# *Eteläesplanadi 4*

Rakennushistoriallinen selvitys  
6.8.2010

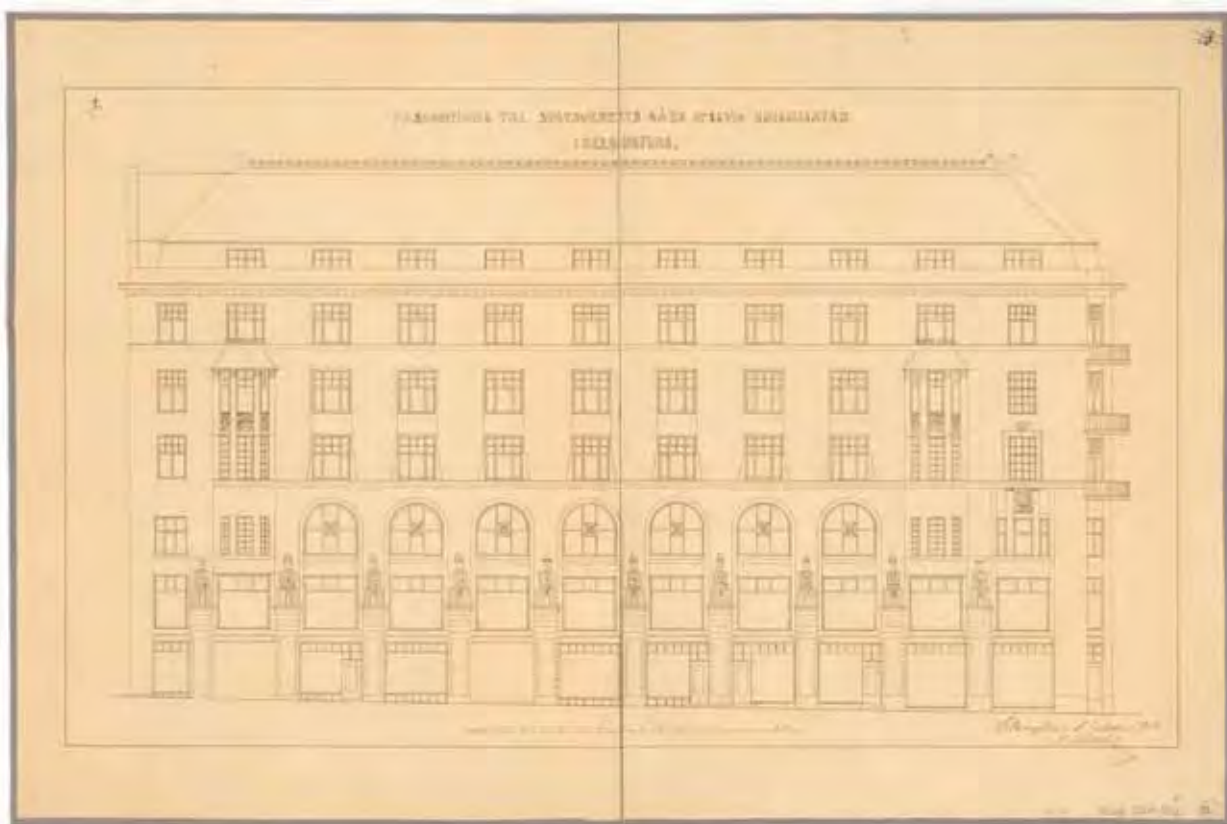
**Mederin vaikutuksesta ullakkokerros otettiin käyttöön ja sinne lisättiin ikkunoita. Julkisivun vaakasuuntainen rytmitys eri vyöhykkeisiin muuttui. Myös ikkunoiden puitejako muuttui.  
Julkisivu Unioninkadulle. Nikolai Meder, 1913. KA.**

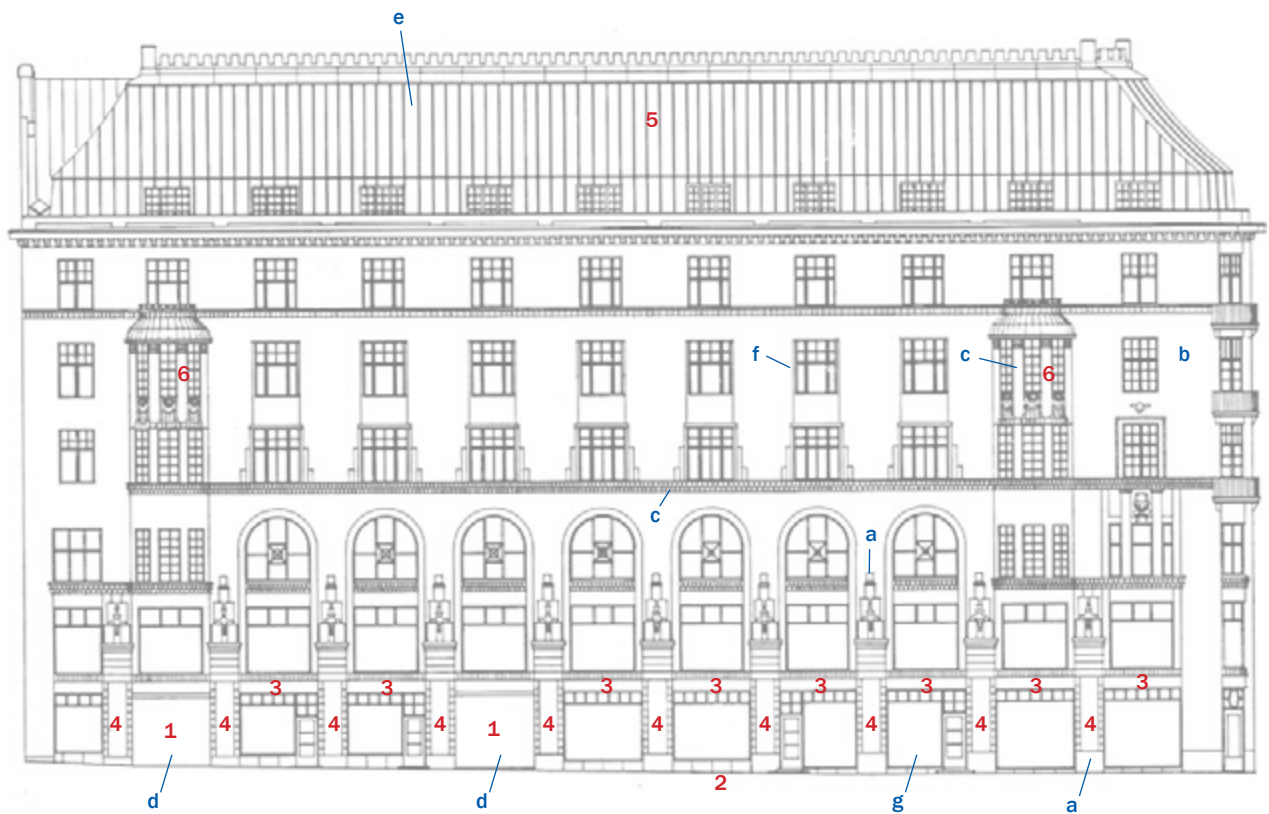
**Julkisivu itään Unioninkadulle. 1984.**  
**Arkkitehtitoimisto Pirkko ja Arvi Ilonen.**  
**PA Ilonen yksit. arkisto.**

- a** Hakattu graniitti.
- b** Keltaiseksi maalattu rapattu pinta.
- c** Valkoinen koristerappaus tai kipsikoriste.
- d** Maalattu teräsportti.
- e** Vihreä peltikatto.
- f** Puuikkunat on maalattu vaaleiksi, paitsi liiketilojen ikkunat ja niiden yläpuoliset ikkunat, jotka ovat ruskeita ulkopuitteiltaan.
- g** Ulko-ovet ovat tummaksi petsattua puuta.

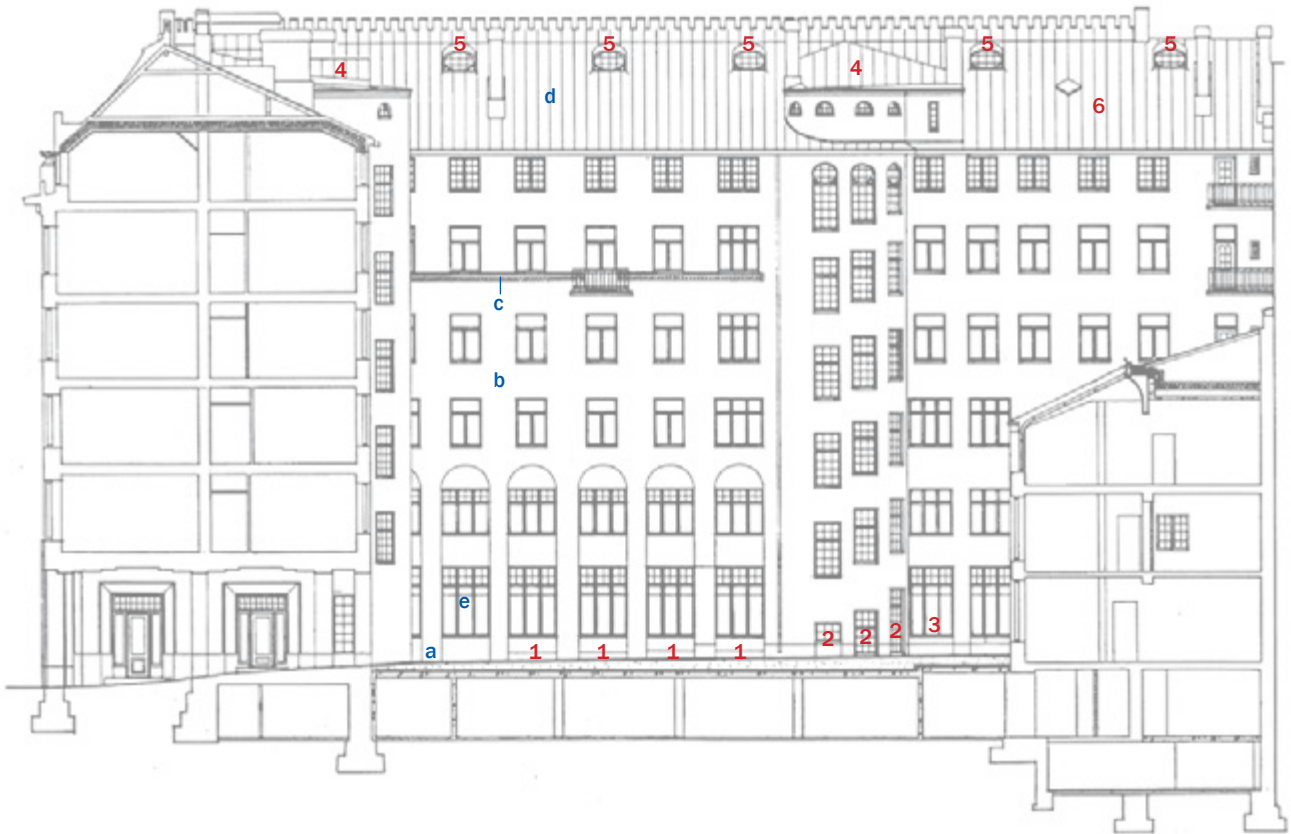
**Pihajulkisivu länteen. 1984.**  
**Arkkitehtitoimisto Pirkko ja Arvi Ilonen.**  
**PA Ilonen yksit. arkisto.**

- a** Sokkelit ovat betonia. Sokkeliin on kiinnitetty metallisuoja.
- b** Keltaiseksi maalattu rapattu pinta.
- c** Valkoinen koristerappaus tai kipsikoriste.
- d** Vihreä petikatto.
- e** Puuikkunat on maalattu vaaleiksi, paitsi alimman kerroksen ikkunat ja ovat ruskeita ulkopuolteiltaan. Atelieri-ikkuna on tummanharmaa teräsikkuna.

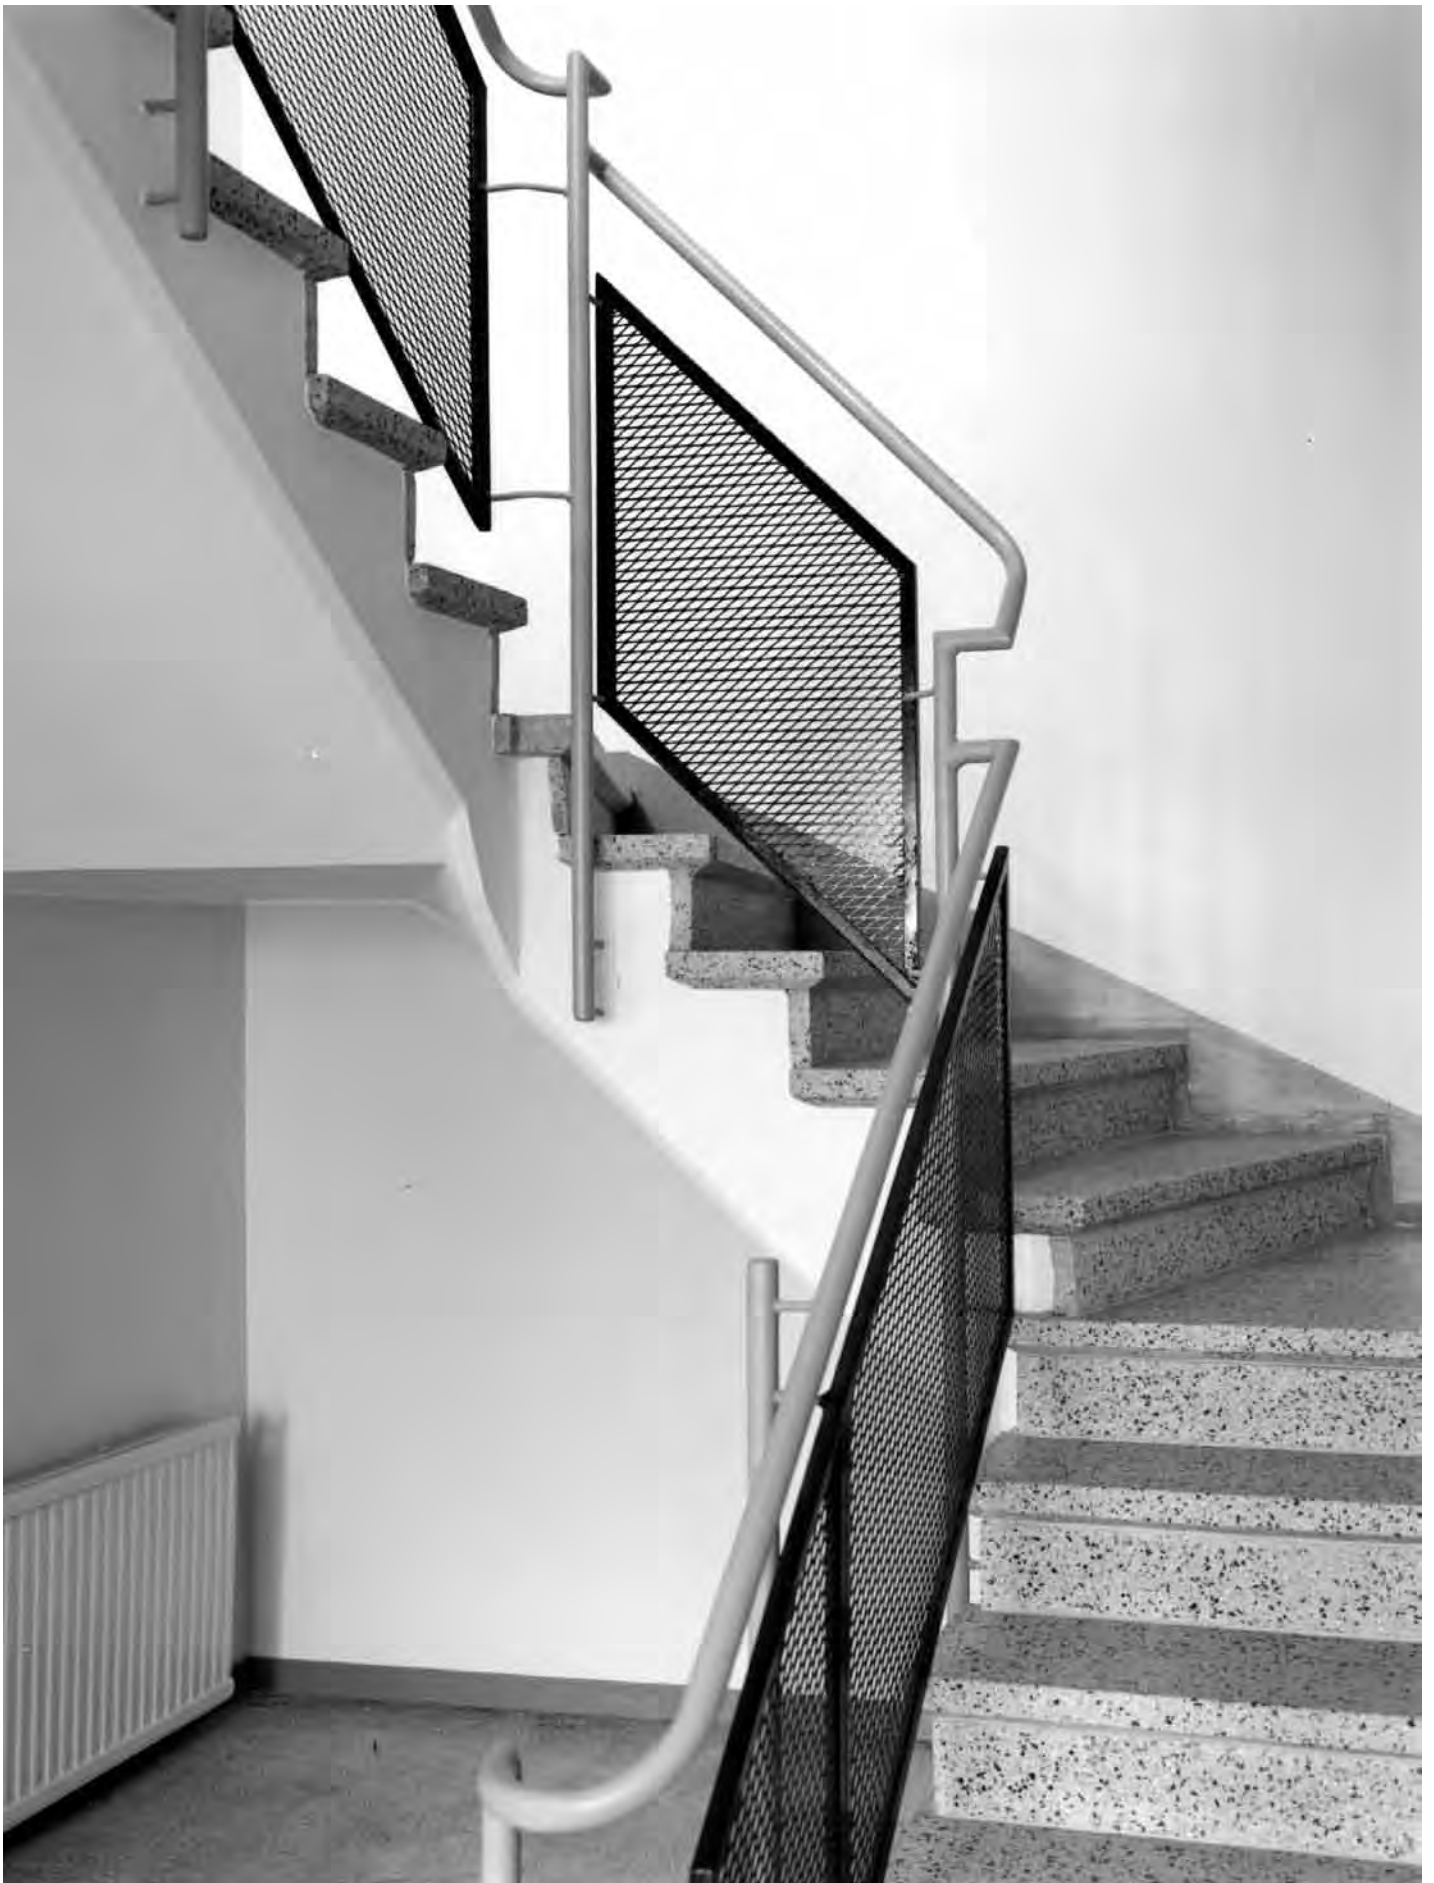
**Uusi porras 1984. Simo Rista.  
PA Ilonen yksit. arkisto.**

Portaan kaide on moderni, teräksinen levykaide, jonka pystyrakenteet ja käsijohde on maalattu vihreäksi ja verkkolevy tummanharmaaksi (1984).
