## VALTION VIRASTOTALO UUDENMAANK. 1-5

### RAKENNUSHISTORIAN SELVITYS

OSA I: Kiinteistön 1903-05 rakennettu osa

31.12.1991

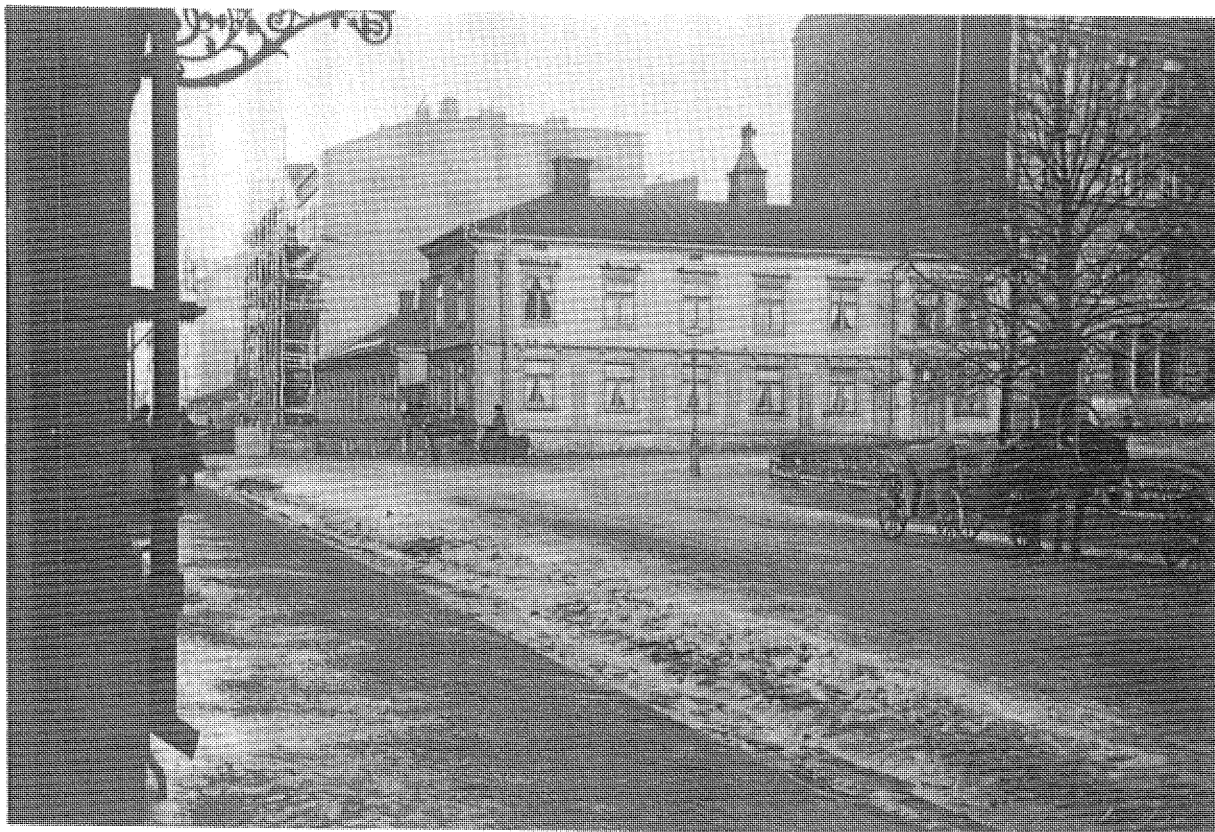
Tontti nro 14 Uudenmaan- ja Yrjönkadun kulmassa rakennuksineen valokuvattuna v. 1902–1903. Kuva HKM, repro RAKH.

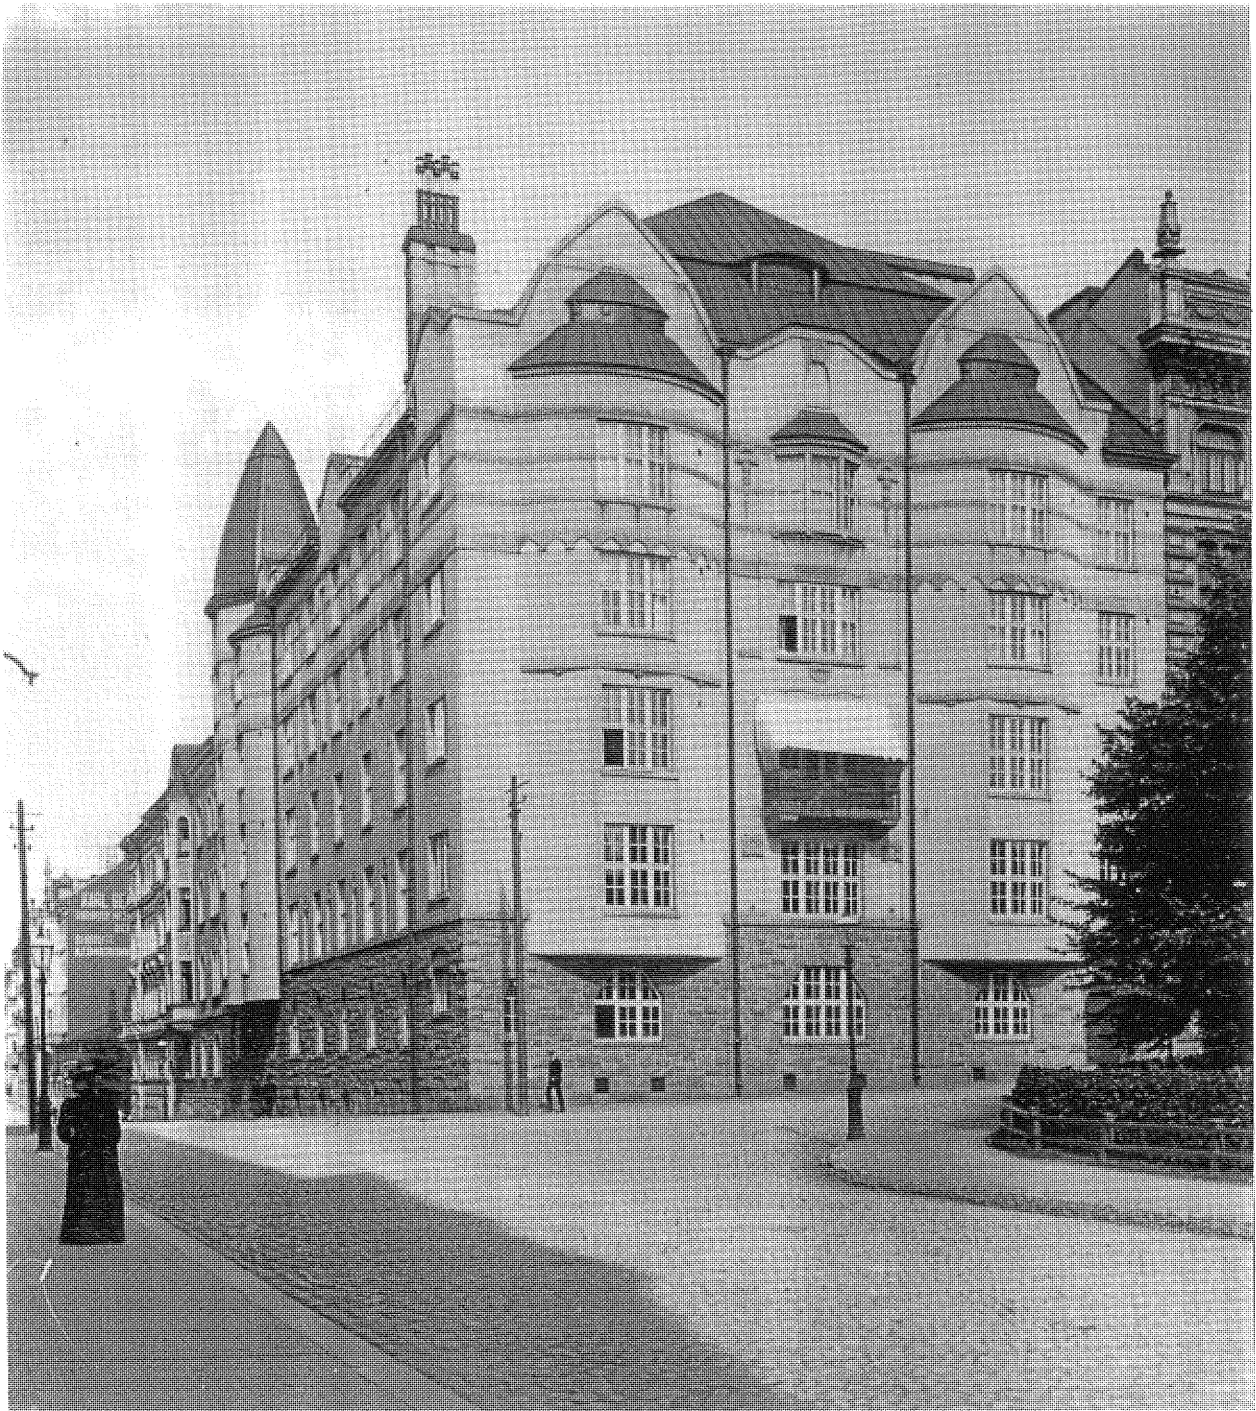
Rakennus valokuvattuna ennen vuotta 1907. (Wasastjerna 1907, kuva nro 11.)  
Kuva SRM, repro RAKH.

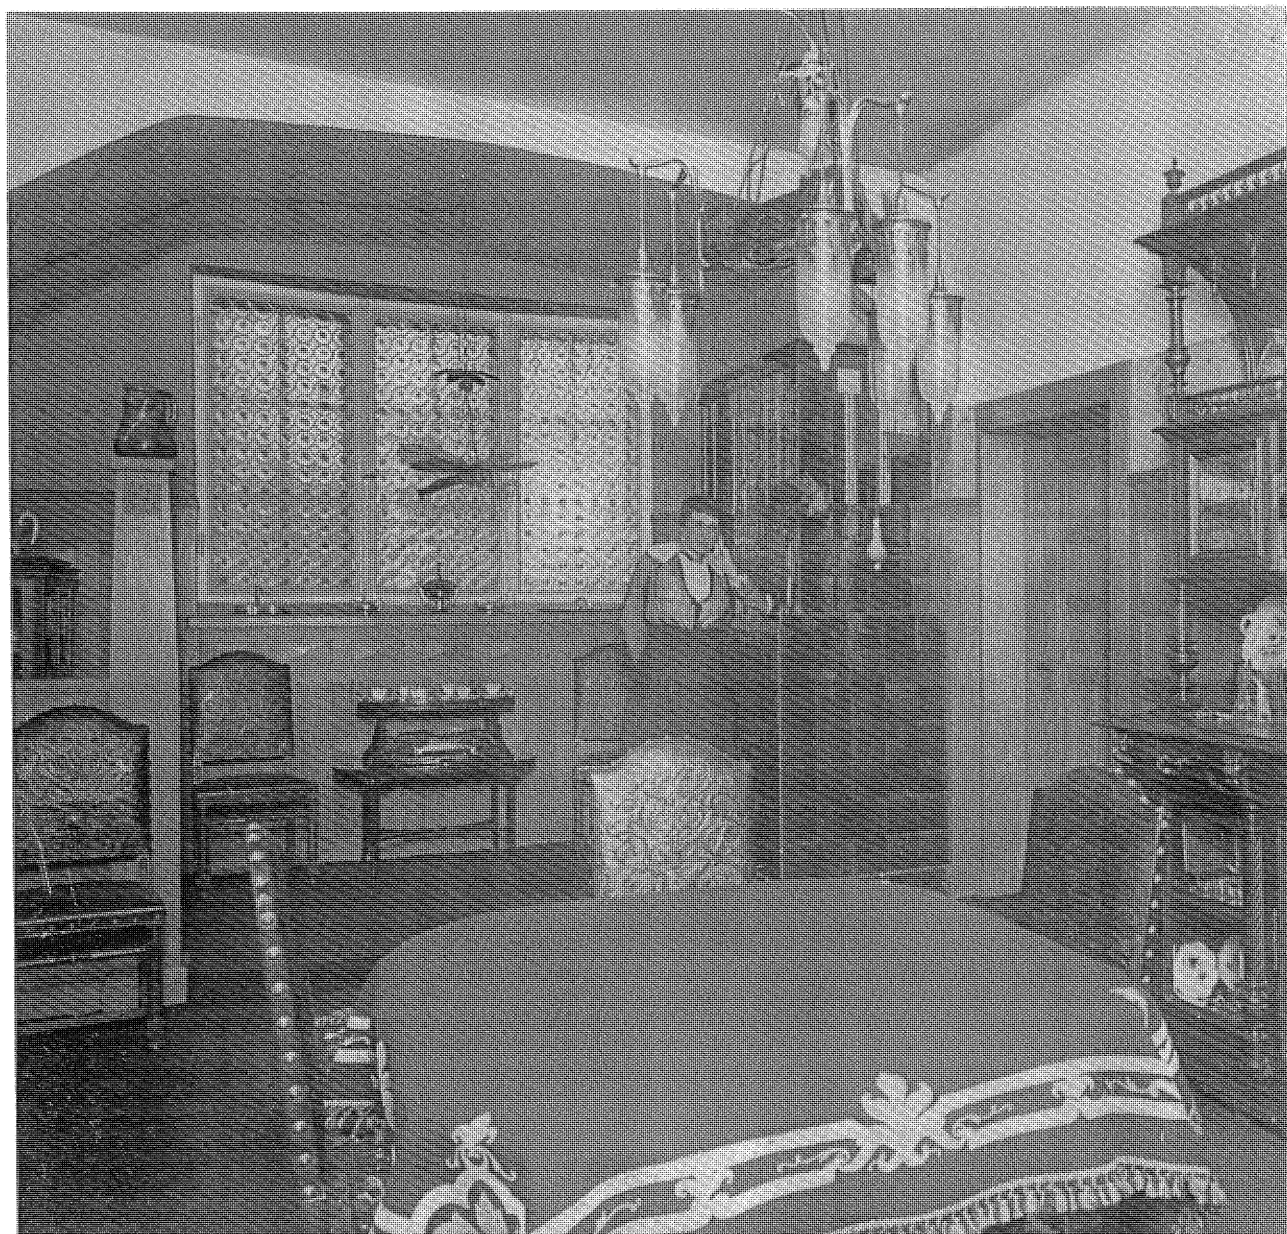
Ruokasali viidennen kerroksen kulmahuoneistossa 1910-luvulla, nykyinen huone nro 554. Kuvassa oopperalaulajatar Aino Ackté.  
Kuvan om. J. Reenkola, repro RAKH.

Ruokasalit kulmahuoneistoissa ovat ainoat tilat, joihin oli alunperin suunniteltu erityinen kiinteä sisustus. Se on myös pääosin säilynyt kaikissa kyseisissä huoneissa. Interiööriä hallitsee pyrkimys lämpimään ja intiimiin tunnelmaan, jota on olennaisesti luotu käyttämällä pääasiallisena sisustusmateriaalina maalaamatonta puuta; näin edustavissa huoneistoissa luonnollisesti tammaa. Peilijaoiteltu rintapaneeli verhoaa seinät ympäri huoneen. Väliovet ovat näiden huoneiden puolella paneelin tavoin peilijaoitellut ja tammipintaiset, mutta viereisen huoneen puolella maalattu ja peilijaoiteltu toisin. Huone on ollut mahdollista yhdistää viereisen salin kanssa yhteiseksi tilaksi avaamalla niiden väliseen seinään sijoitettu leveä pariliukuovi, jonka ovet avattuina mahtuivat kokonaan väliseinän sisään. Keskeinen elementti on huoneesta lattiakorokkeella ja paneelin kanssa yhtenäisellä, mutta sitä matalammalla puoliseinällä (tai umpikaiteella) erotettu nurkkaus. Lisäksi katto sen kohdalla oli holvattu ja laskettu alemmas kuin muuten muiden huoneiden tavoin korkeassa ja tasakattoisessa huoneessa. Samanlaista tammiparketia kuin muualla huoneessa on käytetty nurkkauksen korokkeella. Nurkkaus sijoittui vastapäätä huoneen uunia, joka oli malliltaan matala ja syvä, mutta ei kuitenkaan takka. Lämmintä tunnelmaa loi lisäksi nurkkauksen kohdalla sijaitsevan ikkunan sisäpuolinen lyijypuitelasitus. Ruskeasävyisestä värilasista yksivärisenä tehdyn lasi-

tuksen yksinkertaisen kuvioinnin muodostaa suorissa vaaka- ja pystysuuntaisissa linjoissa toistuvat muodoltaan pyöreät lasit ja niitä kiertävät lyijypuitteet ("pullonpohja"). Koska osassa näistä huoneista kyseinen lasitus on hävinnyt, ei ole täyttä varmuutta siitä, että ne olisivat olleet kaikissa samanlaisia. Nurkkaukseen tavallisesti liittyneestä kiinteästä penkistä ei ole täällä täyttä varmuutta. Sitä ei ole huomioitu pohjapiirustuksissa, eikä sellaista ole yhdessäkään säilyneessä nurkkauksessa. Valokuva 1910-luvulta osoittaa ainakin viidennen kerroksen nurkkauksessa oletetun penkin kohdalle sijoitetun astiakaapin.

Kyseiset ruokasalit ovat lisäksi poikenneet muista huoneista runsailla koristemaalauksillaan, joita tehtiin sekä nurkkauksen kaariholvin pintaan että paneelin yläpuolella seinää kiertäväksi friisiksi. Joissakin niistä koristelut on tehty seinään ensin reliefinä ja korostettu väreillä. Muuten seinät olivat vaaleat tai valkoiset samoin kuin katto. Koristeaiheet ovat yhtenäiset holvissa ja friisissä. Ne ovat tyyllitetyjä, esim. varrellisia kukkia tai muita kasviaiheita, ja jokaisessa näistä huoneista erilaiset. Ensimmäisessä kerroksessa kyseistä kulmahuonetta ei ehkä koskaan ole käytetty ruokasalina, koska huoneisto jo varhain, ehkä alusta lähtien on otettu käyttöön konttorihuoneistona. Huoneen sisustus on suunniteltu ylempien kerrosten kulmahuoneen kaltaiseksi, mutta toteutettu ilman ikkunanurkkauksen koroketta ja rajaavaa puoliseinää ja liukuviyhteyttä viereiseen huoneeseen.

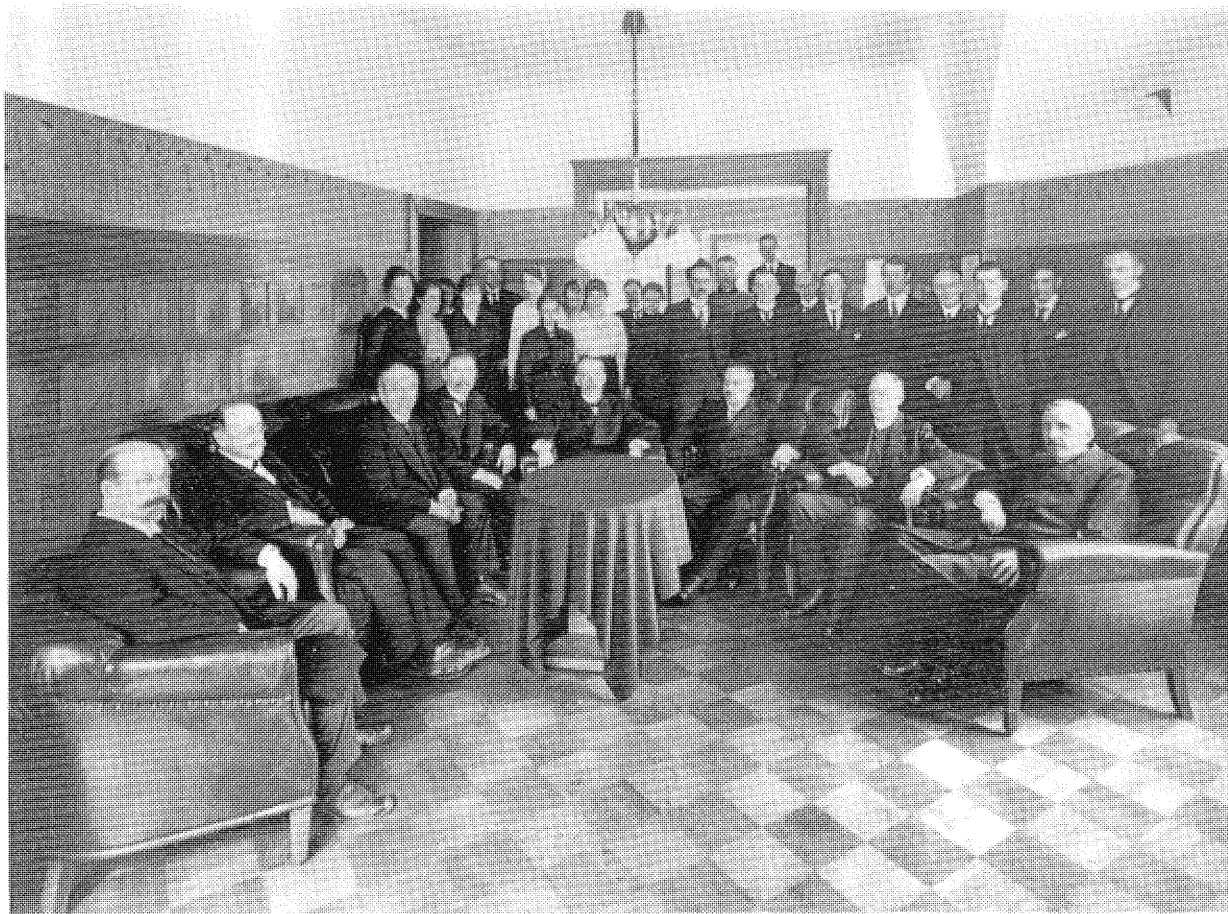
Kulmahuone korkeimman hallinto-oikeuden huoneistossa viidennessä kerroksessa vuonna 1919, nykyinen huone nro 554 (vrt. kuva s.34).  
Kuva KHO, repro RAKH.

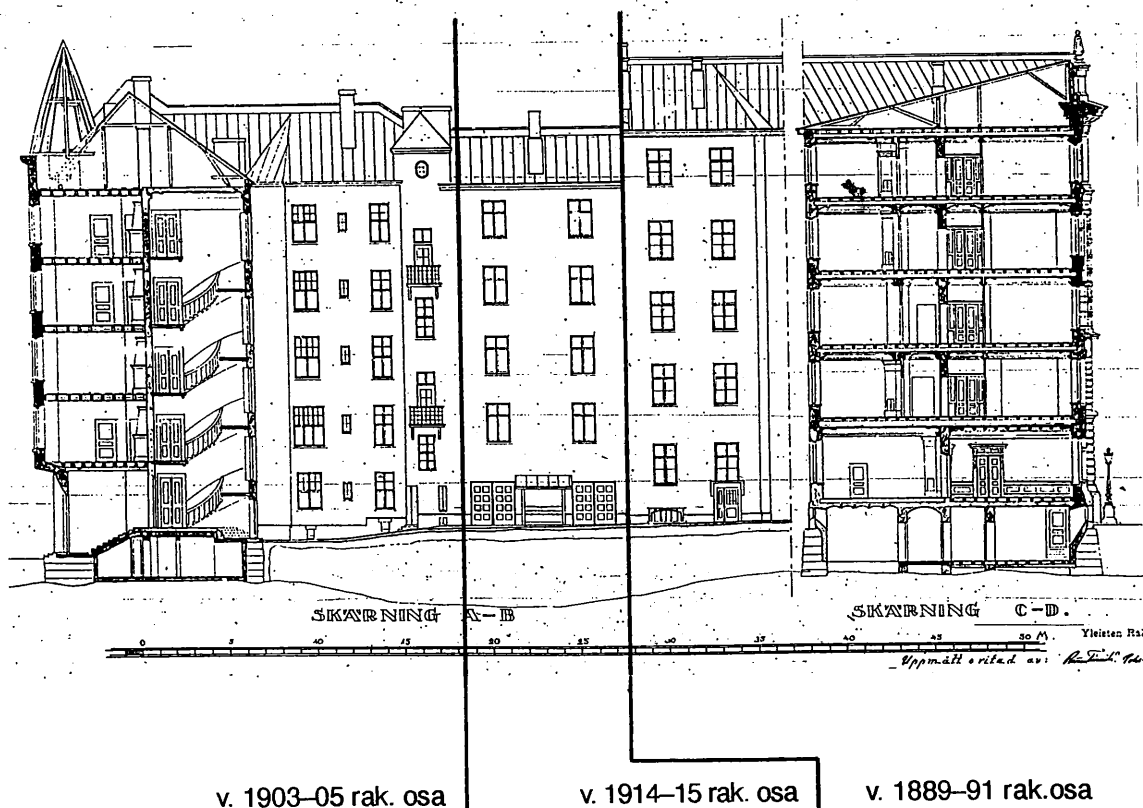
Kiinteistö Uudenmaankatu 1–3–5 joulukuussa 1916. Mittauspiirustus, YRYH, P. af Enehjelm ja R. Finnilä. VA Rakh II.

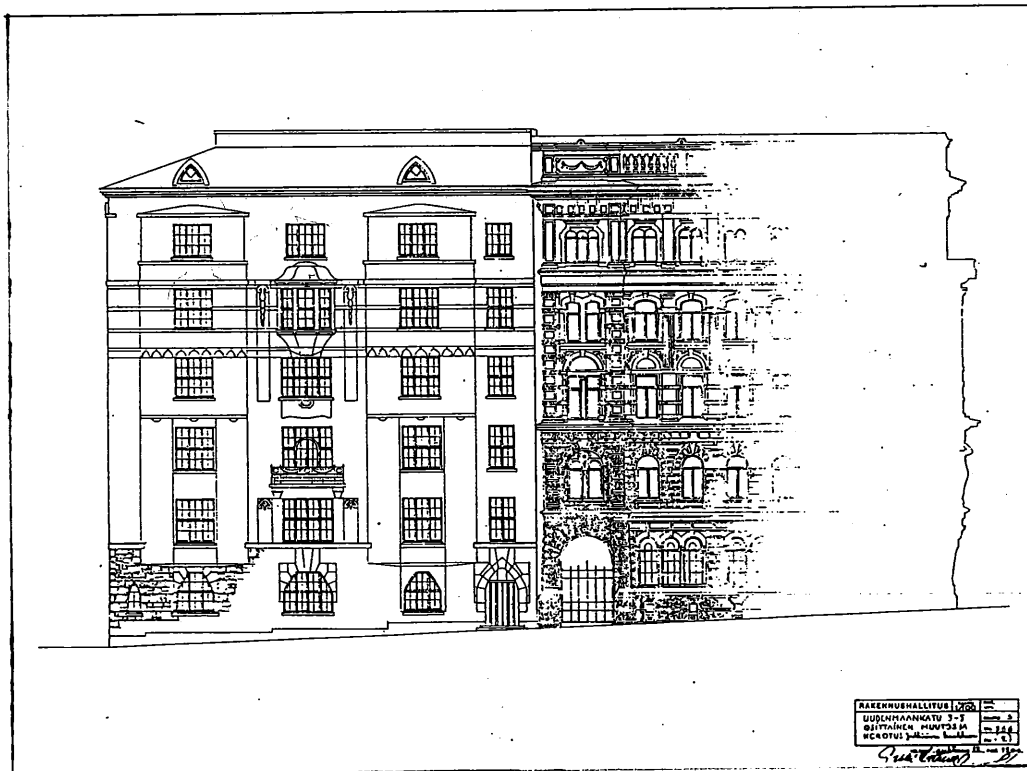
Julkisivut Yrjönkadulle (ylh.) ja Uudenmaankadulle. Osittainen muutos ja korus, 12.4.1944, rakennushallitus, suunnitteluosasto. RAKH ark.

Ulkoarkkitehtuuriin on kohdistunut merkittäviä muutoksia vain kerran, v. 1944–45 kun pommiosumasta vaurioituneen katon uusimisen yhteydessä kattomuoto kokonaan muutettiin ja korkean ullakon tilalle osittain rakennettiin kuudes kerros. (ks. luku 8.5.3., s. 63).

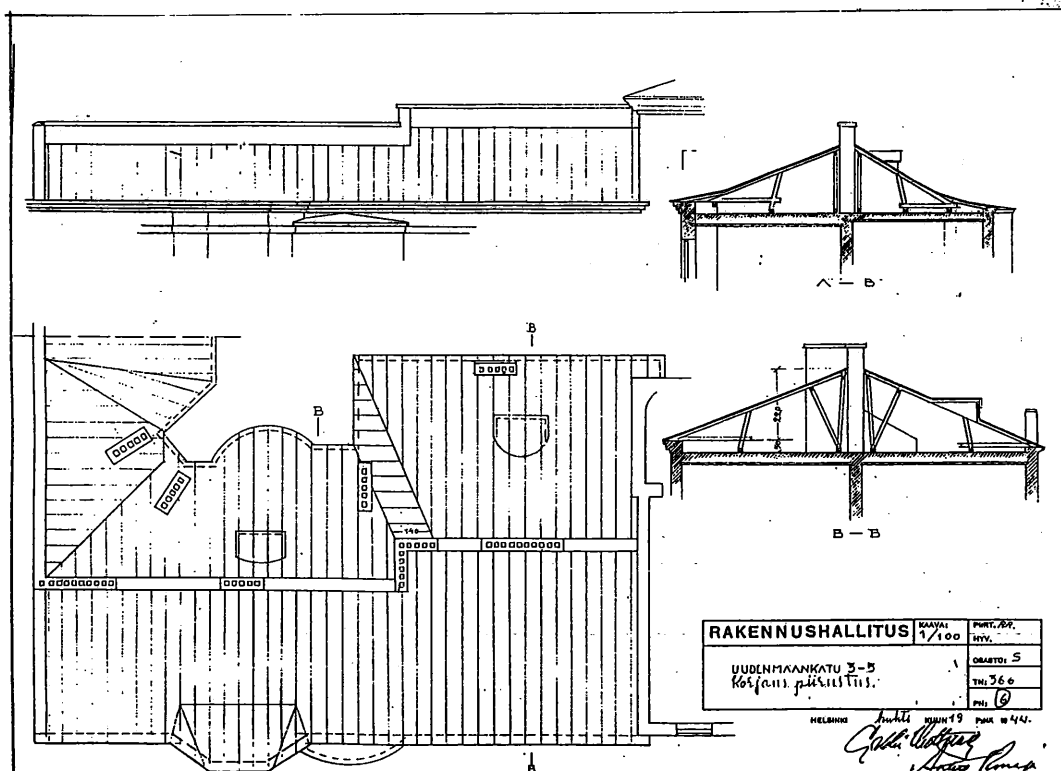
Ylh.: Uusi vesikatto rakennuksen pohjoisosassa (leikkaus: Yrjök-piha).  
Korjauspiirustus 15.4.1944, rakennushallitus, suunnitteluosasto. RAKH ark.

Alh.: Korjauspiirustus, 19.4.1944, rakennushallitus suunnitteluos. RAKH ark.

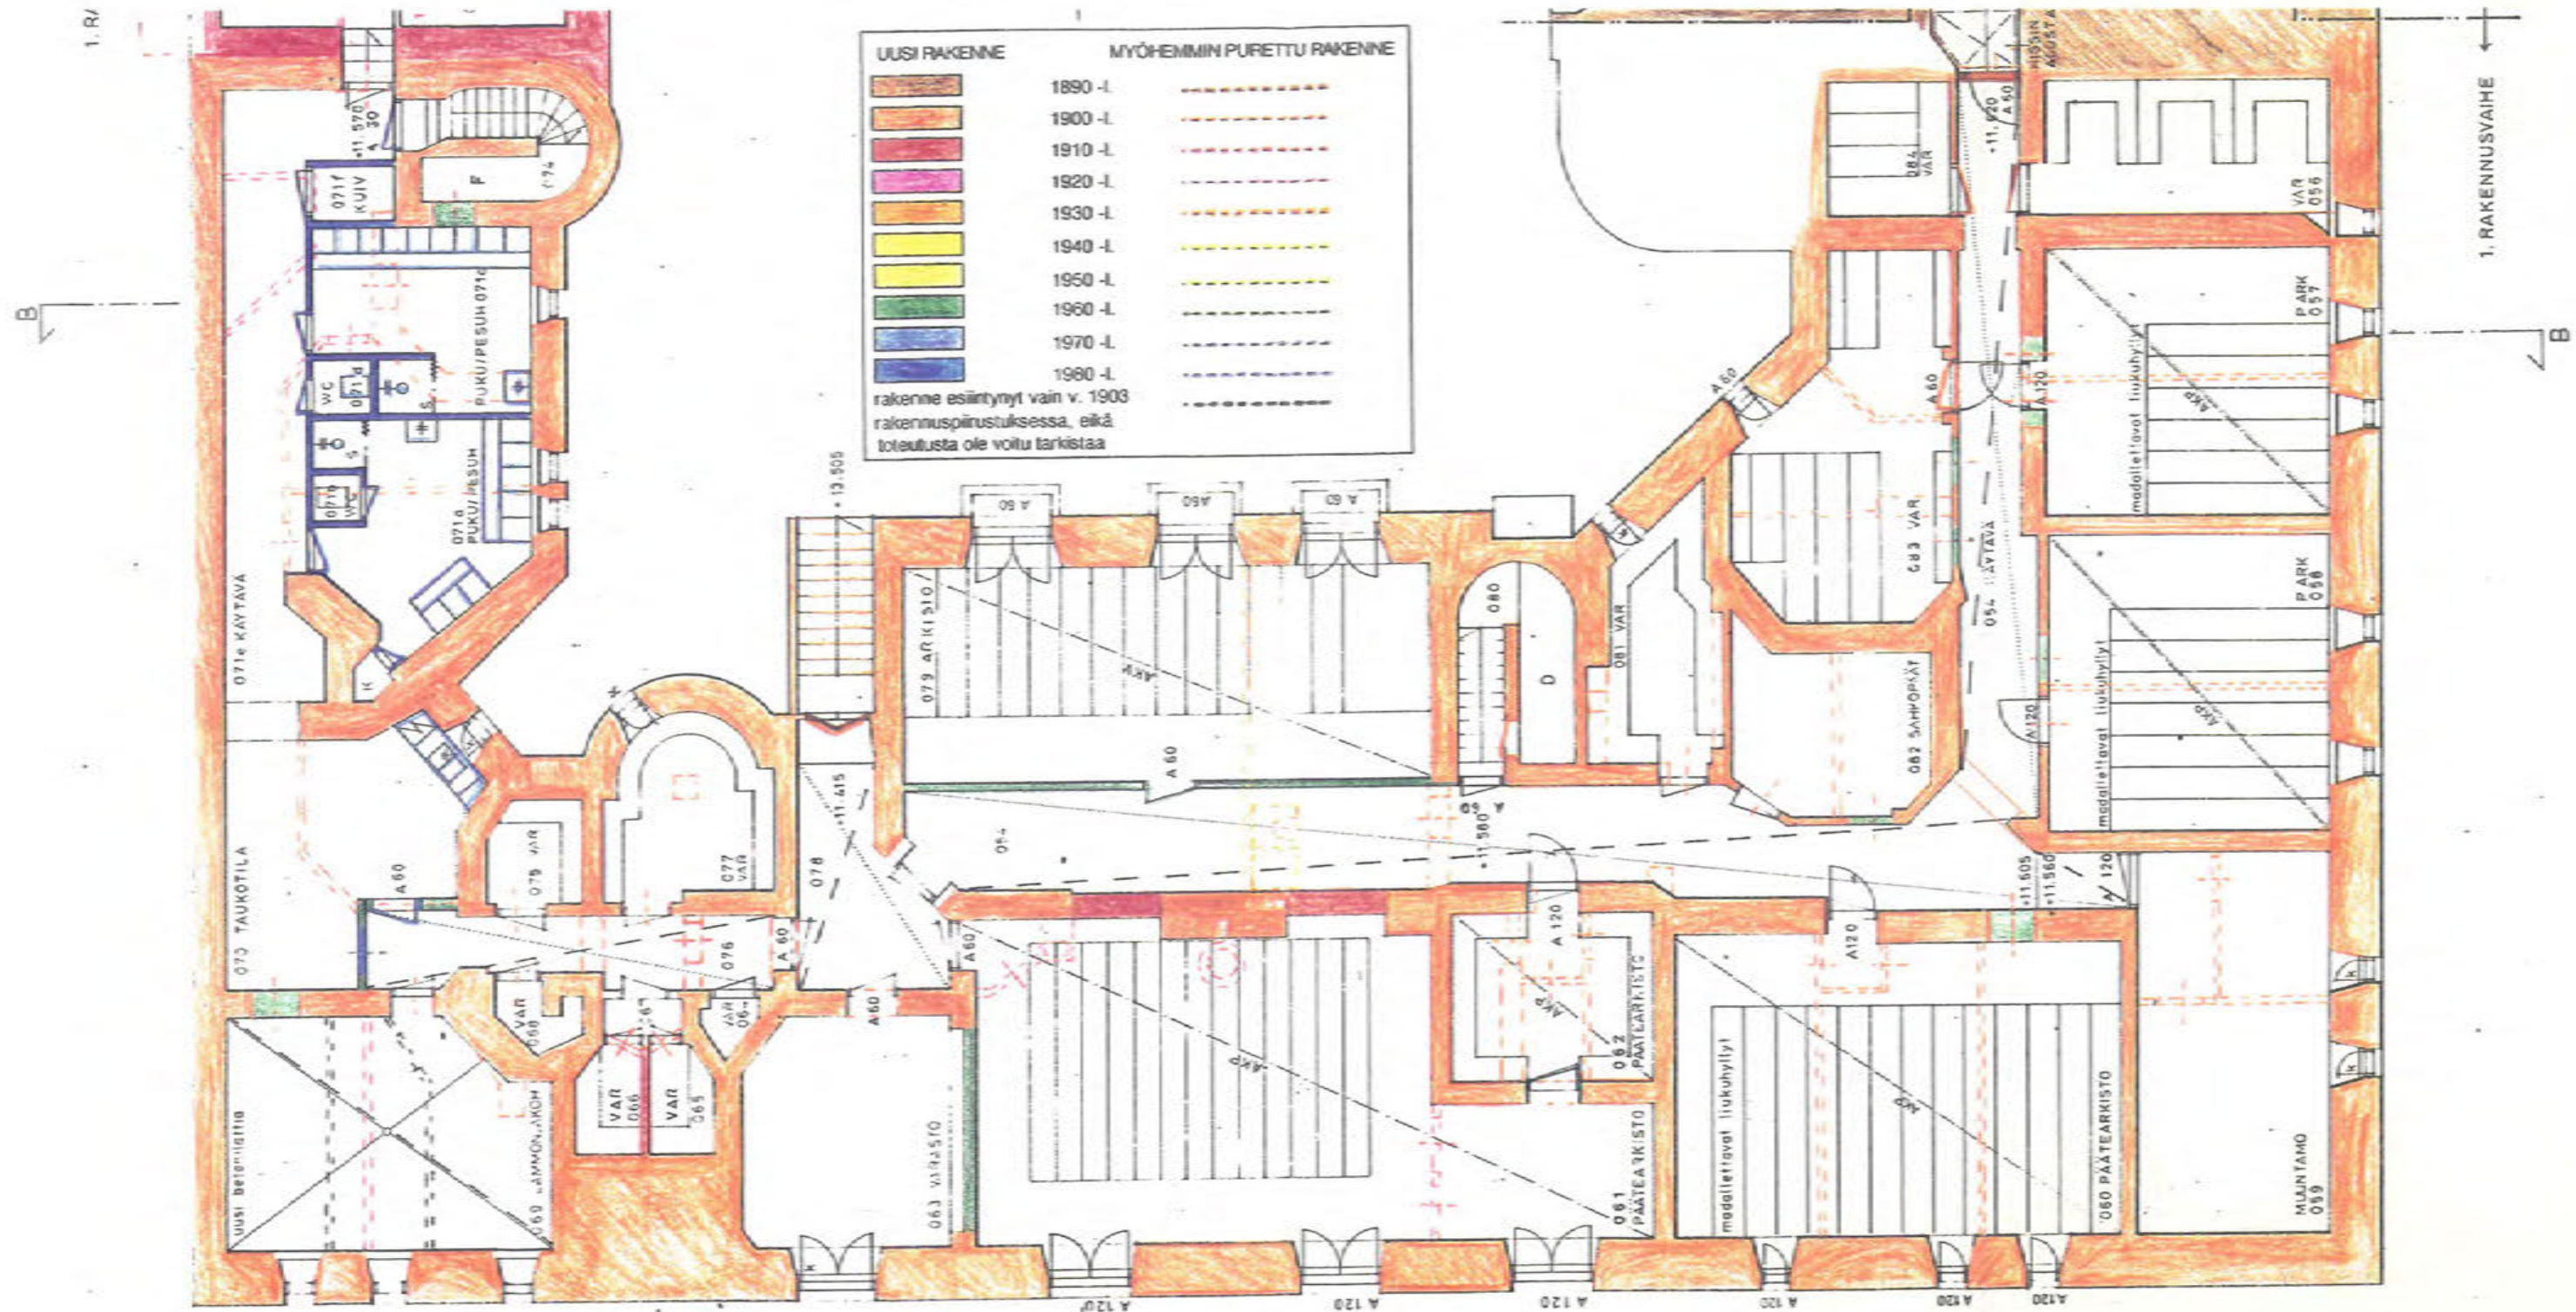
UUSI RAKENNE	MYÖHEMMIN PURETTU RAKENNE
1890-l.	-----
1900-l.	-----
1910-l.	-----
1920-l.	-----
1930-l.	-----
1940-l.	-----
1950-l.	-----
1960-l.	-----
1970-l.	-----
1980-l.	-----

rakenne esiintynyt vain v. 1903 rakennuspinustuksessa, eikä toteutusta ole voitu tarkistaa
