HELSINGIN KONSERVATORION RAKENNUS
RAKENNUSHISTORIASELVITYS

Arkkitehtiylioppilas Anna Ratia

Selvitys on laadittu, koska rakennuksen peruskorjausta valmistellaan parhaillaan.

Helsingin Konservatorion rakennus sijaitsee Helsingissä Etu-Töölön kaupunginosassa osoitteessa Pohjoinen Rautatiekatu 9 (13. kaupunginosa, kortteli 400 (entinen kortteli 402), tontti 9) Vuosina 1929 - 1931 toteutetun rakennuksen on suunnitellut arkkitehti Eino Forsman. Rakennus valmistui Helsingin Konservatorion eli nykyisen Sibelius-Akatemian taloksi. Akatemia toimii rakennuksessa edelleen.

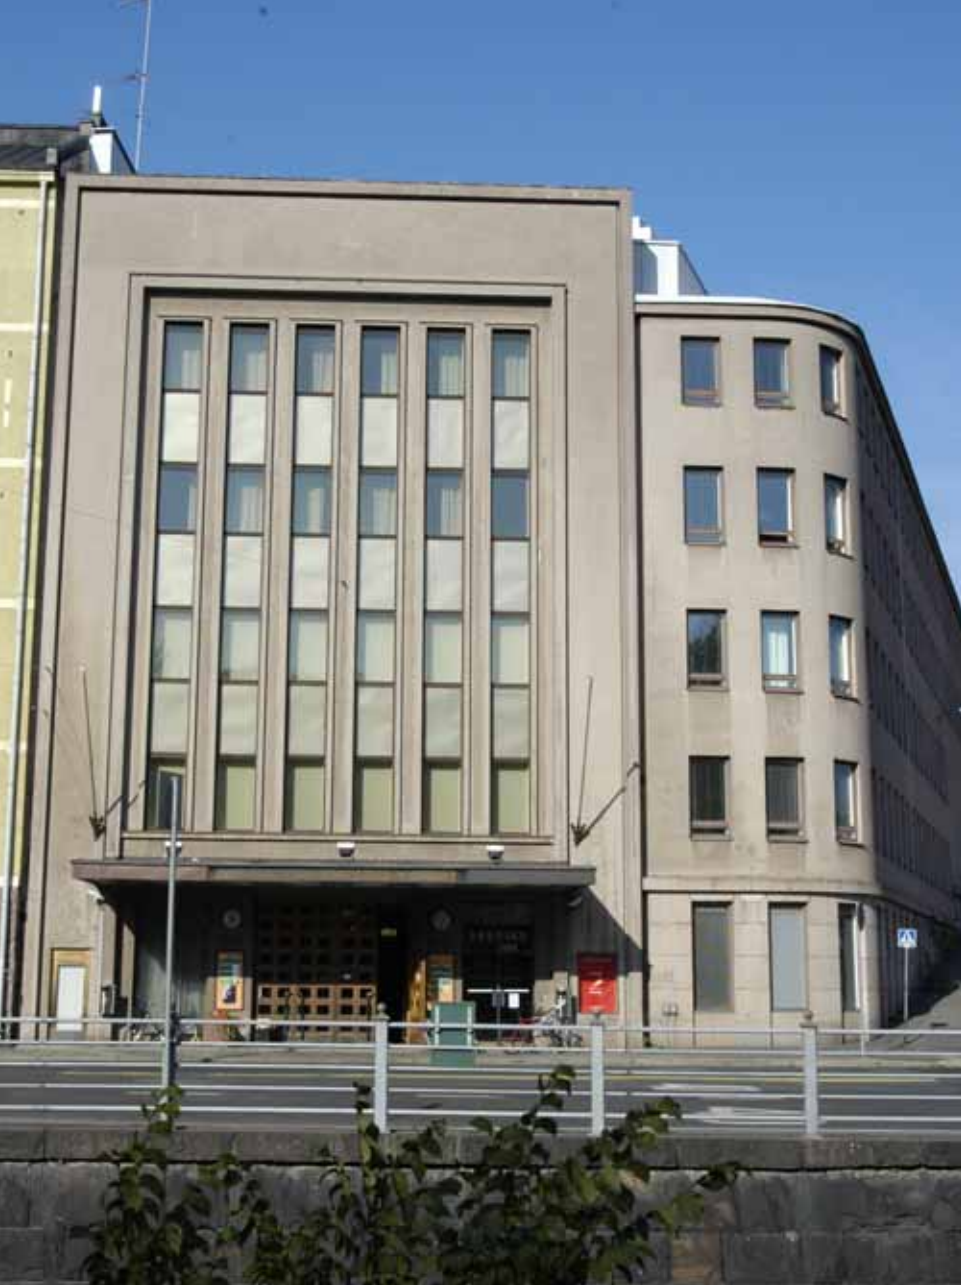
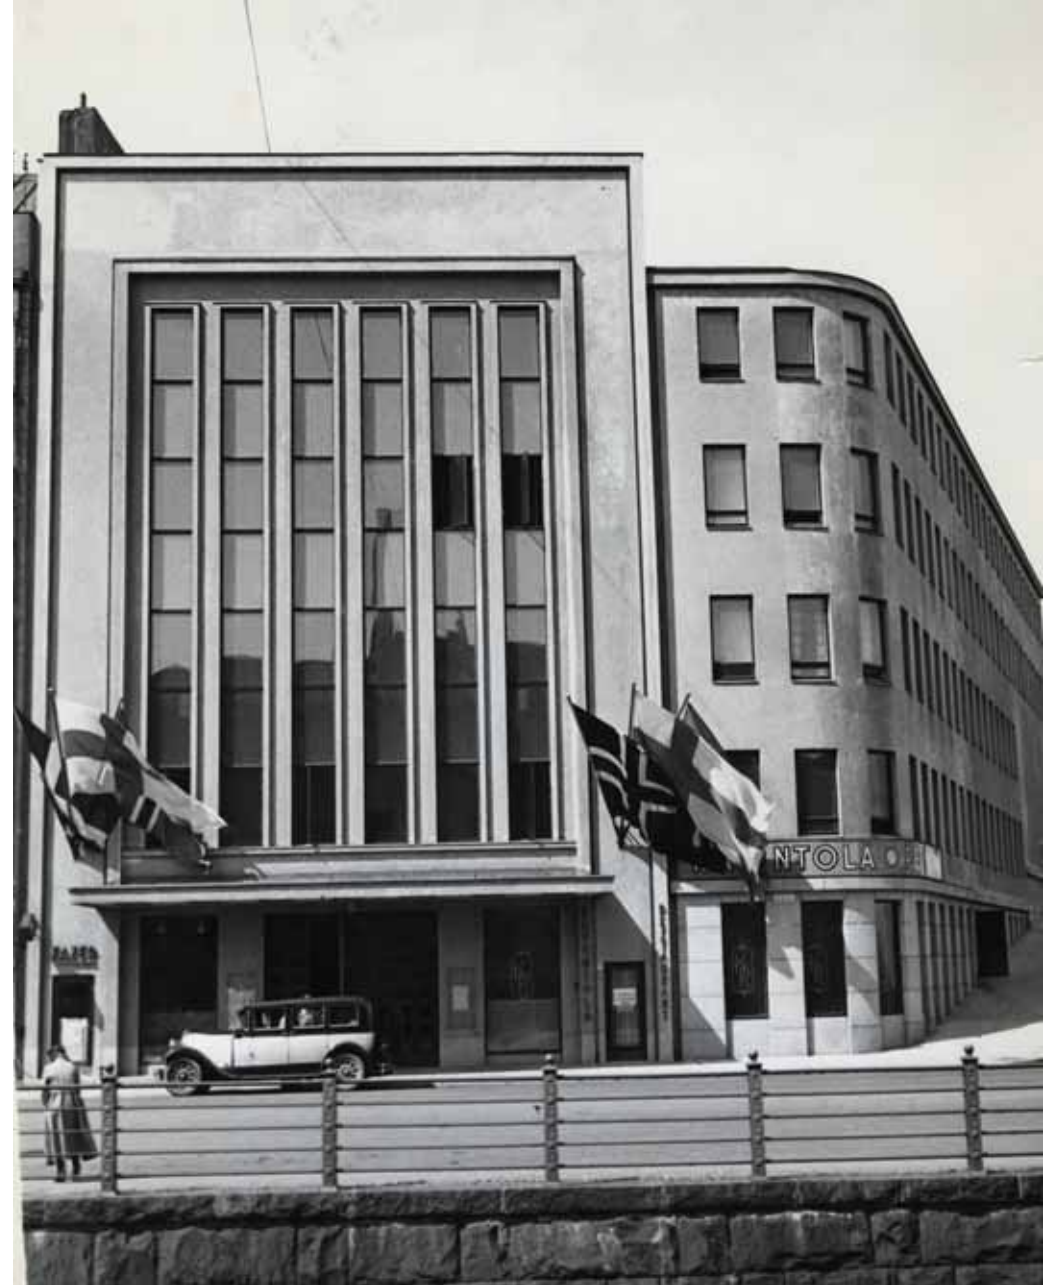
Pohjoisen Rautatiekadun pääjulkisivu

Vanhassa kuvassa vasemmalla Fazerin musiikkiliike, oikealla Ravintola Konservatorio. Rakennuksen pyöristetystä nurkasta alkuperäinen kyltti Ravintola KR Restaurant. Myöhemmin se korvattiin valaistuin kirjaimin. Vanha kuva: 22.5.1932. Kustannusosakeyhtiö Otavan kuva-arkisto. Neittamo oy. Kuva on julkaistu Suomen Kuvalehdessä nro 22/1932.

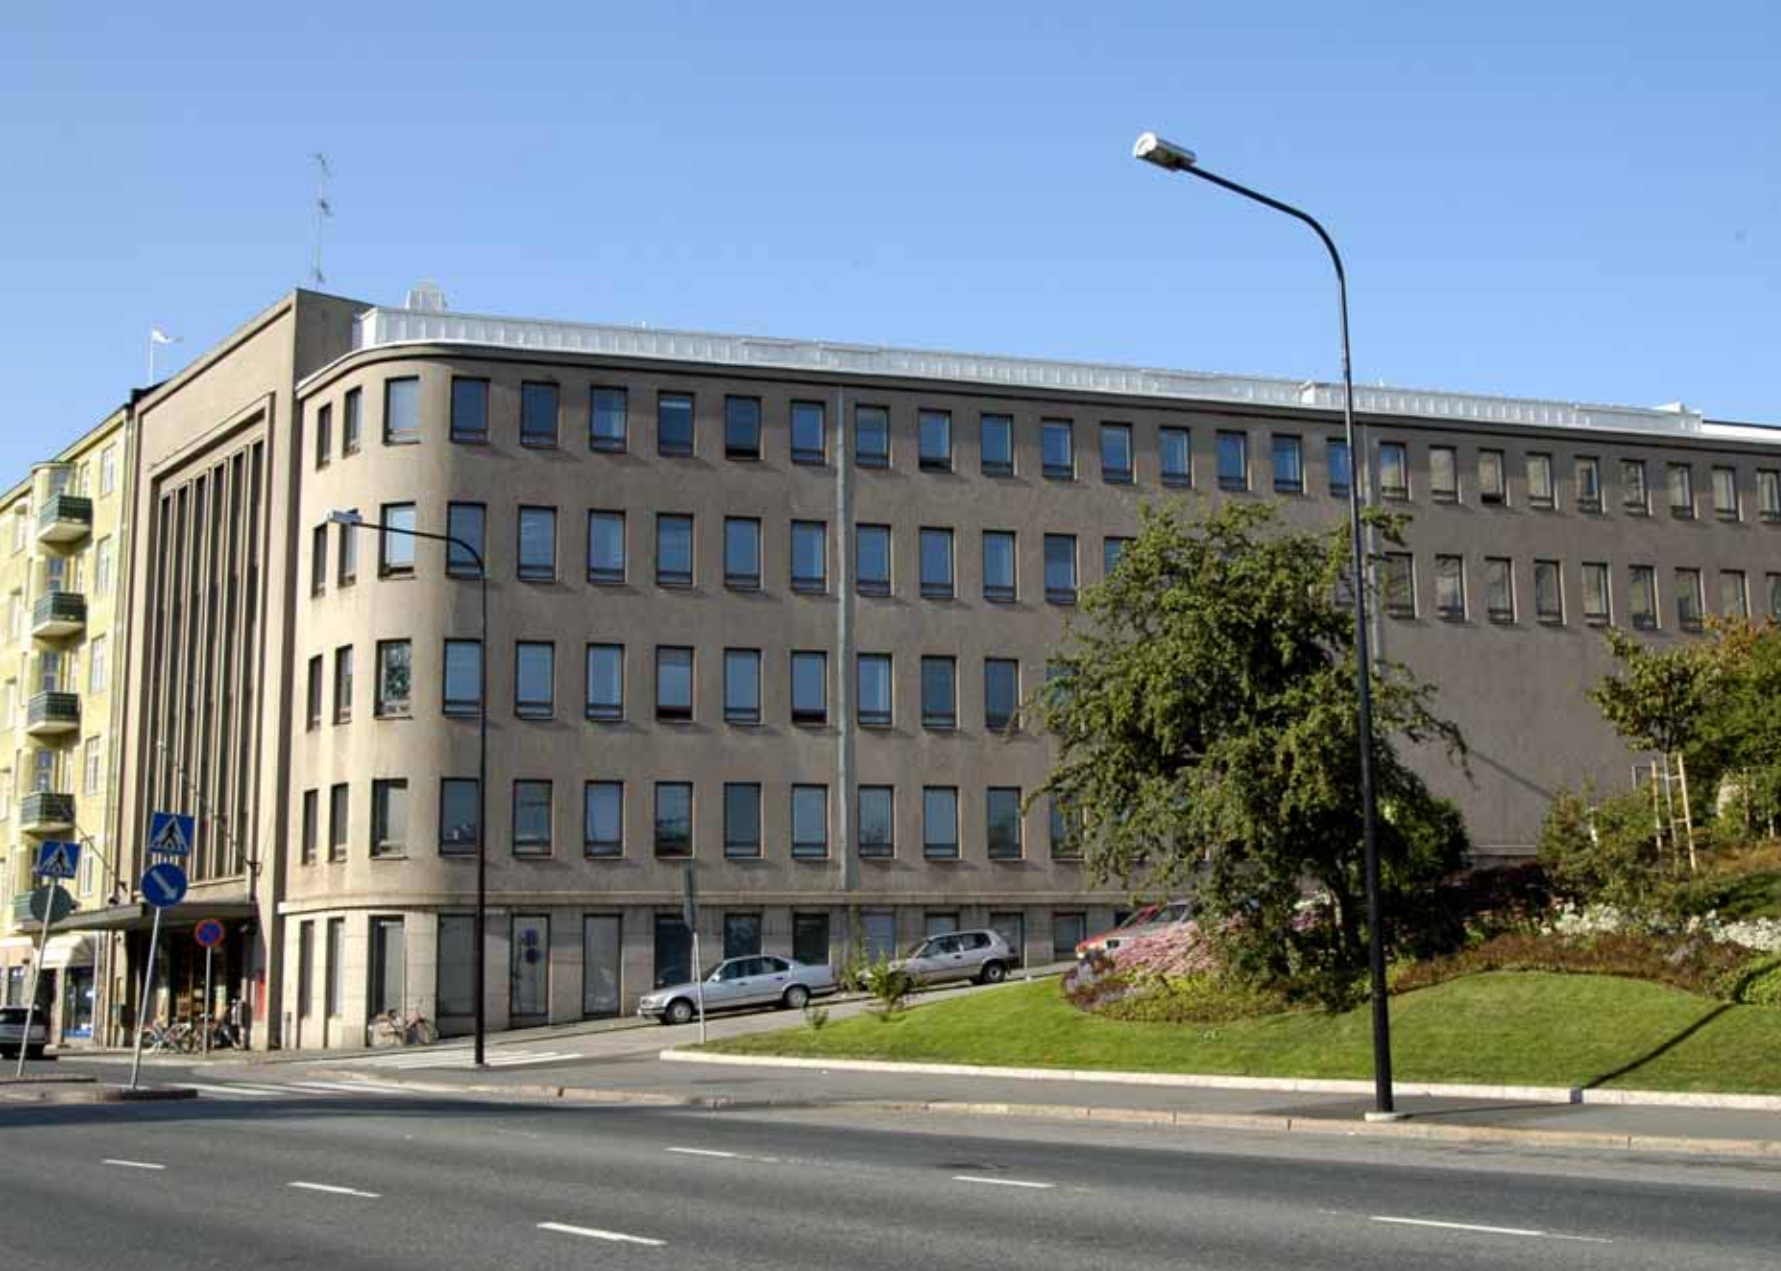
Eduskuntakadun julkisivu

Viereistä asuinrakennusta, asunto-osakeyhtiö Kotirinnettä, ei vielä ole korotettu. Konserttitali erottuu aukottomana pintana. Vanha kuva: 1930-luvun alku. HKM. Löngren / Novofoto.

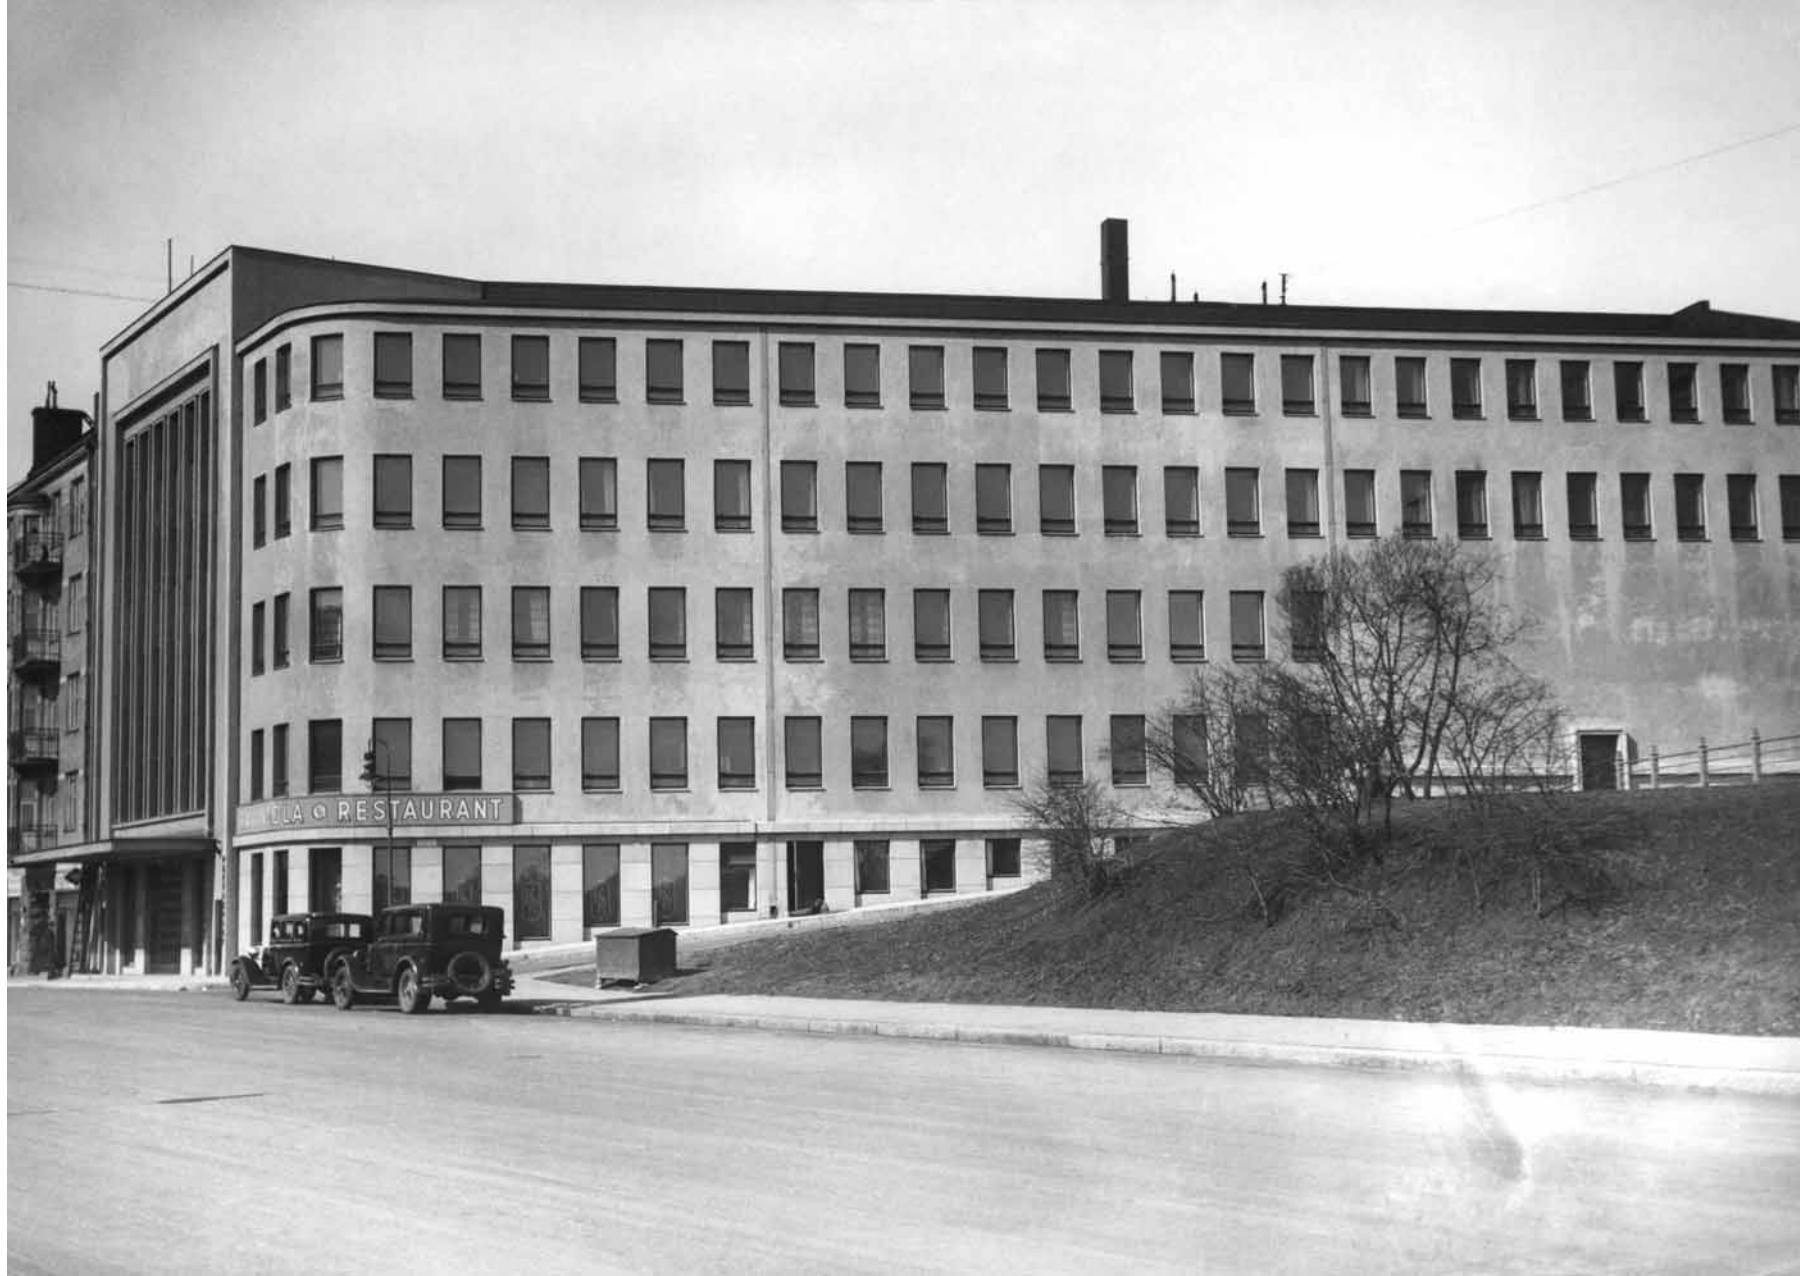
AINONKATU

Julkisivupinta	Sileä rappaus. Julkisivupinta on uusittu jätehuoneen ovien ympäriltä.
Kivijalka	Hienoksi hakattu graniitti.
Listat	Ks. Pohjoisen Rautatiekadun ja Eduskuntakadun julkisivut. Aionkadun puolella listat on rapattu kuten muukin julkisivupinta.
Katto	Peltikate. Peruskorjauksen yhteydessä katolle on rakennettu ilmanvaihtokonehuone.
Ovet	Porrashuoneen ovi. Uusittu. Teräspariovi, maalattu. Jätehuoneen ovet. Ovet lisätty vuonna 1998. Teräspariovi, kaksi oviparia. Maalattu.
Ikkunat	Porrashuoneen pystyikkuna. Korkea pystyikkuna on jaettu ruutuihin. Alkuperäiset puitteet. Ikkunaa on korostettu sitä kiertävällä rapatulla listalla. Konservatorion tilojen ikkunat (Ks. Eduskuntakadun julkisivu).
Ulkoportaat	Porrashuoneen oven edessä matala graniittiaskelma.
Syöksytorvet	Syöksytorvet kulkevat julkisivun pinnalla ja kiertävät kattolistan.
Kiintokalusteet	Valaistu numerolaatta (2), roska-astia, valvontakamera.

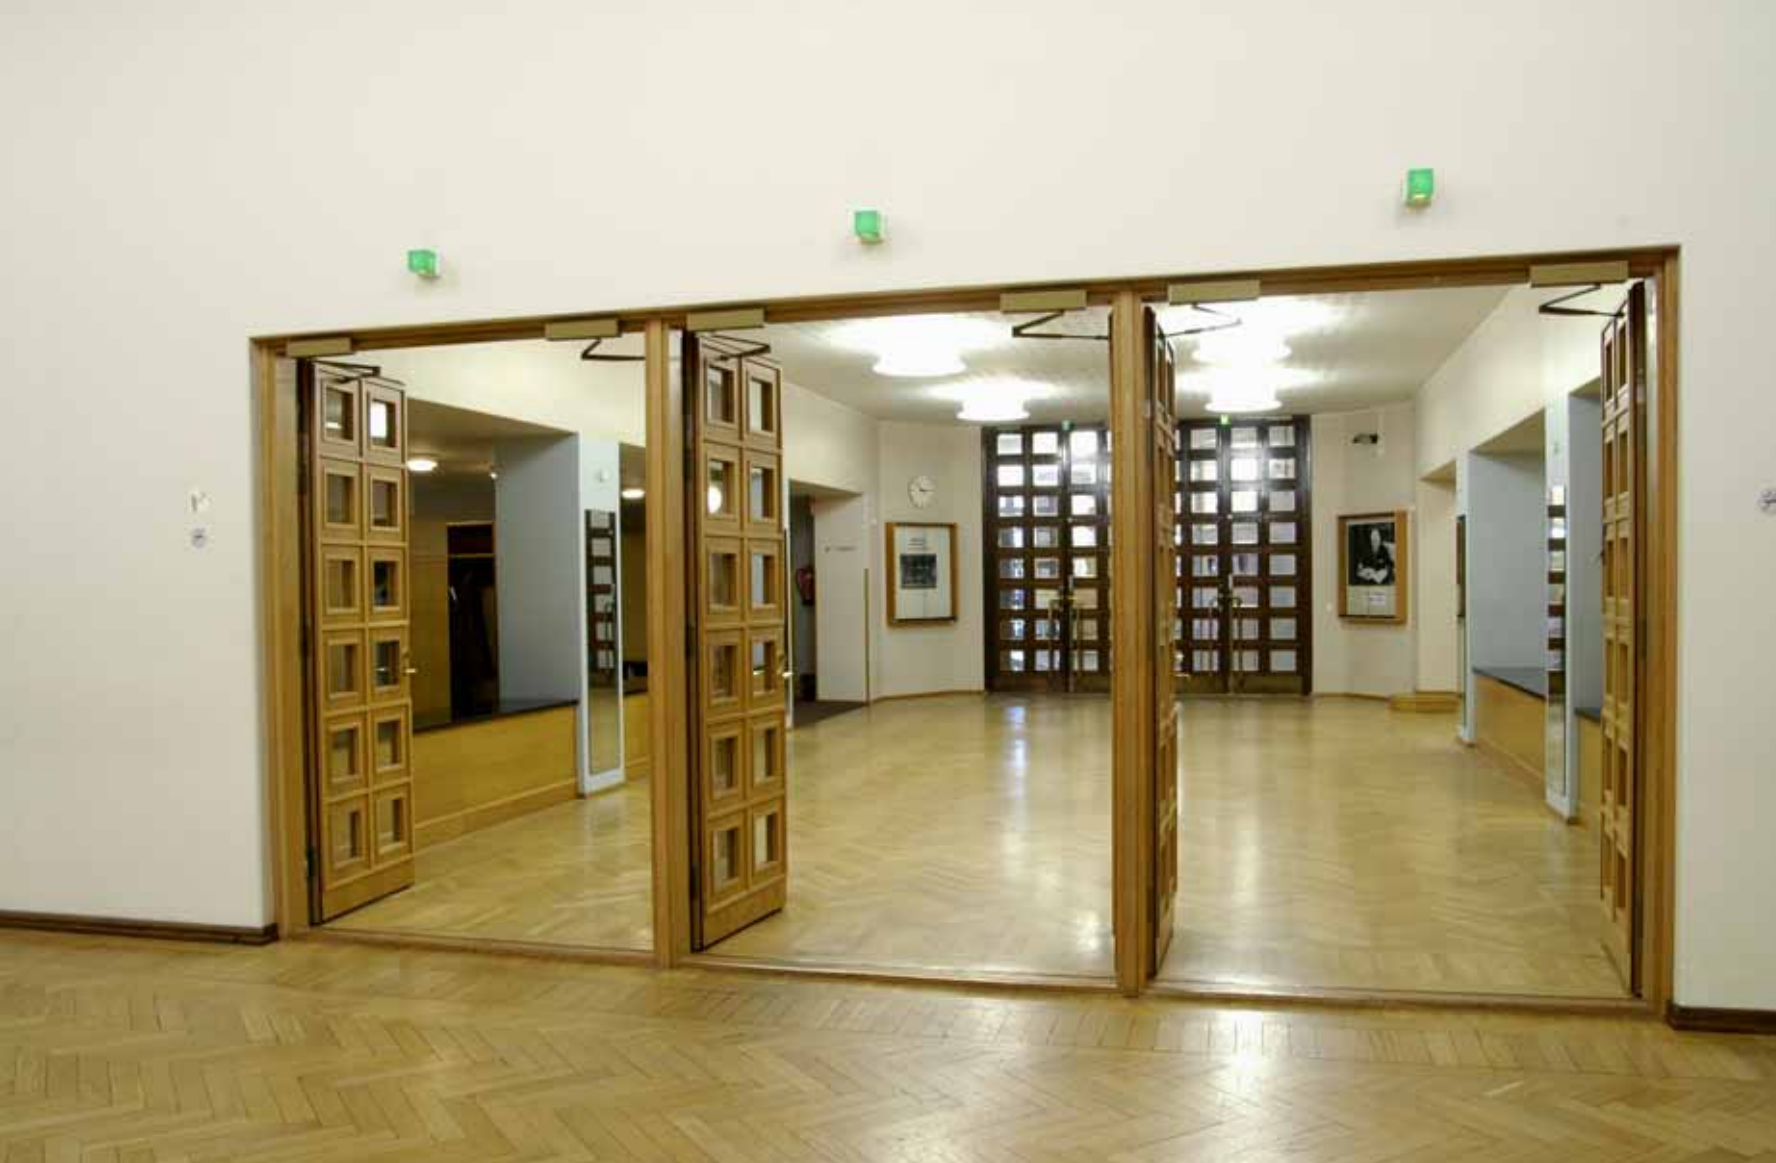
Eteishalli ja kappahuoneet

Eteishallissa ja kappahuoneissa on tehty runsaasti muutoksia. Ravintolaan on avattu kulku ja toisessa kerroksessa sijaitsevaa kamarimusiikkisalia varten on lisätty portaitko. Naisten WC on poistettu portaikon tieltä. Kattoa on laskettu ja valaistus on uusittu. Naulakot, tiskit, jalkalistat ja peilit on uusittu. Kävelyhalliin ja eteishallin väliin lisätyt uudet ovet peittävät osin näkymän. Vanha kuva: 1931. Kustannusosakeyhtiö Otavan kuva-arkisto. Neittamo oy.

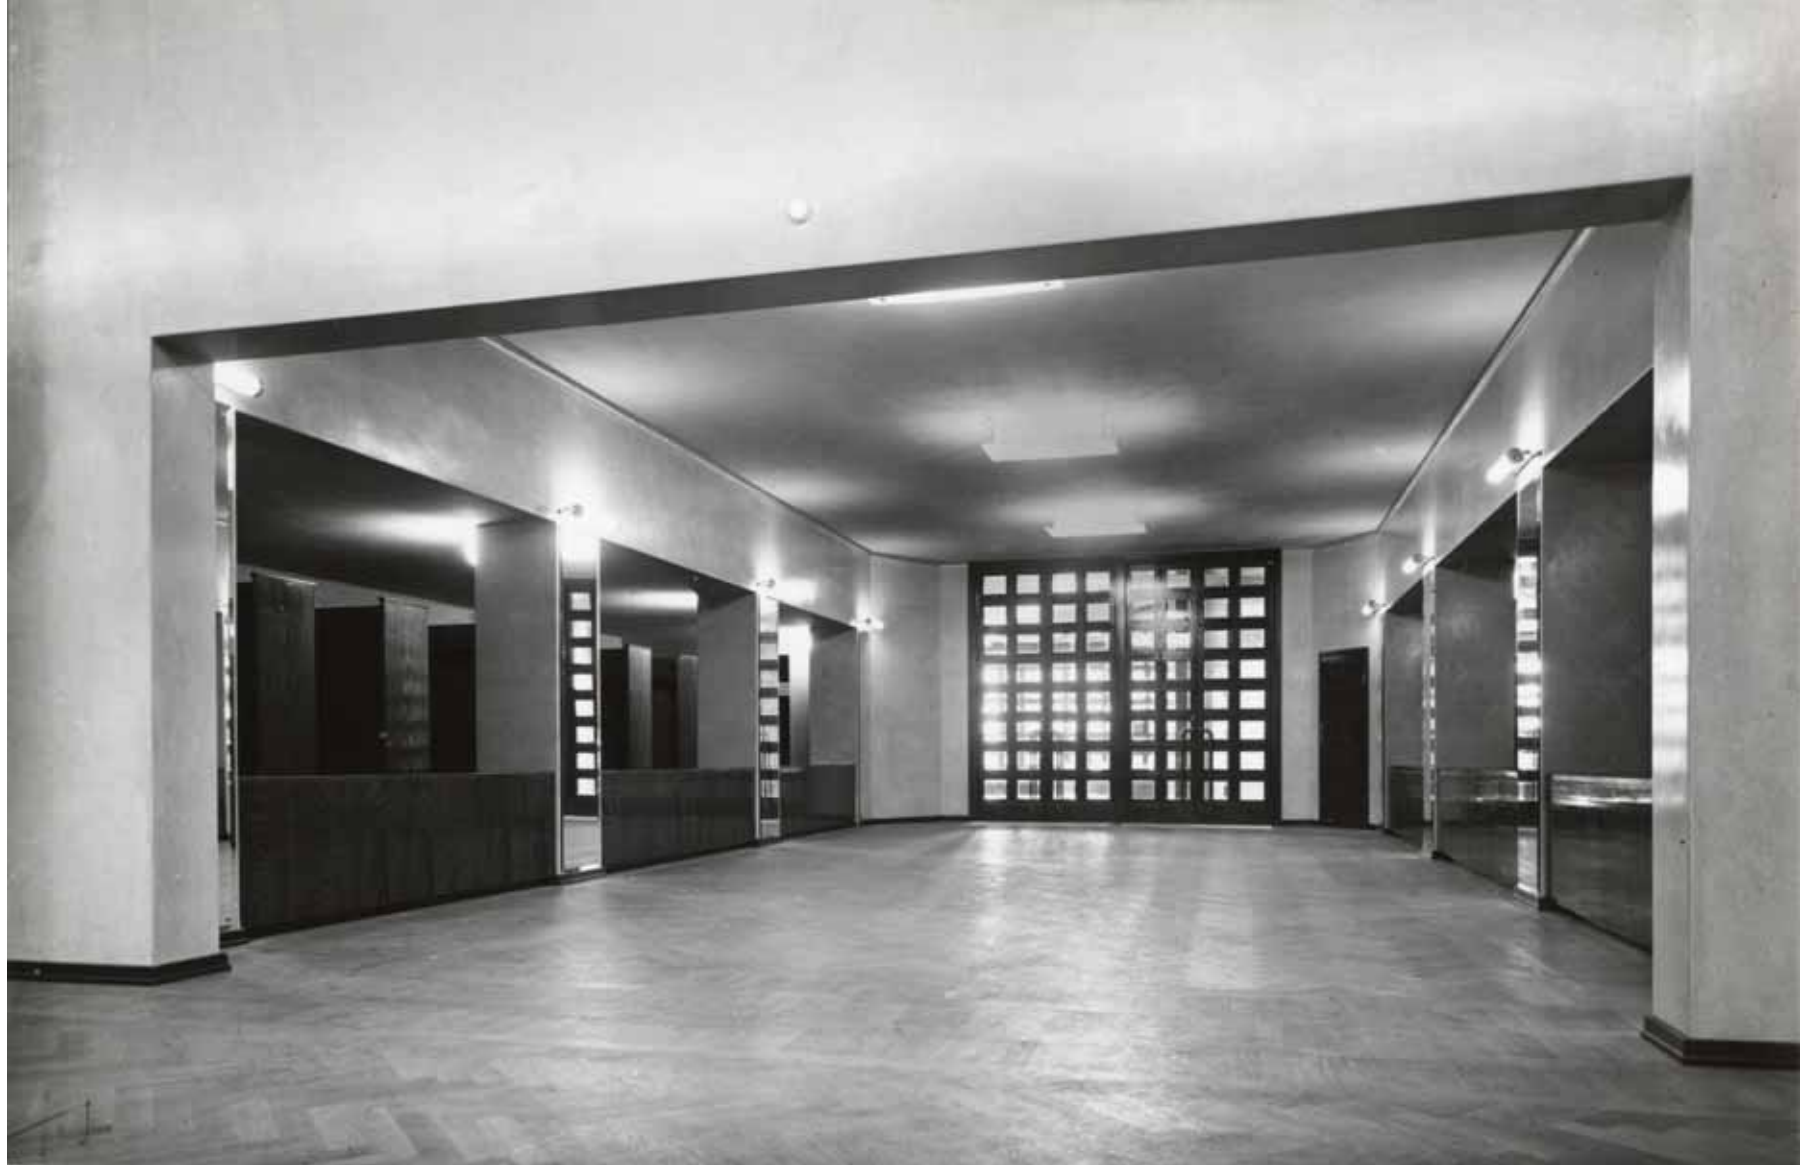
KÄVELYHALLI, ALKUPERÄINEN TILANNE

Lattia	Kalanruotokuvioinen sauvaparketti, tammi. Ovien edustoja ja seinien vierustoja on korostettu vaihtamalla parketin kuviointia.
Seinät	Huoneselostuksen mukaan stucco lustro.
Katto	Taivaankansikatto. Huoneselostuksen mukaan kalkkimaali. Katon väritys on ilmeisesti ollut nykyisen kaltainen (tiilenpunainen reunus, valkoinen holvi).
Ovet	Konserttisalin ovet (ks. konserttisali). Soittajien huoneen ovi. Mahonkinen laakapariovi. Messinkiset saranat ja messinkinen vedin. Ravintolaan johtavan käytävän ovi. Kuten soittajien huoneen ovi. Miesten WC:n ovi. Mahonkinen laakaovi. Messinkiset saranat ja messinkinen vedin.
Jalkalista	Tammijalkalista, tumma, profiloitu.
Valaisimet	Taivaankansikatton holvissa epäsuora valaistus. Käytetyt valaisimet eivät ole tiedossa. Valokuvan perusteella taivaankansikatton reunuksessa vaikuttaisi olevan kiinnikkeet valaisimia varten. Mahdollisista valaisimista ei kuitenkaan ole tietoa.

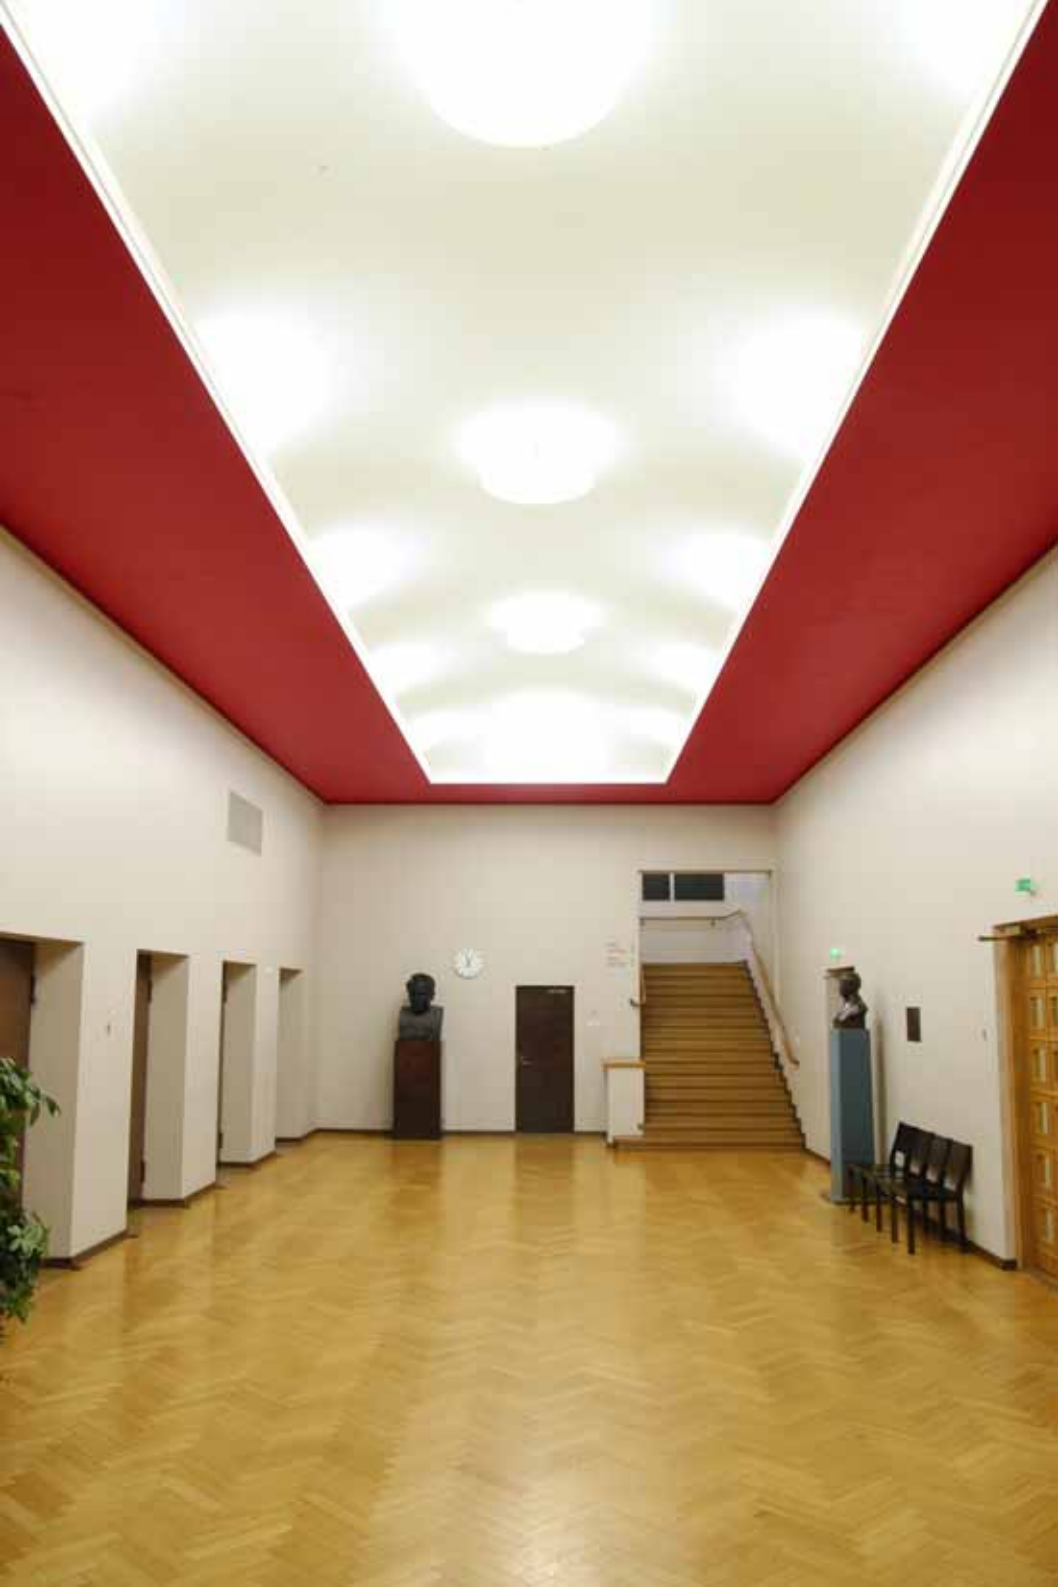
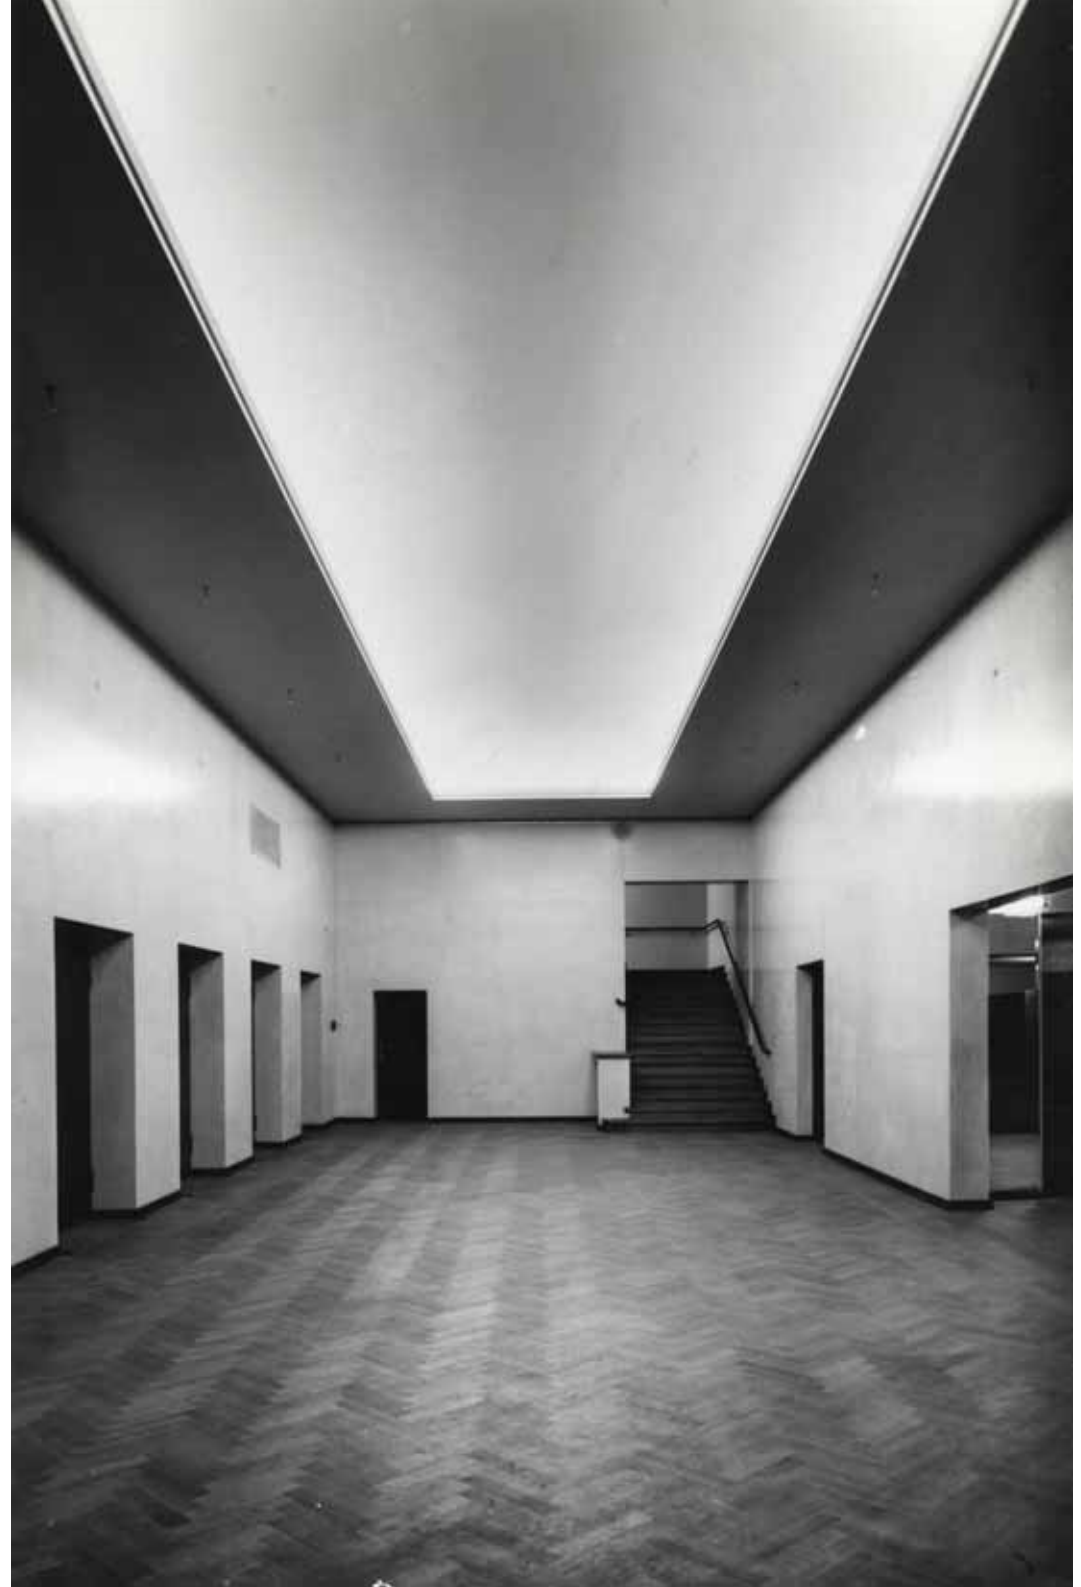
Kävelyhalli ja eteishalli

Kävelyhallin ja eteishallin uudet, ääntä eristävät ovet. Peruskorjauksessa toteutetuille muutoksille on tyypillistä, että ne jäljittelevät vanhoja ratkaisuja, mutta eivät kuitenkaan vastaa niitä täsmällisesti. Lehterien portaikon vieressä ovi ravintolaan. Vanha kuva: Kuvausvuosi ei tiedossa. MV.Aarne Pietinen.

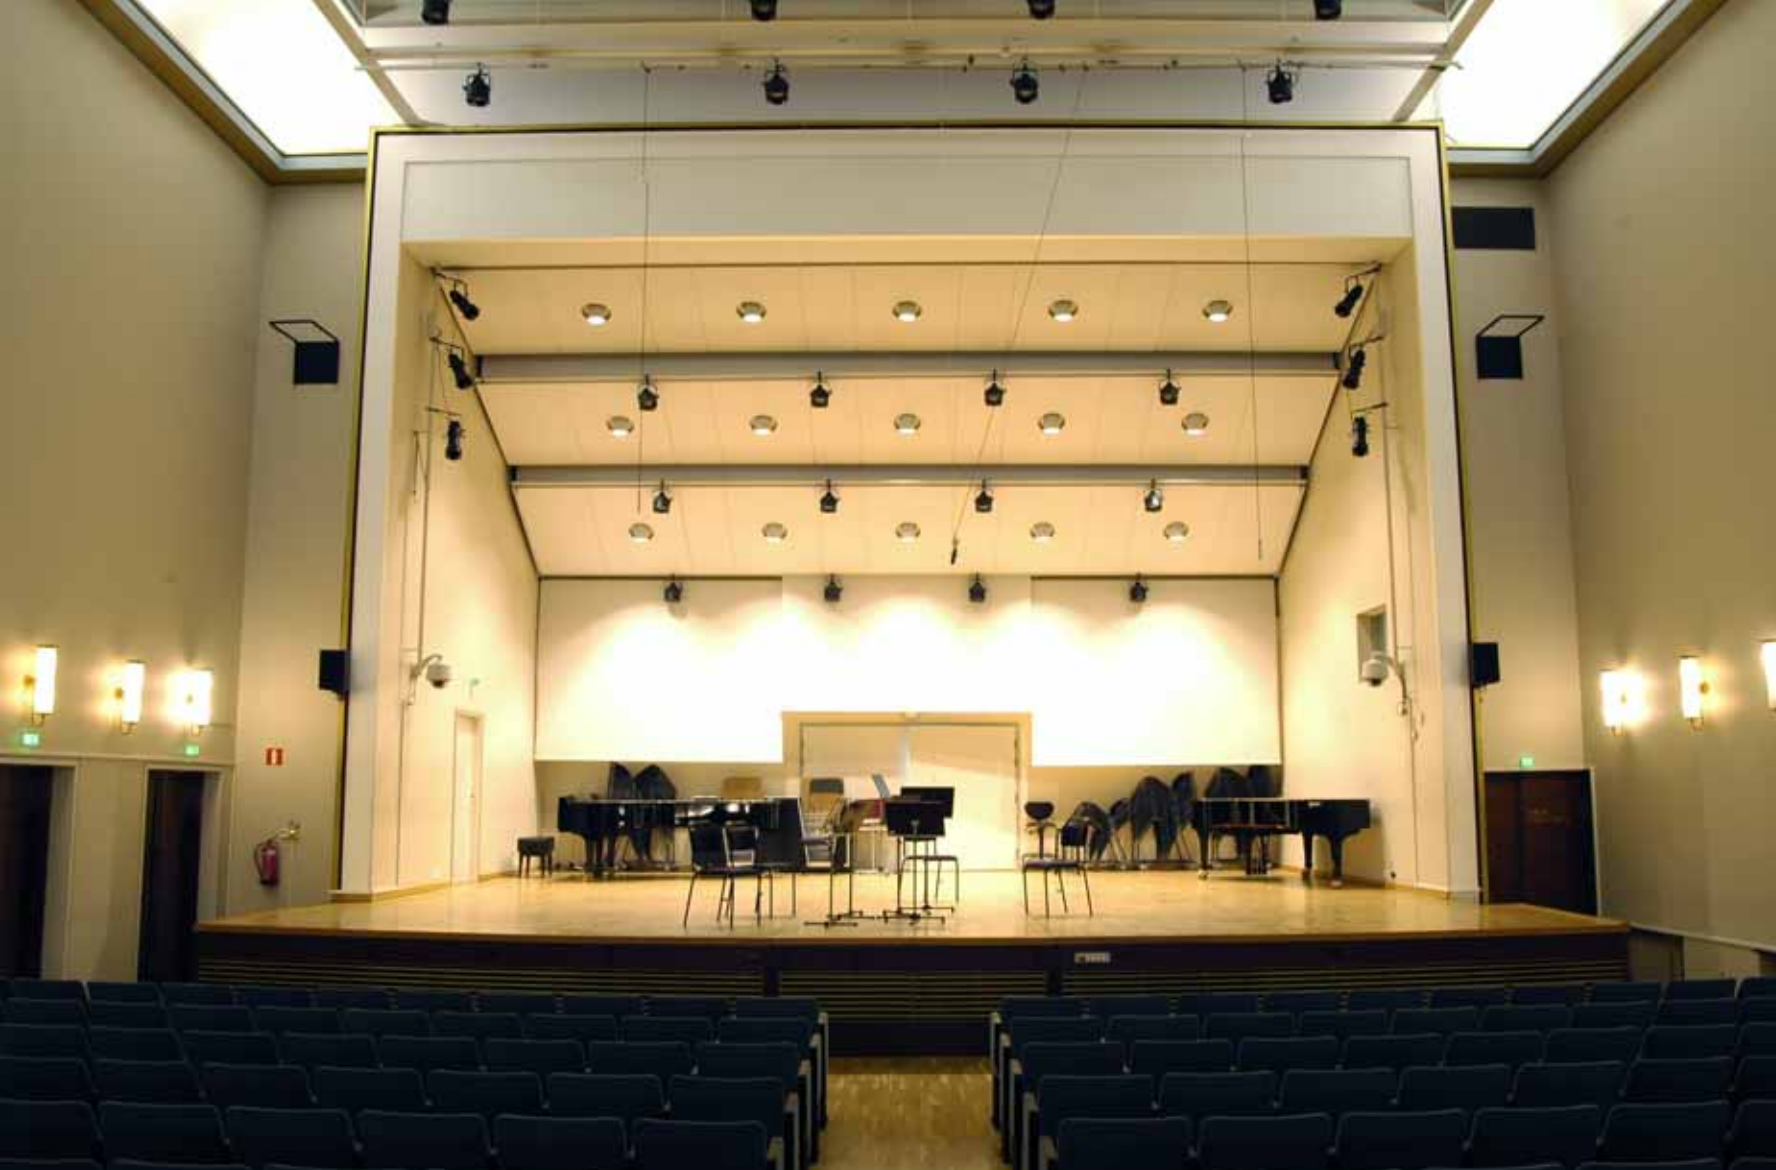
Konserttisali

Konserttisalissa on tehty lukuisia pieniä muutoksia. Esiintymislavan akustinen kattorakenne on uusittu, lavaa on suurennettu, istuimet on vaihdettu ja parketti uusittu. Valaistus on uusittu sivuseinien valaisimia lukuun ottamatta. Saliin on lisätty runsaasti valokalustoa ja asennukset on tehty pinta-asennuksina. Vanha kuva: Julkaistu Suomen Kuvalehdessä nro 39/1931. Konserttisalin näyttämö "erikoisine kaikukattoineen". Kustannusosakeyhtiö Otavan kuva-arkisto. Neittamo oy.

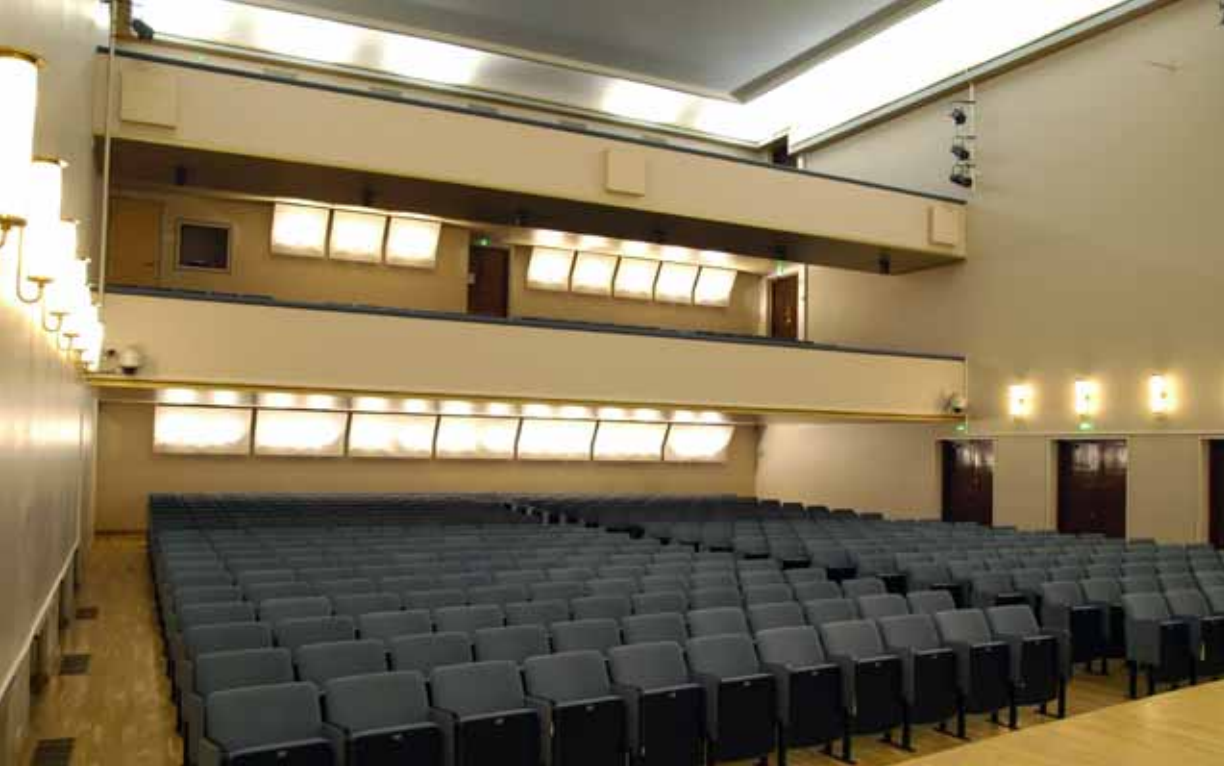
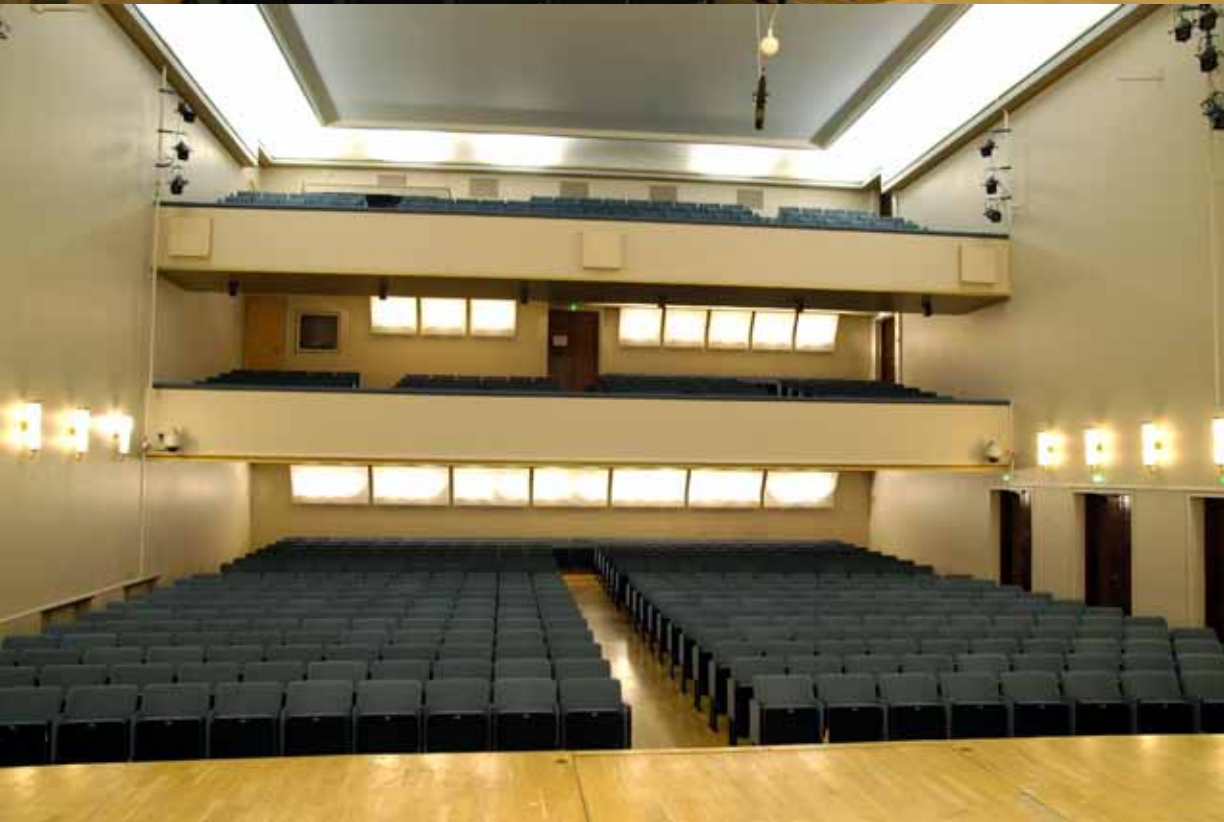
Konserttisali Takaseinään on kiinnitetty valaisimina toimivia akustisia elementtejä. Alkuperäiset valaisimet ovat olleet opaalisia putkivalaisimia. Esiintymislavan valaistus on jouduttu ratkaisemaan seiniin kiinnitetyn valonheittimin.

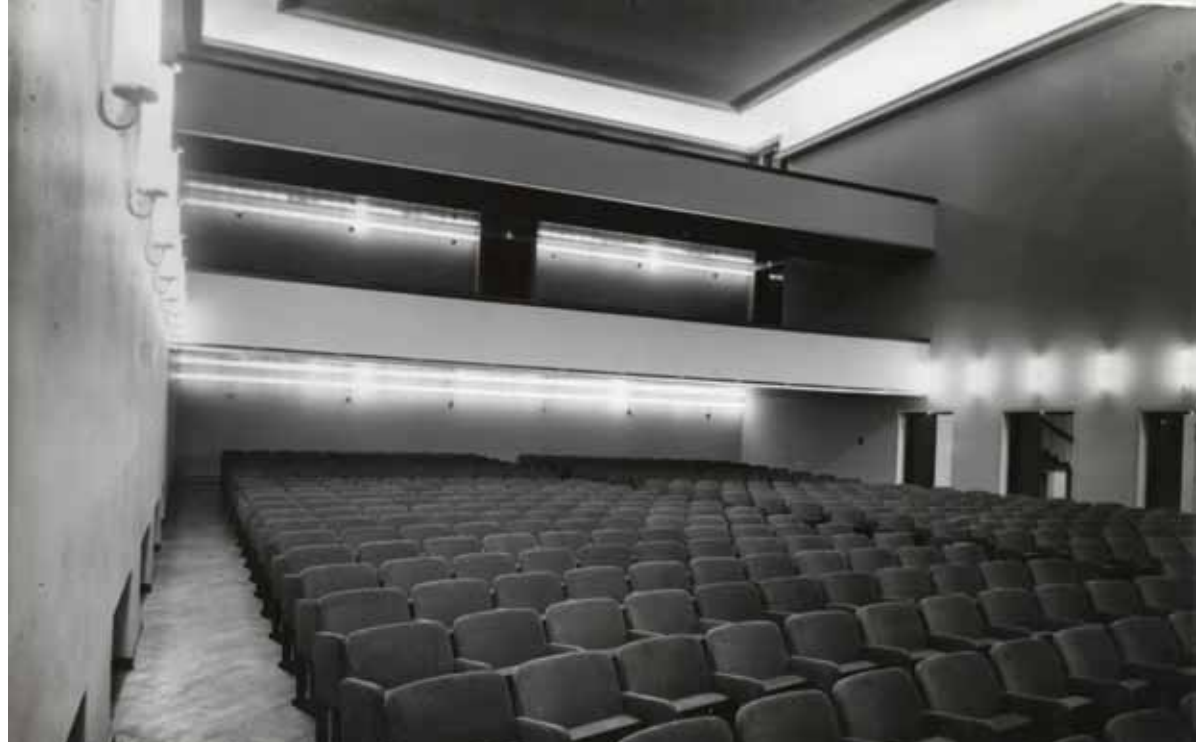
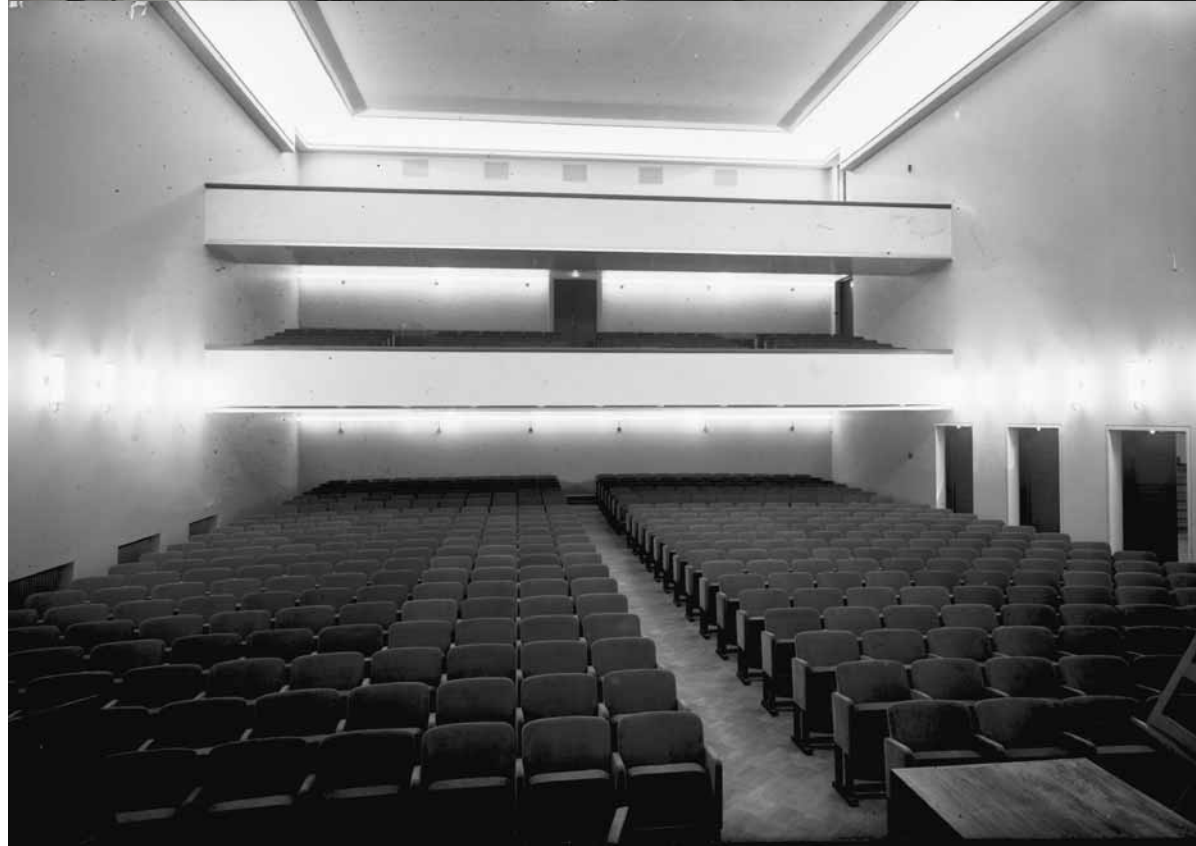
Konserttisalin permannon takaseinä

Opaalilasinen putkivalaisin on korvattu akustisilla elementeillä, jotka toimivat myös valaisimina. Vanhat IV-säleiköt ovat peittyneet. Vanha kuva: Julkaistu Suomen Kuvalehdessä nro 39/1931. Kustannusosakeyhtiö Otavan kuva-arkisto. Neittamo oy.

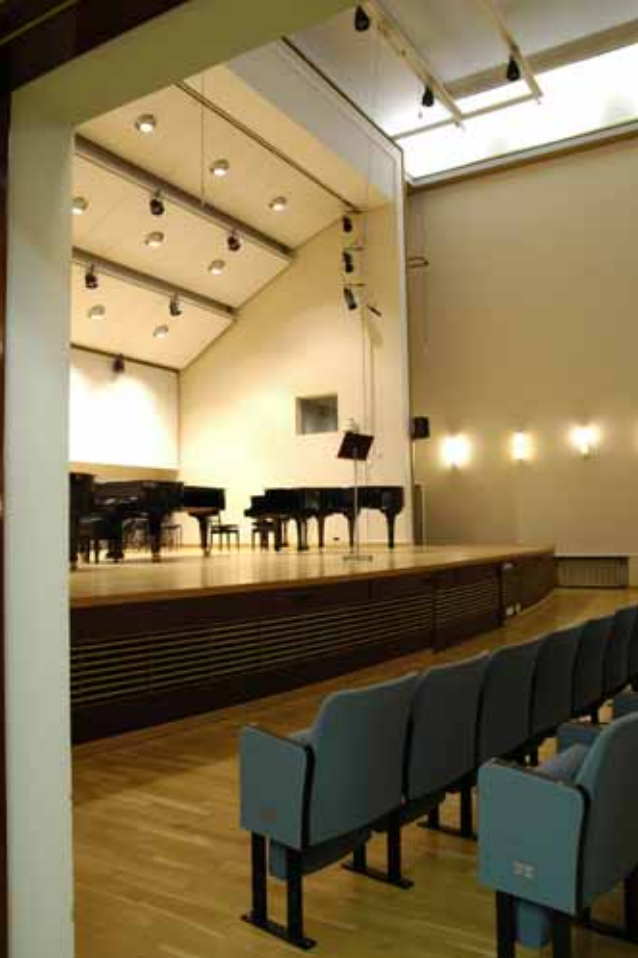
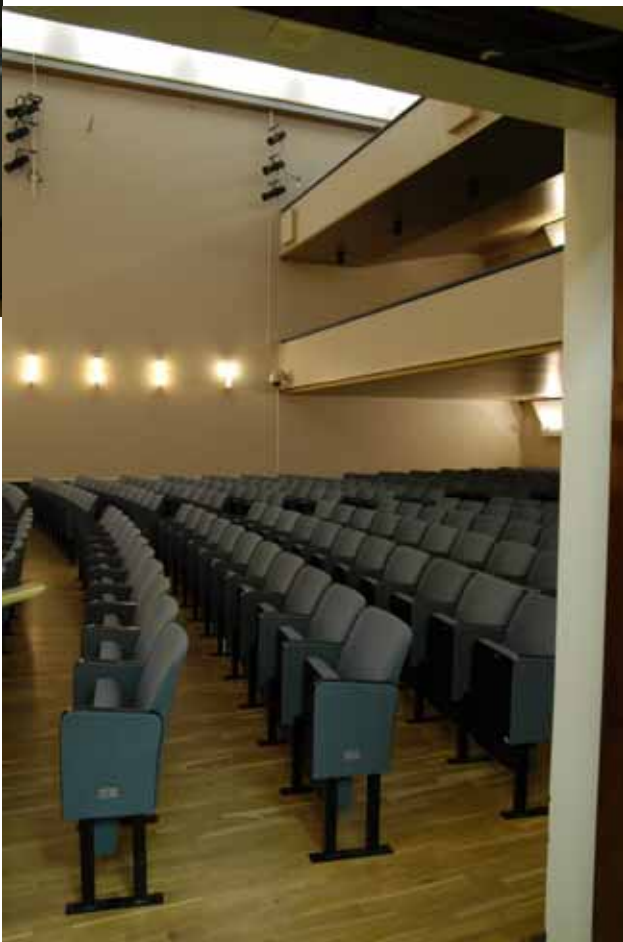
Näkymät kävelyhallista kohti esiintymislavaa ja kohti lehtereitä.
