HELSINGIN KONSERVATORION RAKENNUS
RAKENNUSHISTORIASELVITYS

Arkkitehtiylioppilas Anna Ratia

Selvitys on laadittu, koska rakennuksen peruskorjausta valmistellaan parhaillaan.

Helsingin Konservatorion rakennus sijaitsee Helsingissä Etu-Töölön kaupunginosassa osoitteessa Pohjoinen Rautatiekatu 9 (13. kaupunginosa, kortteli 400 (entinen kortteli 402), tontti 9) Vuosina 1929 - 1931 toteutetun rakennuksen on suunnitellut arkkitehti Eino Forsman. Rakennus valmistui Helsingin Konservatorion eli nykyisen Sibelius-Akatemian taloksi. Akatemia toimii rakennuksessa edelleen.

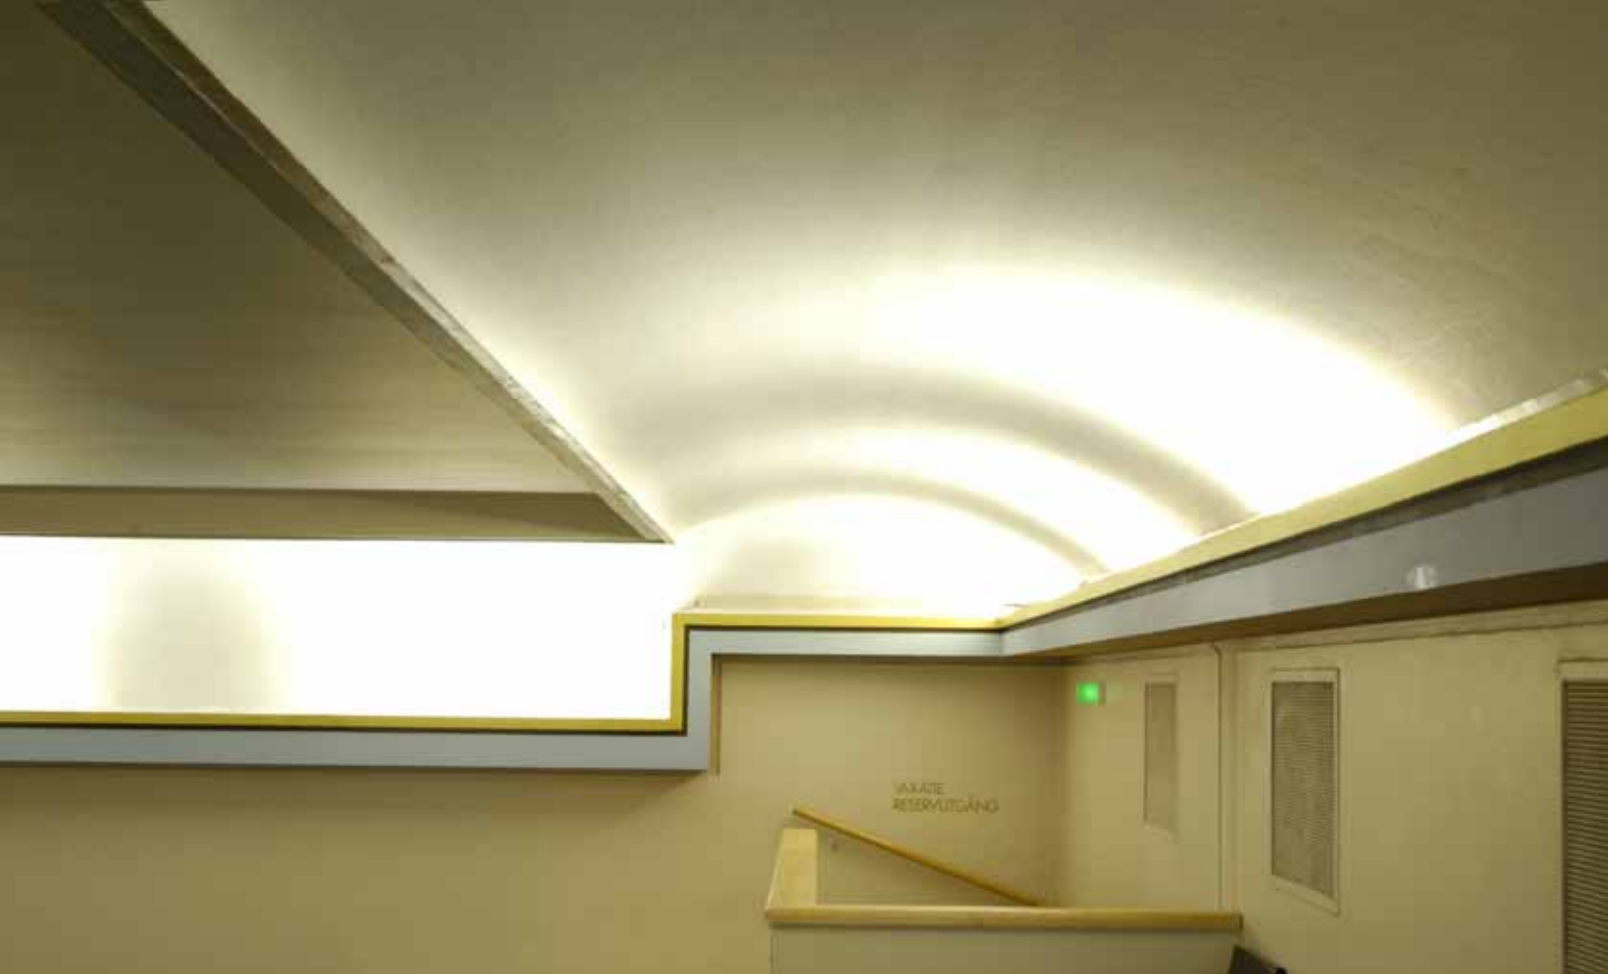
Konserttisalin taivaankansikatto. Sali on ollut yksityiskohdiltaan ja erityisesti väriykseltään sisätiloista rikkaimmin käsitelty. Takaseinässä näkyvät alkuperäiset ilmanvaihtosäleiköt. Ensimmäiselle lehterille vievät portaat on lisätty peruskorjauksessa.

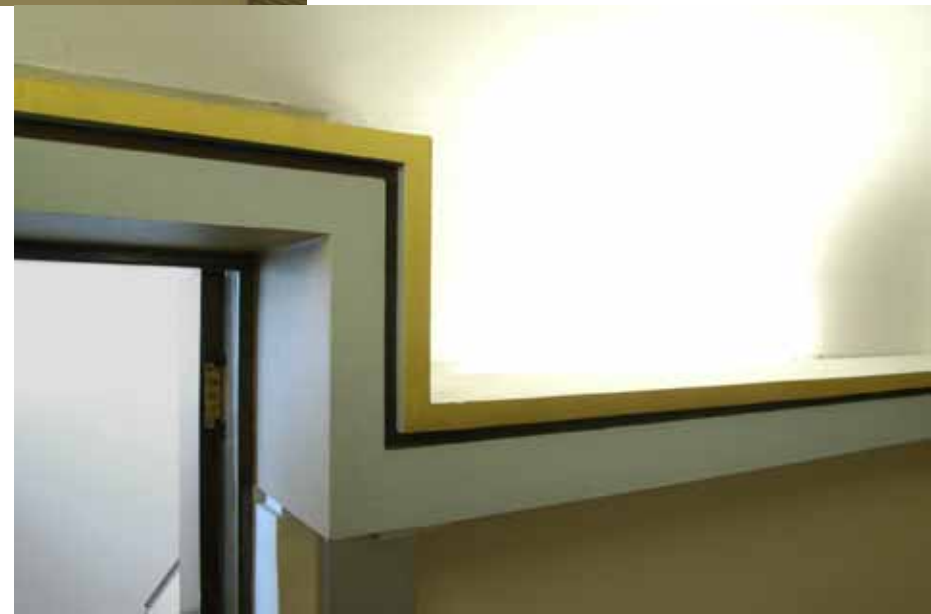
LEHTERIEN PORTAIKKO,ALKUPERÄINEN TILANNE

Lattia	Portaissa kuvioimaton sauvaparketti, tammi. Porrasaskelman reuna korostettu. Lepotasanteilla ruutukuviainen sauvaparketti, tammi. Seinien vierustoja on korostettu vaihtamalla parketin kuviointia.
Seinät	Alkuperäisen huoneselostuksen mukaan stucco lustro.
Katto	Alkuperäisen huoneselostuksen mukaan öljymaalilla maalattu rappaus.
Ovet	I lehterin ovi. Mahonkinen laakapariovi. Messinkiset saranat ja nuppinainen messinkinen vedin. Messinkiset ovistopparit. Mahdollinen pvipumppu ei ole tiedossa. II lehterin ovi Ks. yllä. Ovi lämpiöön. Mahonkinen laakapariovi. Messinkiset saranat. Alkuperäinen vedin ei ole tiedossa. Todennäköisesti ollut vastaava kuin esimerkiksi ravintolan käytävän oven vedin (kävelyhalli) on ollut. Mahdollinen ovipumppu ei ole tiedossa.
Ikkunat	Rakennuksen perusikkuna (ks. Eduskuntakadun julkisivu).
Jalkalista	Tammilista, tumma, profiloitu.
Kattolista	Ei tiedossa. Ilmeisesti (huonolaatuisen valokuvan perusteella) ei ole ollut.

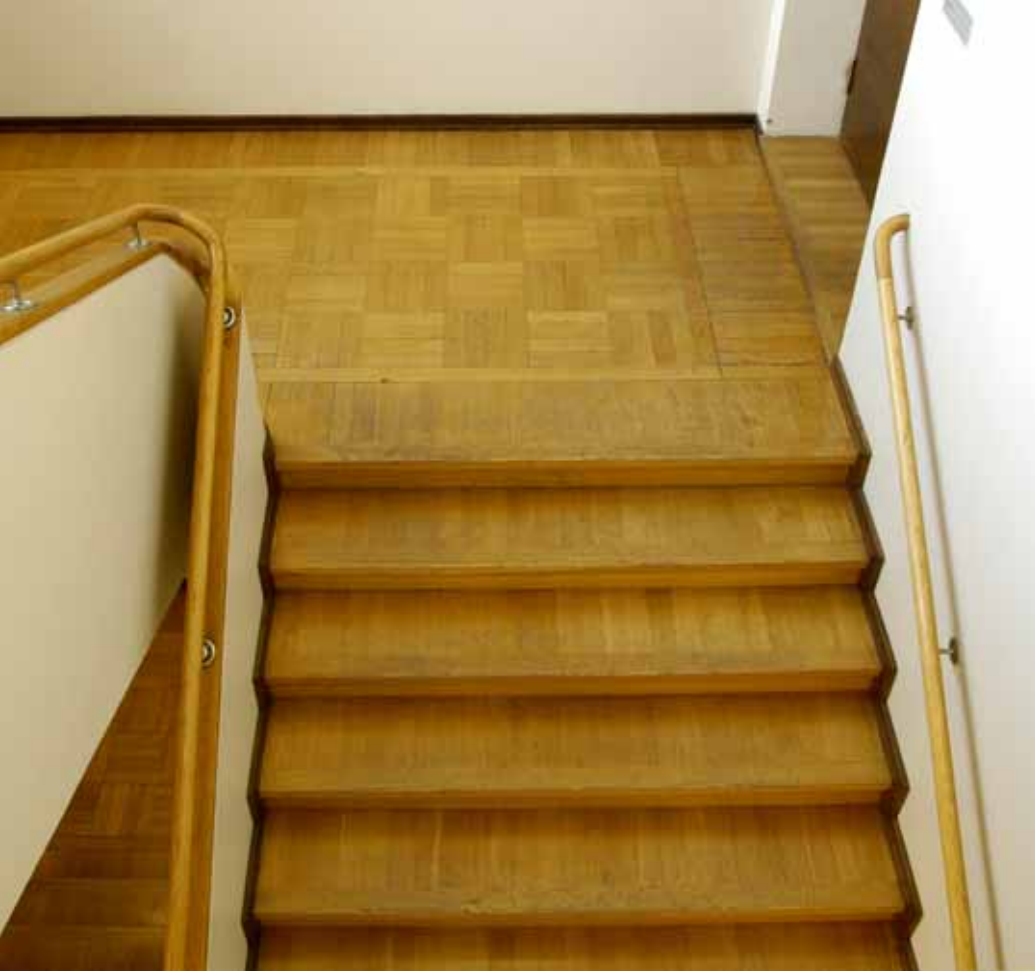
Lehterien valoisa portaikko on rakennuksen parhaiten säilynyt sisätilä. Tammiparketti, tamminen käsijohde ja tammiset jalkalistat ovat alkuperäisiä. Uusia painikkeita lukuun ottamatta myös ovet ovat säilyneet.

Yllä: Lepotasanteella parketti on ruutukuviainen. Seinien vierustoja on korostettu kuviointia vaihtamalla. Ovi on alkujaan vienyt pieneen lämpiöön, joka ei kuitenkaan ole säilynyt.

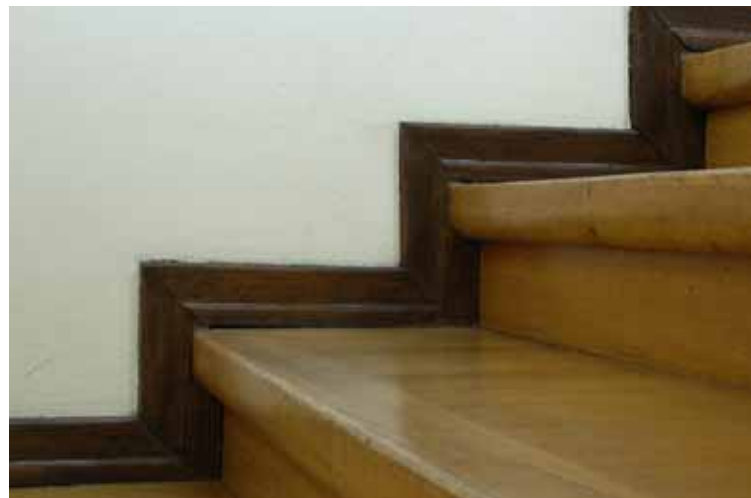
Alla: Matalan tason alla on alkuperäinen pylväsradiaattori.
Oikealla: Rakennuksen säilyneistä sisätiloista lehterien portaikko on ainoa, joka saa luonnonvaloa.

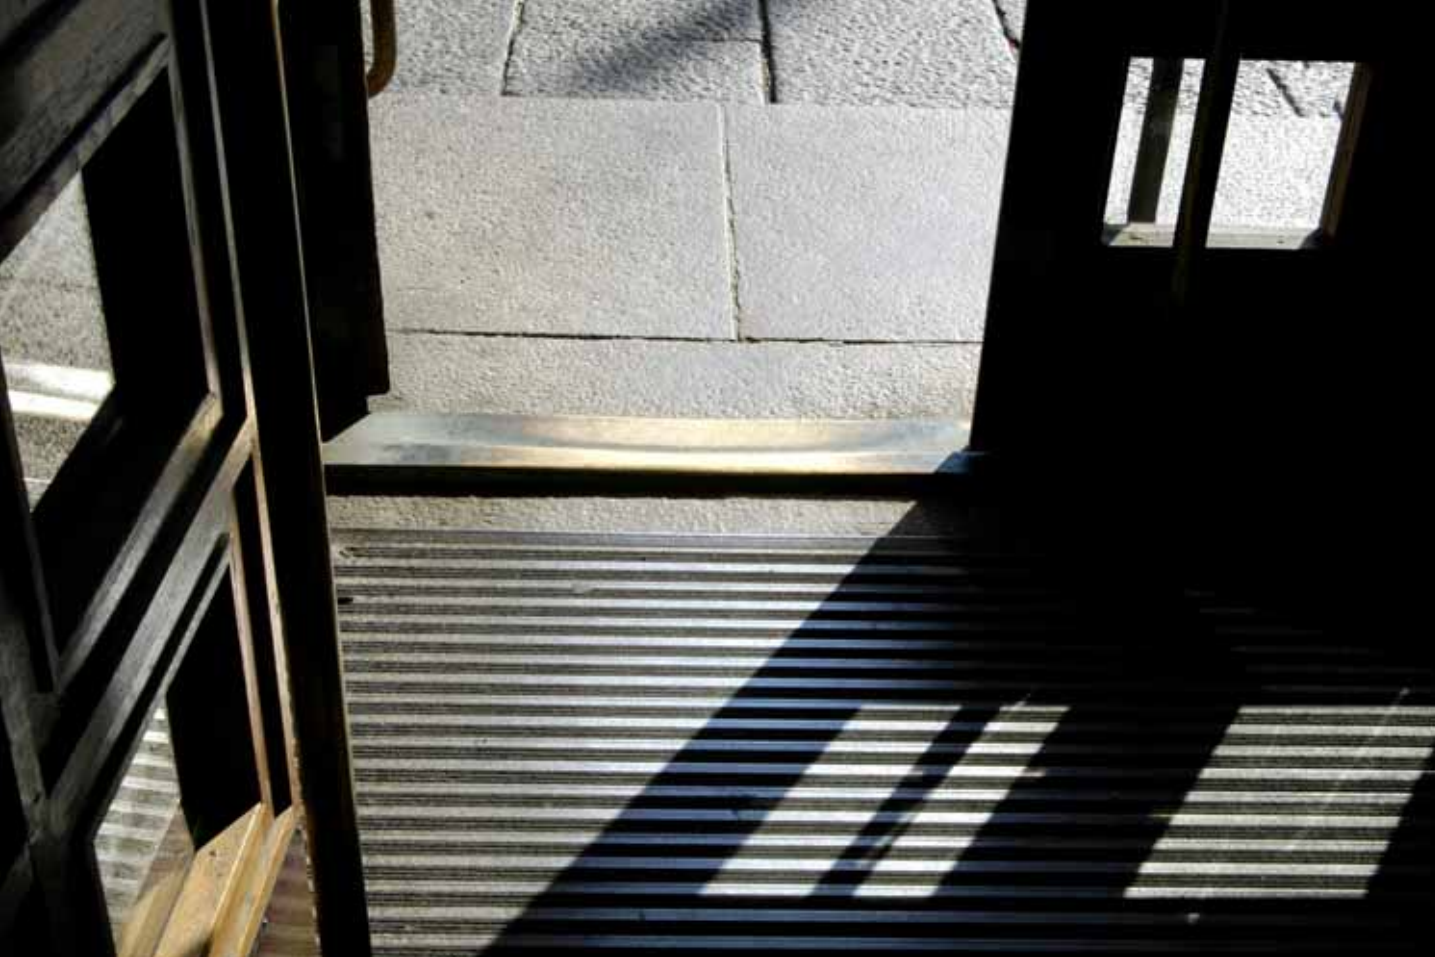
Yllä: Pääovissa on messinkiset kynnykset. Tuulikaapin lattiaan on upotettu säleiköt jalkojen pyyhkimistä varten.

Oikealla: Pääsisäänkäynnin edustalla jalkakäytävä on päällystetty graniittikiveyksellä. Ovien edessä on matala graniittinen askelma.

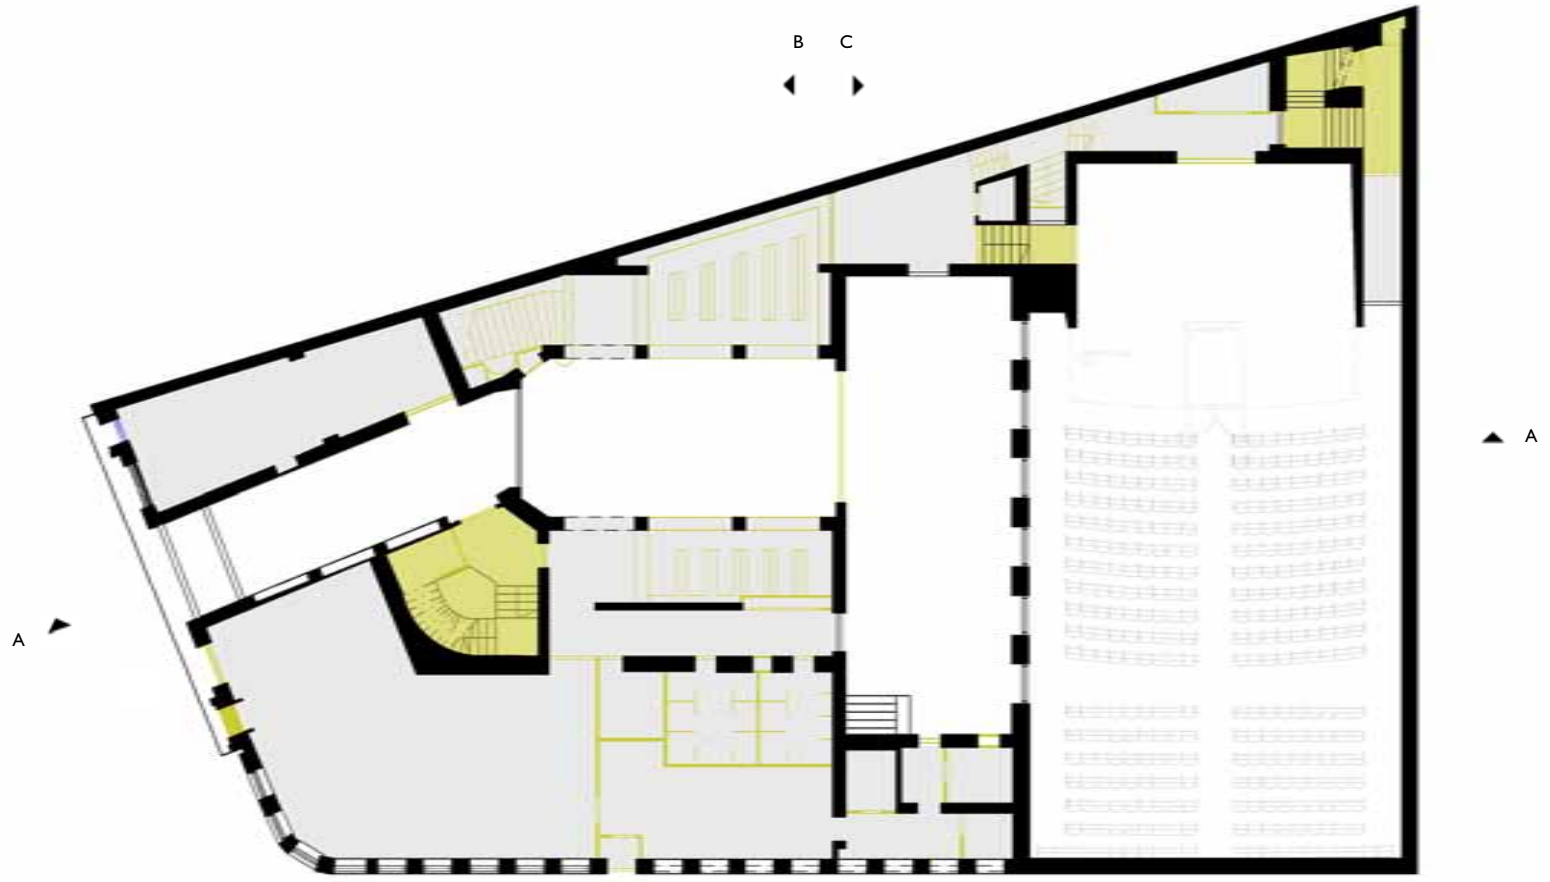
I kerros n. I : 300

Uudisrakennus (kamarimusiikkisali).

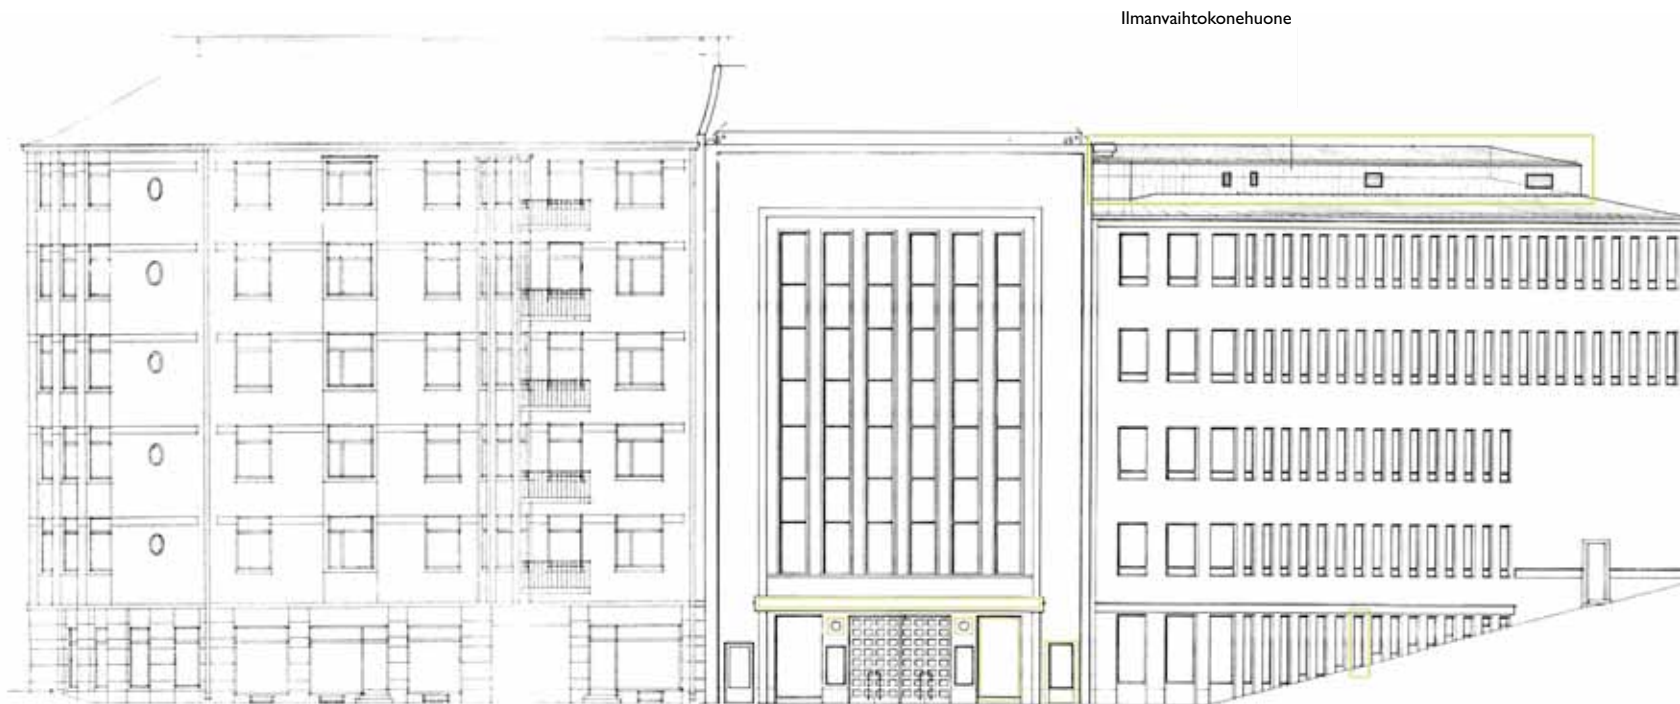
Leikkaus B - B n. I : 300
Leikkaus C - C n. I : 300

Ilmanvaihtokonehuone

Katokseen lisätty valotaulu
