# Kaartin lasareti kortteli 1827-2007

## Rakennushistorian selvitys

Kati Salonen ja Mona Schalin Arkkitehdit Oy

4.12.2007

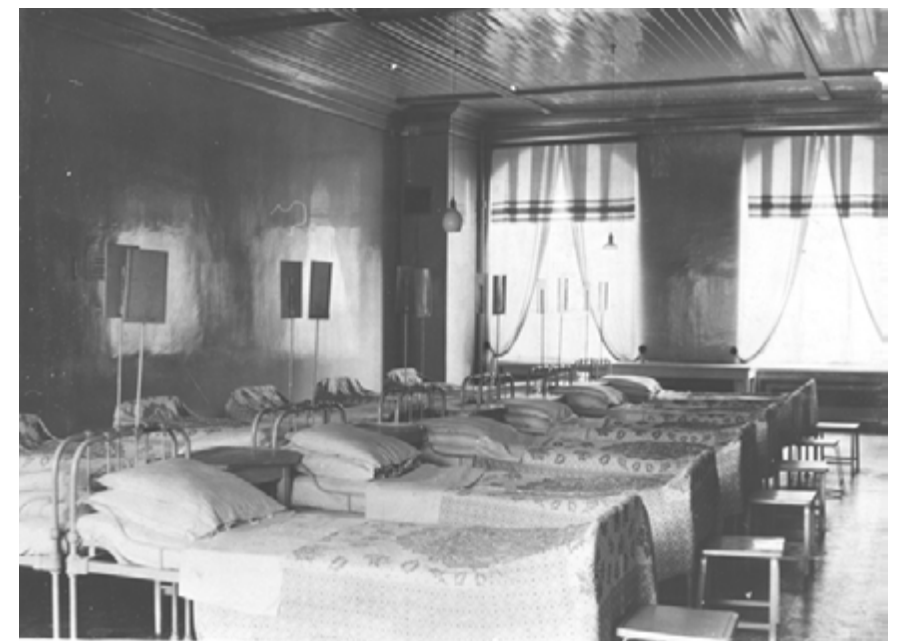
Toisen kerroksen 12 hengen potilashuone, jonka nurkassa näkyy ilmanvaihtohormi ritiläaukkoineen. Kuva n. 1900, Sotamuseo.

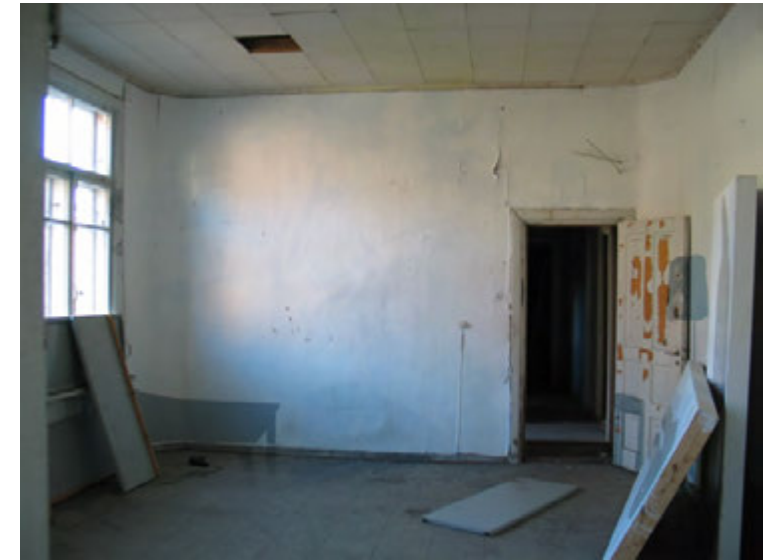
Eristysrakennuksen rapatut hirsiseinät pyöristettyine sisänurkkineen. MSKS 2007

Eristyspaviljongin sisäseinissä on paksu laastikerros ja nurkkia on pyöristetty, ehkä hygienisistä syistä. Säilyneiden tapettifragmenttien ja muiden yksityiskohtien perusteella voidaan olettaa, että rakennus otettiin asuinkäyttöön venäläisen sotaväen hallinta-aikana.<sup>8</sup>

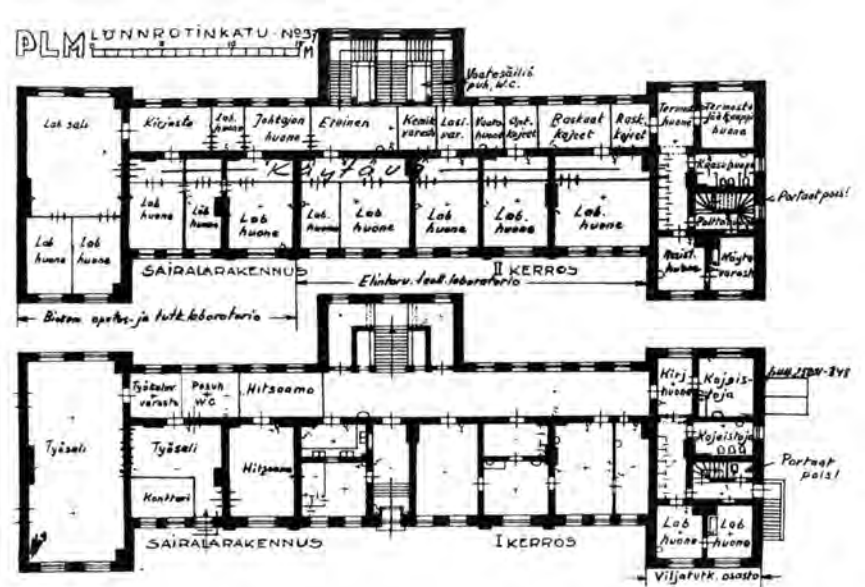
Tilakaavio vuodelta 1945, jossa näkyy VTT:n esittämä sairaalarakennuksen käyttöehdotus. Vanhat seinät ja säilyneet huonetilat erottuvat selvästi. KA

Sairaalarakennuksen muutoksista ei ole tämän selvityksen yhteydessä löytynyt piirustuksia. Sen sijaan vuodelta 1945 on säilynyt kaaviomainen luonnos sairaalarakennuksen muuttamiseksi laboratoriokäyttöön ja päiväämätön ensimmäisen kerroksen pohjapiirros. Niiden perusteella voidaan muodostaa käsitys siitä miten rakennuksen tilaratkaisut olivat viimeisinä vuosikymmeninä mukautuneet sairaalan tarpeisiin. Ensimmäisen ja toisen kerroksen pohjaratkaisu sivukäytävineen näyttää 1940-luvulle asti säilyneen ennallaan, samoin on molempien kerrosten länsipään iso potilastila säilynyt muuttumattomana. Toisen kerroksen käytäväovien ja vuorilistojen kirjo sisältää kuitenkin sen verran 1900-luvun alun eri vuosikymmenille tyypillisiä yksityiskohtia, että muutostöiden tarkka rakennushistoriallinen ajoitus jää toistaiseksi selvittämättä.<sup>13</sup>

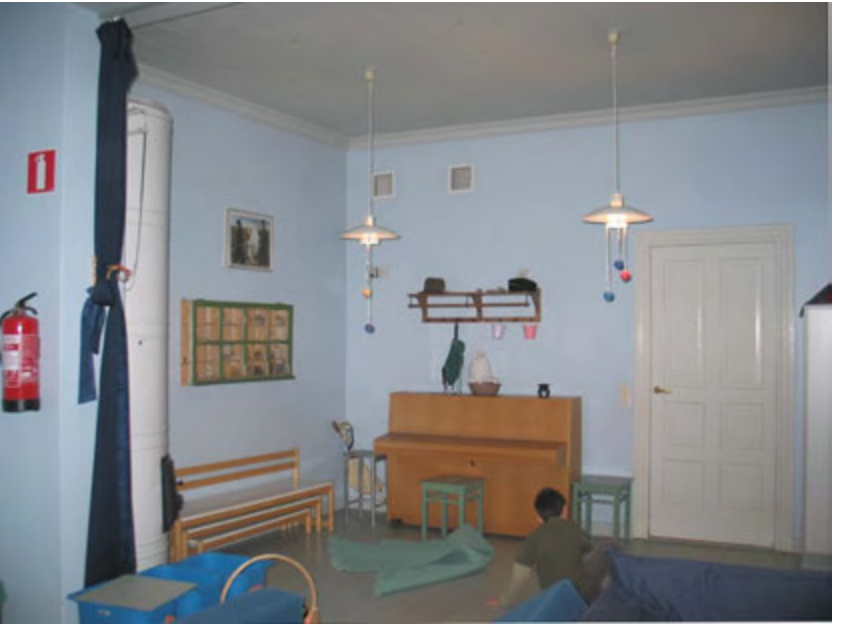
Päiväkotipakari v. 2007. Kadunpuoleinen leikkihuone. Puulattia, paneelikatto, peiliovi, peltipönttöuuni. MSKS 2007
