# Turun Akatemiatalo

Rakennushistoriaselvitys 2009

Arkkitehtitoimisto OKULUS

7.12.2009

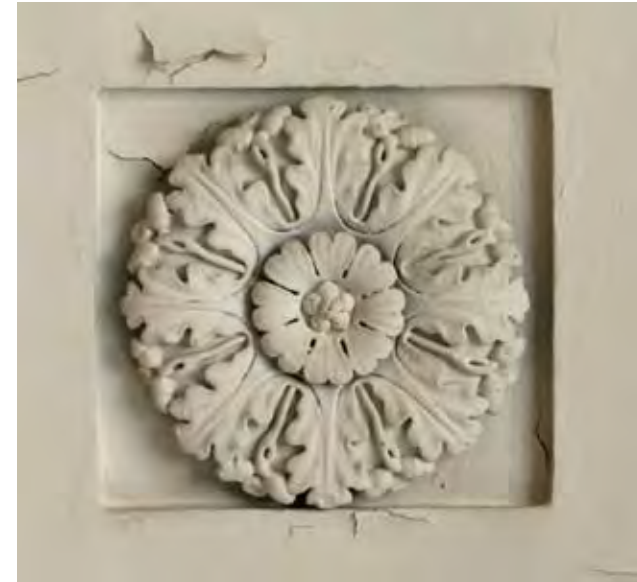
Pohjoisen porrashuoneen kattoruusuke kuvattuna 2009. Osa ruusukkeista on uusittu tulipalon jälkeen 1827, osa peruskorjauksen yhteydessä 1970-luvun lopulla.

Senaatin asiakirjoista vuodelta 1827 löytyy maininta, jonka mukaan palon jälkeen on akatemiataloa varten tilattu 42 kipsistä rosettia ”syvennyksiin sijoitettaviksi”. Koristeet on mitä todennäköisimmin tilattu korvaamaan niitä, jotka ovat palossa vaurioituneet pohjoisen porrashuoneen kattoholvissa.<sup>66</sup>

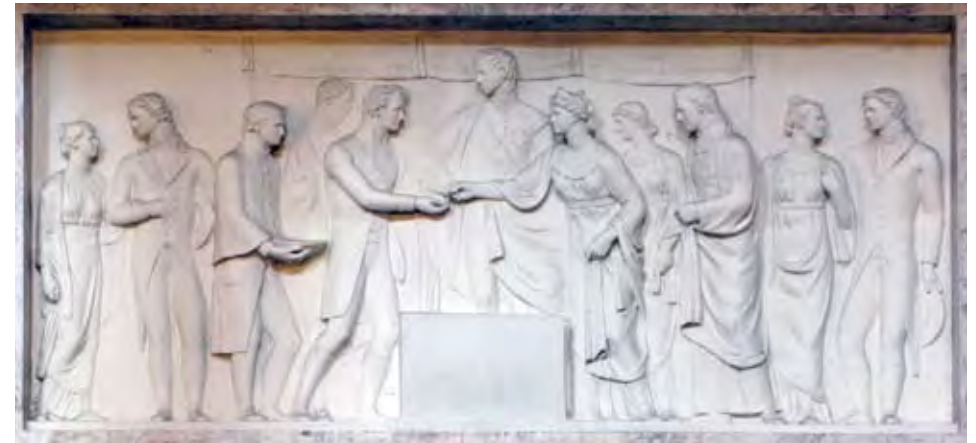
Juhlasalin relieffisarja kuvaa valistuksen ja tieteiden saapumista Suomeen. Näistä yksi kuvaa myös uuden akatemiatalon peruskiven muurausta. Kipsistä valmistetut reliefit ovat kuvanveistäjä Eric Cainbergin tekemät.

Rakennuksen peruskivi muurattiin suurin juhlallisuuksin 24.7.1802. Kuningas Kustaa IV Aadolf ja puolisonsa kuningatar Fredrika Dorotea, arkkitehdit Gjörwell ja Bassi, samoin kuin suuri joukko muita aikakauden merkkihenkilöitä osallistui juhlallisuuksiin. Peruskiven muuraus on ikuistettu yhteen juhlasalin kipsireliefeistä, osoittamassa hetken suurta merkitystä suomalaisen sivistyksen kehittämisessä.

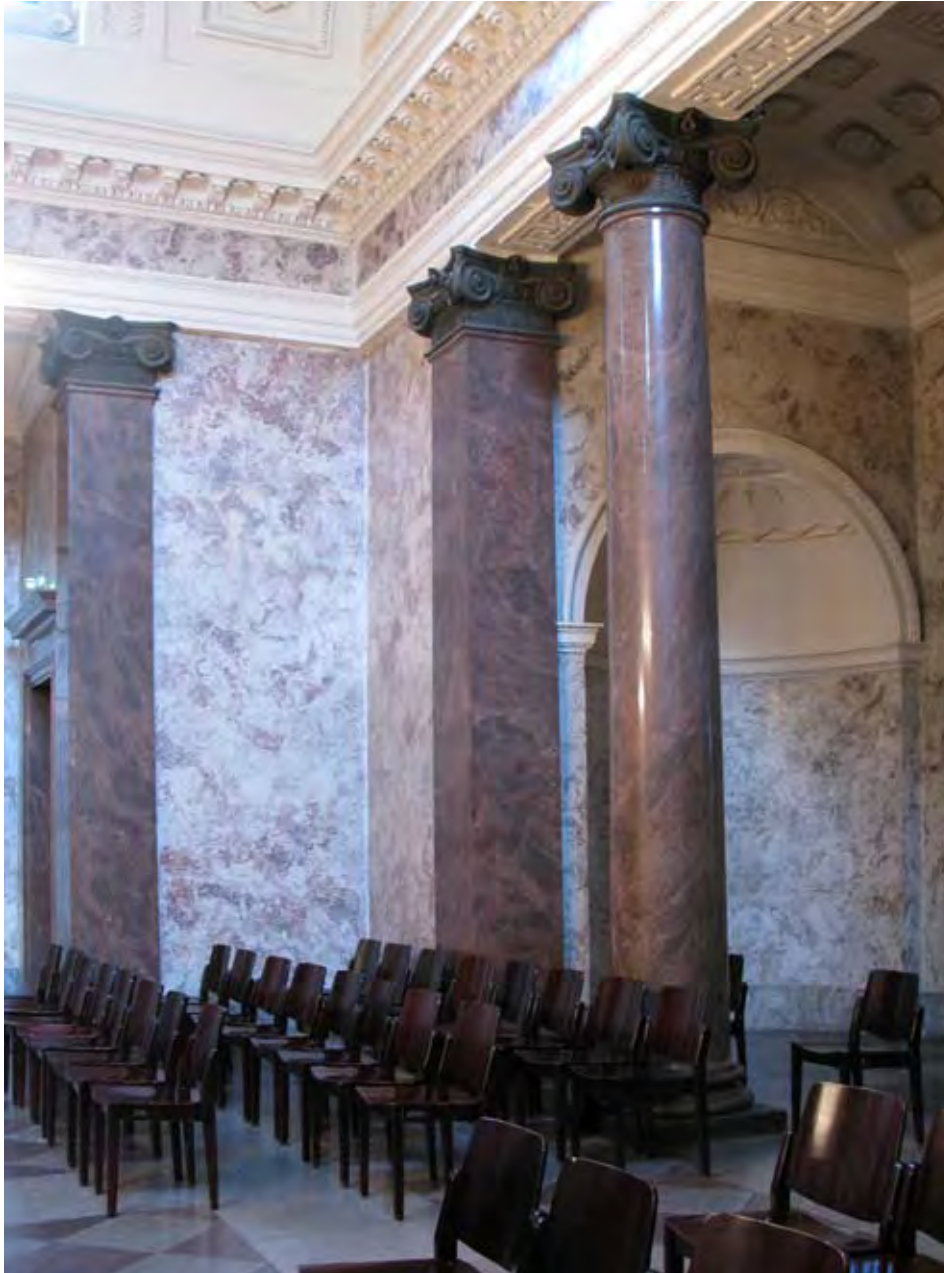
Juhlasalin massiivisten pylväiden ja pilastereiden kaunis työstöjälki voidaan laskea Stenstamin innovatiivisuuden ansioksi. Lähes täydellinen pinta peilaa ympäristöään pienellä laineella. Kiillotus tuo esille paikallisen graniitin juonteisuuden ja vahvan sävyn.

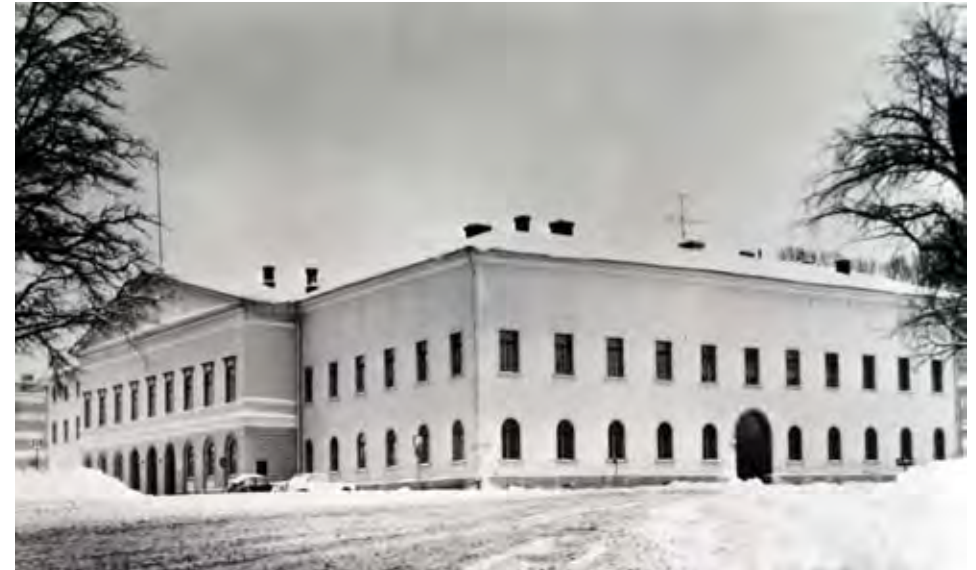
C. J. Gardbergin laatima valokuvaretusointi, joka esittää rakennuksen lähes ”alkuperäistä asua”. Ullakkokerroksen ikkunat on retusoitu pois, mutta räystään alapuolista vaakalistaa ei ole täydennetty alkuperäiseen asuun, vertaa piirustus alla. Keskirisaliitissa vaakalista on säilynyt kokonaisena. TMK

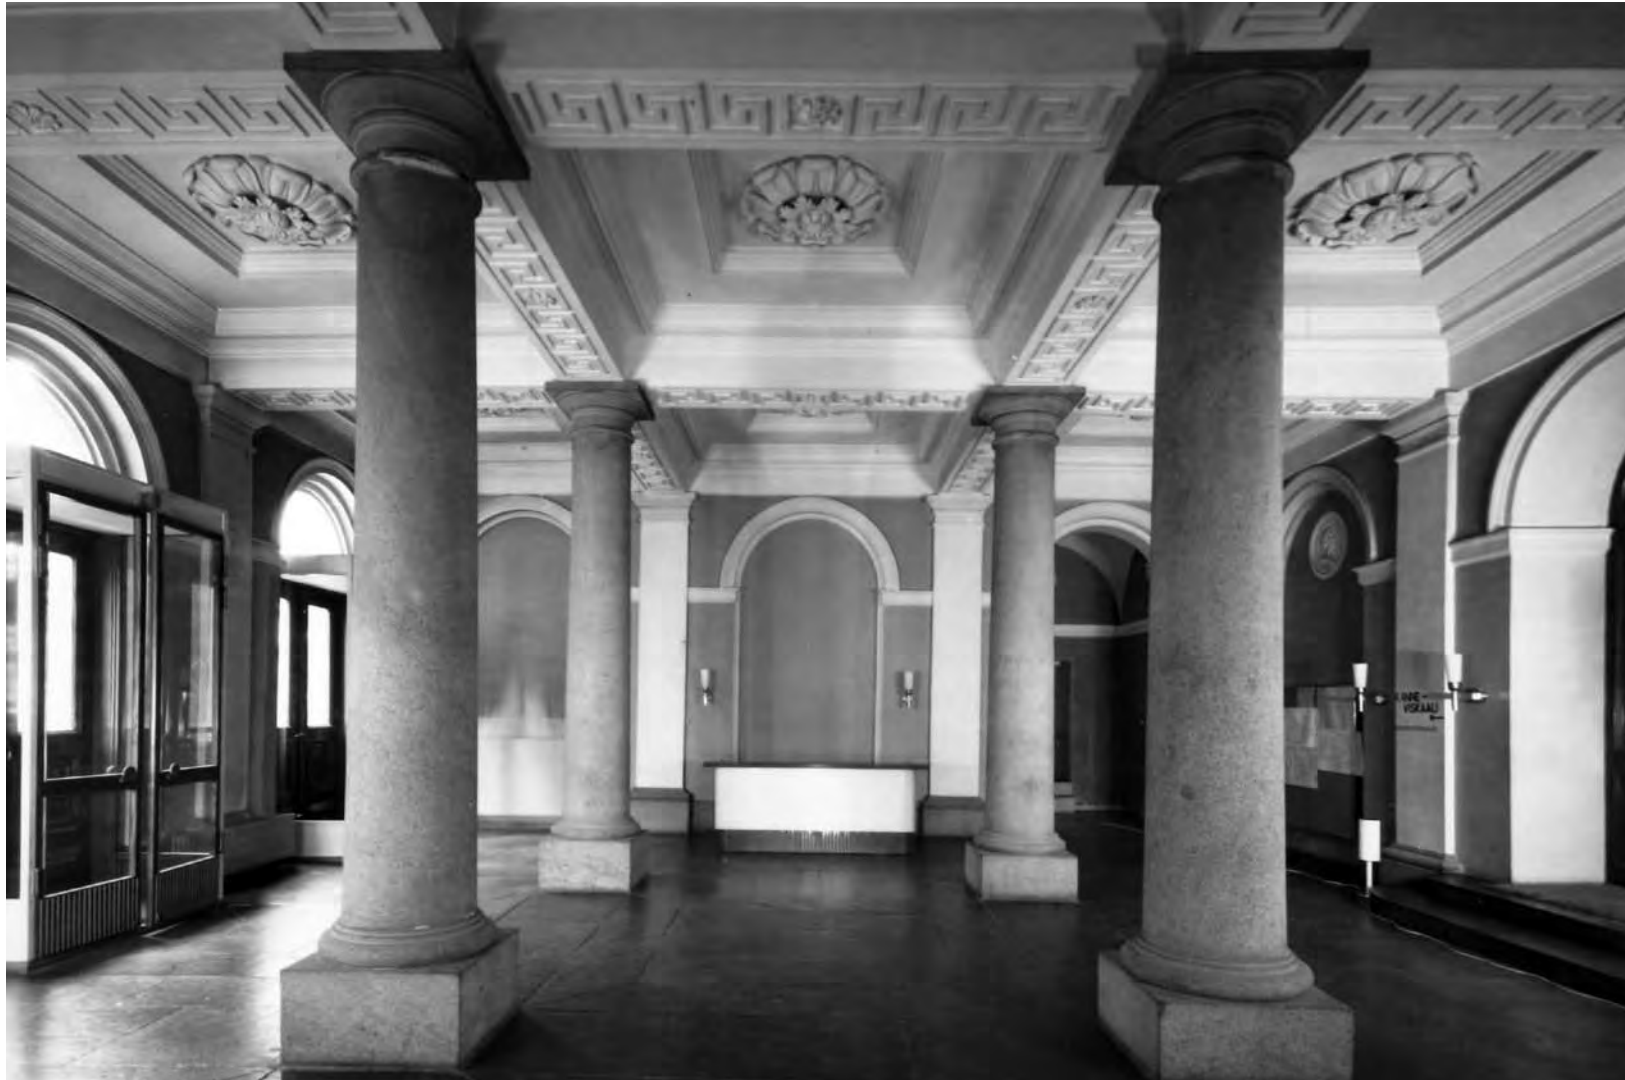
Vestibyylin neljä kiilloittamatonta kolonnia, seinäpintojen kaariaukoista ja pilastereista koostuva tektoninen rytmi eli nk. "rytminen travee" ja katon raskas palkisto koristeluineen luovat tilan antiikin arkkitehtuuriin viittaavan tunnelman.

1960-luvulla otetussa kuvassa uudempia, alkuperäiseen arkkitehtuuriin kuulumattomia aiheita ovat tuulikaapit, lipputiski, valaisimet, ilmoitusataulut sekä juhlasalin seinän puolella näkyvä reliefimedalljonki (1910). Alkuperäisessä värityksessä seinäpintojen kaariaukot ovat olleet tummiksi maalattuja muodostaen koko tilan ympäri jatkuvan illusorisen aukoston.

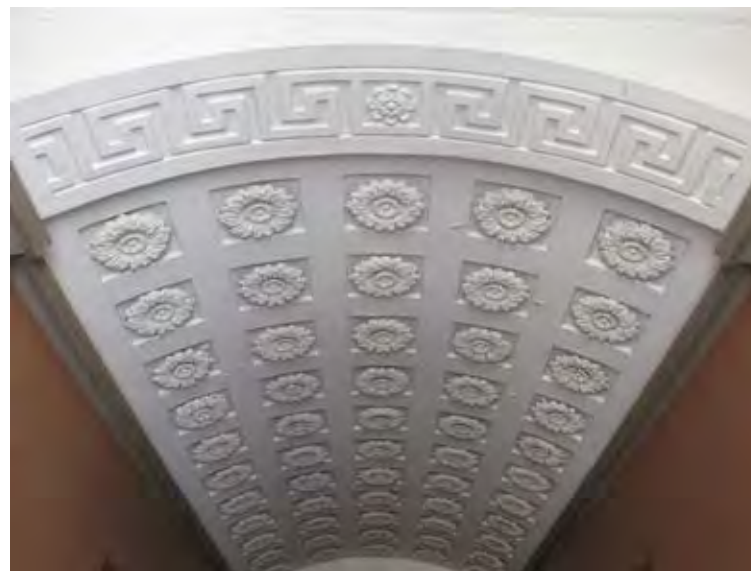
Porrasnousun segmenttiholvatun katon ruusukkeet / elokuu 2009

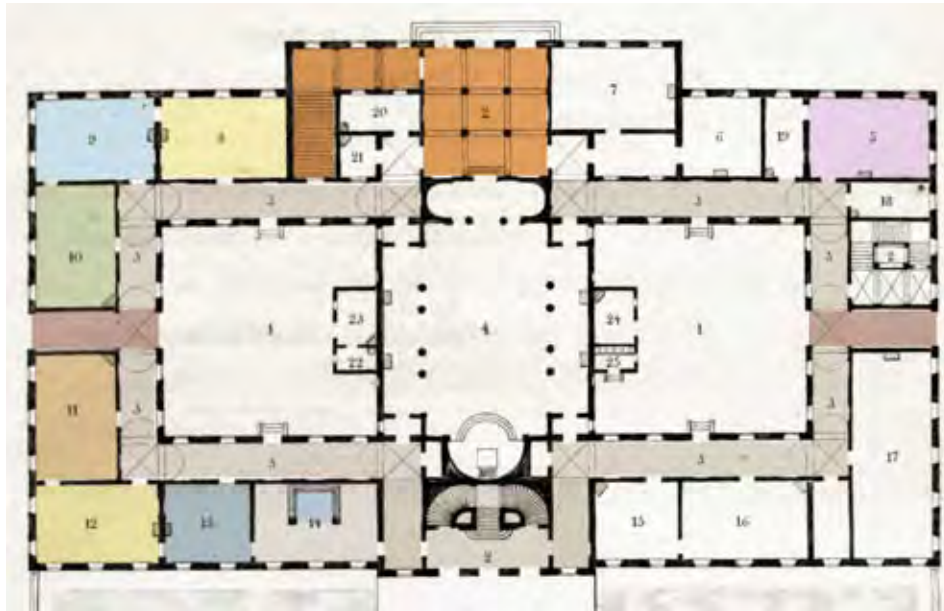
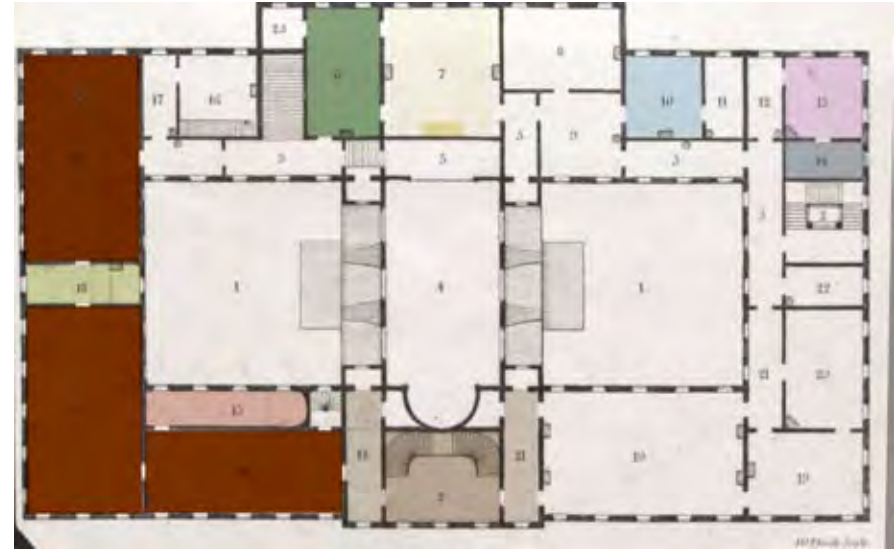
#### Rekonstruktio vuoden 1815 kontrahdin seinäväreistä vuoden 1821 pohjiin

Elis Chiewitzin kontrahdin 9.7.1815 perusteella laaditut seinävärikartat. Värejä on luonnehdittu asiakirjassa hyvin lyhytsanaisesti, joten valitut värit ovat vain etäisesti suuntaa antavia, mutta muodostuva kokonaisuus on kuitenkin kiinnostava. Ensimmäisen kerroksen eteläpään salien identifiointi on hieman epävarmaa. Kaikkia huonetiloja ei ole mainittu, ilmeisesti ne on toteutettu jo aiemmin. Akateemiset luentosalit ensimmäisen kerroksen länsipäässä noudattavat ilmeisen vaaleaa ja hiukan viileää sävyksaalaa, sisäpihoja kiertävät käytävät on asiakirjan mukaan kaikki maalattu vaalean harmaalla marmoroinnilla, samoin eteläinen porrashuone. Korkeahko jalkalista mainitaan erikseen maalattavaksi tummemman harmaalla marmoroinnilla. Alemman kerroksen kaikki ovet on mainittu "settri puun väriksi", kehyslistat valkoisiksi ja ikkunat ulkopuolelta tammen sävyisiksi.

Peruskorjauksen yhteydessä laaditun väritutkimuksen tuloksista löytyy satunnaisesti yhtymäkohtia Chiewitzin kontrahtiin. Esimerkiksi nykyisestä istuntosalista 137, alun perin mineraalikoelmasali, löytyy kontrahdissa mainittu vaalea keltainen (Jokeri 618.5) ja viereisestä 138:sta vaalea sininen (Jokeri 622.5). Väritutkimuksesta ei kuitenkaan käy ilmi maalityyppejä tai muita luonnehdintoja pintakäsittelyistä. Oletettavasti alkuperäinen väriasu on ollut monin paikoin jo tavoittamattomissa. Väritutkimuksesta laadittujen dokumenttien perusteella on näin jälkennäpäin vaikea muodostaa luotettavaa kokonaiskuvaa värihistoriasta.

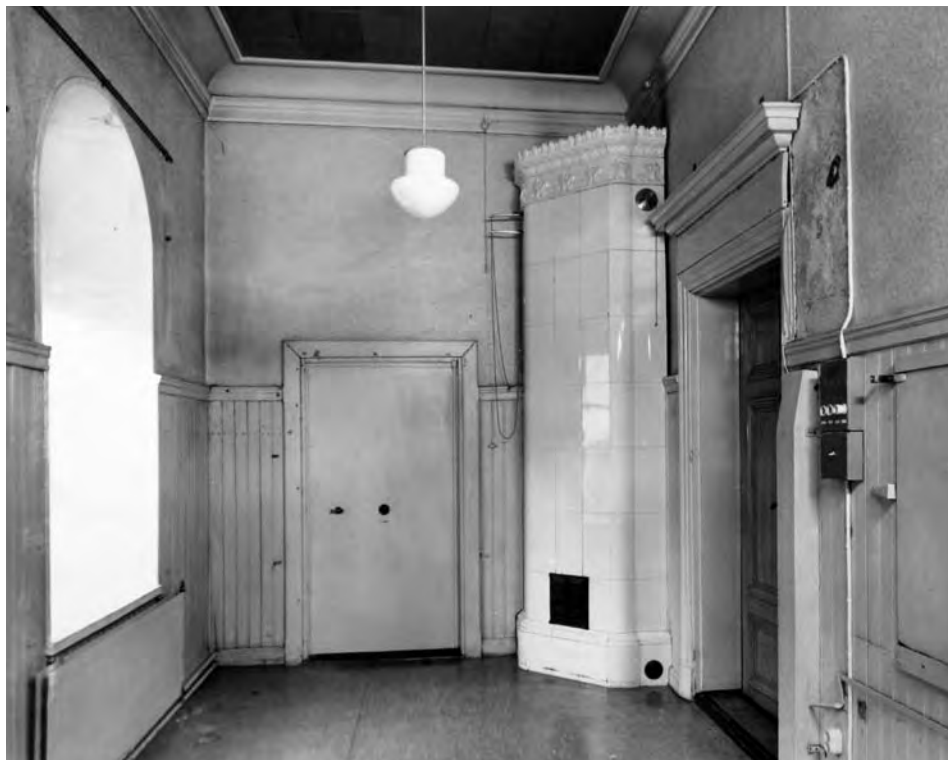
Esimerkki tyypillisestä palonjälkeisestä muutoksesta on koillisnurkan huone. Nykyinen huone 116 kuvattuna ennen peruskorjausta, noin 1975. Nykyään huonetilaa on jaettu edelleen kolmeen pieneen koppiin ja käytävään, vankien säilytyshuoneiksi. Huonemuoto on määritelty palonjälkeisen korjauksen yhteydessä 1830-luvulla, kun tilaan on asettunut Lääninkonttori. Alunperin musiikki- ja tanssisalina käytetty huonetilaa on jaettu kahteen. Muutos osoittaa mm. sen, että palon jälkeisessä korjaustyössä tehtiin kokonaan uusia hormiryhmiä ja savupiippuja. kuva MV RHO

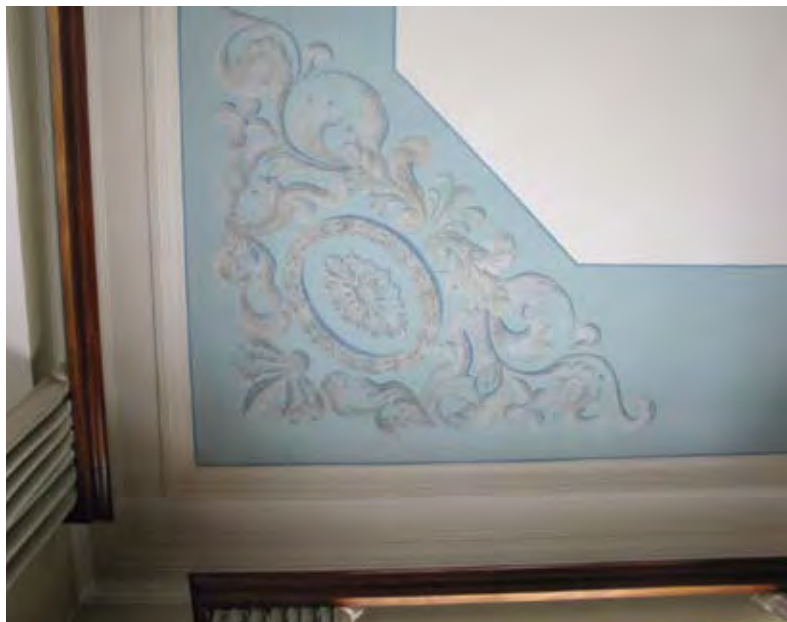
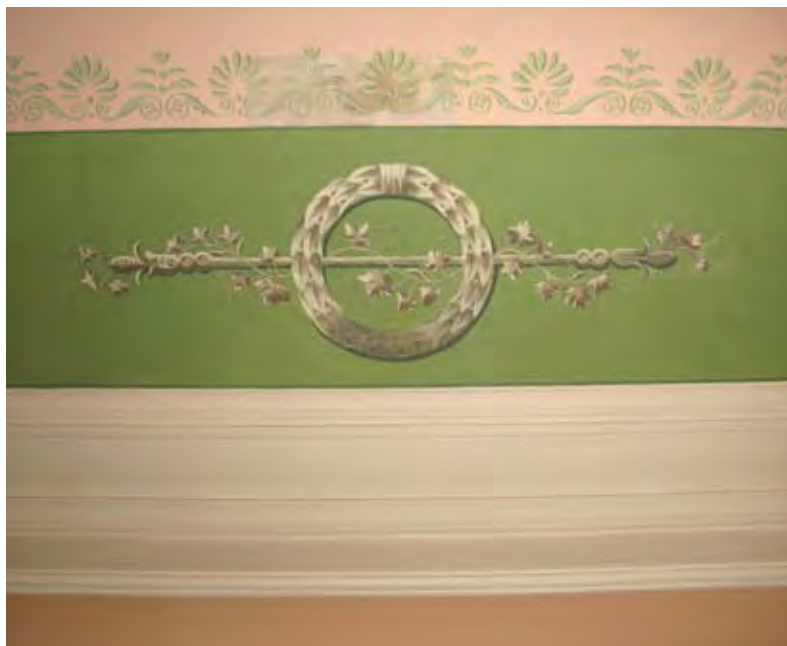
Istuntosalien 251 ja 252 peruskorjauksen yhteydessä 1978 rekonstruoidut kattomaalaukset, jotka tyyllisesti arvioituna kuuluvat nimenomaan palon jälkeiseen, Engelin suunnitteleman korjaukseen. Tilat ovat olleet hovioikeuden käytössä palosta alkaen, ja jo Engelin pohjassa 2. ja 3. jaoston istuintosalaina.

ovat siis olleet maalattuja laulattioita. Osaan toisen kerroksen hovioikeuden käyttöön tulleista huoneista määrättiin uusia koristeellisia kattomaalauksia (mm. nyk. huoneet 251, 252 ja 246) ja lattioita maalattiin täälläkin parkettijäljitelmin<sup>64</sup>. Pohjoisen porrashuoneen pinnat määriteltiin maalattaviksi öljymaalilla ensimmäisen kerroksen osalta ja toisen kerroksen alue liimamaalein. Kolmannen kerroksen tilat olivat yksinomaan aputilojen luonteisia ja niiden pintakäsittelyksi määrättiin niin seiniin kuin kattoihin liimamaalaus.

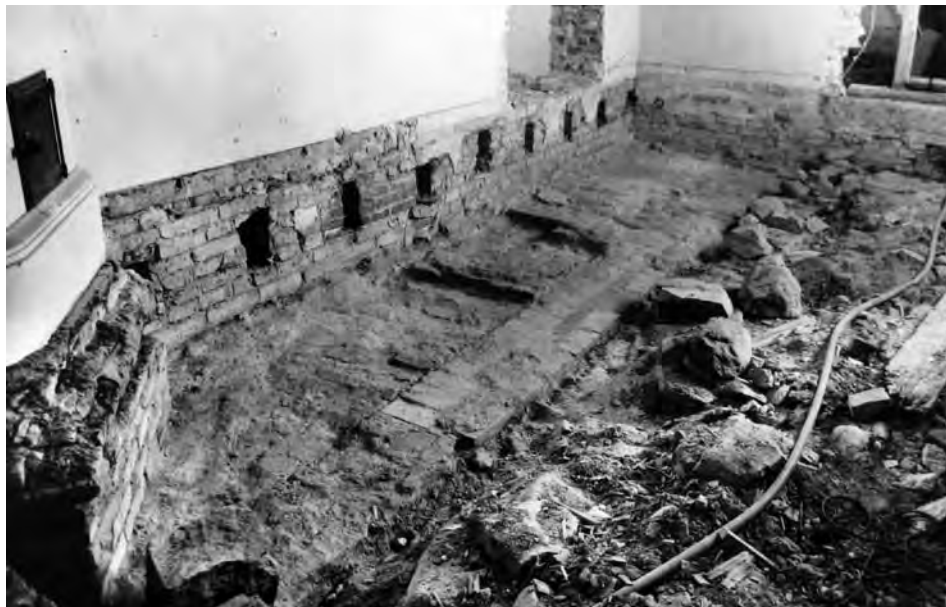
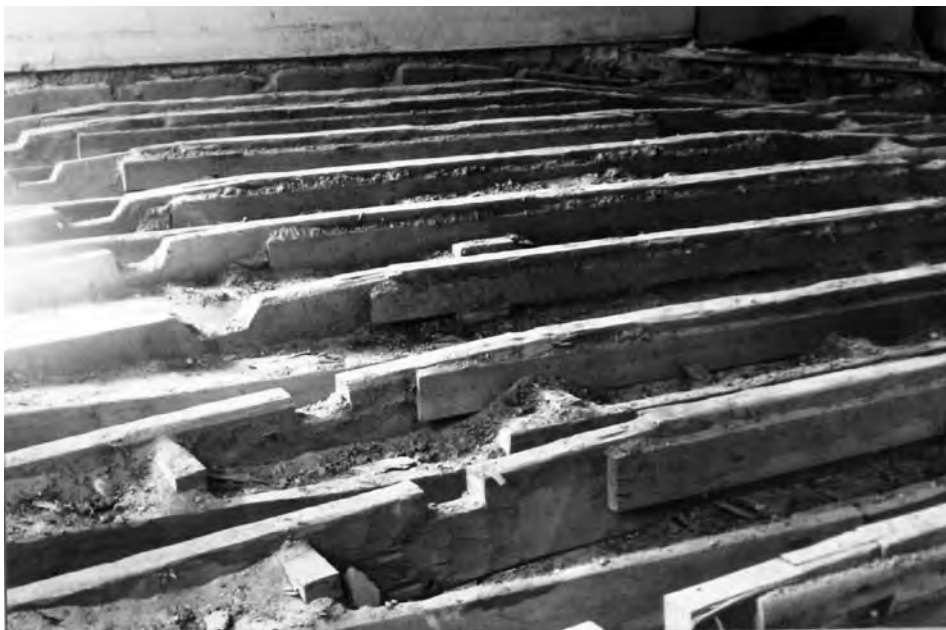
Yllä ensimmäisen kerroksen lounaisesta siivestä (huone 157) peruskorjauksen yhteydessä tehty lattiarakenteiden purku toi esiin Gjörwellin aikaisen käytäväseinän perustuksen. Alla huoneessa 206 oleva lattia-ansarakanne paljaana peruskorjauksen aikana. Rakenne on joko alkuperäinen tai palon jälkeinen. Kuvat MV/RHO

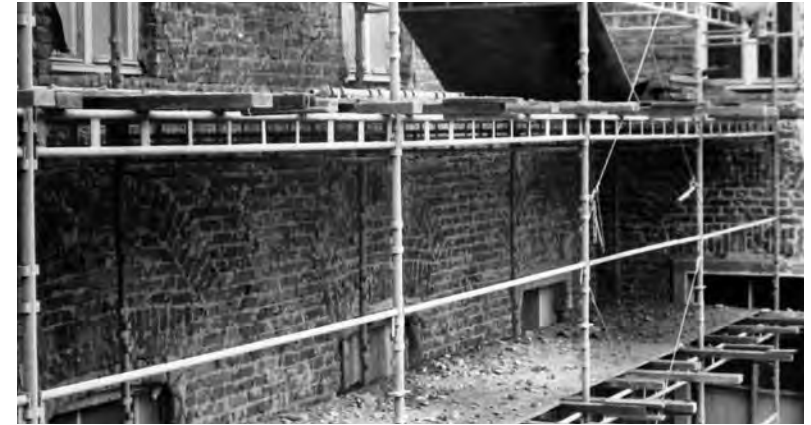
Vasemmalla Gjörwellin 1812 päivää leikkauspiirustus juhlasalista ja keskisiiven rakenteista. TMA

Juhlasalin pitkät ulkoseinät muodostavat muista seinärakenteista poikkeavan, viimeisen mittauksen mukaan noin 110 cm vahvuisen rakenteen. Gjörwellin leikkauspiirustuksissa 1812 seinäpaksuus on noin 1½ kyynärää, mutta toteutunut seinä on lähes kaksi kyynärää. Näihin seinämuureihin liittyy suomalaisessa profaanisessa rakennustaiteessa harvinainen sivutukikaari, nk. kontrefori, joka tukee juhlasalin tynnyriholvatun keskikaton sivuseiniä. Myös juhlasalin molemmin puolin sijoitetut pienet ”kylkiäishuoneet” ovat osallistuneet sivuttaisvoimien vastaanottamiseen. Gjörwellin piirustuksessa juhlasalin uunien savuhormit on sijoitettu kontreforeihin ja piiput kontreforien päälle. Hormiston toteutuksesta ei ole tietoa, mutta vuoden 1927 ilmakuvassa savupiiput sijaitsivat katolla, eivät kontreforien päällä.

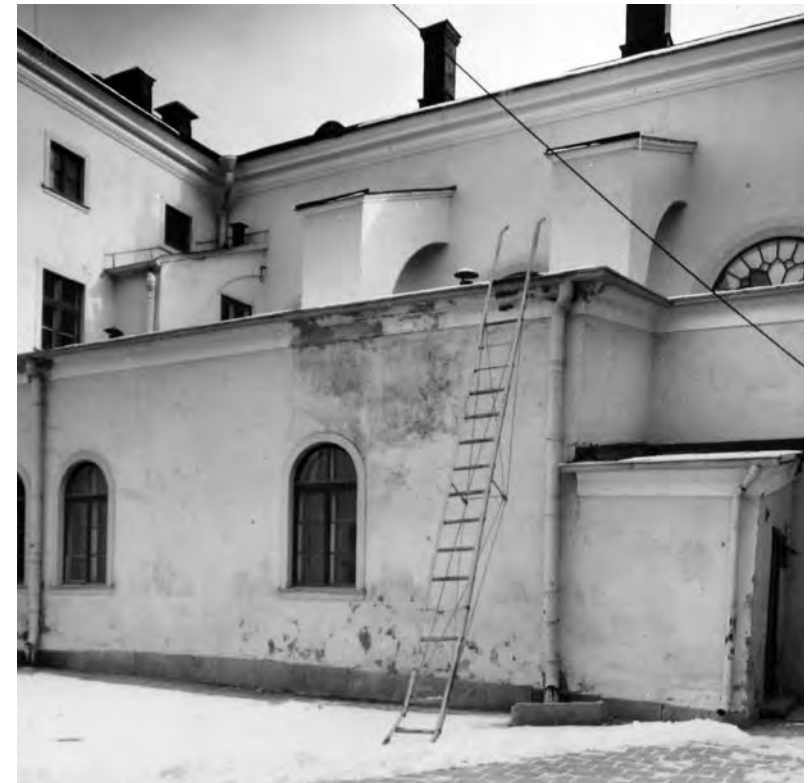
Ylinnä peruskorjauksen aikana paljaana olleet sisäpihan muuraukset, joissa nähtävillä myös ikkunoiden yläpuoliset kevennyskaaret. Alla peruskorjausta edeltävä kuva, jossa kontreforit näkyvät selkeästi. Kuvat MV/RHO

Ikkunoiden ylitykset on tehty ajan mukaisesti tiiliholvein: ensimmäisessä kerroksessa kaariaukkoiset ikkunat kaariholvein, toisessa kerroksessa suorakaiset ikkunat matalin segmenttiholvein. Peruskorjauksen aikaisista valokuvista näkyvät myös nk. kevennyskaaret eli muuraukseen sisään tehdyt, ikkuna-aukkojen päälle sijoitetut, rakennetta vahvistavat kaariholvit.

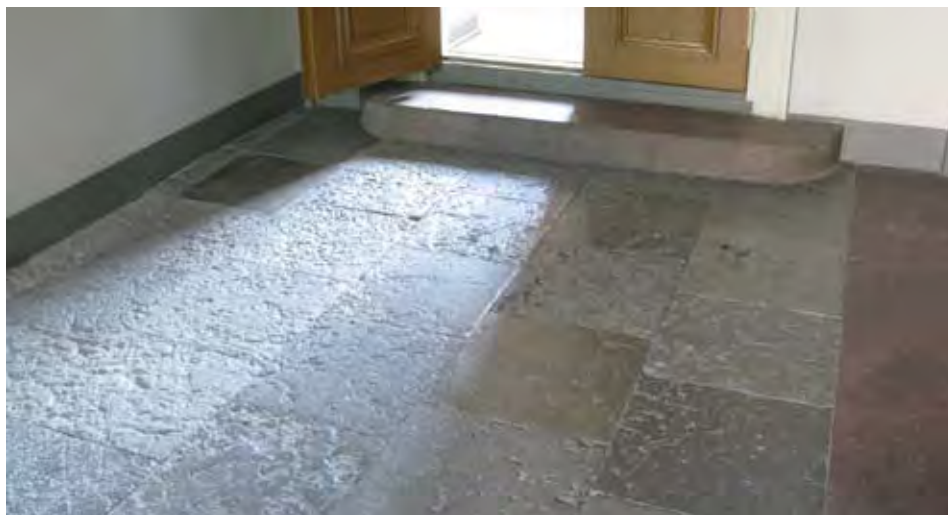
Itäisen porrashuoneen alkuperäistä kalkkikiviladontaa. Kuvan oikeassa laidassa näkyy portaissa käytettyä punaista graniittia.

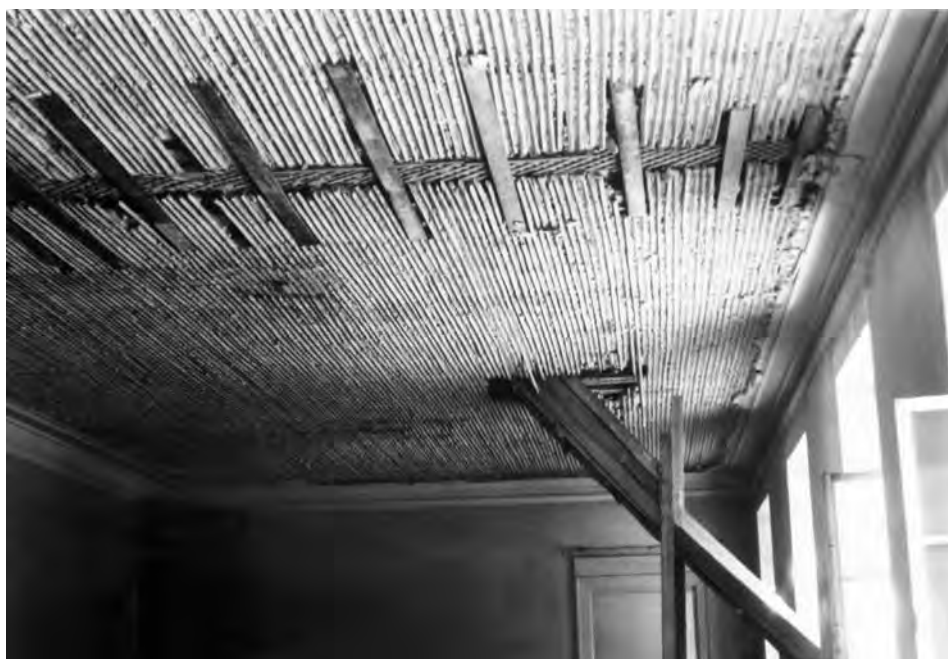
Huoneen 206 aiemmin tikkurapattu katto, joka peruskorjauksen yhteydessä jouduttiin kokonaan pudottamaan alas. Tikutus on ollut yhdensuuntaista ja varsin tiheää. Huoneen poikki kulkeva vanha väliseinälinja on huoneita yhdistettäessä (ilm. 1917) tuettu poikittaisin laudoin! Kuva MV/RHO

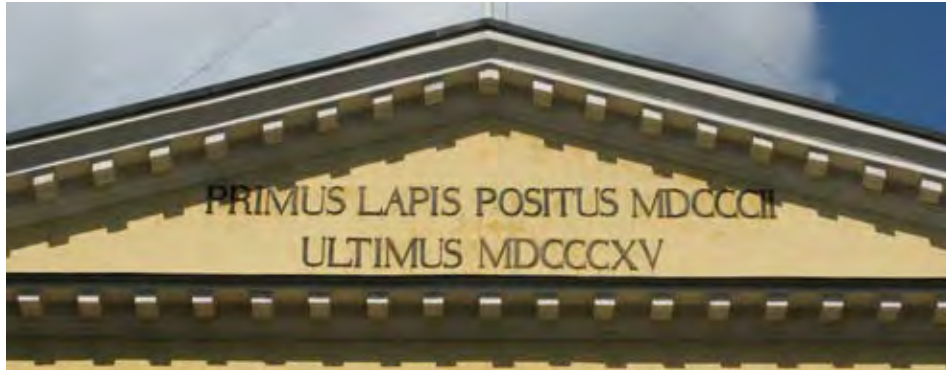
Eteläisen keskirisaliitin päätykolmion teksti on säilynyt kaikista muutosvaiheista huolimatta. "Ensimmäinen kivi sijoitettu 1802, viimeinen 1815".

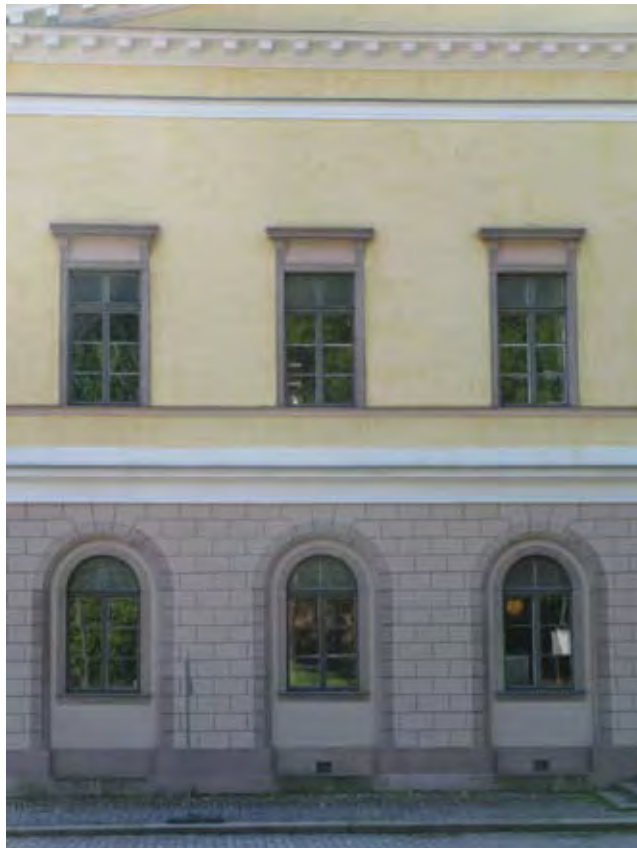
Pohjoisen keskirisaliitin ovia kehystävän graniitin harkkojako jatkuu saumattomasti rapatussa pinnassa.

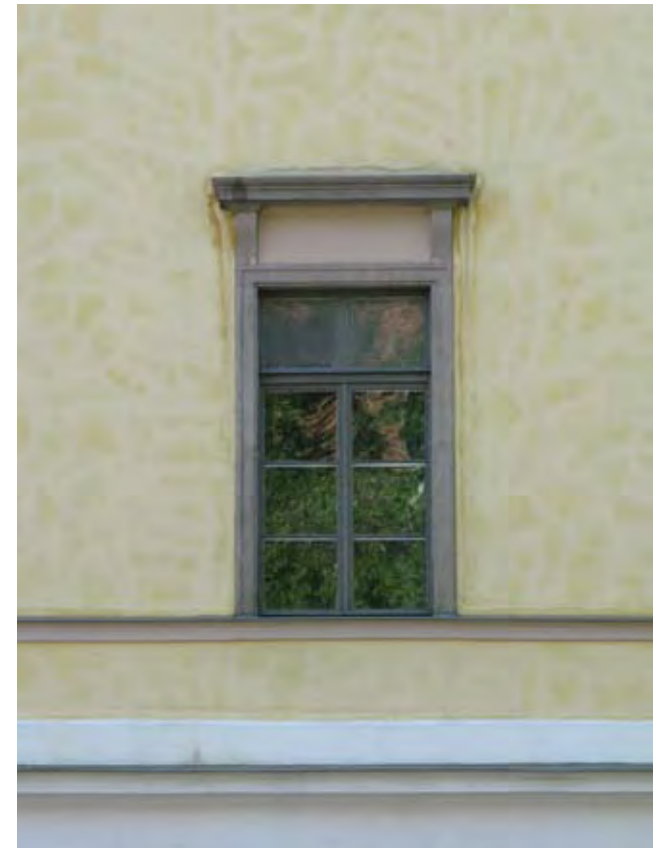
Peruskorjauksen yhteydessä paljastuneita alkuperäisiä ja palonjälkeisiä detaljeja. Mustavalkoiset kuvat MV/RHO

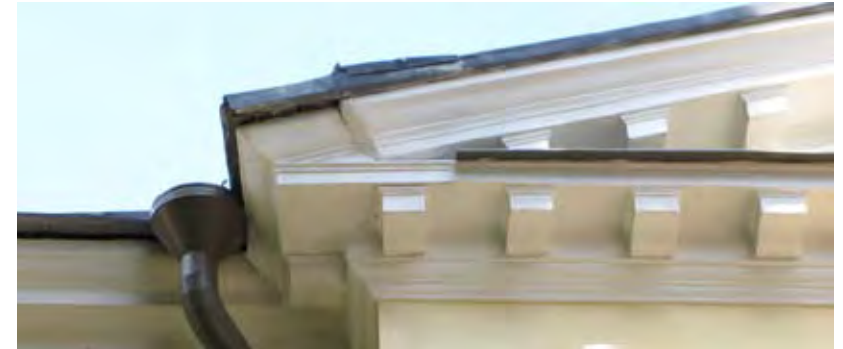
Alla: eteläisen keskirisaliitin läntisin toisen kerroksen ikkunakehys on ilmeisesti vaurioitunut tulipalon yhteydessä siten, että osa graniittikehyksestä on 1830-luvulla korvattu tiilimuurauksella ja rappauksella Bassin ohjeen mukaan. Peruskorjauksen yhteydessä vanhastaan vaurioituneita kehyksiä toteutettiin uudestaan graniitista.

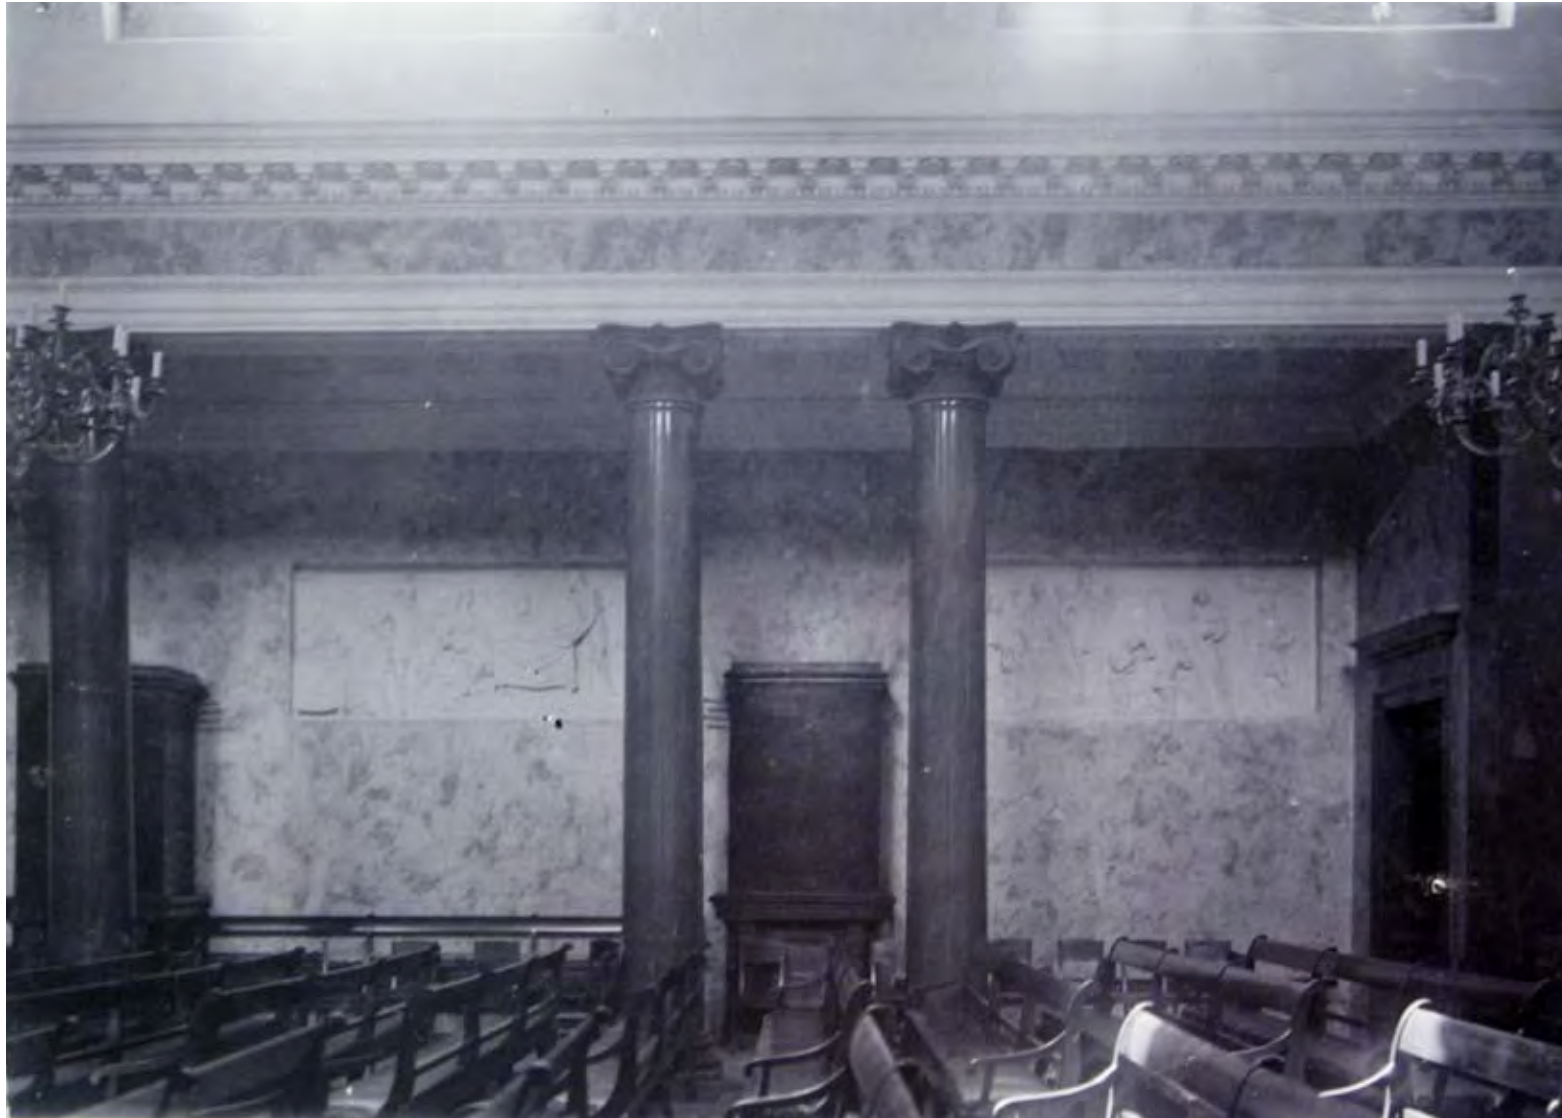
Todennäköisesti noin 1910 otettu valokuva, jossa näkyvät Jac. Ahrenbergin suunnitelmien mukaisesti toteutetut tummat kaakeliuunit. "Tyyliin kuulumatomat, kalpeanpunaiset uusiaikaisilla rumilla lumpeenlehdillä koristetut kaakeliuunit" on purettu. MVKA

Vuosina 1909 – 1910 tehtiin tyyllisesti eheyttäviä toimenpiteitä keskeisissä tiloissa: juhlasalin vestibyylin graniittikolonneista poistettiin aiemmat maalikerrokset ja juhlasalin "rumat uudenaikaiset" uunit korvattiin "rakennuksen tyyliin paremmin sopivilla" tummahkoilla uuneilla. Salin pääovet toteutettiin uudestaan, alkuperäisten suunnitelmien innoittamina mahonkisine kullatuin veistokoristein. Juhlasalin kunnostustoimien tavoitteena oli palauttaa tila paloa edeltäneeseen asuun.<sup>86</sup> Nk. konsistorinsalin, tai tuomiokapitulin suuren istuntosalin, tummien uusrenessanssimaalauksien ylimaalauksesta ei vuosikertomuksessa ole mainintaa, mutta arkistotietojen mukaan jo vuodelle 1903 päivätyssä valokuvassa konsistorinsalin katto on ylimaalattu vaaleaksi. Rakennuksen luoneita arkkitehteja, Gjörwelliä ja Bassia, kunnioitettiin kasvoprofiilimedaljongeilla, jotka sijoitettiin vestibyylin sisäseinän kenttiin, molemmin puolin saliin johtavia uusia pariovia. Myös julkisivuissa, erityisesti pohjoisella fasadilla aiemmin

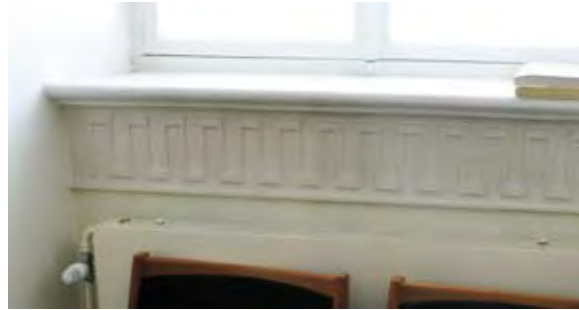
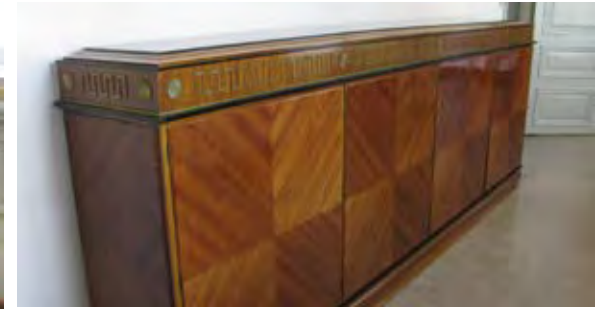
Oletettavasti Gunnar Wahlroosin laatima suunnitelma maaherran huoneen sisustukseksi. Samalta ajalta ovat todennäköisesti peräisin myös hovieikeuden kirjaston käytävällä oleva kaappi, jossa on samat koristeaiheet. Piirustus TMA

Oletettavasti 1920-luvun lopulla arkkitehti Gunnar Wahlroos on laatinut maaherran virkahuoneen sisustussuunnitelmat.<sup>92</sup> Näistä on edelleen havaittavissa säilyneitä detaljeja pienessä neuvotteluhuoneessa 105, joka aiemmin siis muodosti puolet maaherran virkahuoneesta. 1930-luvun puolivälissä tehtiin pieniä muutostöitä Lääninhallituksen huoneistossa 1. kerroksen itäpäädyssä. Maaherran huone sijaitsi itäisen porttikäytävän eteläpuolella (nykyiset 105 + 108). Eteishuoneeseen tehtiin pienet 2. kerrokseen johtavat kierreportaat. Itäisen sisäpihan sisäänkäynti Lääninhallitukseen siirrettiin juhlasalin kylkiäisestä eteläisen käytävän (nyk. 106) läntiselle ovelle. Vuonna 1933 on myös päivätty suunnitelma keskuslämmityslaitteesta sekä itäisen sisäpihan alle sijoitetusta polttoainevarastosta. Suunnitelma ei ilmeisesti toteutunut, ainakaan siinä laajuudessa.<sup>96</sup> Mahdollisesti näihin aikoihin on kuitenkin toteutettu juhlasalin ilmakekuslämmitys, josta on todisteena mm. vestibyylin lattiassa oleva kookas, neliön muotoinen teräsrilä.

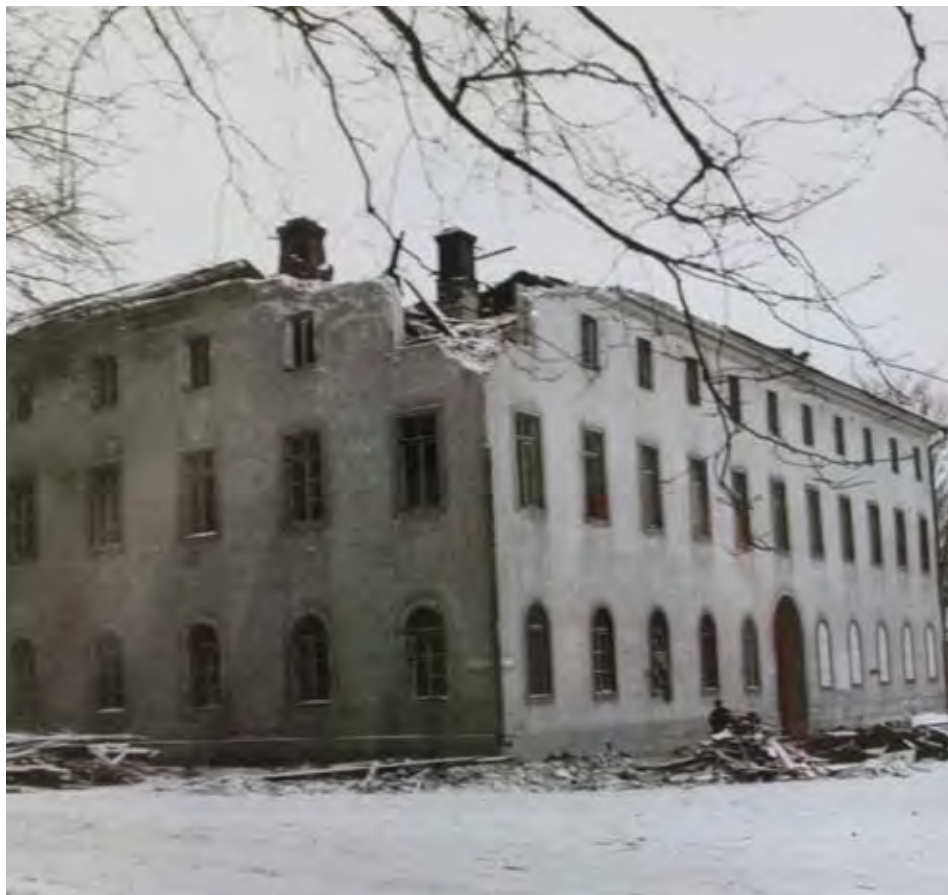
Helmikuun 4. päivä 1940 Akatemiatalon luoteisnurkka sai osuman. Kuva HOA

Talvisodan aikana, helmikuun 4. 1940, akatemiatalon luoteiskulma vaurioitui pommituksessa. Rakennus ilmeisesti kunnostettiin pikaisesti, sillä vuoden 1940 aikana rakennuksen ylläpito-kulut nousivat pitkästä ajasta hiukan korkeammiksi (nykyrahaksi muutettuna noin 138000,- euroon). Samana vuonna perustettiin Turun piirikonttori ja rakennuksessa mainitaan erikseen suoritettuna ”kattavampi vuosikunnostus”<sup>97</sup>. 1940-luvulta eteenpäin rakennusta kutsuttiin vaihtelevasti sekä ”Turun virastotaloksi” että ”Entiseksi Akatemiataloksi”.

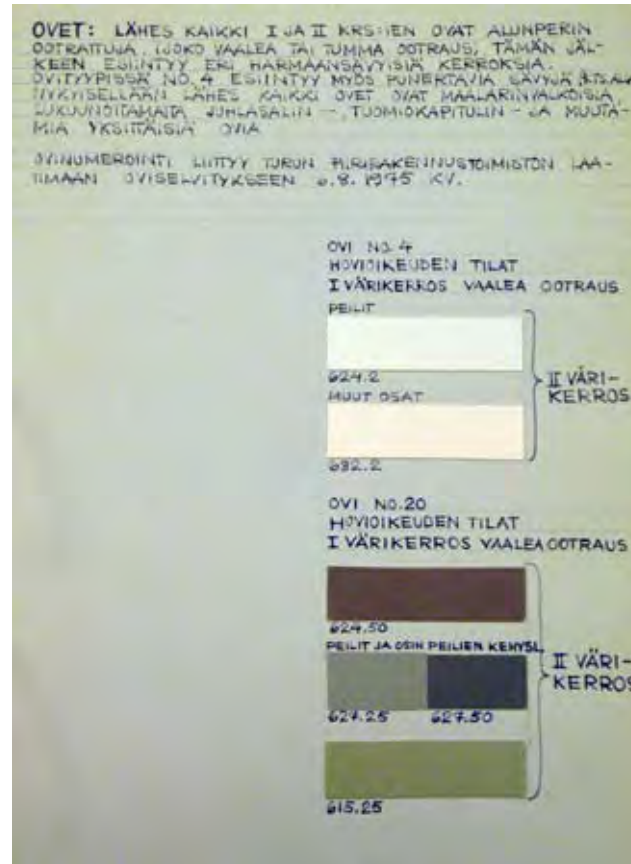
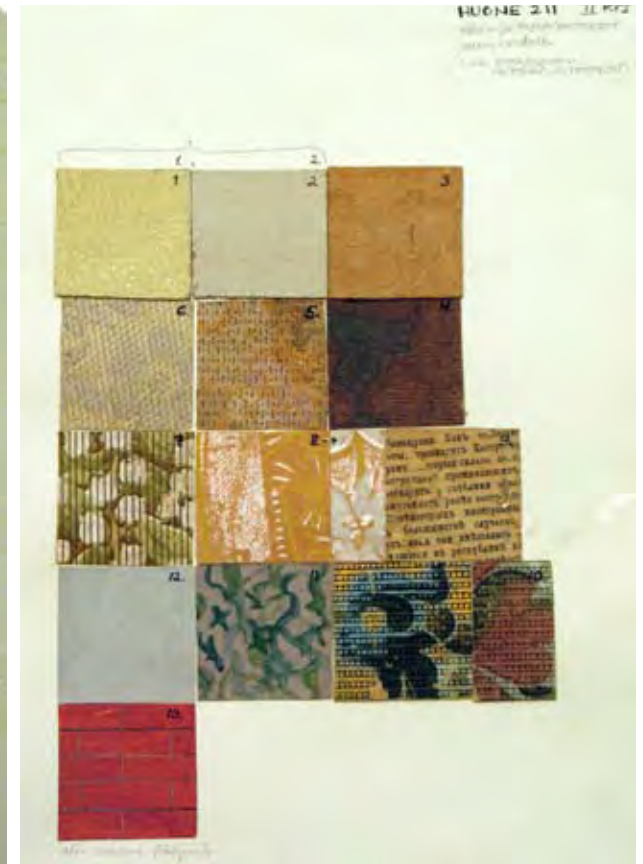
Otteita Tapio Hiltusen laatimasta väritutkimuksesta. Vasemmalla yleiskuva ensimmäisen kerroksen vanhimista löytyneistä värikerrostumista. Keskellä tulos kahden oven pinnoista. Oikealla huoneen 211 tapetti- ja maalikerrostumat. Värikoodit viittaavat Tikkurilan Jokeri-värikarttaan.

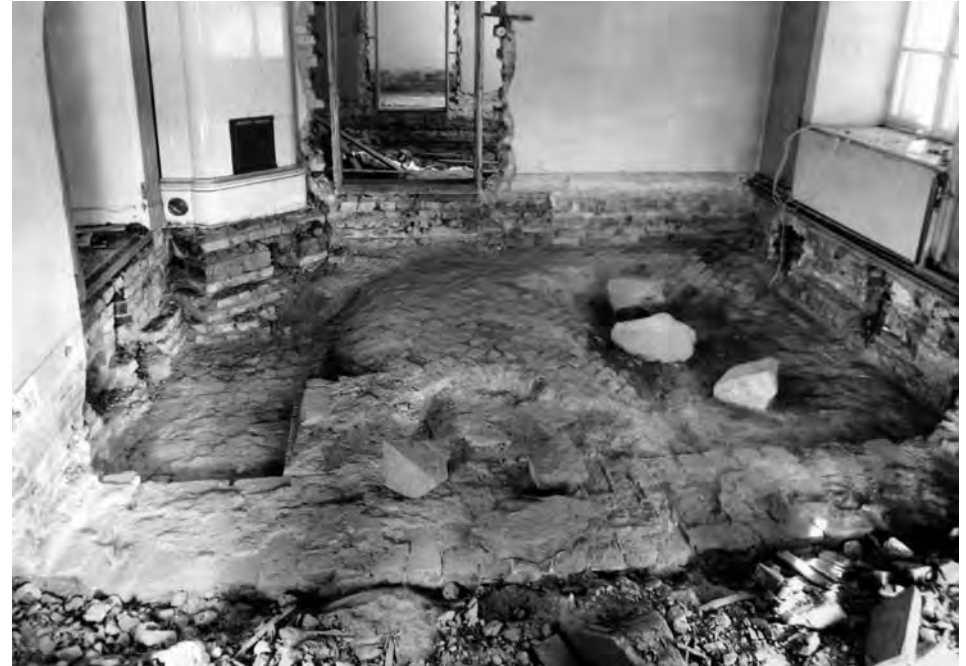
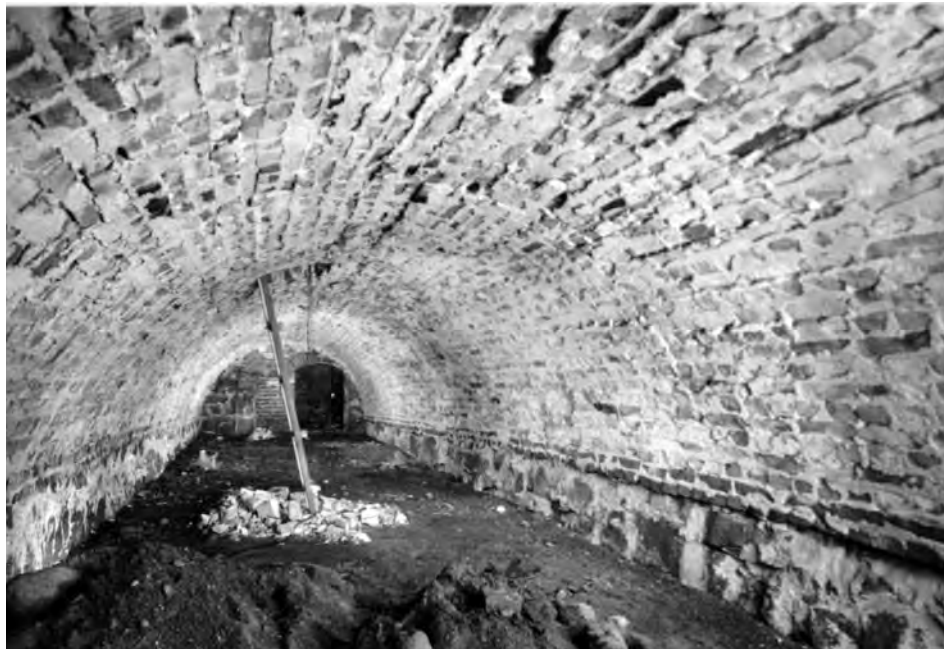
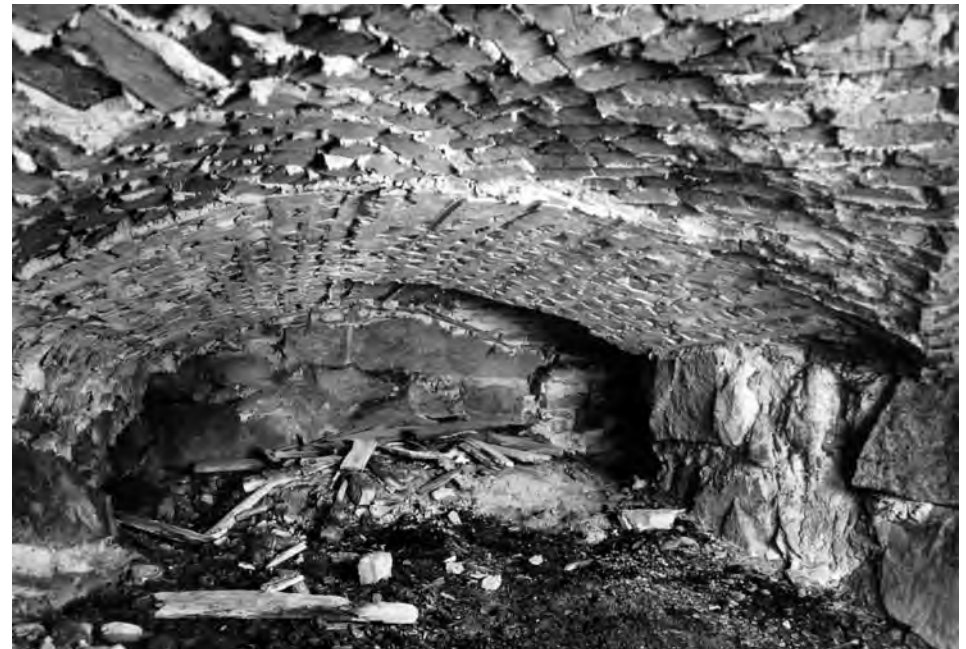
Kuvat MV / RHO

Alla juhlasalin alapuolelta löytyneen kellaritilan holvi.

Laajoista uusista tiloista huolimatta arkistotilojen hyvä sijoitus tuotti suunnittelussa runsaasti päänvaivaa. Kun kävi ilmi, että juhlasalin alla on kaksi kookasta pitkänomaista kellariholvia, ryhdyttiin tutkimaan näiden soveltuvuutta arkistotiloiksi. Museoviraston kanta oli lähtökohdaisesti varovaisen skeptinen. Jotta rakenteisiin ei aiheutettaisi odottamattomia kosteus ym. rasituksia, asetettiin ehdoksi seuraavat tekijät: lattian pinnan tulee olla hiukan oletetun pohjaveden tason (noin +8.8) yläpuolella, lattiarakenne tulee tehdä vanhasta rakenteesta irrallisena, pintojen käsittelyssä päätökset tehdään yhteistyössä ja vanhat ovet ja portaat tulee säilyttää käytössä. Kellarien toteutuksesta käytiin useita keskusteluja. Tavoitteena oli löytää rakenneratkaisu, joka sallisi arkistointikelpoisten olosuhteiden aikaansaamisen (riittävä lämpö ja riittävän vähäinen kosteus) ilman että muureihin aiheutettaisiin kosteuden liikettä tai kerääntymistä. Lopulta päädyttiin siihen, että holvien lattioita madallettiin vain sen verran, että lattiakorko pysyy pohjaveden oletetun tason yläpuolella. Lattian vuonna 2008 mitattu korko oli noin +8.85.
