# Turun Akatemiatalo

Rakennushistoriaselvitys 2009

Arkkitehtitoimisto OKULUS

7.12.2009

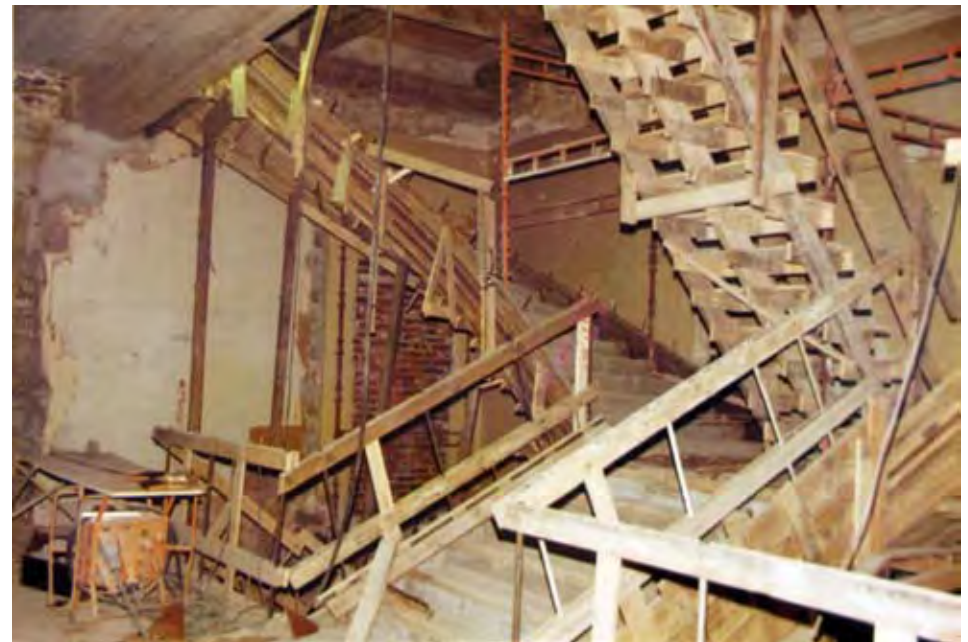
Alla uuden portaan valutyö käynnissä. KA/ Rakh kuva-arkisto

Uuden portaan suunnittelusta vastannut sisustusarkkitehti Tauno Kivinen toteaa pienessä esittelytekstissään 6.4.1978: *"Käynnissä olevaa peruskorjausta suunniteltaessa lähdettiin jälleen ajatuksesta palauttaa rakennuksen alkuperäinen asu ennalleen niitten mahdollisuuksien rajoissa, jotka nykyinen käyttö sekä tekniset ja taloudelliset edellytykset sallivat. Näkyvin ja käytön kannalta välttämätön toimenpide on ollut Turun hovioikeuden pääsisäänkäynnin saattaminen alkuperäistä suunnitelmaa vastaavaksi Hämeenkadun puoleisessa ulokkeessa."* Kivinen jatkaa: *"Aikaisemmasta porrashuoneesta ei ole käytettävissä tarpeeksi yksityiskohtaisia tietoja eikä jäljittelemistä muutenkaan voitaisi pitää suotavana, joten portaat valetaan nyt teräsbetonista ja askelpinnat päällystetään väritetyllä tammella."*

Portaan geometrinen ratkaisu oli ilmeisen haastava. Valvoja, rakennusmestari Uusitalo muisteli, että porras oli jo ehditty valaa osittain, kun jouduttiin toteamaan, että geometria ei vastannut todellisuutta. Rakennesuunnittelusta vastannut insinööri Martti Havia laati portaasta jopa pienoismallin suunnittelutyön helpottamiseksi. Uuden portaan rakenne kiinnittyy kokonaan vanhoihin rakenteisiin valuraudoituksin, sillä vanhaan perustuskerrokseen ei saanut lainkaan kajota. Perustuksia ei siis vahvistettu myöskään uuden portaan alueella. Rakennuksen ulospäin kallistuva julkisivu sidottiin tässä yhteydessä uuteen teräsbetoniseen porrarakenteeseen.

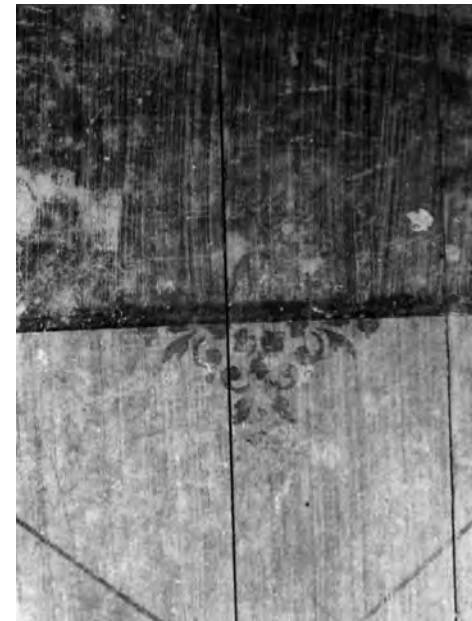
Oikealla vanhan mallin mukaan toteutettu lattiamaalaus, jota on käytetty tiloissa 235 ja 266. Okulus 2009

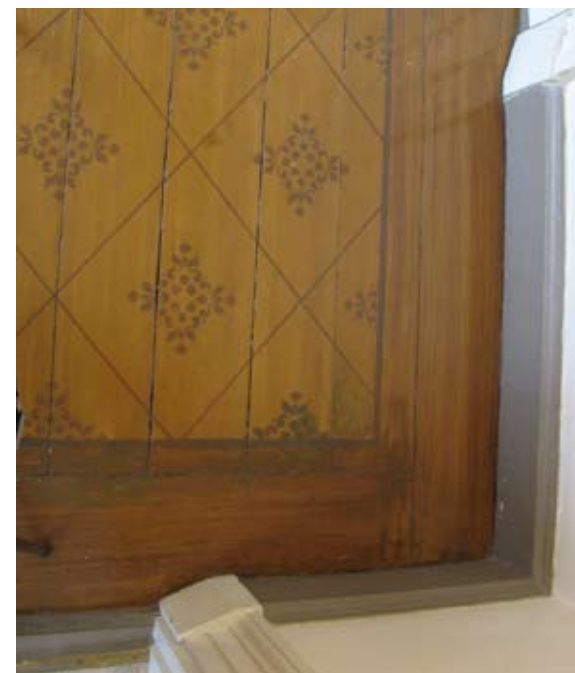
Yllä peruskorjauksen yhteydessä, lino- ja korkkimattojen alta esille tulleita maalattujen puulattioiden käsittelyä. MV/RHO

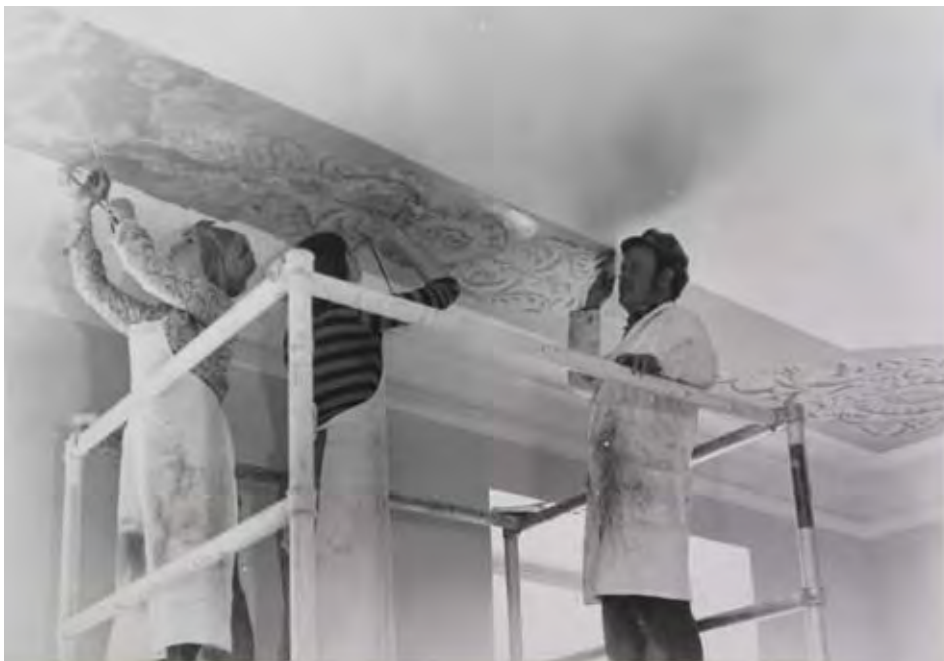
Yhteensä neljän katon koristelujen fragmentaarinen esiin otto ja uudelleen maalaaminen oli kohtalaisen suuri tehtävä. Kuva MV/RHO

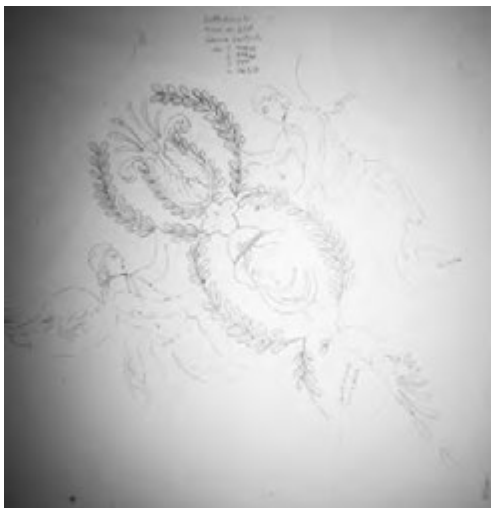
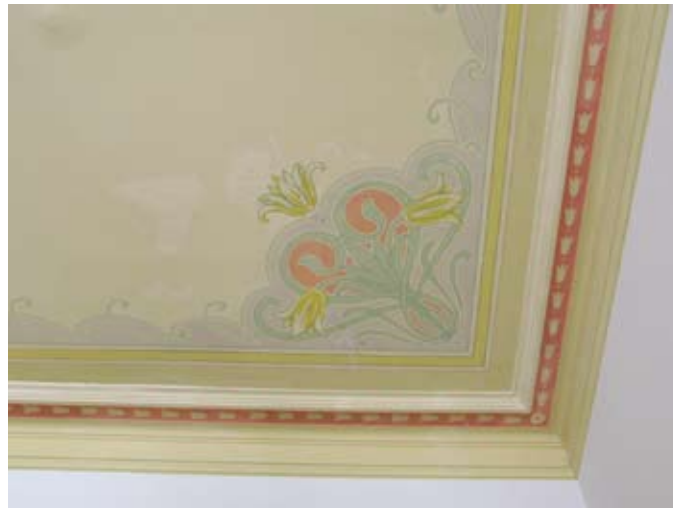
Alla Tapio Hiltusen laatima dokumentaatio peittoon jätetystä kattomaalauksesta. KA/RakH

Oikealla huoneiden 240 ja 246 uudelleen toteutetut kattomaalaukset. Elokuu 2009

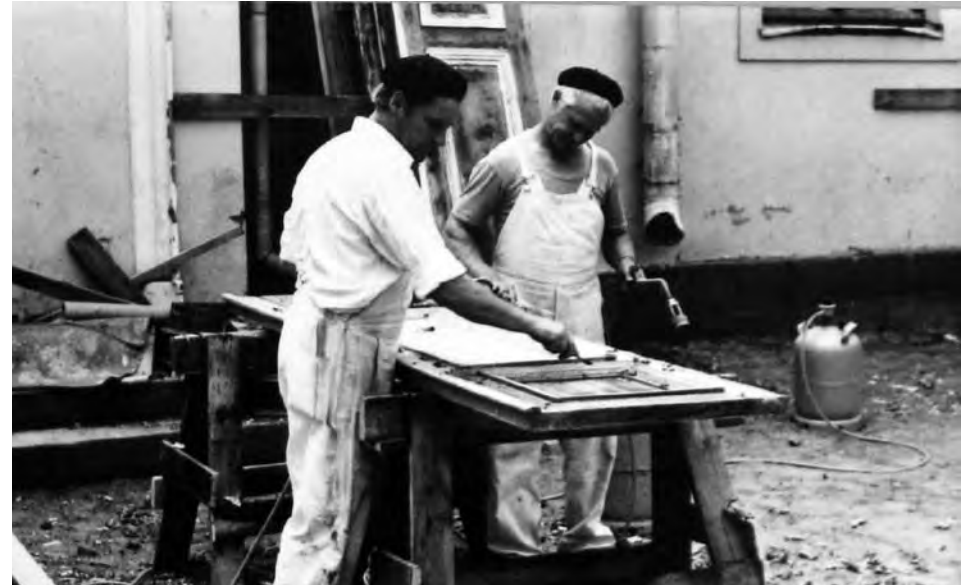
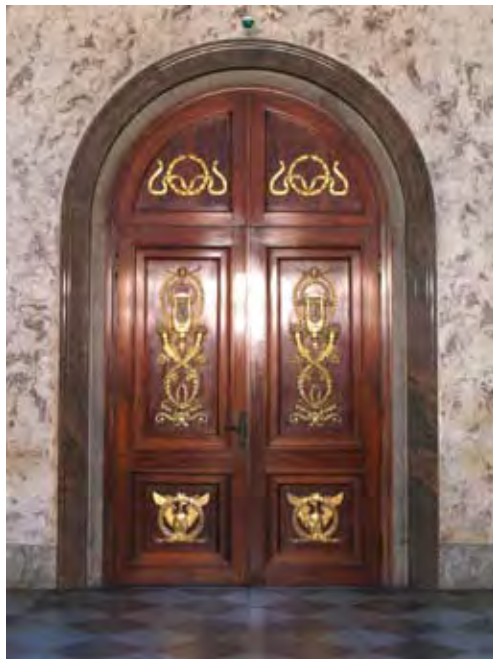
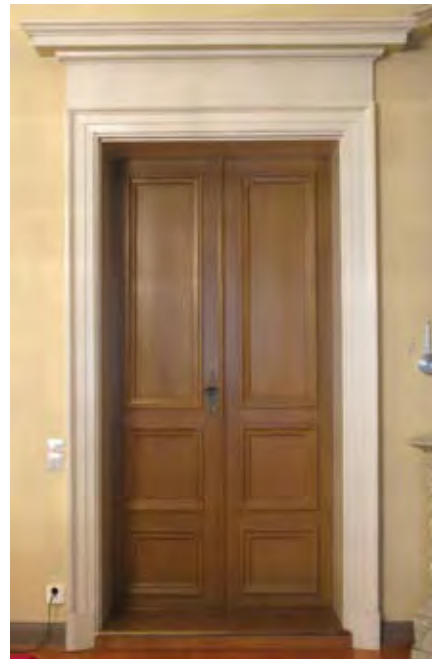
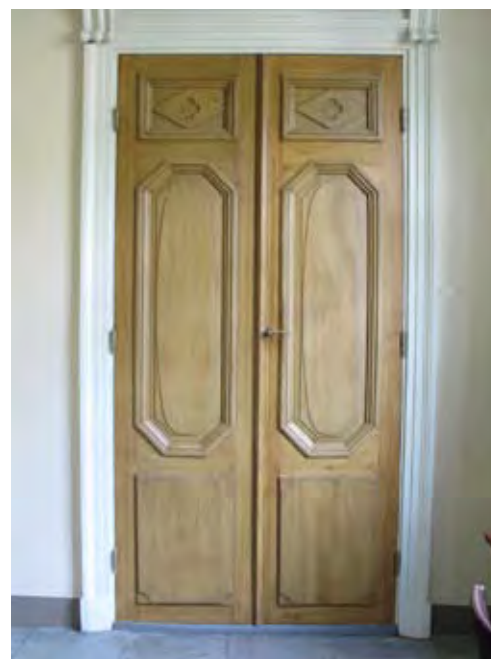
Akatemiatalossa on yli 30 erilaista ovityyppiä, alla niistä edustavimpia ja tyypillisimpiä. Elokuu 2009

Oikealla ovien puhtaaksi kaavintaa nestekaasupolttimella kuumentamalla. Kuva MV/RHO

Ovien kunnostusurakka oli merkittävä. Seinien purkamisen ja huoneiden uudelleenjärjestelyn seurauksena moni ovi vaihtoi paikkaa. Suurin osa 1. ja 2. kerroksen ovista on vanhoja. Uusia, vanhan mallin mukaan tehtyjä puolen tunnin palo-ovia teetettiin yhteensä 20 paria. Lankalasi palo-ovia tehtiin kaksi. Kaikki ovet karmeineen käyntisovitettiin ja tarpeen mukaan suoritettiin, paikattiin tai muutoin korjattiin. Ovien helat irrotettiin, puupinnat puhdistettiin ”poltto-kaavinnalla” ja peittomaalattiin uudestaan. Saranoinnit tehtiin uudestaan. Maalausurakkaan sisältyi mm. 185 ovilehden tammiootraus mallin perusteella. Ensimmäiseen kerrokseen

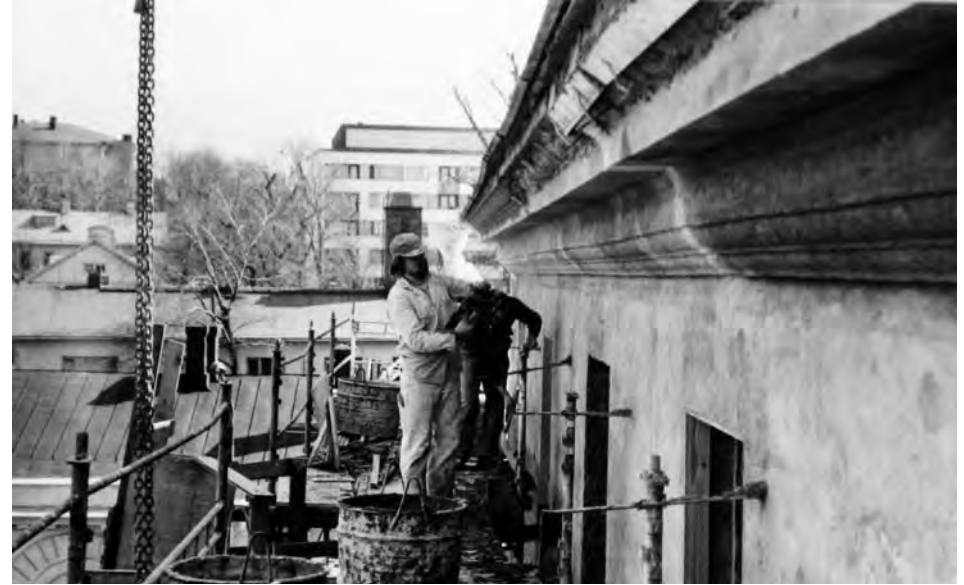
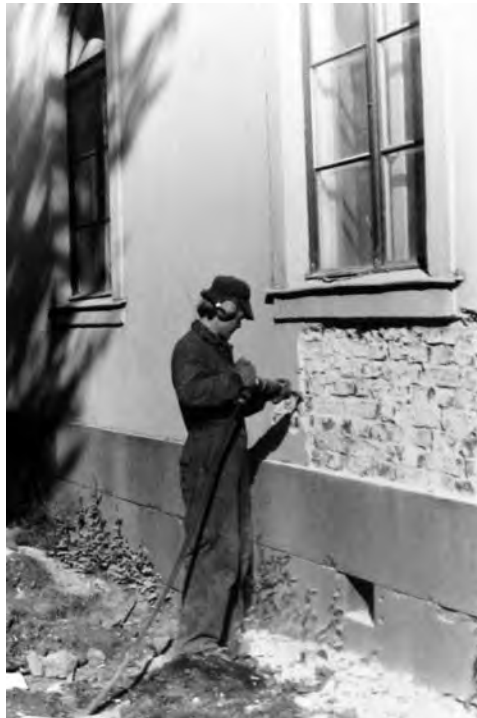
Kuvasarja rappauksen pudottamisesta ja rappaustyöstä. Rappauksia poistettaessa julkisivun koristeiden alkuperäinen rakenne tuli näkyviin. Konsolit ovat graniittia ja räystästä kantavat kivilaatat.  
MV/RHO

Vanhat rappaukset piikattiin pois, muurauspinta hiekkapuhallettiin ja painepestiin. Työ tehtiin osittain talvikaudella ja työmaan lämmittäminen oli haastavaa. Rappaus tehtiin ajanmukaisesti sementtipitoisella, mutta pintaa kohden pehmeämmällä laastilla. Graniittisten ikkunapenkkin osalta ikkunatyöselityksessä on maininta, että vaurioituneet graniittikehykset korvataan graniittilaatoilla ja pidetään kivipintaisina. Tällä hetkellä kehykset ovat keskirisaliittien osalta kivipintaiset, perusseinäpinnoilla peittomaalatut. Julkisivua on huoltomaalattu vuosina 1987 ja 1997.

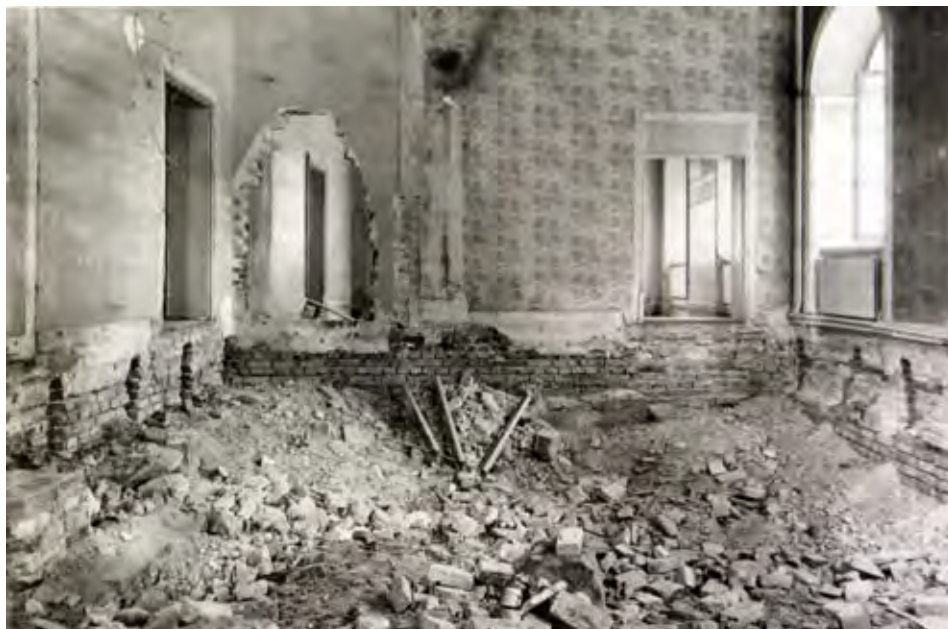
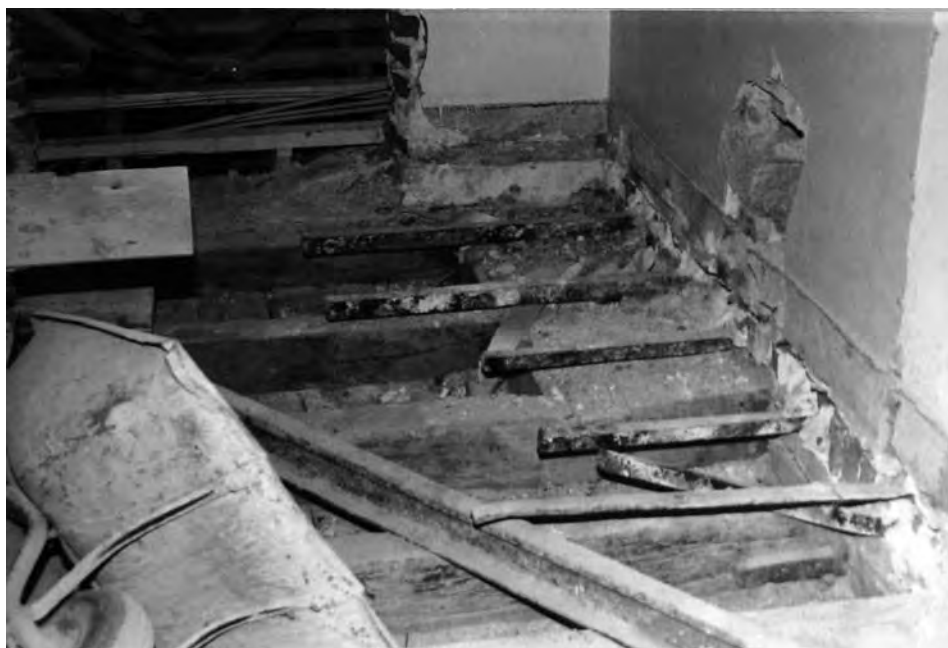
Paloturvallisuuden nimissä rakennuksesta purettiin pois paljon vanhoja rakenteita, ensimmäisestä kerroksesta lähes kaikki puurakenteiset lattiat. Alla näkyy purkutyön yhteydessä esiin tullut rautojen varaan tehty tulisijan alusrakenne. Kuvat MVRHO

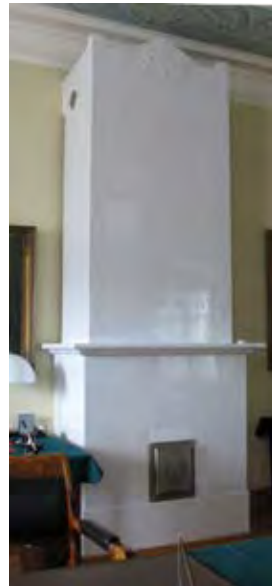
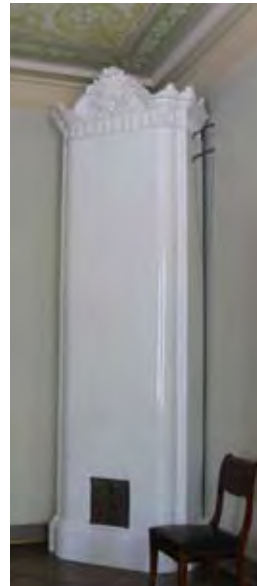
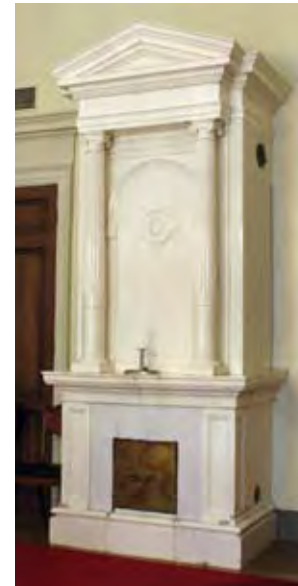
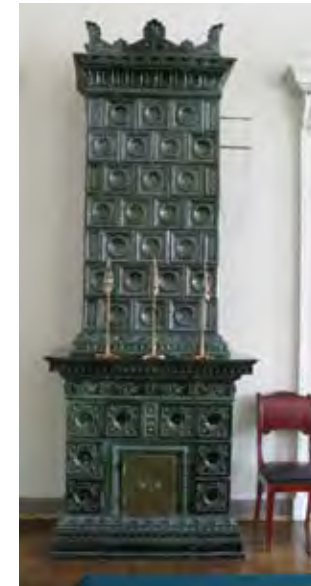
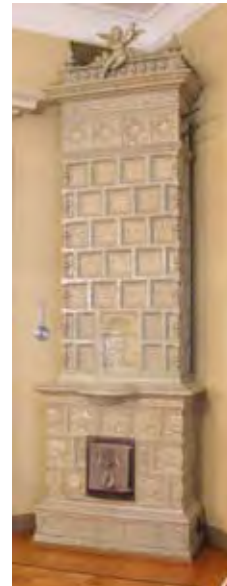
Rakennuksessa on edelleen 22 erilaista kaakeliunaa. Alkuperäisiä Gjörowellin aikaisia uuneja ei ole säilynyt lainkaan. Pääasentoisesti uunit ovat peräisin vuosisadan vaihteesta, mutta osa näistä saataa olla varhaisempiakin. Uunien suuluukkuja on uusittu vielä ainakin 1930-luvulla, sillä suuri osa rakennuksesta lämmitettiin uuneilla aina vuoteen 1955 saakka. Kaikki uunien tulipesät muurattiin umpeen peruskorjauksen yhteydessä. Kuvat elokuu 2009.

Talossa säilyneitä kaakeliuuneja kunnioitettiin rakennuksen arvokkaina osina, mikä ei ollut lainkaan tyypillistä aikakauden saneeraustyömaille. Säilyneet uunit edustavat eri-ikäisiä tyyli-ihanteita 1800-luvun jälkipuoliskolta oletettavasti aina 1930-luvulle. Muutamissa uuneissa luukut ovat selvästi uunia nuorempia. I ja II kerroksen huoneissa on edelleen olemassa 22 erilaista kaakeliuunia ja suurissa saleissa lisäksi kaksoiskappaleita. III kerroksesta uuneja purettiin useita ja näiden kaakelit sijoitettiin itäpäädyn kellaritiloihin. III kerroksessa on säästynyt muutama vaatimattomampi uuni. Peruskorjauksen yhteydessä palotarkastaja esitti kaakeliuunien umpeen muuraamista.<sup>141</sup>

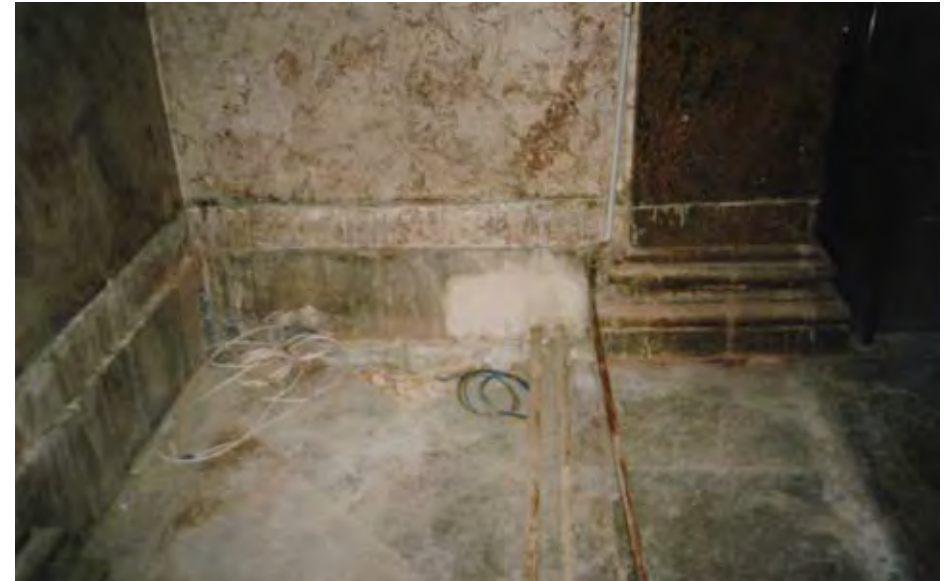
Korokkeen purkutyön yhteydessä jouduttiin stukkopinnan alaosiin, vanhan korokkeen kiinnityskohtaan tekemään korjauspaikkaus. Kuva Arkkitehtitoimisto Helander-Leiviskä

Vanhan korokkeen sisällä olevat ripapatterit ovat todennäköisesti peräisin 1950-luvulla tehdyistä lämpöteknisistä töistä. Kuva TSenA/Studio

Juhlasalissa ollut kiinteä orkesterikoroke purettiin ja sen kiinnikkeistä syntyneet vauriot stukkoseinässä korjattiin. Esiintymistasanteeksi suunniteltiin irrallisista elementeistä koottava, muunneltava koroke. Elementit toteutettiin teräsvahvistettuina vanerirakenteina. Yksikköjen pinnat päällystettiin linoleumilla, nurkat listoitettiin ja etupinnat petsattiin (nykyisin peittomaa-latut harmaiksi). Näiden viimeistelyjen elementtien lisäksi kateederia kehystää kuorotarkoituksiin aiemmin teetetyt, vaneripintaiset porraskorokkeet, jotka voidaan sijoittaa sisäkkäin ja peittää tarvittaessa tarkoitukseen teetetyllä verkahuovalla.

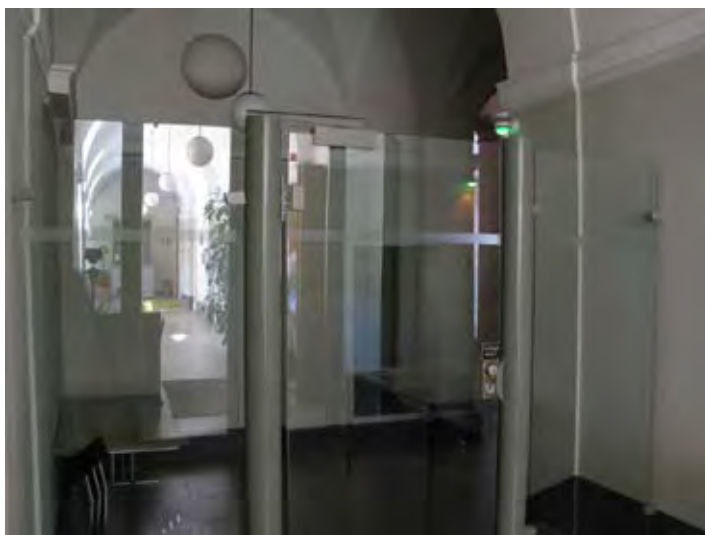
Käytävä 128:aan pystytetty kulkua rajoittava särmi.  
Kuva Okulus 2009.

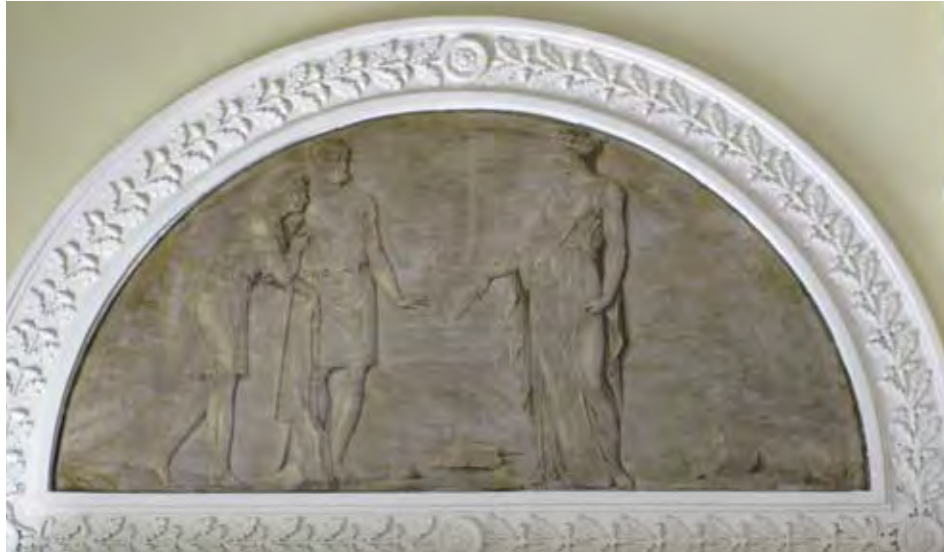
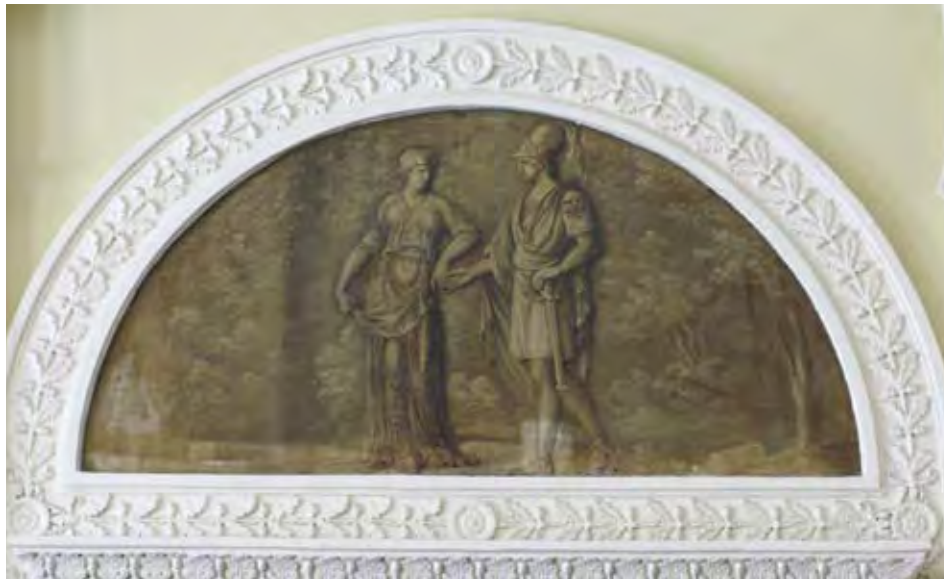
Limnellin lunettimaalauksissa on varsin herkkä ja taidokas grisaille-tekniikan käyttö. Konservattorin tekemä puhdistuskoe antaa osviittaa maalausten alkuperäisestä, vaaleahkosta sävymaailmasta. Kuvat Okulus 2009

*”Maalaukset on tehty öljyväreillä kuparilevyille. Värikerrokset ovat hyvin kiinni alustassaan. Kuumuuden aiheuttamaa värikerrosten rakkoutumaa esiintyy pääasiassa vain kahdessa maalauksessa. Osa rakkoutumista on ajan myötä kuivunut ja varissut alas, osa on edelleen hyvin kiinni. Kyseiset rakkoutumat voidaan konservointitekniikalla painaa alas ja kiinnittää, lisäksi alueet, joista väri on karissut, voidaan kevyellä värirestauroinnilla palauttaa alkuperäiseen asuun. Maalaukset on aikoinaan sivelty erittäin vahvasti kellastuvalla ja ruskistuvalla vernissalla, joka peittää alleen suuren määrän teosten yksityiskohdista. Näin useimmat maalaukset näyttävät epämääräisen sotkuisilta. Mainittakoon, että maalauksissa on erittäin hienoilla varjotuksilla aikaansaatu kolmiulotteinen illuusio.”*<sup>151</sup>

Ala-Kärppä totesi vielä, että tehdyt puhdistuskokeet onnistuivat erinomaisen hyvin ja epämääräiseksi muuttunut vernissakalvo voidaan poistaa maalausta vaurioittamatta. Amanuenssi Kari Appelgrenilta pyydettiin aiheesta vielä lausunto, jossa hän pitkälti yhtyi Ala-Kärppän näkemyksiin, mutta painotti, että työhön on valittava kokenut taidekonservattori. Vuonna 2004 Museovirasto puolsi maalausten konservointia Valtion Taidemuseon esityksen mukaisesti, mutta toistaiseksi lunettien konservointityöhön ei ole ryhdytty.<sup>152</sup>

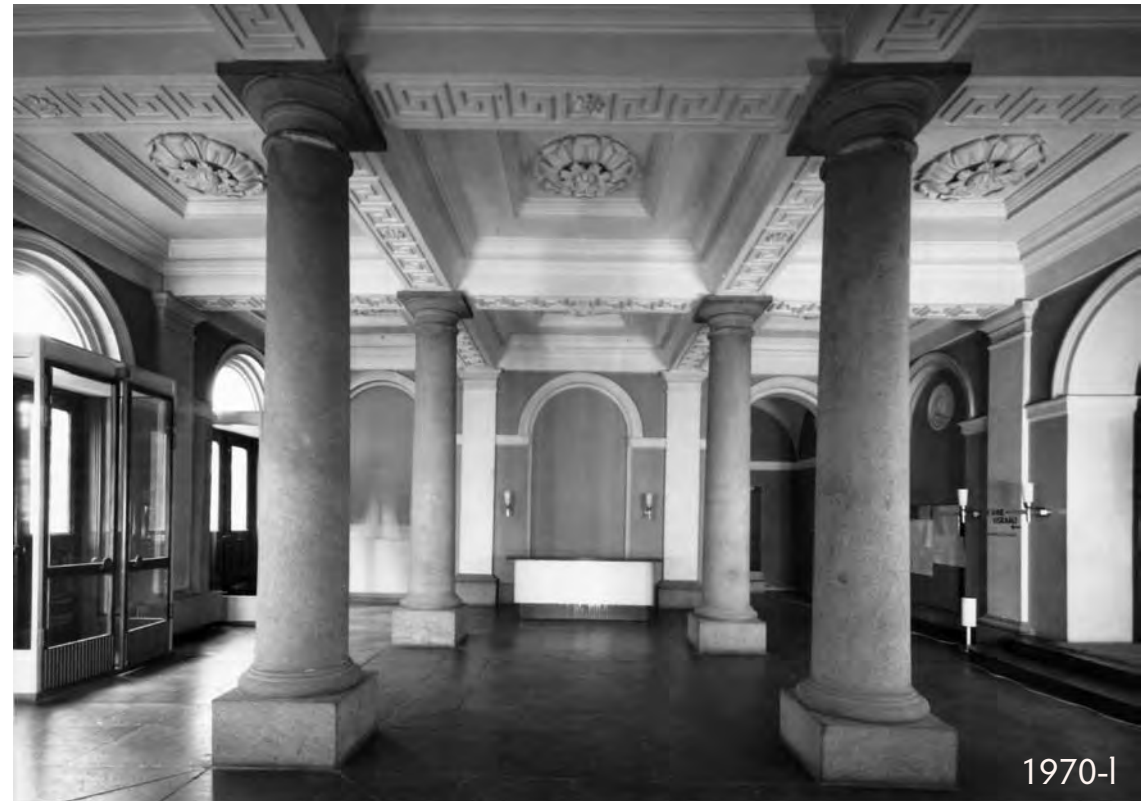
Yllä 1955-56 muutostöiden suunnitelmia. Vestibyylin sivutiloja otettiin juhlasalin vieraiden käyttöön vaatesäilöiksi ja wc-tiloiksi. TMK Alla Antti Salmenlinnan suunnitelma vestibyylin valaisimiksi. TSenA

Vuosina 1955-56 sisustusarkkitehti Carin Bryggman laati suunnitelmat vestibyyliin tehtävistä muutoksista. Pääovien yhteyteen toteutettiin suhteellisen keveät ikkunalliset tuulikaapit mahonki- ja messinkipintaisine lasiovineen. Uudet yleisö-wc:t sijoitettiin vestibyylin itäpuolelle, naulakkotilat taas länsipuolelle. Uusina kalustuselementteinä vestibyyliin sijoitettiin lipunmyyntipöytä ja naulakkotiloihin johtavaan aukkoon laskutaso. Juhlasalin vastaiselle seinälle sijoitettiin ilmoitustaulu ja peili. Seinien uudet lamput suunnitteli Antti Salmenlinna. Vestibyylin muokaus perustui tarpeeseen saada tilasta yleisötilaisuuksia palveleva aula. Tähän liittyi oletettavasti myös tilan seinäpintojen maalaaminen aiempaa vaaleammin sävyin. Seinien punertavaa pintaa vaalennettiin oleellisesti, pilasterit ja listoitukset maalattiin lähes valkoisella, vapaasti seisoviin kivipilareihin ei ollut tarvetta koskea.

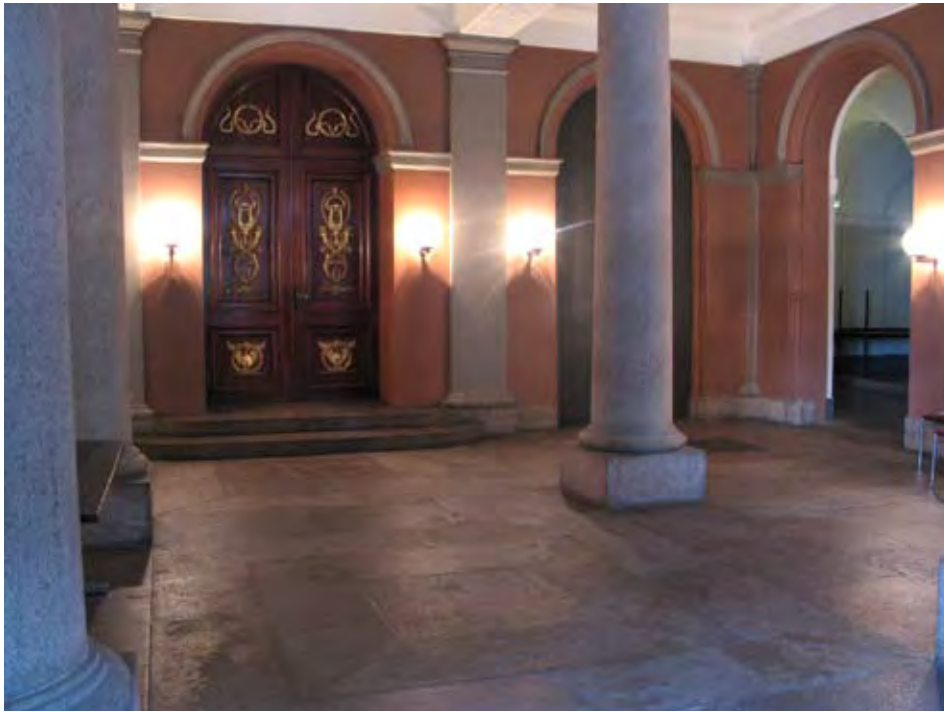
Vestibyylin pintamateriaalit ovat olleet yksinkertaiset - kalkkimaalattu rappaus ja karheasti käsitelty luonnonkivi. Poikkeuksen on muodostanut katon pienipiirteinen kipsikoristelu ja saliin johtava rikkaasti koristeltu mahonkinen ovi. Nykyiset ovet ovat tiettävästi järjestyksessä kolmannet, peräisin vuodelta 1910.

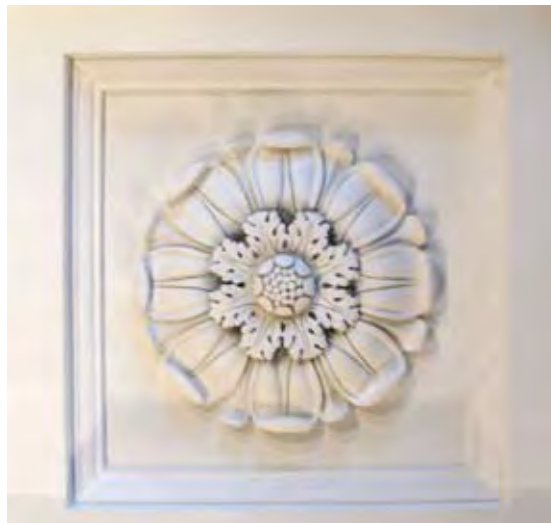
Katon kasettien keskellä oleva kaksinkertainen, palmetti- ja akantuslehdistä koostuva rosetti. Kuvat Okulus 2009

Katon kipsikoristelu on tiettävästi suurelta osalta edelleen alkuperäinen. Sekä 1827 tulipalon jälkeen että 1970-luvulla tehdyissä suurissa korjauksissa tiedetään uusitun joitain rosetteja.

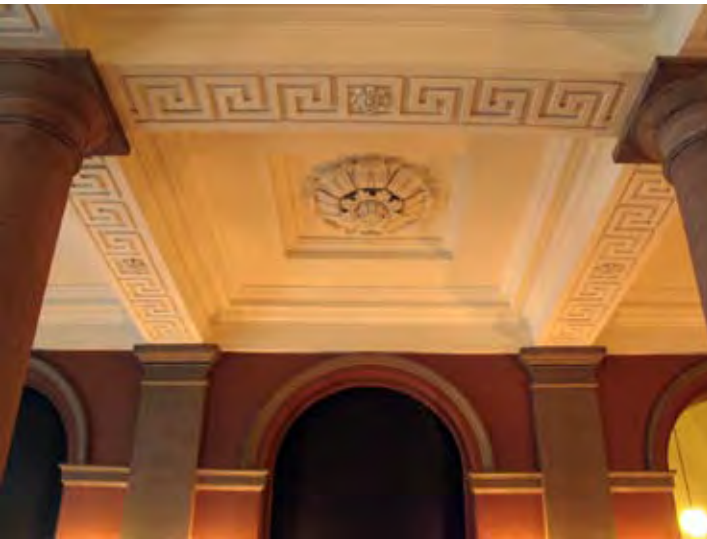
Gjörwellin tinkimättömän ja loogisen arkkitehtuurin kiinnostavia detaljeja ovat mm. sisänurkissa olevat seinäpilastereiden logiikkaa täydentävät, hyvin kapeat, pilastereista "näkyviin jäävät" osiot.

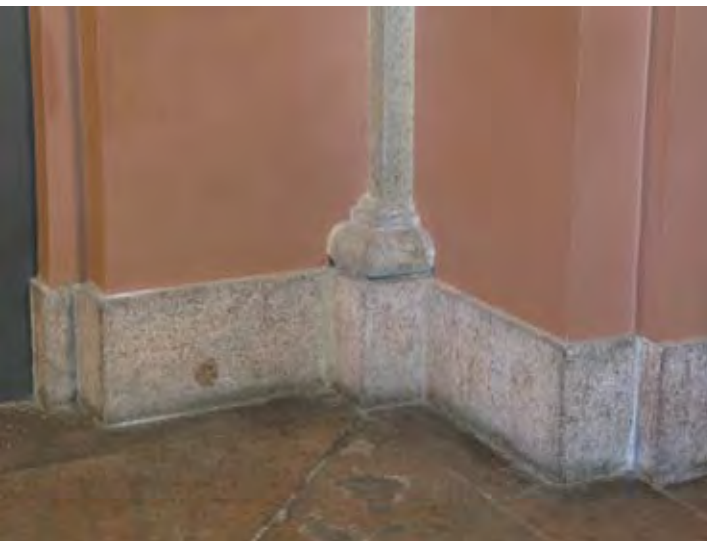
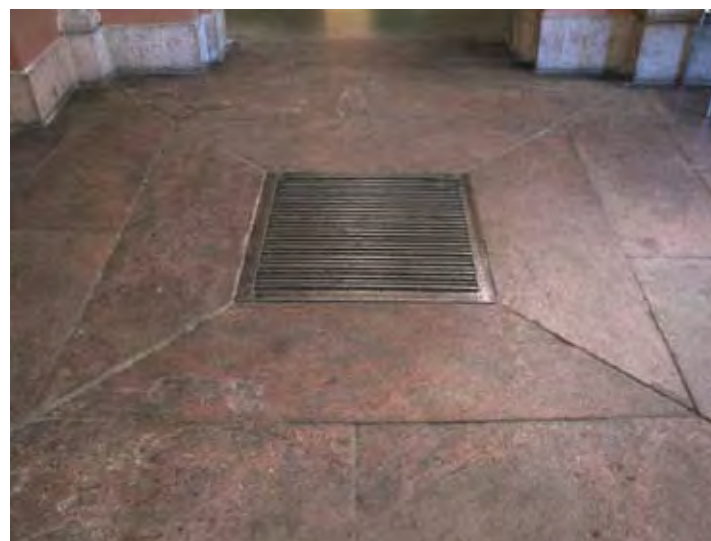
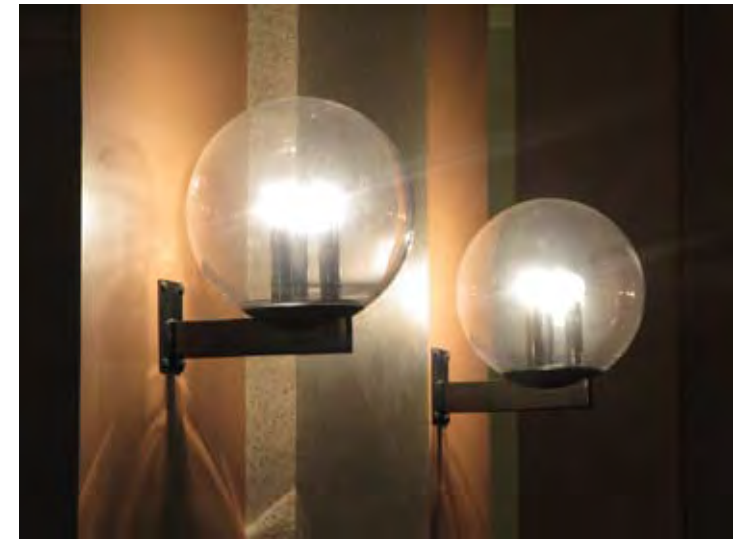
Peilisymmetrisesti rosetin molemmin puolin sommiteltu meandernauha. Katon kipsikoristeet niin vestibyyliässä kuin salissakin puhdistettiin peruskorjauksen yhteydessä vespesulla. Valvoja Uusitalo mukaan kipsit olivat hyvin likaisia.

Ilmeisesti 1930-luvulla tehtyyn ilmalämmitysjärjestelmään liittyvä lattiakanavan ritilä.

Peruskorjauksen yhteydessä sisustusarkkitehti Antti Salmenlinnan sirot opaalisilampetit korvattiin sisustusarkkitehti Tauno Kivisen suunnittelemilla pallolampeteilla.

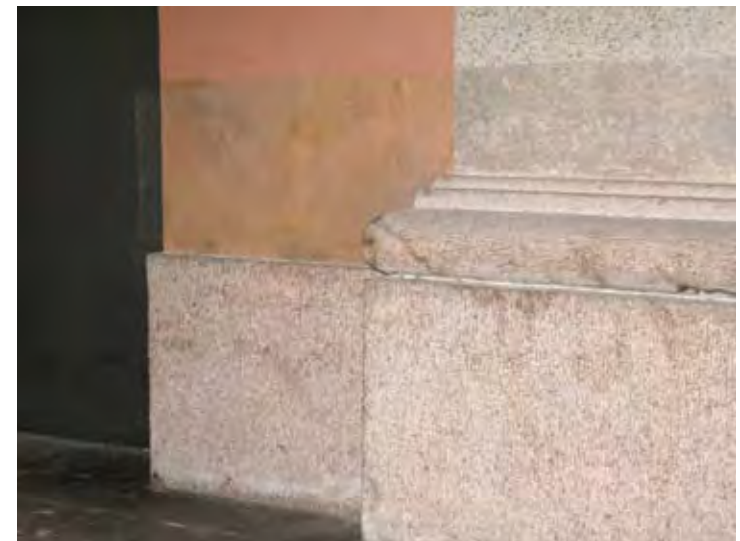
Peruskorjauksen yhteydessä tehty alkuperäisvärityksen esiinotto. Pintoja on ilmeisesti myös jonkin verran virkistetty/retusoitu. Nykyiseen, hiukan makeaan punertavaan sävyyn verrattuna seinien alkuperäinen kalkkimaalilla toteutettu pinta on kellertävämpi, murretumppi ja hiukan elävä. Myös pilastereiden ja "kaariaukkojen" alkuperäinen pinta on ollut nykyiseen verrattuna materiaalisempi.

Peruskorjauksen yhteydessä tilan elementit ja myös liikenteelliset yhteydet pyrittiin jälleen palauttamaan mahdollisimman lähelle alkuperäistä. Yhteydet ympäryskäytäviin avattiin. Väritutkimuksessa seinästä tehtiin kohtalaisen suuri esiinotto, jonka perusteella alkuperäisiksi sävyiksi tulkittiin tiilenpunainen ja graniitoitu punertava harmaa, kaariaukoissa hyvin tumma, lähes musta sävy.<sup>157</sup> Näiden perusteella tehtiin väritulkinta, joka toteutettiin alkydimaalein. Graniittipintaa jäljittelevien pilastereiden vanhat graniitoinnit pyrittiin työselityksen mukaan paljastamaan ja tarvittaessa retusoiden konservoimaan. Tämä työtapo ei kuitenkaan ole toteutunut muualla kuin esiinotossa. Pilasterit on ”graniitoitu” uudestaan, ilmeisesti vanhat maali-kerrokset säästään. Bryggmanin 1950-luvulla tilaan suunnittelemaat tuulikaapit ja kalusteet pääsääntöisesti säästettiin, ilmoitustaulu ja peilit poistettiin. Valaistus uusittiin ja Salmenlinnan keveät opaalisilamput vaihdettiin nykyisiin, Tauno Kivisen suunnittelemiin mustarunkoisiiin pallolampetteihin. Koristeellinen palkkikatto maalattiin kolmen kerran työn alkydimaalilla tarpeellisine siloituksineen, pinta ruiskutyönä himmeäksi.

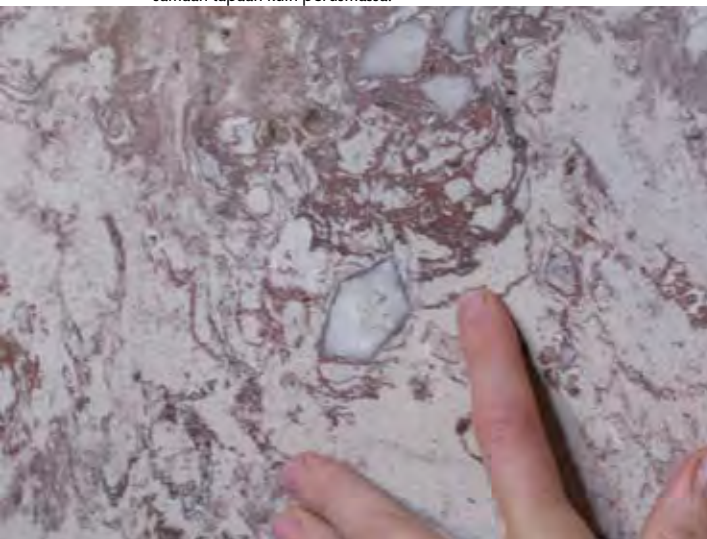
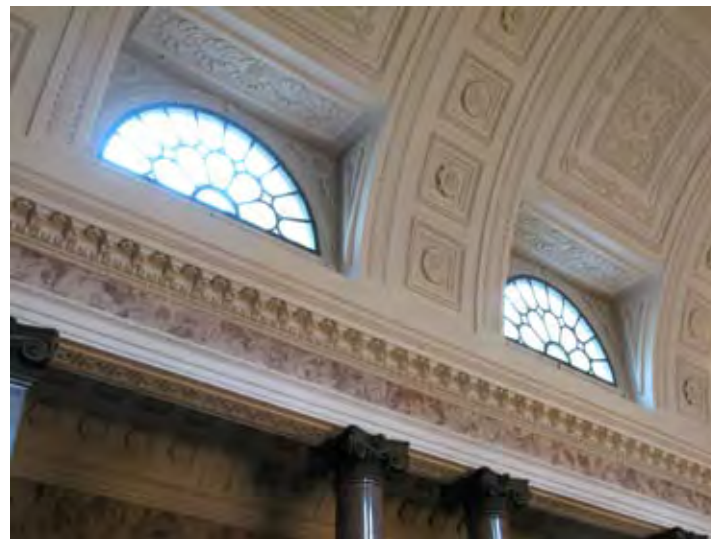
Arkkitraavin friisipinta on tehty samalla tekniikalla kuin seinäpinnat. Lunetti-ikkunoiden ulkopuoliset puitteet tiedetään uusitun 1850-luvulla Th. Chiewitzin kaudella valurautaisiin puitteisiin.

Luonnonkiveä jäljittelevän kipsimarmorin juonteet muodostavat suuria kuvioita, jotka kertovat tekijän taidoista.

Seinien stukkomarmoriteknikalla (tai kipsimarmoriteknikalla) tehtyyn läpivärjättyyn massaan on upotettu kiven kappaleita, oletettavasti kipsikiveä eli alabasteria. Hyvin pehmeä mineraali on hioutunut jokseenkin samaan tapaan kuin perusmassa.

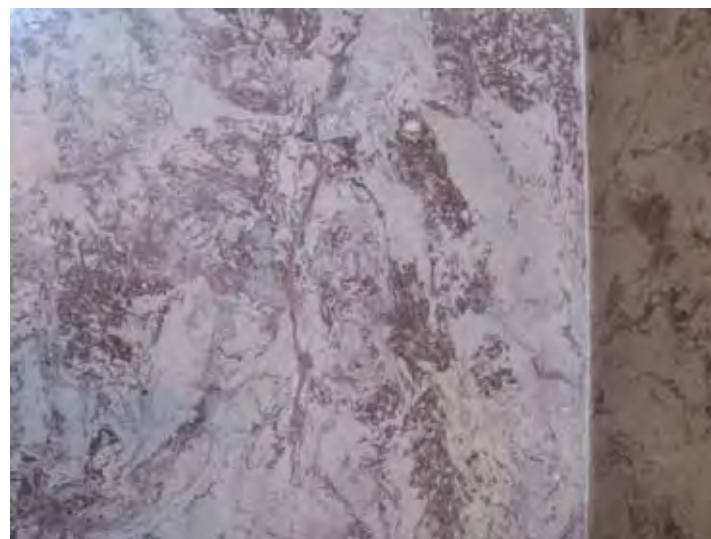
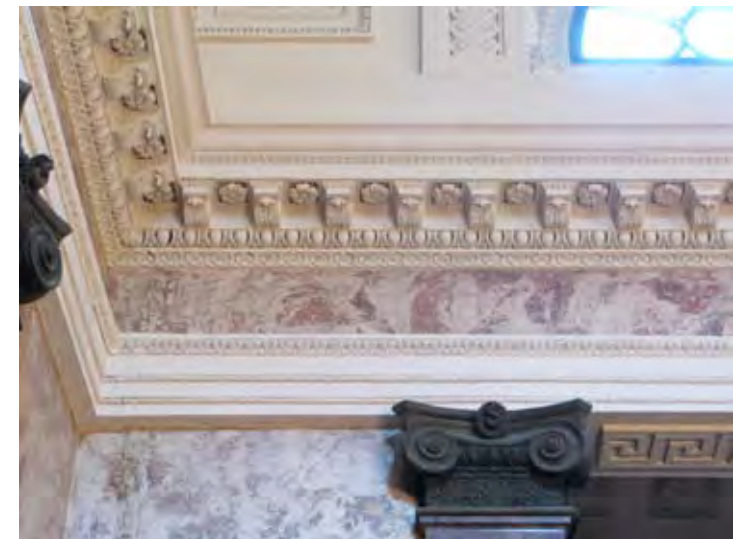
Pilastereiden ja pylväiden kapiteelien materiaali ei ole käynyt ilmi asiakirjoista, mutta kapiteelien sävy on mainittu pronssinväriseksi patinoiduiksi jo rakennusaikana.

Juhlasalin sivuovia kehystävät kiillotetut graniittiset ovenkehykset ovat yksi Nils Stenstamin ammattitaidon hyvin hienoja ilmentymiä.

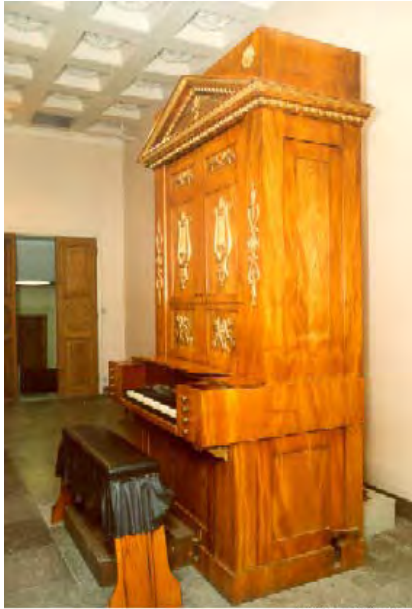
Juhlasalin parvella sijaitsevat urut ovat suomalaisittain poikkeuksellisen koristeellinen. Urkupenkki uusittiin alkuperäisen mallin mukaisesti 1970-luvun peruskorjauksen yhteydessä. Kuva vanhasta penkistä MV RHO.

Musiikkilehterin urut ovat tietävästi alkuperäiset ja niiden valmistajaksi, tai ainakin rakentamisen aloittajaksi on nimetty Porissa syntynyt Hollannissa koulutettu soitinrakentajaa Carl Torenberg. Ruotsalainen Gustav Andersson on omistanut soittimen jonkin aikaa ja mahdollisesti muokannut sitä. Urkukaappi on jalavaviilutettu ja kiillotettu. Etupinnan kullattu empirekoristelu on läheistä sukua alkuperäisten pääovien koristelulle ja lyyra-aihe on hallitseva. Urut eivät edusta mitään tyyppillistä soitintyyppiä eikä niiden soinnillinen kokoonpano seuraa aikakauden kirkkourkujen periaatteita. Myös ulkoasultaan soitin poikkeaa aikalaisistaan edustavuudellaan – soitin on selvästi osa interiööriä.

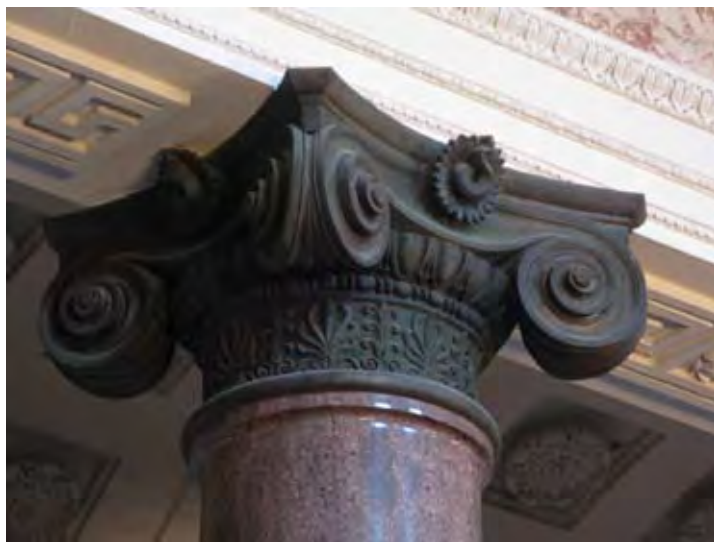
Juhlasalin joonialaiset kapiteelit ovat patinoituneen pronssin sävyyn käsitelty ja arkkityyppisestä joonialaisesta kapiteelista poiketen kaikkiin suuntiin symmetrinen tai "nelikasvoinen".

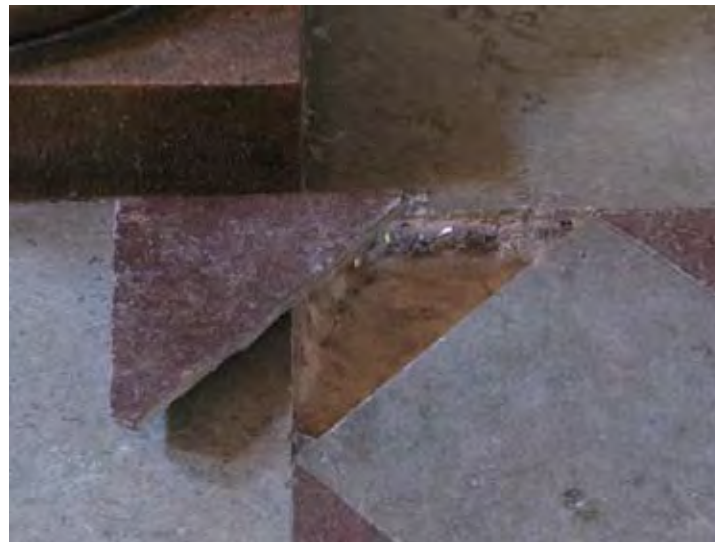
Lattian kalkkivilaatat ovat tyypilliseen tapaan alapinnaltaan karkeasti hakatut. Laatat on asennettu laastipedin päälle.

Kivenkäsittelyn erilaiset, harkitut aste-erot ovat kiinnostavat. Graniittisten pilasterien lähes täydelliset pinnat taivattavat peilautuvia valoja kauniille laineelle. Kovaa graniittia on työstetty tarkasti ja kiillotettu huolella, lattian pehmeä kalkkivilaatta taas on työstetty suhteellisen karkeasti. Reuna-alueilla, joissa kulutus on ollut vähäistä, pinta on erityisen karhea.

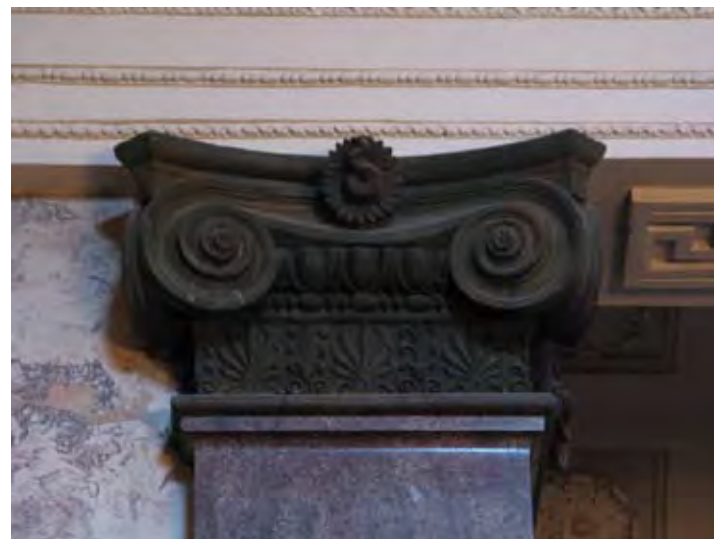
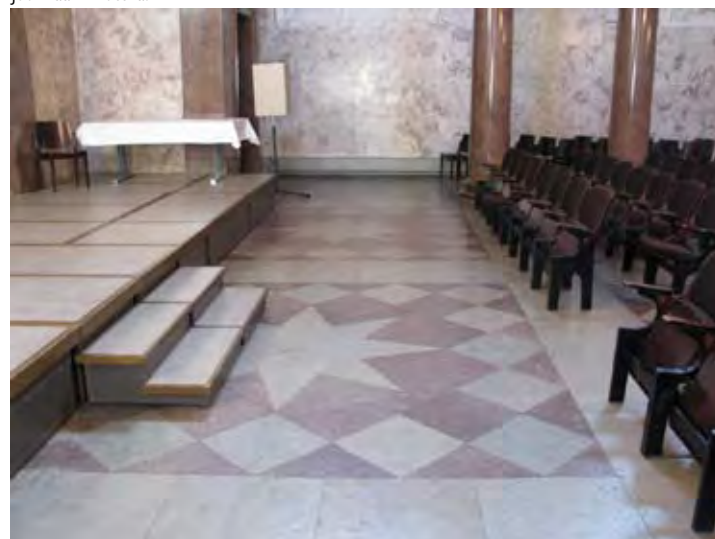
Nykyisen esiintymiskorokkeen linoleum-pinta-aiset elementit ovat siirrettävissä pois ja muokattavissa tarpeen mukaan. Käytännössä elementtejä ei juurikaan liikutella.

1997 suunnittelutyöstä vastasi arkkitehti Vilhelm Helander. Salin aputiloihin ja myös salin akustiikkaan painottuvan hankkeen suurin, salin ulkonäköön vaikuttava muutos oli esiintymiskorokkeen uusiminen irtokorokkeista.

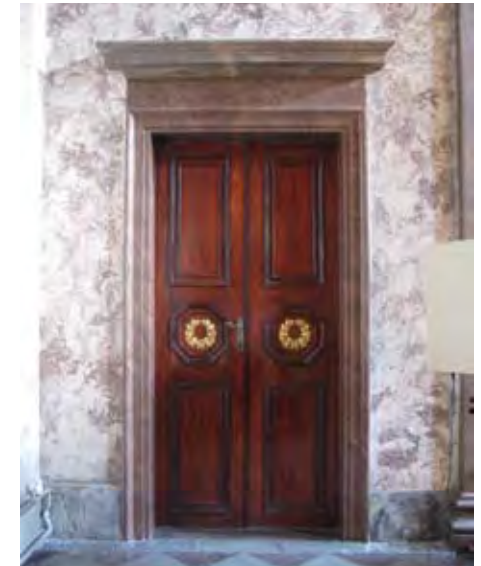
Nykyiset sivuovet, kuten pääovetkin, ovat peräisin J. Ahrenbergin johtamasta muutosvaiheesta noin 1910.

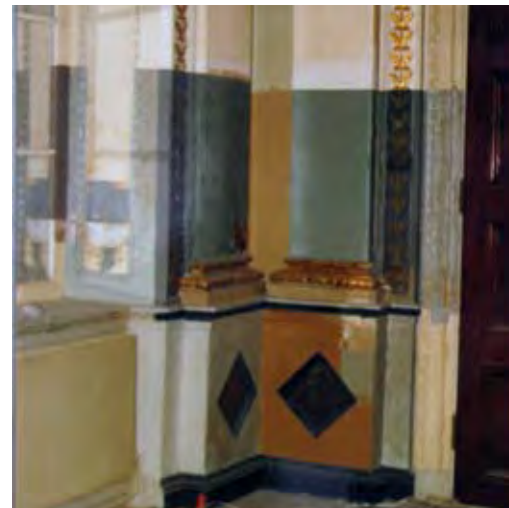
Suuren konsistorin sali tuomikapitulin käytössä 1890-luvulla, oletettavasti koristemaalari Hellströmin toteuttamassa väriasussa. Lattiassa näkyvä voimakas raitakuosi on kiinnostava - todennäköisesti joko tekstiilinen tai korkkipohjainen "kokolattiamatto". Pilastereiden vahva tumma marmorointi on oletettavasti äärimmäisenä vasemmalla olevassa kuvassa näkyvä tumma ruskea; sinertävä marmorointi liittyy varhaisempaan vaiheeseen. Vasemmalla oleva kuva salin pilastereiden ja alaosien esiinotoista (tai mahdollisesti värimalleista) on vaikea tulkittava, koska sävyjen ikää ja autenttisuutta ei voi valokuvan perusteella todeta. Tummat sävyt voivat liittyä palon jälkeisen keisariempiiren väriasuihin.

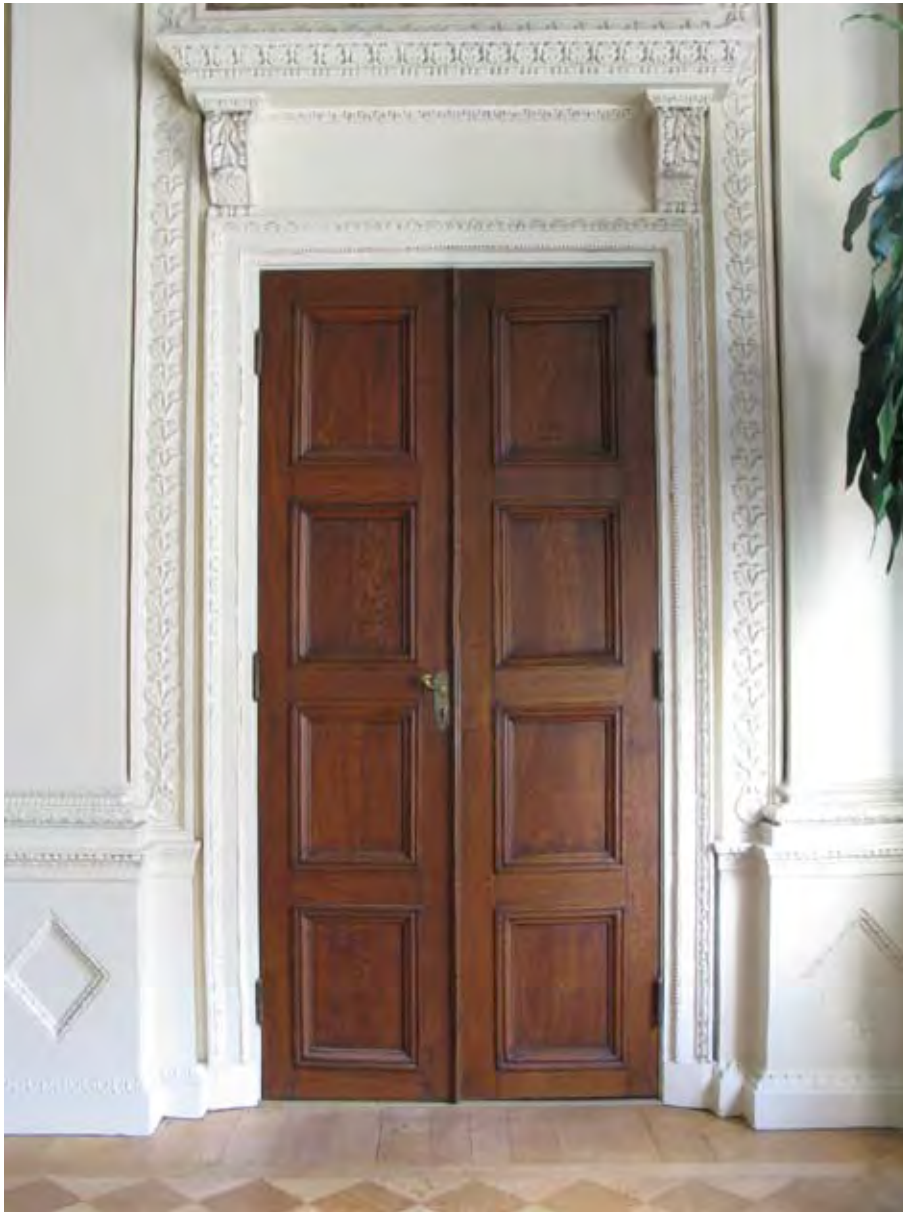
Väriasu peruskorjauksen jälkeen

Konsistorin salin 1800-luvun lopun kattomaalauksen esiinottaminen peruskorjauksen yhteydessä oli suuritoinen tehtävä, joka johti lopulta hankalaan tilanteeseen, kun Museoviraston asiantuntijat lopulta päätyivät toteamaan, että uusrenessanssin värimailmaan liittyvä tummasävyinen katto on sopimaton alkuperäistä uusklassista tunnelmaa tavoittavien vaaleiden sävyjen kanssa. Koko katon mittainen esiinotto suojattiin vesiliukoisella liimalla kiinnitetyllä kankaalla, jotta katto voidaan joskus haluttaessa ottaa esiin.

Peruskorjausta edeltäen tilassa tehtiin laajat väritutkimukset, joiden perusteella värihistoriaa pystyttiin hahmottamaan varsin tarkkaan. Työmaan aikana entisen konsistorin istuntosalin katon uusimmat maalikerrokset päätettiin poistaa ja esiin otettiin 1800-luvun lopun uusrenessanssiasu. Museoviraston esityksestä saliin kuitenkin lopulta päädyttiin toteuttamaan ”alkuperäinen” uusklassistinen väriasu ja uusrenessanssin koristeellinen katto peitettiin uudestaan valkoisella maalilla.<sup>173</sup> Turun Sanomissa aihetta esiteltiin hiukan kärkevästi ja Museoviraston Heikki Havas ja RH:n yliarkkitehti Kai Saurama kirjoittivat lehtijuttuun vastineen. Tätä ei kuitenkaan koskaan julkaistu, mutta siinä päätöstä perusteltiin seuraavasti:
