# Turun Akatemiatalo

Rakennushistoriaselvitys 2009

Arkkitehtitoimisto OKULUS

7.12.2009

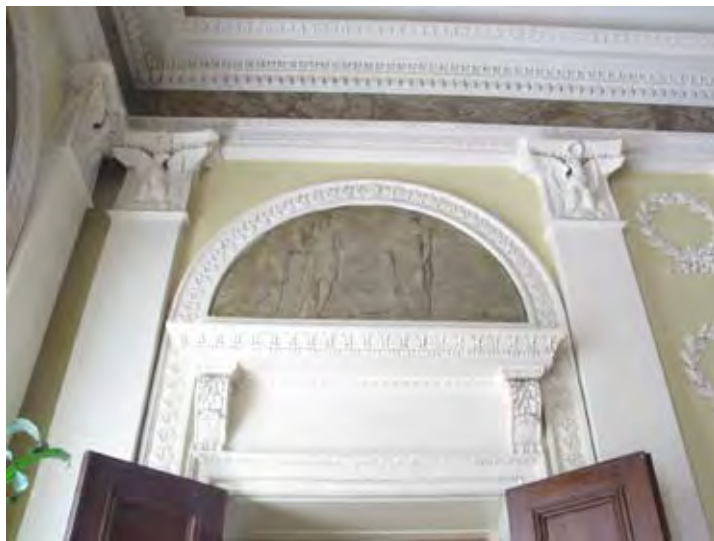
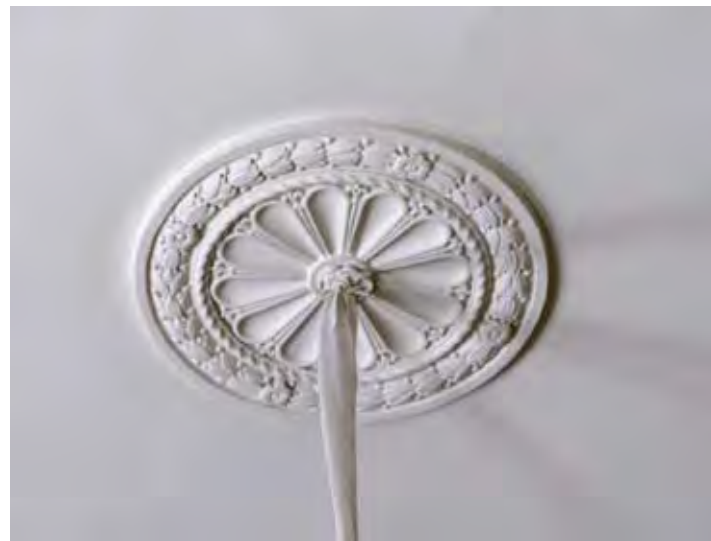
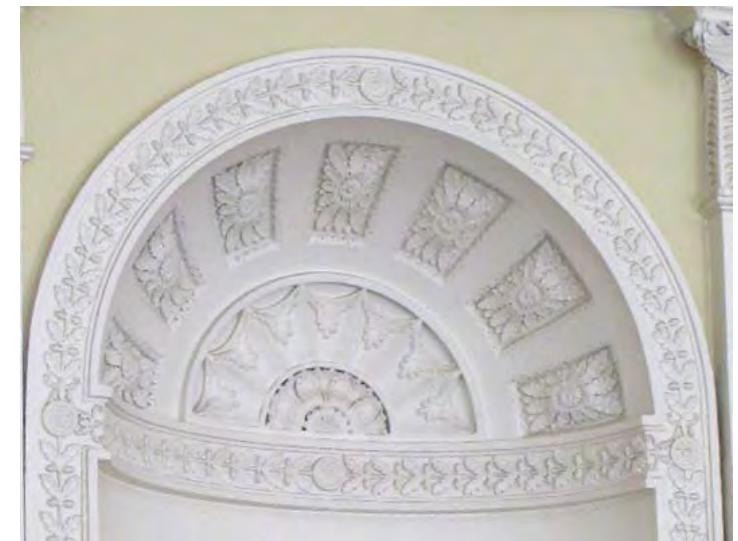
Konsistorin salin seinien kipsiornamentiikka on kohtalaisen runsas ja merkityksellinen, jo alunperinkin Akatemiatalon oletettavasti rikkain. Katon taas on oletettu olleen vaalea tai jopa yksivärinen valkoinen. Nykyisistä pinnoista ainoastaan arkkitraavin friisin marmorointi on vanhempaa, ilmeisesti osittain autenttista kerrostumaa. Säilyttään friisi sointuu nykyisin tummasävyisiin lunetteihin, mutta muodostaa ajallisesti eriparisen kerrostuman, joka on maalattu yli viimeistään vuoden 1965 töiden yhteydessä.

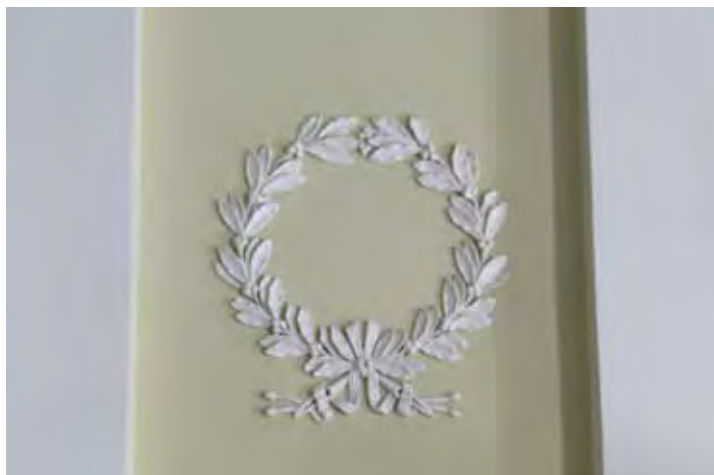
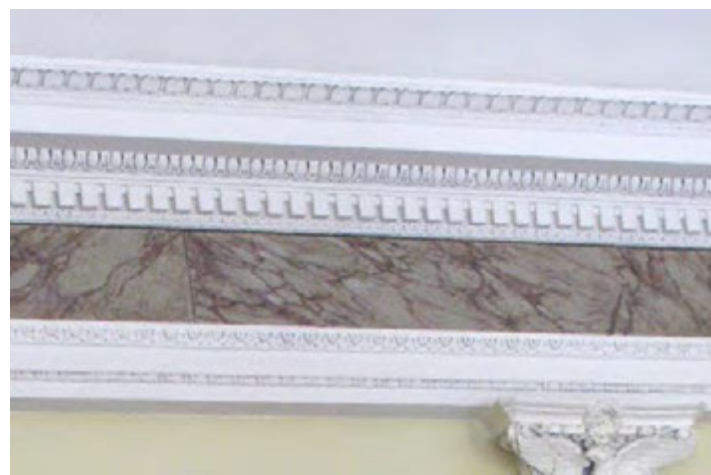
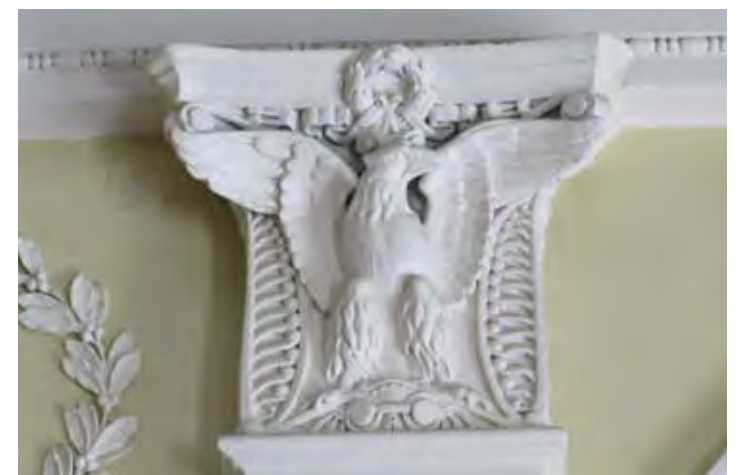
Kapiteelien kotkat ovat jokseenkin ainoa oleellinen yksityiskohta, jossa salin toteutus eroaa Gjörwellin suunnitelmasta ja on siis merkityssisällöltään kiinnostava. Kotka on symboliselta merkitykseltään hyvin moninainen ja iältään vanha. Kotka on edustanut sekä hengellistä että maallista valtaa, jumalista korkeinta, voimaa ja rajattomuutta. Se on esiintynyt mm. evankelistan Johanneksen symbolina ja seuralaisena sekä Rooman keisarien, myöhemmin myös Napoleonin symbolina. Laakerinlehvä seppelä viittaa toisaalta antiikkiin, toisaalta akateemiseen kunniaan. Näiden koristeaiheiden taustojen selvittäminen olisi kiinnostava lisätutkimusaihe.

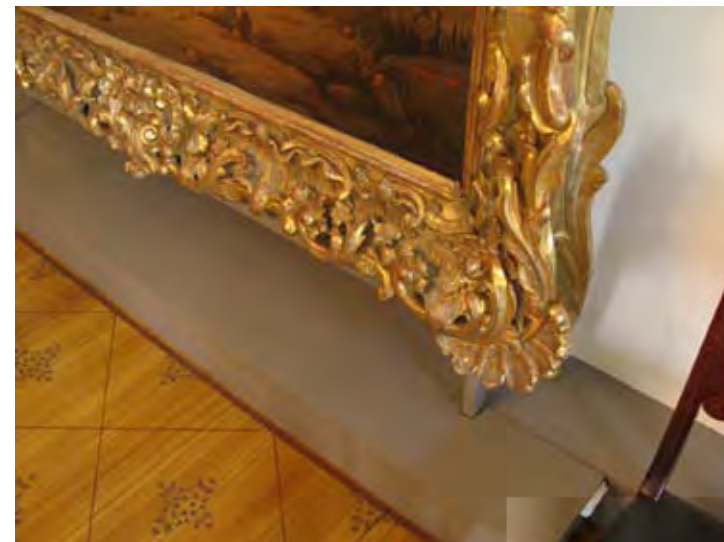
Taulun alapuolella oleva harmaa jalustakotelo kätkee sisäänsä pienen apukeittiön vesi- ja viemäriverdot.  
Kuva Okulus 2009

Esihuoneelle luotiin uusi status siirtämällä istuntosalissa 103 sijainnut Aleksanteri II:n kookas muotokuva huoneen pitkälle länsiseinälle. Ennen sijoitustaan uuteen saliin muotokuvalle tehtiin konservointi. Tässä yhteydessä huonetta ryhdyttiin kutsumaan Aleksanterisaliksi. Edustustilaisuuksien tarjoilua varten "lepohuoneeksi" kutsuttuun pieneen tilaan (236) sijoitettiin keittiö. Keittiön edellyttämät vesi- ja viemäriverdot taas sijoitettiin suurta muotokuvaa varten rakennetun jalustan sisään.

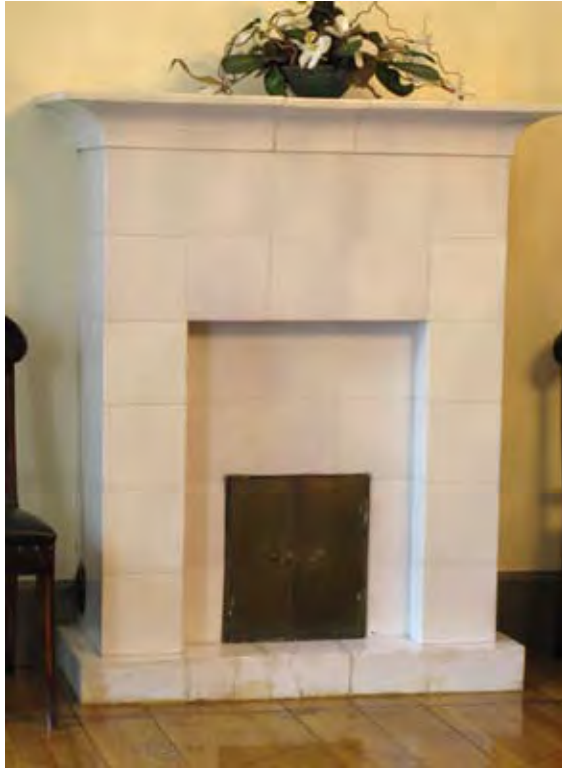
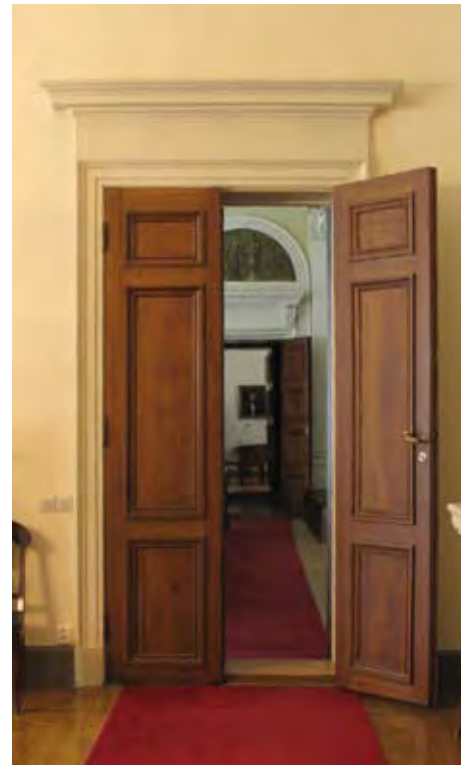
Peruskorjauksen yhteydessä tehty esiinotto ja retusointi ikkunaseinän alaosasta.

Yllä illuusiomaalaus huoneen symmetrian takia välttämättömästä ovesta, alla vanhan puulattian koristemaalaus.

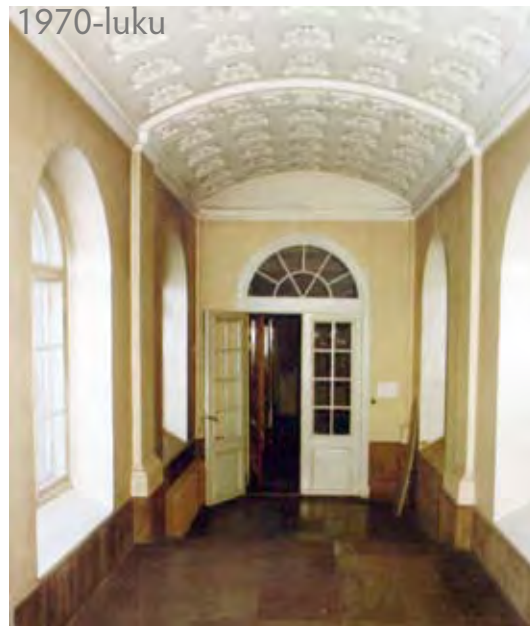
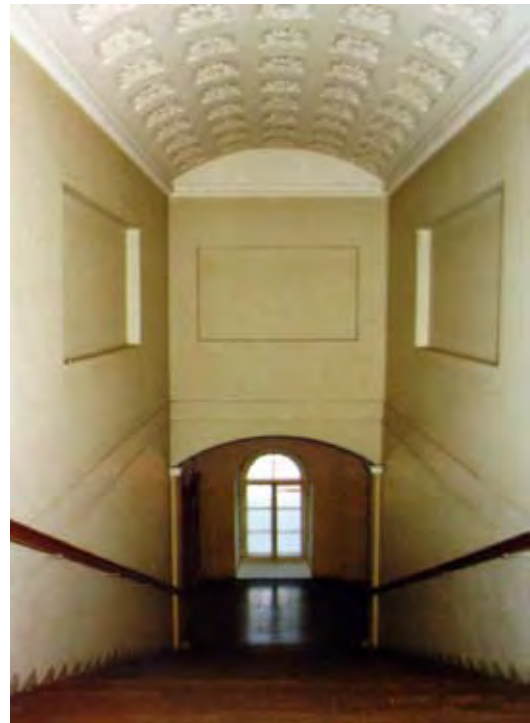
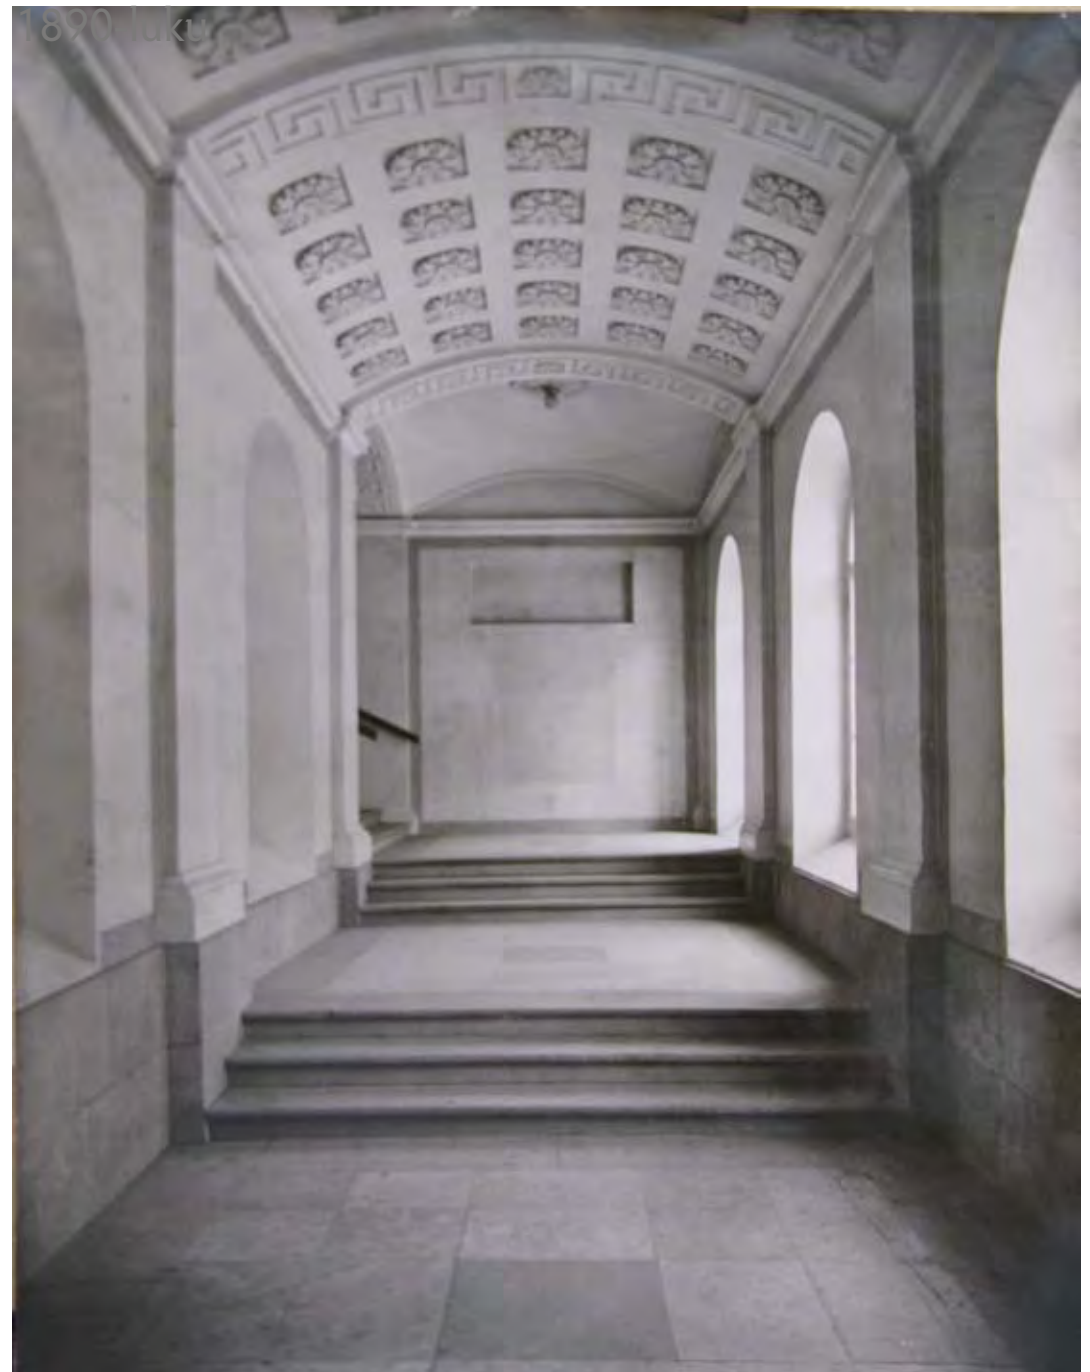
Porrashuoneen olemus ennen peruskorjausta. Kuvat KA RakH

Äärioikealla porrashuone oletettavasti 1800-luvun lopulta. Kuva HOA.

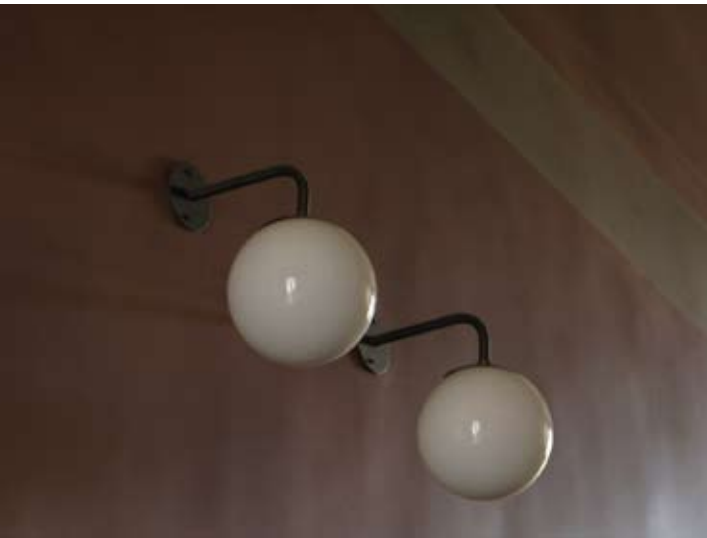
Peruskorjauksen yhteydessä tilaan suunnitellut seinälampeit.

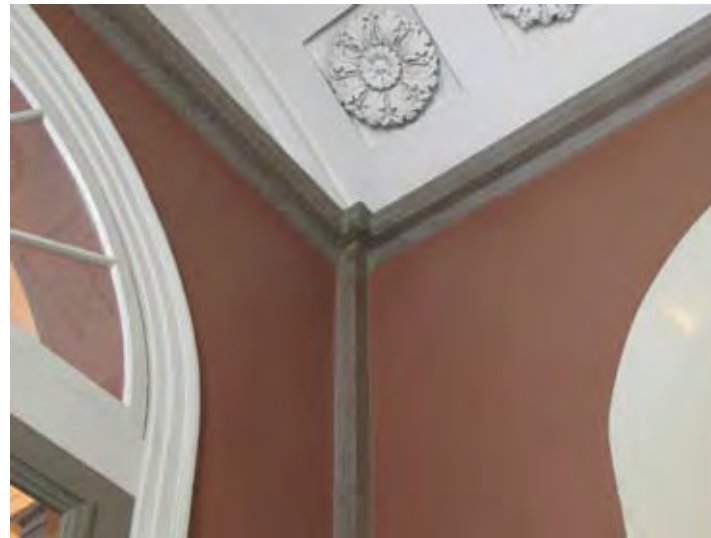
Gjörwelliläisen detailjoinnin erikoisuus - nurkkaan jäävä noin 1/16 pilasteria.

Yksi pieni viehättävä piirre porrashuoneen arkkitehtuurissa, joka liittyy sen osaltaan vestibyylin ilmaisuun, on sisänurkissa sijaitsevat pilastereiden nurkkien jäänteet. Nämä ilmaisultaan varsin pienieleiset ”korosteet” kertovat halusta esittää arkkitehtuurissa eräänlainen rakenteellinen totuus – jokaisessa nurkassa täytyy näkyä kantavan rakenteen läsnäolo!

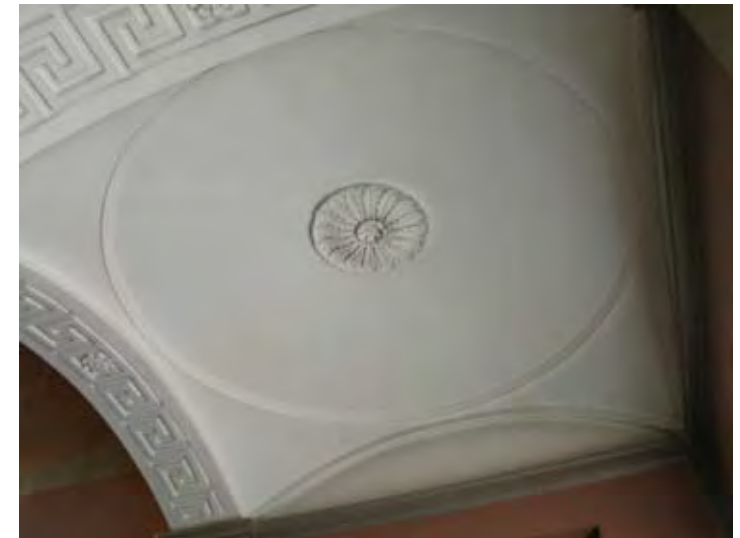
Lepotasanteen laakean holvauksen lakea koristaa yksinkertainen rosetti.

Lattian kiviladonta koostuu graniittisesta kehästä ja keskuskivistä ja kalkkikivisistä ruudutuksesta. Huomaa, että ruutu ei noudata tasajakoa.

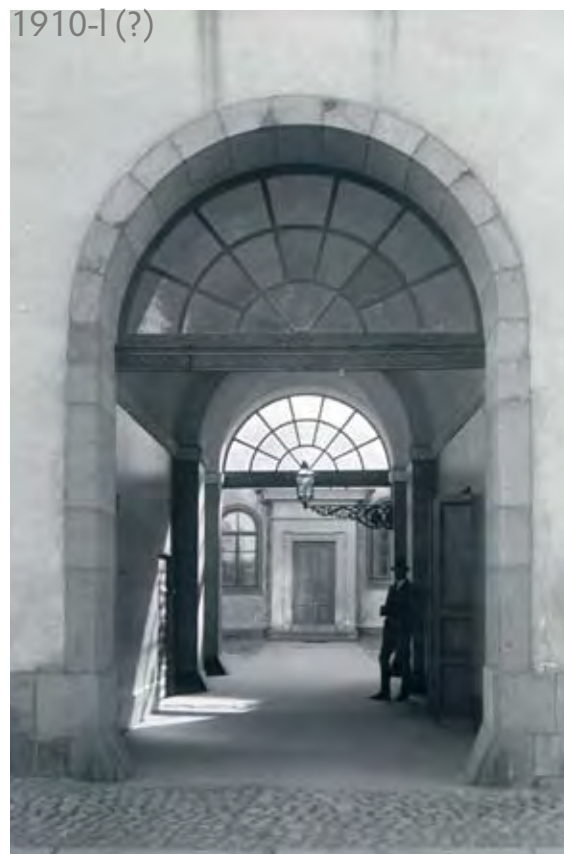
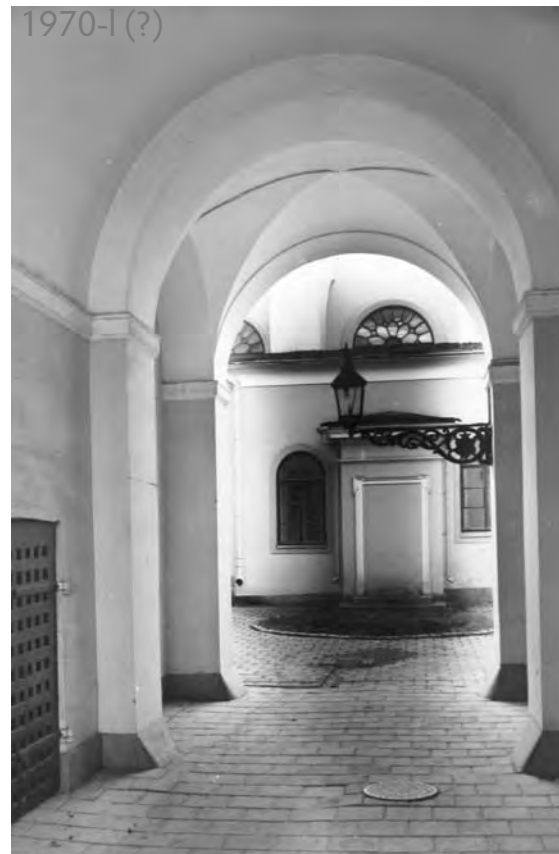
Yllä Gunnar Wahlroosin ja Carin Bryggmanin laatimat pihasuunnitelmat sisäpihoille. Wahlroosin suunnitelmien toteutumisesta ei ole tietoa.

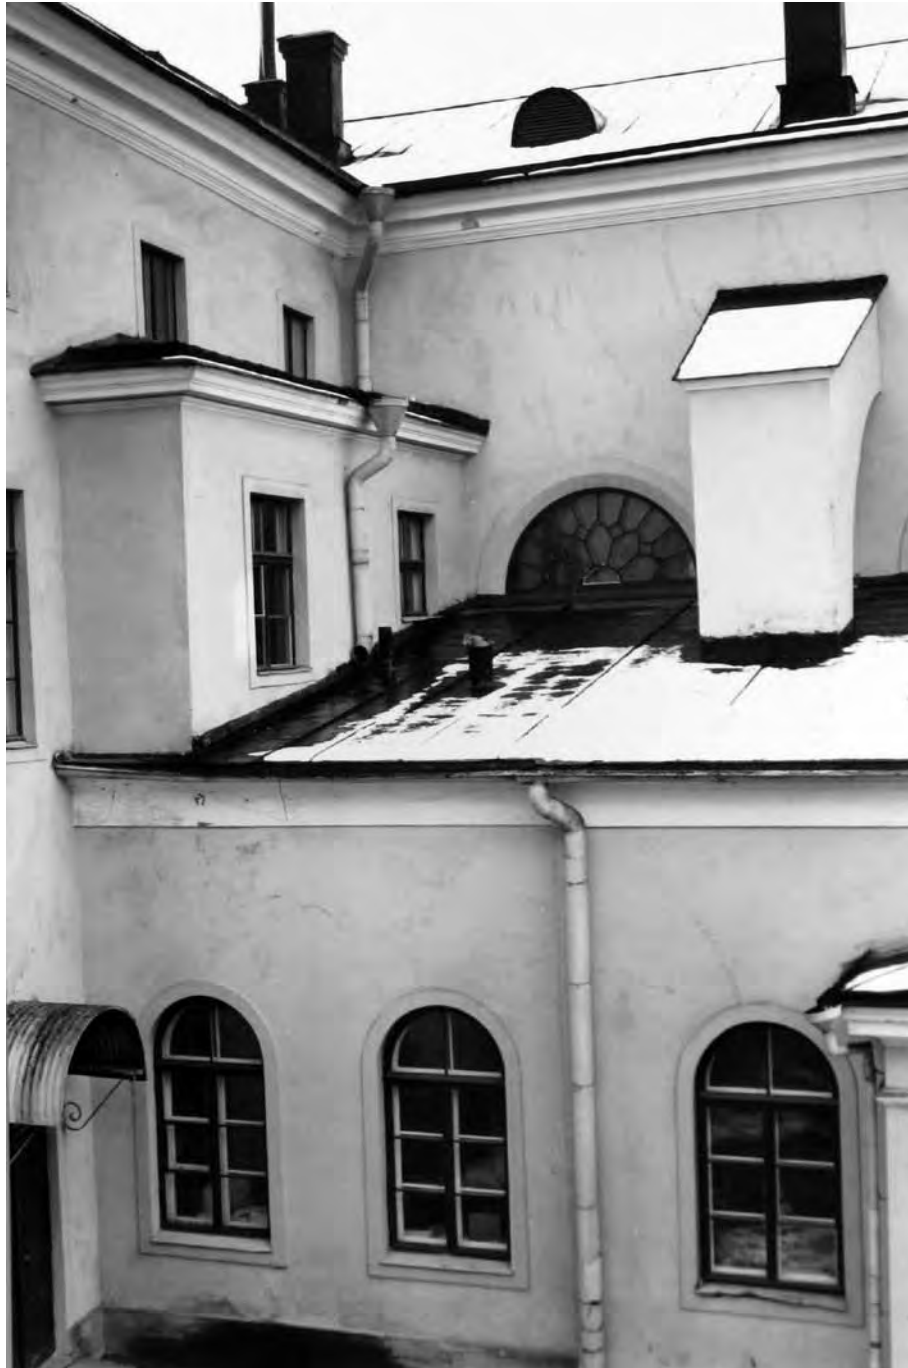
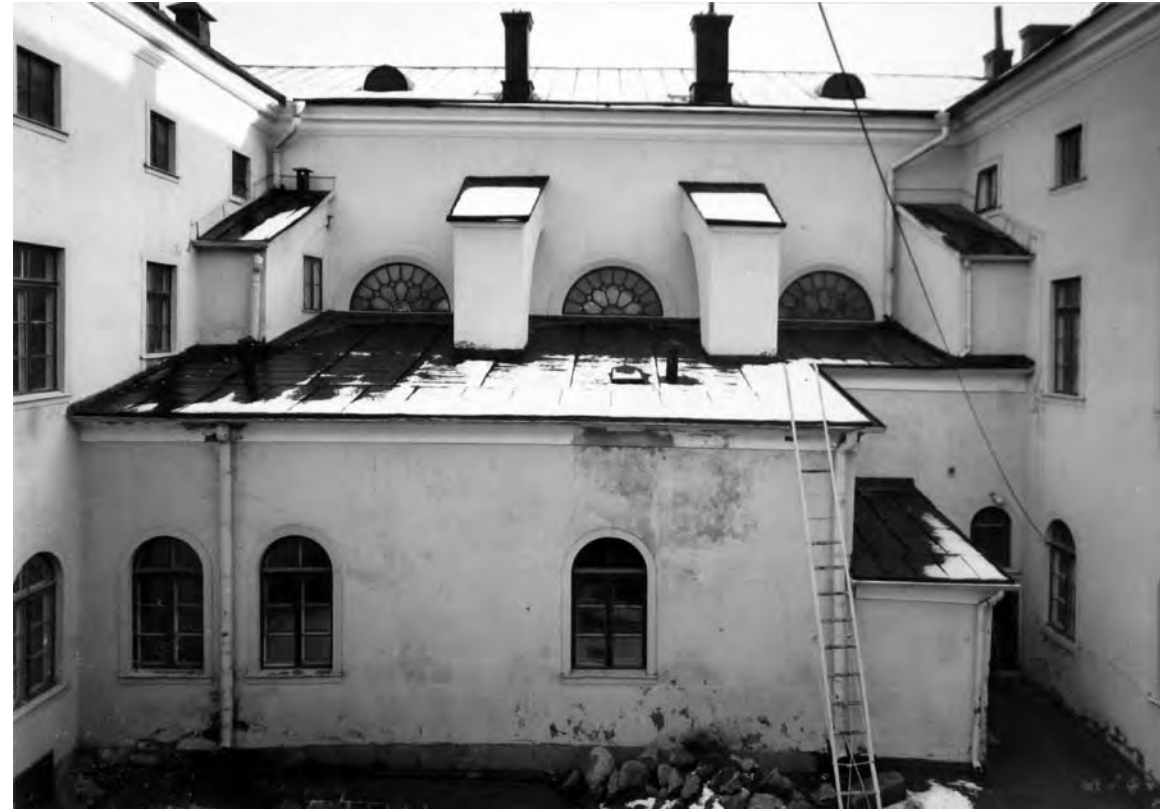
noin 1975

Vasemmalla itäinen sisäpiha, yllä läntinen sisäpiha ennen peruskorjauksen käynnistymistä.

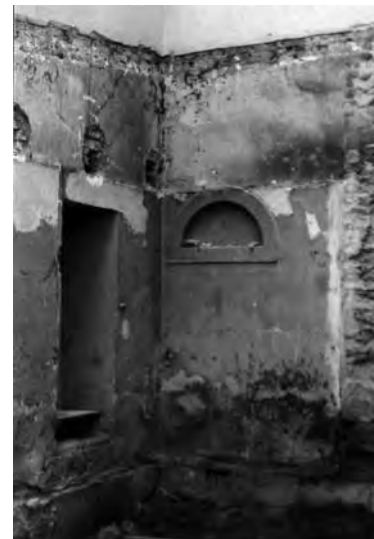
Läntisen sisäpihan kylkiäinen rakennettiin koko pihanlevyiseksi vasta peruskorjauksen yhteydessä. Pieni kuva vasemmalla: läntisen kylkiäisen purkutyön yhteydessä esille tuli aiemmin piiloon jäänyt lunetti-ikkuna, joka liittyy Gjörwellin alkuperäiseen asetelmaan ja näkyy pohjapiirroksessa vuodelta 1804.

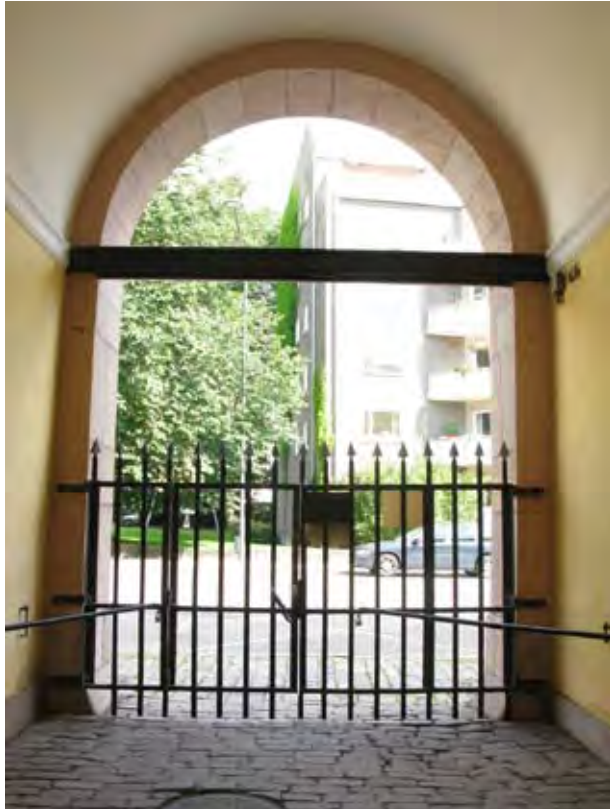
2009 Itäinen porttikäytävä, jossa jäljellä alkuperäinen vaakavaliipuite.

Lyhdynvarsi, jossa esiintyy Turun vaakuna. Alunperin kaasuväläisiksi suunniteltu valaisin.

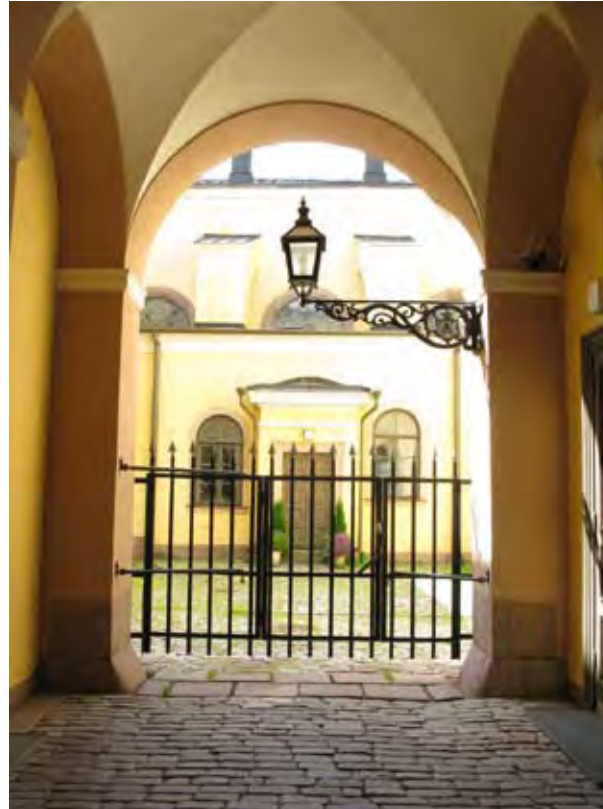
Itäisen porttikäytävän sisäpuoli. Näkymän päättäneä vuonna 1890 tehty Lääninviraston sisäänkäynti, joka peruskorjauksen jälkeen on ollut kahvilitilan käytössä.

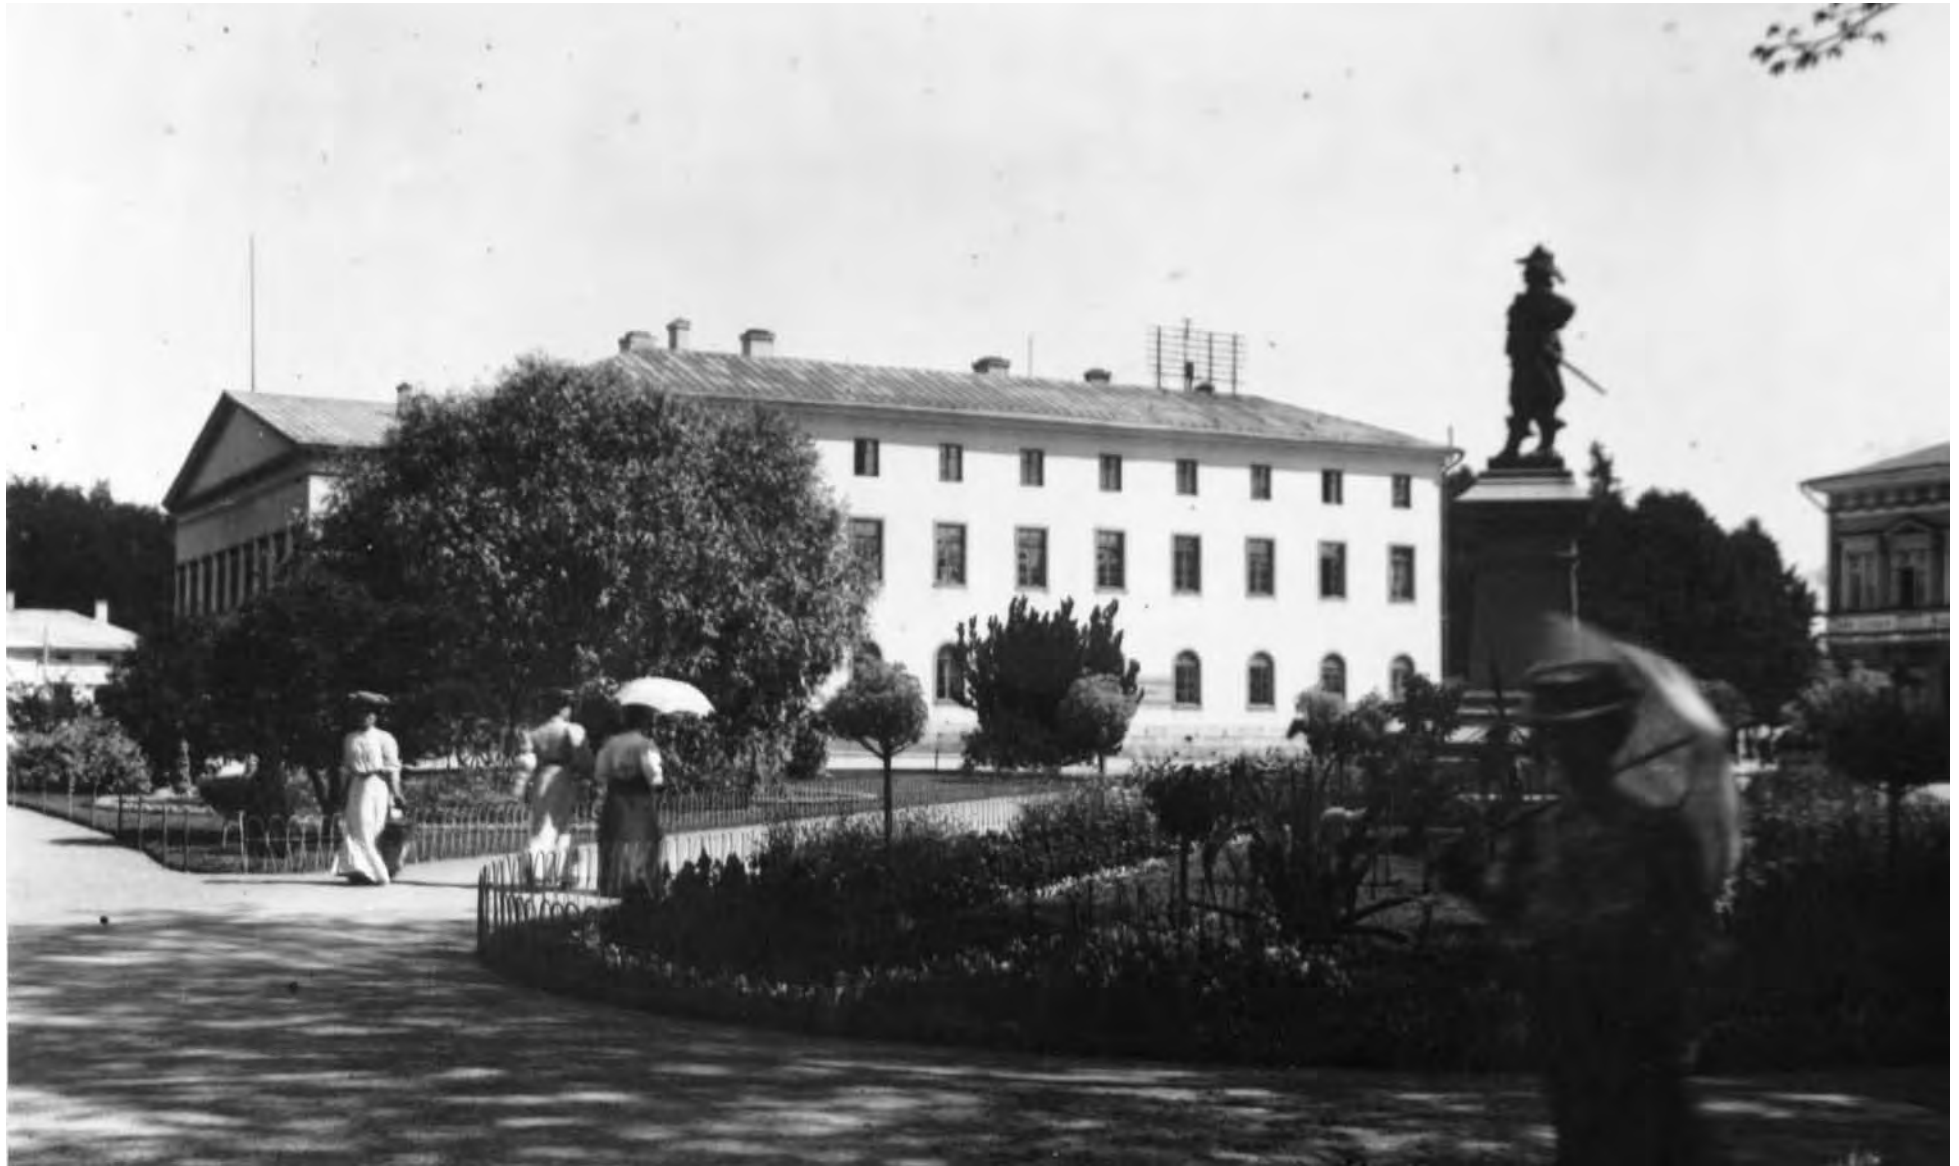
Akatemiatalo noin vuonna 1908. Julkisivun nykyistä voimakkaampi kontrasti rapatun julkisivupinnan ja ikkunakehysten välillä kiinnittää huomiota. MVKA
