# SMOLNA

VALTIONEUVOSTON JUHLAHUONEISTO

RAKENNUSHISTORIASELVITYS

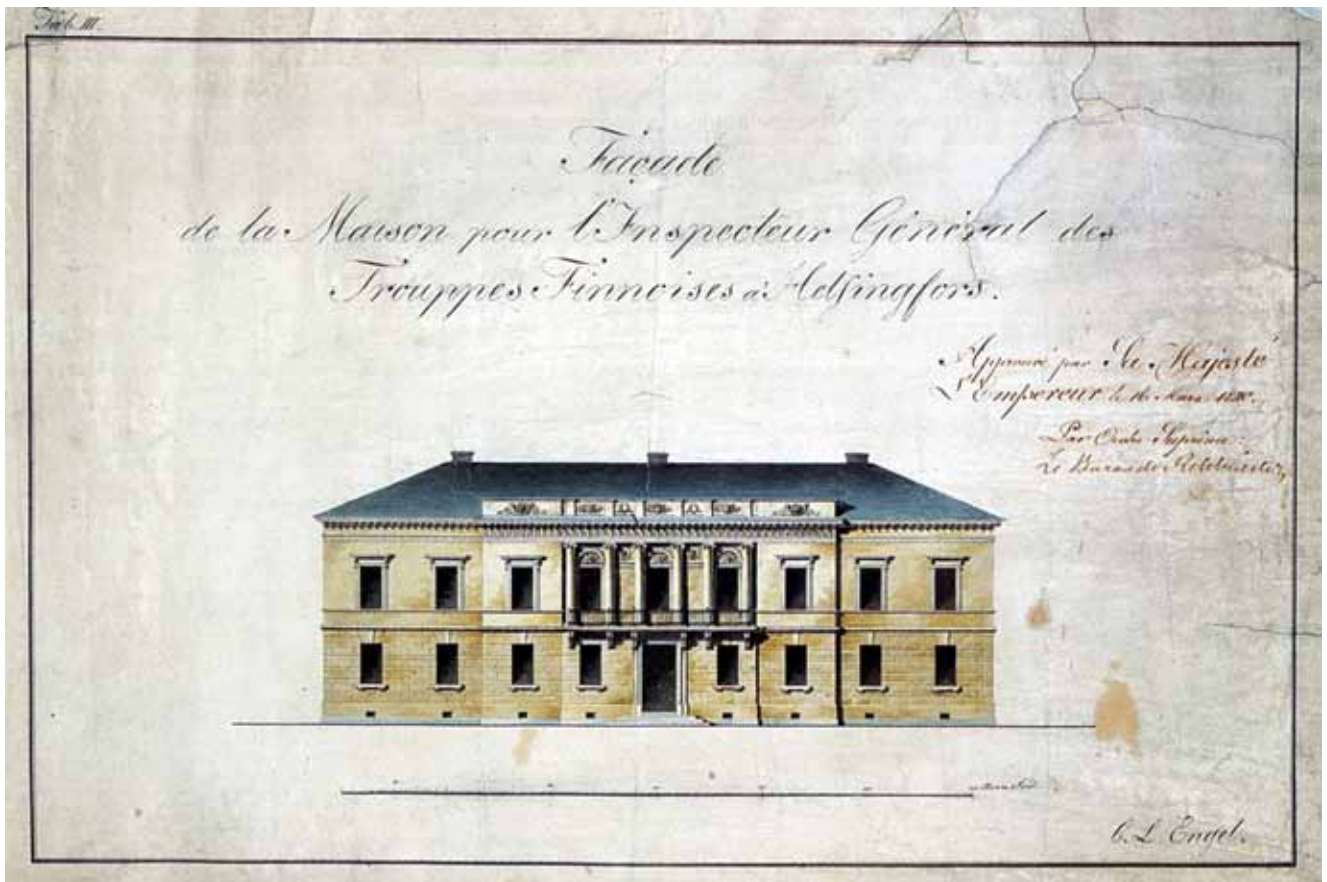
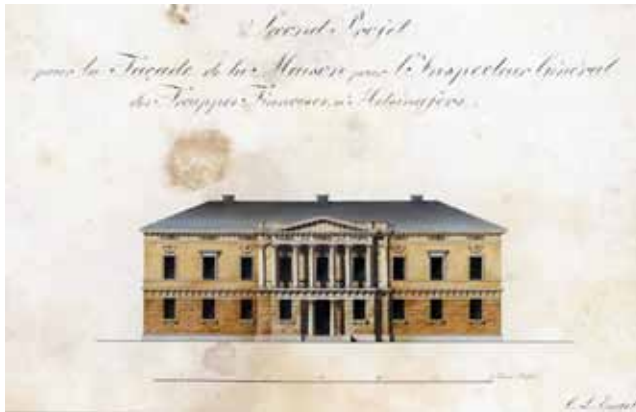
C.L. Engelin signeeraamat vaihtoehtoiset julkisivupiirrokset v. 1820. Ylempi on keisarin vahvistama toteutunut julkisivu ja alempi toissijainen vaihtoehto. KA

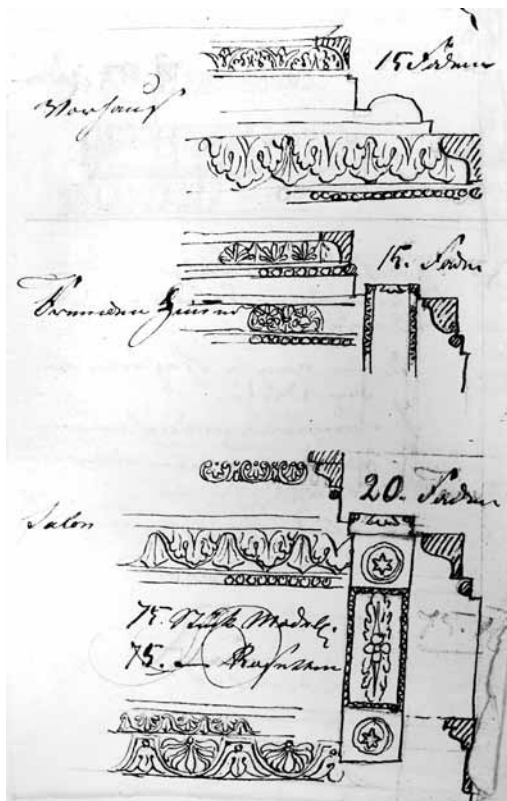
Todennäköisesti C.L. Engelin laatima luonnospiirustus kolmen huoneen stukkatuureista noin v. 1820. KA

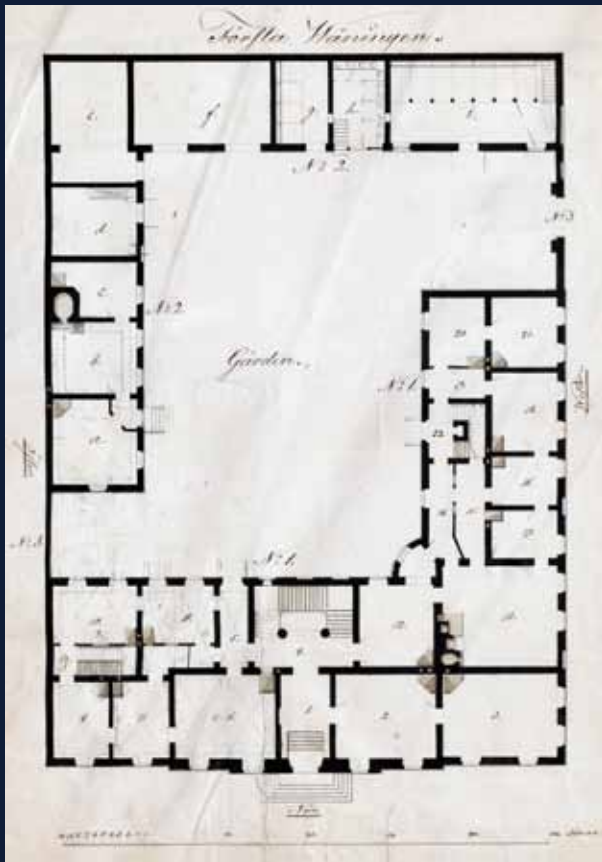
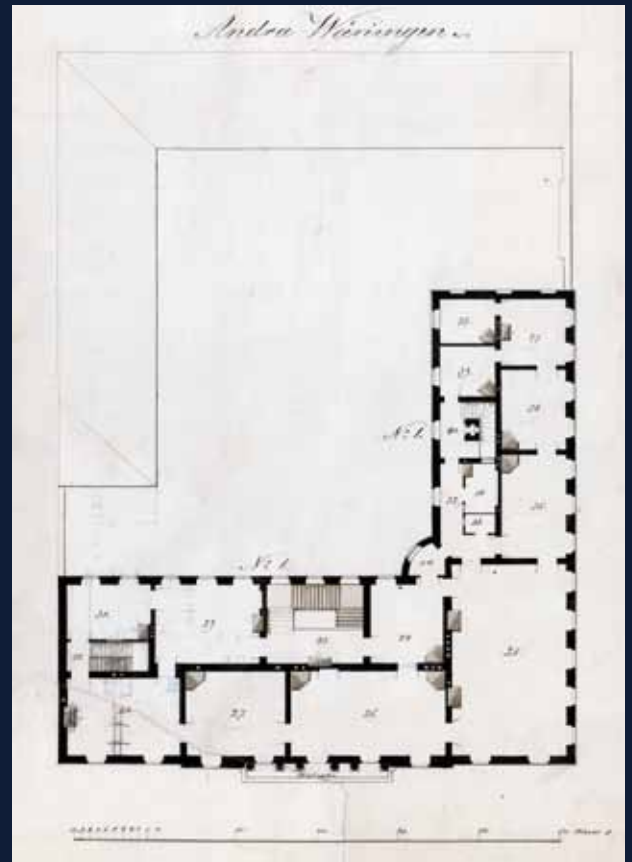
Ylitarkastajantalon ensimmäisen ja toisen kerroksen pohja-  
piirrokset 1820-luvun alusta. KA

Päärakennuksen pohjapiirrosluonnoksesta käy ilmi, että ylitarkastajan toimisto- ja kansliatiloja oli suunniteltu vain kolmeen huoneeseen ensimmäisen kerroksen eteläisessä osassa.

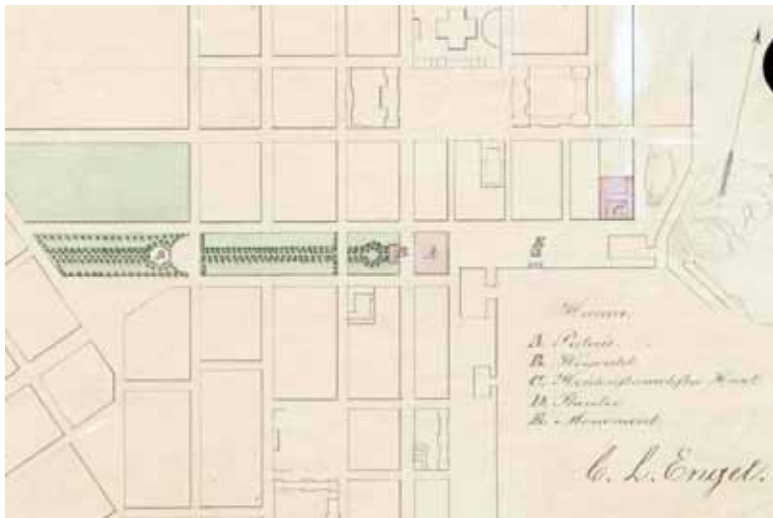
C.L. Engelin asemapiirros v. 1837, jossa hän esitti keisarillisen palatsin (A) sijoittamista kauppatorin länsipäähän. Päävartios- to (B) olisi sijainnut sen takana Esplanadin itäpäässä, lähellä ylitarkastajantaloa. Muut piirustukseen merkityt rakennukset ovat: C / Heidenstrauchin talo, D / Teatteri ja E / Monumentti eli Keisarinna kivi kauppatorilla. KA

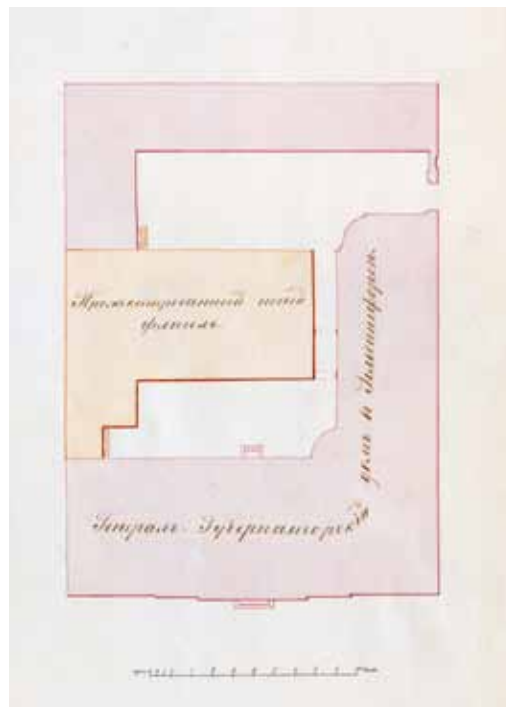
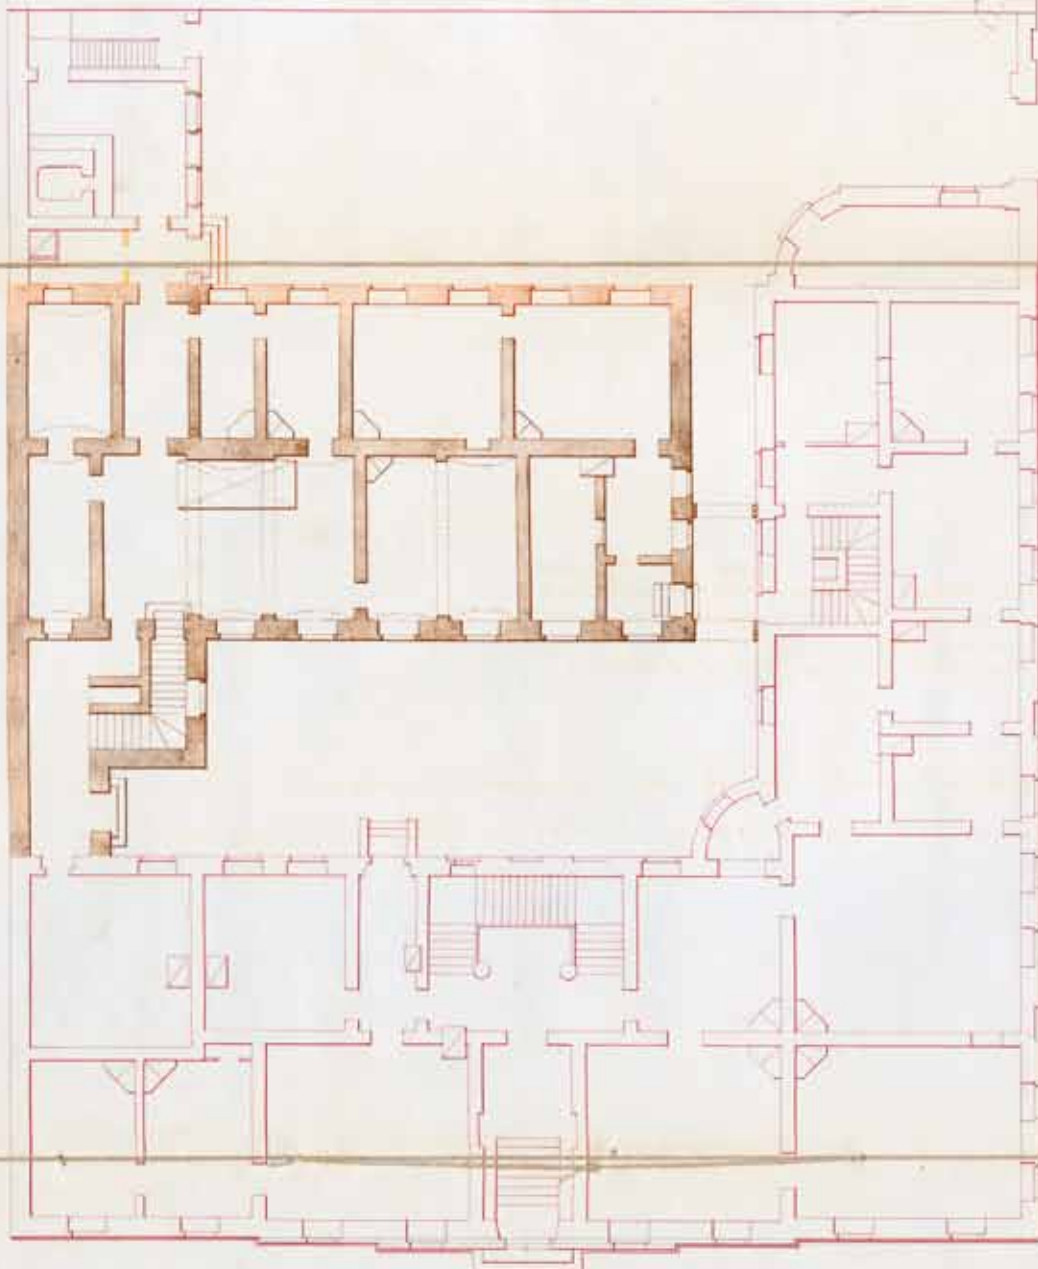
Pihasiiven sijoituspiirustus (alla) ja ensimmäisen kerroksen pohjapiirros (oik.) kesäkuulta 1851. KA

muutettiin ja leivintupa siirrettiin uuteen kellariin, johon sisustettiin myös muita taloudenhoitotiloja, mm. pesutupa. Yläkerran jakoi kahtia pituussuunnassa keskuskäytävä, joka sai valoa ulkokattoon asennetun lasilyhdyn kautta. Yläkerran etelä- ja pohjoisseinustoilla oli rivi asuinhuoneita. Ullakolle tehtiin lisäksi kaksi pientä palvelijahuonetta.

Pihasiipeen rakennettiin keittiön hellan lisäksi 17 kpl suurempia ja pienempiä kaakeliuuneja. Porrashuone, eteiset ja osa keittiön ja kellarin lattioista päällystettiin Tallinnasta tuoduilla kalkkikivilaatoilla. Alakerran huoneiden ja porrashuoneen seinät, katto ja listat oli pääosin maalattu. Kaikki yläkerran huoneet ja kaksi alakerran huonetta tapetoitiin ranskalaisin tapetein.

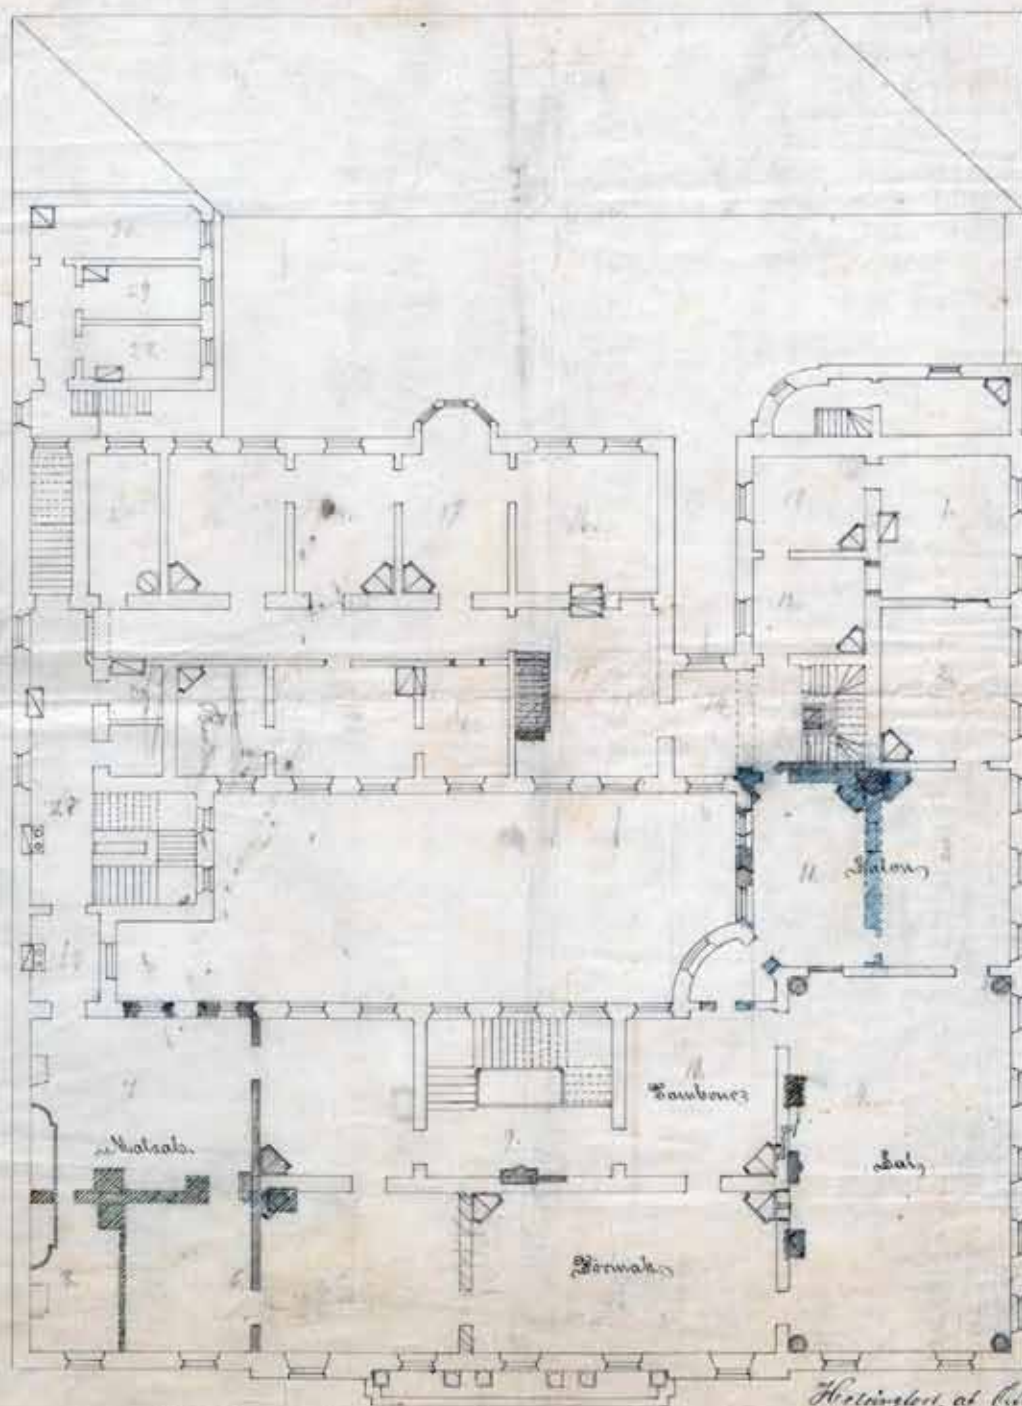
FÖRSLAGSRITNING TILL FÖRÄNDRINGAR I GENERAL-GVERNORS-RESIDENS-HUSET  
I HELSINGFORS.

*Plan af öfra våningen.*

- Oförändradt.
- Nytt.
- Delar som förklagas.

Vas: C.A. Edelfeltin signeeraama kenraalikuvernöörin palatsin paraatikerroksen muutospiirustus kesäkuulta 1866, johon on sinisellä merkitty purettavat ja mustalla uudet rakenteet. KA

Kreivi ja kreivitär Adlerbergin makuuhuoneet sijaitsivat nyt vierekkäin alakerrassa Fabianinkadun puolella (v.1866 piirustuksen mukaan). Kreivittären kahdesta vanhasta huoneesta yhdistetty makuuhuone sijoittui alakerran pikku salin viereen. Sen vieressä pihan puolella oli hänen pukuhuoneensa ja eteläpuolella kreivin makuuhuone. Pihan puolelle jo aiemmin tehdyn kylpyhuoneen viereisessä eteisessä oli samanlainen mahonkinen klosettikaappi kuin yläkerrassa.

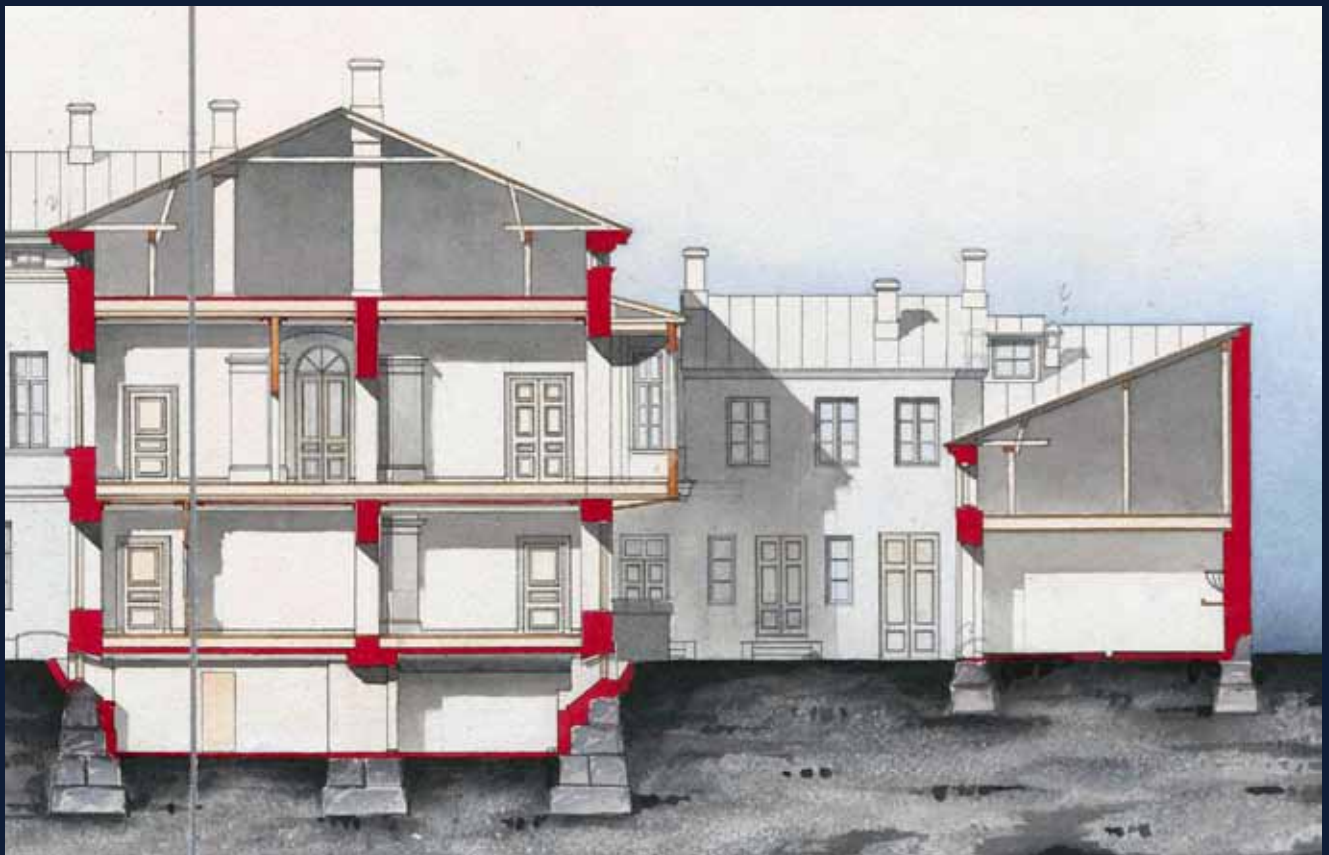
Kenraalikuvernöörin palatsin leikkaus 1890-luvun alusta. Vasemmalla päärakennus, jossa on merkillä pantavaa koristelustoin kehystetyt tapettikentät myös sisääntulohallissa ja vestibyyliä sekä myöhemmin umpeen muurattu pihasiisäänkäynti. Pihasiiven leikkauksessa näkyy toisen kerroksen keskuskäytävä, jonka eteläsvuulla (oikealla) olivat vierashuoneet paripeiliovineen. Käytävän pohjoissivustalla olivat pienemmät palvelijoiden huoneet. Ulkorakennus leikkaautuu tallin kohdalta, jonka seinällä näkyy juoma-astia. KA

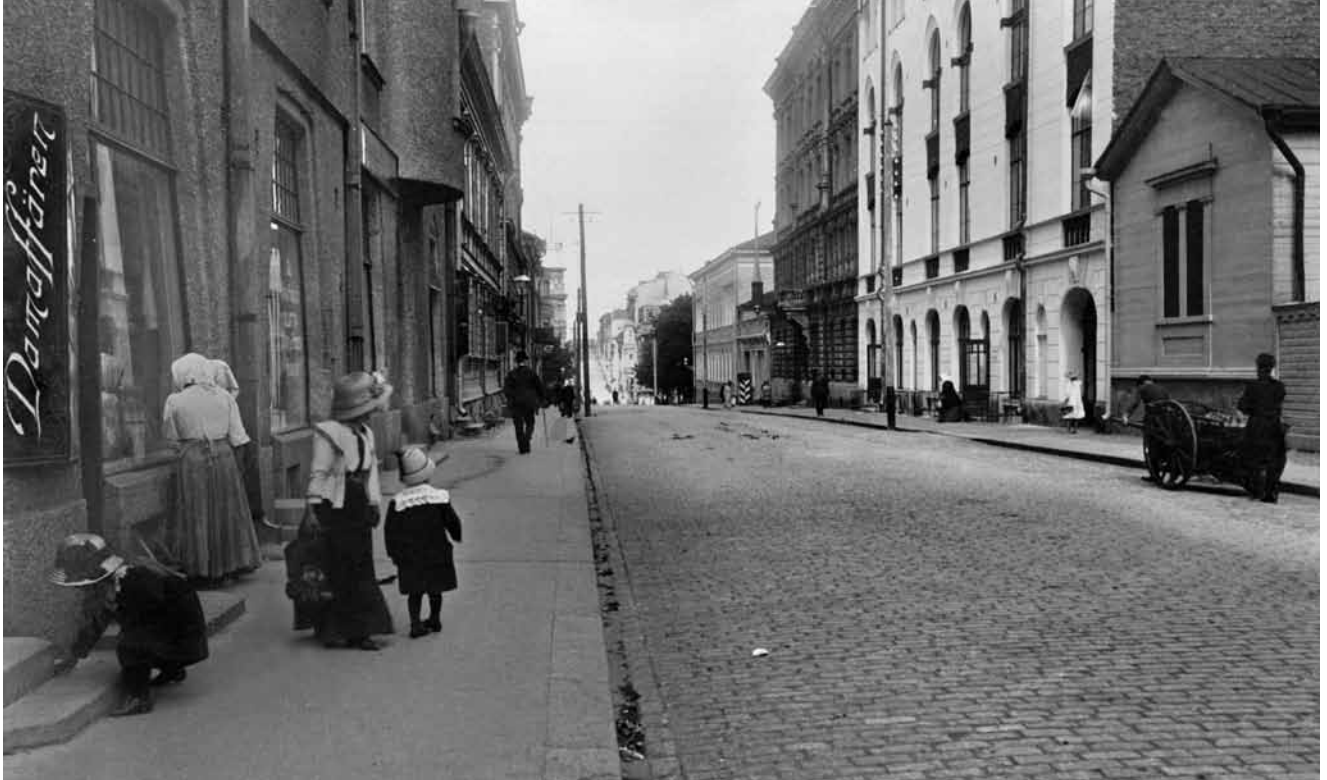
Fabianinkatua Esplanadin suuntaan 1910-luvulla. Kenraalikuvernöörin palatsin portinpielessä näkyy raidallinen vartiokoppi. Sen yläpuolella kohoaa huomattavan pitkä savupiipunhattu, joka kertoo korkean naapuritalon aiheuttamista uunien veto-ongelmista. Nils Wasastjerna / HKM

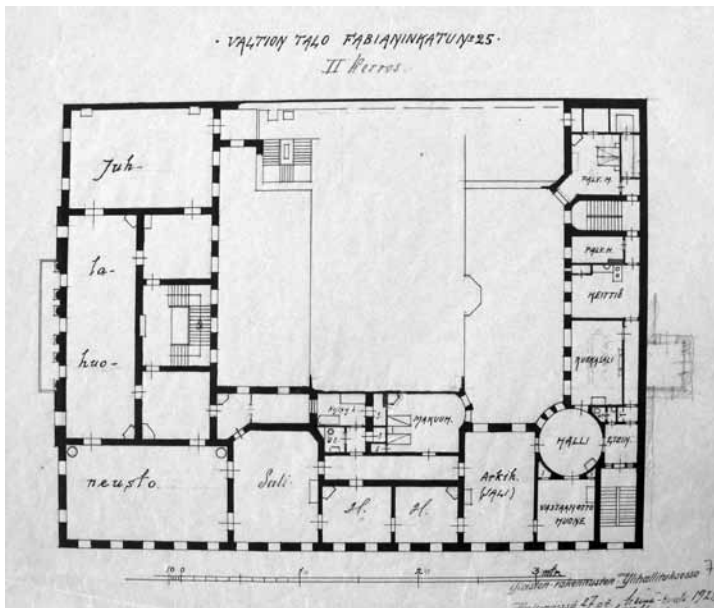
Ulkoministerin virka-asunnon laajentamissuunnitelma heinäkuulta 1922 (Alfred Stenfors / Yleisten rakennusten ylihallitus). Päärakennusta olisi sen mukaan jatkettu etelään ulkorakennuksen päälle, johon oli suunniteltu mm. keittiötiloja. KA

Heinäkuussa 1922 Yleisten rakennusten ylihallituksessa tehtiin luonnossuunnitelmat huomattavan paljon suuremmista muutos- ja lisärakennustöistä, joissa ulkorakennuksen tilalle olisi rakennettu uusia keittiötiloja ja palveluskunnan huoneita.<sup>158</sup> Nämä ylijohtajana lyhyen aikaa olleen arkkitehti Alfred Stenforsin allekirjoittamat toteutumattomat luonnossuunnitelmat johtuivat oletettavasti siitä, että syksyllä 1921 koko pihasiiven oli saanut käyttöönsä Suojeluskuntien yliesikunta (josta myöhemmänä).

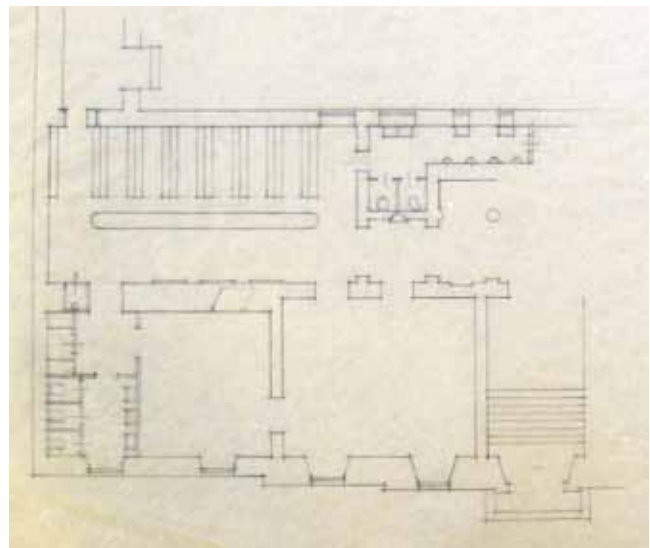
Rakennushallituksen arkkitehdin Gunnar Wahlroosin signeeraama luonnospöytäselitys 1. kerroksen itäpään muutoksista 28.6.1938, jossa näkyvät uudet vaatenaulakko- ja wc-tilat. KA

kyvintä tämä oli paraatikerroksessa, jossa salien koristelua yksinkertaistettiin mm. poistamalla tanssisalin ja ulkoministerin työhuoneen tapettikentät. Suurimmat rakenteelliset muutokset tehtiin alakerrassa, jonka itäpäähen rakennettiin pihahuoneet yhdistämällä suuri naulakkotila. Kadunpuoleisesta kulmahuoneesta taas erotettiin väliseinällä uusi yleisö-wc. Peruskorjauksen vesi- ja viemäritöiden kustannukset olivat yli 350 000 mk ja sisustustöiden 134 700 mk.<sup>167</sup>

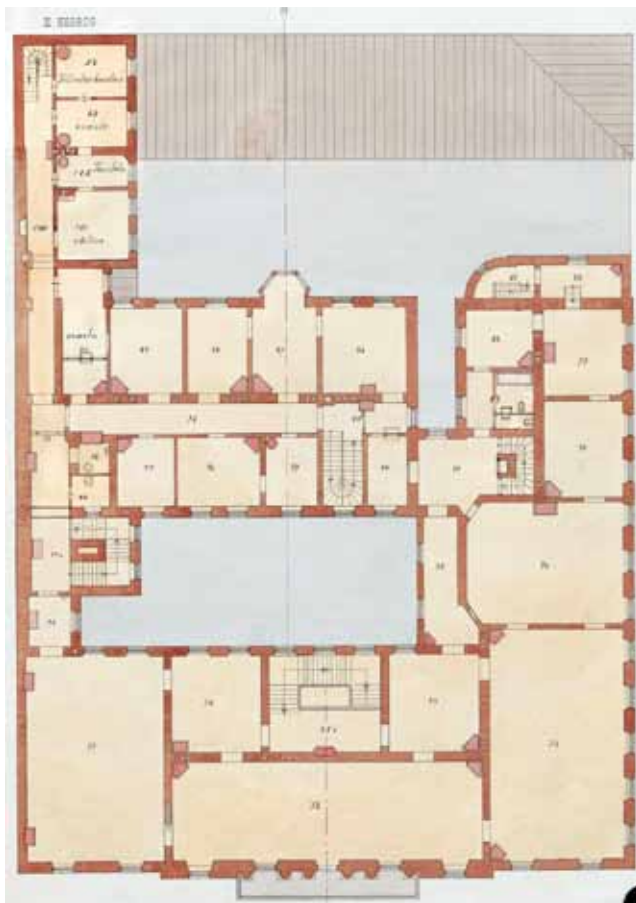
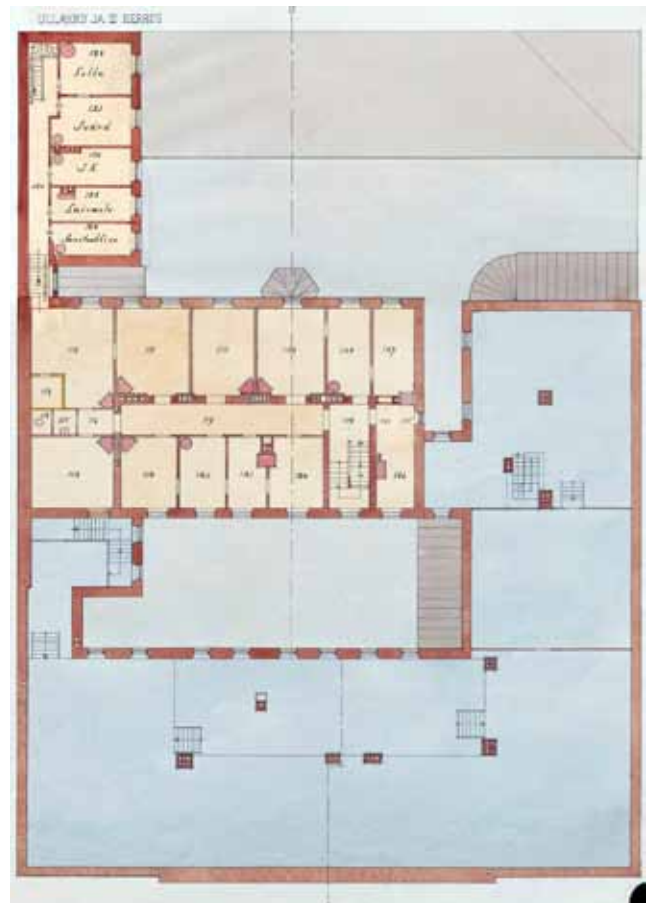
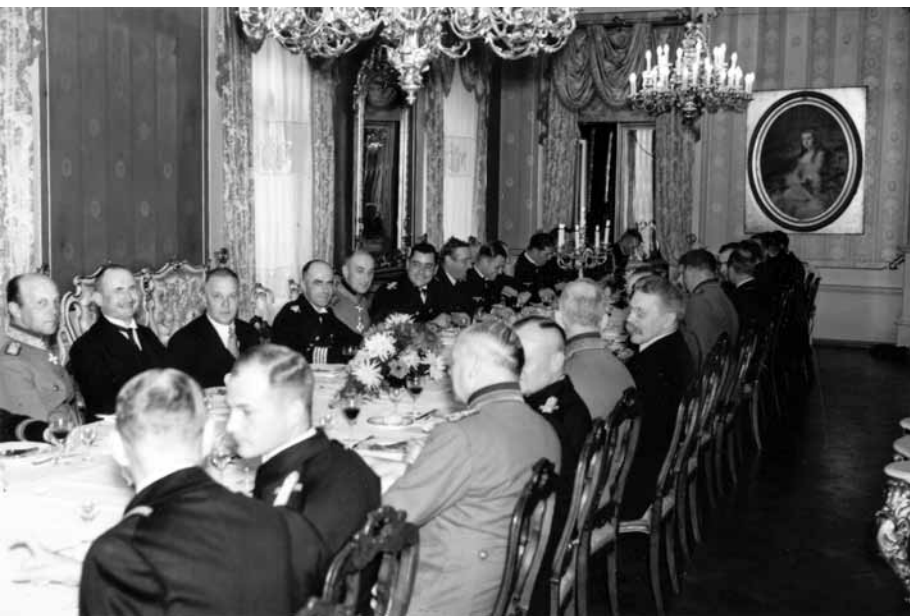
Smolnan pohjapiirrokset vuodelta 1934. Vasemmalta: kellari ja 1-3. kerrokset. KA

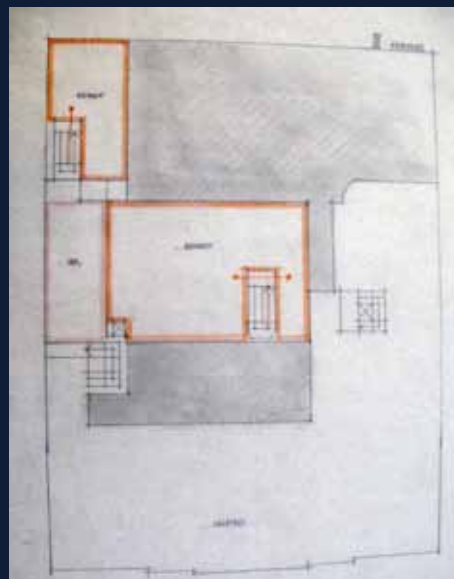
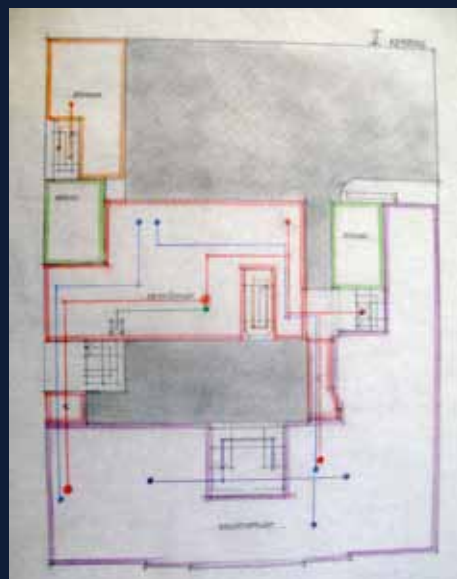
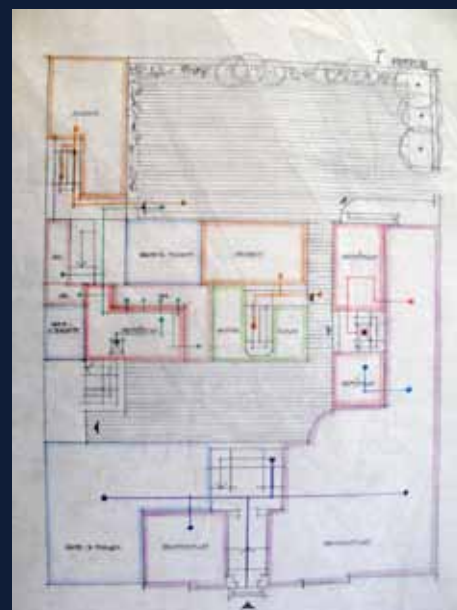
Sirkka Tarumaan laatimat juhlahuoneiston tilankäyttökaavio-luonnokset 22. helmikuuta 1964. Punaisella ja vihreällä on merkitty keittiö- ja huoltotilat, oranssilla asunnot. KA

Arkkitehti Tarumaan helmikuussa 1964 päiväämissä uusissa suunnitelmissa juhlahuoneiston tilat oli ulotettu koko taloon, siis myös pihasiiven kaikkiin kerroksiin ja ulkorakennuksen itäsiipeen, jonne henkilökunnan asunnot oli pääosin siirretty. Entistä huomattavasti laajemmat keittiö- ja huoltotilat täyttivät suurimman osan pihasiiven ensimmäisestä kerroksesta ja koko toisen kerroksen. Kolmanteen kerrokseen oli määrä sijoittaa vierashuoneita. Engelin-aikaisen ulkorakennuksen tallisiipi oli tarkoitus purkaa kokonaan.

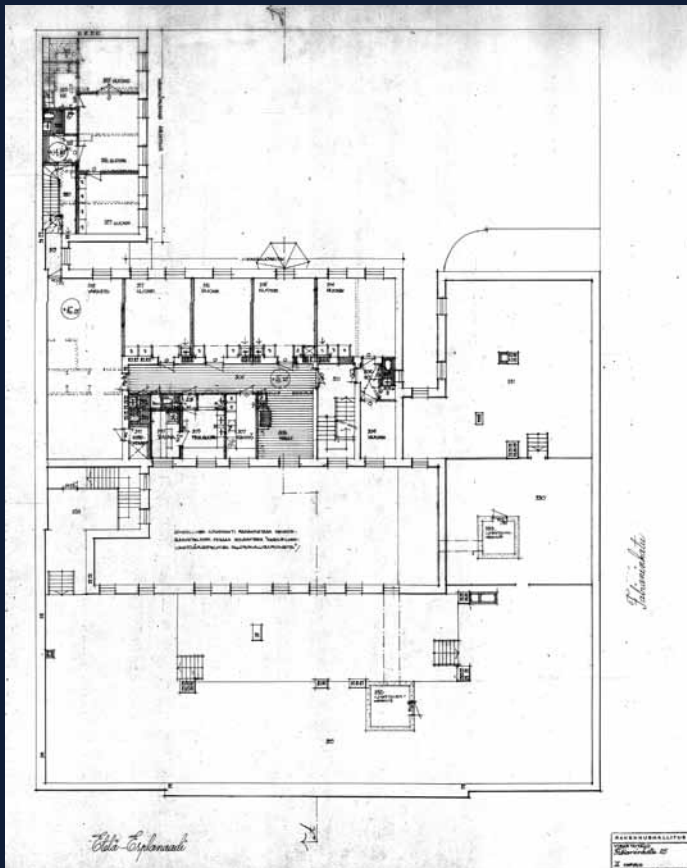
Smolnan 1., 2. ja 3. kerroksen pohjapiirroksot v.1964 (Sirkka Tarumaa / Rakennushallitus). KA

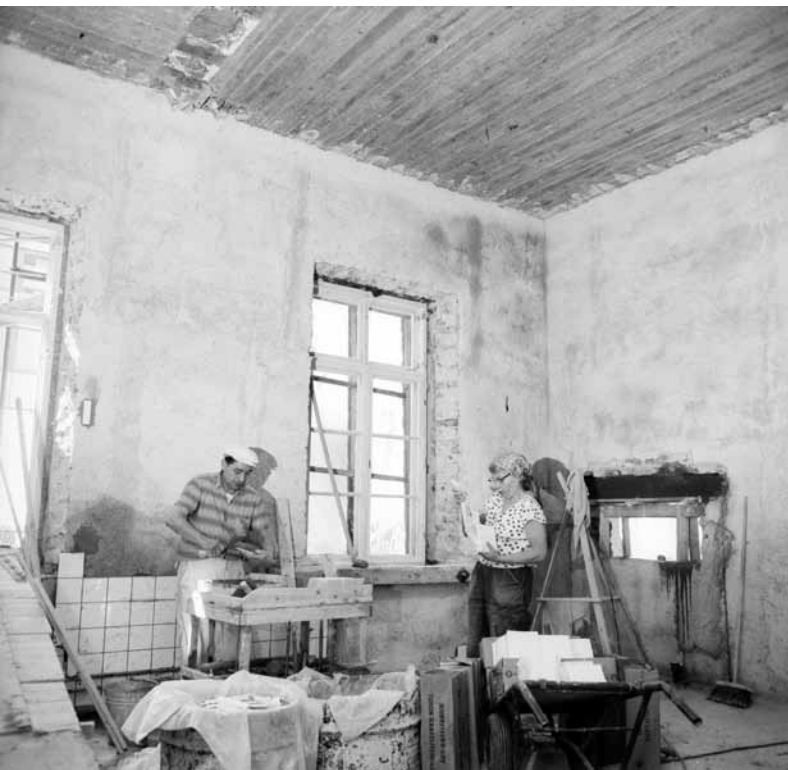
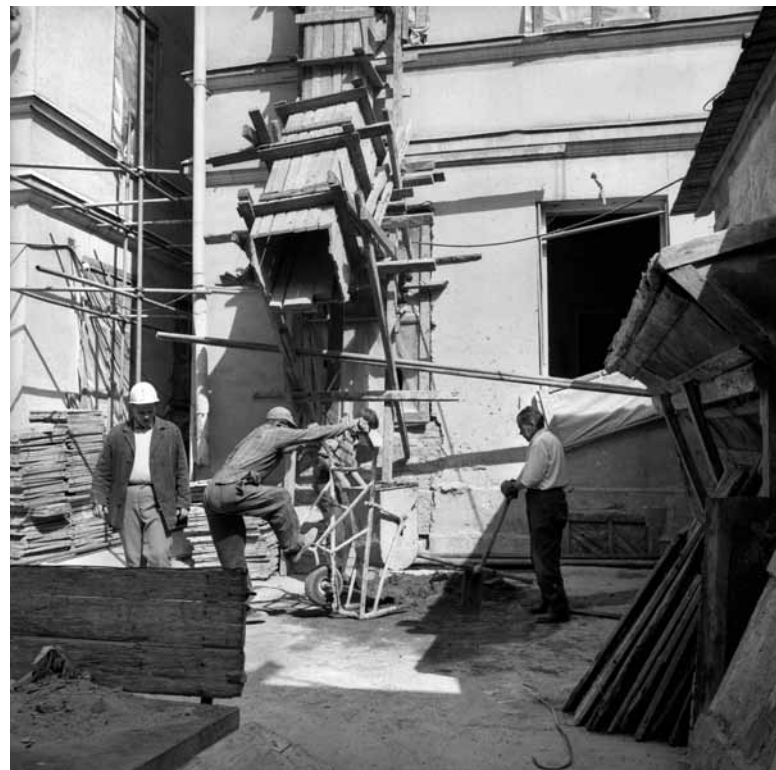
Peruskorjaustyöt käynnissä sisällä ja ulkona kesällä 1965. Sisäkuvasta käy hyvin ilmi korjaustöiden perusteellisuus: uudet betoniväliportaat, seinäpinnoitteet, ikkunat yms. Ulkokuvassa näkyy kottikärryjen takana pihasiiven eteläsiivuun 1920-luvulla avattu ja peruskorjauksen aikana umpeen muurattu sisäänkäynti. Raimo Ahonen / Lehtikuva

Peruskorjaustyöt alkoivat heinäkuun puolessa välissä 1964. Urakoitsijaksi valittiin Rakennusliike Väinö Korolainen. Korjaus oli todella perusteellinen; rakennusrunkoa ja ullakkoja lukuun ottamatta lähes kaikki rakennusosat uusittiin. Kaikki puiset välipohjat uusittiin betonisiksi, taloon rakennettiin kaksi uutta porrashuonetta ja kaksi uutta hissiä. Kaikki ikkunat uusittiin, samoin koko vesikatto. Taloon rakennettiin täysin uudet LVIS-järjestelmät, joihin sisältyi myös koneellisen ilmanvaihdon asentaminen.

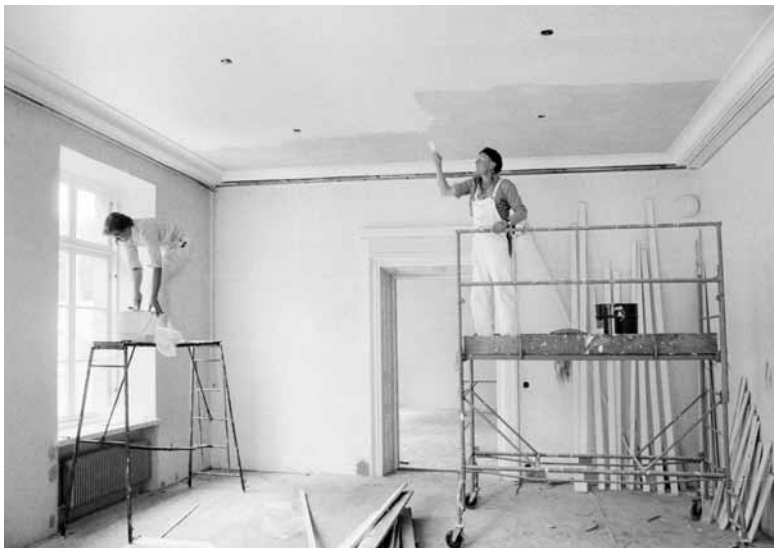
Smolnan neuvottelutilaa 113 remontoidaan heinäkuussa 1981. Pentti Koskinen / Lehtikuva

Pienen juhlahuoneiston tiloja uudistettiin 1980-luvun alussa mm. poistamalla 1960-luvun peruskorjauksessa asennetut kangastapetit ja maalaamalla seinät uusklassismin aikakaudelle tyypillisin värisävyin. Myös valaisimia ja kalusteita uusittiin.

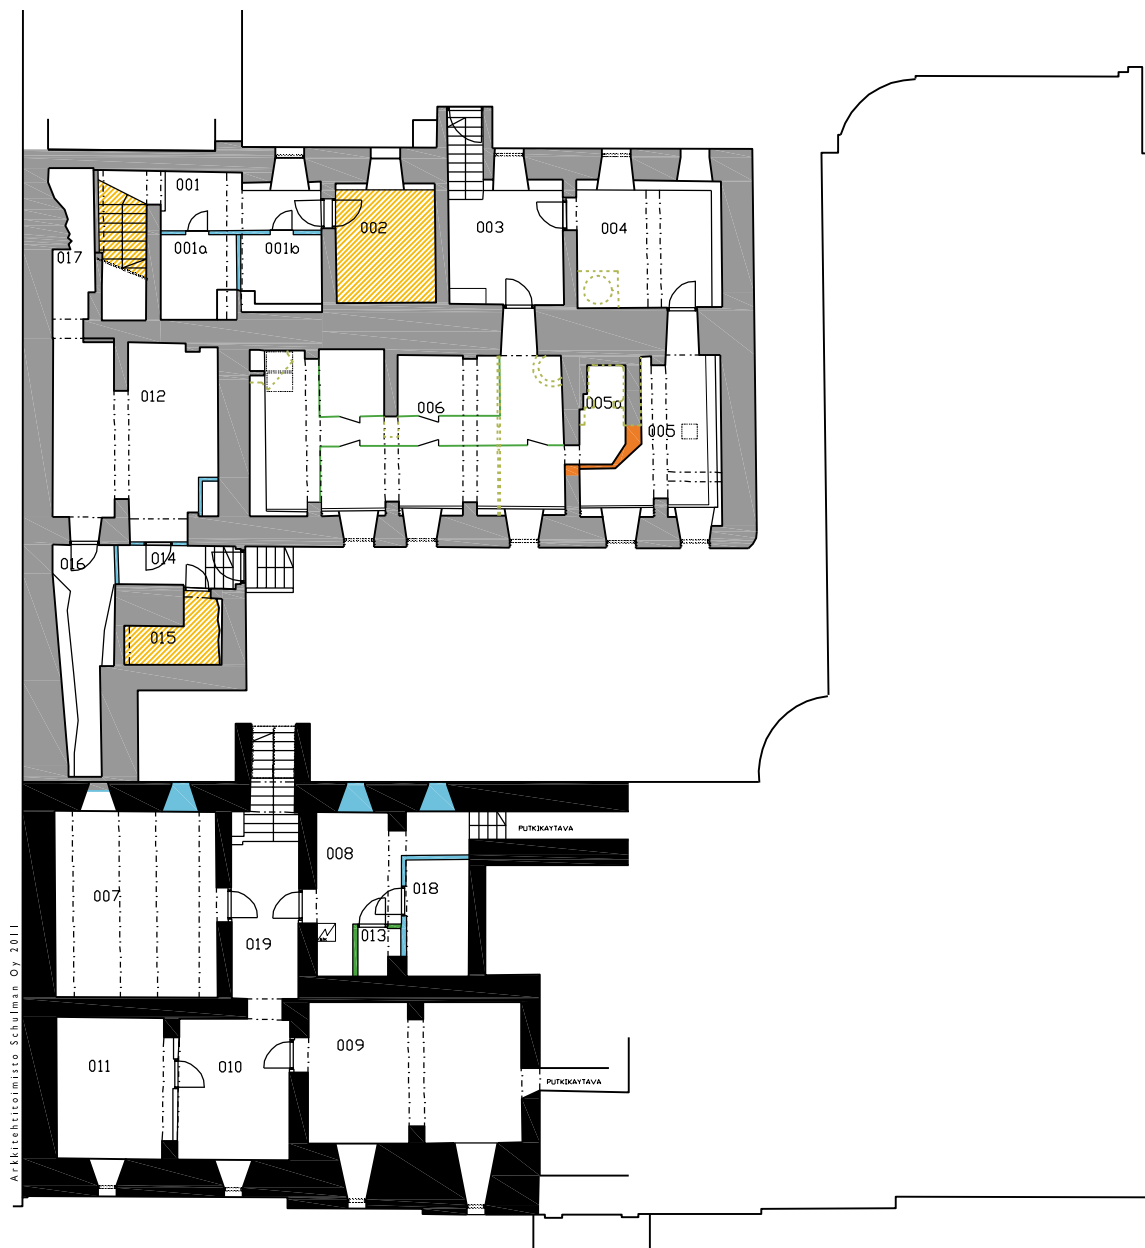
--- purettu alkuperäisrakenne

1822 rakenne

Säilyneisyyskaavio 1:250

Katkoviivalla on esitetty puretut alkuperäisrakenteet, mikä päärakennuksen osalta tarkoittaa vuoden 1822 tilannetta ja pihasiiven osalta vuosien 1853 ja 1922 aikaisia rakenteita kerroksesta riippuen.

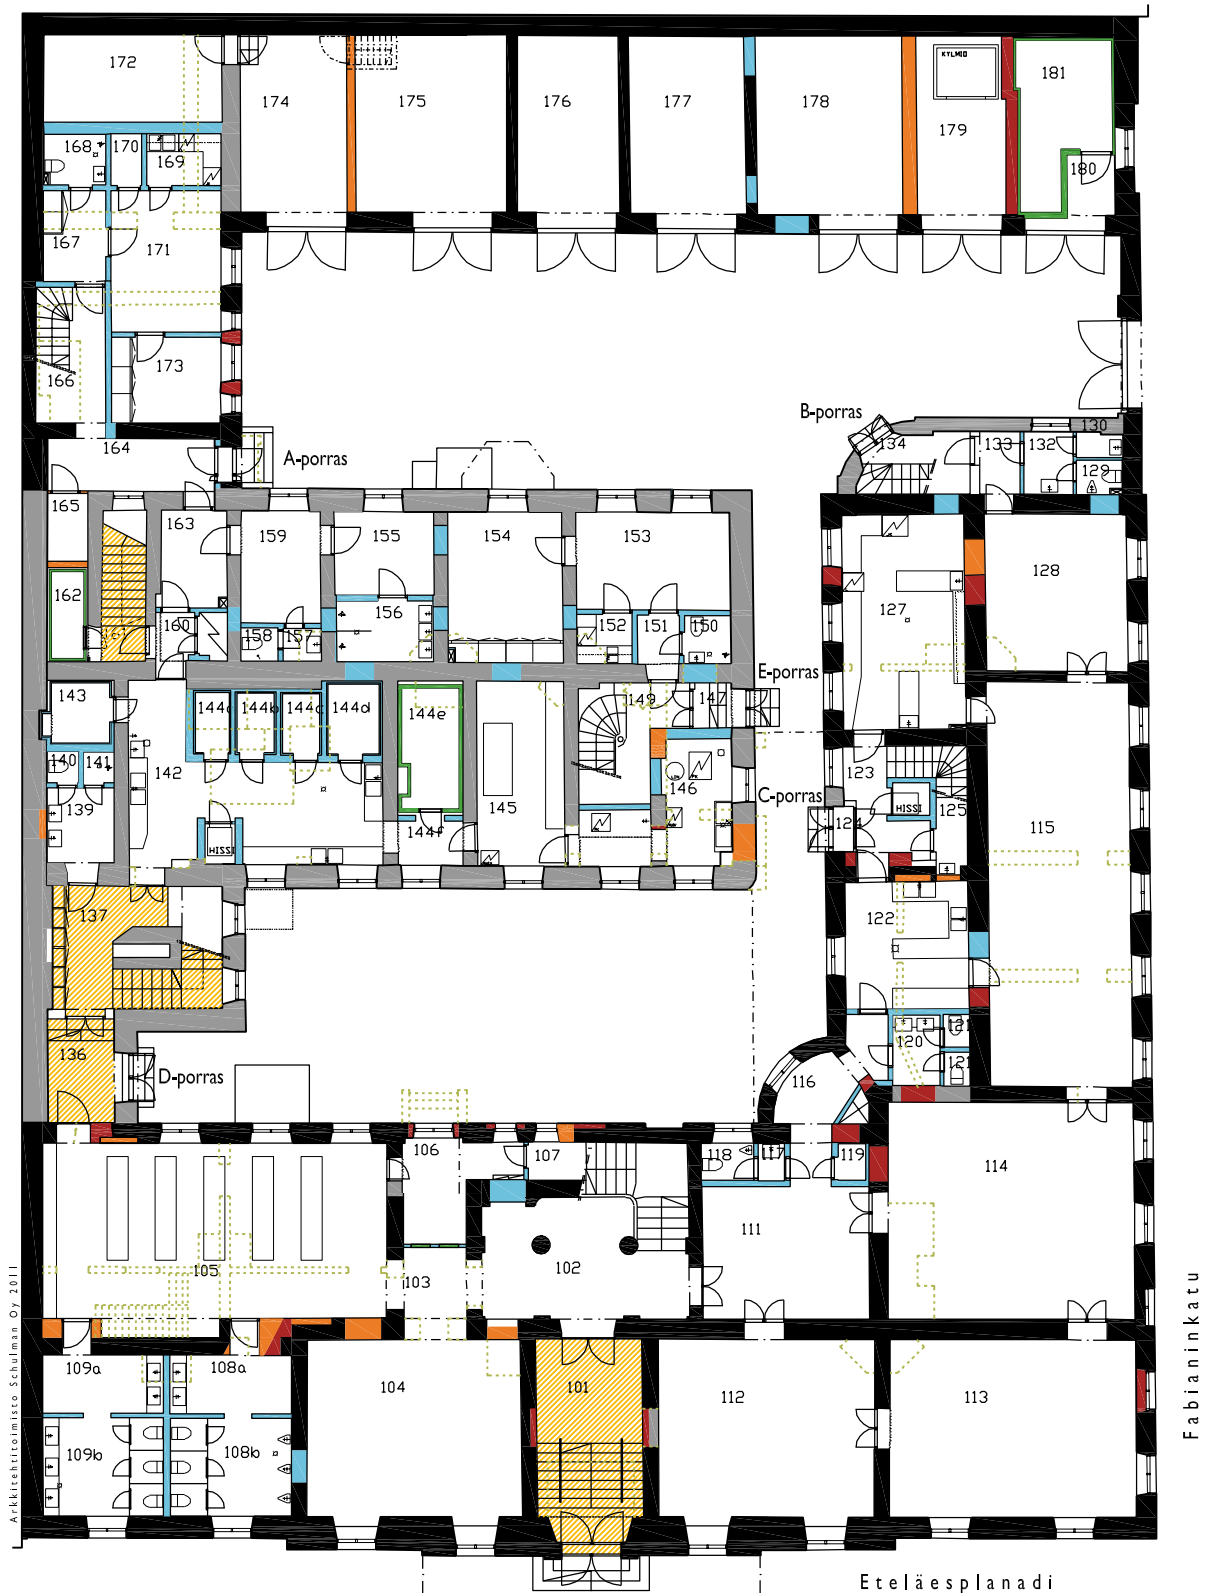
### Smolnan 1. kerros

Säilyneisyyskaavio 1:250

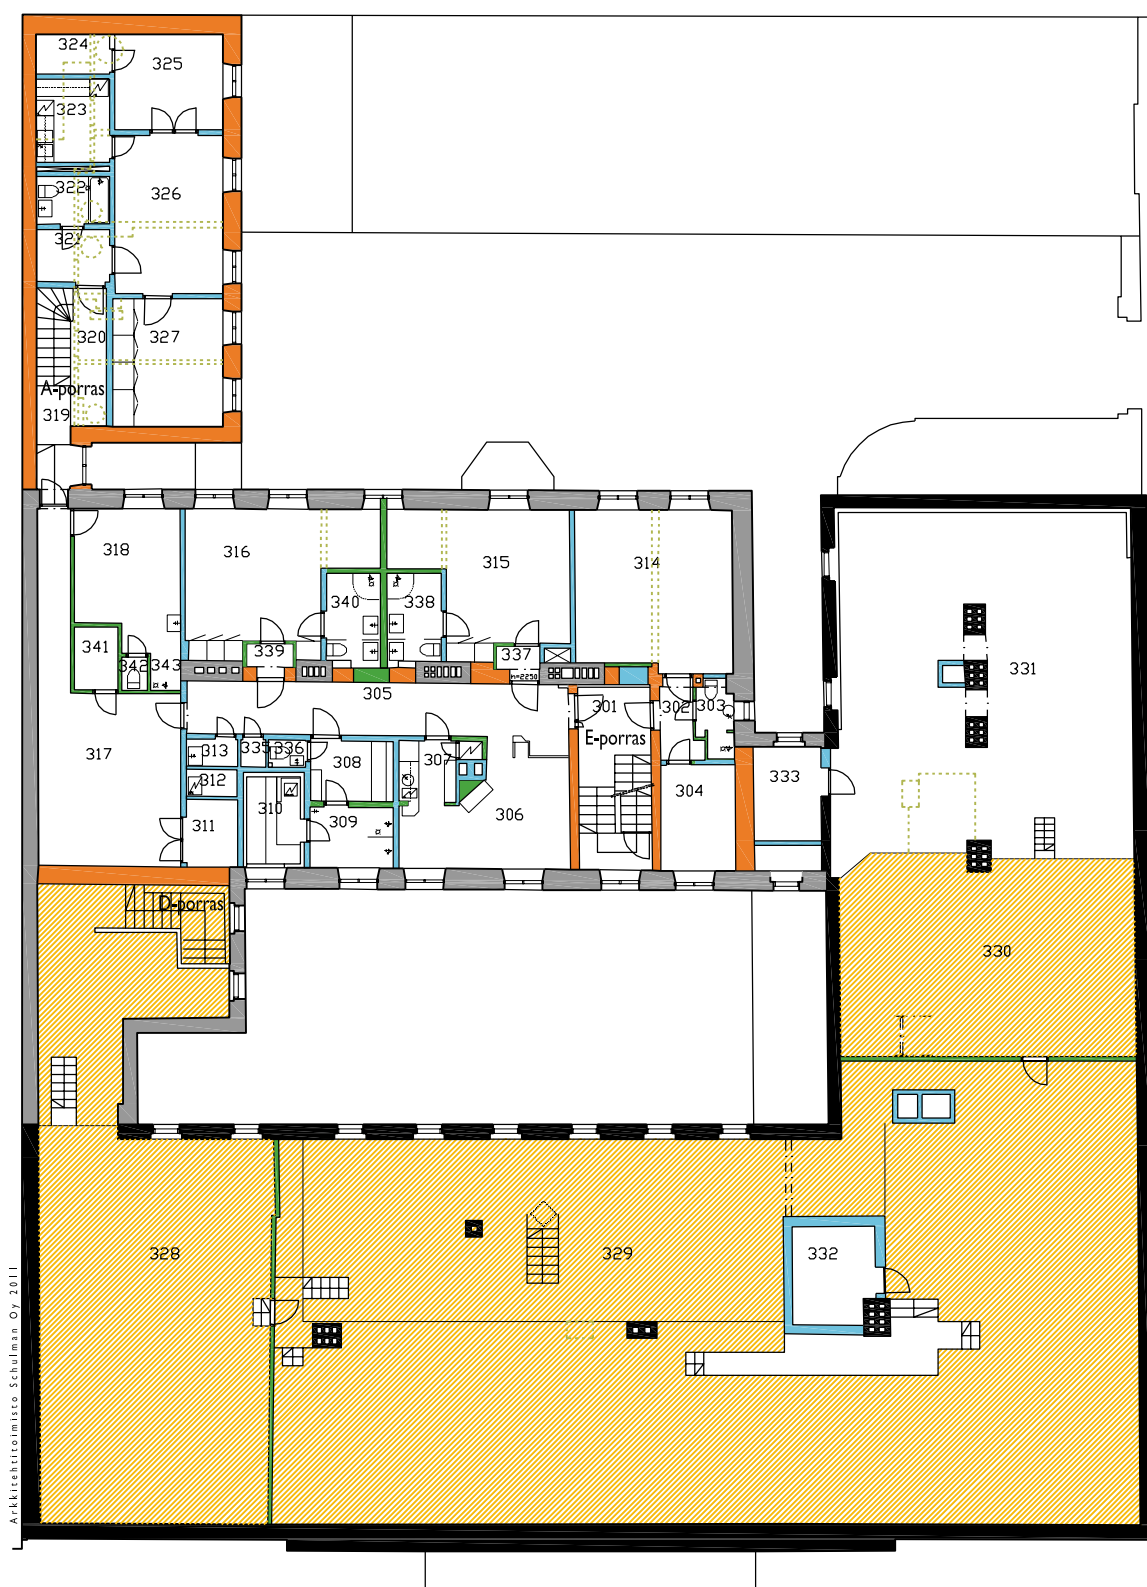
Säilyneisyyskaavio 1:250

--- purettu alkuperäisrakenne

1822 rakenne

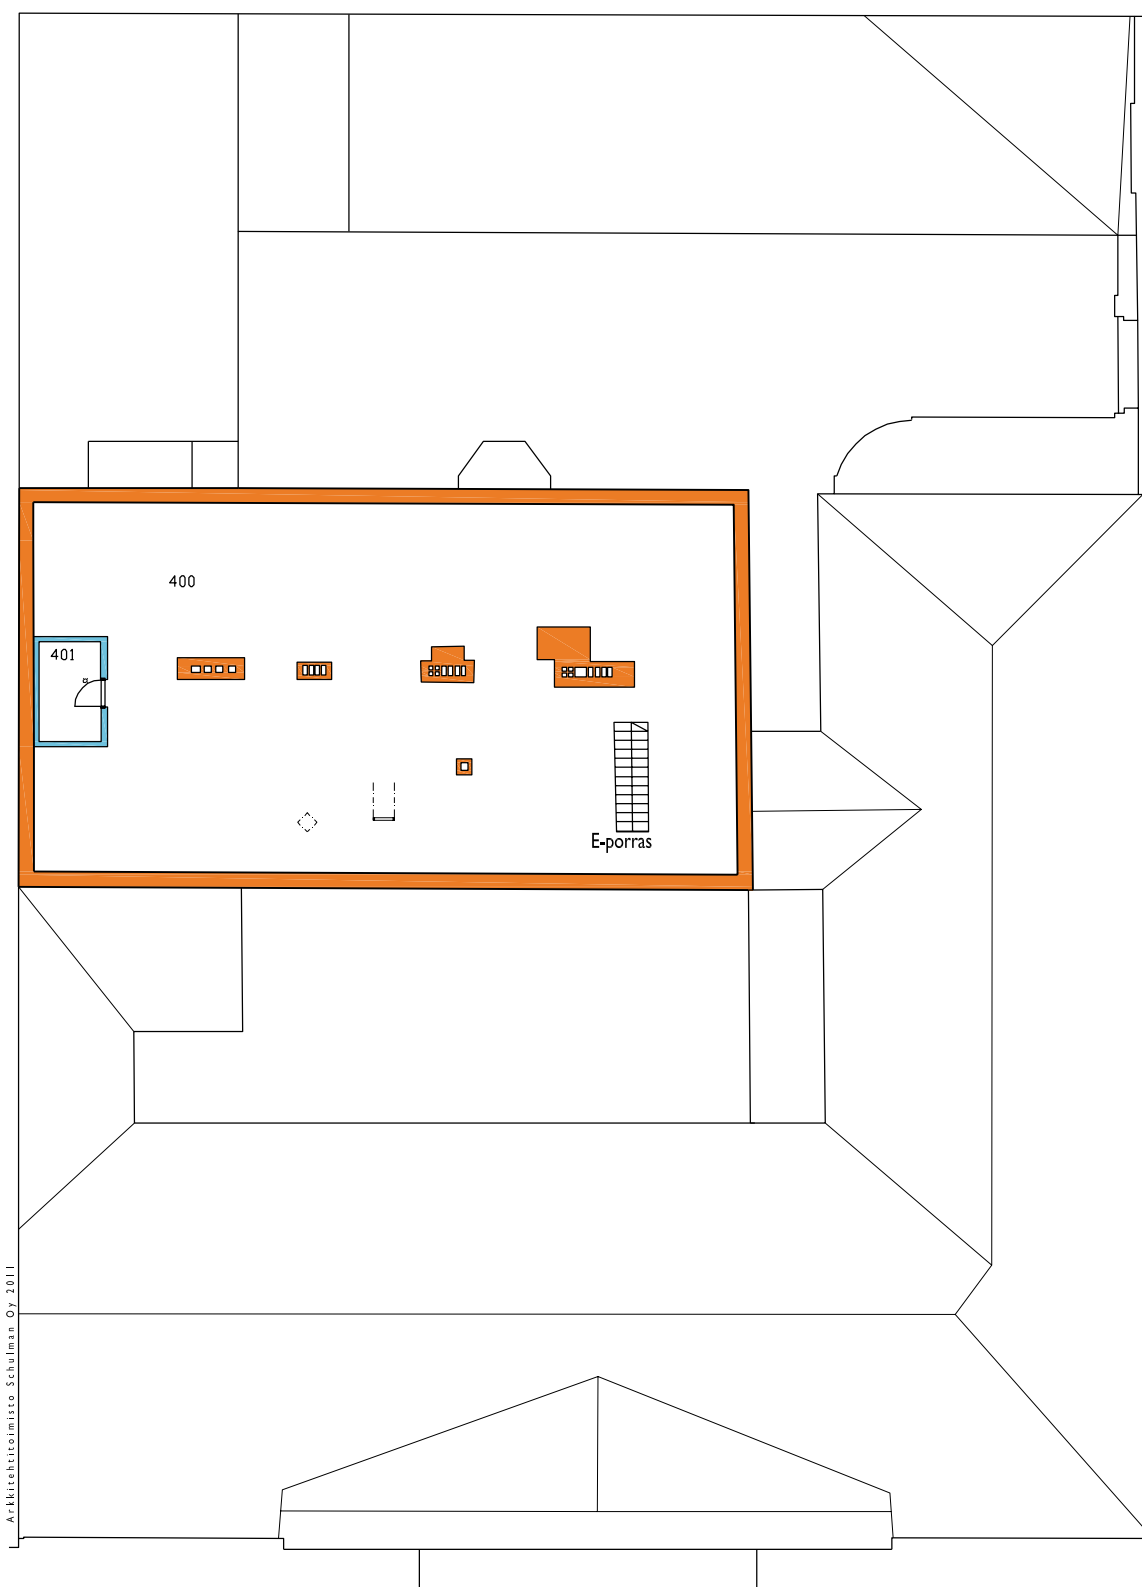
# Smolnan ullakkokerros

Säilyneisyyskaavio 1:250
