# SMOLNA

VALTIONEUVOSTON JUHLAHUONEISTO

RAKENNUSHISTORIASELVITYS

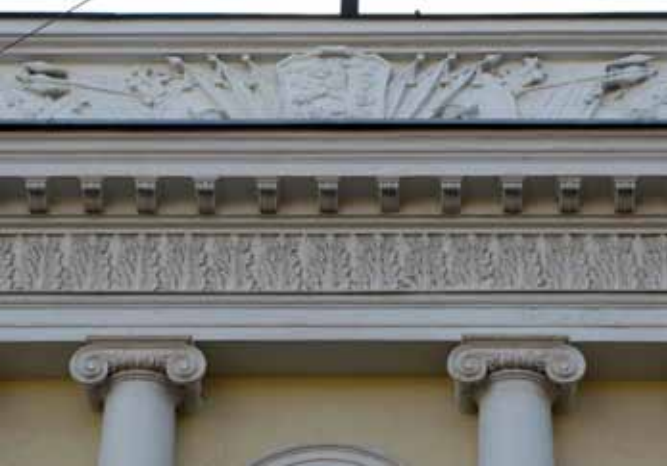
C.L. Engelin luonnehdinnan 4.6.1822 mukaan: "[...] einer eleganten Façade".

Fabianinkadun puoleinen julkisivu (C.L. Engel), johon on merkitty keisarin hyväksyntä huhtikuussa 1820. KA

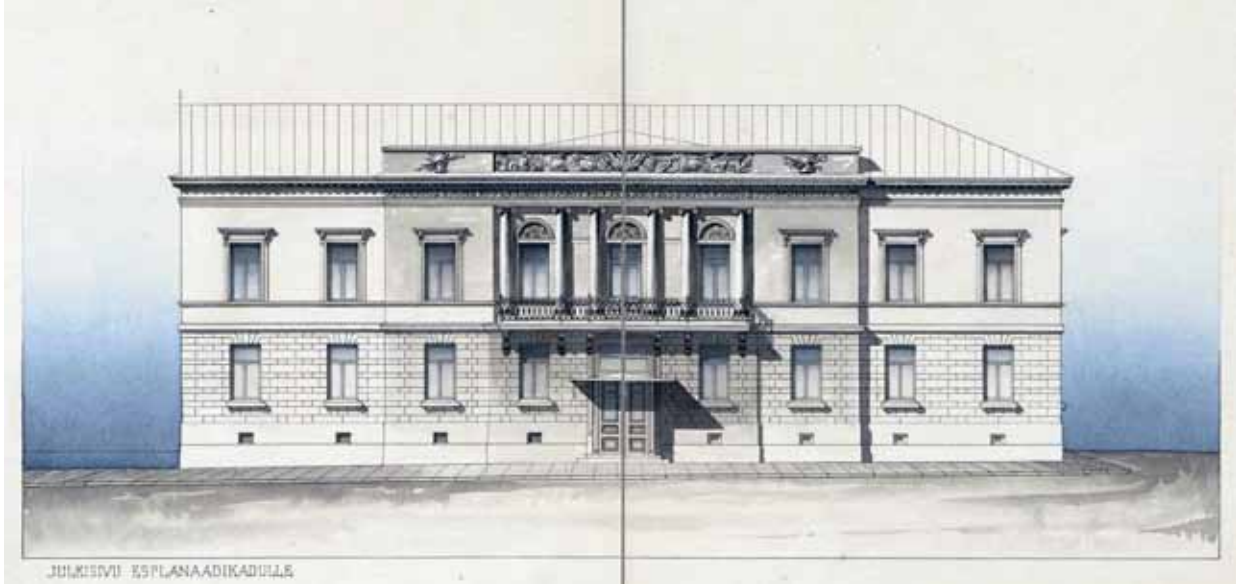
Esplanadin pääjulkisivussa vuodelta 1934 näkyvät 1860-luvulla uusitut T-malliset ikkunat sekä pääsisäänkäynnin edustalla ollut tuulikaappi. KA

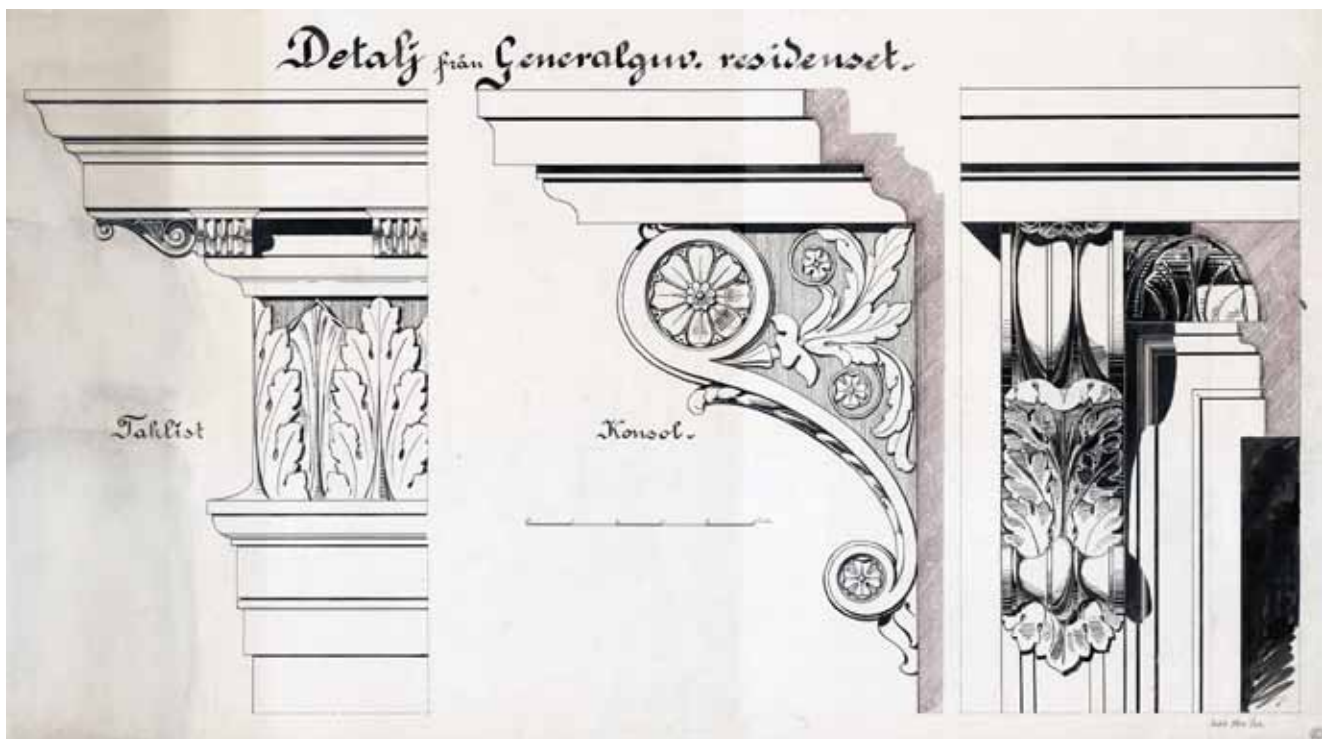
Ilmeisesti julkisivukorjauksia varten tehty dokumentointipii-  
rustus kattolistasta ja parvekettä kannattavista konsoleista  
kenraalikuvernöörien ajalta. KA

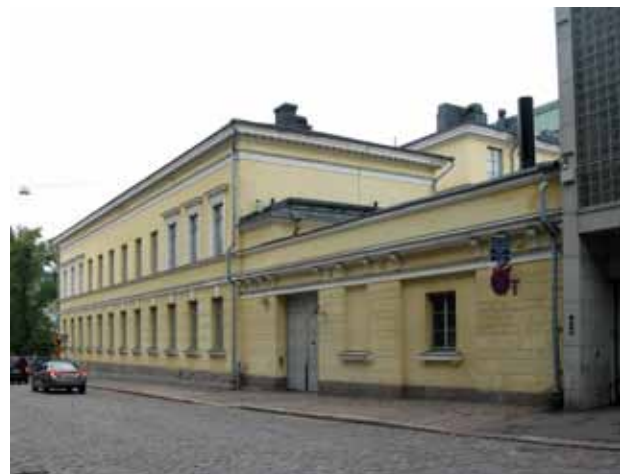
Yllä Fabianinkadun julkisivupiirustus vuodelta 1934, jossa näkyy portin vieressä ollut alkuperäinen valeikkuna ja sen viereen ulkorakennusta varten 1826 avattu ikkuna, joka muutettiin valeikkunaksi 1987. KA

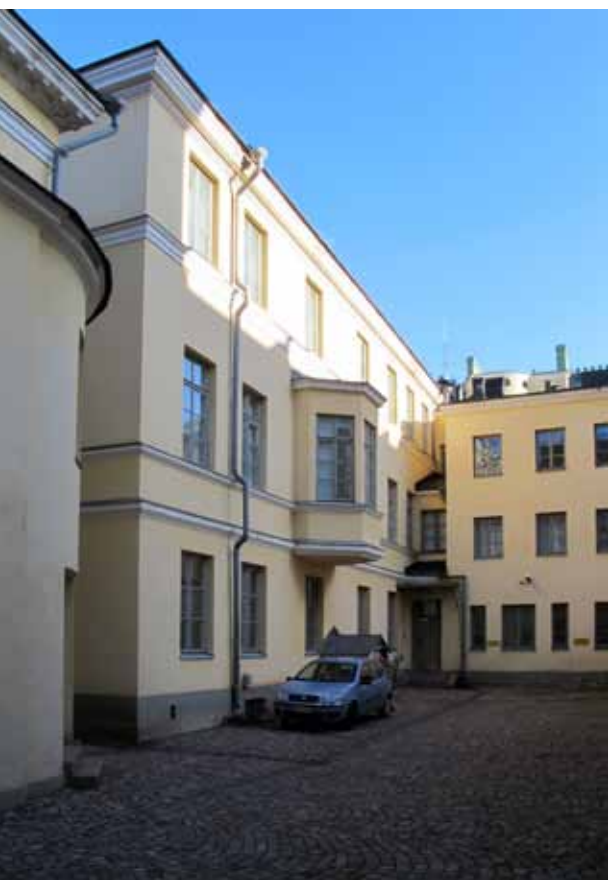
Alun perin kaksikerroksista pihasiipeä on korotettu 1920-luvulla. Ulkorakennuksen itäsiipeä on korotettu kahteen kertaan, ensin pihasiiven rakentamisen yhteydessä ja toisen kerran 1920-luvulla.

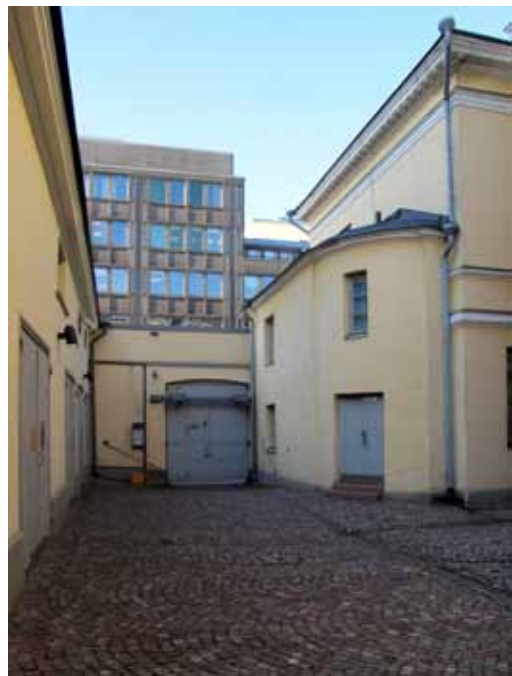
Fabianinkadun siiven eteläpäädyn kaksikerroksinen laajennus on rakennettu kahdessa vaiheessa vuosina 1826–56. Päärakennuksen konsolikattolista päättyy rakennuksen kulmaan.

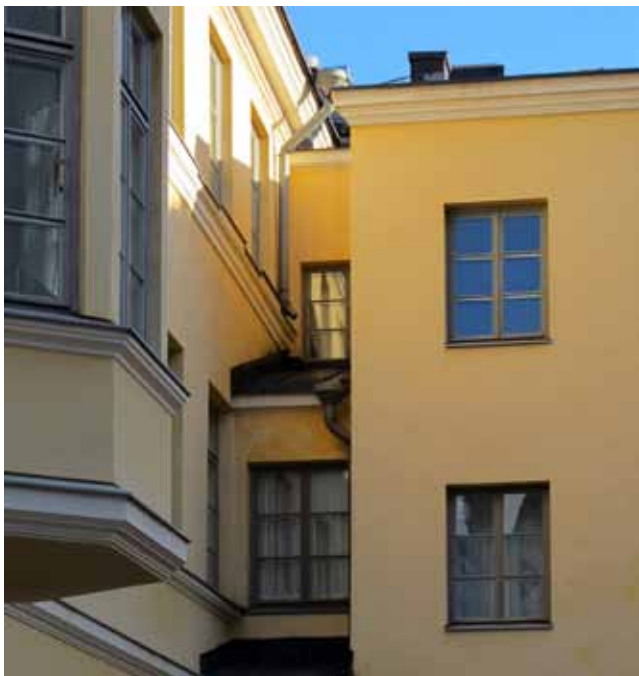
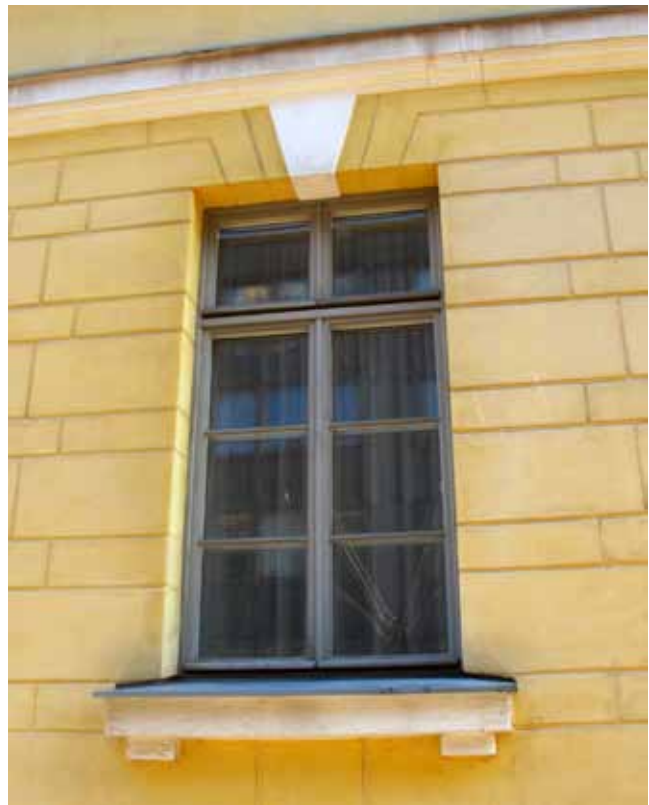
**Ulkorakennuksen (C-osa) 1.-3.krs** ikkunat ovat 6-ruutuisia.

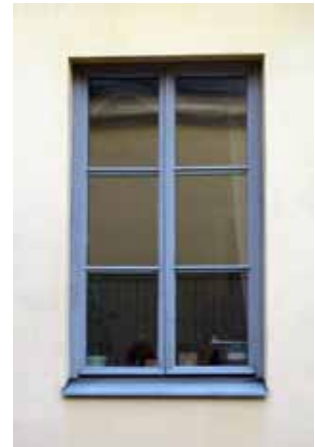
**Päärakennuksen (A-osa) 1. ja 2.krs:n** ikkunat ovat kahdeksanruutuisia ja niissä on vaakavälikarmi. Kaksipuitteiset ikkunat ovat sisään-sisään aukeavia. Sisäpuolella kolmiruutuiset pikku-ikkunat, 2 kpl.

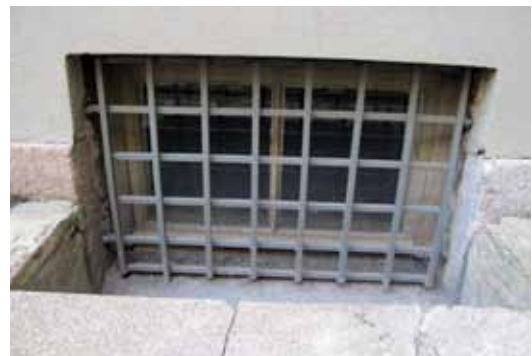
**Kellarin ja ullakon ikkunat** ovat pääosin avattavia kaksipuitteisia ikkunoita. Kellarin ikkunat on maalattu rusehtaviksi ja niiden edessä on teräsristikot. Ullakon ikkunat ovat harmaat.

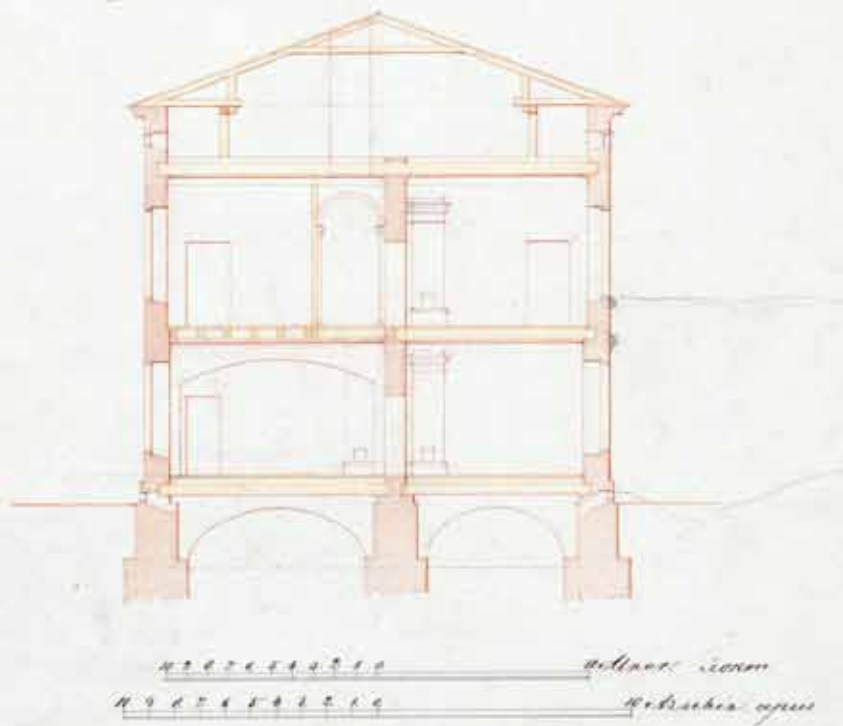
Genomskärning vid linien AB.

Ritning till en ny Flygelbyggnad  
vid General-Guvernörs-Huset i Helsingfors.

Upprättad af arkitekten J. J. Schramm.  
invald af H. M. H.

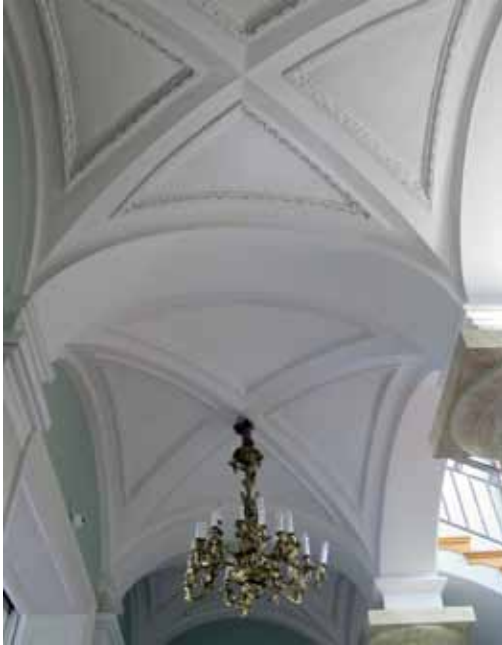
Vas: Arkkitehti E.B. Lohrmannin signeeraama pihasiiven leikkauspiirustus, jossa näkyy kantavat massiivitiiliseinät ja puurakenteiset välipohjat. KA

Smolnan rakennukset olivat alun perin rakenteiltaan aikakaudelleen tyyppillisiä. Tiilestä muuratut kantavat seinät rakennettiin graniittiperustusten varaan. Kellarit ja porrashuoneet holvattiin. Väli- ja yläpohjat tehtiin puurakenteisina, alapohjat osittain maanvaraisina. Vesikatto kannatettiin jykkeillä puukattotuoleilla.

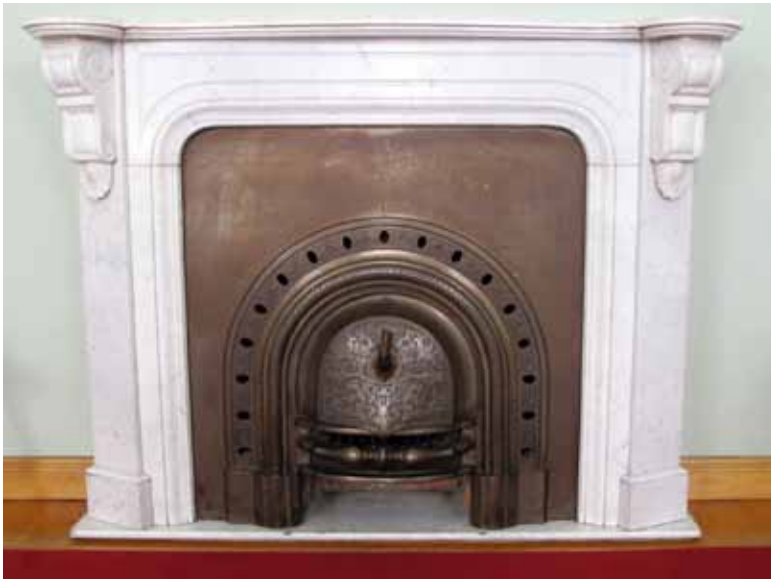
1860-luvun korjauksessa pääportaan ylätasanteelle asennettu marmoritakka, johon on yhdistetty valurautainen kamiina.

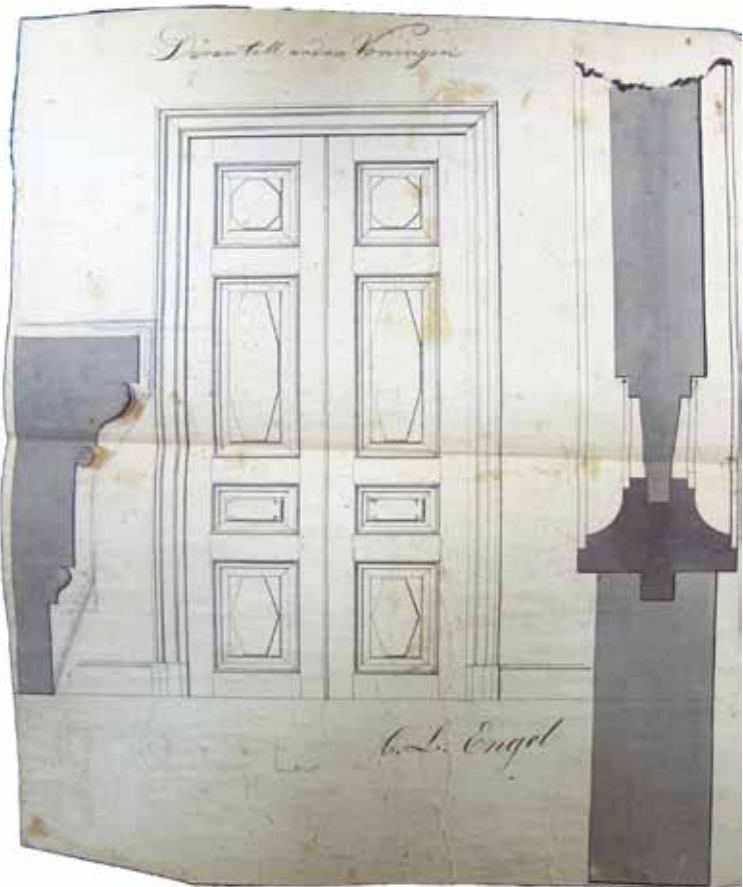
C.L. Engelin laatima piirustus toisen kerroksen täysranskalaisista peiliovista, jonka mukaan ne myös toteutettiin. KA

Päärakennuksen toisen kerroksen paripeiliovet on tehty Engelin laatiman alkuperäispiirustuksen mukaan ja niihin liittyy voimakkaasti profiloidut listat. Osaa ovista on korostettu profiloituin yläpalkistoin. Kaikki säilyneet peiliovet ovat pariovia.

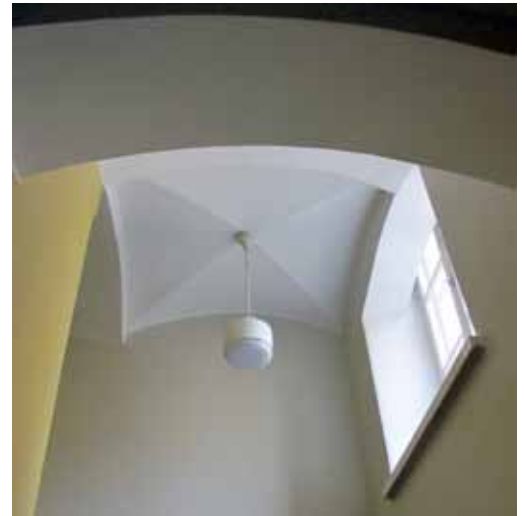
1850-luvun alussa valmistuneen arkkite. Lohrmannin suunnitteleman pihasiiven tiloista on parhaiten säilynyt sen kolmivartinen holvattu porrashuone.

Pihasiiven ja päärakennuksen väliin sijoittui kolmivartinen holvattu porrashuone. Porraskaskelmat tehtiin hienohakatusista graniitista ja tasanteet sekä ullakolle johtavat portaat Tallinnan kalkkikivilaatoista. Porrashuone on säilynyt pääosin alkuperäisessä asussaan. Myös pihasiiven ensimmäisen kerroksen tilarakenne on edelleen osittain nähtävissä.<sup>38</sup>

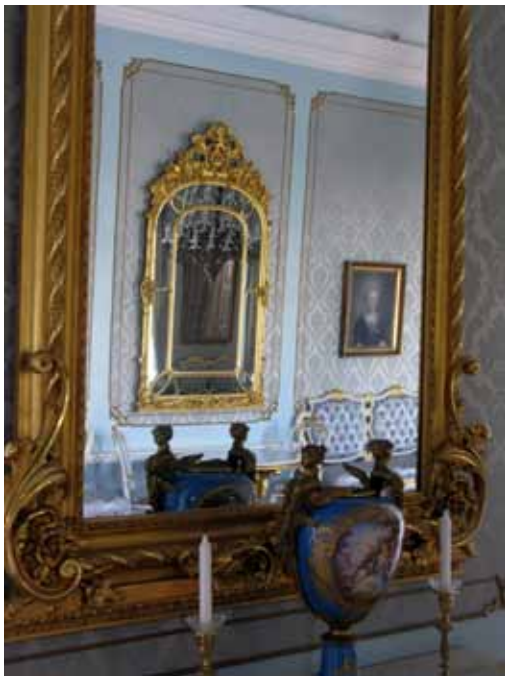
Sinisen salongin seinäkenttien panneau-jäsentelyä.

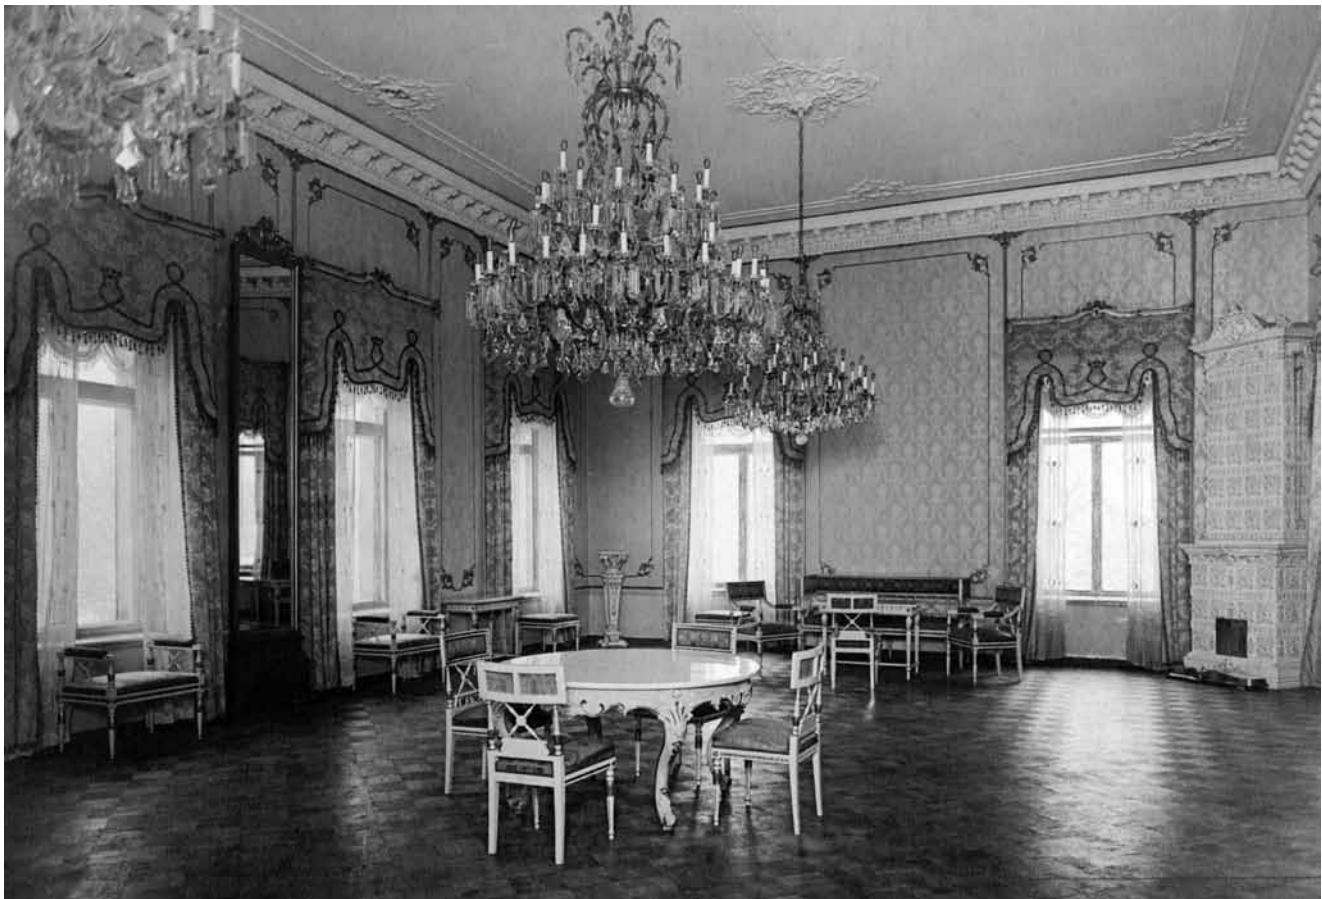
Tanssisalin eli keltaisen salongin eri aikaisia kerrostumia v.1919 otetussa valokuvassa. Uusklassinen konsolikattolista edustaa alkuperäistä asua. Katto- ja seinäpinnoissa näkyy uusrokoko-tyylinen jäsentely 1860-luvulta, vaikka seinäkankaat on vaihdettu. Lindh / Otava

palkisto, jonka alaosassa on hammaslista. Tanssisalin [keltainen sali 205] ilmettä uudistettiin myös jäsentämällä seinäpinnat ”à panneaux”. Myös kattopintaan lisättiin uusrokoko-henkisiä stukkokoristeita. Voimakkaasti profiloitu uusklassinen konsolikattolista säilytettiin kuitenkin ennallaan.

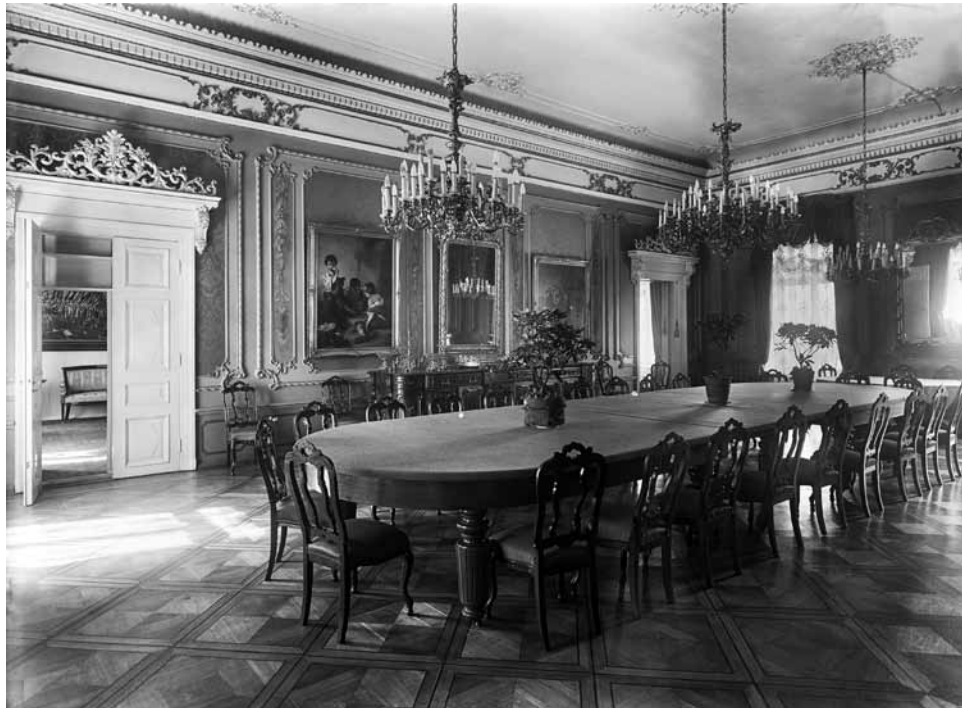
1860-luvulla suurennnetun ruokasalin uusrokoo-tyylinen jäsentely runsaine kultauksineen on säilynyt, vaikka värijäsentelyä on muutettu ja seinäkenttien kankaita uusittu. Kullatut pronssikruunut ovat myös 1860-luvulta. Valokuvassa vuodelta 1919 näkyvät myös nykyiset tuolit ja senkit. Sundström / HKM

Ruokasalin kalustona oli ainakin vuoteen 1886 saakka valkoiseksi maalattu ja punaisella nukkakankaalla (schagg) verhoiltu tammikalusto. Nykyiset tammisenkit ja tuolit, joissa viinirypäleaiheisia koristeileikkauksia, näkyvät vuoden 1917 valokuvassa ja ne on hankittu viimeistään kenraalikuvernööri Seynin aikana.<sup>41</sup>

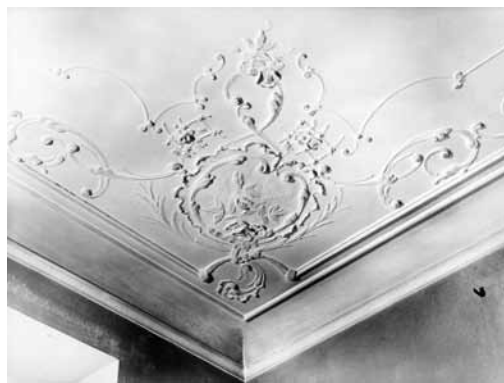
Ensimmäisen kerroksen kattopintojen ilmeisesti 1860-luvulta peräisin olevat stukkokoristeet säilyivät aina 1960-luvun peruskorjaukseen saakka. Pietinen / MV

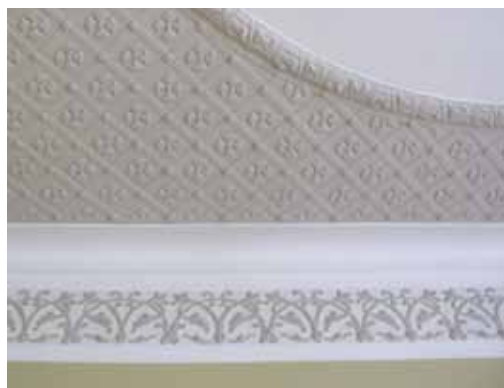
Kappelin katto- ja seinäpinnat saivat jugend-vaikutteisen koristelunsa 1910-luvulla.

Ensimmäinen sisätilan valokuva on vuodelta 1905 kenraalikuvernööri N. Gerardista istumassa työhuoneessaan [113]. Työhuone ja sen uusempirekalusto siirrettiin seuraavan kenraalikuvernööri F.A. Seynin aikana toiseen kerrokseen [207]. Seynin aikana myös kappeli [202] kunnostettiin. Tilassa säilyneet katto- ja seinäpintoihin tehdyt jugend-vaikutteiset stukkokoristelut toteutti koristemaalari Salomo Wuorio vuosina 1911–13.

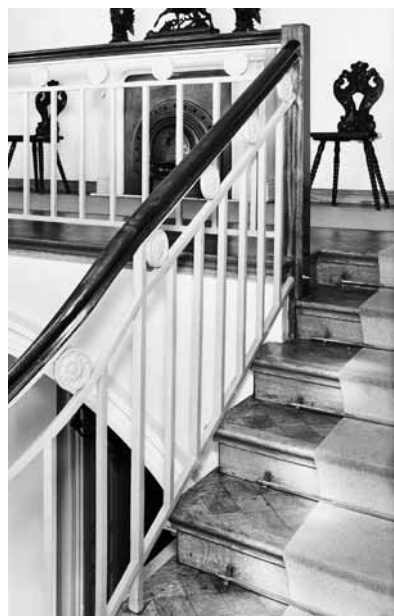
Pääportaan kalkkikivilattia ja porrasaskelmat muutettiin parketiksi v. 1900 ja porraskaiteen koristeet roseteiksi v.1938. Kuva vuodelta 1963. Pietinen / MV

Bobrikovin aikana tilojen nimitykset muuttuivat. Tanssisalia, jossa oli ollut kaksi suurta keisarimuotokuvaa jo 1860-luvulta lähtien, ruvettiin kutsumaan keisarisaliksi ja suurta punaista salonkia ”kultakabinetiksi”. Pääporrashuoneen kalkkikivilattiat ja portaat muutettiin tammiparketiksi vuonna 1900 samassa yhteydessä kun sisääntulohallin kalkkikivilattia kunnostettiin. Fabianinkadun puoleisen siiven yksityistilojen huonejärjestyksiä muutettaessa pintoja uusittiin. Seinien alaosien lautapaneelit korvattiin pontatuilla lautapaneeleilla, jotka verhottiin kankailla ja öljymaalattiin. Seinät tapetoitiin elegantisti ja kattolistaa vasten laitettiin kullatut listat. Tiloissa oli öljymaalatut lautalattiat.

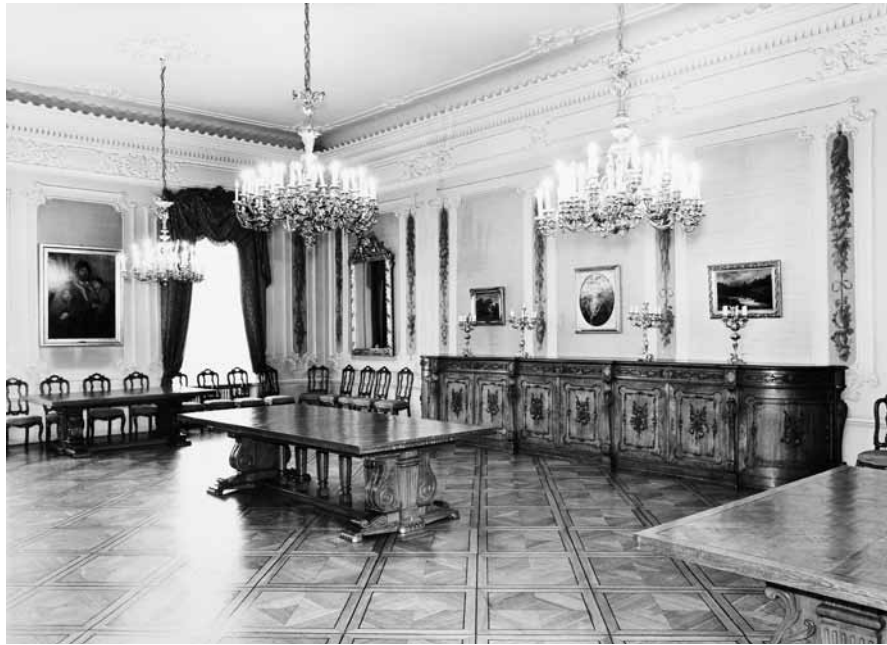
Ruokasalin värijäsentelyä ennen 1960-l. peruskorjausta. Seinäkenttien kankaat on vaihdettu yksivärisiksi ja niitä ympäröivät pinnat, koristeet ja kultaukset on maalattu lähes samaan sävyyn. Pietinen / MV

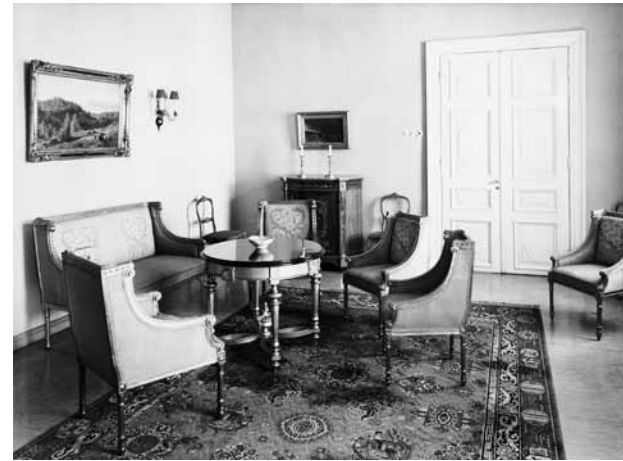
Naisten salongissa (208) oli ilmeisesti 1930-luvun lopulta lähtien rusehtavat tapetit ja harmaan ruskea linoleum. Kalusto on peräisin Bobrikovin ajalta. Pietinen / MV

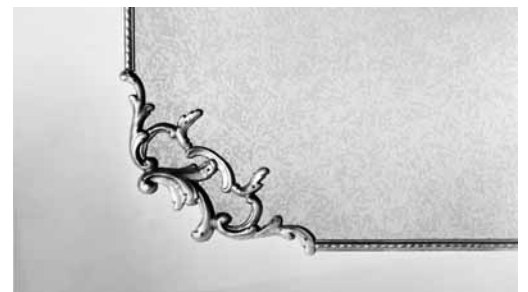
Yksityiskohta sinisen salongin pelkistetystä seinäkentästä. Valokuvassa vuodelta 1963 sisempi koristelusta on poistettu, kultaukset muutettu hopeoinneiksi ja silkkikangas tapetiksi. Pietinen / MV

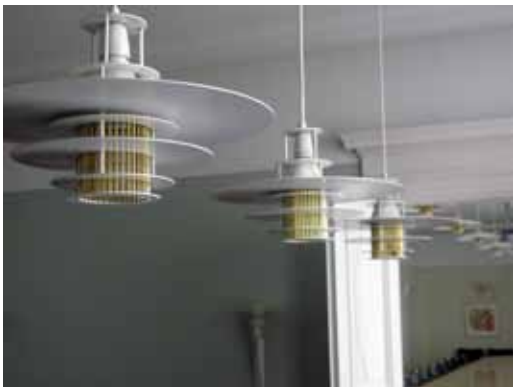
Suunnitelma ruokasalin 115 uudesta asusta.  
Arkkitehtitoimisto Helander & Leiviskä.

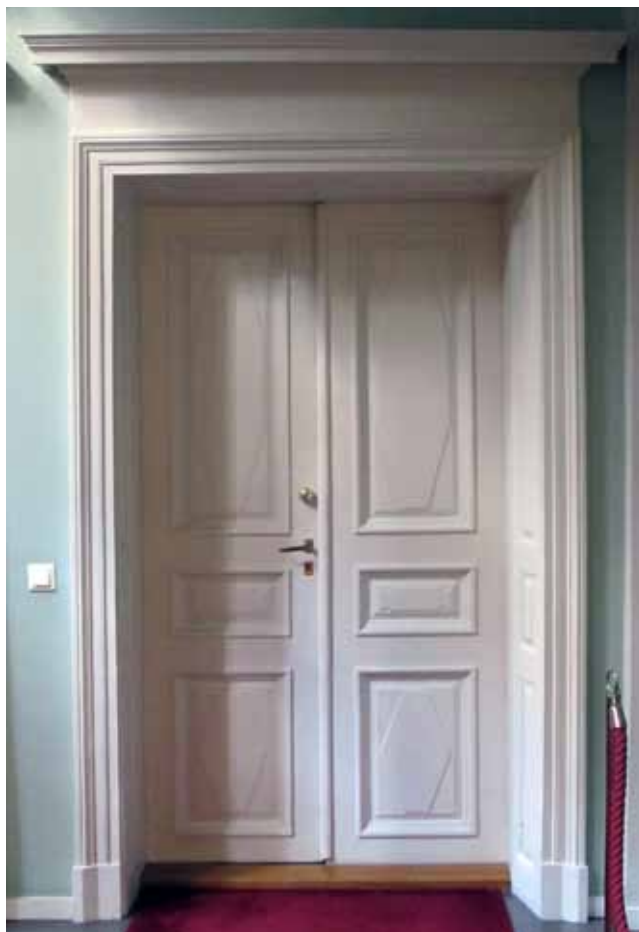
**Edustustilojen 1.krs paripeiliovet** ovat osittain alkuperäisiä ja osittain vanhan mallin mukaan tehtyjä. Ovilehti jakautuu kolmeen peilikenttään. Ovien profiloituneet vuorilistat päättyvät sokkeliosiin. Smyygipinnat on verhoiltu puulla ja ne on jäsennetty peilipinnoin. Ovien yläpuolella profiloituneet palkistot molemmilla puolilla. Ovet on maalattu kauttaaltaan valkoisiksi ja niissä on messinkiset painikkeet. Osassa ovimyymyistä messinkiset Exit-kilvet vuodelta 1987.

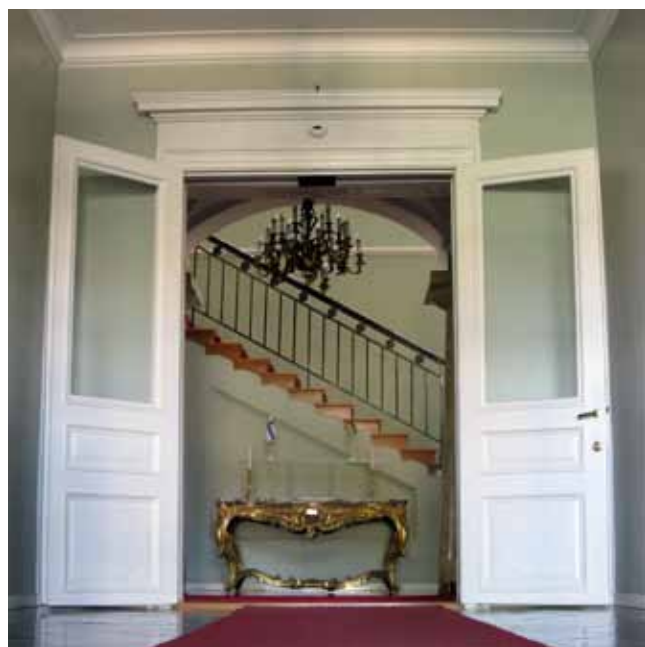
**Pääporrashuoneeseen johtava lasiaukollinen paripeiliovi ja turvaliukuovi** Vanhan lasiruutuisen paripeilioven peilit kuten alkuperäisissä peilioissa, messinkipainikkeet. Eteistilan puolella voimakkaasti profiloitu palkisto, joka irrotettavissa turvaoven koneiston huoltoa varten. Smyygipinnat on verhoiltu puulla ja ne on jäsennetty peilipinnoin. Teräslasirakenteinen turvaliukuovi vuodelta 1992 (Ark.tsto Helander-Leiviskä, Ins.tsto Penttimikko Oy)

Ministeriasuntojen ja E-porrashuoneen ovia on uusittu vuosien 1987 ja 1996 kunnostuksissa. D-porrashuoneessa keittiötiloihin 142 ja 225 johtavat heiluriovet on uusittu teräslasioviksi 1987 ja tilojen 136/137 välinen lasipuuovi teräspalo-oveksi. Pääporrashuoneeseen johtavan oven taakse lisättiin teräslasirakenteinen turvaliukuovi v.1992.

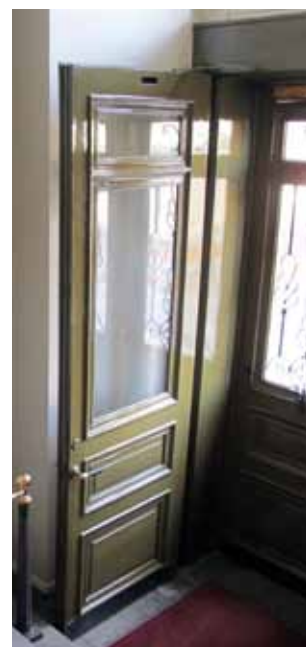
**Pääsisäänkäynnin tuulikaa-pin sisäovet** ovat vastaavanlaiset lasiruutuiset paripeiliovet kuin ulkopuolella. Ovien yläpuolella peittoaletut yläikkunat. Ovet on ootattu vihertäväksi ja niissä on vanhat messinki/puupainikkeet.

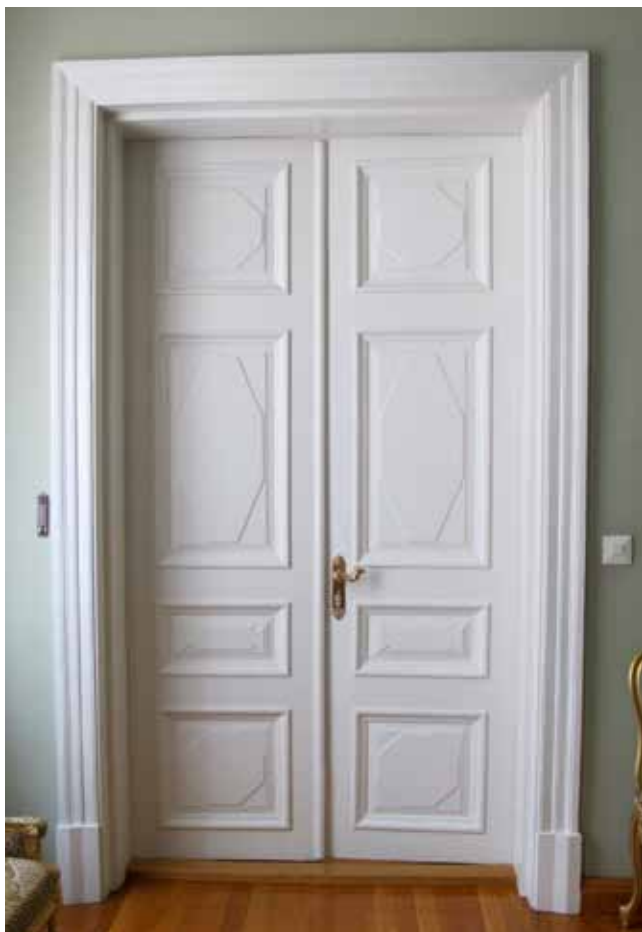
**Edustustilojen 2.krs paripeiliovet** ovat joko alkuperäisiä tai vanhan mallin mukaan tehtyjä. Oville on jakautuu neljään peilikenttään. Ovien profiloituneet vuorilistat päättyvät sokkeliosiin. Smyygipinnat on verhoiltu puulla, peilit vain 205/206 välisessä ovismyygissä. Porrashuoneen 201 sekä työhuoneen 207 oven yläpuolella profiloituneet palkistot. Ruokasalin 203 oviin (2 kpl) liittyy konsolien kannattama palkisto yläpuolisine koristeikkauksineen. Ruokasalista siniseen salooniin johtava liukuovi on naamioitu ruokasalin puolelta paripeilioveksi. Sinisen salongin puolella oven pinnassa on peili. Tilojen 206 ja 218 välillä on lasiruutuinen peiliovi, johon liittyy yläikkuna. Oveissa on struktuurilasi. Ovet on maalattu valkoisiksi ja niissä on nykyisin kaikissa postitorvipainikkeet.

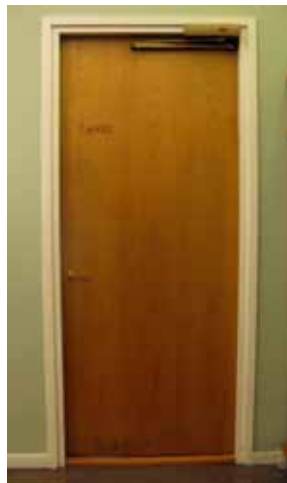
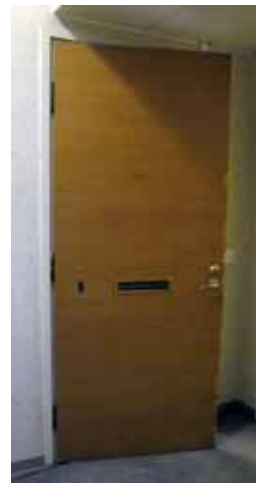
**Tammiviilupintaist** ovet ovat huullettuja laakaovia, karmit ja listat valkoisiksi maalattuja. Oveissa messinkiset painikkeet, saranat ja myöhemmin lisätyt opasteet. Näitä ovat yleisö wc-tilojen ovet sekä puhelinhuoneen ovi.

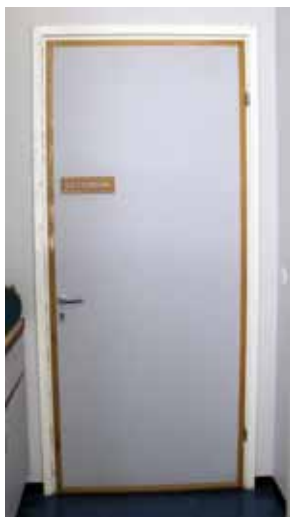
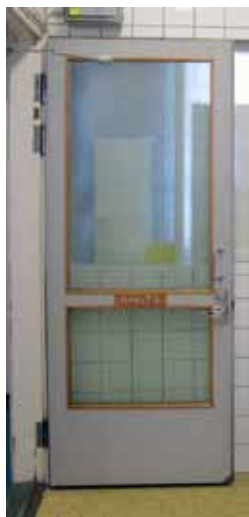
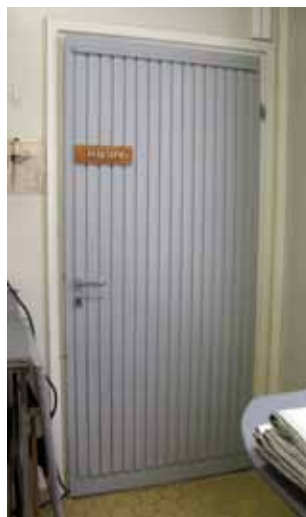
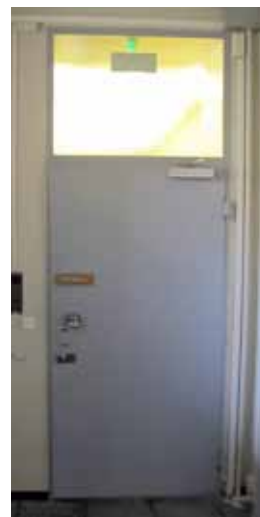
**Pesula- ja kellaritilojen paneeliovet** ovat molemmin puolin paneeloituja ja huullettuja. Pesutilojen ovet on maalattu harmaiksi ja kellaritilojen sinisiksi.

**Teräsrakenteist palo-ovet** ovat sileäpintaist harmaiksi tai valkoisiksi maalattuja. Päärakennuksen ja pihasiiven väliseen oveen liittyy yläikkuna (rautalankalasi). D-porrashuoneessa on säilynyt ullakon vanha rautaovi.

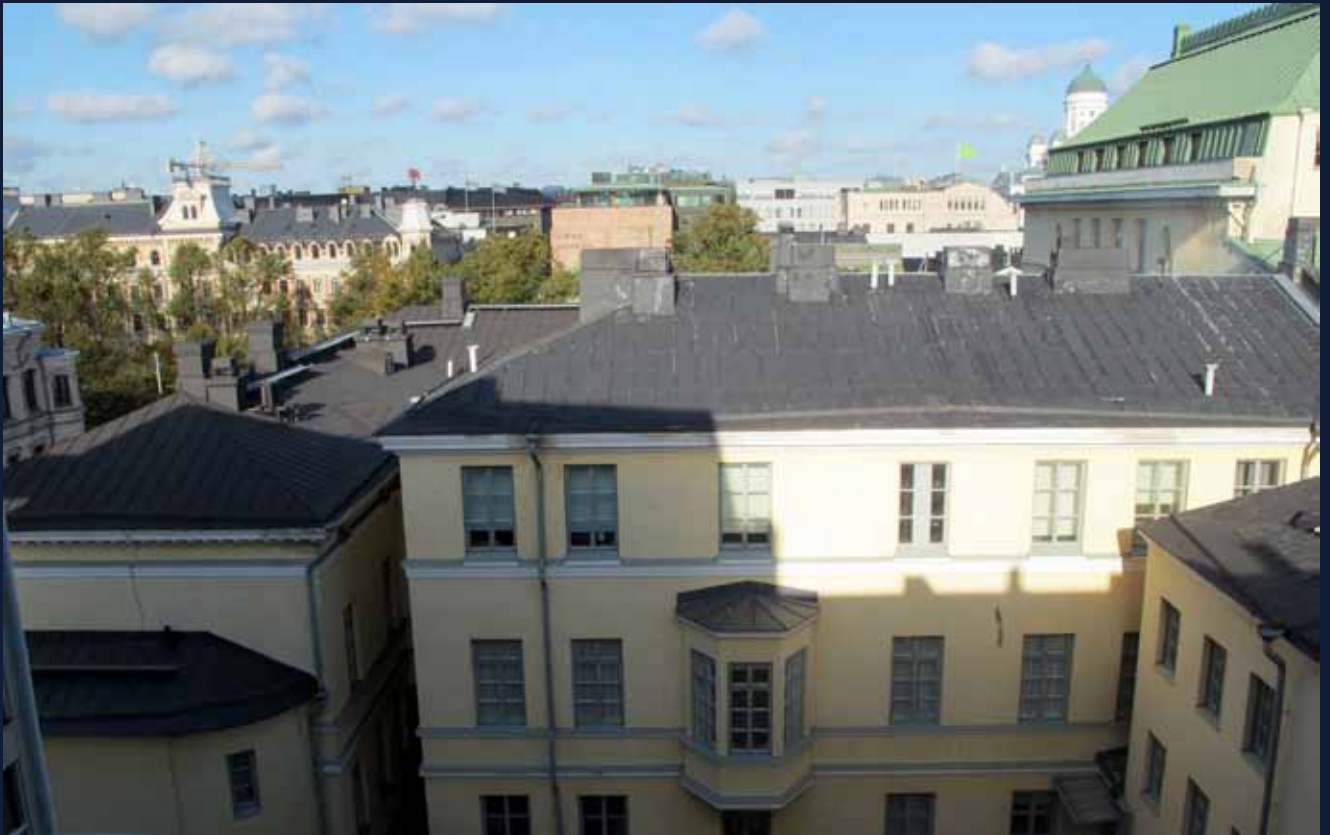
Sisäpihanäkymä pohjoiseen. Vasemmalta: A-, B- ja C-osat.

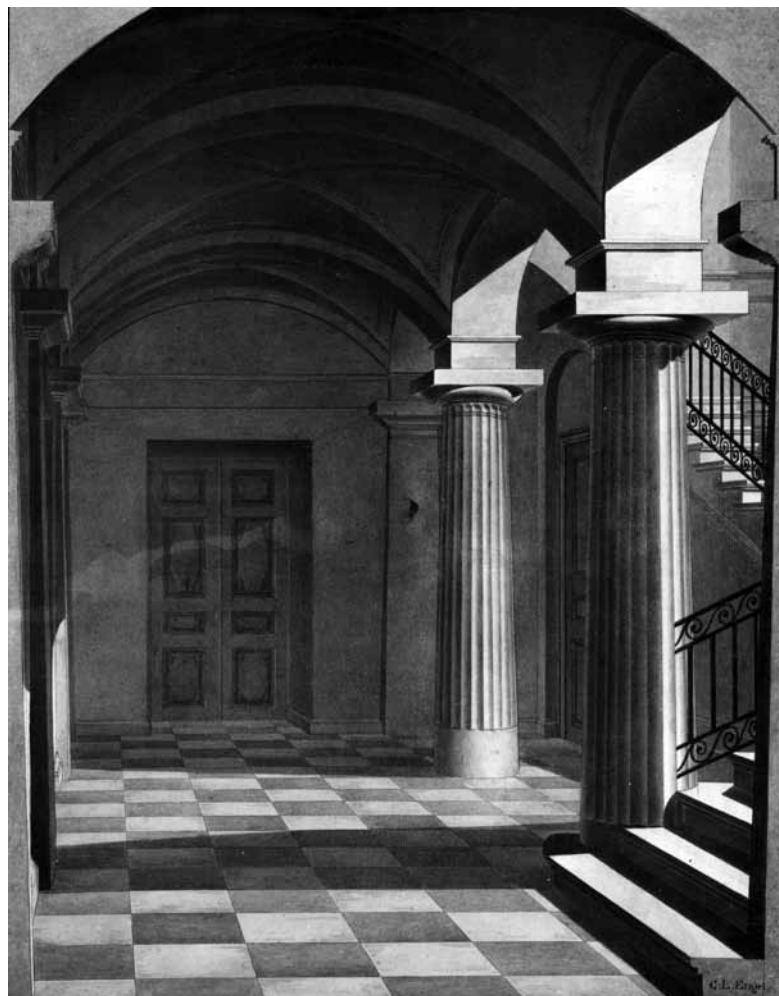
C.L. Engelin laveeraus ylitarkastajantalon vestibyylistä. Huomaa ruutukuvioitu laattalattia sekä portaan koristekaide. SRM (alkuperäinen laveeraus A.V. Štšusevin arkkitehtuurimuseossa Moskovassa)

Porrashuonetta kiertävässä kattolistassa sekä holvipinnoissa oli stukko-koristeet. Katto ja seinät oli maalattu liimamaalein. Pylväät ja kiviportaat oli maalattu öljymaalilla valkoisiksi. Vestibyylin alatasolla oli suuri kaakeliuuni, jolla lämmitettiin myös viereinen toimistohuone 104. Ylätasanteella oli toinen kaakeliuuni, joka kuitenkin purettiin jo v.1828 yliopistomuutosten yhteydessä ja sen tilalle tehtiin oviaukko yläkerran saliin 204.

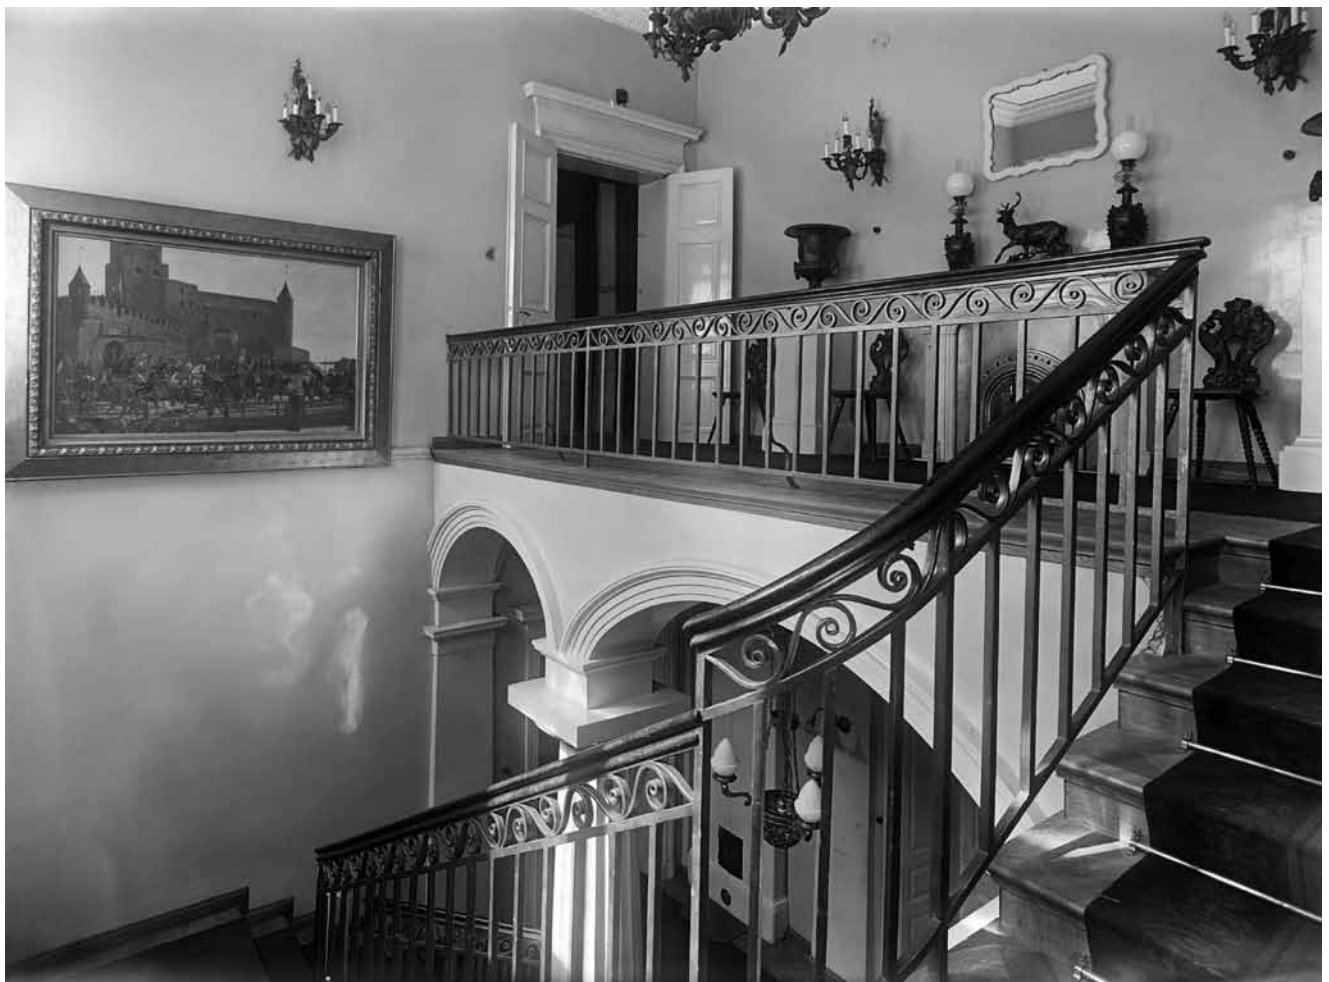
Vestibyyli Mannerheimin valtionhoitajakauden aikana v.1919. Kuvassa näkyvä, v.1900 asennettu parketti uusittiin 1960-luvun peruskorjauksessa. Kaiteen nykyinen rosettikoristelu on peräisin 1930-luvun lopulta. Sundström / HKM

Vestibyylin (102 ja 201) alkuperäiset kalkkikivilaatat poistettiin vuonna 1900 sekä ala- että yläkerrasta ja portaista, lattia oli tehty erikokoisista laatoista ja oli osin irti. Tilalle asennettiin priimaluokan parketti. Vanha porraskaide säilytettiin, mutta ilmeisesti sitä muutettiin poistamalla alaosan koristeet (vrt. Engelin laveeraus). Sisäntulohallissa 101 laattalattia säilytettiin ja sitä täydennettiin vestibyylistä poistetuilla laatoilla. Vuodelta 1901 mainitaan, että vestibyylin likaantuneet seinät maalattiin öljyllä vaaleiksi ja eleganteiksi puolitummaa paneelia lukuun ottamatta.

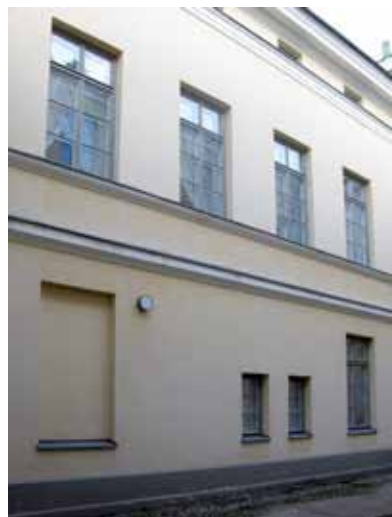
Pihajulkisivu paraatiportaan ja valvomon 106-107 kohdalla. Alakerran oikeanpuolimaisen ikkunan kohdalla oli alkuperäinen pihasisäänkäynti. Keskellä oli alunperin kaksi samanlaista valeikkunasyvennystä kuin vasemmalla näkyvä.

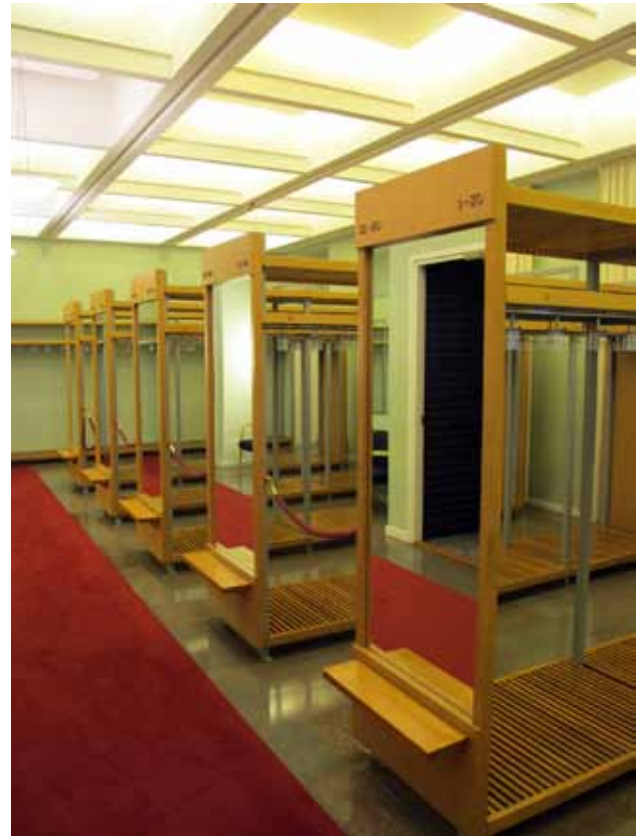
Vaatehuone peruskorjauksen jälkeisessä asussa 1975. Palkkikaton väleissä näkyy messinkiritilät. VVelin / MV.

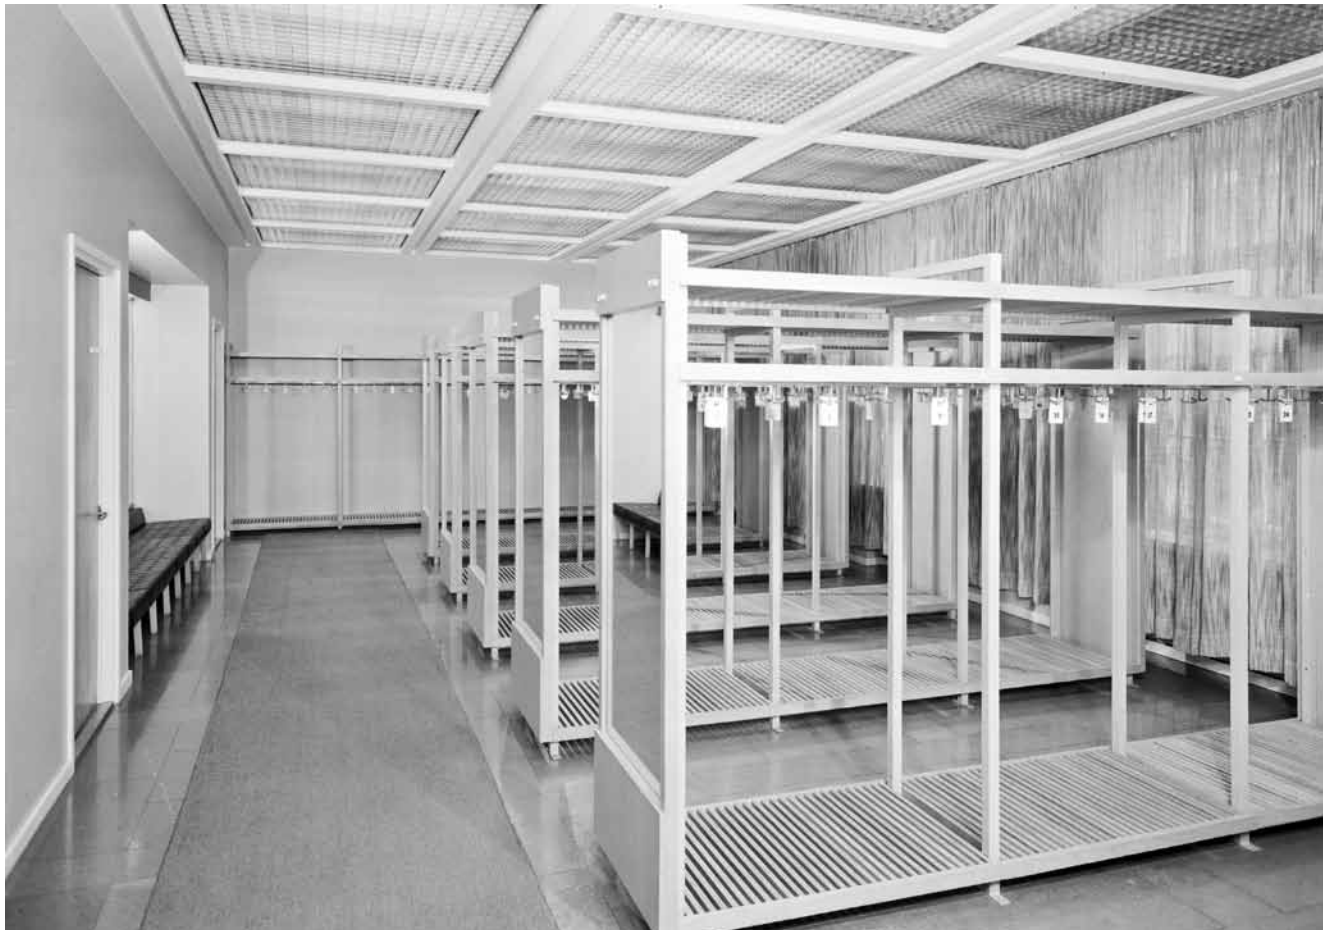
Turkkilainen huone vuonna 1918 Smolnan valtauksen jälkeen. Lattiassa oli tällöin vielä parketti, mutta seinissä ei ollut enää 1860-luvulla asennettuja puupanelointeja tai tapettikenttiä. HKM

Aiemmin umpeen muuratut ovet avattiin jälleen vuoden 1866 korjaustöiden yhteydessä. Tällöin läntiseen huoneeseen sisutettiin muodikas turkkilainen huone. Sen pohjoisseinustalle asennettiin marmoritakka, johon oli yhdistetty valurautainen kamina. Seinien alaosissa oli puupaneloinnit ja niiden yläpuolella tapettikentät, joita ympäröivät kullatut listat. Lattiassa oli
