# SMOLNA

VALTIONEUVOSTON JUHLAHUONEISTO

RAKENNUSHISTORIASELVITYS

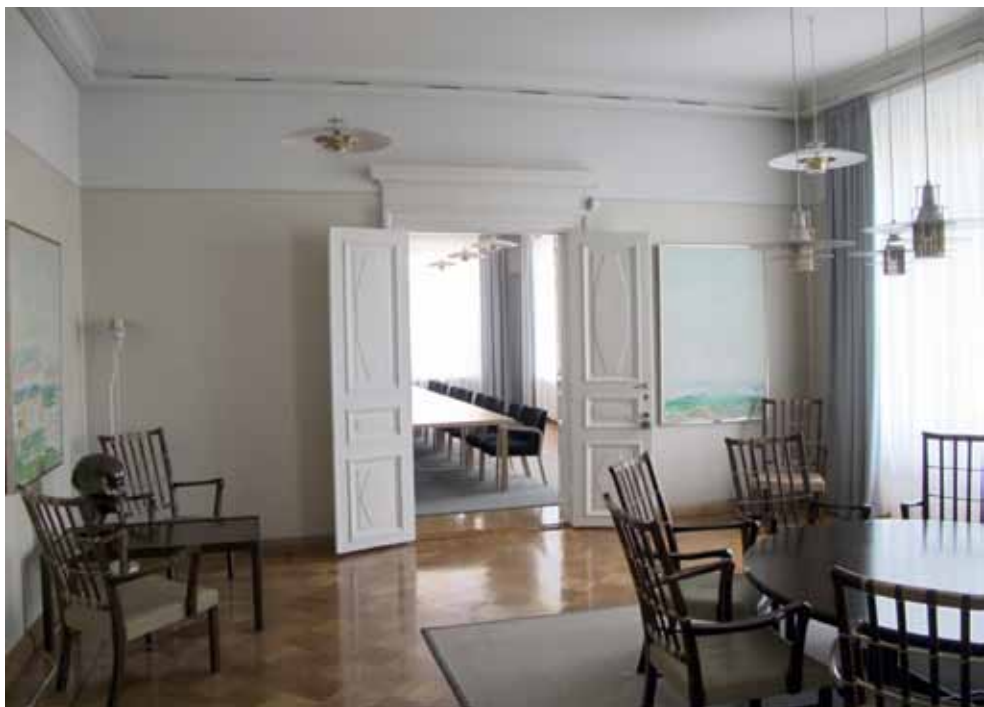
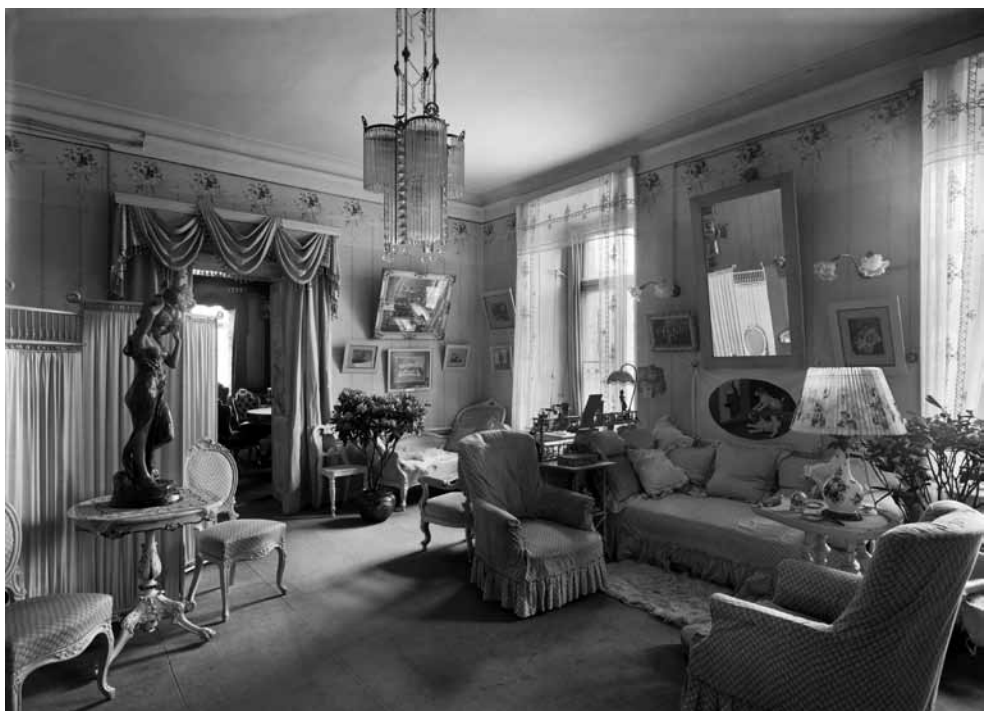
Nykyinen kirjasto 112 vuonna 1917 otetussa valokuvassa. Se oli tuolloin kenraalikuvernööri Seynin puolison vastaanottohuone. Sundström / HKM

Työhuone siirrettiin Seynin aikana yläkerran salonkiin 207. Vuonna 1917 otetussa valokuvassa etuhuone 112 on muutettu kenraalikuvernöörin vaimon seurustelu- tai pukeutumishuoneeksi ja myös entisessä työhuoneessa 113 näkyy salonkimainen kalustus. Seinän alaosaa kiersi ikkunapenkin korkuinen maalattu paneeli, jonka ylälistaa oli profiloitu. Seinäpinnoissa oli kukkakuvioituiden tapetit ja kattopintaa kiersi holkkalista. Parketti oli päällystetty kokolattiamatolla ja koristeellisen kaakeliuunin edessä oli suuri peili.

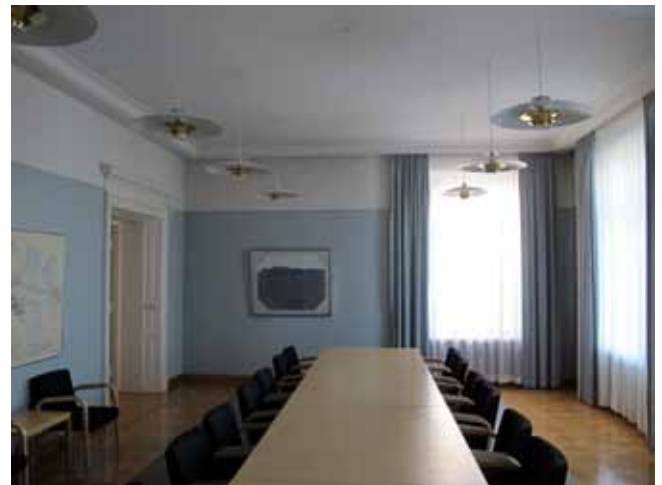
Neuvotteluhuone 113 peruskorjauksen jälkeisessä asussaan v.1975. Welin / MV

Peruskorjauksessa kirjasto ja neuvottelutila uudistettiin ilmeeltään Pienen juhlahuoneiston yhtenäiseen moderniin asuun. Seinät verhottiin Metsovaaran kangastapeilla. Ikkunaseinät peitettiin katosta lattiaan ulottuvilla verhoilla. Kirjaston lattia päällystettiin lyhytnukkaisella plyyshimatolla. Neuvottelutilaan tehtiin diagonaaliin ladottu ruutuparketti, jota kehysti poikittaisin sauvojin tehty friisi. Katon rajaan tehtiin listoitukset, jossa holkkalistaan yhdistettiin vaakasuuntaiset levyrakennelmat. Niiden takana oli ilmanvaihtokanavat säleikköineen. Tilojen välisen oven aukeamissuuntaa vaihdettiin.

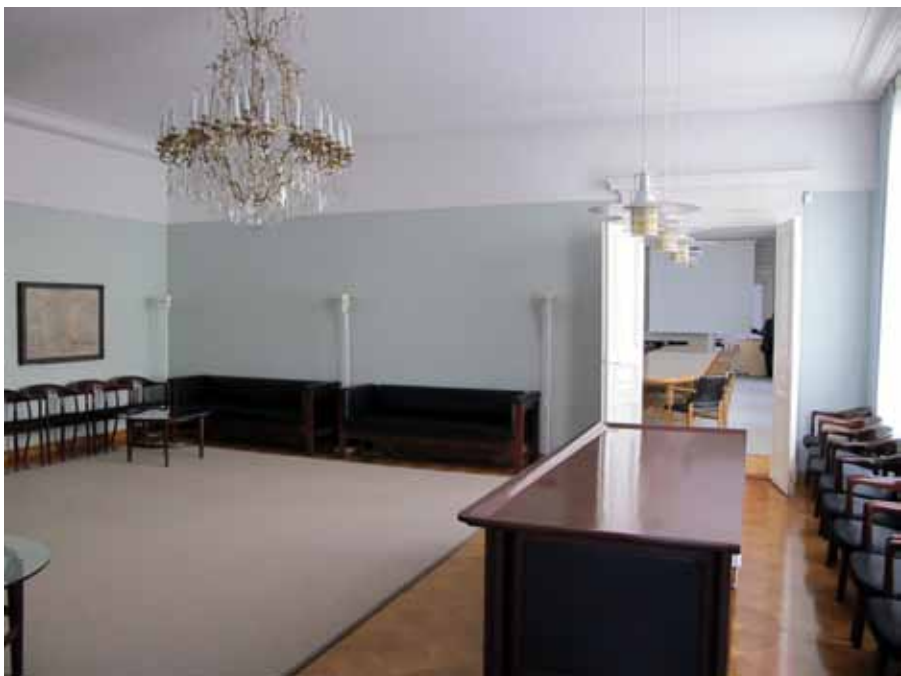
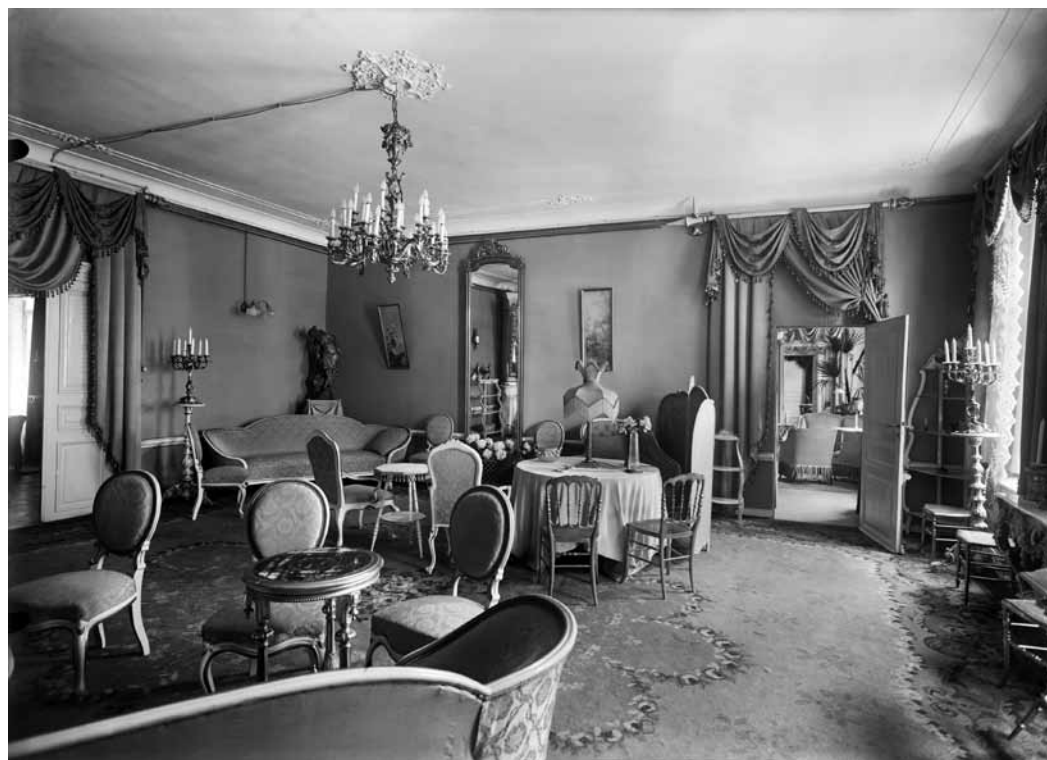
Pikku sali v.1917. Tilaan 115 johtava ovi oli vielä yksilehtinen. Osa sohvakalustosta on nykyisin salongissa 208. Sundström / HKM

Vuoden 1917 valokuvassa seinän alaosa kiersi ikkunapenkin korkuinen maalattu paneeli, jossa profiloitu ylälista. Yläosan tapetti rajautui kattolistaa vasten vuonna 1903 asennetuin kullatuin listoin. Kattolistana oli holkkalista. Kattopinnan stukkakoristeet olivat todennäköisesti peräisin 1860-luvulta. Lautalattia oli päällystetty kukkakuvioisella kokolattiamatolla. Tilaan 115 johti vielä yksilehtinen peiliövi, joka oli salongin puolelta tapetoitu kuten muu seinäpinta.

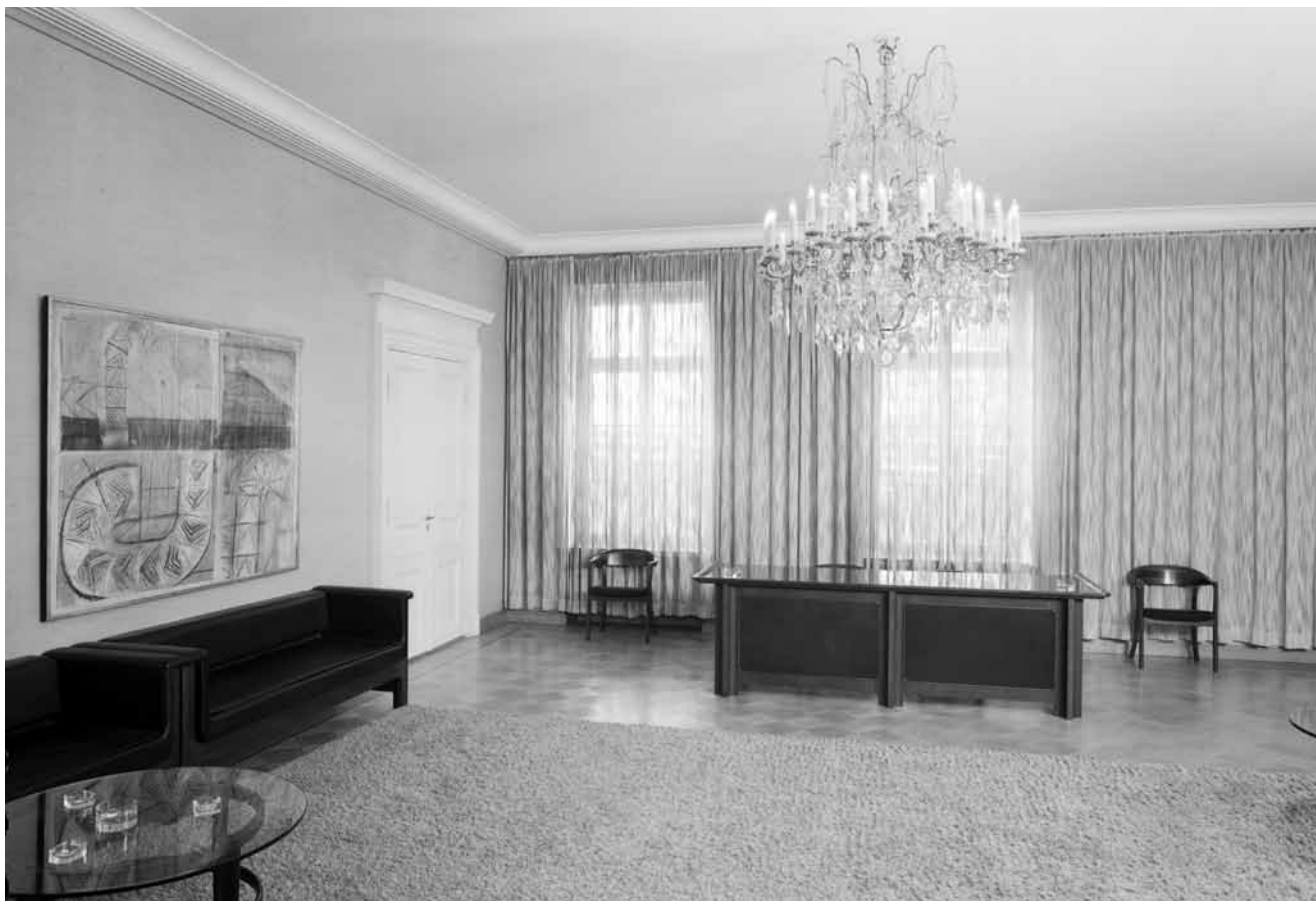
"Allekirjoitushuone" vuonna 1975. Welin / MV

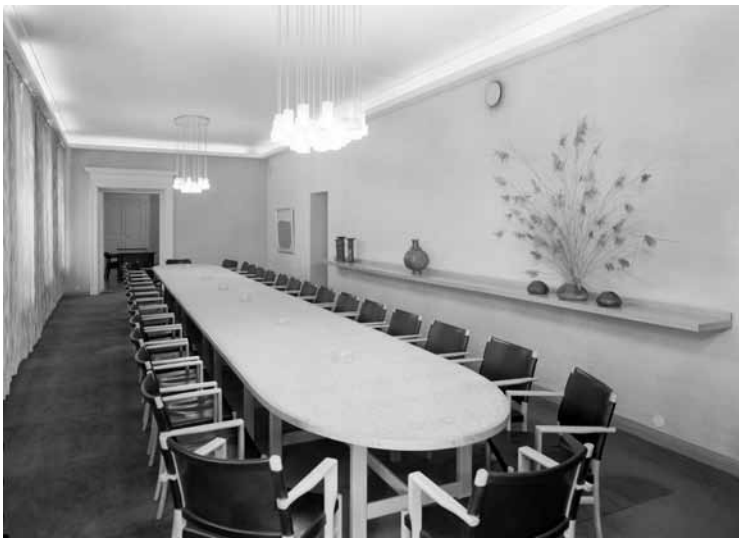
Neuvotteluhuone 115 eli silloinen ruokasali vuonna 1975.  
Welin / MV

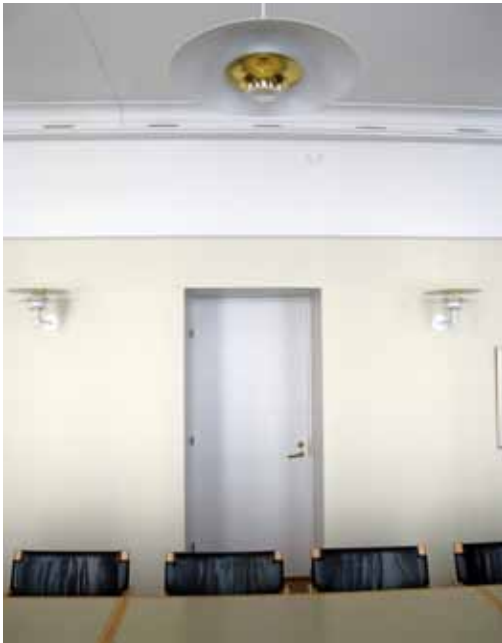
Vas. ja oik. kaksi huonetta, jotka yhdistettiin 1960-luvun peruskorjauksessa neuvotteluhuoneeksi 115. Vuonna 1917 otetuissa kuvissa pohjoinen huone (vas.) oli pieni salonki (1880-luvulla teehuone) ja keskimäinen huone makuukammari (oik.). Sundström / HKM

Vuoden 1917 valokuvassa kaikkien kolmen huoneen laualattiat on päällystetty kuvioidulla linoleum-matoilla. Mattopintaa jatkui yhtenäisenä ovien kohdalla ilman kynnyksiä. Seinäpinnoissa oli yksiväriset tapetit. Seinän alaosa kiersi ikkunapenkin korkuinen maalattu paneeli, jossa profiloitu ylälista. Kattopinnassa oli holkkalista. Koristeellisten kaakeliuunien edessä oli suuret peilit. Makuuhuoneen ja pienemmän salongin välissä oli kahdet paripeiliovet (vrt. nykyiset). Myös ovismyygissä oli peilit. Sivutiloihin johtavat ovet oli integroitu osaksi seinäpintaa, myös paneelilista jatkui niiden editse. 1920-luvulta lähtien huoneet olivat osa ulkoministerin virka-asuntoa.

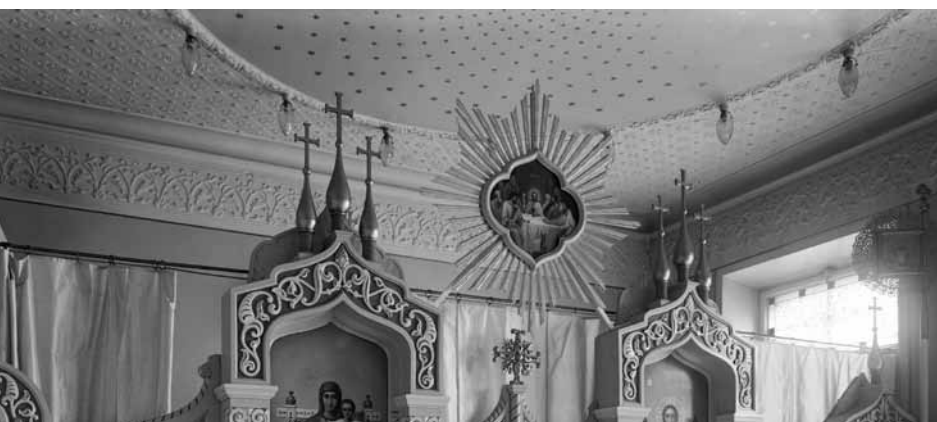
Kenraalikuvernöörintalon kirkkotila vuonna 1917. Sundström / HKM

Vuosien 1911–1913 välisenä aikana kappeli uudistettiin kauttaaltaan siihen asuun, jossa se oli v.1917 otetuissa valokuuvissa. Pietarista hankittiin uusi ikonostaasi, joka sijoitettiin huoneen poikki idänvastaisen seinän eteen. Merkittävin muutos tilan kannalta oli Salomo Wuorion toteuttamat kattopinnan ja seinäfriisin myöhäisjugendtyyliset kipsiornamentit. Kattopinnan keskiympyrää kiertää koristeellinen kehys, johon oli sijoitettu pisaramaiset valaisinkuvut. Reuna-alueilla on punosmainen reliefipinta koristeineen. Kattopintaa kiertää holkkalista ja seinällä on köynnösmäinen friisi. Muita koristepintoja tummemmaksi maalattu keskiympyrä oli koristeltu pienin maalatuin tähdin. Seinäpinnat oli tapetoitu friisiin saakka ja niiden välissä oli

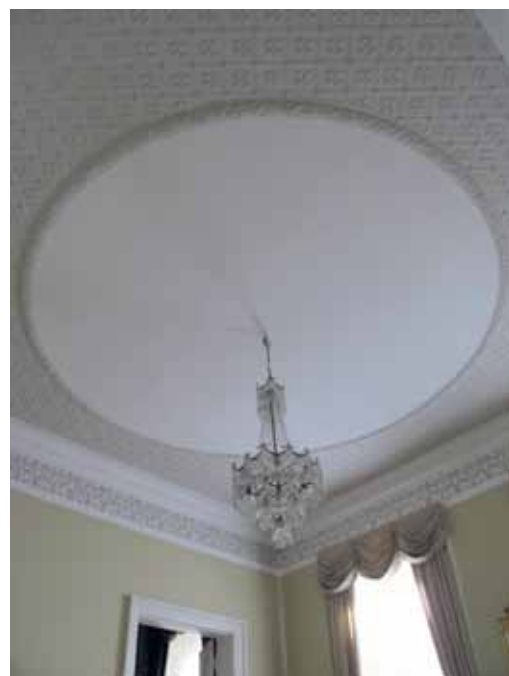
Yllä vas. detajli v.1917 otetusta valokuvasta, jossa näkyvät kattokoristeluun liittyvät lamput sekä keskiympyrän tähtikoristelu. Sundström / HKM

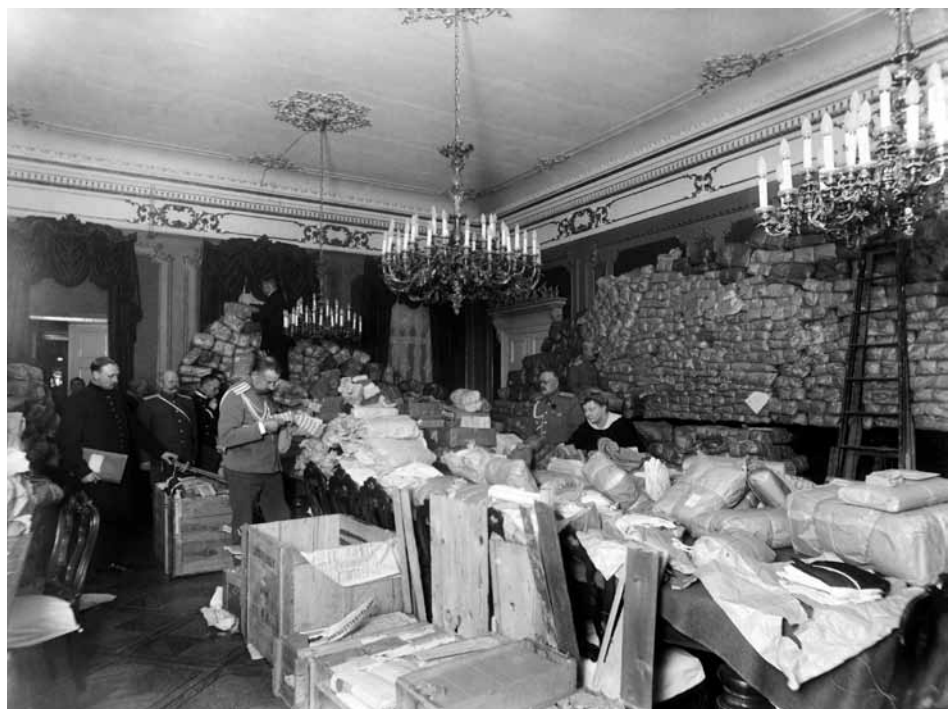
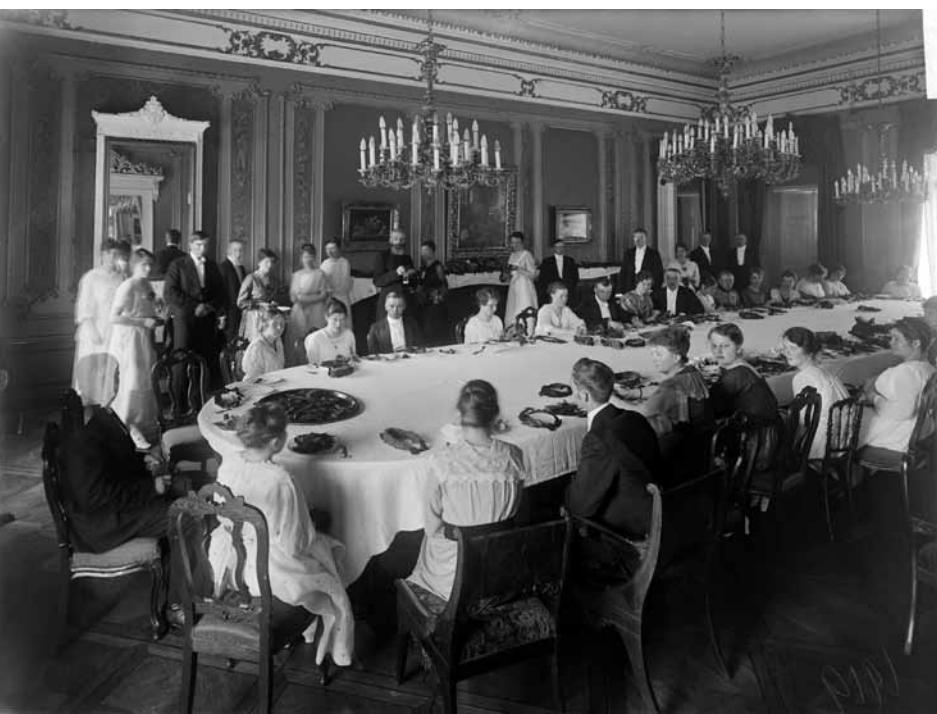
Ruokasali Mannerheimin valtiohoitajakaudella vuonna 1919.  
Takaseinällä näkyvät uunit purettiin 1930-luvulla. HKM

Varhaisimmassa valokuvassa 1917 on näkyvissä tummasävyiset seinäkentät ja niiden yläpuolisesta vaaleasta friisistä sekä kattopinnasta erottuvat kullatut koristeet. Vuonna 1919 tilassa tehtiin vain tarpeelliset kunnostustyöt, mutta ilmeisesti seinäkankaat vaihdettiin. Kaksi kaakeliuunia purettiin siirryttäessä keskuslämmitykseen v.1938. Tässä vaiheessa myös ruokasalin ulkoasua pelkistettiin. Seinäkenttien kankaat uusittiin ja kaikki seinäpinnat, listat sekä kullatut koristeet maalattiin lähes samalla sävyllä.

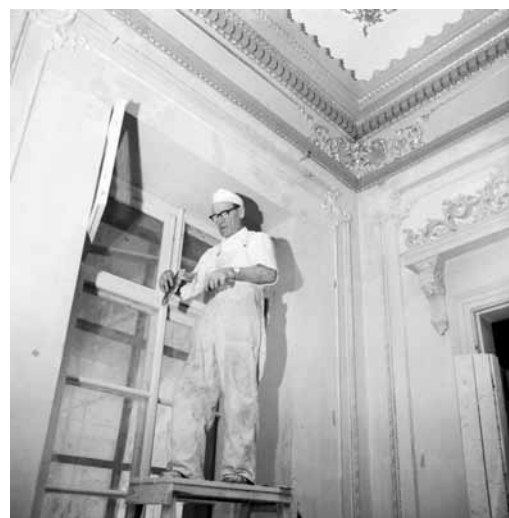
Ruokasalin pihanpuoleisen kulman maalauskoristelua viimeistellään 1960-luvun peruskorjauksen aikana. Raimo Ahonen / Lehtikuva

Peruskorjauksessa tilan ulkoasua palautettiin värijäsentelyllä lähemmäksi alkuperäistä ilmettä. Lehtikultaukset palautettiin niihin listoihin, joissa esiin ottojen perusteella oli kultauksia ollut. Seinäkentät päällystettiin intialaisella raakasikillillä ja hedelmä-aiheiset nauhamalaukset entistettiin. Suunnitelmissa oli kuuden kattoruusukkeen keskiosien avaaminen ja varustaminen ilmanvaihtoristikoilla. Niiden sijaan kattolistan taakse avattiin nauhamaiset raot tulo- ja poistoilmaa varten. Uusi parkettilattia tehtiin vanhan mallin mukaan. Bobrikovin ajalta peräisin olevat samettiverhot säilytettiin. Vuoden 1992 kunnostustöissä ruokasalin kattopintaa korjattiin, seinäpinnat maalattiin ja parkettilattiaa kunnostettiin.

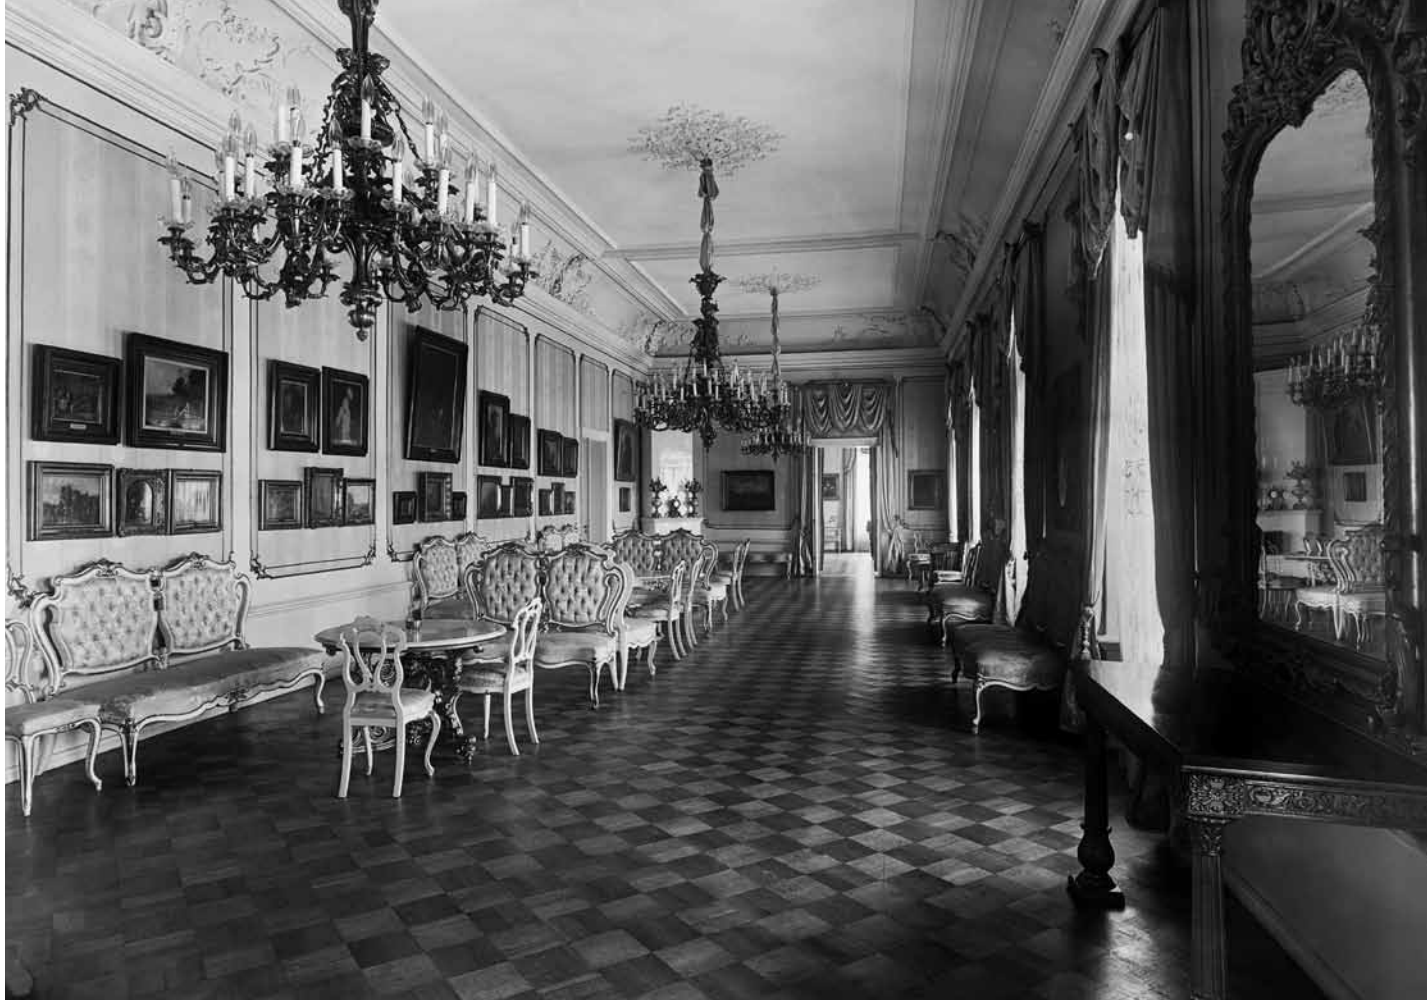
Yllä: Sininen salonki eli "taulugalleria" vuonna 1919 Mannerheimin valtionhoitajakauden aikana. Sundström / HKM

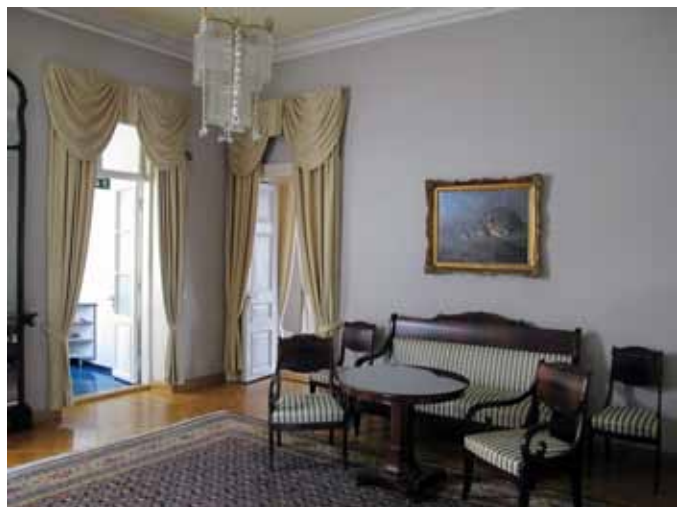
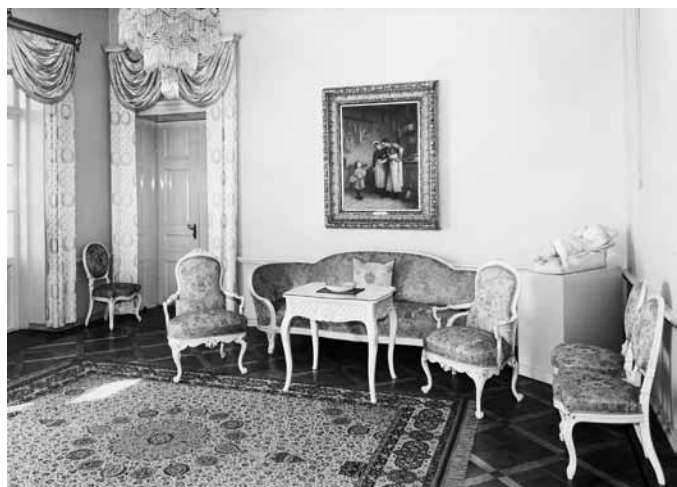
Vuonna 1963 eli ennen peruskorjausta otetussa kuvassa seinien alaosissa näkyvät vielä paneelikentät. Pietinen / MV

Sisäeteisessä oli viimeistään 1860-luvun uudistuksen jälkeen parkettilattia ja seinissä kullatuin listoin kehystetyt tapettikentät. Seinien alaosa kiersi öljymaalattu paneelikenttä. Huoneen yleisväritys oli ainakin 1900-luvun vaihteessa vihreä ja sitä kutsuttiin ”vihreäksi kabinetiksi”. Valokuvassa vuodelta 1919 on nähtävissä seinäpintojen jäsentely ”paneloituun” alaosaan ja tapetoituun yläosaan, joka päättyy ilmeisesti kullattuun listaan. Sen yläpuoli holkkalistoineen on maalattu kattopinnan sävyyn. Ovia kehystää jugend-tyyliin kirjaillut verhot.

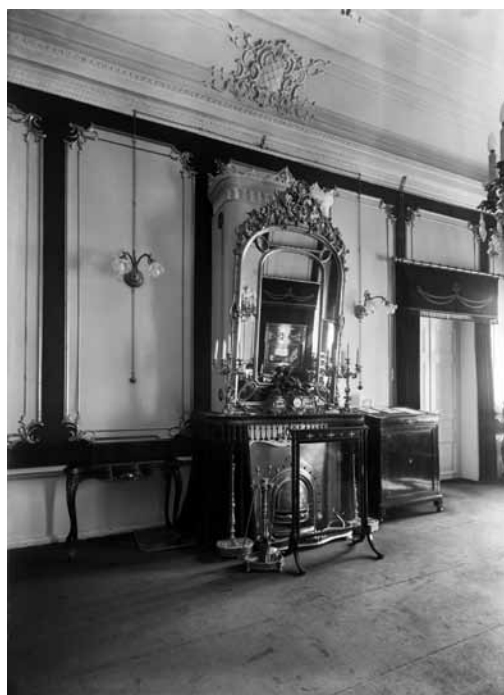
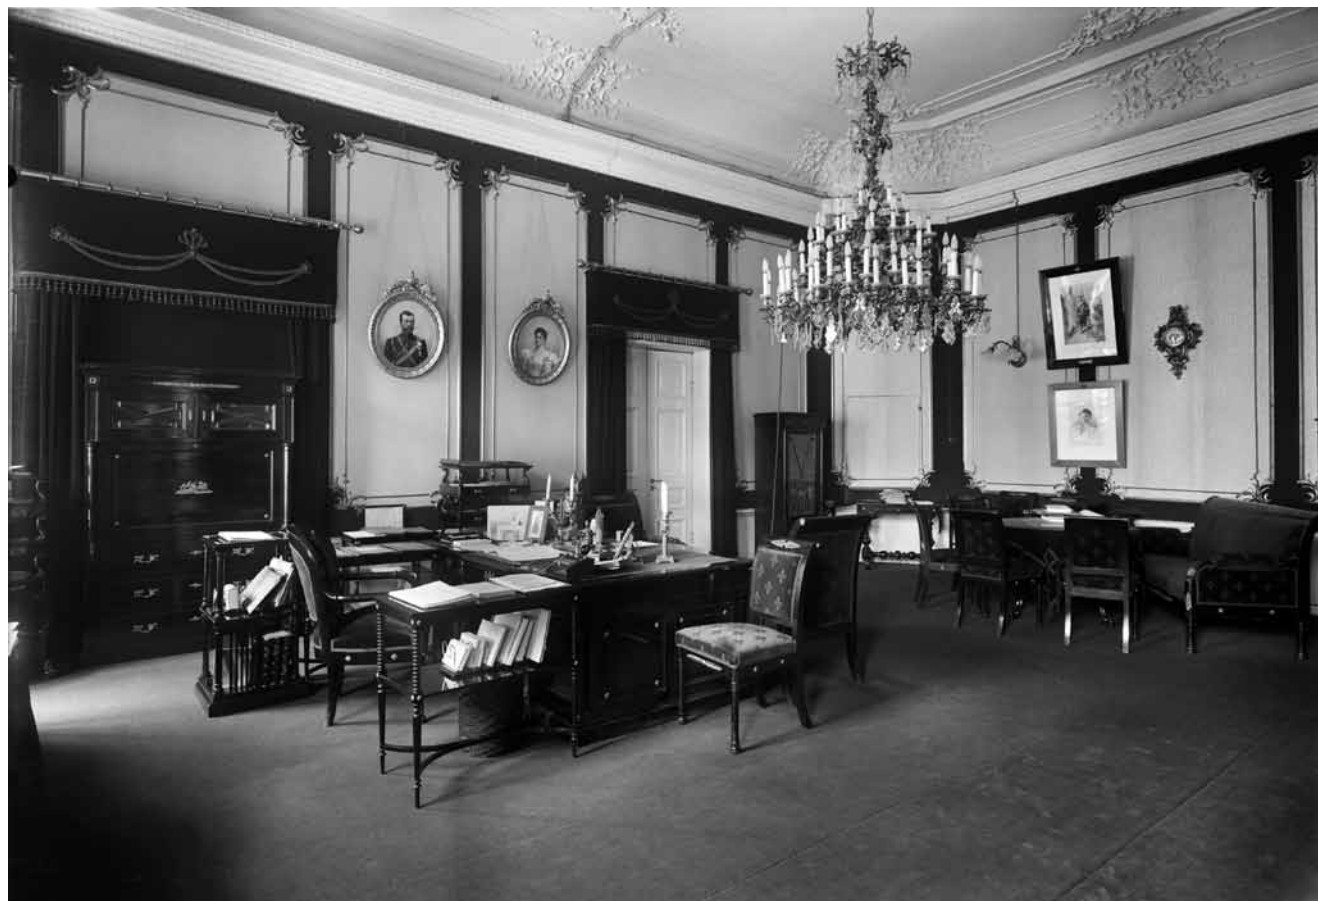
Yllä ja alla: Vuonna 1917 otetuissa kuvissa näkyy kenraalikuvernööri Seynin työhuone koristeellisine seinäjäsentelyineen. Yläkuvassa 1860-luvun remontissa asennettu marmorikamiina. Alakuvassa Bobrikovin aikana hankittuja kalusteita. Lattia on peitetty kauttaaltaan tekstiilimatoin. Sundström / HKM

Salongin seinä- ja kattopinnat koristeltiin ajan tyylin mukaisesti. Samaan aikaan tehty uusklassinen kattolista poikkeaa tyyliltään muusta koristelusta. Huoneen yleissävy oli vihreä. Alapaneelin ja friisin väliin jäivät seinäpinnat jäsennehtiin kullattujen listojen kehystämiin panneau-seinäkenttiin. Lattialle tehtiin tähtikuvioparketti, joka koostui lukuisista eri puulajeista. Huoneen eteläseinälle muurattiin samanlainen marmorikamiina kuin vestibyylin ylätasanteella oleva.

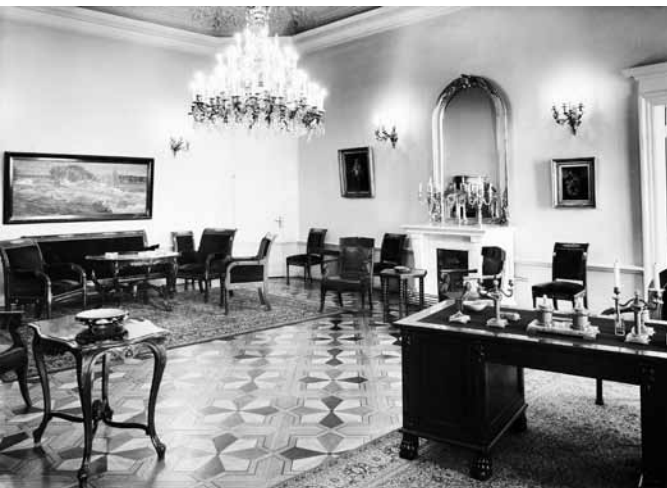
Yllä vas: Työhuone v.1963. Seinien alaosissa näkyy paneelointi ja takakulmassa C-porrashuoneeseen vievä ovi. Pietinen / MV

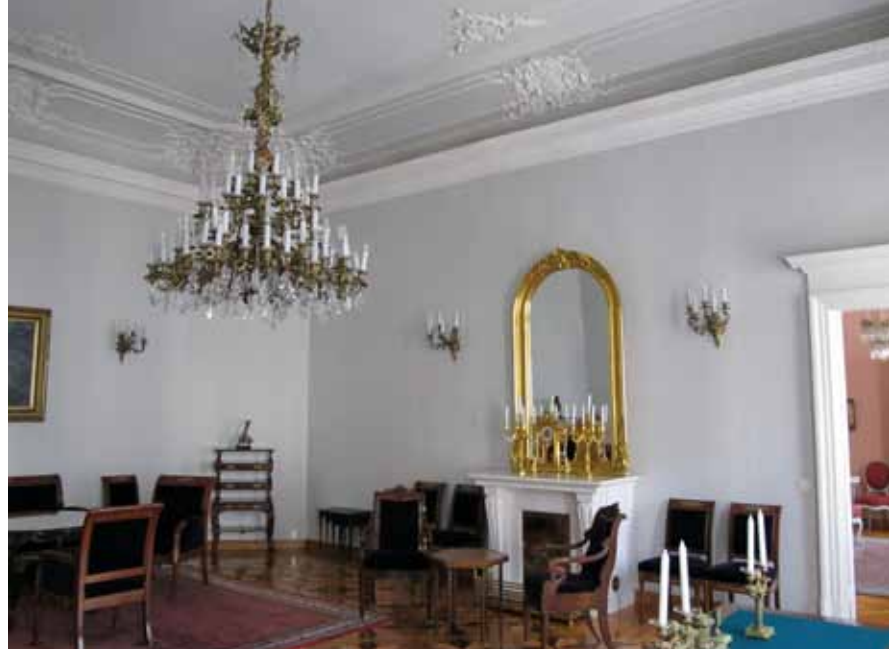
Vas: Työhuoneen välipohjaa uusitaan peruskorjauksen aikana v.1965. Raimo Ahonen / Lehtikuva

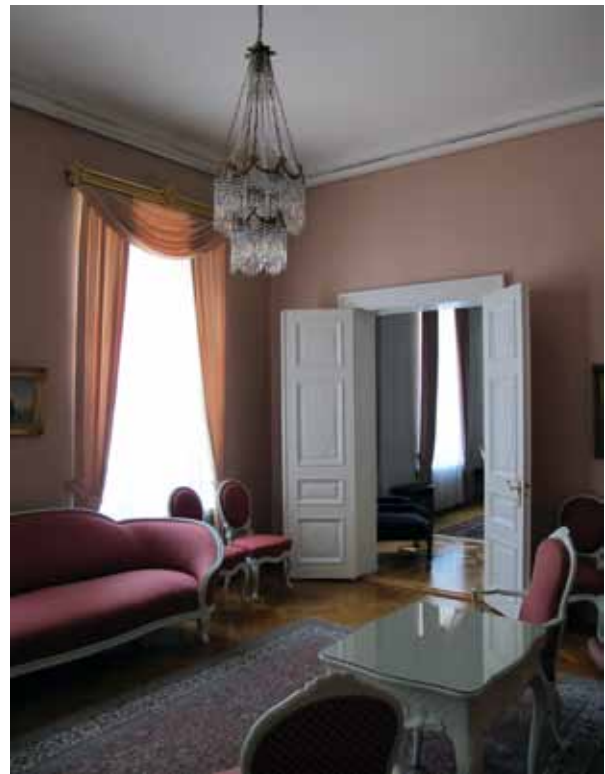
Salonki 208 oli huhtikuussa 1917 ilmeisesti kenraalikuvernöörin pienempänä työhuoneena / kabinettina ja kalustettu konttorikalustein. Vasemmalla seinällä kellon alla Seynin puolison Sofian muotokuva. Kattovalaisin on samanlainen kuin nykyisin. Sundström / HKM

Vuoteen 1917 mennessä huone 208 oli muutettu työhuoneeseen 207 liittyväksi pienemmäksi työtilaksi, jossa oli mm. suuri kirjelokerikko ja muita konttorikalusteita. Huone 209 oli ilmeisesti kenraalikuvernööri Seynin makuuhuone. Vuonna 1917 otetuista valokuvista näkyy, että seinät oli molemmissa huoneissa tapetoitu katon holkkalastaan saakka ja lattiaa peit-

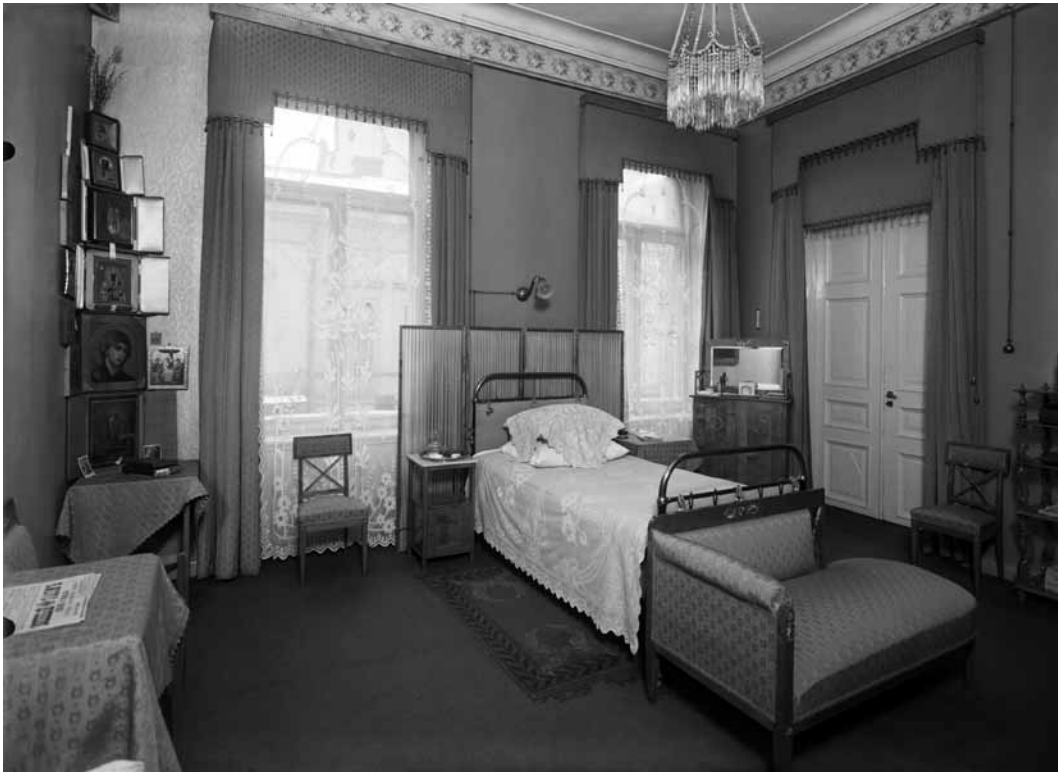
Nykyinen salonki 209 vuonna 1917 makuuhuoneena, joka oli ilmeisesti kenraalikuvernööri Seynin käytössä. Lattiaa peittää paksu tekstiilimatto. Sundström / HKM

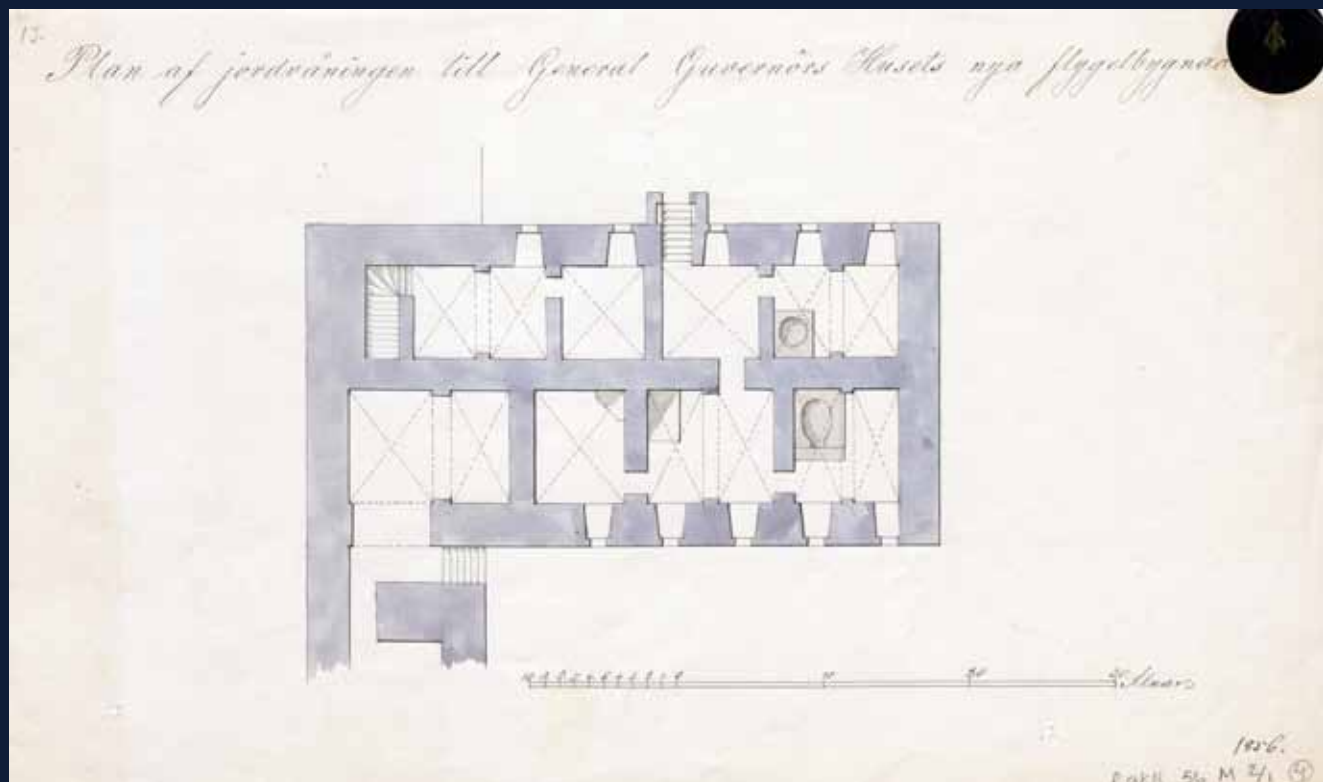
Pihasiiven kellarin pohjapiirros, johon on merkitty vuosiluku  
1856. RakH / KA

Vuonna 1851 arkkitehti E. B. Lohrmannin (Intendentinkonttori) suunnitelmien mukaan rakennetun pihasiiven kellari jakautuu kolmeen osaan, joista jokaiseen on oma erillinen sisäänkäyntinsä. Kellarissa oli alun perin halko- ja viinivarastoja sekä leivin- ja pesutuvat.

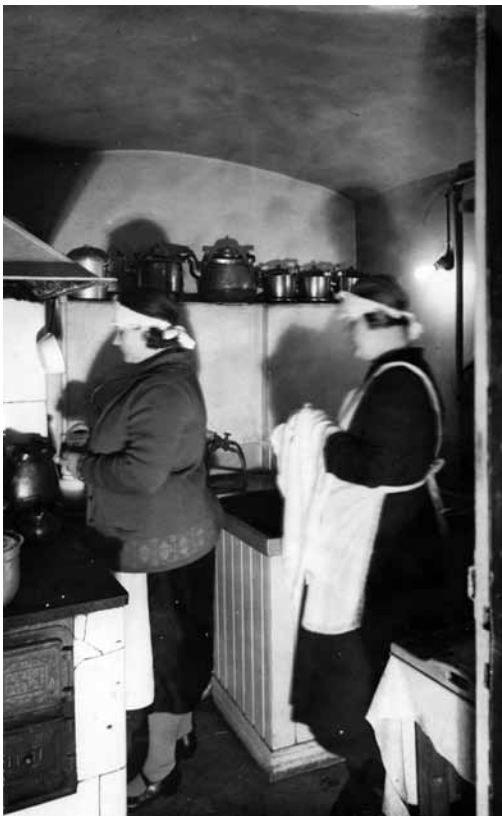
Suojeluskuntain yliesikunnan kahvihuoneen emännät v.1931 pienessä keittiössä nykyisen tilan 006 keskiosassa. Sotamuseo

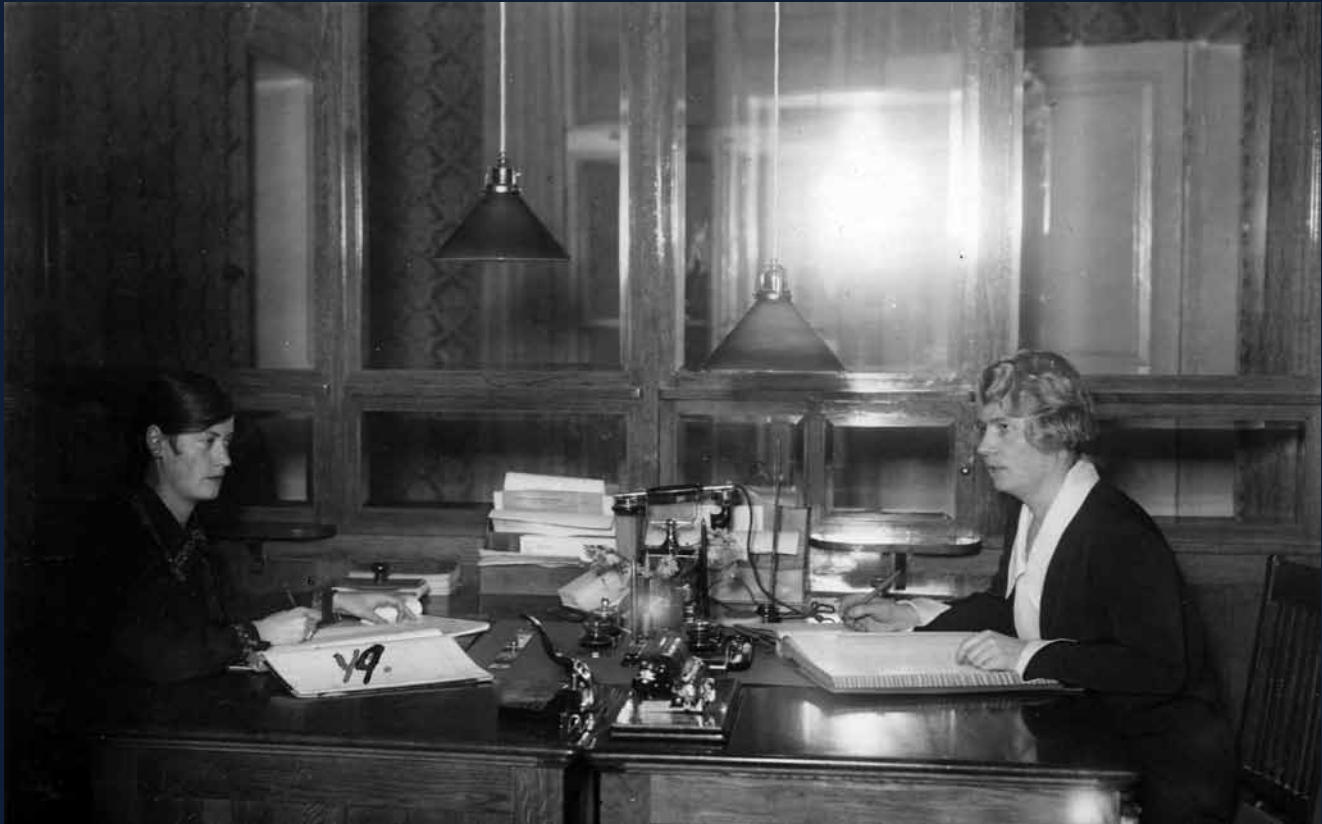
Suojeluskuntain yliesikunnan konttorihenkilökuntaa v.1926. Kuva on nykyisestä huoneesta 154, jonka poikki oli rakennettu puu-lasiseinä asiointitiskineen. Järjestely saattaa olla peräisin jo vuodelta 1919, jolloin tiloissa toimi ulkoasiainministeriön passiosasto. Sotamuseo

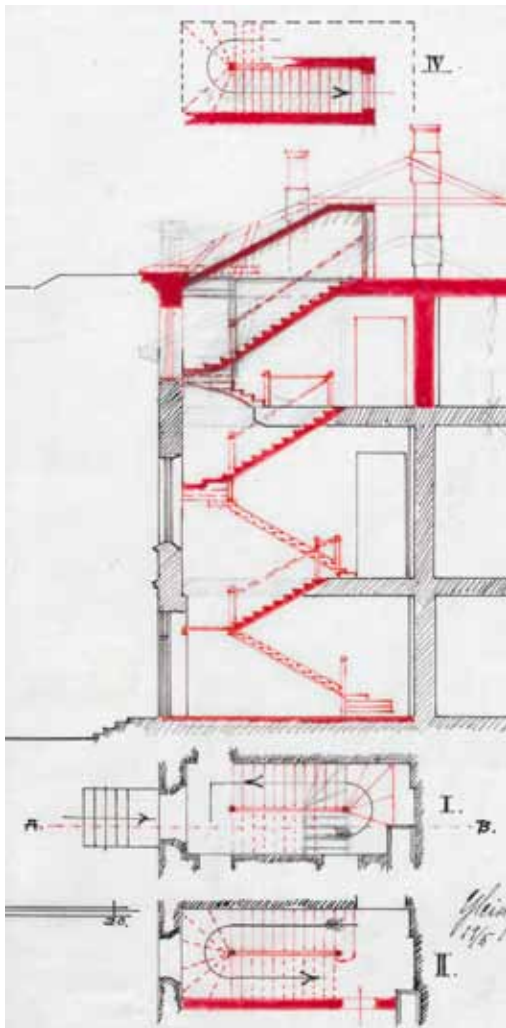
Osa pihasiiven korotuspiirustuksesta 19.5.1922 (Yleisten rakennusten ylihallitus / A. Stenfors), jossa on esitetty uusi porrashuone. KA

E-porrashuone on rakennettu pihasiiven korotuksen yhteydessä v.1922–23. Kaksivartisen kiertyvä portaan askelmat olivat alun perin hiottua betonia. Säilynyt porraskaide koostuu neliötangoista, joita yhdistävät lattateräkset. Käsijohde on maalattua puuta ja se päättyy sisääntulokerroksen puutolppaan. Toisen ja korotetun kolmannen kerroksen välisessä seinäpinnassa kiertää profiloitu rappauslista.

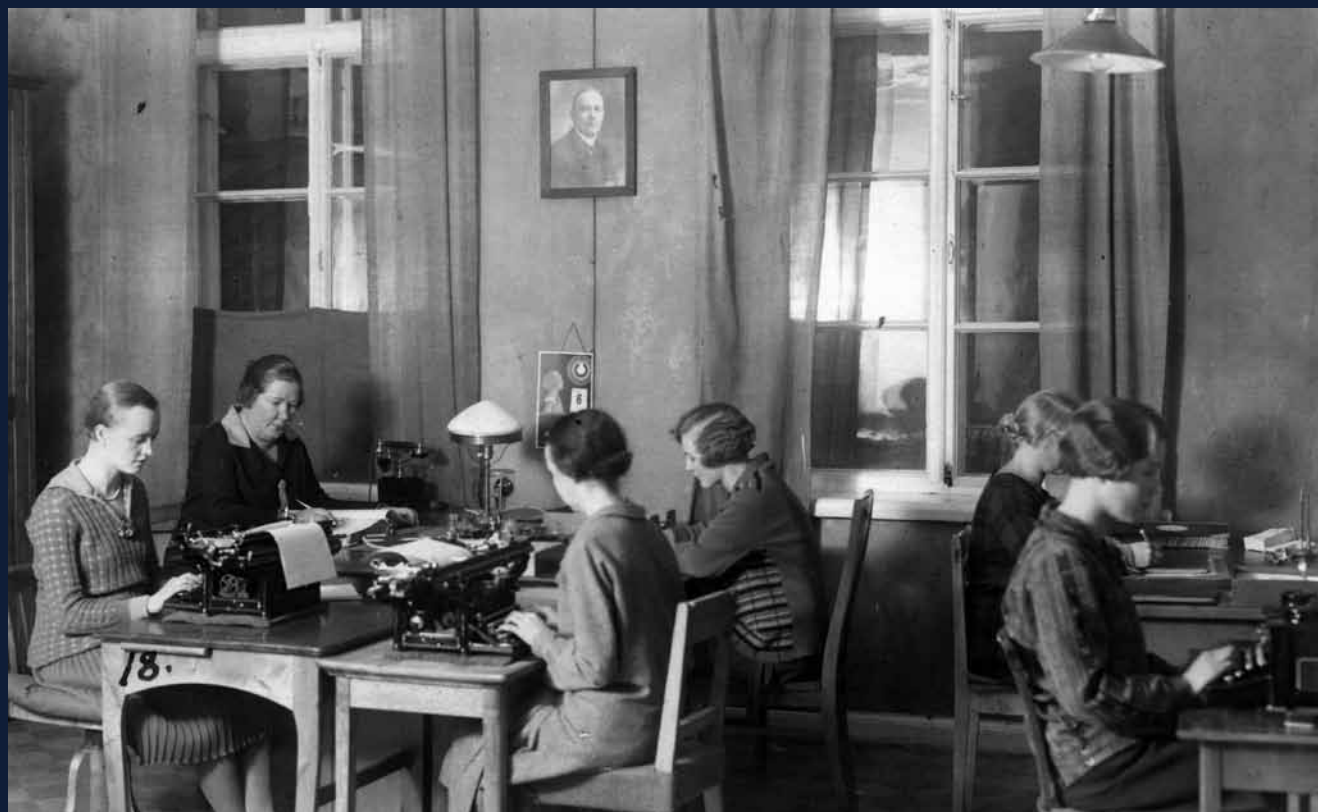
Suojeluskuntain yliesikunnan konekirjoittajattaria v.1926  
pihasiiven toisen kerroksen huoneessa, joka muodostaa  
nykyisin keittiötilan 221 länsipään. Sotamuseo

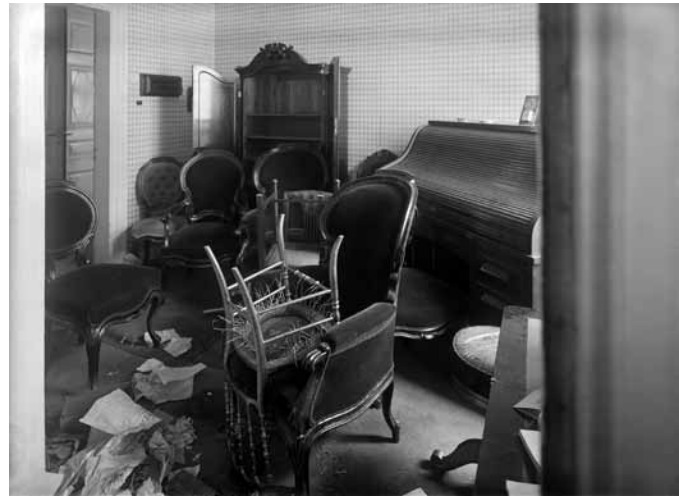
Nykyisen keittiötilan 225 kohdalla olleista huoneista läntisin vuonna 1918 Smolnan valtauksen jälkeen. Huone oli ollut aiemmin kenraalikuvernöörin palvelusväen käytössä. Takaseinällä oven vieressä näkyy palvelijankutsulaite. HKM

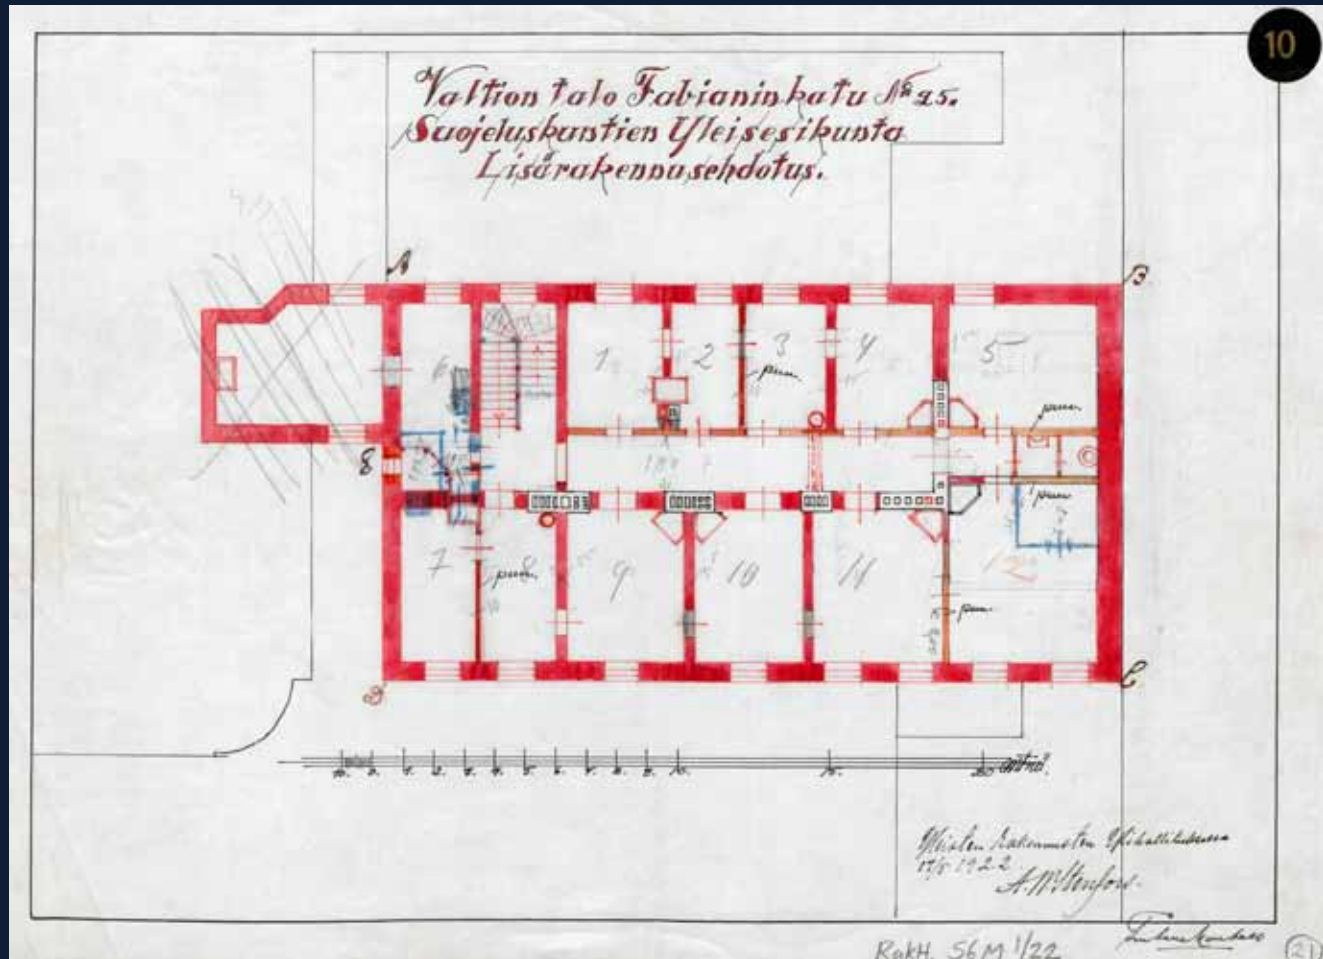
Pihasiiven korotuspiirustus 19.5.1922 (A. Stenfors / Yleisten rakennusten ylihallitus). KA

Vuosina 1922–23 pihasiipeä korotettiin kolmannella kerroksella Yleisten rakennusten ylihallituksessa laadittujen suunnitelmien mukaisesti. Uusi betonirakenteinen E-porrashuone yhdisti kolmannen kerroksen suojeluskunnan yliesikunnan käytössä olleet tilat alempiin kerroksiin. Samalla muurattiin umpeen vanha yhteys D-porrashuoneeseen ja päärakennuksen ullakolle. Savuhormien linjaan muurattu tiilinen sydänmuuri ja pitkittäinen keskuskäytävä jakoivat kerroksen alempien kerrosten tapaan etelä- ja pohjoissivuilla sijainneisiin toimistohuoneisiin. Toimistohuoneiden väliseinät olivat pääasiassa puisia. Länsipäätyyn avattiin kapea ikkuna, joka antoi valoa pieneen puhelinvaihdokoppiin (nyk. tilan 303 kohdalla). Itäpäätyyn, keskuskäytävän
