# SMOLNA

VALTIONEUVOSTON JUHLAHUONEISTO

RAKENNUSHISTORIASELVITYS

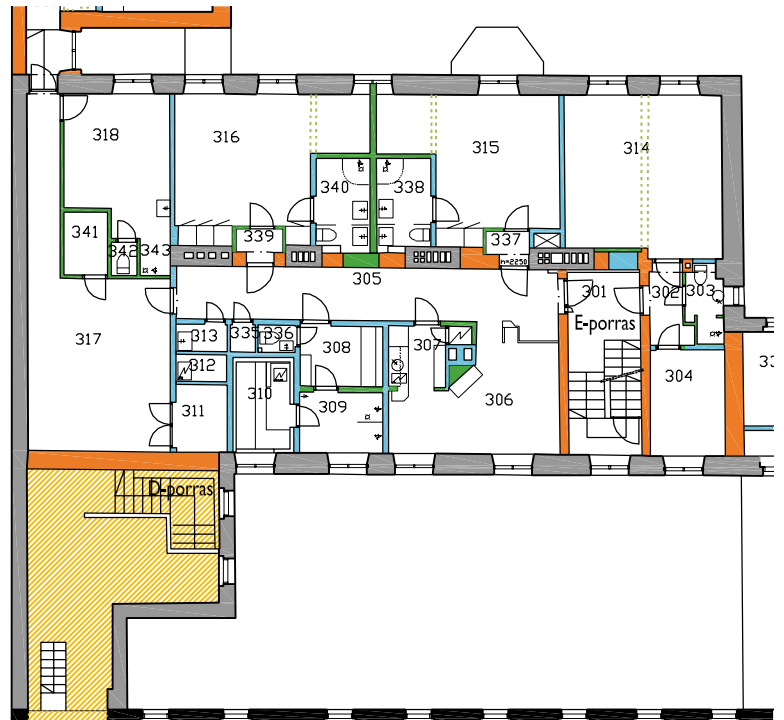
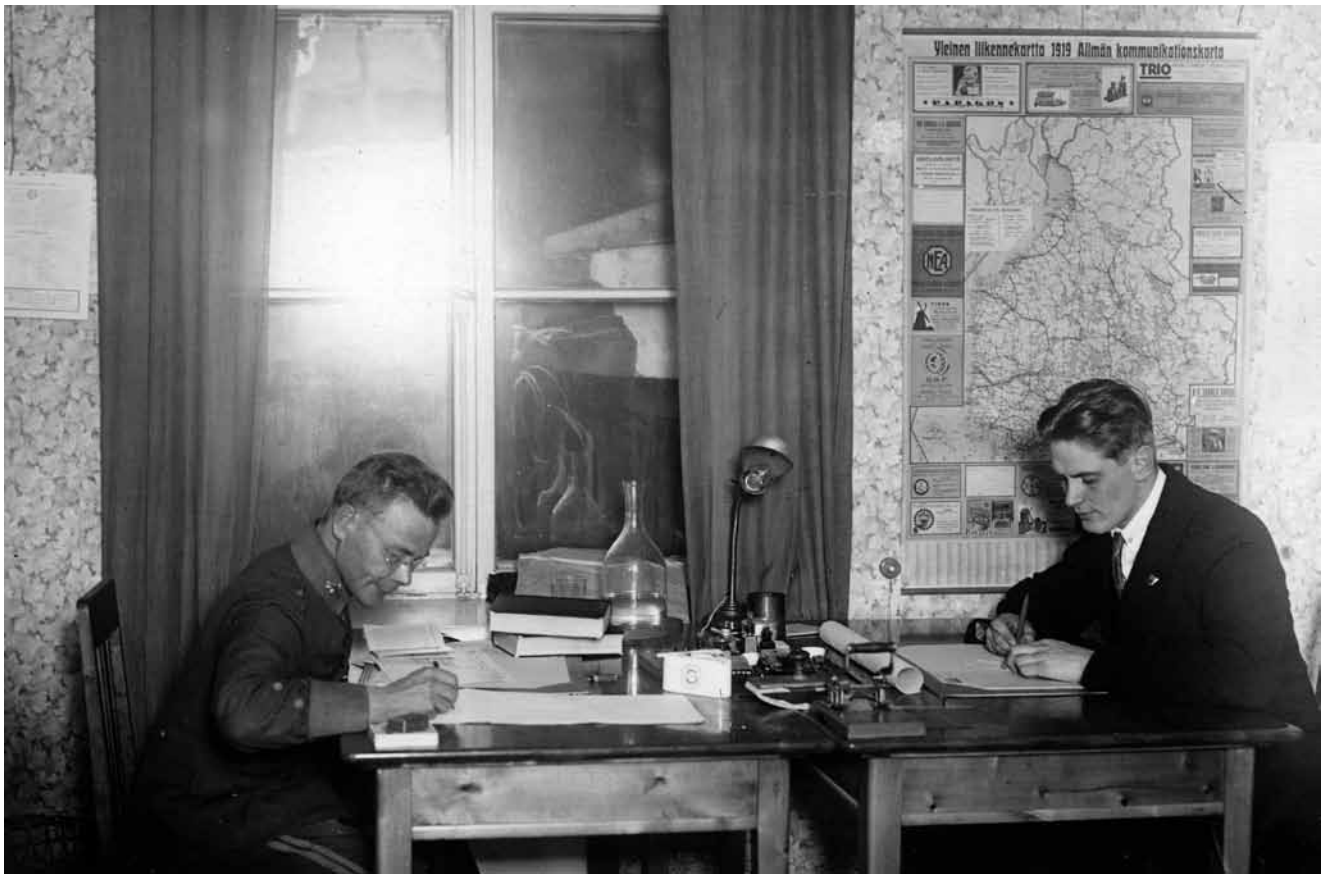
Nykyisen saunan 310 kohdalla oli vuonna 1926 suojeluskuntain yliesikunnan toimistohuone. Ikkunasta näkyy D-porrashuoneen ulkoseinän kattolistan profiili. Ikkunaa mataloitettiin 1960-luvulla saunan rakentamisen yhteydessä. Sotamuseo

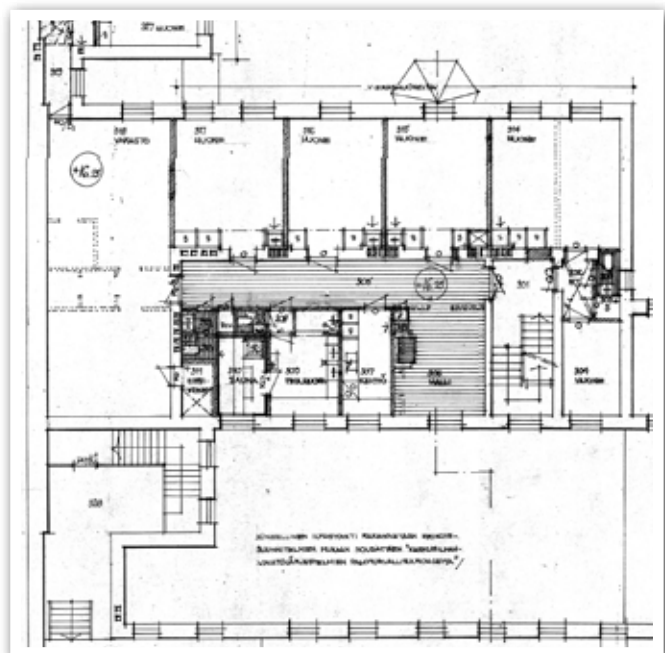
Pihasiiven kolmannen kerroksen muutokset 1960-luvun peruskorjauksessa. Osa pohjapiirustuksesta 11.7.1964 (Sirkka Tarumaa / Rakennushallitus). SKA

1960-luvun puolivälin peruskorjauksessa kolmanteen kerrokseen sijoitettiin ministeriasuntoja ja itäpäätyyn varastotila. Ministeriasunnot jakautuivat länsipäädyn pienempään perheasuntoon ja kerroksen keskiosan ”hotellihuoneisiin”, joilla oli yhteiset olohuone-, keittiö-, wc- ja peseytymistilat. Puuväliopohjat uusittiin betonisina ja puisten väliseinien paikalle rakennettiin uudet tiilistä. Vuonna 1979 varastotilasta erotettiin henkilökunnan pukuhuonetilä 318. Suurempi ministeriasunto kunnostettiin 1986–1987. Suunnitelmat laati Rakennushallituksen arkkitehti Pirkko Vasara ja sisustusarkkitehti Hannele Helkama-Rågård (SIS-ARK oy), jonka suunnitelmien mukaan kunnostettiin myös pienempi perheasunto vuonna 1996.

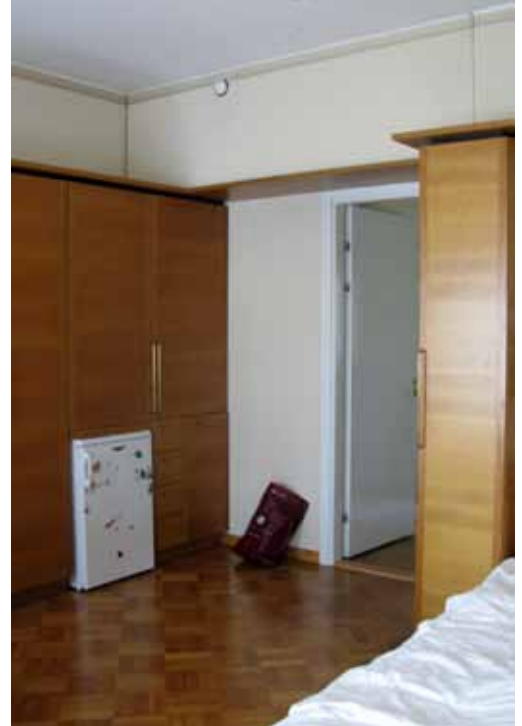
Suojeluskuntain yliesikunnan puhelinvaihte oli sijoitettu pieneen koppiin nykyisen kylpyhuoneen 303 kohdalla. Kuva vuodelta 1926. Sotamuseo

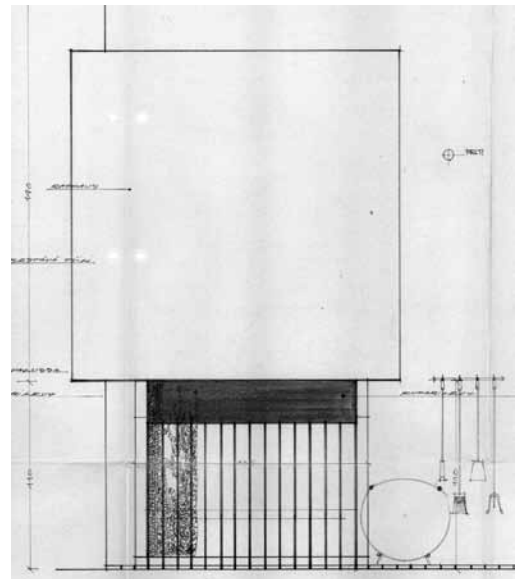
Yllä: Olohuoneen 306 takan piirustus syyskuulta 1965. Myös hiilihangosta ja muista välineistä tehtiin erikoispiirustukset. SKA

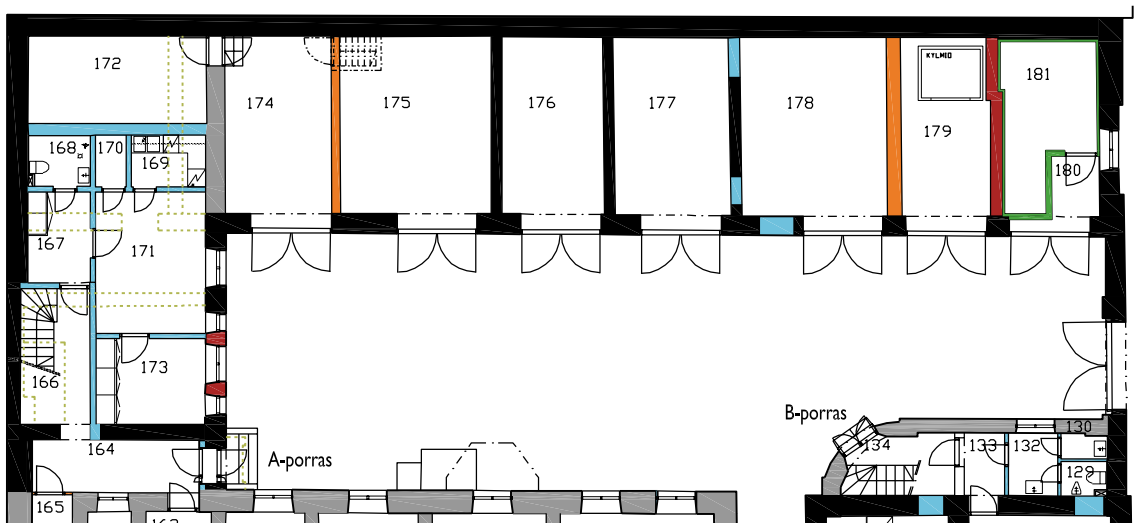
Piirustus ulkorakennuksen kulmassa sijainneen jääkellarin uudistustöistä. Piirustus on päiväämätön mutta todennäköisesti vuodelta 1887. KA

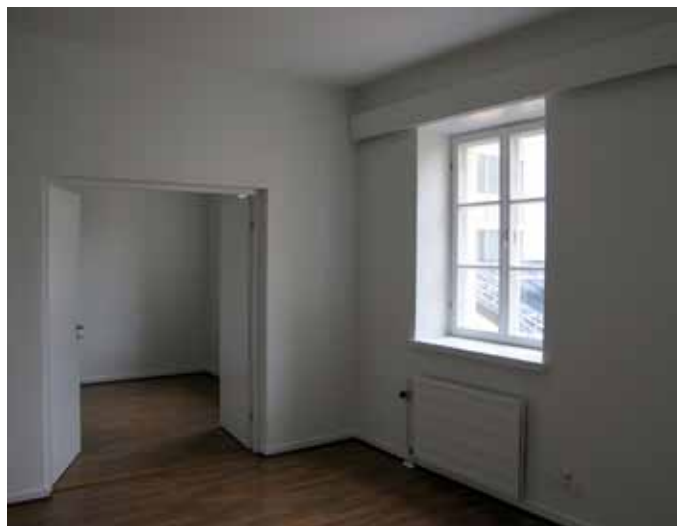
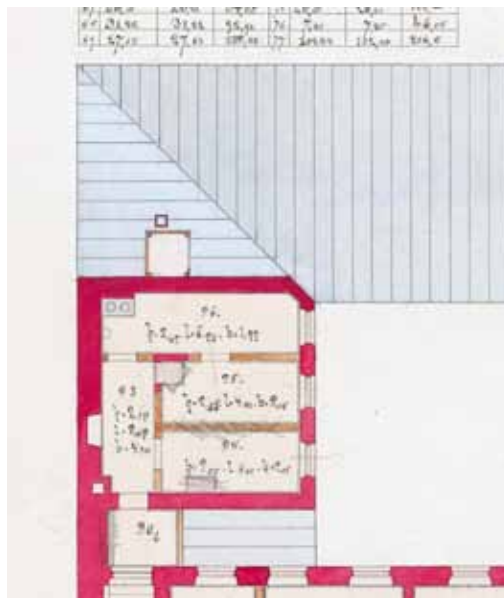
Yllä ja oik: Ulkorakennuksen itäsiiven toisen kerroksen pohjapiirustukset n. vuodelta 1894 ja vuodelta 1934. KA

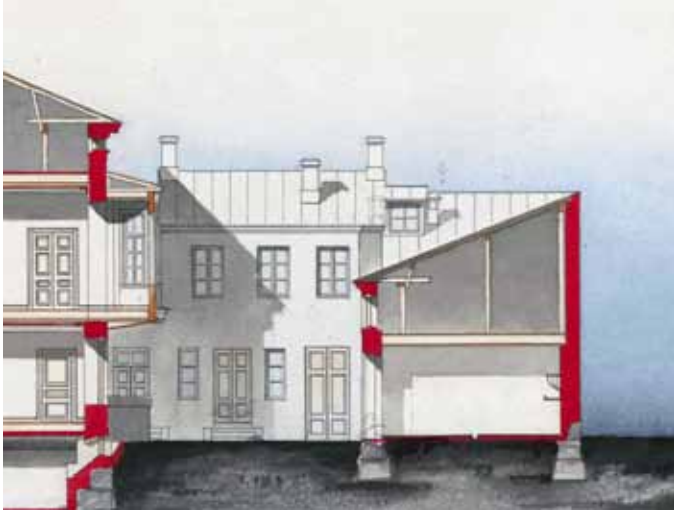
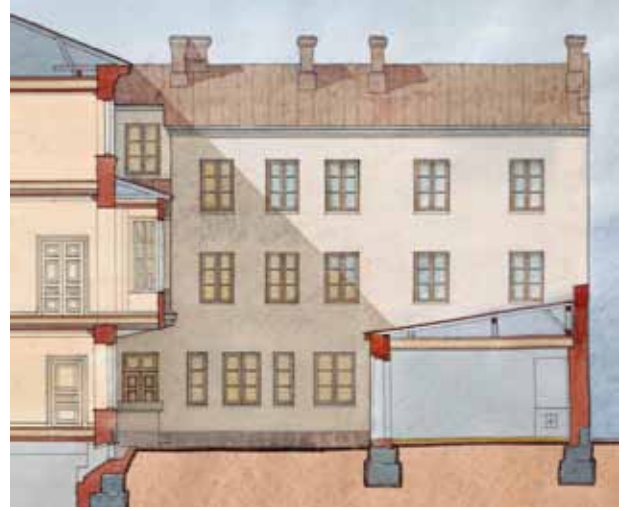
Ylinä itäsiiven julkisivut 1890-luvulta ja 1934. KA

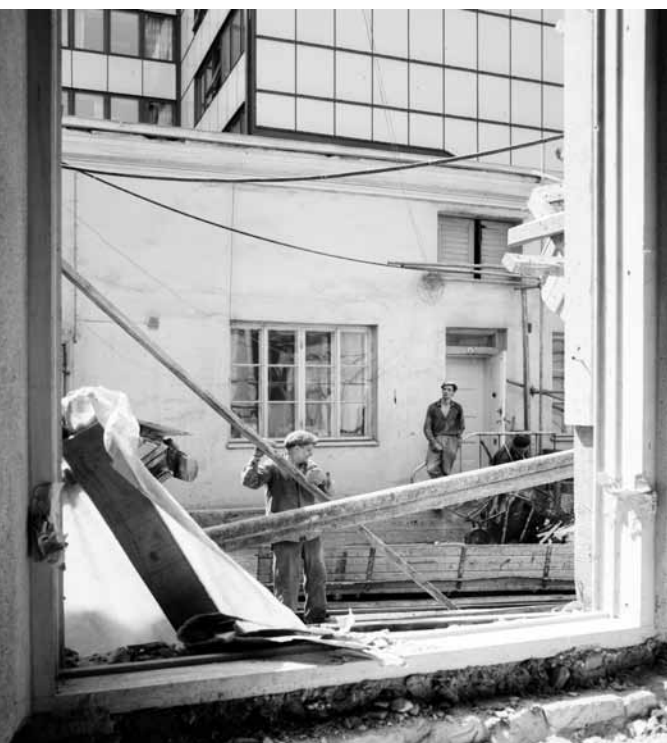
Peruskorjauksen aikana kesäkuussa 1965 pihasiiven ikkuna-aukon läpi otettu kuva ulkorakennuksesta. Ulkorakennuksen ikkunat muutettiin autotallinoviksi ja oikeanpuoleisen työmiehen takana näkyvä ovi muurattiin umpeen. Raimo Ahonen / Lehtikuva
