# MYTÄJÄISTEN VARIKKOALUE

## RAKENNUSHISTORIASELVITYS 2012

**arkkitehdit mustonen oy**

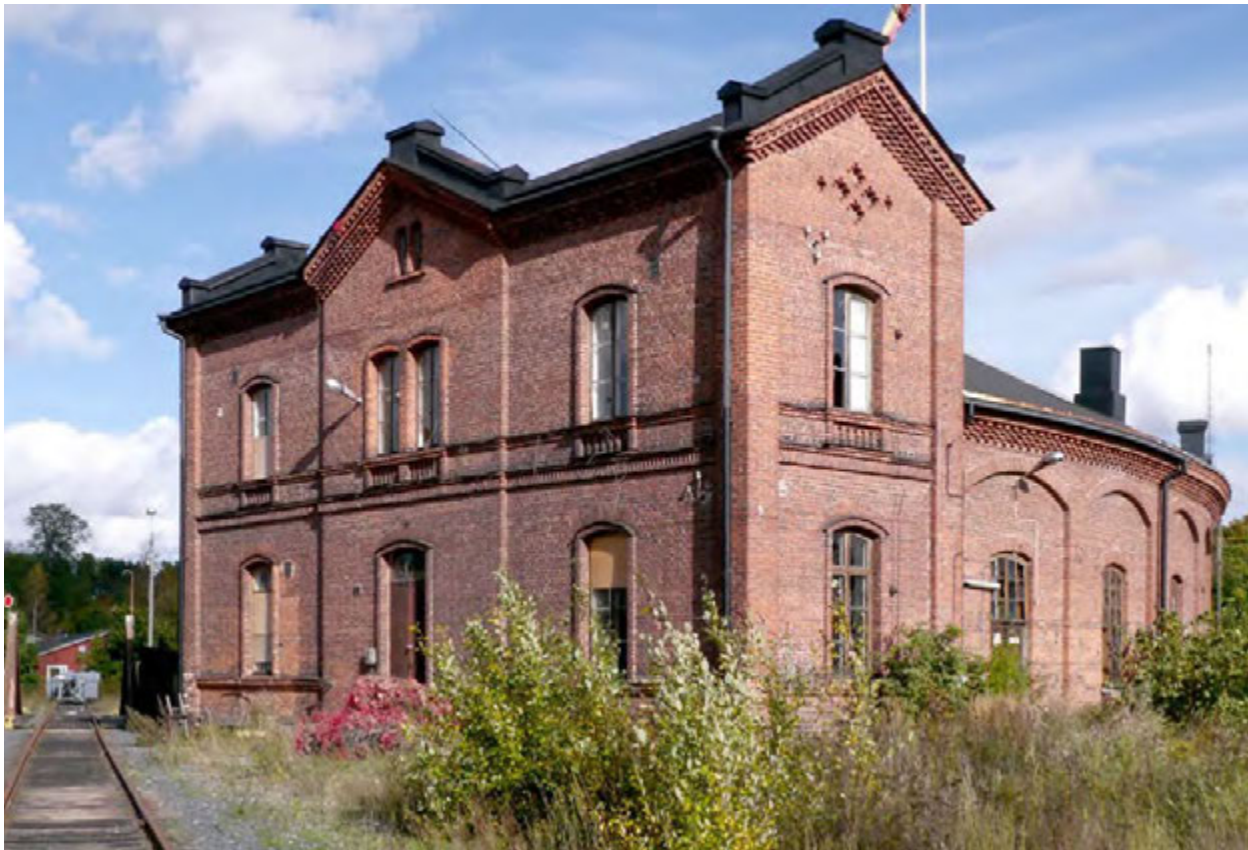
↑ Veturitallin toimistosiipi vuonna 2012. amoy 2012

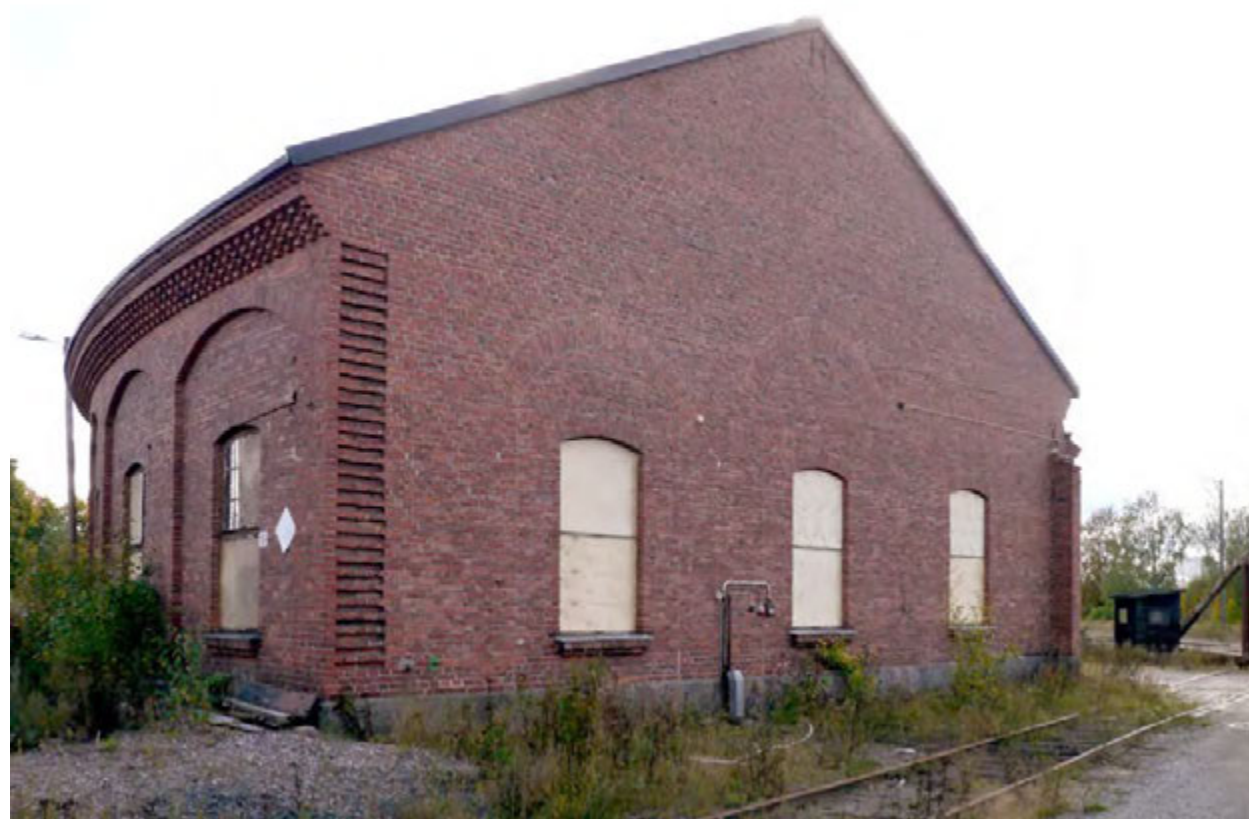
↑ Veturitallin pääty. amoy 2012  
Päädyssä näkyy veturitallin jatkettavuus, päätyyn on muurattu valmiiksi sisätilojen holvikaaret ja nurkkiin on jätetty tartuntapinta.

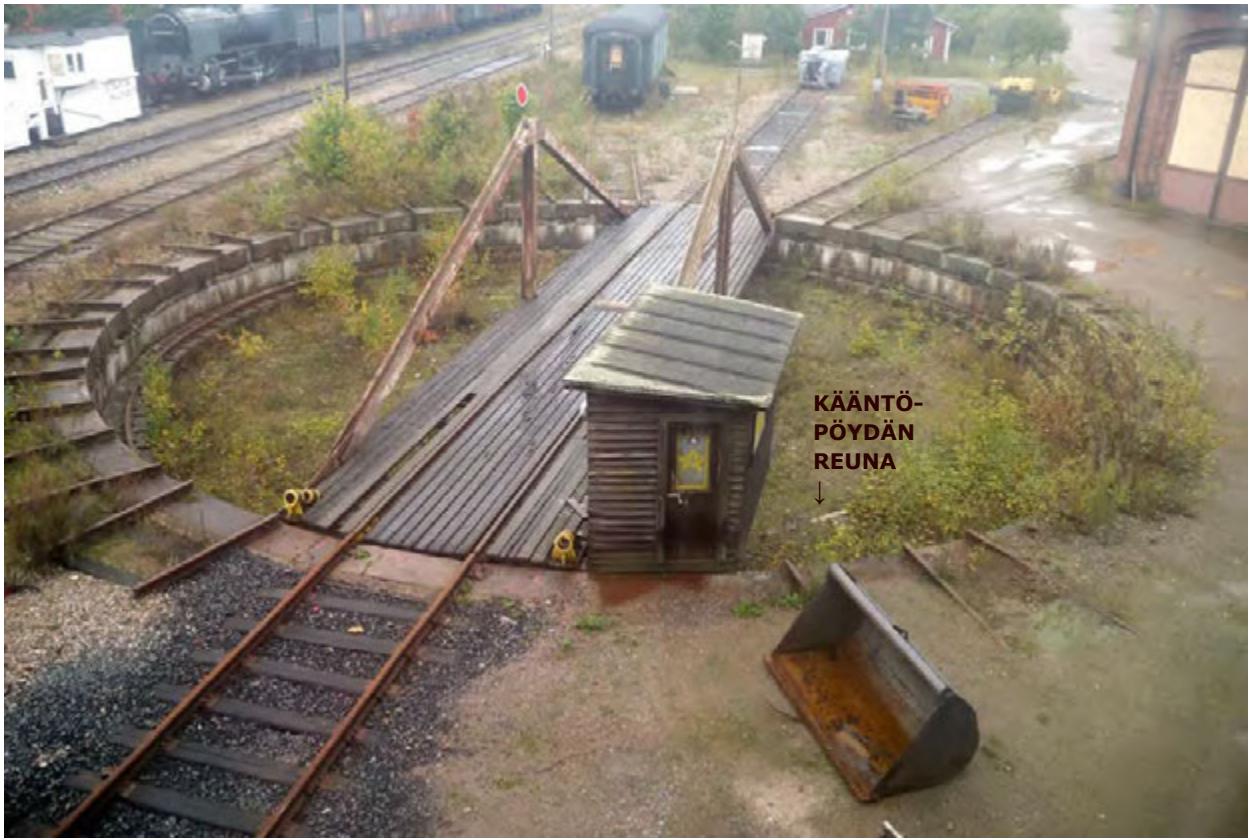
↑ Mytjäsken kääntöpöytä vuonna 2012. amoy 2012

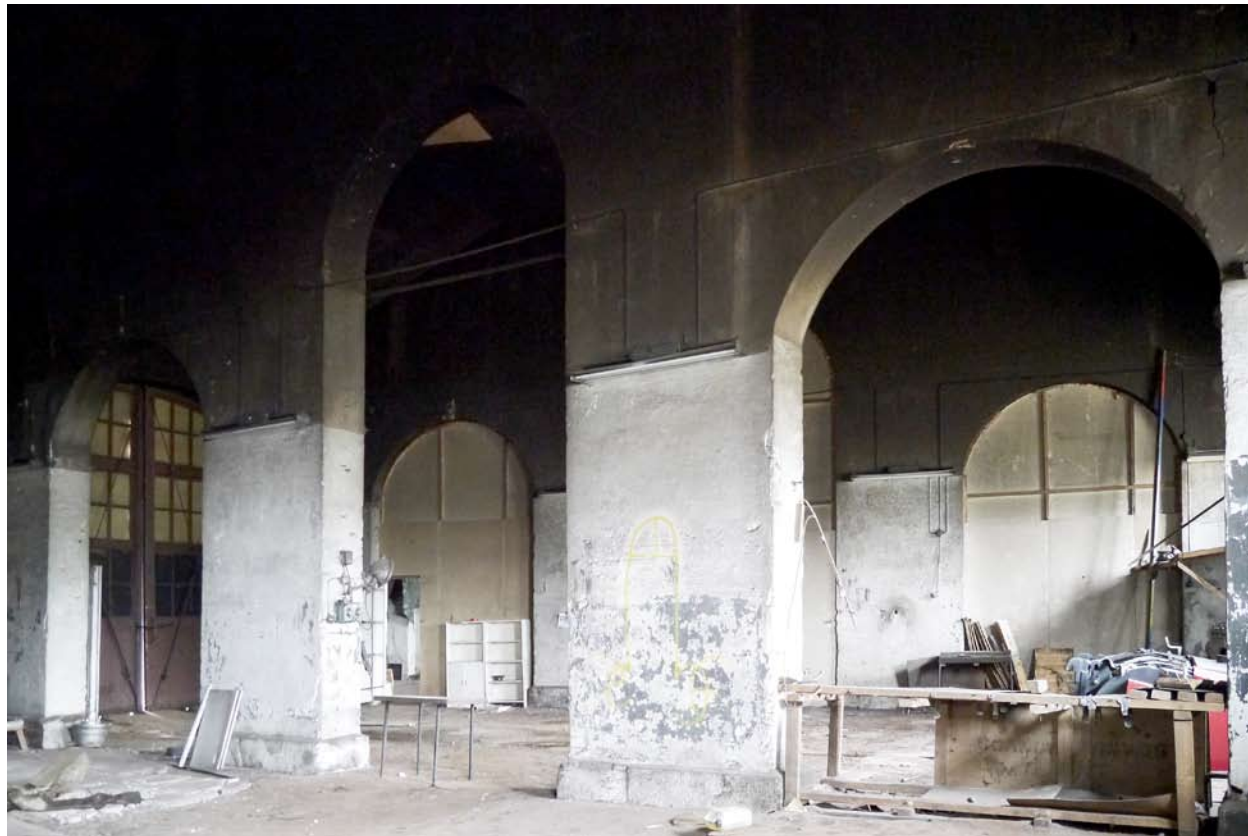
↑ Veturitallin väliseinien holvikaaria. amoy 2012
