KOTKA KIRKONMAA SELVITYS LINNAKESAAREN RAKENNUSKULTTUURISTA

**TMI LAURI PUTKONEN
19.11.2012**

TILAAJA SENAATTI-KIINTEISTÖT

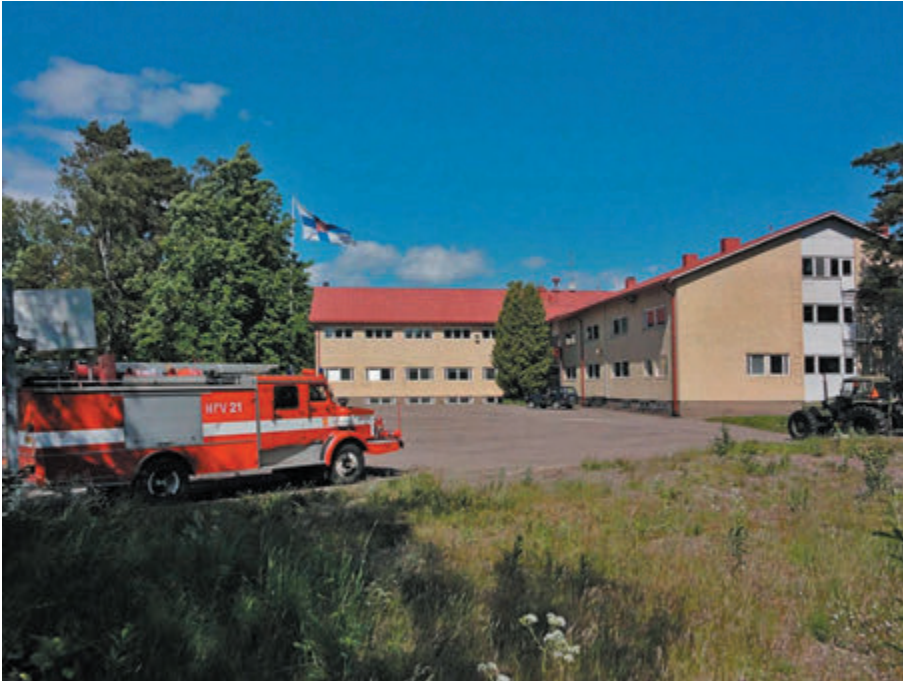
KIRKONMAA 3113 5 Kasarmi 1957

Kirkonmaan kasarmi.

Kirkonmaan varsin alkeelliset varusmiesten majoitustilat kohenivat huomattavasti kun työllisyystöinä rakennettu uusi ajanmukainen kasarmirakennus valmistui 1957. Suunnittelusta vastasi arkkitehti Pekka Rajala (PLM:n rakennusosasto, suunnitelmat 25.2.1956). Kaksikerroksinen tiilirakenteinen ja rapattu kasarmirakennus muodostuu päärungosta, jossa miehistötuvat ovat keskikäytävän molemmin puolin sekä siipiosasta, jossa ovat mm. sotilaskoti, ruokailu-, keittiö-, sekä liikuntatilat. Rakennuksessa on harjakatto. Kasarmia pidettiin valmistuessaan modernina, joskin se arkkitehtuuriltaan liittyy vielä jälleenrakennuskauden yleiseen linjaan.

Jälleenrakennuskauden edustava kasarmirakennus, joka on säilyttänyt alkuperäisen arkkitehtuurinsa. Linnakessaren toiminnallinen keskus.

Edellyttää jatkossa yksityiskohtaisempaa rakennushistoriallista selvitystä.

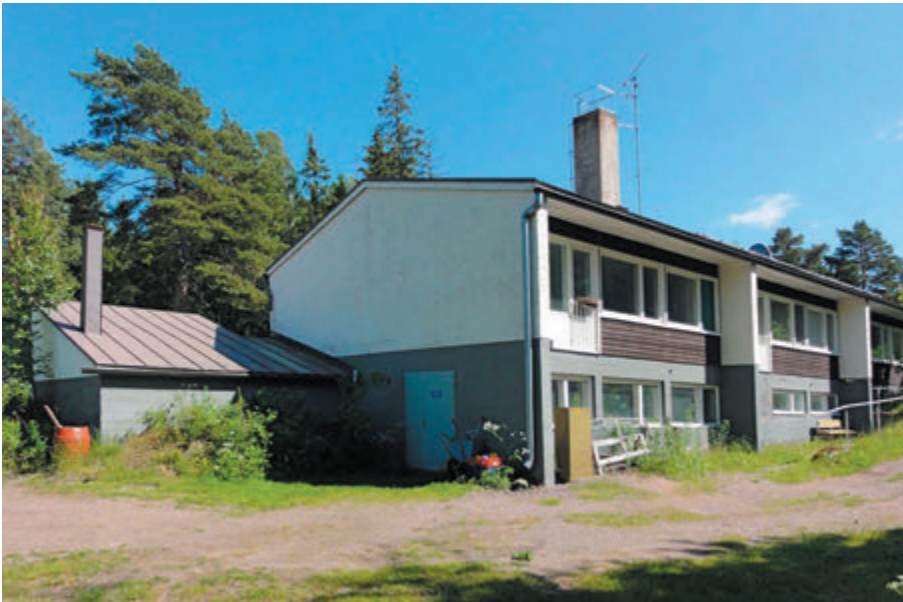
KIRKONMAA 3113 6 Rivitalo 1959

Rivitalo numero 6.

Saaren pohjoisosaan muodostettiin 1950-luvun lopussa yhtenäinen kantahenkilökunnan asuntoalue, joka koostuu tietä rajaavasta viidestä rivitalosta. Rakennusten suunnittelusta vastasi arkkitehti Pertti Aarnio. Suunnitelmat valmistuivat joulukuussa 1957 ja ensimmäiset kolme rivitaloa 1959. Huoneistoissa on pihan puolella ranskalaiset parvekkeet. Julkisivujen pintamateriaalina on tummanruskeaksi käsitelty vaakalauta. Ulko-ovet ovat valkoiset. Tässä rakennuksessa sijaitsee rivitaloalueen keskuslämmitys savupiippuineen. Korkeassa betonisokkelissa on tiloja. Ikkunattomat kahitiilipäädyt ovat valkeaksi maalattuja. Pitkien julkisivujen pintamateriaalina on tummanruskeaksi käsitelty vaakalauta. Rakennuksen arkkitehtuurille antaa leimansa palomuurien varassa kauas ulottuva räystääs.

Linnakesaarille tyypillinen 1950-luvun matala rivitalo, joka on säilyttänyt hyvin alkuperäiset piirteensä. Osa yhtenäistä kokonaisuutta.

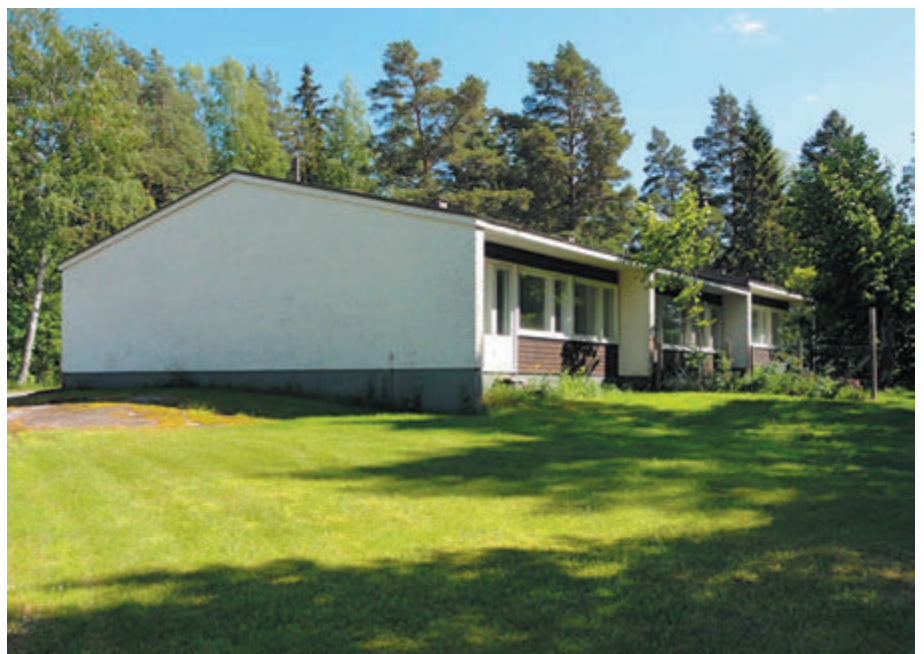
KIRKONMAA 3113 7 Rivitalo 1959

Arkkitehti Pertti Aarnion suunnittelema, alueen ensimmäisen vaiheen rivitalo on vuodelta 1959. Yksikerroksinen asuintalo on harjakattoinen, kahitiilisin palomurein jaettu rivitalo. Ikkunattomat kahitiilipäädyt ovat valkeaksi maalattuja. Sokkeli betonista. Sokkelin toisessa päässä on täyskorkeita tiloja ja sisäänkäynti päädysssä. Pitkien julkisivujen pintamateriaalina on tummanruskeaksi käsitelty vaakalauta. Rakennuksen arkkitehtuurille antaa leimansa palomuurien varassa kauas ulottuva räystääs. Asuntojen lautapintaiset ulko-ovet ovat valkoisiksi maalatut. Tämän, kuten muidenkin rivitalojen pihamaat ovat hoidettua nurmikkoa istutuksineen.

Linnakesaarille tyypillinen 1950-luvun matala rivitalo, joka on säilyttänyt hyvin alkuperäiset piirteensä. Osa yhtenäistä kokonaisuutta.

Rivitalo numero 7.

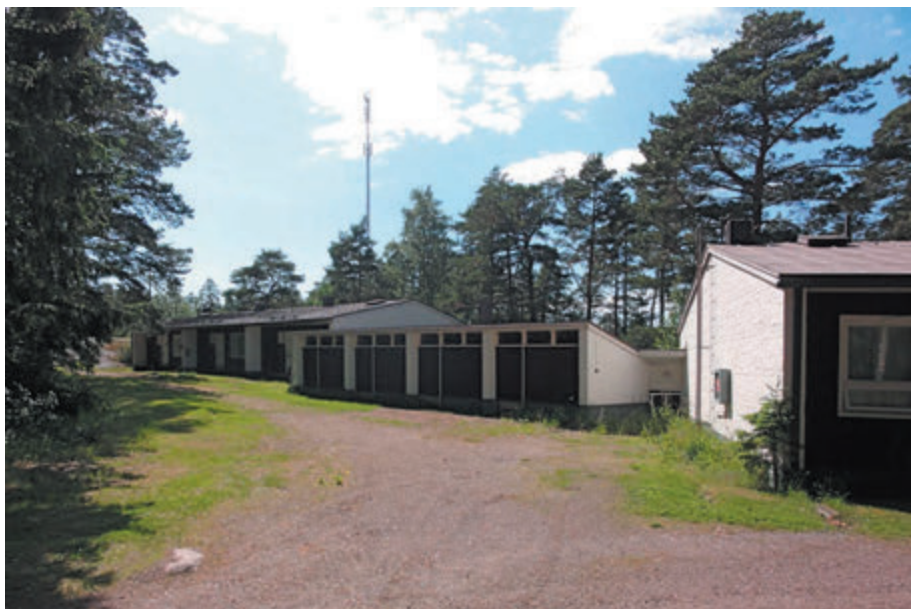
KIRKONMAA 3113 8 Rivitalo 1959

Rivitalo numero 8.

Arkkitehti Pertti Aarnion suunnittelema rivitalo vuodelta 1959 kuuluu alueen ensimmäiseen rakennusvaiheeseen. Se sijaitsee viistossa kulmassa muihin rivitaloihin nähden ja tässä nivelkohdassa on matala pulpettikattoinen pyörävarasto. Rivitalo noudattaa aiemmin rakennettujen rivitalojen arkkitehtuuria ja rakentamistapaa. Ulko-ovet ovat valkoiset.

Linnakesaarille tyypillinen 1950-luvun matala rivitalo, joka on säilyttänyt hyvin alkuperäiset piirteensä. Osa yhtenäistä kokonaisuutta.

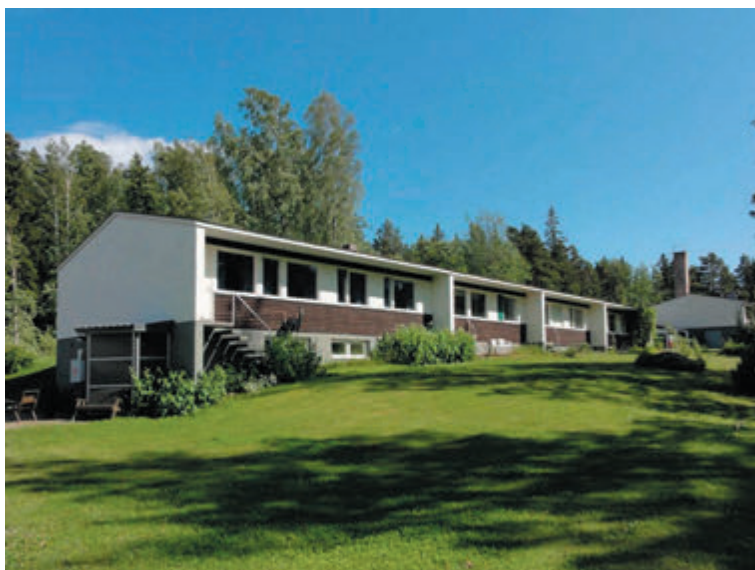
KIRKONMAA 3113 10 Rivitalo 1964

Arkkitehti Pertti Aarnion 1963 suunnittelema rivitalo valmistui alueen toisessa rakennusvaiheessa 1964. Se noudattaa aiemmin rakennettujen rivitalojen arkkitehtuuria. Korkean sokkelin toisessa päässä on sisäänkäynti yhteistiloihin.

Linnakesaarille tyypillinen 1960-luvun matala rivitalo, joka on säilyttänyt hyvin alkuperäiset piirteensä. Osa yhtenäistä kokonaisuutta.

Rivitalo numero 10.

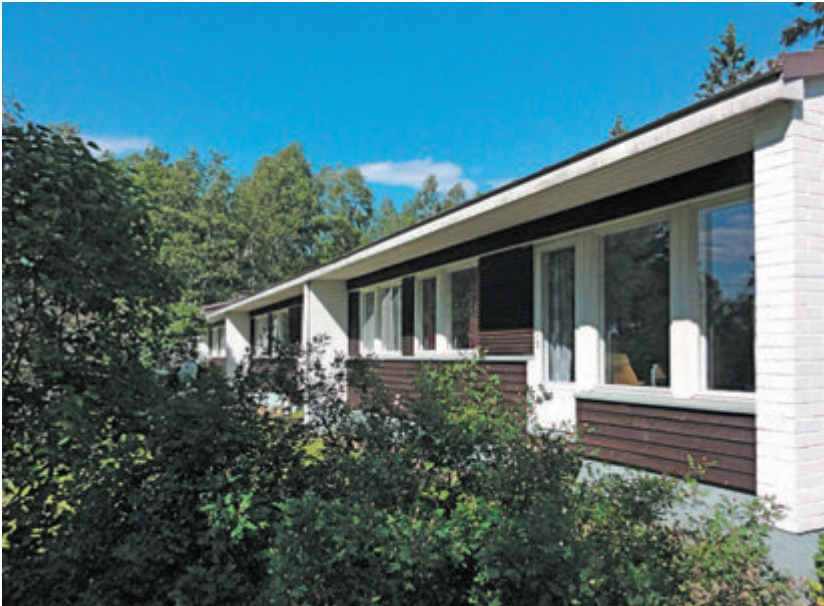
KIRKONMAA 3113 15 Rivitalo 1973

Kolmannessa rakennusvaiheessa 1973 valmistunut arkkitehti Pertti Aarnion suunnittelema yksikerroksinen asuintalo on harjakattoinen, kahitiilisin palomurein jaettu rivitalo, jonka pitkä runko on osin sisään vedetty.

Rivitalo numero 15.

Asuntoja oli kaikkiaan 9. Ikkunattomat kahitiilipäädyt ovat valkeaksi maalattuja. Sokkeli betonista. Pitkien julkisivujen pintamateriaalina on tummanruskeaksi käsitelty vaakalauta. Rakennuksen arkkitehtuurille antaa leimansa palomuurien varassa kauas ulottuva räystäs. Asuntojen lautapintaiset ulko-ovet ovat lakatut.

Linnakesaarille tyypillinen 1970-luvulla rakennettu matala rivitalo, joka on säilyttänyt hyvin alkuperäiset piirteensä. Osa yhtenäistä kokonaisuutta.

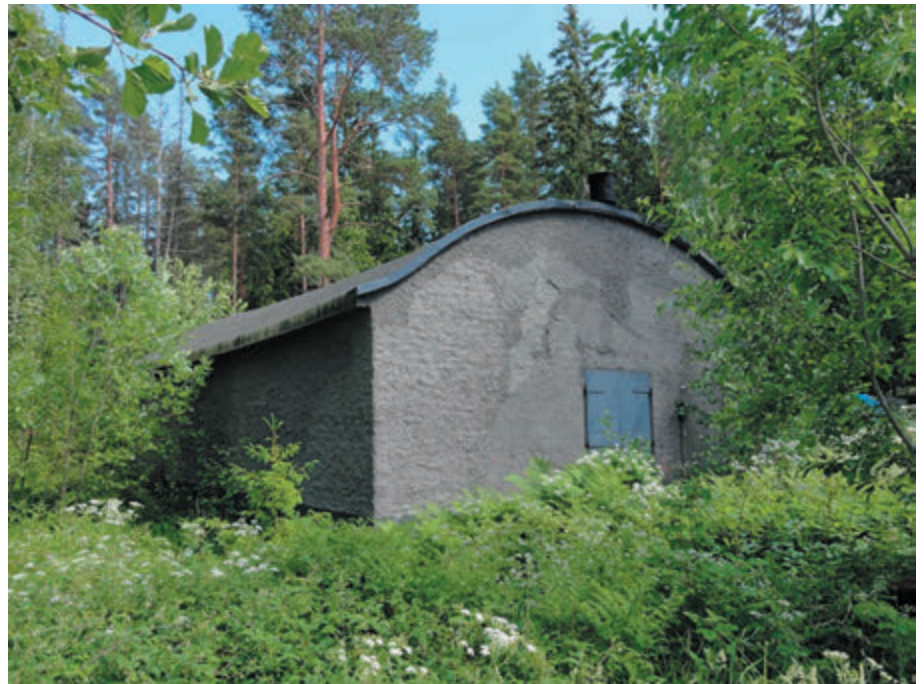
KIRKONMAA 3113 9 Varasto 1938

Varastorakennus 9.

Tynnyrikattoinen, betoni- ja tiilirakenteinen varastorakennus, joka noudattaa linnakesaarille tyypillistä mallia. Julkisivut harmaata rappausta.

Linnakesaarille tyypillinen 30-luvun jyrkävä varastorakennus.

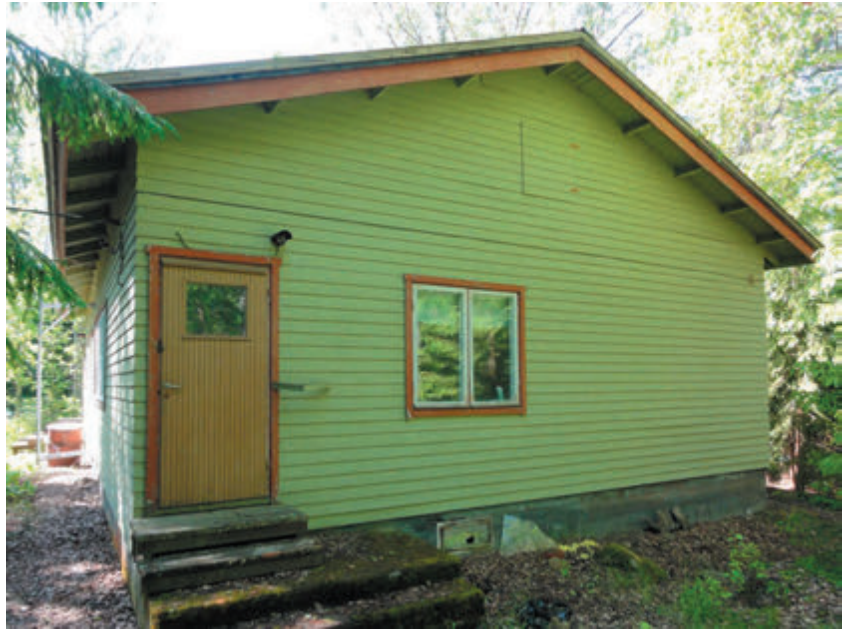
KIRKONMAA 3113 13 Majoitusrakennus 1940

Lomalaudoitettu, ilmeisesti lautarakenteinen asuinrakennus on vuodelta 1940. Puolustushallinnon rakennuslaitoksen arkiston päiväämättömässä piirustuksessa merkintä "Malli Ahlström", mikä viittaa Ahlströmin talo-

Rakennus 13.

tehtaan tuotantoon. Vihreäksi maalatun rakennuksen nurkkalaudat ja listat ovat ruskeat. Rakennus on ollut pitkään käytössä ja jäänyt tiheään kasvuston peittoon.

1940-luvun tehdasvalmisteinen tyyppitalo.

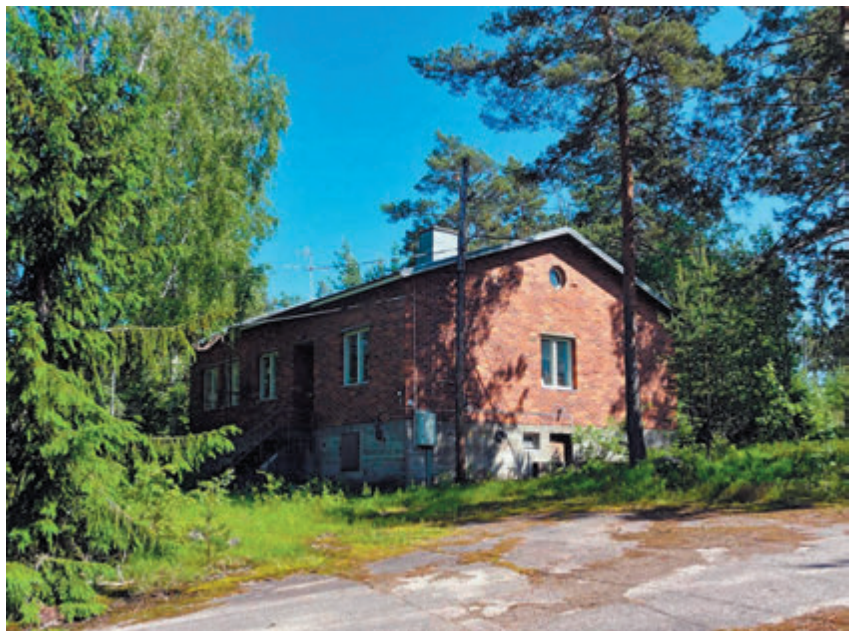
KIRKONMAA 3113 18 Kansakoulu /kerho 1941

Punatiilinen rappaamaton rakennus on toiminut linnakesaaren kantahenkilökunnan lasten kansakouluna. Se on rakennettu 1941. Alkuperäisiä piirustuksia ei ole säilynyt, vain muutospiirustukset vuodelta 1977. Harjakattoisen rakennuksen rannanpuoleisella sivulla on korkea betoninen avoporras. Betonisokkeli on varsin korkea ja sen sisällä on huoltotiloja.

Jykevä punatiilinen koulurakennus 1940-luvulta.

Rakennus 18, entinen kansakoulu.

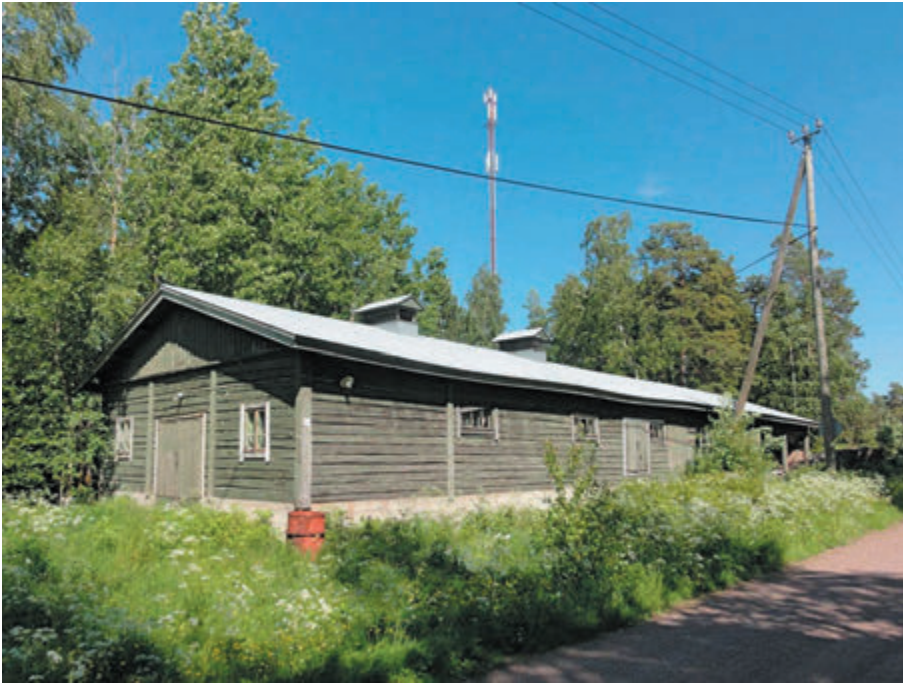
KIRKONMAA 3113 20 Talli 1941

Rakennus 20, entinen talli.

Hirrestä rakennettu vuoraamaton tallirakennus vuodelta 1941. Tallin toisessa päässä avoin katos. Harjakatto poimutettua peltiä. Seinät on maalattu vaalean vihreiksi. Varsin alkuperäisessä asussa.

Hyvin säilynyt hevostalli sotavuosilta.

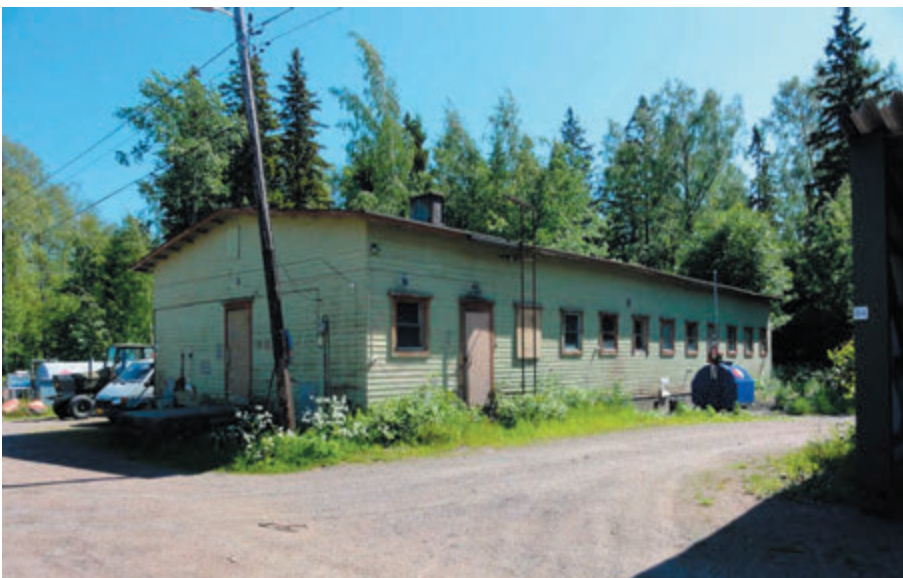
KIRKONMAA 3113 26 Koneasema 1940

Lautarakenteinen koneasemarakennus vuodelta 1940 rakennettiin alkuun keittiöksi ja ruokasaliksi. Rakennuksen värityksenä ajan rakennuksille tyypillinen vaalean vihreä ruskein listoin.

1940-luvun talousrakennus, osa keskisaaren kasarmialuetta.

Rakennus 26.

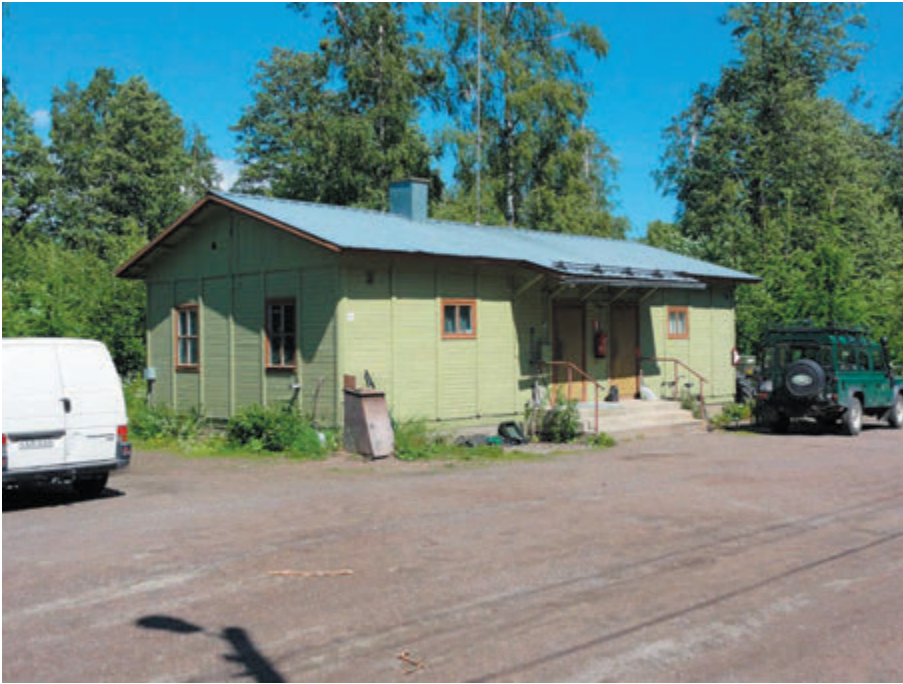
KIRKONMAA 3113 56 Kuljetustoimisto 1954

Rakennus 56.

Lautarakenteinen, todennäköisesti puisista valmiselementeistä koottu rakennus vuodelta 1954. Rakennuspiirustukset on allekirjoittanut T. Mikkola. Rakennus on suunniteltu alunperin rakennustyönjohtajan asuinrakennukseksi ja ilmeisesti myös konttoriksi, sillä avokatoksesta pääsee kahteen huoneistoon. Julkisivukäsittelyssä vaakalautaa pystylistoin.

1950-luvun puinen asuin- ja toimistorakennus, osa keskisaaren kasarmialuetta.

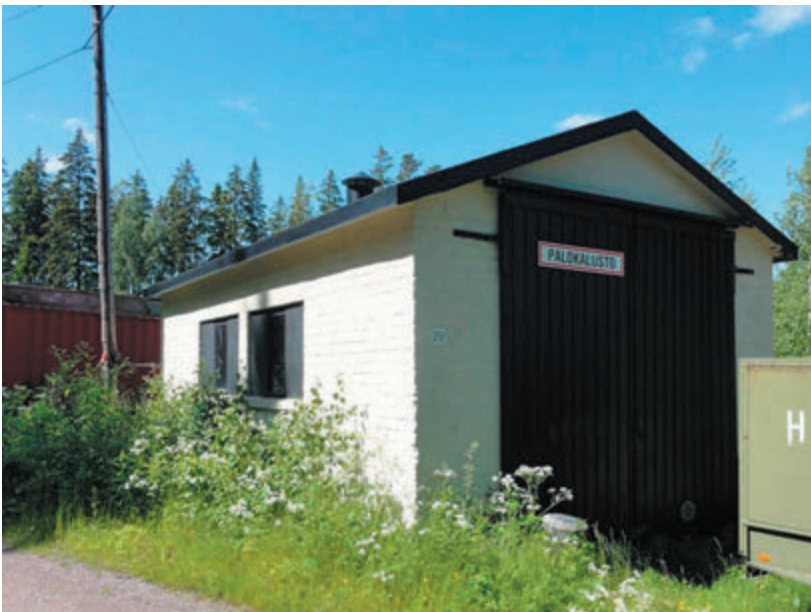
KIRKONMAA 3113 29 Varasto 1930

Tiilestä muurattu, valkoiseksi slammattu harjakattoinen veturitalli vuodelta 1930. Rakennuksen päädyssä suuri ovi. Rakennus on toiminut saarella olleen kapearaiteisen rautatien veturitallina.

Saaren linnoitushistoriaan keskeisesti kuuluva rakennus vuodelta 1930, osa keskisaaren kasarmialuetta.

Rakennus 29, vanha veturitalli.

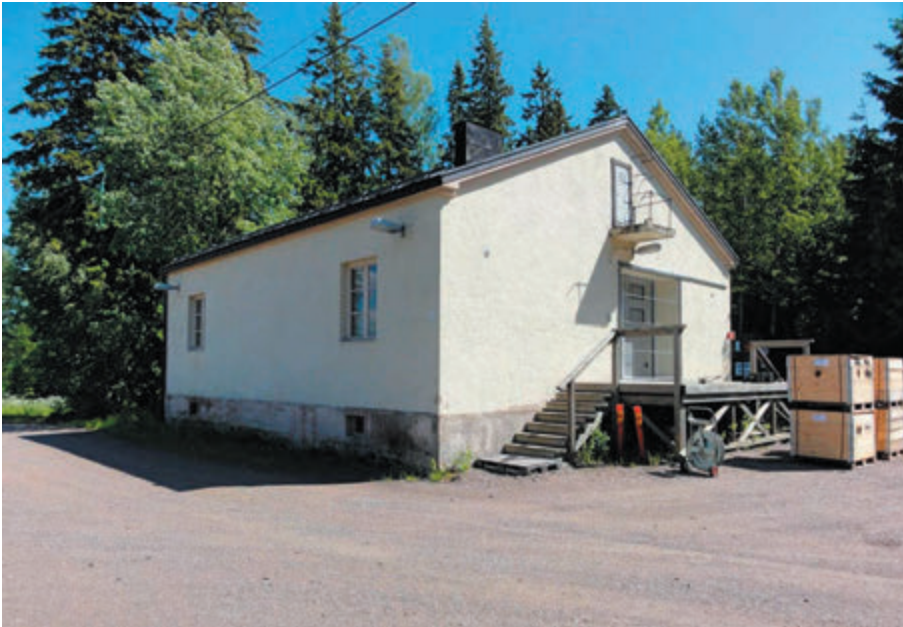
KIRKONMAA 3113 30 Varasto 1930

Klassistinen tiilestä muurattu, rapattu rakennus vuodelta 1930. Alkuaan asuinrakennus. Piirustuksissa ei ole päiväystä eikä allekirjoitusta, mutta tyyliltään rakennus muistuttaa arkkitehti Elis Hyvärisen käsialaa. Hän

Rakennus 30.

suunnitteli saarelle tuolloin mm. varaston 46. Rakennuksen muutokset ovat vuodelta 1997. Valkoiseksi maalattu rakennus on säilyttänyt korjauksessa klassistiset piirteensä.

Klassistinen entinen asuinrakennus vuodelta 1930, osa keskisaaren kasarmialuetta.

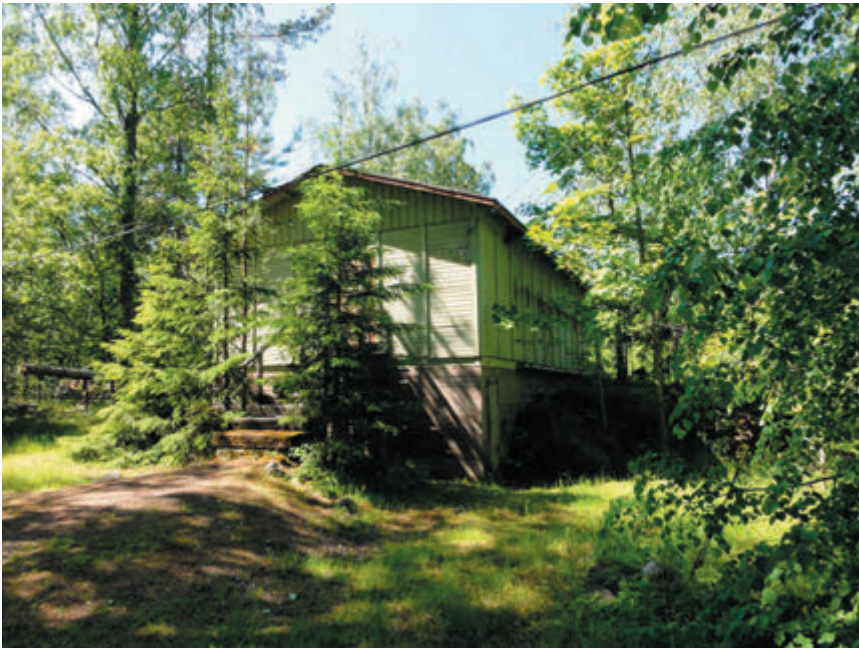
KIRKONMAA 3113 55 Varasto 1954

Viisikymmentäluvun tyyppillinen lautarakenteinen varastorakennus on alkuaan ollut suksivarasto, myöhemmin luentoparankki. Rakennuspiirustukset on laatinut T. Mikkola. Julkisivukäsittelyssä vaakalautaa pystylistoin. Vuorauksen väri vihreä. Korkea betonisokkeli. Rakennus on jäänyt tiheään kasvuston peittoon. Sijainti vastapäätä kasarmirakennusta tien toisella puolen.

Saaren 1950-luvun rakennuskannalle tyyppillinen puinen parakkirakennus.

Rakennus 55.

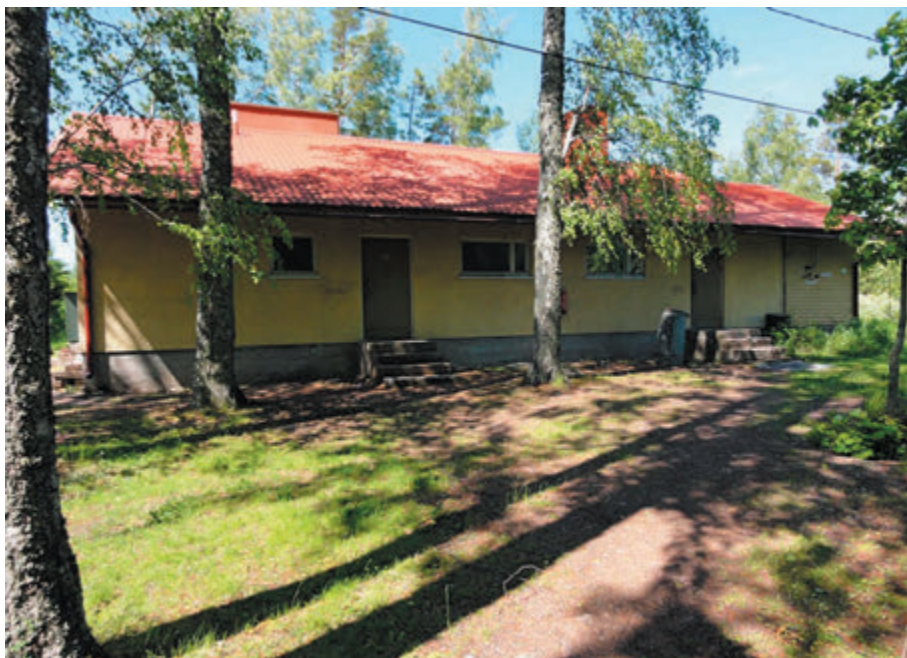
KIRKONMAA 3113 57 Sauna 1955

Kasarmirakennuksen lähellä keskustien toisella puolen sijaitsee yksikerroksinen tiilirakenteinen ja rapattu sauna vuodelta 1955. Se liittyy arkkitehtuuriltaan neljä vuotta myöhemmin valmistuneeseen kasarmiin. Rakennus on säilyttänyt alkuperäiset piirteensä.

Rakennus 57, miehistösauna.

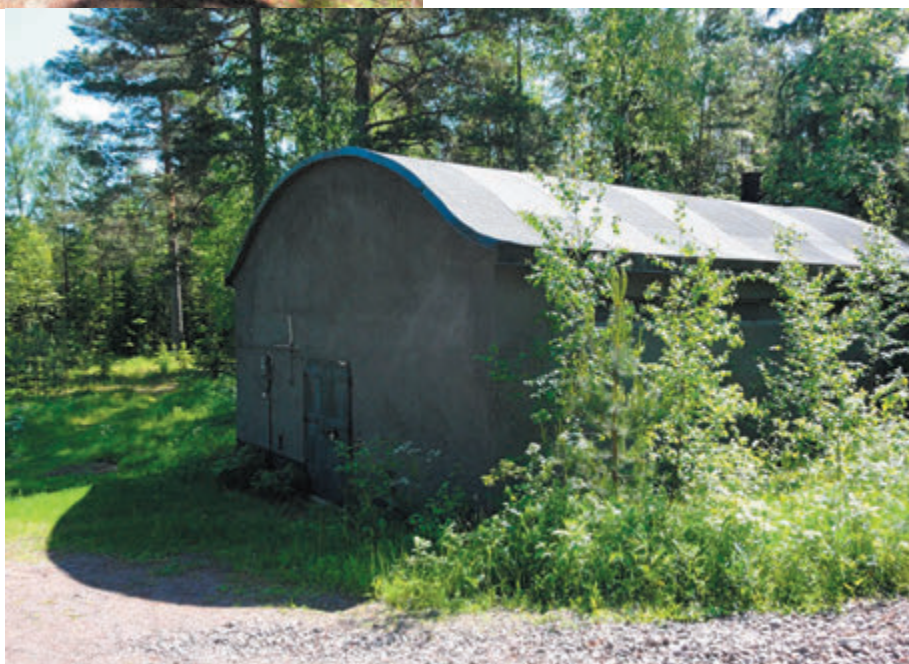
KIRKONMAA 3113 21 Varasto 1938

Rakennus 21.

Tynnyrikattoinen, betoni- ja tiilirakenteinen varastorakennus, joka noudattaa linnakesaarille tyypillistä mallia. Julkisivut harmaata rappausta.

Linnakesaarille tyypillinen 30-luvun jyrkä varastorakennus.

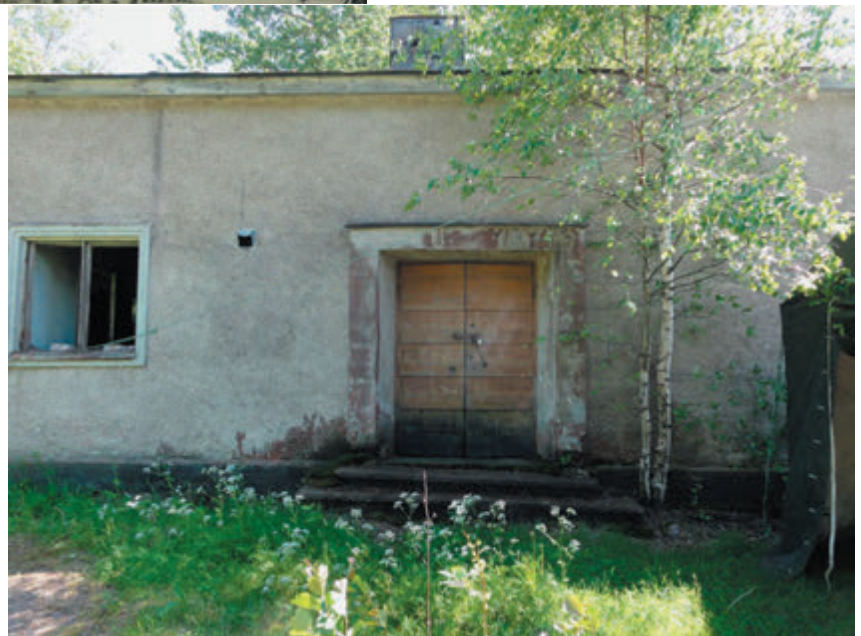
KIRKONMAA 3113 46 Varasto 1930

Kirkonmaan vanhimpaan rakennusvaiheeseen liittyvä tiilestä muurattu, rapattu rakennus on alkuaan ollut valonheitinasema. Rakennuksen päädyn isosta ovesta on johtanut kiskotus valonheitinasemaan. Vuonna 1930 valmistuneen klassistisen rakennuksen on suunnitellut arkkitehti Elis Hyvärinen. Rakennus on pitkään ollut käytössä ja päässyt erittäin huonoon kuntoon. Rakennuksen ympäristö on pusikoitunut.

Kirkonmaan linnakkeen varhaishistoriaan liittyvä entinen valonheitinasema, joka on rappeutunut pahoin.

Rakennus 46, valonheittinasema, PLM, rak.tsto, Elis Hyvärinen 1.8.1930. Kuva Puolustushallinnon rakennusosaston arkisto.

Rakennus 46 nykyasussaan.

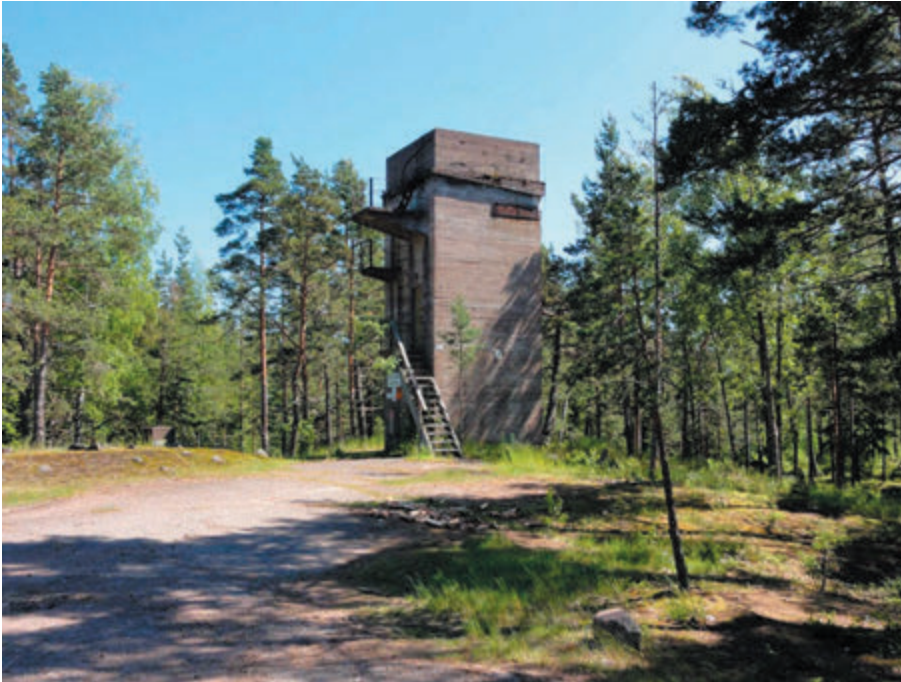
1930-luvun alussa rakennettu ns. Rikaman saapas, betoninen nelikulmainen tulenjohtotorni.

Kohde on betonista rakennettu nelikulmainen rannikkotykistön tulenjohto- ja mittaustorni, joka sijaitsee saaren eteläosassa avokalliolla.
