# **KOTKA RANKKI SELVITYS LINNAKESAAREN RAKENNUSKULTTUURISTA**

**TMI LAURI PUTKONEN  
19.11.2012**

**TILAAJA SENAATTI-KIINTEISTÖT**

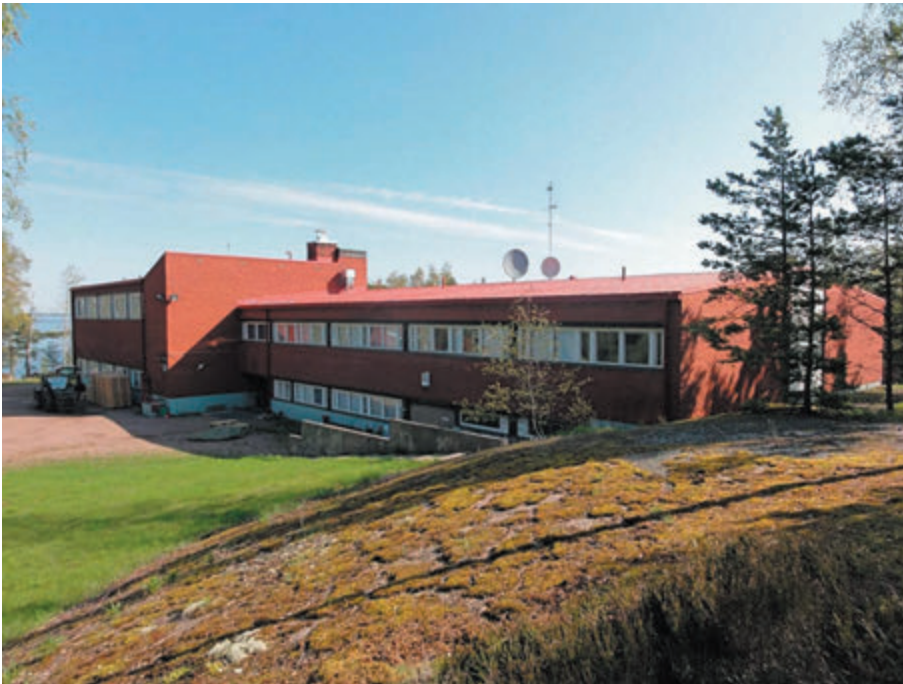
**RANKKI 3110 I Kasarmi 1959**

Rankin kasarmirakennus rakennettiin työllisyystöinä vuosina 1957-58 arkkitehti Jorma Pankakosken /PLM:n rakennusosasto 1956 laatiman suunnitelman mukaan. Kaksikerroksisen, matalan harjakaton kattaman rakennuksen julkisivut ovat puhtaaksimuurattua punatiiltä. Julkisivun korosteina on käytetty kuparipeltisiä listoja. Myös ulkovalaisin on ajalle tyypillisesti kuparista. Sokkeli on vertikaalisesti jäsenneltyä betonia. Rakennusrunko koostuu kahdesta yksiköstä, joista pohjoispuoleisessa sijaitsevat mm. voimistelusalitilat ja ruokala. Majoitustilat ovat eteläisemmässä osassa keskikäytävän molemmiin puolin.

**Edellyttää jatkossa yksityiskohtaisempaa rakennushistoriallista selvitystä.**

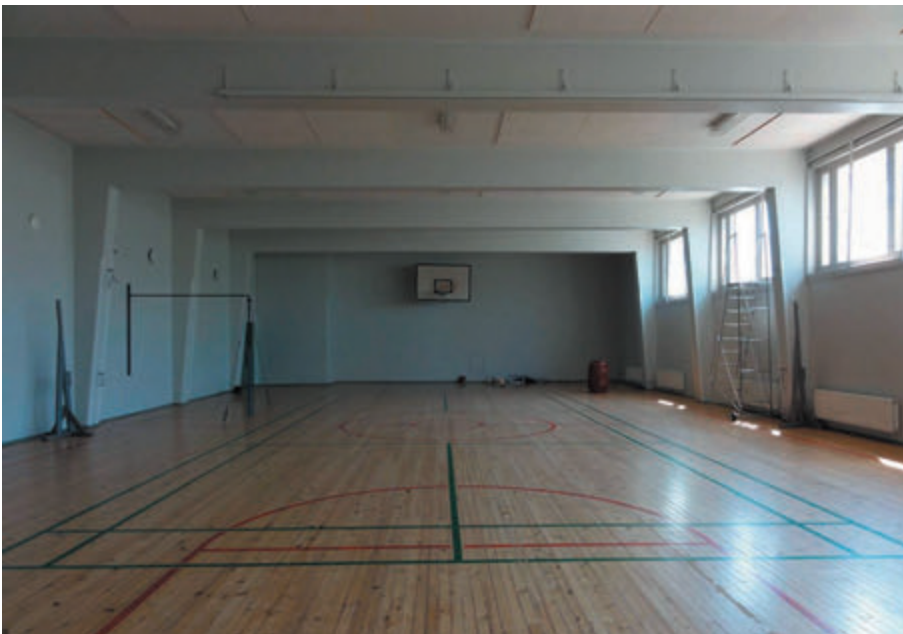
*1950-luvun tyypillinen, arkkitehtonisesti korkeatasoinen kasarmirakennus, joka on säilyttänyt alkuperäisen asunsa.*

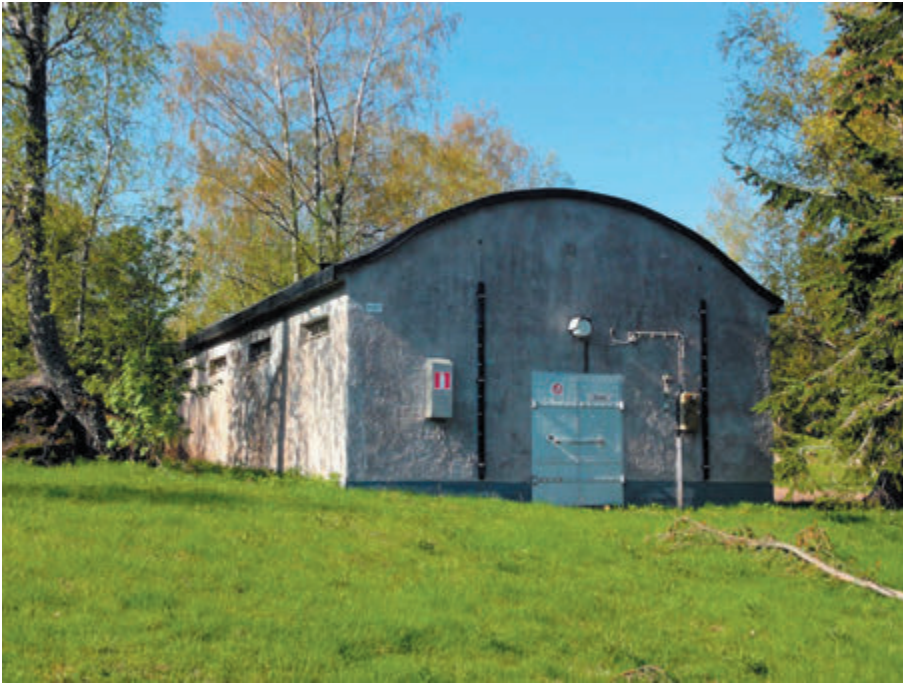
**RANKKI 3110 K201 Varasto 1930-l.**

Tynnyrikattoinen, betonirunkoinen varastorakennus on mahdollisesti 1930-luvulta. Rakennusta ei ole mainittu kiinteistöluettelossa. Julkisivut ovat harmaata roiskerappausta.

*1930-luvulla yleisesti rannikkolinnakkeissa käytetty tyyppirakennus.*

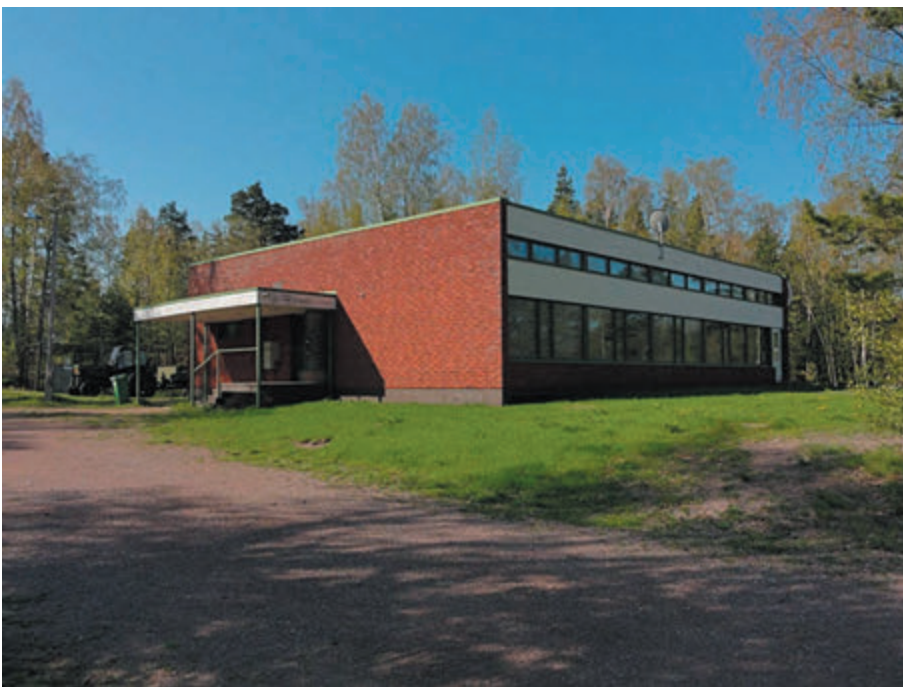
**RANKKI 3110 2 Sotilaskoti 1975**

Rankin sotilaskoti on valmistunut vuonna 1975. Se rakennettiin aiemman puisen sotilaskodin paikalle. Rakennuksen suunnittelusta vastasi arkkitehti Pertti Autio. Yksikerroksisen, tasakattoisen rakennuksen julkisivut ovat puhtaaksimuurattua punatiiltä ja valkeaa laudoitusta. Rakennuksen länsipäädyssä on yksikerroksinen siipi, jossa on kaksi majoitustilaa. Sotilaskotisalın päädyssä on taiteilija Helena Kalkkeen seinämaalaus Odotus vuodelta 1996. Rakennus on säilyttänyt hyvin 1970-luvun asunsa.

*1970-luvun moderni tiilirakennus, jonka arkkitehtuuri liittyy linnakesaarien samanaikaiseen asuntoarkkitehtuuriin.*

**Edellyttää jatkossa yksityiskohtaisempaa rakennushistoriallista selvitystä.**

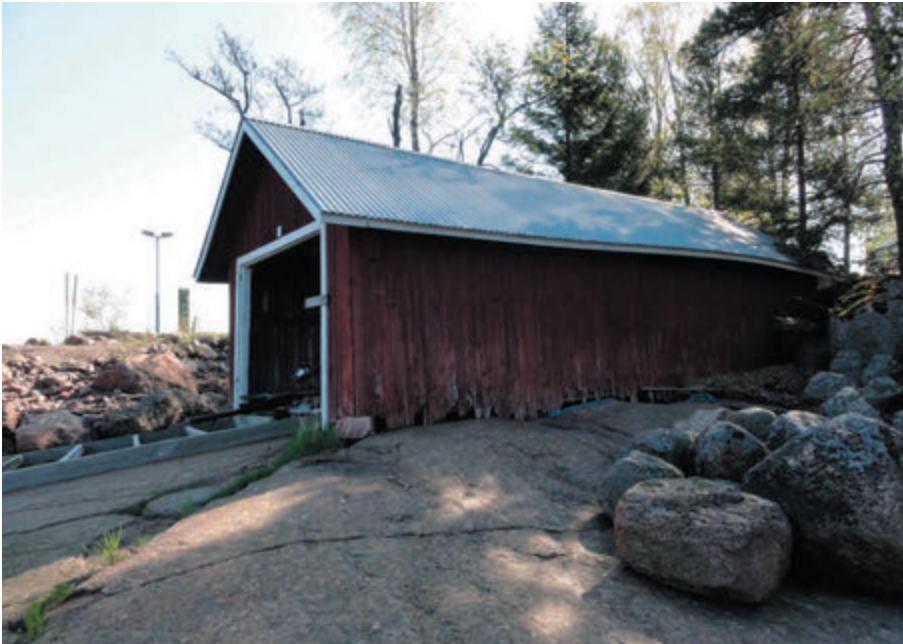
Venevaja.

Laiturin vieressä sijaitsee lautarakenteinen, rannan puolelta avoin venevaja, ns. valasvene v aja, jonka harjakatto on katettu poimupellillä. Julkisivulaudoitus on maalattu punaiseksi, listat ovat valkoiset. Rakennuksen vuoraus on alaosaltaan heikossa kunnossa.

*Laituriympäristöön oleellisesti kuuluva varastorakennus 1930-luvulta.*

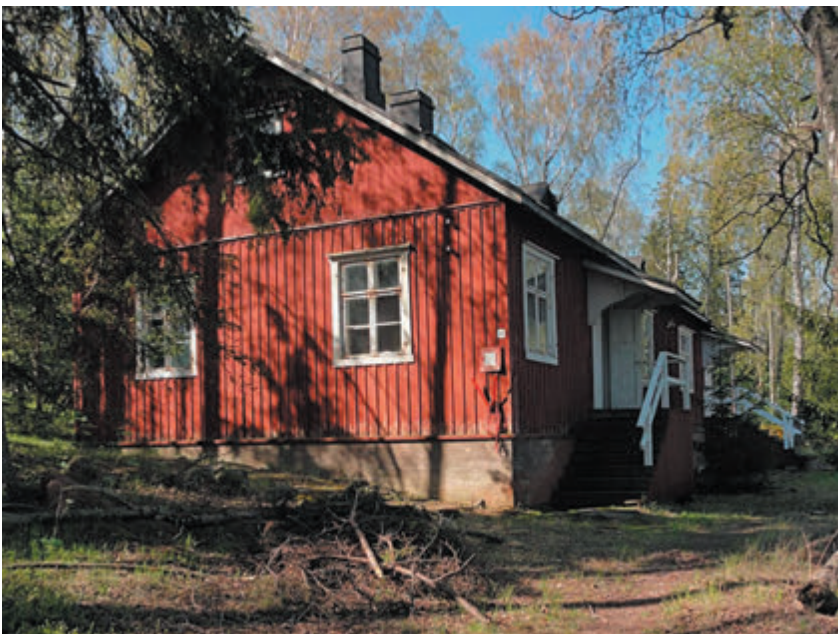
Rakennus 4.

Saaren pohjoisrannalla sijaitseva hirsinen asuinrakennus on rakennettu itsenäisyyden ajan alussa vuonna 1923. Se on toiminut upseerien asuinrakennuksena. Harjakattoinen, saumarimavuorattu rakennus on maalattu punaiseksi, ikkunanpuitteet ja listat ovat valkoiset. Vesikatto on vanhaa peltiä. Sokkeli on betonista. Ikkunoissa on alkuperäinen kuusi- tai yhdeksänruutuinen jaotus. Kahden pääsisäänkäynnin katteena on valkoiseksi maalattujen konsolien kannattamat lipat. Rakennuksen sisätiloissa on vanhat peltiset pönttöuunit ja peiliovet vaikuttavat alkuperäisiltä. Sisäkaton helmiponttilaudoitus on paikoin kärsinyt kosteudesta. Rakennus on ollut viime ajat asumattomana.

*Itsenäisyyden ajan alkuvuosiin liittyvä asuinrakennus, joka on säilyttänyt alkuperäisen asunsa.*

**Edellyttää jatkossa yksityiskohtaisempaa rakennushistoriallista selvitystä.**

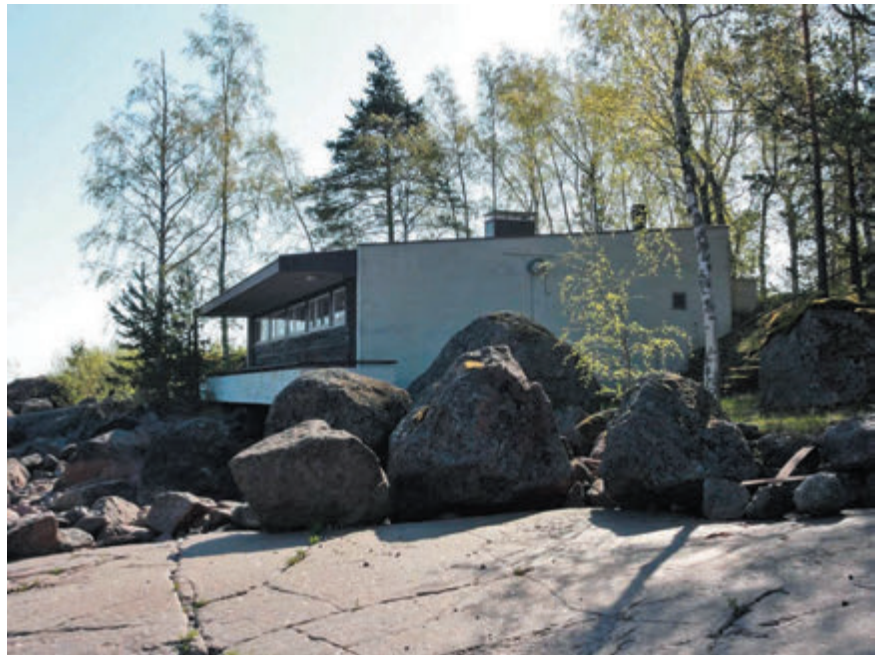
Miehistösauna.

Saaren pohjoisrannalla sijaitseva moderni miehistön saunarakennus on rakennettu vuonna 1963 arkkitehti Pertti Aution suunnitelman mukaan. Loivan pulpettikaton kattaman rakennuksen taka- ja päätyseinät ovat betonista, joka on slammattu valkoiseksi. Merelle avautuu koko rakennuksen mittainen katettu terassi, jonka puolella julkisivussa on nauhaikkuna. Seinämateriaalina on tummaksi käsitelty vaakalauta. Terassin katos on päällystetty valkeaksi maalatulla laudalla.

*1960-luvun moderni arkkitehtonisesti korkeatasoinen saunarakennus.*

**Edellyttää jatkossa yksityiskohtaisempaa rakennushistoriallista selvitystä.**

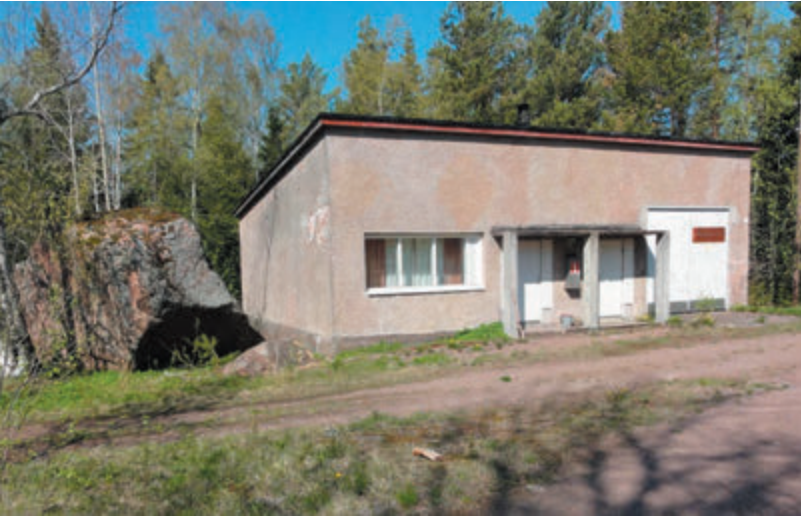
Rakennus 8, traktorihalli.

Saaren päätien varrella sijaitseva pulpettikattoinen tiilestä muurattu ja rapattu rakennus on vuodelta 1931. Sen julkisivussa on betonipilareiden kannattaman katoksen alla kaksi sisäänkäyntiä. Näiden vieressä on leveä kaksiosainen ajohallin ovi. Toisessa päässä on suurehko ikkuna.

*1930-luvun funktionalistinen ajohalli.*

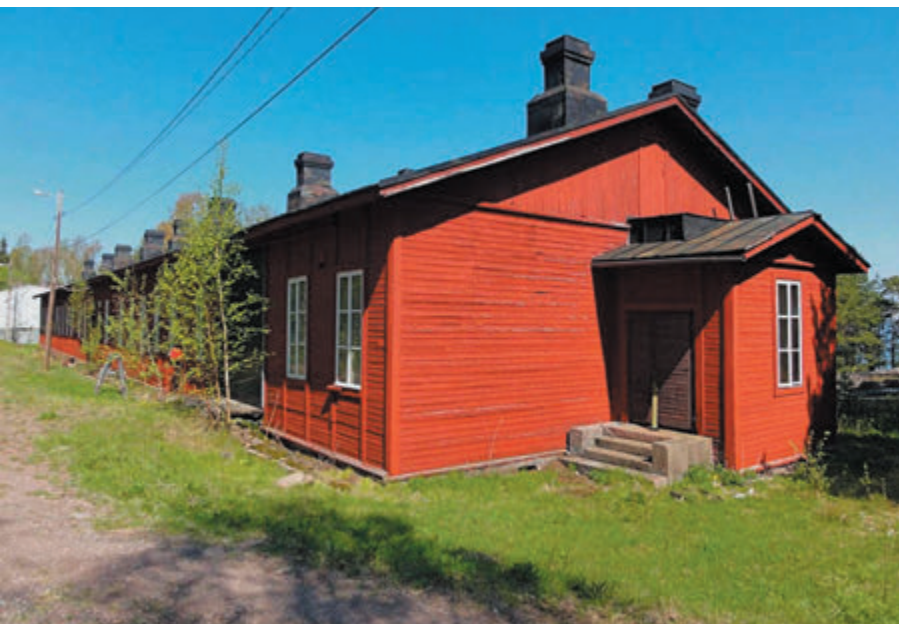
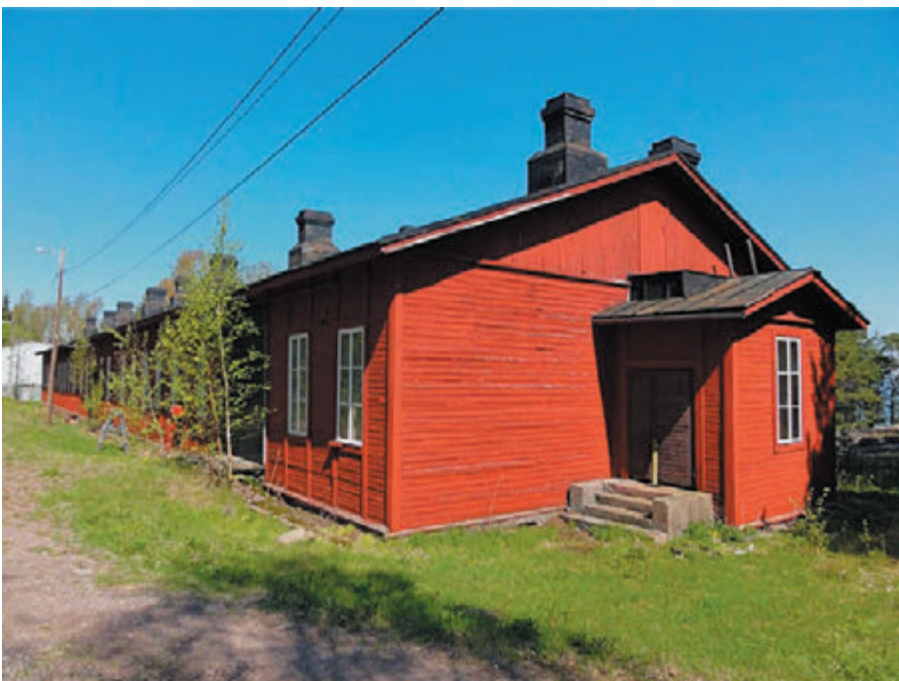
Vanha venäläinen puukasarmi, rakennus 9.

Venäläiset eivät ehtineet ensimmäisen maailmansodan aikana rakentamaan Rankin saarella tietyvästi montakaan rakennusta. Tykkipattereiden ja valonheitinaseman lisäksi vain rakennus 9 on tältä ajalta. Se on tyypillinen venäläisten linnakesaarissa käyttämä puinen miehistökasarmi, josta on Suomessa erilaisia muunnelmia. Rankin pitkässä puukasarmissa on rannan puolella keskellä rakennusrunkoa poikittainen siipi. Sokkeli on muurattu graniittikvaadereista. Kasarmin julkisivut ovat lautaa, joka on jäsenelty ikkunoiden kohdalla vertikaalein listoin. On mahdollista, että nämä ovat liittyneet linnoitussaarissa yleisesti käytettyihin ikkunaluukkuihin. Ikkunat ovat kuusiruutuiset. Rakennuksen molemmissa päissä olevat umpikuistit ovat kaikesta päätellen alkuperäiset. Harjakatto on katettu mustaksi maalatulla saumatulla pellillä. Miehistötuvat ovat koko rakennusrungon mittaisia ja ne on jaettu puupilarein kolmeen osaan. Ainakin osassa rakennusta on säilynyt peltisiä pönttöuuneja.

*Historiallisesti erittäin arvokas, alkuperäisen asunsa säilyttänyt puukasarmi venäläiseltä kaudelta.*

Vanhinta, venäläisten 1910-luvulla rakentamaa rakennuskantaa edustaa nykyisin kylmänä varastona oleva pitkä puukasarmi (9), joka on säilynyt melko hyvässä kunnossa. Myös sisätilat ovat melko autenttisisessa 1900-luvun alkupuolen asussa.

**Edellyttää jatkossa yksityiskohtaisempaa rakennushistoriallista selvitystä.**

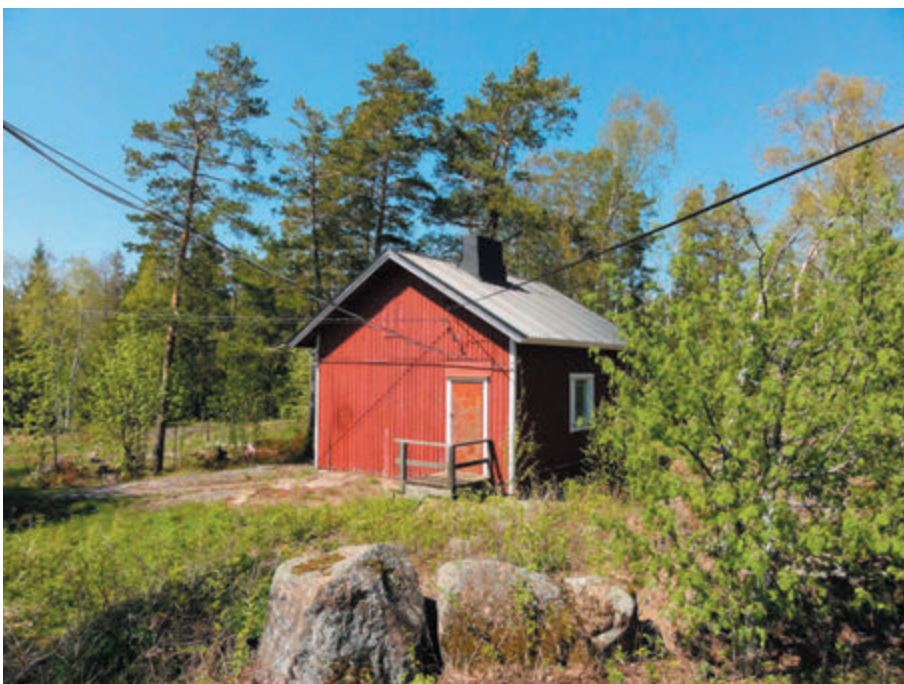
Sääasemarakennus, nro 10.

Rankissa on ollut sääasematoimintaa vuodesta 1933. Nykyinen puurakenteinen sääasemarakennus on vuodelta 1951. Saumarimavuorattu, poimupellillä katettu rakennus on punainen, listat valkoiset.

*Rankin kuuluun sääasematoimintaan liittyvä rakennus 1950-luvulta.*

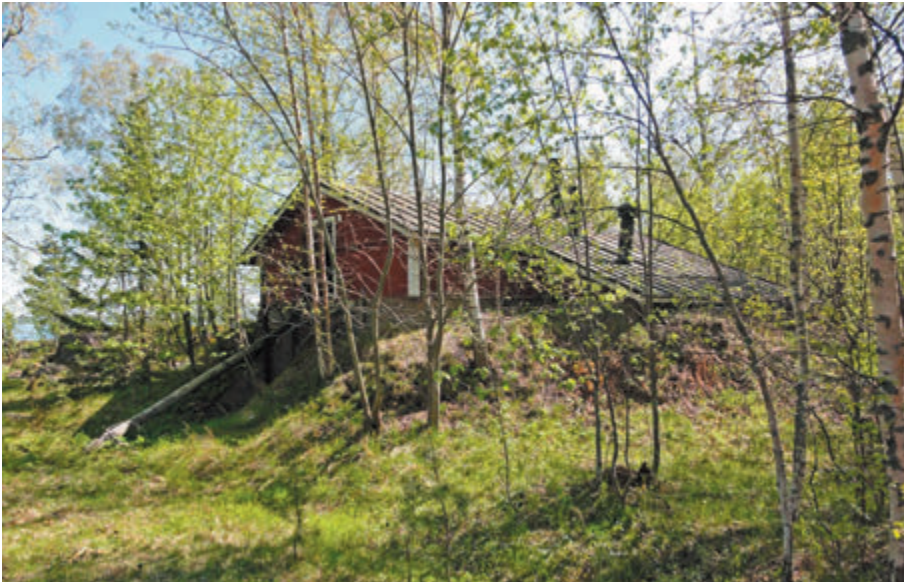
Rakennus 14.

Osittain maansisäinen kellari/varastorakennus, jonka alaosa on betonia. Rakennettu vuonna 1921. Rakennusta on käytetty poltto ja voiteluainevarastona. Viime ajat ollut käyttämättä.

*Osittain maansisäinen kellarivarasto itsenäisyyden ajan alusta.*

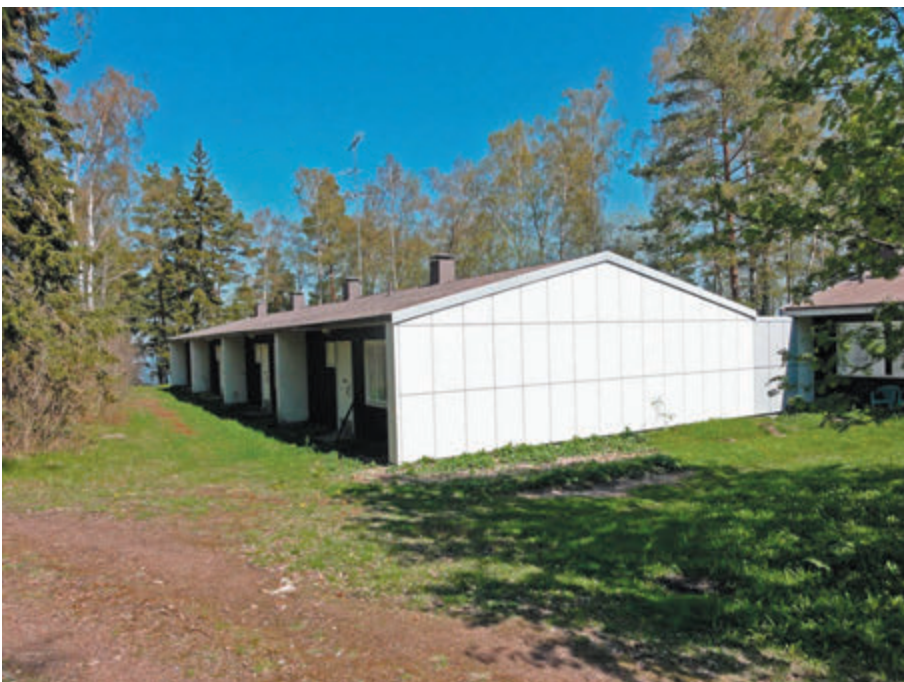
Rivitalo, rakennus 15.

Vanhin Rankin kantahenkilökunnalle tarkoitettuista rivitaloista on vuodelta 1960. Arkkitehti Pertti Aution / PLM:n rakennusosasto suunnittelema neljän perheen yksikerroksinen asuintalo on harjakattoinen, kahitiilisin palomuurin jaettu rivitalo. Ikkunattomat päädyt on päällystetty 2000-luvun alussa valkealla profiilipellillä. Sokkeli betonista. Pitkien julkisivujen pintamateriaalina on tummaksi käsitelty vaakalauta. Rakennuksen arkkitehtuurille antaa leimansa palomuurien varassa kauas ulottuva räystääs. Asuntojen lautapintaiset ulko-ovet on maalattu valkeiksi.

*Linnakesaarille tyypillinen 1960-luvun matala rivitalo, joka on säilyttänyt hyvin alkuperäiset piirteensä.*

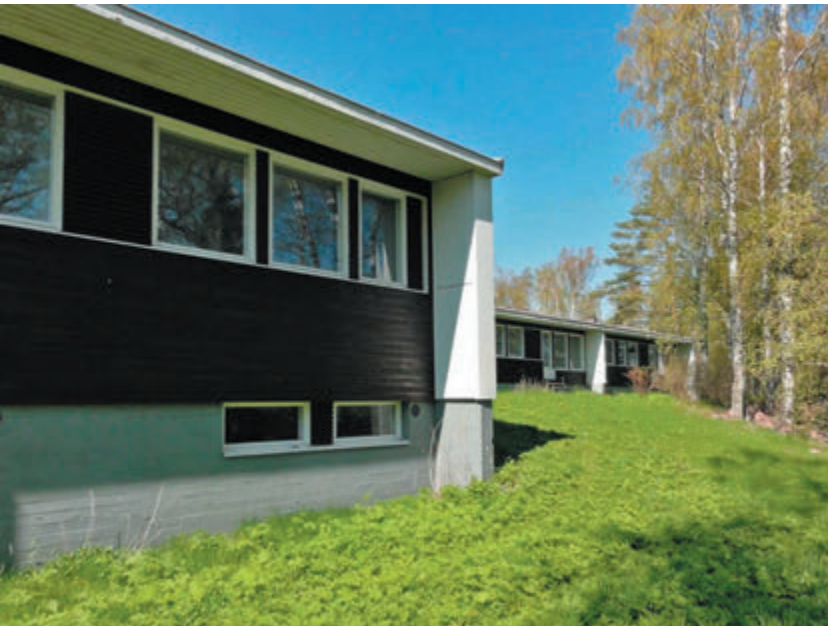
Rivitalo, rakennus 17.

Rankin kantahenkilökunnan asunto-olot kohentuivat huomattavasti vuonna 1973 kun vuonna 1960 valmistuneen rivitalon ja vanhan puukasarmin väliin rakennettiin kahden kytketyn rakennusrungon rivitalo. Suunnittelijana oli arkkitehti Pertti Autio. Talossa on viisi asuinhuoneistoa. Arkkitehtuuriltaan talo liittyy vuonna 1960 rakennettuun rivitaloon. Julkisivumateriaaleina on tässäkin valkoinen kahitiili ja tummaksi käsitelty vaakalauta. Ulko-ovien pintamateriaali on aiemmasta rivitalosta poiketen lakattua lautaa.

*Kantahenkilökunnan yhtenäisen rivitaloalueen uudempi rakennus 1970-luvulta.*

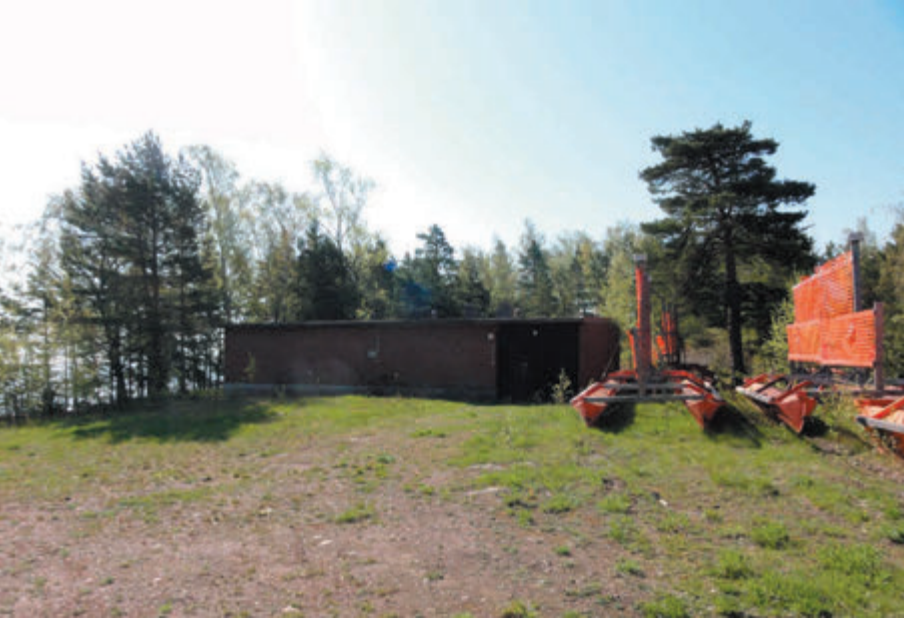
Rakennus 18, varasto.

Matala puhtaaksimuuratusta punatiilestä rakennettu pulpettikattoinen varastorakennus.

*1970-luvun arkkitehtuuriltaan pelkistetty varastorakennus.*

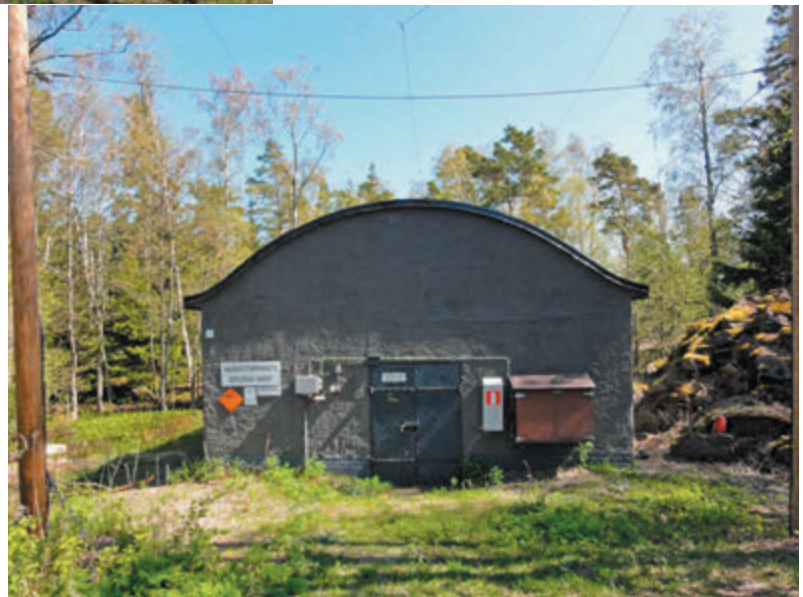
Rakennus 26.

Tynnyrikattoinen betonirakenteinen suojarakennus on vuodelta 1930. Julkisivut harmaata roiskerappausta.

*1930-luvulla yleisesti rannikkolinnakkeissa käytetty tyyppirakennus.*

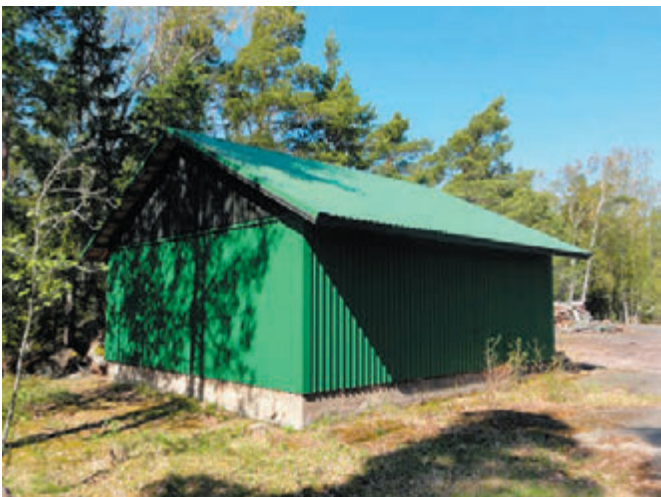
Rakennus 27.

Uusi peltiseinäinen kylmä varasto. Maalattu vihreäksi. Paikalla ei jälkiä vuonna 1917 rakennetusta varastosta.

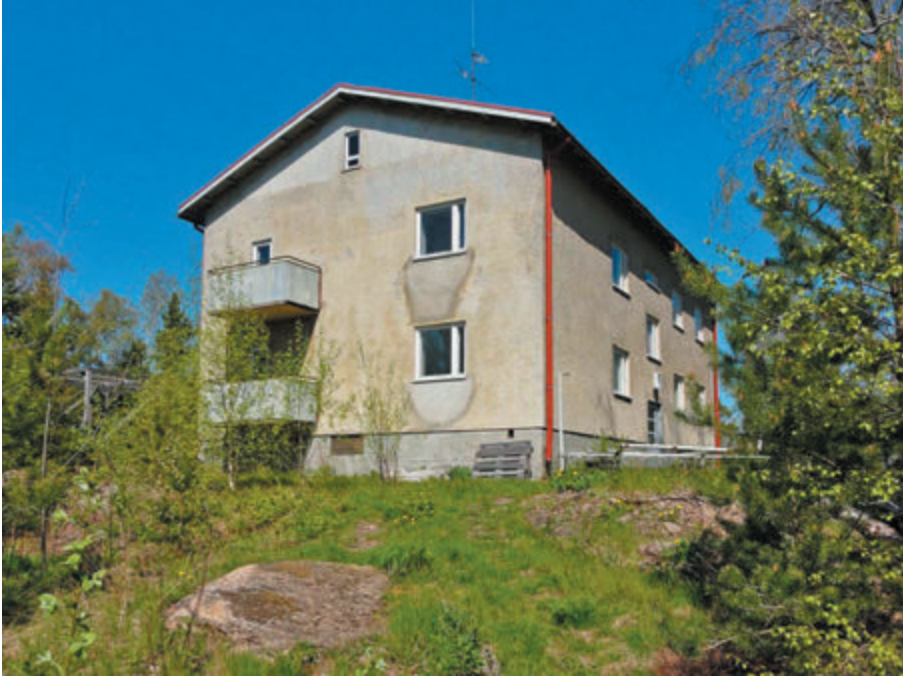
Rakennus 30.

Kaksikerroksinen kivinen asuinrakennus, jossa yksi porrashuone. Rakennuksen suunnitelmat ovat vuodelta 1955, PLM, rakennusosasto, merkintä ”Niinisalo as.rak.” Harjakattoisen rakennuksen julkisivut ovat rapatut. Rakennuksen pohjoispäädyssä pannuhuoneen savupiippu, eteläpäädyssä ja länsijulkisivulla kahdet huoneistoparvekkeet. Rakennus on tyhjillään.

*1950-luvun tyyppiirustusten mukaan rakennettu kantahenkilökunnan asuinrakennus. Pienkerrostalomallia käytettiin ennen rivitalotyyppin käyttöönottoa 1950-luvun lopulla.*

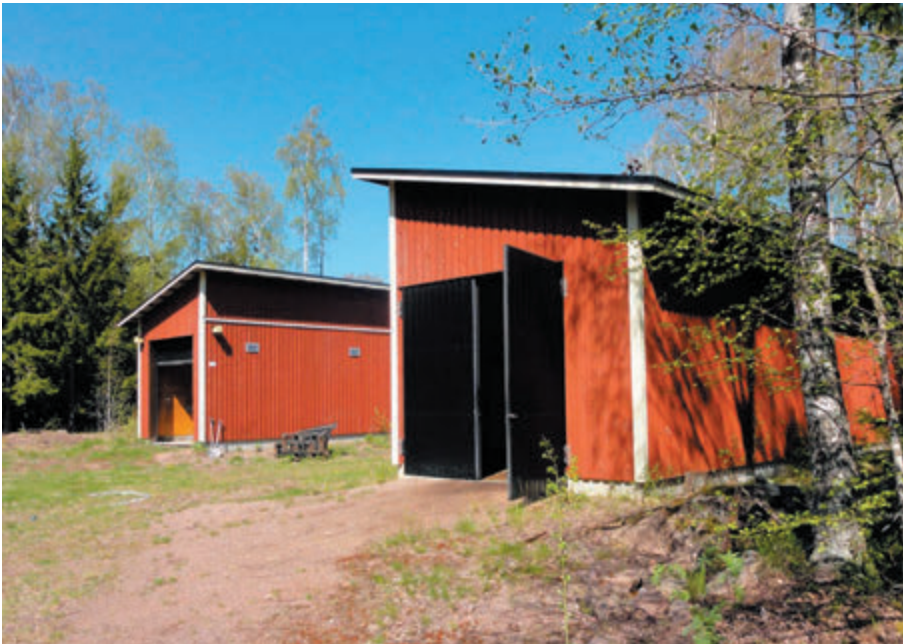
Rakennus 32.

Pulpettikattoinen, punaiseksi maalattua lomalautaa.

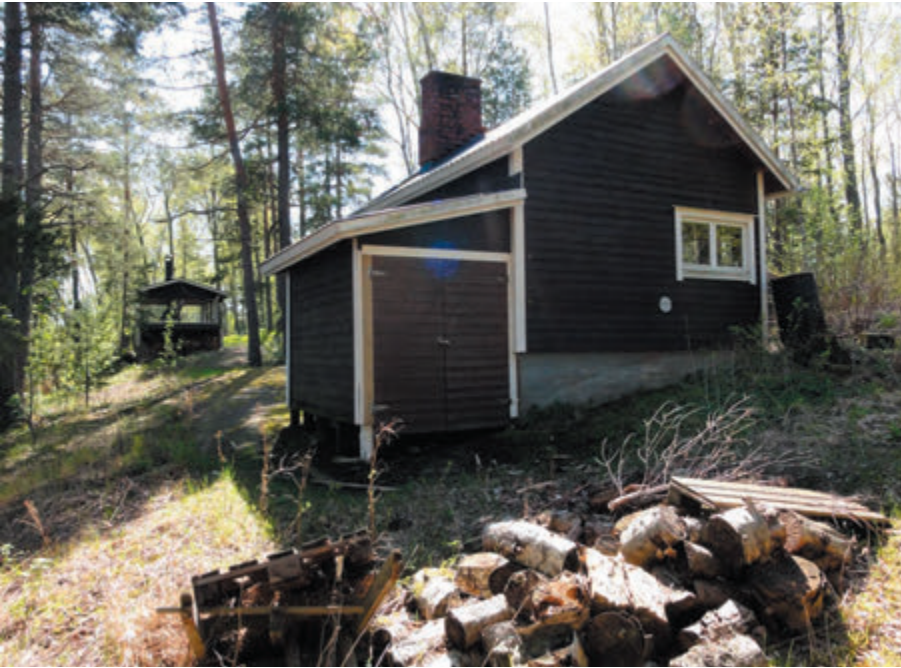
Rakennus 36, rantasauna.

Vuonna 1950 valmistunut yksityisluonteinen sauna (1950-luvun asemapiirroksessa ”Pentin sauna”) ja siihen liittyvä erillinen piharakennus. Saunarakennuksen julkisivut tummaksi käsiteltyä lautaa. Pihapiirissä uudehko grillikatos.

*Yksityisluonteinen 1950-luvun rantasauna.*

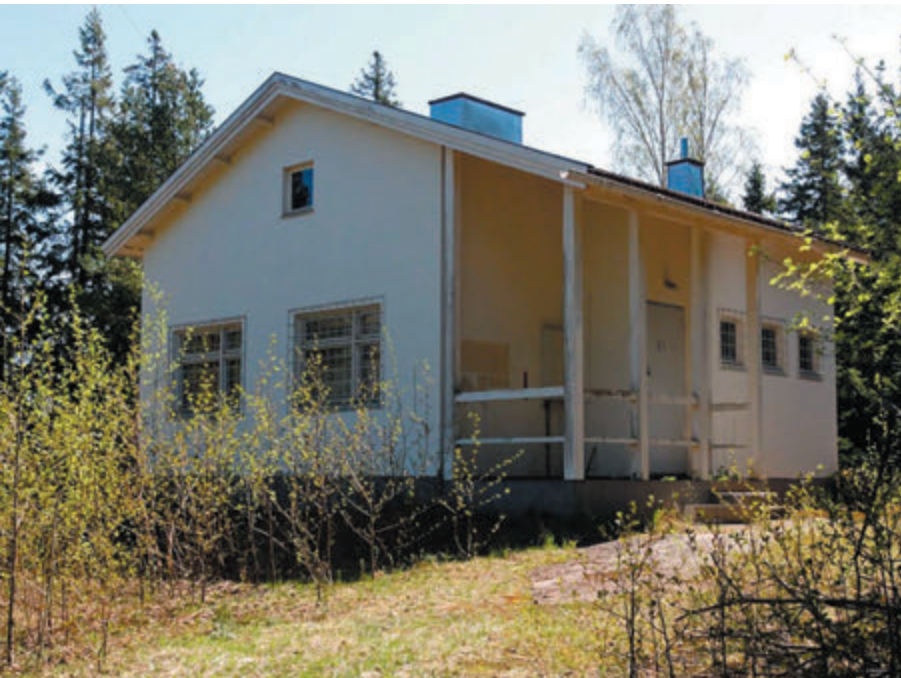
Rakennus 37.

Tiilinen, valkeaksi rapattu rakennus vuodelta 1951 on alkuperäisten suunnitelmien (12.1.1951, ei signeerausta) mukaan rakennettu saunaksi. 1950-luvun asemapiirroksessa sen nimenä "Väpen sauna". Rakennus on muutettu varastokäyttöön 1964. Klassistishenkiseen rakennukseen liittyy sisäänvedetty puupilareiden kannattama avokuisti.

*Klassistishenkinen varastorakennus 1950-luvulta.*

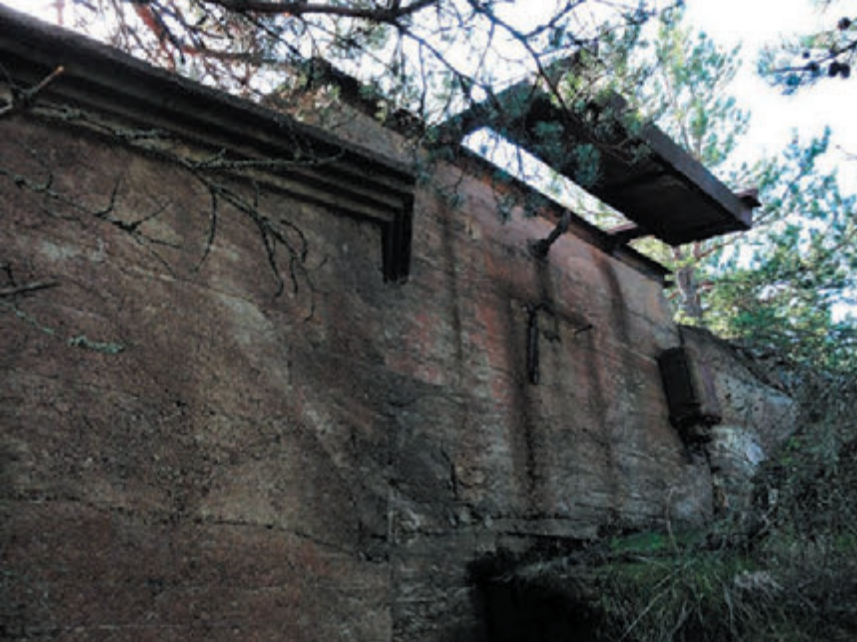
Valonheitinasema.

Valonheittimen suoja- ja valaisuasema ovat nelikulmaisessa betonitornissa. Tornin korkeus on n. 5 m. Valonheitin on ollut suoja- asemassaan tornin alakerrassa, josta se on nostettu ylös valaisuasemaan käsikäyttöisellä nostotasolla. Suoja-aseman edessä on pieni eteinen, jonka keskellä on vinssilaite.

Tornin huipulla valaisuasemassa on kaksiosainen harjakatto, joka on voitu avata, kun valonheitin on nostettu ylös. Katon alla on kallion laen puoleisella seinällä matalat saranoidut teräsluukut. Valonheitin on voitu ilmeisesti siirtää kalliolle esim. kiskoja pitkin avaamalla nämä luukut. Kiskoja ei ole enää näkyvissä.

Valaisuaseman luoteispuolella on kallion laella ollut puinen tähystystorni, josta valonheitintä on ohjattu. Tornista on jäljellä enää rautakoukkuja kalliossa. Valonheittimen voima-asema on ollut erillisessä rakennuksessa suoja-aseman koillispuolella.

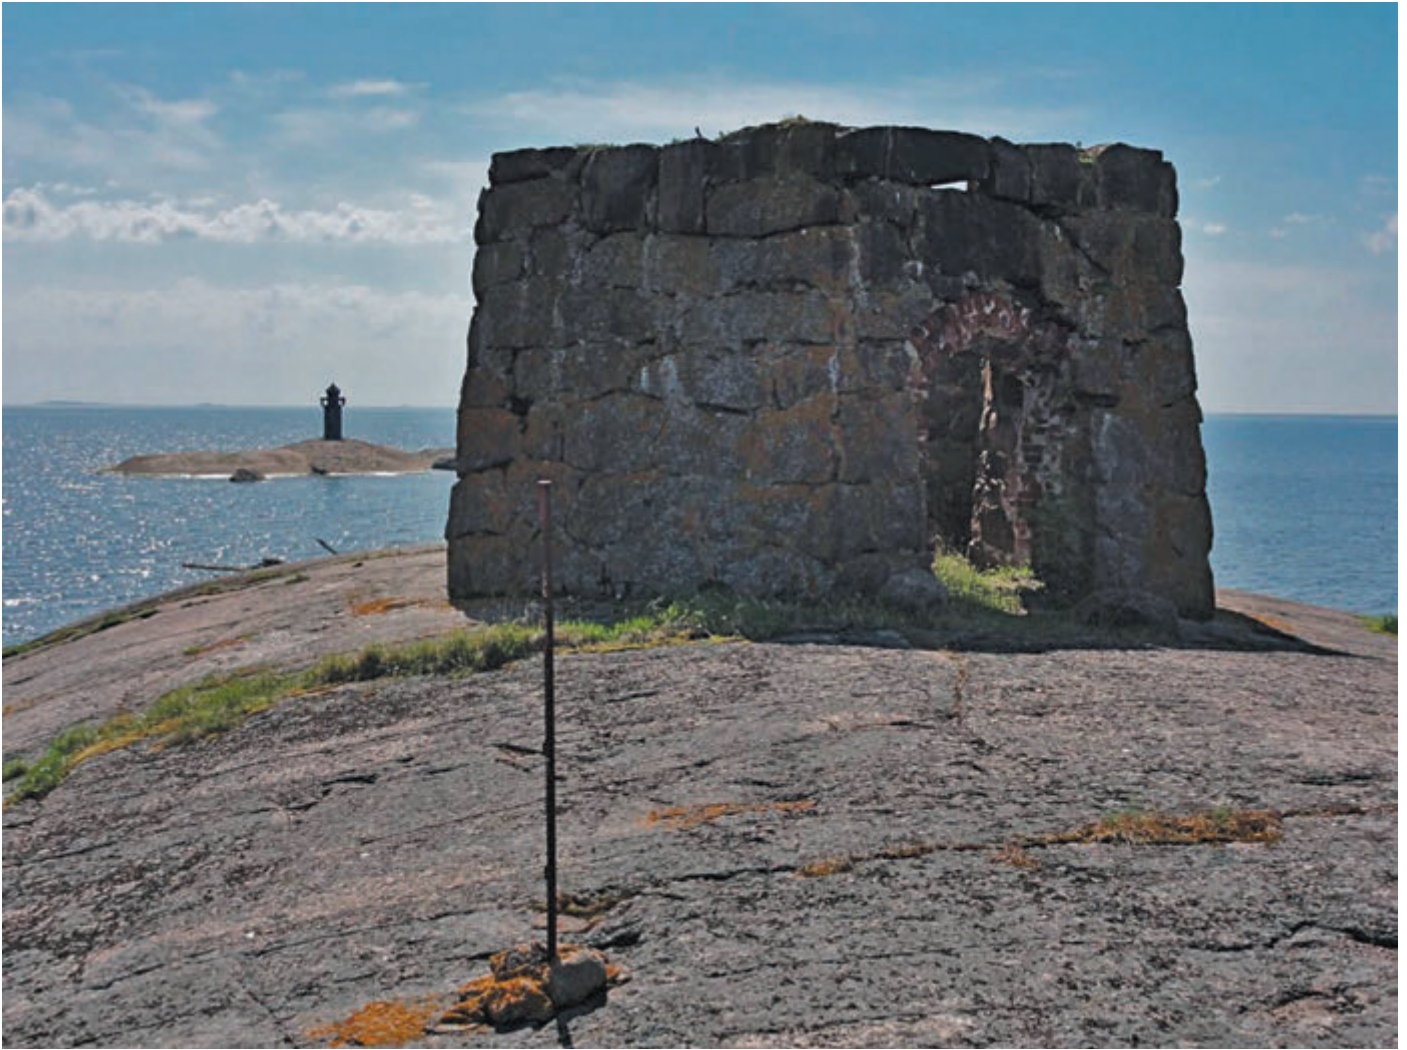
Saaren eteläisimmillä niemellä sijaitseva Rankin tunnusmajakka on kuvattu vuoden 1880 Suomenlahden saaristokartan (kuva sivulla 2) marginaalissa pienenä piirroksena. Piirroksen mukaan se on ollut kuusikulmainen kartiomainen rakennus, joka vaikuttaa olleen laudoitettu. Liikenneviraston arkistossa olevien kahden piirustuksen mukaan tunnusmajakan alaosa on jo alunperin ollut kivistä muurattu. Molemmat piirustukset ovat päiväämättömiä. Toisen alla on piirustuksen laatijan tai hyväksyjän allekirjoitus: major Behr. Koska Viipurin luotsipiirin luotsipäällyismies Carl Behr ylennettiin vuonna 1862 everstiluutnantiksi, täytyy piirustuksen olla tätä ajankohtaa varhaisempi. Behr kuoli vuonna 1873. Toisen piirustuksen on allekirjoittanut K.F. Sundman, joka seurasi Behriä 1862 Viipurin luotsipiirin päällysmiehenä.<sup>1</sup>

Nykytilassaan tunnusmajakan kivistä ja oviholvin osalta tiilestä muurattu kattamaton rakenne on altistunut

sään aiheuttamalle rapautumiselle. Koska kyseessä on historiallisen ajan kiinteä muinaisjäänös, tulee muurin rakenteita suojata, mikäli halutaan tämän merenkulun maisemallisestikin merkittävän monumentin säilyvän jälkipolville.

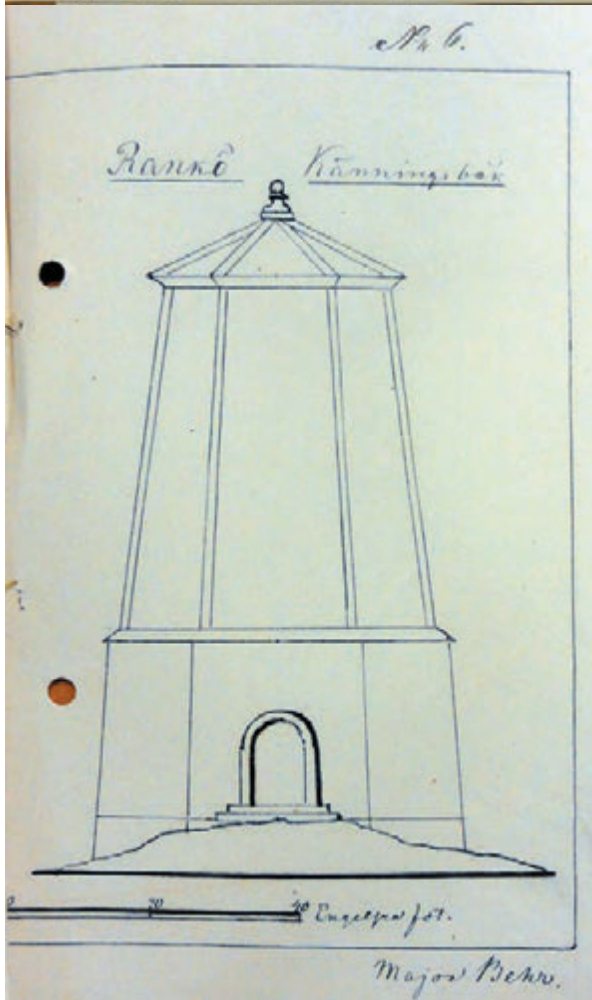
Kaksi suunnitelmaa Rankin tunnusmajakaksi, vasemmalla majuri Behrin allekirjoittama, ylhäällä K. F. Sundmanin allekirjoittama piirustus. Liikenneviraston arkisto. Oikealla alhaalla majakka vuoden 1880 saaristokartan majakkaluettelossa.
