# **LAHDEN HENNALAN VARUSKUNTA-ALUE SELVITYS HENNALAN KASARMIN RAKENNUSKULTTUURISTA**

**TMI LAURI PUTKONEN  
4.12.2012**

**TILAAJA SENAATTI-KIINTEISTÖT**

### SELVITYS KASARMIALUEEN RAKENNUSKULTTUURISTA

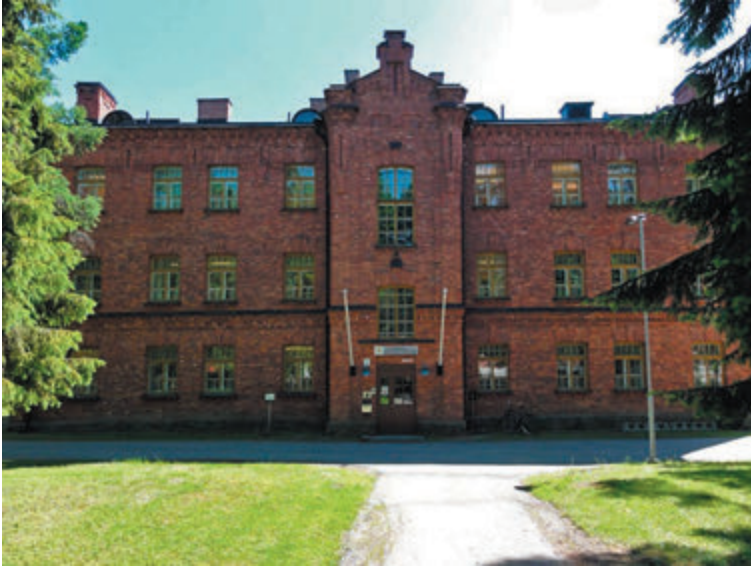
Rakennus 1.

Kolmikerroksinen tiilinen asuinkasarmi on rakennettu ilmeisesti 1913 tarkka-ampujarykmentin nuoremmille naimattomille upseereille. Se edustaa ajalleen tyypillistä ratkaisua, jossa esplanadin puoleisen julkisivun keskellä on porraskäytävä ja pääovi voimakkaasti ulkonevassa risaliitissä. Vastakkaisen puolen julkisivussa on puolestaan molemmissa kulmissa porraskäytävät sisäänkäynteineen lievemmin ulkonevissa risaliiteissä. Julkisivujen rikas tiilijäsentely on lähinnä uusgoottilaista. Välipohjissa on teräspalkki/puu-rakenne. Sokkeli on graniittikvaadereista. Ikkunat ovat moniruutuiset. Päätyjen ikkunat ovat muita kapeampia. Vankileiriaikana rakennuksessa sijaitsi leirin toimisto. Rakennus on peruskorjattu 1987 Arkkitehtitoimisto Marjukka ja Hirvo Tyynilän suunnitelman mukaan. Rakennuksessa on toiminut vuodesta 2006 mm. Sotilaslääketieteen keskuksen esikunta. Vuoden 2006 muutoksen suunnitteli Arkkitehtitoimisto ARC Designers Laurila.

*Varuskunnan alkuperäiseen kasarmikokonaisuuteen kuuluva rakennus, joka on säilyttänyt pääosin alkuperäisen asunsa.*

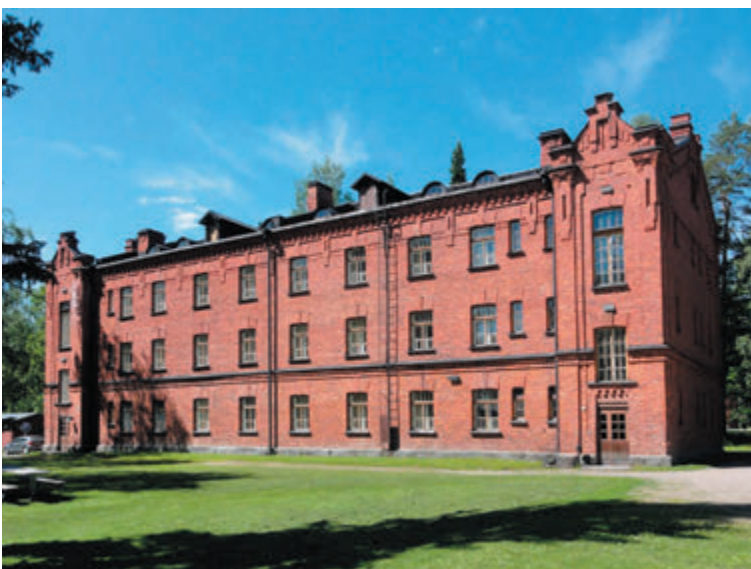
Rakennus 3.

Kolmikerroksinen tiilinen asuinkasarmi on rakennettu ilmeisesti 1913 tarkka-ampujarykmentin nuoremmille naimattomille upseereille. Se edustaa ajalleen tyypillistä ratkaisua, jossa esplanadin puoleisen julkisivun keskellä on porraskäytävä ja pääovi voimakkaasti ulkonevassa risaliitissä. Vastakkaisen puolen julkisivussa on puolestaan molemmissa kulmissa porraskäytävät sisäänkäynteineen lievemmin ulkonevissa risaliiteissä. Julkisivujen rikas tiilijäsentely on lähinnä uusgoottilaista. Sokkeli on graniittikvaadereista. Ikkunat ovat moniruutuiset. Vankileiriaikana rakennuksessa sijaitsi leirin toimisto. Rakennus on peruskorjattu 1987 Arkkitehtitoimisto Marjukka ja Hirvo Tynnilän suunnitelman mukaan. Rakennuksessa toimii nyt mm. Sotilaslääketieteen keskuksen esikunta.

*Varuskunnan alkuperäiseen kasarmikokonaisuuteen kuuluva rakennus, joka on säilyttänyt pääosin alkuperäisen asunsa.*

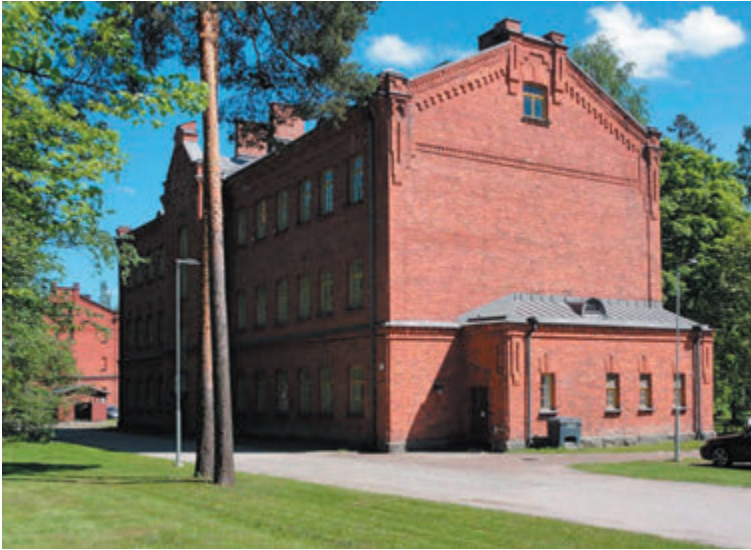
Rakennus 5.

Kolmikerroksinen tiilinen asuinkasarmi on alkuaan rakennettu tarkka-ampujarykmentin upseereille. Asunnoista kolme oli perheellisille ja viisi esikuntaupseereille. Perusratkaisultaan se noudattaa samaa mallia kuin rakennukset 1 ja 3, mutta rakennuksen päädyt ovat ikkunattomat. Rakennuksen molemmilla pitkillä sivuilla on edellisistä poiketen keskirisaliiteista sisäänkäynnit. Pihanpuolen toisessa kulmassa on myös porrashuone sisäänkäynteineen. Eteläpäätyyn liittyy yksikerroksinen tiilinen osa, joka on alkuperäinen. Ikkunat ovat moniruutuiset. Rakennus peruskorjattiin 1986 Arkkitehtitoimisto Marjukka ja Hirvo Tynnilän suunnitelman mukaan.

*Varuskunnan alkuperäiseen kasarmikokonaisuuteen kuuluva rakennus, joka on säilyttänyt pääosin alkuperäisen asunsa.*

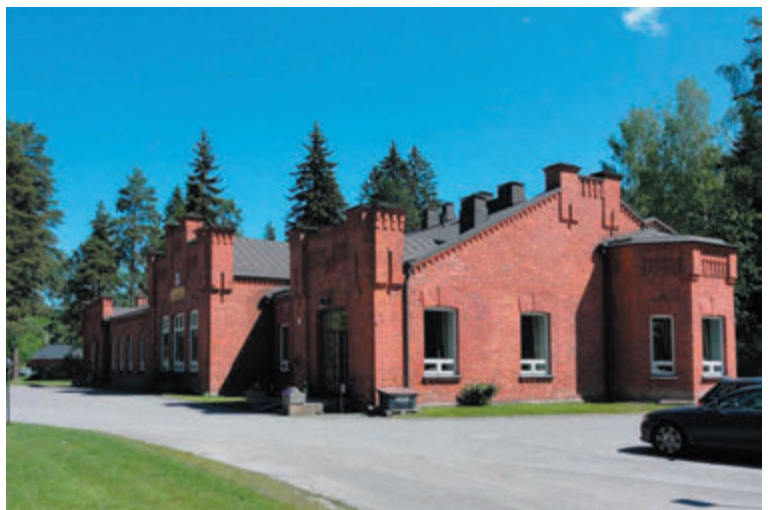
Rakennus 7, upseerikerho.

Alkuperäisessä käytössään oleva upseerikerhon rakennus on rakennettu tarkka-ampujarykmentin upseerikerhoksi venäläisten tyyppipiirustusten mukaan. Yksikerroksisen tiilirakennuksen pohjakaava on Riihimäen ja Kouvolan upseerikerhojen tavoin varsin vaihteleva leveine keskirisalitteineen, pihasiipineen ja erkkereineen. Kerhorakennuksen ikkunoiden puitejako on uusittu, samoin ulko-ovet. Rakennuksen sisätiloissa on säilynyt vanhoja katto- ja ovilistoja, ovet ovat kuitenkin pääosin uusittuja. Kerhon sisustus periytyy enimmäkseen Tampereen Rykmentin ajoilta (1927-39). Rakennus peruskorjattiin 1990 Arkkitehtitoimisto Marjukka ja Hirvo Tyynilän suunnitelman mukaan.

*Varuskunnan alkuperäiseen kasarmikokonaisuuteen kuuluva rakennus, joka on säilyttänyt ikkunoiden puitejakoa ja ovia lukuun ottamatta pääosin alkuperäisen asunsa.*

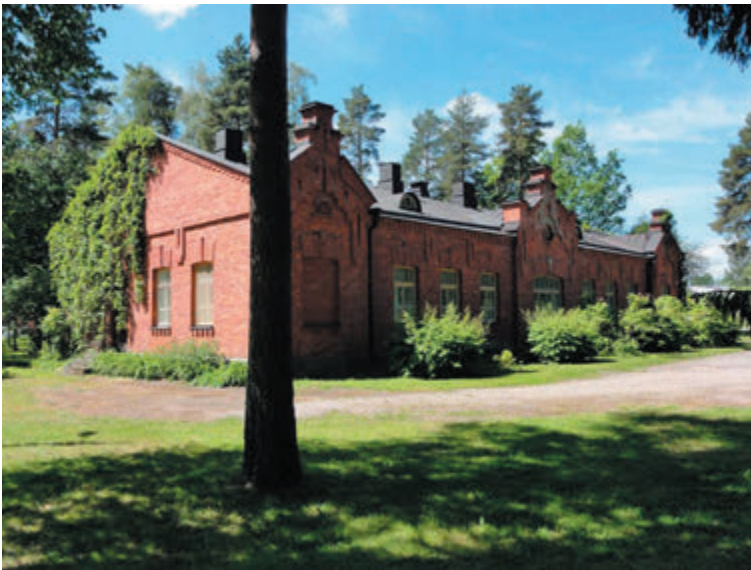
Rakennus 8, entinen rykmentin komentajan asuinrakennus.

Upseerien asuinalueita halkovan puistokujanteen päässä sijaitseva tarkka-ampujarykmentin komentajan talo on tyyppipiirustusten mukaan rakennettu peittämättömästä punatiilestä muurattu yksikerroksinen rakennus. Tiilet on muurattu makkarasaumoin. Esplanadin puoleisen julkisivun räystäslistan katkaisee symmetrisesti kolme rikkaasti profiloitua porraspäätyä. Vastakkaisella puolella on leveä poikkipääty. Ikkunat ovat moniruutuiset. Rakennuksessa on graniittisokkeli ja -portaati. Julkisivuissa on jälkiä vuoden 1918 tapahtumista. Itsenäisyyden aikana rakennus on ollut varuskunnan komentajan asuntona ja myöhemmin Hämeen ratsujääkäripataljoonan esikuntana ja viimeksi Puolustushallinnon rakennuslaitoksen toimistona. Rakennus on peruskorjattu 1979 arkkitehti Pekka Rajalan suunnitelman mukaan. Kasvillisuus, seiniä peittävä villiviini ja edustan suuret pensaat peittävät rakennuksen arkkitehtuuria.

*Varuskunnan alkuperäiseen kasarmikokonaisuuteen kuuluva rakennus, joka on säilyttänyt pääosin alkuperäisen asunsa.*

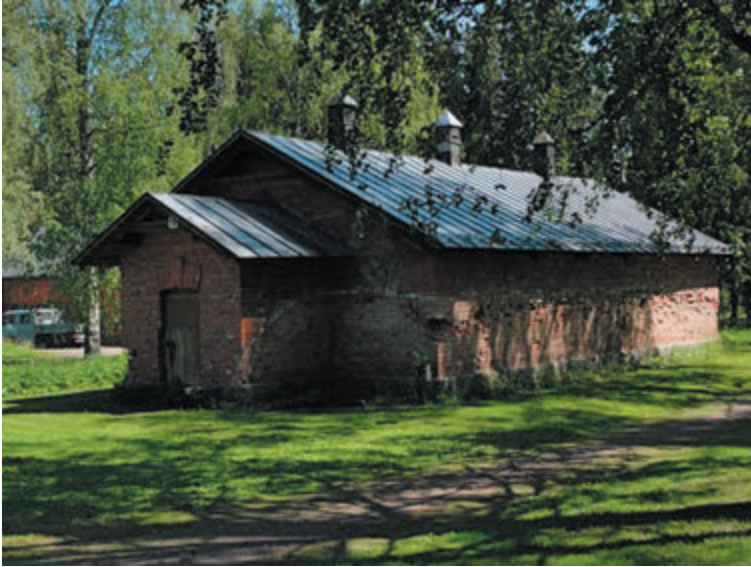
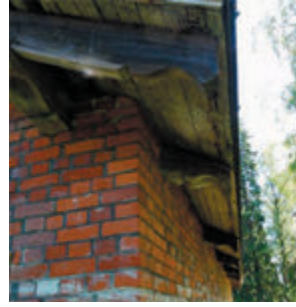
Rakennus 13, entinen kellari, pienessä kuvasa räystäärakenteita.

Alkuaan tämä tiilirakennus on ollut venäläisellä kaudella rykmentin jääkellari. Sen ympärillä on ollut maakerros, joka on jättänyt jälkensä ulkoseinien rapautuneena tiilimuurauksena. Sokkeli on graniittikvaadereista. Rakennuksessa on puinen kattotuoli alkuperäisin profiloiduin räystäskonsolein. Päädyssä on ulkoneva tiilinen eteisirakennus. Peltikaton harjalta kohoaa kolme ilmastointihormia. Rakennus on muutettu saunarakennukseksi vuonna 2004 Arkkitehtitoimisto ARC Designers Laurilan suunnitelman mukaan.

*Julkisivuiltaan huonoon kuntoon päässyt tiilinen kellarirakennus, joka on kuulunut alkuperäiseen venäläiskasarmiin.*

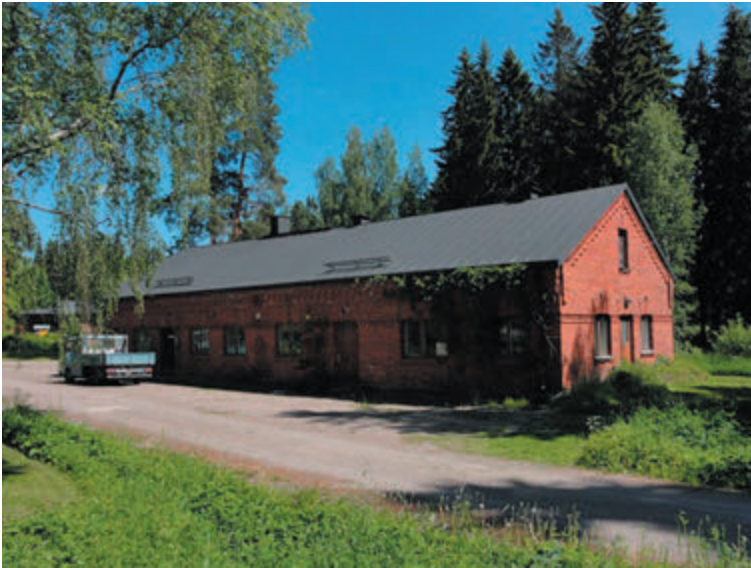
Alkuaan rykmentin upseereiden saunaksi ja pesulaksi rakennettu tiilinen, harjakattoinen yksikerroksinen rakennus. Sokkeli on graniittikvaadereista. Ikkunat ja ovet ovat uusittuja. Rakennus on toiminut saunana pitkään. 1983 se korjattiin versta- ja sosiaalitalaksi.

*Varuskunnan alkuperäiseen kasarmikokonaisuuteen kuuluva tiilinen talousrakennus, joka on säilyttänyt ikkunoiden puitejakoa ja ovia lukuun ottamatta pääosin alkuperäisen ulkoasunsa.*

Rakennus 15, entinen sauna.

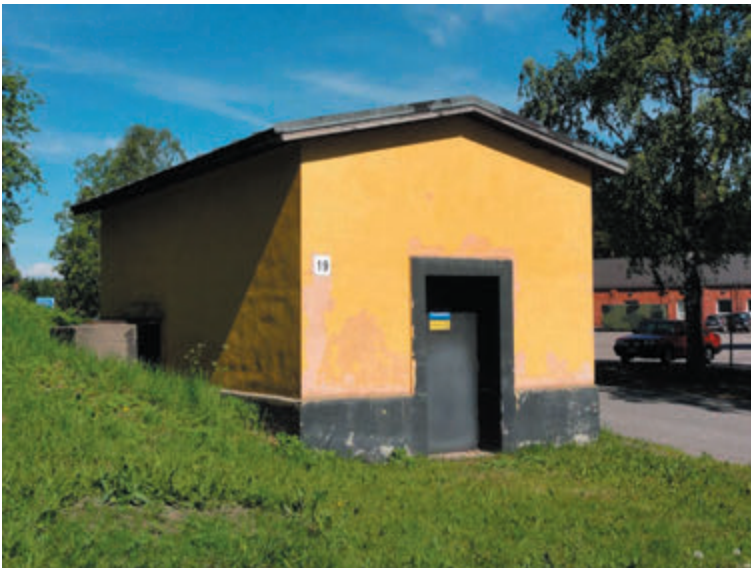
Rakennus 19, muuntamo.

Yleisten rakennusten ylihallituksessa laadittiin jo 1924 rakennuspiirustus Hennalan muuntamoa varten, mutta näyttää siltä, että näiden suunnitelmien mukaan muuntajaa ei rakennettu. Nykyinen lienee 1920-luvun ja 1930-luvun vaihteesta. Yleispiirteiltään yksinkertaisen klassisistinen rapattu rakennus ei näy vuoden 1928 ilmakuvassa. Sokkeli on jyvettä betonivalua. Julkisivut ovat vaalean kellertävät, vesikattona loiva harjakatto.

*Muuntamorakennus ilmeisesti 1930-luvun alusta.*

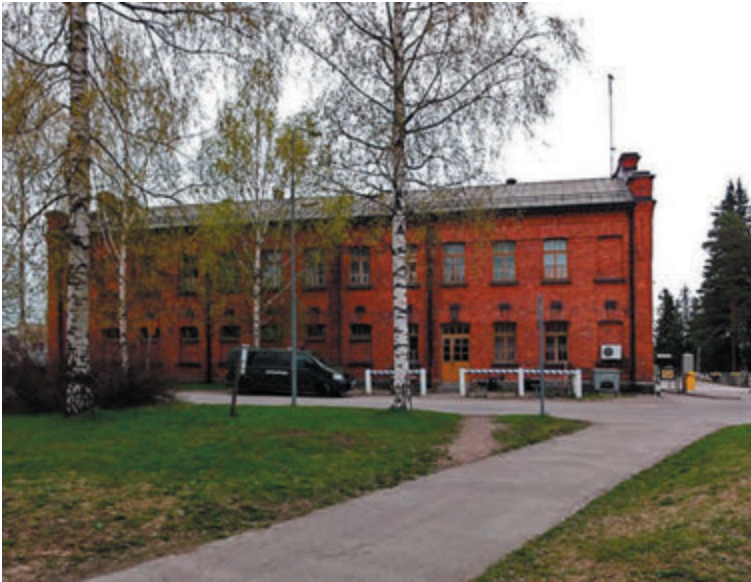
Rakennus 22, esikunta.

Pääportin tuntumassa sijaitseva kaksikerroksinen tiilirakennus on alkuaan ollut tarkka-ampujarykmentin kanslia ja päävartio. Vankileiriaikana se oli vankilana ja vuodesta 1920 jälleen päävartiona. Tämän jälkeen se on ollut jatkuvasti varuskunnan esikuntana ja päävartiona. Rakennuksen julkisivukäsittely ja jäsentely vastaa kasarmirakennuksissa käytettyä. Ikkunat ovat moniruutuista tyyppiä. Arestitilojen ikkuna-aukot ovat muita pienempiä. Rakennus on peruskorjattu 1993 Arkkitehtitoimisto Marjukka ja Hirvo Tyynilän suunnitelman mukaan.

*Varuskunnan alkuperäiseen kasarmikokonaisuuteen kuuluva rakennus, joka on säilyttänyt pääosin alkuperäisen ulkoasunsa.*

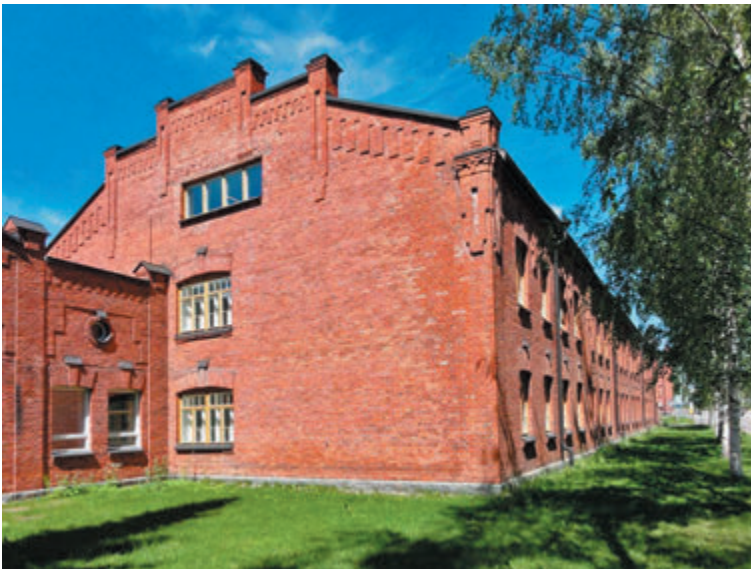
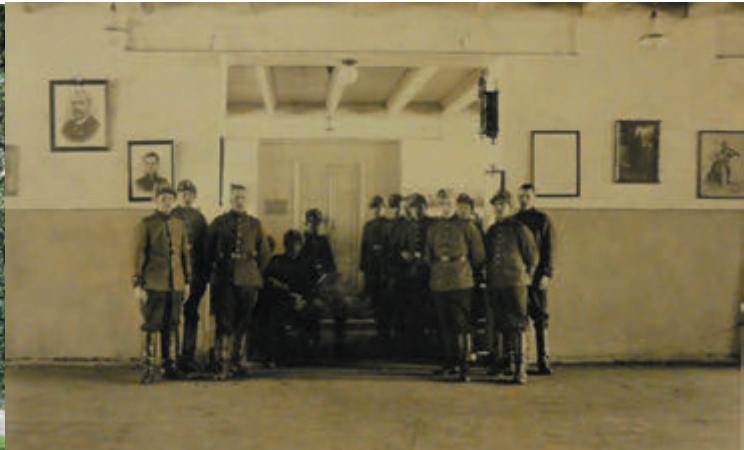
Rakennus 23 kasarmi. Yllä kuva miehistösaleista vuodelta 1931, Tampereen rykmentin 2. konekiväärikomppanian miehiä. Kuva Sotamuseo..

Hennalan kasarmialueelle rakennettiin 1913 kaksi suurta tiilistä tarkka-ampujapataljoonan kasarmirakennusta, jotka poikkeavat pohjamuodoltaan samaan aikaan rakennetuista kasarmeista muualla Suomessa. Kasarmi 23 koostuu kahdesta pitkänomaisesta kaksikerroksisesta rakennusrungosta, joita yhdistää poikittainen yksikerroksinen osa. Kasarmin itäiseen pitkään julkisivuun muodostuu liitoskohdassa pihamainen syvennys. Pitkät kasarmisiivet ovat alkuaan olleet jaoteltuna poikittaisiin, koko rakennusrungon levyisiin majoitussaleihin, jotka olivat yhteydessä toisiinsa avoimin oviaukoin. Tämä huonejako on myöhemmissä muutoksissa vaihtunut keskikäytäväratkaisuuksiin. Rakennuksen tiiliornamentiikka vastaa ajan mallipiirustusten normeja samoin kuin esimerkiksi Riihimäen ja Tammisaaren kasarmeissa.

Rakennuksessa on tehty peruskorjauksia vuosina 1958, 1961, 1968, 1995-96 ja 2006. Itäjulkisivu ja päädyt ovat säilyttäneet alkuperäisen arkkitehtuurinsa. Pihajulkisivun vesikatossa on myöhemmin lisätyt kattoikkunat. Pitkien rakennusrunkojen ikkunat on palautettu moniruutuisiksi, pihasiiven ikkunat ovat yhä 1950- ja 60-lukujen ruutujaolla.

*Varuskunnan alkuperäiseen kokonaisuuteen kuuluva tiilinen kasarmirakennus, joka on säilyttänyt pääosin alkuperäisen ulkoasunsa.*

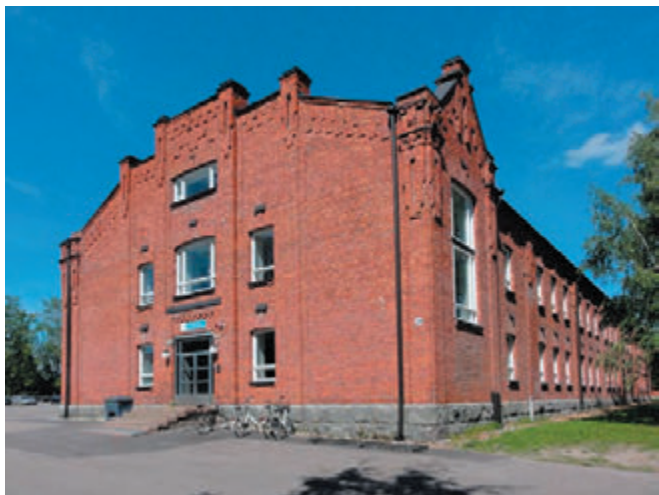
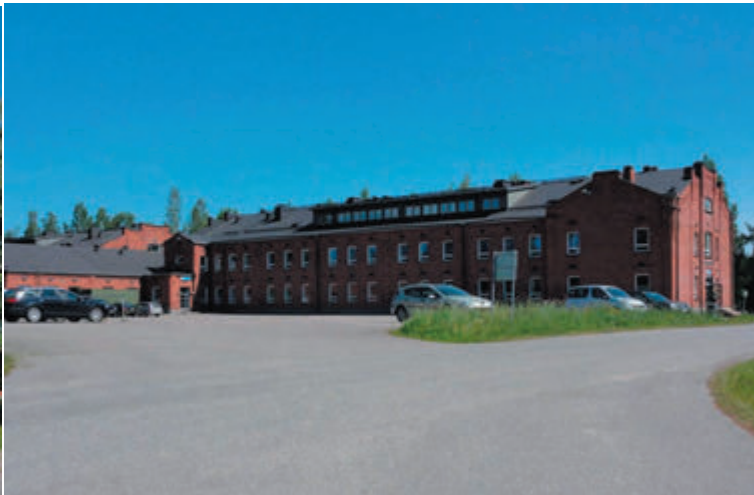
Eteläisempi Hennalan suurista miehistökasarmeista on rakennettu samojen tyyppiin rakennusten mukaan kuin rakennus 23. Se koostuu kahdesta pitkänomaisesta kaksikerroksisesta rakennusrungosta, joita yhdistää poikittainen yksikerroksinen osa. Kasarmin itäiseen pitkään julkisivuun muodostuu liitoskohdassa pihamainen syvennys. Rakennuksen tiiliornamentiikka on samanlaista kuin rakennuksessa 23.

Kasarmissa on tehty peruskorjauksia 1957, 1961, 1987, 1989 ja 1991. Rakennuksen ikkunat ja ovet eivät ole alkuperäisen malliset. Samoin kuin kasarmissa 23, myös täällä pihajulkisivun vesikatossa on myöhemmin lisätyt kattoikkunat.

*Varuskunnan alkuperäiseen kokonaisuuteen kuuluva tiilinen kasarmirakennus, joka on säilyttänyt ikkunoiden puitejakoja ja ovia lukuun ottamatta pääosin alkuperäisen ulkoasunsa.*

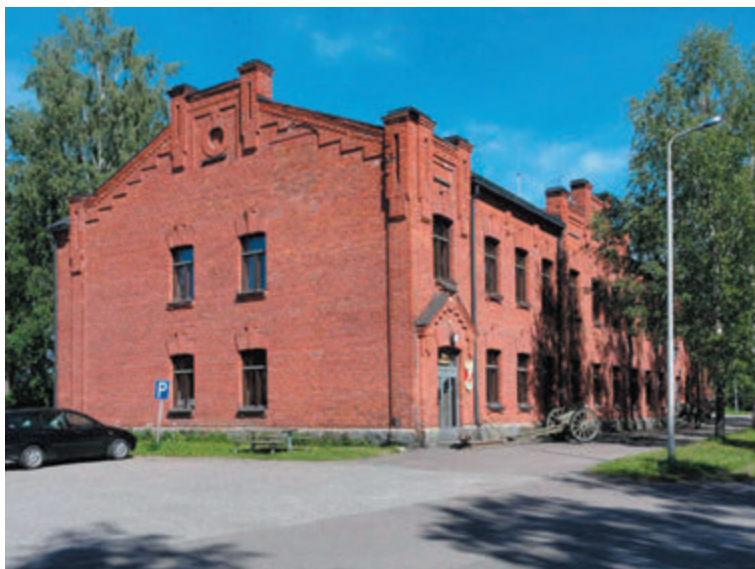
Rakennus 25.

Kasarmirakennusrivistön eteläisin kaksikerroksinen tiilikasarmi on alkuaan rakennettu tarkka-ampujarykmentin konekivääri- ja tiedusteluosastojen miehistölle. Vankileirikautena se oli leirin sairaalana. Sotia edeltä-

vanä kautena se oli Tampereen rykmentin miehistökasarmina ja sotien jälkeen vaihtelevassa käytössä, mm. varuskorjaamona, Urheilukouluna ja toimistokäytössä. Rakennuksen tiiliarkkitehtuuri noudattaa kasarmialueella käytettyä tyyliä. Pienenä erikoisuutena on päädyn pyöreä tondo-aihe, jota on kerrattu läheisen, 1996 rakennetun koulutushallin julkisivuissa.

Rakennuksessa on tehty peruskorjaus mm. 1980-81 arkkitehti Pekka Rajalan suunnitelman mukaan. Ovet ja ikkunat on uusittu, jälkimmäiset T-ruutuisiksi.

*Varuskunnan alkuperäiseen kokonaisuuteen kuuluva tiilinen kasarmirakennus, joka on säilyttänyt ikkunoiden puiteja-koa ja ovia lukuun ottamatta pääosin alkuperäisen ulkoasunsa.*

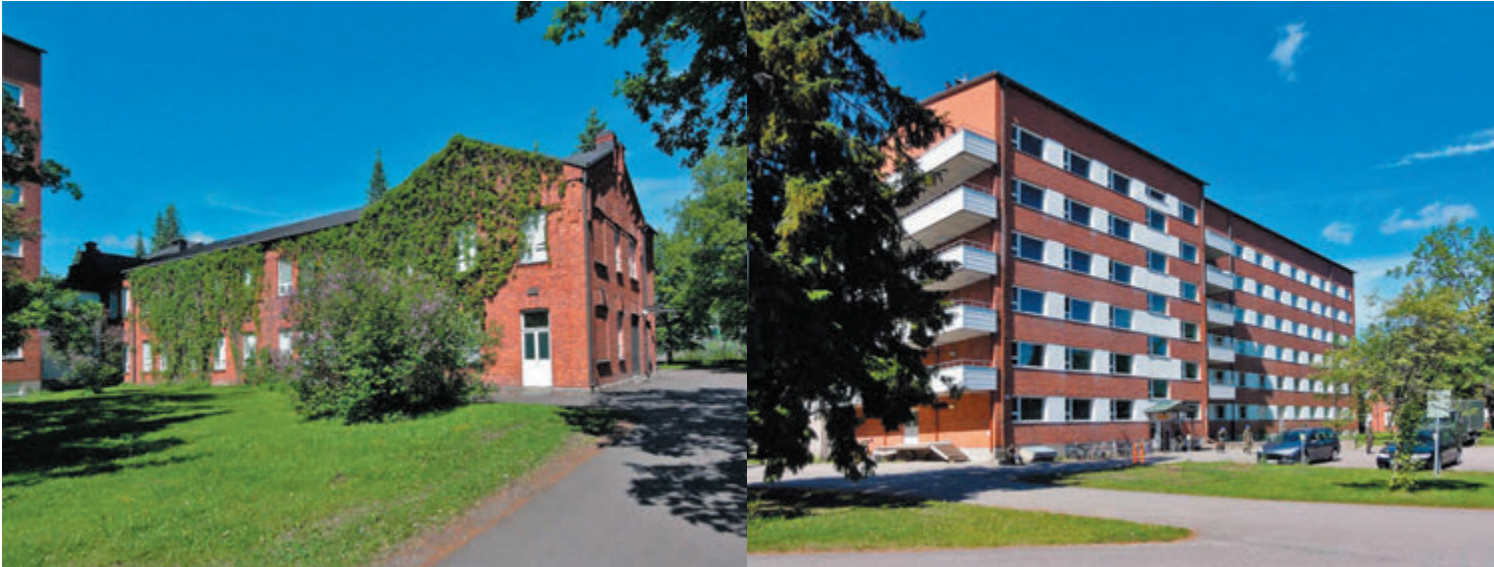
Sairaalan vanha, 1913 rakennettu osa on alkuaan ollut tarkka-ampujarykmentin sairaala. Kaksikerroksisessa pitkänomaisessa tiilirakennuksessa on leveä ulkoneva keskiosa, jossa pääsisäänkäynti ja kummassakin päässä symmetrisesti lievemmin ulkonevat risaliitit. Huonejärjestys perustui päärungossa sivukäytäväratkaisuun. Julkisivujen jäsentely noudattaa alueen kasarmirakennusten arkkitehtuuria. Rakennus pysyi sairaalakäytössä koko itsenäisyyden ajan, vuodesta 1946 keskussotilassairaala 2:n käytössä. Uuden sairaalan valmistuttua 1964 käynnistyivät myös vanhan sairaalan mittavat korjaustyöt, joiden suunnittelusta vastasi arkkitehti Heidi Vähäkallio-Hirvelä puolustusministeriön rakennusosastosta. Työllisyystöinä toteutettu peruskorjaus valmistui 1966. Vanha sairaala yhdistettiin uuteen sairaalaan nivelosalla. Keskussotilassairaala KKS 2 lakkautettiin 1984 ja tiloissa jatkoi Hämeen Sotilassairaala vuoteen 1994.

Vanhan sairaalarakennuksen tilojen osoittauduttua riittämättömiksi keskussotilassairaalan tarpeisiin ryhdyttiin 1958 suunnittelemaan uutta ajanmukaista sairaalaa. Suunnitelman toteutus lykkääntyi ja vasta 1961 saatiin hankkeeseen budjettivarat. Tuolloin laadittiin uudet piirustukset. Arkkitehtisuunnittelusta vastasi puolustusministeriön arkkitehti Heidi Vähäkallio-Hirvelä. Rakennuksen lähiympäristön vihersuunnitelman laati puutarha-arkkitehti Aino Harju-Söderberg. Ensimmäinen rakennusvaihe alkoi vuoden 1961 lopussa ja kuusi-kerroksinen sairaalarakennus saatiin harjaan kahden vuoden kuluttua, joulukuussa 1963. Hidas rakentaminen johtui toisaalta vaikeista perustusolosuhteista, toisaalta siitä, että se tehtiin työllisyystöinä, mikä aiheutti keskeytyksiä. Sisätöiden osalta työt saatiin päätökseen huhtikuussa 1964. Sairaalan potilashuoneet ja toimenpidehuoneet ovat keskikäytävän molemmin puolin. Rakennuksen julkisivut ovat puhtaaksimuurattua punatiiltä ja vaaleaa alumiinipoimulevyä ikkunavyöhykkeissä. Sokkeli on pystyuritettua betonia. Rakennuksen päädyssä on koko rungon levyiset parvekkeet valkoisin metallilevykaitein.

*Varuskunnan alkuperäiseen rakennuskantaan kuuluva tiilinen sairaalarakennus ja sen yhteyteen 1964 rakennettu kuusi-kerroksinen sairaalarakennus muodostavat kokonaisuuden, jossa vanha ja uusi rakennus on yhdistetty onnistuneesti.*

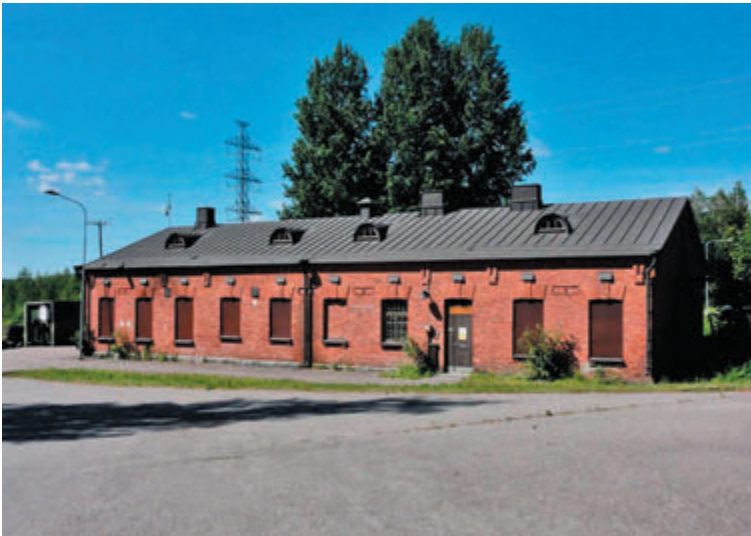
Rakennus 29.

Yksikerroksinen tiilinen varastorakennus on alkuaan rakennettu tarkka-ampujarykmentin miehistösaunaksi ja pesutuvaksi. Julkisivujen jäsennöinti on pelkistetympää kuin esimerkiksi kasarmirakennuksissa. Rakennus oli miehistösaunakäytössä 1920-luvun lopulle. Sen jälkeen se on ollut ase- ja korjauspajana, muonavarastona sekä myöhemmin muussa varastokäytössä. Rakennuksen ovet ovat uusia, ikkunat yhtä moniruutuista lukuun ottamatta umpeen levytettyjä. Peltikaton lappeilla on lunettimalliset ullakonikkunat.

*Varuskunnan alkuperäiseen kokonaisuuteen kuuluva tiilinen varastorakennus.*

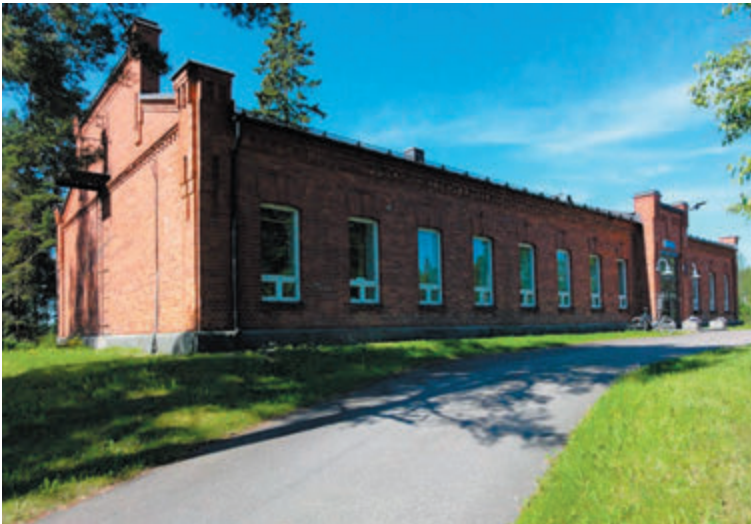
Rakennus 46, opintokeskus.

Puistomaisella kumpareella sijaitsevan yksikerroksisen tiilirakennuksen rakentaminen aloitettiin tarkka-ampujarykmentin aikana, mutta vuonna 1918 se ilmoitetaan vielä keskeneräiseksi. Siitä käytetään tuolloin nimitystä klubirakennus vaikka alkuperäisen asemakaavan mukaan kyseessä oli kasarmi. 1920-luvulla se olikin tiedustelijaosaston kasarmina. Vuodet 1923-1998 rakennusta isännöi Toimiupseerikerho (Päällystökerho). Opintokeskukseksi se korjattiin 2003. Rakennus liittyy arkkitehtuuriltaan alueen kasarmirakennuksiin. Pääjulkisivun sisäänkäyntiä on korostamassa tiilinen portaali. Rakennuksen kulmia ja päätyä on korostettu pienillä torniaiheilla. Rakennuksen ikkunat ovat kolmiruutuisia todennäköisesti alkuaan moniruutuisien sijasta.

*Varuskunnan alkuperäiseen kasarmikokonaisuuteen kuuluva tiilirakennus, joka on säilyttänyt ikkunoita lukuun ottamatta pääosin alkuperäisen ulkoasunsa.*

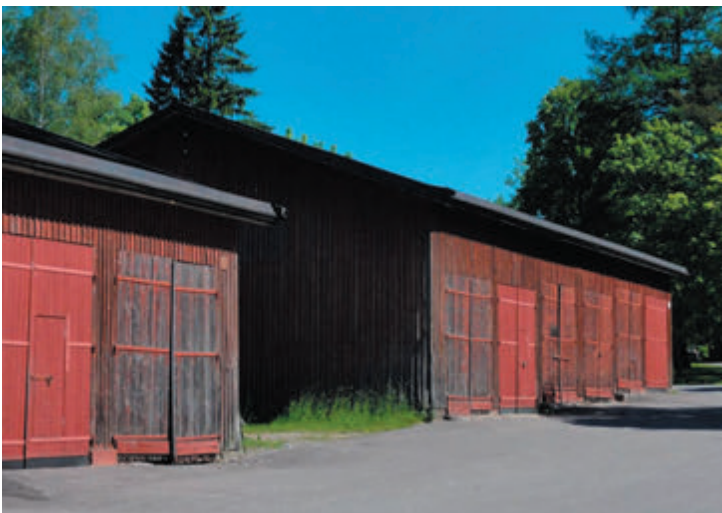
Kasarmialueen keskellä sijaitsevat kaksi rankorakenteista varastorakennusta on rakennettu 1942 tykkivajoiksi. Harjakattoisten rakennukset seinät ovat punaiseksi maalattua saumarimaa. Pitkillä julkisivuilla ovat korkeat pariovet. Rakennukset ovat melko heikkokuntoisia.

*Kaksi lautarakenteista kylmää varastorakennusta kasarmin keskeisellä paikalla.*

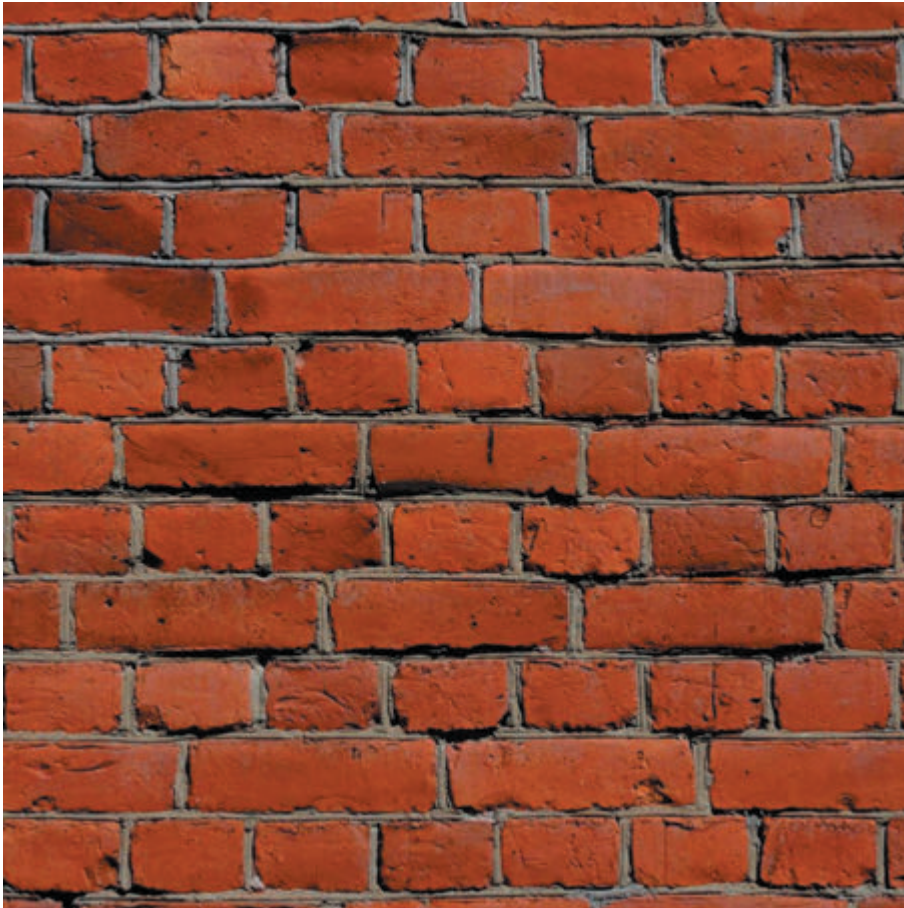
Kasarmialueella käytetty tiililimitys, rakennus 29.
