RAKENNUSHISTORIASELVITYS  
Johanna Luhtala – Markus Manninen

MUNKKINIEMEN

KOULUTUSTALO

PENSIONAATTI  
KADETTIKOULU  
ESIKUNTA

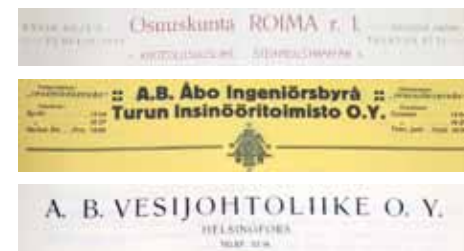
Munkkiniemen pensionaatin länsijulkisivun suunnitelma on päiväämätön, mutta luultavasti v.1916. RVV

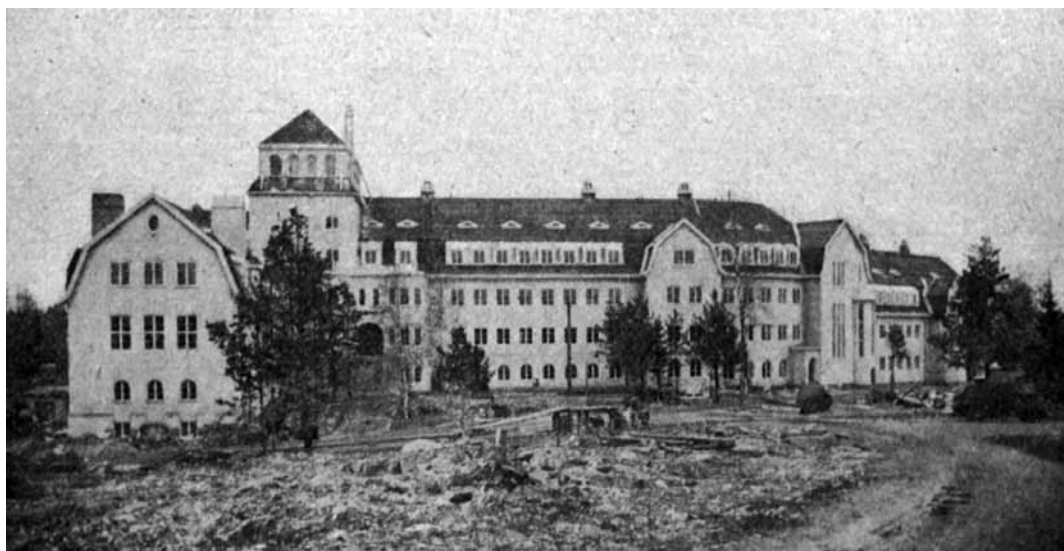
Pensionaatti vielä hieman keskeneräisenä todennäköisesti myöhään syksyllä 1918. Katossa on pelkkä asfalttikermi eikä keskuslämmityksen savupiippua ole vielä pidennetty (tehtiin keväällä 1919, vrt. s.13). Kuva julkaistu *Matkailu* -lehdessä no: 2-3/1919.

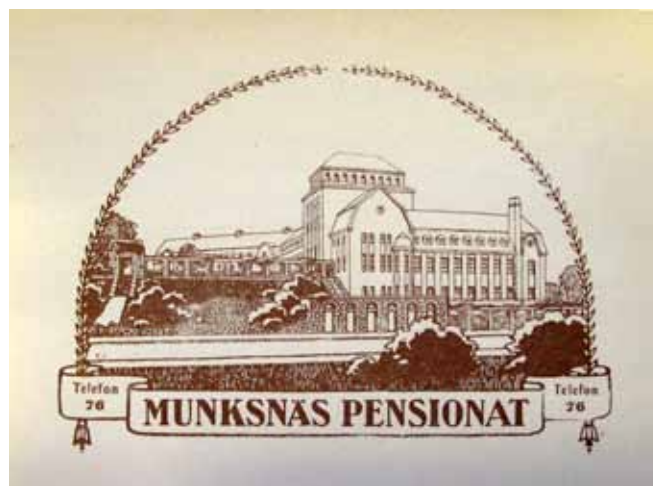
Pensionaatin laskujen yläreunaan oli painettu Eliel Saarisen perspektiivipiirros pohjoisen puolelta. HKA

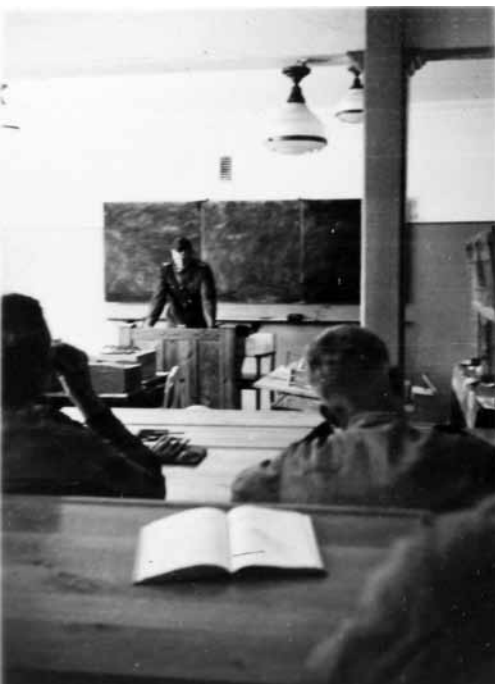
Yllä: Yksi ensimmäisen kerroksen luokista v.1937. Puretun väliseinän kohdalla oleva pilari näkyy hyvin, samoin kuin Kadettikoulun aikaiset valaisimet, joita on edelleen tallella. Kadettikunta

Näissä töissä muutettiin suurin osa ensimmäisen kerroksen majoitushuoneista luentosaleiksi (4 kpl) kevyitä väliseiniä ja saniteettitiloja poistamalla. Näin saadut luokahuoneet olivat kuitenkin, kadettikoulun johtajan sanoin "suorastaan rikollisen" ahtaita ja matalia.<sup>51</sup> Lisäksi purettujen väliseinien kohdalle oli laitettava puupilareita, jotka häiritsivät opetuksen seuraamista. Liikunta- ja juhlasalin puute oli ehkä suurimpia epäkohtia uudessa kadettikoulussa ja sellaisena sai toimia talon sisääntulohalli [104].<sup>52</sup> Kerrosten palvelijahuoneita muutettiin pesutiloiksi ja wc-tiloja muutettiin kasarmimaisemmiksi pönttöjä lisäämällä.

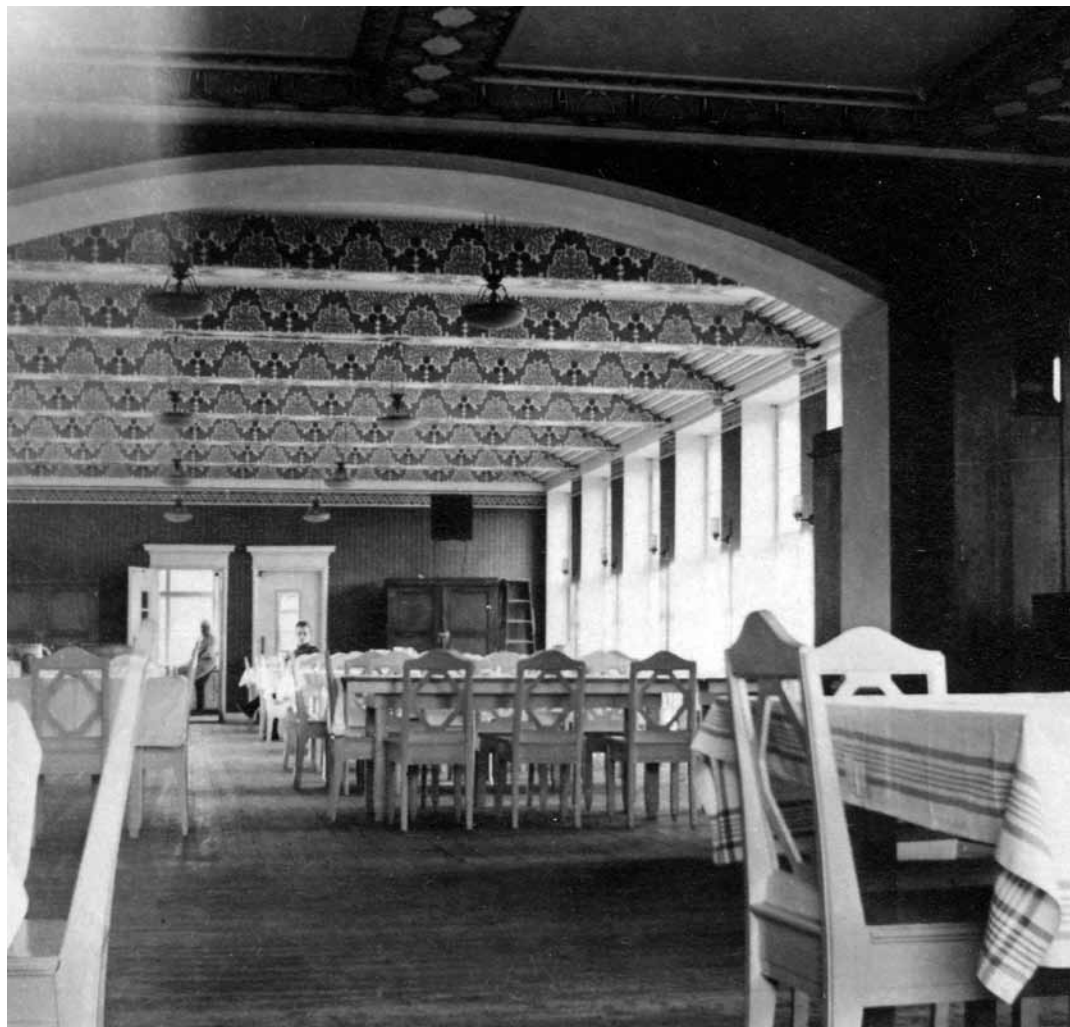
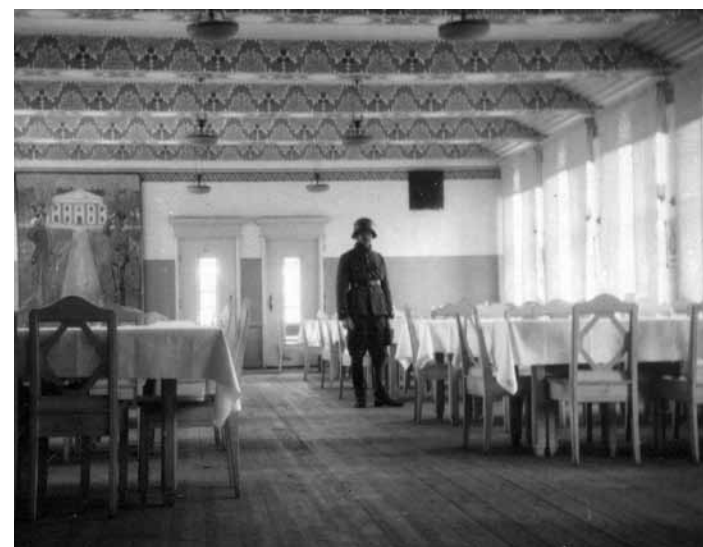
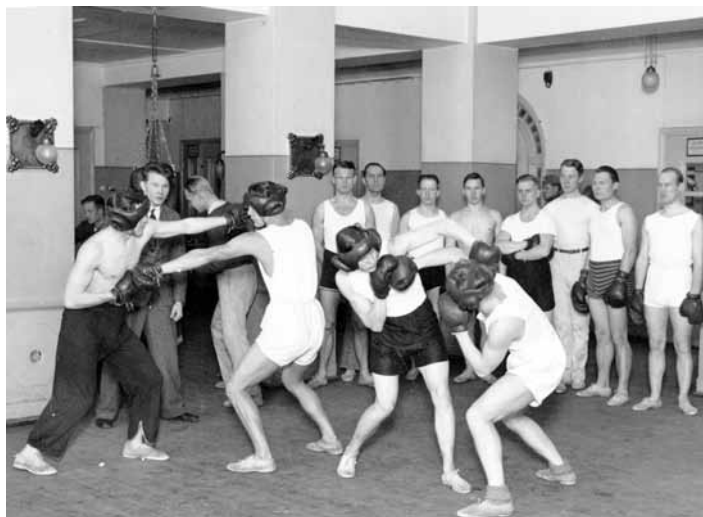
Vasemmalla Kadettikoulun ruokasali (104) 1920-luvulla vielä pensionaatin aikaisessa asussaan kalusteineen. Alla kuva 1930-luvulta, kun seinistä oli poistettu tapetit ja ne oli maalattu öljyvärillä. Sotamuseo

1930-luvun alkuun mennessä kadettitupien ja käytävien sekä sisääntulohallin ja ruokasalin seinistä oli poistettu tapetit ja ne oli

maalattu kasarmeille tyypilliseen tapaan alhaalta tummemmaksi öljymaalilla ja ylhäältä vaaleiksi. Myös seinien alaosien paneloinnit käytävissä, porrashuoneissa ja halleissa maalattiin tummemmiksi (vrt. nykyinen väri). Lattioihin asennettiin linoleum-mattoja.

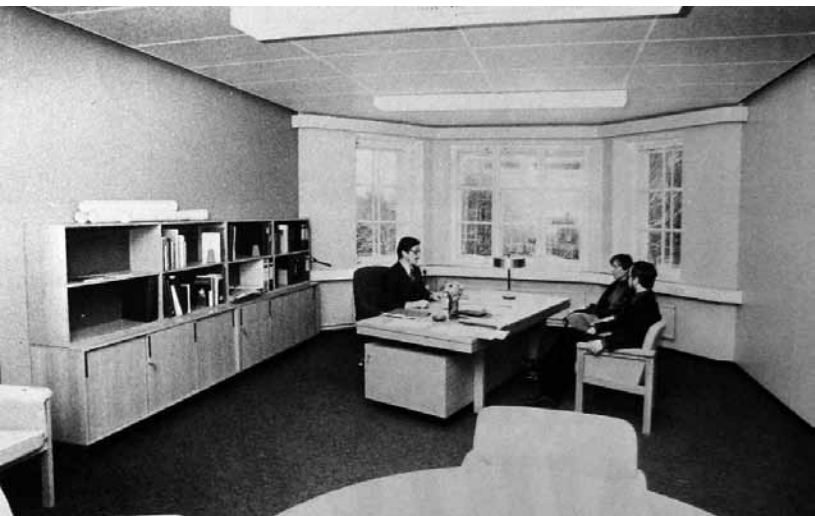
Valtion koulutuskeskuksen johtajan tilava työhuone (210a) toisessa kerroksessa. Alakattona harmaa akustiikka-levy ja lattiassa neulehuopamatto. Ikkunan alle sijoitettun sähkökourun kätevyys kiinnitettiin kuvaan liittyneessä lehtitikkkelissa erityistä huomiota. *Tierumpu-lehti* 1/1977.

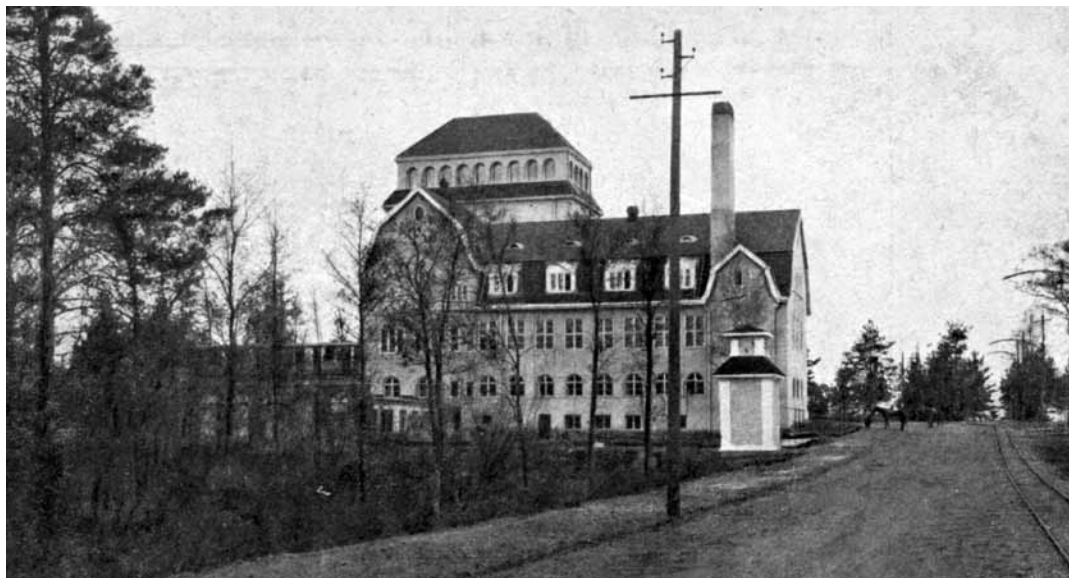
Alla: Pensionaattirakennus pohjoisesta Laajalahdentieltä ennen autotallin rakentamista syksyllä 1919. Puiden takana erottuu myös piha-alueita rajannut pergola. Etualalla raitiovaunun linjan muuntajakoppi. AM

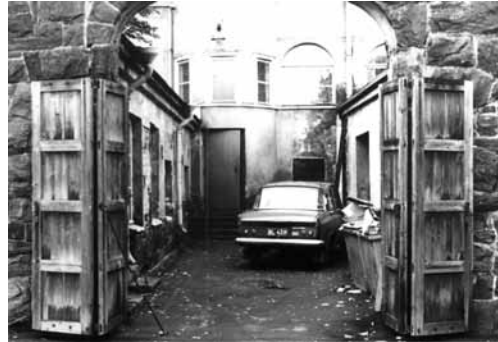
Oik: Pohjoispihan autotalli Ilmavoimien esikunnan käytössä 1970-luvun alussa. HAUS

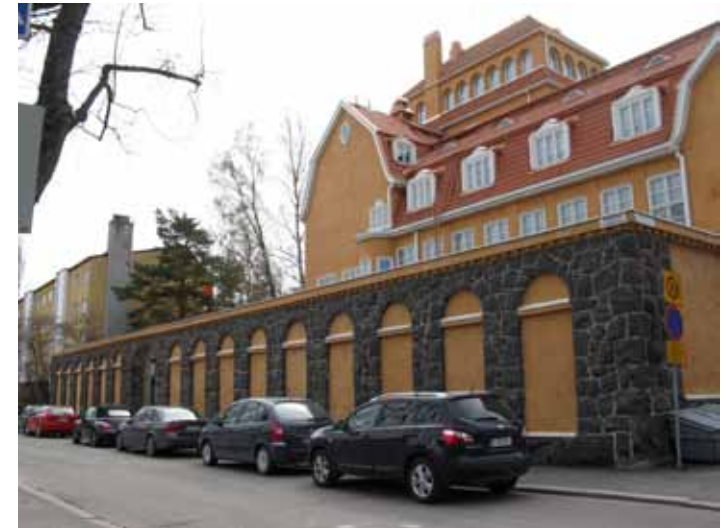
Alla: Vain K-portaaseen johtava kapea väylä oli pohjoispihalla kattamaton 1970-luvun alussa. Vasemmalla entinen pesutuparakennus, jossa kadettikouluaikana oli sauna. HAUS

varastorakennusta. 1970-luvun peruskorjauksessa kaikki huoltopihan vanhat rakennelmat purettiin.

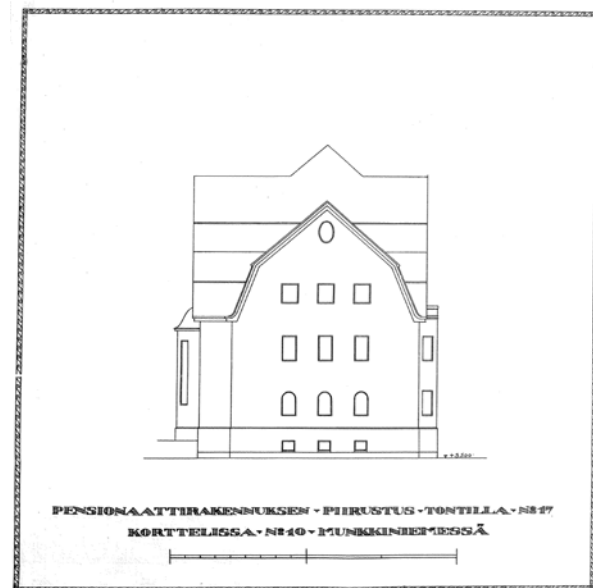
Pensionaatin eteläpäädyn suunnitelma-piirustus tod.näk. v.1916. RVV

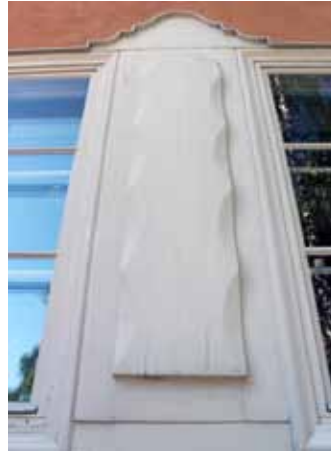
Ruokasalin itäpuolen ikkunoita yhdistää jugend-arkkitehtuurille tyypillinen veistetty koristeosa.

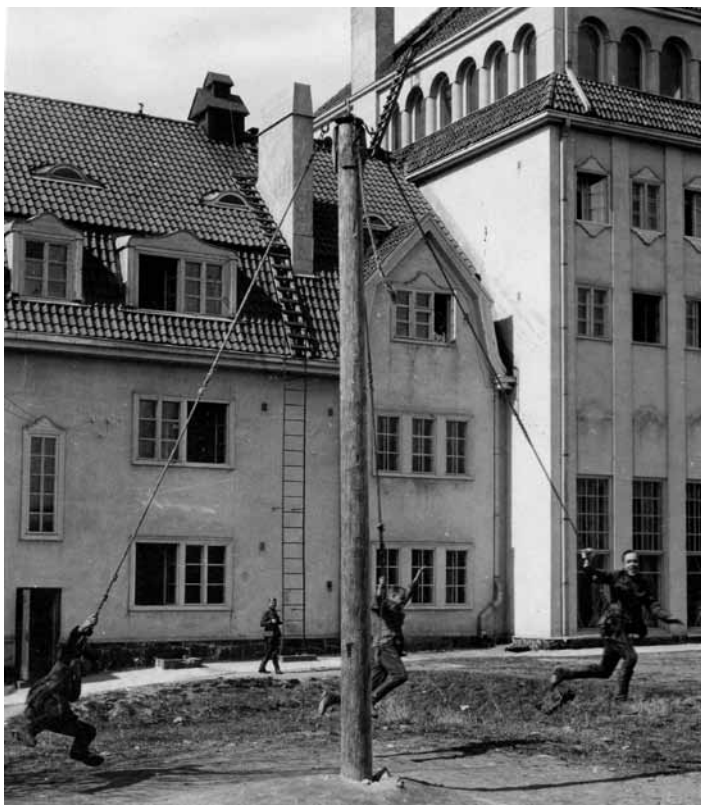
Karuselli Kadettikoulun pihamaalla 1930-luvulla. Tornin 4.krs ikkunoiden alapuolella näkyy myös muotoiltu puukehys, joka on myöhemmin poistettu. Sotamuseo

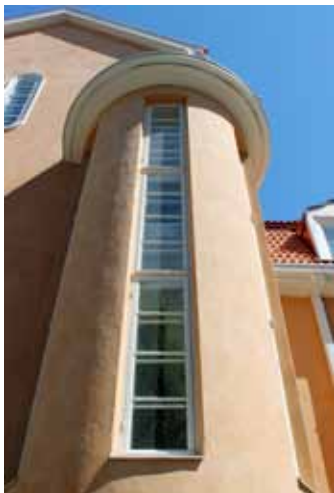
**Porrashuoneiden nauhamaiset ikkunat** ovat parhaiten säilyneet alkuperäisessä asussaan.

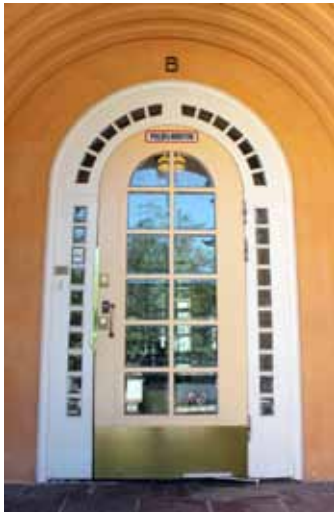
**Pääsisäänkäynnin lasiaukkoista kaariovea (B)** on korostettu erikoisella pienistä fasetoiduista lasiruuduista koostuvalla kehyksellä. Alkuperäinen kehysosa ja sitä reunustava profiililista on maalattu valkoiseksi. Ovillehti on uusittu vanhan mallin mukaan ja myös niissä on fasetoidut lasiruudut. Ennen peruskorjausta ovillehti kehysineen oli maalattu tummaksi ja jugend-tyylinen vedin oli edelleen tallella.

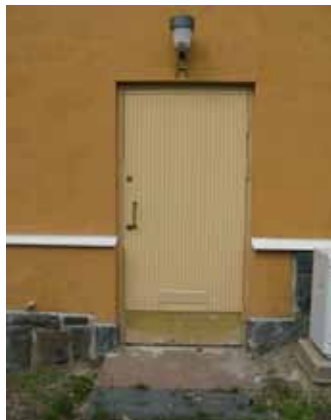
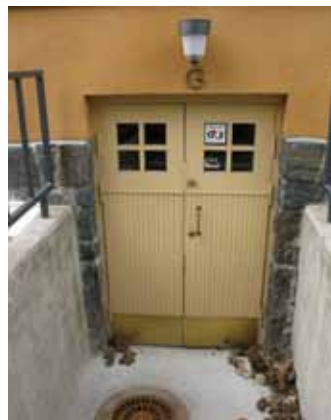
**Porrashuoneiden lasiaukkoiset kaariovet (D, F)** johtavat kadunpuolen porrashuoneisiin. Ne on uusittu 1975 peruskorjauksessa alkuperäistä mallia mukaillen. Muodoltaan ovet ovat lähes identtiset, mutta niiden lasiruudut ovat erikokoisia. Kaariovien keskellä on lasiruutuinen aukko, jota on kehystetty profiloinein. Ovia uusittaessa karmit tehtiin teräsrakenteisina.

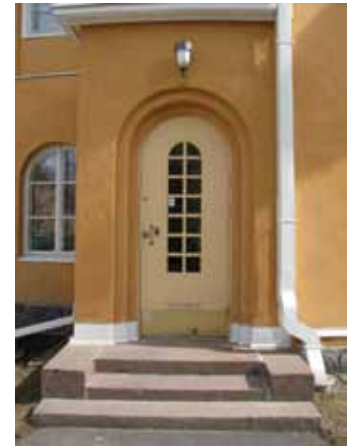
**Porrashuoneiden peiliovet (A, C, E)** ovat umpinaisia peiliovia, joiden keskellä on pitkänomainen profiloitu peilikenttä. Ovet poikkeavat toisistaan muodoltaan. A-portaan ovi on suorakulmainen, kaksi muuta kaariovia. Ne on uusittu 1975 peruskorjauksessa alkuperäistä mallia mukaillen.

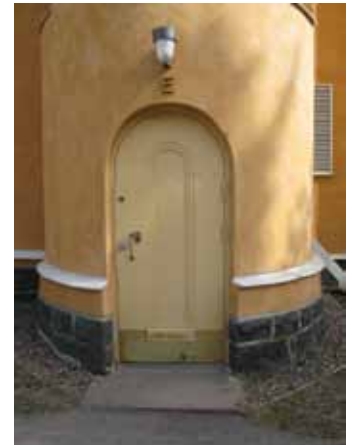
**Lasiaukkoiset paripeiliovet (I, J)** sijoittuvat kulmittain sisäpihan puolelle. Ne on uusittu 1975 peruskorjauksessa alkuperäistä mallia mukaillen. Ovillevyjen keskellä on pitkänomaiset profiloituneet kentät, jotka on jaettu neliömäisiin lasiruutuihin. Ovet on kehystetty valkeiksi maalatuin puuprofiililistoin.

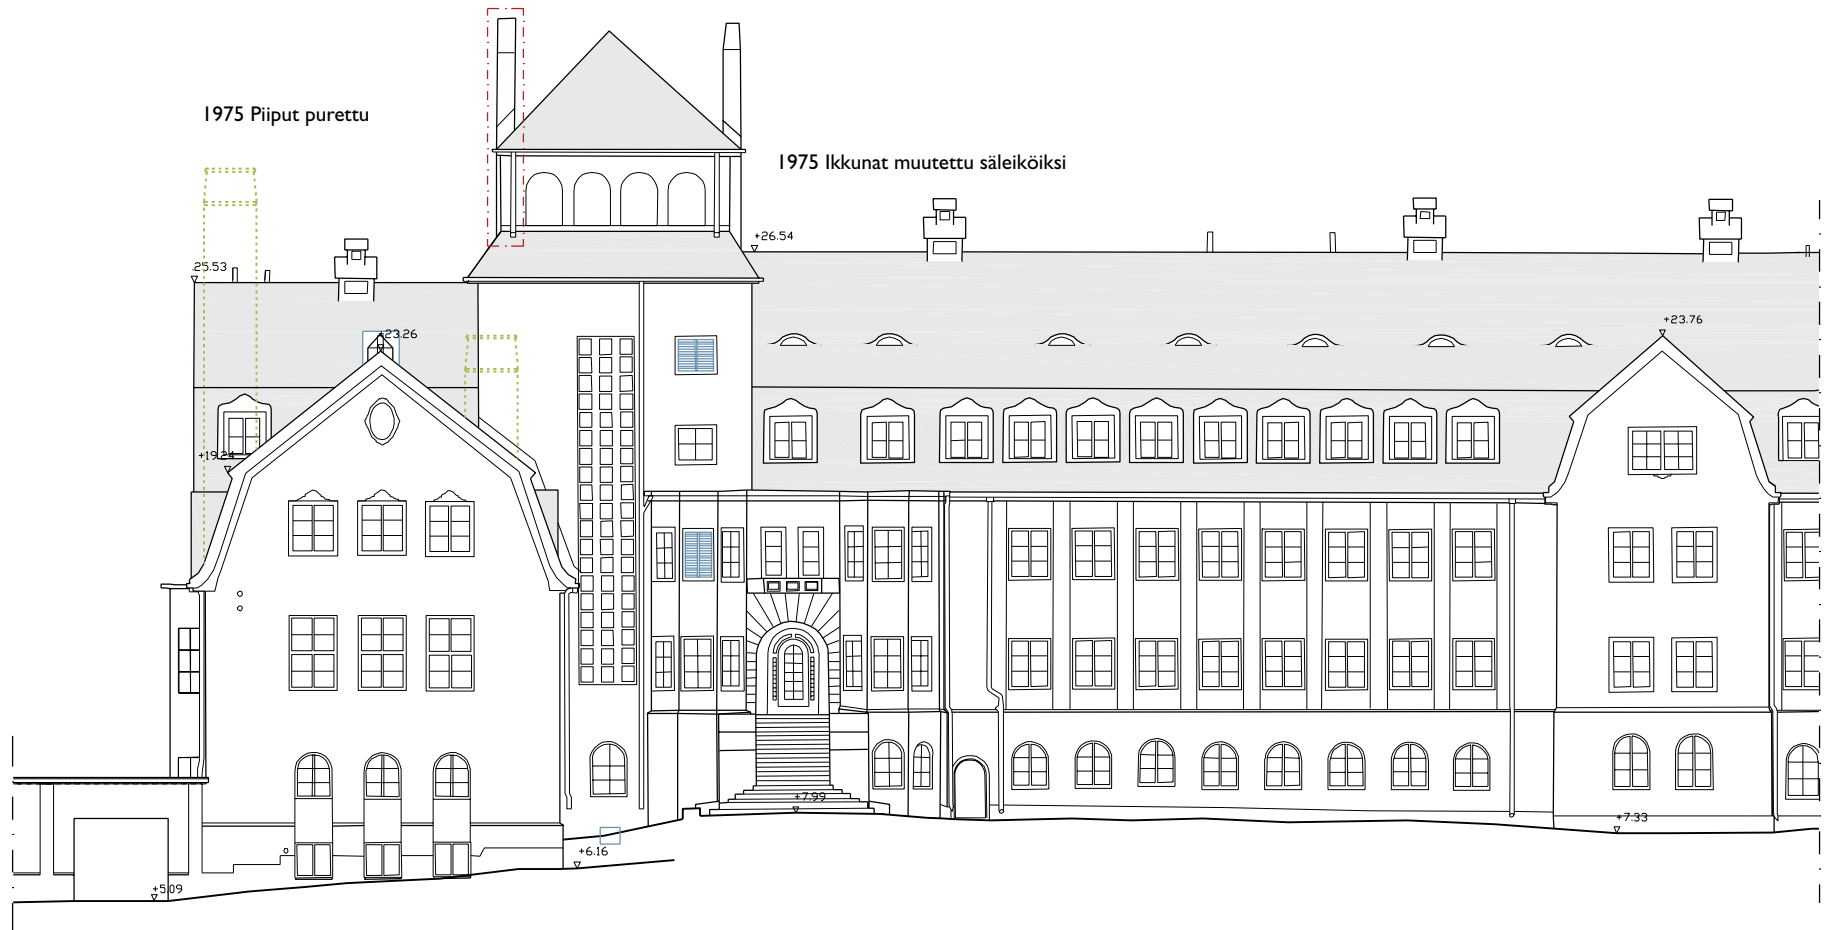
# LÄNSIJULKISIVU

1975 Piiput purettu

1975 Ikkunat muutettu säleiköiksi

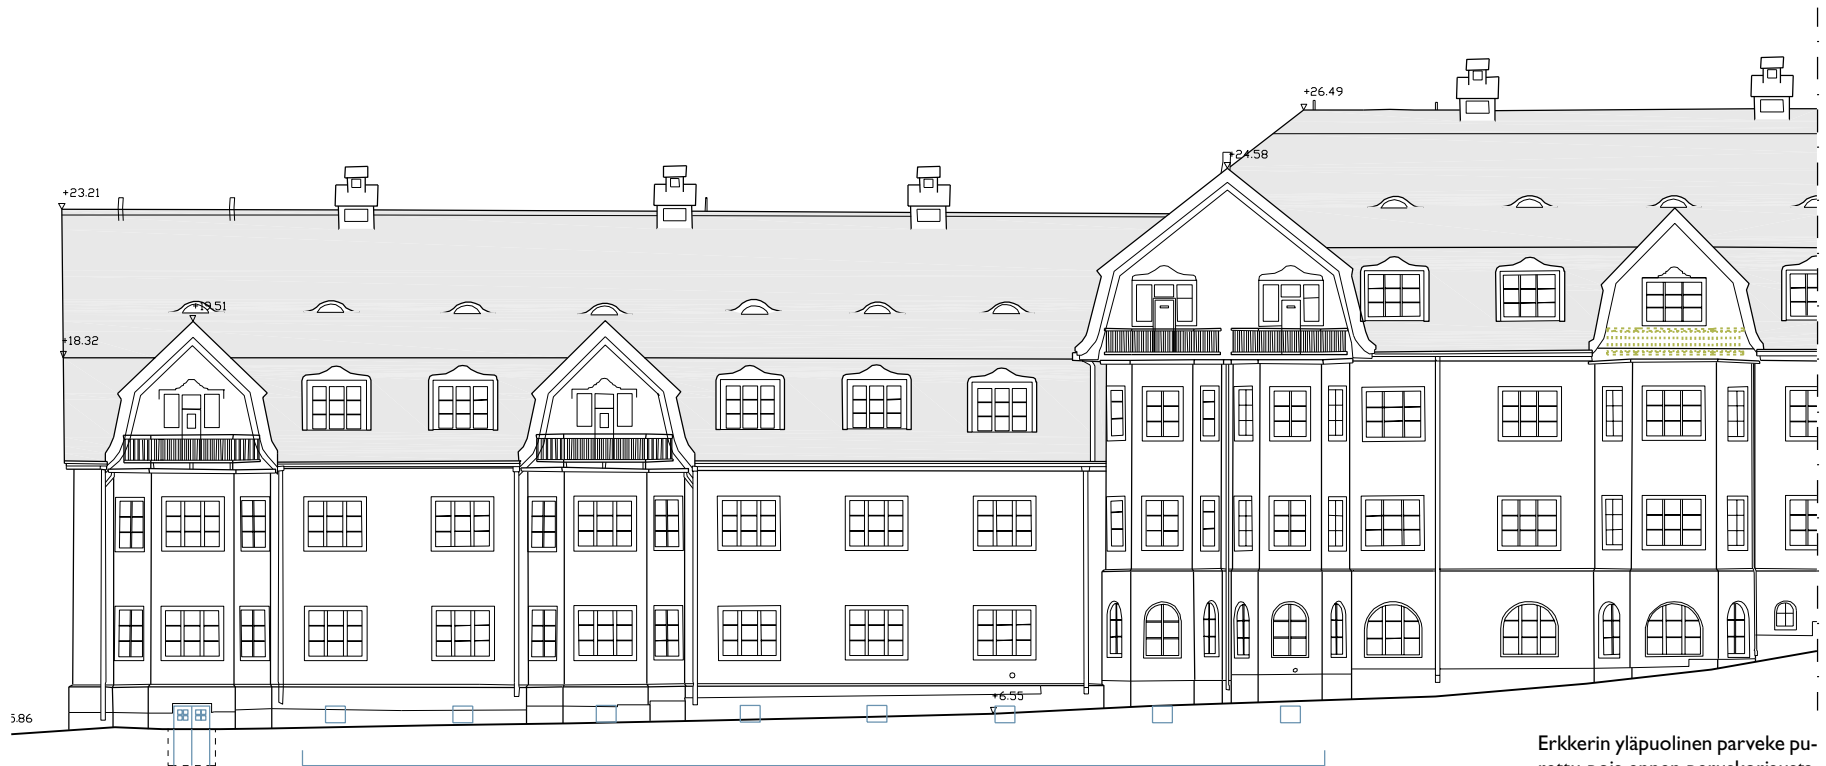
# ITÄJULKISIVU

1975 Ovi uusittu paneeliovena

1975 Kellarin ikkunat muurattu umpeen ja edustan valo-aukot poistettu

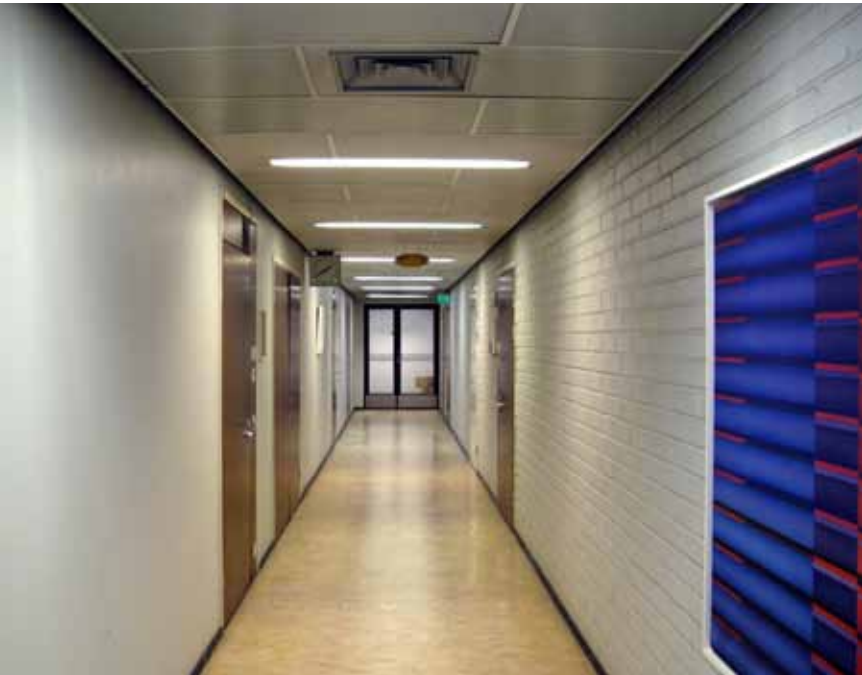
Pohjakerroksen käytävä 013a. Vuoden 1975 peruskorjauksen aikainen puhtaaksimuuraus ja maalattu tiiliseinä erottuu vanhasta rapatusta sydänmuurista.

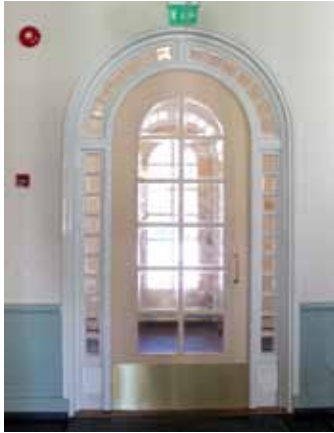
**Tuulikaabin kaariovi** on identtinen ulko-oven kanssa ja se on uusittu vanhan mallin mukaan. Sen alkuperäinen kehys koostuu pienistä fasetoiduista lasiruuduista. Kehys ja sitä reunustava profiililista on maalattu valkoiseksi, alareunassa on säleiköt. Beigen ovilehden lasiruudut ovat myös fasetoidut. Oveen on lisätty messinkipotkupelti. Messinkivedin on vakiotyyppinen.

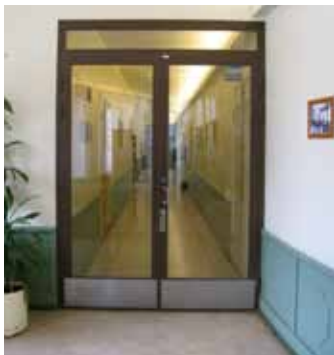
**Käytävien teräslasiovet** ovat peräisin 1970-luvun peruskorjauksesta. Ne ovat ruskeaksi maalattuja rautalankalasiovia. Teräspalo-ovet ovat vakiotyypisiä maalattuja ovia.

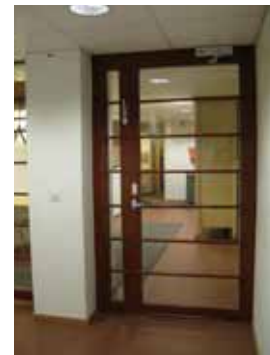
**Alkuperäiset pari-peiliovet** on jäsennetty pystysuuntaiseen peiliin, joita reunustaa profiloinnit. Aulatilaa liittyviä ovia kehystävät puolipyöreät listat, jotka päätyvät vaakasuuntaiseen ylälistaan. Ovien yläpuolella on profiloituneet ylälistoitukset. Ruokasalin, vaatehuoneen ja kokoushuoneiden ovissa on yksinkertaiset ovilistat. Niissä on messinkipainikkeet. Nykyisin 12 kpl.

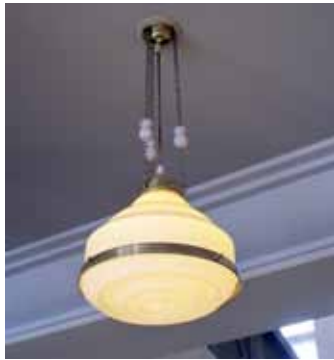
**Käytävävalaisimet 104–105a/b (Koru)** (ap. 54 kpl käytävissä) ovat pyöreitä messinkirunkoisia riippuvalaisimia, jonka ripustuskettingeissä on posliinikoristeita. Alkujaan kupuna oli opaalisipallo, mutta ne on vaihdettu samanmallisiin kupuihin kuin kadettikoulunaikaisissa valaisimissa. Nykyisin 8 kpl.

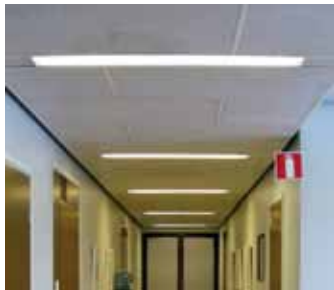
**1970-luvun vakiovalaisimet** ovat pääasiassa alakattoihin tai niiden alapuolella sijoitettuja loisteputkivalaisimia. Yleisten tilojen valaisimista on säilynyt ruokasalin messinkikantaiset seinävalaisimet.

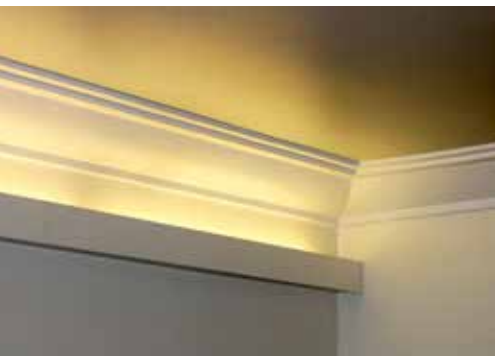
**1970-luvun valoramppi** on tyypillinen aikakauden ratkaisu. Sitä on käytetty 1.kerroksen käytävällä vanhojen riippuvalaisimien lisäksi.

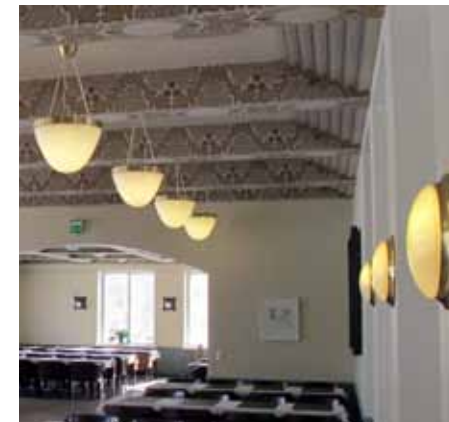
**2000-luvun vakiovalaisimia** ovat mm. ruokasalin riippuvalaisimet, jotka korvasivat 1970-luvun lasikupuiset kattovalaisimet. Yleisten tilojen seinä- ja kattovalaisimia uudistettaessa on käytetty pääosin messinkikantaista pyöreää valaisinta (vrt. ruokasalin 1970-l. seinävalaisimet).

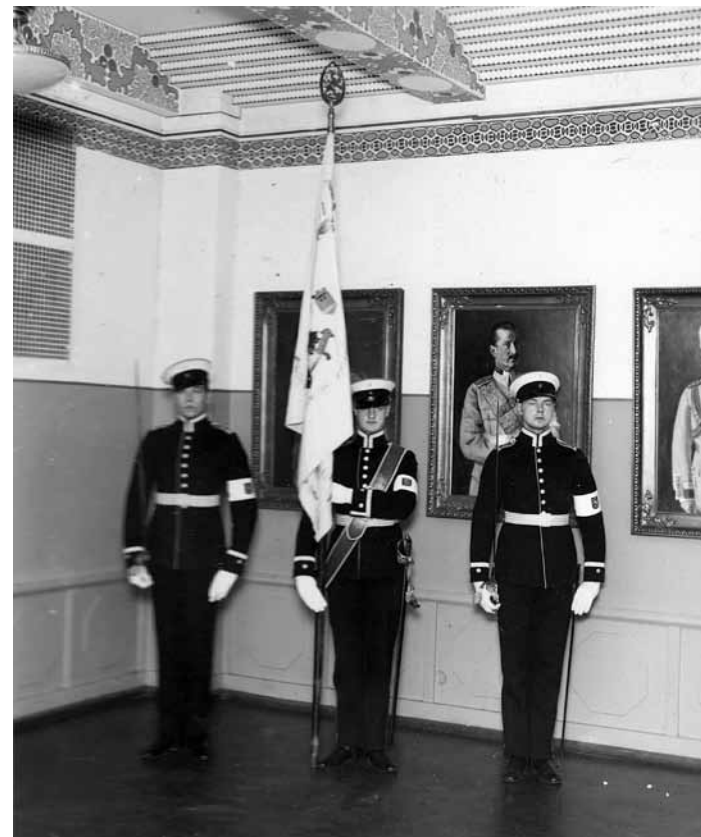
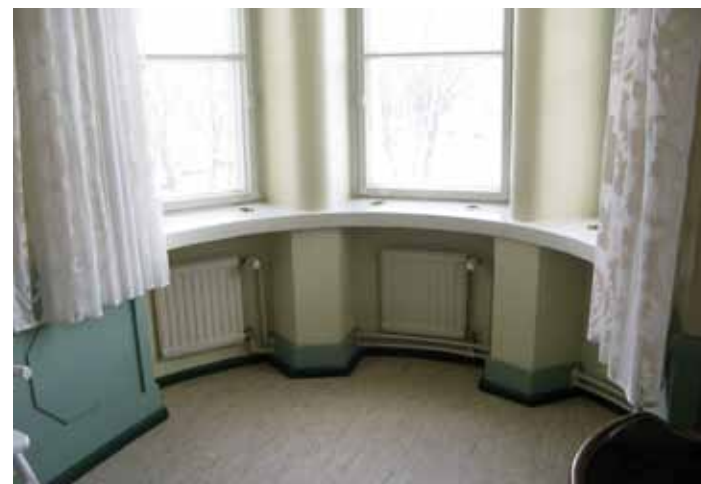
Pensionaatin pohjakerroksen ilmanvaihto- ja lämpöjohtopiirustus v.1917. SKA

Rakennuksessa oli alun perin hyvin ajanmukaiset LVI-asennukset, jotka suoritti Ab Vesijohtoliike Oy. Suurimmassa osassa tiloista lämmitys hoidettiin radiaattorein varustetulla vesikeskuslämmityksellä, jonka pannuhuone sähköisine kiertopumppuineen sijaitsi kellarissa [nyk. 006 ja 008]. Keittiö- ja ruokasalitiloissa oli radiaattoreiden lisäksi ilmastointi-/ilmalämmitysjärjestelmä, jonka ilmakammiot olivat kellarissa nykyisten tilojen 0012–0014 kohdalla. Raitisilman sisäänotto tapahtui pohjoisen huoltopihan kautta ja järjestelmään kuului sähkötoimiset ”ventilaattorit”. Keittiö- ja ruokasalitiloissa oli ilmalämmityksen kookkaat tulo- ja poistoilmasäleiköt. Ilmalämmitysjärjestelmän ja muun ilmanvaihdon poistoilma koottiin hormeista ullakoilla sijainneisiin puurakenteisiin ulosjohtotorviin ja edelleen katon harjalla sijaitseviin tuuletuspiippuihin (uusittuina edelleen jäljellä).

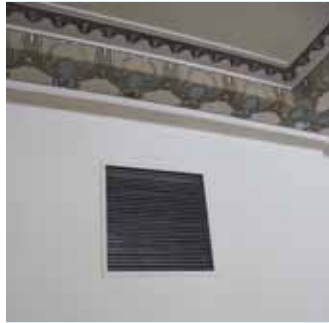
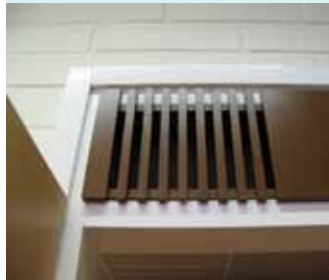
Vas. yllä: Ruokasalin tuloilmasäleiköt näkyvät Kadettikoulun aikaisessa kuvassa v.1934. Yksityiskokoelma

Vas: Ruokasalin ja 1.krs:n käytävän ikkunapenkkeihin on tehty tuuletusreiät 2000-luvulla.

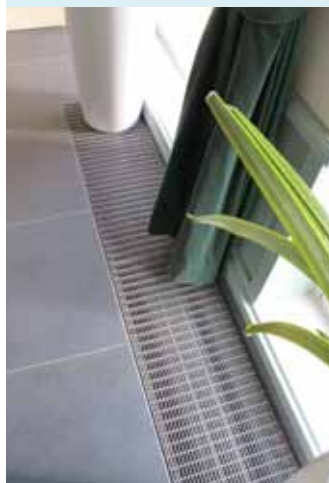
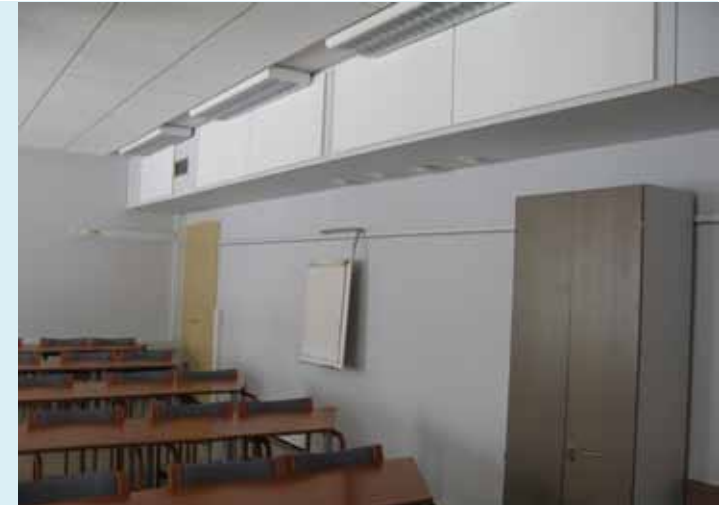
Sisäntulohallin 104 korkeiden ikkunoiden edessä oli jo alusta saakka lämpöjohtokanava, jonka päällä oli metalliverhoiltu koroke. Nykyisen patterisyvennyksen päällä on lattian tasossa oleva säleikkö.

Ruokasalissa hyödynnettiin vain osin alkuperäisen ilmalämmityksen kookaiden säleikköjen paikkoja (vas. yllä). Toimistokäytävälle puhallettu ilma johdetaan ovien yläpuolisten säleikköjen kautta työhuoneisiin. Opetustilojen seinillä on puolestaan rakenneaineiset iv-kotelot.

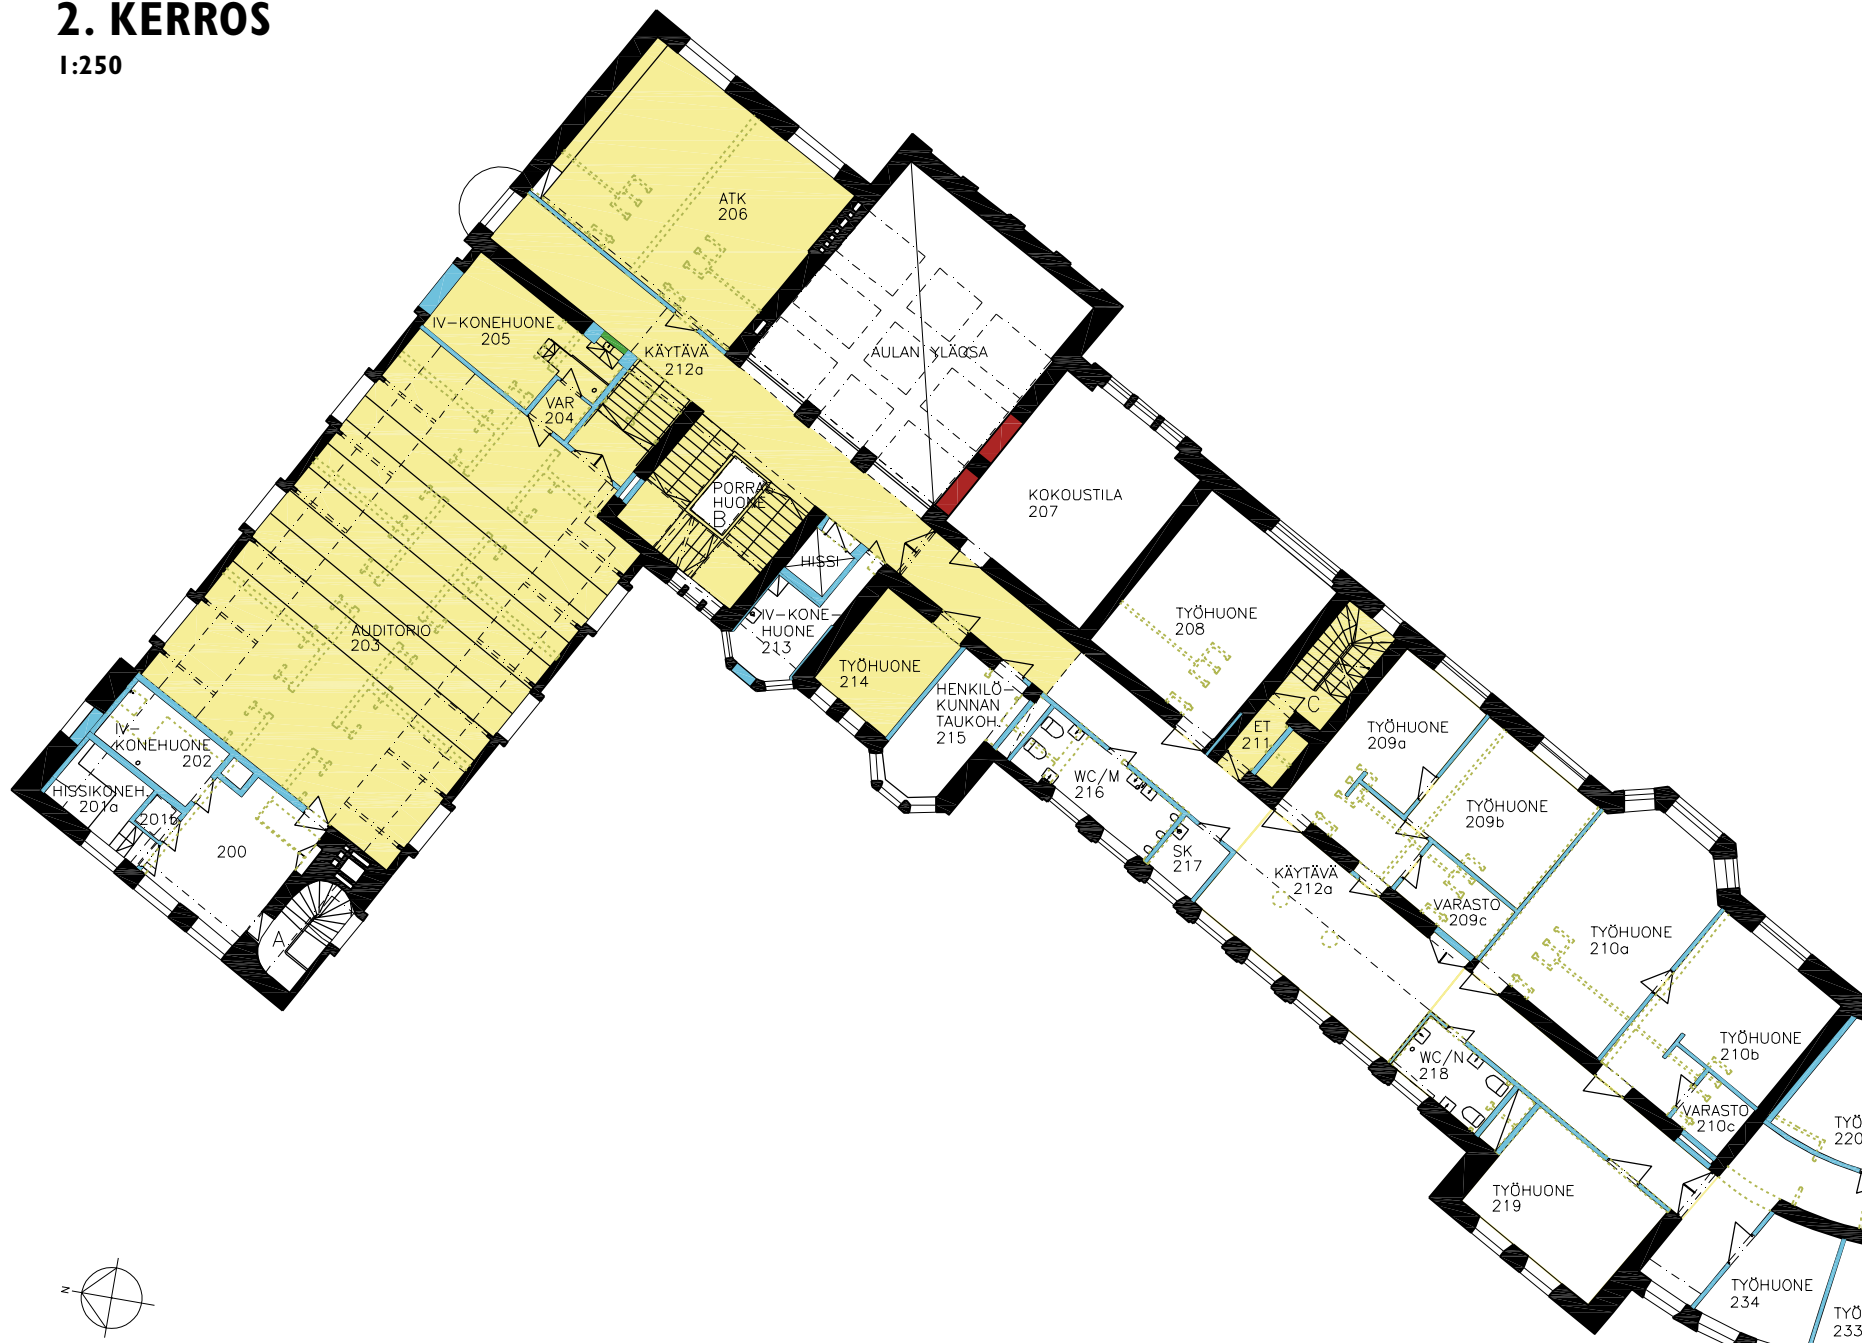
## 2. KERROS

- purettu alkuperäisrakenne
- 1919 rakenne
- 1923-40 rakenne
- 1941-73 rakenne
- 1919-73 välipohjarakenne
- 1975 rakenne
- Myöhempi rakenne

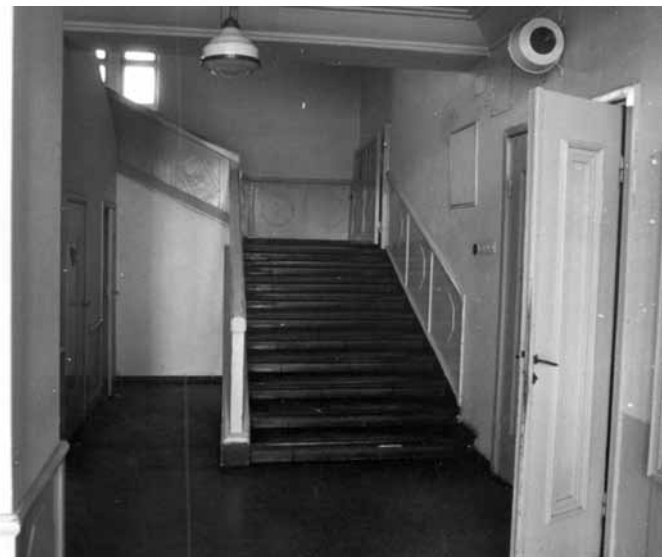
Alla: D-portaan ensimmäisen kerroksen avoin yhteys käytävään on säilynyt.

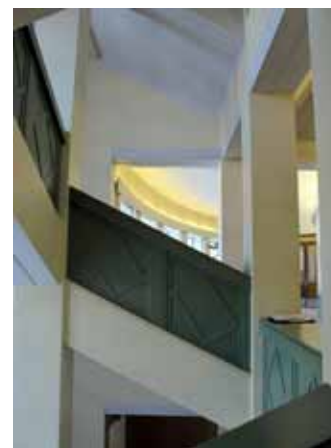
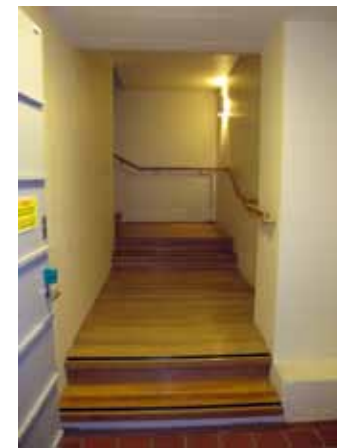
Yllä: B-porras päättyi alapäästään alun perin ensimmäisen kerroksen sisääntuloaulaan. 1970-luvun alun kuvassa näkyy välitasanteella ollut portti. HAUS

Alla vas: D-portaan kellaritasanne.

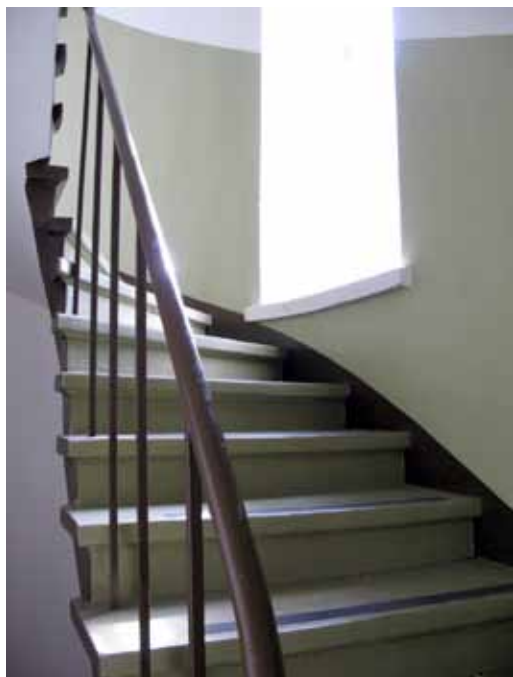
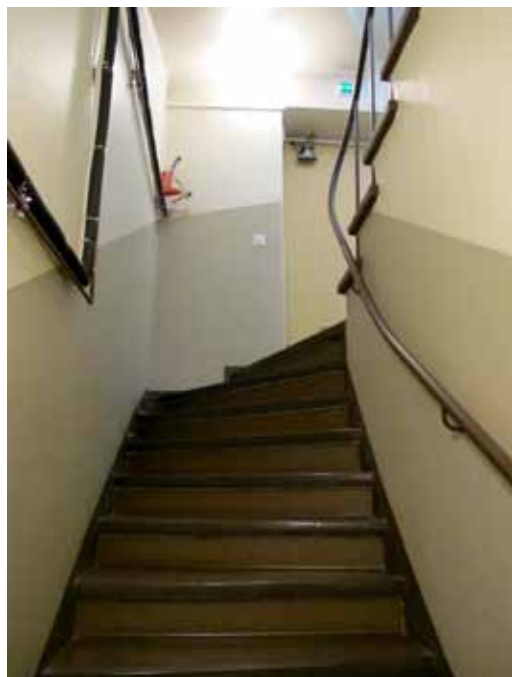
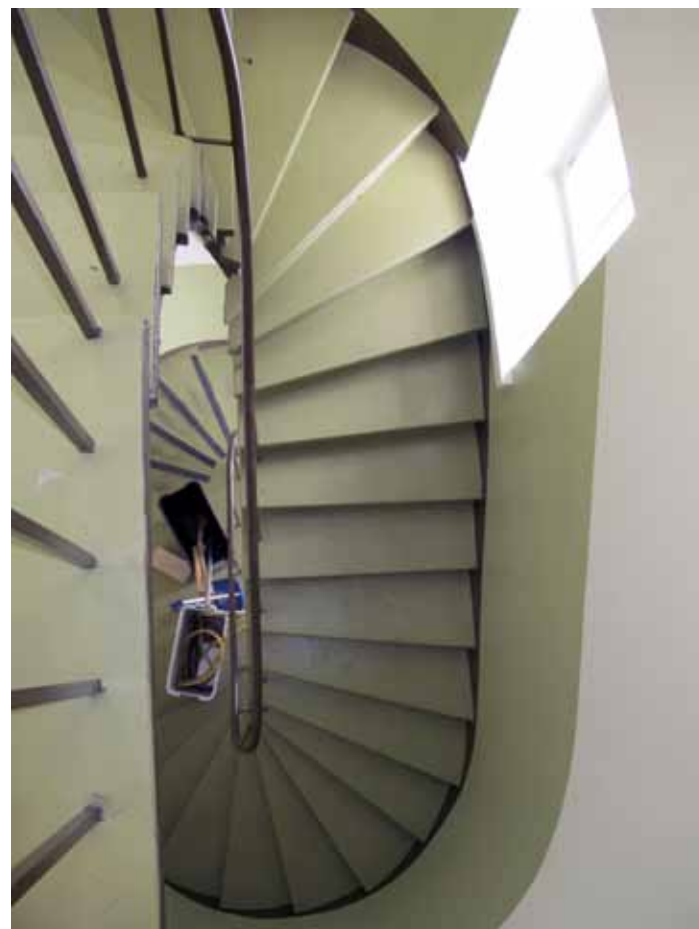
A-porras

A-portaan kapea kiertyvä porras sijoittuu länsisiiven kulmaan. Ulko-ovi johtaa sisäänkäyntipihalle.

H-porras ulottuu pohjakerroksesta 4.krs:n ullakolle saakka. Sen välitasanteelta on käynti pihalle.

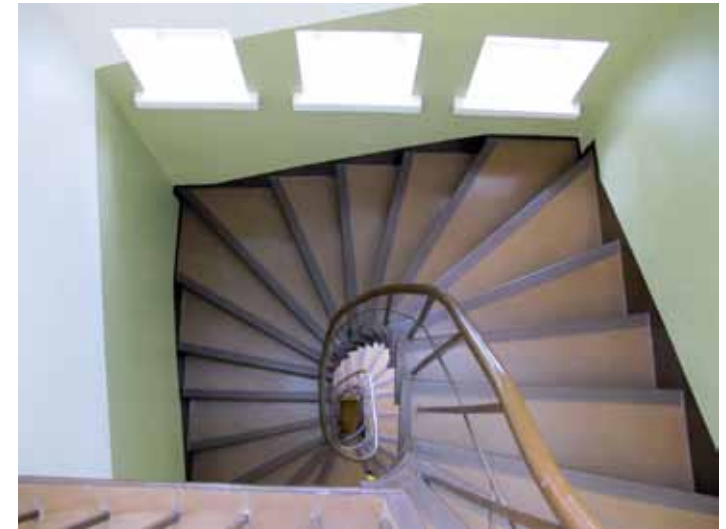
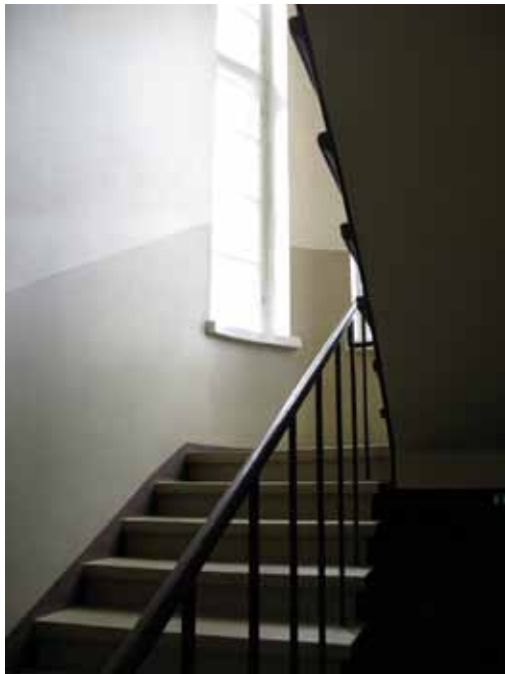
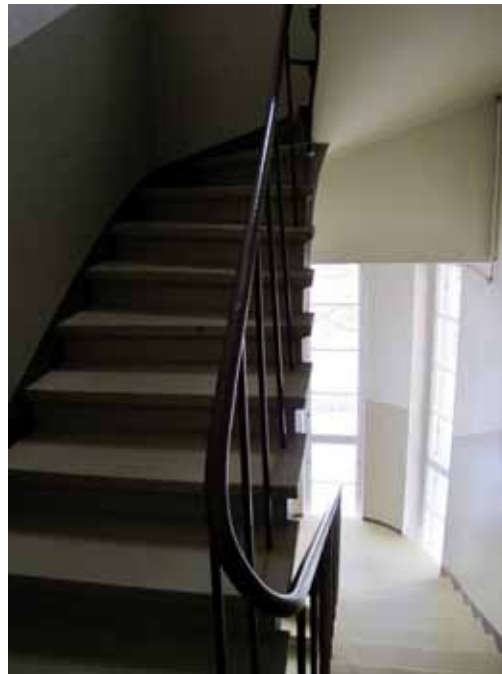
A-porrashuoneen työpiirustus  
n.1916.AM

Pohjamuodoltaan lähes neliömallinen  
F-porras katsottuna ylimmältä 2.krs:n  
tasanteelta.

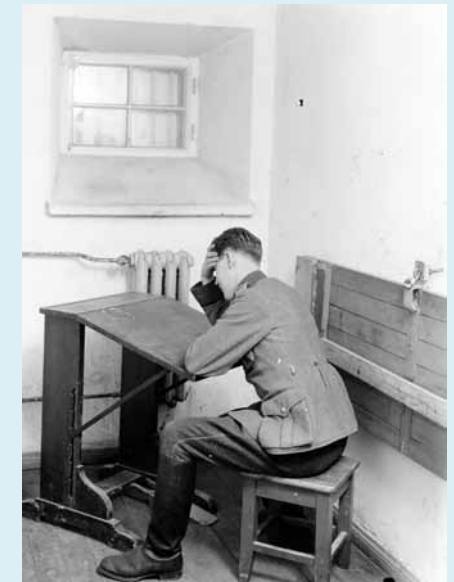
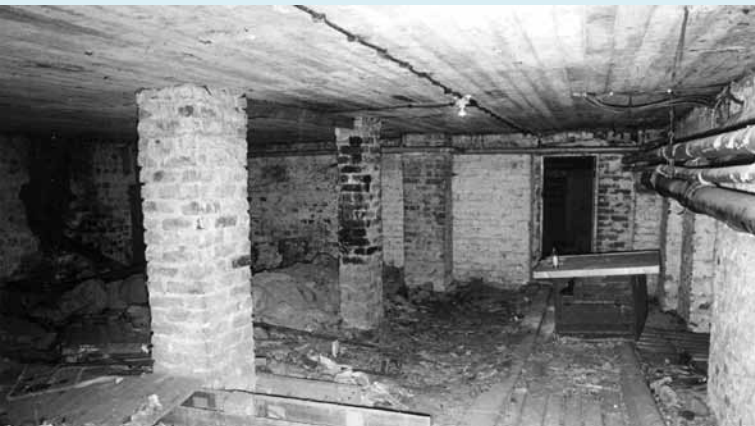
Oik: Kadettikoulun arestikoppi kellarissa v.1934. Aresti sijaitsi tod.näk. kellarin eteläpäädyssä nyk. tilan 0028 paikalla. Otava

Kellarikerroksen pohjapiirroksat n.1916 (yllä, RVV) ja 1920-I (KA).

Osittain louhimaton kellaritila [nyk.0018a ja 0019c) 1970-l alussa. HAUS
