RAKENNUSHISTORIASELVITYS  
Johanna Luhtala – Markus Manninen

MUNKKINIEMEN

KOULUTUSTALO

PENSIONAATTI  
KADETTIKOULU  
ESIKUNTA

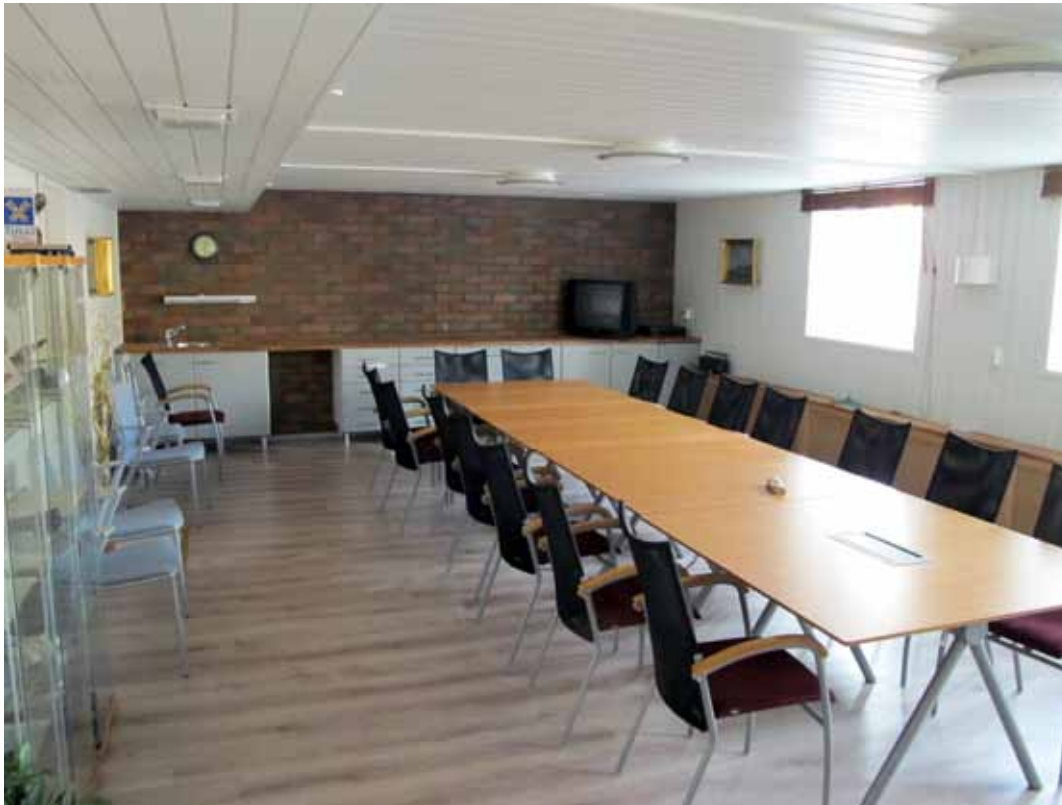
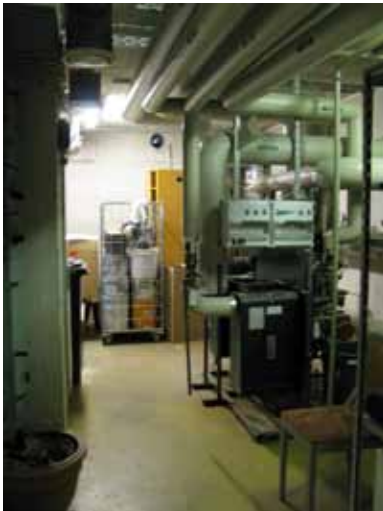
Alla: Uima-allashuone ennen muutosta neuvottelutilaksi v.2007. Ark.tsto Esko Ryhänen

Aulan 007 asua on uudistettu ilmeisesti 1990-luvulla, jolloin se erotettiin käytävästä teräslasiseinällä. Vuonna 2007 uima-allastila muutettiin neuvottelutilaksi rakentamalla uusi kevytrakenteinen lattia altaan ja laatoitetun lattian päälle ja maalaamalla lakatut seinä- ja kattopaneelit valkoisiksi. Puhtaaksimuurattu takaseinä jätettiin ennalleen ja sitä vasten sijoitettiin uudet laminaattipintaiset kaapistot massiivipuutasooneen. Aulaan 007 johtavat porrasaskelmat muutettiin luiskaksi ja ilmeisesti oviaukkoa korotettiin. Ikkunaseinää vasten tehtiin yhtenäinen patterisuojaus rei'itetystä viilusta. Lattialuukusta on käynti allastilaan. Nykyisin pesuhuoneesta uima-altaalle johtava ovi on suljettu ja sen eteen on v.2009 lisätty puurtilä. Samassa yhteydessä pintoja kunnostettiin ja löylyhuoneeseen lisättiin selkänojat ja lauteiden välilaudat. Aulatilan kaappiin sijoitettiin minikeittiö.

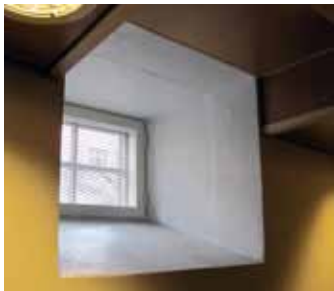
"Ilmailumuseo" 1970-luvun alussa tilassa 0027. HAUS

Kadettikouluaikana tiloissa oli varusvarasto sekä polkupyörä- ja suksivarastoja. Ainakin yhtä eteläpäässä olleista pikkuhuoneista käytettiin arestikoppina. Kellarin tilanjako säilyi myös Ilmavoimien esikunnan aikana. Joitain huoneita käytettiin silloin väliaikaisina majoitustiloina. Eteläpäädyn huoneeseen [0027 eteläpää] oli sijoitettu pienimuotoinen ilmailumuseo, jossa oli näytteillä lentopommeja yms.

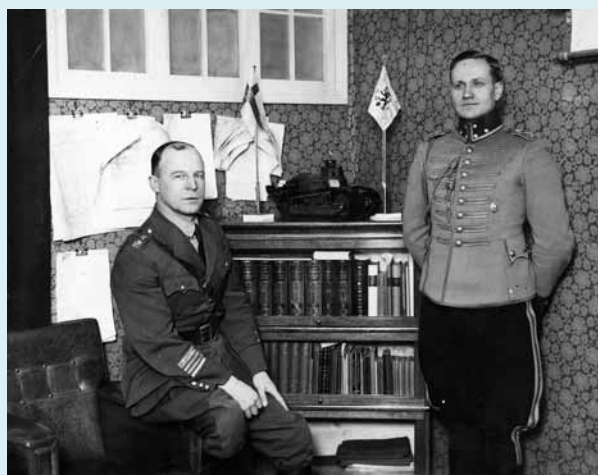
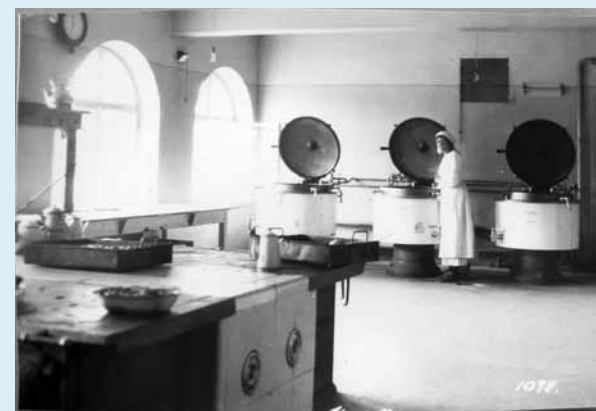
Keittiö [nyk. 05] kadettikouluuikaan. HAUS

Alkuperäinen keittiö Högforsin helleineen ja höyrypatoineen sijoittui opetustilan 05a pohjoispuolen kohdalle ja jatkui eteistilan 05b puolelle (7 ikkunaa). Pohjoispuolella oli lisäksi pieni kahvikeittiö (1 ikkuna). Nykyisen tilan eteläpuoliskossa, väliseinän erottamana oli tiskaushuone (3 ikkunaa) ja sen vieressä ilmeisesti palvelushenkilökunnan ruokasali (2 ikkunaa). Itäkulmassa oli aiemmin suorasiivinen kiertävä

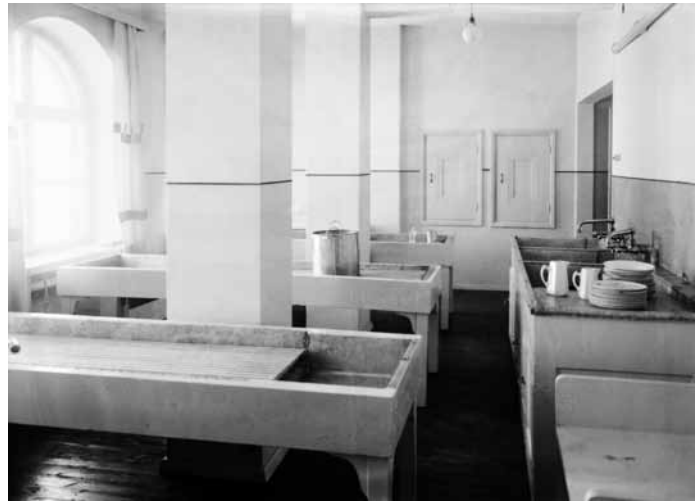
Pensionaatin astianpesuhuone [nyk. 05 eteläosa] v.1919. Takaseinällä näkyy kahden astiahissin luukut. Tengén / SVM

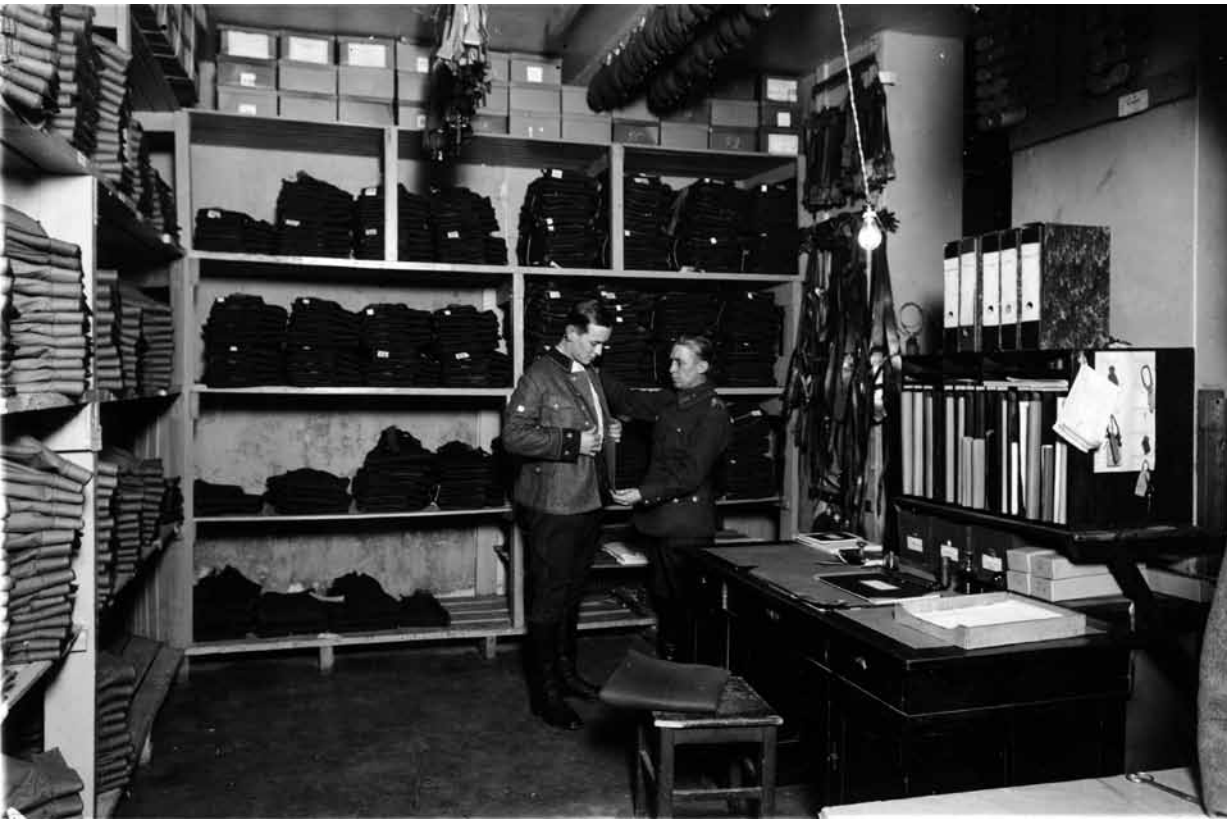
Kadettikoulun varusvarasto eli nykytila 011. Eteläsivun pilarit kannattavat ylemmän kerroksen takkaa. Sotamuseo

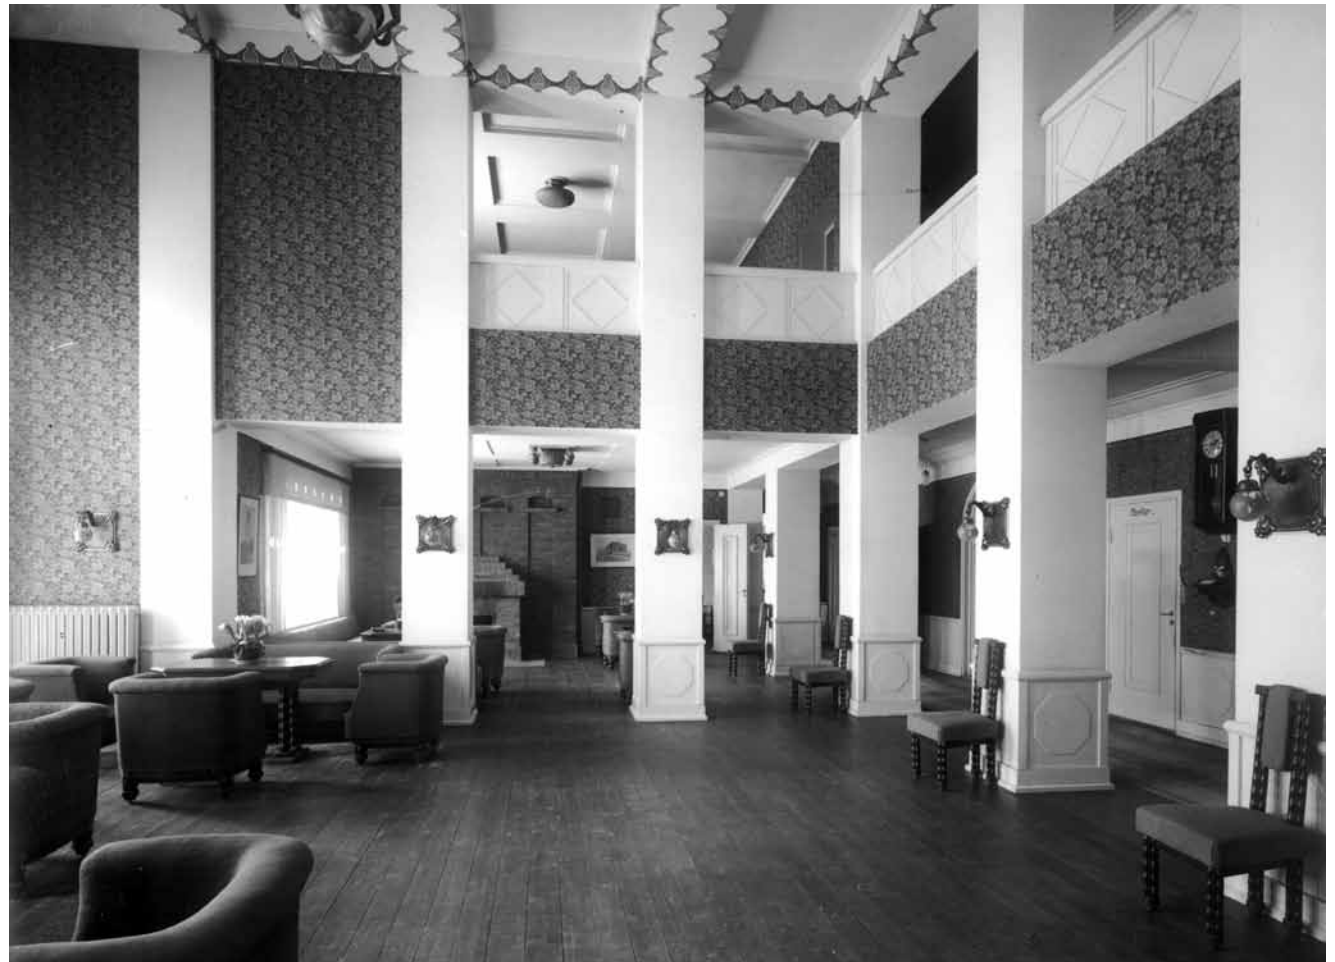
Sisääntuloaula v.1919.Sundström / HKM

Hallin kasettimaisen palkkikaton vaaleiden palkkien ulkokulmat olivat alun perin maalauskoristeltu tyyliteltyin ornamentein. Ne maalattiin yksivärisiksi Kadettikoulun aikana. Takkatilan kattopinta on jäsennetty neliömäisiin kenttiin. Vastaavanlainen katto oli myös halliin avautuvassa seurusteluhuoneessa 207. Käytävän profiloitunut

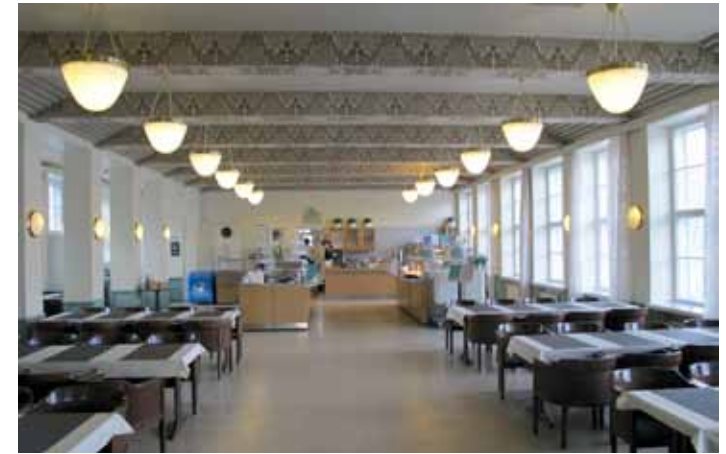
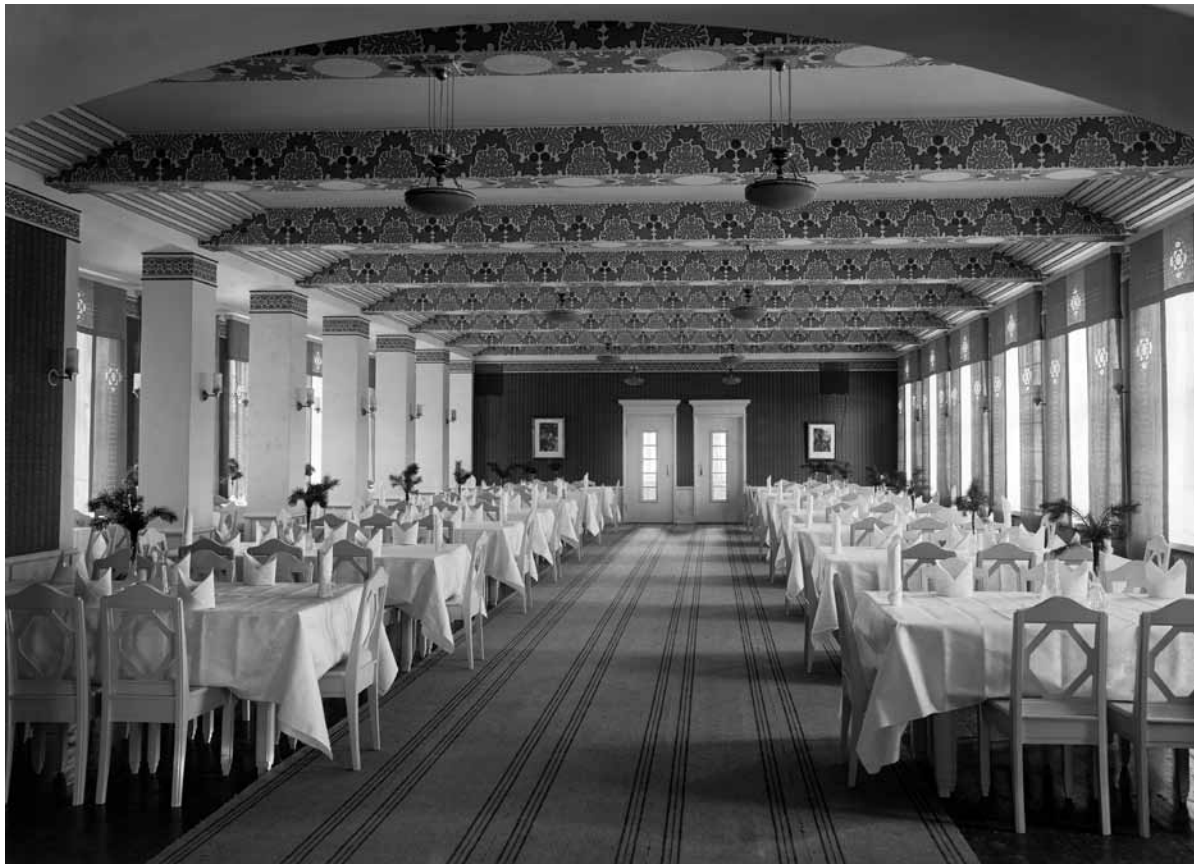
Ruokasali v.1919. Alkujaan tummasävyiset seinät ja lattia rajasivat tilan, jota rytmittivät maalauskoristeltu palkkikatto ja vaaleat pilarit. Tengén / SVM

Valoisassa läpivirityn ulottuvassa ruokasalissa on molemmin puolin korkeat lähes betonipalkkien alapintaan saakka ulottuvat ikkunat. Pilaririvistö erottaa eteläisivulle kapeamman sivulaivan. Salin kattopintaa rytmittävät maalauskoristellut palkit, joita yhdistävät koristeelliset porrastukset ikkunoiden yläpuolella. Ruokasalin päätyseinä, jossa oli alun perin kaksi tarjoiluhuoneeseen johtavaa heiluriovea muodosti tilaa kokoavan taustan. Toinen ovista poistettiin Ilmavoimien esikunnan aikana ja nykyisin tilaa hallitsee tarjoilutiski sekä erilaiset

Pensionaatin ja osittain vielä Kadettikoulun aikanaakin paneelien yläpuoliset seinäpinnat olivat tapetoidut tummasävyisellä pystyraitatapetilla pilareita lukuun ottamatta. Sekä seinien että pilareiden yläosassa oli boordimainen maalauskoristelu. Lattiapinnat olivat tummaksi

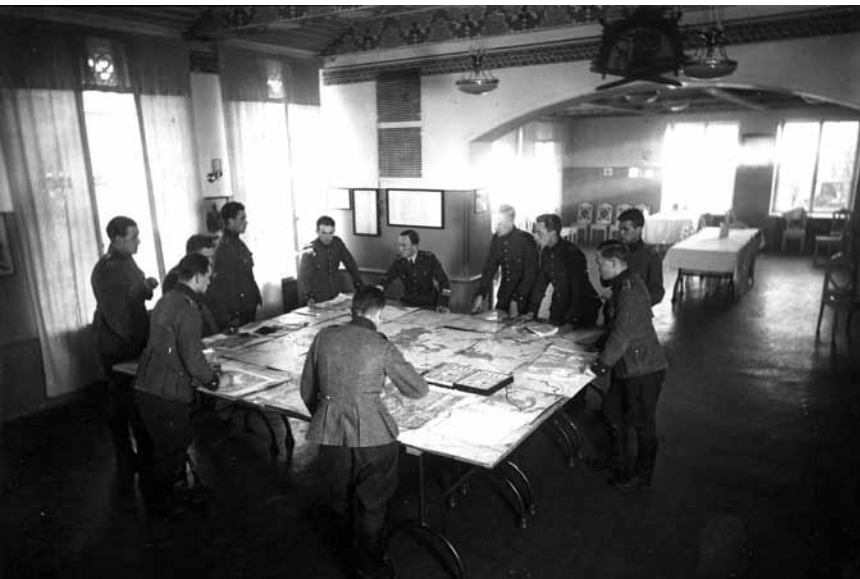
Ruokasalia käytettiin myös kadettikoulun opetus-tilana (alla) ja miekkailusalina (alla oik.). Lattiaa oli peitetty linoleum-matolla. Sotamuseo

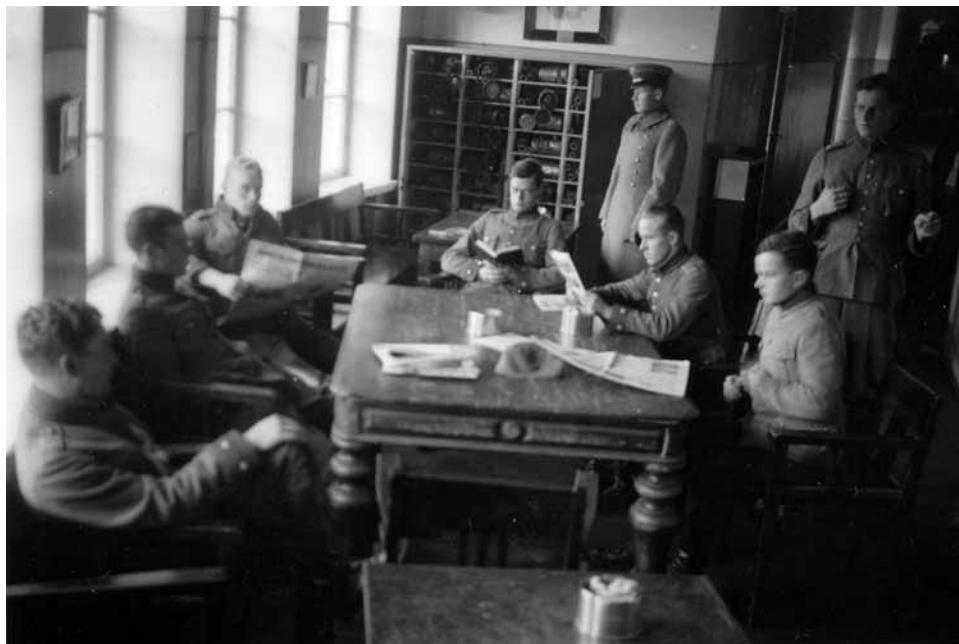
Kadetteja käytävähallissa 105b. Sotamuseo

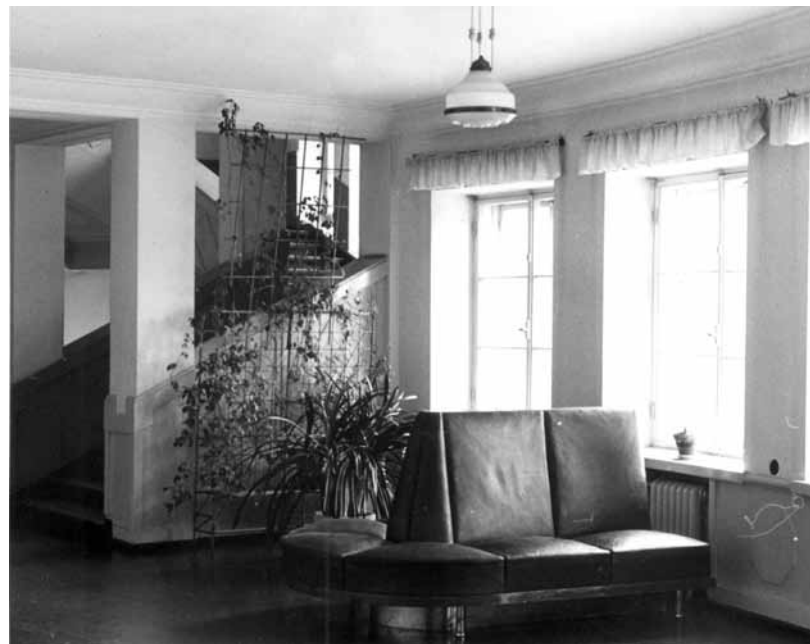
Käytävähalli 105b Ilmavaimien esikunnan aikana 1970-luvun alussa. HAUS

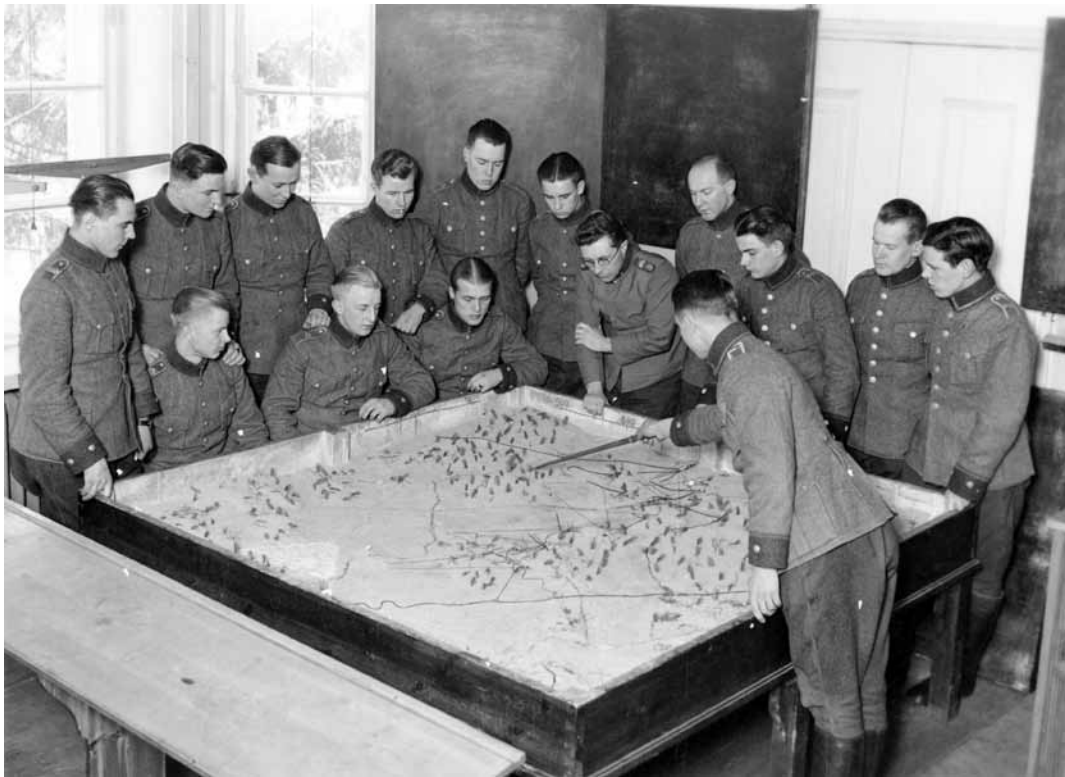
Kadettikoulun luokkahuone, nykyinen tila 122. Otava

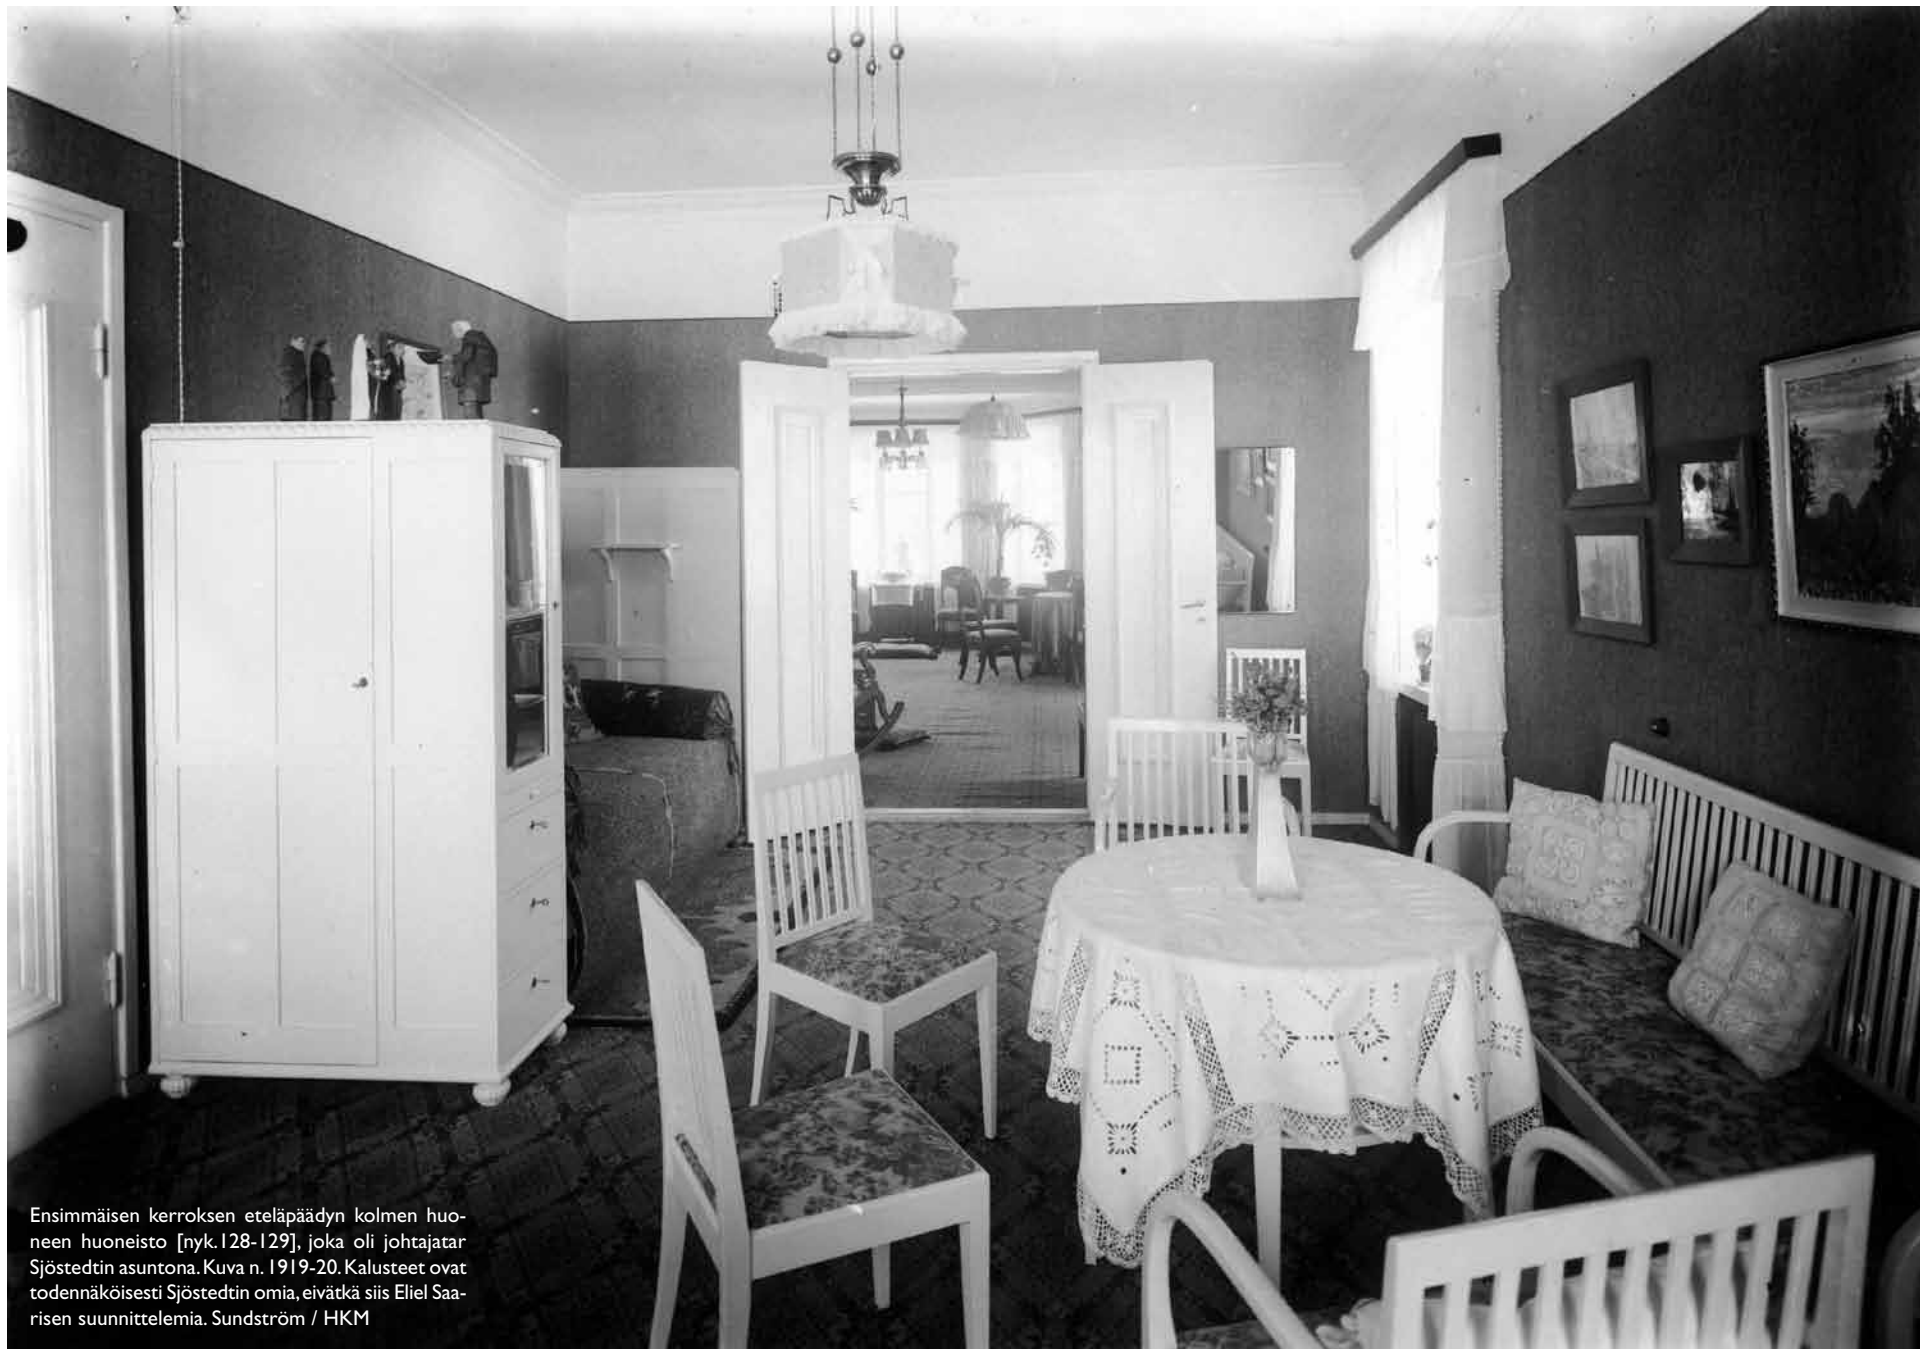
Ensimmäisen kerroksen eteläpäädyn kolmen huoneen huoneisto [nyk.128-129], joka oli johtajatar Sjöstedtin asuntona. Kuva n. 1919-20. Kalusteet ovat todennäköisesti Sjöstedtin omia, eivätkä siis Eliel Saarisen suunnittelemia. Sundström / HKM

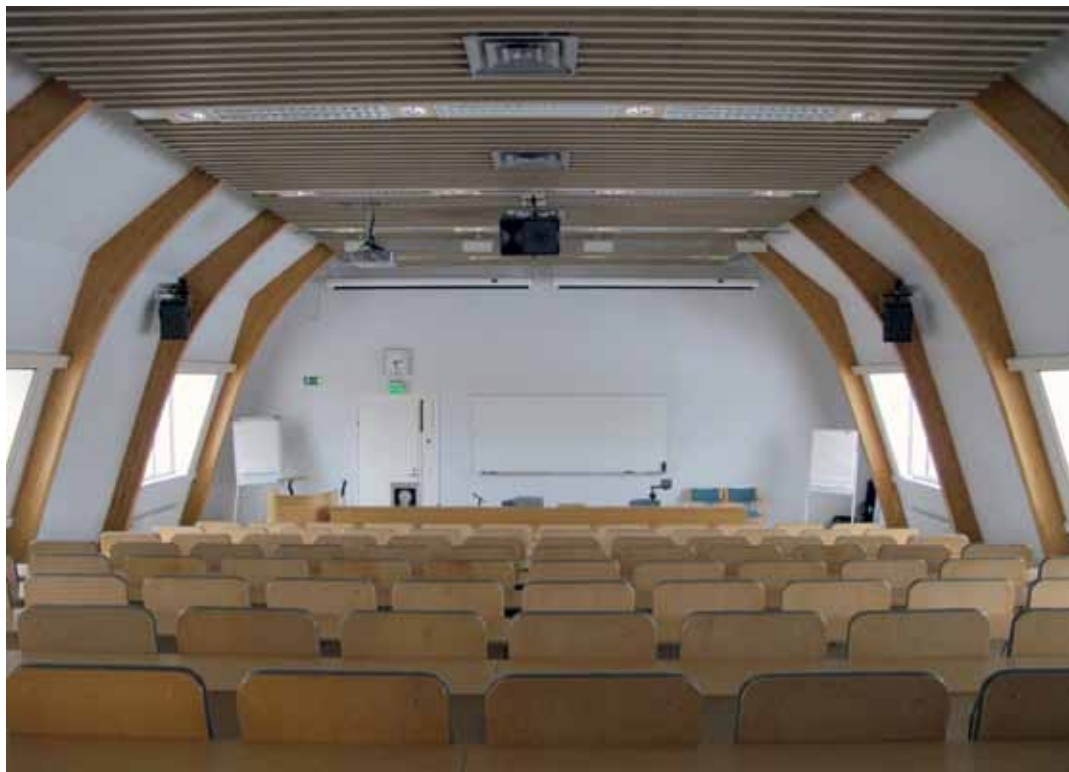
Auditorio peruskorjauksen jälkeisessä asussaan. Kuva julkaistu Tierumpu -lehdessä 1/1977.

kenteista sekä kaikki väliseinät A-porrashuonetta lukuun ottamatta purettiin pois. Siihen liittynyt vanha poikittainen kantava seinä korvattiin uudella betonisella. Auditorion kantavat rakenteet tehtiin kaarevista liimapuupalkkeista, jotka myötäilevät mansardikaton muotoa. Lattiapinnassa oli aluksi tumma neulehuopamatto ja kattopinnan levymäisen alumiinisäleistä koostuvan alakattovyöhykkeen taustalla oli tummat akustointilevyt. Seinät oli maalattu valkeiksi.

Auditorion lattian porrastuksia muutettiin 1990-luvun alussa. Samalla kalusteet ja pintamateriaalit uusittiin ja auditorio sai alkupe-  
räistä huomattavasti vaaleamman ilmeen. Auditorion seinäpinnat on maalattu ja liimapuupalkit kunnostettu sisätöiden yhteydessä v. 2009.

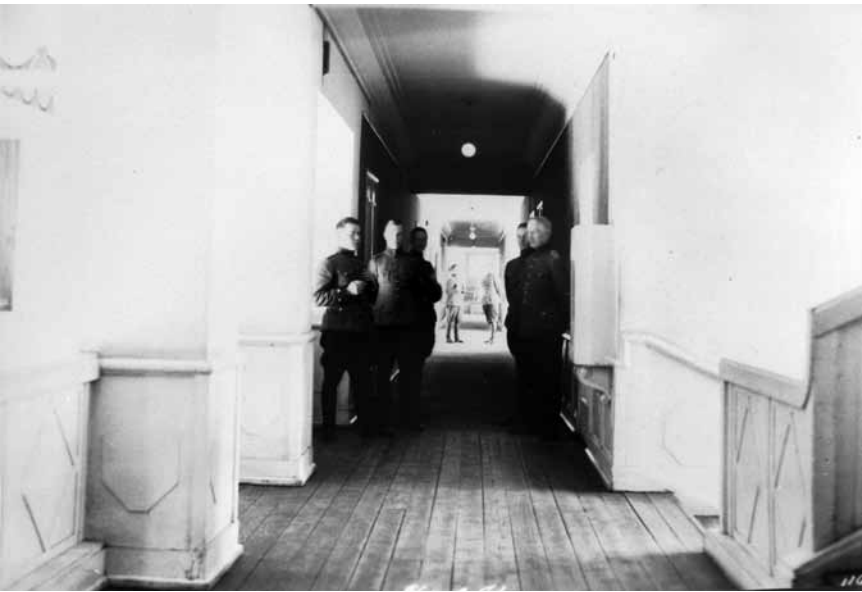
Sisääntuloaulaa sivuava käytävä 212a kadettikouluaikana 1920-l. Tapetit on poistettu, muilta osin käytävä on alkuperäisessä asussaan. HAUS

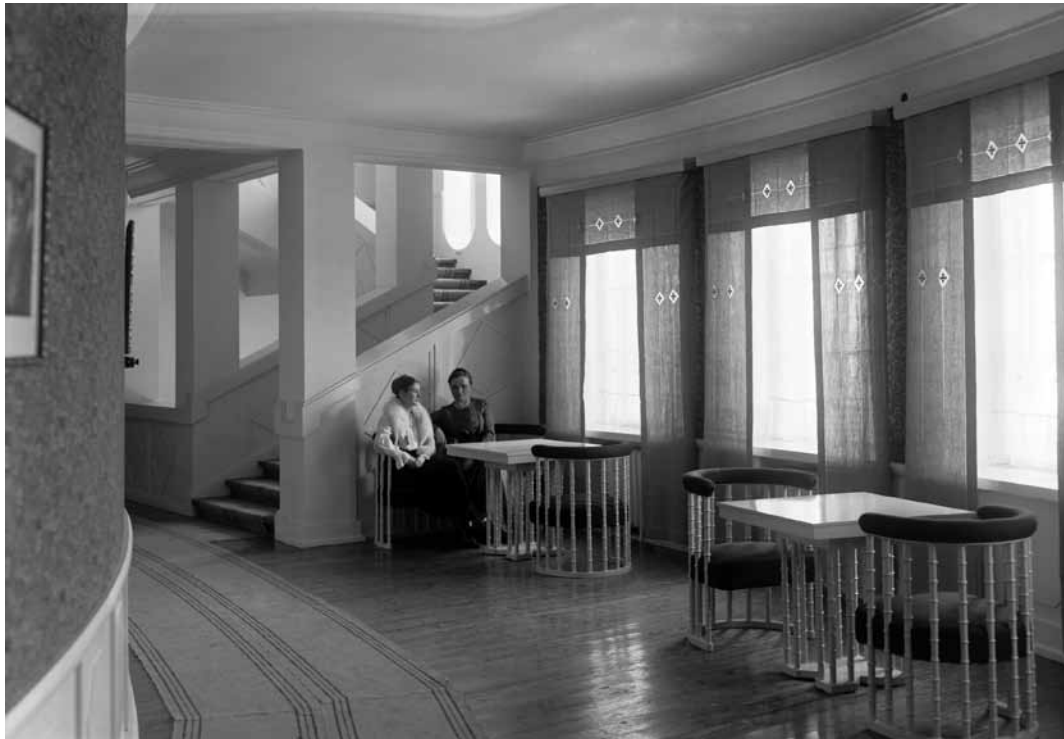
D-portaan viereinen käytävähalli [nyk. 233-234] pensionaattiaikana v.1919 (ylä, Tengén / SVM) ja kadettikouluaikana 1920-l. (yllä vas. HAUS).

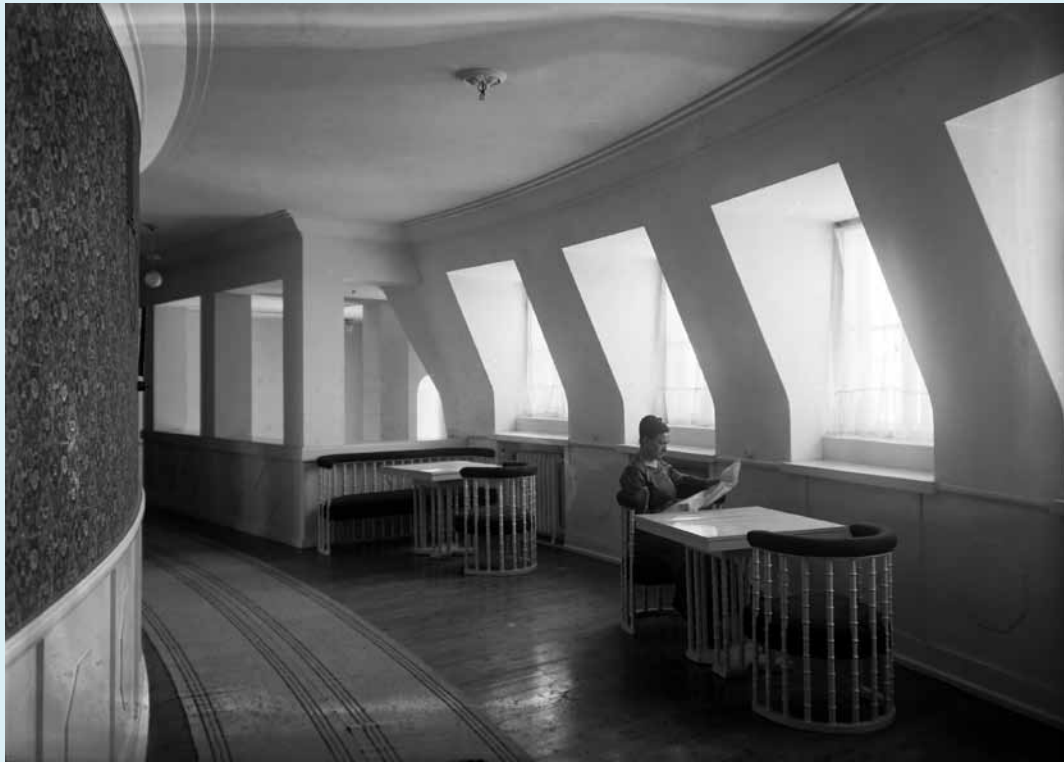
3.kerroksen pohjapiirroksat n.1916 (yllä vas, RVV) ja 1920-l (alla, KA).

Kolmas eli nk. mansardikerros sijoittuu pelkästään rakennuksen keskiosaan. Mansardikatosta johtuva vino seinäpinta siihen liittyvine ikkunoineen antaa kerrokselle sille ominaisen luonteensa. Pensionaatin aikana kerros oli kokonaan majoituskäytössä. Se oli tilajaoiltaan lähes identtinen toisen kerroksen kanssa. Tornin kohdalla oli lisäksi kaksi majoitushuonetta. Kerroksen länsiseinustalle sijoitettuun käytävään liittyivät hallimaiset oleskelu- ja seurustelutilat sekä avoimet pääportaat, yhteiset wc- ja kylpyhuonetilat sekä palvelijoiden huoneet. Majoitushuoneissa oli alempien kerrosten tapaan omat kylpyhuoneet.

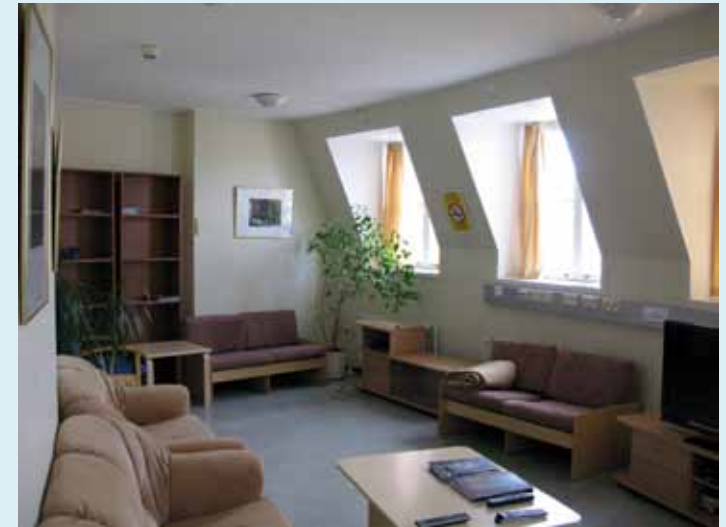
Pensionaatinäkäinen käytävähalli [nyk.306] D-portaan vieressä v.1919.Tengén / SVM

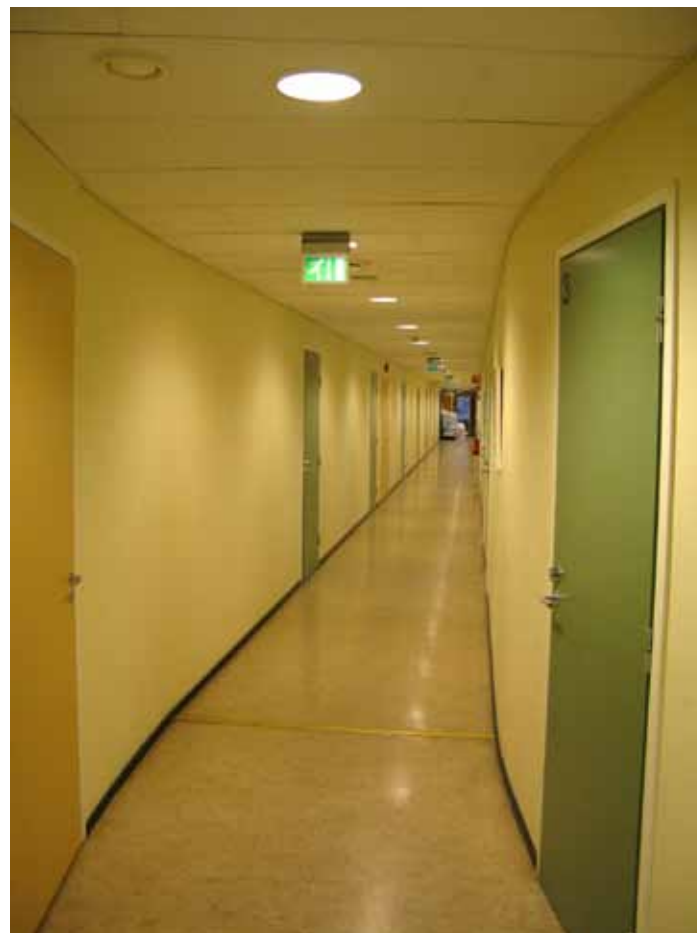
3.kerroksen käytävää B-portaan luota kuvattuna 1970-luvun alussa, kun kerros oli Ilmavoimien esikunnan toimistoina. HAUS

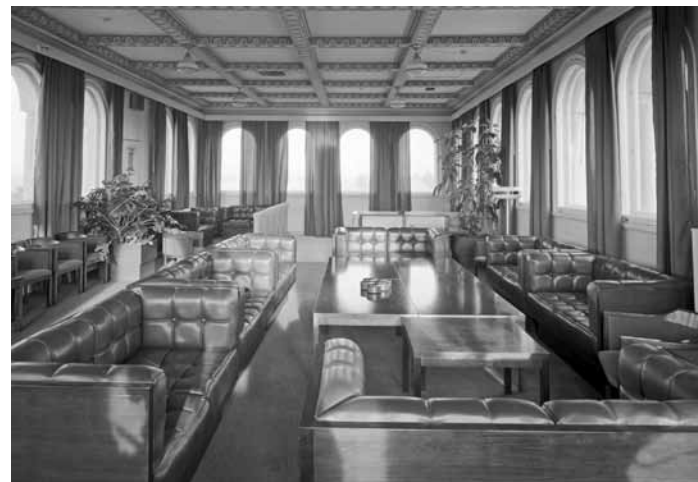
Tornisali 1970-luvun peruskorjauksessa saamassaan asussa. Kuva v.1987. Riihonen / MV Rho

Tornihuoneen nykyinen asu on vuodelta 1997, kun lattiaan asennettiin kalanruotokuvioon ladottu parketti ja seinäpinnat maalattiin. Tilaan hankittiin pitkä neuvottelupöytä tuoleineen sekä uudet verhot. Vanhat valaisimet ovat peräisin Kadettikoulun ajalta. Tornihuoneen ilmanvaihtoa on parannettu v. 2007 vesikaton uusimisen yhteydessä. Tässä yhteydessä iv-säleikköjä suurennettiin ja lisättiin sekä pinnat kunnostettiin.

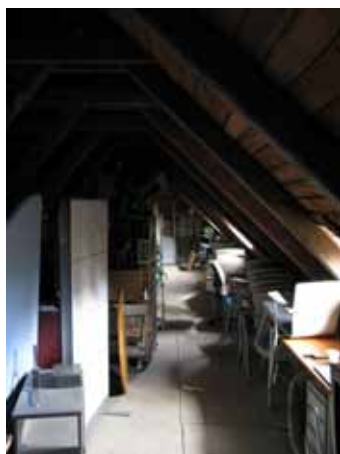
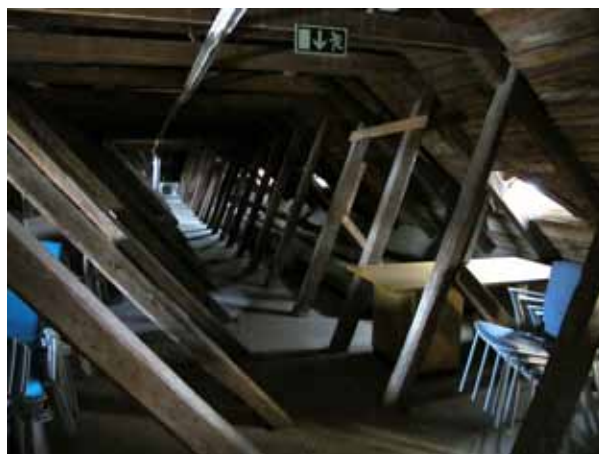
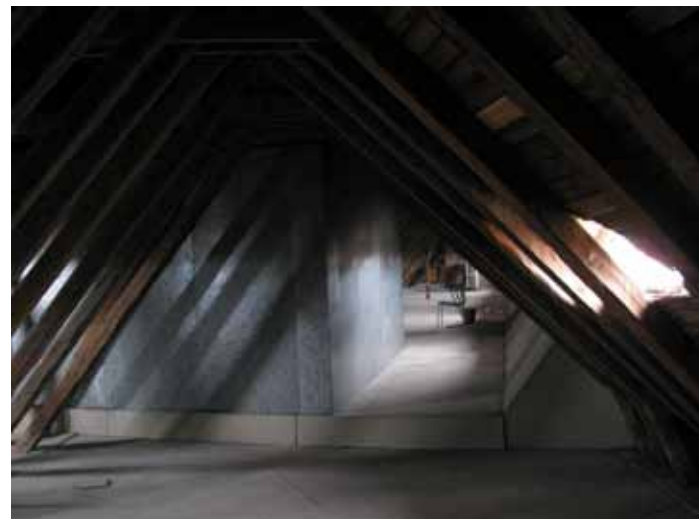
Ullakkotilat saavat valoa katonlappeiden kaarevista ”lepakkoikkunoista”. Valkoisiksi maalatut yksipuitteiset ikkunat ovat avattavia, mutta niissä ei ole saranointia. Ullakoiden 308 eteläpäädyssä ja 402

pohjoispäädyssä on soikeanmalliset ikkunat. Ovet ovat maalattuja teräspalo-ovia. Sekä ovet että ikkunat uusittiin 1970-luvun peruskorjauksessa.

Päätyseinät ja porrashuoneiden seinät ovat puhtaaksi muurattua tiiltä. Mansardimallista vesikattoa kannattavat, tiheään asetetut puiset kattokannattajat on tuettu sydänmuurilta ja osin väliseinien kohdalta. Ilmeisesti sekä keski- ja eteläosan vanhat puurakenteiset lattiarakenteet uusittiin peruskorjauksessa betonirakenteisina, vaikka suunnitelmien mukaan ne oli tarkoitus säilyttää. Alkuperäiset palopermannot olivat ladottua tiiltä sammal ja puru täytein. Nykyisin lattioiden päällä on puurakenteinen korotus ja lattiapinta on levytetty. Ullakkotilan 501 lattiana on vanha yläpohja. Tilassa ei käyty tämän inventoinnin yhteydessä.

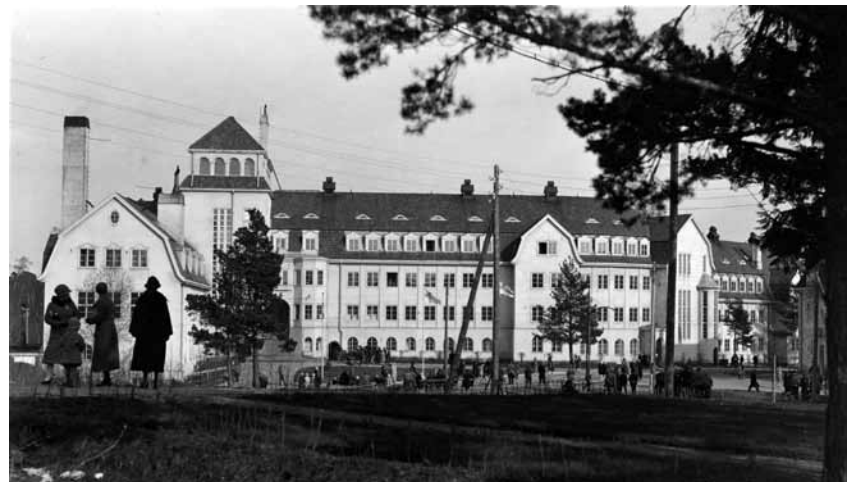
Kadettikoulu lännestä päin kuvattuna 1930-luvulla. Sotamuseo

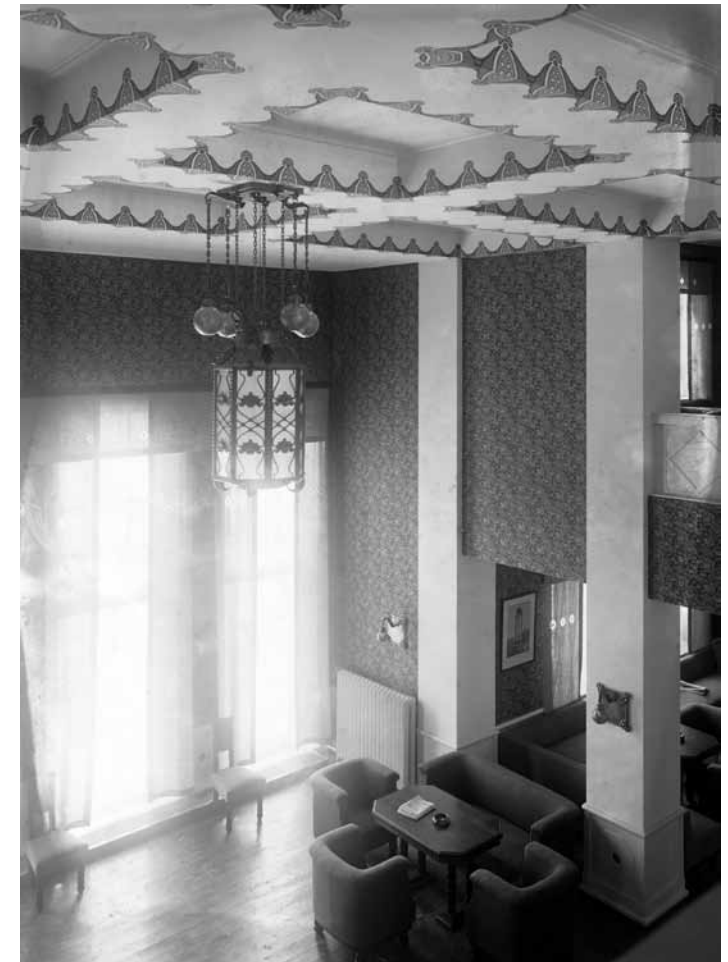
Sisäntulohalli v.1919.Tengén / SVM
