Suomen kasarmit

Kulttuuriympäristö- ja rakennushistoriaselvitys

20.12.2013

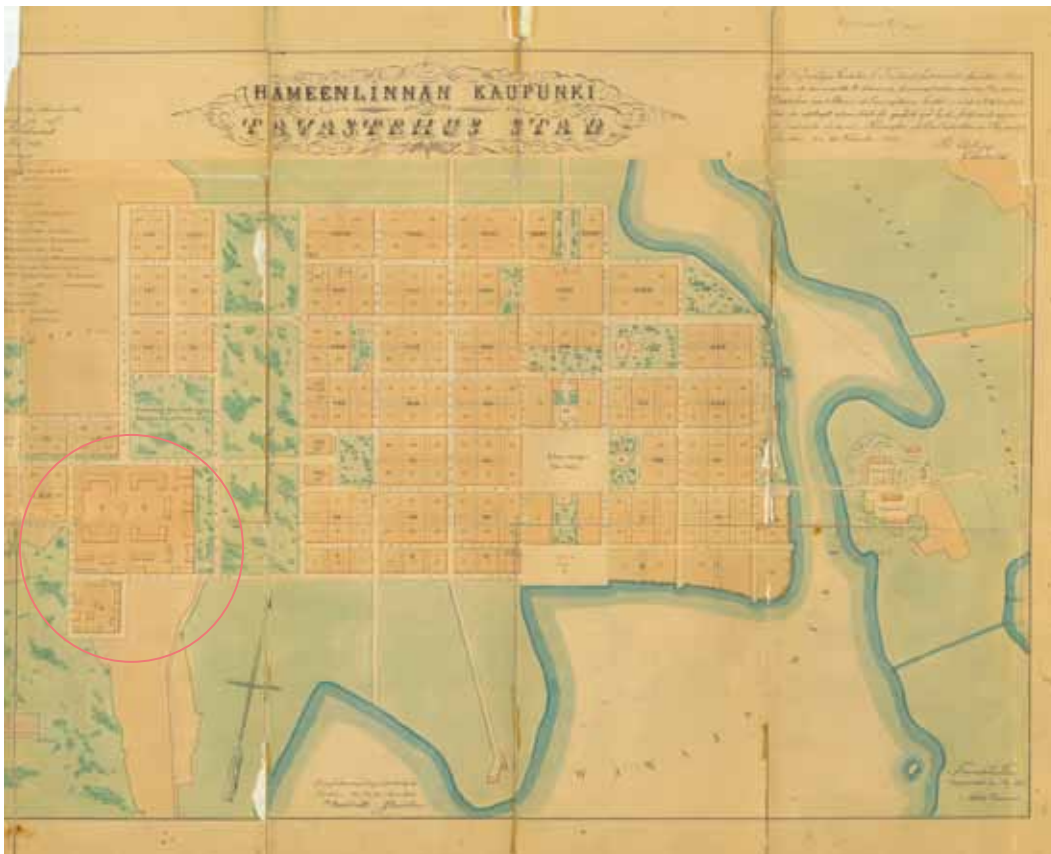
Alfred Cawénin Hämeenlinnan asemakaava, joka on laadittu toukokuussa 1886 ja vahvistettu vuonna 1887. Uusi asemakaava oli perusrakenteeltaan edeltäjänsä kaltainen. Oleellimmat muutokset olivat keskustan itäpuolen ranta-alueen muodostaminen puistoalueeksi ja jo rakennetun Suomen kasarmien alueen merkitseminen kasarmi-alueeksi (ympyröity kuvaan). HKA.

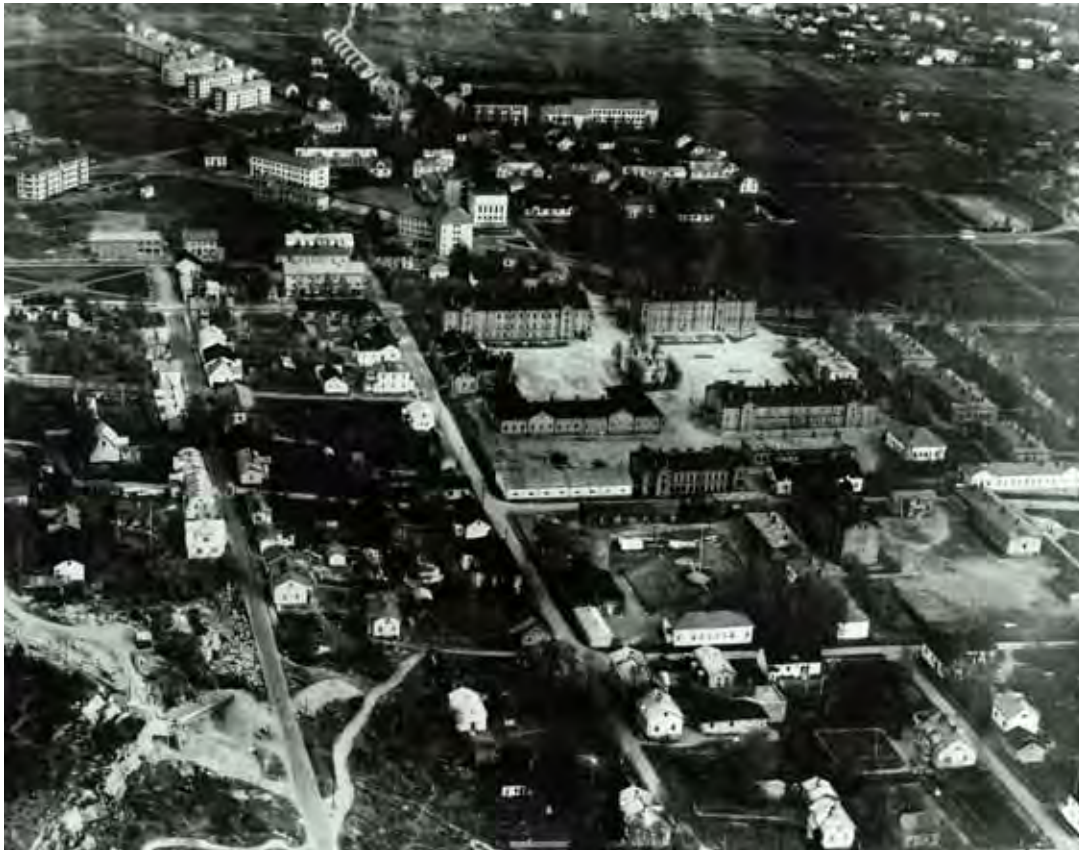
Suomen kasarmien ilmakuva 1950-luvulta kuvattuna kohti pohjoista. Alueen itäpuolella eli kuvan oikeassa reunassa näkyy vielä niittyalue, jota kuivatettiin ajan myötä ja johon rakennettiin moottoritie 1960-luvulla. Kasarmin sairaala-alueen, sittemmin puretut, rakennukset näkyvät hyvin kuvassa. HKM.

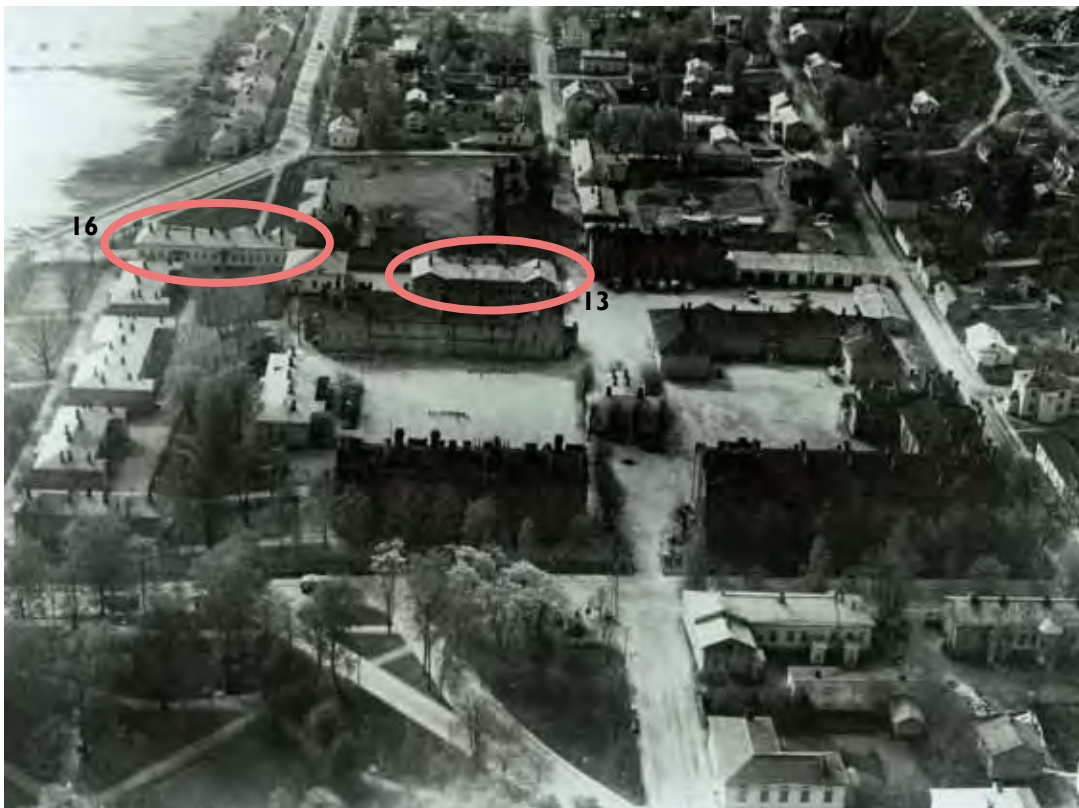
Suomen kasarmien ilmakuva kohti etelää 1950-luvulta. Pohjoisen pääsisäänkäyntiä vastassa on keskuspihan keskellä sijaitseva päävartio. Kuvaan on rengastettu 1960-1970-lukujen taitteessa puretut rakennukset 13 ja 16. HKM.

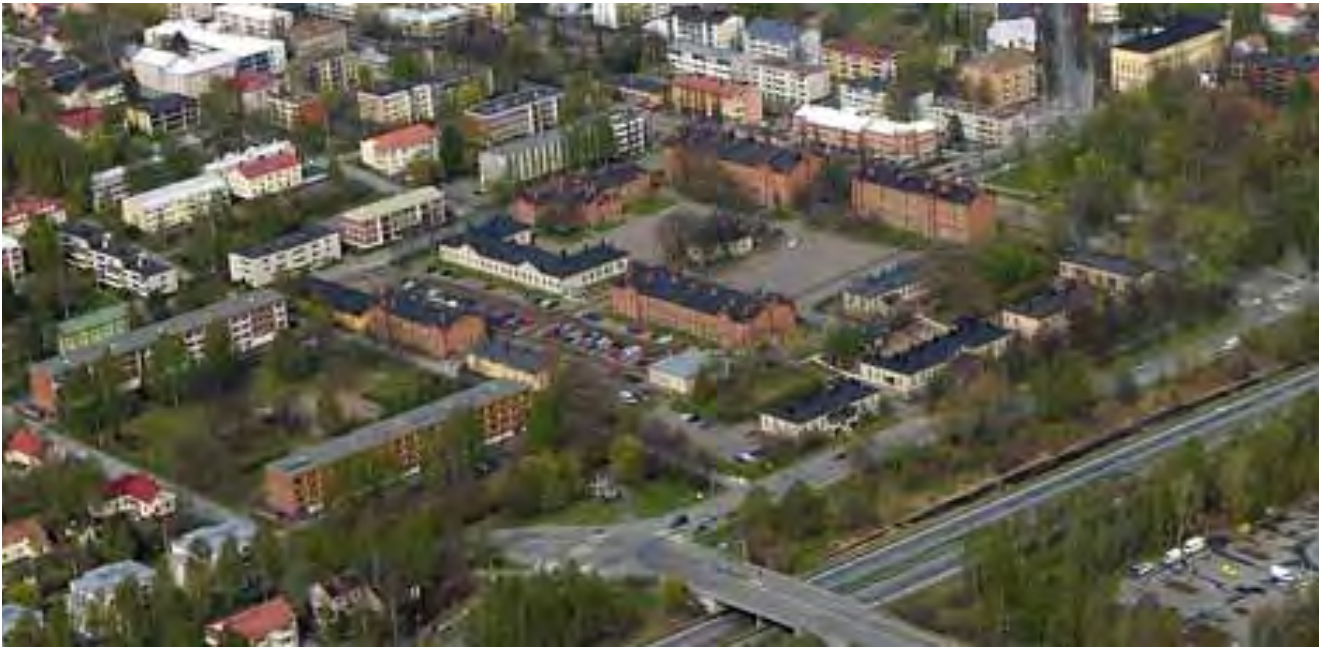
Ote viistoilmakuvasta vuodelta 2003. Moottoritie oli tässä vaiheessa vielä ilman kantta. Sairaala-alueen vanhat rakennukset on jo purettu, mutta uusimmat pienkerrostalot puuttuvat vielä. Valokuvaaja Hannu Vallas. HML MS.

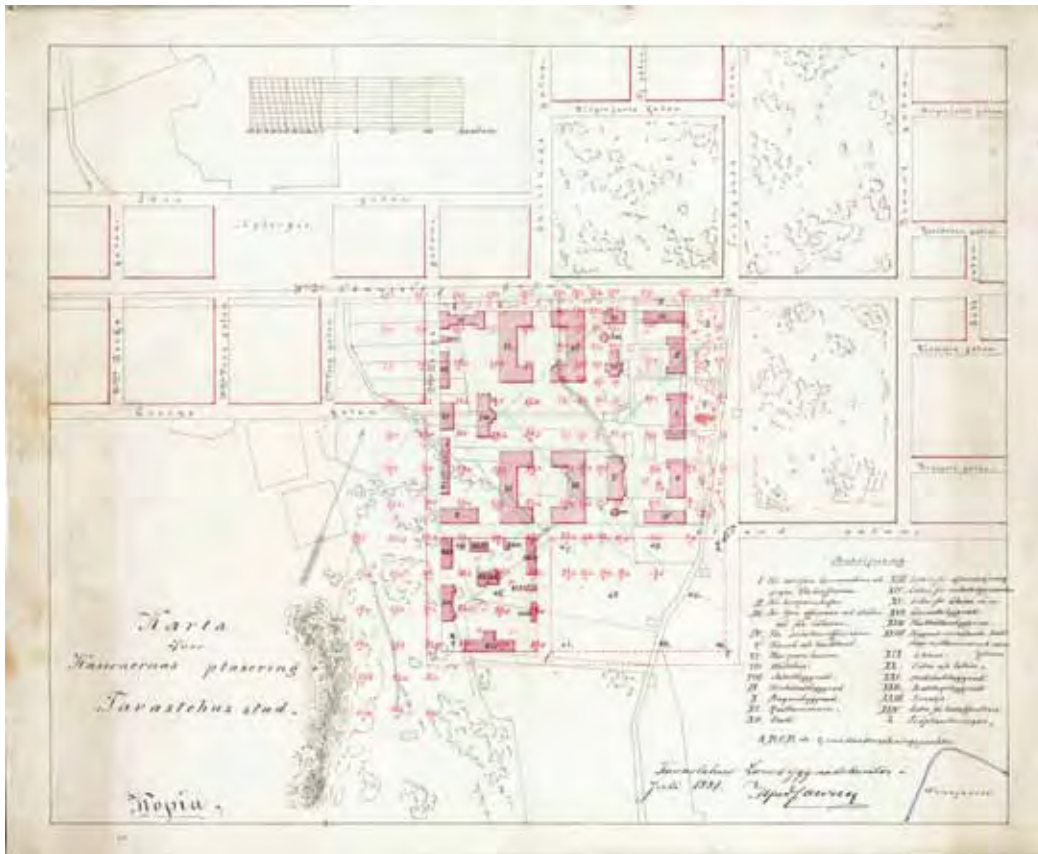
Lääninarkkitehti Alfred Cawénin heinäkuussa 1881 signeeraama Suomen kasarmien varhaisin löydetty asemapiirustus. Alue ei toteutunut tämän suunnitelman mukaan. HMA.

tavaa on, että tässä Cawénin ensimmäisessä piirroksessa kasarmiparit oli suunniteltu aseteltavan niin, että rakennusrungot olivat pohjois-etelä - akselin suuntaisia. Kuitenkin toteutuneessa suunnitelmassa akseli on kääntynyt länsi-itä - suuntaiseksi.⁶⁰ Upseeriston asuintilat sijoitettiin riviin (rakennukset nro 3, 4, 8, 15 sekä tuhoutunut rakennus alueen kaakkoislaidalla) alueen itäreunalle puistomaiseen ympäristöön. Niiden lähelle sijoitettiin toimiupseerikerho (nro 7). Päävartio (nro 6) sijoittui venäläisten ohjeiden mukaisesti suuren suorakaiteen muotoisen pihan keskelle ja hieman sivummalle rakennettiin verstaasi ja varushuoneet (mm. jäljellä oleva nro 14). Alueen ainoa tiilirakennus oli leipomo (nro 18). Nykyään Bomanin neljästä miehistörakennuksesta vain yksi (nro 11) on jäljellä, muut paloivat tai purettiin venäläiskaudella. Cawénin 1887 asemakaavakartassa on rakennuksia nykyisellä kasarmialueella 21.

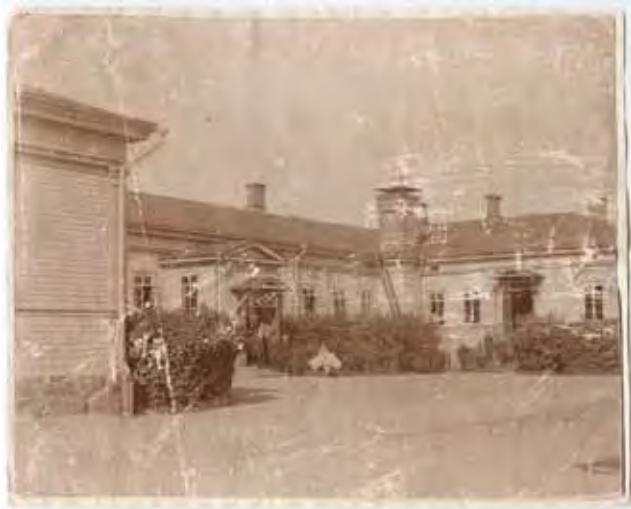
7. Hämeenlinnan tarkk'ampujapataljoonan puinen miehistökasarmi, joka on todennäköisesti yksi palaneista tai puretuista miehistökasarmeista. Jäljelle jääneessä miehistörakennuksessa numero 11 ei ole kulmiin rakennettuja ilmanvaihtopiippuja. Kuva on ajoittamaton, mutta todennäköisesti 1800- ja 1900-lukujen vaihteesta. MV.

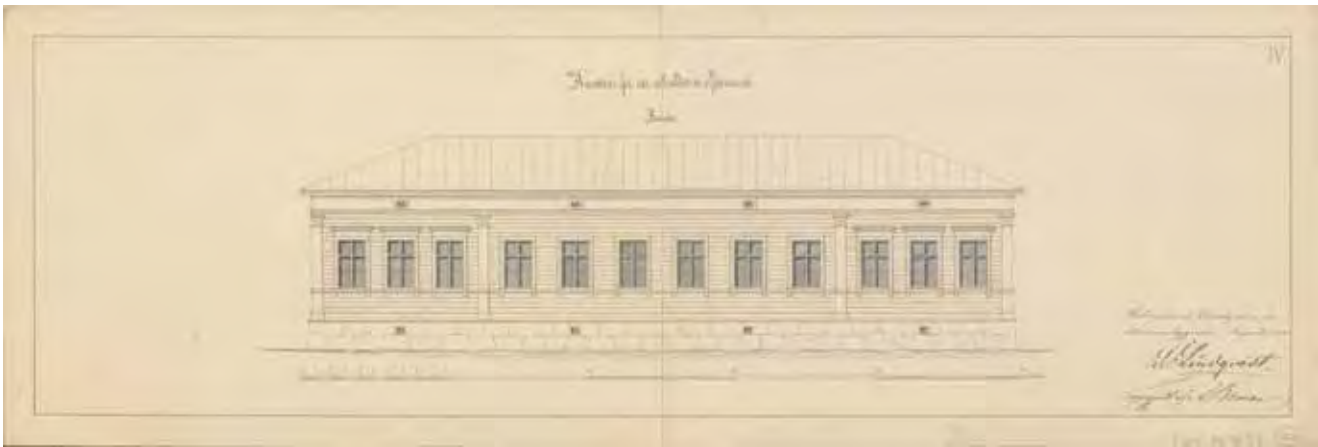
Julkisivu. Tyypipiirustus alipäällystön (aliupseerien) asuinrakennusta varten. Arkkitehti August Boman, elokuu 1879. Hämeenlinnan rakennus 3:n julkisivu poikkeaa tästä tyypipiirustuksesta, sillä Hämeenlinna toteutetussa rakennuksessa on kuvan 12 ikkunan sijaan 13 ikkunaa. KA.

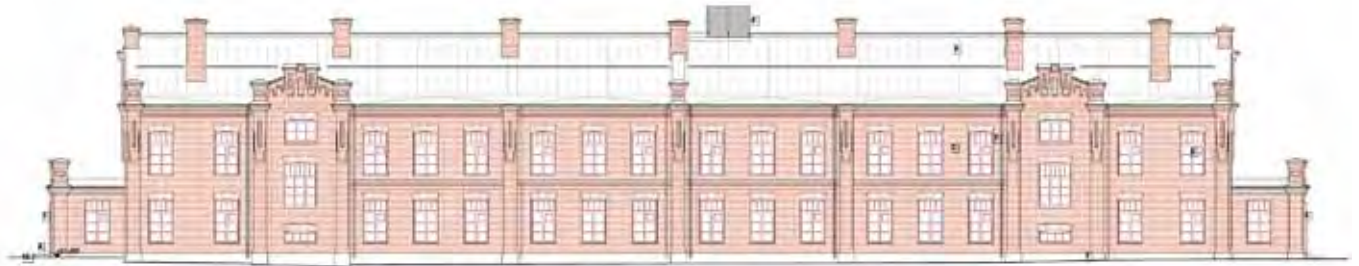
Rakennuksen 10 julkisivu etelään ja ensimmäisen kerroksen pohja. Muutostyöt Palkeet-toimistorakennukseksi suunnitteli arkkitehtitoimisto Lasse Kosunen Oy. Korjaustyöt valmistuivat vuonna 2007. Sisätilat rakennettiin pitkälti uudestaan ja niihin sijoitettiin avokonttoreita. Tästä huolimatta tilahahmo on pysynyt lähellä alkuperäistä. Sk Tampere.

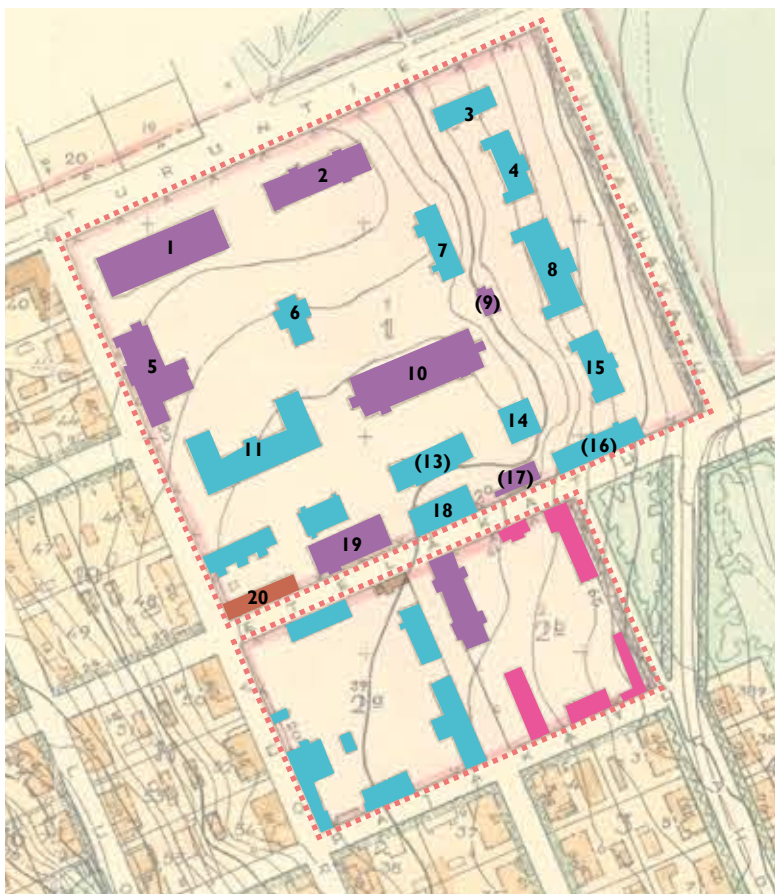
TILANNE VUONNA 1936

Kaaviokuvan pohjana on käytetty vuoden 1936 asemakaavaa. HML MYP.

Rakennus 10:n paikalla sijaitsi miehistökasarmi, joka purettiin 1900-luvun alussa.

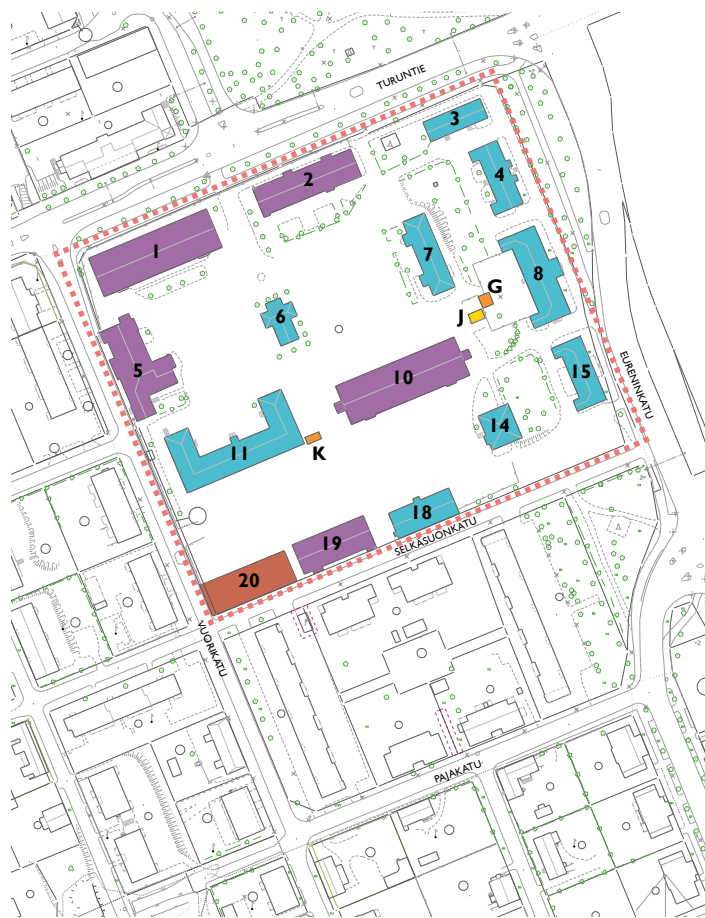
TILANNE VUONNA 2013

Kaaviokuvan pohjana on käytetty alueen kantakarttaa. HML MYP.

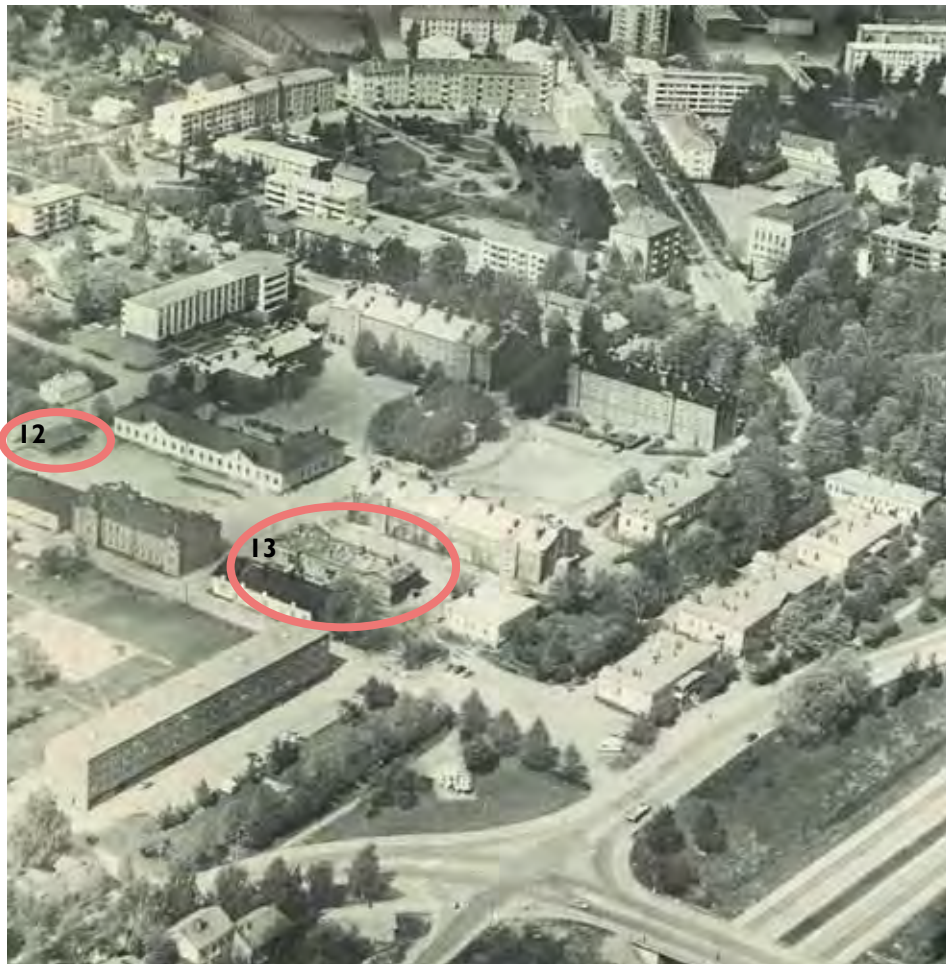
Suomen kasarmien ilmakuva 1970-luvun alusta. Kuvaan on ympyröity puretut rakennukset 12 (miehistösauna vuodelta 1969) ja 13 (puinen verstaserakennus 1880-luvulta). Rakennus 16 on jo purettu tässä vaiheessa. Kuva: Laine 1978, 26.

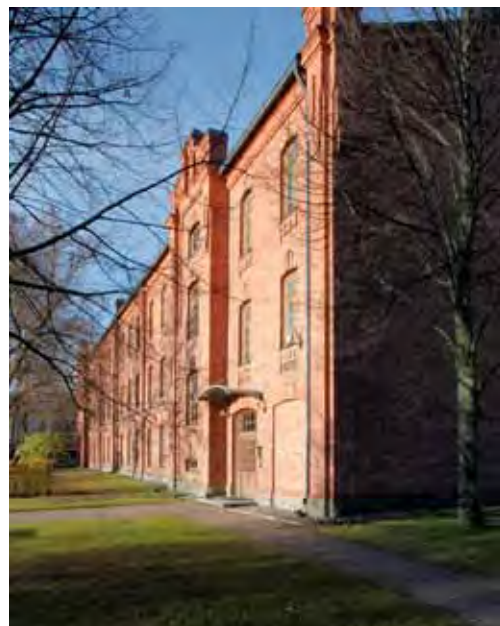
Rakennus I Esikunnan toimistorakennus

Edustava punatiilinen 1910-luvun kasarmi on suorakulmainen, kolmikerroksinen ja harjakattoinen. Rakennuksella ei ole kellaria, ullakkokerroksessa sijaitsee iv-konehuone. Rakennuksen länsi-itä-suuntainen runko on tielinjan suuntainen. Julkisivut ovat symmetrisiä. Rakennuksessa on kaksi porrashuonetta. Kerrosten tilahahmot olivat alunperin keskenään samankaltaisia.

Punatiilijulkisivussa on ristilimitys. Eteläpuolella porrashuoneet näkyvät pitkässä julkisivussa risaliitteina, joita on korostettu poikkipäädyillä. Näiden kohdalla on valejulkisivut. Sokkelin yläpuolella on tiililista ja kattolista on tehty tiilistä. Porrashuoneiden välissä myös 1. ja 2. kerroksen välillä on tiililista. Ikkunoiden yläpuolella on näkyvissä rakenteellinen tiilikaari, kaareissa lakikivi ja ikkunoiden alapuolella on koristevelyöhykkeet. Päädyissä keskilinjaa on korostettu risaliiteilla. Kadun puolella julkisivun molemmissa päissä on leveät risaliitit, poikkipäädtyt ja valejulkisivut.

Sisäportaat ovat hakattua graniittia. Julkisivu on valaistu kadun puolelta alaviistosta. Välipohjat ovat puuta, tiiltä ja teräsbetonia muototeräskannatuksella. Rakennuksen perustus on kiviarina kylmämuurauksella. Rakennuksessa on hissi. Ilmanvaihto on lisätty, sillä rakennuksessa oli kosteusongelmia. Rakennus sijaitsee aidatulla alueella.

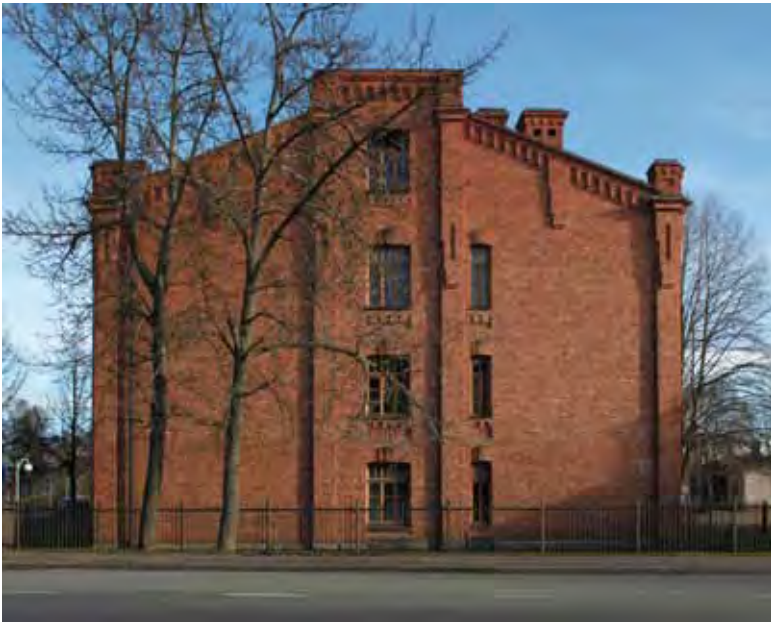
Rakennus 1:n päätyjulkisivussa korostuu keskirisaliitti. Kuva on Vuorikadun puolelta.

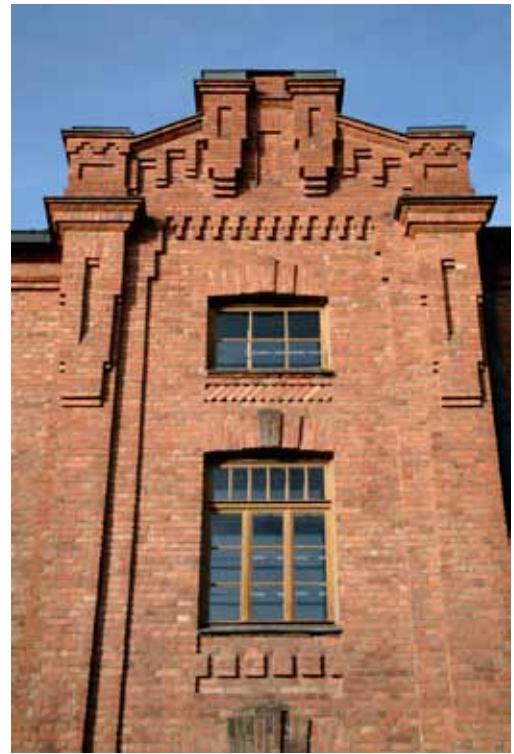
Julkisivudetaljissa näkyy attikan koristelua.

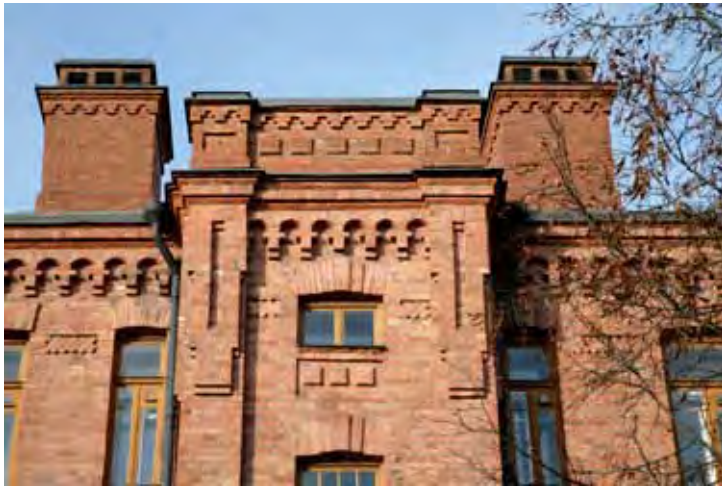
Rakennuksen 2 attikat ovat koristeellisempia kuin rakennuksessa 1, mikä viittaa rakennusten väliseen hierarkiaan.

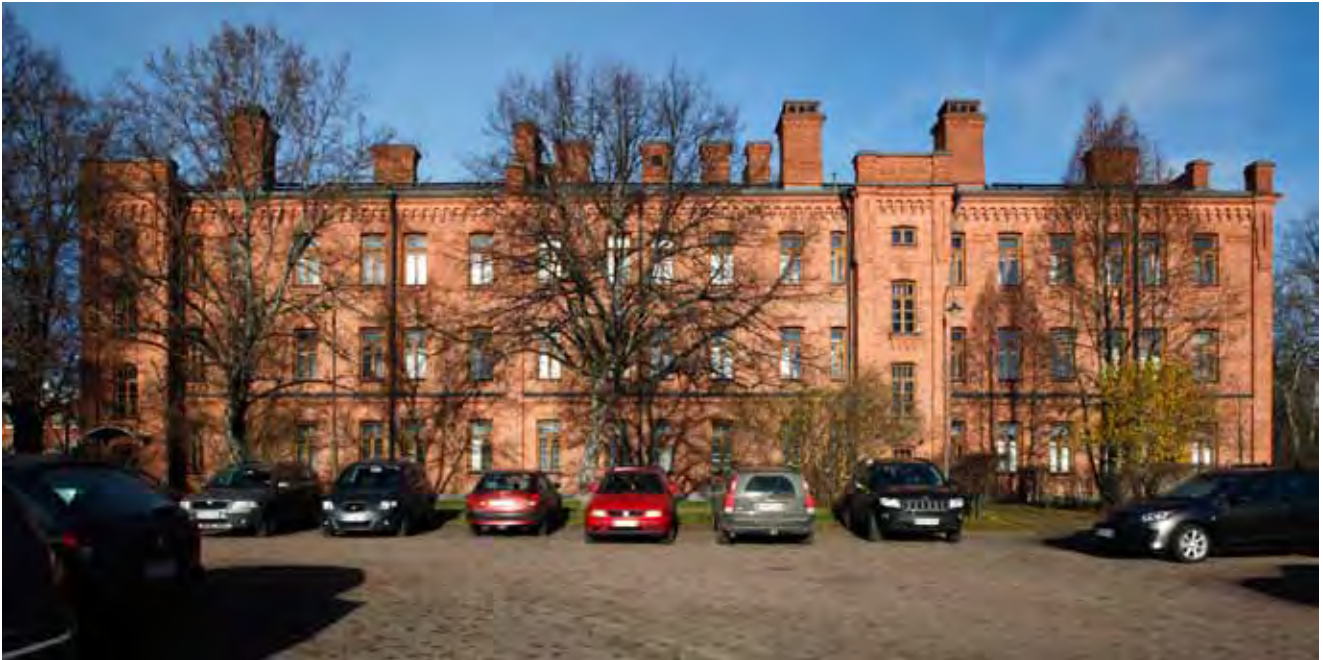
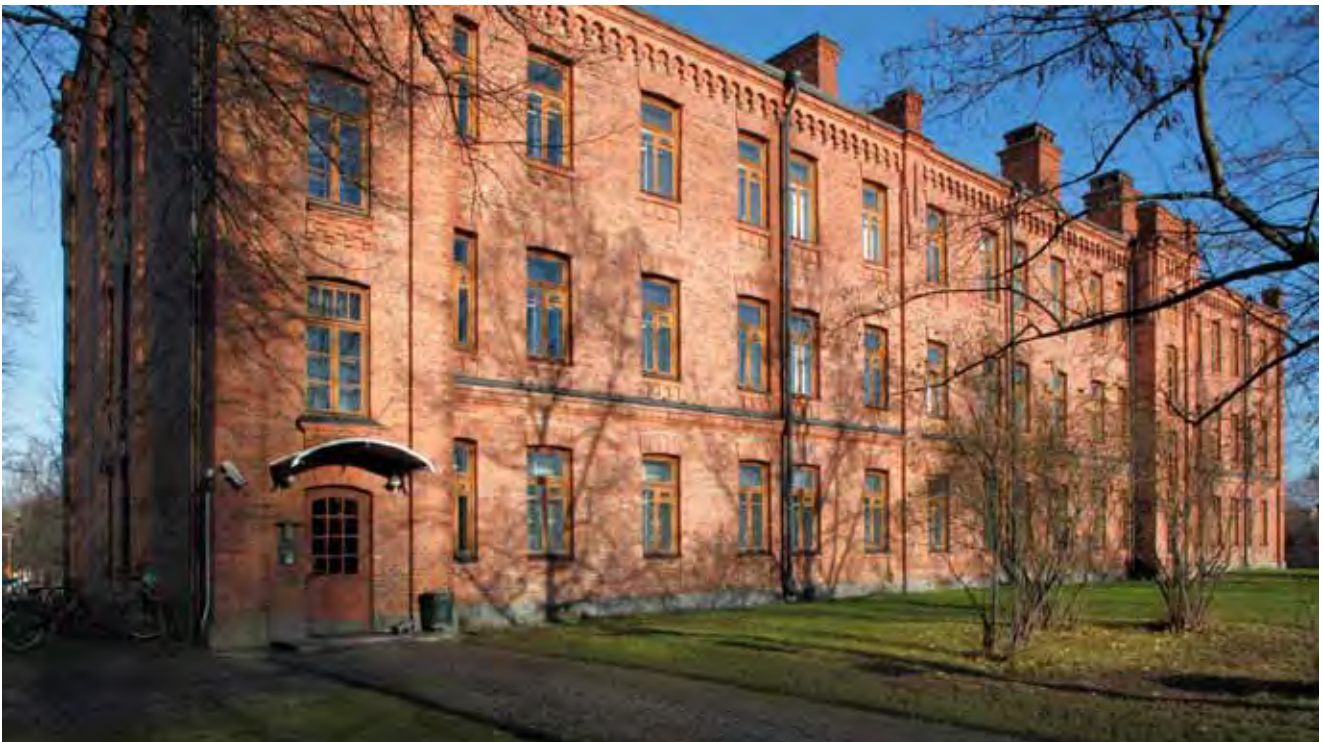
Rakennuksen 2 pihanpuoleinen julkisivu. Sisäänkäyntikatkos on lisätty vuonna 2011.

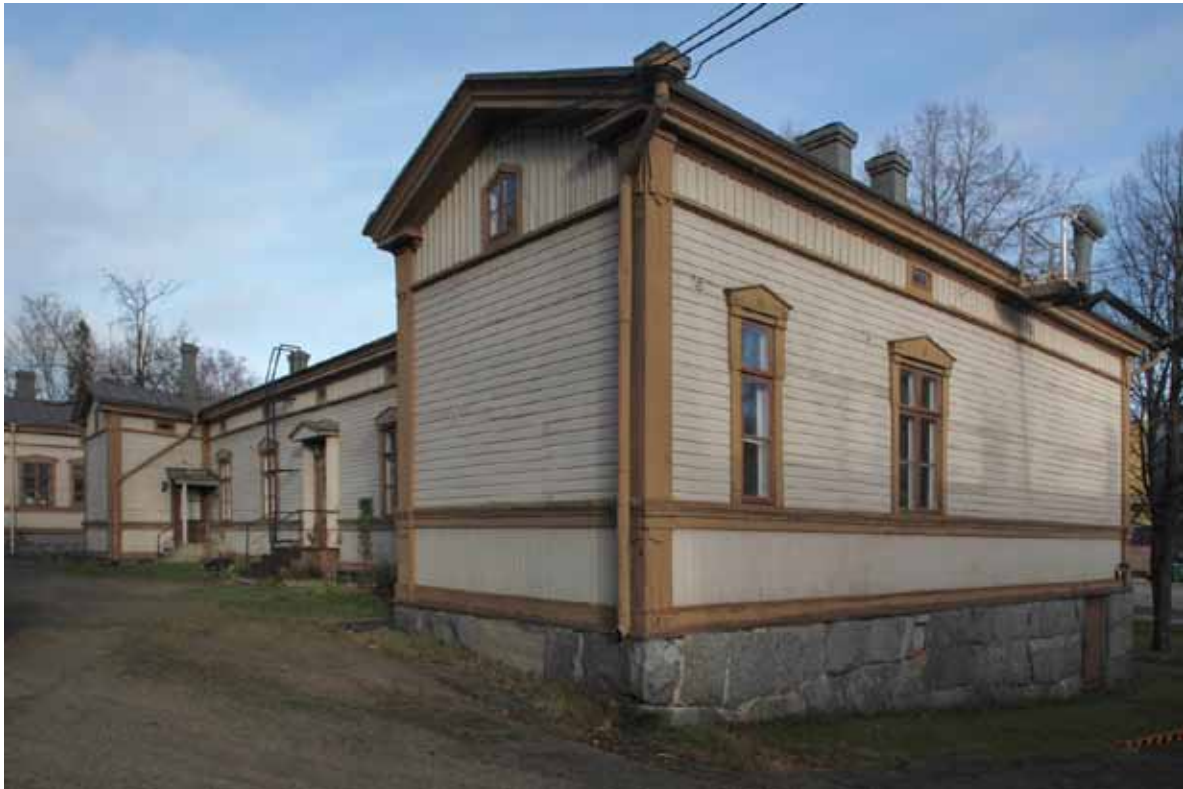
Rakennuksen 4 sisäpuoleinen näkymä. Kuvasta ilmenee rakennuksen sijoittuminen rinteeseen.

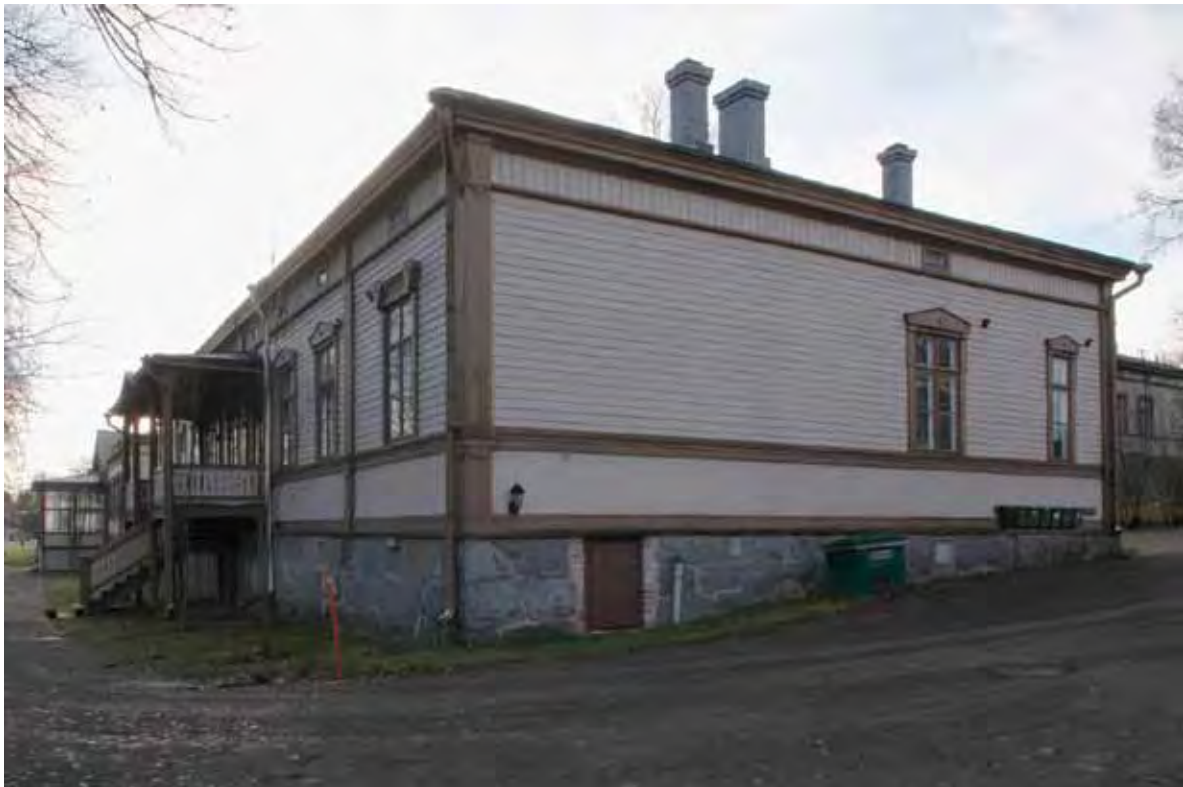
Eureninkadun puoleinen rakennuksen 4 sisäänkäynti ja pohjoispäädyn julkisivu. Vuorilaudat, ikkunat ja räystäät on maalattu ruskeiksi, muuta seinäpintaa tummemmiksi.

Julkisivu on jaettu listoilla kolmeen vaakasuuntaiseen vyöhykkeeseen. Ikkunoiden alapuolisessa vyöhykkeessä on pystyverhous, ikkunoiden kohdalla vaakaverhous ja ullakolla pystyrimaverhous. Verhoustapa lienee alkuperäinen. Rakennuksen nurkkia on korostettu nurkkalautoilla. Ikkunoiden yläpuolella on koristevyöhyke. Vuorilautoitukset ovat alkuperäisiä.

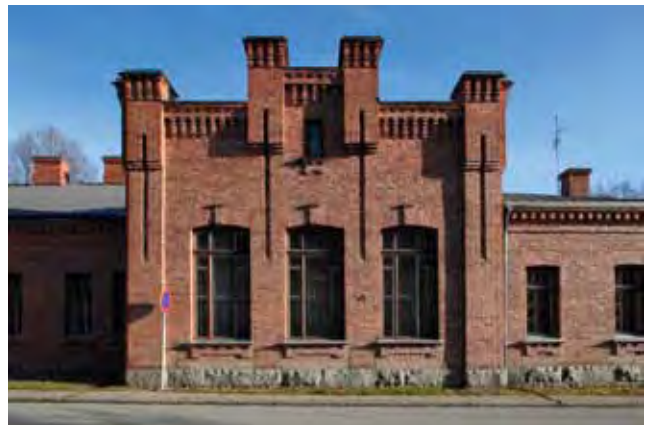
Vuorikadun puoleisen julkisivun koristeellisuutta.

Punatiilijulkisivussa on ristilimitys. Sokkelin yläpuolella on tiilistä ja kattolista, joka on hammaslista, on tehty tiilistä. Rakenteelliset tiilikaaret ovat näkyvissä ikkunoiden päällä ja isoissa ikkunoissa on lisäksi lakikivi. Ikkunoiden alapuolella on tiilinen koristevyöhyke. Päätyjä on korostettu pilastereilla.

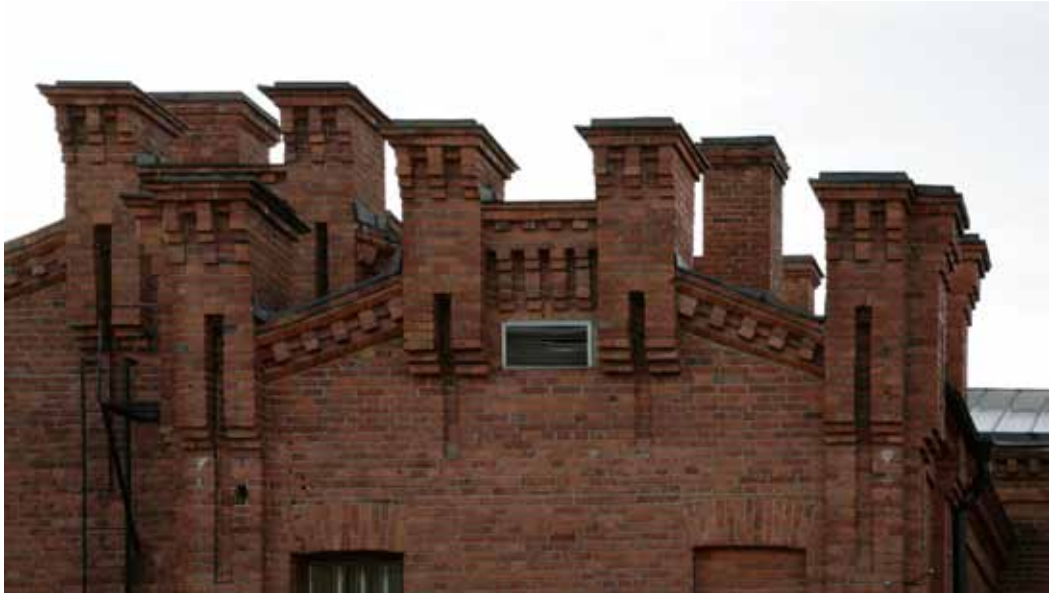
Julkisivudetalji runsaine linnan torneja muistuttavine pilastereineen.

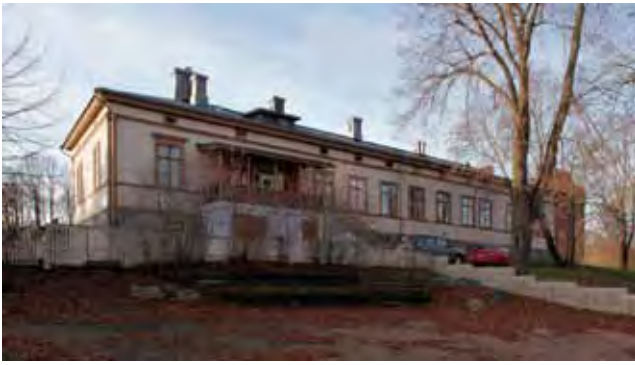
Idänpuoleinen julkisivu. Keittiöporras on myöhäisempi lisäys. Rakennus sijaitsee rinteessä.

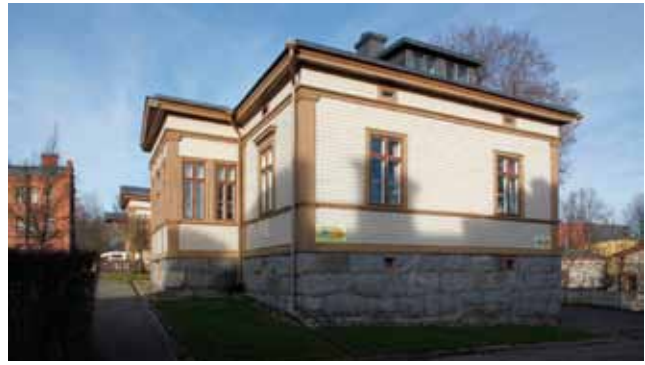
Rakennuksen 7 etelänpuoleinen pääty. Katolla näkyvät ullakkoikkunat. Ullakko otettiin käyttöön 1940-luvulla.

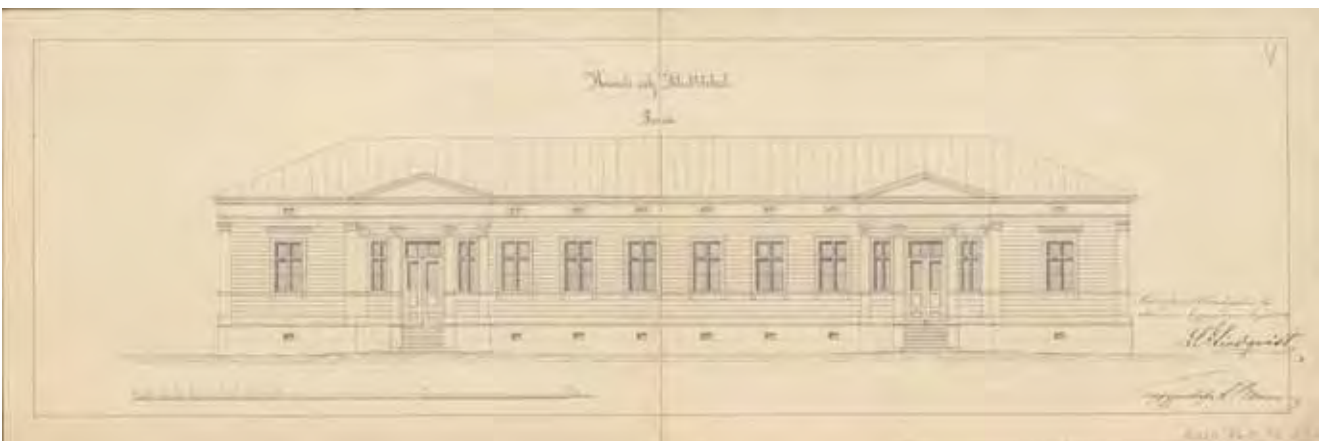
Kanslia- ja kerhorakennuksen julkisivu länteen. Arkkitehti August Bomanin tyyppi-
piirustus on tehty Yleisten rakennusten ylihallitukselle elokuussa 1879. Piirustuksen
on allekirjoittanut myös L. Lindqvist.

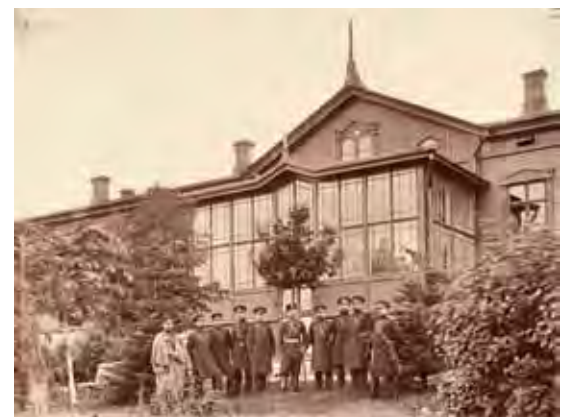
Komentajan asuinrakennuksen (kommendörens byggnad) muutospii-
rustuksia: uuden lasiverannan julkisivut ja pohja. Piirustukset on alle-
kirjoittanut Hämeenlinnan lääninrakennuskonttorin arkkitehti Alfred
Cawén tammikuussa 1891. HMA.

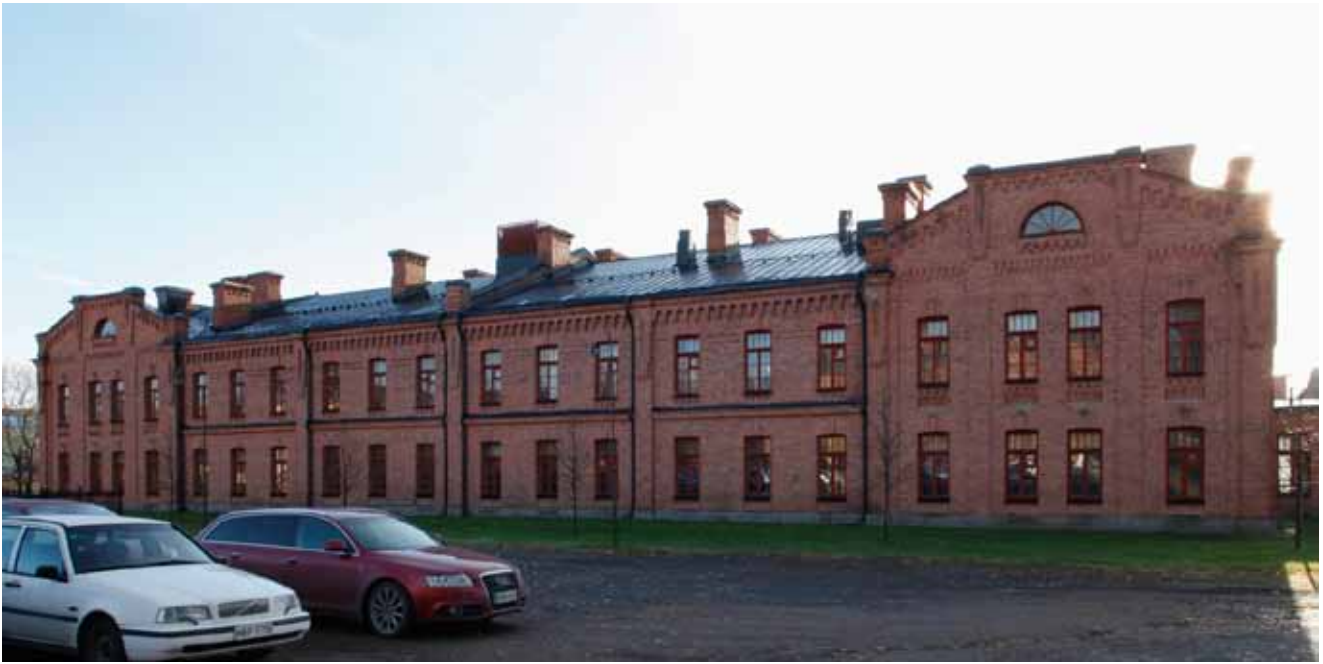
Rakennus 10:n julkisivu pohjoiseen, joka on etelänpuoleista julkisivua koristeellisempi. Attikoihin on sijoitettu pyörökaari-ikkunat.

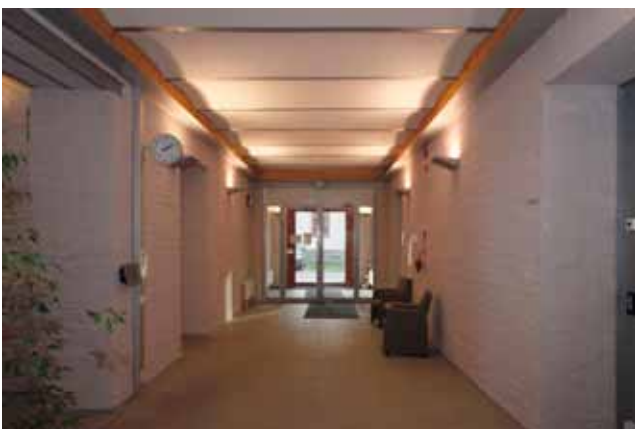
Sisätilat on uudistettu vuonna 2007 toimistotiloiksi. Katossa näkyvät tiiliholvaukset, jotka on tuettu rautakiskoilla.

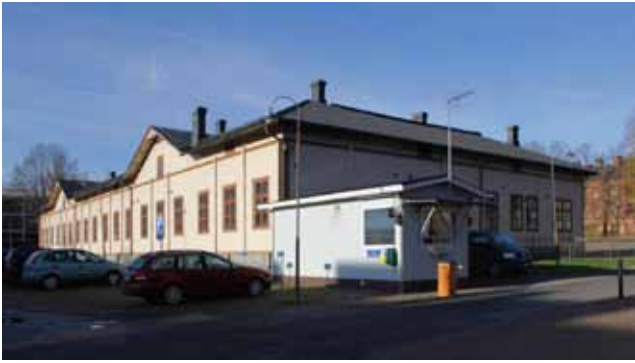
Rakennuksen II kulmassa on 1990-luvulla rakennettu kulunvalvontakoppi, jonka kautta valvotaan sisäänpääsyä aidatulle alueelle.

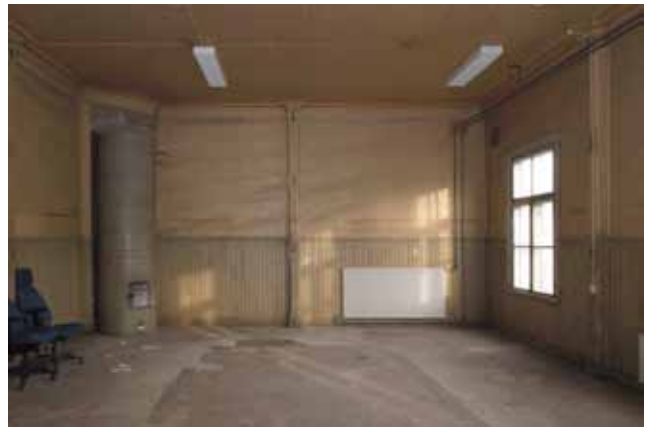
Majoitussalit lämmitettiin uneilla, joita oli kaksi kussakin salissa.

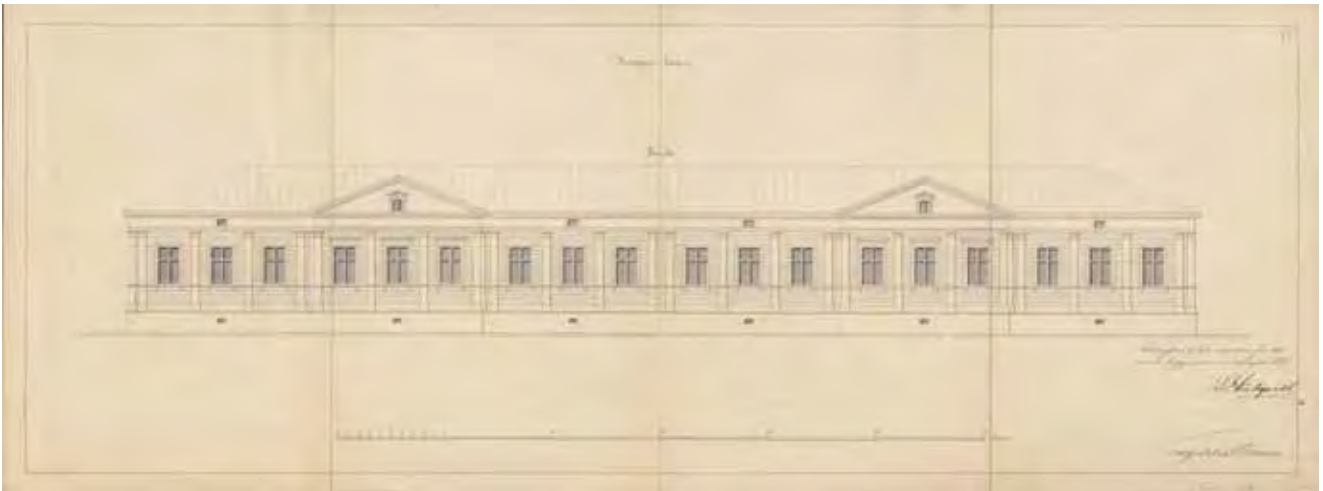
Komppaniakasarmien julkisivu etelään. Tyypipiirustuksen on suunnitellut Yleisten rakennusten ylihallitukselle arkkitehti August Boman elokuussa 1879. Piirustuksen on allekirjoittanut myöskin L. Lindqvist. Suomen kasarmien rakennus II on rakennettu tämän tyypipiirustuksen mukaan. KA.

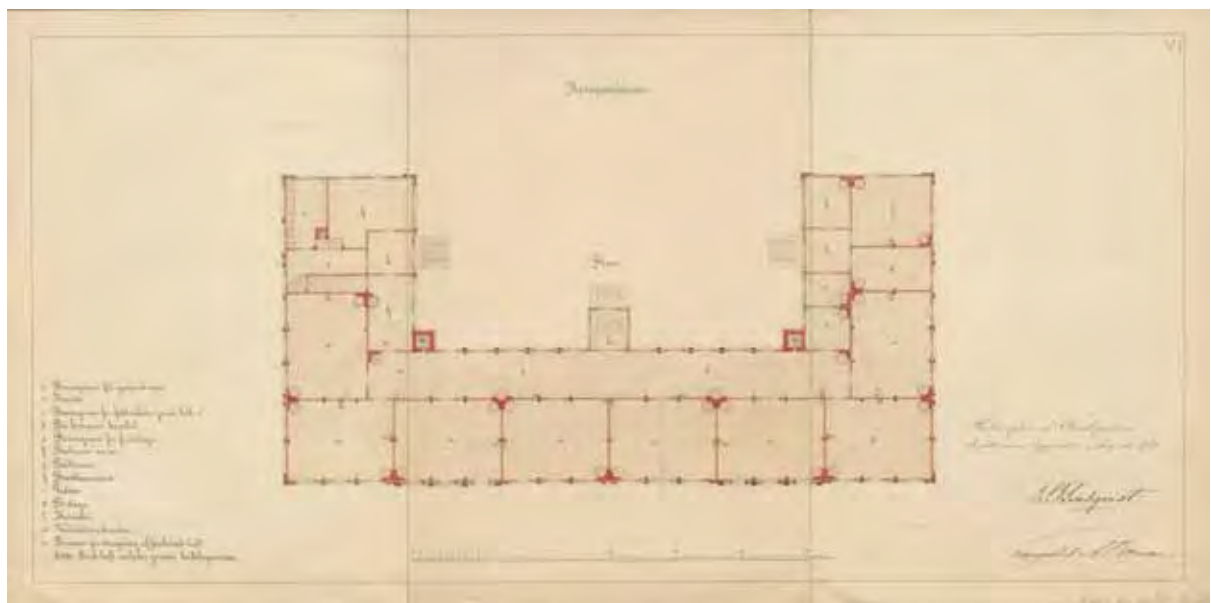
Kompaniakasarmen eli miehistökasarmen pohjapiirros, tyyppiirustus. Rakennuksen on suunnitellut Yleisten rakennusten ylihallitukselle arkkitehti August Boman elokuussa 1879. Piirustuksen on allekirjoittanut myös L. Lindqvist. Hämeenlinnan Suomen kasarmeille rakennettiin neljä vastaavanlaista rakennusta, joista jäljelle jääneen rakennus II:n pohja vastaa suurin piirtein tätä piirustusta lukuunottamatta käymälöitä, sisäkulmiin sijoitettuja piippuja ja uunien sijainteja. Kuva havainnollistaa ilmanvaihtojärjestelmää: kulmiin sijoitetut piiput toimivat poistoilmahormeina, joihin ilma siirtyi kanavistoa pitkin erillisistä huoneista poistoilmaventtiilien kautta. Raitis ilma otettiin sisään kaakeliuunien kautta. KA.

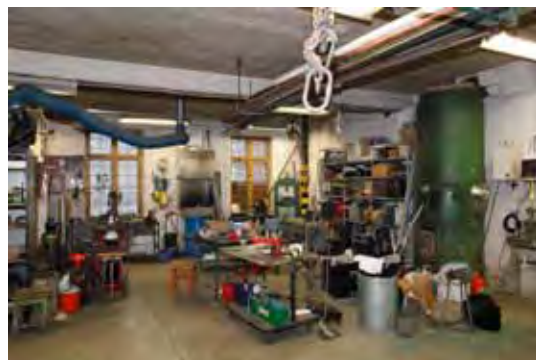
Entisen leipomorakennuksen sisällä on nykyisin Puolustushallinnon Rakennuslaitoksen LVI-osaston verstaatioita.

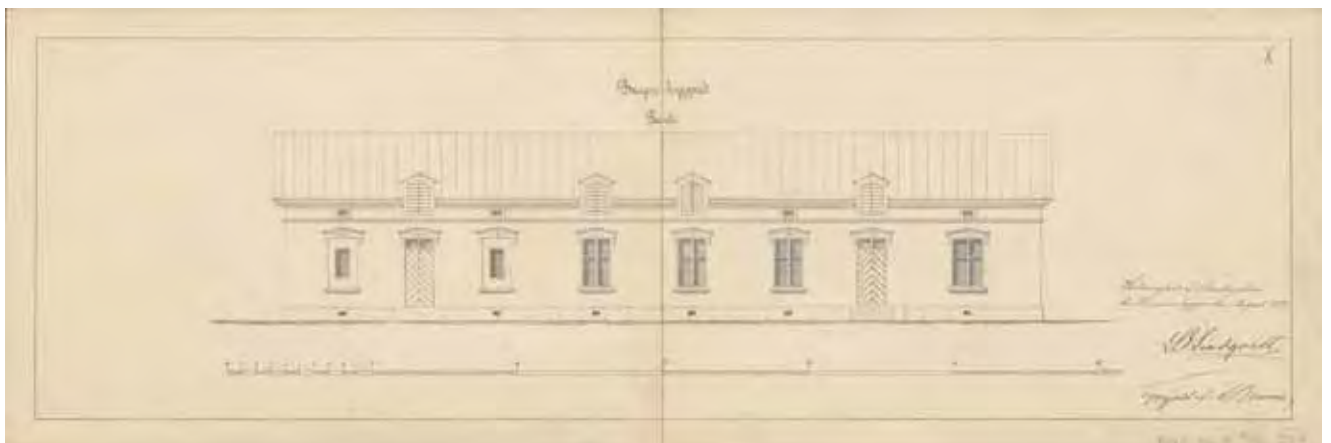
Leipomorakennuksen julkisivu, tyyppiirustus. August Boman elokuussa 1879. KA.

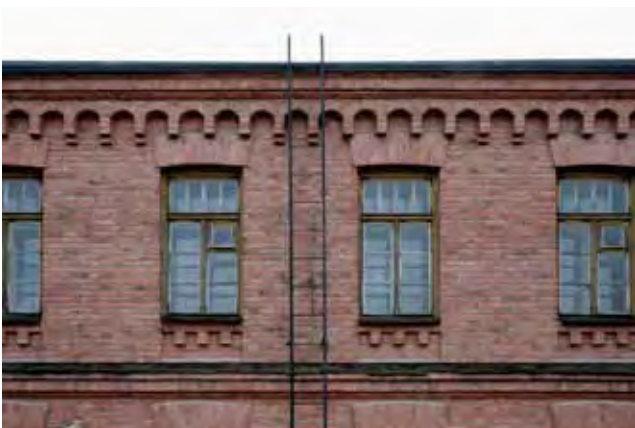
Varstorakennuksen räystäään alla oleva tiilikuviointi on koristeellista.

Punatiilijulkisivussa on ristilimitys. Sokkelin yläpuolella on suora tiililista. Risaliittien välisellä osuudella on suora tiililista kerrosten välissä ja koristeellinen räystäslista. Rakenteelliset tiilikaaret ovat näkyvissä ikkunoiden päällä ja risaliittivyöhykkeellä ikkunoissa on lisäksi lakikivi. Toisen kerroksen ikkunoiden alapuolella on tiilinen koristevyöhyke. Rakennuksen päädyt ovat umpinaisia muutamia aukkoja lukuunottamatta.

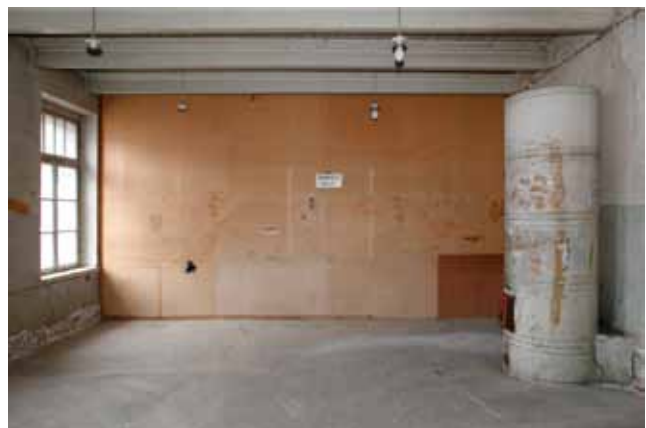
Nykyisin rakennus 19 on tyhjillään. Rakennuksessa on säilynyt joitakin vanhoja uuneja.

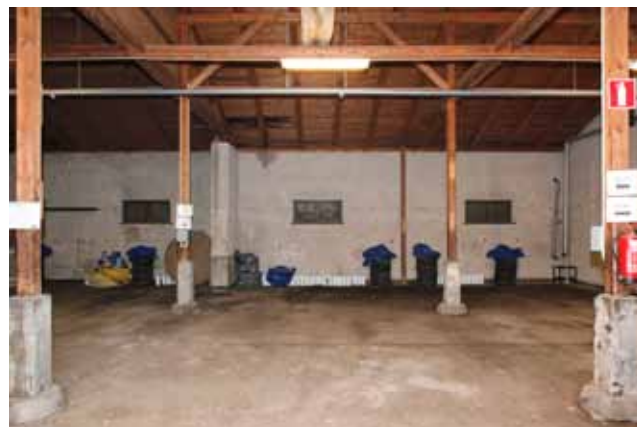
Sisätilat ovat avointa tilaa. Rakennuksen puukattoa kannattavien puupilareiden alaosat on suojattu betonilla.
