Suomen kasarmit

Kulttuuriympäristö- ja rakennushistoriaselvitys

20.12.2013

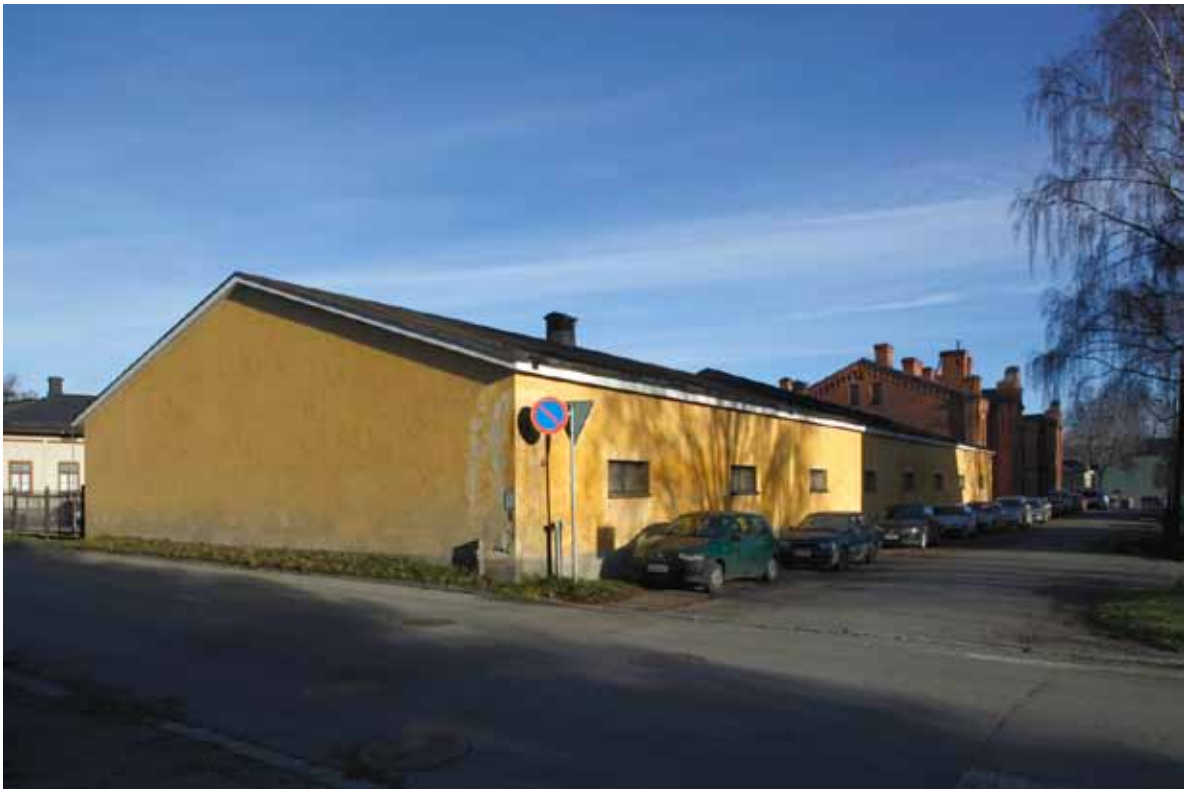
Rakennuksen 20 julkisivu Vuorikadulle on umpinainen. Selkäsuonkadun puoleisessa julkisivussa on kahdeksan luukku.

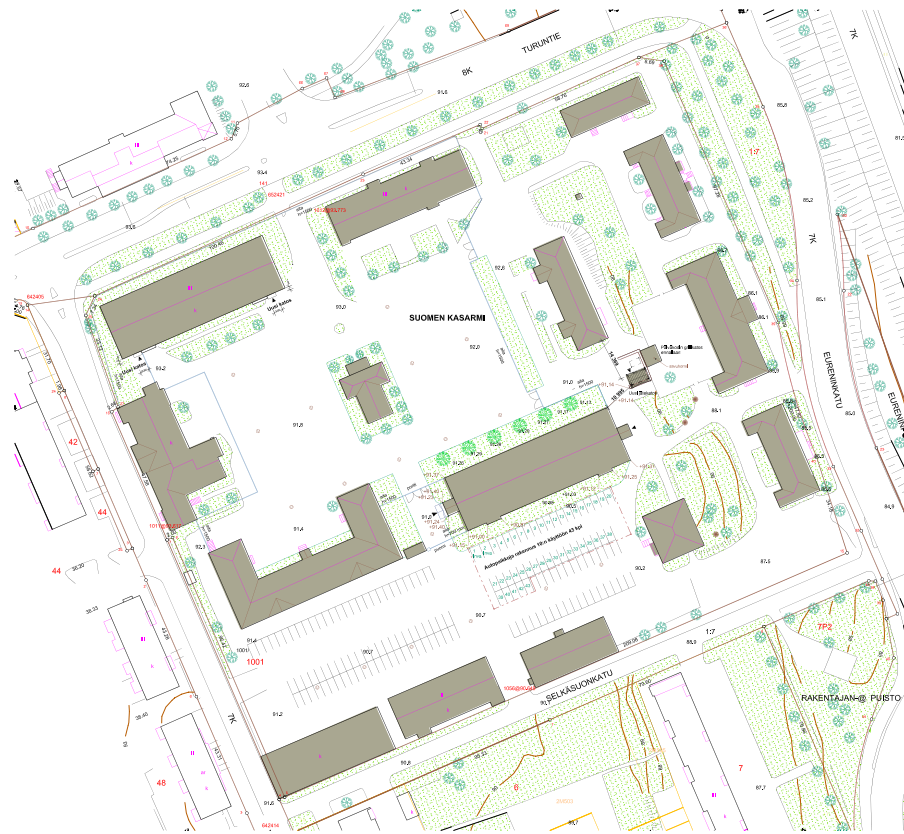
Suomen kasarmien pihapiiriin nykytilanne. Rakennukset kehystävät tontin reunoja. Rakennusten välissä on erilaisia pihoja, joista tärkeimmät sijoittuvat päävartiorakennuksen nro 6 ympärille. Tontin eteläosan hiekkakenttä on pysäköintikäytössä. Tontin maanpinta laskee kohti Eureninkadun ja Selkäsuonkadun kulmaa. Nurmialueet, puut ja pensaat erottuvat kuvasta vihreinä. Kuvan pohjana on käytetty arkkitehtitoimisto Lasse Kosusen asemapiirrosta. Sk Tampere.
