Fabianinkatu 15

KHO

Rakennushistoriallinen selvitys
osa 1/2

12.7.2013

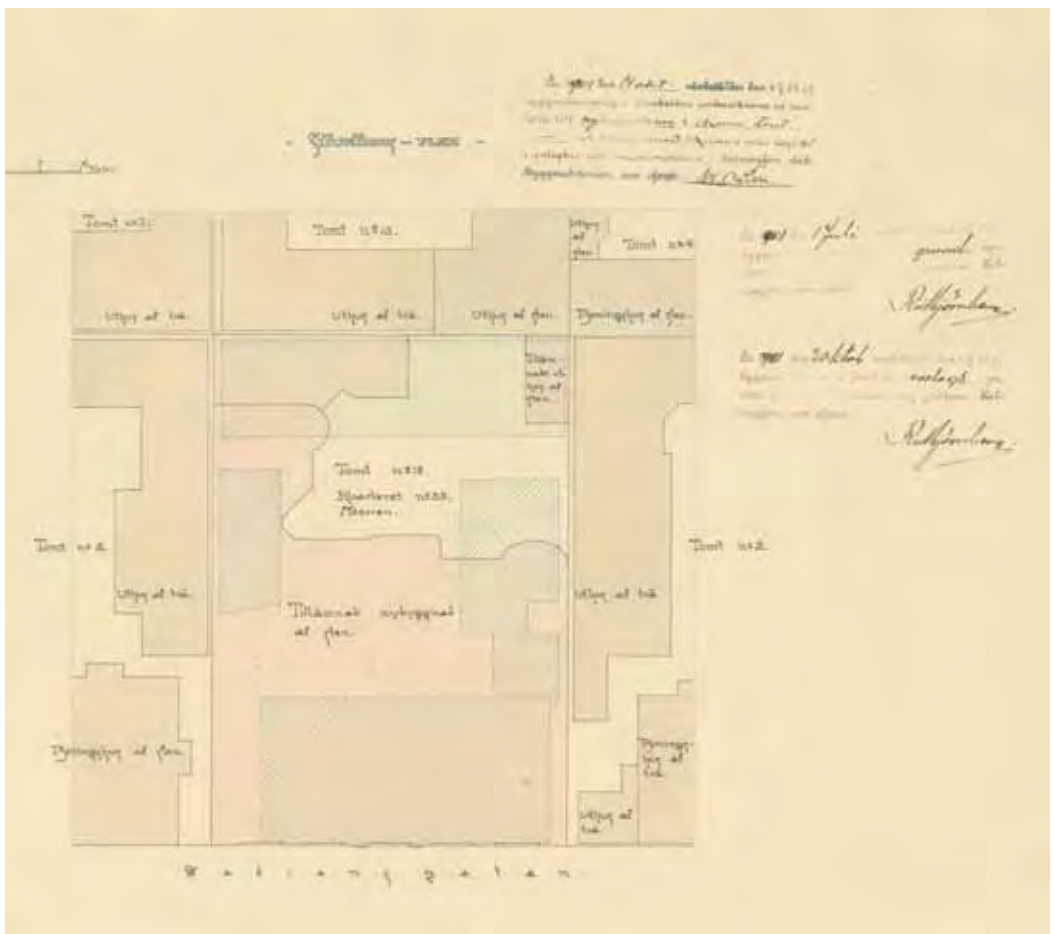
Arkkitehti Waldemar Aspelinin asemapiirustus helmikuulta 1901. Helsingin Säästöpankin tontilta purettiin sini-sellä merkityt puutalot. MFA.

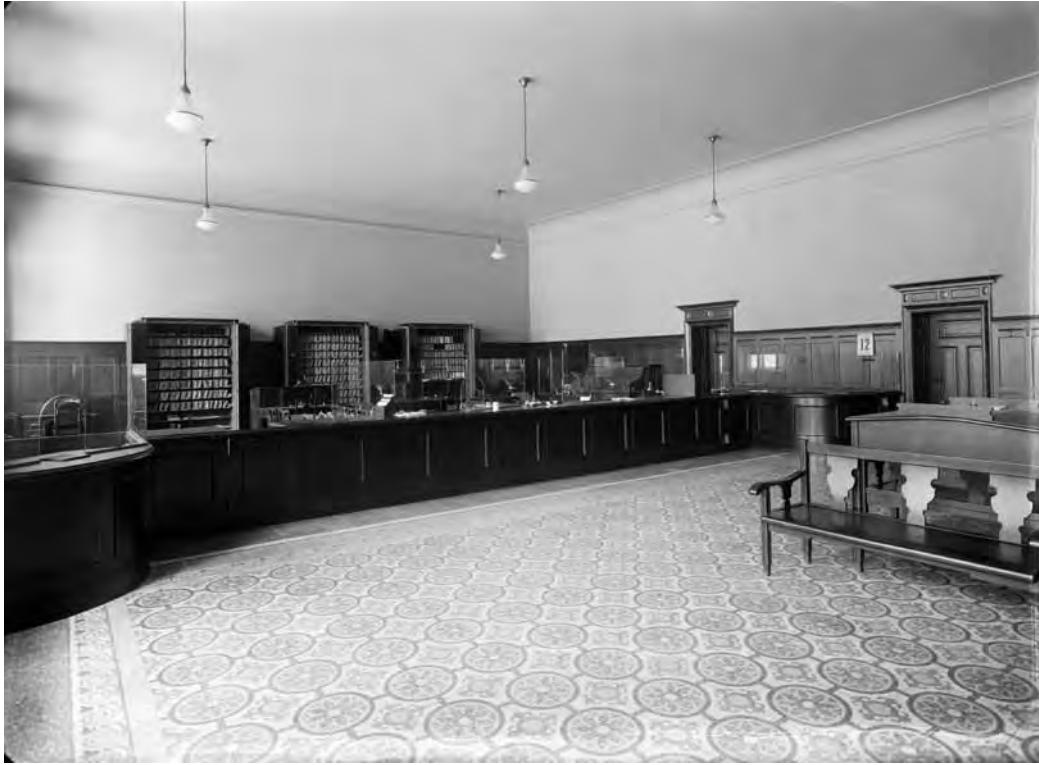
Helsingin Säästöpankin pankkisali, joka sijaitti rakennuksen toisessa kerroksessa. Tilassa on ollut upea mosaiikkibe-tonilattia. Kuva on vuodelta 1927. Kuvaaja Eric Sundström. HKM KA.

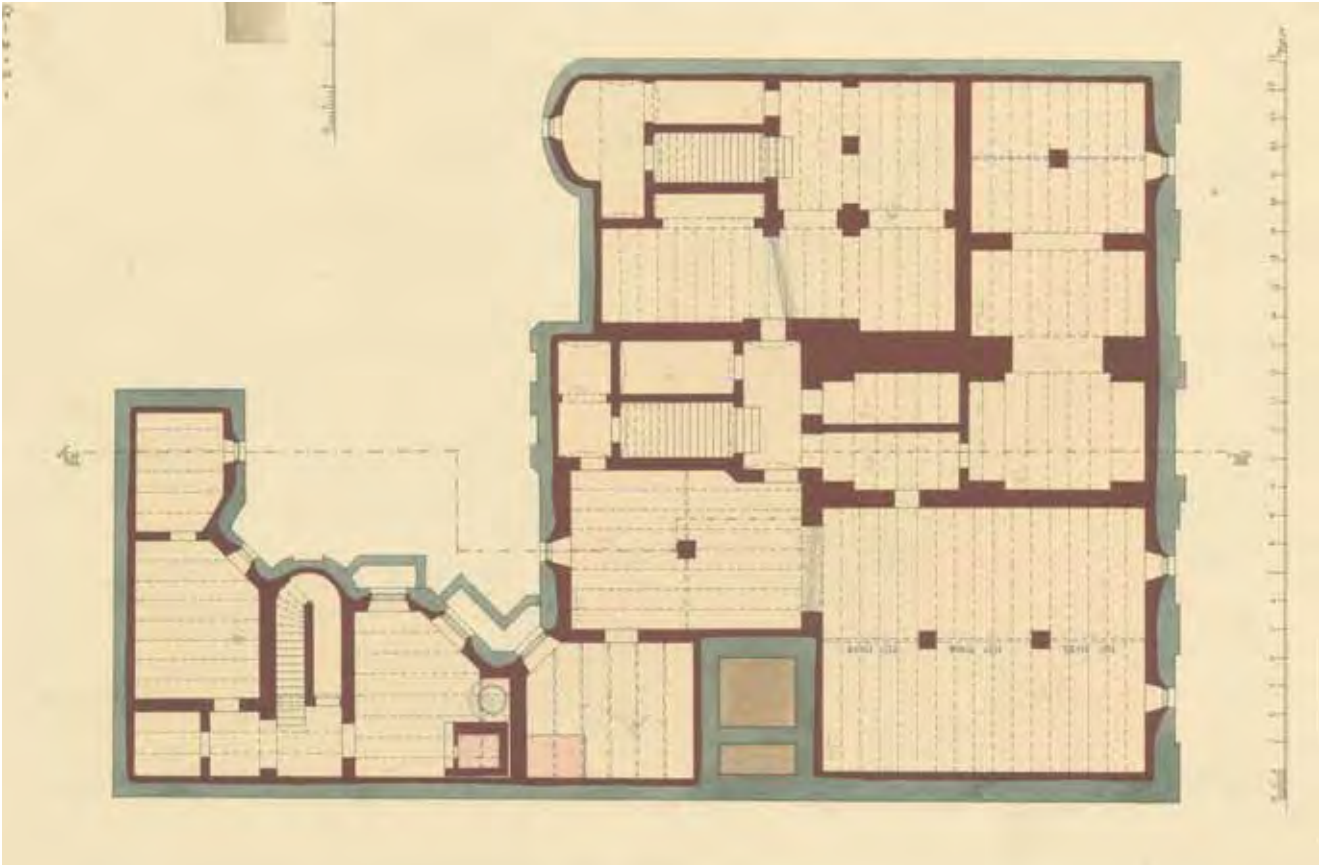
Helsingin Säästöpankin uudisrakennus. Kellarikerroksen pohja. Arkkitehti Waldemar Aspelin. Helmikuu 1901. MFA.

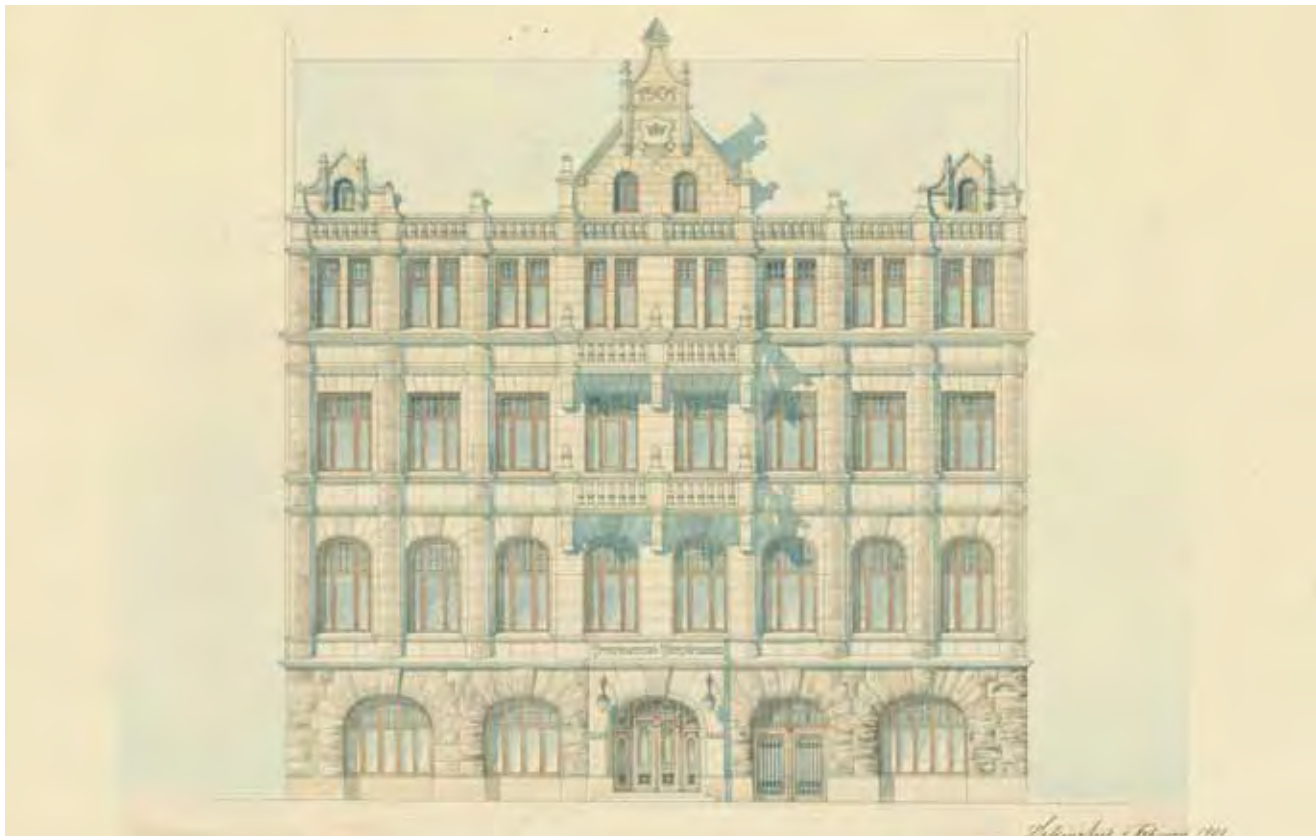
Julkisivu Fabianinkadulle. Arkkitehti Waldemar Aspelin. Helmikuu 1901. MFA.

Julkisivusommitelma on symmetrinen. Keskilinjaa korostaa poikkipääty ja rakennuksen reunoja matalammat pienet päädyt, jotka nousevat räystäslinja yläpuolelle. Rakenteellista jakoa korostavat julkisivussa näkyvät kivipilarit. Keskimmaisessä frontonissa on vuosiluku ”1901” ja Helsingin kaupungin vaakuna. Rakennuksen harja on samalla korolla kuin naapurirakennusten, mutta balustradikaiteella koristettu räystäslinja ei. Viereiset rakennuk-

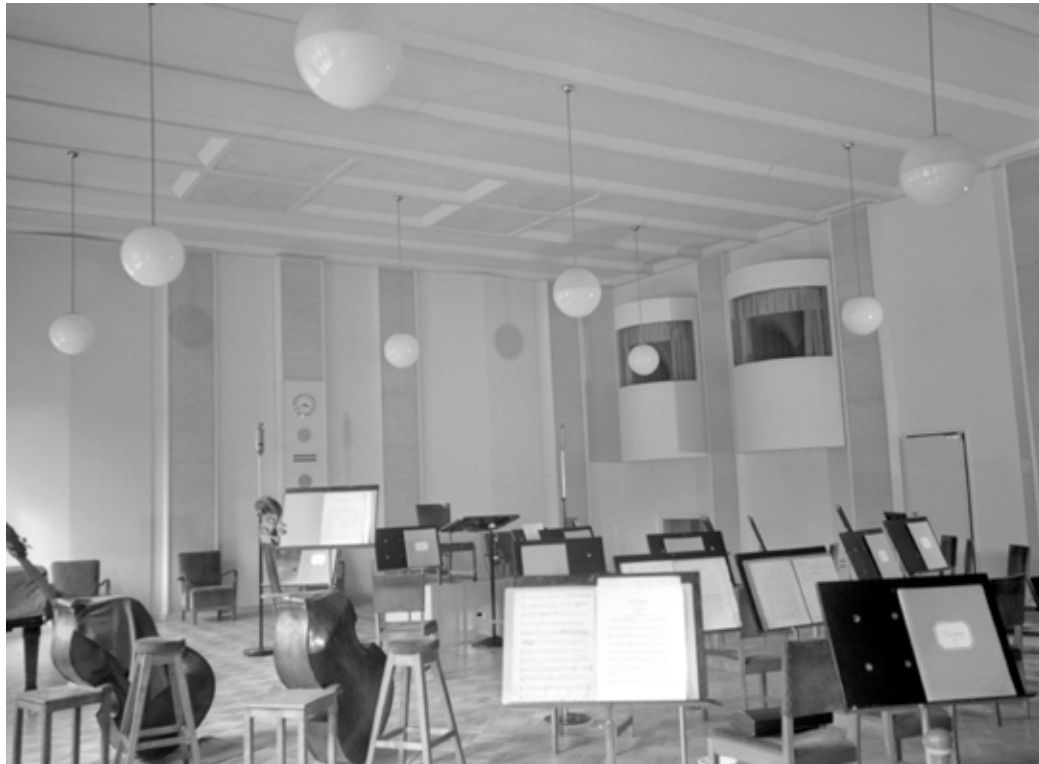
Musiikkistudio I kuvattuna 1930-luvulla. Kaarevien ikkunoiden takana on tarkkaamo. Yle Kuvapalvelu.

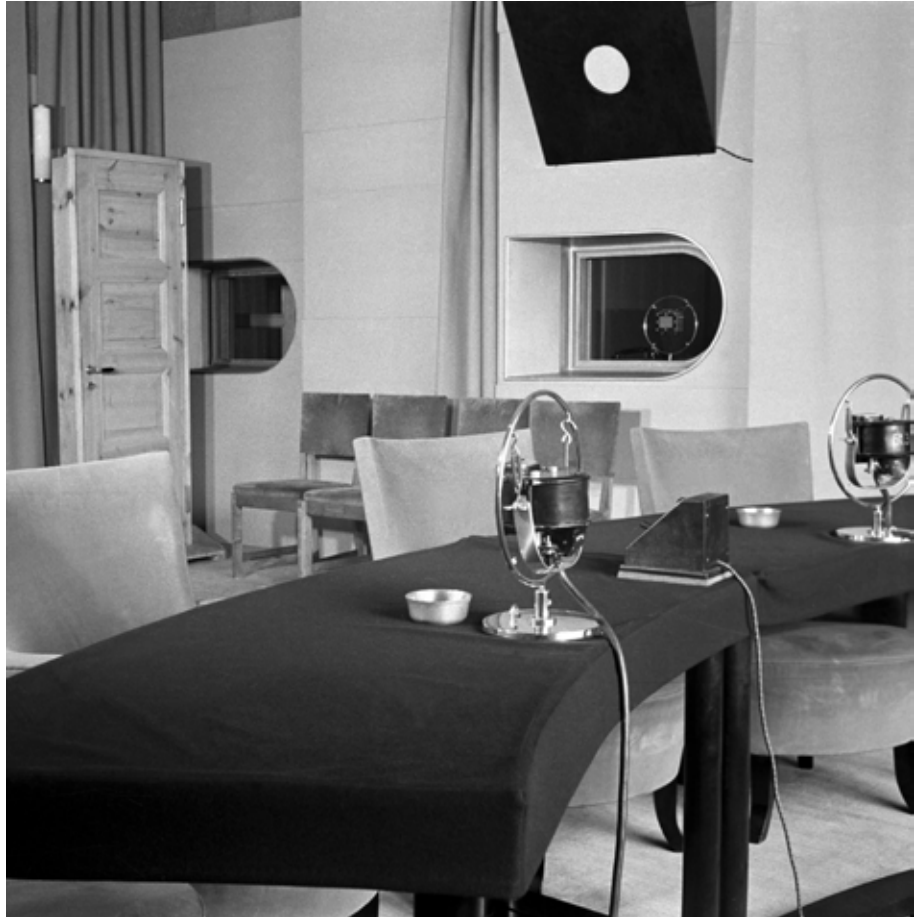
Fabianinkadun Radiotalon E-tarkkaamo sekä taustalla näkyvä studio kuvattuna vuonna 1938. Yle Kuvapalvelu.

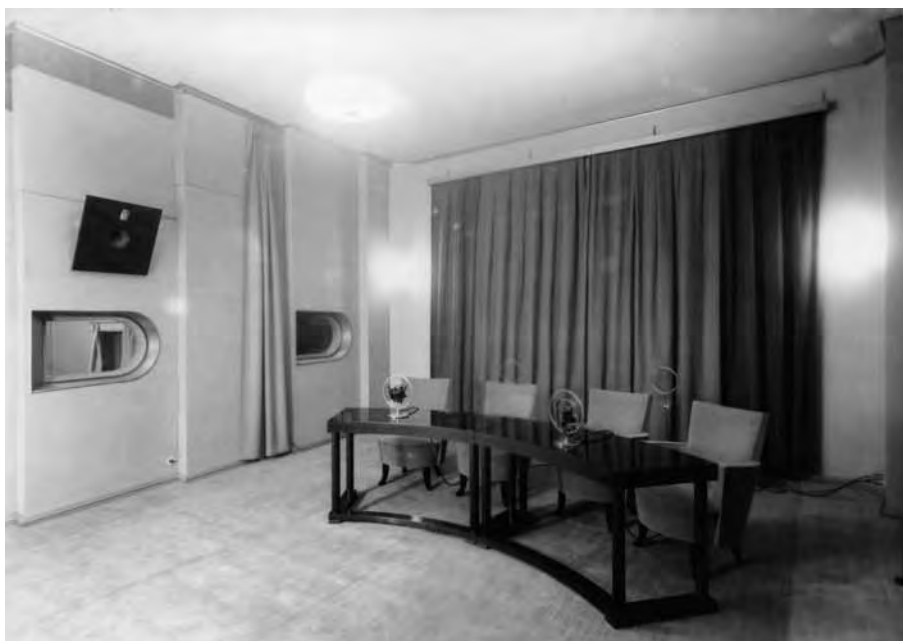
Fabianinkadun kuunnelmastudio, todennäköisesti studio 3. Vasemmalle sijoittuvat tarkkaamot. Pöydillä on sokeripalamikrofoneja. Kuva on 1930-luvulta. Yle Kuvapalvelu.

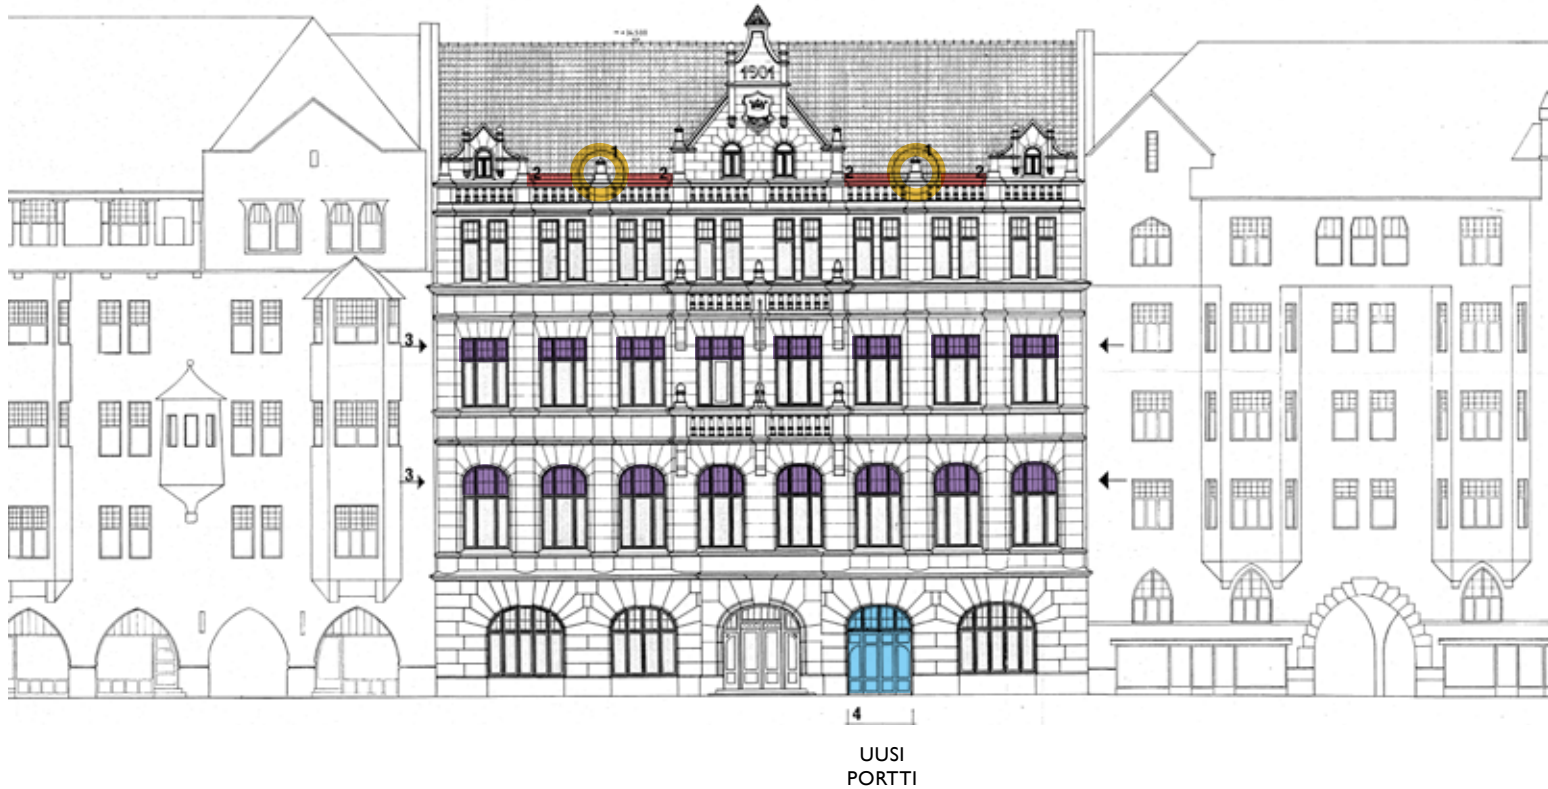
Fabianinkadun julkisivukaavio, jonka pohjana on käytetty 29.1.1982 päivättyä arkkitehti Timo Jokisen julkisivupiirustusta. Kuvaan on merkitty 1982–1984 suoritetun peruskorjauksen julkisivutoimenpiteet. Muutokset olivat vähäisiä. Merkittyjen kohtien lisäksi tiilikate korjattiin uusimalla alusruoteet ja ruodelauditus korvaamalla rikkoutuneet tiilet ehjillä.

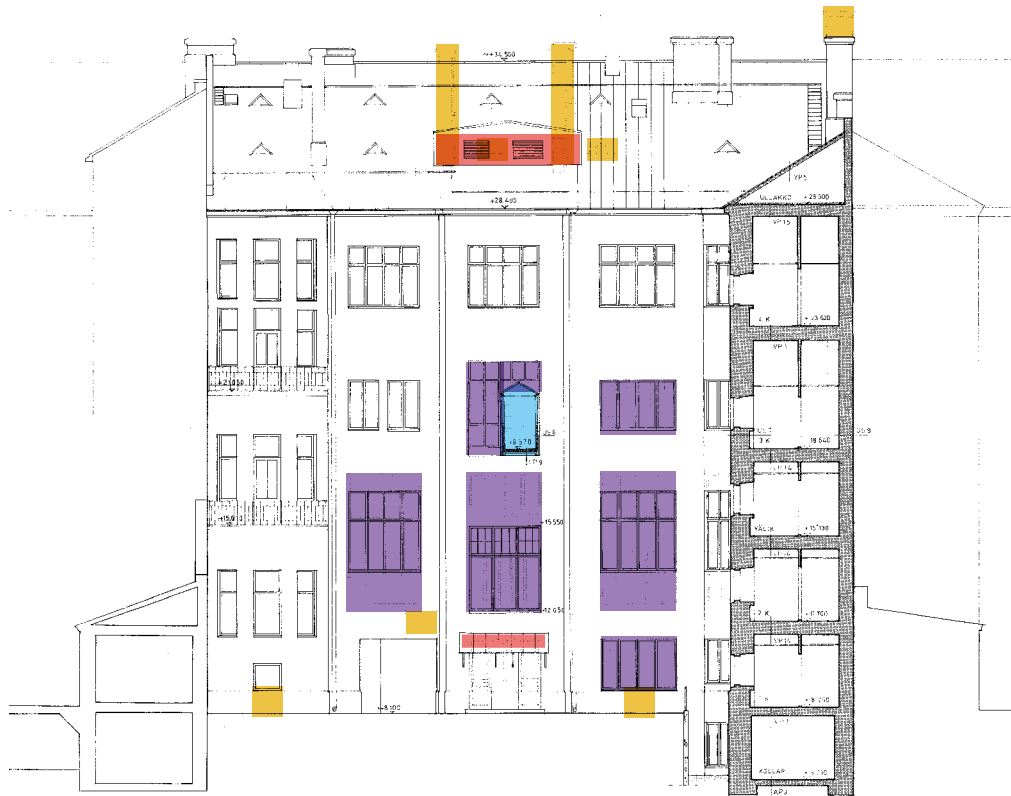
Pihajulkisivun kaavio, jonka pohjana on käytetty 29.1.1982 päivättyä arkkitehti Timo Jokisen julkisivupiirustusta. Kuvaan on merkitty 1982–1984 suoritetun peruskorjauksen julkisivuun vaikuttaneet toimenpiteet. Väritettyjen toimenpiteiden lisäksi vanha peltikate aluslaudoituksineen uusittiin kokonaan, pihajulkisivun rappaus uusittiin ja piha kivettiin graniittinupukivetyksellä.

Kerrosjaon muutos heijastui julkisivuun ja ikkunajärjestelyihin. Pihajulkisivut muuttuivat myös kahden rakennuksen välille Fabianinkadun puolelta 3. ja Unioninkadun puolelta 5. kerroksen korkeudelle rakennetun sillan ja pihasiipeen lisätyn

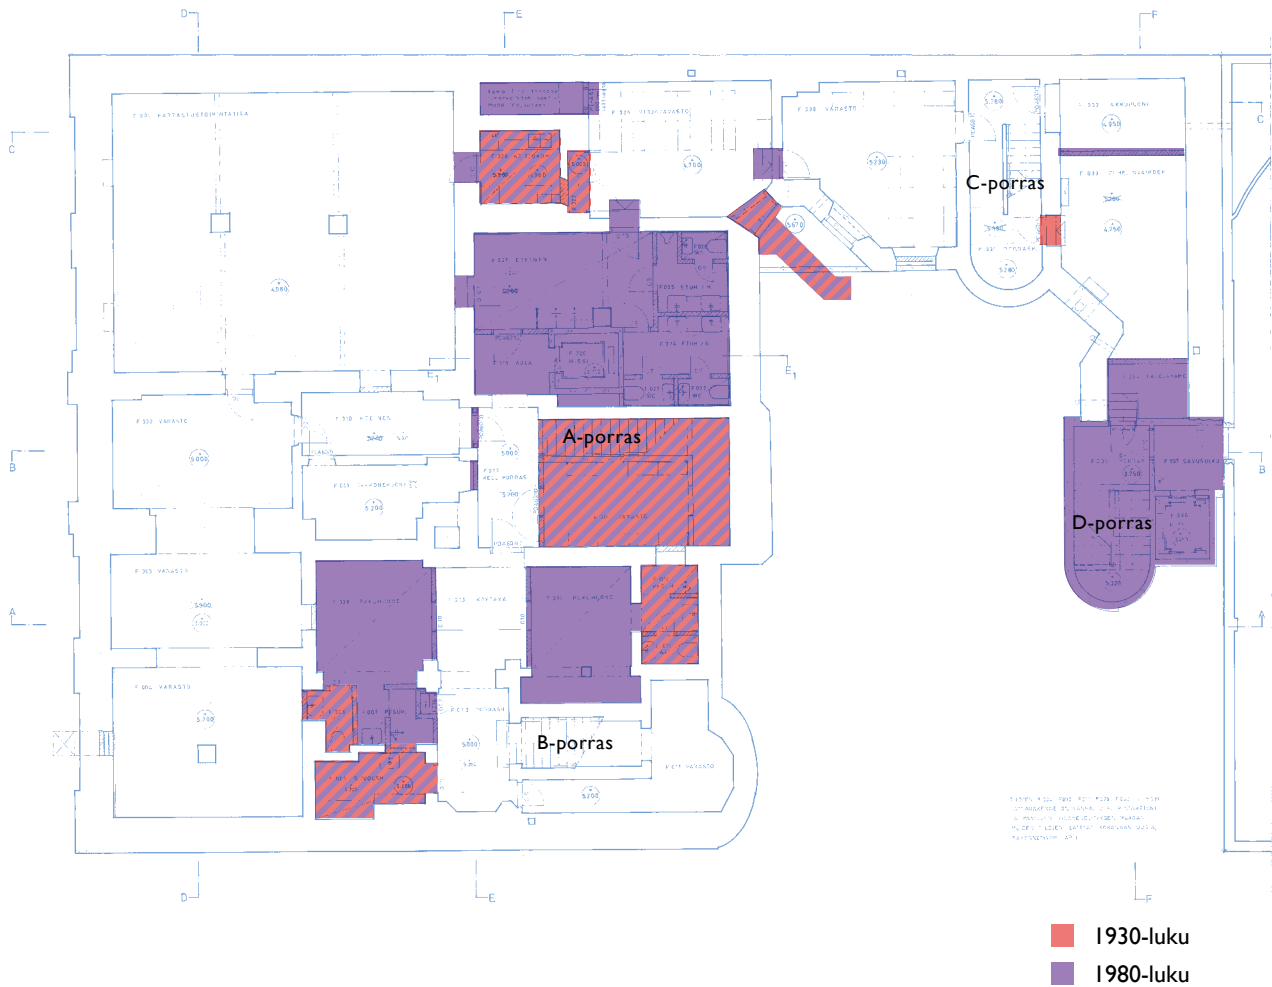
KELLARI

Kellarissa sijaitsivat alunperin pannuhuone, pesutupa ja varastoja. Nykyisin siellä on arkistoa ja kuntosali.

Rakennuksen alapohjana on maanvarainen laatta. 1980-luvulla kellaria syvennettiin tärkeimmissä käyttötiloissa ja lattia lämpöeristettiin.

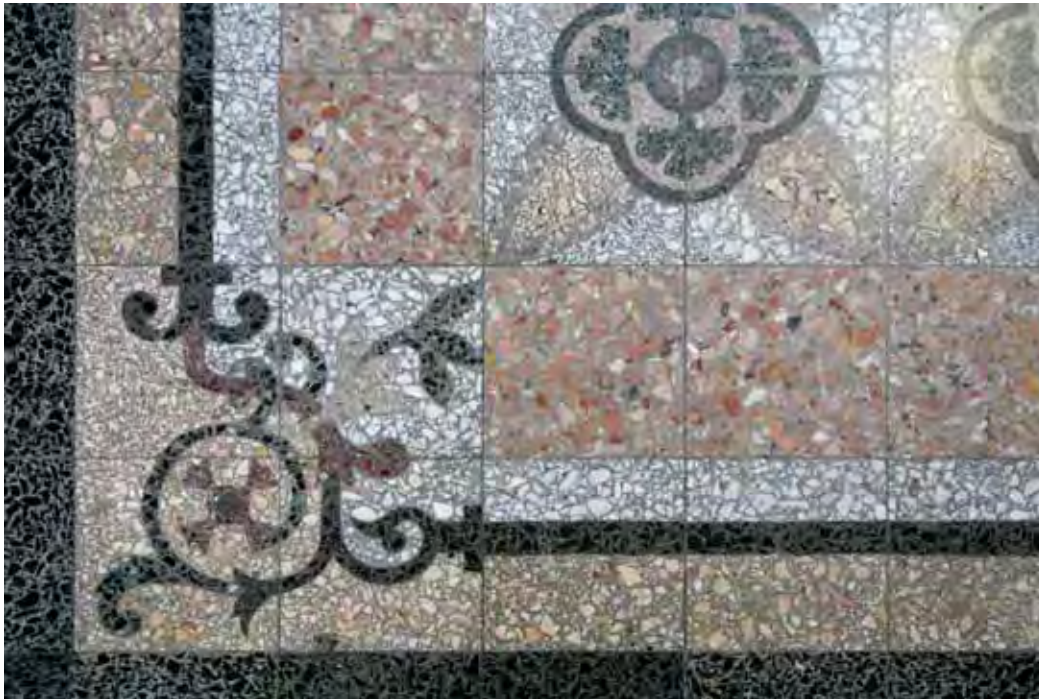
Aulatilän koristeellista mosaiikkibetonia. Mosaiikkibetoni oli paljon käytetty materiaali uusrenessanssitalojen porrashuoneissa ja auloissa.

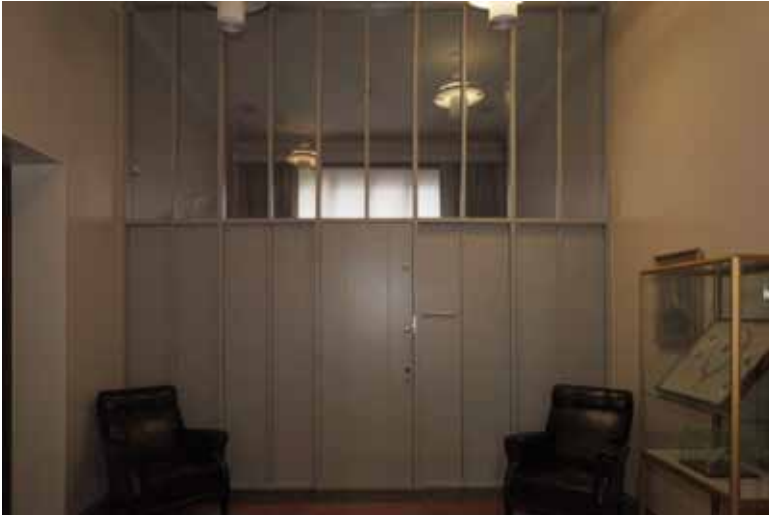
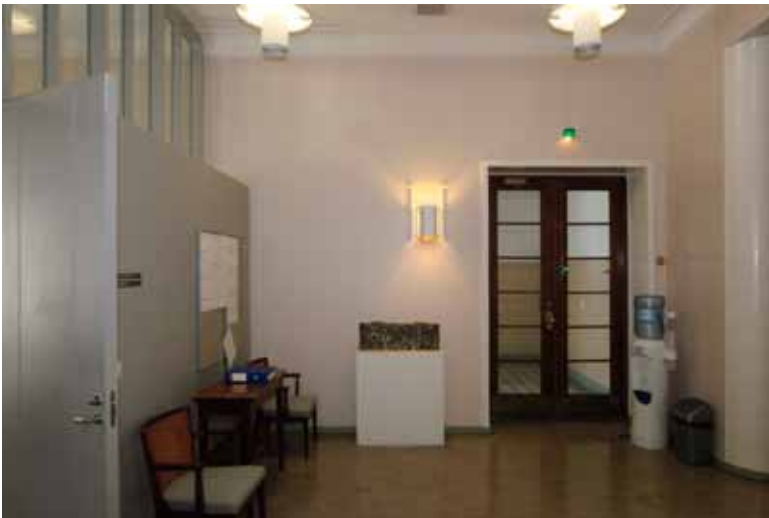
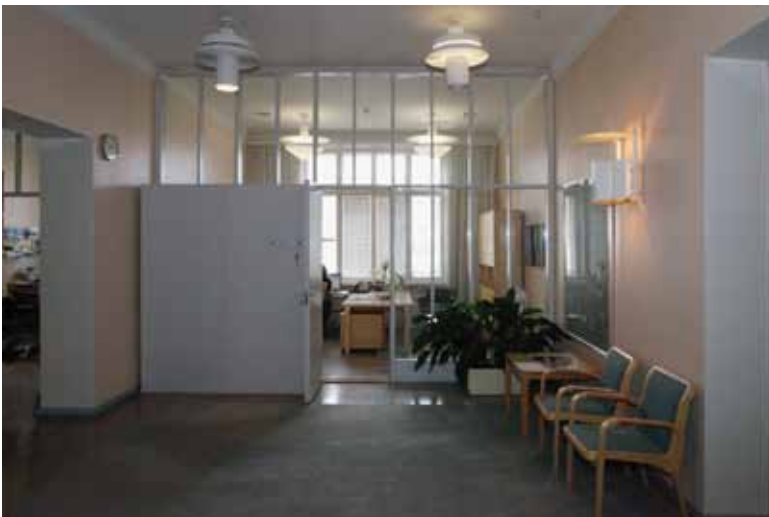
Yllä 1980-luvun väliseinärakenteita ylhäältä lukien 2., 3. ja 4. kerroksessa.

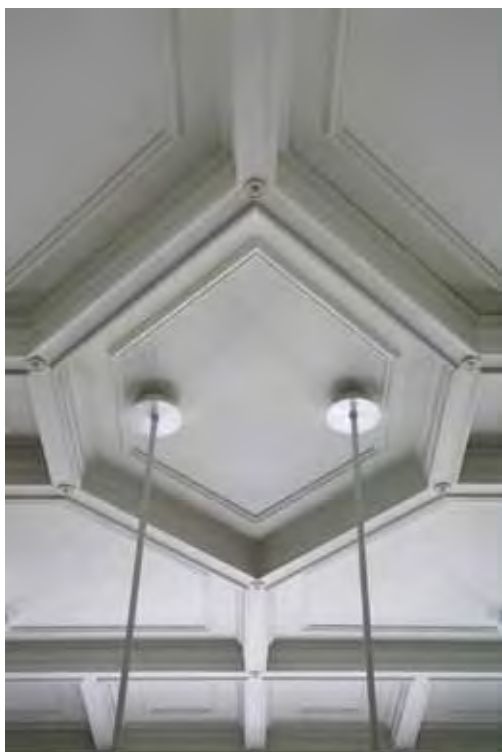
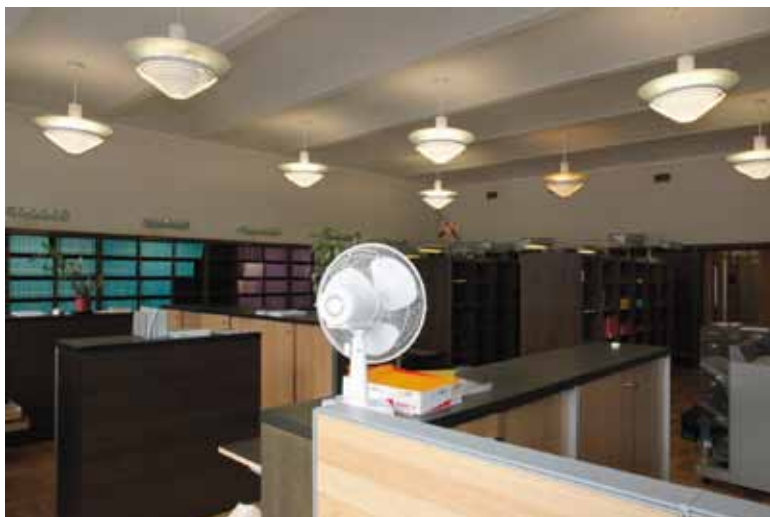
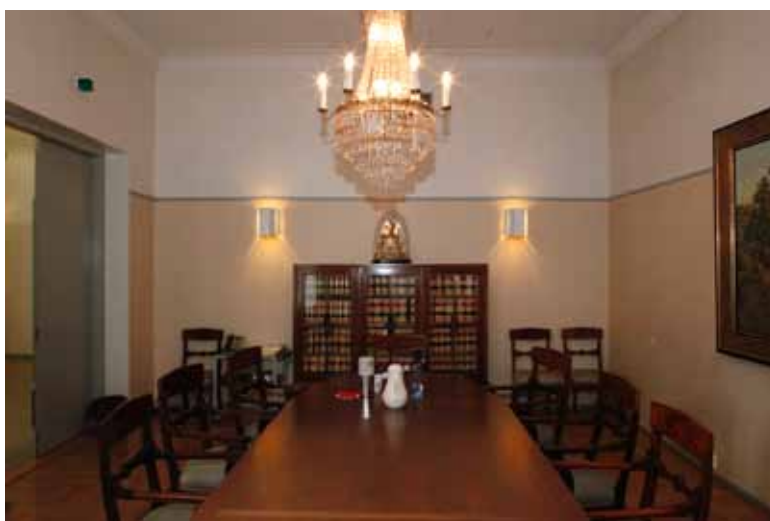
Alla 3. kerroksen aulatilaa kasetoitu ja maalattu katto. Kyseinen katto on ollut alun perin petsattua puuta. Oikealla ylempänä kirjaamo, jossa on kappaholvikatto näkyvässä ja sen alapuolella 3. kerroksen pihan puolen kokoushuone.

Muutamissa huonetiloissa on säilynyt kappaholvit näkyvässä (kirjaamo ja aula).

Suuressa istuntosalissa (F201) katto on akustiikkalevyä. Alkuperäiset, lakatut tummaksi petsatut puukasettikatot ovat säilyneet salissa F 202 ja aulassa F422. Jälkimmäisen huoneen katto on maalattu yli valkoiseksi. Porrashuoneiden B ja C katot ovat alkuperäisiä pintoja ja B-portaassa on alkuperäiset kattolistat.

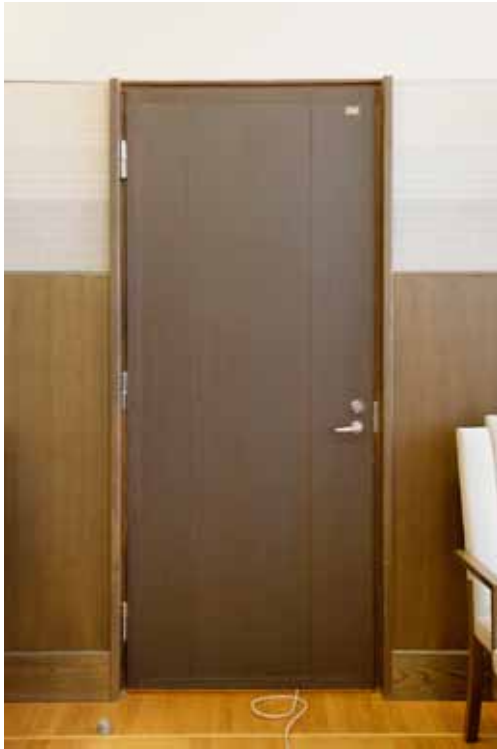
Yksilehtinen puurakenteinen, tummaksi petsattu tammiviilutettu laakaovi 1980-luvulta.

B-portaan ovi on 1930-luvulta peräisin oleva tammilasipariovi. Sekundääristen tilojen kuten wc- ja aputilojen ovet ovat yksipeilisiä puukehysovia (1930-l). Muut kerroksen ovet ovat yksi- tai kaksilehtisiä puisia, tummaksi petsattuja laakaovia 1980-luvulta. Nämä ovet ovat puurakenteisia. Merkittävämpiin tiloihin johtavien ovien ovilevyä kiertää suorakulmainen lista. Keskivyyöhykettä on jäsennöity kahdella pystylistalla. Helat ovat kromattuja. Sähkökomeron ovet ovat maalattuja puupaneeliovia (1980-l). Huoneen F212 ovi on maalattu laakaovi, joka on integroitu seinään (1980-l).

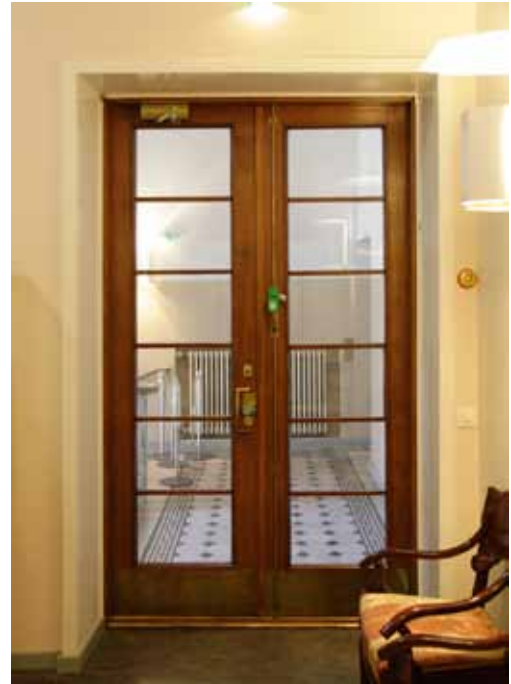
B-portaan porrashuoneessa on 1930-luvulta peräisin oleva tammilasipariovi.

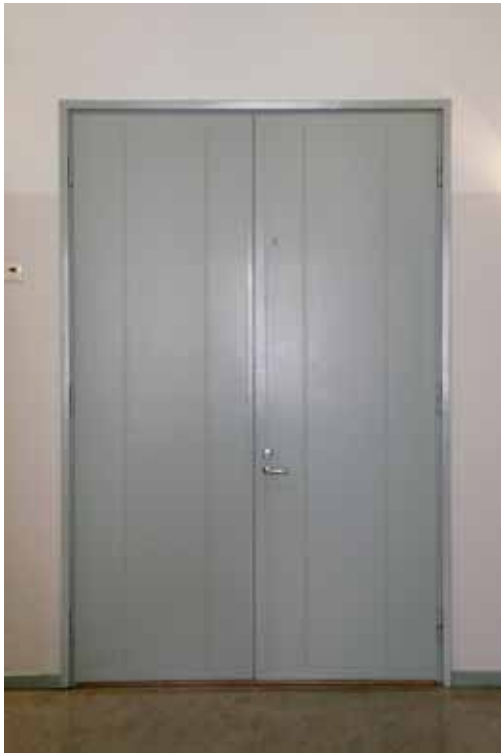
Maalattu, korkea puurakenteinen laakapariovi 1980-luvulta. Ovilevyä kiertää suorakulmainen lista. Keskivyo-ohykettä on jäsennöity kahdella pystylistalla.

Muut kerroksen ovet ovat yksi- tai kaksilehtisiä maalattuja laakaovia 1980-luvulta. Nämä ovet ovat puurakenteisia. Ovilevyä kiertää suorakulmainen lista. Keskivyo-ohykettä on jäsennöity kahdella pystylistalla. Helat ovat kromattuja. Sekundääristen tilojen sekä luoteiskulman työhuoneiden ovet ovat sileitä laakaovia. Kaksilehtinen korkea ovi (F422 ja F427 välillä) ovilehtien korkeus 2450 ja leveys yhteensä 1685.

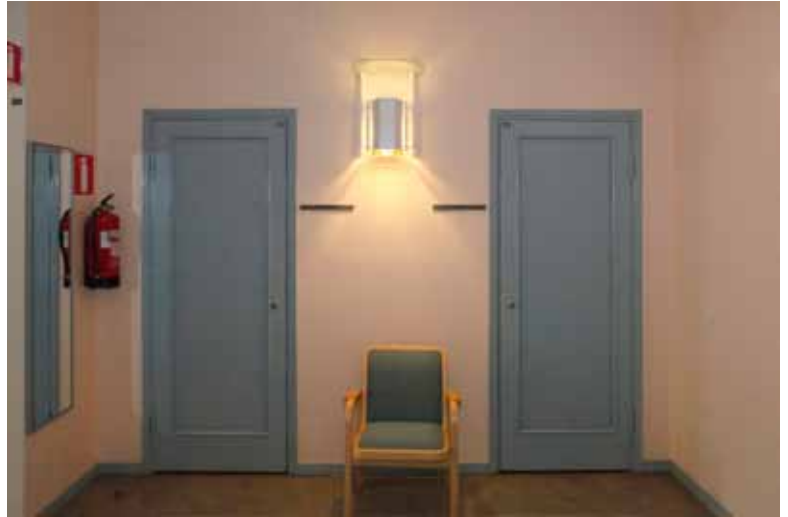
1930-luvun maalattua yksipeilistä kehysovea 1930-luvulta on käytetty sekundääristen tilojen ovityyppinä.

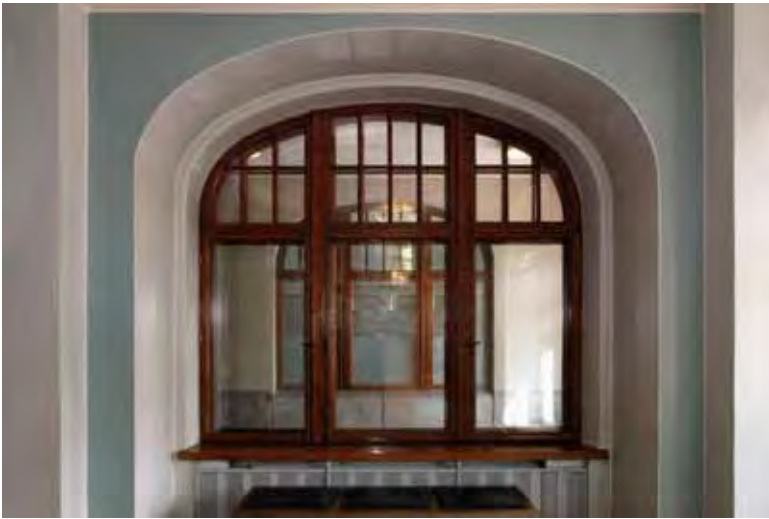
Ikkuna aulatilasta porttikäytävään.

kunoiden välitila on rapattu ja maalattu. Kadunpuoleisten ikkunoiden karmit ovat alkuperäisiä. Osa niiden puitteista on uusittu 1980-luvulla. Ikkunoissa on yksinkertainen lasi, joka on pääosin konevedettyä, mutta paikoitellen myös vanhempaa. Ikkunapenkit ovat puuta. Joitakin ikkunoita porttikäytävän ja aulan kohdalla on lisätty myöhemmin. 1. kerroksen kadunpuoleisissa ikkunoissa on tammipenkit (1980-l).

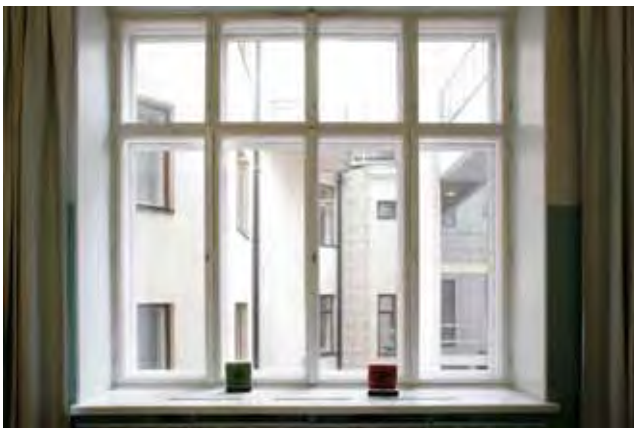
Ikkuna 2. kerroksen aulatilasta pihalle.

Pihanpuoleiset ikkunat ovat maalattuja puuikkunoita. Niiden puitejako on yksinkertaisempi kuin kadun puolella. Pihan ikkunat ovat 1.–3. kerroksessa osittain 1930- ja osittain 1980-luvulta. Huoneen F120 ikkuna on palautettu alkuperäisiin mittoihin 1980-luvulla, muuten 1. kerroksessa on pihan puolella on madalletut ikkunat 1930-luvulta. 3. kerroksen pihan puolen ikkunoita on nähtävästi madallettu 1930-luvulla.

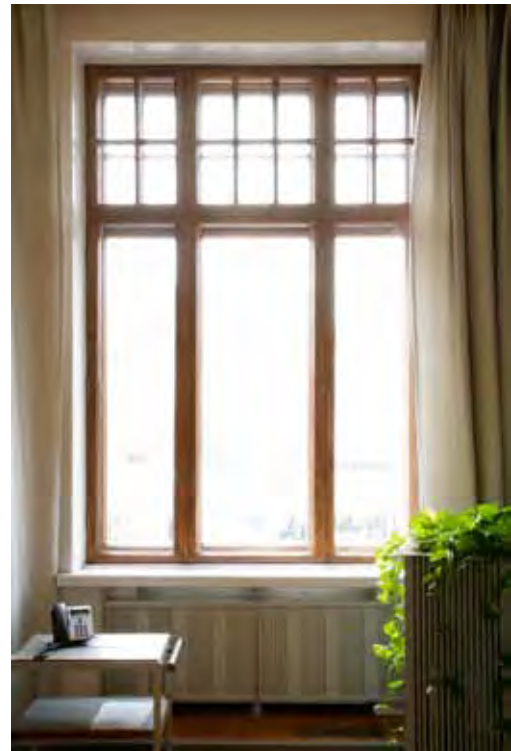
Kadunpuoleinen ikkuna.

Kadunpuoleiset ikkunat ovat alkuperäisiä, lakattuja tammi-ikkunoita. Kadun puolella ikkunoiden puitejako vaihtelee kerroksittain, ylimmissä puitteissa on ruutuja.

Ulompi ja sisempi ikkuna ovat toisistaan erillisiä. Heloitus on pääosin messinkistä ja peräisin eri vuosikymmeniltä. Sisemmän puitteen ulkopuolelle on lisätty lasi siten, että vanhan puitteen pintaan on lisätty alumiinipuite (elegantisti toteutettu). Ik-

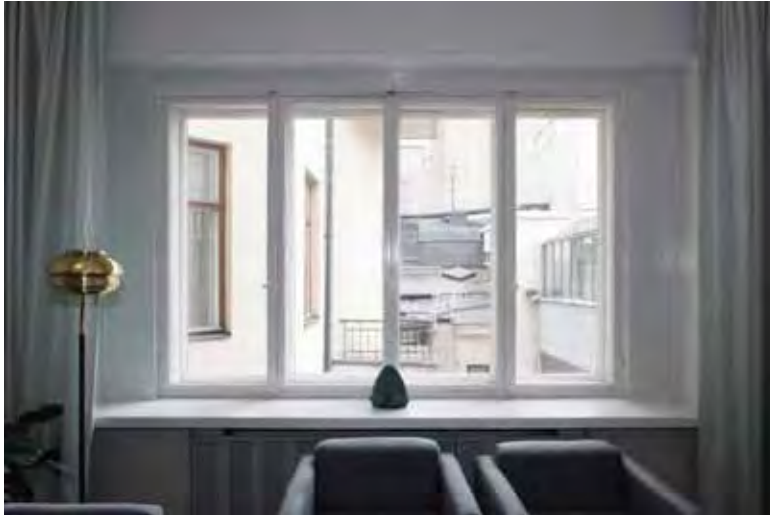
Pihanpuoleisen aulan ikkuna, 4. kerros.

Ulompi ja sisempi ikkuna ovat toisistaan erillisiä. Heloitus on pääosin messinkistä ja peräisin eri vuosikymmeniltä. Sisemmän puitteen ulkopuolelle on lisätty lasi siten, että vanhan puitteen pintaan on lisätty alumiinipuite (elegantisti toteutettu). Ikkunoiden välitila on rapattu ja maalattu. Ikkunoissa on yksinkertainen konevedetty lasi. Pihan puolella on eri kerroksissa sekä puisia että valettuja ikkunapenkkejä.

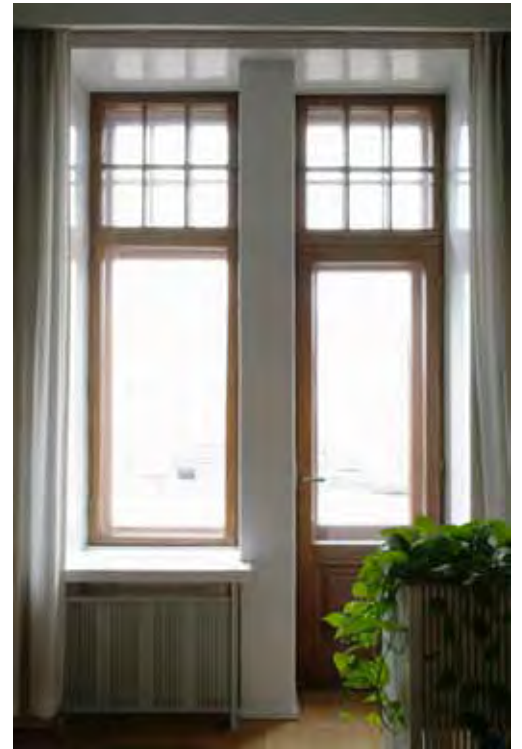
Kadunpuoleinen ikkuna ja parvekkeen ovi.

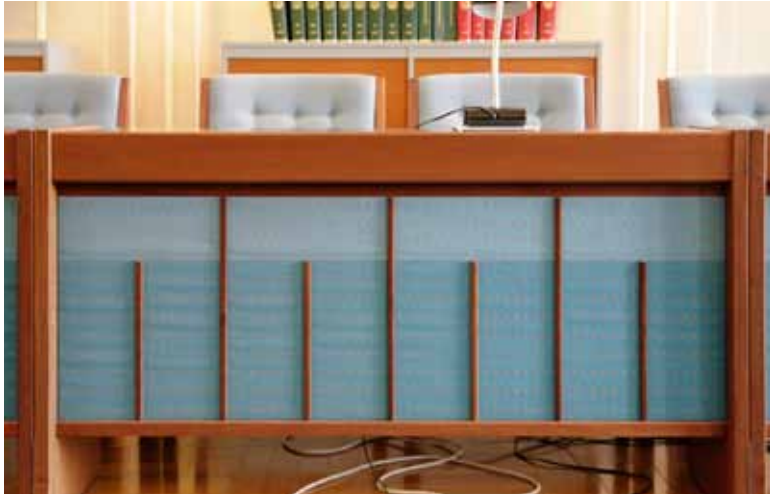
2. kerroksen kahviossa on laadukkaat kiintokalusteet, jotka on sovitettu talon yleisilmeiseen.

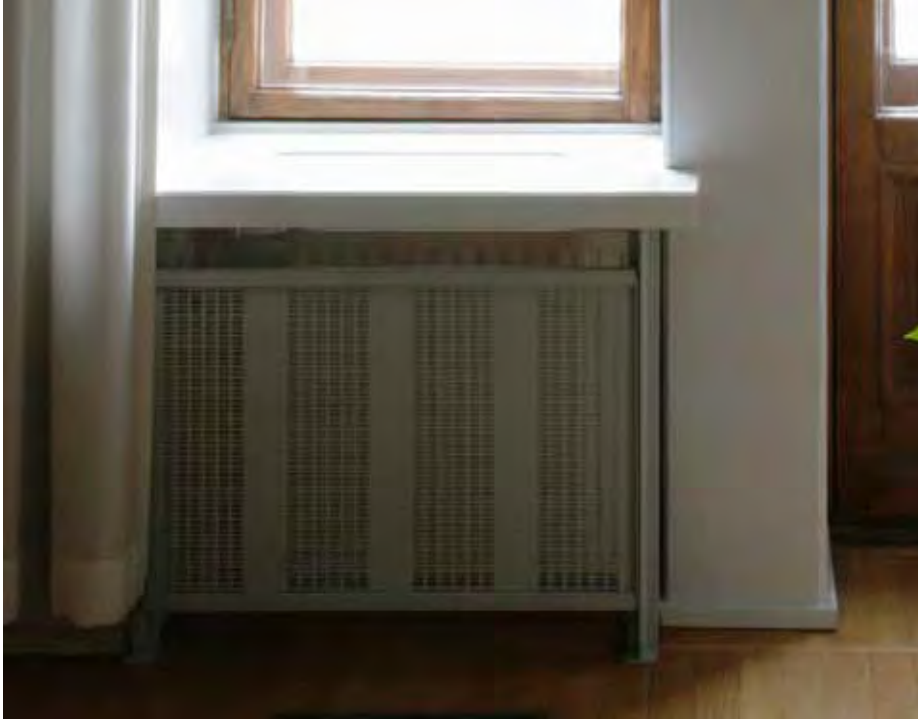
1980-luvulla pattereiden eteen kiinnitettiin levysuojukset.

Rakennuksen pääsiiven kahdessa alimassa kerroksessa oli alun perin höyrykeskuslämmitys ja ylemmissä kerroksissa oli kakluunit. Pihasiivessä oli uunilämmitys. Talon kaikki kakluunit on purettu. Ikkunoiden alla on laakapatterit.

Kirjaamossa on irrallisia ripapattereita (tila nähtävästi talvisin viileä). Ensimmäisessä kerroksessa pihanpuoleisissa pattereissa ei ole suojuksia, patterit ovat 1980-luvulta.

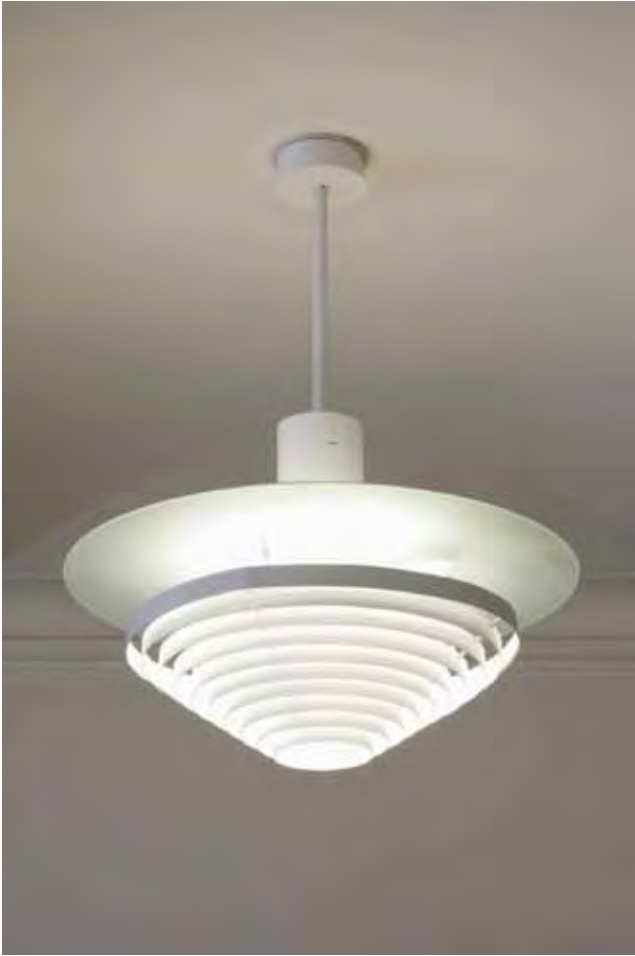
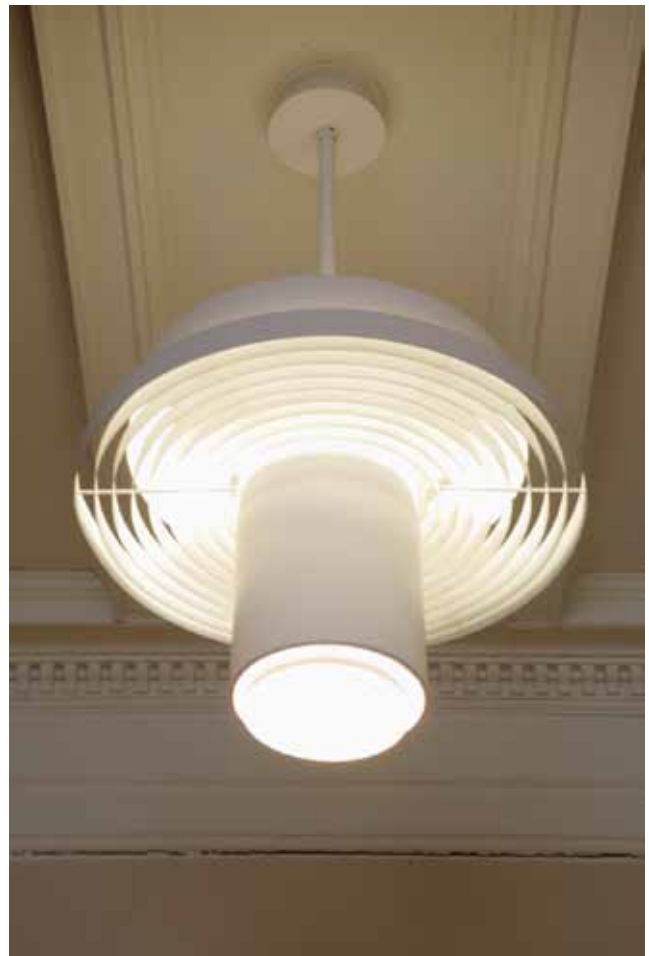
Rakennuksen nykyiset valaisimet ovat sisustusarkkitehti Antti Paateron varta vasten tätä taloa varten suunnittelema. Yllä olevissa kuvissa näkyy vasemmalla tyyppi 1 ja oikealla tyyppi 2, jotka ovat hyvin yleisiä KHO:n rakennuksessa. Riippuvalaisimia on käytetty yleisvalaisimina ja yllä esitetyistä tyypeistä on eri variaatioita. Erityisesti vasemmanpuoleinen tyyppi on saanut vaikutteita Artekin valaisimesta *A622 käsin-
niitattu teräksinen lamellivarjostin* (Alvar Aalto 1953).

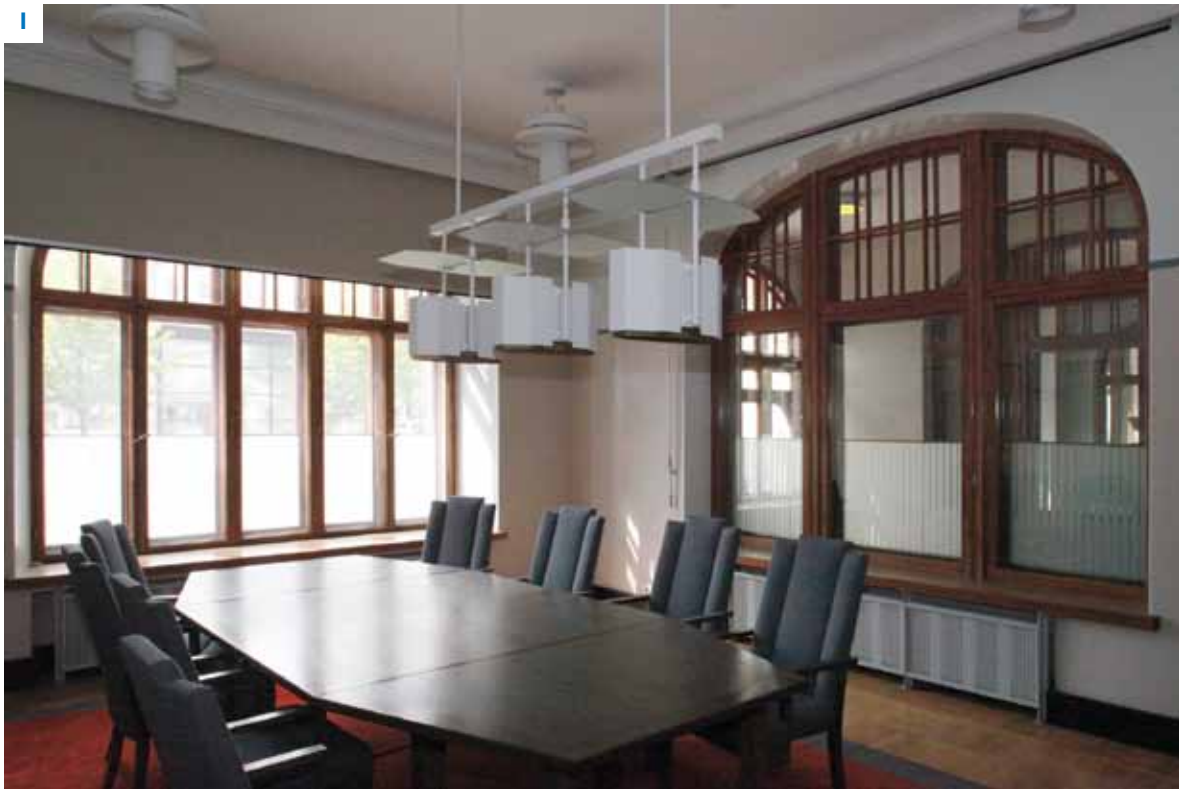
I. kerros, huone F103. Kokouspöydän päällä on erityisesti kokoustiloihin suunniteltu valaisin.

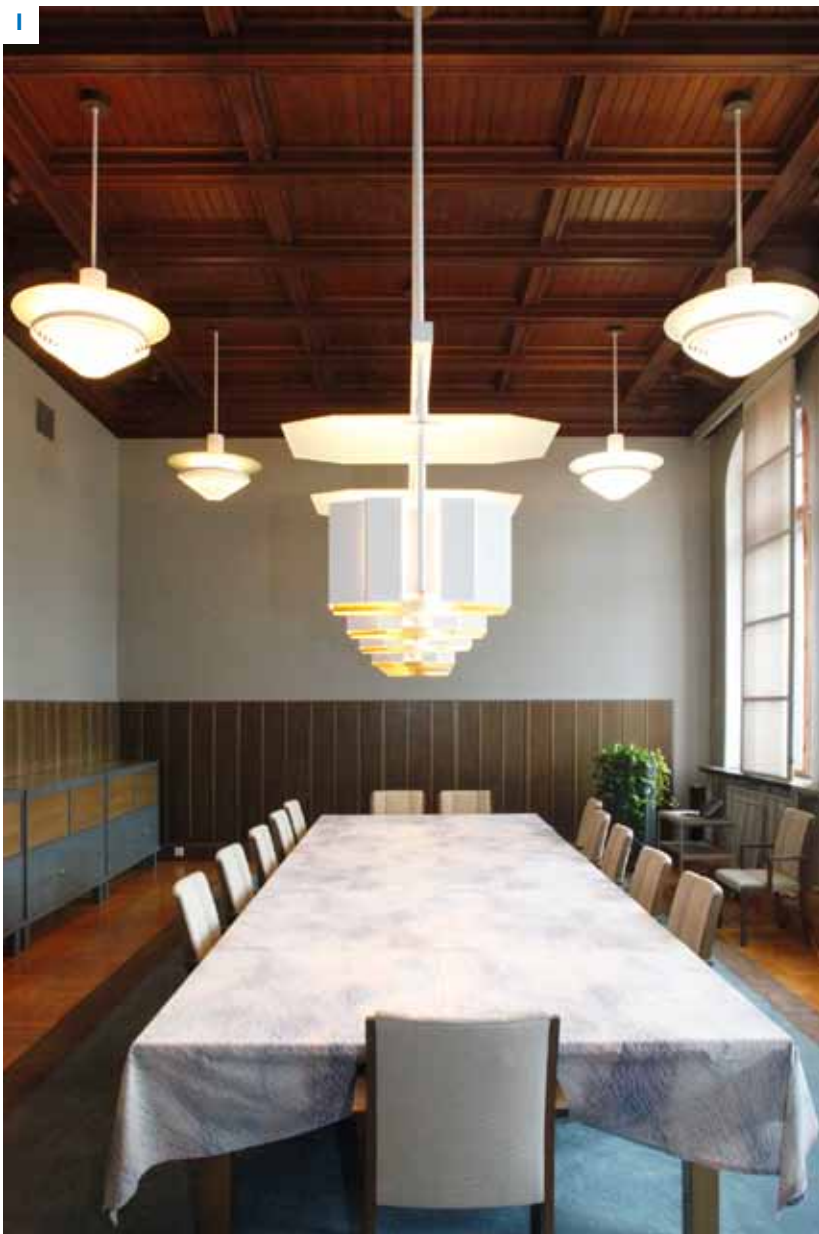
2. kerroksen huone F202 oli alunperin pankin johtokunnan kokoustila. Huoneessa on säilynyt alkuperäinen kasetoitu tammikatto. Alkuperäinen lattia oli tammiparkettia, kuten nykyinenkin.

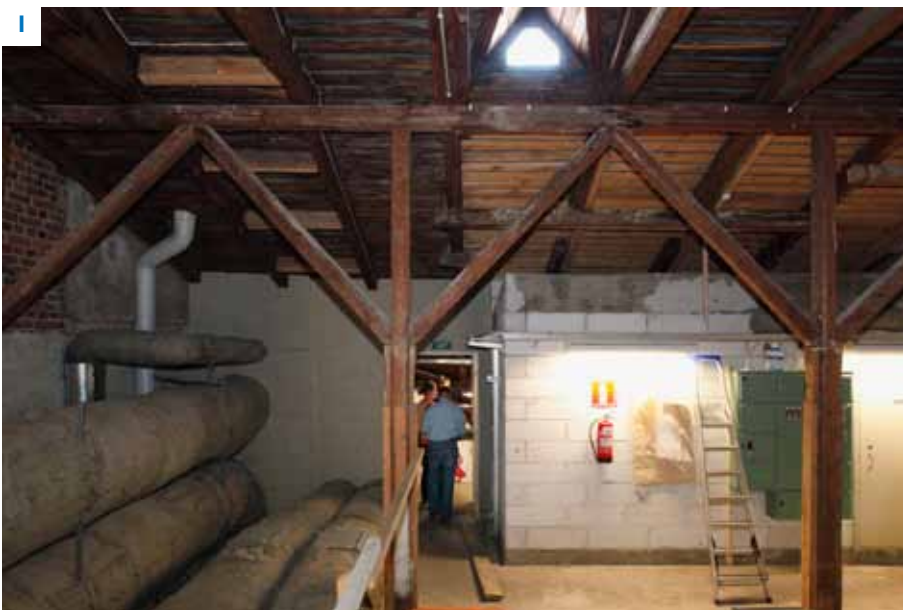
Ullakko on avoin ullakko, jota on jaettu muutamalla väliseinällä. Sinne on myös rakennettu asuntojen verkkovarastot ja teknisiä tiloja. Alkuperäiset, puiset kattotuolit ovat säilyneet. Ullakolla on muutamia ikkunoita Fabianinkadulle päin sekä pieniä kattoikkunoita pihan puolelle. Ullakolle on käynti ensisijaisesti C-portaasta.
