Fabianinkatu 15

KHO

Rakennushistoriallinen selvitys
osa 1/2

12.7.2013

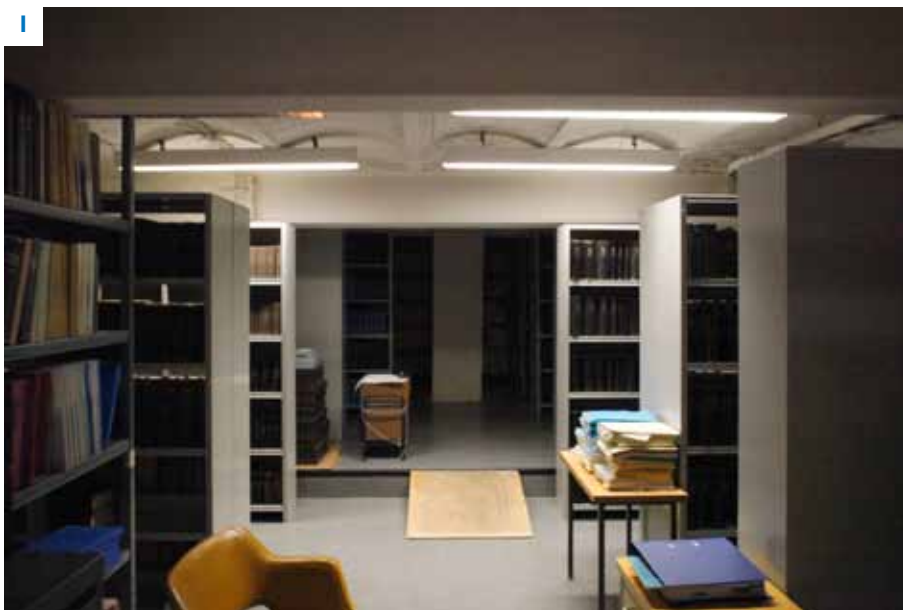
Kellarissa on varastotiloja sekä kuntosali puku- ja pesutiloineen. Kellarin katoissa on alkuperäiset kappaholvit. Lattian pintarakenteena on maalattu lausalattia tai muovimatto.

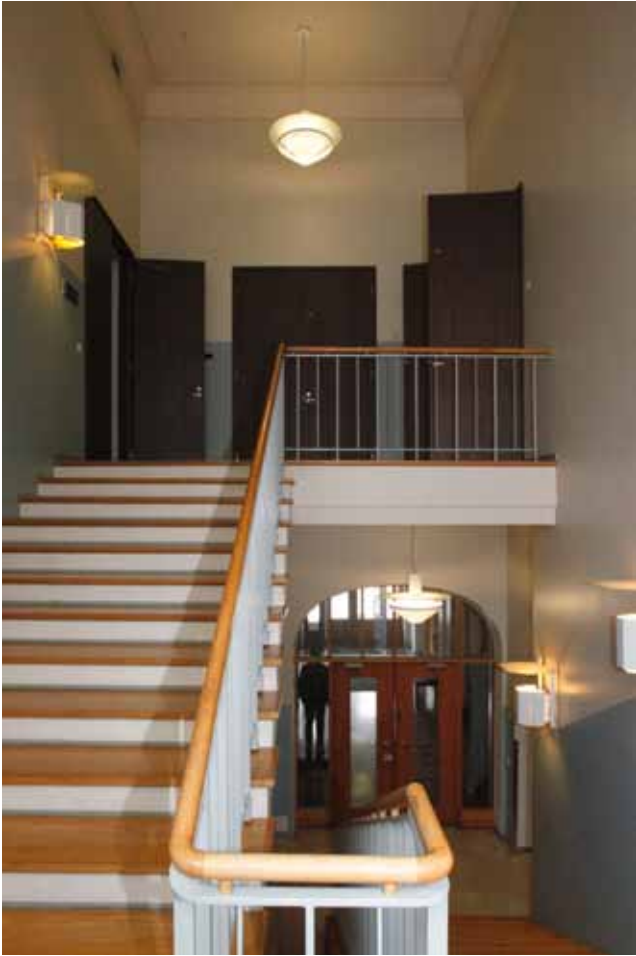
HUONE	B-porras
KERROS	1-4
ERITYISTÄ:	B-portaassa suoritettiin värikartointu tämän rakennushistoriaselvityksen yhteydessä. Värikartointu on tämän raportin liitteenä.

ALKUPERÄINEN	NYKYINEN
Tilahahmo	B-porras on kaksisyöksyinen, keskeltä avoin. Välitasanteiden ulkoseinä on kaareva. Porrashuone on yläosastaan kahden kerroksen korkuinen, valoisa tila, johon valo tulee kahteen kerrokseen sijoitetun ikkunoiden läpi. Porrashuoneeseen liittyy kolme parveketta. Kerrostasanteiden ovet ovat sijainneet tasanteiden takaseinällä, joka on ollut lasioviseinä. 1930-luvulla, kun kulkusuuntaa kerrokseen muutettiin, takaseinälle toteutettiin 2.-4. kerrokseen taitelija Eino Kaurian seinämaalaukset. 1. kerros poikkeaa muista kerroksista. Kellarin porras on erillinen tila.	Alkuperäinen tilahahmo on pääosin säilynyt. Sisääntulotason kaareva syvennys on muutettu suoraksi (1930-l), kun porrashuoneeseen on lisätty 4 henkilön hissi. Kerrostasanteille johtavien ovien paikka on muuttunut (1930-l). 1980-luvulla Yleisradion aikaisia seinämaalauksia ei otettu esiin.
Käyttö	Porrashuone.	Porrashuone.

ALKUPERÄINEN	NYKYINEN
Katto	Tasanteiden kohdalla on suora katto ja myös porrassyöksyjen alapinnat ovat suoria. Kat- topintoja kehystävät rappaus- ja kipsilistat. Katossa näkyy teräsprofiilien muoto, joka on verhottu koristelistoilla.	Maalattu, rapattu pinta. Alkuperäiset listat ja profiilit ovat säilyneet ja näkyvissä.
Ovet	Lasioviseinä kerrostasanteilla.	Porttikongista rappuun johtava ulko-ovi on lakattu tamminen lasikehysovi. Heloituksen perusteella 1930-luvulta. Maantasokerrok- sessa neuvotteluhuoneen ovi on yksilehtinen tammiovi, joka vastaa detaljeiltaan muiden kerrostasanteiden 30-luvun ovia. Kerrosten ovet ovat lakattuja tammilasipariovia, joissa on lankalasisitus (1930-l). Niiden heloitukset ovat osittain vanhoja ja osittain uudempia. Kerros- tasanteilla sähkökaappien ovet ovat peltisiä laakaovia (1980-l). Hissin ovet ovat peltisiä laakaovia, joissa on alumiinikehyksinen, kapea ikkuna (1980-l). Parvekkeen ovet ovat sisään- ulos avautuvia yläikkunallisia puulasikehysovia. Sisempi ovilehti on alkuperäinen ja ulompi on uusittu (1980-l). Niiden heloitus on eri vuosikymmeniltä.

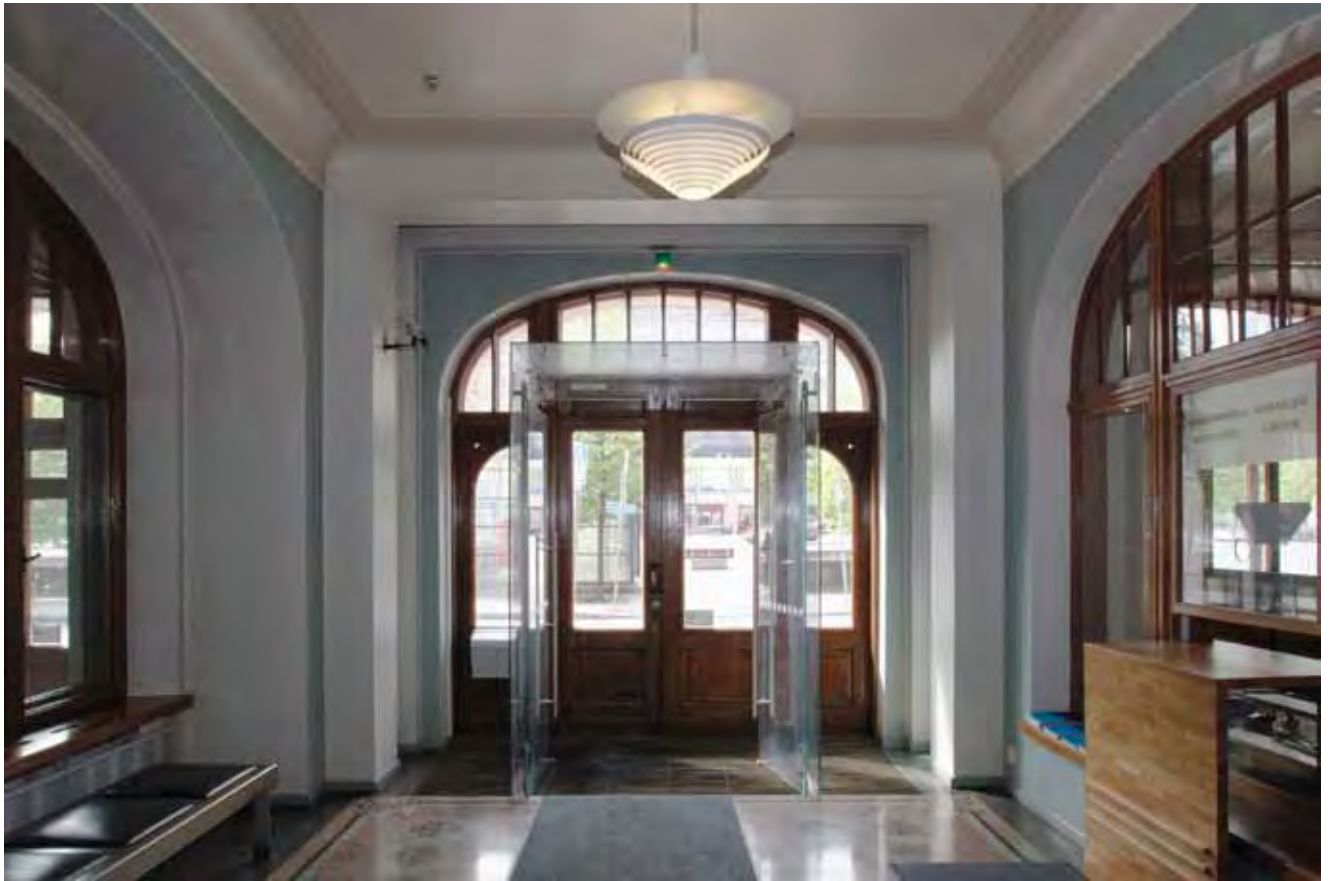
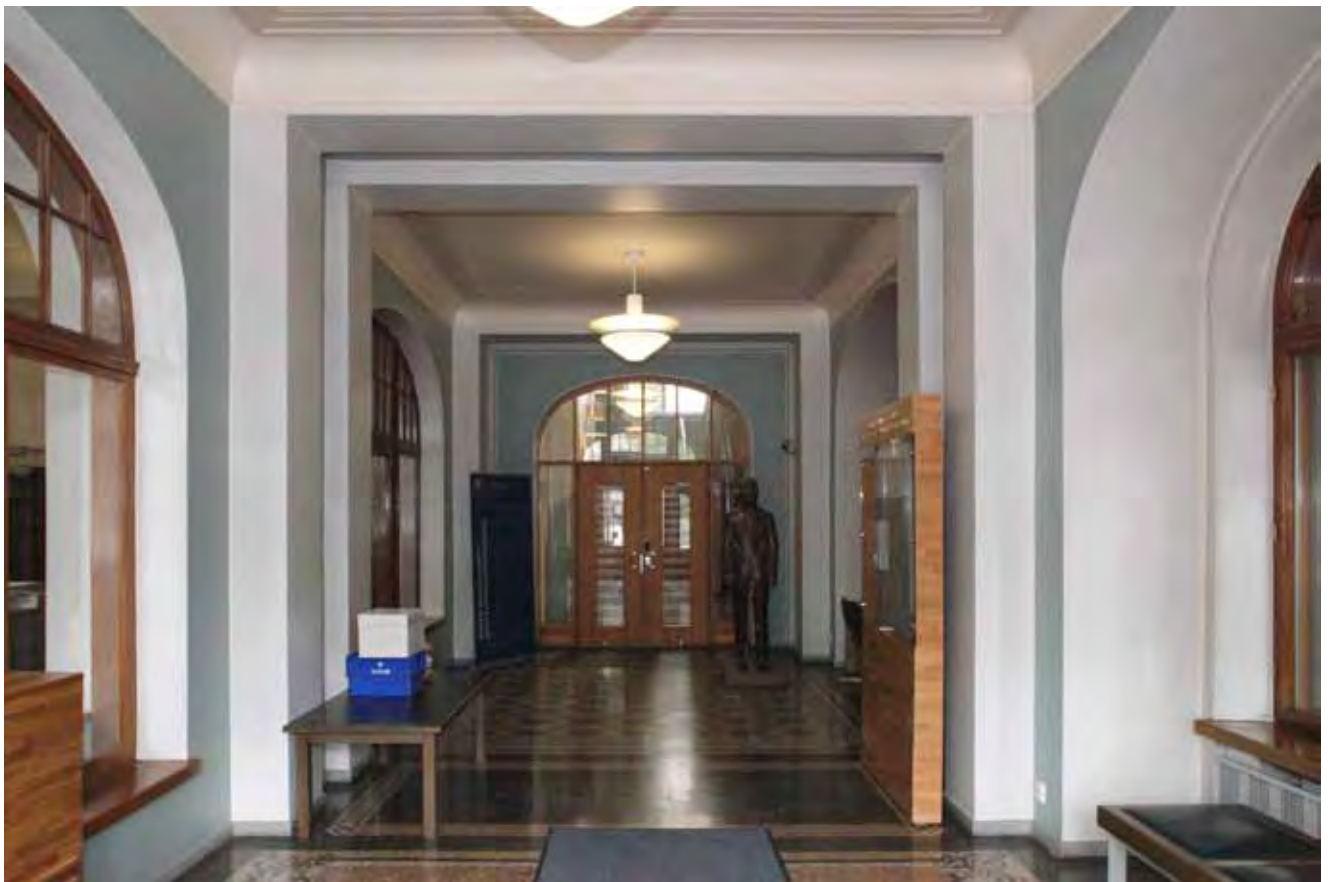
HUONE	Suuri istuntosali
HUONE N:O	F201
KERROS	2
ERITYISTÄ	Kuva vanhasta pankkisalista on sivulla 23.

ALKUPERÄINEN	NYKYINEN
Tilahahmo		Alkuperäinen tilahahmo on säilynyt.
Käyttö	Pankkisali 1901-1932, minkä jälkeen Ylen aikana orkesteristudio.	Istuntosali 1984-, käytetään nykyisin suullisiin käsittelyihin, koulutukseen ja juhlatilaisuuksiin. Nykyisin 130 istuinta.
Lattia	Koristeellinen mosaiikkibetoni.	Tammisauvaruutuparketti, ruutukoko 340 x 340 mm (1980-l). Salin etuosassa ja ikkunaseinällä on koroke. Kahdella muulla seinällä on friisi. Lattiaan on upotettu teknisiä kotelaita, joissa on messinkikannet.
Jalkalista	Ei tietoa	Oviseinillä jalkalista on osa seinien paneelointia. Ikkunaseinällä on valkoiseksi maalattu suorakulmainen puulista.
Seinät	Seinissä on ollut suunnilleen nykyisenkorokuinen tummaksi petsattu tamminen rintapanelointi.	Kolmella seinällä on puolipaneeli tummaksi petsatusta tammesta (1980-l), korkeus 1590 mm. Paneelin yläosassa on pellavakangas. Kankaan kanssa paneelin korkeus on 2300 mm. Kangas on varta vasten tilaan kudottu vaakaraidoitettu pellavatekstiili, jonka takana on äänenvaimennuslevy. Paneelissa on pystyrimoin aikaansaatu rytmi. Seinien yläosa on rapattu ja maalattu. Sisäseinällä on iv-ritilöitä.

Sähkö		Kaikki sähköistykset on uusittu (1980-l). Sähkökalusteet ovat valkoisia (1980-l), joten ne erottuvat selvästi tummista paneeleista. Lattiaan on upotettu sähköpistokkeita messinkiluukkujen alle.
Lämmitys	Patterit ikkunoiden alla.	Ikkunoiden alla on laakapatterit.
Valaisimet		Salissa on kiinteät seinävalaisimet, 11 kappaletta, ja riippuvalaisimet, 12 kappaletta. Kaikki valaisimet ovat Antti Paateron tätä taloa varten suunnittelema (1980-l).

ALKUPERÄINEN	NYKYINEN
Kiinteä sisustus ja varusteet	Pankkisalın kalustus	Salın etuosassa korokkeella on tuomaris- ton kiinteä tiski, jossa on 11 istumapaikkaa (1980-l). Tiski on tehty tummaksi petsatusta tammesta vastaavasti kuin seinäpaneelit. Tiskiın liittyı kahdeksan kiinteää pöytäva- laisinta. Ikkunaseinällä on systeemi, johon on integroitu japanilaistyyliset sermit kiskoineen, pimennysverhot, ikkunapenkki tammiritilästä ja reikäpeltiset patterinsuo- jukset. Korokkeen takana on katosta alas laskettava valkokangas.
Irtokalusteet		Puhujapönttö on irtokaluste pyörillä.
Taideteokset		Juhana Blomstedtin maalaus <i>Vaaka ja miekka</i> on tilausteos. Jalustalla on pronssiin valettu K. J. Ståhlbergin rintakuva, jonka vesittäjä on Kalervo Kallio.

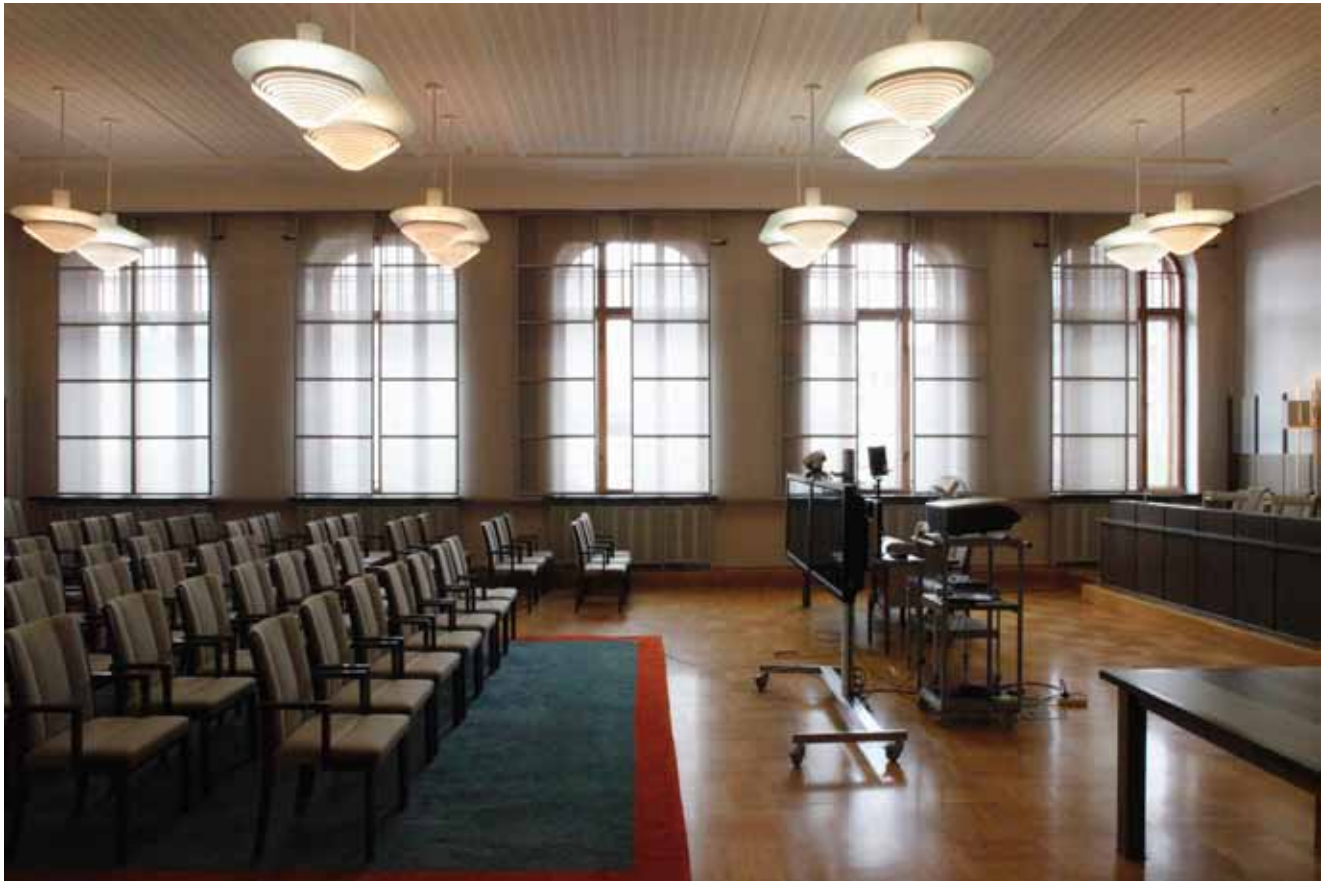
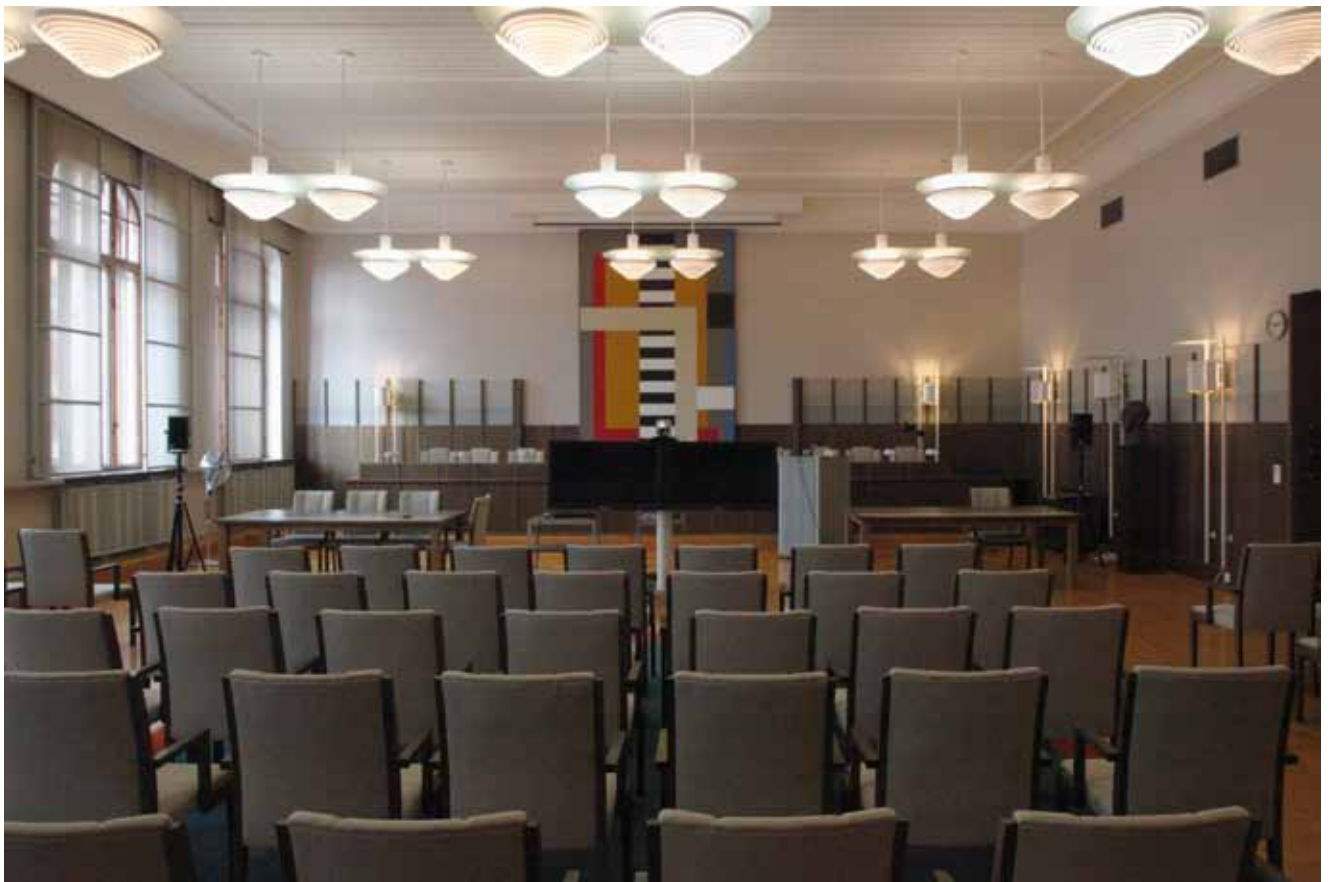
HUONE	Plenumsali
HUONE N:O	F302
KERROS	3

ALKUPERÄINEN	NYKYINEN
Tilalahmo		Alun perin sali on liittynyt viereiseen huoneeseen siten, että niiden välissä on ollut suuri aukko puurakenteisessa väliseinässä. Salin muoto on säilynyt.
Käyttö	Pankin konttori tai muu vastaava tila.	Istuntosali.
Lattia	Ei tietoa	Tammisauvaruutuparketti, ruutukoko 340 x 340 mm, (1980-l). Lattiaa kiertää friisi, paitsi ikkunaseinällä, missä on koroke. Korokkeen etuseinä on harmaaksi maalattua puuta. Lattiaan on upotettu teknisiä kotelaita, joissa on messinkikannet.
Jalkalista	Ei tietoa	180 mm korkea harmaaksi maalattu lauta-jalkalista kiertää tilan myös ikkunaseinän korokkeen kohdalla. Korokkeella on ylälaidasta viistetty 32 mm korkea lista.
Seinät		Kolmella seinällä on pellavakankaalla pinnoitettu pellavanvärinen akustopaneeli, jota rytmittävät vuoroin leveämmät ja kapeammat pystylistat (1980-l), Paneelin yläosassa on ruutukangas. Paneelin yläreunan korkeus on 3080 mm. Tilassa on levytetyt, maalatut seinät. Sisäseinällä on iv-ritilät.

Sähkö		Kaikki sähköistyksen on uusittu (1980-l). Sähkökalusteet ovat valkoisia (1980-l). Lattiaan on upotettu sähköpistokkeita messinkiluukkujen alle.
Lämmitys	Patterit ikkunoiden alla.	Ikkunoiden alla on laakapatterit. Ikkunapenkit on kannatettu kulmaprofiileilla, joiden varaan on asennettu reikäpeltiset patterisuojukset.

ALKUPERÄINEN	NYKYINEN
Valaisimet		Kiinteät seinävalaisimet, 6 kpl (sama tyyppi kuin F201). Katossa on kiinteät riippuvalaisimet, 10 kappaletta. Varta vasten rakennukseen suunnitellut. 8 kpl pöytävalaisimia, Artek A703 (uudempia kuin 1980-l).
Taideteokset		KHO:n eläkkeelle jääneiden presidenttien muotokuvat (8 kpl, yksi siirretty viereiseen saliin).
Irtokalusteet		Tilaan suunnitellut Bomanin valmistamat tuolit, 29 kpl + presidentin tuoli korkeammalla selkänojalla. 2 kasvialustaa, 4 kaappia, esittelijän pöytä.
Muuta		Katossa kuusi palovaroitinta.
Kiinteä sisustus ja varusteet		Hevosenkengänmuotoinen kokouspöytä, joka on teak-viilua (1980-l). Hevosenkengän sisäpuolella on turkoosi kangas, jota rytmittävät eripituiset pystyrimat. Kalusteet ovat Bomanin kalustetehtaan valmistamia (tieto Kari Joutsenlahti). Ikkunaseinällä on verhokotelo. Tilassa on pelkästään kangasverhot. Sisäseinällä valkokangas (uusi) sekä 2 kpl magneetti/tussitauluja (1980-l).

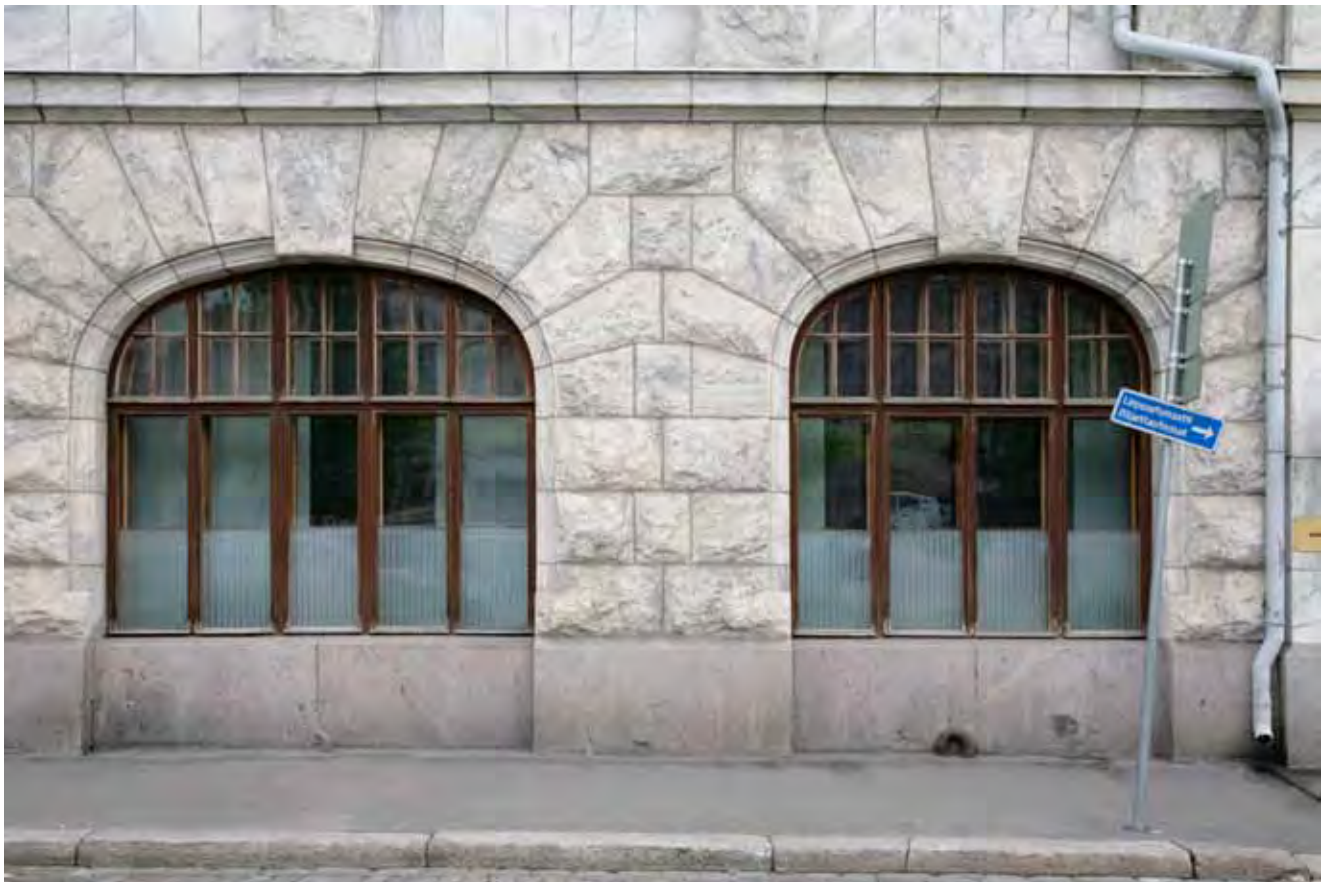
Yllä kirjaamon ikkunat. Vasemmalla alla on pääsisäänkäynti ja oikealla portti (1980-l).

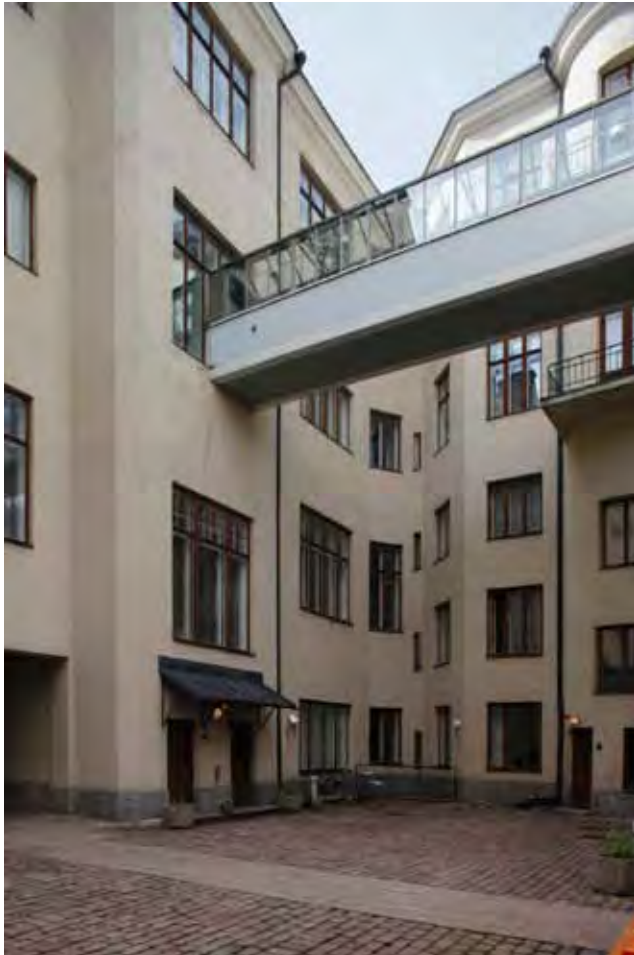
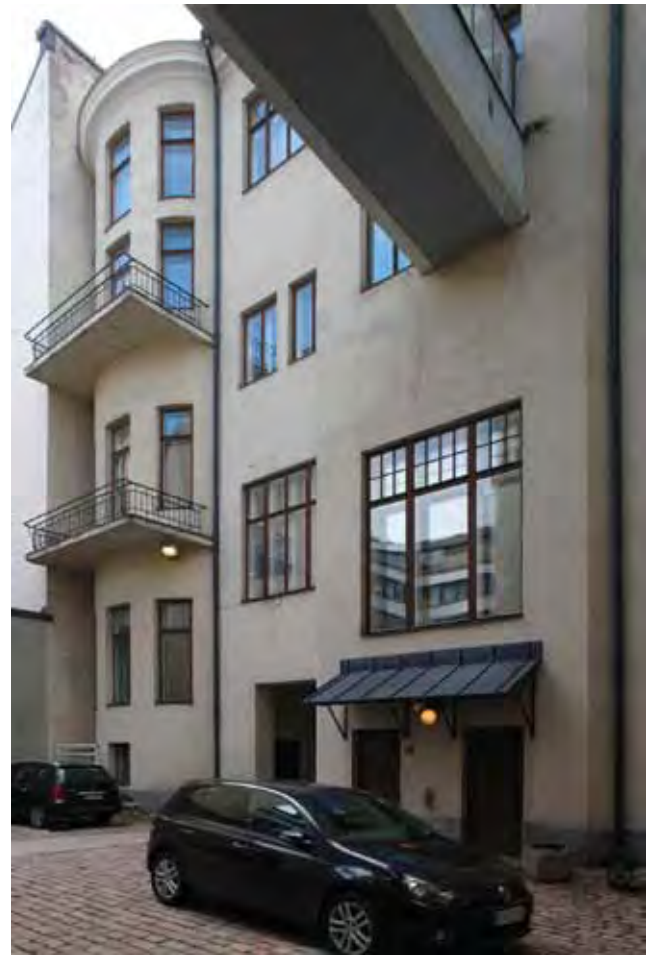
Pihan yllä kulkee silta, joka yhdistää vanhan osan 3. kerroksen uuden osan 5. kerrokseen. Silta on 1980-luvulta. Vanhan osan puolella se on otettu sisään ikkunan kohdalta, mikä kertoo siitä, että lattian korko vanhan osan 3. kerroksessa ei ehkä ole alkuperäinen.

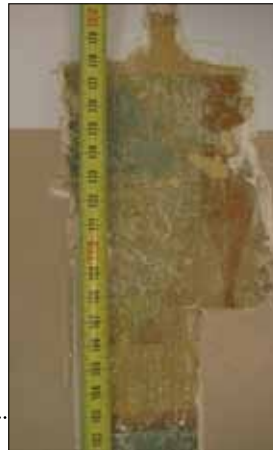
SEINÄPINNAT / TOINEN MAALAUSSVAIHE

- Seinän alaosa silotettu
- Seinän alaosa vihreä kaksikerroksinen öljymaali, Turkoosi ja tummempi vihreä öljymaali
NCS S 3020 B 90 G, NCS S 4020 G 30 Y
- Seinän yläosa vihertävän vaalea hakkuriöljymaali
NCS S 1005 Y
- Oranssi 2,5cm:n raita kattolistan alla
NCS S 2030 Y 20 R
- Koristemaalaukset:
- Ruskea raita yläreunassa NCS S 5020 Y 10 R
- Oranssit reunukset NCS S 2030 Y 30 R
- Ruskea pohja NCS S 4020 Y 20 R väri vähän koodia vaaleampi
- Turkoosit kuviot NCS S 4020 G 10 Y
- Punainen raitamaalaus ja kuvio NCS S 4030 Y 40 R
- Oliivinvihreä kuvio NCS S 4020 Y
- Ohut vihertävä kuultokäsittely pintojen päällä, NCS S 5020 G 50 Y
- Keltainen ja vihreä värikerros myös smyygeissä
