Maaherran makasiini

RAKENNUSHISTORIASELVITYS

ARKKITEHTITOIMISTO SCHULMAN OY 2014

Maaherran, hovioikeuden ja lääninvirastojen ulkorakennus

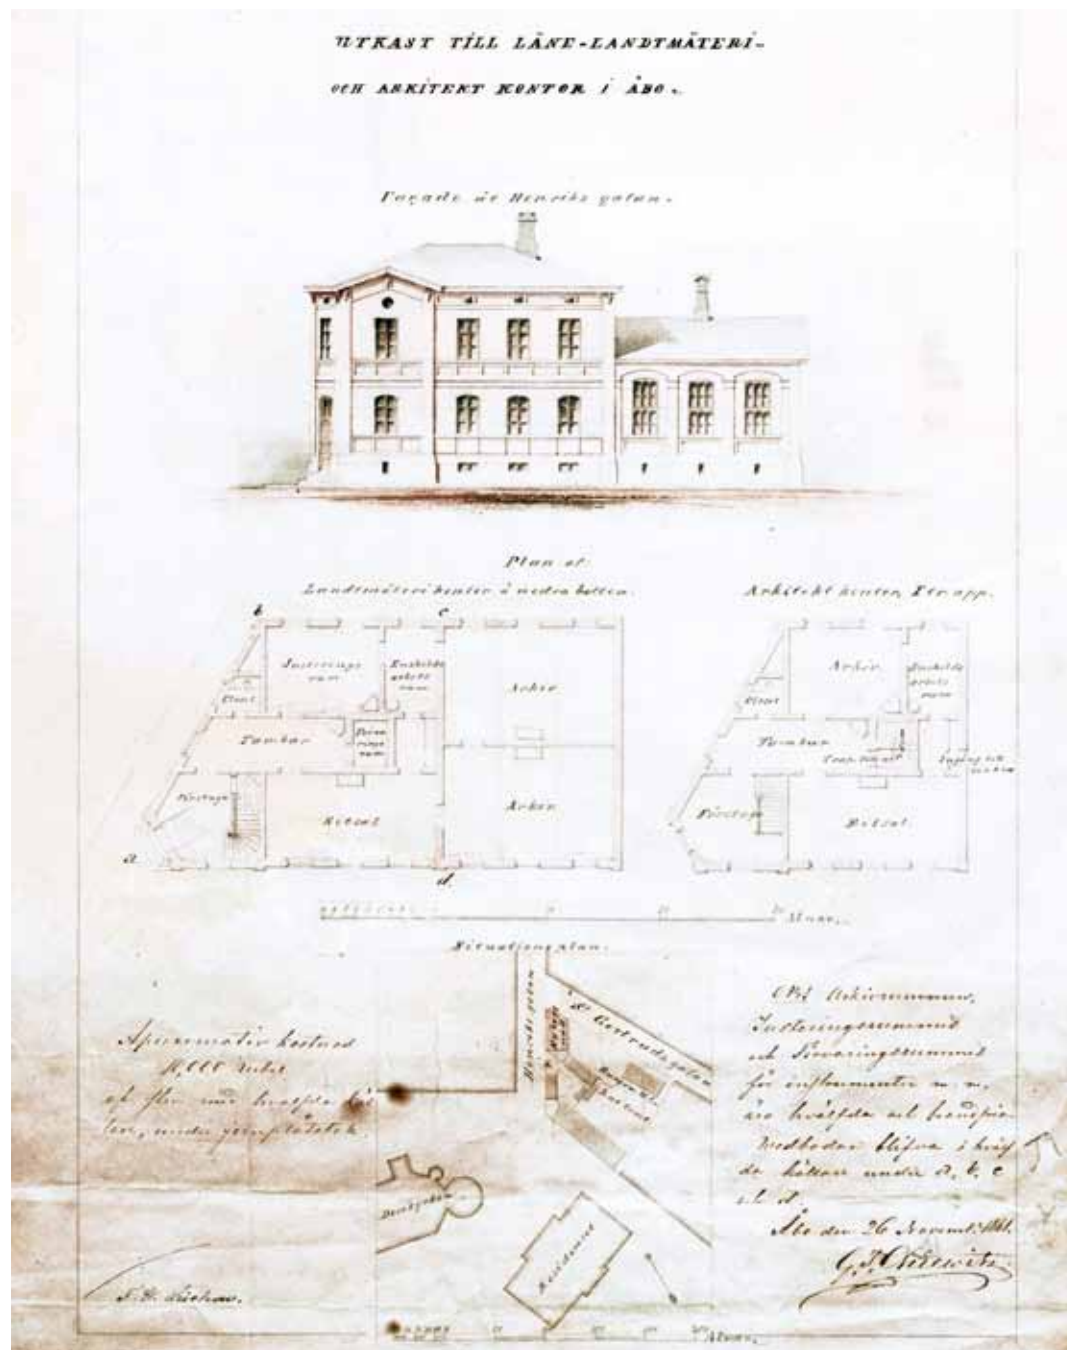
Oik: Chiewitzin ja Lüchoun suunnitelma lääninmaanmittaustoimistoksi ja lääninarkkitehdin toimistoksi v.1861. KA RakH Ica:249/1

toteutumattoman ehdotuksen lääninmaanmittaus- ja lääninarkkitehtikonttoriksi ulkorakennustontin vapaaseen puutarhaosaan Henrikinkadun ja Kerttulinkadun kulmaan. Tiilisessä uudisrakennuksessa olisi ollut kaksikerroksinen, kulmastaan viistetty toimisto-osa, jonka alakerrassa oli tilat maanmittareille ja yläkerrassa lääninarkkitehdin konttori arkistoineen. Molemmissa kerroksissa oli suuret piirustus-salit ja yksi erillinen työhuone. Maanmittareilla oli lisäksi holvattu mittalaitteiden tarkastus/säätöhuone ja laitteiden holvattu säilytystila. Henrikinkadunpuolelle esitettiin yksikerroksisen arkistosiiven rakentamista ja kellariin holvattuja halkovarastotiloja.⁹

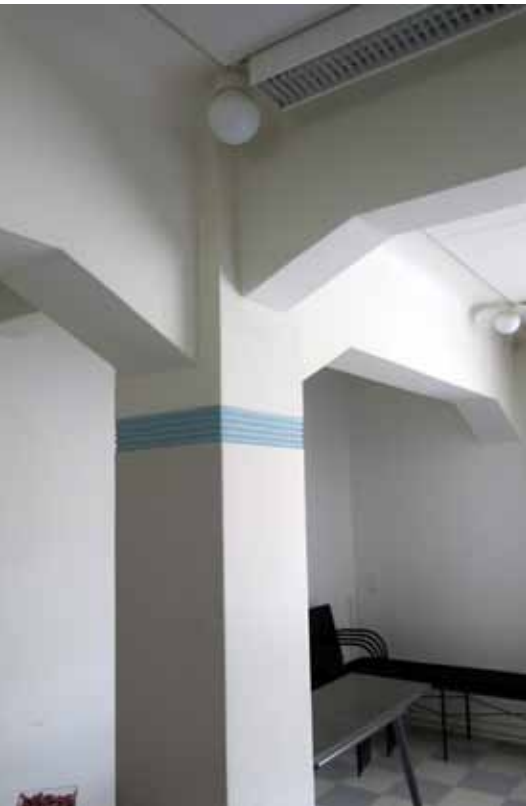
Ahrenbergin siiven alkuperäisiä betonipilari- ja palkki-rakenteita on parhaiten näkyvissä opetustilassa I14A.

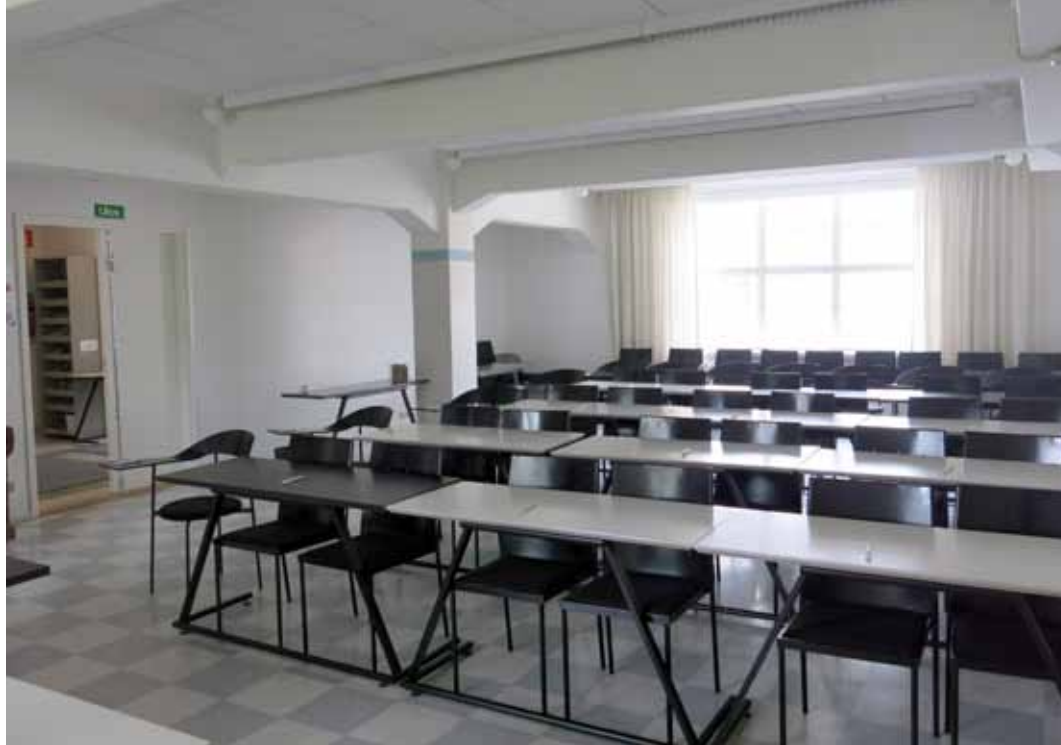
Opetustilassa 114 A on näkyvissä alkuperäiset betonipilarit palkistoinen.

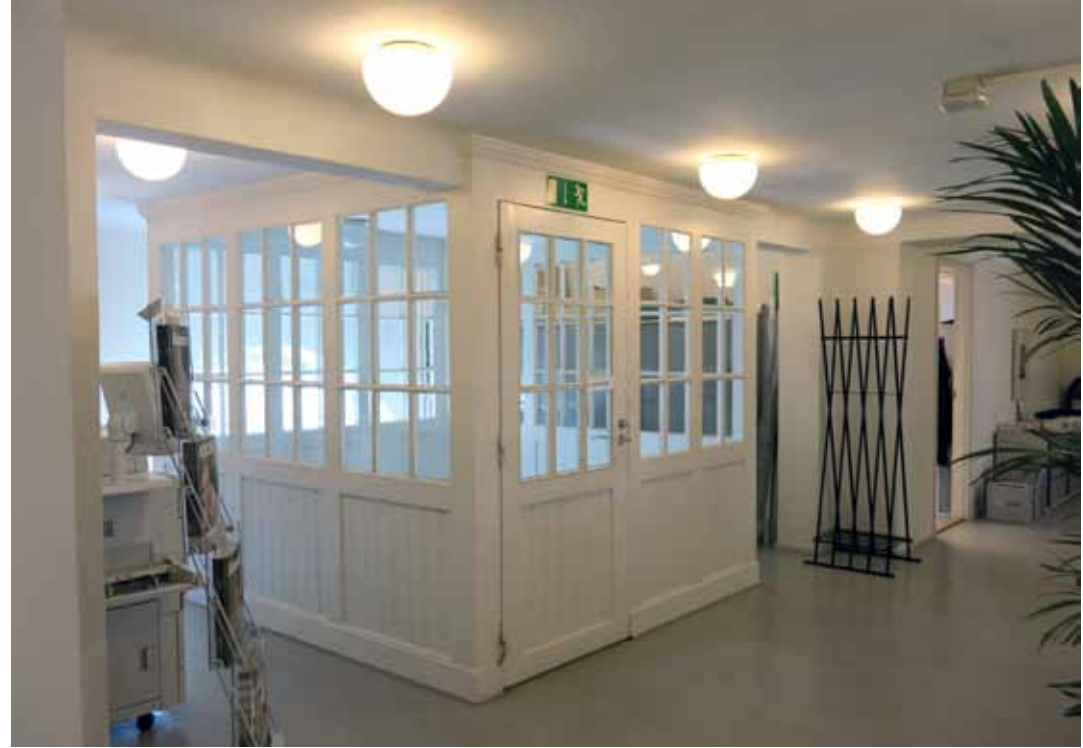
Vas: Arkistotilojen välinen betoniporras erotettiin puurakenteisella lasiseinällä jo rakentamisvaiheessa.

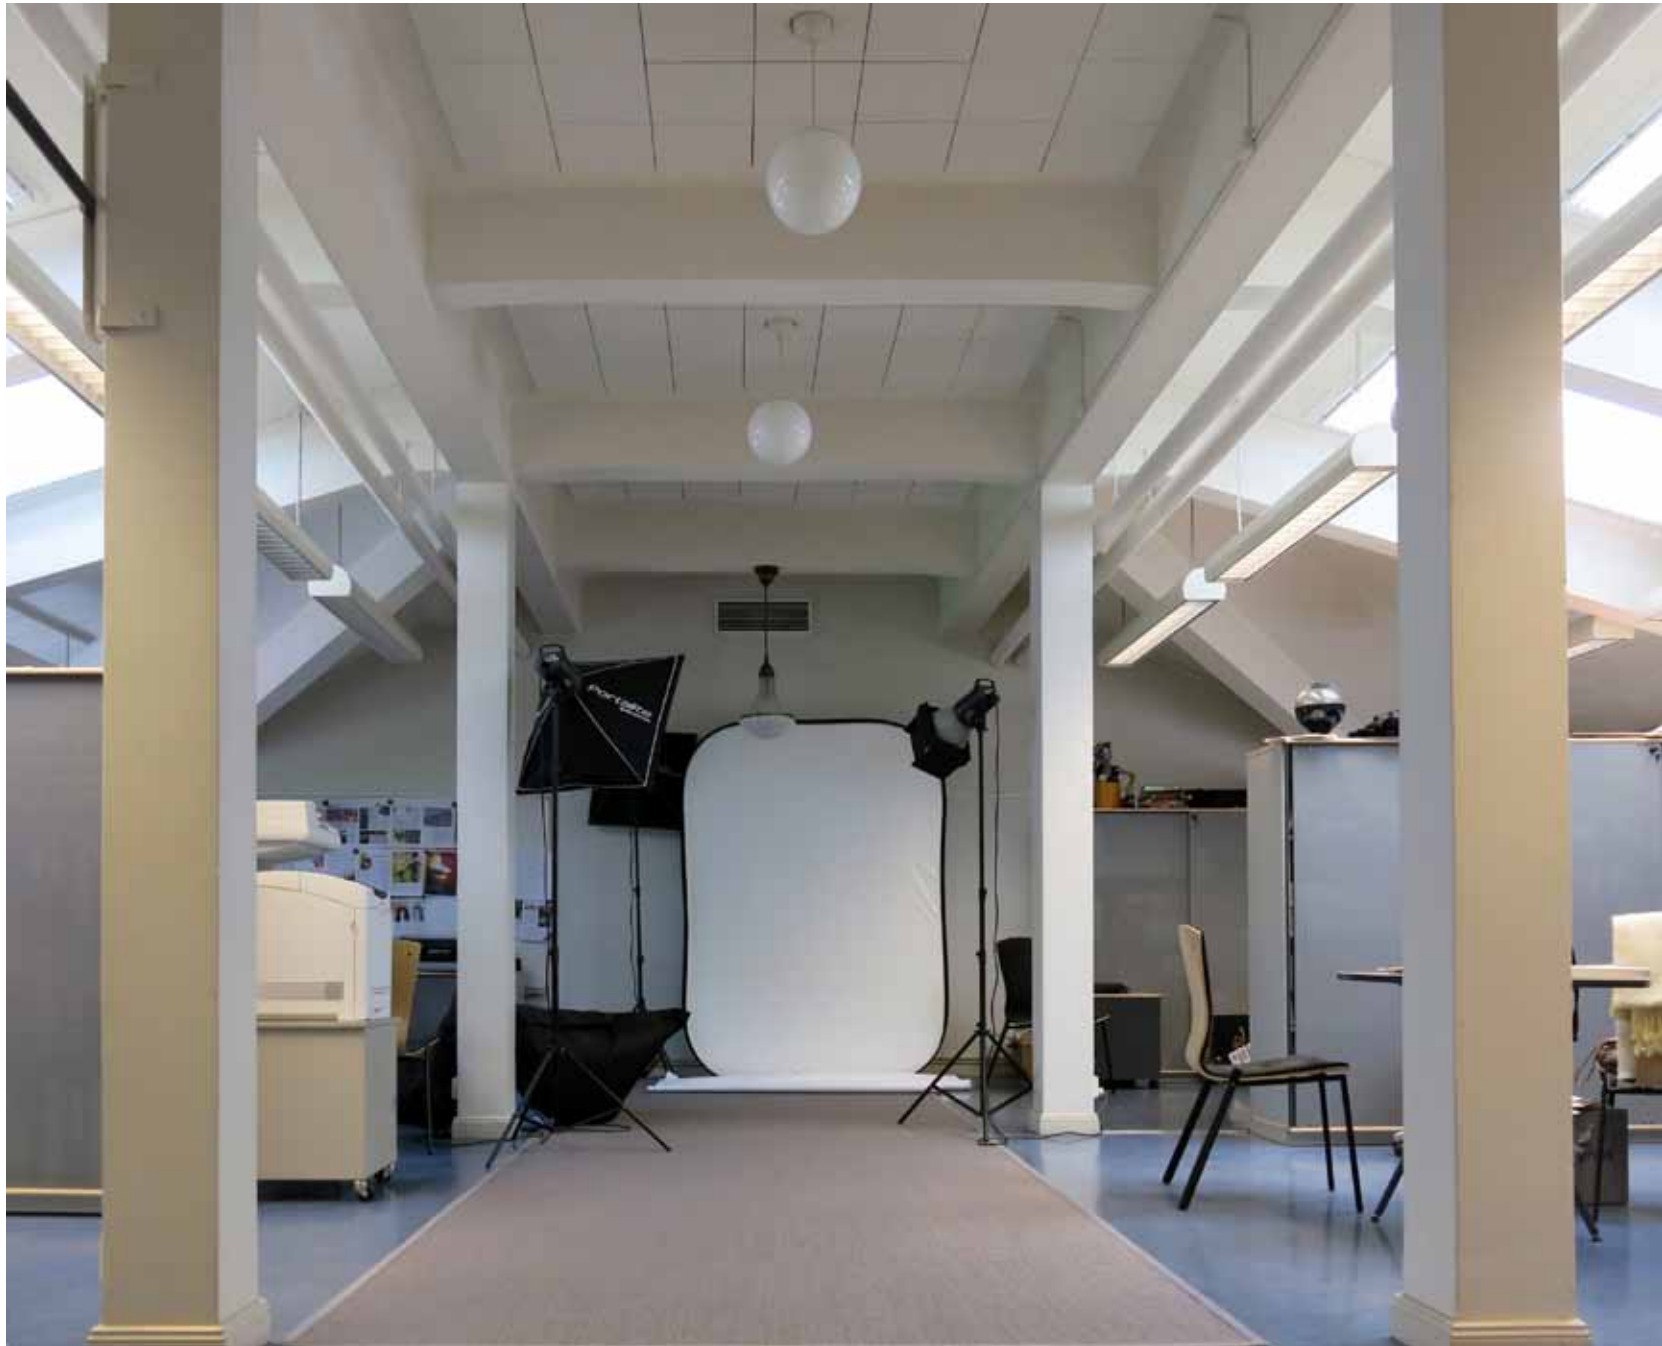
Pilarit ja palkit jakavat 1920-luvulla ullakosta piirustussaliksi muutettua tilaa. Lisävalon saamiseksi molemmille lappeille avattiin kaksi kattoikkunaa.

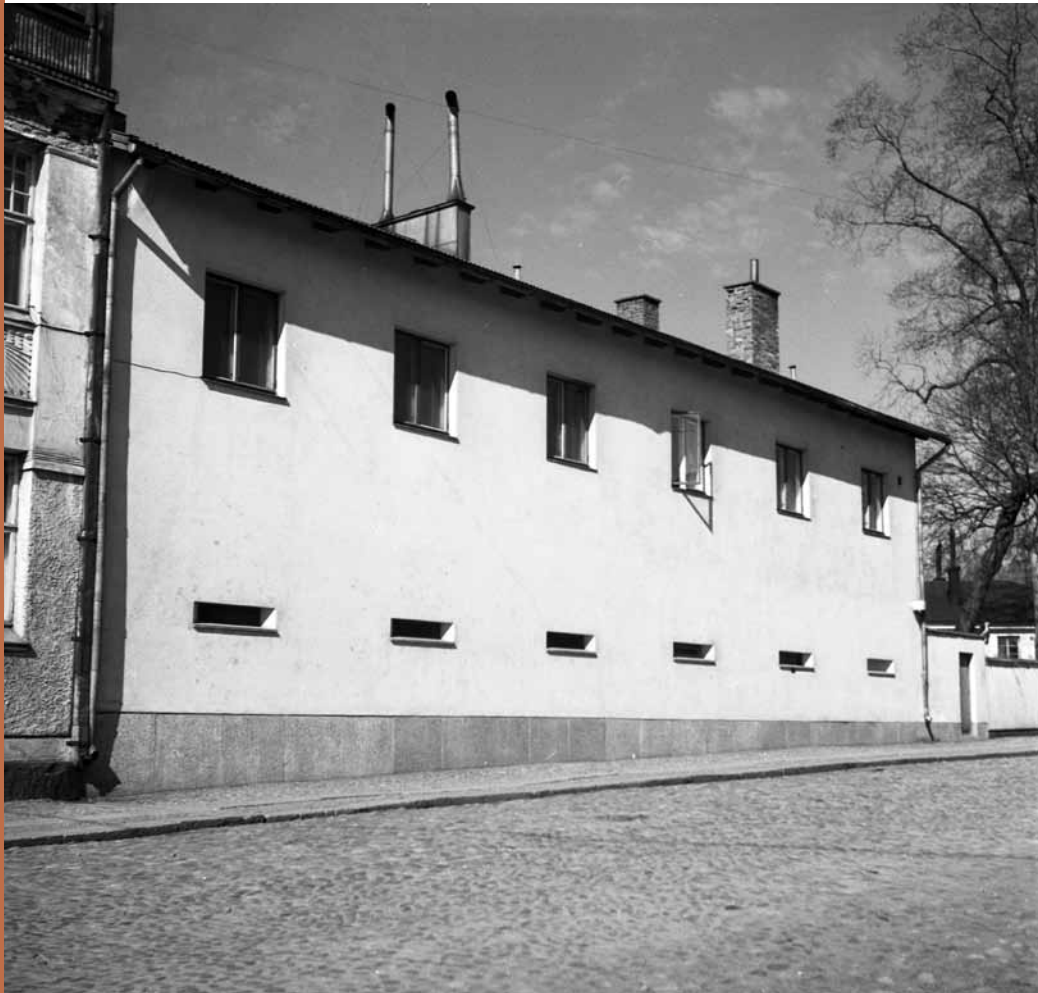
Kerttulinkadun muutossuunnitelma tammikuulta 1957, jolloin rakennettiin kaksi uutta asuinhuoneistoa. SKA
