SEPÄNKATU 1, KUOPIO

Rakennushistoriaselvitys

10.4.2015

ARKKITEHTITOIMISTO HANNU PUURUNEN OY  
Linnansalmentie 85, 73100 Lapinlahti puh 017-733033

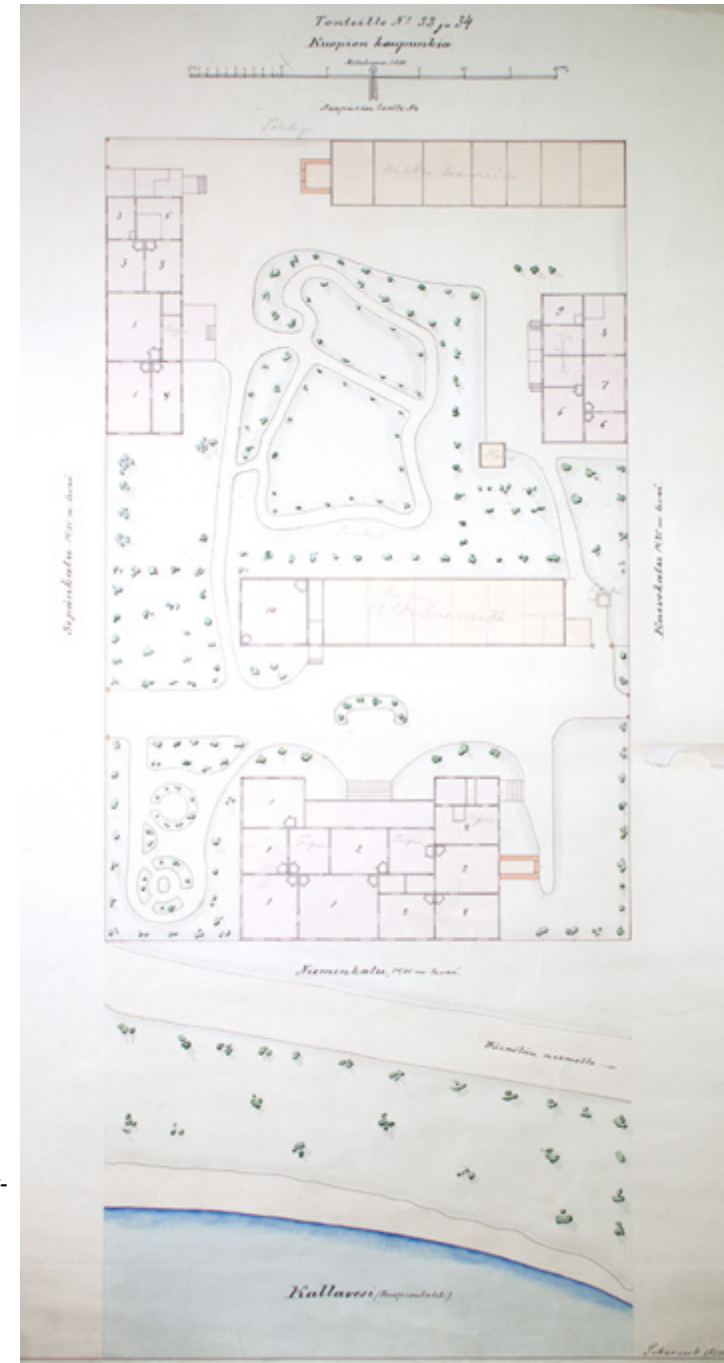
Vuodelta 1892 olevassa asemapiirustuksessa näkyvät tonteilla 33 ja 34 tällöin olleet rakennukset. Niemenkadun (nyk. Kallanranta) varrella on Forsténin talo ja sen piharakennus. Leskirouva Lovisa Braxilla oli tontillaan kaksi asuinrakennusta, kaivo ja ulkorakennus. (KA)

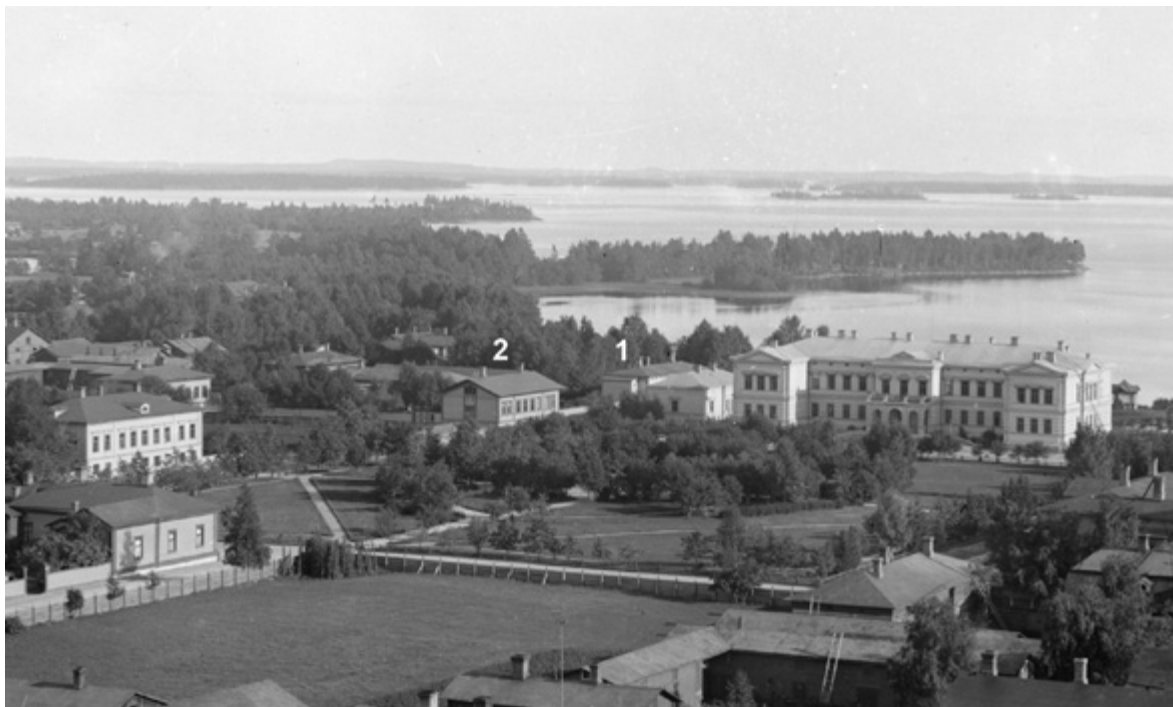
Läänihallituksen rakennus ympäristöineen 1890-luvun alussa. Läänihallituksen päärakennuksen etupuolella on Piispanpuisto, joka oli muotoiltu ja istutettu 1880-luvun puolivälissä.

Tulevan kuurojenkoulun tontilla erottuu Braxin asuinrakennus (1), joka koulua rakennettaessa purettiin. Naapuritontilla, nykyisten Sepänkadun ja Hallituskadun kulmassa näkyy tontilla 35 ollut puurakennus (2).

Kuvan vasemmassa laidassa oleva kaksikerroksinen kivitalo on ns. Rehnströmin talo, jossa tällöin toimi maanmittauskonttori.

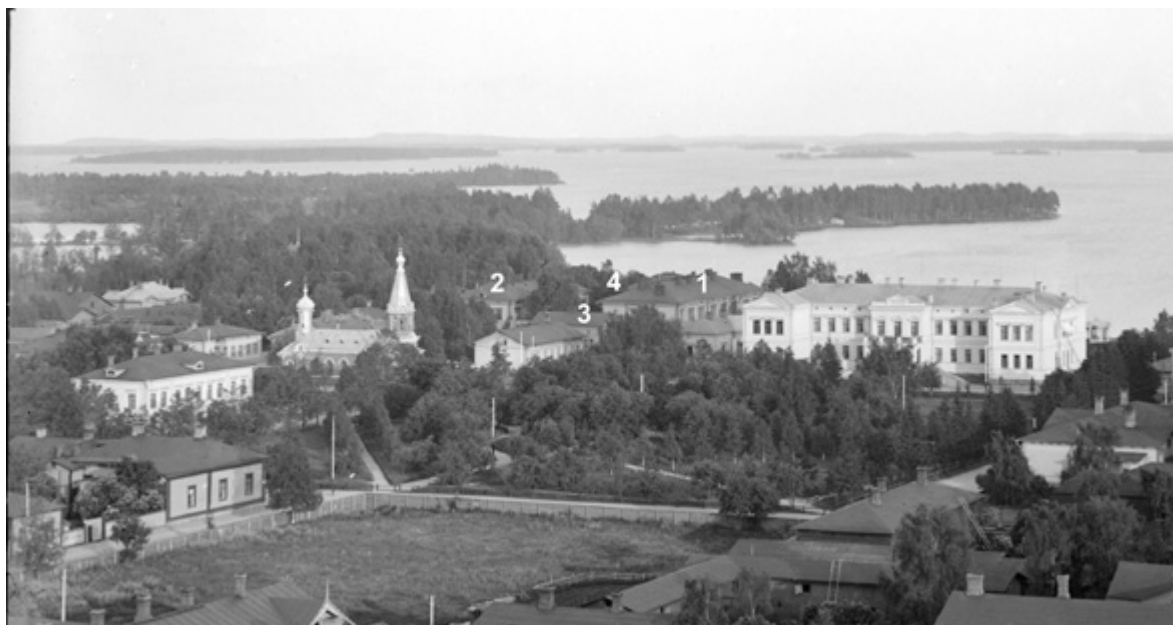
Sama näkymä vuonna 1906. Läänihallituksen vasemmalla puolella näkyvät kuurojenkoulun 1890-luvun lopussa valmistuneet rakennukset: 1) Koulurakennus, 2) Asuntolarakennus, 3) Ulkorakennus. Näiden takana näkyy tontilla säilyneen Forsténin talon katto (4).

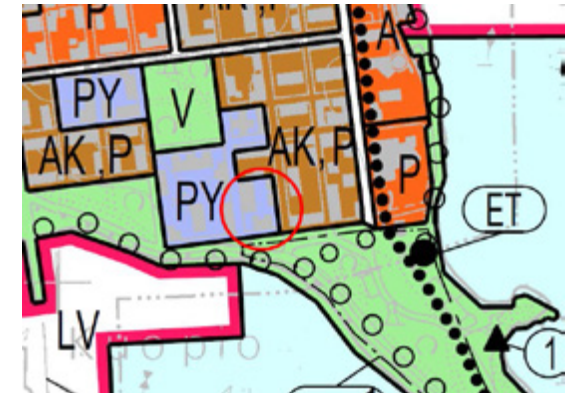
Rakennussuojelukohteet keskeisen kaupunkialueen yleiskaavassa vuodelta 2000. Tontin kolmella rakennuksella on suojelumerkintä sr-1. Lisäksi entinen kuorojenkoulun tontti yhdessä läänihallituksen vanhojen rakennusten kanssa on rajattu pistekatkoviiivalla ja varustettu merkinnällä sr-4 "Alue tai alueen osa, jolla ympäristö säilytetään".

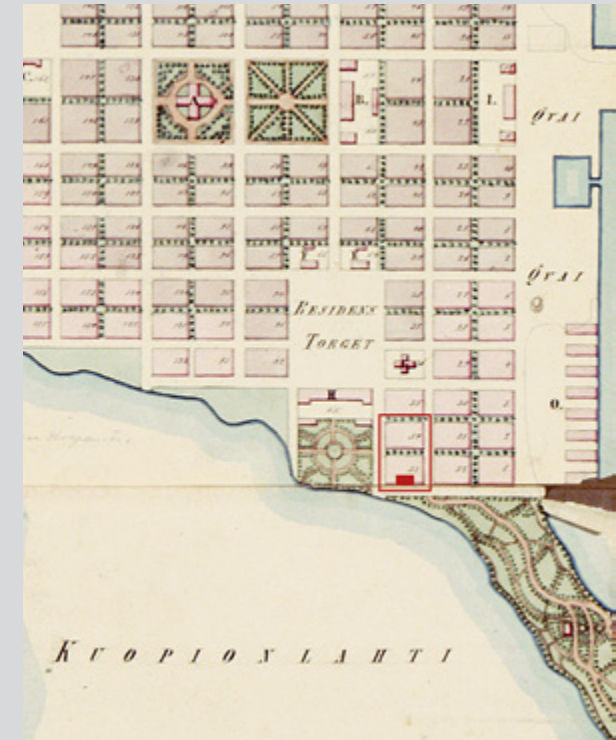
Osa vuonna 1860 vahvistettua Kuopion asemakaavaa (kopio vuodelta 1869, KKA). Asemakaavakartan laati insinööri Lennart Forstén arkkitehti Carl Albert Edelfeltin vuosina 1858-1859 tekemien luonnosten pohjalta.

Asemakaavassa näkyvät Väinölänniemen tyveen muodostetut korttelit, jotka muista kortteleista poiketen on jaettu palokujilla kolmeksi ja kuudeksi tontiksi.

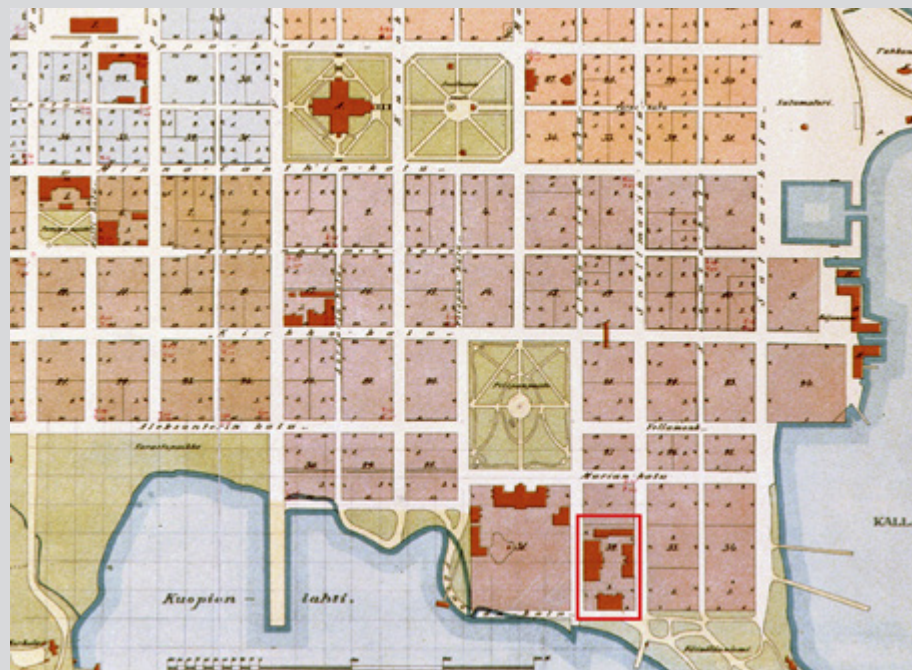
Kuurojenkoulun tontti ja rakennukset vuoden 1903 asemakaavassa (KKA). Viereisessä korttelissa näkyvät lääninhallituksen 1800-luvun lopulla valmistuneet rakennukset.

Tonttien numerointi oli tässä vaiheessa muutettu: kuurojenkoulu sijaitsee 1. kaupunginosan korttelin 32 tontilla 3. Korttelia rajaavien katujen nimet olivat tällöin Ilmarisenkatu (nyk. Sepänkatu), Väinöläkatu (nyk. Kallanranta), Mariankatu (nyk. Hallituskatu) ja Snellmaninkatu (aiemmin Kaivokatu).

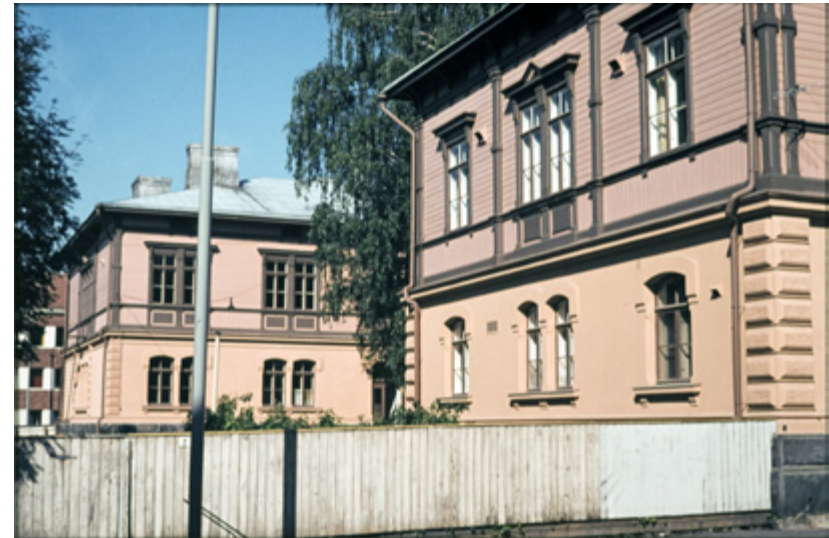
*Eskil Hinderssonin johdolla rakennetut kuuroiden koulun asuntola ja koulurakennus vuonna 1973. (Martti Lähti, KUHMU)*

*Rakennustavalla, jossa alempi kerros oli kivirakenteinen ja toinen kerros puuta, pyrittiin kustannusten säästöön. Kaksikerroksisia, pelkästään puusta tehtyjä rakennuksia eivät palomääräykset sallineet.*

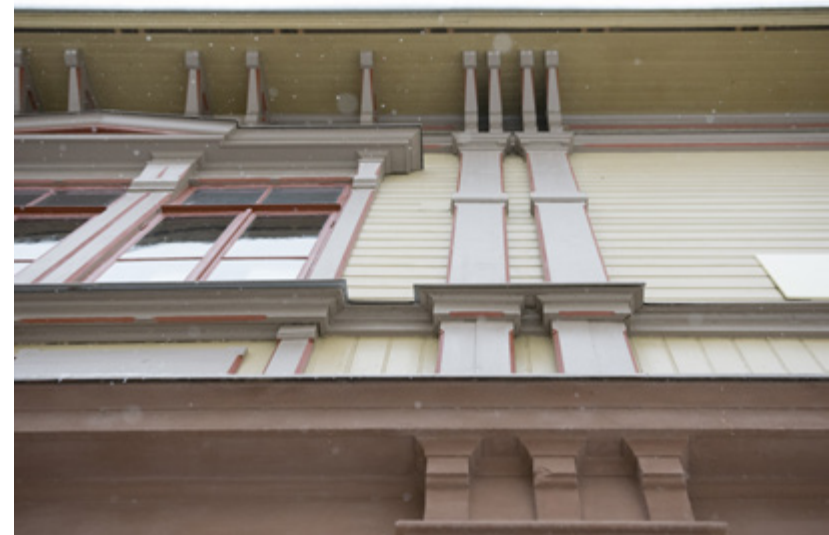
*Toisen kerroksen puujulkisivujen voimakasta, uusrenessanssityylistä reliefiä.*

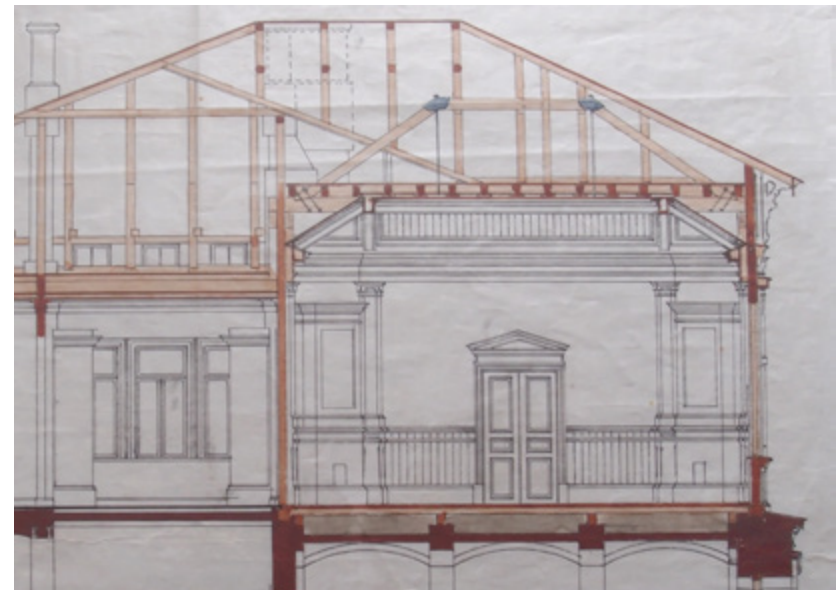
*Rakennusten perustustapa sekä ala- ja välipohjarakenteet (osa asuntolarakennuksen leikkauspiirustusta): perustusten sisäpuolet täytettiin tiivistetyllä maalla käytävien kohdalla sokkelien yläpinnan tasoon saakka ja huonetiloissa hieman alemmas. Käytäviin tuli maanvaraiset betonilaatat, jotka päällystettiin luonnonasfaltilla. Huonetiloihin tehtiin eristetyt betonilaatan varaan puurakenteiset lattiat.*

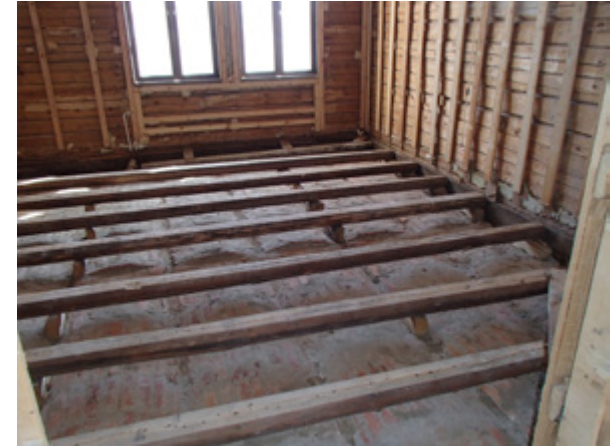
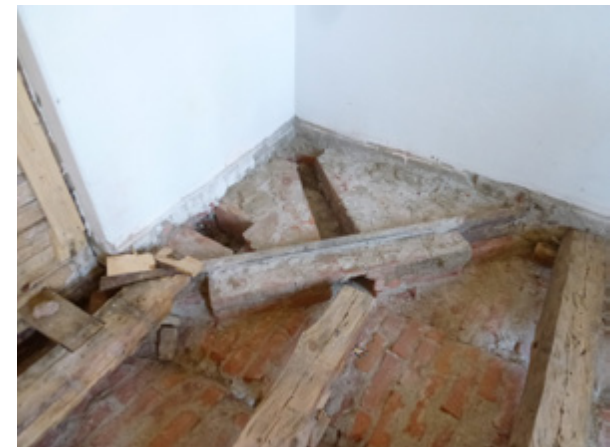
*Rakennuksen välipohjia korjaustöiden aikana vuonna 2013. Yläkuvassa toisen kerroksen toimistohuoneen lattiaa, jossa koolinkien alla näkyvät rataakiskojen varaan tiilestä muuratut kappaholvit. Alakuvassa uunin perustus samassa huoneessa. Perustuksen keskellä on kanava, jota kautta uuni sai paloilmän ulkoseinältä johdettua putkea pitkin.*

Ensimmäisen ja toisen kerroksen välinen lattiarakenne tehtiin kauttaaltaan holvaamalla. Suuren salin lattiaa kantavat tynnyri- ja ristiholvit, muissa tiloissa on kappaholvit. Näiden päälle lattiarakenteet tehtiin muihin huonetiloihin ensimmäisen kerroksen tapaan puisina, mutta käytävien kohdalla betonisina luonnonasfalttipintoineen. Välipohjien täyteenä käytettiin savea, jonka seassa oli silputtuja olkia, lisäksi kuivaa hiekkaa.

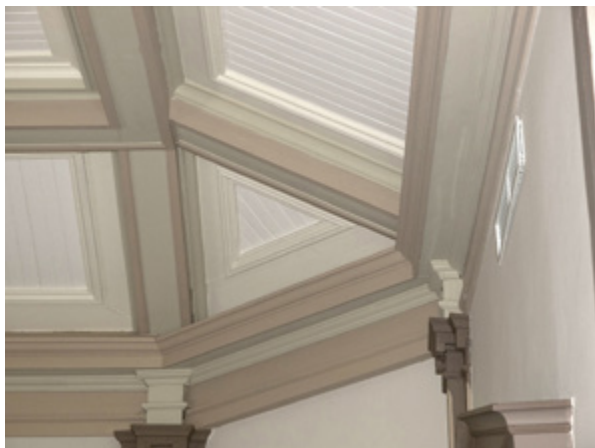
Toisen kerroksen salin katon alkuperäisiä listoituksia ja paneeloitteja. Alunperin paneloidut kattopinnat olivat vernissattuja ja vain listoissa oli peittomaalaus.

Suuressa salissa sisäkatto on laidoiltaan viistetty ja katto on jaettu kenttiin voimakkailla listoituksilla. Listoitukset maalattiin öljymaalilla, mutta katon paneloinnit olivat tummaksi kuultokäsittelyt.

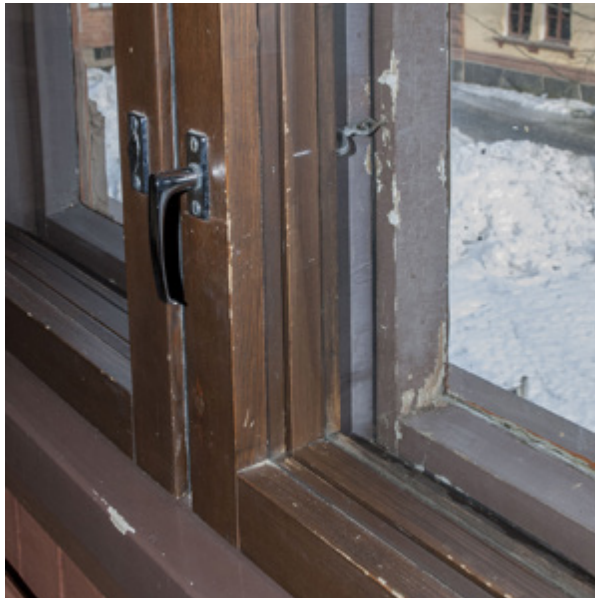
Alla ikkunat nykyisin: karmi ja ulkopuitteet ovat alkuperäiset, mutta sisäpuitteet on uusittu kaksinkertaisiksi 1970-luvun peruskorjauksessa.

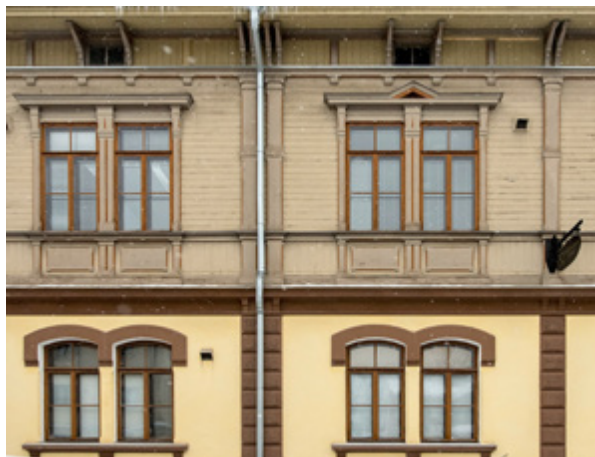
Raitisilmaventtiilejä rakennuksen länsisivulla.

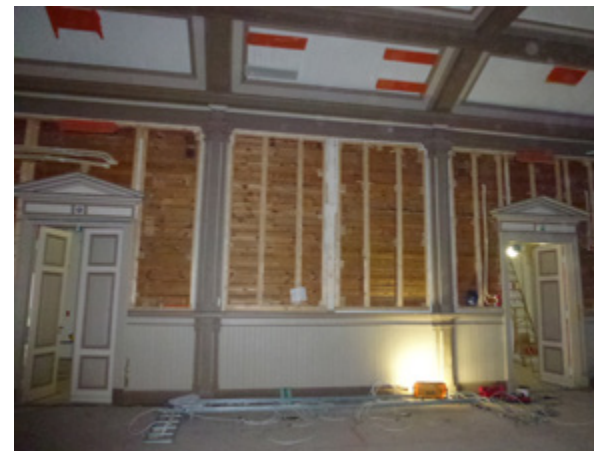
Toisen kerroksen salin sei-niä paljastettuina 2013, kun raken-nusta viimeksi perusteellisemmin korjattiin.

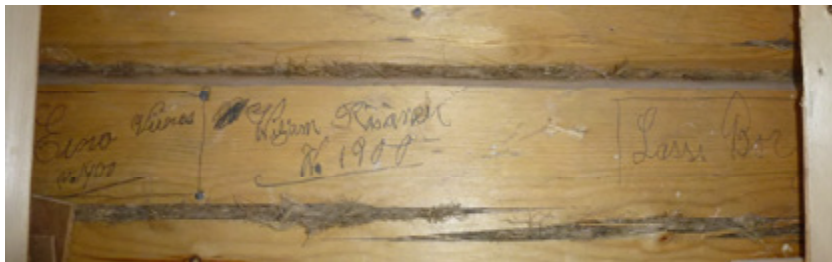
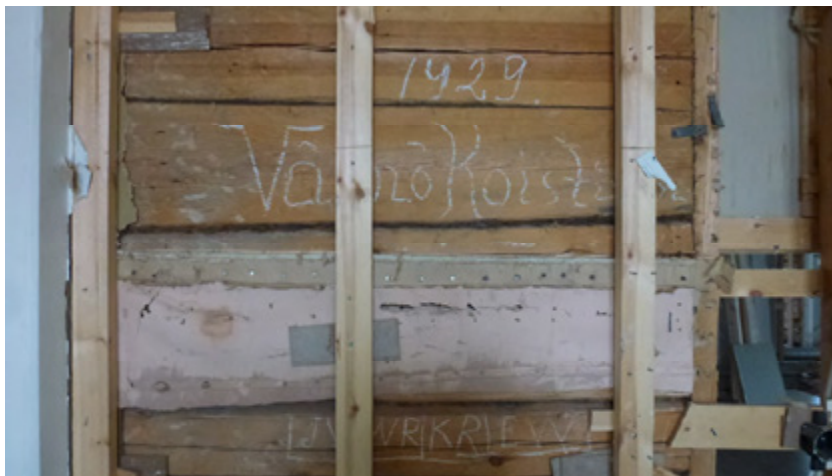
Kuva 37, 38, 39 ja 40. Toimistohuone (2.krs), löytyneitä kirjoituksia hirsiseinästä

Laajaan sisäilmakorjaukseen liittyen Rakennussuun-nittelutoimisto Nylund teki vuonna 2013 rakennuksesta purku- ja rakennustöiden dokumentoinnin. Seuraavalle sivulle on poimittu tästä dokumentoinnista kaksi sivua, joilla esitellään toisen kerroksen hirsiseiniä ja niiden pintakerroksia.

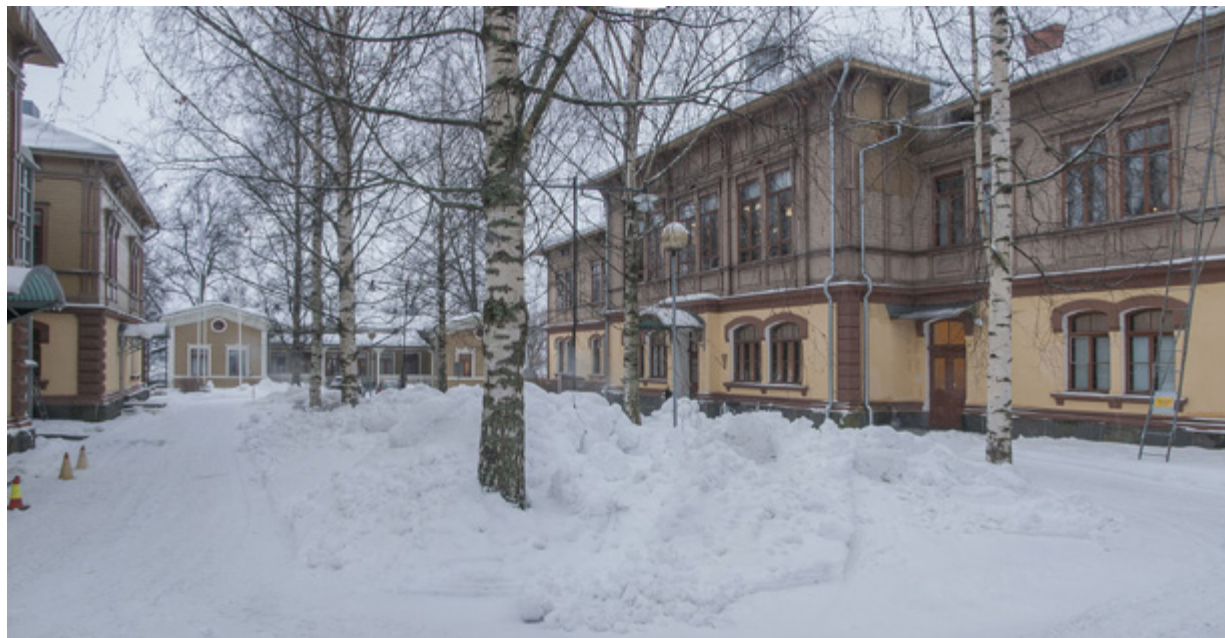
Sepänkatu 1:n pihapiiriä etelään päin: vasemmalla rakennus 2, takana keskellä rakennus 3 ja oikealla rakennus 1, Maakuntatalo.

Vuonna 2015 rakennus 1 on edelleen Pohjois-Savon liiton käytössä. Alun perin koulun juhla- ja voimistelusalina toiminut tila toimii Maakuntasalina, jossa maakuntahallitus kokoontuu. Rakennuksessa 3 on Senaatti-kiinteistöjen Itä-Suomen aluetoimiston tilat. Lisäksi aluetoimiston kokoustiloja ja arkisto sijaitsee rakennuksessa 5A eli entisessä sauna- ja pesularakennuksessa. Rakennus 5B on osittain tyhjiillään. Talonmiehen sosiaalitilat ovat kiinteistöhuollon käytössä. Rakennuksen 2 toisessa kerroksessa toimii Tietotaito Group Oy, ensimmäinen kerros on tyhjiillään ja osa pintarakenteista on siellä purettu.

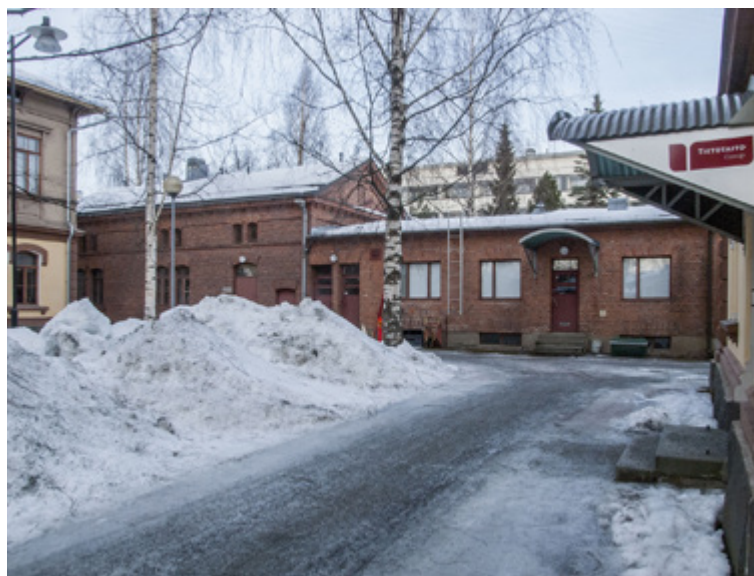
Vasemmalla tontin pohjoislaidalla olevat rakennukset 5A ja 5B.

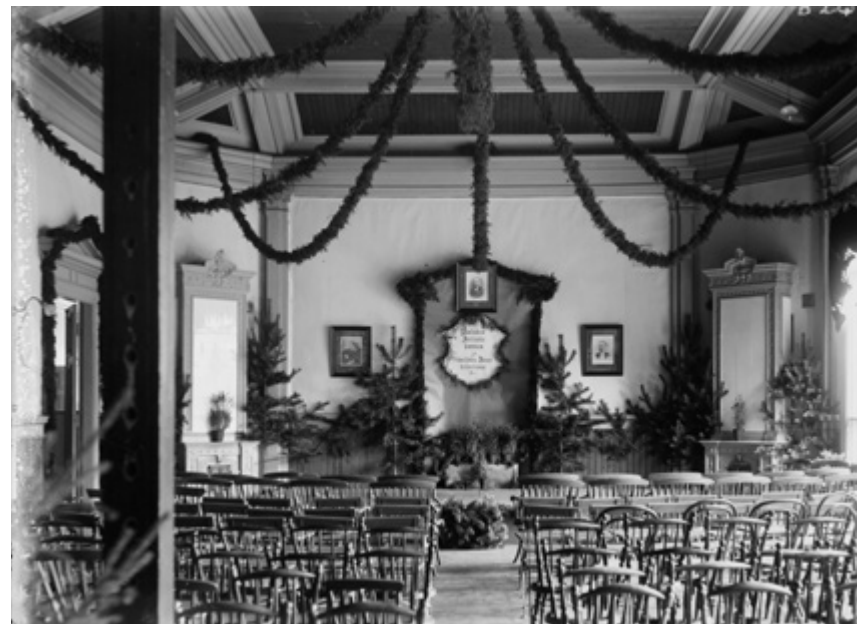
*Kuurojenkoulun juhlasali  
1800-1900-lukujen taitteessa.*

*(Viktor Barsokevitsch, KUHMU)*

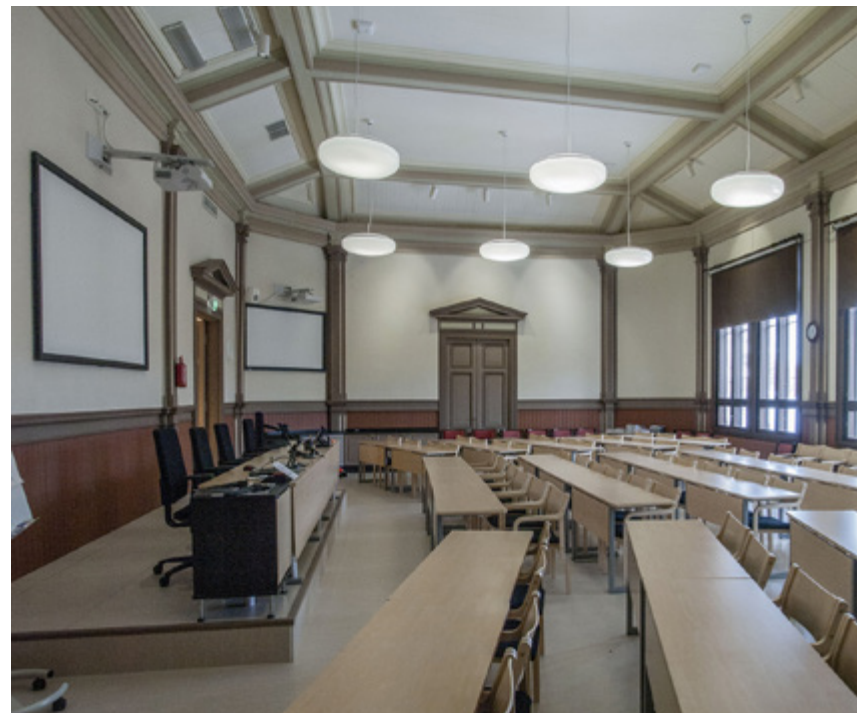
*Maakuntasalina tunnettu sali nykyasussaan, vuonna 2013 tehtyjen muutosten jälkeen.*

Rakennuksissa toteutettiin julkisivujen korjaus ja maa- laus vuonna 1985. Rakennuksen 1 leveät keskikäytävät muuttuivat 1980-luvun lopulla, kun ensimmäiseen kerroksen käytävästä lohkaistiin wc-tilat ja toiseen kerroksen käytävään lisättiin väliseinät. Pohjois-Savon liiton muuttaessa rakennukseen tehtiin joissain tiloissa pintaremonttia. Vuonna 2001 kerrosten väliin tehtiin inva- hissi. Viimeisimmässä suuressa remontissa 2013 tehtiin rakennuksessa ns. sisäilmakorjaus, jonka yhteydessä avattiin lähes kaikki rakenteet sisäpuolelta ja uusittiin pintakerrokset. Taloteknisten uudistusten ohella tilojen asua muutettiin, ennen muuta toisen kerroksen käytävässä ja salissa, jota pyrittiin palauttamaan alkuperäiseen hahmoonsa.
