Vuorelan koulukoti

RAKENNUSHISTORIA- JA KULTTUURIYMPÄRISTÖSELVITYS

Helsinki 30.1.2015

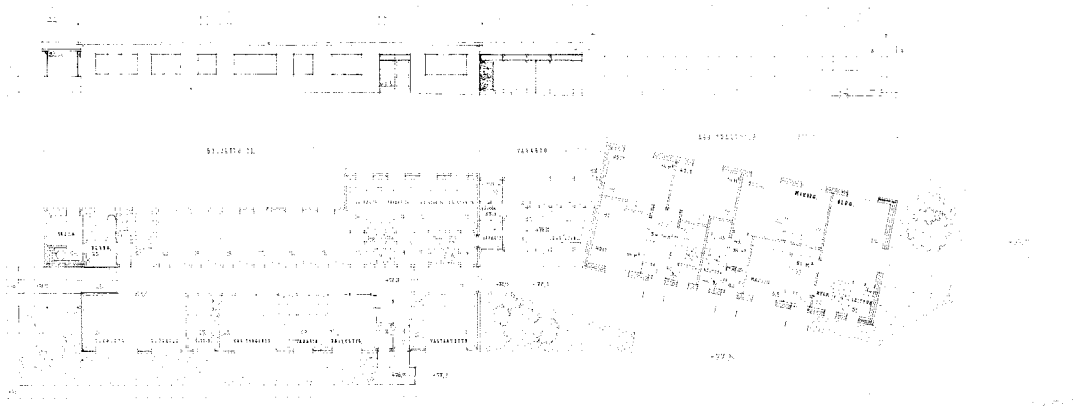
Koulukodille rakennettiin vuosina 1962-1966 uusi suljettu osasto- ja asuinrakennus Marikko, joka on matala, pitkä tiilirakennus. Piirustukset on allekirjoittanut joulukuussa 1962 L. Järvi-Larkas. Sk.

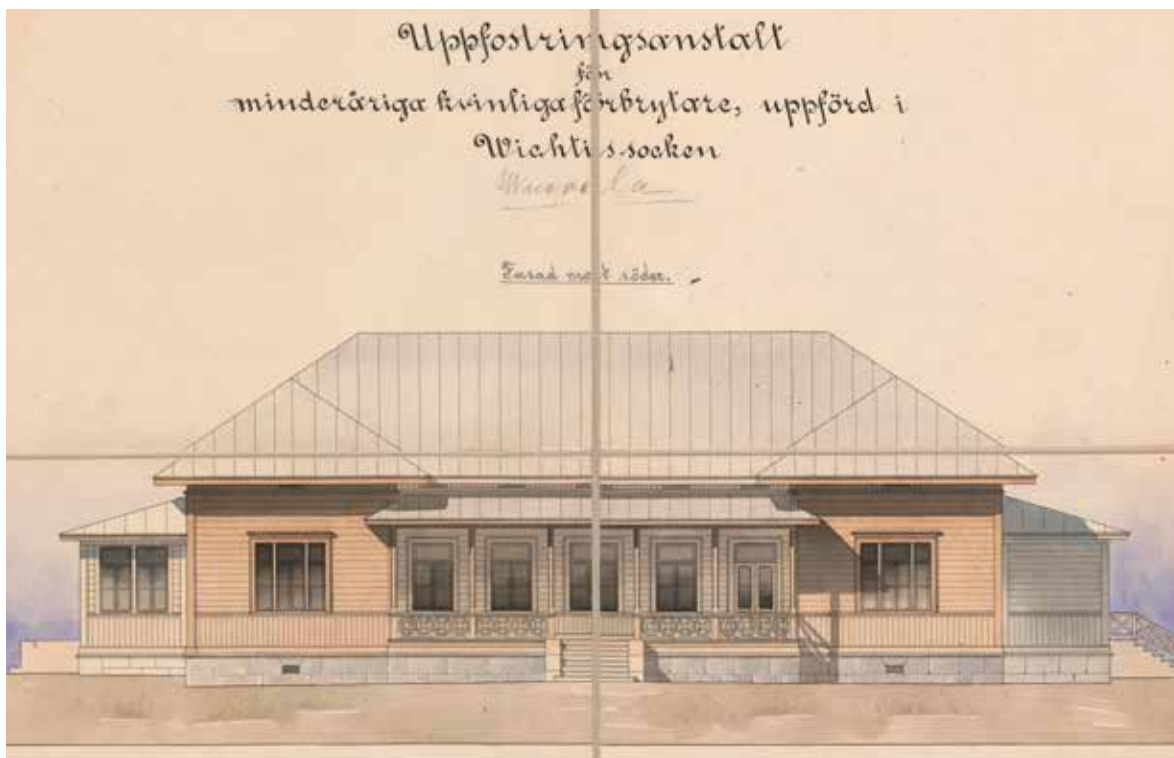
Vanhalan julkisivu koilliseen. Arkkitehdit Sebastian Gripenberg ja Theodor Decker 21.3.1892. KA.

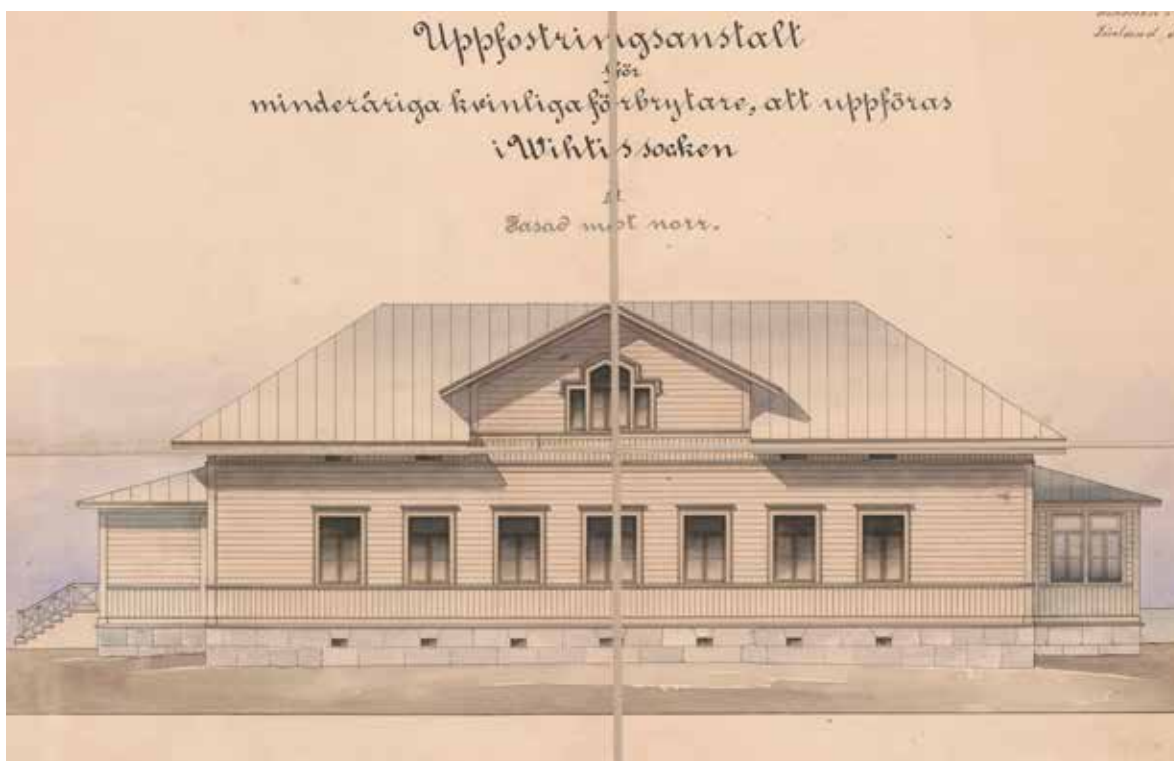
Vanhalan julkisivu lounaaseen. Arkkitehdit Sebastian Gripenberg ja Theodor Decker 21.3.1892. KA.

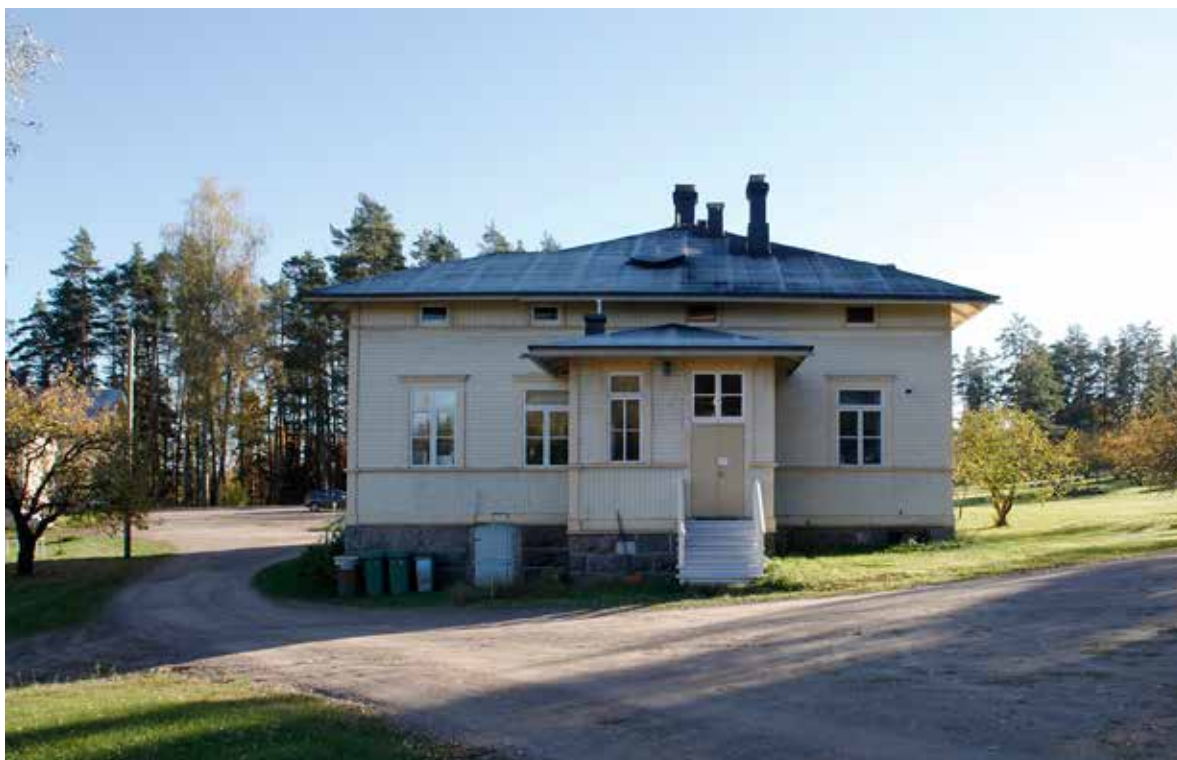
Luoteispäädyn keskellä on kuisti.

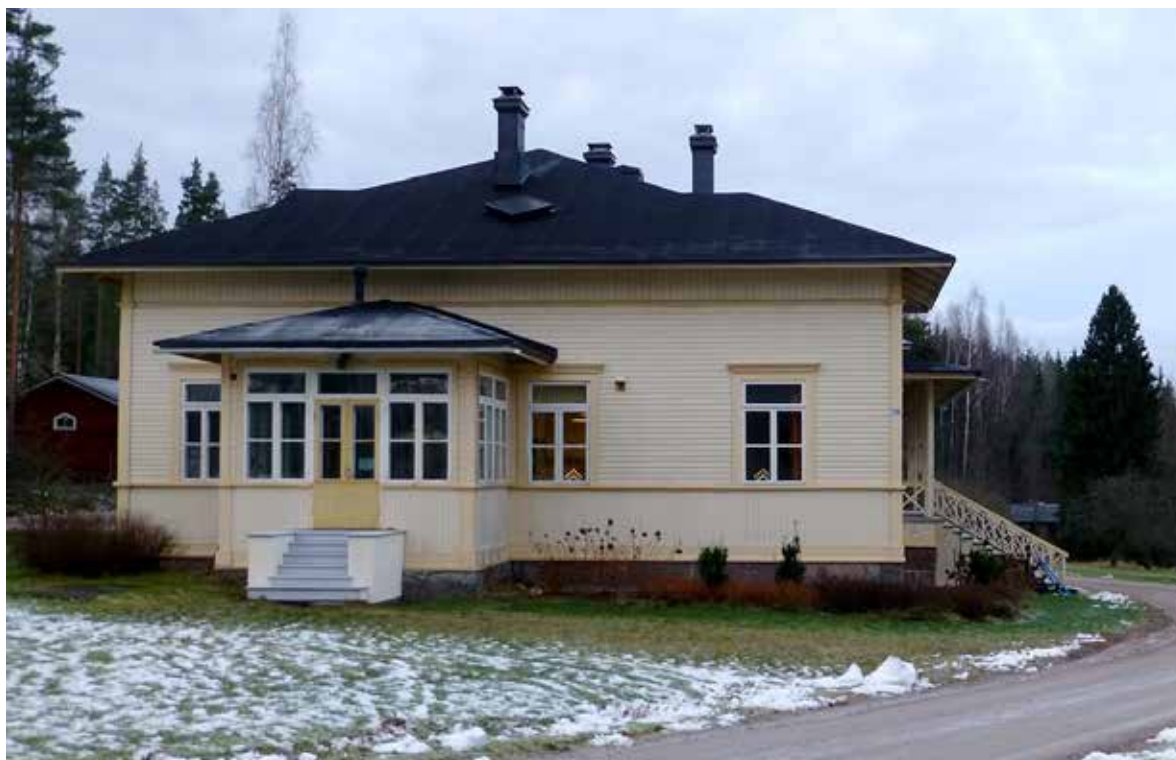
Vanhalan kaakkoispäädyn kuistin sisäänkäynti on suljettu, kun tilasta tehtiin lämmin päiväystystila vuonna 2013.

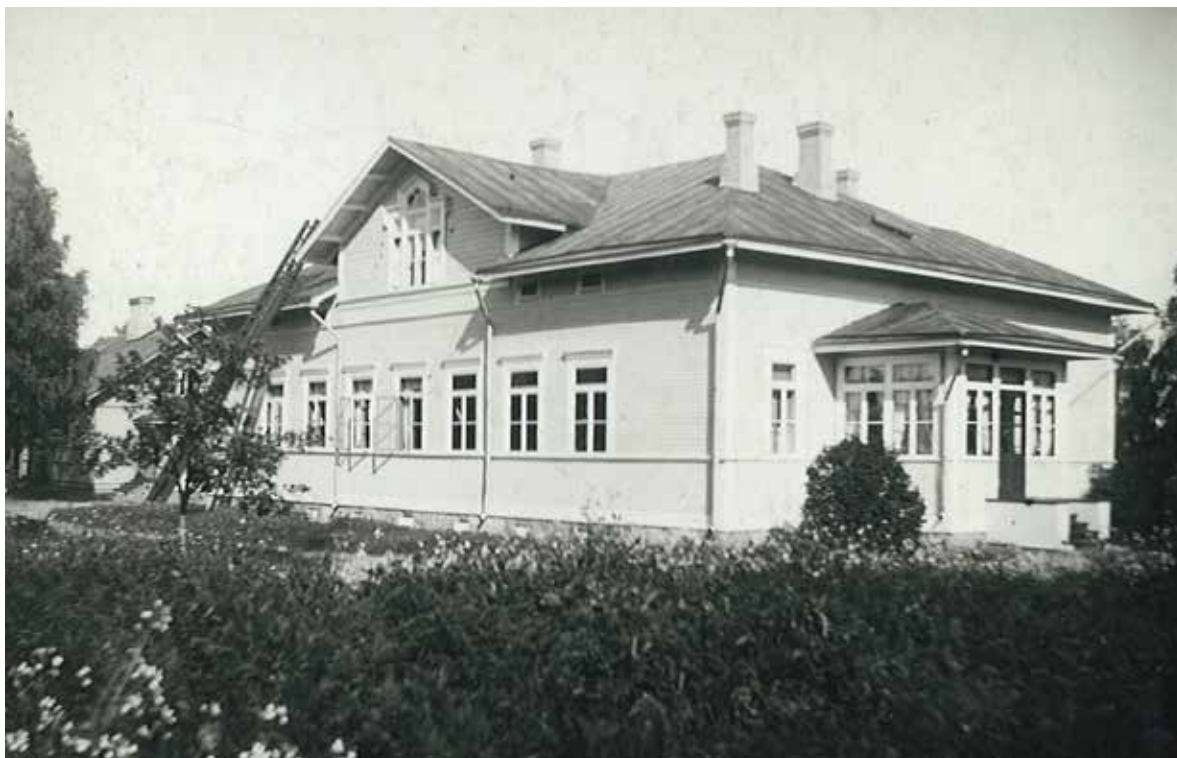
Vanhalan lounaan puoleisen julkisivun vintin ikkuna oli alun perin koristeellinen.VKA.

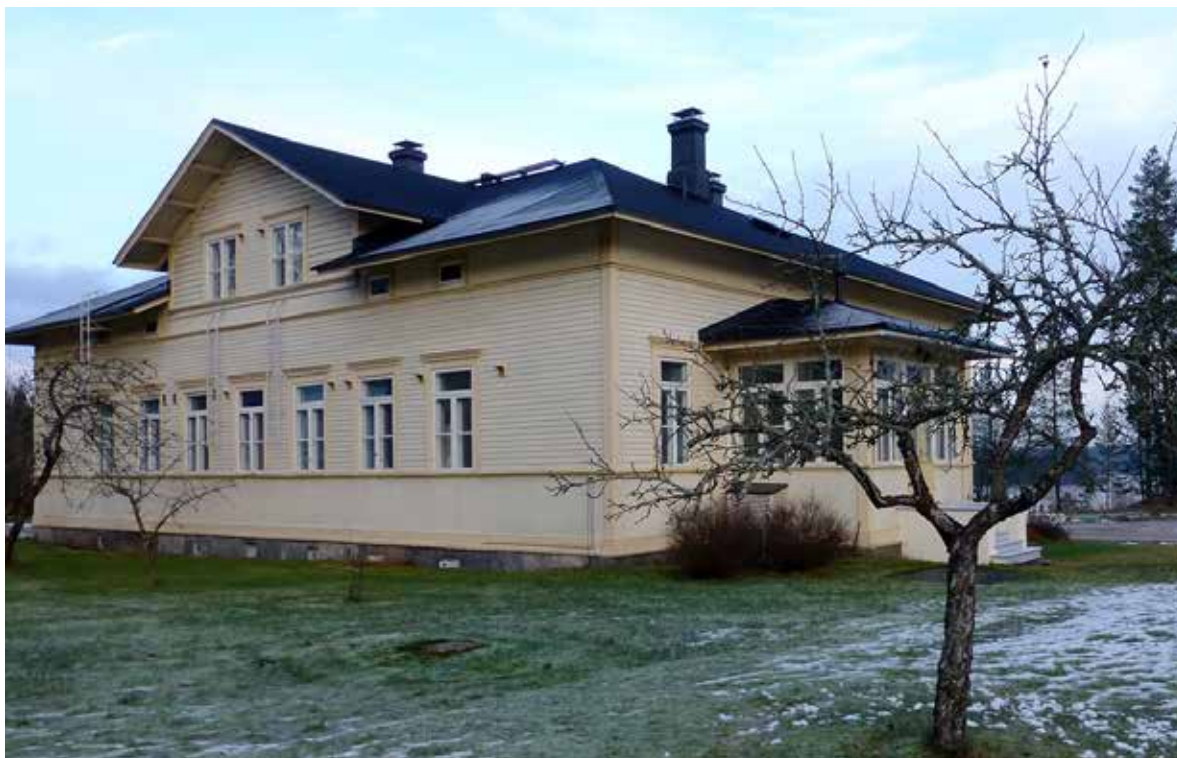
Vanhalan aumakaton peltikate vaihdettiin vuonna 1996 bitumikermikatteeksi. Lounaan puolella katolla on poikittainen harjakatto.

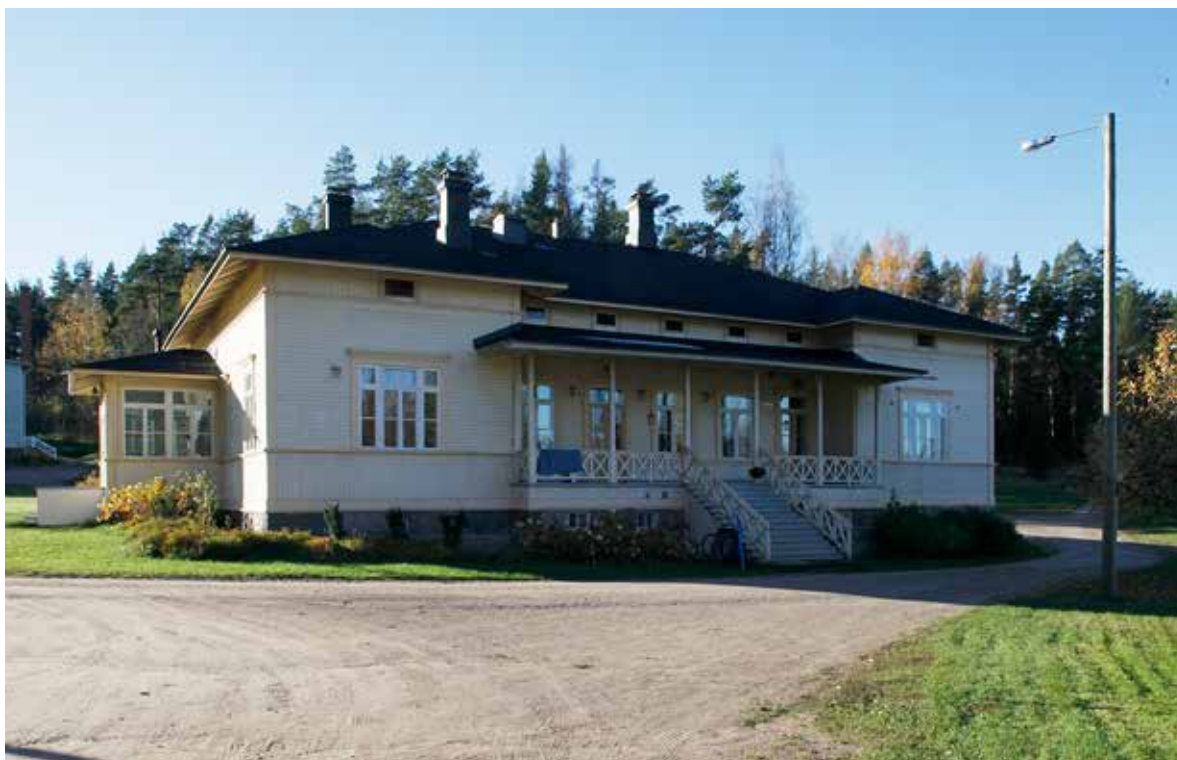
Vanhalan pääjulkisivu koilliseen on symmetrinen ja sen keskellä on avokuisti.

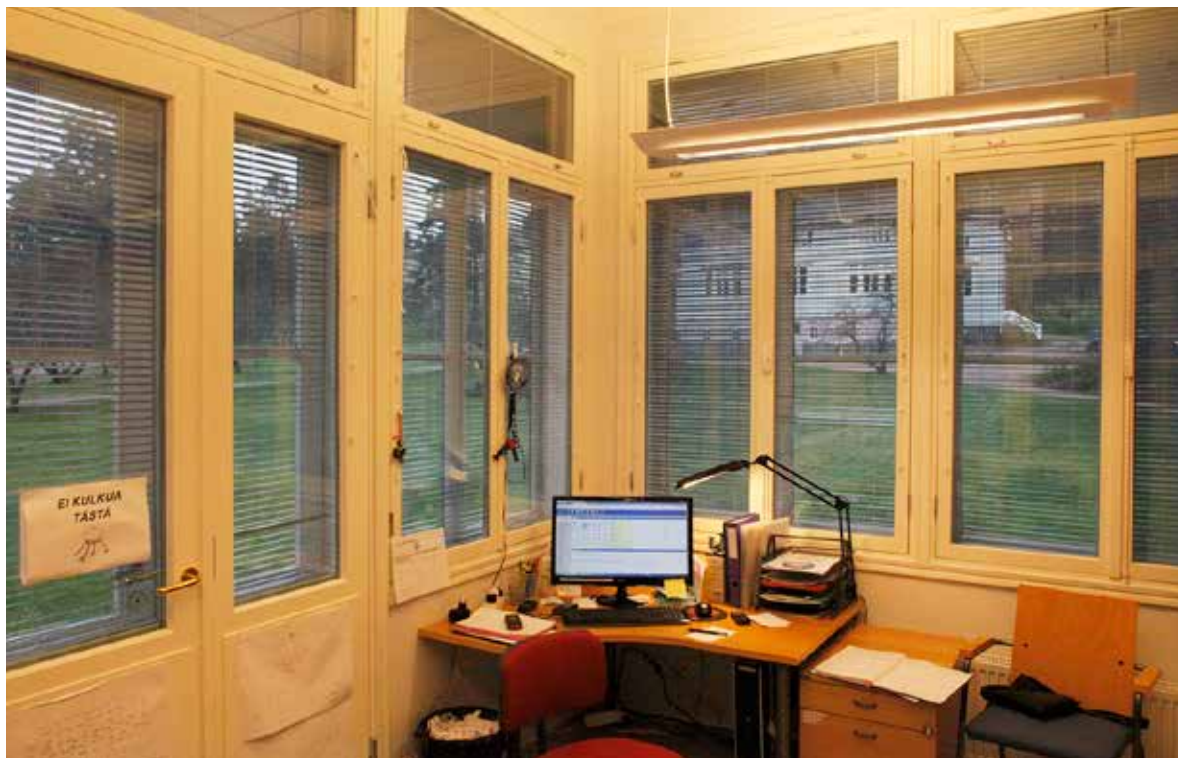
Kaakkoispään kylmä kuisti lämmöneristettiin ja muutettiin päivystyshuoneeksi vuonna 2013.

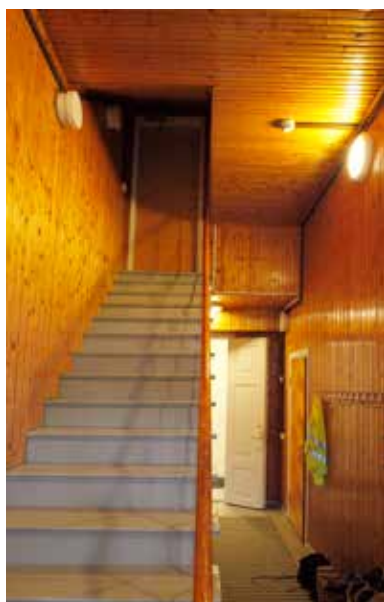
Vanhalan yläkertaan johtava portaikko on rakennettu vuoden 1958 peruskorjauksen yhteydessä.

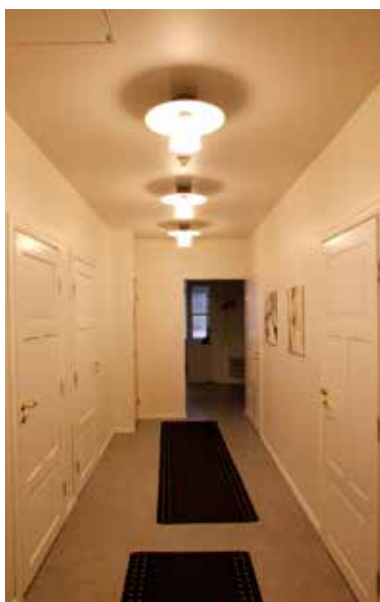
Ensimmäisen kerroksen käytävä. Rakennuksessa on alun perin sijainnut tällä kohtaa opetus- ja työsalit. Tila on muutettu yhden hengen asuinhuoneiksi ja käytäväksi.

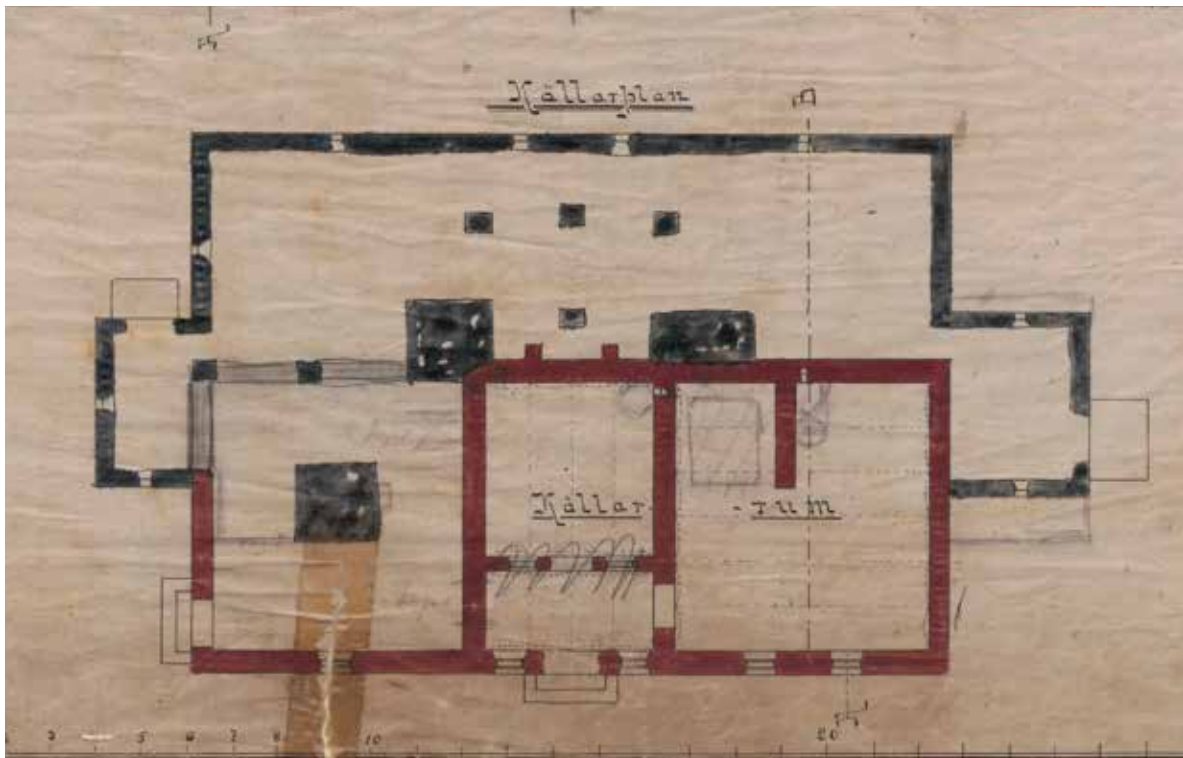
Miehelläin kellarikerroksen pohjapiirros. Kellarikerroksen koillisivu oli kellarikäytössä. Yleisten rakennusten ylihallitus, maaliskuu 1899, arkkitehti Theodor Decker. KA.

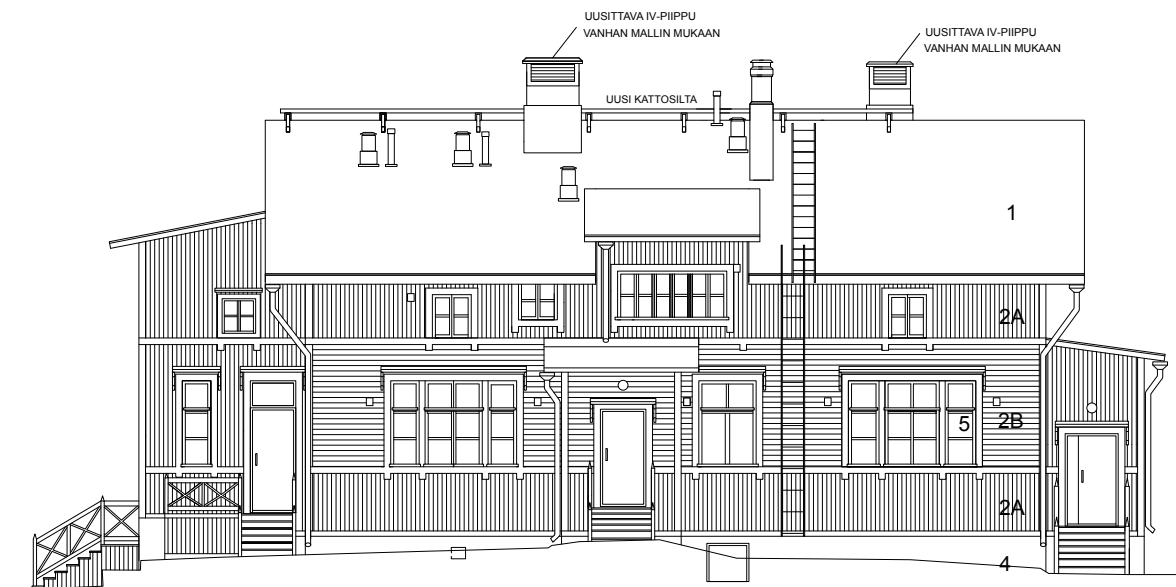
Miehelän julkisivu länteen vuodelta 2004. ISS Suunnittelupalvelut Oy. Sk.

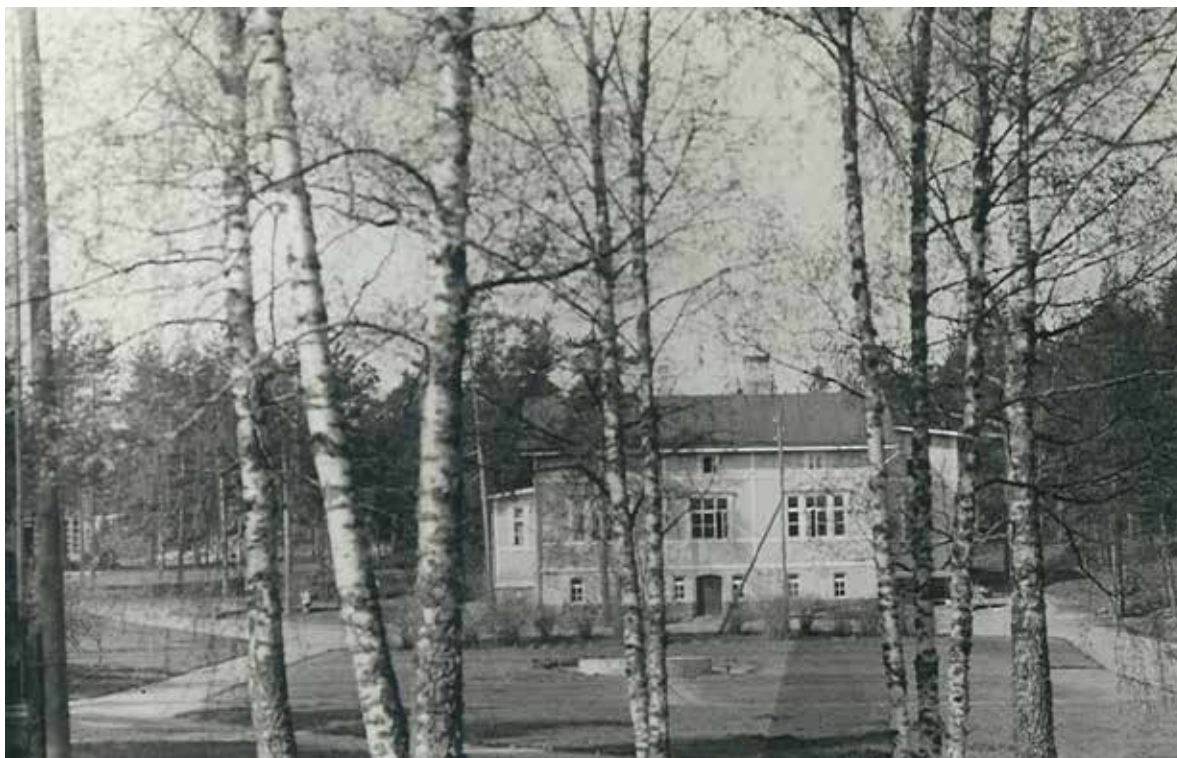
Miehelä 1900-luvun alkupuolella. Kattomuoto on alkuperäisessä asussaan ilman lippaa.VKA.

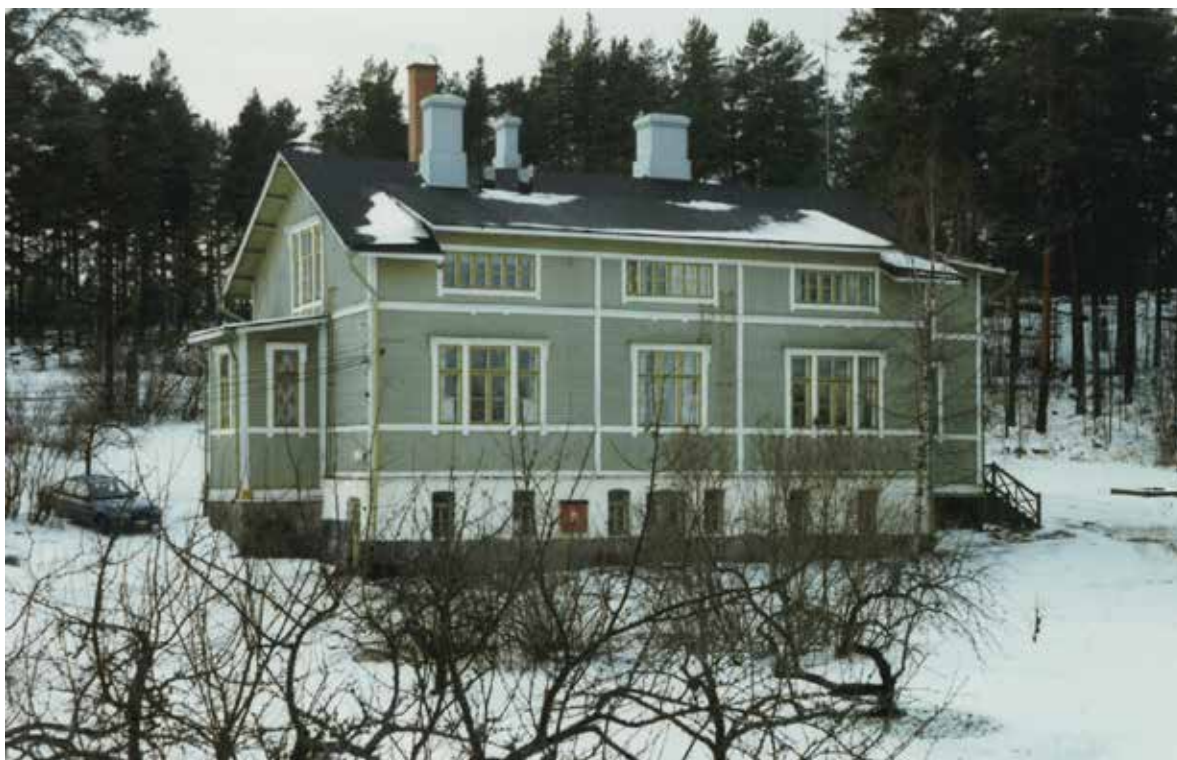
Miehelän rakennus 1980-luvulla. Seinät olivat tällöin vihreitä. Ullakkokerroksen ikkunat on uusittu ja kattolippa rakennettu vuoden 1963 muutostöissä.VKA.

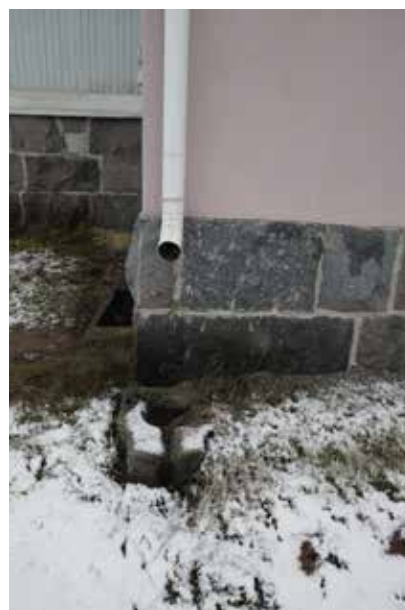
Miehellä sokkeli on ladottu graniittikivistä. Sokkelin yläpuolinen osuus kellarin seinästä on rapattu ja maalattu.

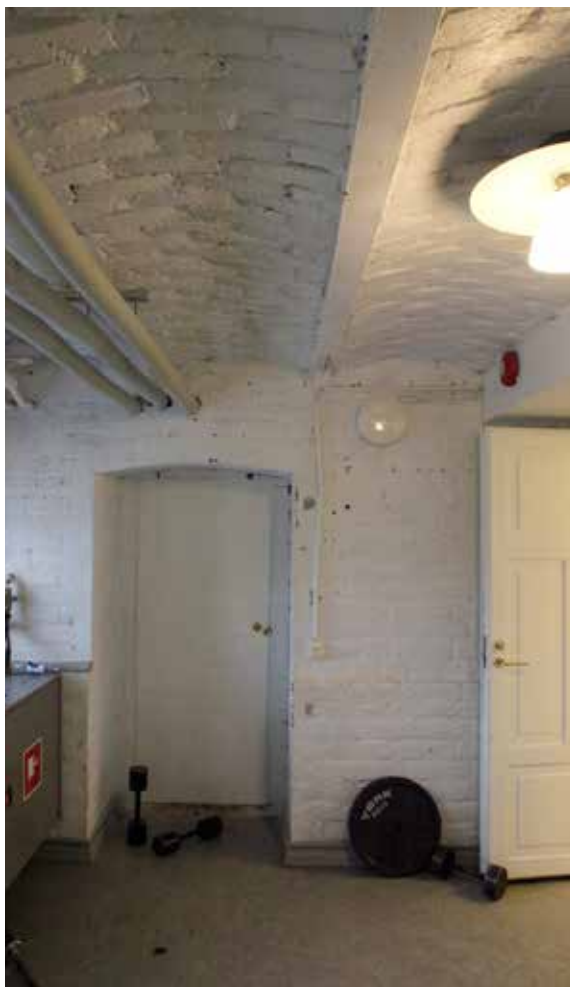
Miehelän kellarikerroksen katossa on tiiliholvit ja rautakiskot. Kellarissa sijaitsevat varasto- ja teknisten tilojen lisäksi saunatilat.

Kellarikerroksessa olevat kantavat seinät ovat massiivisia tiiliseiniä, samoin kantavat pilarit. Kellarin ja asuinkerrosten välinen välipohja on tulenkestävä kappaholvi, jonka päällä on puulattia. Ensimmäisen ja toisen kerroksen kantavat seinät ovat vaakasalvottuja hirsiseiniä ja rankorakenteisia lautaseiniä. Välipohjat ja kattotuolit ovat hirttä. Pohjapiirustusten perusteella vaikuttaa siltä, että hirsirunko on säilynyt huonemuutoksista huolimatta melko hyvin.

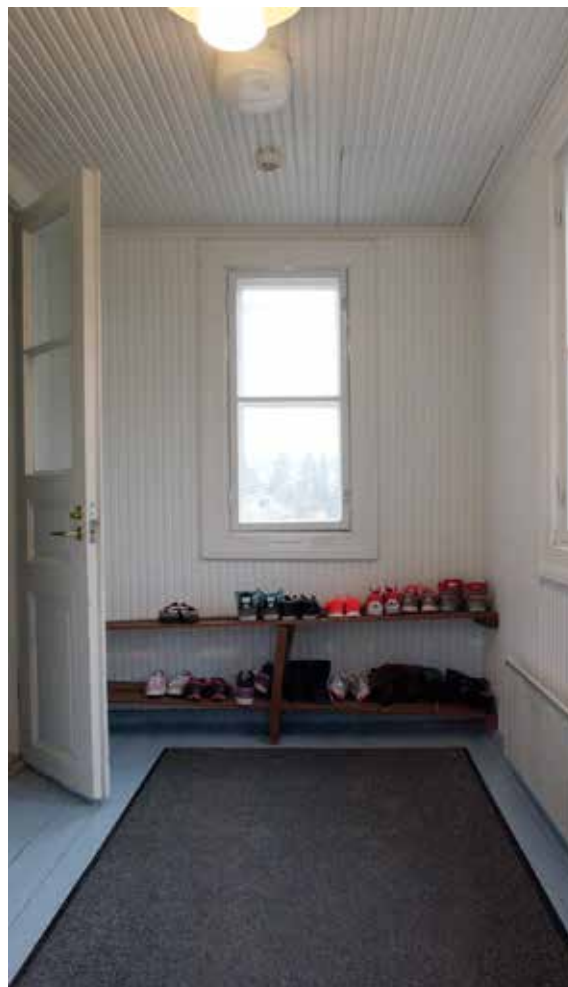
Eteisen (01) puupanelointi on alkuperäistä.

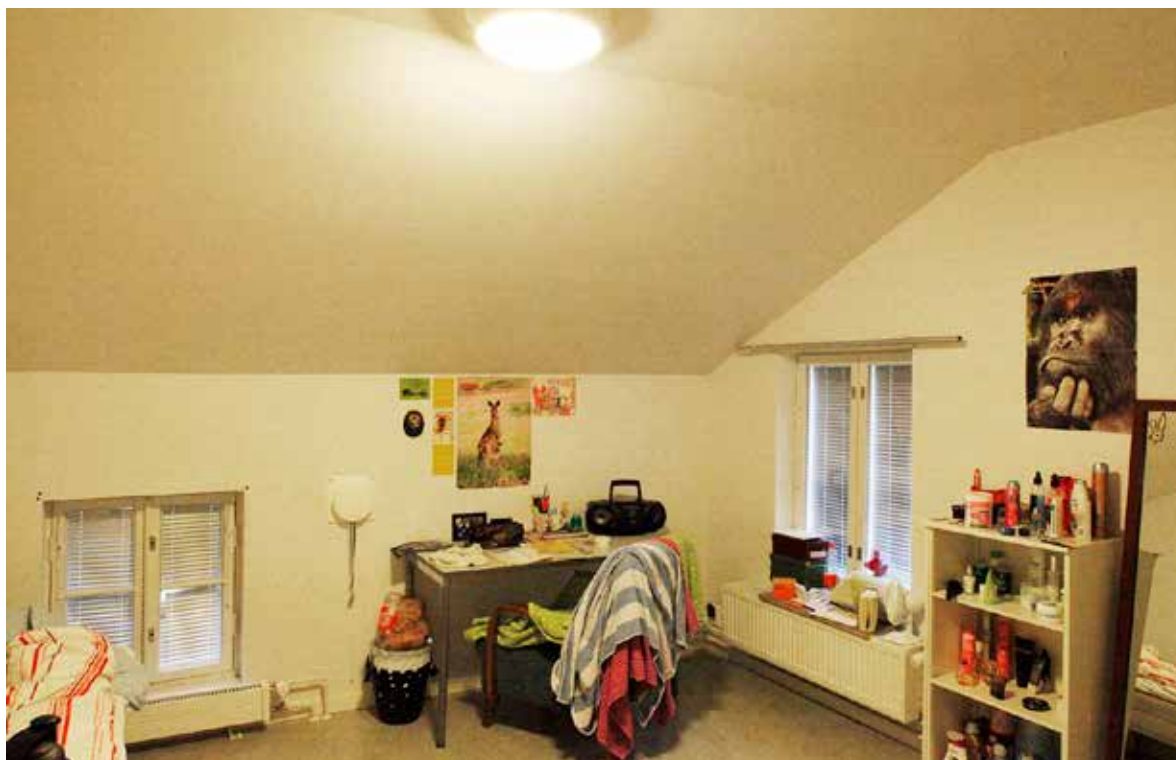
Toisen kerroksen luoteiskulman oppilashuone 214. Rakennuksen tämä kulma vaurioitui vuoden 2002 tulipalossa ja korjattiin 2004-2005.

Mieheliä korjattiin vuosina 2004–2005, jolloin rakennus muutettiin henkilökunnan asuntolasta oppilaskodiksi. Korjaustöiden yhteydessä palovauriot korjattiin. Vesikaton korjaustöiden yhteydessä myös piippuja uusittiin niiden poistuttua savuhormikäytöstä. Miehelään rakennettiin kellarista toiseen kerrokseen johtava uusi puinen sisäporras. Kellarin avotakka purettiin ja ensimmäisestä kerroksesta peltikuorinen pönttöuuni. Kantaviin seiniin tehtiin aukkoja, uusia väliseiniä rakennettiin ja pintoja uudistettiin. Ikkunat ja ovet kunnostettiin. Rakennus huoltomaalattiin kokonaisuudessaan. Miehelässä on tiloja kolmessa kerroksessa, mutta makuuhuoneet ovat sijoittuneet kahteen kerrokseen. Korjaustyöt valmistuivat vuoden 2005 alussa. Miehelässä on nykyään viiden tytön ja kahden pojan asuintilat.¹⁷⁷

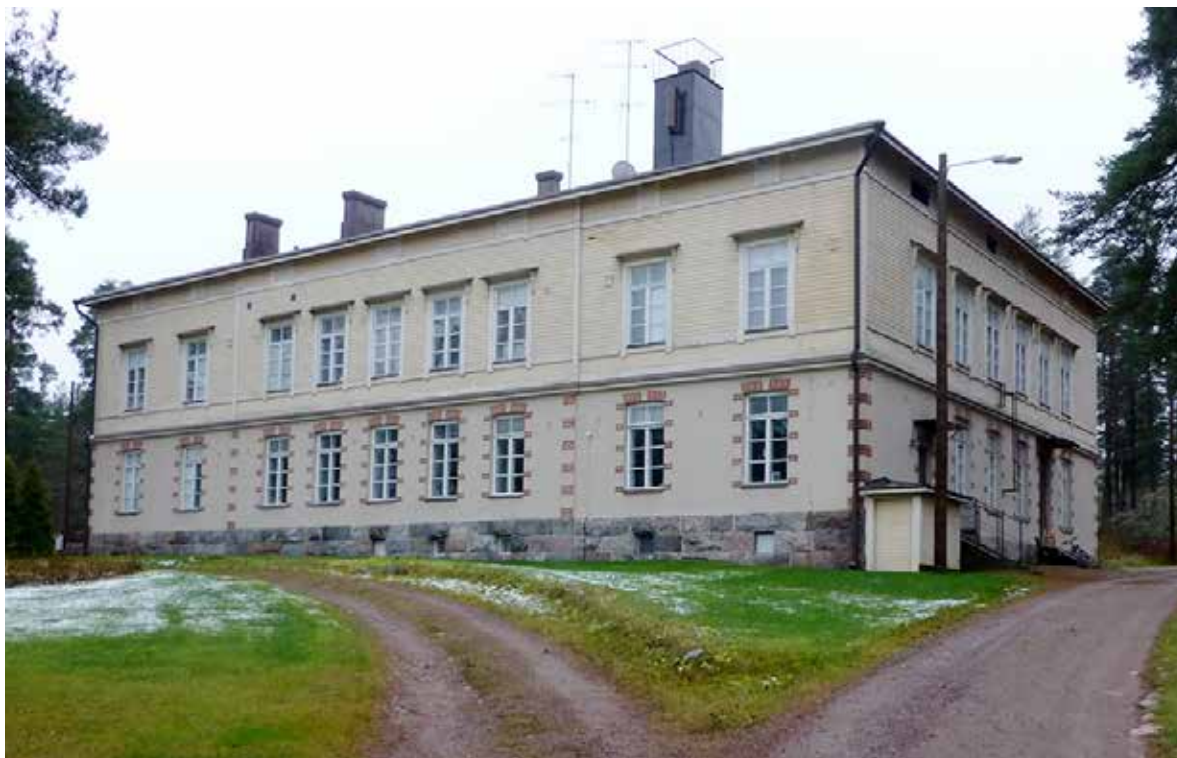
Opistola marraskuussa 2014. Julkisivun keskellä ollutta suurta puuparveketta ei enää ole, mutta muilta osin rakennus on säilynyt hyvin.

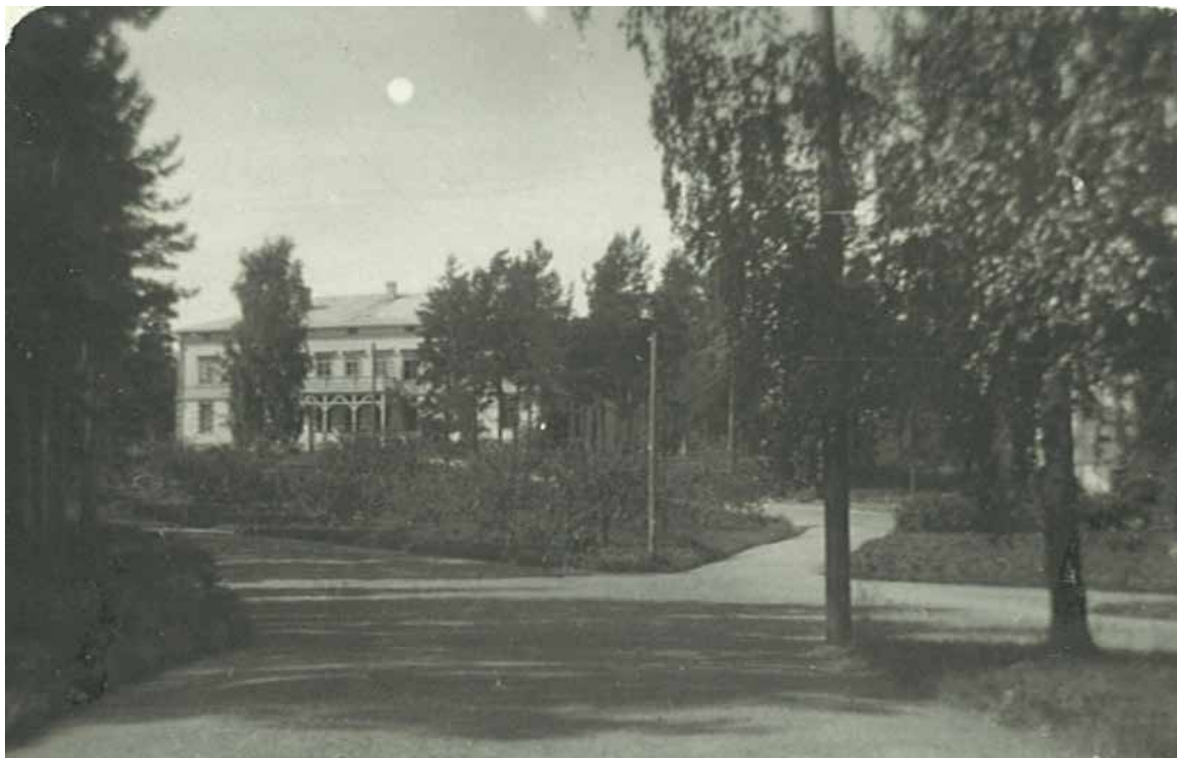
Näkymä kohti Opistolaa 1900-luvun alulta. Kuvassa näkyy puinen parveke, joka on sittemmin purettu.VKA.

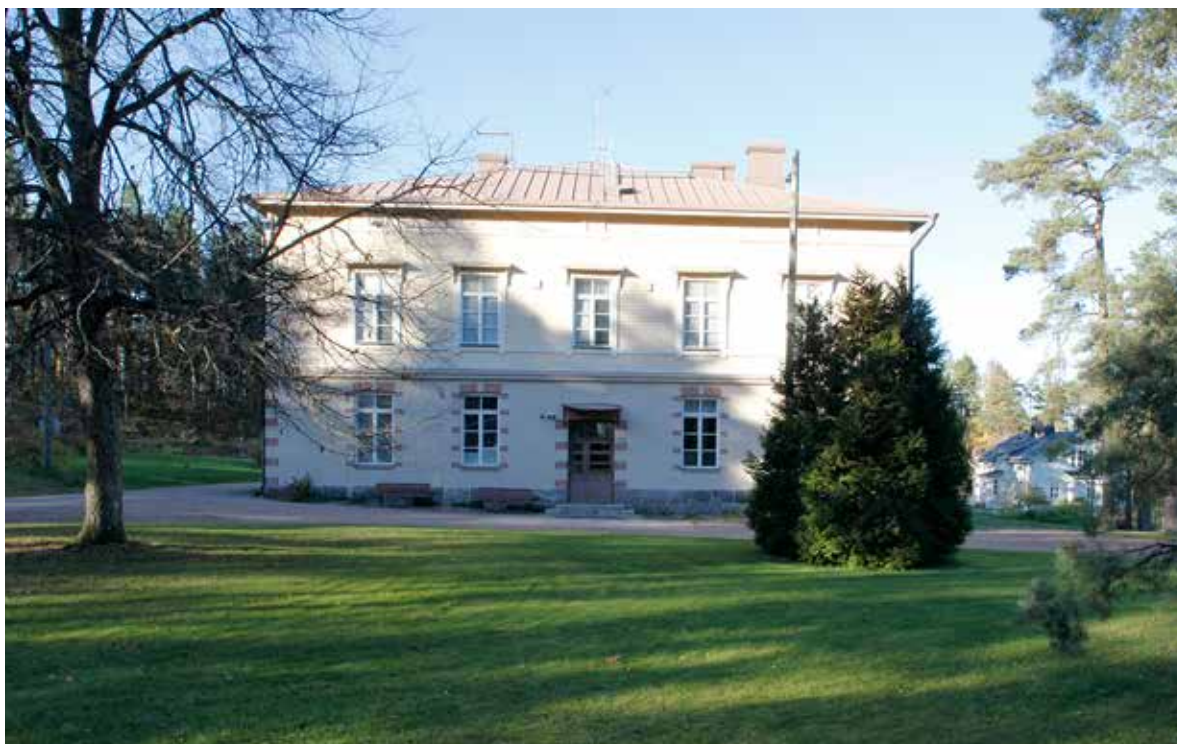
Opistolan pääsisäänkäynti sijaitsee kaakkoispäädyn keskellä. Rakennus on hyvin säilynyt.

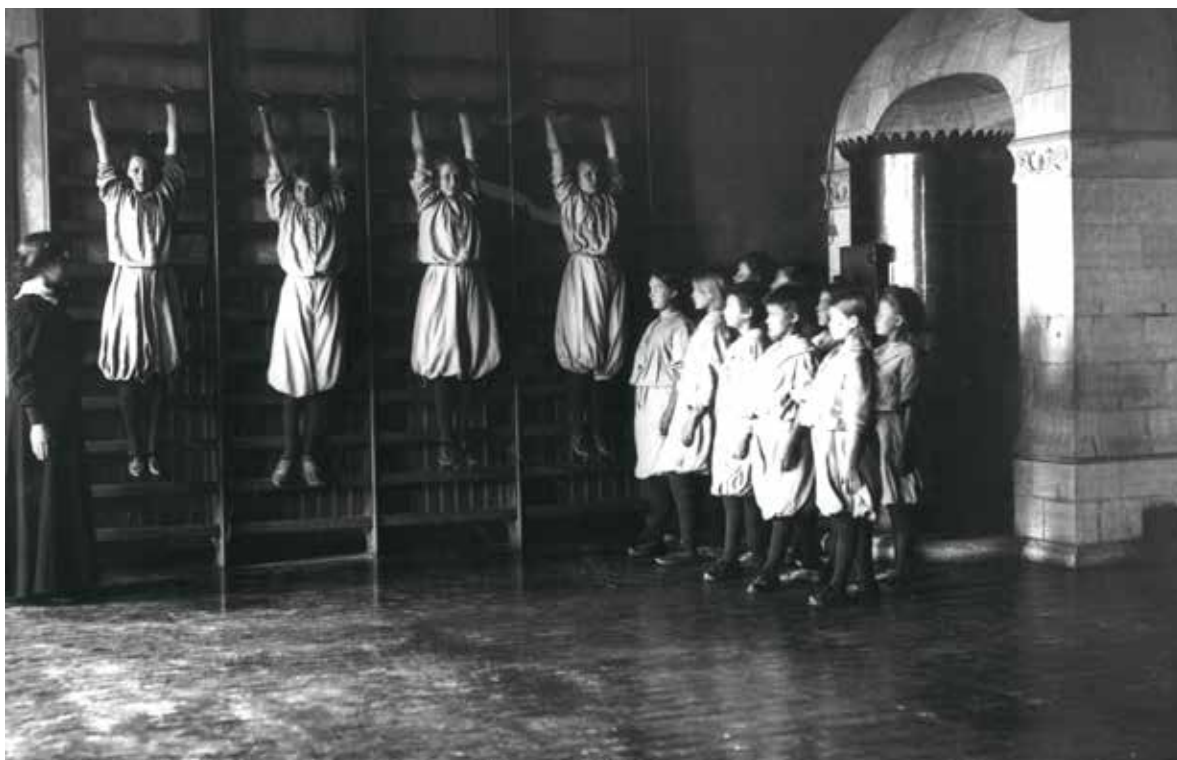
Opistolan toisen kerroksen salia käytettiin sekä urheiluun että juhlasalina. Kuvassa uuni alkuperäisessä asussaan 1900-luvun alkupuolella.VKA.

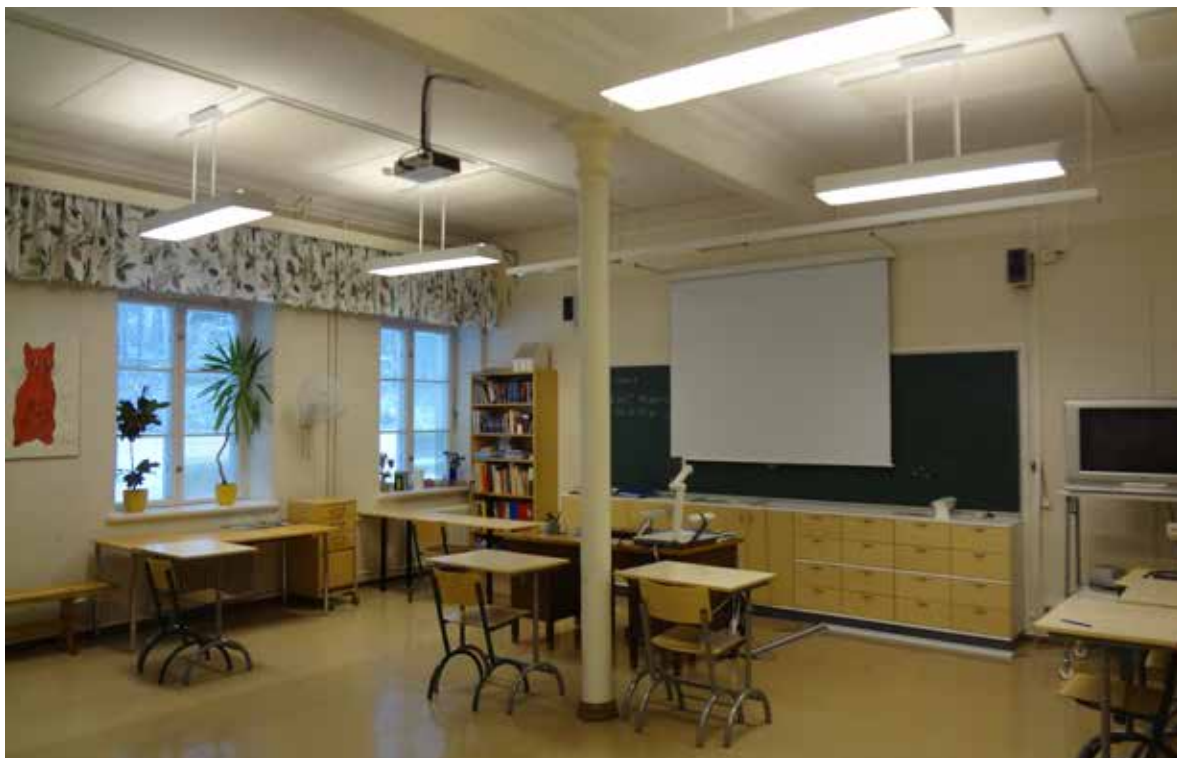
Ensimmäisen kerroksen luokkahuone on muodostettu jakamalla alun perin tyttöjen makuusalina toiminut huone väliseinällä kahtia. Huonetila on alun perin toiminut lasten makuusalina. Alkuperäiset rautapylväät ovat säilyneet.

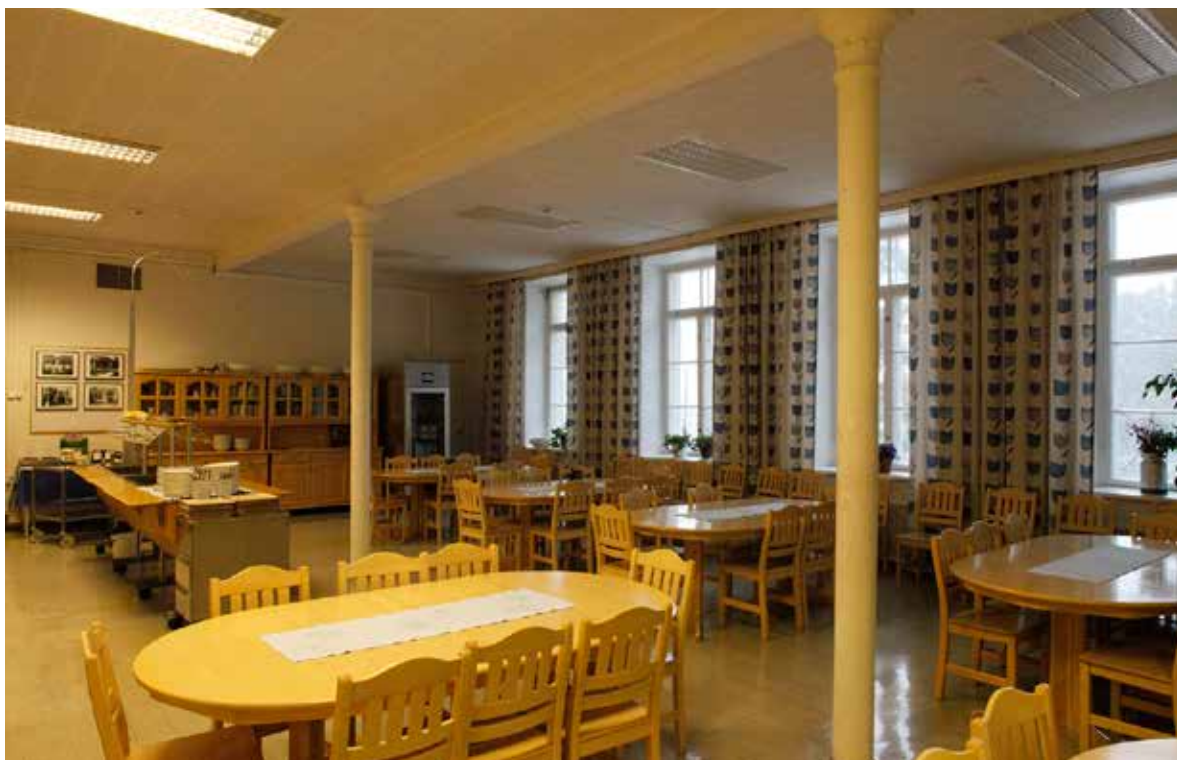
Opistolan ensimmäisen kerroksen ruokasali nykyasussaan. Tila toimi alun perin tyttöjen makuusalina.

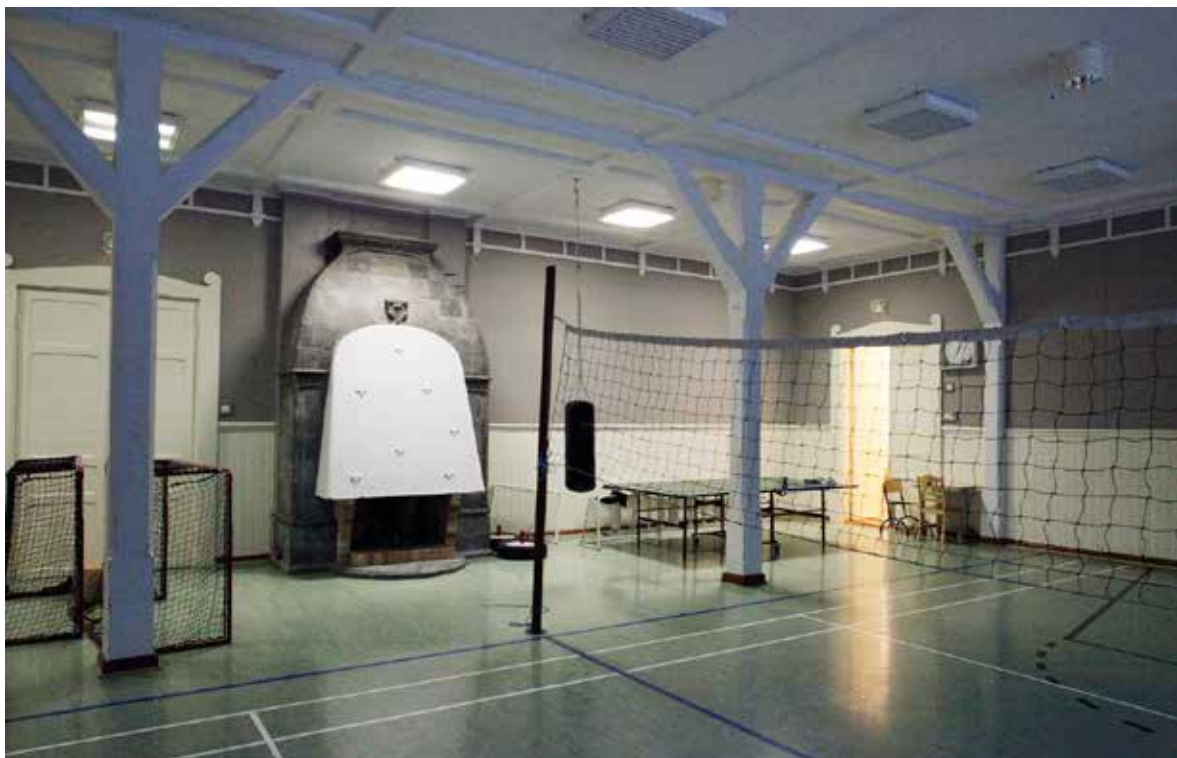
Toisen kerroksen salin alkuperäisuunista on purettu 1950-luvulla pyöreä metallinen uuni, kun tulipesä on muutettu avotakaksi.

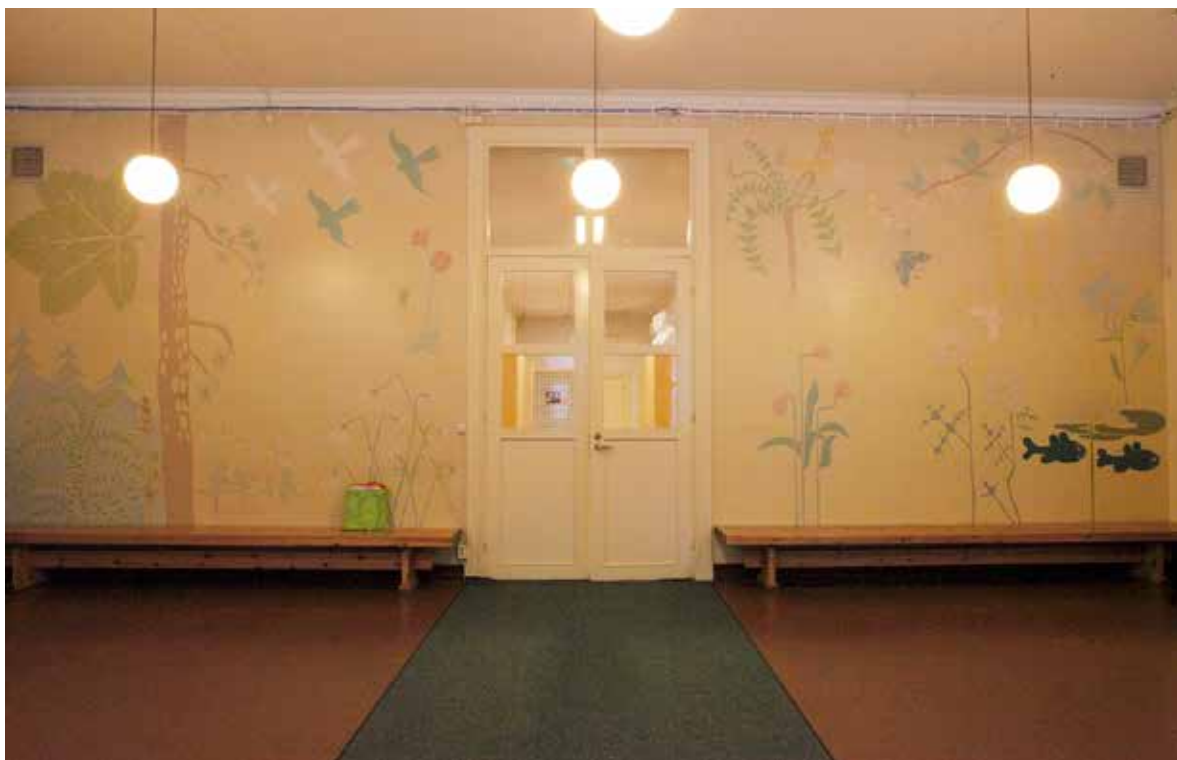
Pääsisäänkäynnin aulatila. Seinämaalaus on 1950-luvulta.

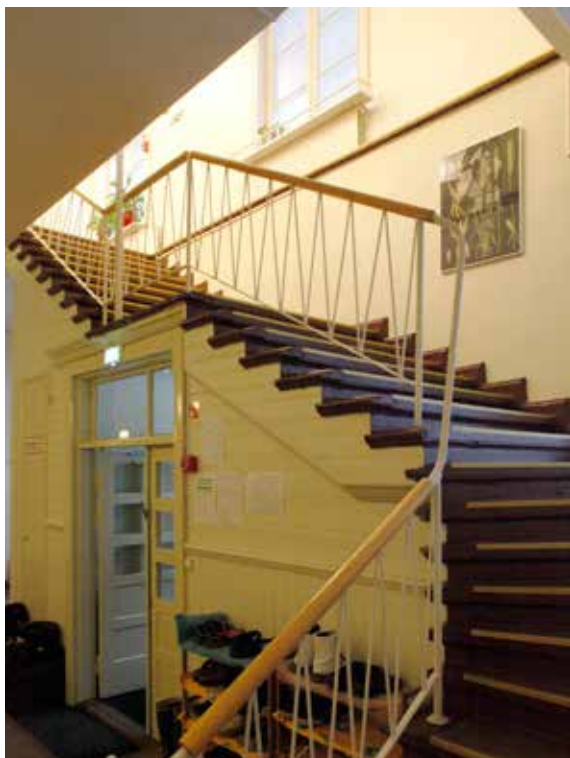
Sisäänkäyntiaulan porras on 1950-luvulta.

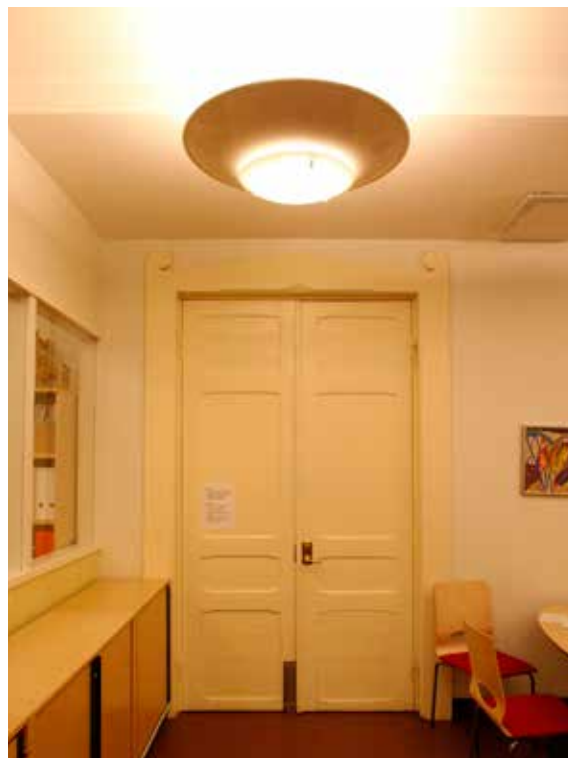
Toisen kerroksen saliin johtava alkuperäinen puupariovi.
