Vuorelan koulukoti

RAKENNUSHISTORIA- JA KULTTUURIYMPÄRISTÖSELVITYS

Helsinki 30.1.2015

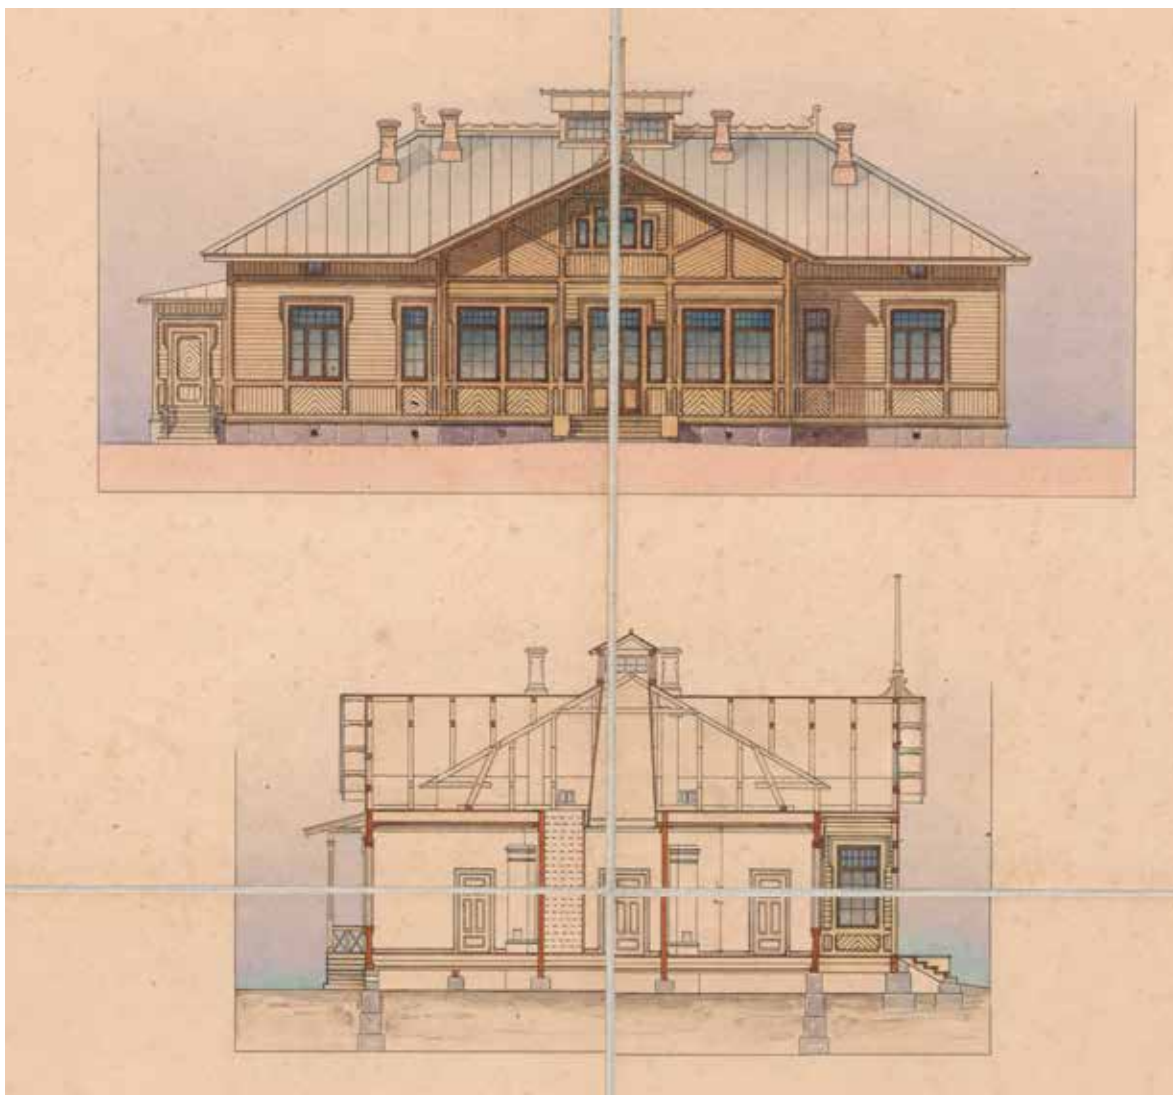
Vuorelan kasvatustalon johtajattaren asunto ja kanslia Johtola. Pihan puoleinen julkisivu lounaaseen ja leikkaus. Sisäänkäyntiä ei koskaan rakennettu alkuperäispiirustuksen mukaan lasiverannan keskeltä vaan sivusta. Rakennuksen katto oli alkuperäisessä muodossaan aumakatto ja katon harjalla sijaitseva ikkunalyhty oli koristoreunainen. Pihan puoleisen julkisivun poikkiharjanteella oli spiira. Yleisten rakennusten ylihallituksen arkkitehdit Sebastian Gripenberg ja Hugo Lindberg. 8. elokuuta 1900. KA.

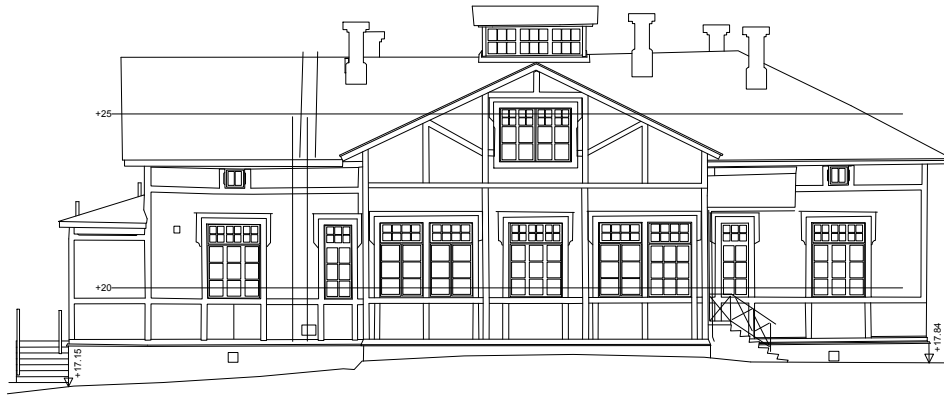
Johtolan julkisivu lounaaseen. Kattolyhty on nykyasussaan alkuperäistä yksinkertaisempi. Ullakkokerroksen ikkunamuotoa sekä toisen päädyn kattomuotoa on muutettu. ISS Suunnittelupalvelut Oy, 2010. Sk.

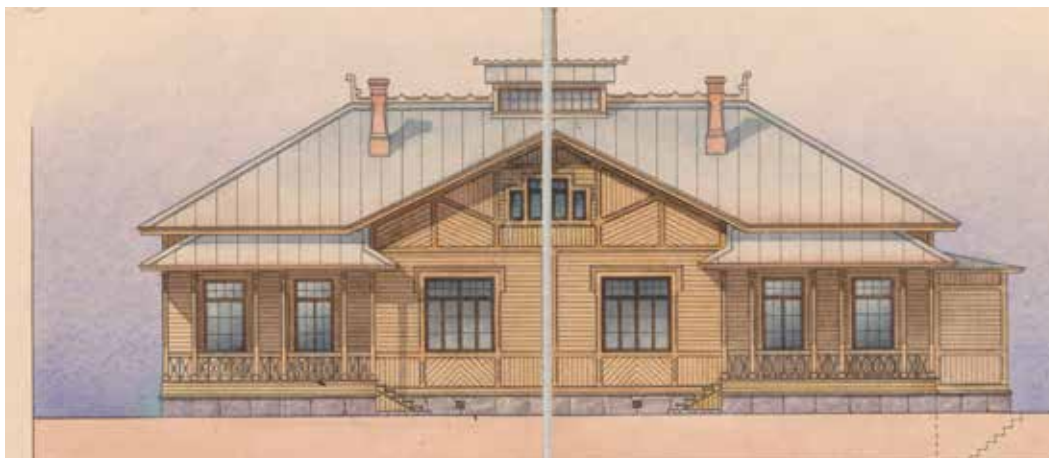
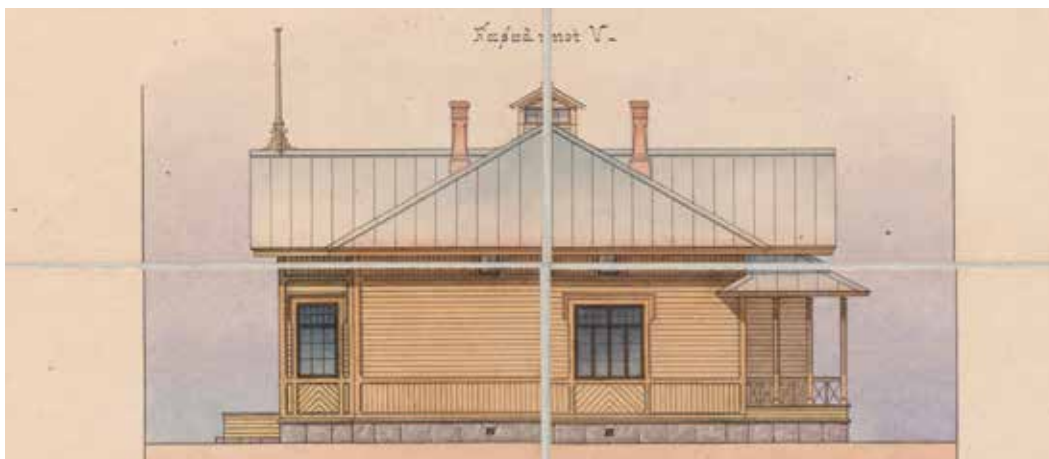
Johtolan rannan puoleinen julkisivu koilliseen ja päätyjulkisivu kaakkoon. Yleisten rakennusten ylihallituksen arkkitehdit Sebastian Gripenberg ja Hugo Lindberg. 8. elokuuta 1900. KA.

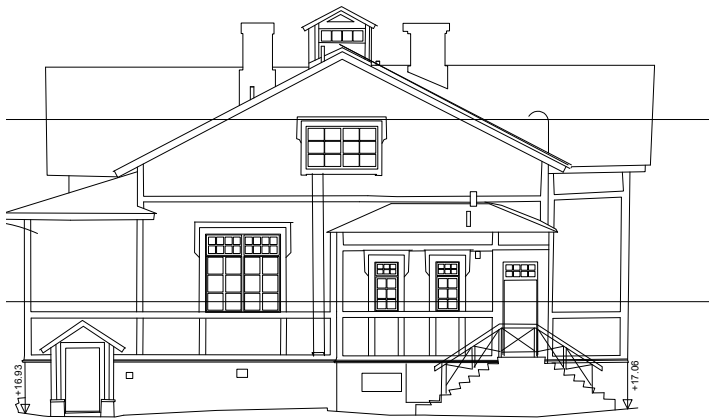
Johtolan julkisivu luoteeseen. Päädyn kattomuoto on muutettu harjakatoksi ja samalla on rakennettu uusi ikkuna ullakolle. Kellariin on puhkottu sisäänkäynti. Myös päädyn ensimmäisen kerroksen sisäänkäyntikuistia on laajennettu ja muutettu alkuperäiseen verrattuna. ISS Suunnittelupalvelut Oy, 2010. Sk.

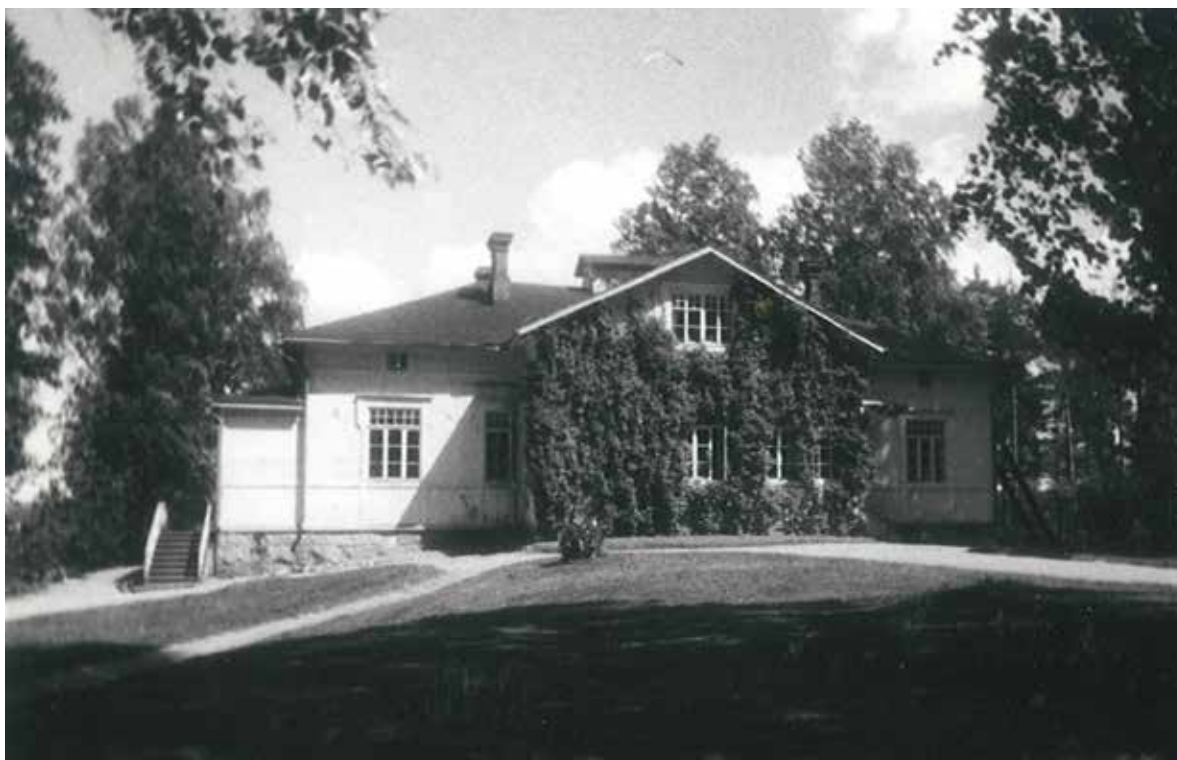
Johtolan sisäänkäynnin yhteydessä on kasvanut aiemmin runsaasti villiviinejä. Kuva on otettu ennen ullakon ja koillispuolelman muutostöitä, jotka tehtiin vuonna 1965.VKA.

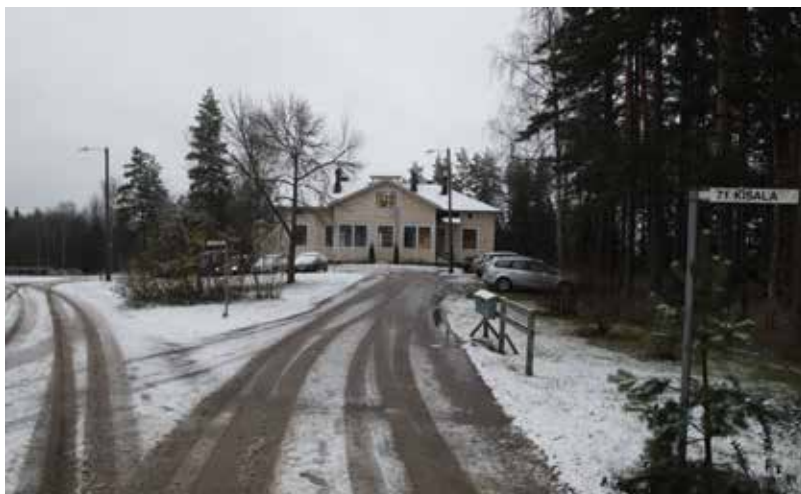
Pihanäkymä kohti Johtolaa. Rakennuksen katolla on ikkunalyhty.

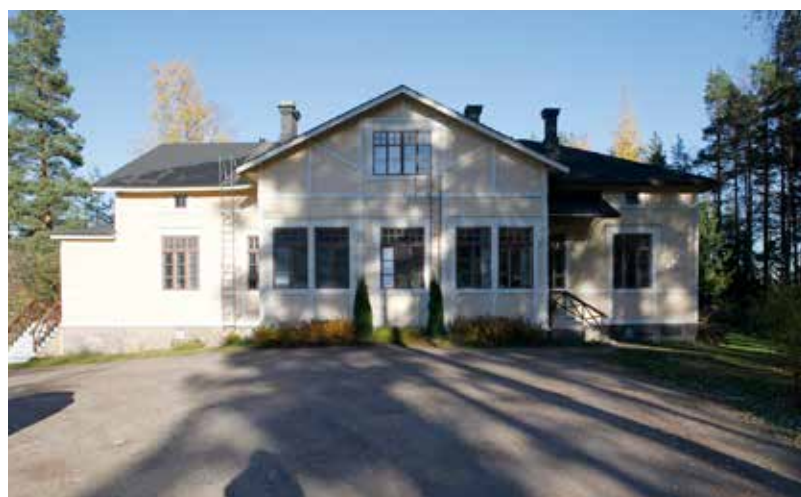
Johtolan pihan puoleinen julkisivu nykyasussaan.

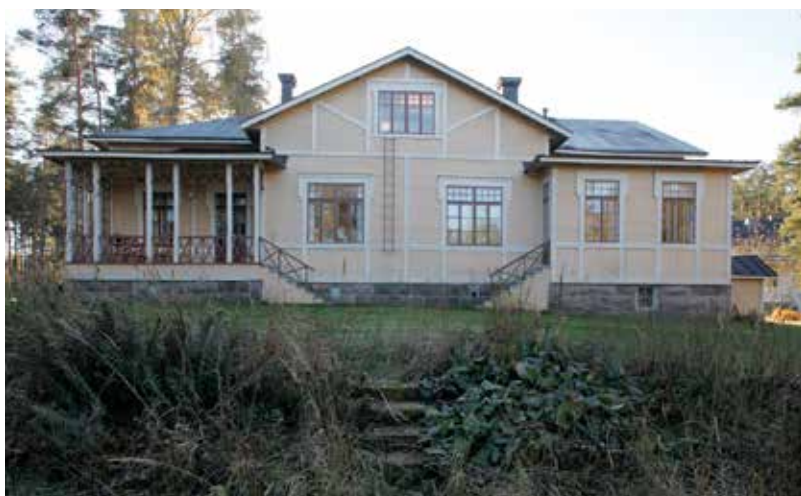
Johtolan järven puoleinen julkisivu.

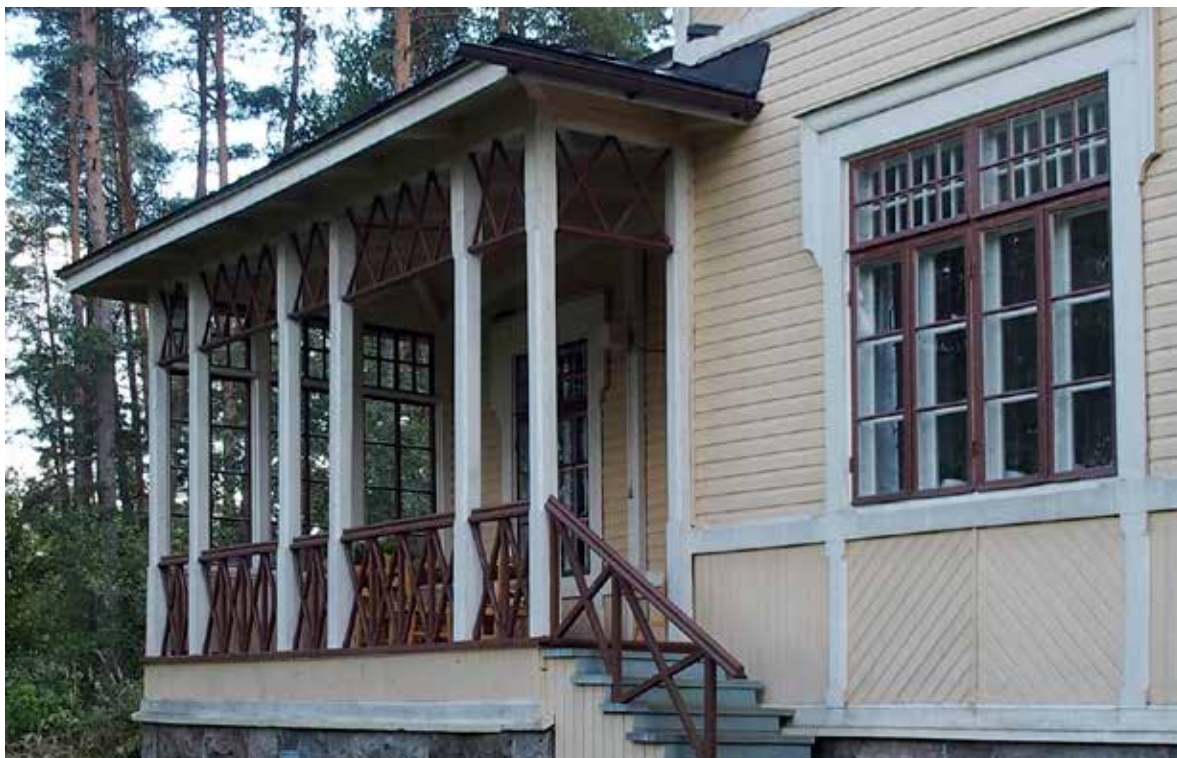
Johtolan kulmassa on järvelle päin avautuva avokuisti.

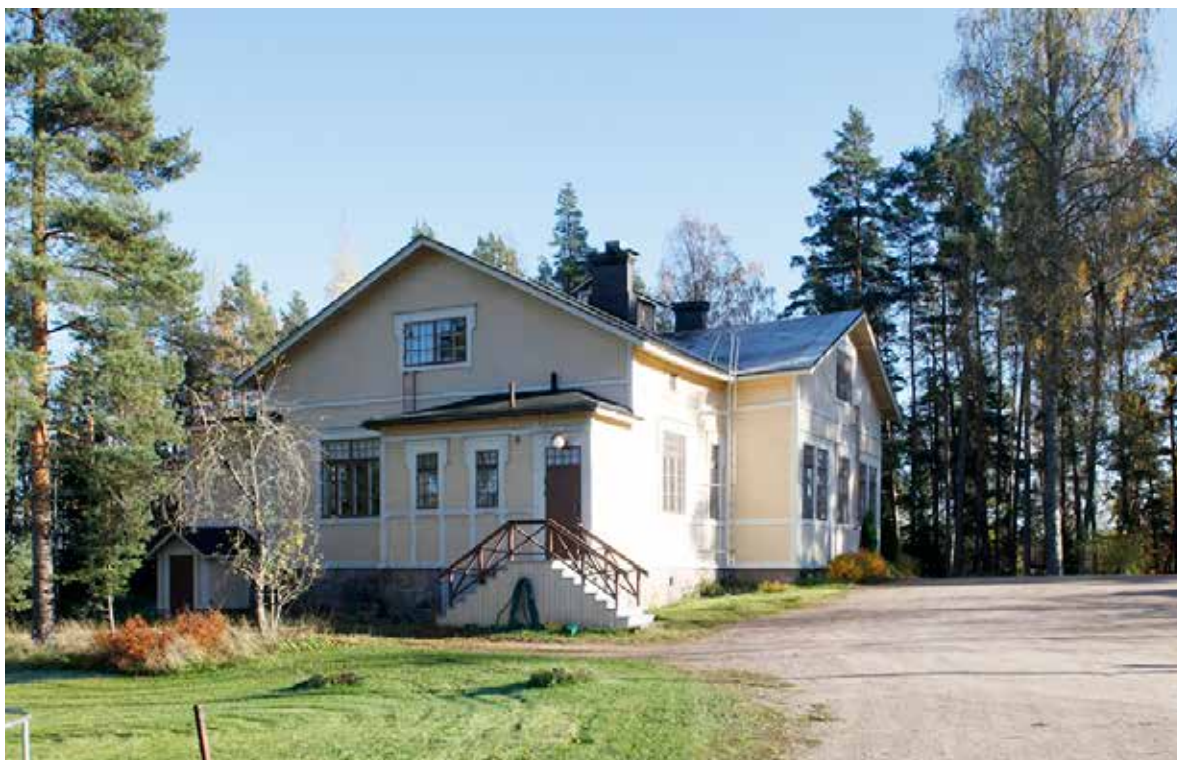
Johtolan päätyjulkisivu luoteeseen. Päädyn aumakatto on muutettu harjakatoksi ullakkomuutostöiden yhteydessä.

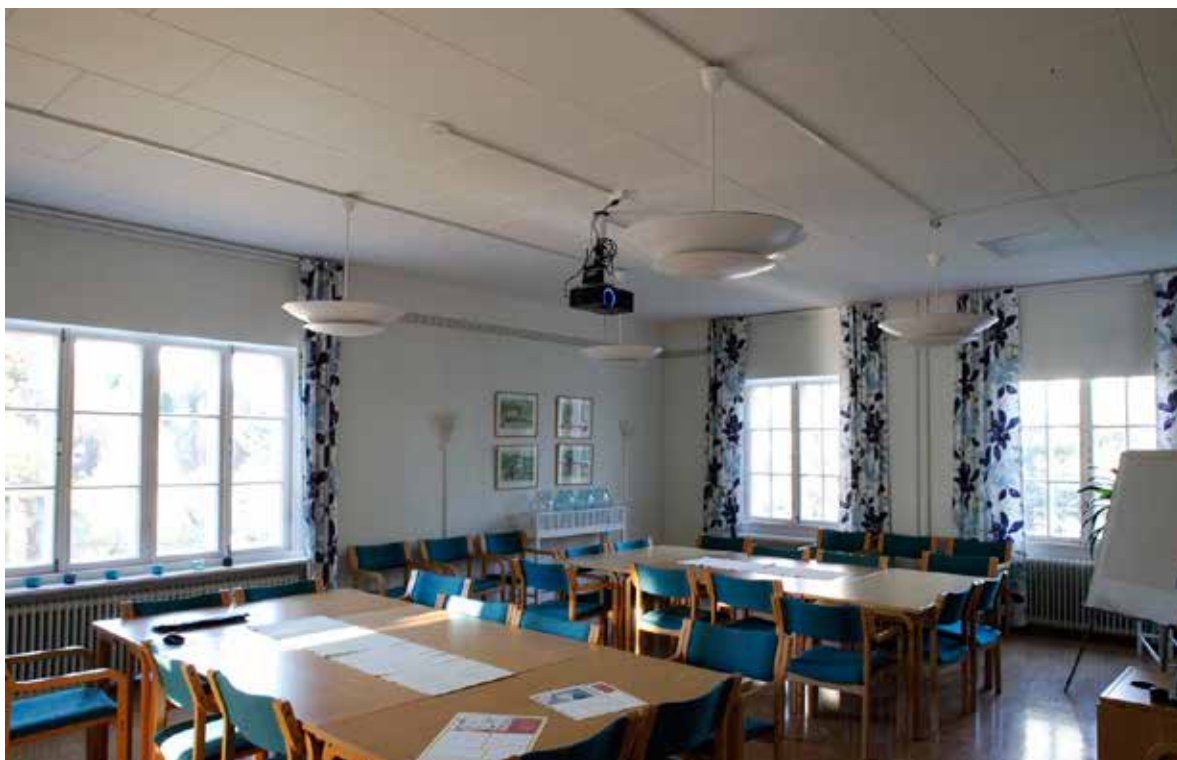
Ensimmäisen kerroksen pohjoiskulmassa on nykyisin suuri kokoushuone. Rannan puoleinen avokuisti on muutettu sisätilaksi.

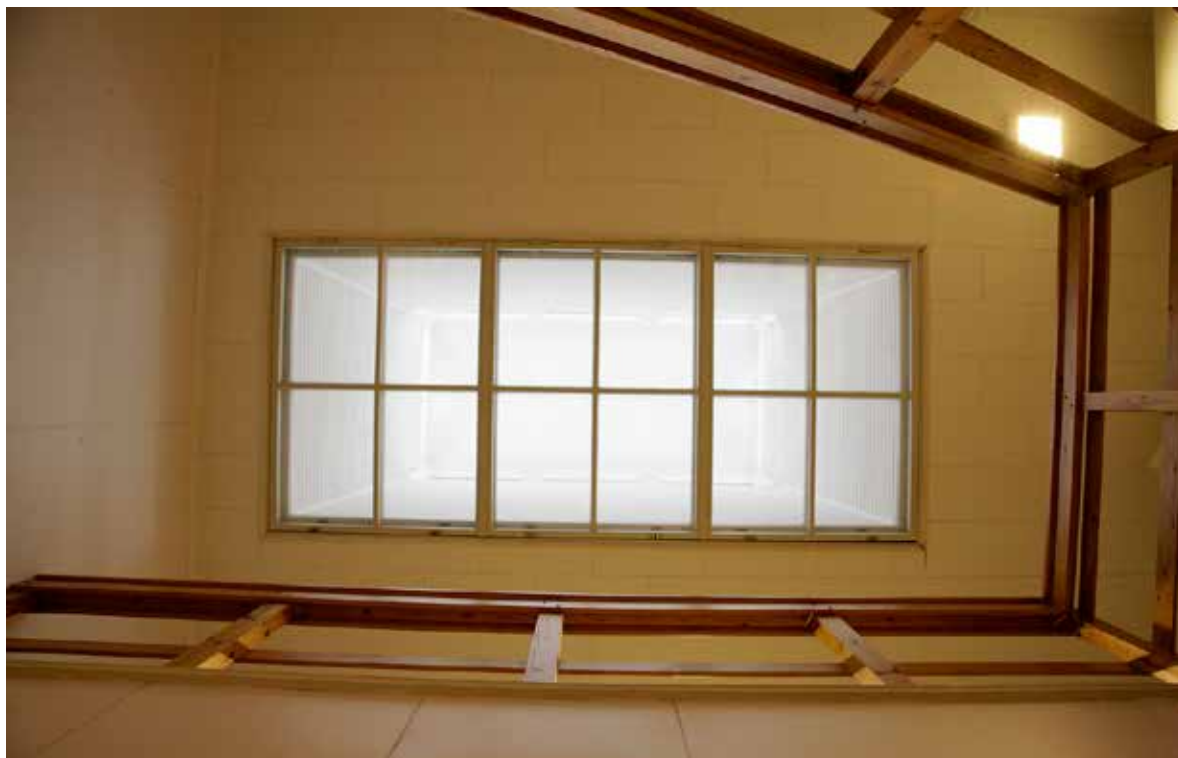
Näkymä porrashallista kohti kattolyhtyä, jota on muutettu vuonna 1959.

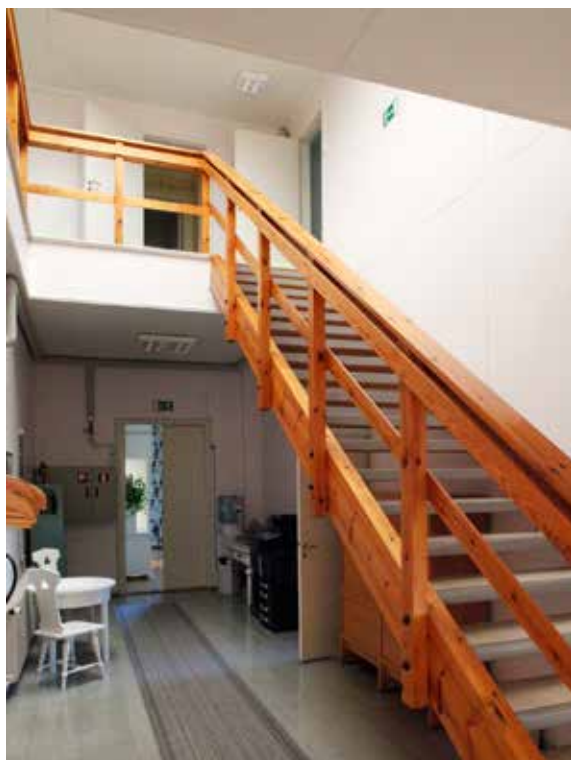
Johtolan porrashalli. Portaat on uusittu vuoden 1959 peruskorjauksessa. Alakerrassa käytävän päässä on kokoushuone. Yläkerrassa sijaitsee muun muassa rehtorin työhuone.

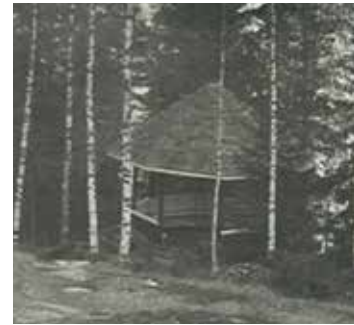
Johtolan huvimajalla on ollut alun perin pärekatto. Kuva on 1900-luvun alkupuolelta. VKA.

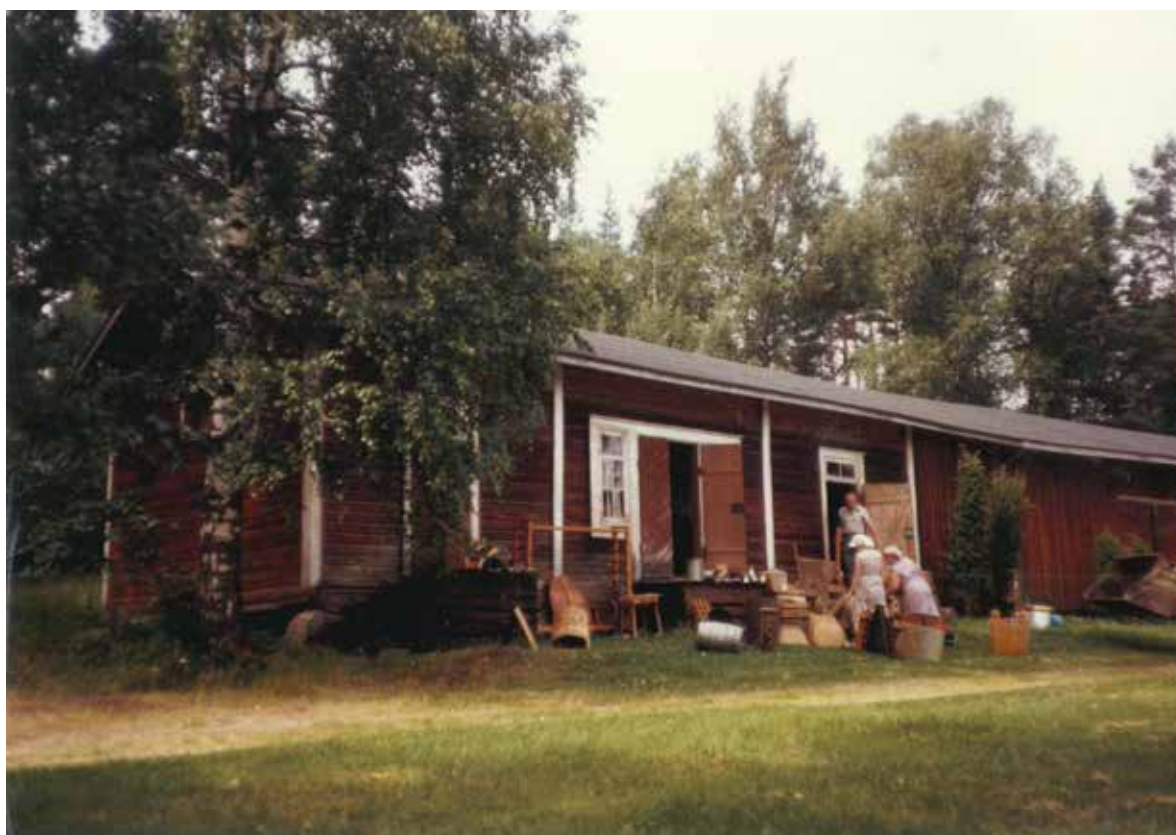
Aitta kuvattuna vuonna 1984. Rakennus oli tällöin nykyistä muotoaan pidempi. VKA.

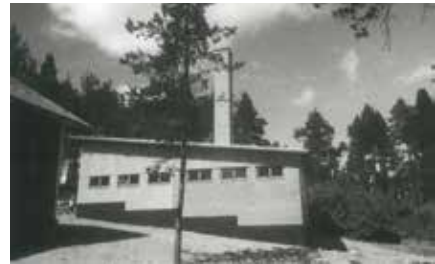
Lämpökeskus kuvattuna vuoden 1964 laajennuksen jälkeen. VKA.

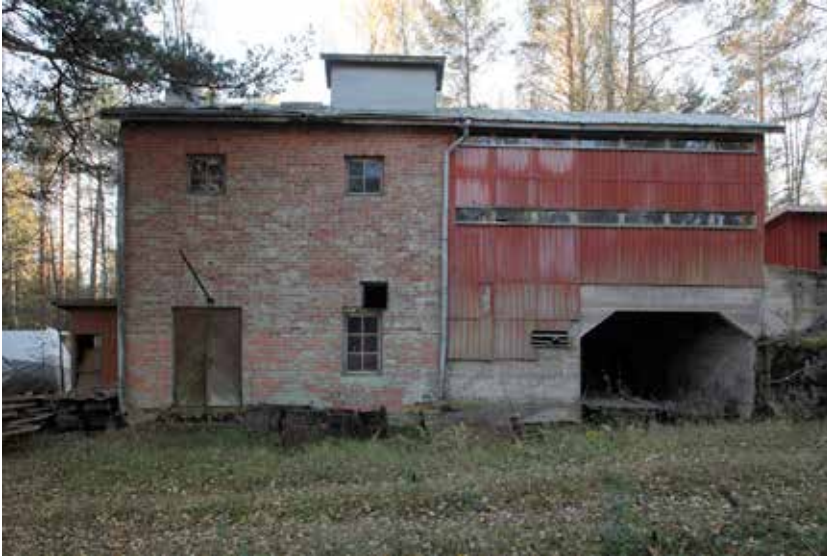
30 Mylly, kuivaamo ja saha

Julkisivu koilliseen. Rakennusta on laajennettu 1970-luvulla.

Alun perin riihi, jonka ensimmäisessä kerroksessa oli mylly ja toisessa kerroksessa viljankuivaamo. Nykyisin 1. kerroksen vanhassa kuivaamossa on saha (ei käytössä) ja 2. kerroksessa säilytetään hiekkaa.

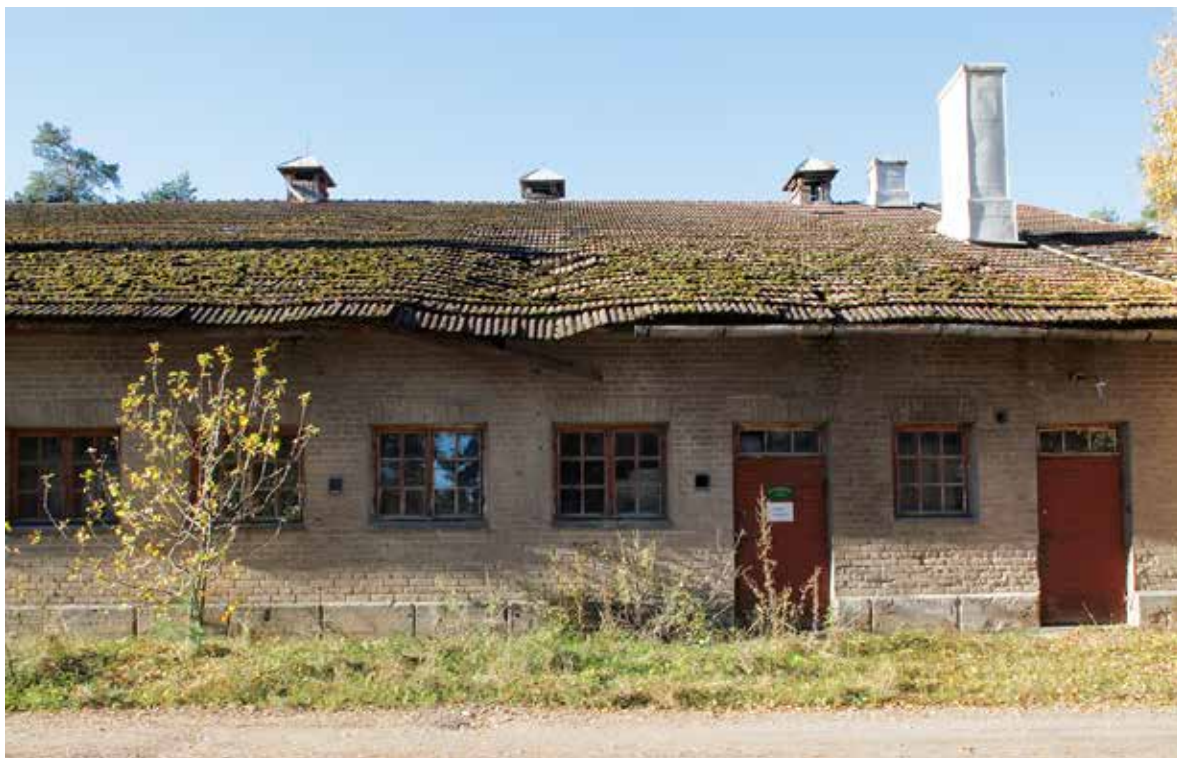
Lokakuussa 2014 otetusta kuvasta näkyy, että navetan tiilikatteinen harjakatto oli osittain romahtanut rakennuksen sisään. Piiput olivat eri-ikäisiä.

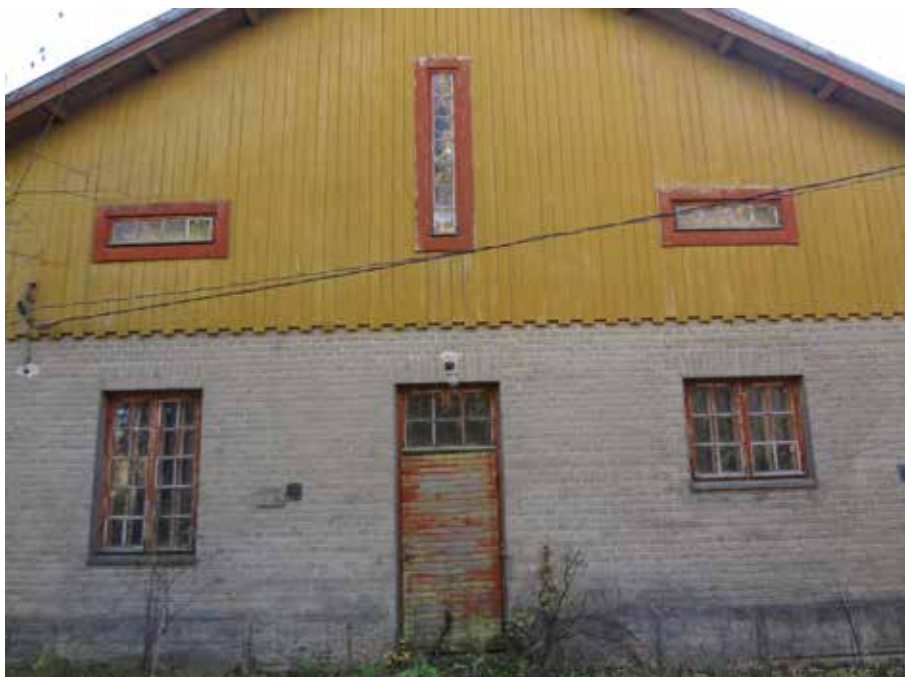
Navetan pääty koilliseen lokakuussa 2014. Koillispääty oli sommittelultaan melko symmetrinen. Ensimmäinen kerros oli tiilestä. Ikkunat olivat alkuperäisiä puisia ruutuikkunoita. Julkisivussa oli vanhoja ilmanvaihtoritilöitä. Ullakon seinässä oli pystylautaverhoilu, jonka alareuna oli hammastettu.

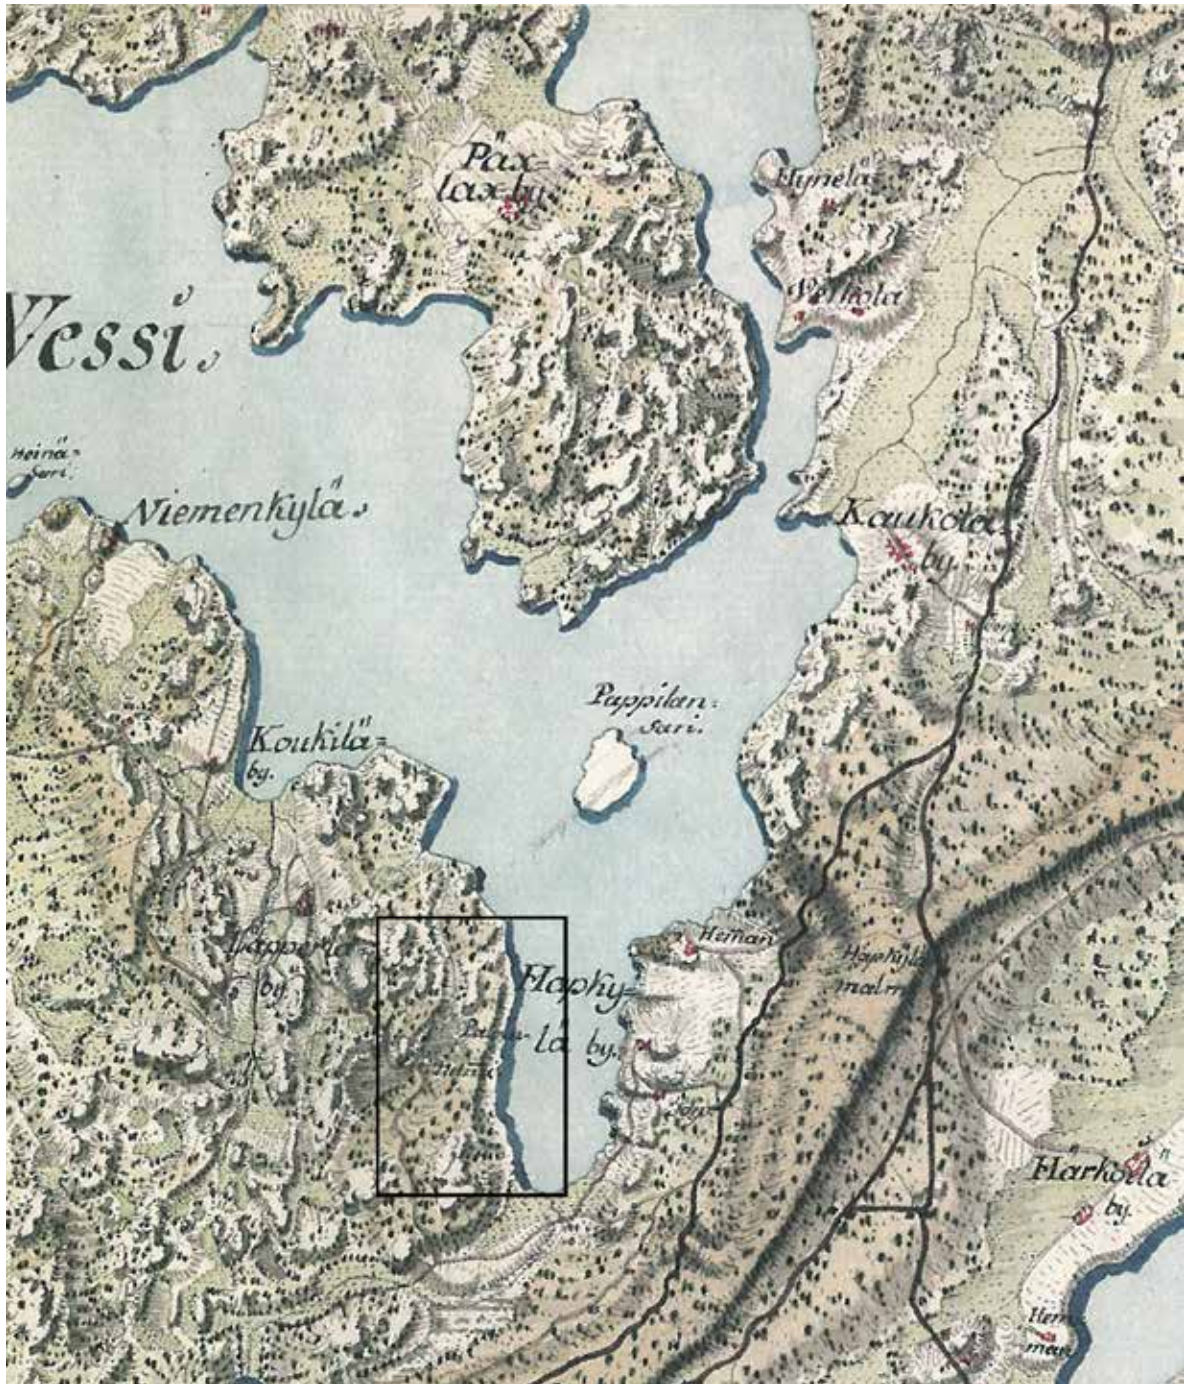
1700-luvun kartassa näkyvät selvästi maiseman muodot, reitit, niityt, pellot ja kylät. Vuorelan alue on pääosin kallioista metsää. Rannan jyrkkyys ja maaston muodot tulevat selvästi esiin. Maaniitunlahden pohjukan niityt sekä Haapakylän pellot erottuvat selvästi. Kartasta näkyvät myös läheiset kylät Köykkä (Koukilä), Leppärlä (Läpperla), Kaukoila (Kaukola) ja Haapakylä (Hapkylä). Päätiät kulkevat Lohjanharjun molemmin puolin Vihdin kirkolta Tammissaareen. Vuorelan sijainti on merkitty karttaan laatikolla. Kuninkaan kartasto Etelä-Suomesta 1776–1805 (Harju 2012).

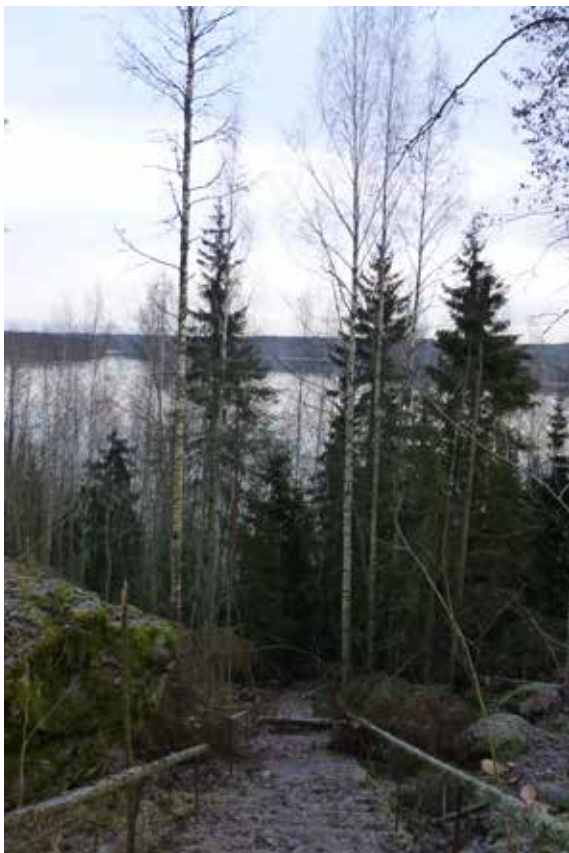
Nykyisin rantaan johtavat portaat ovat sammaloituneet ja huonossa kunnossa. Ylimmän askelman sivussa on päiväys 10.7.1023. Huvimaja sijaitsee portaiden yläpäässä.

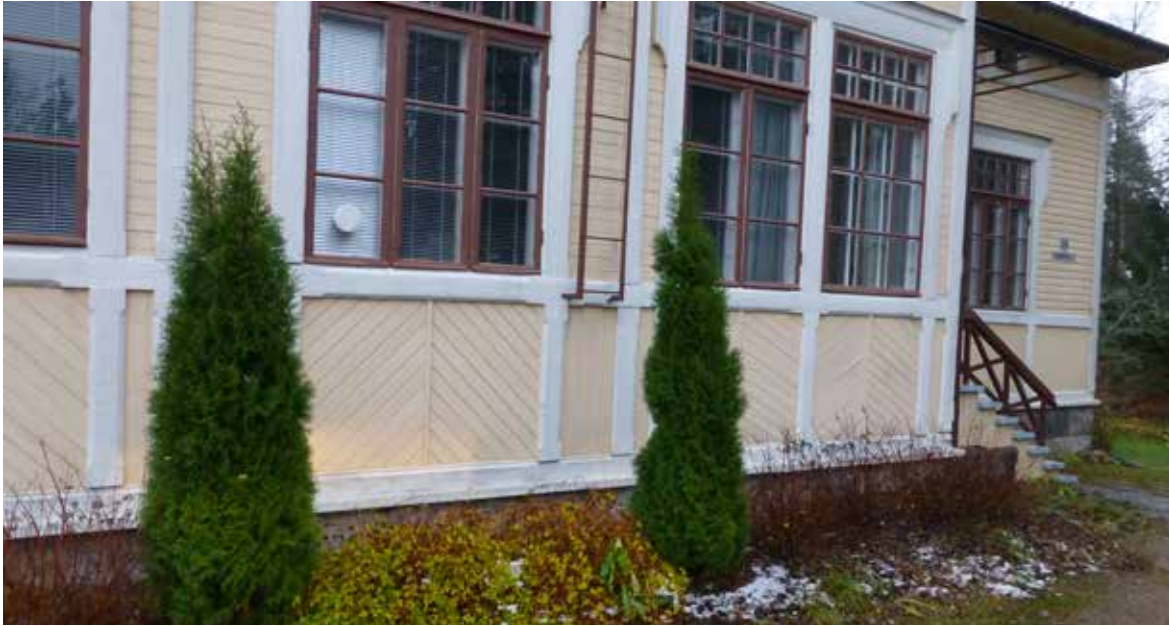
Johtolan seinustan villiviinit on poistettu ja tilalle on istutettu pilarituijia ja matalia pensaita.

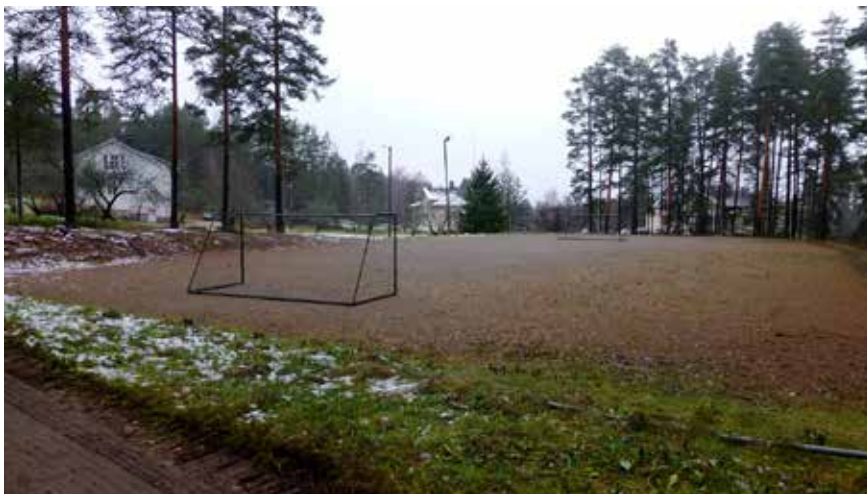
Urheilukenttä on ollut olemassa ainakin jo 1950-luvulla. Sitä on pidennetty Johtolan suuntaan 1970-luvulla. Aikaisempina vuosina kenttä myös jäädytettiin luistelua varten.

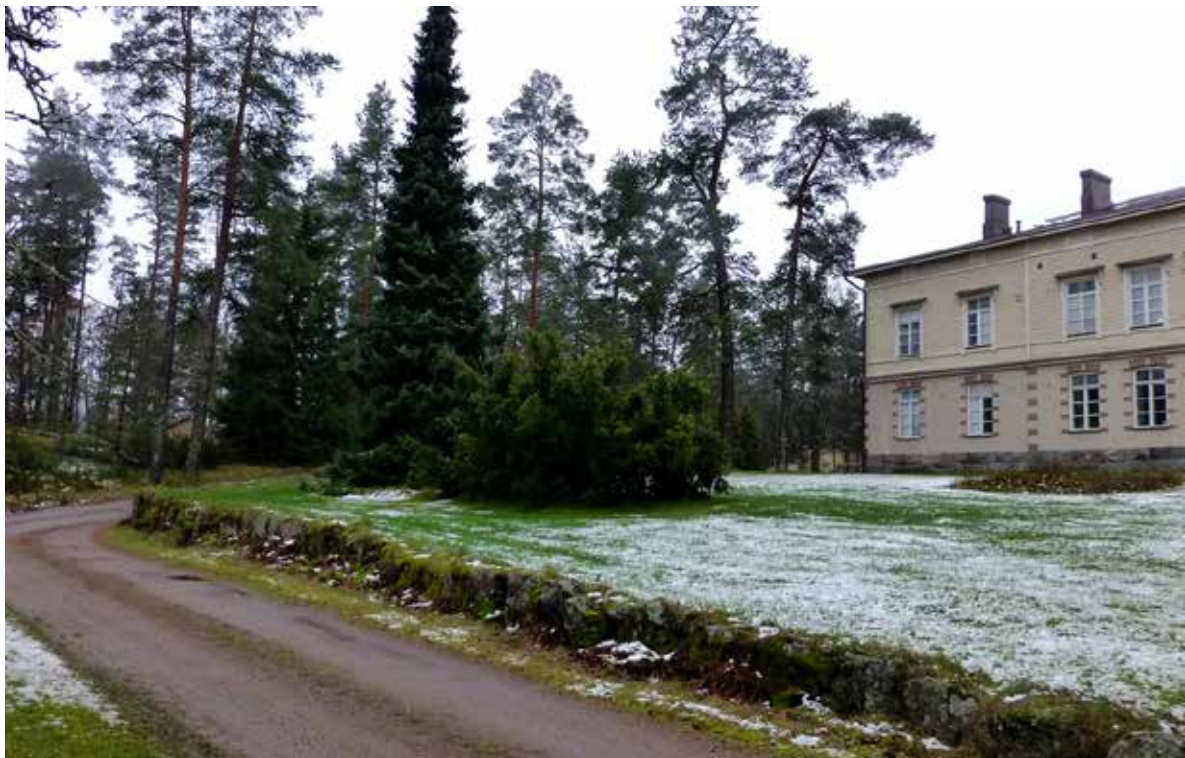
Nurmialueita on tuettu paikoin kivisillä tukimuureilla. Kuvan vino kuusi sekä taustan monilatvaiset männyt kaadettiin loppuvuoden 2014 harvennuksessa.

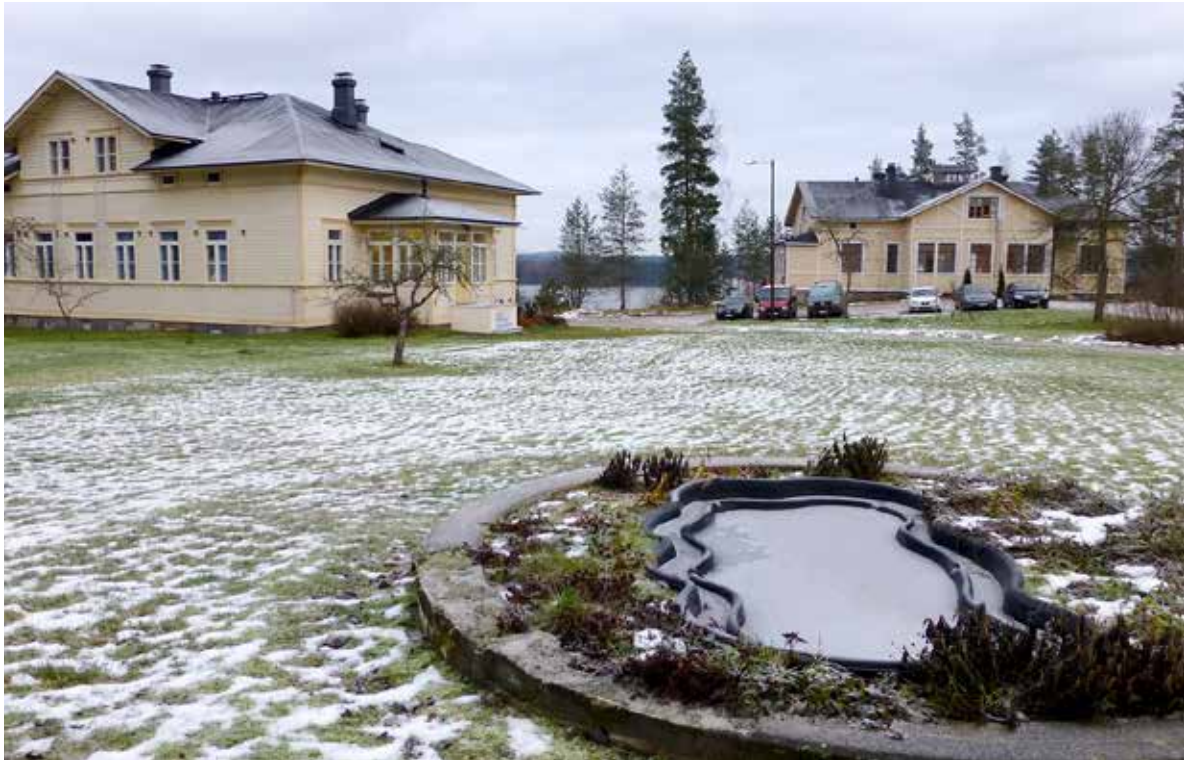
Vanhala ja Johtola. Edustalla vanhaan suihkulähteeseen sijoitettu vesiallas ja istutuksia. Vuoden 2014 hakkuiden jälkeen suihkulähteeltä on jälleen näkymä Hiidenvedelle.

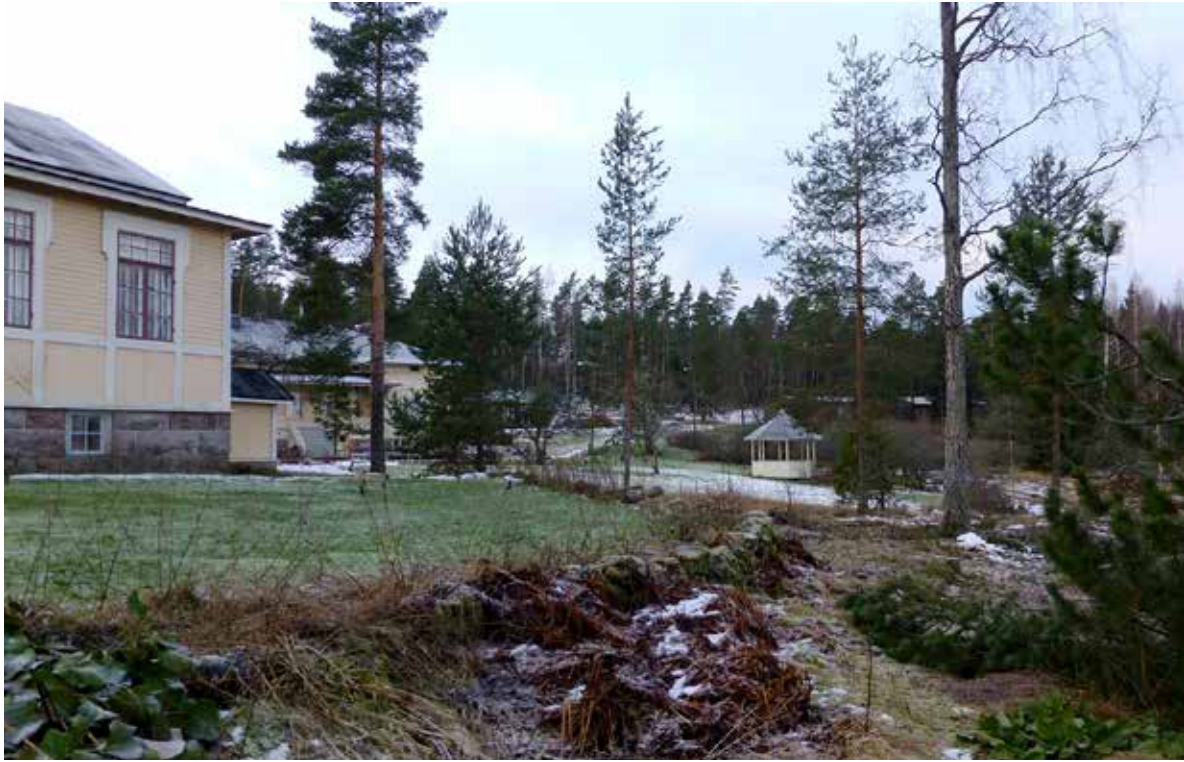
Johtolan itäpuolella on kivimuurilla tuettu nurmialue ja joitakin istutuksia; vuorimäntyä ja vuorenkilpeä. Takana näkyvät Vanhala ja sen huvimaja.

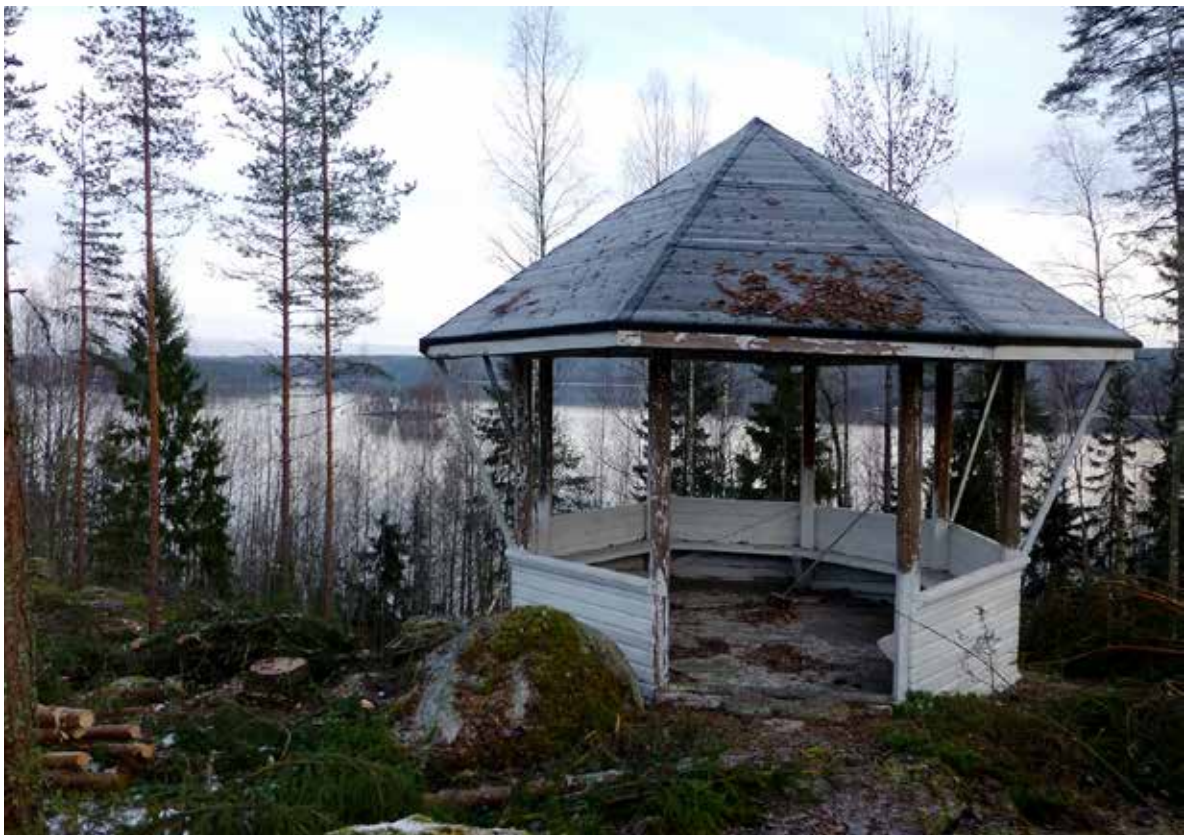
Johtolan huvimaja on päässyt huonoon kuntoon. Huvimajalta alkavat jyrkät portaat Paratiisirantaan.
