# ALEKSANTERIN TEATTERI

RAKENNUSHISTORIASELVITYS

Arkkitehtitoimisto Schulman Oy

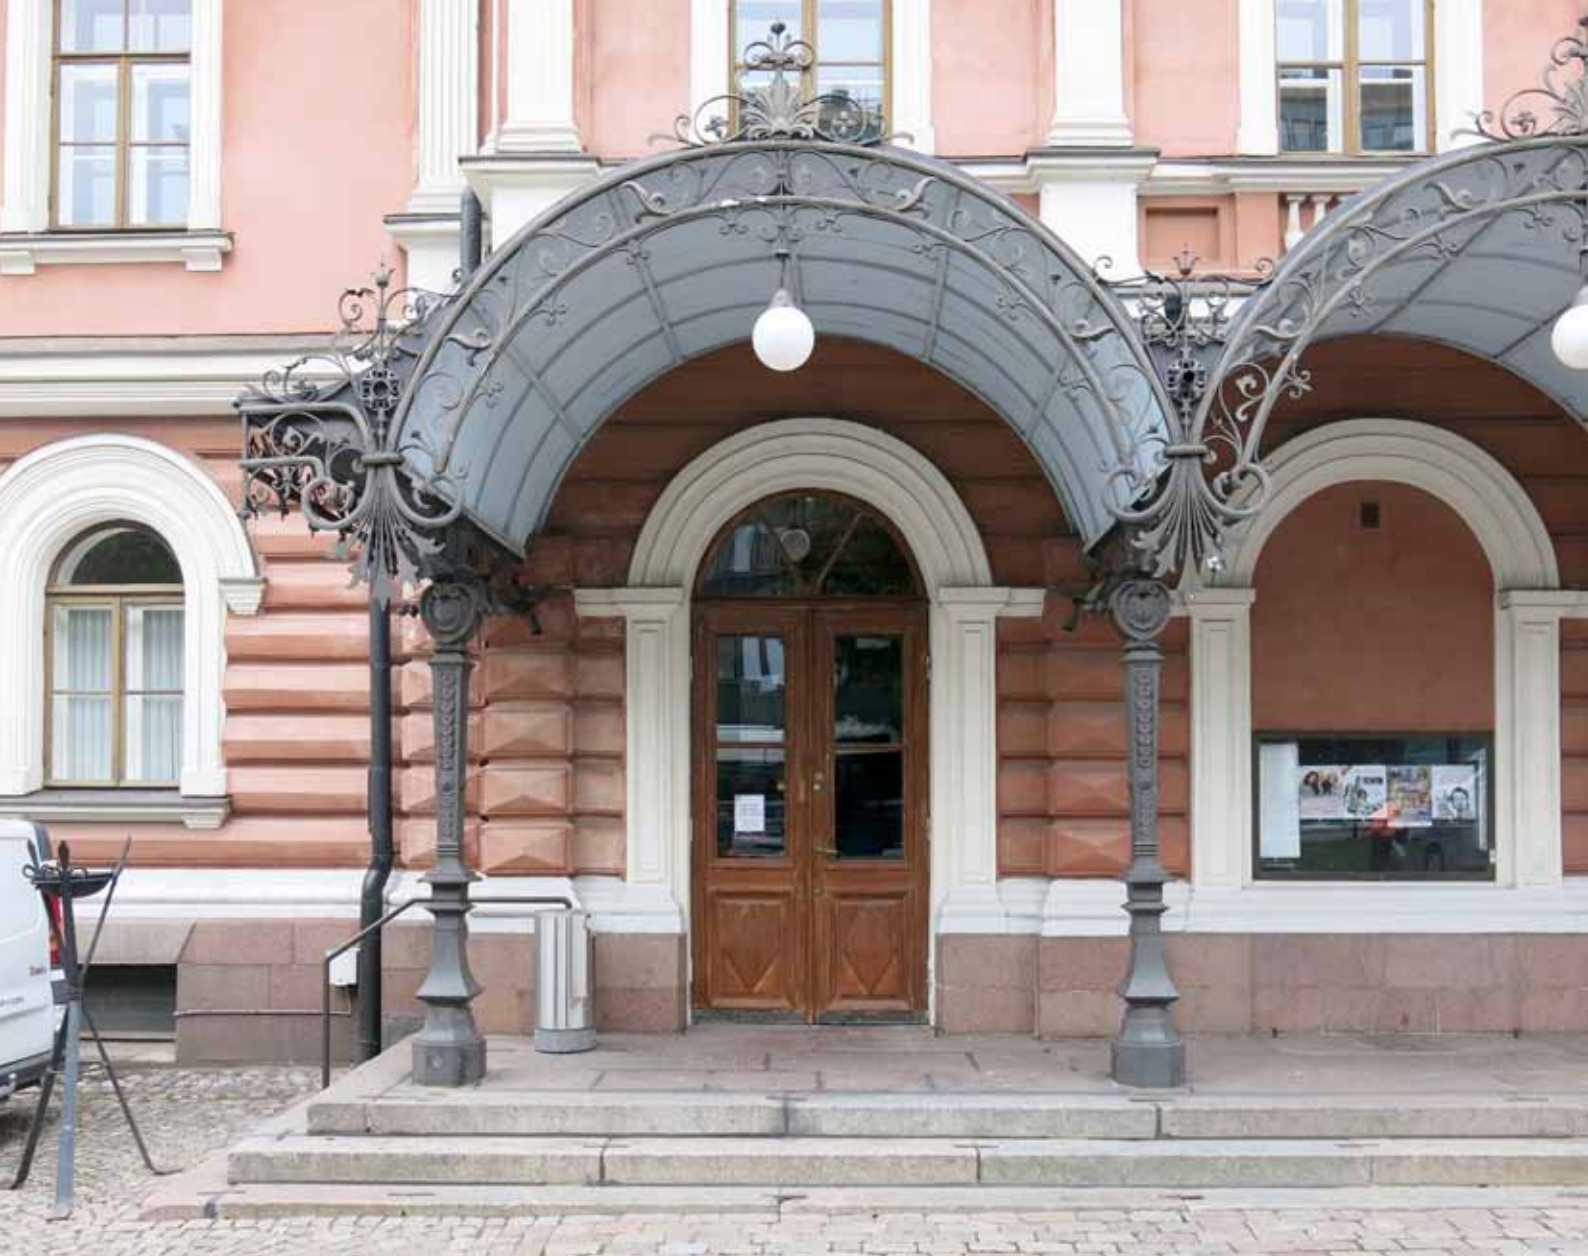
Aleksanterin teatteri todennäköisesti vuoden 1890 tienoilla, tuona vuonna tehdyn julkisivuremontin jälkeen. Huomiota kiinnittää mm. pohjakerroksen harkotuksen maalaus kahdella sävyllä. Rakennuksen lukuisiin savupiippuihin ei ole vielä asennettu vetoa parantavia torvirakennelmia, joita näkyy myöhemmin otetuissa kuvissa (vrt. s. 26). K.E. Ståhlberg/MV

Vanhoista valokuvista päätellen seinäpintojen värisävy oli alun perin nykyistä vahvaa roosaa vaaleampi, alkuperäispiirustuksissa se oli vaalean keltainen. Harkotuksen voimakasta profilointia oli korostettu maalaamalla harkkojen ”saumat” vaaleammalla värillä.

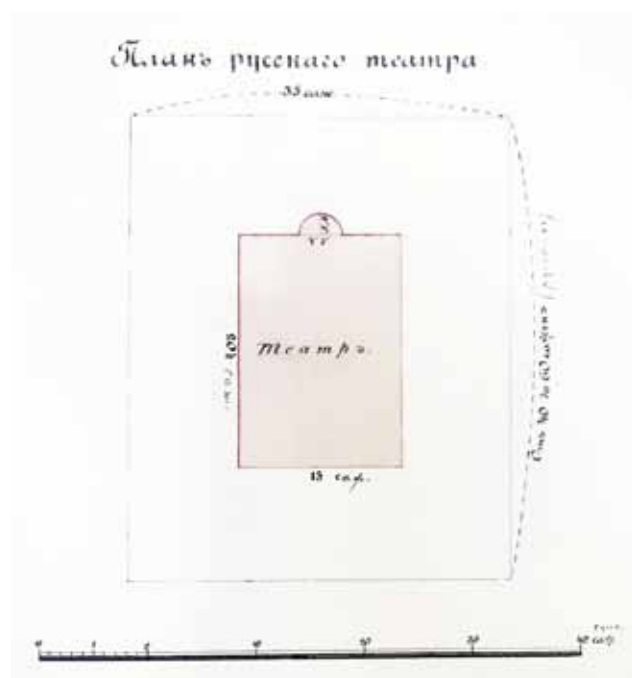
Venäläisen teatterirakennuksen kaaviokuva elokuulta 1875, jossa on esitetty tarvittavan tonttialueen koko. Oikealla teatterin sijoitusesitys Kolmikulman puistoon. KA

eversti Benard itse teki teatterin suunnittelutyöstä. Luonnossuunnittelusta kertovat kuitenkin päiväämättömät kellarin ja ensimmäisen kerroksen pohjapiirustukset sekä teatterin pitkittäisleikkaus, jotka voidaan ajoittaa loppuvuodelle 1875 tai vuoden 1876 alkupuolelle. Monista yhtäläisyyksistä Chiewitzin Uuden teatterin 1850-luvun suunnitelmiin voi päätellä, että niitä ei käytetty vain vertailu- tai lähtökohtana, vaan niitä suorastaan kopioitiin. Tämä oli ymmärrettävää tavattoman kiireellisen aikataulun takia.<sup>11</sup>

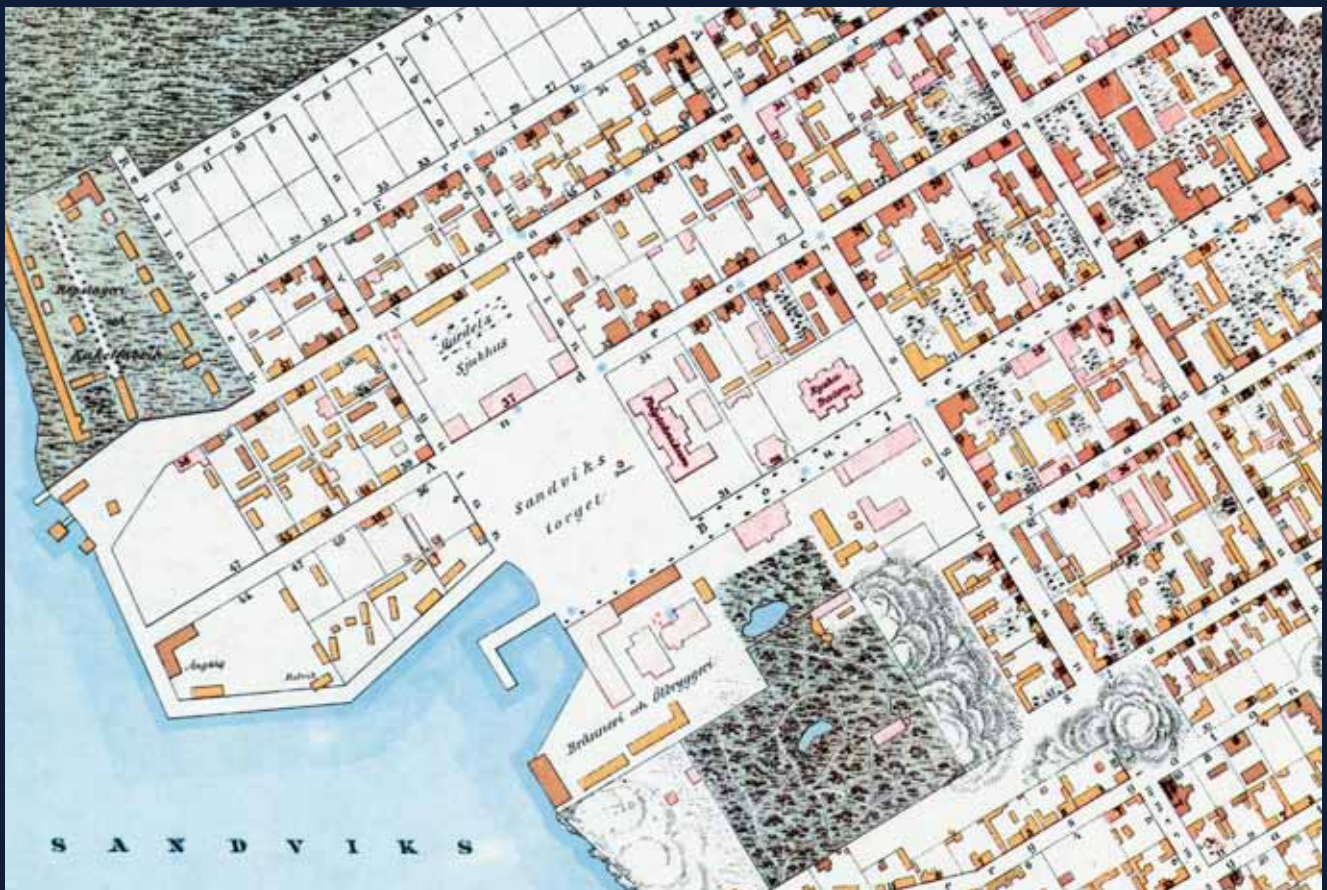
Kaupungininsinööri Reuterin signeeraama tonttikartta 15. maaliskuuta 1876, jossa venäläiselle teatterille luovutetut kolme tonttia on tummennettu. KA

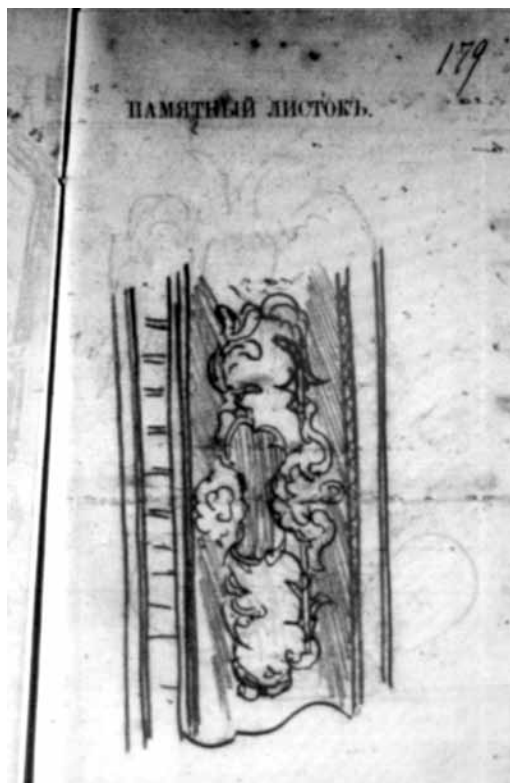
Muistilehtiön sivu, jolle kenraalikuvernööri Adlerberg on luonnostellut aitiokaiteen koristelua. KA

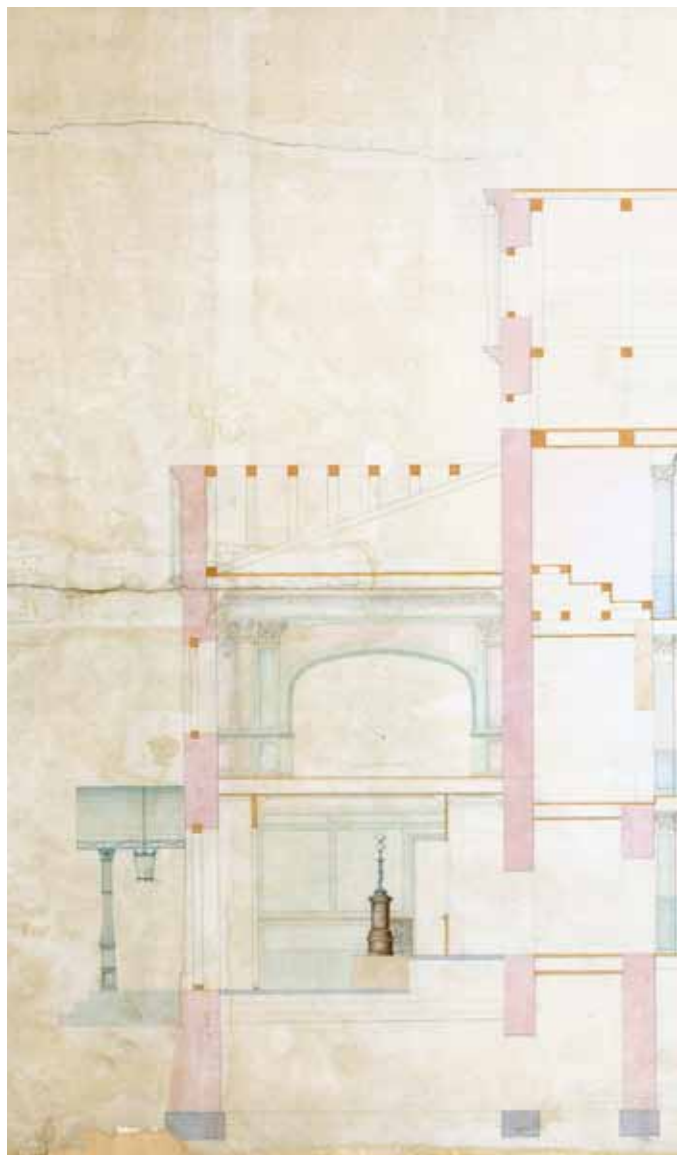
Venäläisen teatterin päivämätön leikkauspiirustus, jonka on signeerannut "teatterin rakentaja" Kašperov. Piirustus kuvaa päätilojen koristeiden ja värityksen puolesta niin tarkasti toteutunutta tilannetta, että se liittyy todennäköisesti rakennustöiden jälkeen laadittuun kustannusselvitykseen, kuten seuraavan aukeaman pohjapiirustuksetkin. KA

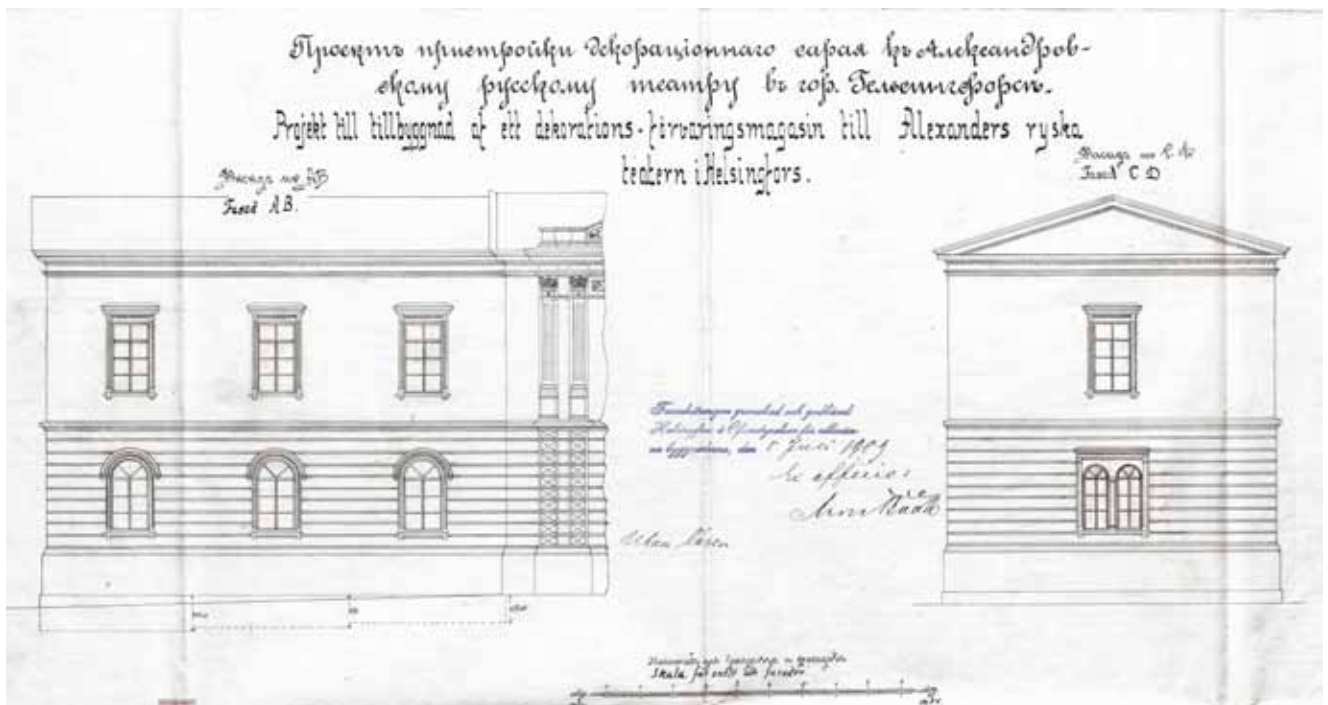
Lavastemakasiinin julkisivupiirustukset, jotka on hyväksytty Yleisten rakennusten Ylihallituksessa 5. heinäkuuta 1909. KA

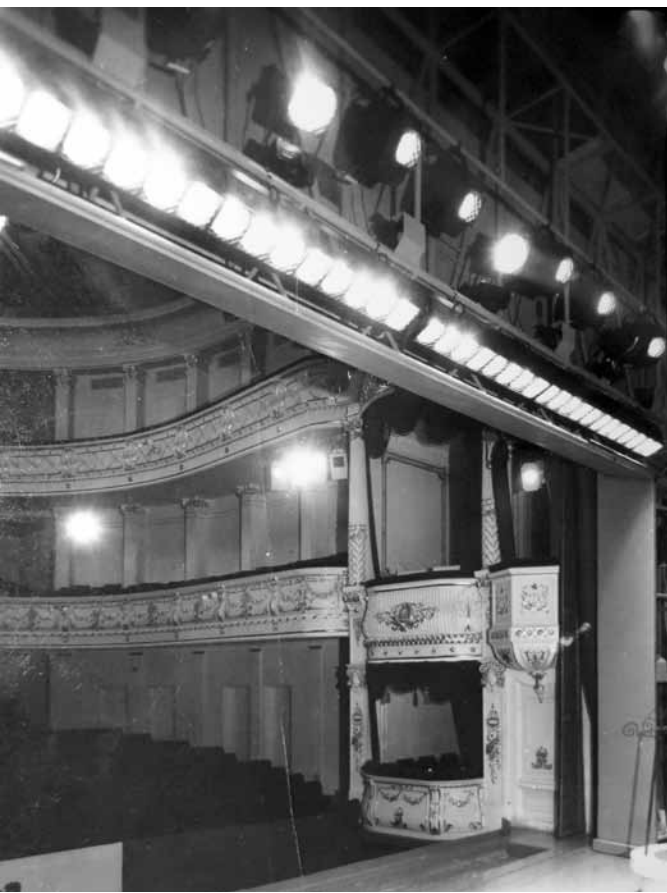
Näyttämön vuonna 1958 uusittuja valaistuslaitteita kuvattuna pian töiden valmistumisen jälkeen. Tuomi/SKO

Myös näyttämön tekniikkaa ajanmukaistettiin. Käyttökelvottomaan kuntoon mennyt pyöröhorisontti uusittiin vuonna 1956 ja näyttämön valaistuslaitteet oli määrä uudistaa kesällä 1957, mutta määrärahavaikeuksien takia ne siirtyivät vuodelle kesään 1958. Asennetut uudet valaistus- ja projektiolaitteet tekivät välttämättömäksi ohjelmiston valaistusten tarkistamisen, mistä seurasi ylimääräistä harjoitustyötä. Laitteet eivät heti toimineet kunnolla, eivätkä kaikki kriitikot ymmärtäneet kalliita hankintoja, mutta niiden avulla voitiin luoda aivan uudenlaisia, liikkuvia näyttämökuvia ja illuusioita näyttämölle.

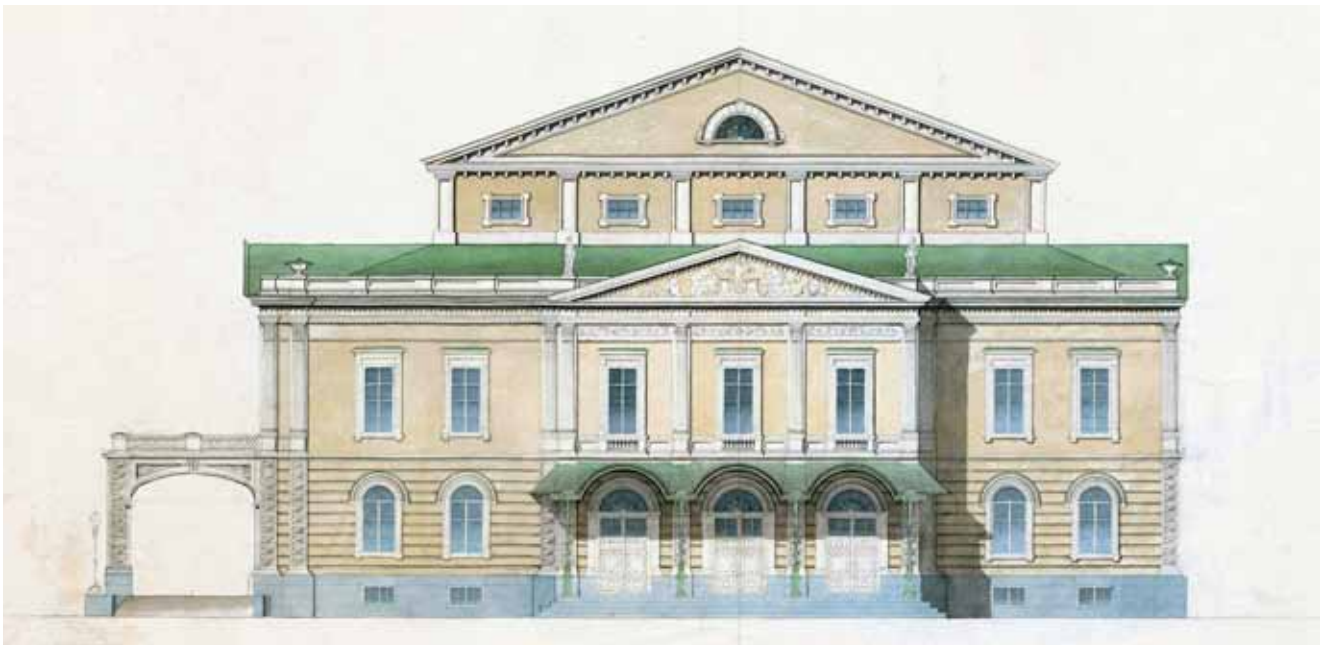
Alla: Päiväämätön Albertinkadun puoleinen julkisivupiirustus. KA

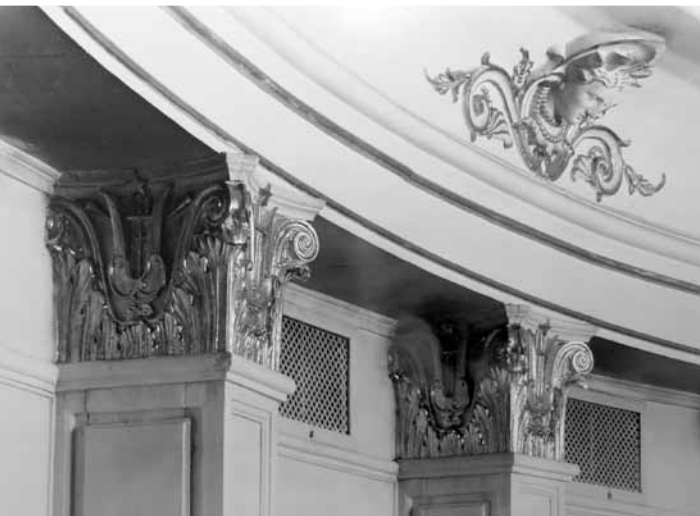
Vuonna 1927 katsomon toisen parven sivuseiniin asennetut ilmalämmitysjärjestelmän säleiköt. Ne on uusittu 1980-luvun vaihteen peruskorjauksessa. Hakli/SKO

uusittiin. Lämmitetyn raiteen ilman sisäänpuhallus tapahtui katsomoon ja näyttämölle entisten kanavien kautta näyttämöaukon yläreunasta ja toisen parven sivuseiniin 1927 asennettujen säleikköjen avulla, lukuun ottamatta kahta taaimmaista molemmilla puolilla, jotka laitettiin umpeen. Aiemmin poisto oli tapahtunut pelkästään painovoimaisesti katsomon kattokruunussa olleen poistokanavan kautta. Nyt asennettiin uudet poistosäleiköt orkesterisynnyksen 083 takaseinään, josta ilma kulki rakennusaineisella kanavalla näyttämön alatilaa 081 kautta vanhan keskuslämmityspiippuun asennettuun kanavaan. Tällä oli yhteinen poistoimuri kullissivaraston 177 poistokanavan kanssa. Katsomon parvien alle järjestettiin koneellinen poisto 1. parven puupilastereiden alareunaan (säleiköt säilyneet) sekä molempien parvien takaosiin ja edelleen Albertinkadun puoleiselle ullakolle rakennettuun iv-konehuoneeseen 335.

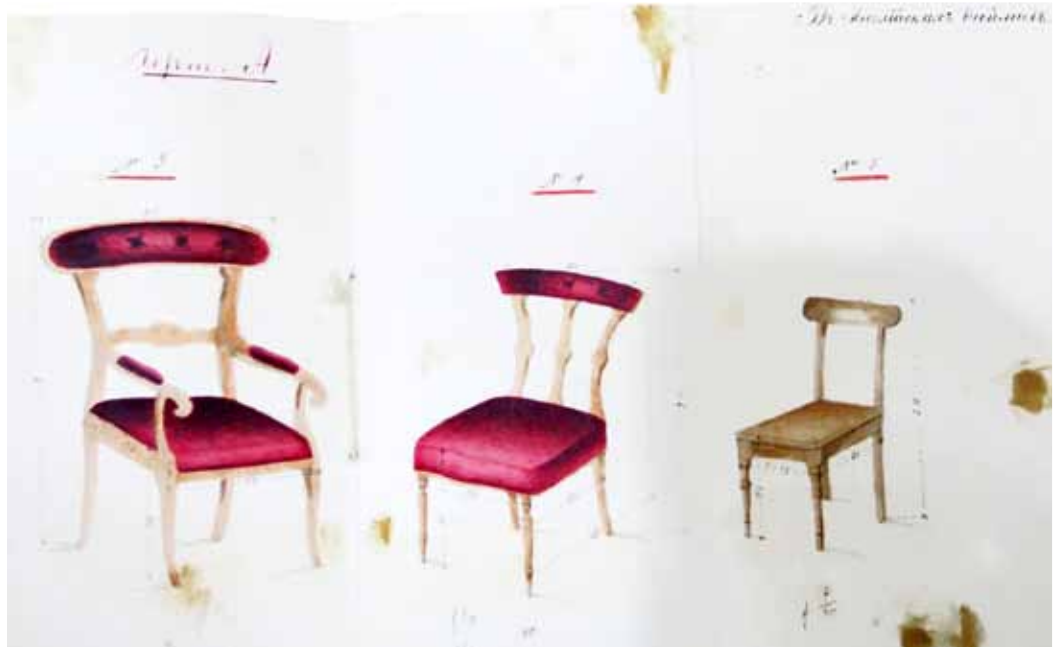
Kenraalikuvernööri Adlerbergin Pietarista toukokuun alussa 1878 lähettämä katsomon tuolien piirustus, joka toimitettiin teatterin rakennuskomitealle. Piirustuksen ja kustannusarvion oli laatinut puuseppämestari Sundqvist. Istuimet valmistettiin helsinkiläisessä Rich. Heimbergerin puusepäntörmässä. Vieressä kuva säilyneestä permantotuolista, joita valmistettiin 375 kpl. KA

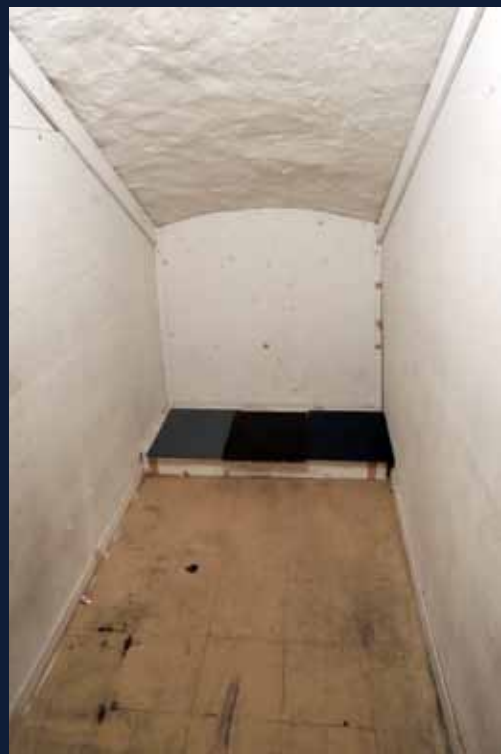
Teatterin alkuperäisten, katsomon sivukäytävien kulmiin sijoittuneiden pääportaiden päivämätön piirustus (KA). Valurautaiset, rautakiskoin kannatetut portaat valmistettiin Pietarin Metallitehtaassa. Portaat purettiin vuonna 1919, mutta kellarin varastotilassa 093 näkyy edelleen alinta nousua kannattanut tiiliholvi.

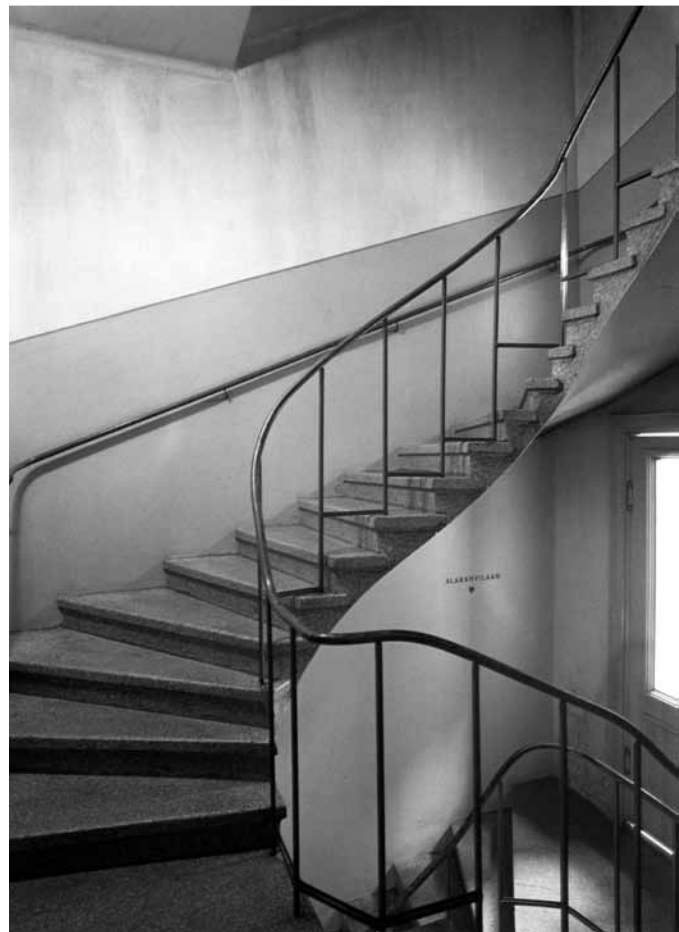
Porrashuone P3 vuonna 1978. Rautaputkikaiteeseen on tämän jälkeen lisätty pystypuolia. Hakli/SKO

Porras P3 on vuonna 1919 rakennettu mosaiikkibetoniporras, josta avattiin tuolloin myös uusi oviaukko pihan puolelle. Porras johti alas yleisön tupakkahuoneeseen 031, ensimmäisen kerroksen sisäänkäyntihalliin ja ylös toisen parven lämpöön. Sen sijaan toisen kerroksen päälämpöön ei ollut yhteyttä. Kellaritasolla on avoin naulakkotila porrassyöksen alla (nyt varastona).

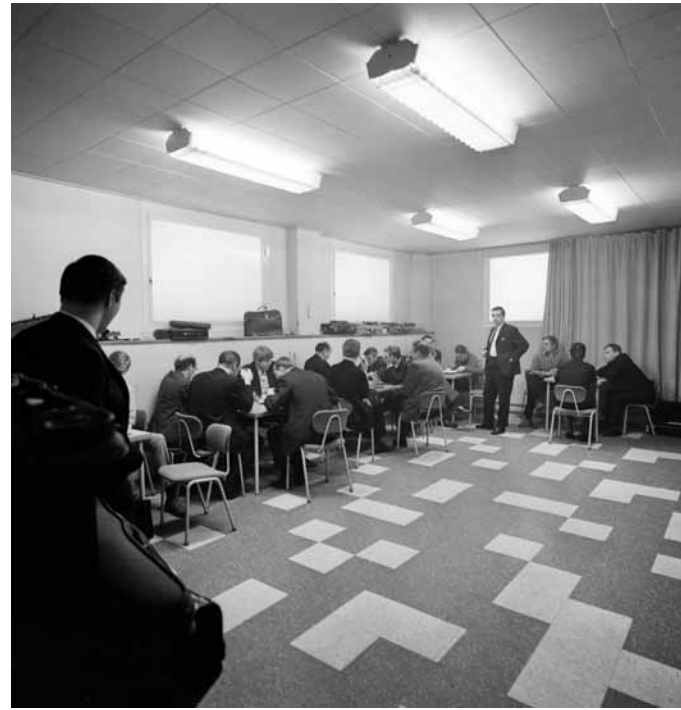
Tila 038 orkesterin harjoitushuoneena huhtikuussa 1969. Ilmonen/Lehtikuva

Kun oopperaan oli keväällä 1963 perustettu oma orkesteri, muutettiin avustajien huoneet orkesterin harjoitushuoneeksi 038. Väliseinä purettiin, lattia päällystettiin kaksivärisellä vinyylilaatoituksella ja kattoon asennettiin akustoiva levytys. Viereinen tila 037 muutettiin sosiaalitilaksi, jota laajennettiin uuden oviaukon kautta keskimmäiseen holvitilaan 035. Peruskorjauksessa 1979–80 harjoitushuoneen kattoon asennettiin paloeristetty alakatto. Oopperan lähdön jälkeen tilat muutettiin neuvottelu- ja työhuonekäyttöön. Tilojen nykyilme on peräisin vuoden 2000 korjauksista, jolloin mm. lattioidhin asennettiin tiililaatoitus.

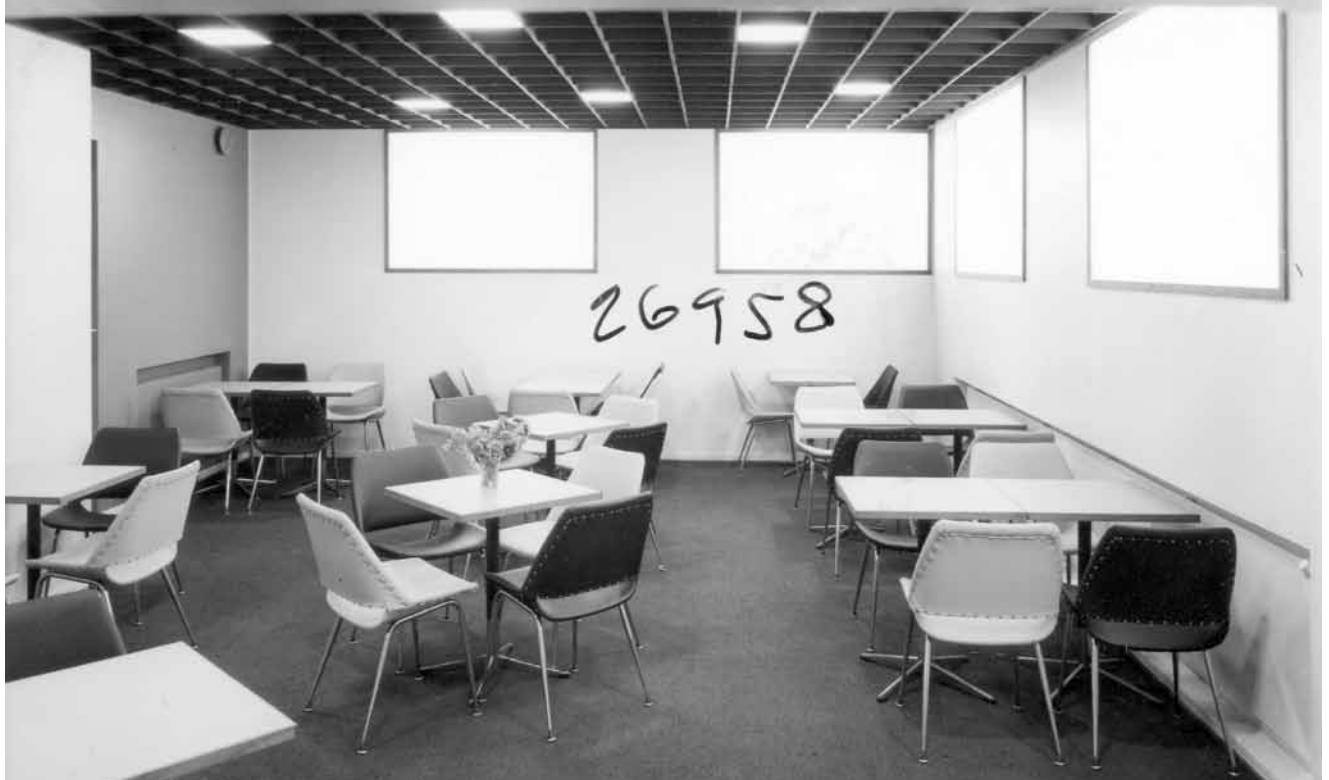
Oopperan kellaribaari vuonna 1961 saamassaan asussa. Tuomi/SKO

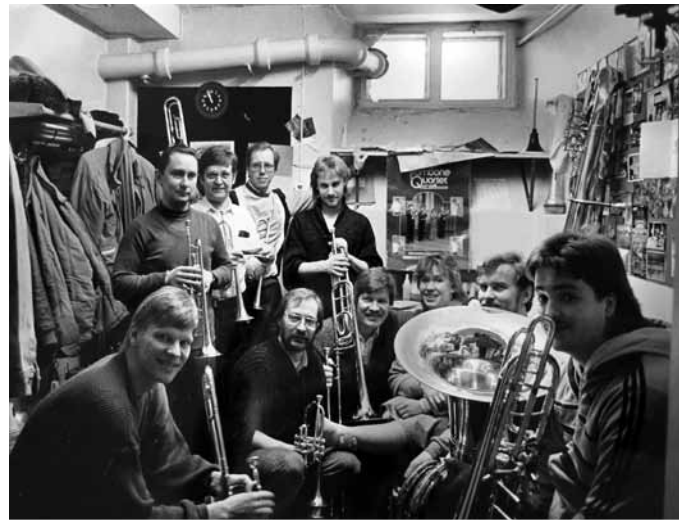
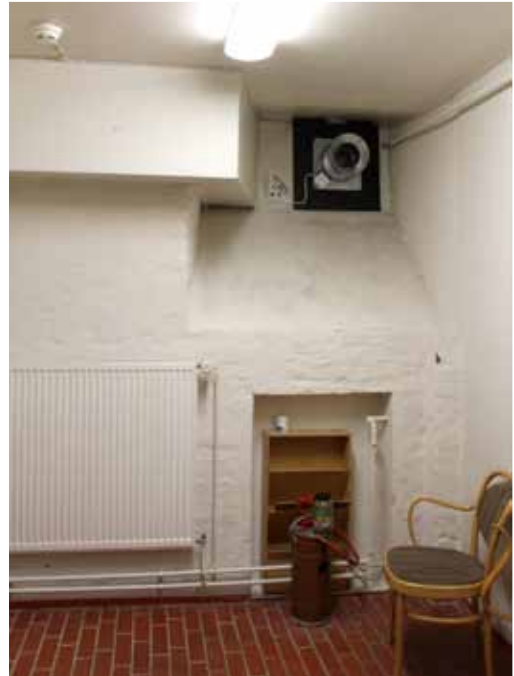
Ylinnä: Orkesterin vaskisoittajien huone 027 vuonna 1988. SKO

Oik: Orkesterin naulakkotila 050 vuonna 1978. Hakli/SKO

Kellarikäytävän eteläsivun 095b varrella oli henkilökunnan asuinhuone 042 (nykyinen keittiö) ja suoraan käytävälle avautunut tynnyriholvattu varastotila 050, joka oli alun perin ikkunaton. Varastotilasta oli pääsy ilmalämmitysjärjestelmän lämpökammioon (nyk. 051–054) pienen rautaoven kautta. Käytävän länsipään tilaan 098, joka johti näyttämön alatilaan, oli sijoitettu ilmalämmitysjärjestelmän säätökoje. Vuoden 1919 oopperamuutostöissä ravintolan keittiö siirrettiin tilaan 042 ja sieltä avattiin yhteys uusittuun portaaseen P4. Käytävän eteläosaa ryhdyttiin kutsumaan ravintolakäytäväksi. Ravintolatoimintaa pyöritti ulkopuolinen yrittäjä, joka maksoi tiloistaan vuosivuokraa oopperayhtiölle. Vuonna 1927 holvattu tila 050 muutettiin

kapellimestarin huoneeksi avaamalla siihen ikkuna ja asentamalla käytävänpuolelle pariovi. Huoneen seinät ja holvi rapattiin ja maalattiin öljyvärillä. Myös keittiön 042 katto, seinät ja lattia oli öljymaalattu, kun taas ravintolakäytävän katto ja seinät oli kalkkimaalattu. Ainakin 1960-luvulta vuoteen 1980 saakka keittiö toimi myös henkilökunnan kahvion 085 tarjoilutilana. Peruskorjauksessa keittiökalusteet uusittiin nykyiseen laajuuteensa.

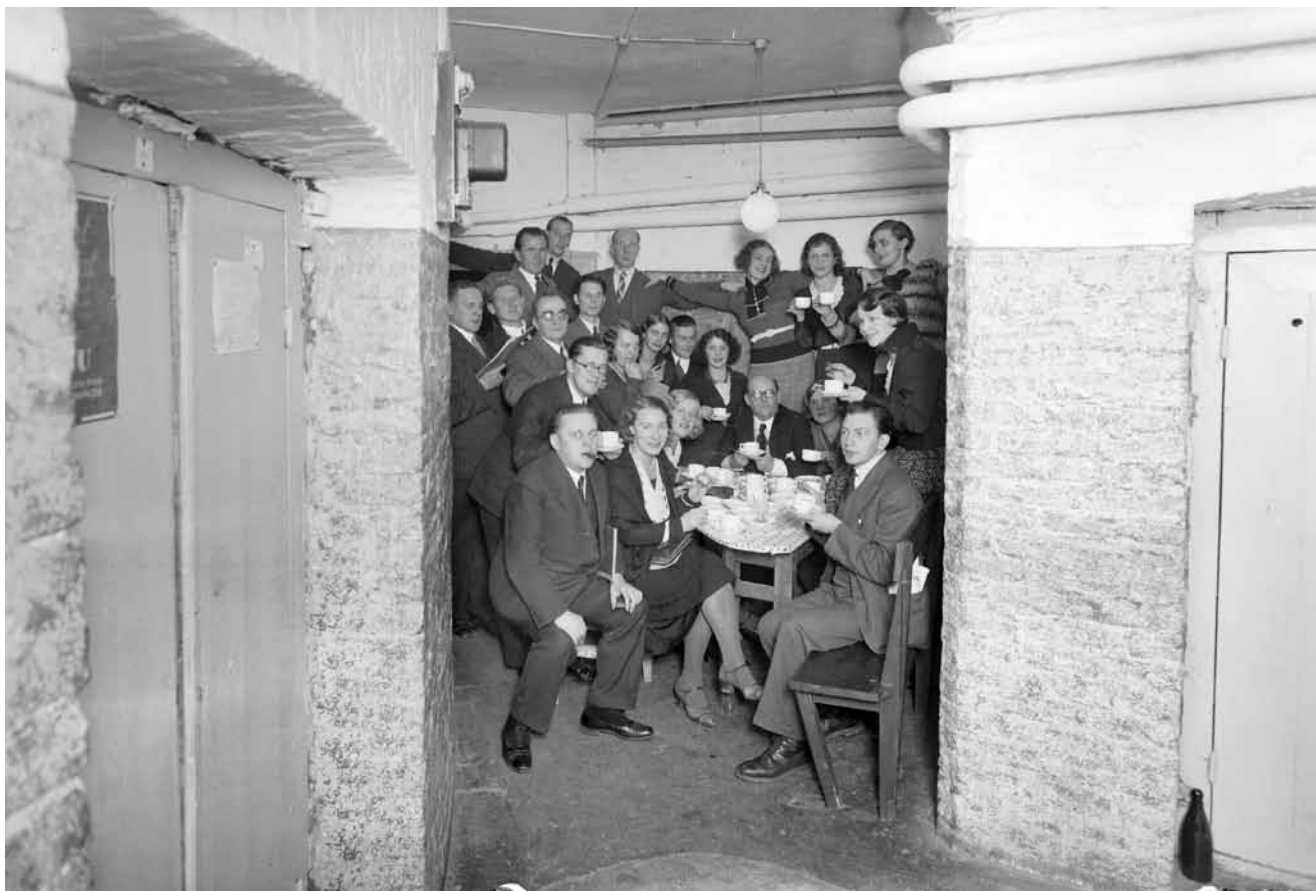
Esiintyjäseurue ravintolakäytävällä 095b vuonna 1932. Vasemmalla näkyvä pariovi vie katsomon alustilaan 085 ja oikealla oleva ovi varastoon 097. Molemmat ovet on myöhemmin uusittu. Pietinen/MV

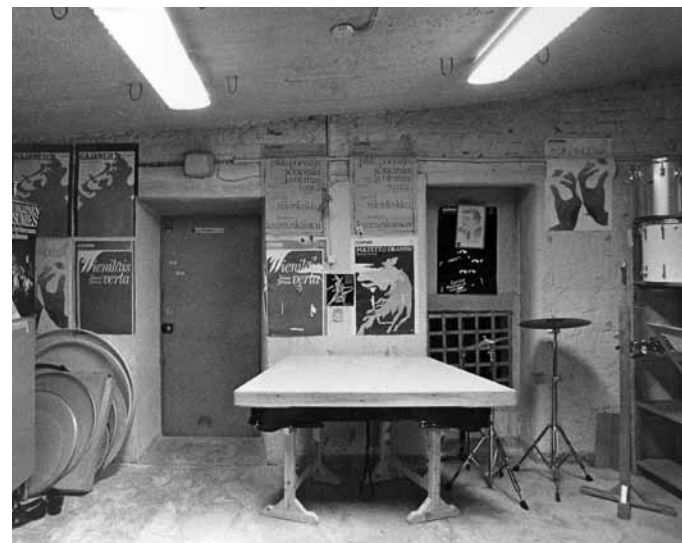
Orkesterin kellarilämpö 085. Vasemmalla seinustalla näkyvät kaapistot asennettiin 1950-luvun peruskorjauksessa. Kuva on otettu 1960-luvun alussa. Tuomi/SKO

Lyömäsoittajien tila 084 entisessä pukuvastossa 1970-luvun lopussa. Katossa näkyy vaatekankojen ripustuskoukkuja. Hakli/SKO

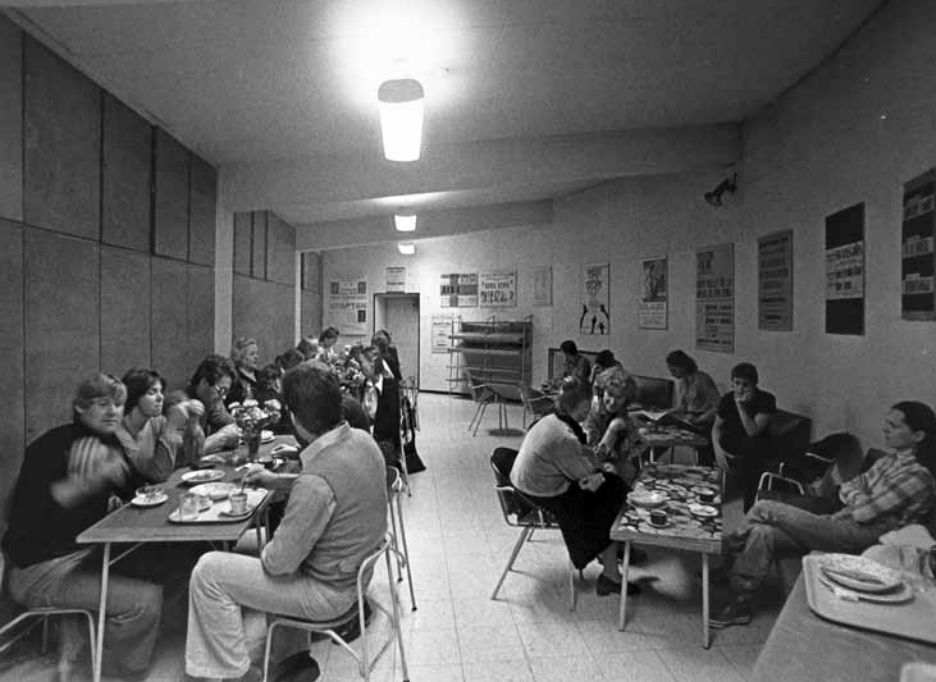
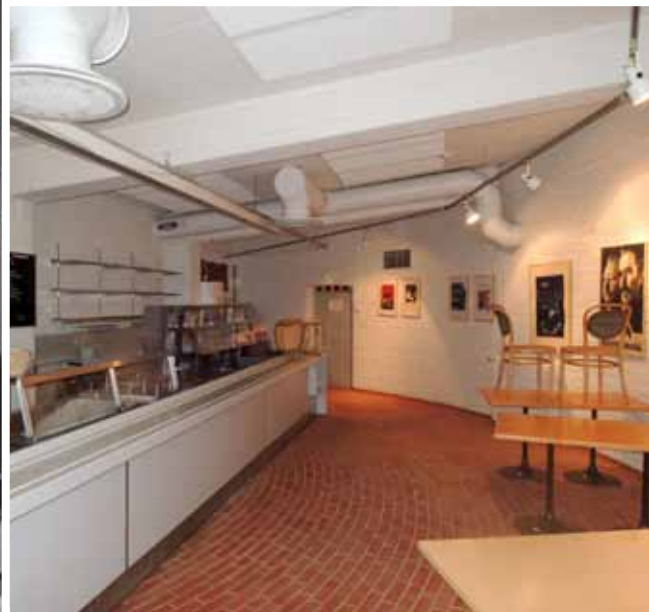
Ylinnä: Henkilökunnan kahvio 085 1970-luvun lopulla. Lattian vinyylilaatat asennettiin 1960–70-lukujen aikana. Hakli/SKO

Yllä: Oopperan nuotisto tilassa 086 vuonna 1978. Katossa olevat vaaketankojen ripustuskoukut kertovat entisestä käytöstä. Seinäkaapistot rakennettiin 1950-luvun peruskorjauksen yhteydessä ja purettiin 1980-luvun vaihteen muutostöissä. Hakli/SKO

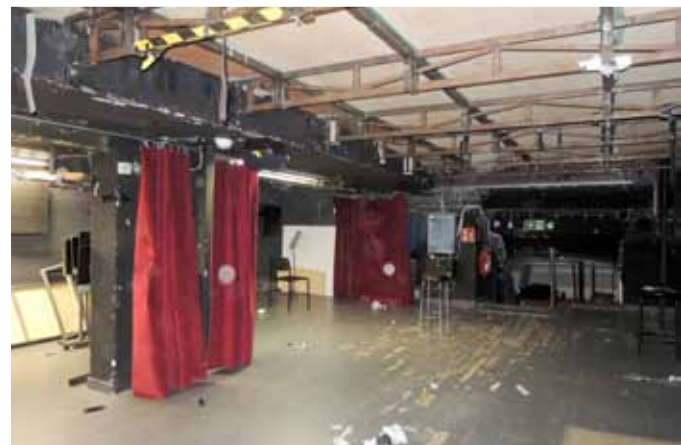
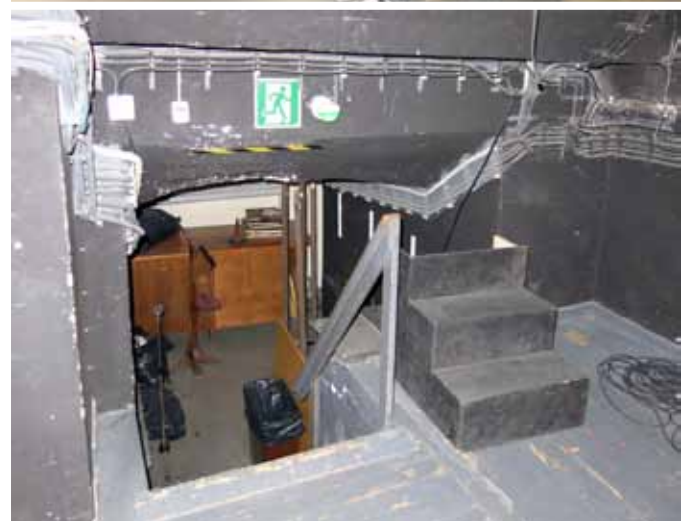
Alkuperäinen oopperasyvennys ja katsomon lattia-rakenteita todennäköisesti vuonna 1879 laaditussa leikkauspiirustuksessa. Tilaan ei alun perin ollut yhteyttä kellarista. KA

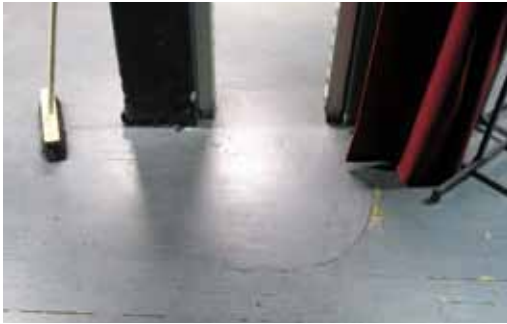
Orkesterisyvennys vuonna 1933 paloturvallisuusmuutostöiden jälkeen. Vasemmassa alakulmassa näkyy kuiskaajankopin kaareva seinä, jonka ääriviivat erottuvat edelleen lattiasa (kuva yllä). Pietinen/MV

098 avattiin paksun tiilimuurin läpi uusi oviaukko ja siihen rakennettiin betoniporras. Kesällä 1931 orkesterisyvennyksen pihanpuoleista ovea suurennettiin kiviholvia korottamalla. Oviaukossa ollut nykyistä loivempi porras ulottui pidemmälle orkesterisyvennykseen. Myöhemmin koko tilan 083b vastainen seinä on poistettu ja portaan päälle on asetettu jyrkempi puuporras. Vuonna 1933 orkesterimonttuun vievät ovet uusittiin palo-oviksi, eli ne pellitettiin ja varustettiin asbestipahvilla.

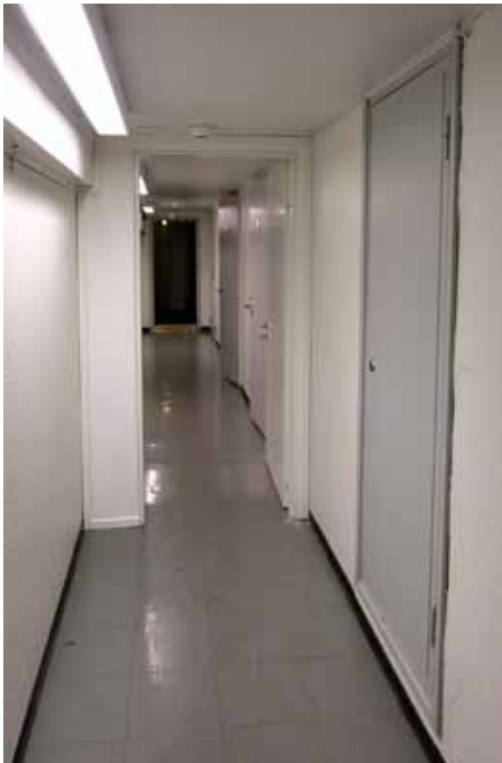
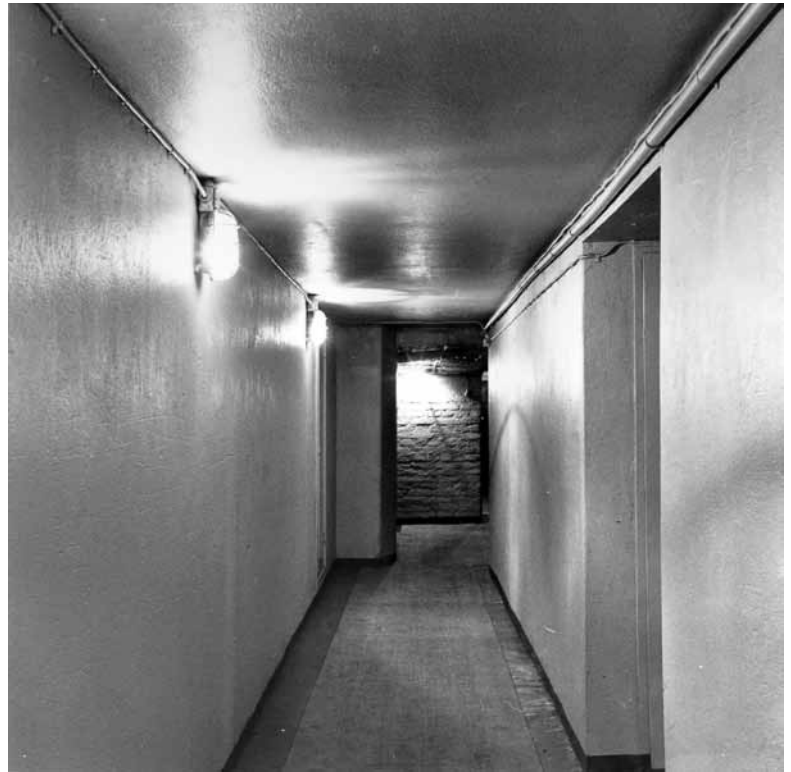
Kellarikäytävä 099 ennen 1980-luvun vaihteen peruskorjausta. Käytävän lattiassa on vielä linoleum-matto. Takana näkyy tila 098. Hakli/SKO

Vuoden 1933 paloturvallisuuskorjauksissa läpikulkutilana toimineet näyttämön alustilat erotettiin muista kellaritiloista solubetoniseinäisellä ja -kattoisella käytävällä 099. Käytävä yhdisti tilan 098 ja henkilökunnan portaan P6, ja sen molempiin päihin asennettiin pellitetyt, asfalttipahvilla varustetut palo-ovet. Vuonna 1963 käytävän 099 varrelle rakennettiin naisten wc 099a ja näyttämötekniikkaan liittynyt konehuone 099b. Konehuoneeseen asennettiin Kone Oy:n valmistama valaistussillan nostokoneisto, jonka nostoköydet johdettiin näyttämön lattian läpi. Tilan 099b eteläseinään täytyi puhkaista 1000 x 800 mm:n syvennys laitteistoa varten. Laite on tallella, mutta ei enää käytössä, ja tila on säilynyt vanhassa asussaan varastona.

1980-luvun vaihteen peruskorjauksessa siivouskomeroa 089a laajennettiin nykyisenkokoiseksi, koska sinne tehty uusi ilmanvaihtohormikotelo vei tilaa. Samalla käytävän 099 palo-ovi uusittiin. Vuonna 1981 käytävän 099 pohjoissivulle rakennettiin kaksi uutta siivouskomeroa ja keittiöhenkilökunnan suihku- ja wc-tilat. Nämä tilat 087–089 uusittiin kauttaaltaan vuoden 2000 korjaustöissä.

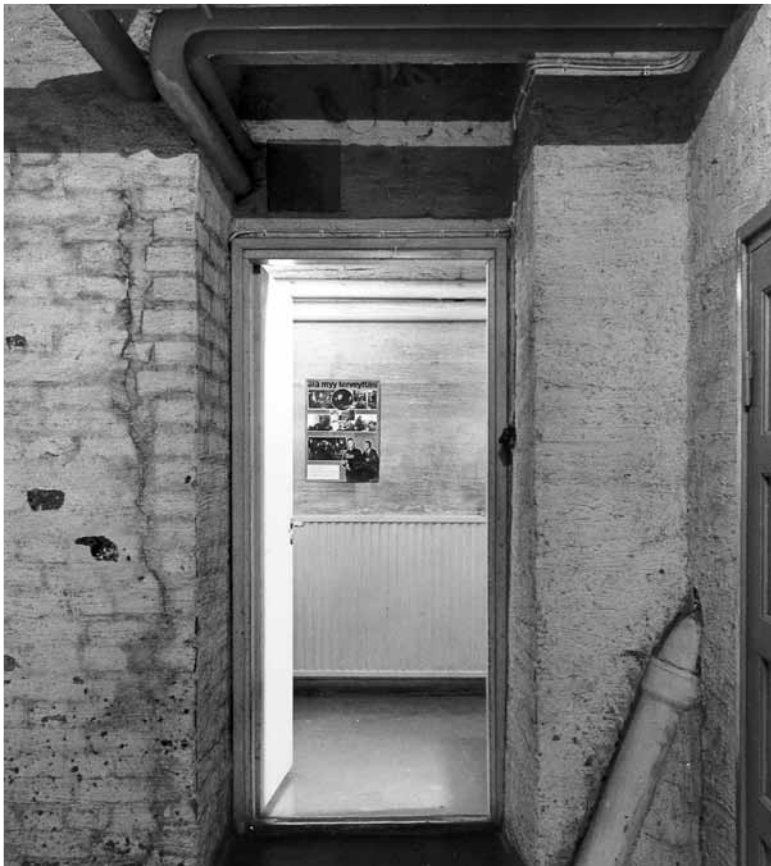
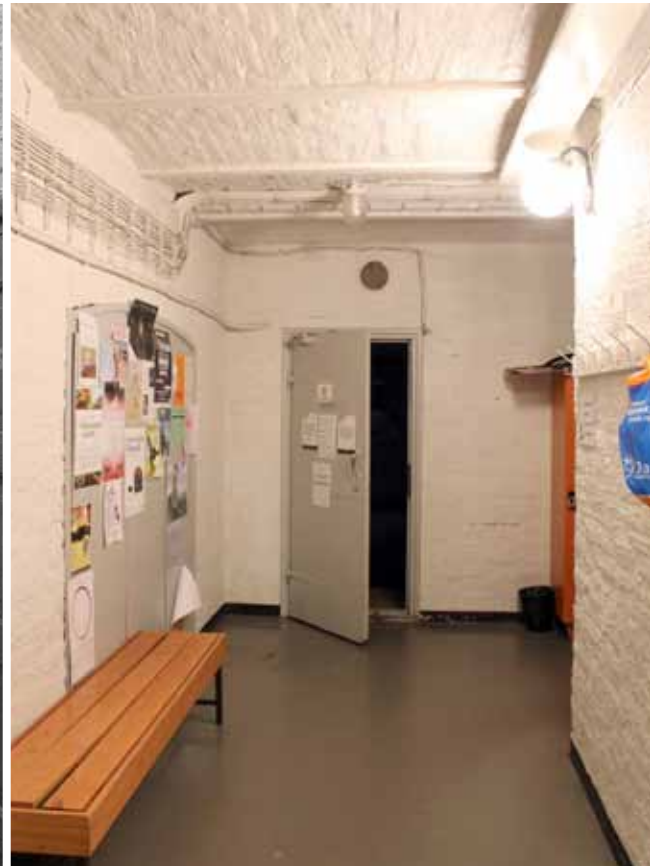
Sähköverstaas 024 1970-luvun lopulla. Tila on säilynyt lähes muuttumattomana, mutta sen kattoon asennettiin 1980-luvun peruskorjauksessa palonsuojalevytyks. Hakli/SKO

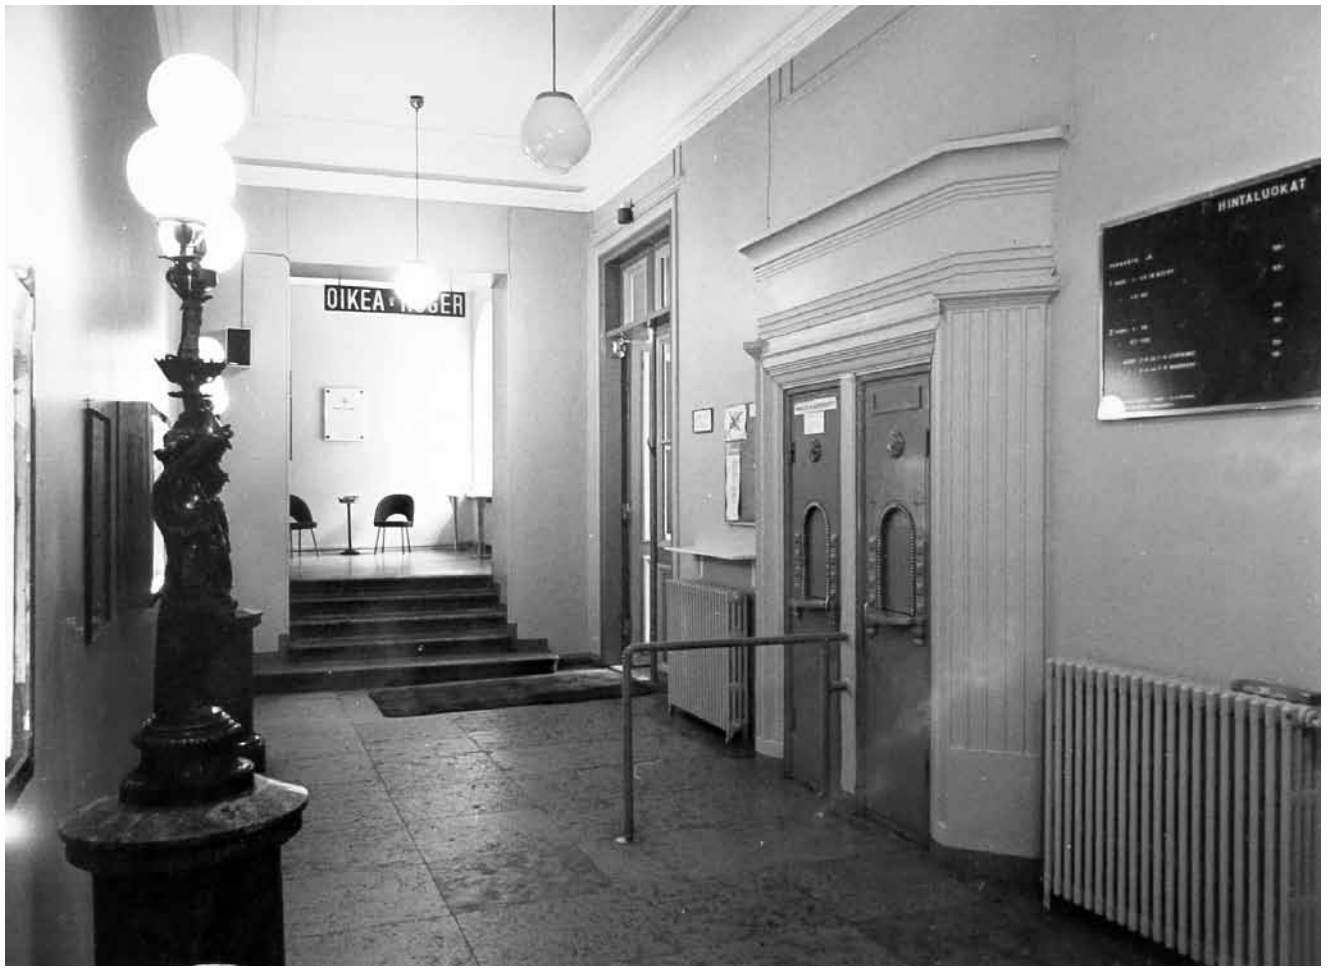
Sisäntulohalli vuonna 1978 ennen peruskorjauksen alkamista. Hakli/SKO

Vuoden 1980 peruskorjauksessa sisäntulohallin asu palautettiin lähemmäs alkuperäistä: väliseinä purettiin, nykyiset rappuset rakennettiin alkuperäisiin paikkoihin ja varustettiin messinkikaitein. Permannon takaosaan rakennettujen valo- ja ääniohjaamojen takia koko katsomon ja sisäntulohallin välinen seinä purettiin ja uusi seinä rakennettiin jonkin verran sisäänkäyntihallin puolelle. Ylätason alkuperäinen lattiapinta otettiin esiin kokolatattamaton alta.

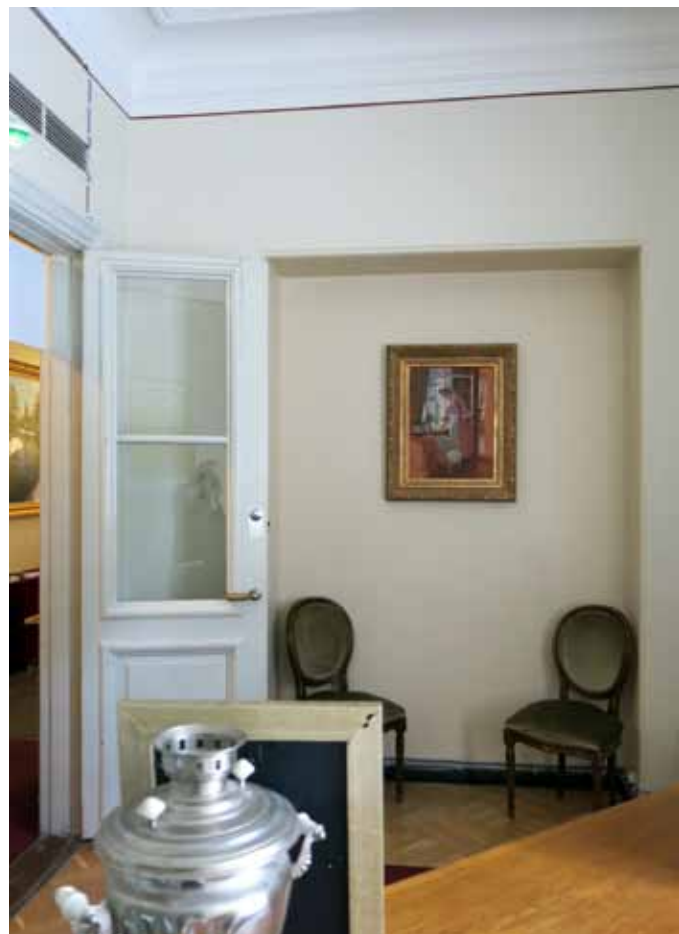
Yllä vas: Päälämpiöön johtava porras 180 enne 1980-luvun vaihteen peruskorjausta. Metallisista irtokirjaimista tehty opasteet on myöhemmin korvattu pleksitauluilla. Hakli/SKO

välikäytävänä molempiin päihin rakennettuihin uusiin pääportaisiin 170 ja 180 asti. Nämä mosaiikkibetoniporaat korvasivat katsomon sivukäytävältä puretut avoportaavat ja johtivat ylös päälämpiöön. Kulmiin, osittain pääportaiden alle sijoittuivat uudet yleisön wc-tilat, joista Bulevardinpuoleinen miesten wc 137 on säilynyt silloisessa koossaan (toteutus poikkesi siis jonkin verran marraskuussa 1918 tehdystä suunnitelmista). Wc-tiloissa oli öljymaalatut puulattiat. Käytävältä pääsi sisään tulohallin alatasen jatkeiksi muodostettuihin pieniin aulatiloihin, joista eteläpuoleinen 133 on säilynyt. Aulojen lasiaukolliset paripeiliovet ovat mahdollisesti alun perin olleet ravintolan ja vaatetilan ovina. Välikäytävältä avattiin uudet, ovettomat kulkuaukot permannon sivukäytävälle 182 ja 186. Vasemmanpuoleisen käytävän seinällä oleva taiteilija Tuukan vuonna 1941 suunnittelema sankaritaulu oli alun perin sisään tulohallin oikeanpuoleisessa pienessä aulatilassa, mutta se siirrettiin nykyiselle paikalleen 1980-luvun vaihteen peruskorjauksessa.

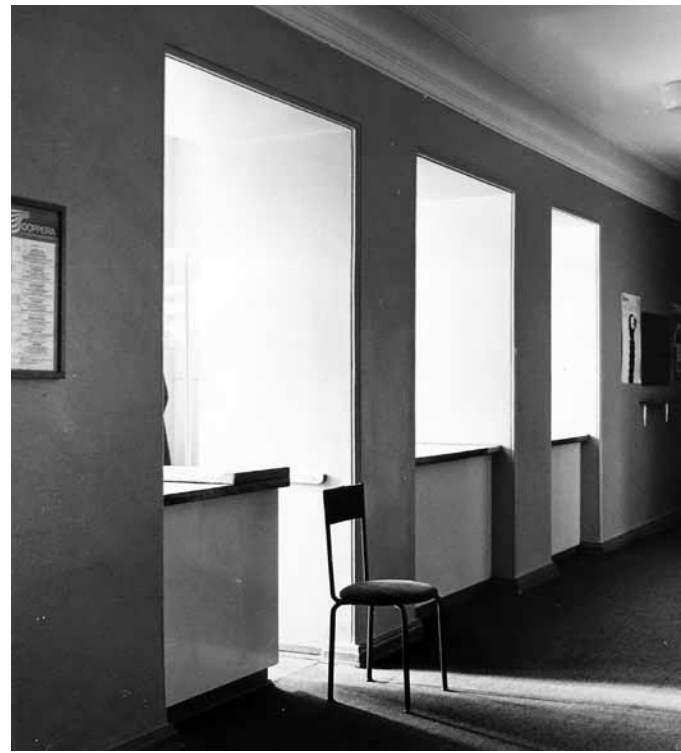
Vuonna 1978 otetussa kuvassa näkyvät 1950-luvun vaate-tilat ja kokolattiamatto. Hakli/SKO

Kuvassa vuodelta 1978 näkyy katsomon sivukäytävältä 182 silloiseen välikäytävään 192 johtanut avoin kulkuaukko, johon vasta myöhemmin asennettiin pariovi. Taustalla oleva sisäänkäyntihalliin johtanut ovi muutettiin 1980-luvun vaihteen peruskorjauksessa valeoveksi. Hakli/SKO
