# ALEKSANTERIN TEATTERI

RAKENNUSHISTORIASELVITYS

Arkkitehtitoimisto Schulman Oy

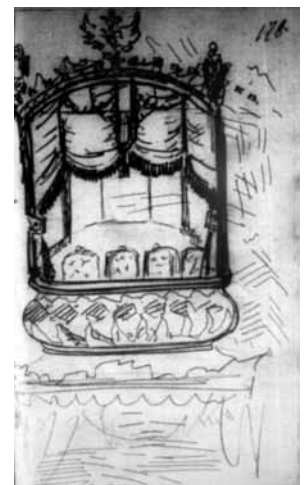
Katsomon leikkauspiirustus, joka esittää todennäköisesti hyvin tarkasti sen ulkoasun teatterirakennuksen valmistuttua 1879. Permannon oli vastaavanlainen aitiokaide kuin parvilla. Kellarissa näkyvät puisen katsomonlattian nostomekanismit ja ullakolla kattokruunuun yhdistetty ilmanvaihtohormi. KA

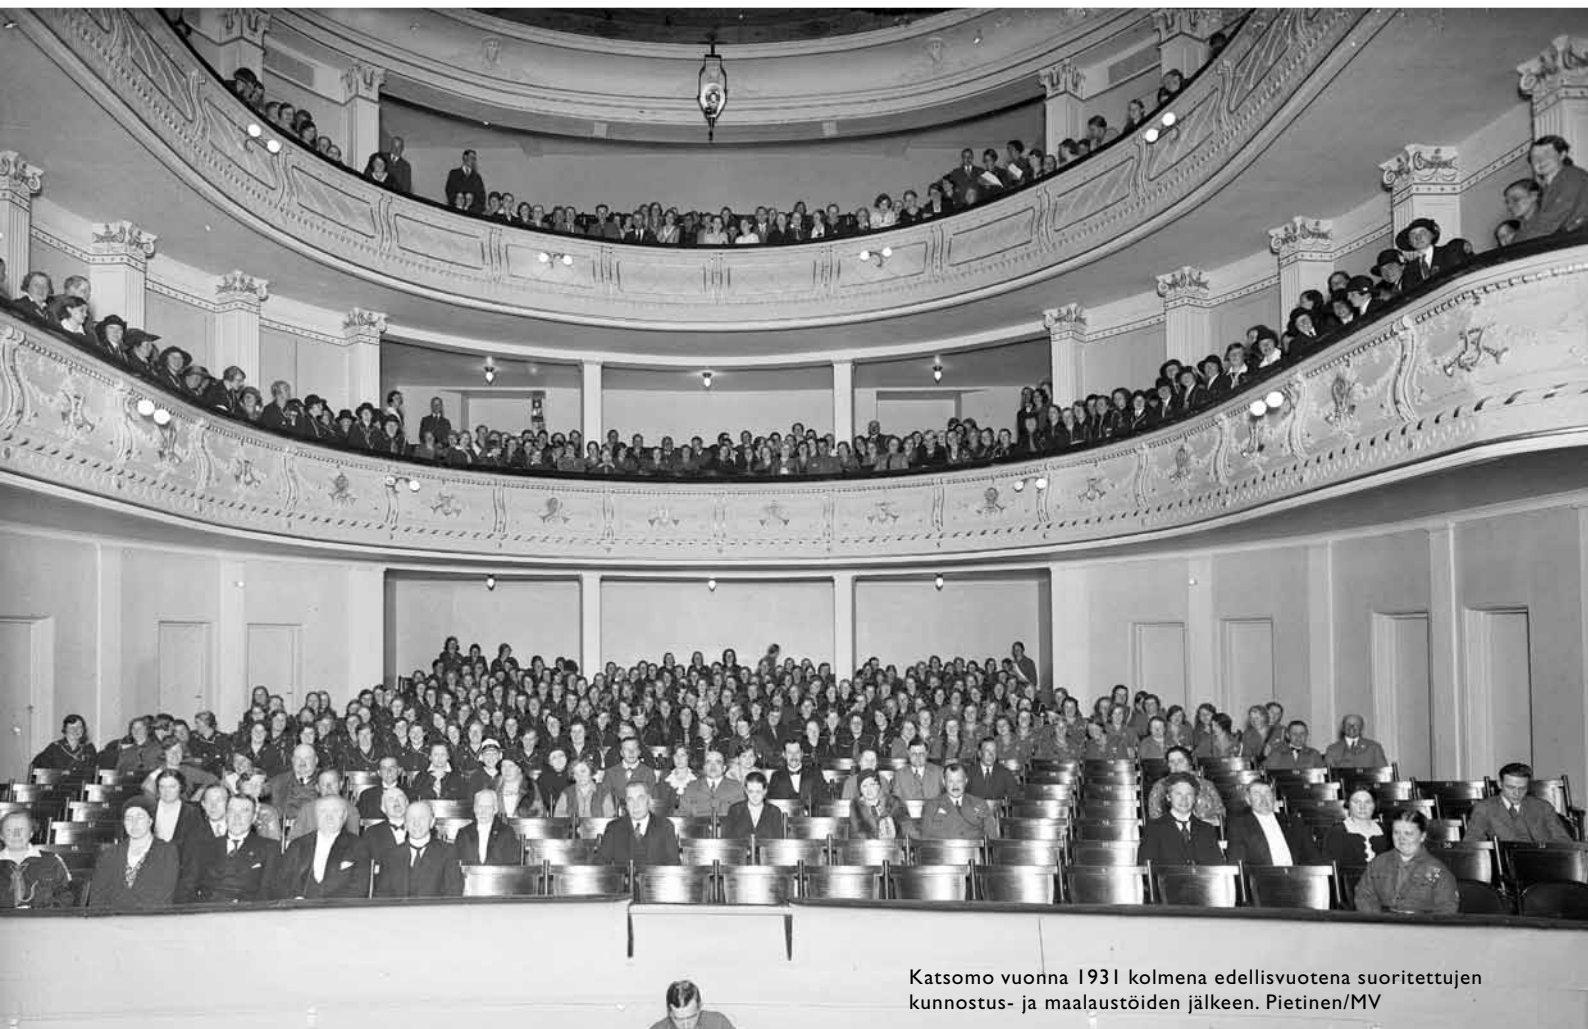
Katsomo vuonna 1931 kolmena edellisvuotena suoritettujen kunnostus- ja maalaustöiden jälkeen. Pietinen/MV

Kesällä 1928 katsomon permanttoa kunnostettiin. Parvien alapuolisissa katoissa oleva laudoitus peitettiin kankaalla ja maalattiin öljyvärillä. Permannon seinät paikattiin ja maalattiin öljymaalilla. Tämä on todennäköisesti väritutkimuksessa löytynyt vaalean ruskea maalauskerrostuma. Puulattia korjattiin tarvittavilta osin ja maalattiin entiseen väriinsä. Kaikkiin tuoleihin maalattiin uudelleen paikanumerot. Vuonna 1929 maalattiin molemmat parvet. Myös niissä aiemmin maalatut lautakatot peitettiin kankaalla ja maalattiin öljymaalilla, paitsi 1. parven rapattu, liimamaalilla maalattu osa. Myös parvien lautaseiniin ja kaiteen sisäpintaan kiinnitettiin kankaat, jotka öljymaalattiin, ulkosivua ei sen sijaan maalattu. Koristeiden kultapronssaukset uusittiin ja lattiat maalattiin öljymaalilla ja lakattiin. Kesällä 1930 molempien parvien ja kaikkien aitioiden kaiteet maalattiin ja kullattiin ulkopuolelta. Lisäksi maalattiin esiripun päällä oleva näyttämökaaren muodostava puinen iv-kanavakotelo. Tässä vaiheessa ilmeisesti peitettiin lyyrakuviolla siinä oleva rakennusvuosi 1879, joka 1950-luvun remontissa otettiin jälleen esiin.

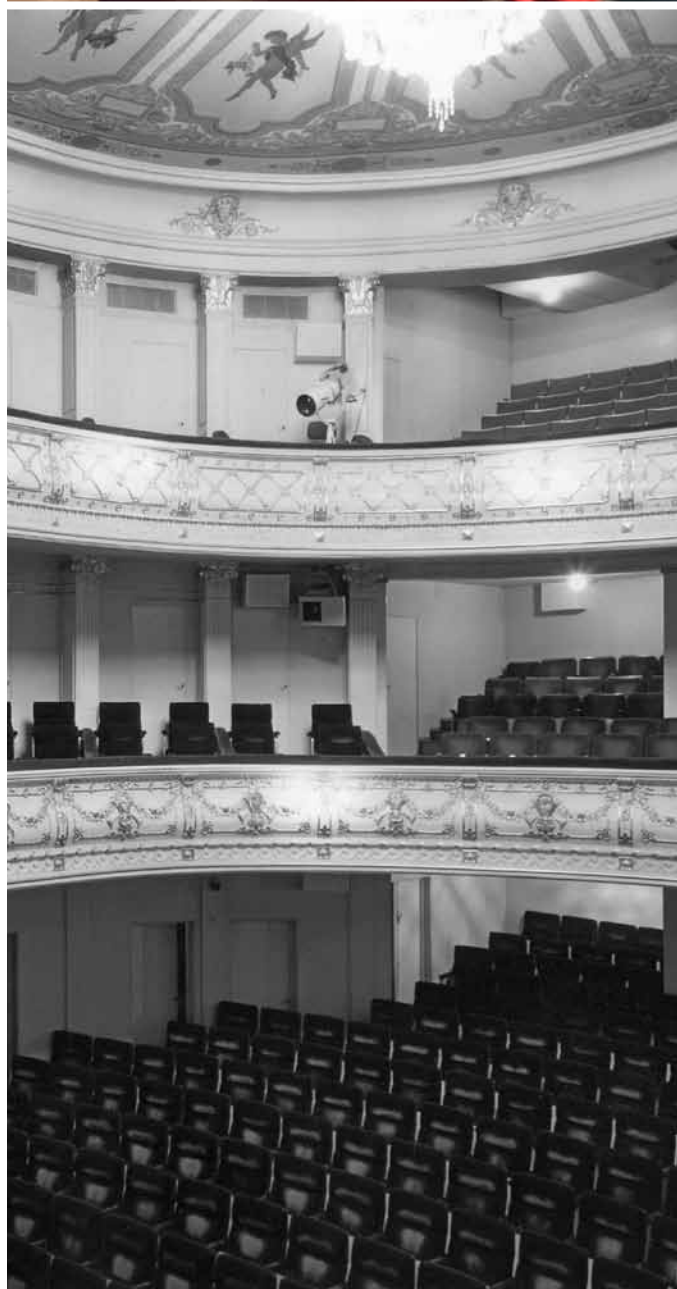
Alla: Vuonna 1919 asennetut puiset permantopenkit. Kuva vuodelta 1934. Pietinen/MV

Oik: 1966 asennetut permannon ja I. parven penkit vuoden 1978 kuvassa. Hakli/SKO

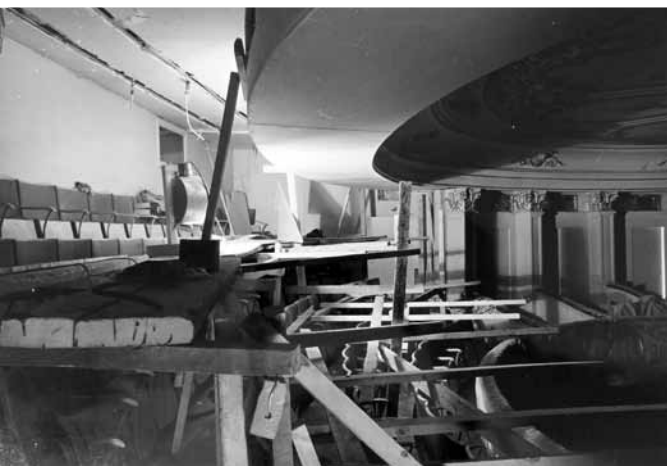
Toinen parvi 1980-luvun vaihteen peruskorjauksen aikana. Hakli/SKO

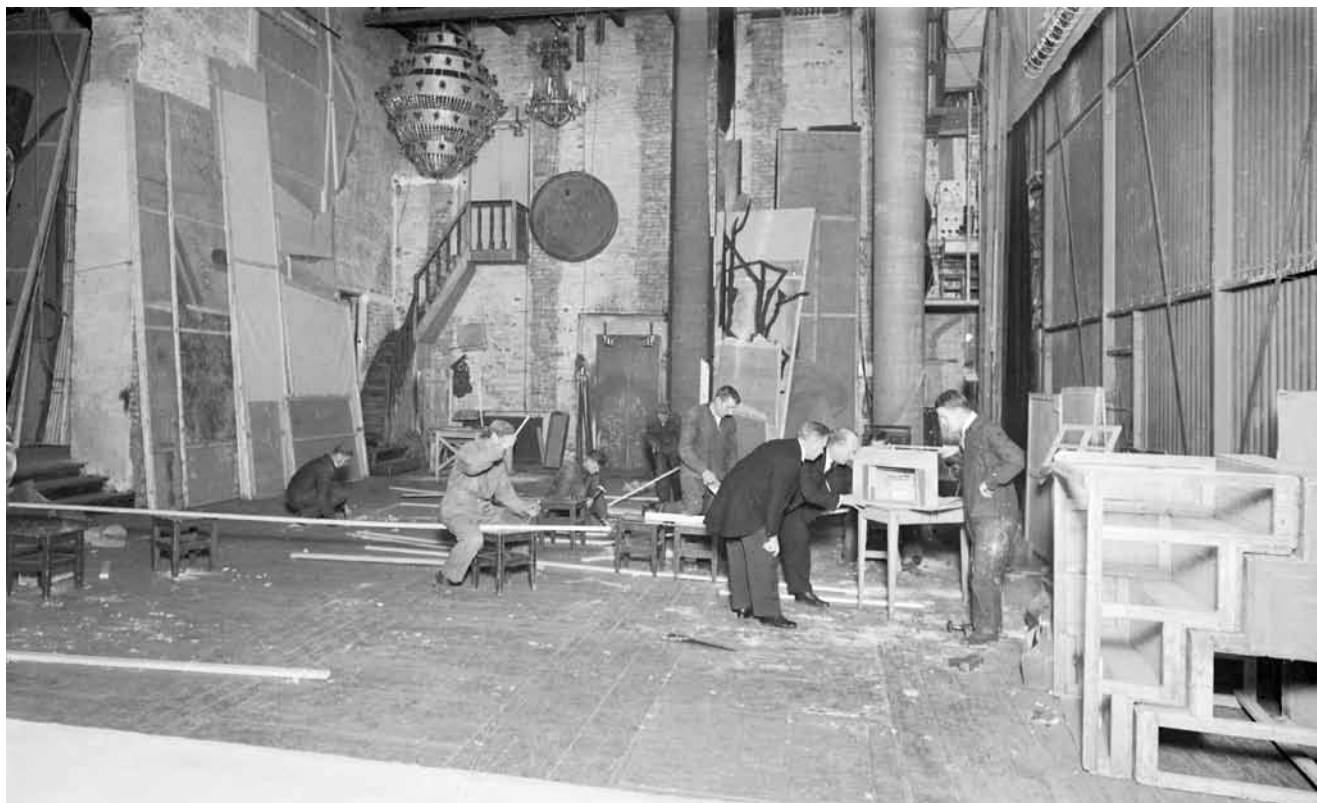
Näyttämö vuonna 1932. Oikealla palo-esirippu, taustalla takakulmasta toisen kerroksen pukuhuonekäytävälle 225 nousevat puuportaat ja vasemmalla takanäyttämölle nousevat portaat. Lavastemallin takana näkyy pyöröhorisontin laitteistoja ja vanha valaistusohjaimo. Pietinen/MV

Näyttämötekniikkaa uusittiin 1930-luvun vaihteen tienoilla voimakkaasti. Vuonna 1929 asennettiin saksalaisen AEG:n toimittama nk. pyöröhorisontti, jossa näyttämön taustakangasta voitiin vaihtaa kahden sivulle asetetun rullan avulla. Lokakuussa 1930 päätettiin ostaa pääohjaaja Hans Mutzenbecherin ehdottama ”Farbenrad”-laite, jota tarvittiin oopperan ”Schwanda” esityksessä. Vuonna 1930 hankitut uudet ramppivalaistuslaitteet sijoitettiin orkesterisynnyksen palomuurien rakentamistöiden yhteydessä betoniseen ramppiin.

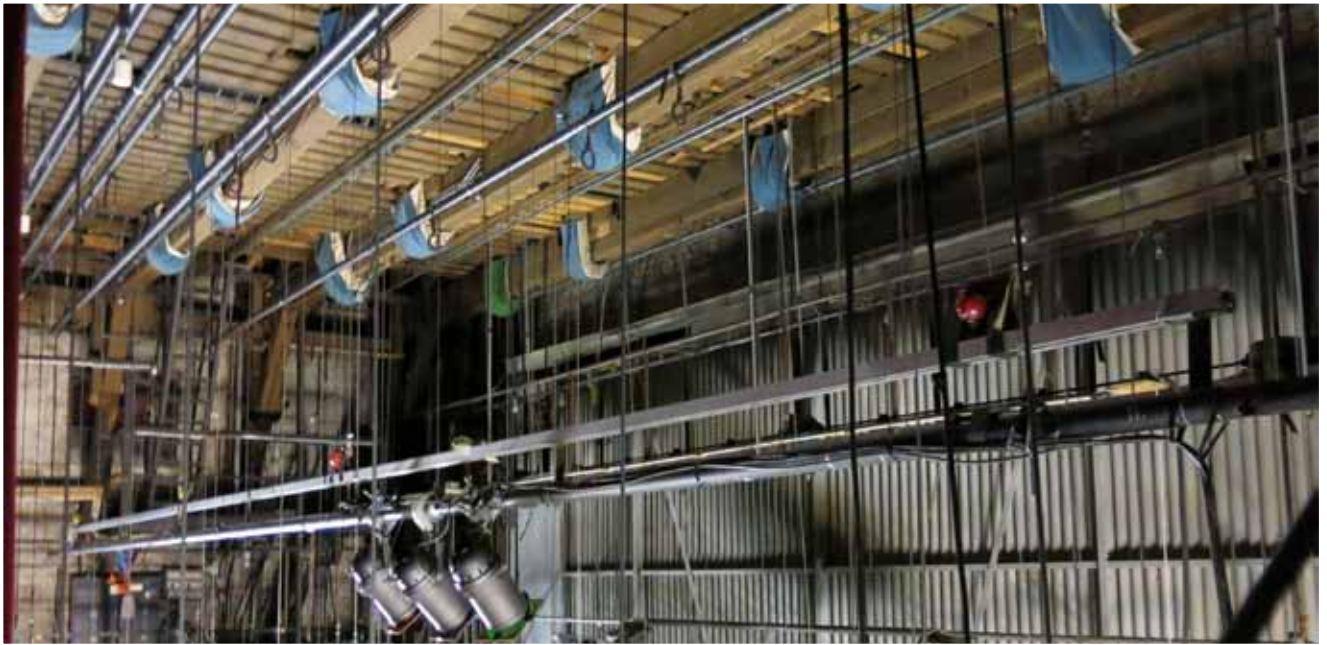
Takanäyttämö 1920-luvun lopulla. Taustalla ovi porrashuoneeseen P6. MV

Keväällä 1879 koetun suunnittelukriisin jälkeen näyttämöä kuitenkin laajennettiin tännekin viimeisen rakentamisvuoden aikana. Toisen kerroksen tasalla muutos aiheutti sen, että takanäyttämön yli oli rakennettava silta, jota pitkin portaasta P6 päästiin pihanpuolisiin pukuhuonetiloihin. Silta purettiin 1950-luvun peruskorjauksessa, mutta sen alkutasot ovat edelleen näkyvissä molemmiin puolin näyttämölle johtavaa aukkoa. Takanäyttämön oikealla puolella, nykyisen hissikuilun paikalla oli rekvisiittavarasto. Takanäyttämö ja rekvisiittahuone olivat samalla tasolla kuin portaaseen P6 kerrostaso eli kolme porraskelmaa varsinaista näyttämöä ylempänä. 1950-luvun peruskorjaus- ja laajennustöiden yhteydessä takanäyttämön betoniseksi uusittu lattia tehtiin samaan tasoon näyttämön lattian kanssa, jolloin portaaseen P6 johtavalle ovelle täytyi tehdä portaat. 1980-luvun vaihteen peruskorjauksessa takanäyttämön aukon yläpuolelle asennettiin nykyinen valaisinsilta.

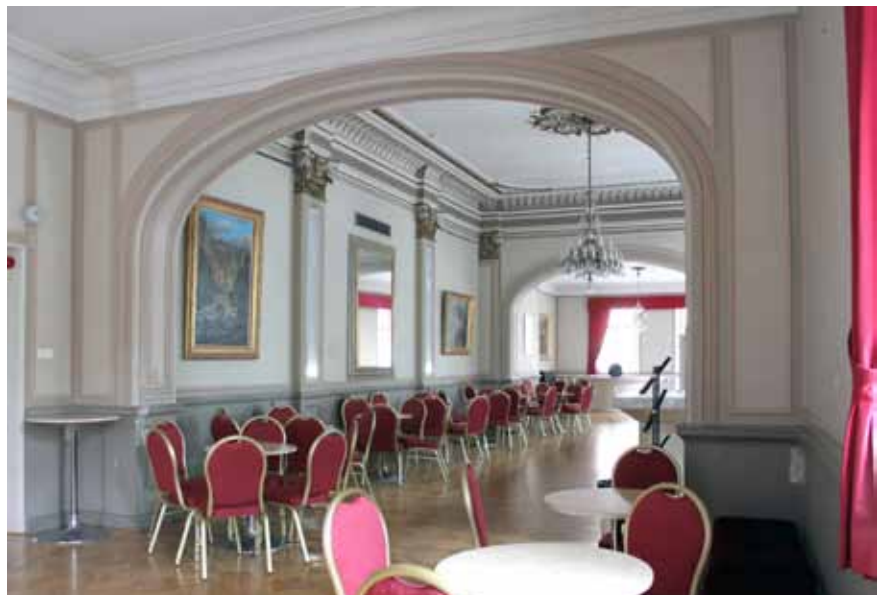
Päälämpio ennen 1980-luvun vaihteen peruskorjausta, jolloin oikealle seinustalle asennettiin iv-säleikkö. Hakli/SKO

tiin 1980-luvun vaihteen remontissa pleksipintaisiksi valaisimiksi. Samaan aikaan suuren peilin yläpuolelle sijoitettiin koneellisen ilmanvaihdon säleikkö.

Lämpion tarjoilutiskit tehtiin vuonna 1983 Kari Design Oy:n laatimien piirustusten mukaisesti. Keskiosan ikkunaseinällä oleva pitkä tiski ja sivutilojen kaarevat tiskit on päällystetty marmorilla. Samalla asennettiin katsomon sivukäytäviin johtaviin aukkoihin ääntäeristävät pariovet. Ilmeisesti myös lämpion nykyiset värisävyt ovat tältä ajalta. Keskitalan ikkunanseinänvastainen pöytätaaso on vuodelta 2000 ja sen on suunnitellut arkkitehti Kristiina Hakola. Päälämpiossa on alusta asti ollut kasettiparketti, jota korjattiin ainakin vuonna 1931. Parketti uusittiin vuonna 2006 kauttaaltaan tasalevyiseksi ruutuparketiksi, joka on asennettu vanerilevytyksen päälle.

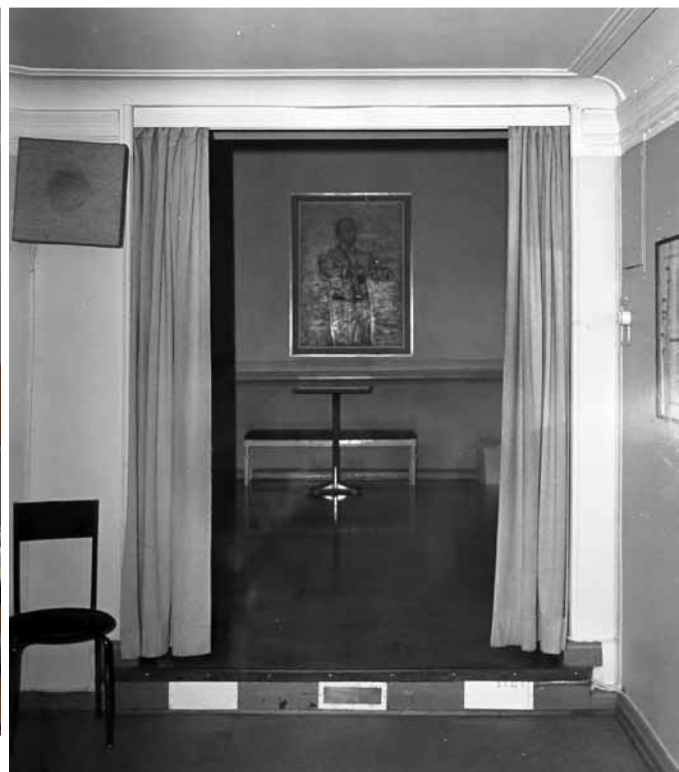
Sivukäytävästä 282 päälämpioon johtava kulkuaukko vuonna 1970-luvun lopussa. Aukkoon asennettiin pariovi ja porrastasannetta laajennettiin 1980-luvulla. Hakli/SKO

1950-luvun peruskorjauksessa sivukäytäviin asennettiin kokolattiamatot, jotka uusittiin 1980-luvun vaihteen peruskorjauksessa Silmu Extra-kokolattiamatoiksi. Myös iv-säleiköt ja sähköjohtoasennukset uusittiin. Päälämpioon johtaviin aukkoihin asennettiin ääntäeristävät ovet Kari Design Oy:n vuonna 1983 laatimien suunnitelmien mukaisesti. Samassa yhteydessä levennettiin sivukäytävienpuoleisia porrastasoja. Katsomoon johtavat ovet ja pääosa muis-takin ovista uusittiin 1990-luvun lopulla.

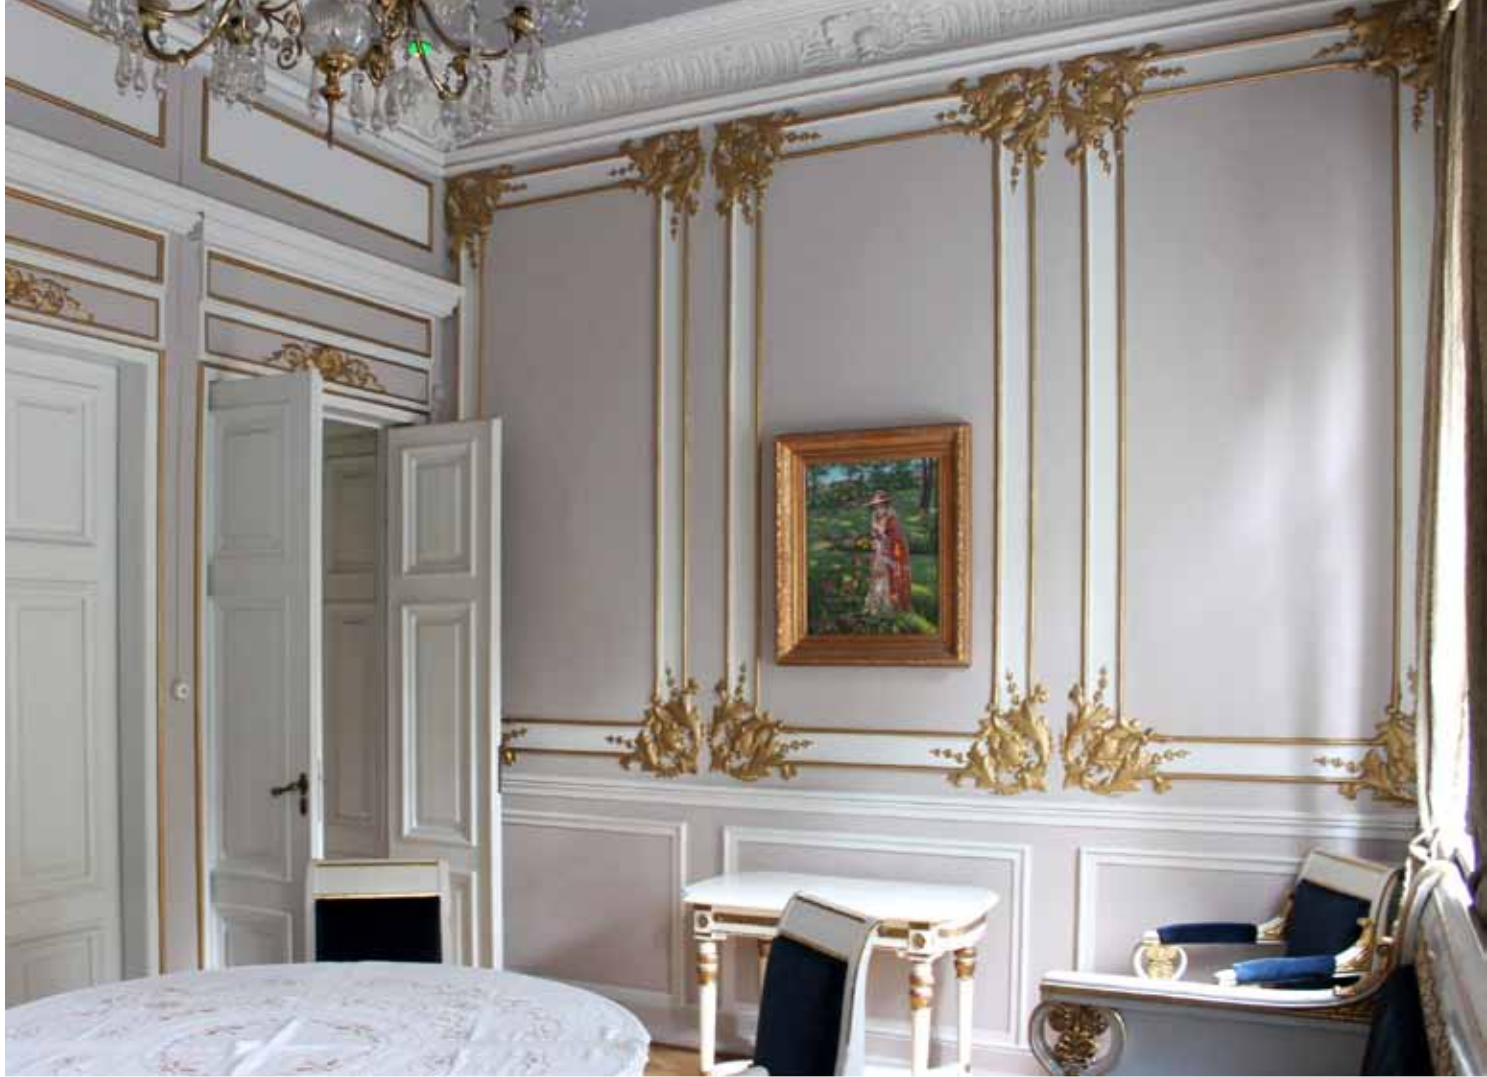
Alla: Presidentin lämpiö vuonna 1978. Hakli/SKO

tuolista, joka oli ilmeisesti sijoitettu aition erilliseen parvekeosaan. Lämpöön  
säilyneeseen alkuperäiskalustoon kuuluu suuri sohva, kaksi nojatuolia ja  
kuusi pienempää tuolia sekä suuri pyöreä pöytä. Lisäksi lämpiön kalustoon  
kuuluu kaksi pienempää pöytää, joista toinen on nykyään aition puolella.  
Pöytien päällä olevat peilit eivät kuulu alkuperäiseen sisustukseen. Sen sijaan  
ikkunoiden välissä oleva suuri peili on todennäköisesti alkuperäinen, ja sa-  
manlainen kuin päälämpöön 231 peili, mutta sen lasi on uusittu.<sup>29</sup> Nykyisen  
sinisen verhoilun sijaan lämpiön kalusto oli ainakin jo vuonna 1918 verhoiltu  
punaisella silkillä, joka vaihdettiin vuonna 1954 keltaiseen brokadiin. Alun  
perin koristeellisesti poimutetut verhot on vaihdettu 1970-luvulla nykyisiin,  
entistä suoralinjaisempiin malleihin.

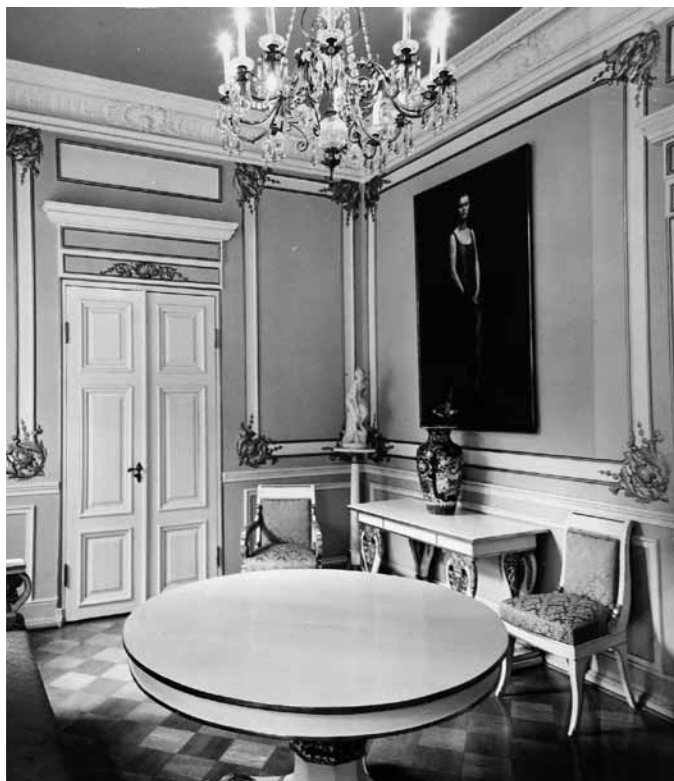
Alinna: Presidentin lämpiön kalusteet oli suojattu kan-  
kailla vuonna 1932 otetussa kuvassa. Seinäkentissä oli  
tähän aikaan silkkitaipetit ja verhot olivat nykyistä run-  
sasmuotoisemmat. Pietinen/MV

Koskaan toteutumaton käyttötarkoitustaan varten huonetilat sisustettiin loisteliaasti. Sekä lämpiön että aition seinät on jaettu kenttiin lehtikullatuin koristelistoin. Ainakin lämpiössä kentät oli tapetoitu silkkikankaalla, jollaiset näkyvät vielä 1930-luvulla otetussa valokuvassa, mutta eivät enää kesän 1940 jälkeisissä kuvissa, kun seinät oli maalattu mattapintaisiin öljyväreihin. Seinien nykyinen värijäsentely syntyi 1970-luvulla suoritetuissa kunnostustöissä. Kattolistoissa on lehvä- ja köynnöskoristelua, ja erityisen komea on lämpiön

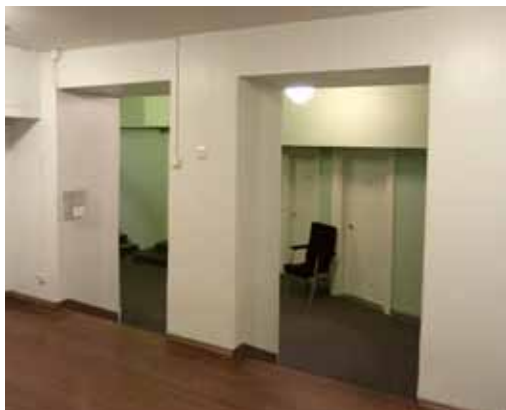
Sivukäytävä 382 ennen 1980-luvun vaihteen peruskorjausta, jonka yhteydessä oikealla näkyvät iv-kotelot korvattiin kookkaammilla. Hakli/SKO

Katsomon ilmanvaihdon uudistustöiden yhteydessä elokuussa 1927 toisen parven sivukäytäviin rakennettiin ponttilaudoin verhoillut iv-kanavien koteloinnit. Sivukäytävät ja vaatesäilyt kunnostettiin kesällä 1928. Sivukäytävien 382 ja 386 kattojen valkoinen liimaväripinta uusittiin, seinät maalattiin öljyväriä hakaten ja ”viivattiin” pronssiviivoilla käyttäen samoja värejä, joihin päälämpiö 231 oli edellisvuonna maalattu. Ilmanvaihtokanavakotelot päällystettiin kankaalla ja maalattiin samaan tapaan. Kaikki käytävään rajautuvat ovet lakattiin, varustettiin paikanumeroilla ja niiden lukot uusittiin.

Peruskorjauksessa 1980 sivukäytävien vanhat kokolattiamatot korvattiin uusilla Manestra-matoilla, joilla peitettiin myös takatiloihin 331 ja 337 johtavat portaat. Ilmanvaihtotöiden yhteydessä vanhat tuloilmakanavat korvattiin nykyisillä, entistä paljon kookkaammilla kipsilevykoteloilla. Kaikki seinät ja kattopinnat maalattiin.

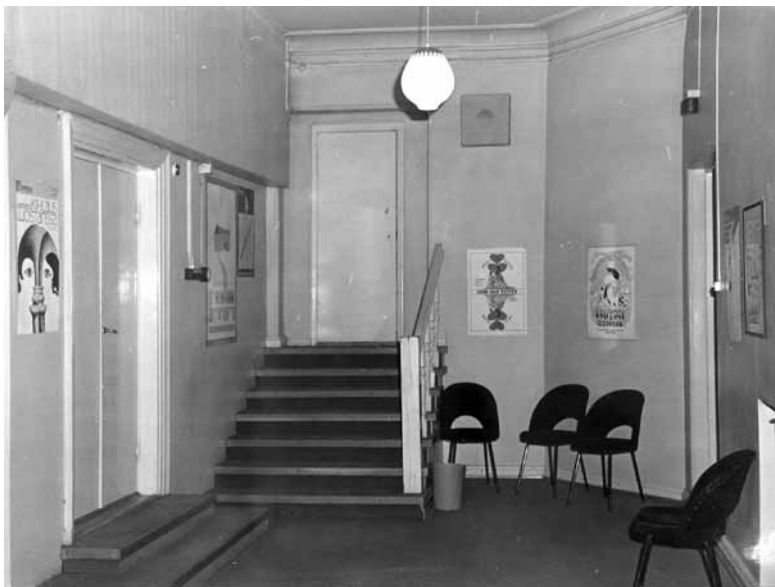
Sivukäytävältä 386 ullakkovarastoon 337 johtava portas vuonna 1978. Hakli/SKO

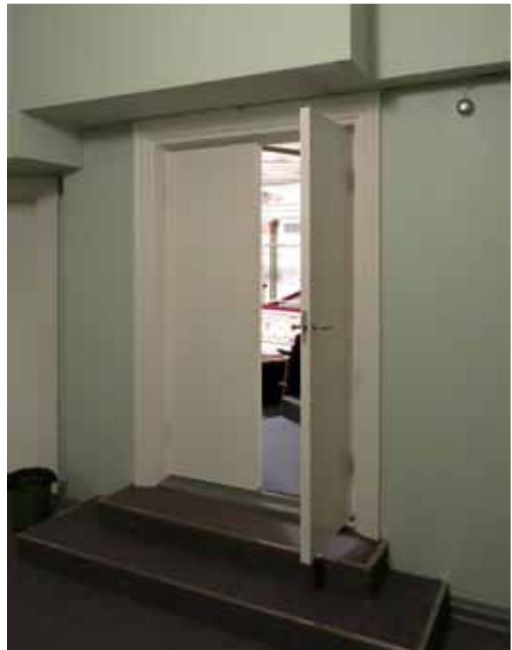
Vaatesäilytystila 329 ja portaaseen P3 johtava ovi 1970-luvun lopussa. Hakli/SKO

Tilojen nykyasu on vuodelta 2000, kun sivutilat 329 ja 341 muutettiin sivulämpöiksi ja niiden portaat uusittiin. Toisin kuin alemmissä kerroksissa, täällä aitoihin vievät sileät ovet ovat säilyneet.

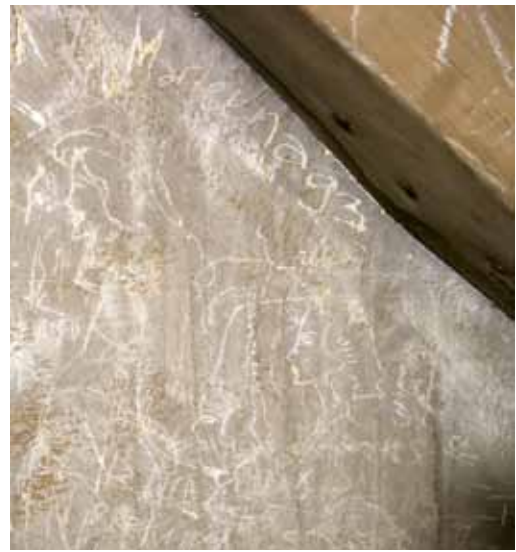
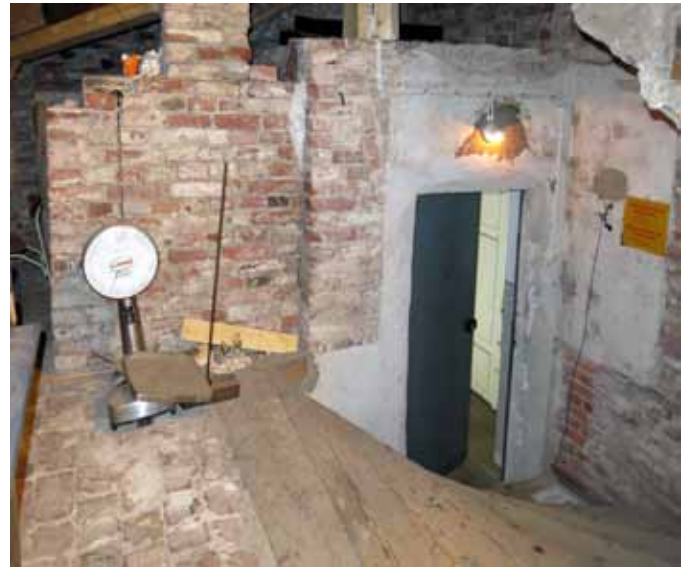
Himmenninhuoneeseen 423 asennetaan kojeita 1960-luvulla. Tuomi/SKO

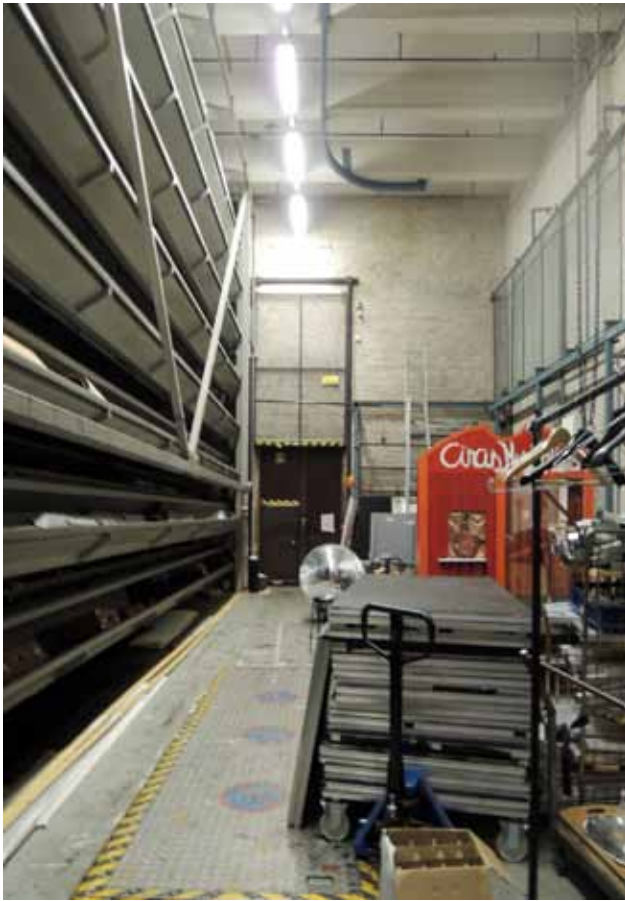
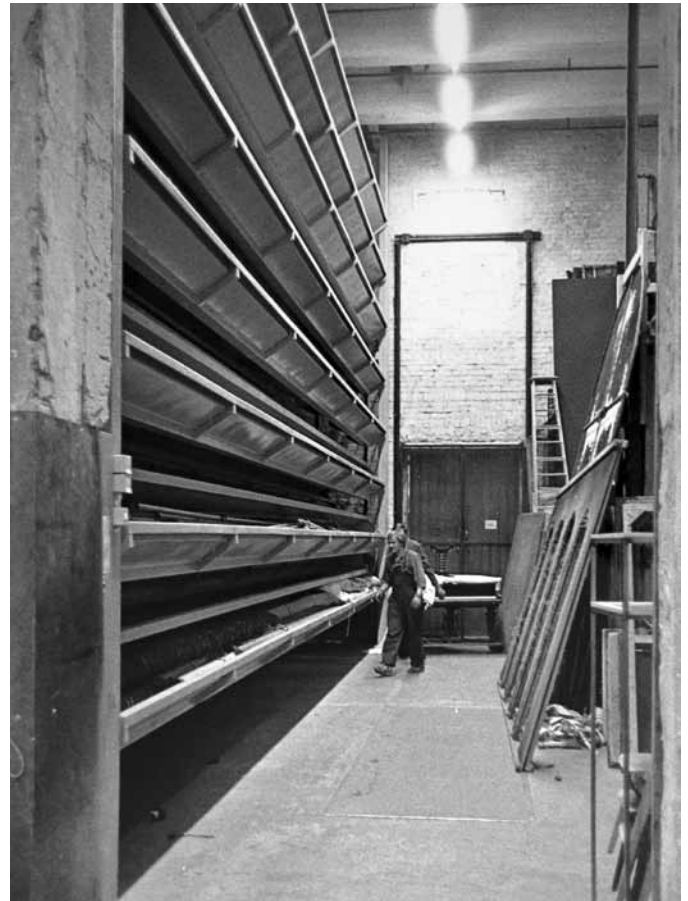
Lavastesäilytyslaitteisto pian valmistumisensa jälkeen  
1970-luvun lopussa. Hakli/SKO

Paljon tilaa vievien lavasteiden säilytyspulma pyrittiin ratkaisemaan vuonna 1977 asennettuna nk. pater-nostimen avulla. Veljet Suomisen Konepajassa valmistettu teräsrakenteinen laite vie kolmasosan koko hallin pinta-alasta. Vuonna 1994 tilan pohjoisosaan rakennettiin teräsrakenteinen varastotaso ja liukuovet suojattiin teräsverkein. Taso on myöhemmin purettu, mutta sen tukirakenteet ovat jäljellä.

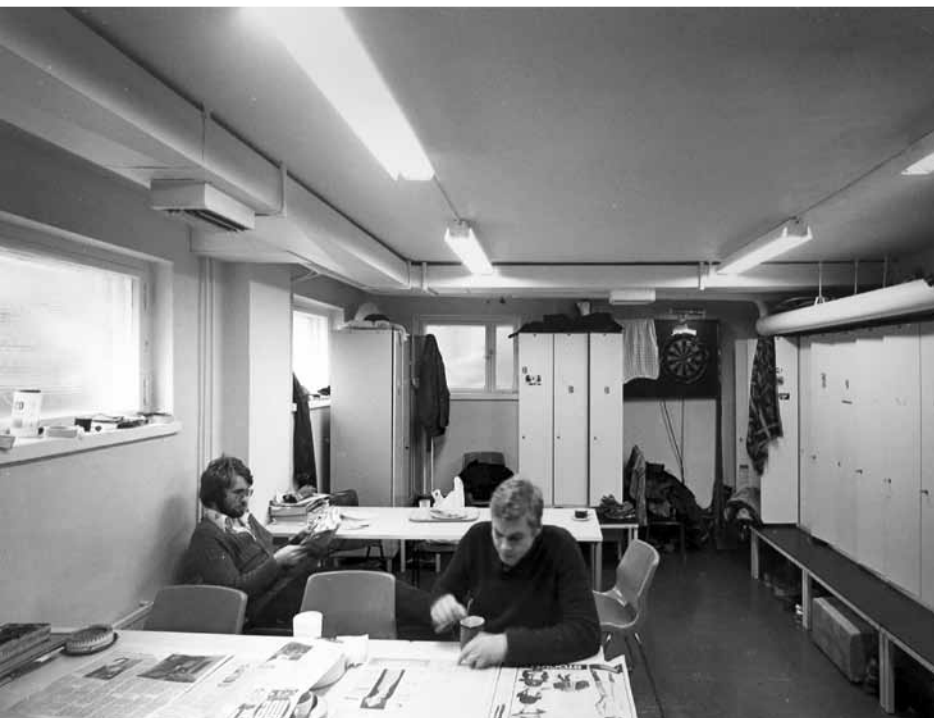
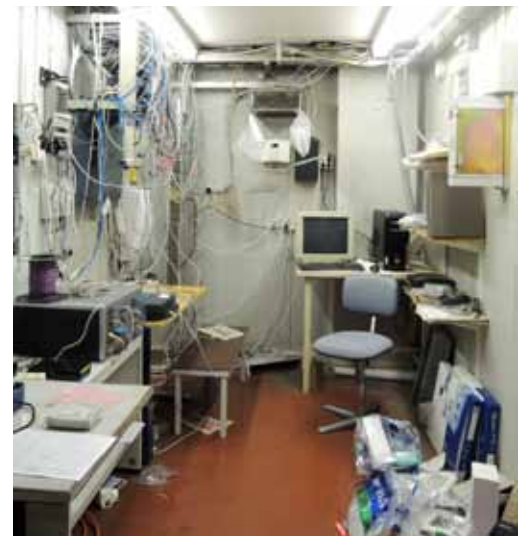
Entiseen polttoainevarastoon rakennettu teknisen henkilökunnan pukuhuone pian valmistumisensa jälkeen. Hakli/SKO

Kun ooppera liitettiin kaukolämpöverkkoon vuonna 1973, tuli tilasta 067 lämmönjakohuone. Polttoainevarasto muutettiin teatterin teknisen henkilöstön pukuhuoneeksi, johon liittyi suihkutila (nyk. tilat 064–066). Niiden vierestä sai tilan uusi puhelinrelehuone 063. Suurten tasoerojen vuoksi lämmönjakohuoneen sivulle rakennettiin teräsrakenteinen käytävätaso, jonka alle jäi varastotilaa.

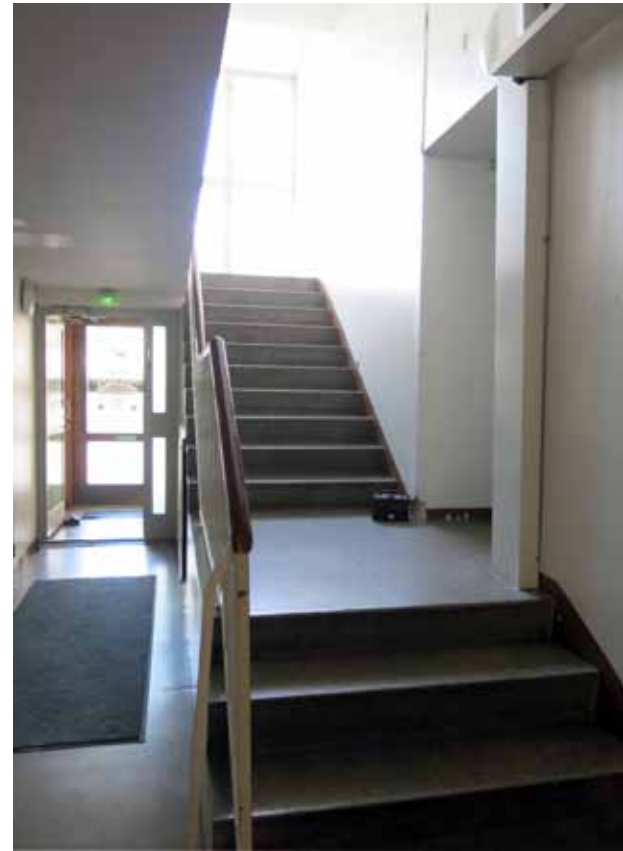
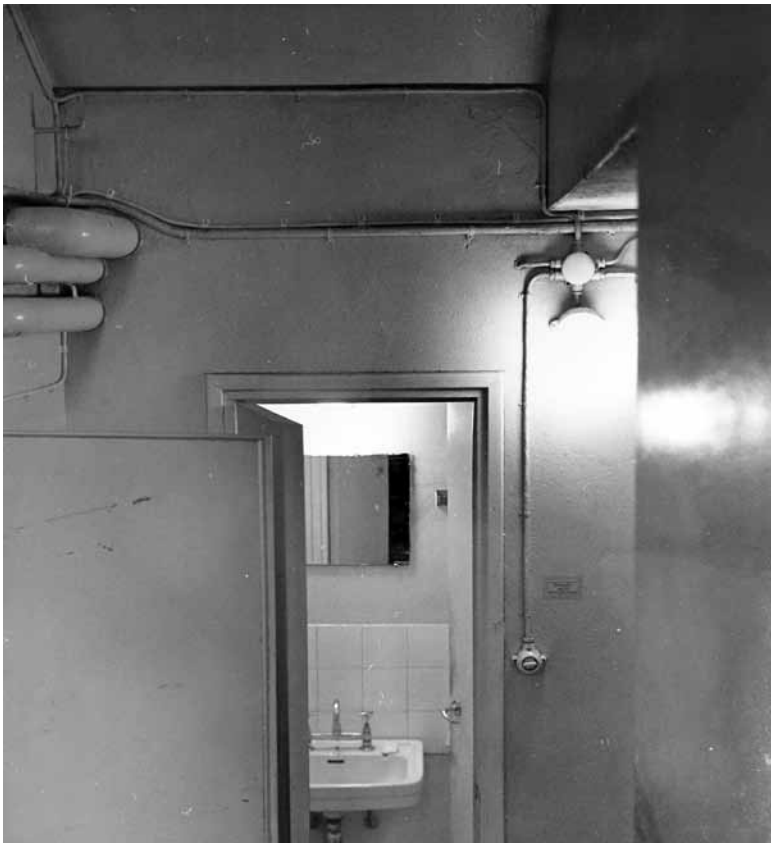
Vas. ja alla: Vuoden 1978 tunnelmakuja porrashuoneen P1 ensimmäisestä kerroksesta ja kellarista. Hakli/SKO

Porrashuoneen maanpäällisissä osissa lattioiden pintamateriaalina on mosaiikkibetoni ja kellarissa punaiset vinyylilaatat. Entiseen puuverstastilaan 005 johtava porrasosuus on punaiseksi maalattua betonia. Kolmannessa kerroksessa porrashuonetta laajennettiin hieman vuoden 2000 muutostöiden tilajärjestelyissä, ja laajennusosan erottaa lattioiden harmaista keraamisista laatoista. Portaaseen liittyvät pienet wc-tilat 002, 402 ja 403 ovat säilyneet kuusiolaattalattioineen alkuperäistä vastaavassa asussaan. Porrashuoneen valkoisissa teräsrakenteissa kaiteissa on lakattu puukäsijohde. Porrashuoneen harmaaksi maalatut ovet muutettiin palo-oviksi 1980-luvun vaihteen peruskorjauksessa.

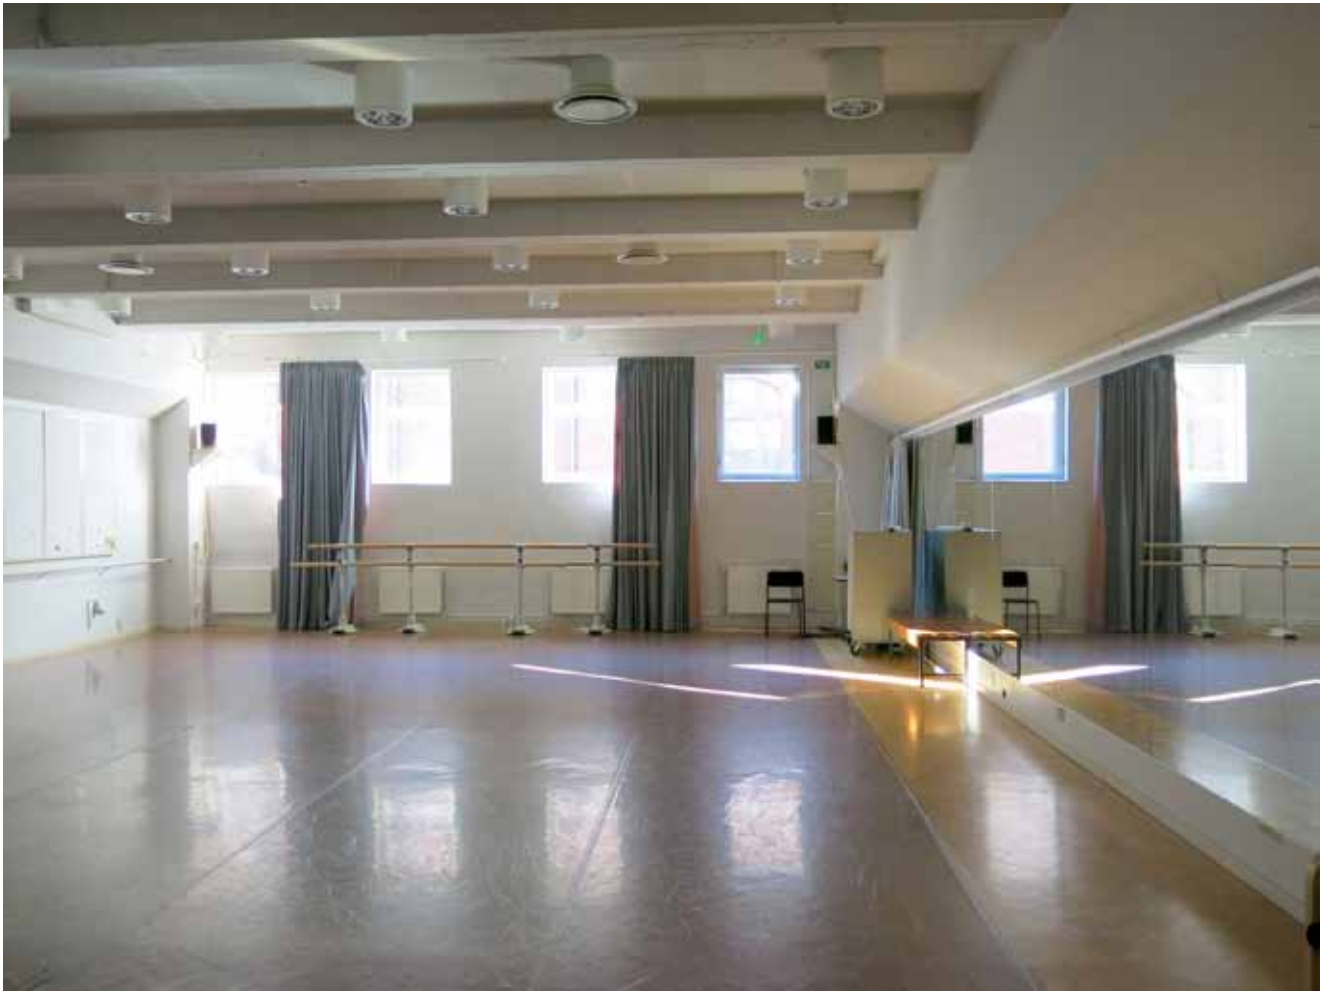
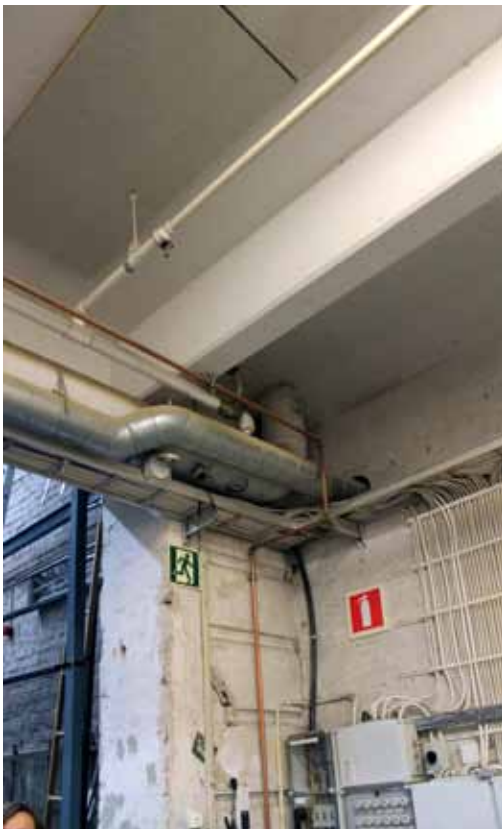
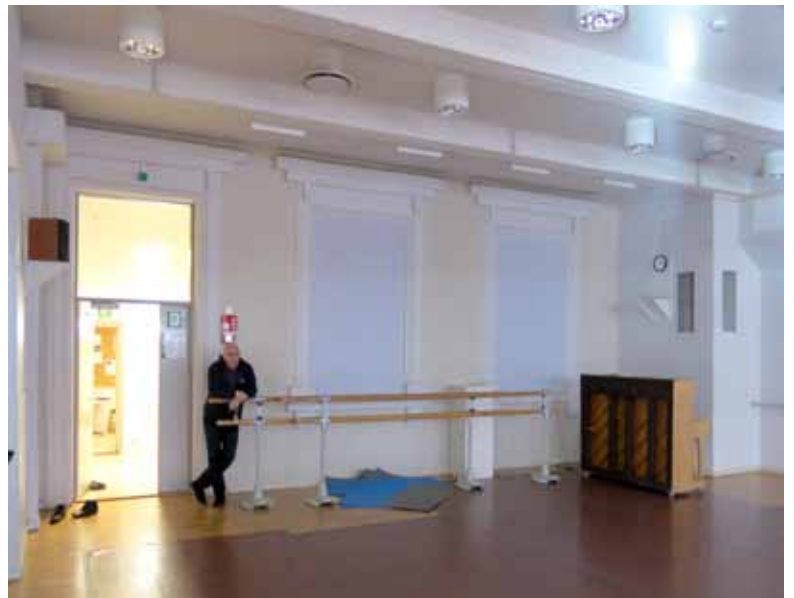
Yllä: Harjoitussalin 202 seinää umpeenmuurattuine ikkuna-aukkoineen.

Vas.: Verstaassa 102–103 on näkyvillä vuonna 1924 lavastemakasiinin sisään jääneitä vanhan osan ulko-seinärakenteita.

Oopperan lähdön jälkeen vuonna 1993 kulissivaraston yläosa erotettiin uudella betonivälipohjalla uudeksi kuoroharjoitussaliksi 202. Sinne avattiin uusi oviaukko entisen naisten pukuhuoneen 223 kautta, josta tuli salin eteistila. Ovi sijoittui vanhan osan umpeenmuuratun ikkuna-aukon paikalle. Kaksi muuta suljettua ikkunaa jätettiin näkyville salin itäseinälle. Lattiaan asennettiin Partek Oy:n ääntäeristävä lattiarakenne, joka päällystettiin saunaparketilla.

Alapuolinen kulissivarasto muutettiin puu- ja metallikorjauspajaksi. Ennen 1990-luvun loppua pajan takaosa erotettiin taittoväliseinällä maalaustilaksi, ja näin tilat 102–103 korvasivat oopperan aikana kellarissa sijainneet verstaatilat 005–006.

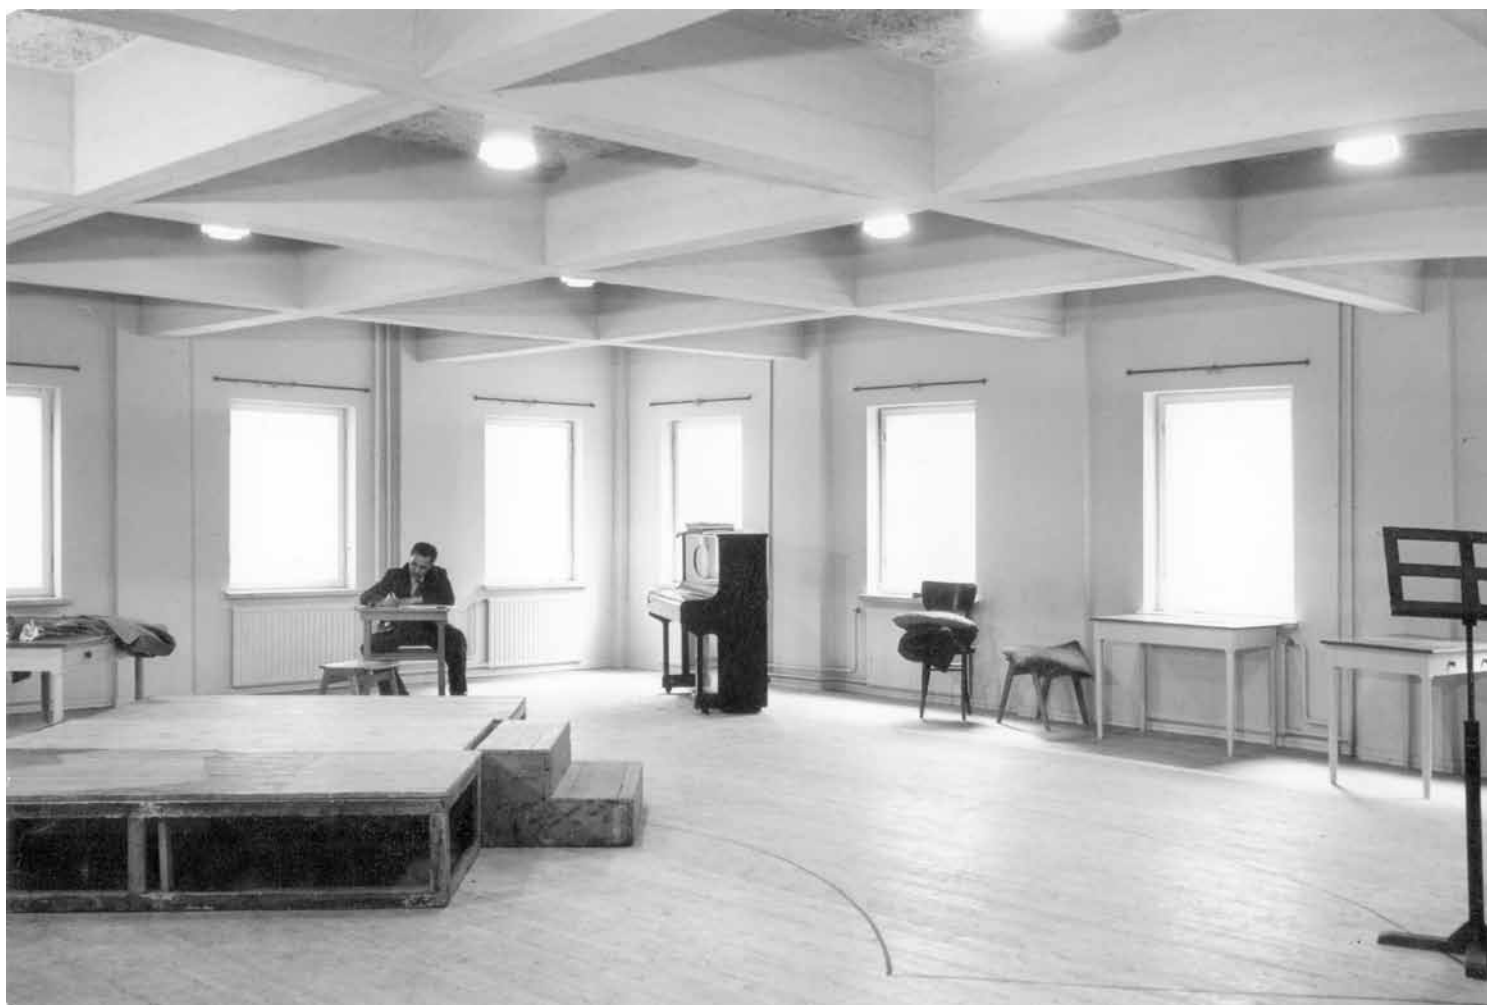
Suuri kuorosali 104 pian valmistumisensa jälkeen.  
Tuomi/SKO

Oopperaharjoituksiin tarkoitettussa laulusalissa 104 oli normaali puulattia, mutta tanssisaliin 203 tehtiin joustolattia. Alun perin paljaat puulattiat peitettiin molemmissa saleissa harmain muovimaton vuonna 1994, jolloin myös ensimmäisen kerroksen sali otettiin balettiharjoituskäyttöön ja sinne asennettiin nykyiset peilit.

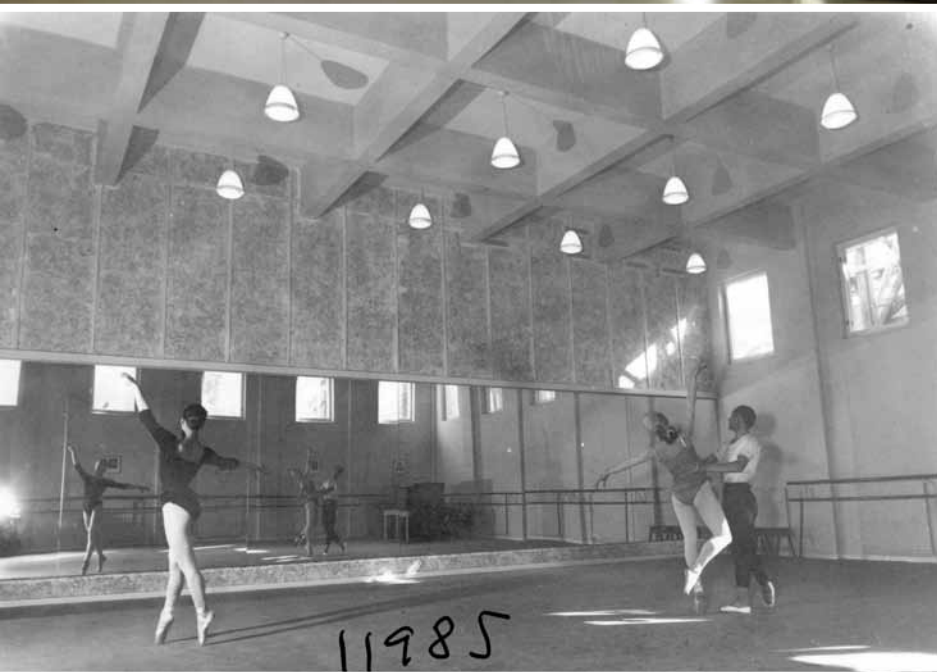
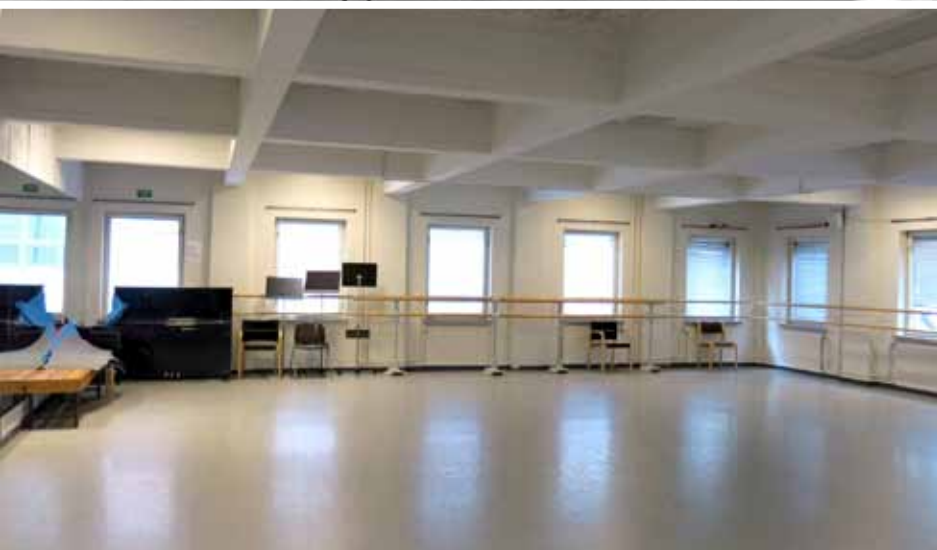
Vas. keskellä balettisali 1960-luvun vaihteessa. Tuomi/SKO

Alinna: Balettisali 203 ennen 1980-luvun vaihteen peruskorjausta. Hakli/SKO

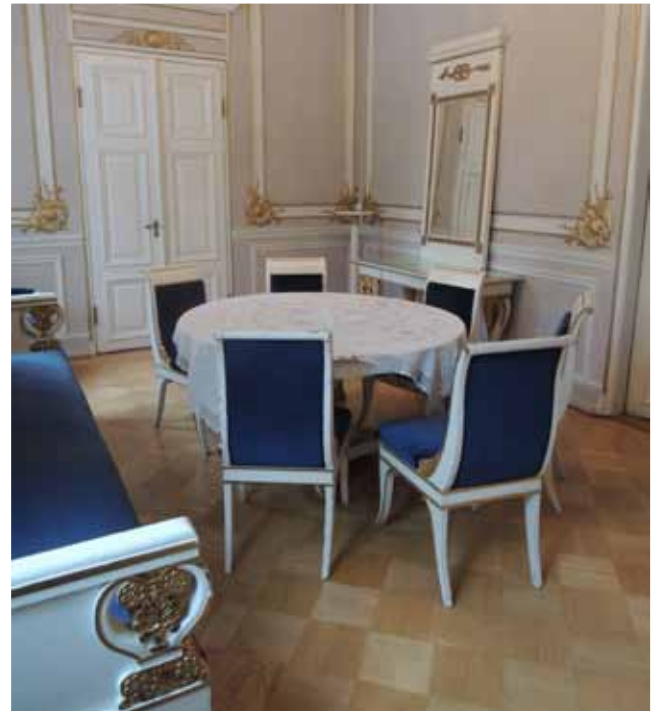
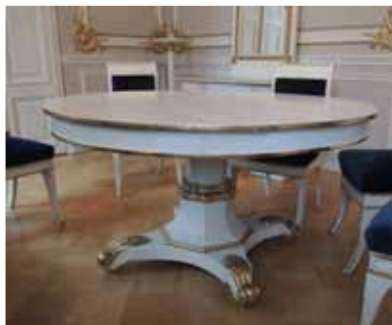
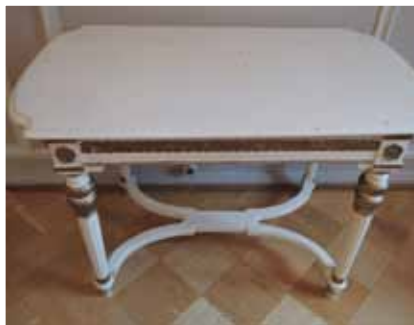
Keisarin aition empire-kalusteet ovat samaa sarjaa kuin salongin kalusteet, empire-tyyliset ja myös alkuperäiset. Kalusteet on maalattu valkoiseksi ja niissä on kullatut koristeet sekä punainen plyysiverhoilu. Peilipöytä on sama kuin keisarin salongissa, mutta peili on erilainen. Aitiassa on pelli, joka ei kuulu tähän kalustoon. Oikealla aition 281 huonokuntoinen nojatuoli "Empire A", jossa hyvin vanha punainen plyysi

- Peilipöytä "Empire A" 1 kpl 1820x620 h=810
- Peili "Empire C" 1 kpl 880x1950 paksuus 70 ruusukekoristeet
- Nojatuoli "Empire A" 3 kpl 600x600 punainen plyysi (1 kpl näistä aitiassa 281)
- Kor. nojatuoli "Empire A" 2 kpl 600x600 korotus 200 ja taittuva jalkatuki
- Tuoli "Empire" 1 kpl 550x550 punainen plyysi
- Pelli "Uusempire" 1 kpl 460x460 h= 480 kuuluu toiseen kalustoon
- Kattovalaisin 1 kpl halkaisija n. 450 kangasvarjostin

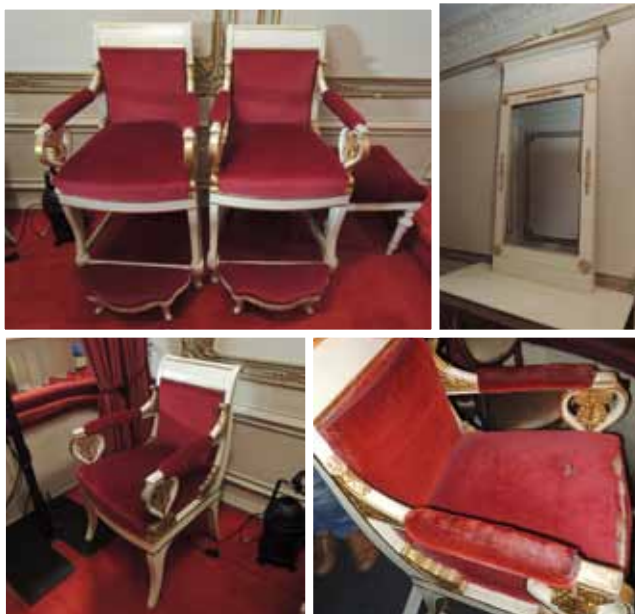
- Peilipöytä (920x410 h= 800) ja peili "Empire B" (920x2000) kulta + vihreä marmori, sijainti permantoaulassa
- Pelli C "uusempire" yht 2kpl 460x460 h= 480 valkoinen maali + punainen plyysi
- Penkki C, "uusempire" yht 13 kpl 1180x460 h=480 valkoinen maali + punainen plyysi

Kalusteet ovat olleet käytössä Kansallisoopperan aikaan lämpiöissä (alla valkoiset tarrat). Nyt niitä on ensi parven lämpiössä sekä permannon baarissa sekä varastossa. Oikealla penkki ensiparven päälämpiössä ja siihen tehty väriporras. Oikealla alla penkki kermanväriseksi maalattuna tekonahalla päällystettynä baarissa 133 (samanlaisia 3 kpl varastossa P3). Alakuvissa on pelli keisarin aitiassa 287, (toinen pelli ensi parven sivulämpiössä 286).
