# ALEKSANTERIN TEATTERI

RAKENNUSHISTORIASELVITYS

Arkkitehtitoimisto Schulman Oy

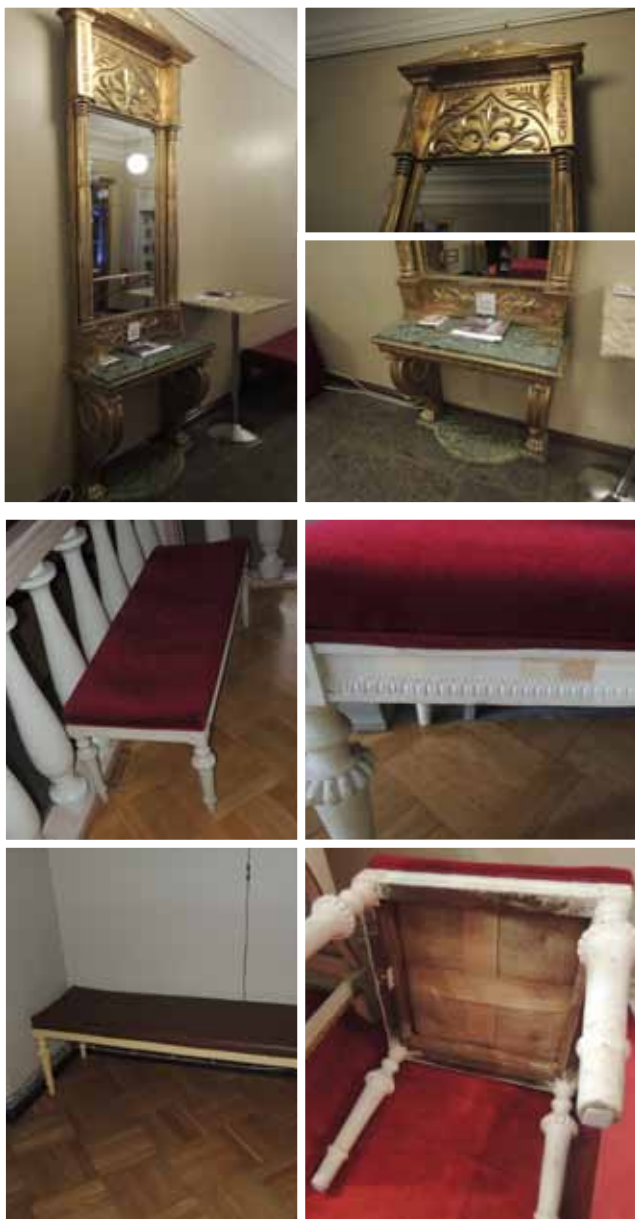
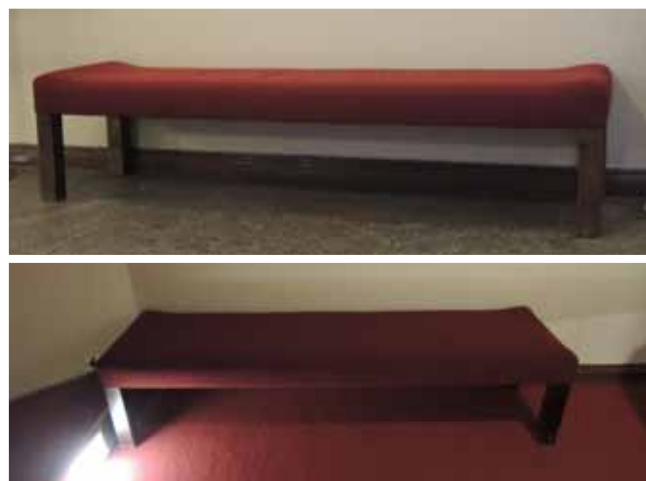
- Penkki "Kansallisteatteri" 4kpl 1930x520 h=420, tumma petsi + punainen villakangas, 1930-l.

Penkki on peräisin Kansallisteatterista ja kuuluu siellä 1930-l. kalusteisiin. Ilmeisesti penkit ovat jääneet taloon kun Kansallisteatteri oli täällä evakossa 2000-l. alun peruskorjauksen ajan. Penkki alla on ensiparven sivulämpiössä ja alinna permannon etulämpiössä (lisäksi kaksi penkkiä on toisen parven sivulämpiössä).

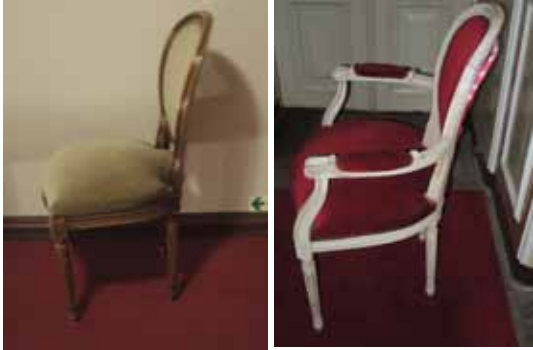
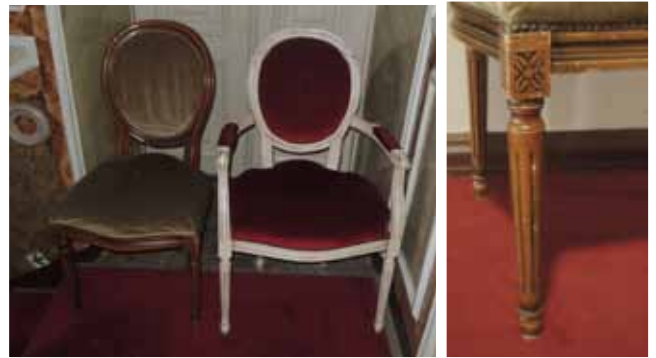
- Tuoli B "uusrokokoo" n. 13 kpl 480x480, tumma petsi+ vihreä plyysi, sorvatut jalat
- Nojatuoli B "uusrokokoo" 1 kpl 600x600 maalattu valkoinen + punainen plyysi, sorvatut jalat

Tuoli lämpiöissä ja aitoissa (3 kpl varastossa P3) ja nojatuoli porashuoneessa P5. Tuolien alkuperästä ei ole tietoa, mutta ne ovat olleet käytössä Kansallisooopperan aikana.

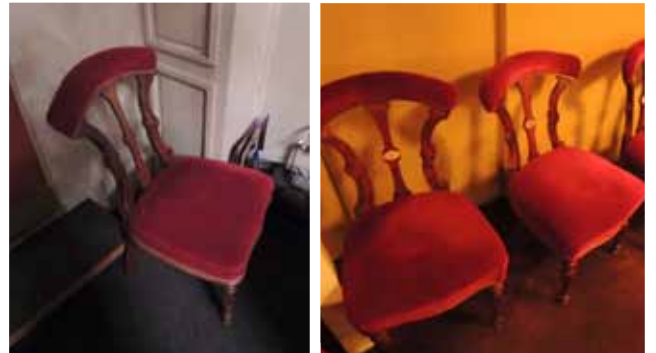
- Tuoli C "lyyra" n. 9 kpl 450x600, tumma petsi + punainen plyysi (koivu)

Tämä on katsomon alkuperäinen irtotuoli, jonka on valmistanut helsinkiläinen Puusepänilike Heimberger Venäläisen teatterin tarpeisiin. Nyt tuoleja on käytössä aitoissa ja sivulämpöissä. 1920-30-luvuilla tuoleja oli myös valkoiseksi maalattuna päälämpöissä. Samanlainen tuoli on käytössä myös Helsingin Ruotsalaisen teatterin katsomossa (kuva äärimmäisenä oikealla).

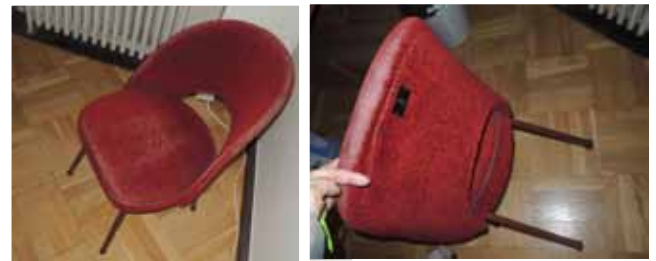
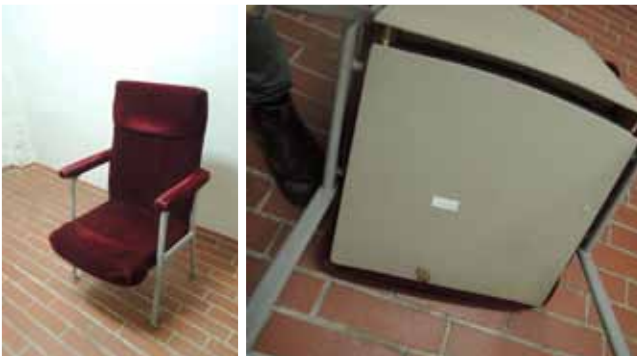
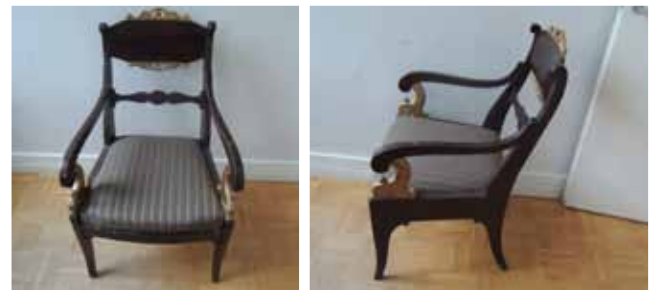
- Tuoli D "moderni" n. 10 kpl 500x500, punainen "plyysi" + ruskeat teräsputkijalat, nahkatere-somistus ja numerokyltti. Tuolit nyt 2. parven lämpiöissä ja aitiassa, baarissa 133 ja ullakkovarastossa. 1950-1960-l. Ollut käytössä Kansallisooopperan aikana (alla valkoinen tarra).
- Nojatuoli C empire, 1kpl 560x560 tumma petsi+ kultaus, raidallinen kangas
- Nojatuoli "Empire B" 1 kpl 560x560 tumma petsi + (pronssi)kulta. Ollut käytössä Kansallisooopperan aikana (alla valkoinen tarra).
- Nojatuoli D, 2 kpl 650x650 tummat teräsputkijalat + punainen plyysi. Kapellimestarin huoneessa ja työhuoneessa 226. Oopperan aikana tuoleja oli käytössä aitoissa.

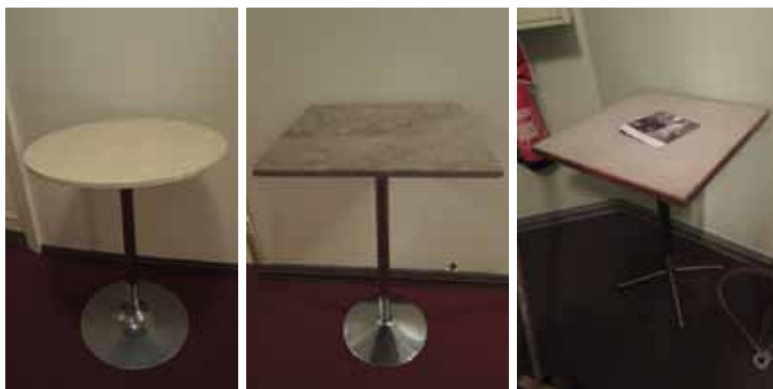
## AULAPÖYTIÄ

- Pyöreä pöytä halkaisija 700 h=1050 n. 6 kpl ja h=740 n. 12 kpl vaalea kivitaso + kromattu teräs-jalka
- Neliöpöytä 600x600 h= 1030 n. 5 kpl vihreä kivitaso + kromattu jalka (n. 1970-80-l.)
- Neliöpöytä "1960-l."B, 1 kpl 600x600 h=900 vaalea laminaatti, puureuna + teräsjaalka

Kaikki pöydät olleet käytössä Kansallisooopperan aikana (alla valkoinen tarra).

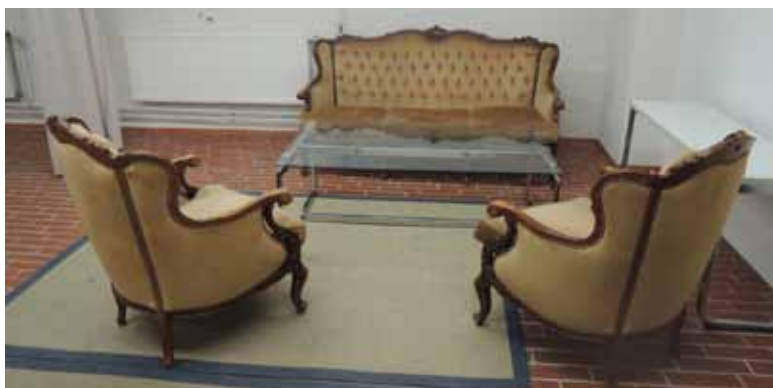
- Uusbarokkikalusto nojatuoli 700x700 2 kpl ja sohva 700x1800 1 kpl, tumma petsi + vihertävä plyysi

Kalusteet ovat tilassa 031 "Pikku Aleksanteri", mutta niiden alkuperästä ei ole tietoa, ei liioin siitä, ovatko ne olleet käytössä Kansallisooopperan aikana.

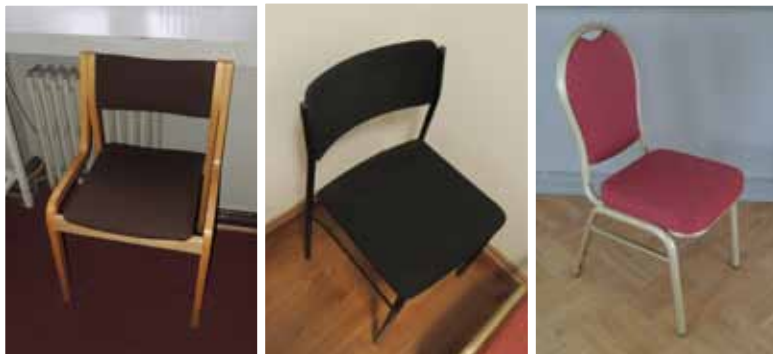
## TUOLEJA

- Kuvissa vasemmalla koivupuinen ja ruskealla kankaalla päällystetty Kari-tuoli (P.O. Korhonen Oy), jota on vaate- ja neuvottelutiloissa. Keskellä teräsrunkoinen tuoli, jossa on grafiitinharmaa kangaspäällyste, yksittäisiä kappaleita siellä täällä. Oikealla uudehko alumiinirunkoinen "ravintola"-tuoli, jotka ovat käytössä ensi parven lämpiöissä.

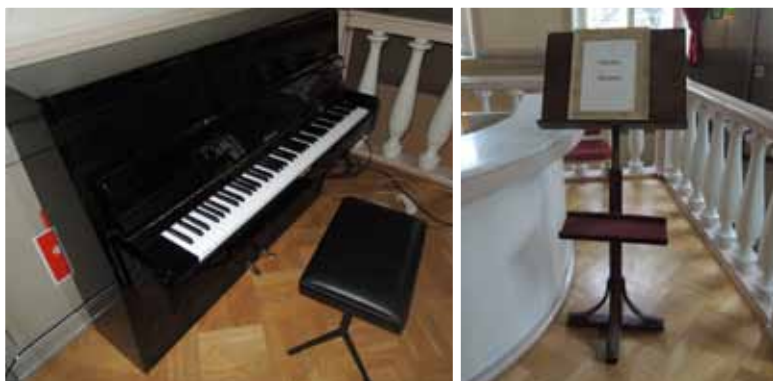
## PIANO, NUOTTITELINE JA SAMMUTIN

- Piano Hellas + teräsjaalkainen ja mustalla nahalla päällystetty pianorahi. Oopperan aikainen nuottiteline lämpiöissä opasteena. Alla naulakko, kaiutin ja käsisammutin, jotka ovat peräisin oopperan ajalta.

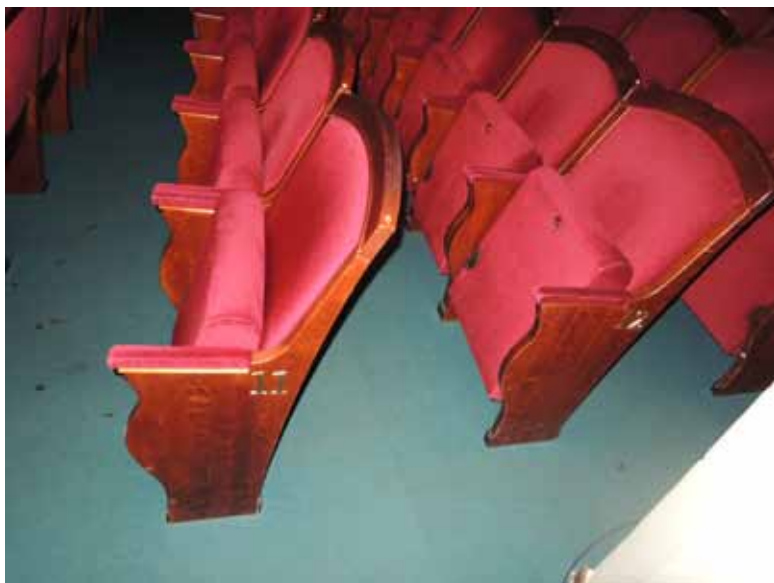
### KATSOMON PENKIT / PERMANTO

- Punaruskeaksi petsattu liimapuurunko, vadelmanpunainen plyysi. Istuimet ovat vuodelta 1997.

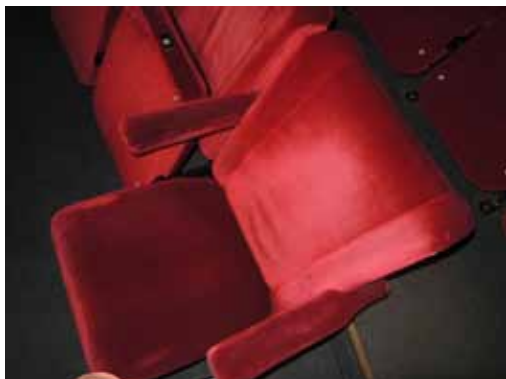
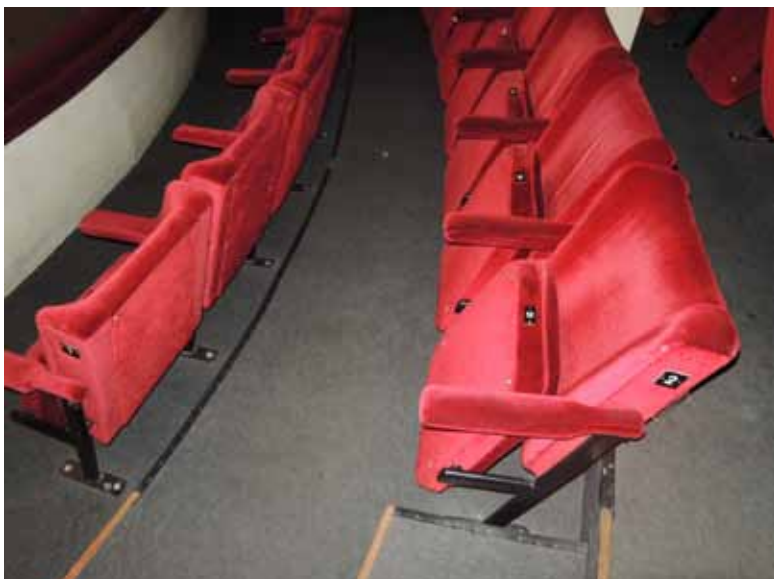
### KATSOMO / ENSI PARVI

- 1960-l. Mustaksi maalattu teräsrunko, kirsikanpunainen plyysi. Samaa sarjaa kuin nojatuoli D.

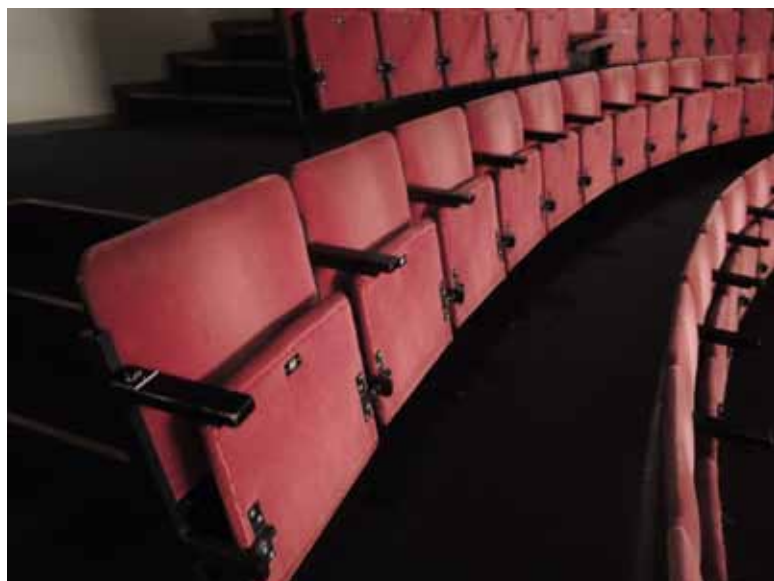
### KATSOMO / TOINEN PARVI

- 1990-l. Mustaksi maalattu teräsrunko, korallinpunainen plyysi
