Rikhardinkatu 2

Rakennushistoriaselvitys | Helsinki 11.2.2016

Rikhardinkatu 2 on 1890-1891 rakennettu viisikerroksinen uusrenessanssityylinen kaupunkikivitalo Kaartinkaupungin sydämessä. Sen julkisivu on hyvin säilynyt.

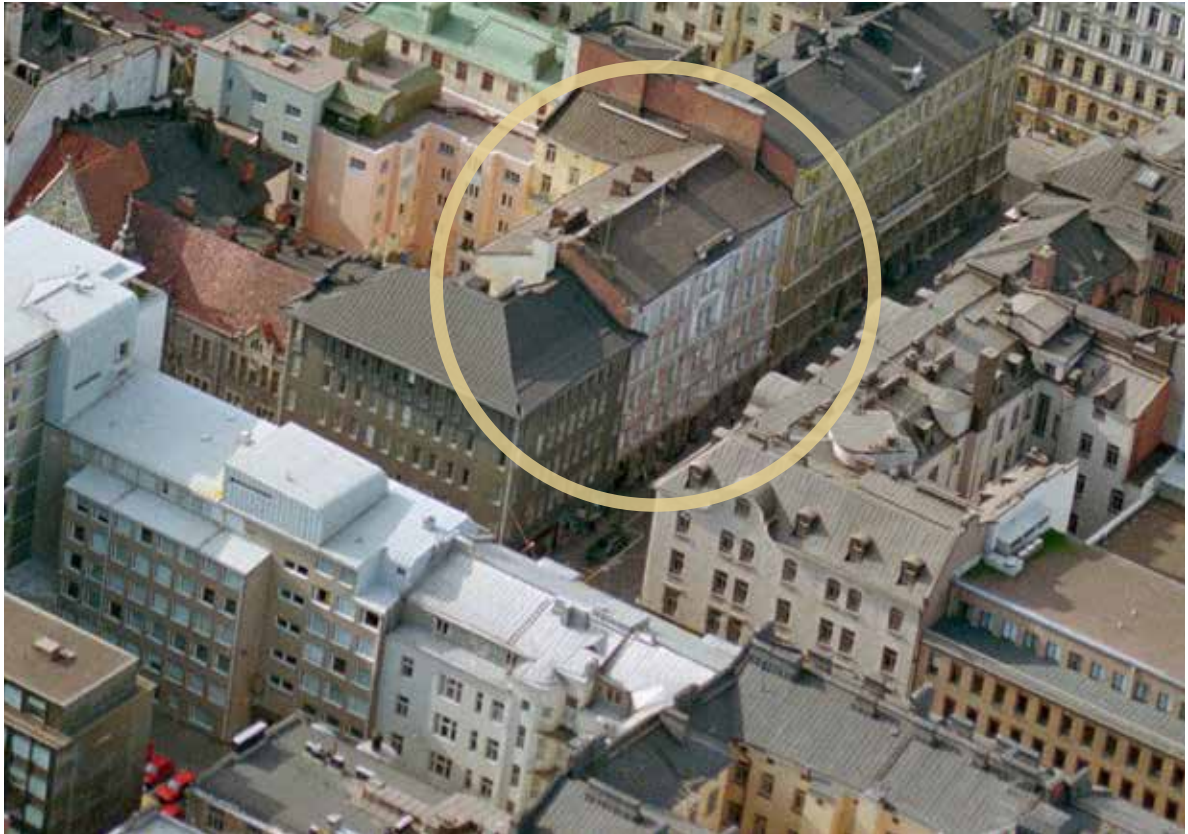
Viistoilmakuva vuodelta 1985. Rikhardinkatu 2:n katolla ei vielä ollut koneellisen ilmanvaihdon laitteistoja. ©Kaupunkimittausosasto, Helsinki 2015-565.

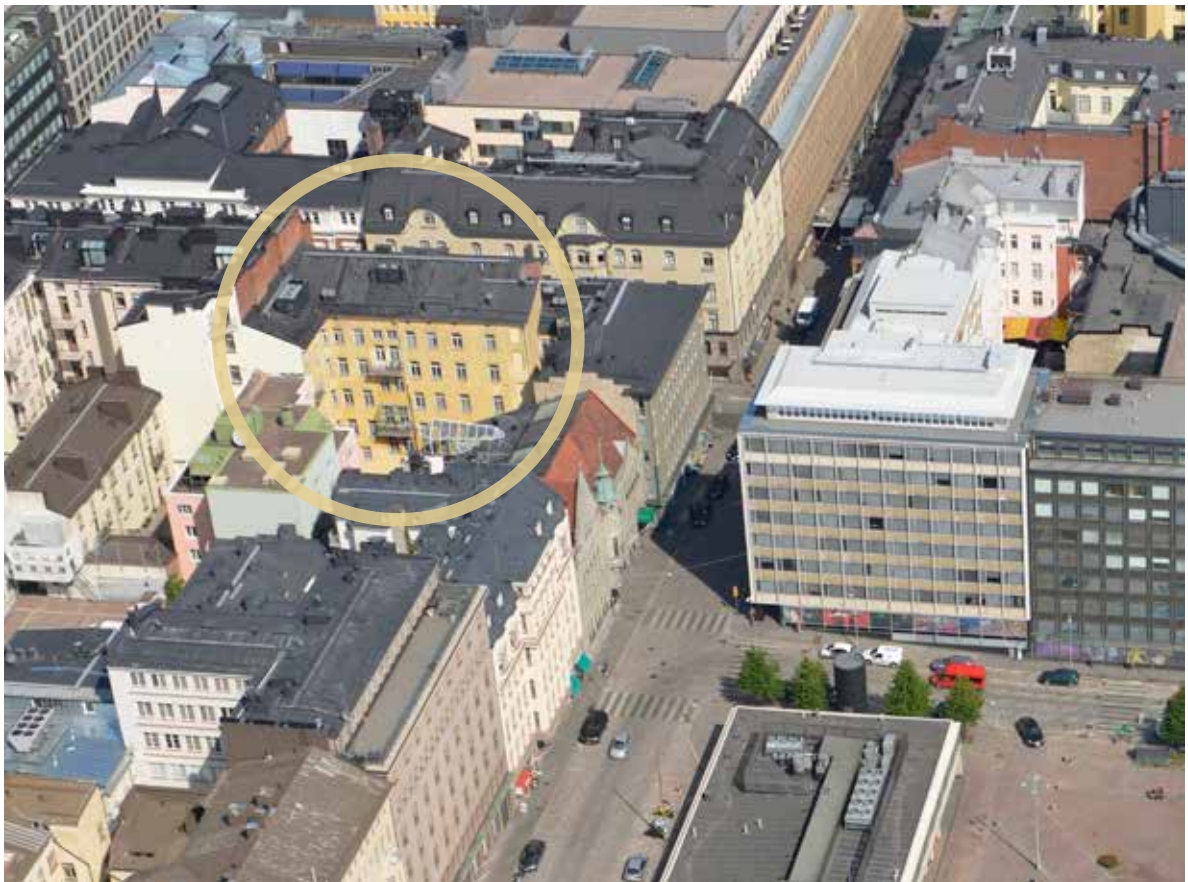
Viistoilmakuva vuodelta 2014. Rikhardinkatu 2:n sisäpihan puoleisille katon lappeille on lisätty 1999 ilmanvaihtolaitteisto. ©Kaupunkimittausosasto, Helsinki 2015-565.

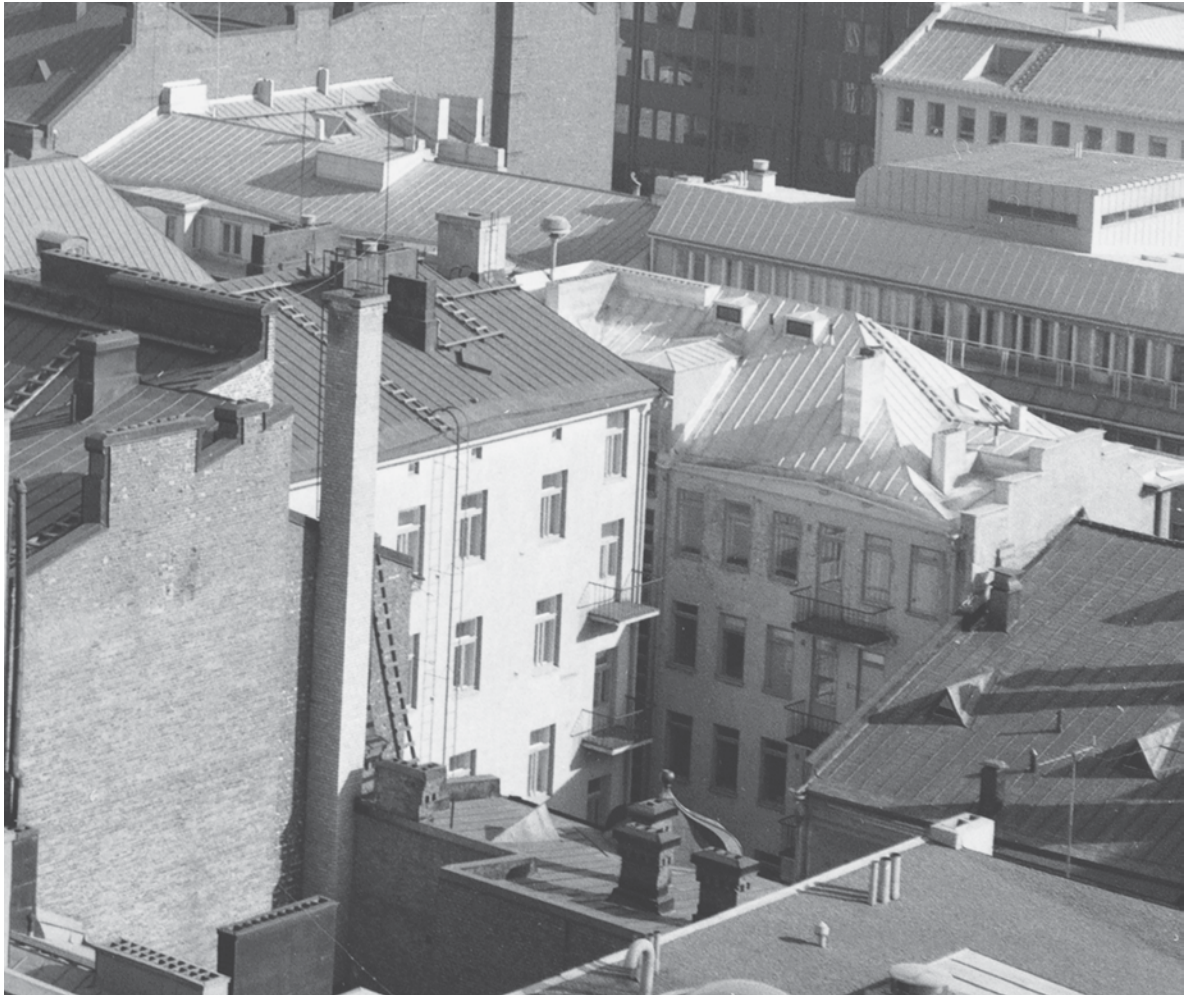
Vuonna 1974 otetussa valokuvassa Rikhardinkatu 2:n pihan puoleisessa julkisivussa näkyvät vielä sivuportaan ikkunat ja parvekkeet, jotka purettiin 1999. Katolla ei vielä ollut suuria ilmanvaihtolaitteistoja. MV.

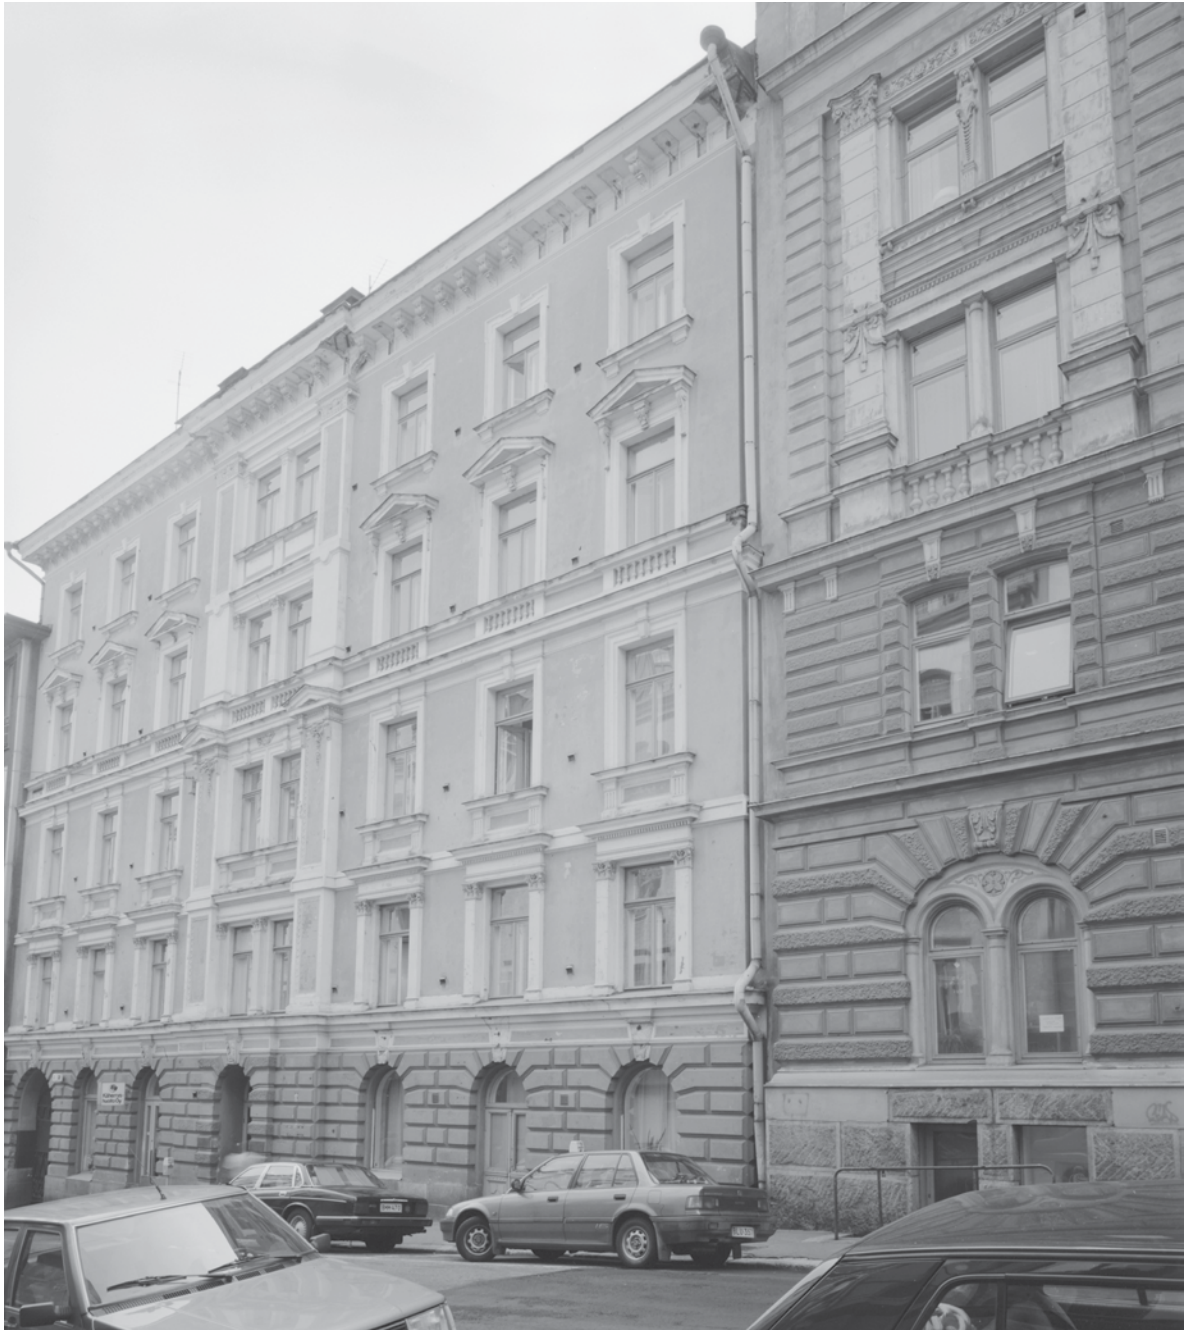
Rikhardinkatu 2:n julkisivu kuvattuna vuonna 1989. Kuvan oikeassa laidassa oleva naapurirakennus Rikhardinkatu 4 - Korkeavuorenkatu 41 on vuonna 1890 valmistunut uusrenessanssitalo. Molemmat rakennukset ovat viisikerroksisia, mutta rakennusten räystäslinjat eivät ole samalla korkeudella. Valokuvaaja: Marjaana Kella. MV.

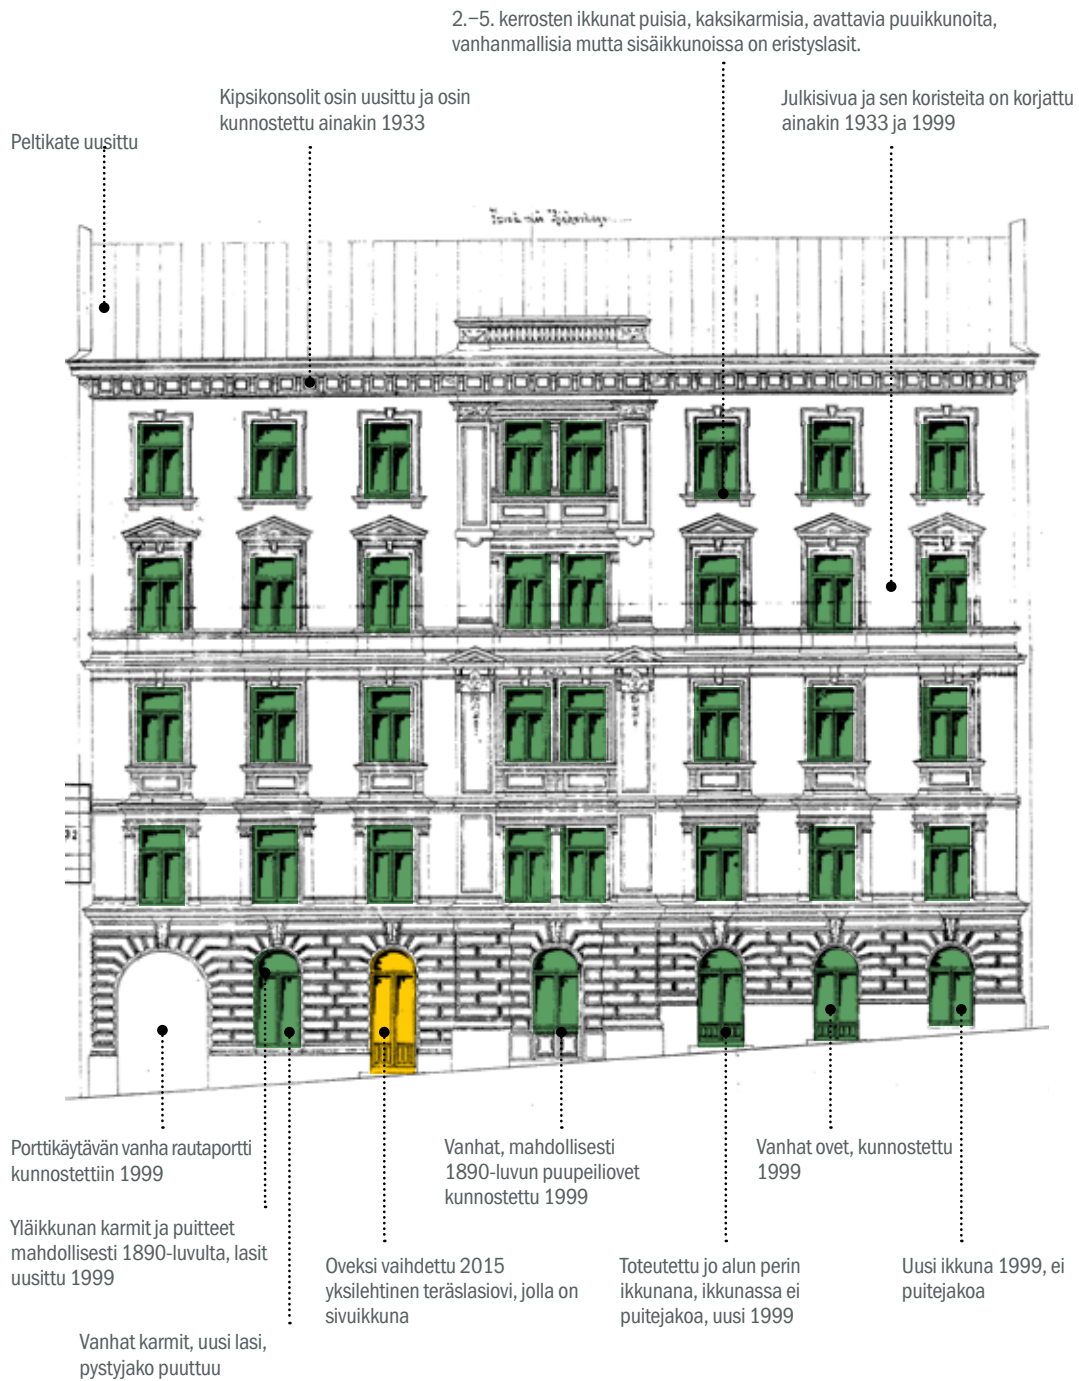
Rikhardinkadun julkisivun muutoskaavio

Katujulkisivu on hyvin säilynyt. Ensimmäisen kerroksen ikkunoita on uusittu ja kunnostettu, liiketilan ovi on vaihdettu uudentyypiseksi teräslasioveksi.

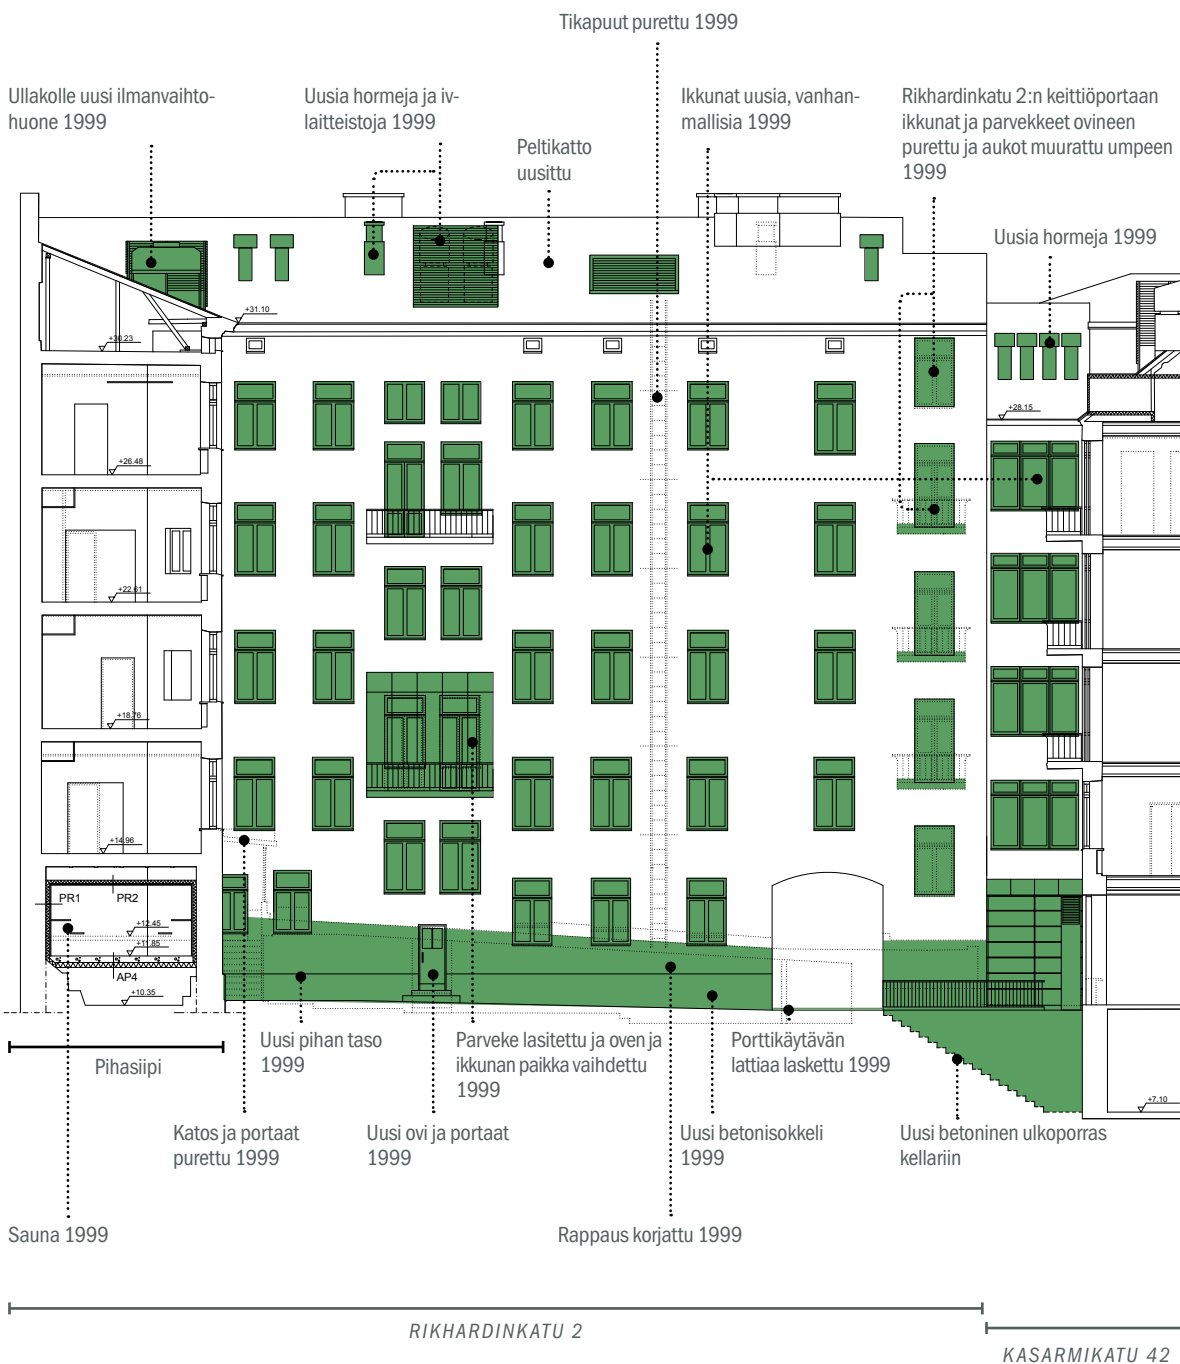
Eteläjulkisivun muutoskaavio

Etelän puoleisen pihajulkisivun ensimmäisen kerroksen muutokset liittyvät pihakellarin purkamiseen 1999, jolloin pihan taso on laskenut huomattavasti. Porttikäytävän viereinen keittiöporras parvekkeineen on purettu 1999. Katolle on asennettu uusia ilmanvaihtolaitteistoja.

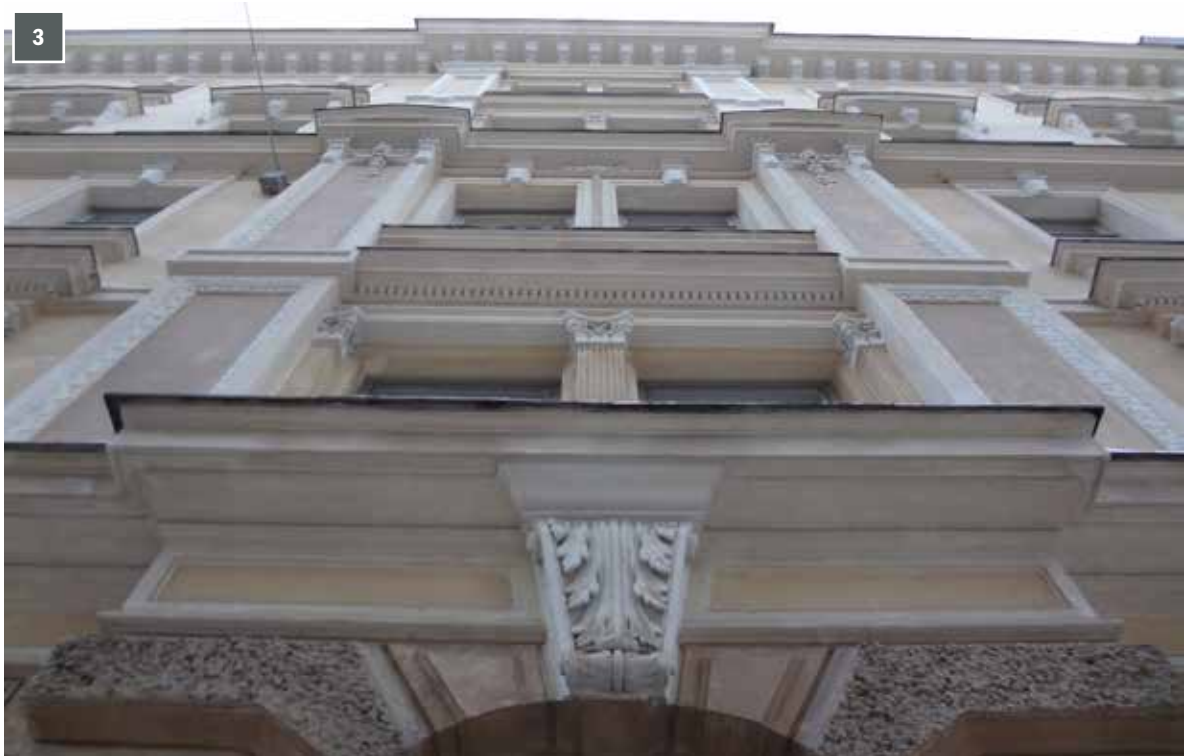
Katujulkisivu on uusrenessanssille tyypillisesti voimakkaasti koristeltu. Kerrosten välissä on profiloidut kerroslistat. Räystään alapinnassa on kipsikonsolit. Kuva on keskirisaliitin kohdalta.

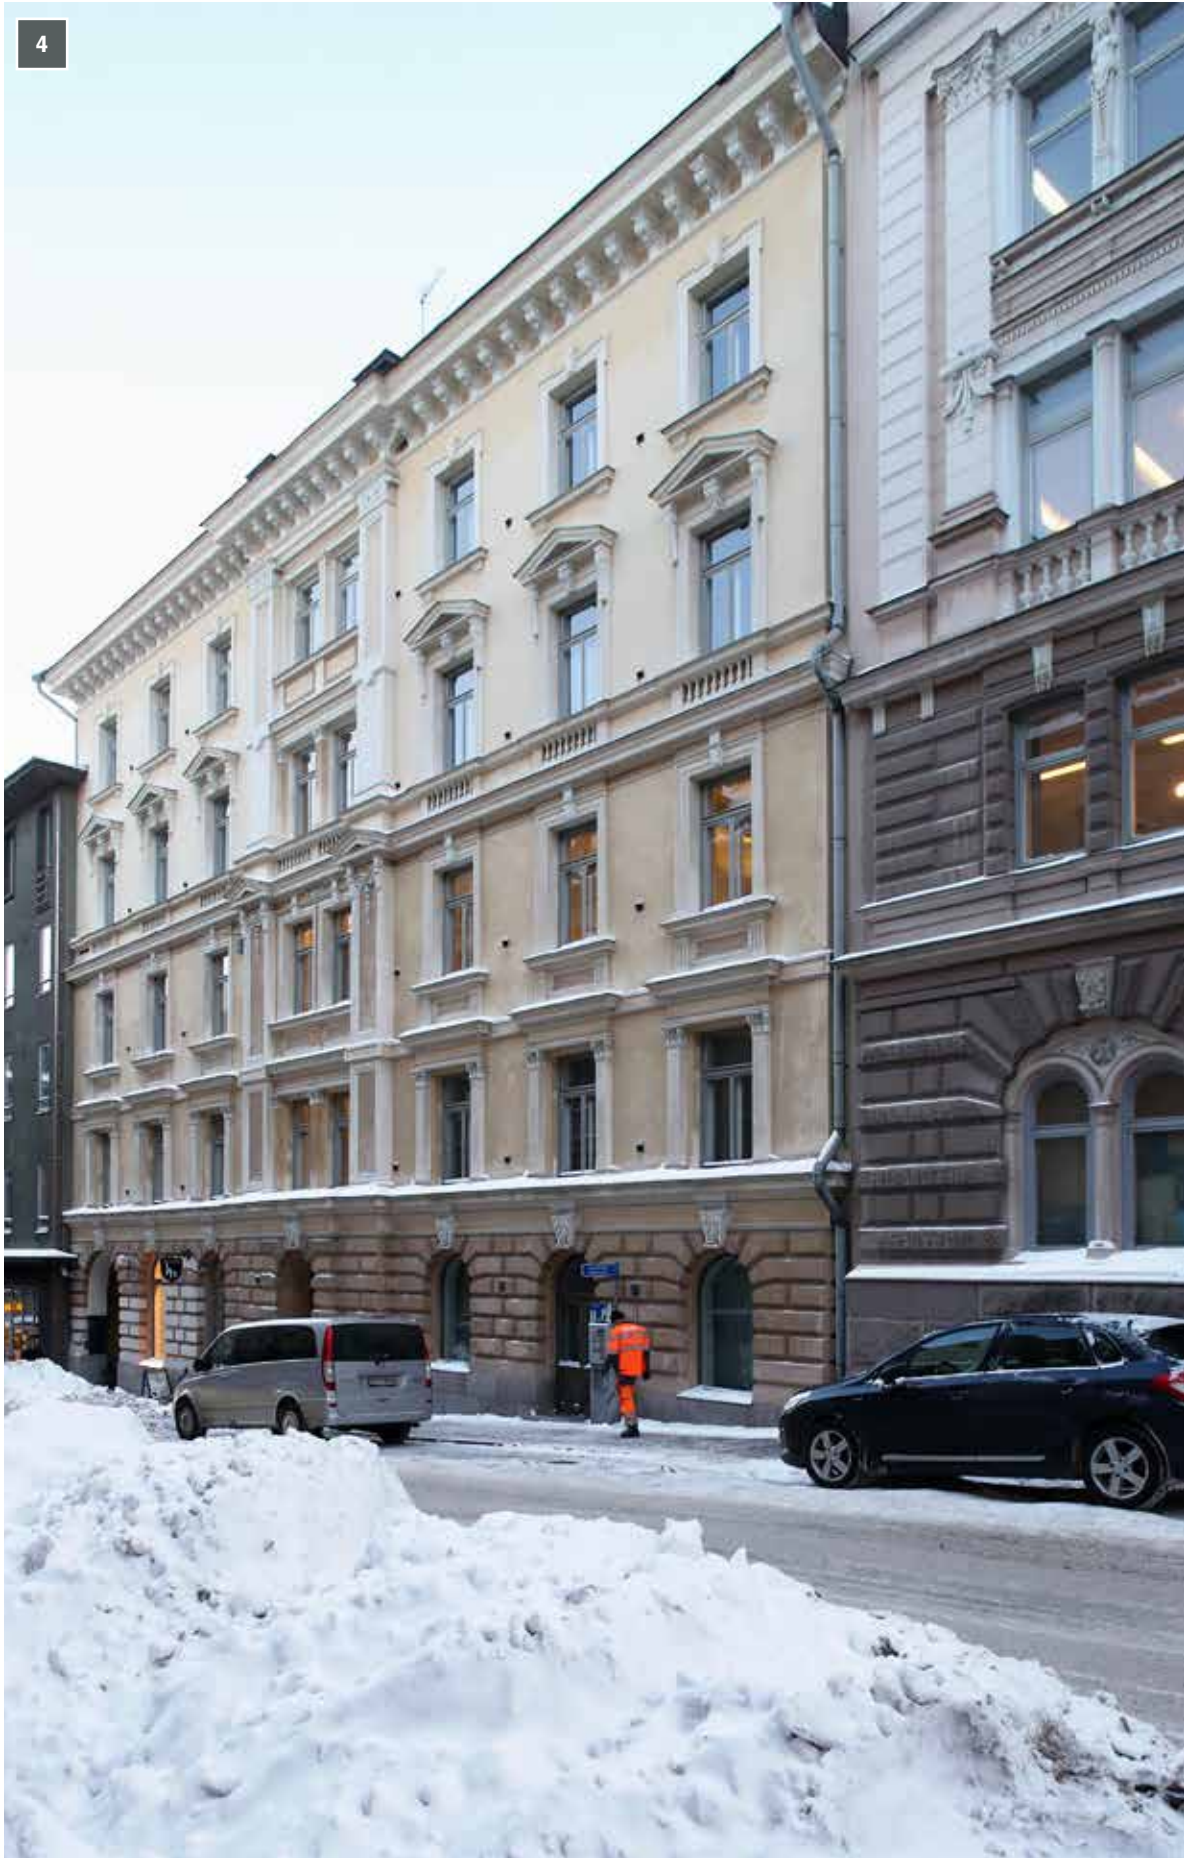
Rikhardinkatu 2:n räystääslinja on eri korkeudella naapuritaloihinsa nähden.

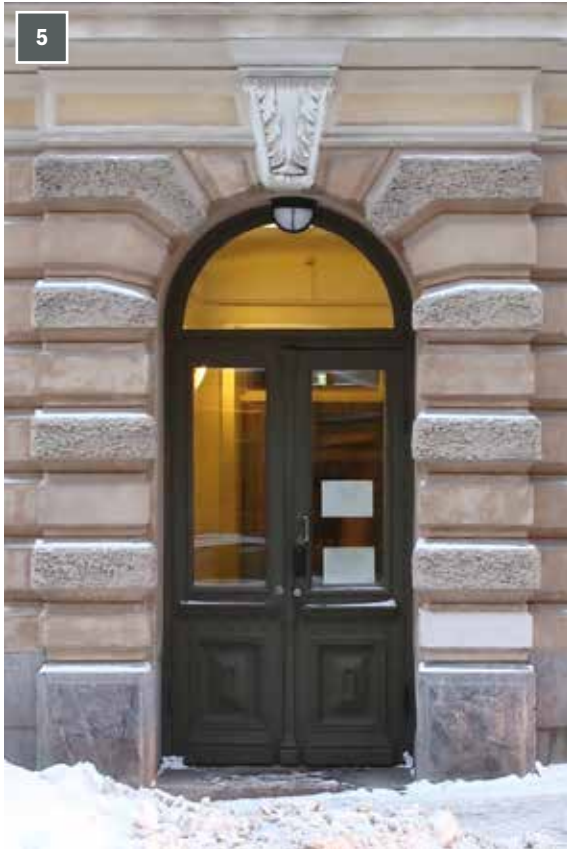
Pääsisäänkäynnin puupeilipariovi on vanha ja kunnostettu. Ikkunoissa on eristyslasit.

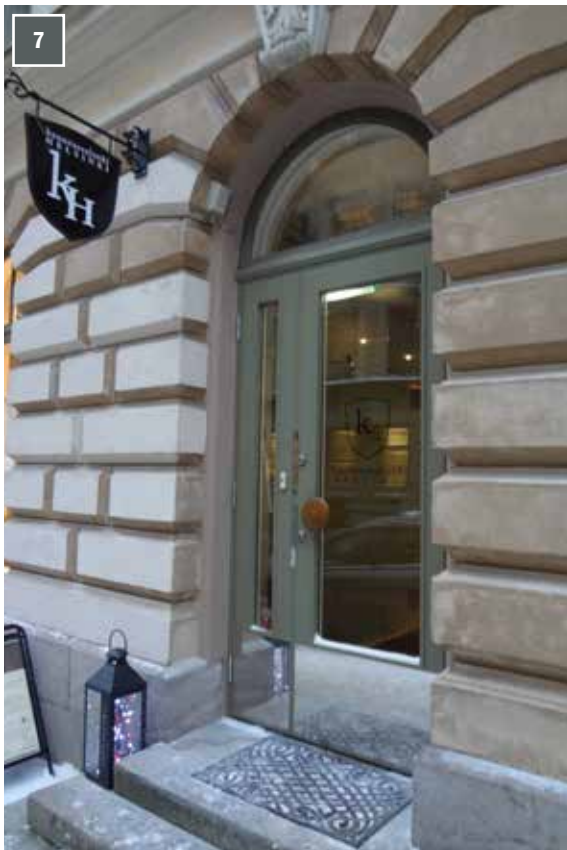
Kauneussalonki Helsinki Oy:n ovi on vaihdettu kesällä 2015 teräslasioveksi. Porraskelmat ovat vanhat.

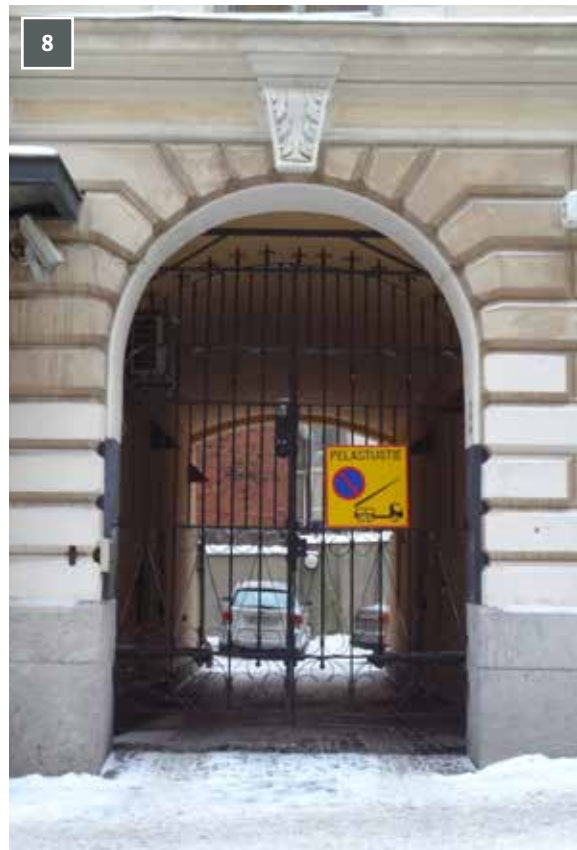
Porttikäytävän rautaporttia on kunnostettu 1999.

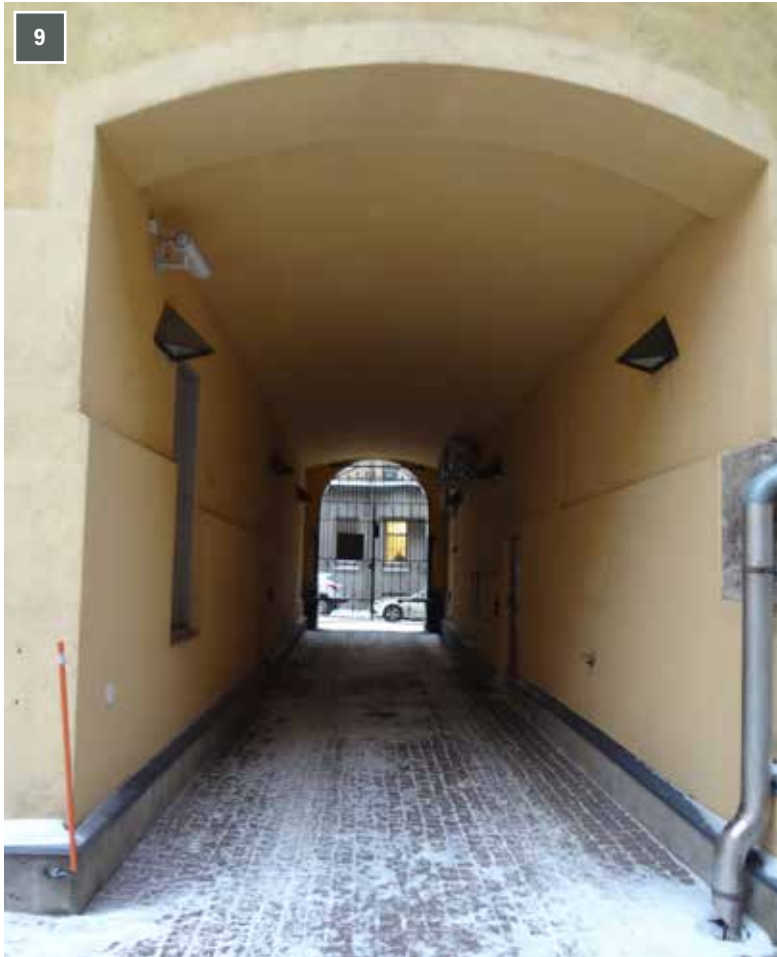
Porttikäytävän maanpintaa on laskettu 1999, kun pihakansi purettiin. Tällöin tehtiin uudet betonisokkelit ja sisäänkäynnit. Maahan asetettiin nupukivetys.

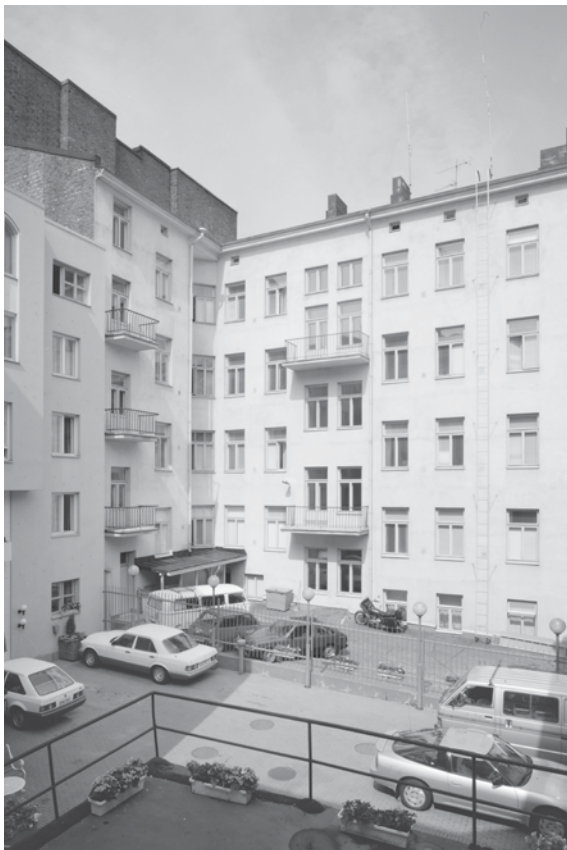
Vuonna 1989 otetussa valokuvassa sisäpihan alla oli vielä kellaritilat ja piha oli nykyistä korkeammalla. Kulmassa sijaitsi katos portaineen ja sisäänkäynteineen. Valokuvaaja: Marjaana Kella. MV.

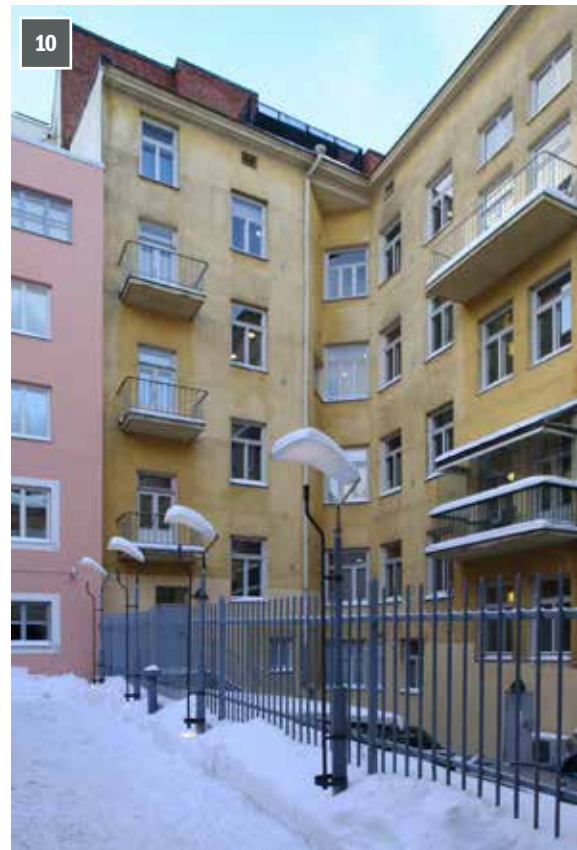
Sisäpihan alta purettiin kellari 1999, jolloin pihan korkeus laski ja rakennettiin uusi ulkoporras, joka johtaa keittiöportaaseen. Pääportaan alempi parveke lasitettiin 1999. Kuva on otettu etelänaapurin tontilta.

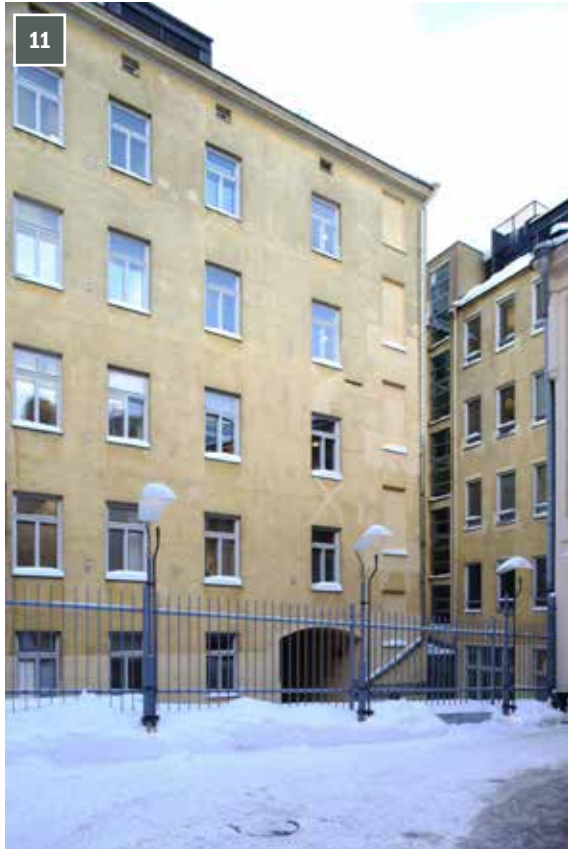
Näkymä naapuripihalta kohti eteläjulkisivua. Porttikäytävän viereinen keittiöporras purettiin 1999 ja portaan ikkunat ja parvekkeet purettiin ja aukot muurattiin umpeen.

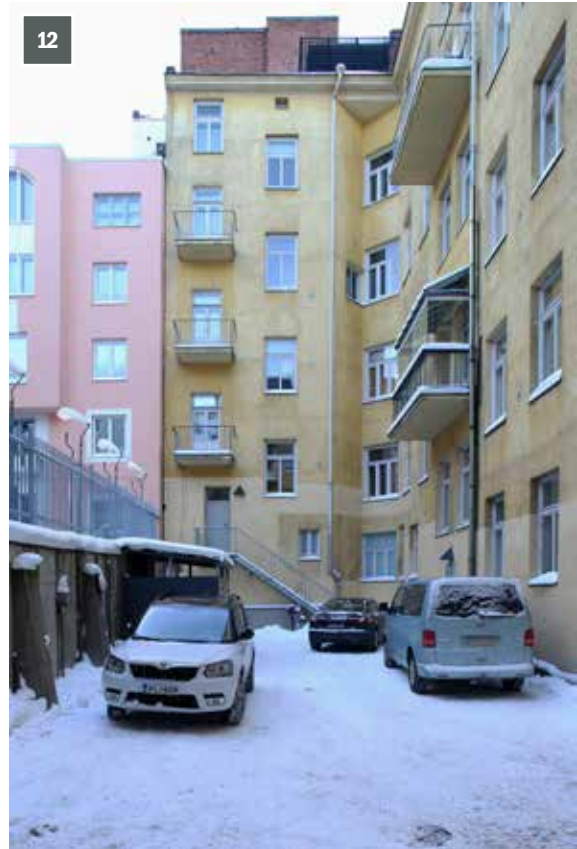
Pihänäkymä kohti pihasiiven itäjulkisivua. Vasemmalla on 1999 valettu tukimuuri, jonka päällä on teräsaitea. Tukimuuria vasten on 1999 rakennettu jätehuone. Talon sisäkulman katos on purettu 1999.

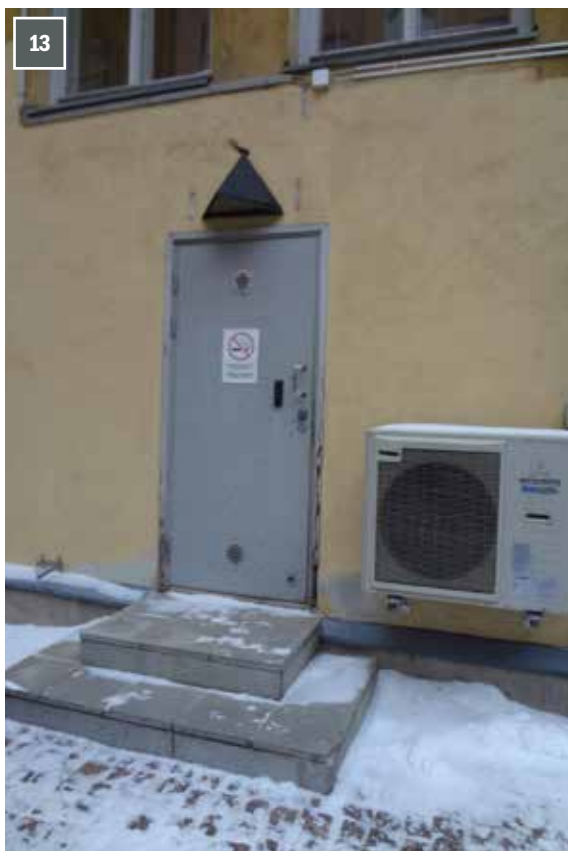
Eteläjulkisivun ensimmäiseen kerrokseen rakennettiin 1999 uusi sisäänkäynti pääportaaseen sen jälkeen, kun pihan alla ollut kellari oli purettu. Sokkeli ja porrasaskelmat ovat myös vuodelta 1999.

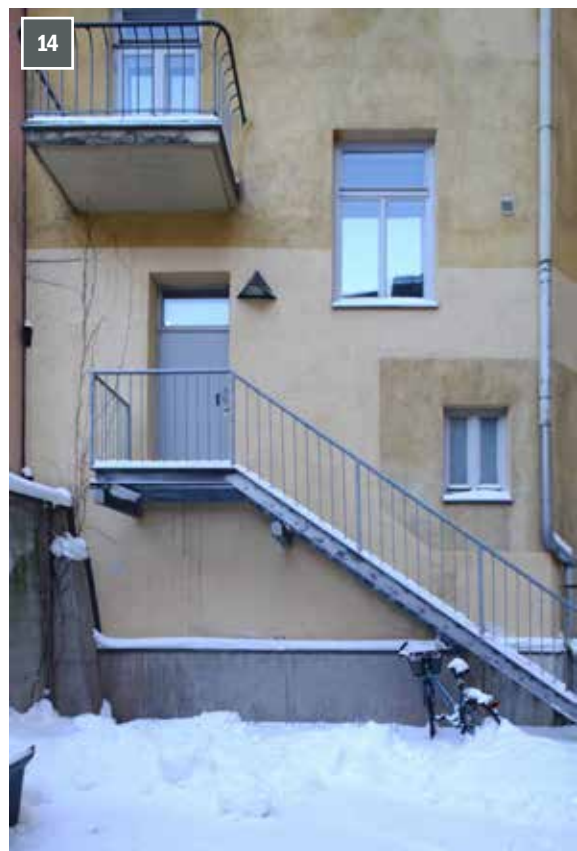
Pihasiiven itäjulkisivuun asennettiin 1999 uusi teräs-rakenteinen ulkoporras, joka johtaa pihasiiven keittiö-portaan ensimmäiseen kerrokseen. Seinässä näky rappauskorjauksia.

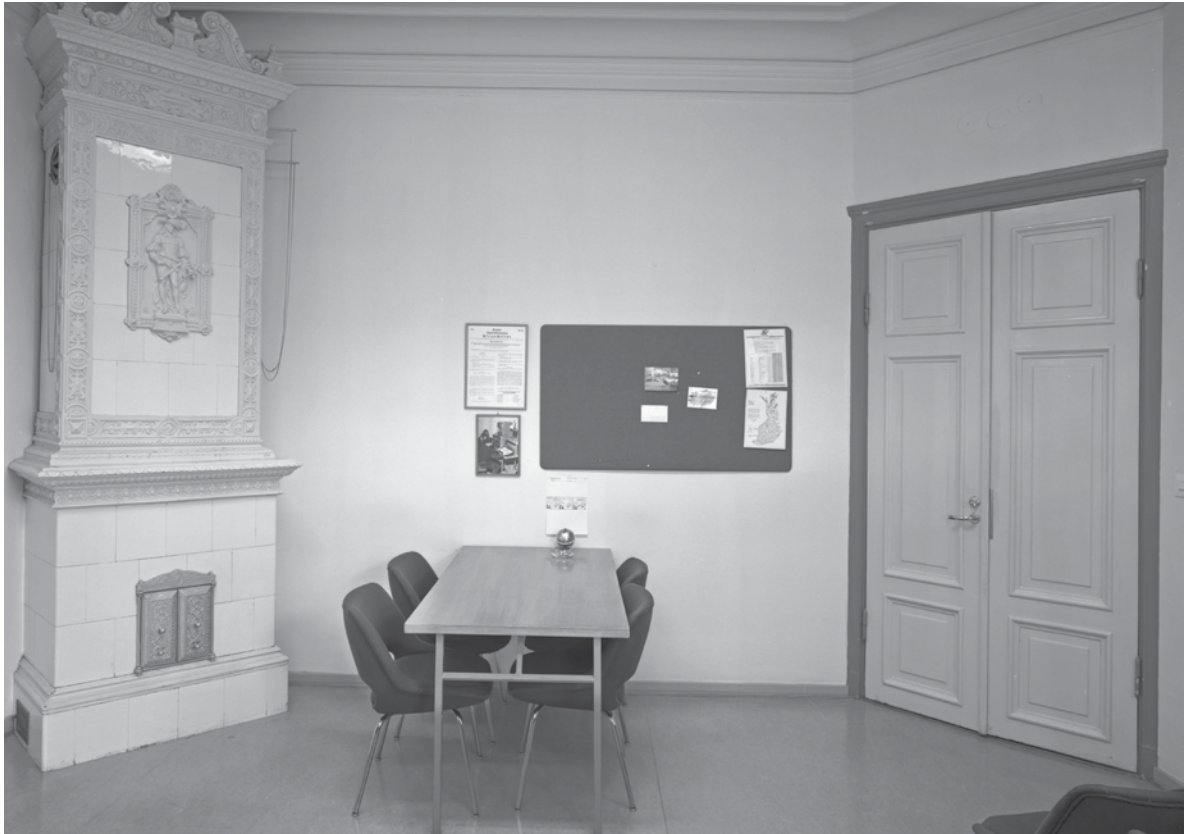
Pääsiiven länsipäädyn kolmannen kerroksen kahvihuone kuvattuna vuonna 1989. Huoneen nurkassa on koristeellinen uusrenessanssiuuni. Puset, vanhat puupeilipariolet sijaitsevat viistetyssä huoneen nurkassa. Huonekorkeus on suuri. Kattolistat ovat leveät ja profiloitunut. Valokuvaaja: Marjaana Kella. MV.

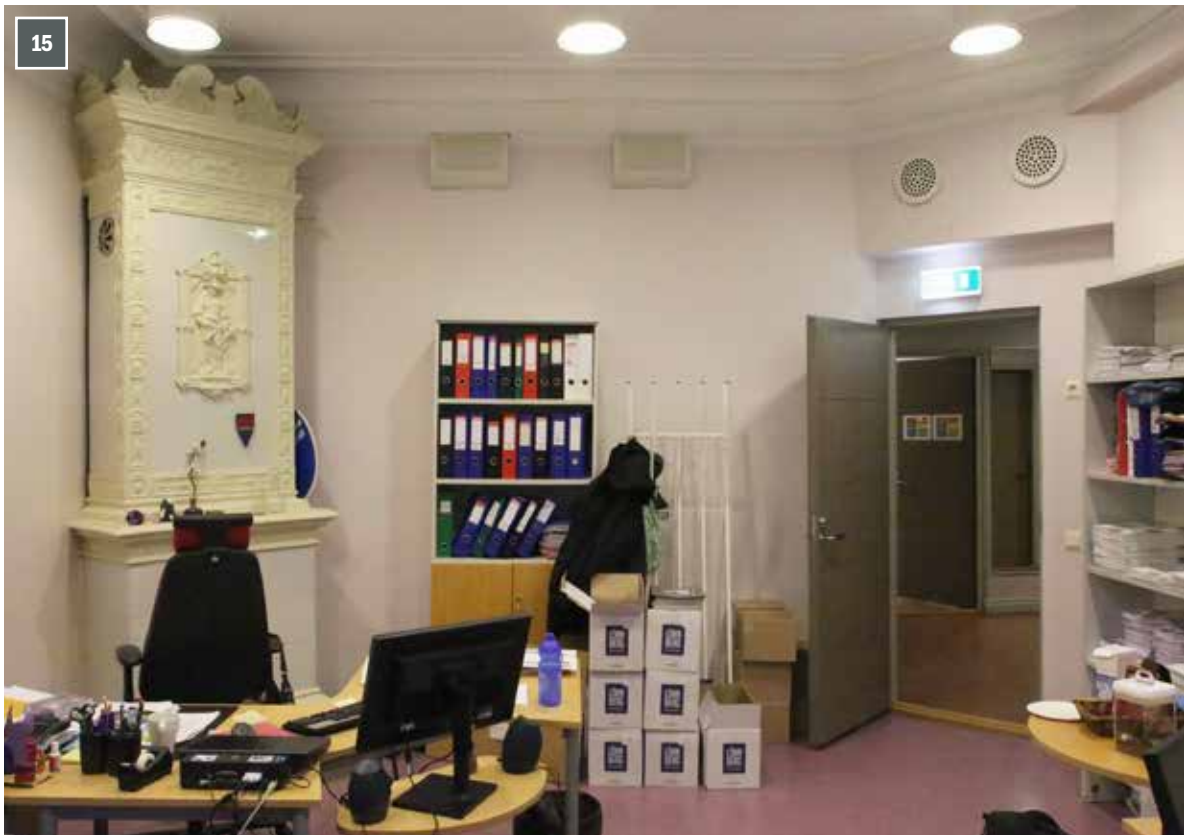
Pääsiiven kolmannen kerroksen länsipäädyn odotushuone vuonna 2016. Pariolet on muutettu yksilehtiseksi oveksi. Seinien yläosiin on puhkaistu ilmanvaihtokanavien aukkoja 1999. Myös linomatto ja valaisimet ovat vuodelta 1999.

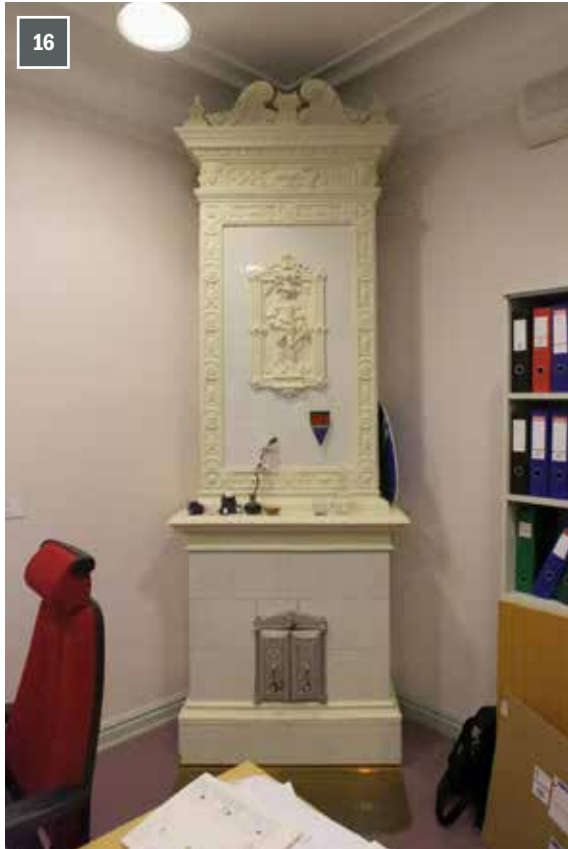
16 Pääsiiven kolmannen kerroksen länsipäädyn odotushuoneen uusrenessanssiuuni on yksi kolmesta säilyneestä rakennuksen kakluuneista.

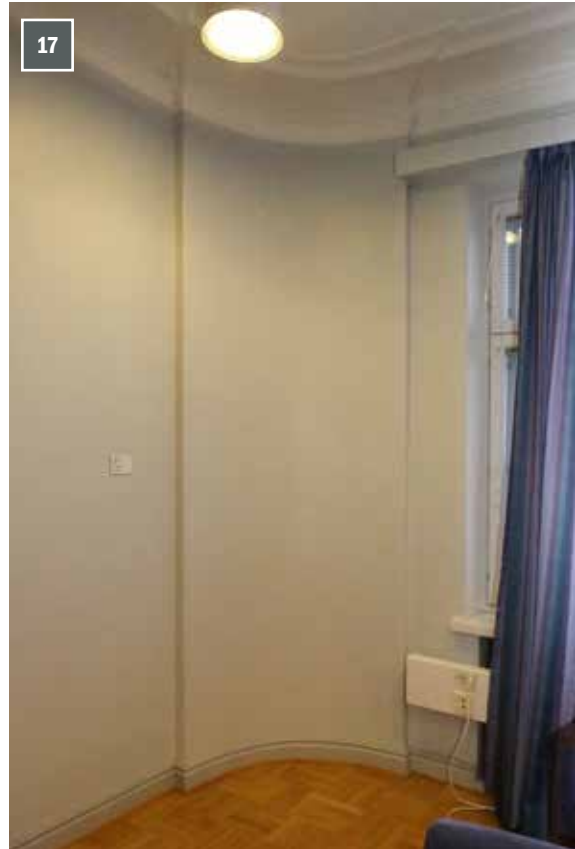
17 Pääsiiven viidennen kerroksen Rikhardinkadun puoleisen neuvotteluhuoneen nurkka on pyöristetty. Huoneessa on uusi parkettilattia.

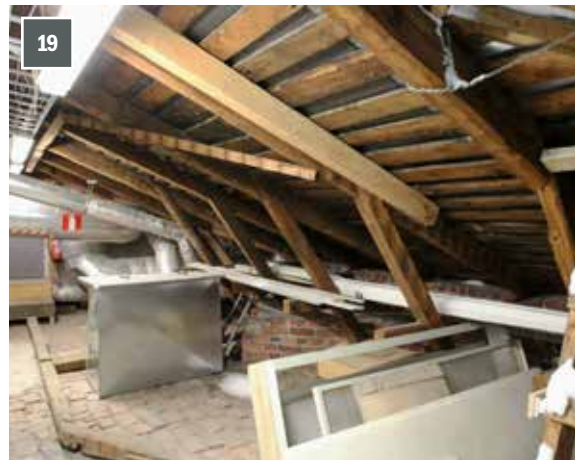
19 Ullakolla on alkuperäinen tiilirakenteinen palopermanto. Vanhoja puisia kattotuoleja on paikoin tuettu 1999. Ullakolla on alun perin muun muassa kuivatettu vaatteita talvisin, mutta sinne on 1999 rakennettu ilmanvaihdonuone ja se ei ole enää muussa käytössä.

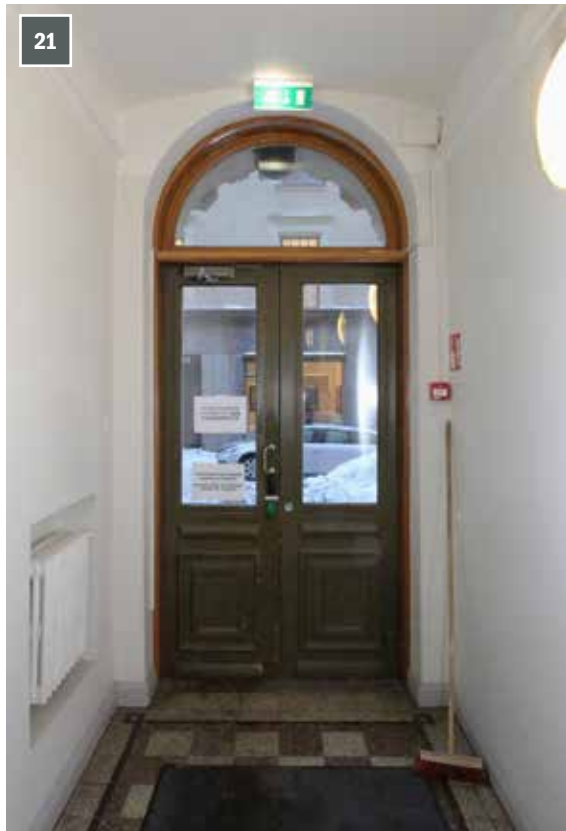
Sisäänkäyntihallin puupeiliövi on vanha, mutta kunnostettu. Oven yläpuolella on puolipyöreä ikkuna. Seinäsyvennyksessä on valurautainen pylväsradiaattori vuodelta 1933, jolloin rakennukseen asennettiin keskukslämmitys.

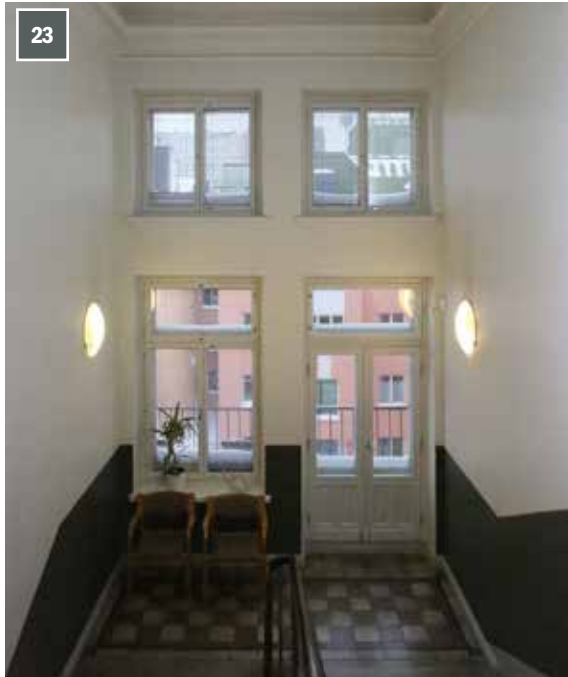
23

Viidennen kerroksen kerrostasanteelta otettu kuva kohti etelää. Parvekkeen ovet ovat uusia (1999). Katossa on voimakas profilointi.

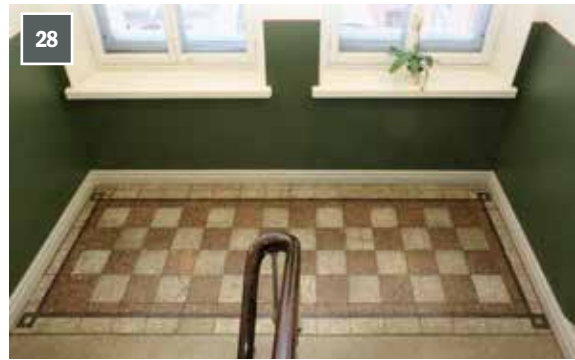
28

Pääportaan kolmannen ja neljännen kerroksen välitasanne. Lattiasa on punaisia ja valkoisia mosaiikkibetonilaattoja, joita kehystää musta friisikehyys. Sisäpihalle suuntautuvat puuikkunat on uusittu 1999.

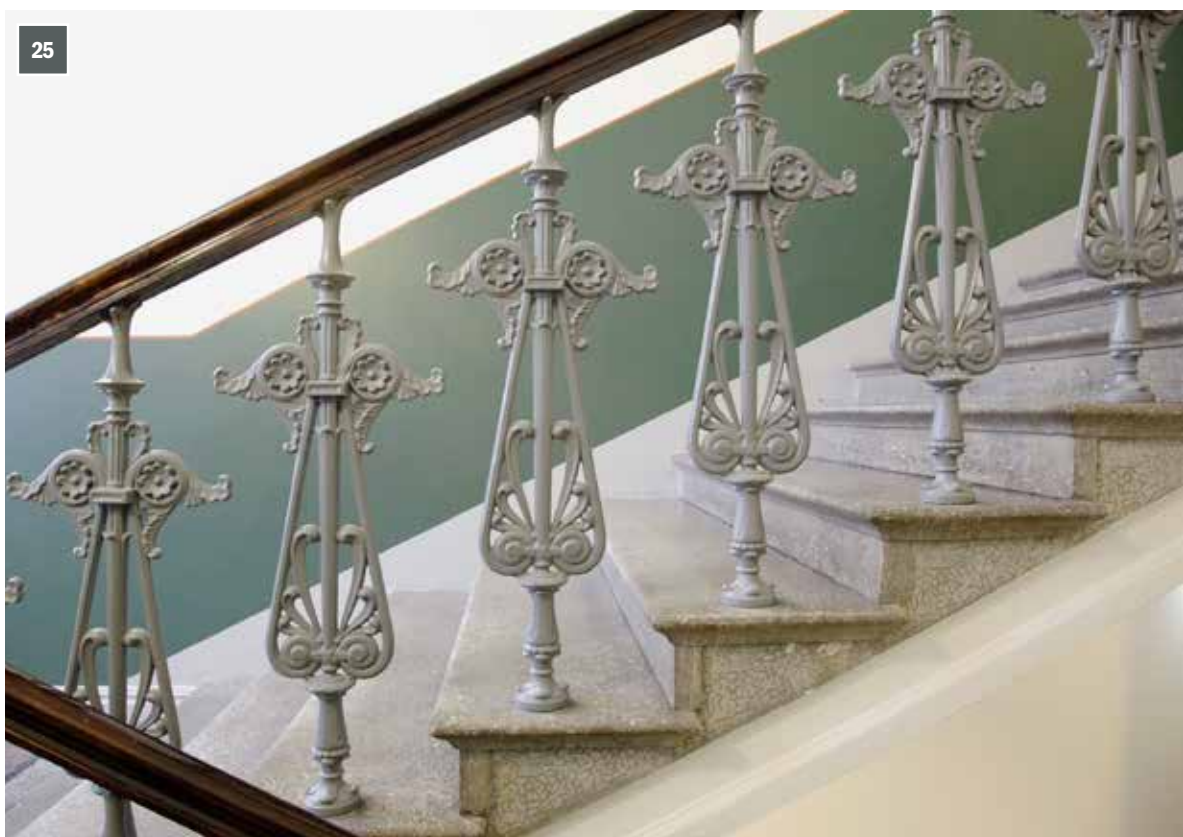
25

Koristeelliset kaidetolpat ovat alkuperäisiä (1890), mahdollisesti Högfors-merkkisiä valurautatolppia. Porrasskermisissä on mosaiikkibetonia. Päädyissä on maalauskuviointia. Porrassyökyä tukee ratakisko, joka on rapattu ja maalattu.

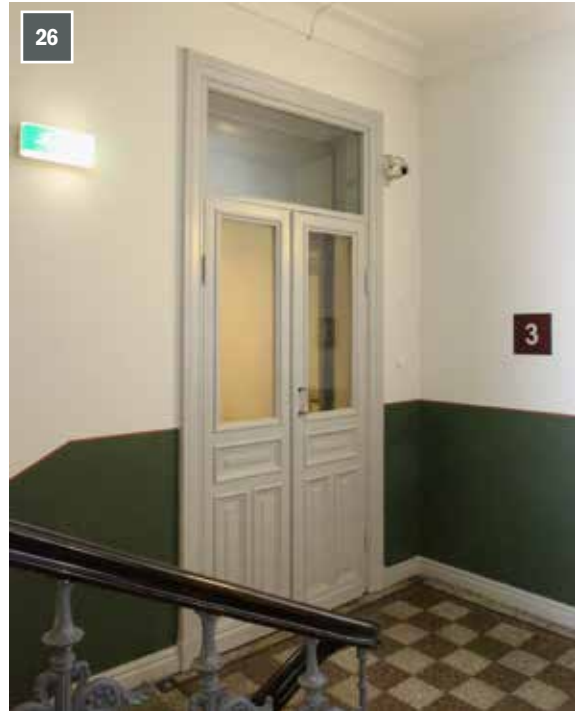
Pääportaan kolmannen kerroksen kerrostaso vuonna 2016. Ovet on kunnostettu ja lasit on uusittu 1999, kuvioiteja ei enää ole. Seinät on maalattu vöhykkeisiin.
