Rikhardinkatu 2

Rakennushistoriaselvitys | Helsinki 11.2.2016

Rikhardinkatu 2 on 1890-1891 rakennettu viisikerroksinen uusrenessanssityylinen kaupunkikivitalo Kaartinkaupungin sydämessä. Sen julkisivu on hyvin säilynyt.

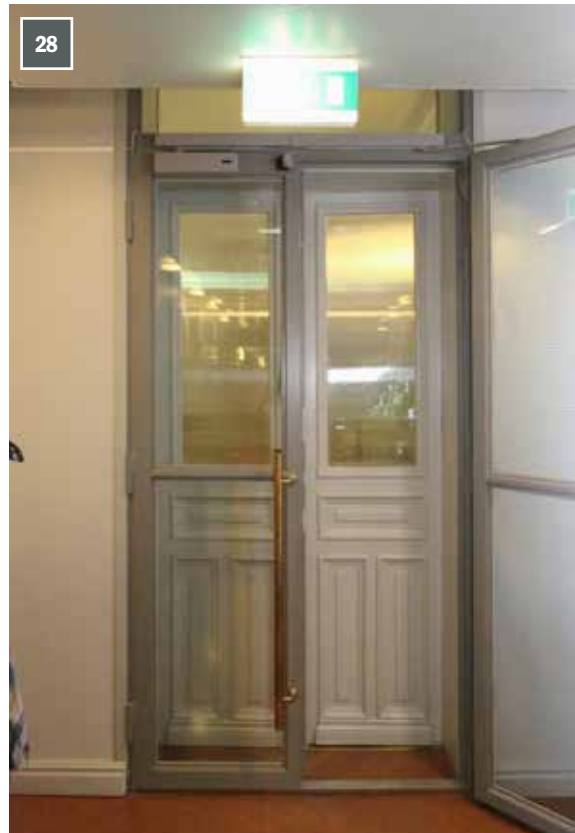
Käytävän puolelle on asennettu uudet teräslasipalo-ovet vuonna 1999.

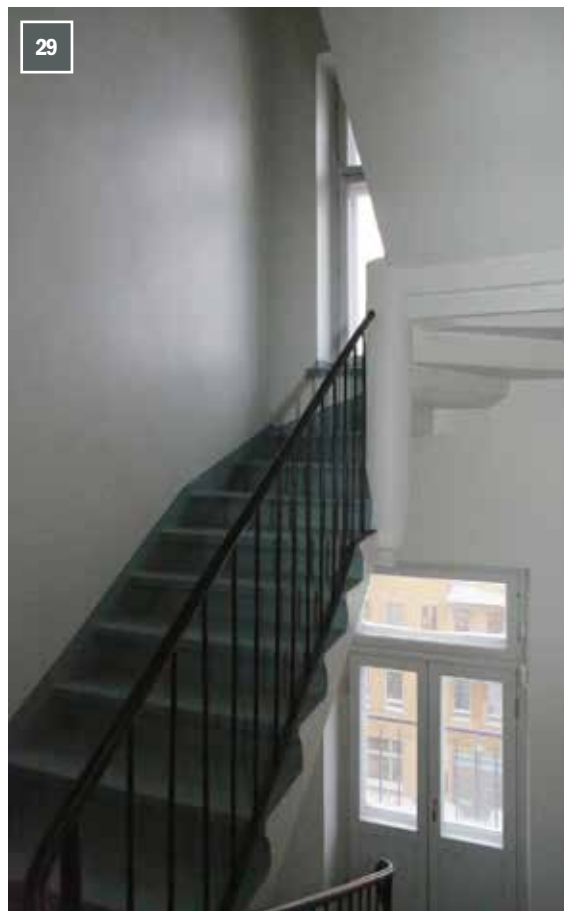
Pihasiiven eteläpäädyn keittiöporras on kapea betoniporras. Portaassa on pölytysparvekkeita.

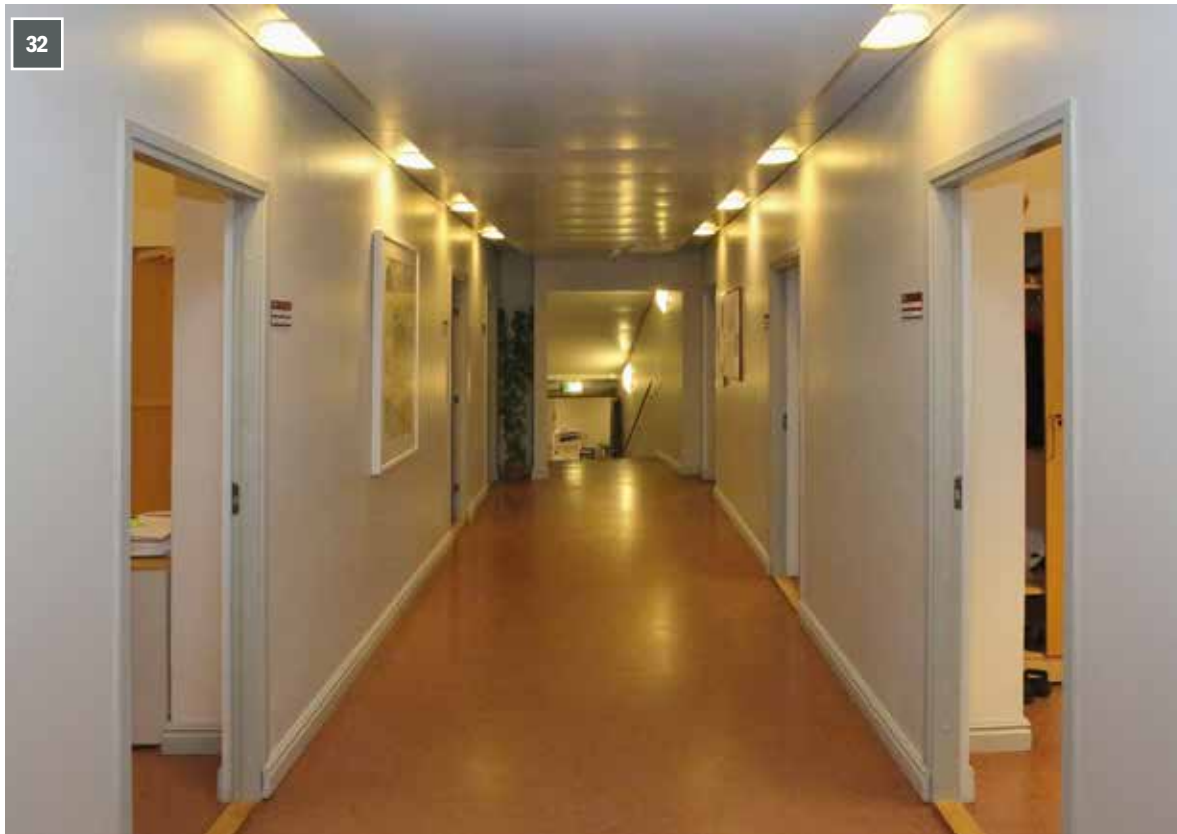
Pääsiiven neljännen kerroksen toimistokäytävänäkymä kohti palo-osastoitua rakennusten välistä yhdysporrasta. Lattiat ovat punaista linomattoa (1999), lattialistat ovat uusia, uusrenessanssityylisiä puulistoja. Käytävän katto on alas laskettu ja siihen on integroitu ilmanvaihtolaitteistoja.

(Tikkurila petsivärikartta 1596, vaalea harmaa), yksilehtisiä puuvia, joissa on vaakauritus. Käytävän katto on alas laskettu (1999) ja pyöreät valaisimet sijoittuvat katon reunavyöhykkeille, jotka ovat keskiosaa korkeampia. Ilmanvaihtolaitteisto on integroitu alas laskettuun kattoon.
