# Sippolan koulukoti

Kulttuuriympäristö- ja rakennushistoriaselvitys | Helsinki 8.6.2015

Tilaaaja  
Senaatti-kiinteistöt

Konsultti  
Arkkitehtitoimisto ark-byroo  
Kustaankatu 3  
00500 Helsinki  
marianna.heikinheimo@arkbyroo.fi  
www.arkbyroo.fi  
p. 010 2350 566

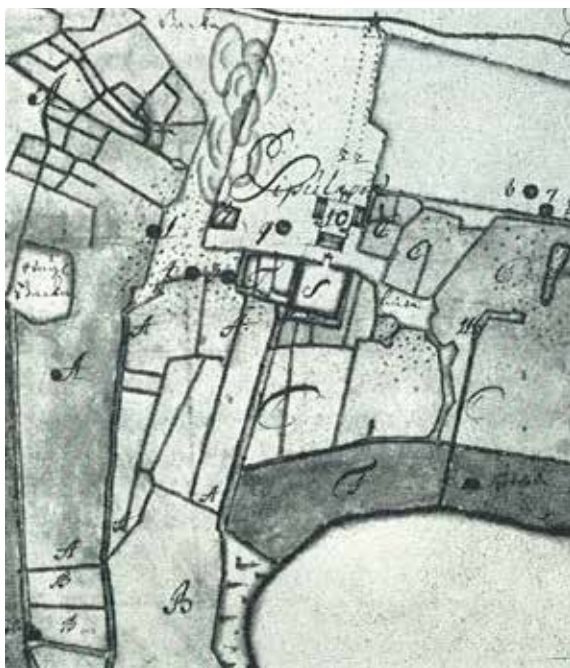
Sippolan kartanoympäristön maakirjakartta vuodelta 1701. Karttaan on merkitty päärakennuksen lisäksi kaksi sivurakennusta, jotka ovat lähes päärakennuksen kokoisia ja muodostavat yhdessä sen kanssa suojaisan pihan. Kartta kuuluu Maanmittaushallituksen kokoelmaan, joka on Kansallisarkistossa. Kuva teoksesta Hellgren 1957, 198.

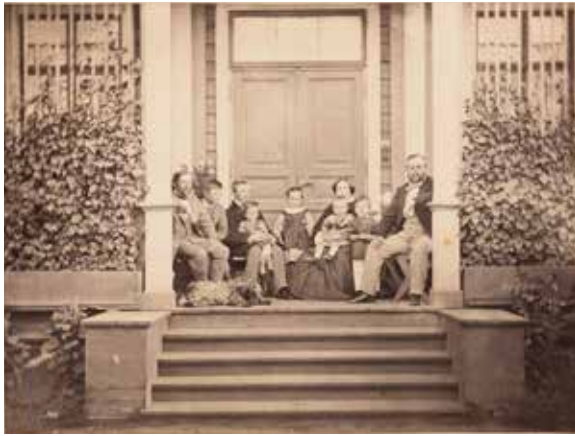
Ryhmäkuva Sippolan kartanon pääsisäänkäynnin kuistilla. Kuva on otettu noin vuonna 1862. Kuvassa oikealla on kartanon omistaja Alexander Leonard von Daehn (1821–1894). Kuvasta käy ilmi useita kuistin yksityiskohtia: porras oli puuporras, pylväiden vieressä kasvoi köynnöskasveja, jotka kiipesivät niitä varten asennettuja soiroja pitkin. Pääovi oli puinen pariovi. Ovissa oli kolme peiliä ja keskimmaisessa salmiakkikuviointi. Ikkunan päällä oli kolmiruutuinen vaakakaikkuna. MV.

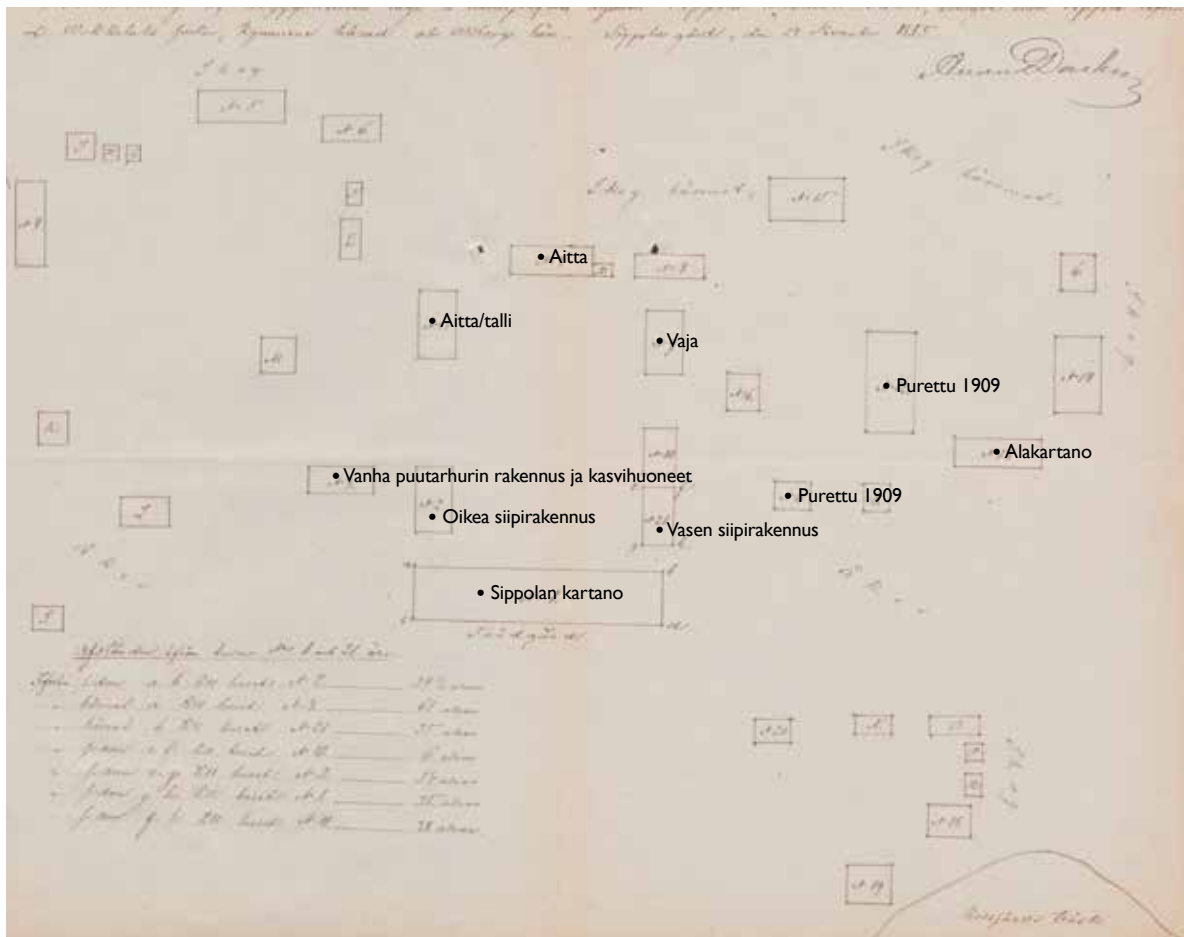
Vuoden 1856 palovakuutuskirjan liitteeksi on kuvattu kartanon rakennuskantaa 24.11.1855. Merkittävin muutos vuoden 1853 vastaavaan on pienemmän ulkorakennuksen korvaaminen vasemmalla siipirakennuksella. Tunnistettavia rakennuksia on nimetty kuvaan. Tämän ajan suurilukuisesta rakennuskannasta on säilynyt nykypäivään vain itse kartanorakennus sivurakennuksineen. Tarmo, Viipurin läänin palovakuutusasiakirjat, sopimus 3567. KA.

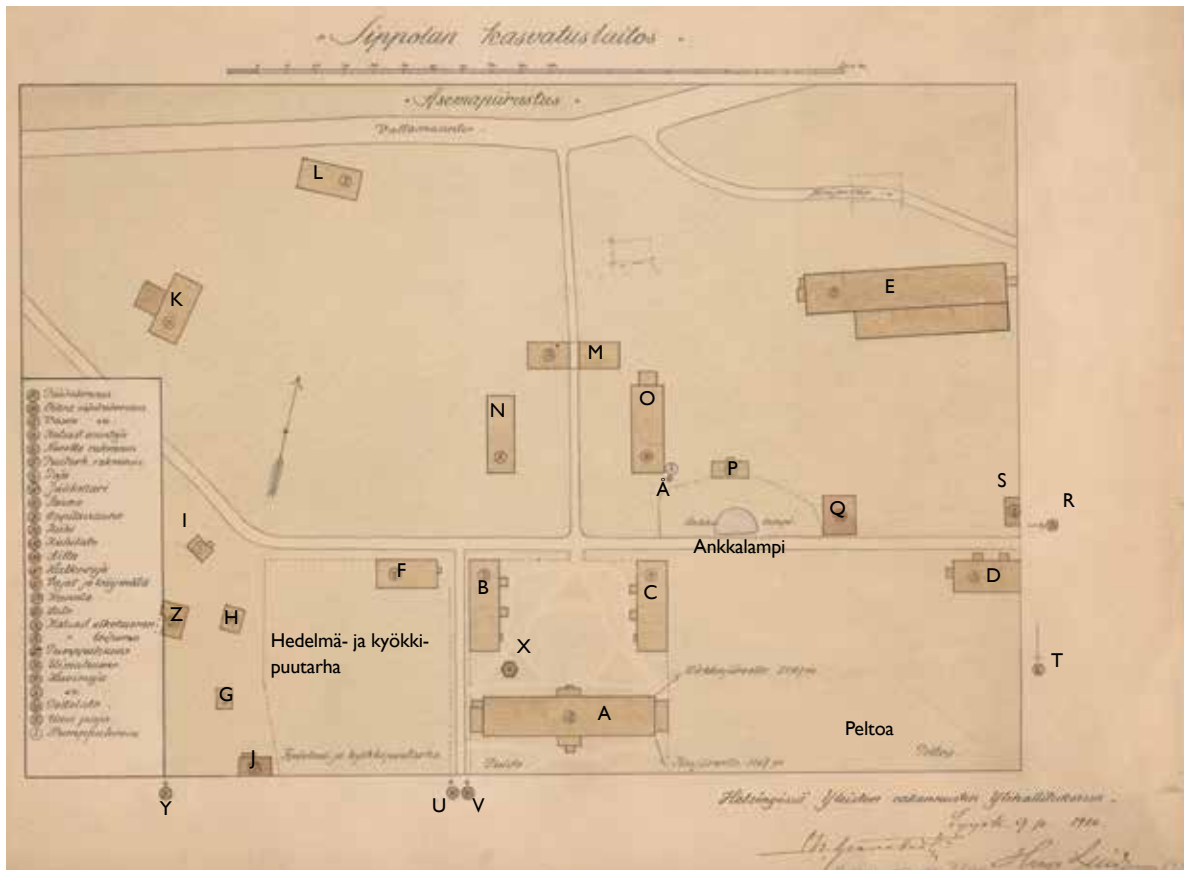
Sippolan kasvatustiloksen asemapiirros. Yleisten rakennusten ylihallituksen arkkitehdit Th. Granstedt ja Hugo Lindberg, 9.9.1910. KA.

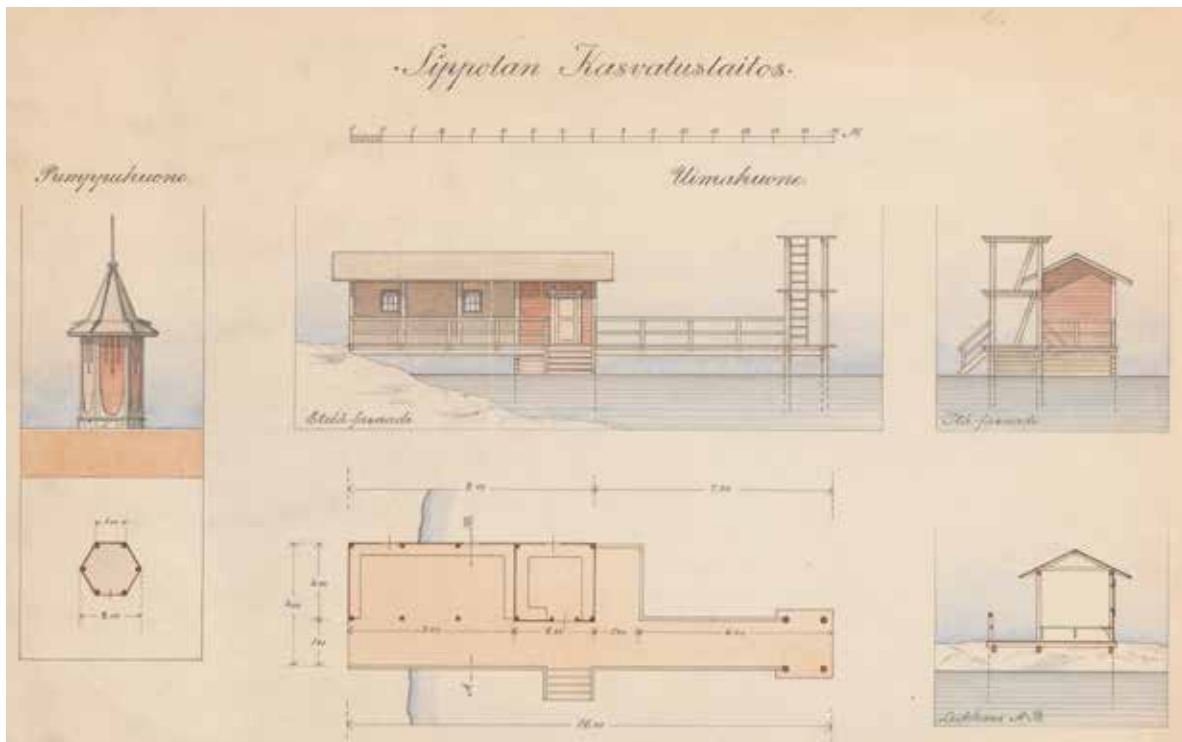
Kartanon pihapiirin pumppuhuoneen (Ä) julkisivu ja pohjapiirros, uimahuoneen (U) julkisivut etelään ja itään, pohjapiirros sekä leikkaus A-B. Yleisten rakennusten ylihallituksen arkkitehdit Th. Granstedt ja Hugo Lindberg, 9.9.1910. Kosjärven uimahuone oli yksikerroksinen, harjakattoinen, punamullattu puurakennus, johon liittyi laituri ja sen päässä kaksikerroksinen puinen hyppytorni. Pumppu- ja uimahuonetta ei ole enää olemassa.KA.

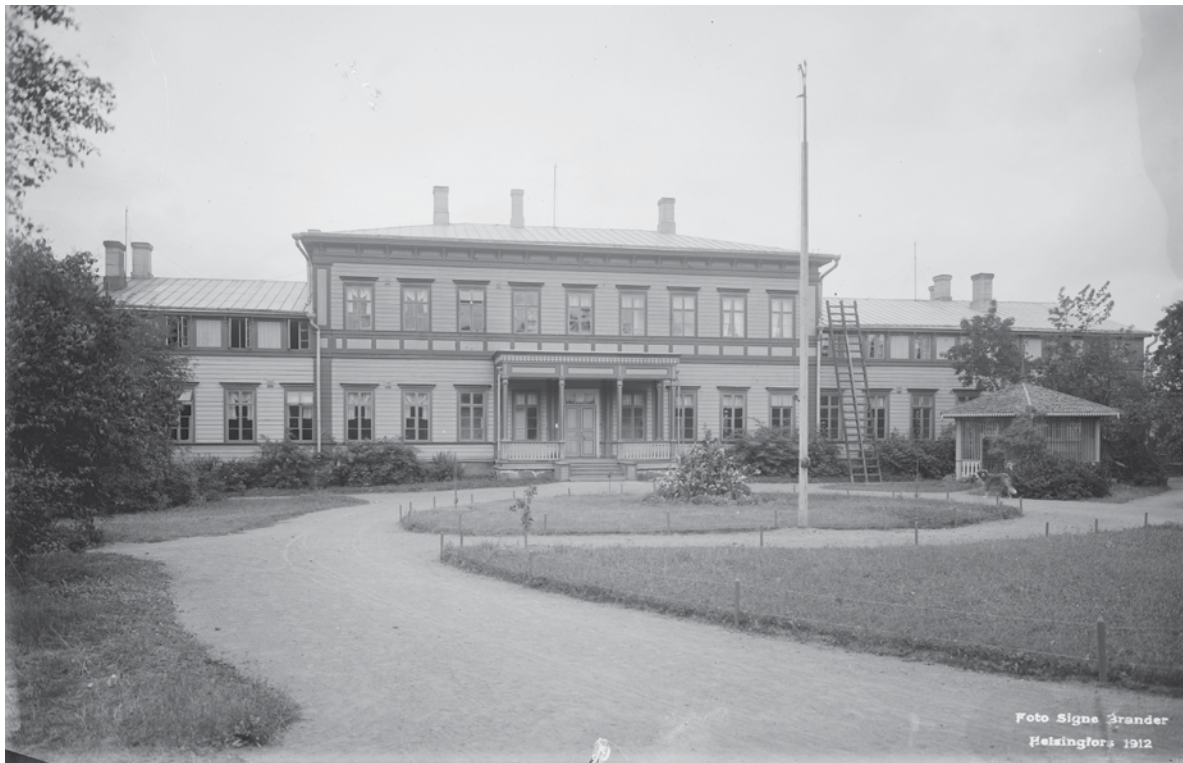
Sippolan kasvatuslaitoksen päärakennuksen julkisivu pohjoiseen kuvattuna vuonna 1912. Kuvassa näkyy myös pihalla oleva pieni huvimaja, jota ei enää ole. Tiivistä pihapiiriä rajaavat siipirakennukset jäävät juuri kuvan ulkopuolelle. Rakennus valmistui vuonna 1836, mutta jo 1800-luvun kuluessa sitä uudistettiin muun muassa korottamalla päätyosat kaksikerroksisiksi sekä vuoraamalla rakennus uusrenessanssihengessä. Hovi perustettiin Sippolaan jo 1600-luvulla, ja kasvatuslaitoksen perustamiseen asti se vaikutti suuresti ympäristönsä elämään. 1700-luvun lopulta 1900-luvun vaihteeseen hovi kuului von Daehnin suvulle. Valokuvaaja Signe Brander. MV.

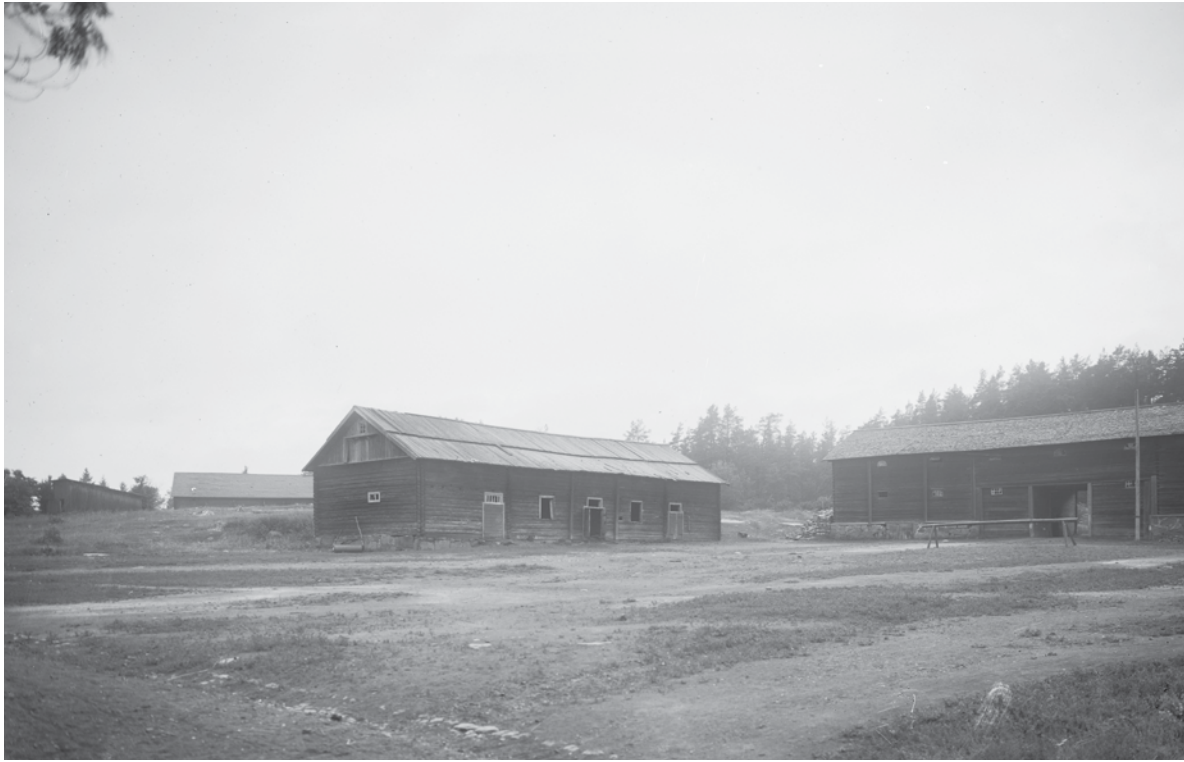
Sippolan kartanon ulkorakennuksia kuvattuina vuonna 1912. Rakennukset on tehty 1800-luvulla ja ne sijaitsivat kartanon pohjoispuolella rajaten talouspihaa. Oikealla näkyvän aittarakennuksen keskellä on aukko, jota kautta kuljettiin pihalle. Rakennukset purettiin vuonna 1938 tai sen jälkeen. Valokuvaaja Signe Brander. MV.

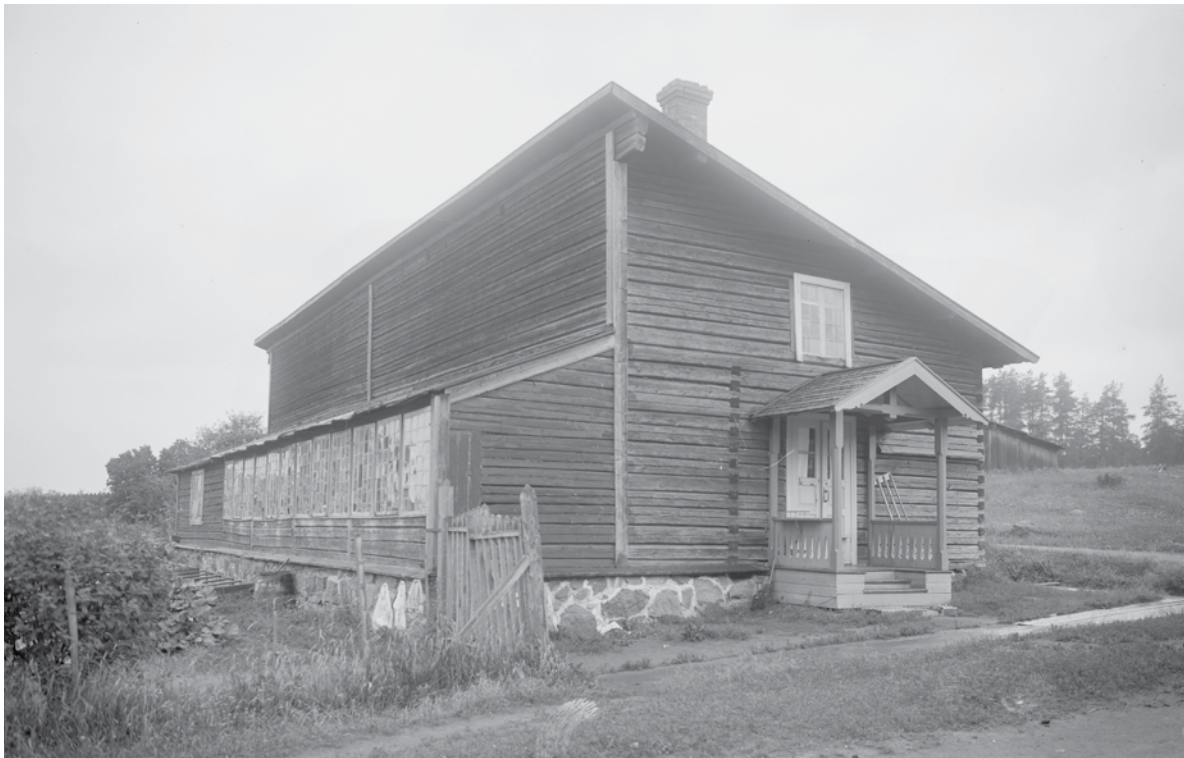
Sippolan kartanon puutarhurin hirsinen asuinrakennus ja kasvihuone kuvattuna vuonna 1912. Rakennus on purettu 1920-luvun puolivälissä, kun paikalle rakennettiin uusi puutarhurin asuinrakennus (nykyinen opettajan asuinrakennus), joka valmistui vuonna 1926. Valokuvaaja Signe Brander. MV.

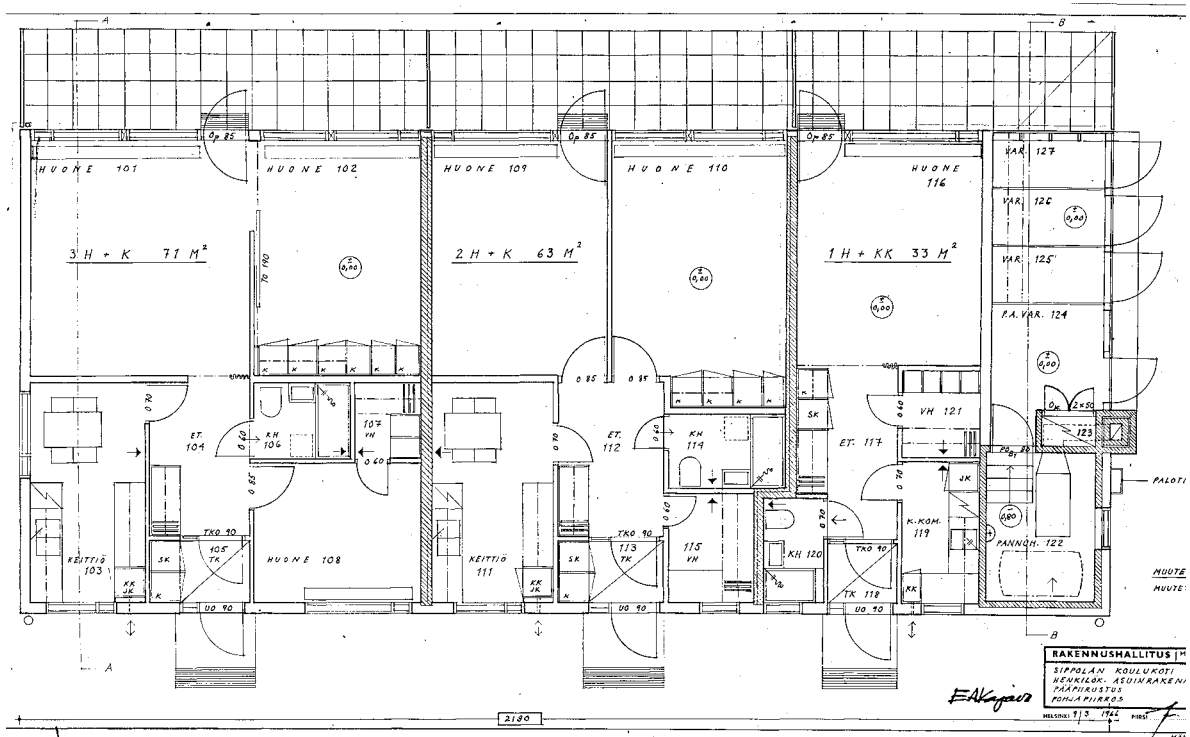
Henkilökunnan asuinrakennus Mäntylän pohjapiirros. 9.3.1966. Arkkitehti J. Kosonen ja E.A. Kajava. Rakennushallitus. Sk Kouvola.

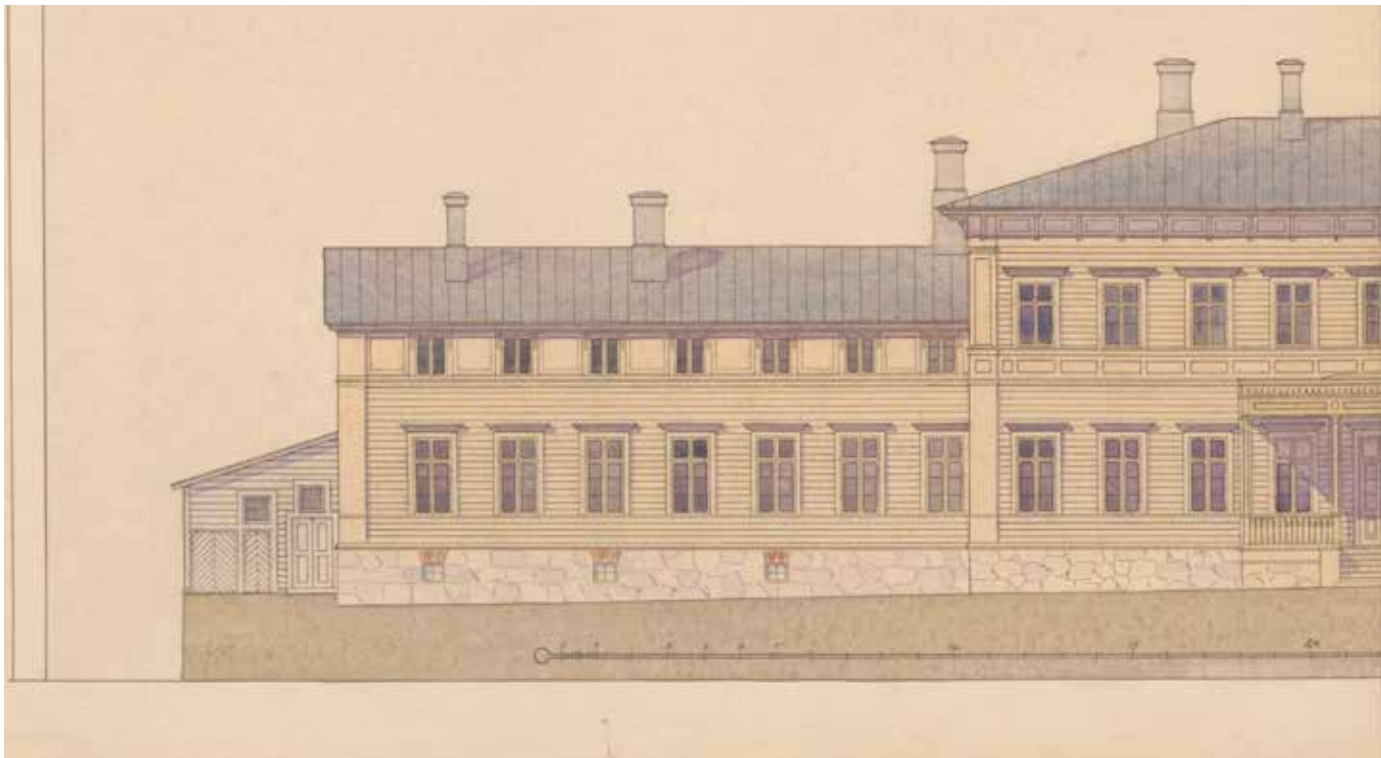
Päärakennuksen julkisivu pohjoiseen. Yleisten rakennusten ylihallituksen arkkitehdit Theodor Granstedt ja Hugo Lindberg, 9.9.1910. KA.

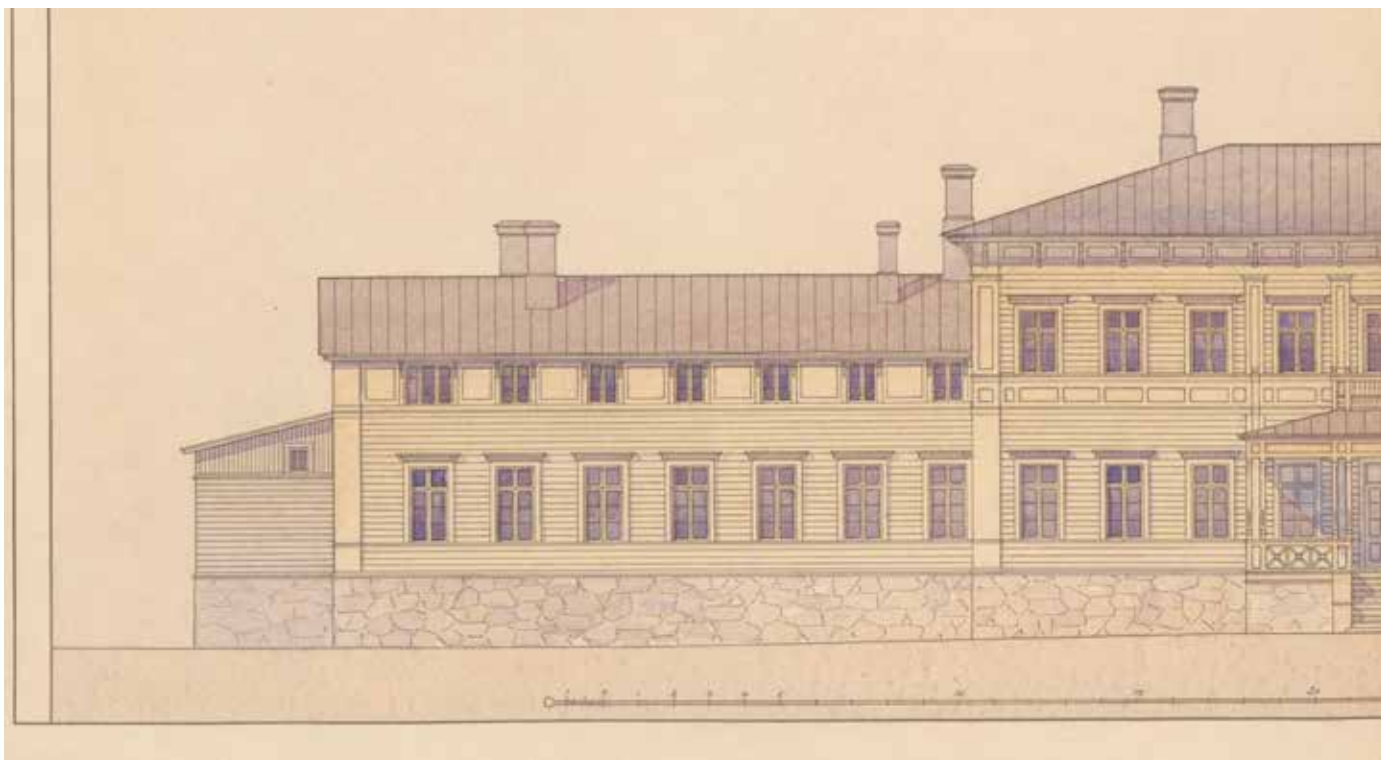
Päärakennuksen julkisivu etelään eli puiston puolelle. Yleisten rakennusten ylihallituksen arkkitehdit Theodor Granstedt ja Hugo Lindberg, 9.9.1910. KA.

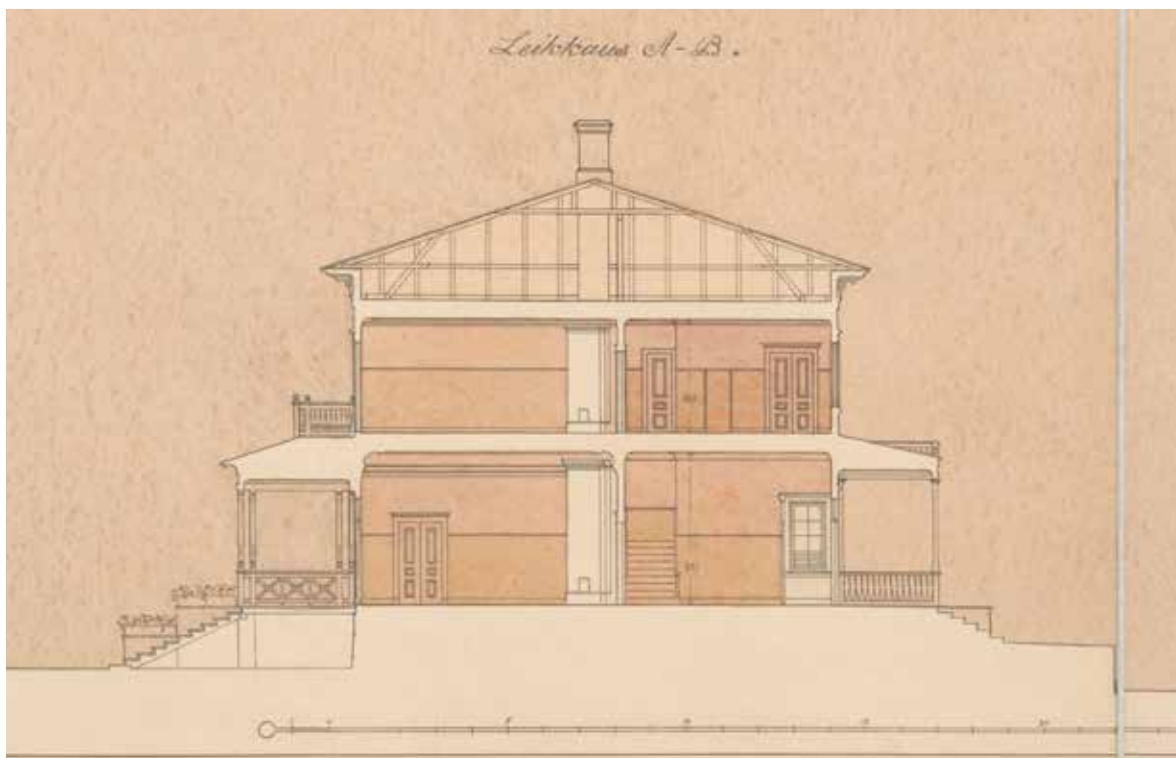
Päärakennuksen leikkaus A-B. Yleisten rakennusten ylihallituksen arkkitehdit Theodor Granstedt ja Hugo Lindberg, 9.9.1910. KA.

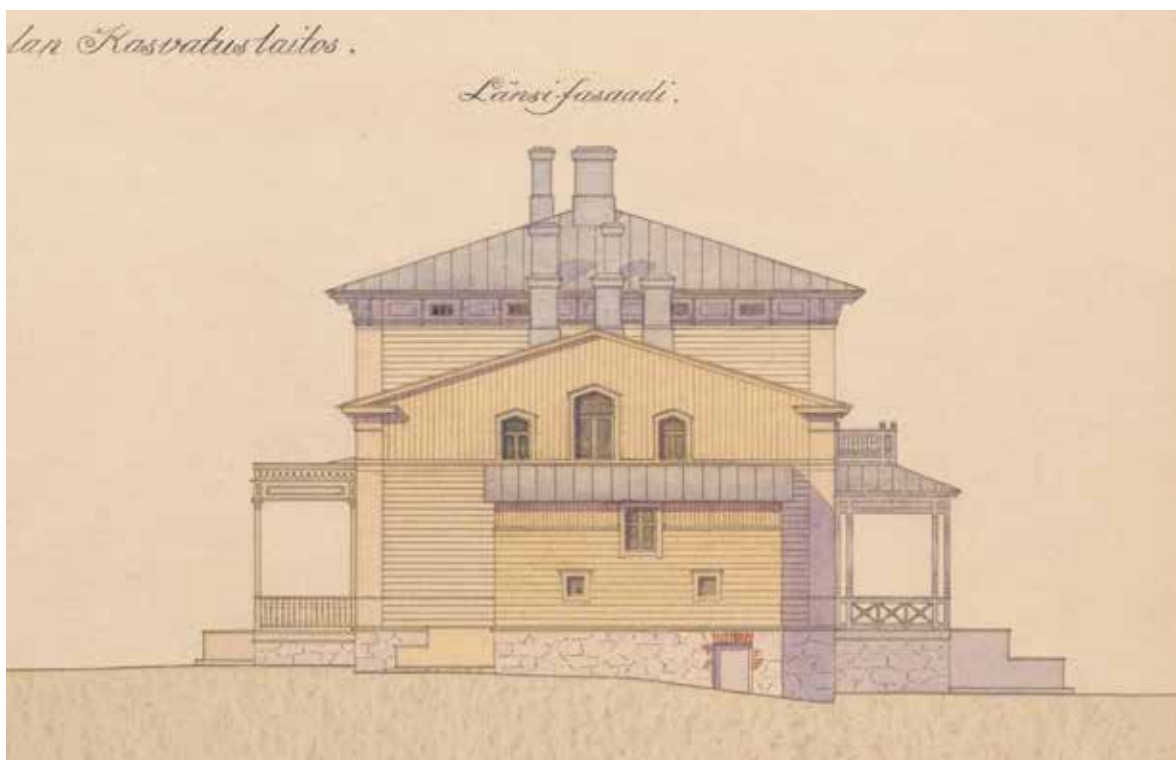
Päärakennuksen päätyjulkisivu länteen. Yleisten rakennusten ylihallituksen arkkitehdit Theodor Granstedt ja Hugo Lindberg, 9.9.1910. KA.

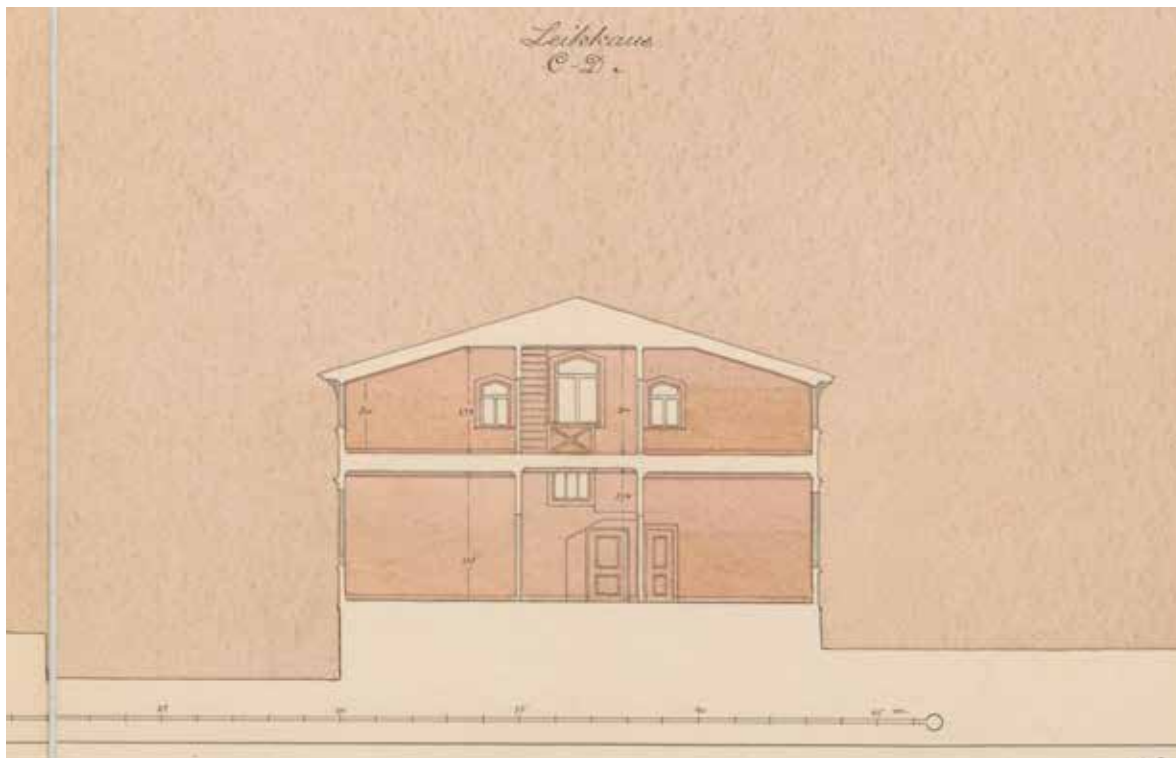
Päärakennuksen leikkaus C-D. Yleisten rakennusten ylihallituksen arkkitehdit Theodor Granstedt ja Hugo Lindberg, 9.9.1910. KA.

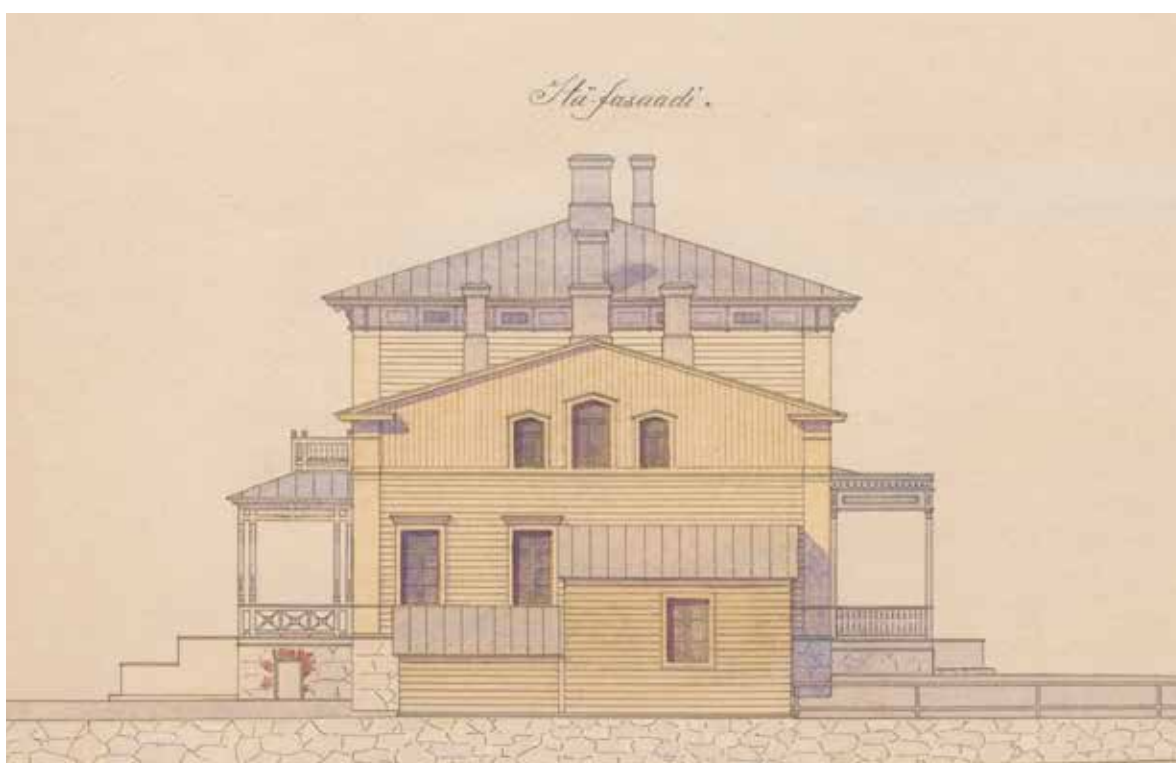
Päärakennuksen päätyjulkisivu itään. Yleisten rakennusten ylihallituksen arkkitehdit Theodor Granstedt ja Hugo Lindberg, 9.9.1910. KA.

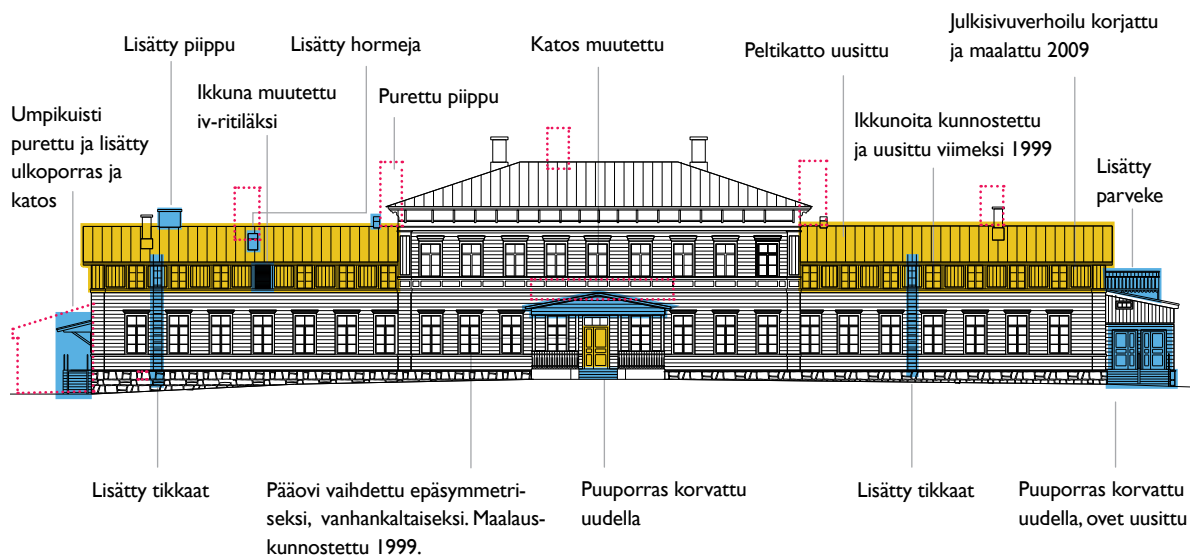
## Pohjoisjulkisivun muutoskaavio

- Purettuja rakenteita
- 1890-luvun muutoksia
- Koulukodin aikaisia muutoksia 1909 - 2015

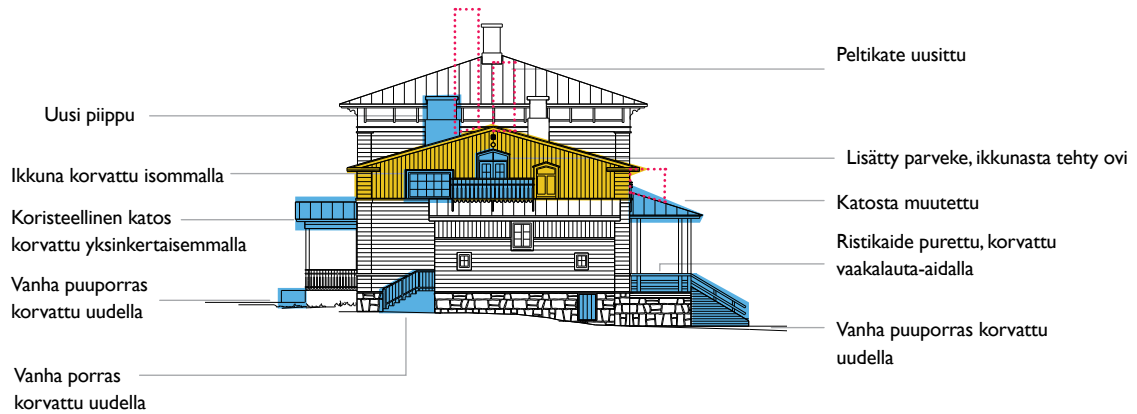
## Länsijulkisivun muutoskaavio

- Purettuja rakenteita
- 1890-luvun muutoksia
- Koulukodin aikaisia muutoksia 1909 - 2015

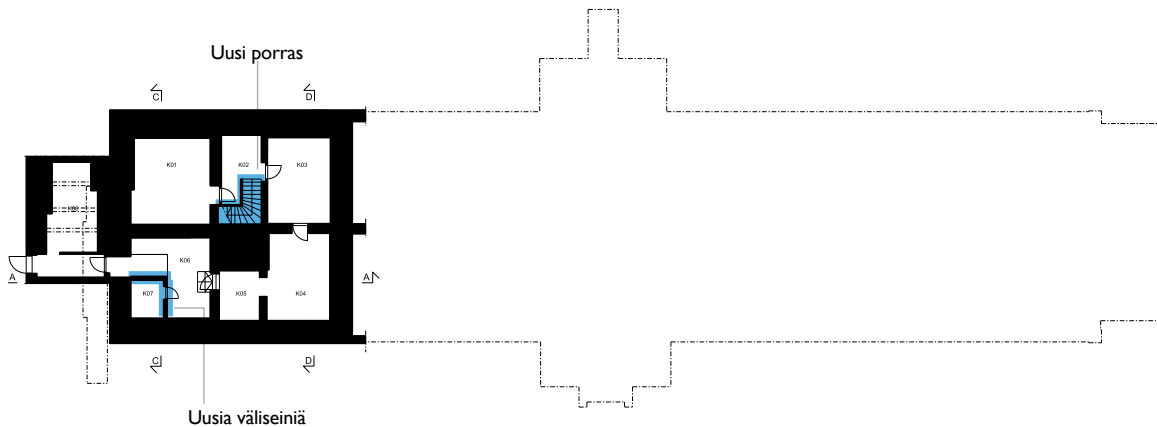
## Kellarikerroksen muutoskaavio

- Purettuja rakenteita
- 1890-luvun muutoksia
- Koulukodin aikaisia muutoksia 1909 - 2015

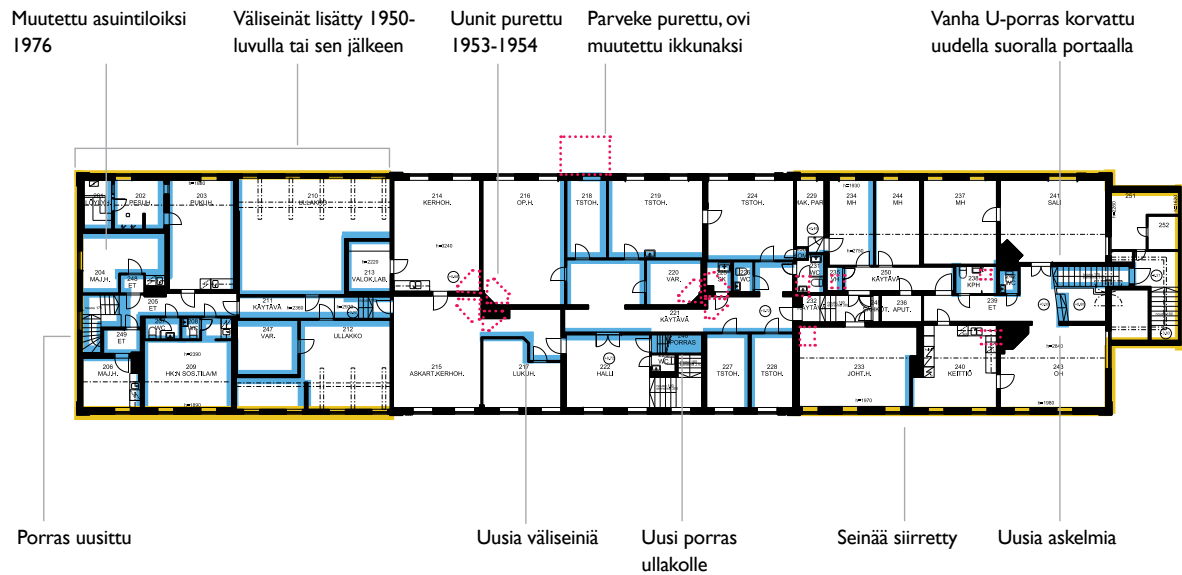
## Toisen kerroksen muutoskaavio

- Purettuja rakenteita
- 1890-luvun muutoksia
- Koulukodin aikaisia muutoksia 1909 - 2015

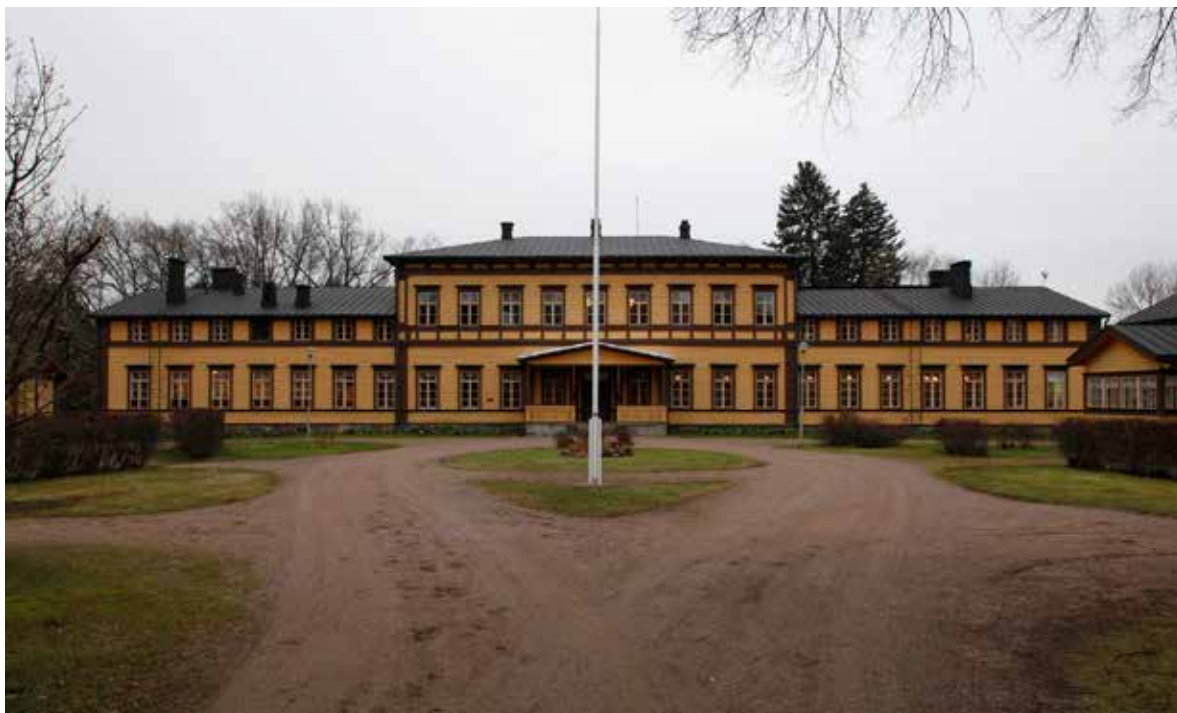
1. Sippolan koulukodin päärakennuksen julkisivu pohjoiseen. Rakennus on symmetrinen. Keskiosassa on sivusiipiä korkeampi. Julkisivujen uusrenessanssi-ilme on peräisin 1850-luvulta. Rakennuksen edessä olevaa pihaa rajaavat vasen ja oikea sivurakennus.

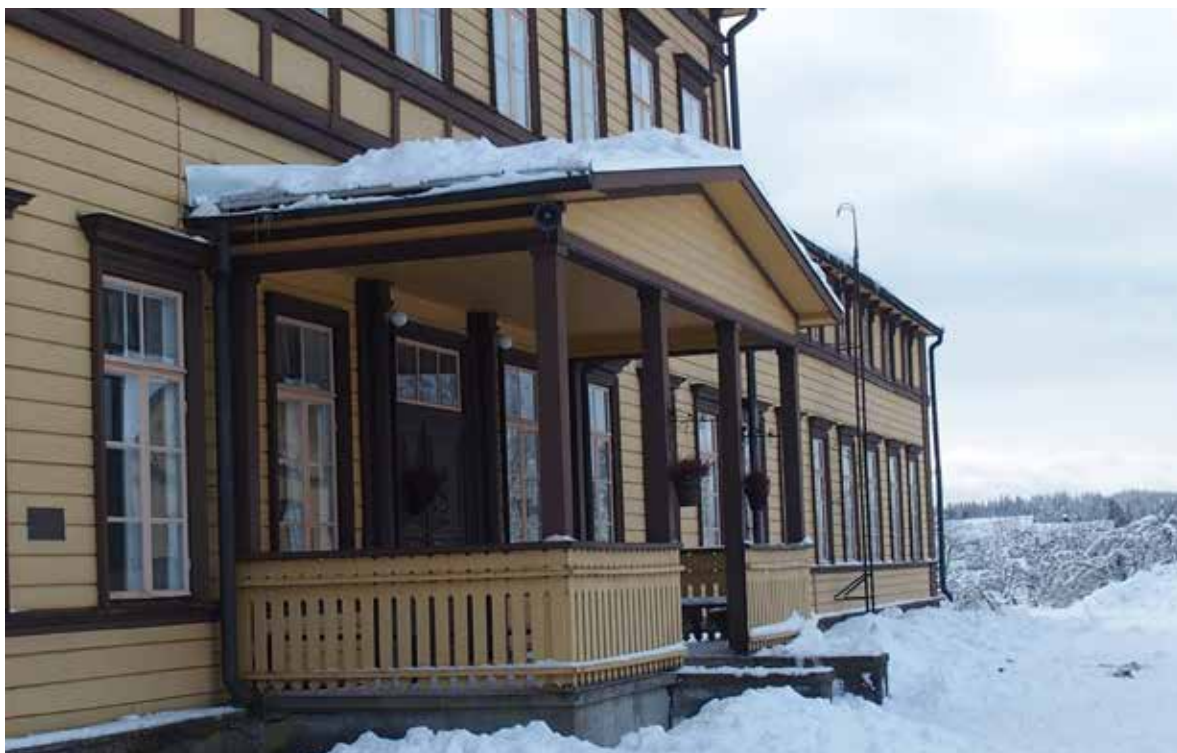
2. Päärakennuksen pohjoispuolen kuistin katos on uusittu ja sen ulkoasu on alkuperäiseen verrattuna yksinkertaistunut. Myös porras on uusittu. Muilta osin rakennuksen ulkoasu vastaa pitkälti 1800-luvun ulkoasua.

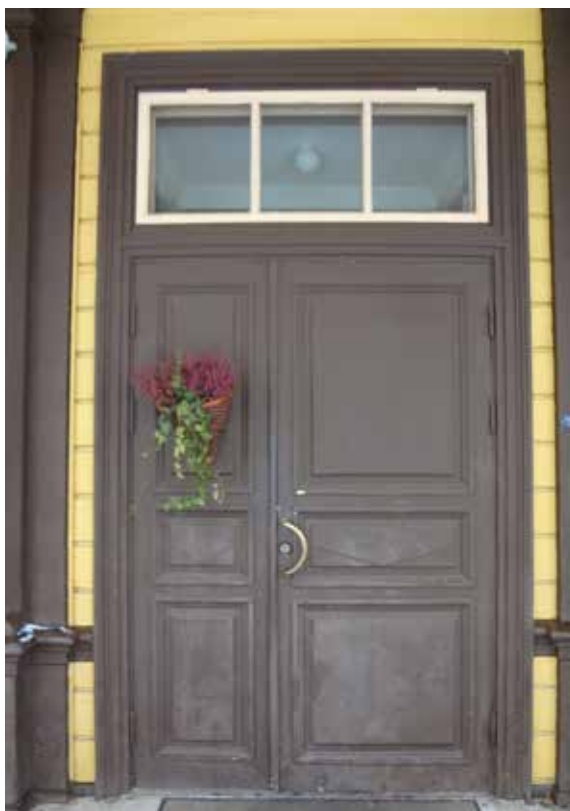
3. Pohjoisen puolen pääsisäänkäynnin ovi on vanha, muttei alkuperäinen. Ovet ovat olleet alun perin yhtä leveät, nyt sivuovi on pääovea kapeampi. Ovien kasettikuviointi noudattaa alkuperäistä kuviointia. Oven päällä on kolmiruutuinen ikkuna.

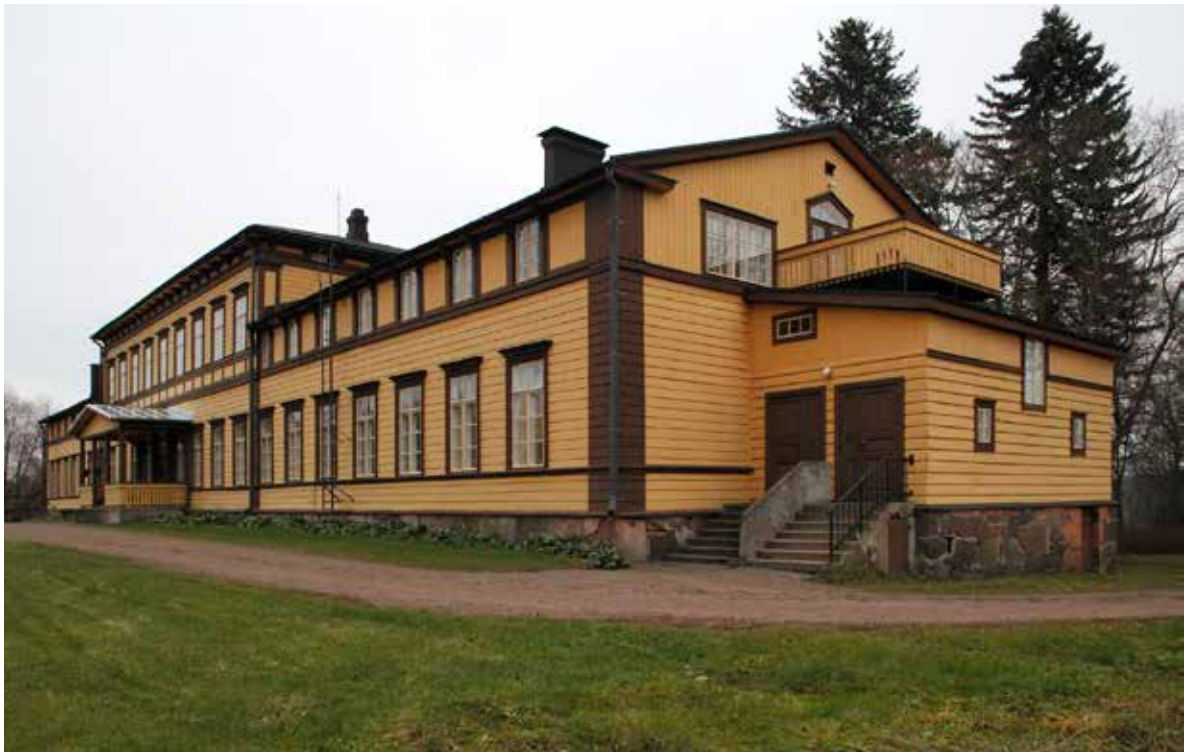
4. Näkymä kohti kaakkoa ja päärakennuksen luoteiskulmaa.

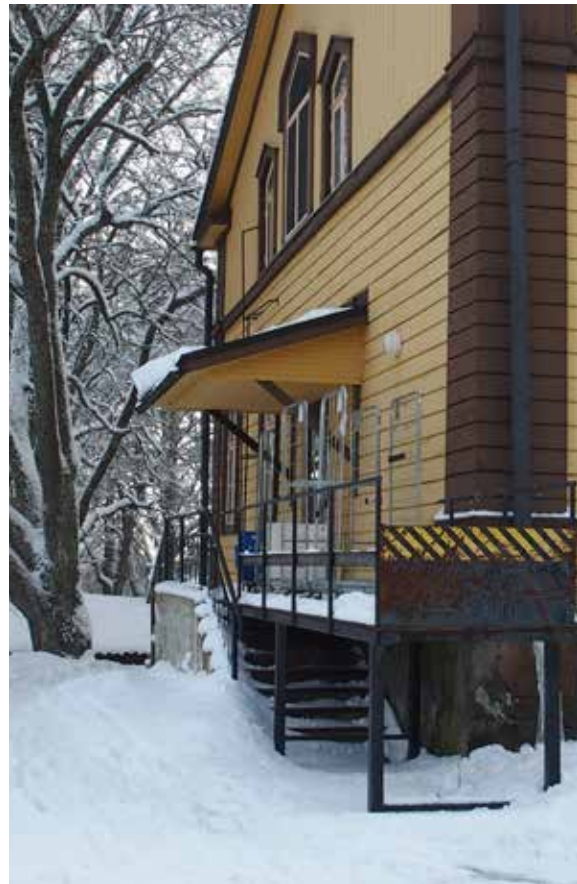
5. Itäpäädyn umpikuisti on purettu ja tilalle on rakennettu ulkoporras ja sisäänkäynnin katos.

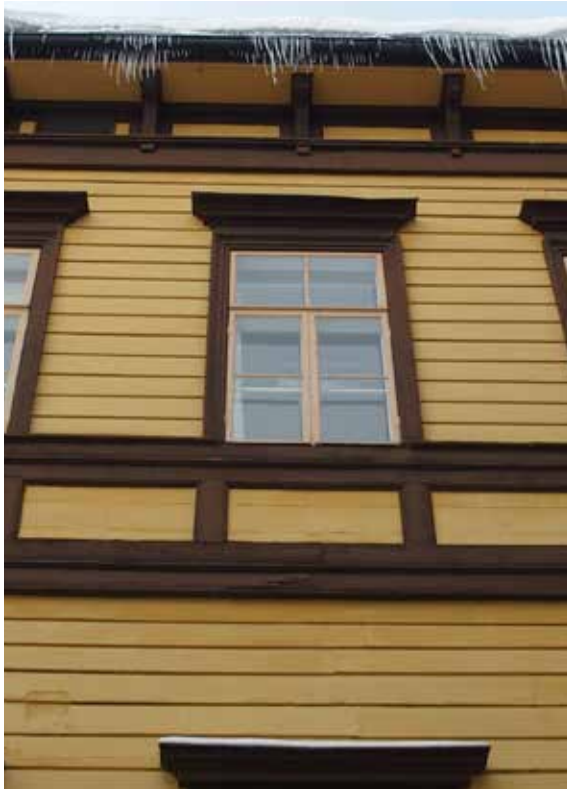
6. Räystäiden alapinnat ovat koristeellisia. Ikkunat ovat sisään-ulos avautuvia puisia ruutuikkunoita.

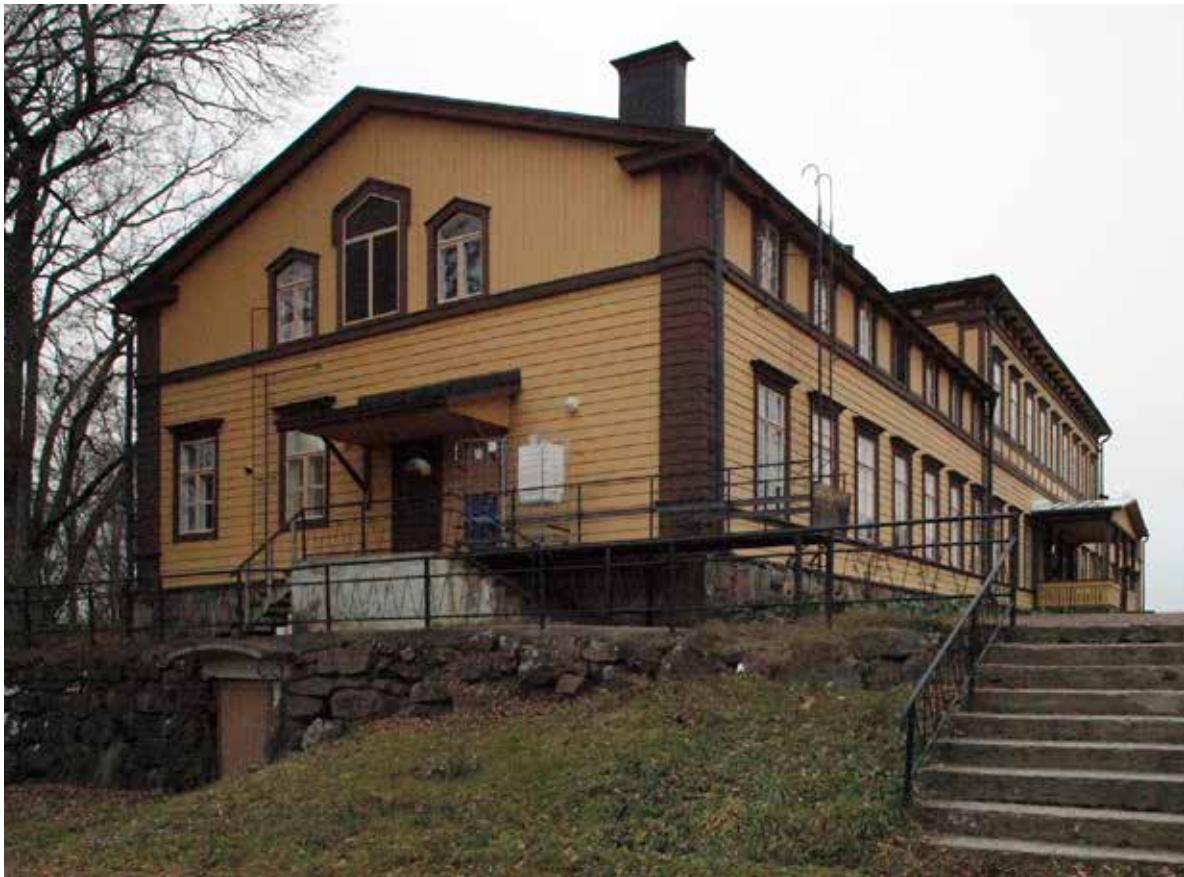
7. Näkymä kohti länttä. Rakennuksen itäpuolella on graniittimuurin keskellä ovi, joka johtaa kellaritiloihin.

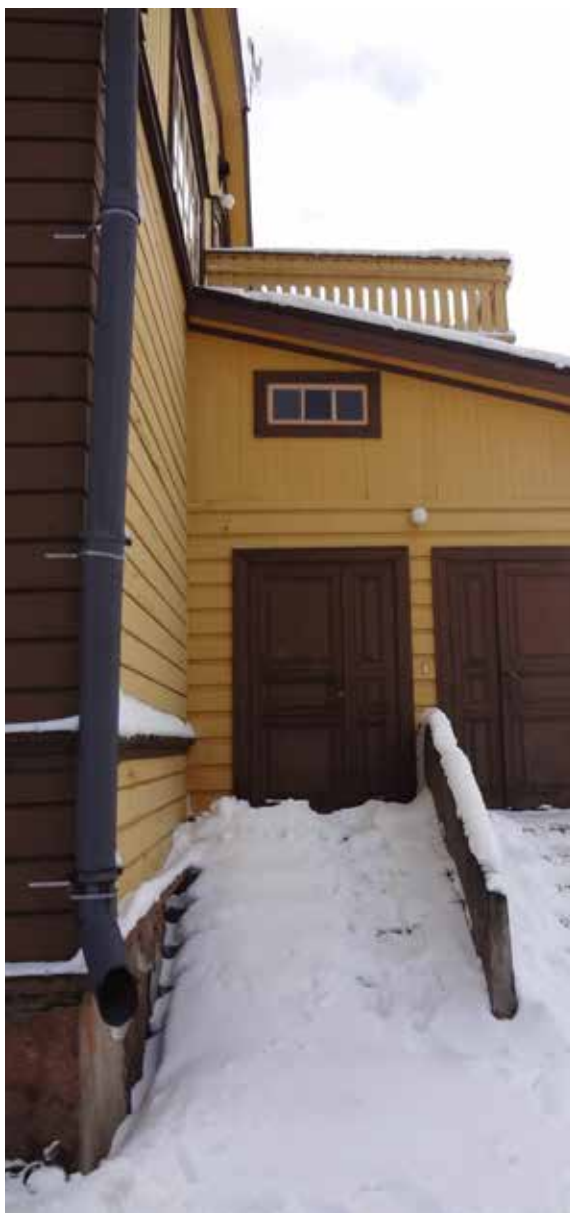
8. Rakennuksen länsipäädyn yläkertaan on lisätty parveke. Portaat on uusittu. Sisäänkäynti ei ole tällä hetkellä käytössä.

Länsipäädyn kuistin sisäänkäynti on poistettu käytöstä. sen edustalla on betoniporras, jossa on betonikaide (1930-l) ja pinnakaide (1980-l). Ulko-ovet on uusittu vanhan mallin mukaan (1980-l). Viimeisin maalauskunnostus on tehty 1990-luvun loppupuolella. Kuistin seinät on verhottu pontatulla vaakalaudalla siten, että lautojen väliin jää suorakulmainen kolo. Verhous vaikuttaa melko uudelta koska seinässä ei ole montaa maalikerrosta. Kellariin johtavan oven ympärillä on tiiliverhous ovi on pystypaneloitu.
