# Sippolan koulukoti

Kulttuuriympäristö- ja rakennushistoriaselvitys | Helsinki 8.6.2015

Tilaaaja  
Senaatti-kiinteistöt

Konsultti  
Arkkitehtitoimisto ark-byroo  
Kustaankatu 3  
00500 Helsinki  
marianna.heikinheimo@arkbyroo.fi  
www.arkbyroo.fi  
p. 010 2350 566

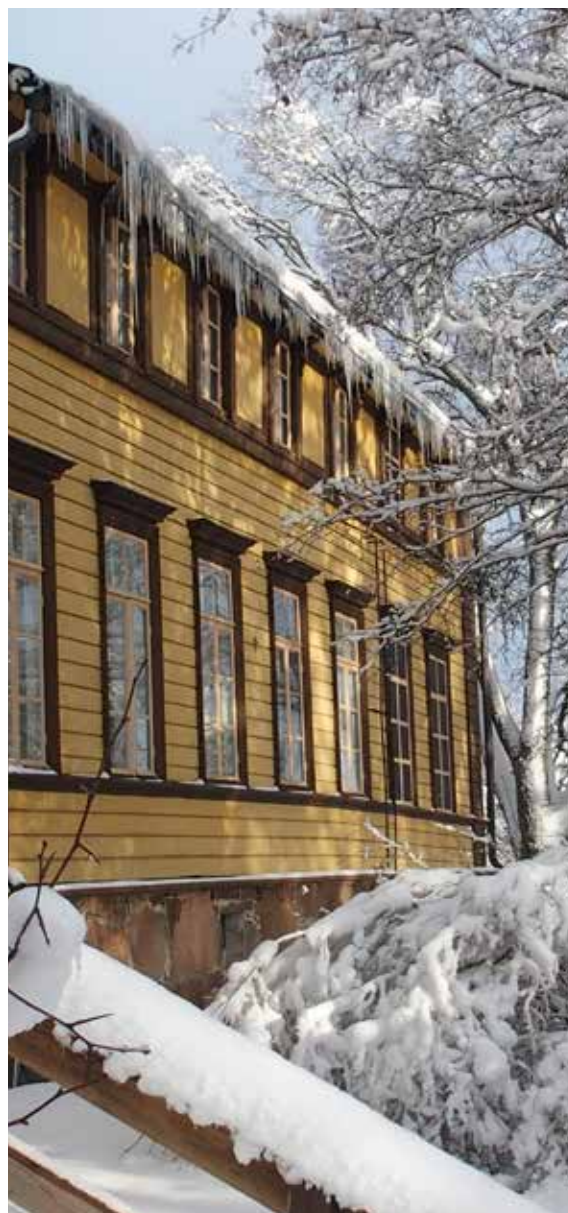
9. Etelän puoleista julkisivua. Rakennuksella on lämpövuotoja, mikä aiheuttaa jääpuikkojen muodostumisen räystäälle.

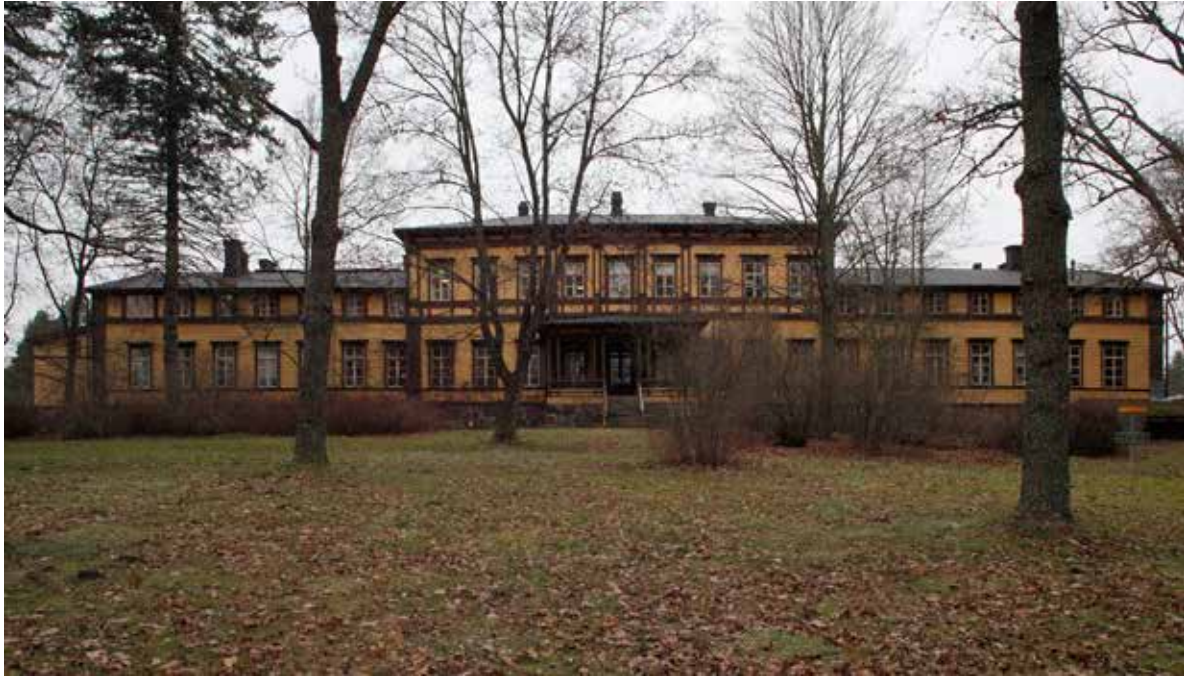
10. Päärakennuksen julkisivu etelään. Julkisivu muistuttaa vahvasti pohjoisen puoleista julkisivua.

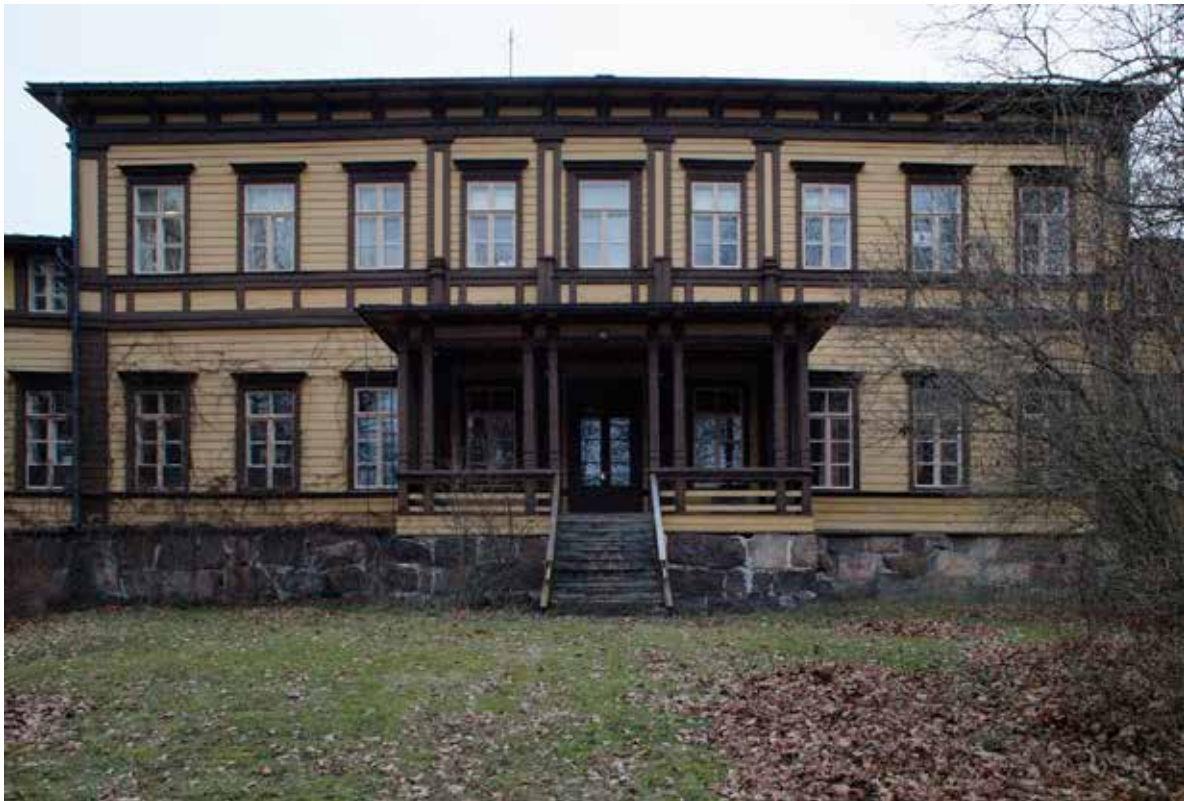
11. Etelän puoleisen avokuistilla on puiset pilariparit. Ovet ovat vanhat, mutta ne eivät ole käytössä. Kuistin takana on juhlasali, jota käytetään myös voimistelusalina. Rakennuksen toisesta kerroksesta on purettu parveke, joka sijaitsi kuistin katoksen päällä.

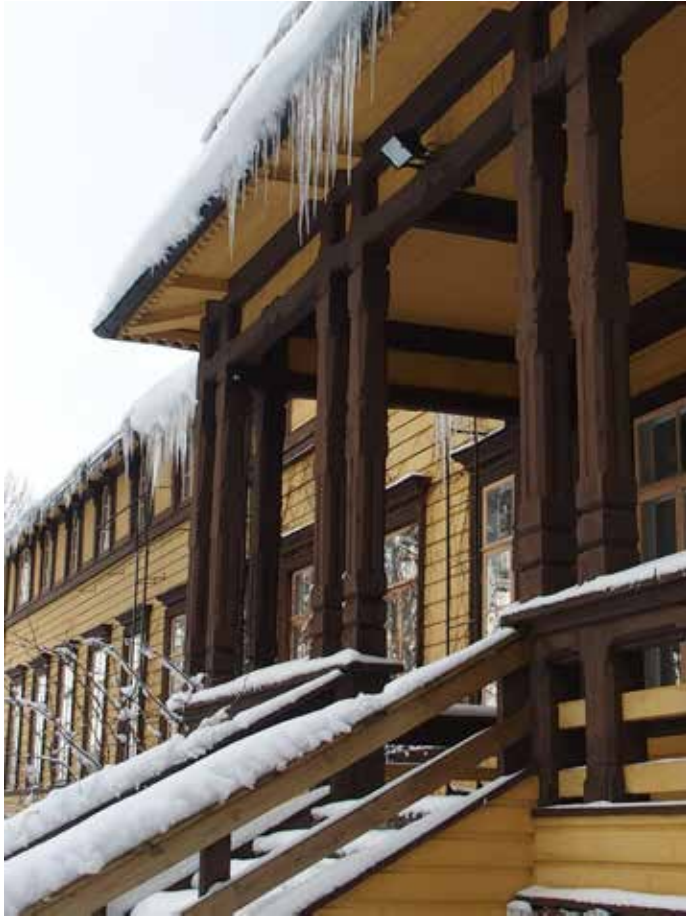
12. Etelän puoleisen kuistin kaiteet ovat olleet alun perin ristikaiteita, nykyisin ne ovat vaakalautakaiteita. Puuporras on uusittu.

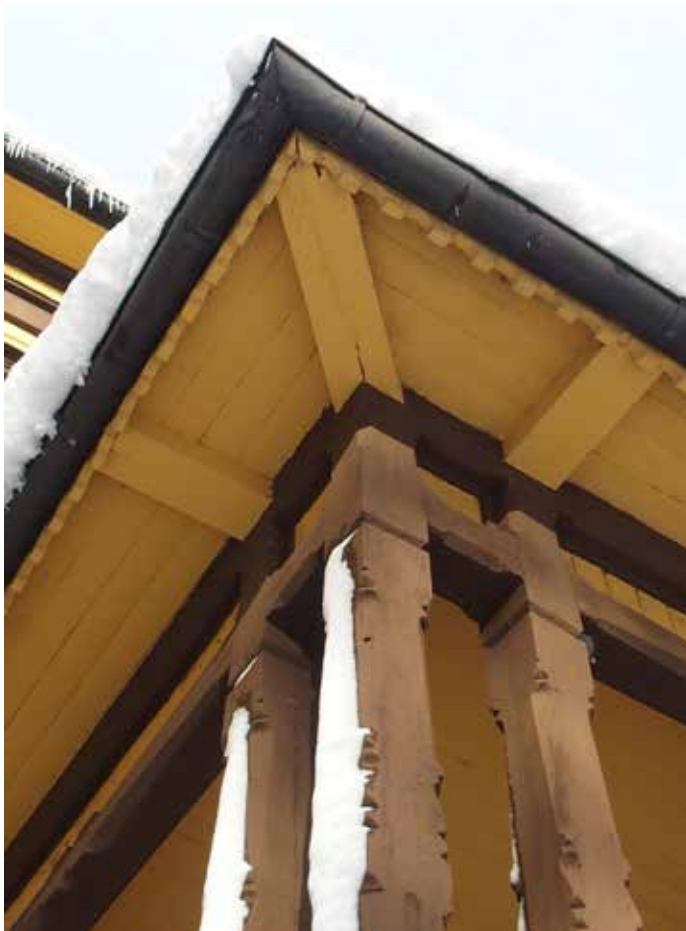
13. Yksityiskohta etelän puoleisen kuistin koristeleikatuista puupilareista ja räystään alapinnasta.

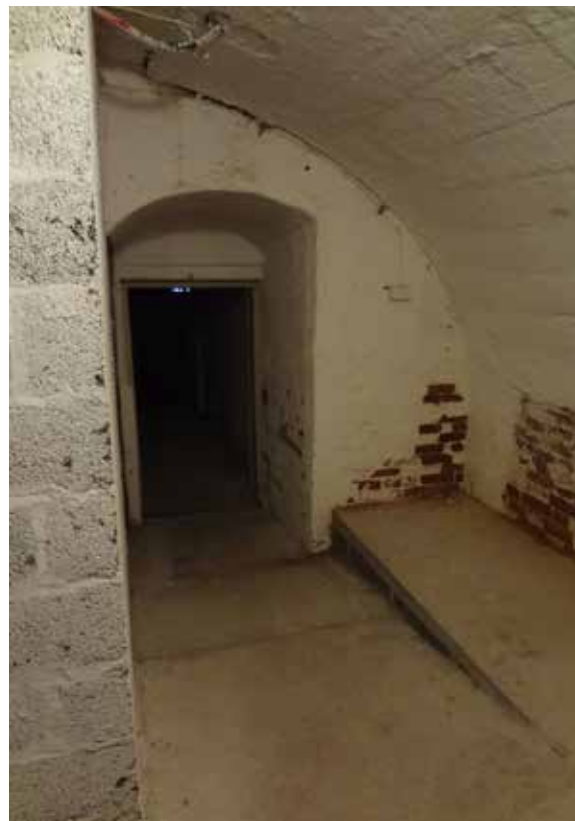
1. Kellarikerroksen holvinäkymä. Kellarissa on ollut kosteusongelmia ja tiloja ei käytetä.

Päärakennuksen itäpäädyssä on kellari, jonne pääsee ulkoa idästä, varsinaisen rakennusmassan ulkopuolelta, luonnonkivimuurissa olevan matalan puuoven kautta tai ensimmäisen kerroksen keittiön eteläpuolella sijaitsevan L-kirjaimen muotoisen portaikon kautta. Verrattaessa päärakennuksen vuoden 1909 piirustuksiin tiedetään, että alkuperäinen sisäänkäynti kellariin tapahtui itäpäädyn kuistin pohjoisseinän ovesta suoraa porrasta alas sekä rakennuksen rungon keskeltä ensimmäisestä kerroksesta sisäportaalla, joka oli suora. Se on purettu ja samalle paikalle on todennäköisesti 1950-luvulla rakennettu L-kirjaimen muotoinen betoniporras. Kellarissa on osin tiiliholvattuja kattoja, osin betoniholvauksia. Seinäpinnoissa on eriaikaisia osia. Osassa seinistä on uusia betoniharkkoja, osa on vanhaa punatiiltä, jossa on paikoin rappaus ja valkoinen maalauspinta. Lattia on betonia ja maalattu. Etelä- ja pohjoisseinien yläosassa on syviä ikkuna-aukkoja, joissa on luukutettut aukot. Ne sijaitsevat alkuperäisillä paikoillaan. Kellarissa on seitsemän varastohuonetta, mutta tilat eivät ole kovin aktiivisessa käytössä, sillä tiiloissa on todettu kosteusvaurioita.

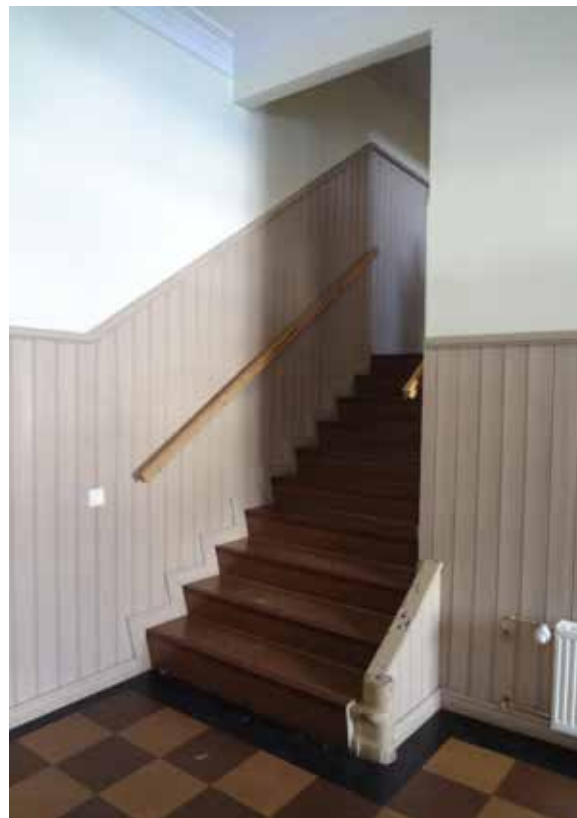
2. Porras johtaa ensimmäisen kerroksen aulasta toiseen kerrokseen. Porrasta on uusittu, mutta sen alkupäässä on vanha yksityiskohta 1800-luvulta.

**Aulan portaikko:** Alkuperäinen porras on purettu, mutta se lähti samalta kohdalta kuin nykyinen ja tilalahahmo on säilynyt. Portaan alkuosassa on pieni osa alkuperäistä puukaiteen sivustoa jäljellä. Portaikko johtaa ensimmäisestä kerroksesta toiseen kerrokseen. Se on kolmisyöksyinen, puinen U-porras. Askelmissa on vinyylimatto. Portaan alla on wc-tilat. Portaikon seinien alaosassa on helmiponttipanelointi, yläosa maalattu. Portaikolla on puiset, seinään kiinnitetyt käsijohteet. Jalkalista on puinen ja profiloitu.

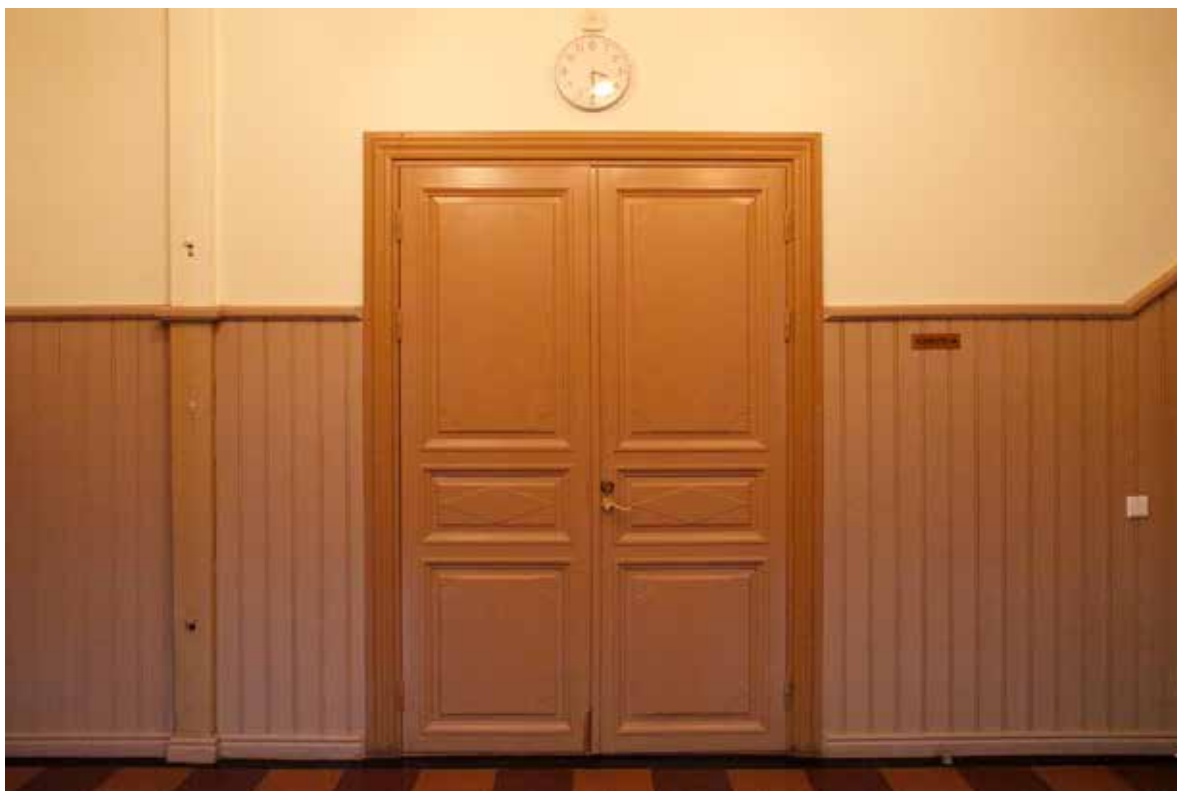
3. Pääsisäänkäynnin aulassa on vanhat puupeiliovet juhlasaliin. Lattialla on kahdenvärisiä vinyylilaattaruutuja. Seinien alaosat on paneloitu.

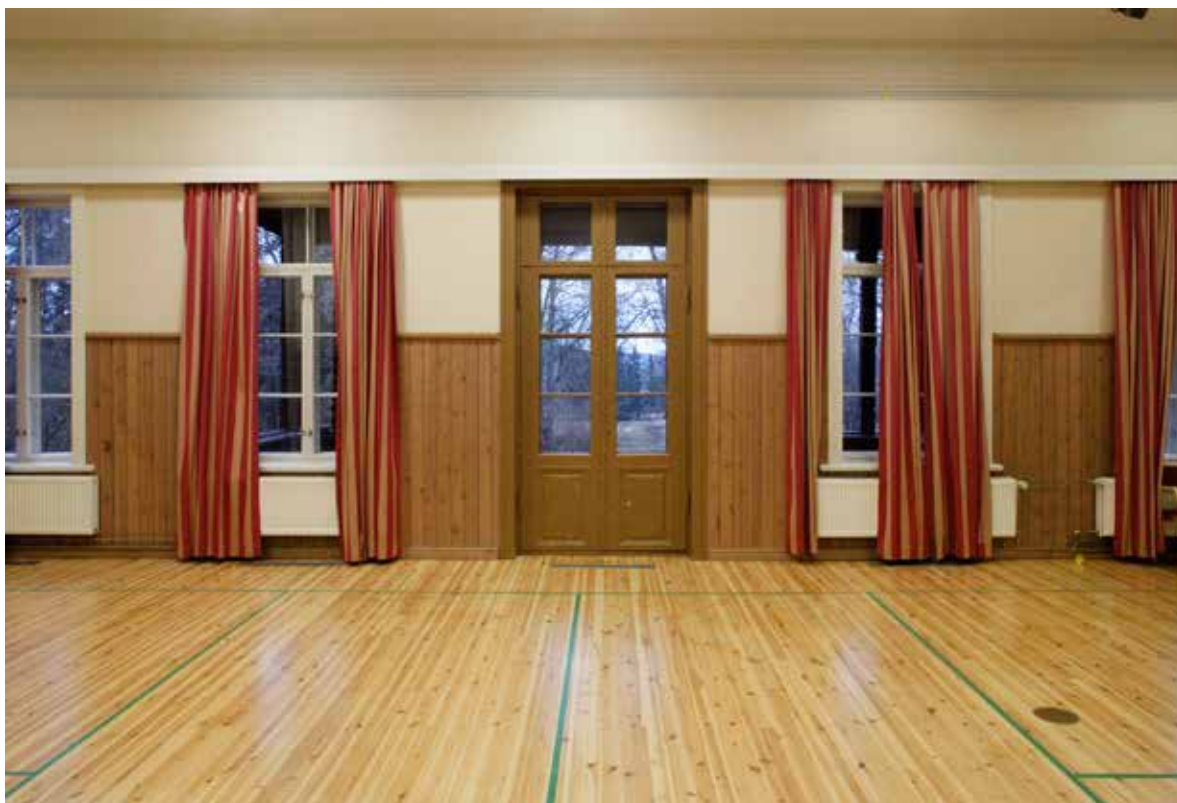
4. Ensimmäisen kerroksen juhlasalin etelän puoleinen sisäänkäynti on suljettu.

**Juhlasali** (116) ja **näyttämö** (122): Huonetta käytetään sekä juhla- että voimistelusalina. Myös koulukodin ulkopuoliset voivat käyttää tilaa. Huoneen tilajako on säilynyt, uunien paikat ovat näkyvissä, vaikkakin ne on purettu 1953–1954, kun lämmitysmuodoksi muutettiin keskuslämmitys. Näyttämö ja aukko on tehty 1900-luvulla kasvatuslaitoksen aikana. Seinäpinnat ja lattiat ovat uusia. Juhlasalin seinillä on noin 1,8 metrin korkuinen helmipontti-panelointi. Seinien yläosat on levytetty ja maalattu. Lattiassa on ikkunoiden lähistöllä ilmanvaihtoritiloita. Ikkunoiden alla on valkoiset patterit. Ikkunat ovat noin 1950-luvulta. Kuistin puupariovet etelään eivät ole käytössä. Ovessa on kaksi sisäkkäistä pariovea, ulkopuoliset ovet ovat mahdollisesti alkuperäisiä. Ovissa on peilileikkaukset. Ovet ovat vanhoja ja kunnostetut. Ulko-ovijuhlasalissa on levykatto, profiloitu kattolista ja kattoon kiinnitetyt pyöreät valaisimet. Puinen jalkalista on 1980-luvulta. Juhlasalin ja kabinettilan välissä on haitariovi. Näyttämöllä pöytätennispyytä.

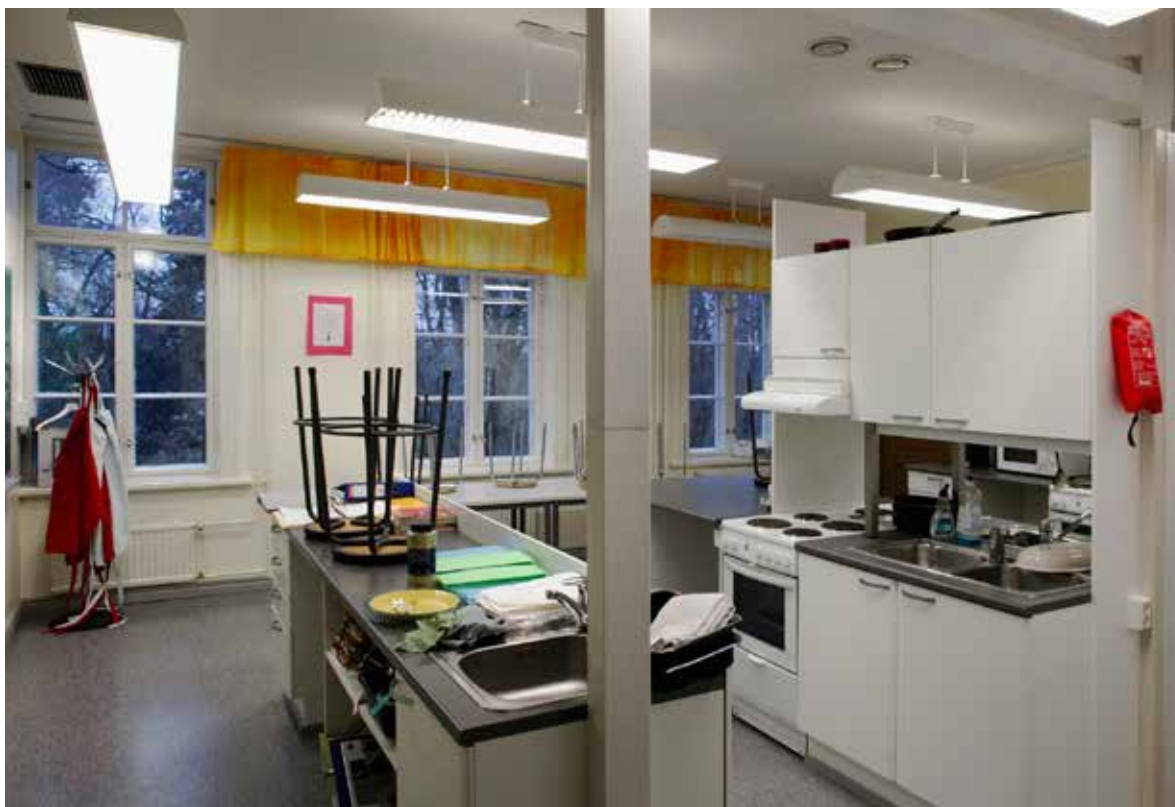
7. Ensimmäisen kerroksen kotitalousluokka sijaitsee ensimmäisessä kerroksessa keittiön eteläpuolella. Luokan pinnat ja kalusteet ovat uusia. Huoneessa on loisteputkivalaisimia. Ikkunat suuntautuvat eteläpuolen puutarhaan päin.

**Kotitalousluokka** (113) sijaitsee tarjoilutilan eteläpuolella. Siellä on uudet pinnat ja laitteet, loisteputkivalaistus, levyseinät, uudet ovet.

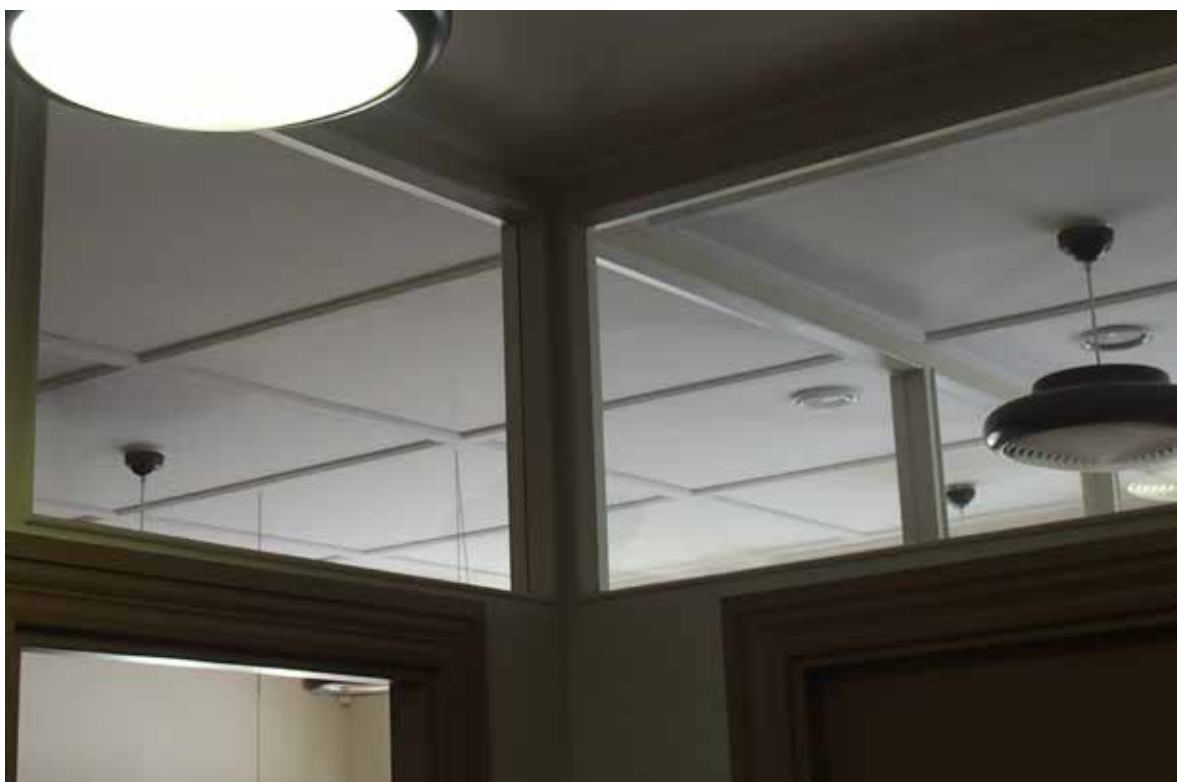
3. Toisen kerroksen toimistohuoneen kevyiden väliseinien yläosissa on ikkunoita.

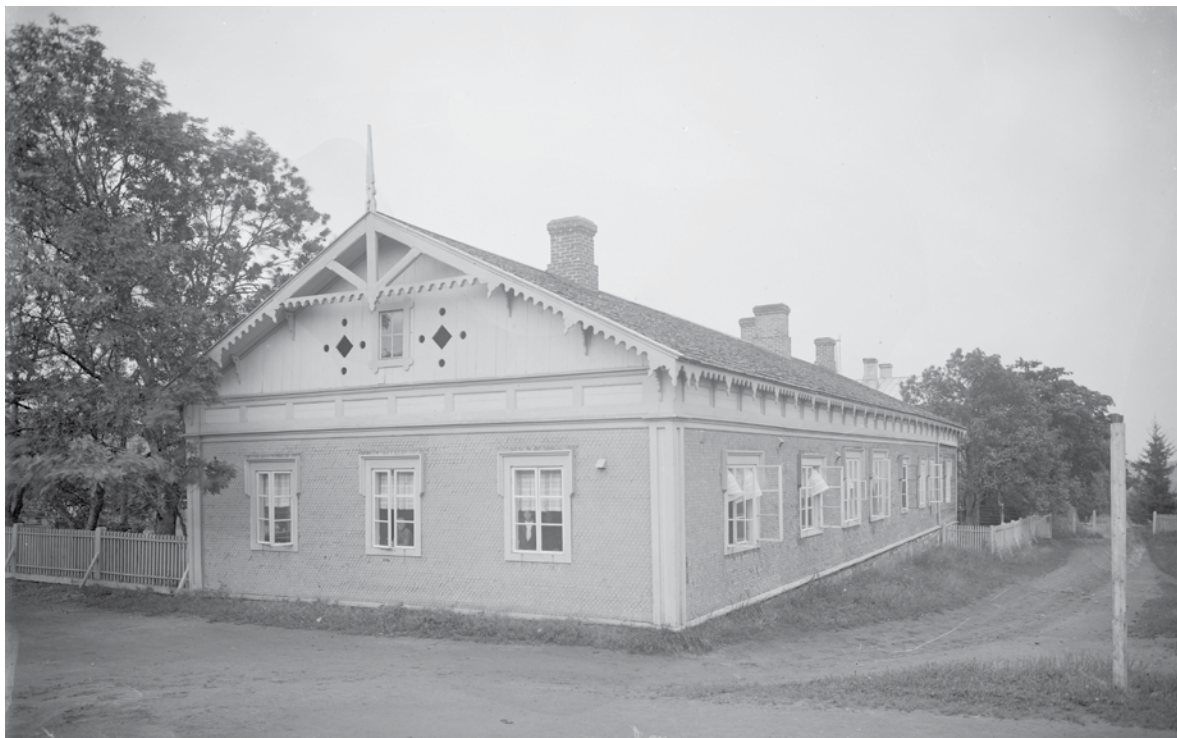
Sippolan kasvatustilakoulun oikea sivurakennus kuvattuna vuonna 1912. Rakennus oli tällöin hyvin koristeellinen. Seinissä oli päverhoilu, räystäälauta oli koristeileikattu, päädyssä oli ullakkoikkunan molemmin puolin kuvioleikkaukset ja harjalla leikattu puukoriste. Pihalla kasvoi suuria lehtipuita ja aluetta kiersi puuaita. Valokuvaaja Signe Brander. MV.

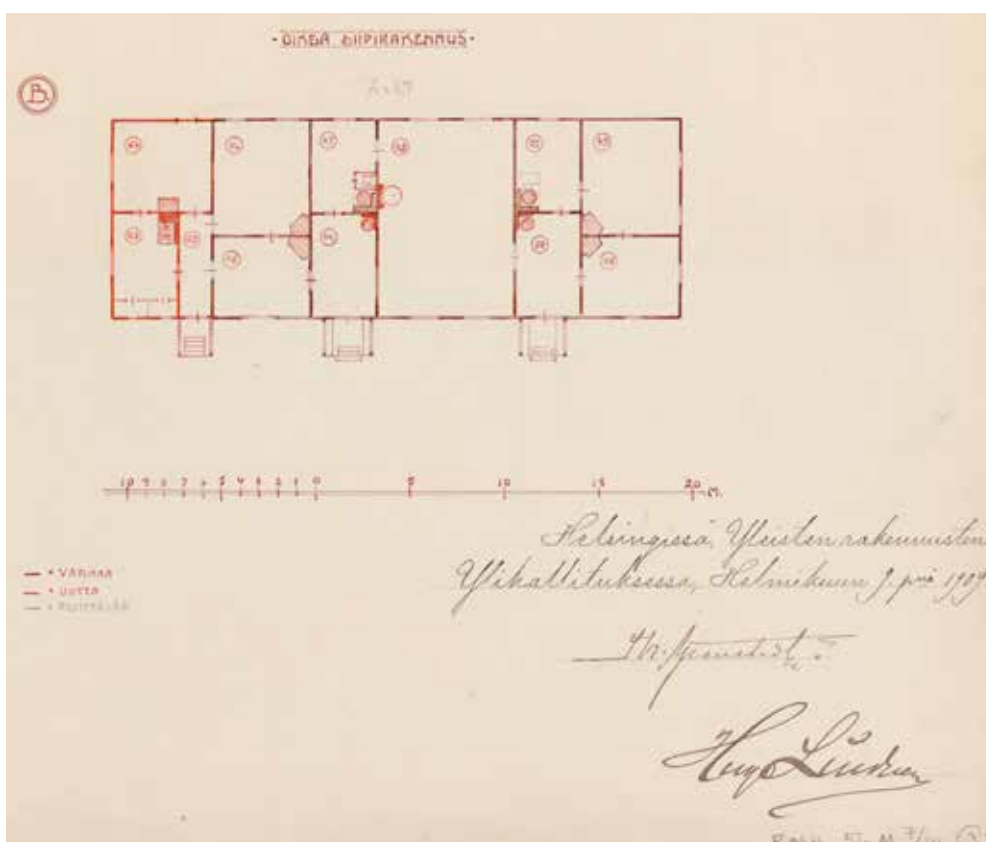
Oikean siipirakennuksen pohjapiirros. Yleisten rakennusten ylihallituksen arkkitehdit Theodor Granstedt ja Hugo Lindberg, 9.2.1909. Rakennus oli peräisin 1800-luvulta, mutta sitä laajennettiin kasvatustilakoulun ottaessa rakennuksen käyttöönsä. Laajennusosa on kuvan vasemmanpuoleinen kirkkaanpunaisella piirretty päätyosuus. KA.

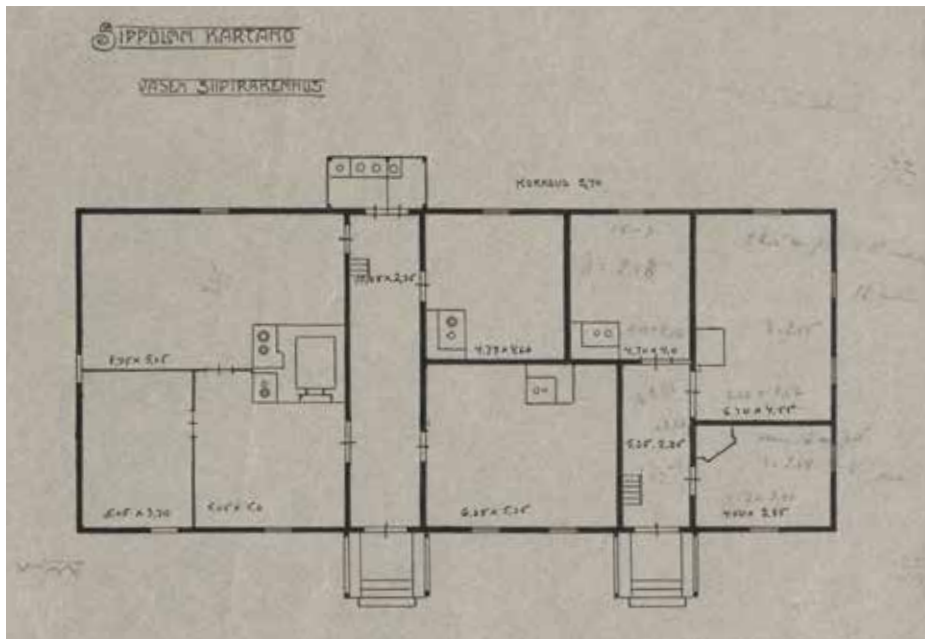
Vasemman siipirakennuksen pohjapiirros. Yleisten rakennusten ylihallituksen arkkitehdit Theodor Granstedt ja Hugo Lindberg, todennäköisesti vuodelta 1909. Piirustus esittää rakennuksen kartanovaiheen tilannetta ennen laajennus- ja muutostöitä. KA.

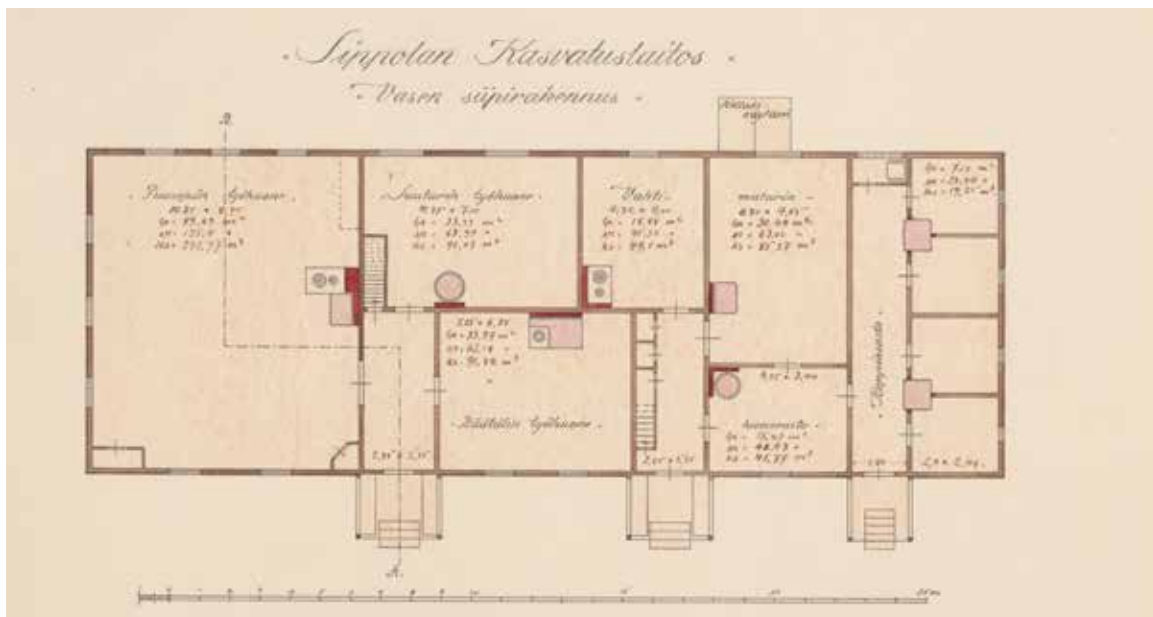
Vasemman siipirakennuksen pohjapiirros muutostöiden ja oikean puoleisen päädyn pidentämisen jälkeen. Yleisten rakennusten ylihallituksen arkkitehdit Theodor Granstedt ja Hugo Lindberg, 9.9.1910. KA.

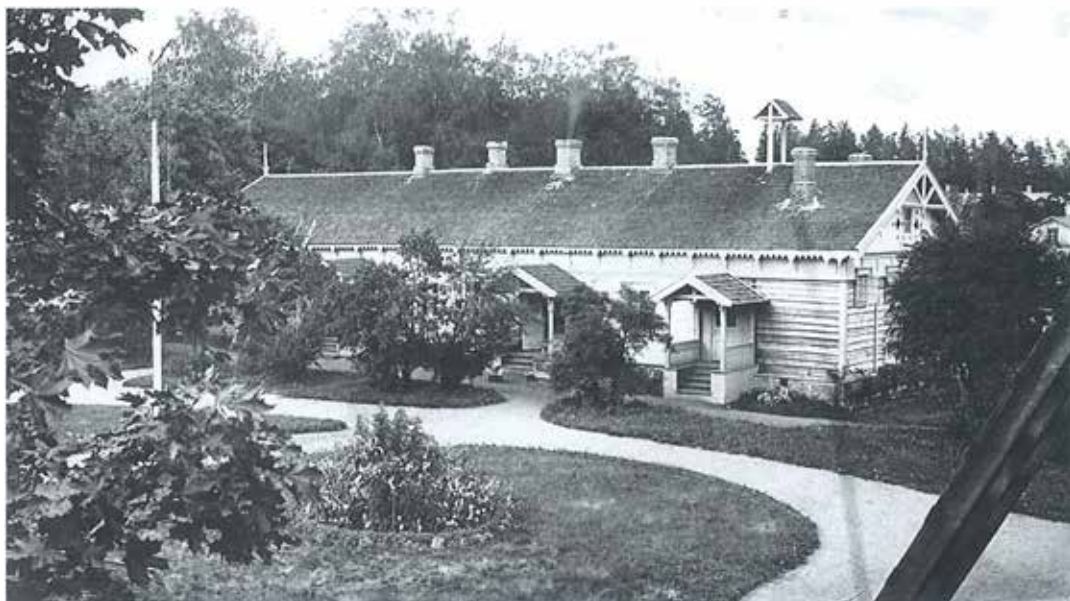
Sippolan kasvatustaitoksen vasen sivurakennus 1910-luvulla uusittuine savupiippuineen ja osittain päreillä verhottuine julkisivuineen. Hirsipintainen osa rakennusta on laajennusosa. Kuva on mahdollisesti 1910-luvulta. Katolla oli vellikello. Päädyt ja räystäslaudat olivat koristeellisia. SiA.

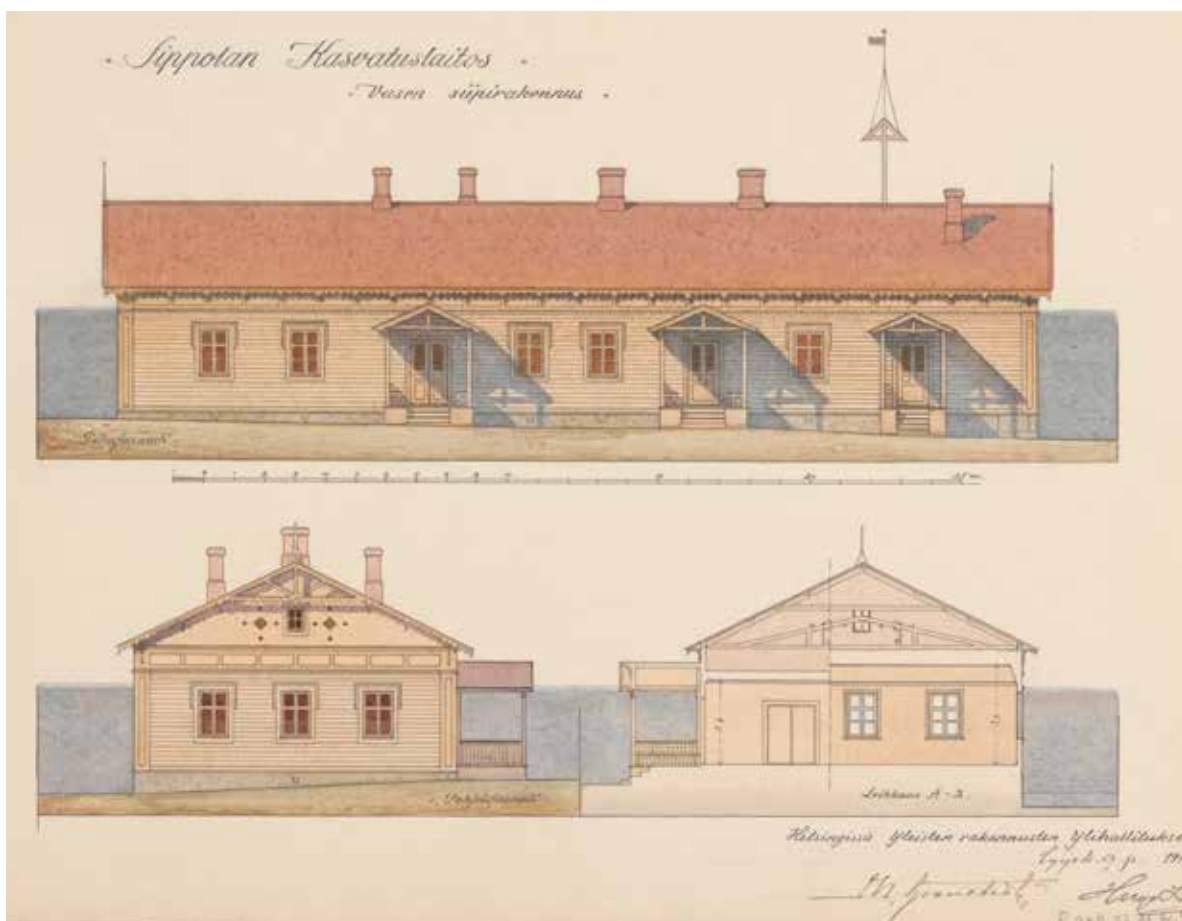
Vasemman siipirakennuksen julkisivut länteen ja pohjoiseen sekä leikkaus A-B. Yleisten rakennusten ylihallituksen arkkitehdit Theodor Granstedt ja Hugo Lindberg, 9.9.1910. Rakennus oli peräisin 1800-luvulta, mutta sitä laajennettiin kasvatustaitoksen ottaessa rakennuksen käyttöönsä. KA.

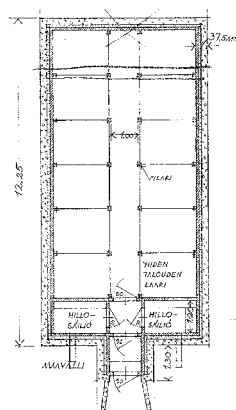
Henkilökunnan kellarin pohjapiirros. 22.9.1936.  
Viipurin lääninrakennuskonttori. Sk Kouvola.

Kartanon eteläpuoleisella puistopihalla sijaitseva kellari on suunniteltu vuonna 1936 Viipurin lääninrakennuskonttorissa. Kellarissa on osittain betoninen ja osittain luonnonkivistä ladottu seinä. Sisäänkäynti on kellarin itäpäästä. Puistossa näkyy vain matala rakenne, jossa on harjakatto. Katto on katettu kourupellillä tai vastaavalla ja katolla on kaksi piippua. Pystypaneeliövi itäpäädyssä on alkuperäinen (1936). Sisäänkäyntijulkisivun ylälaudasta.

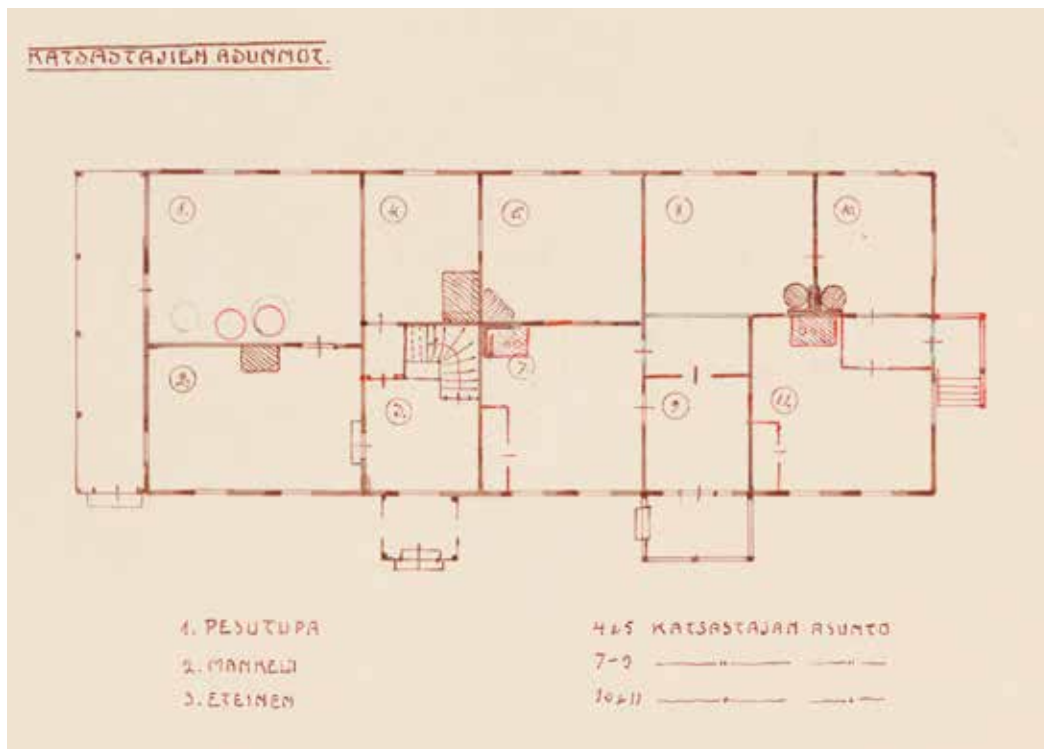
Alakartanon vanhin löydetty piirustus on 9.2.1909 päivätty ja ylihallituksen arkkitehtien Theodor Granstedt ja Hugo Lindbergin allekirjoittama. Rakennus on peräisin 1850-luvulta ja vuonna 1909, kun tila otettiin kasvatuslaitoksen käyttöön, tehtiin tähän vanhaan rakennukseen muutoksia. Rakennus oli kartanoaikana toiminut kalastajien asuinrakennuksena, vuodesta 1909 alkaen se toimi katsastajien asuinrakennuksena. KA.

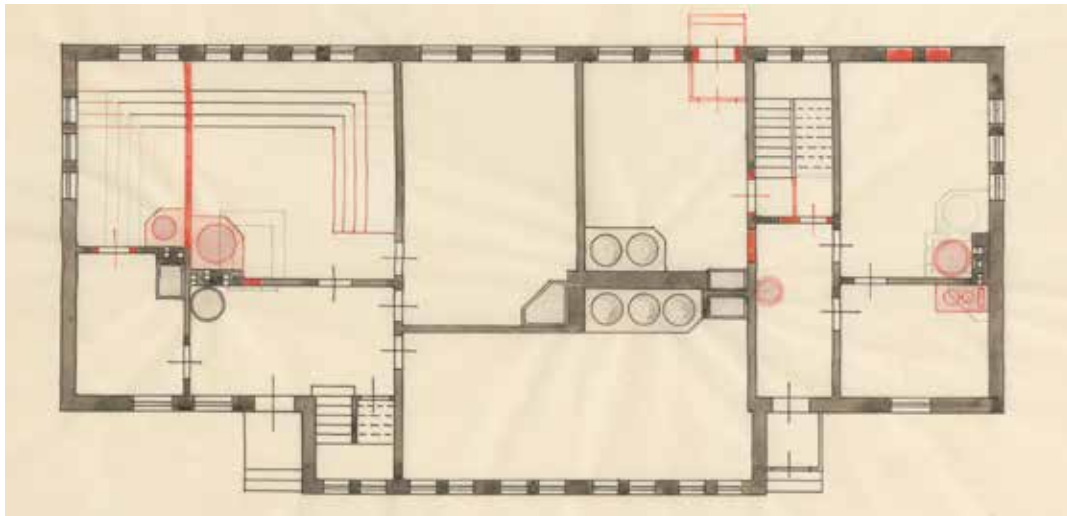
Saunarakennuksen ensimmäisen kerroksen pohja. Yleisten rakennusten ylihallitus. Piirustus on päiväämätön muutospiirustus. Muutospaikat on merkitty punaisella. KA.

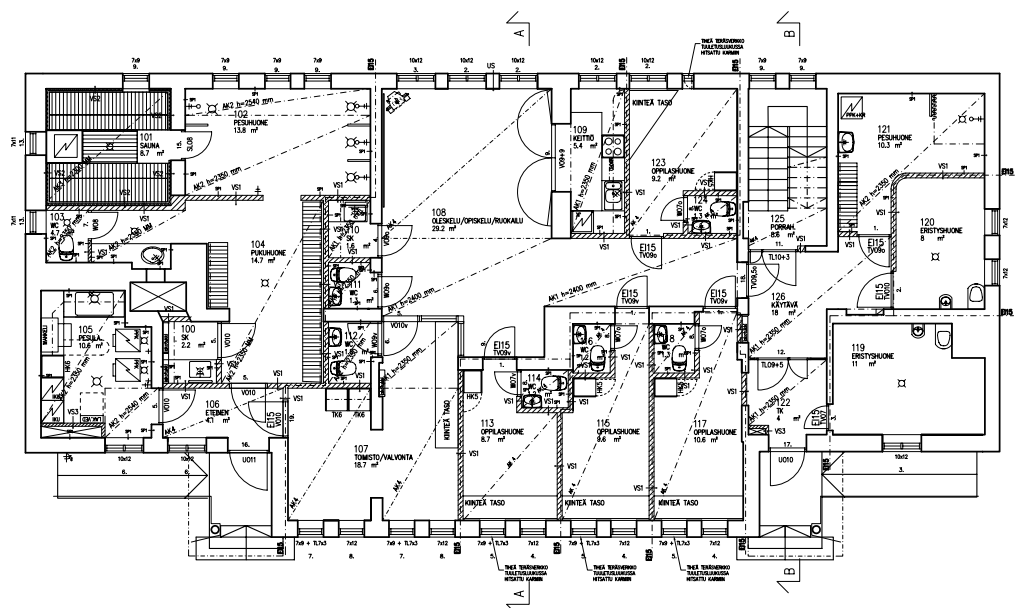
Erityishuollon osaston (entisen sauna- ja pesularakennuksen) ensimmäisen kerroksen muutospiirustus. Arkkitehtitoimisto Heikki Kirjalainen, 12.9.2003. Sk Kouvola.

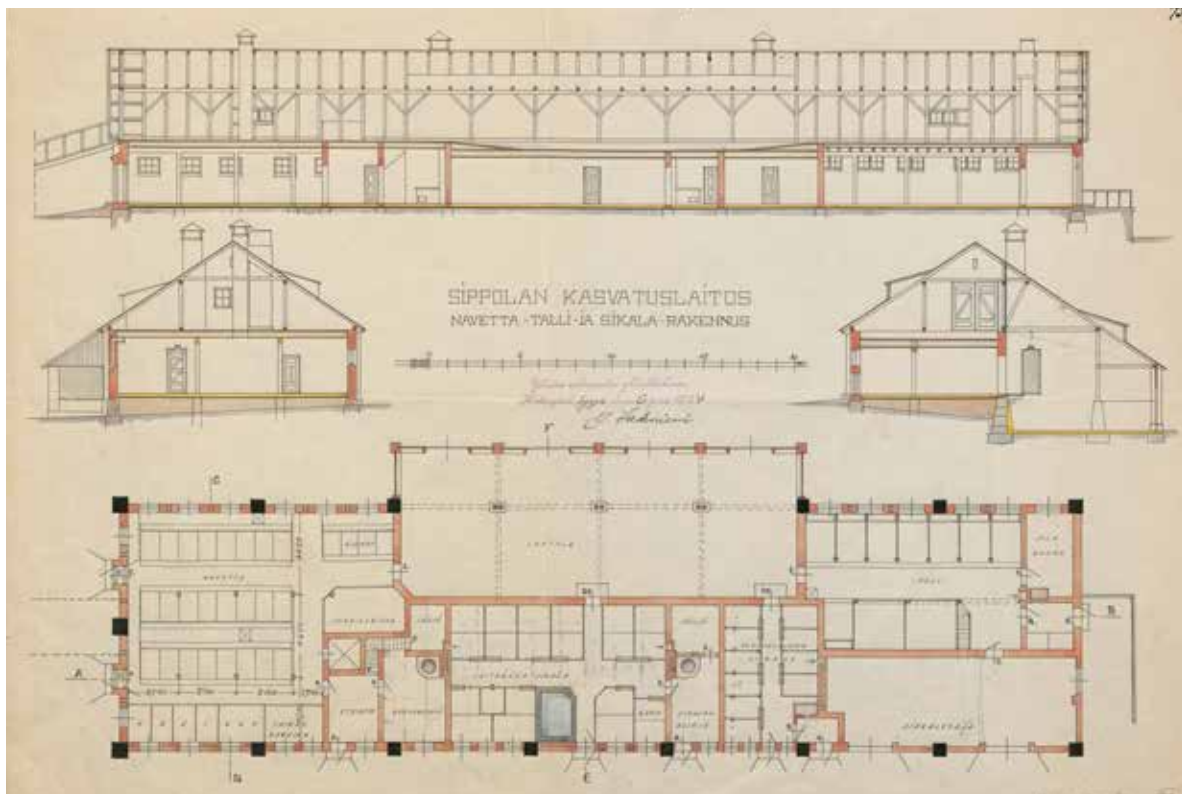
Sippolan kasvatustaitoksen navetta-, talli- ja sikalarakennuksen uudisrakennusvaiheen leikkaukset ja pohjapiirros. Y. Sadeniemi, Yleisten rakennusten ylihallitus. 6.9.1924. KA.

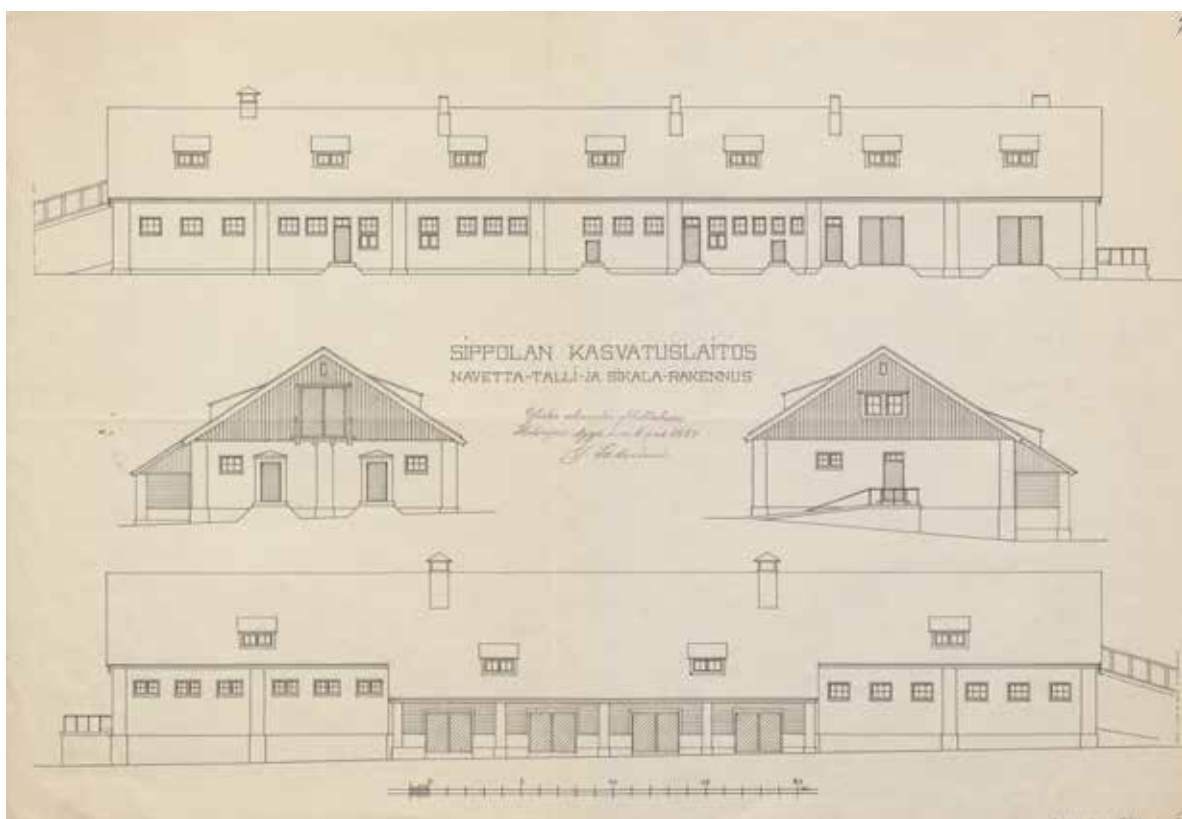
Uudisrakennusvaiheen julkisivut. Y. Sadeniemi, Yleisten rakennusten ylihallitus. 6.9.1924. KA.

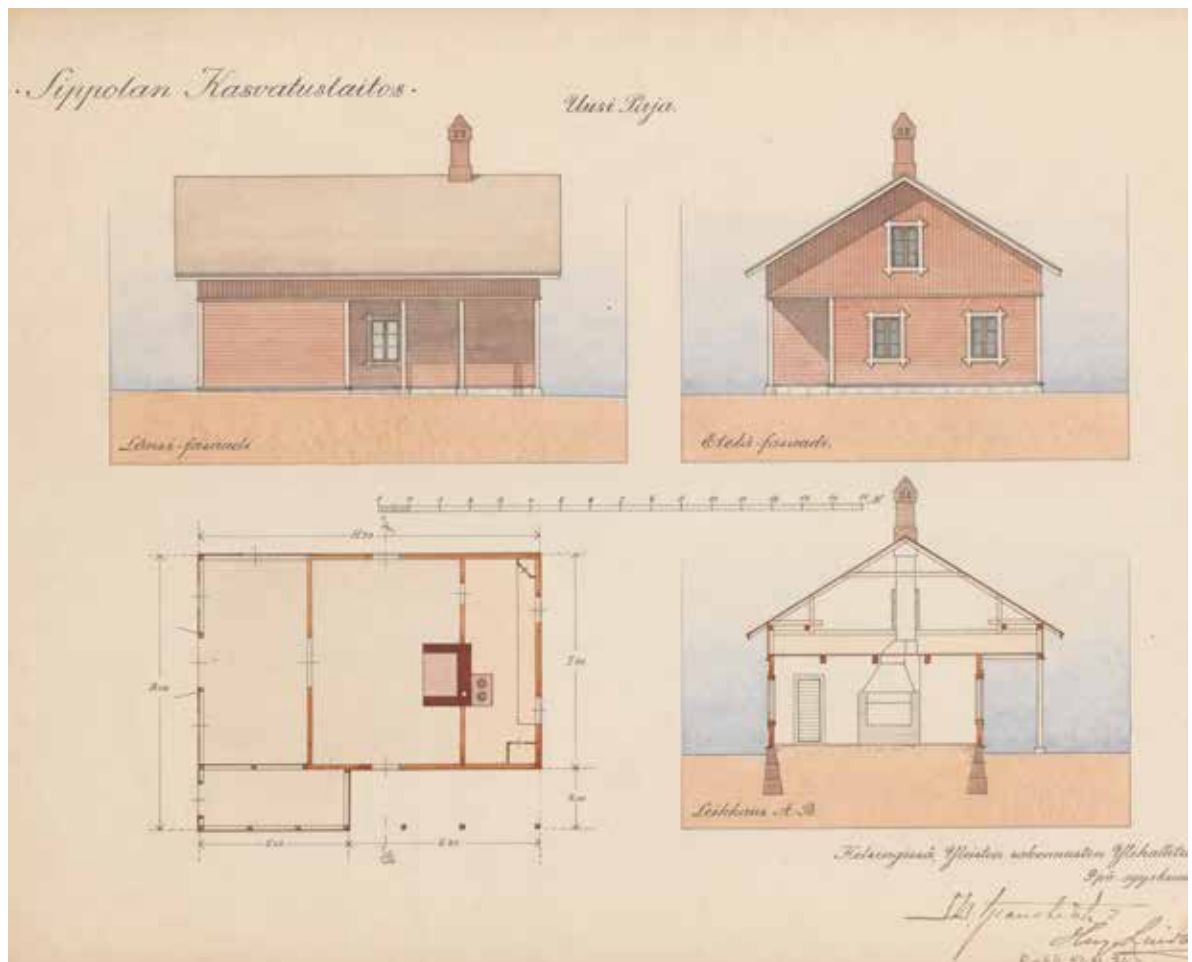
Sippolan kasvatustaitoksen perustamisvaiheessa vuonna 1910 ylihallituksen arkkitehti Hugo Lindberg suunnitteli Theodor Granstedtin alaisuudessa uuden pajarakennuksen. Kuvassa ovat julkisivut länteen ja etelään, ensimmäisen kerroksen pohja ja leikkaus A-B. Piirustukset on päivätty 9.9.1910. Tätä pajarakennusta muutettiin ja laajennettiin myöhemmin, todennäköisesti 1940-luvulla ja rakennuksen nykyinen nimi on puutarhurin ulkorakennus ja paja. KA.

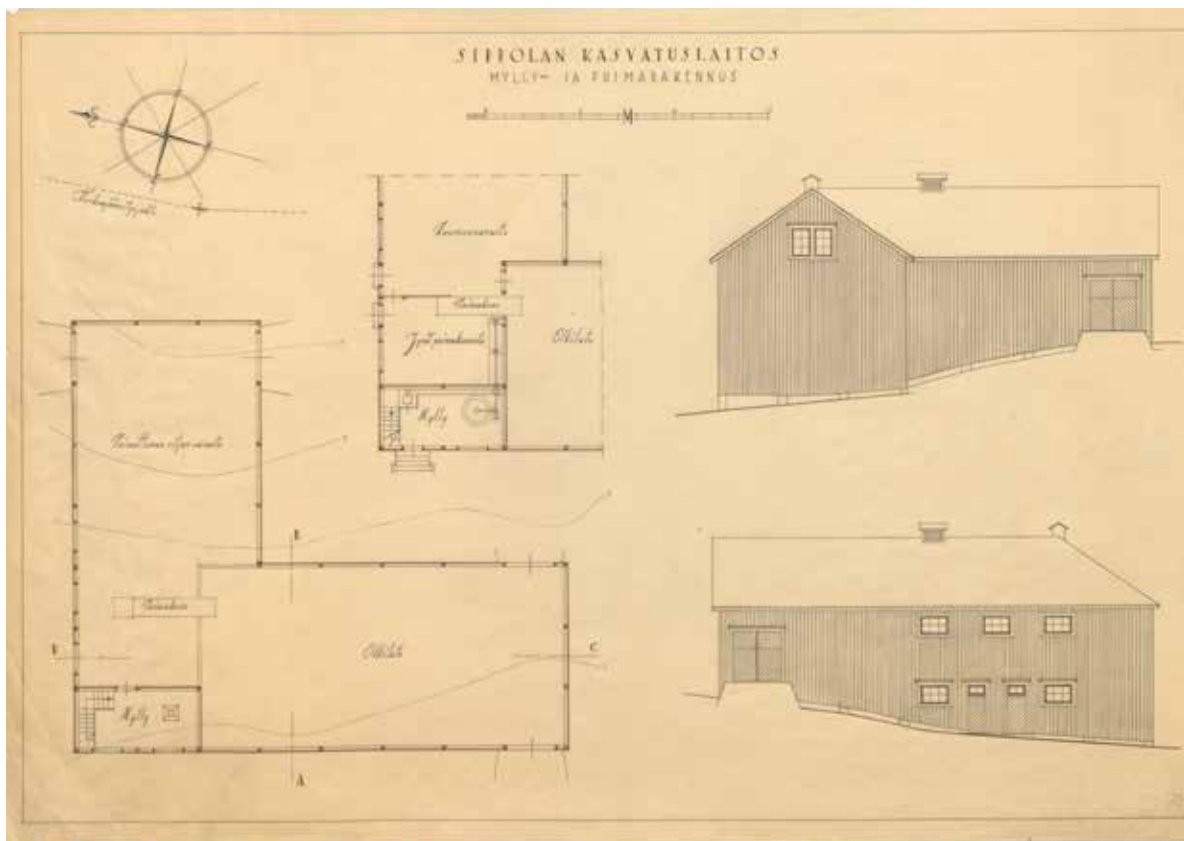
Mylly- ja puimarakennuksen julkisivut etelään ja pohjoiseen sekä pohjapiirrokset. Piirustus on todennäköisesti 1920-luvulta. KA.

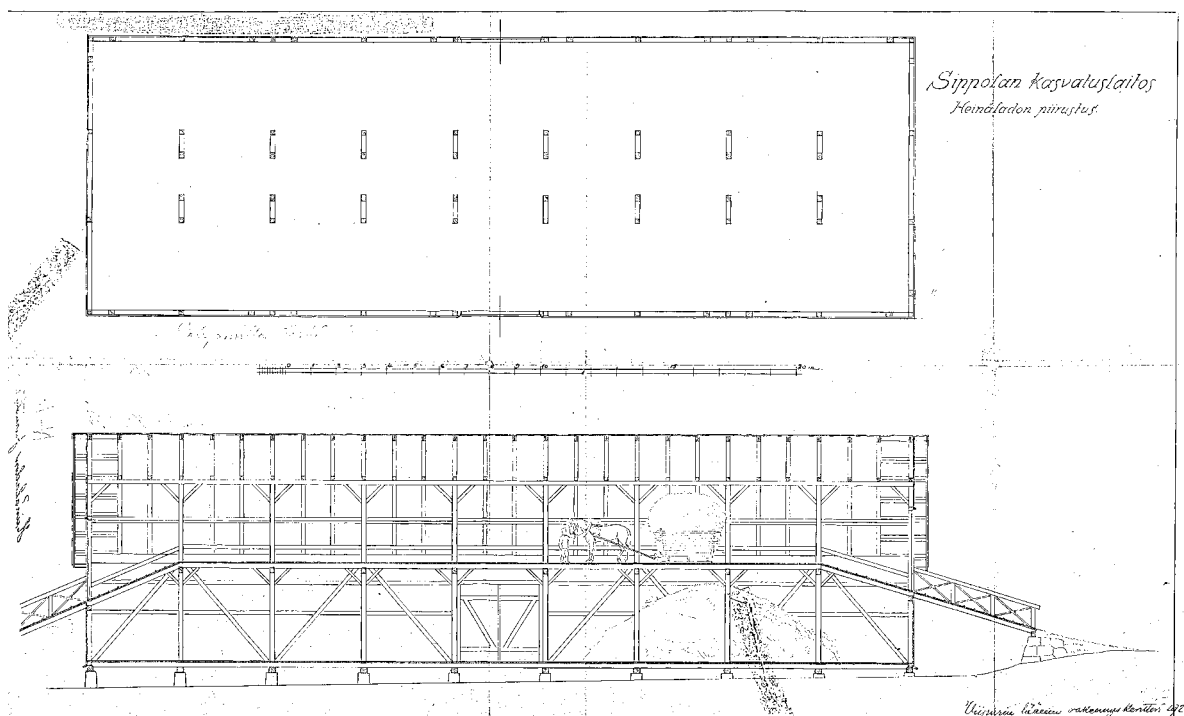
Heinälädon pohja ja leikkaus. Viipurin lääninrakennuskonttori, 1924. Rakennusta kutsutaan nykyisin Myllylädöksi. Sk Kouvola.

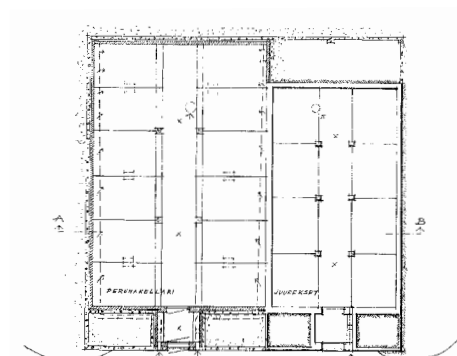
Kellarin pohja. Suunnittelija: Vuorinen. 1961. Sk Kouvola.

1961-1962 Kellarirakennuksen laajennus.  
Vuorinen, Kymen lääninrakennustoimisto.

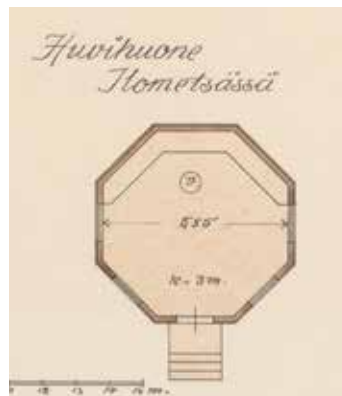
Ilometsän huvihuoneen pohjapiirros. Yleisten rakennusten ylihallituksen arkkitehdit Th. Granstedt ja Hugo Lindberg, 9.9.1910. KA.
