# Sippolan koulukoti

Kulttuuriympäristö- ja rakennushistoriaselvitys | Helsinki 8.6.2015

Tilaaaja  
Senaatti-kiinteistöt

Konsultti  
Arkkitehtitoimisto ark-byroo  
Kustaankatu 3  
00500 Helsinki  
marianna.heikinheimo@arkbyroo.fi  
www.arkbyroo.fi  
p. 010 2350 566

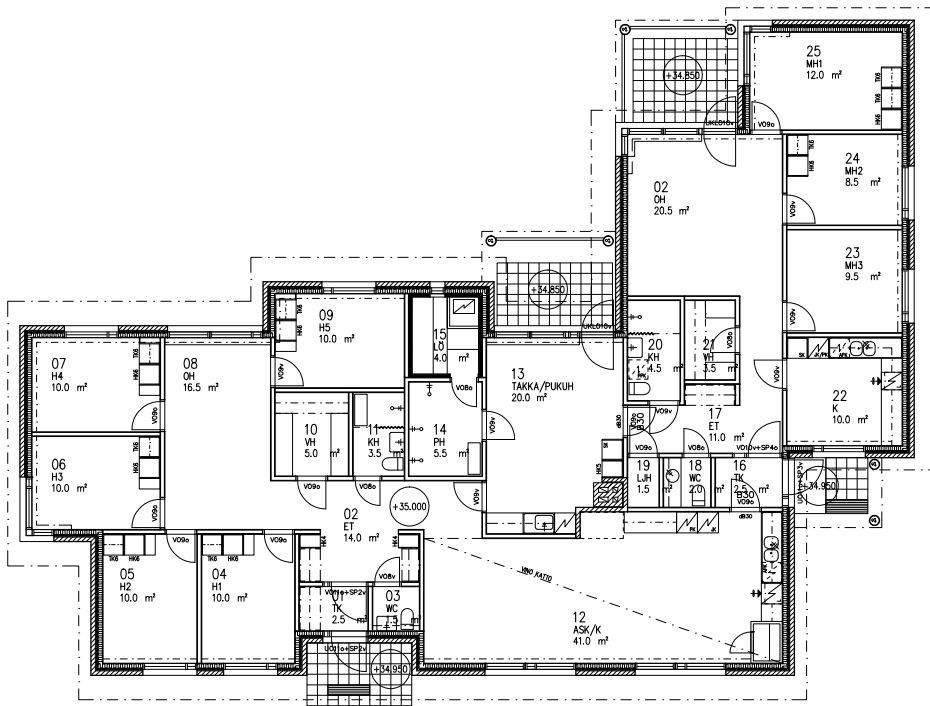
Perhekoti, Talo I. Ensimmäinen kerros. Arkkitehtitoimisto Karjalainen Juola Salo. 8.12.1989. Sk Kouvola.

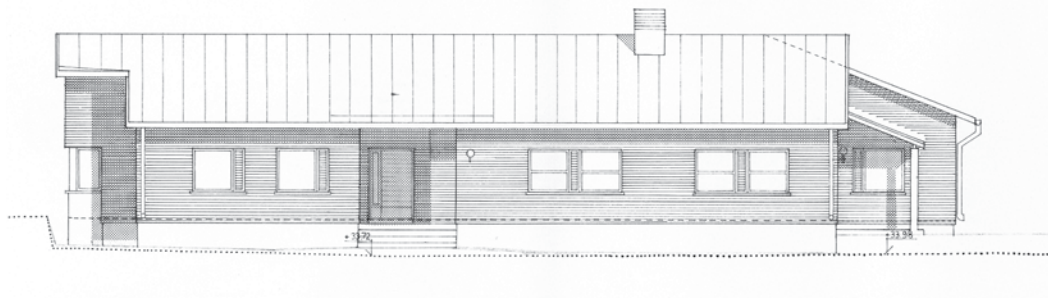
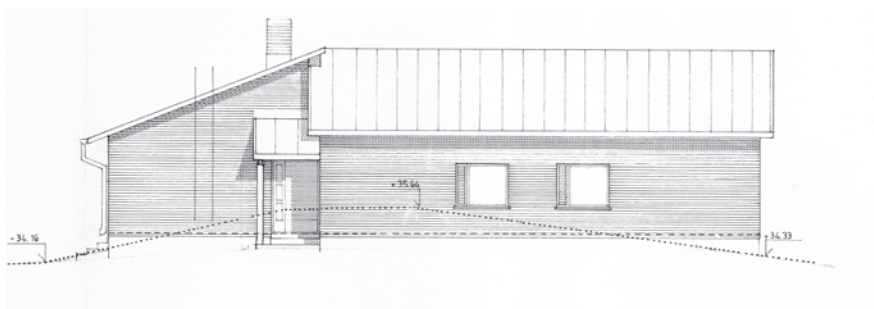
Perhekotiyksikkö Talo I:n julkisivut. Arkkitehtitoimisto Karjalainen Juola Salo. 2.5.1988. KRakVA.

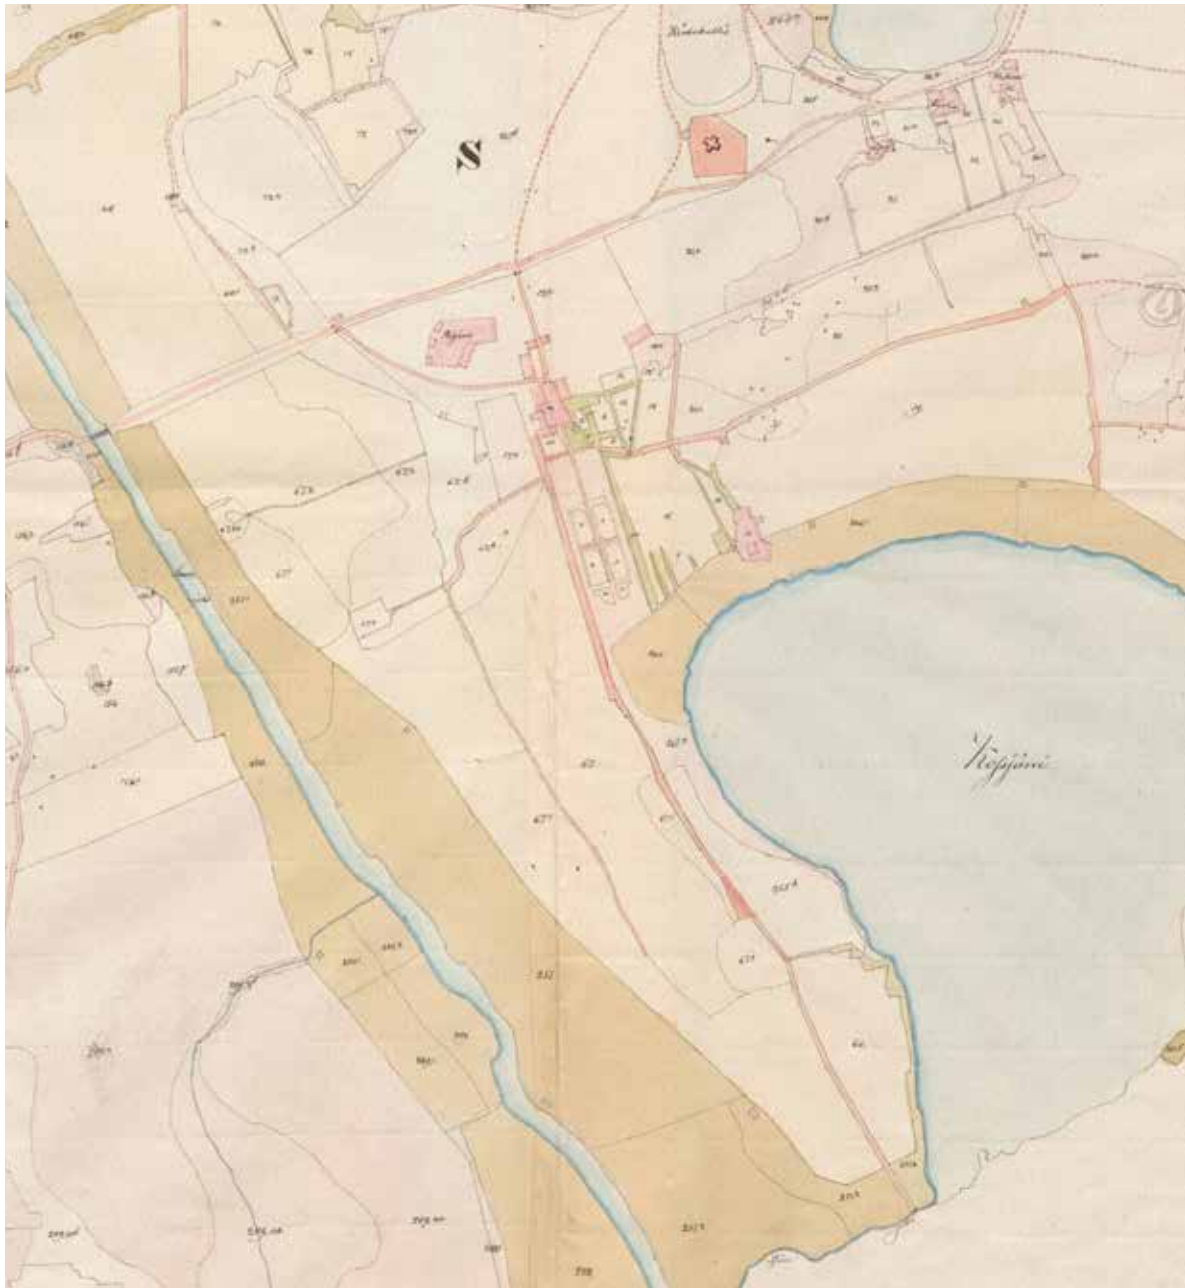
Maanmittaushallituksen uudistusarkistoon kuuluvassa vuoden 1846 isojakokartassa voi havaita Sippolan kartanon peltomäärän kasvun verrattuna 1700-luvun karttaan. Tummemmalla keltaisella on merkitty joen- ja järvenrantaniityt, niiden yläpuolella on usein peltoa. Kartassa on myös hyvin näkyvissä kartanovaiheen tiestöä. Asutus sijaitsee kumpareiden päällä tai teiden varsilla. Kiinnostava merkintä on myös kartanokeskuksesta etelään Kosjärven rantaan ulottuva puutarha-alue, joka on todennäköisesti kortteleihin jaettu hyötypuutarha. Toisaalta muoto voi viitata myös ajalle tyyppilliseen parterrimaiseen kartanonpuutarhaan. KA, MMH, G18i:22/1-61 Hirvelä.

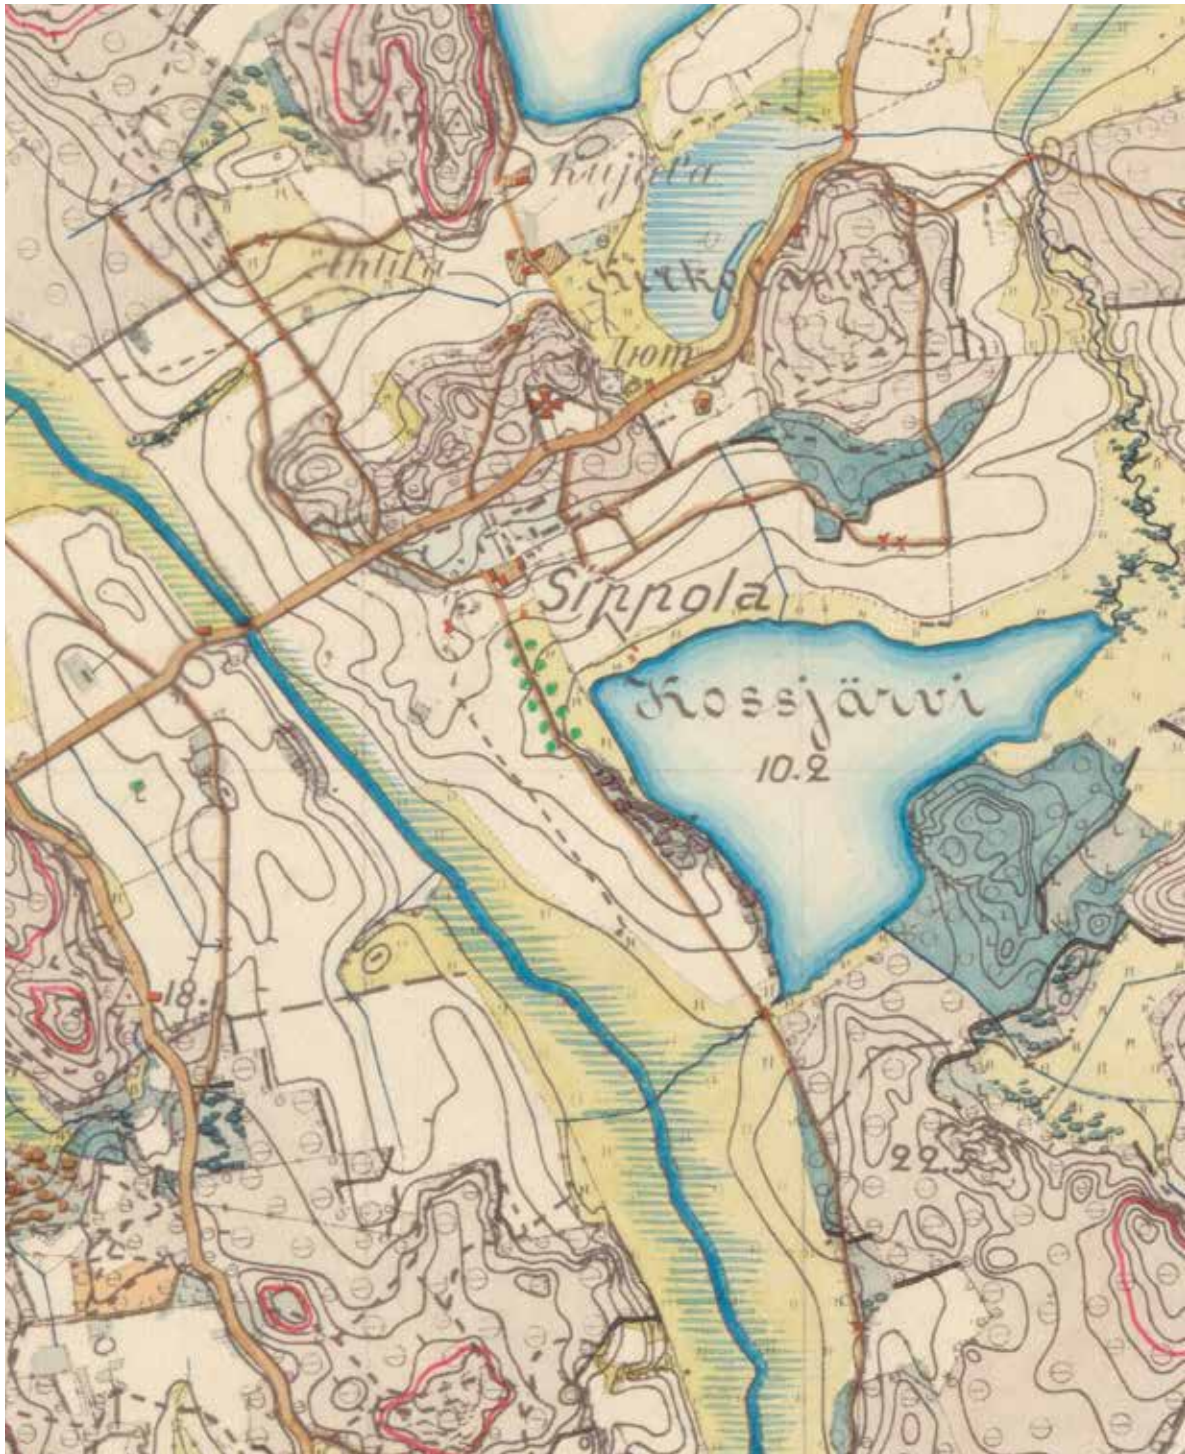
Vuoden 1887 Viipurin läänin, Kymin kihlakunnan kartassa, joka kuuluu ns. Senaatin kartastoon, Sippolan kartanon osalta huomio kiinnittyy kartanokeskuksen eteläpuolelle merkittyyn puutarha-alueeseen ja puukujanteeseen. Itse kartanokeskukseen on merkitty useita rakennuksia päärakennuksen ympärille. Kartassa näkyvät hyvin myös maastonpiirteet, kallioiset mäet ja alavat rantaniityt. KA, MMH, [Sippola] (XII 40).

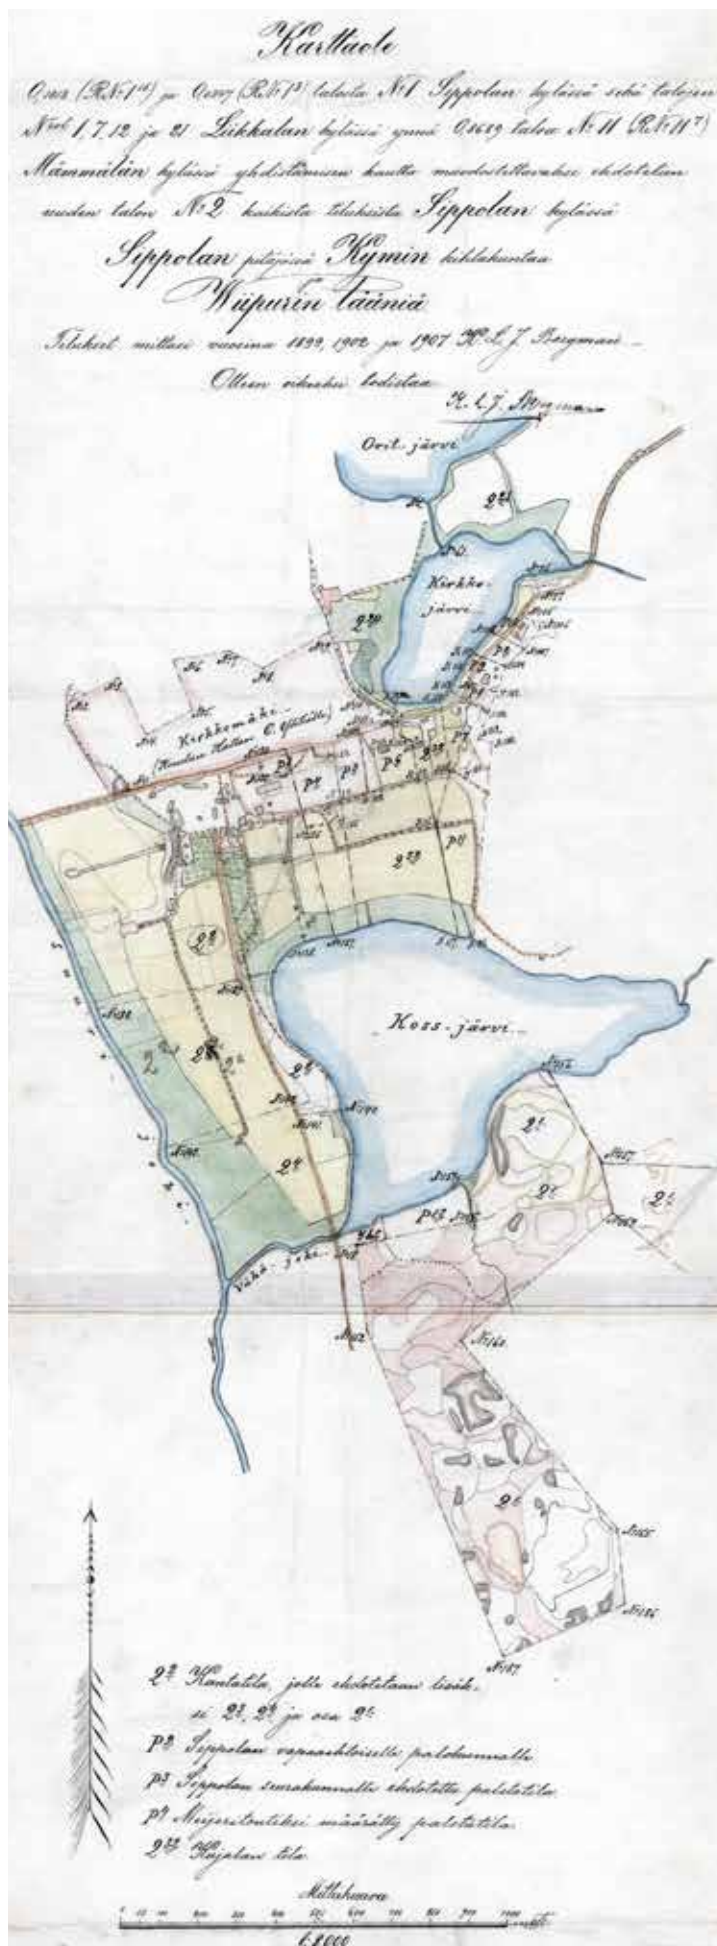
Sippolan kartan myyminen vuonna 1899 johti maiden uudelleenjakoon. Viljely- ja metsäpalstat jaoteltiin uudestaan ja monien vaiheiden jälkeen torpparit irtaantuivat Sippolasta ja saivat omat tiluksensa. Karttaotteesta voidaan nähdä viljelylohkojen lisäksi joitain puutarhan peruselementtejä ennen koulukotivaihetta, kuten reitistöä, puutarhan käyskentelypolkuja, puuistutuksia sekä päärakennuksen länsipuolella sijainnut omenapuutarha. Karttaotteen mittaukset on tehty vuosina 1899, 1902 ja 1907. SiA.

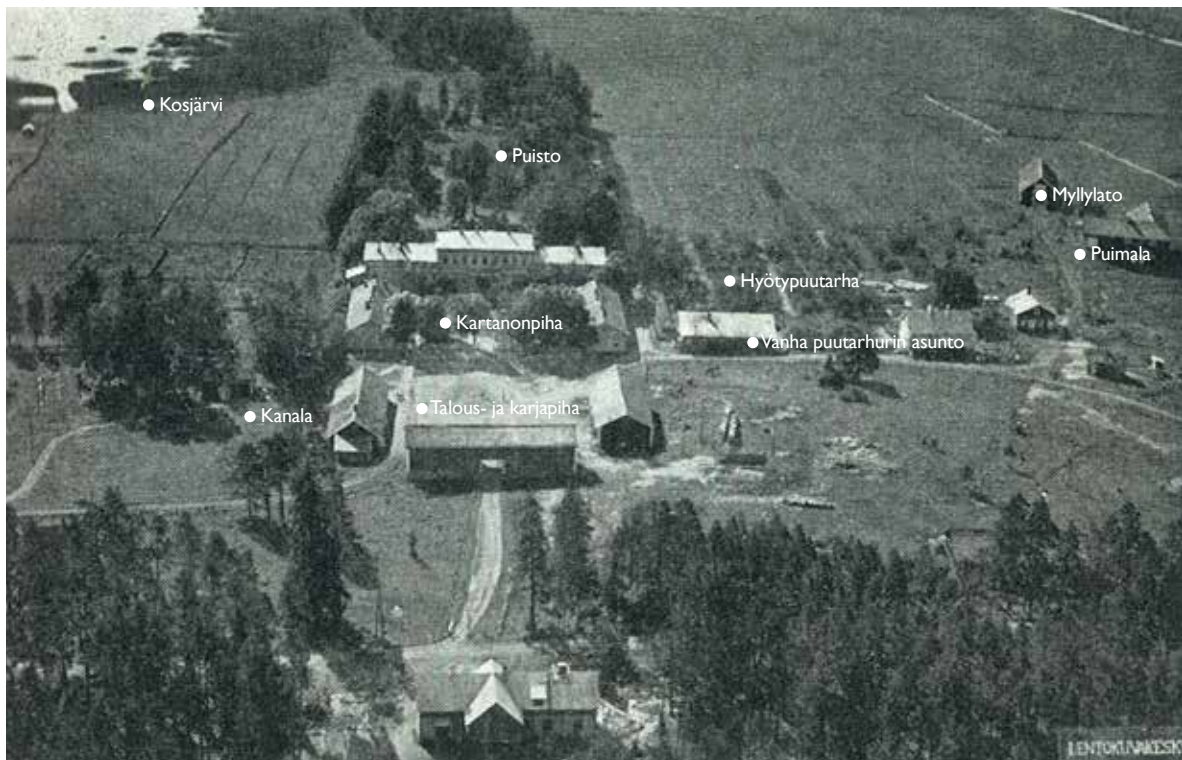
Sippolan kartanon ilmakuva pohjoisesta katsottuna 1920-luvun puolivälistä. Etualalla on talousrakennusten rajaama talouspiha, joka yhdessä päärakennuksen ja siipirakennusten kanssa muodostaa suorakaiteen muotoisen suojatun kokonaisuuden. Talouspihaa rajaavia rakennuksia ei enää ole olemassa. Kuva teoksesta Hellgren 1957, 301. Alkujaan kuva on Ilmavoimien kokoelmasta.

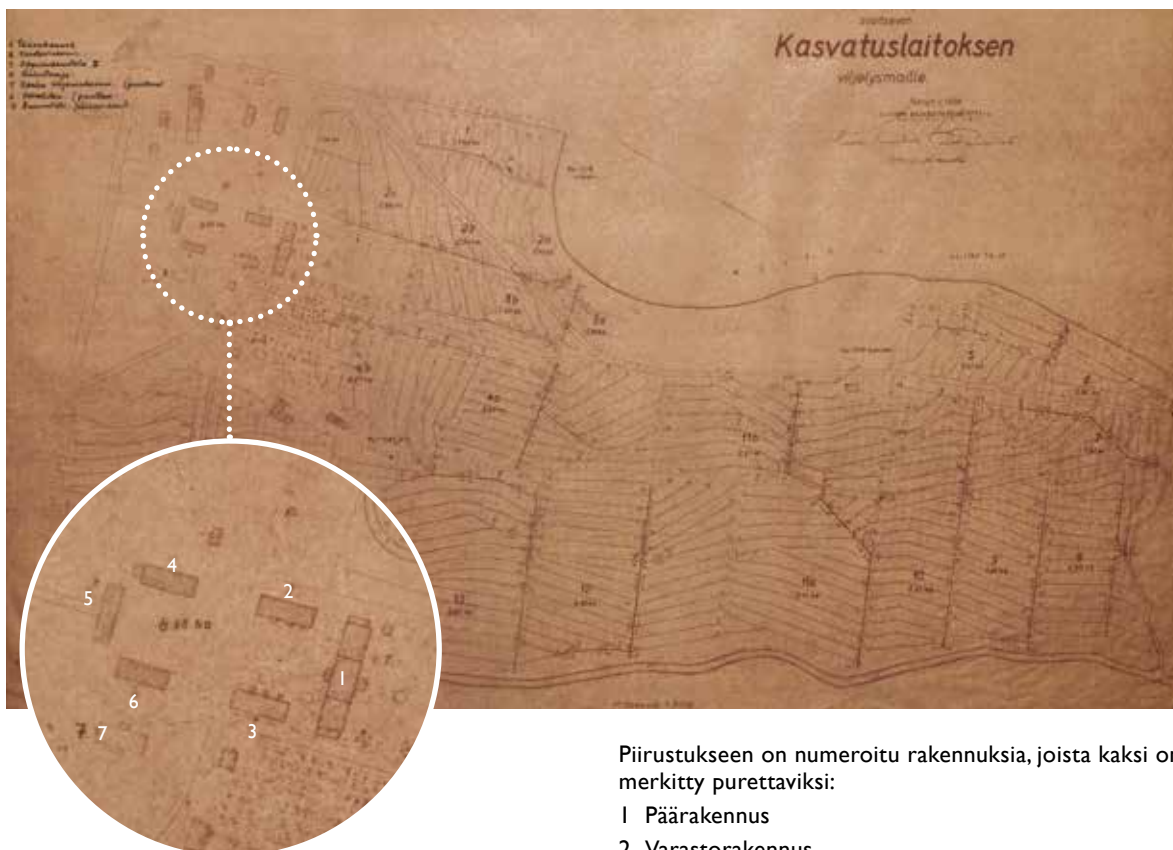
Suomen salaojajhdistyksen tekemä salaojitussuunnitelma Sippolan kasvatustiloksen viljelysmaille vuodelta 1938. Tämä on myös ensimmäinen piirustus missä näkyy urheilukenttä. On mahdollista, että kenttä on tehty salaojituksen yhteydessä. Kuvalähde: KA.

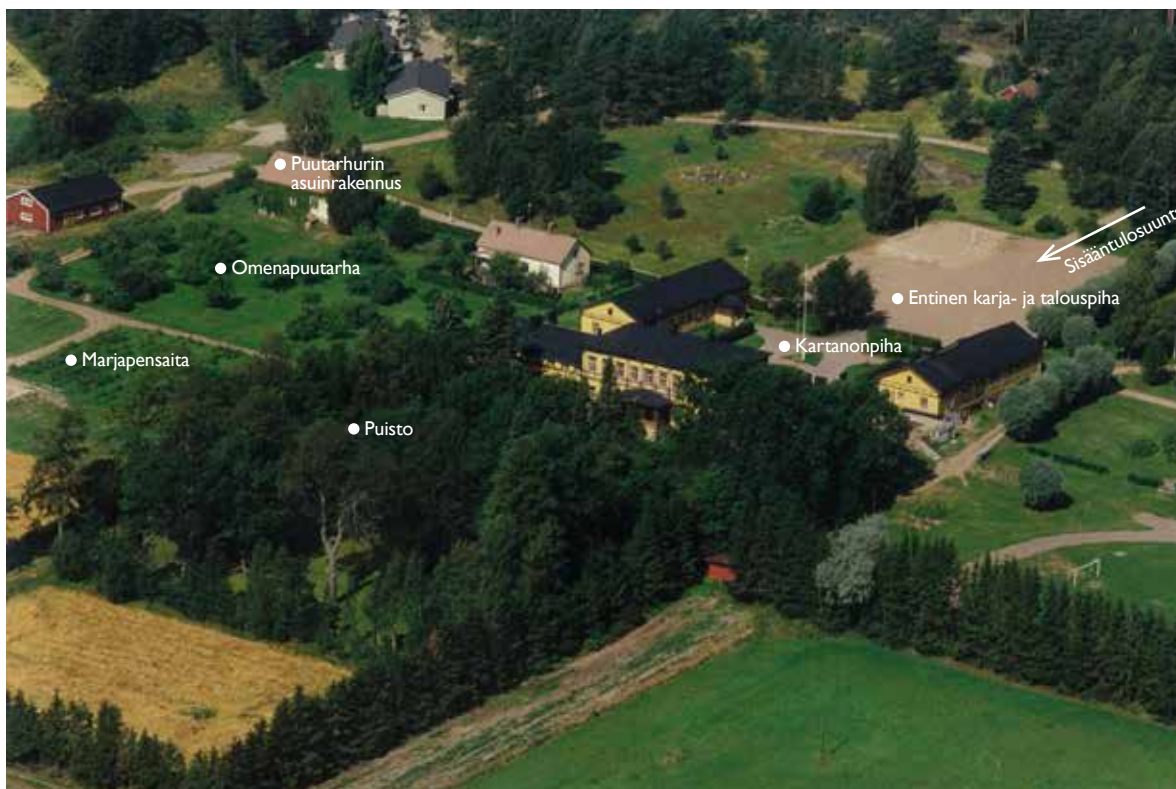
Sippolan koulukodin viistoilmakuva todennäköisesti 1980-luvulta ennen tennis- ja lentopallokenttien rakentamista puiston eteläpäätyyn. Kuvasta näkyy pihapiirin yleisiä piirteitä; hopeapajurivistöt sisääntuloaukion laidalla, päärakennuksen takainen puisto, omenapuutarha sekä huolellisesti leikatut pensasaidat. SiA.

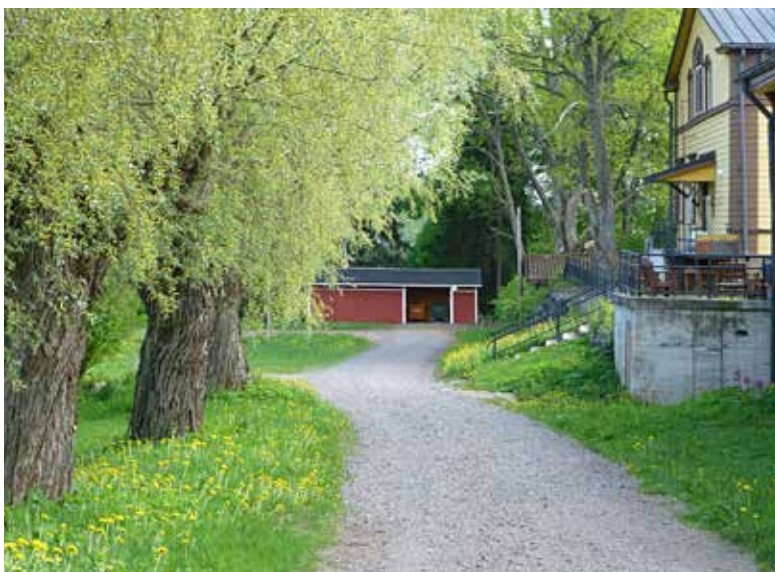
Päärakennuksen itäpäätyä tukee korkea tukimuuri. Hopeapajurivistö jatkuu paikoitusalueen reunalla.

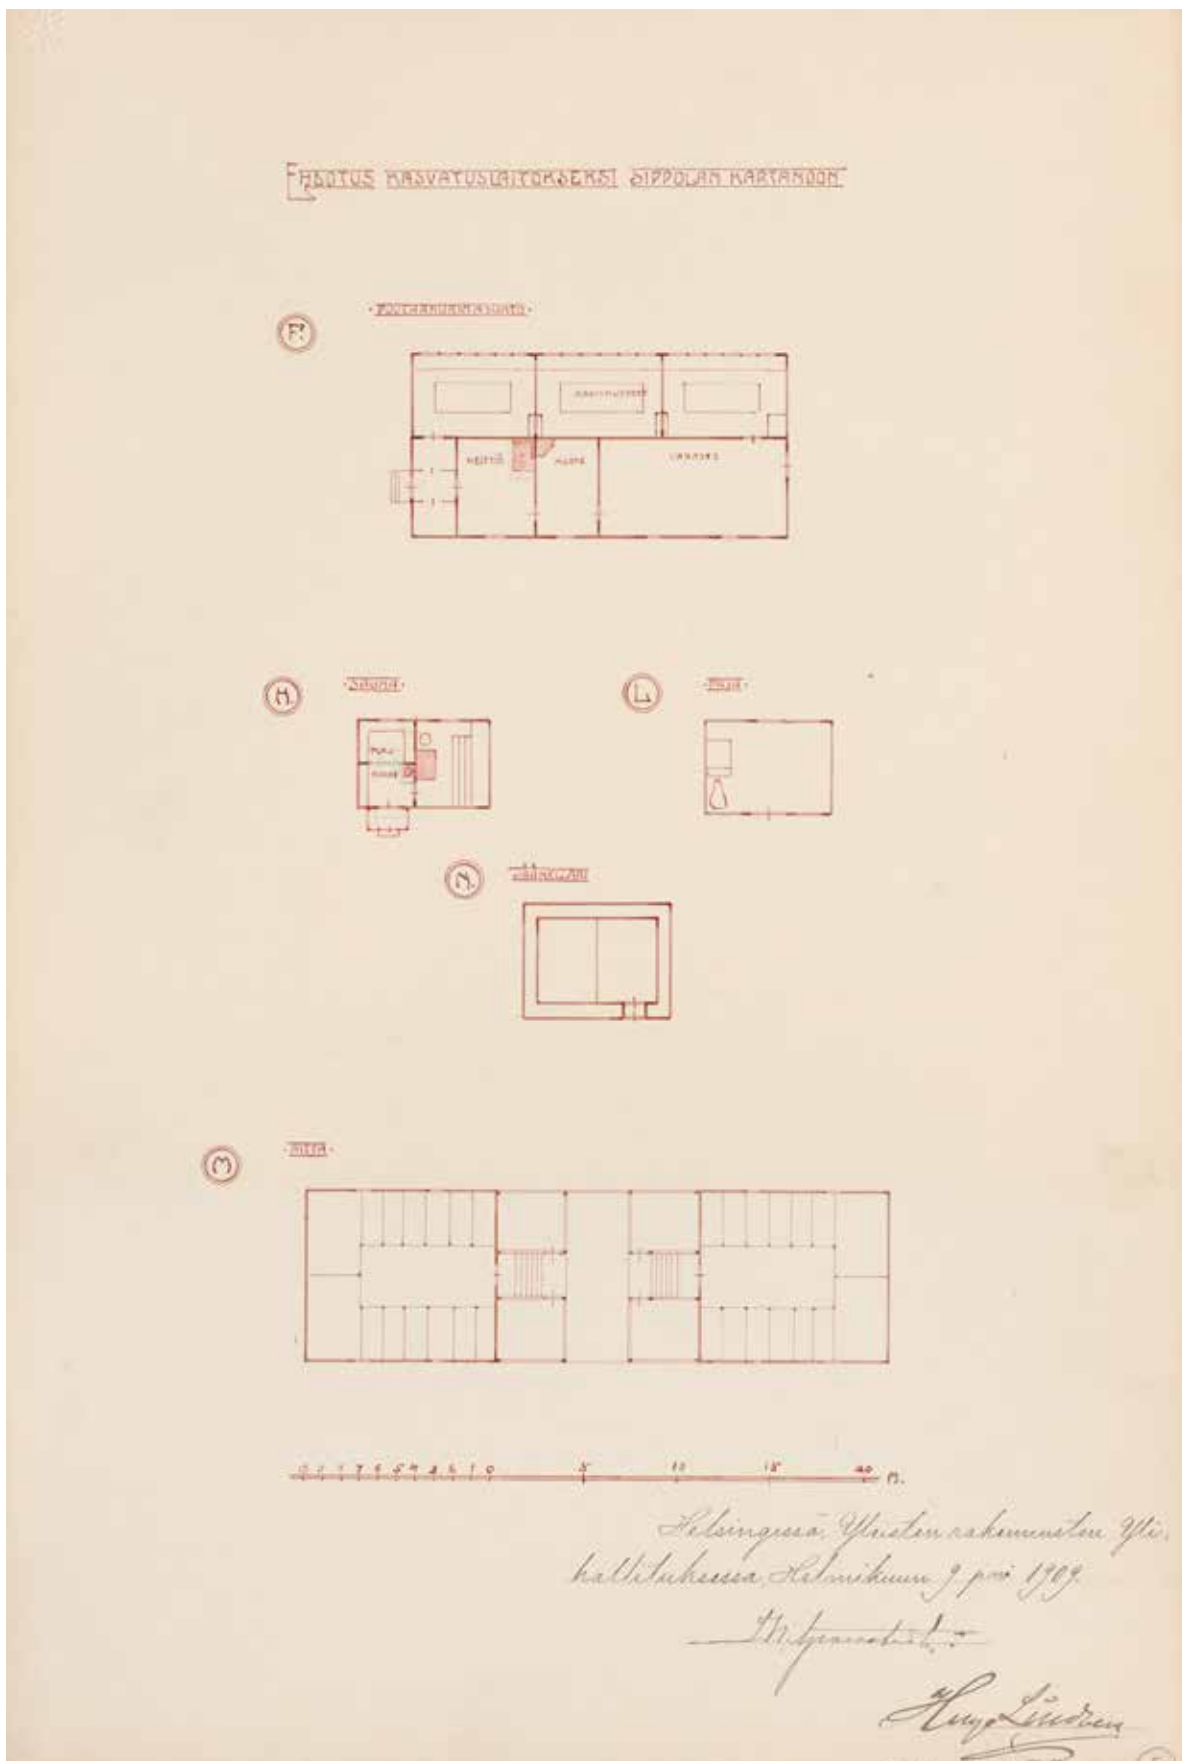
Ehdotus kasvatuslaitokseksi Sippolan kartanoon. Puutarhurin asunnon ja kasvihuoneen (F), saunan (H), pajan (L) ja aitan (M) pohjapiirroksset. Yleisten rakennusten ylihallituksen arkkitehdit Theodor Granstedt ja Hugo Lindberg, 9.2.1909. Kaikki nämä rakennukset on purettu myöhemmin 1900-luvulla. KA.

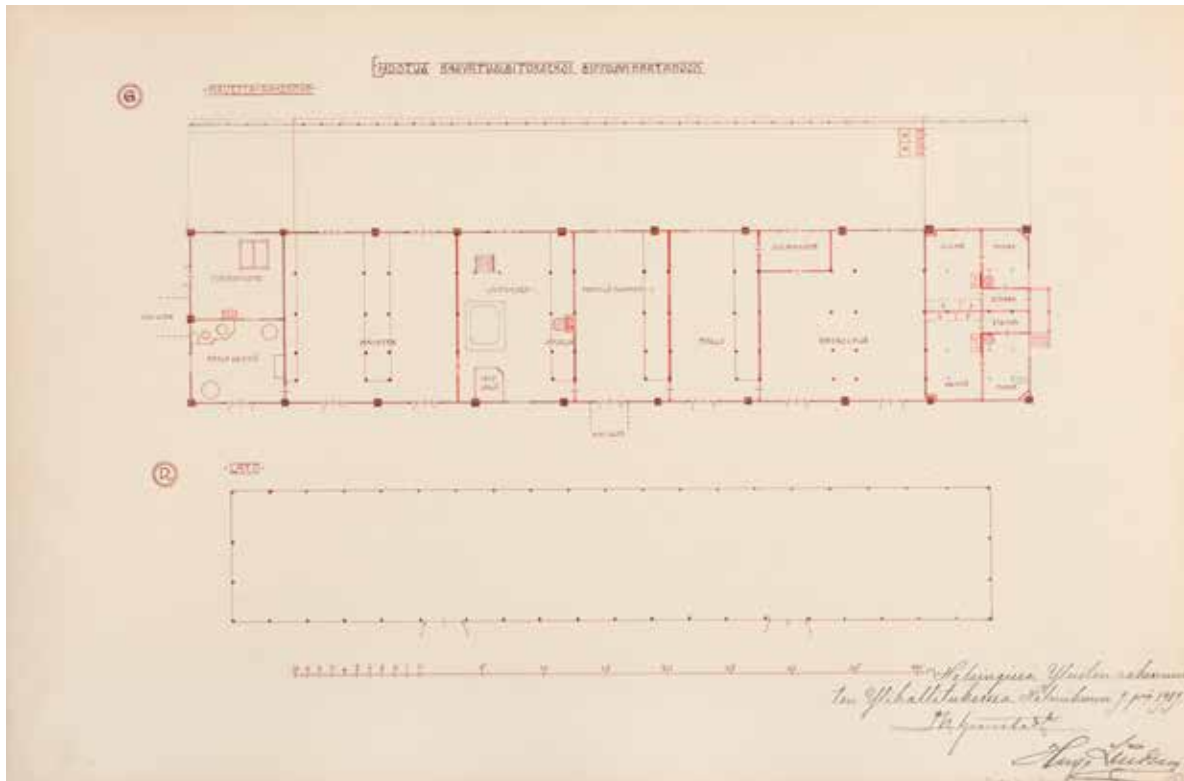
Ehdotus kasvatuslaitokseksi Sippolan kartanoon. Navettarakennuksen (G) ja ladon (R) pohjapiirrokset. Yleisten rakennusten ylihallituksen arkkitehdit Theodor Granstedt ja Hugo Lindberg, 9.2.1909. Molemmat rakennukset on purettu 1900-luvulla. KA.

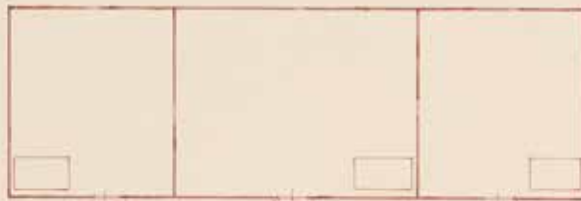
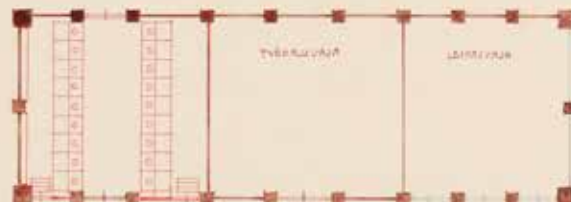
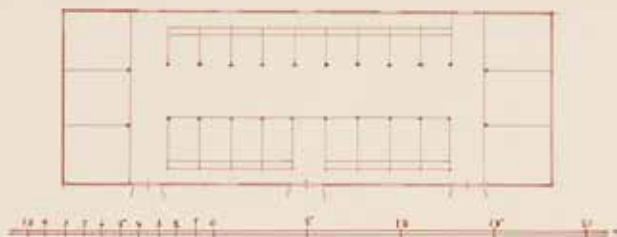
Ehdotus kasvatuslaitokseksi Sippolan kartanoon. Riiden (P), käymälä/työkaluvaja/leikkivajan (K) ja vanhan halkovajaksi muutettavan vanhan tallin (V) pohjapiirrokset. Yleisten rakennusten ylihallituksen arkkitehdit Theodor Granstedt ja Hugo Lindberg, 9.2.1909. Kaikki rakennukset on purettu 1900-luvulla. KA.

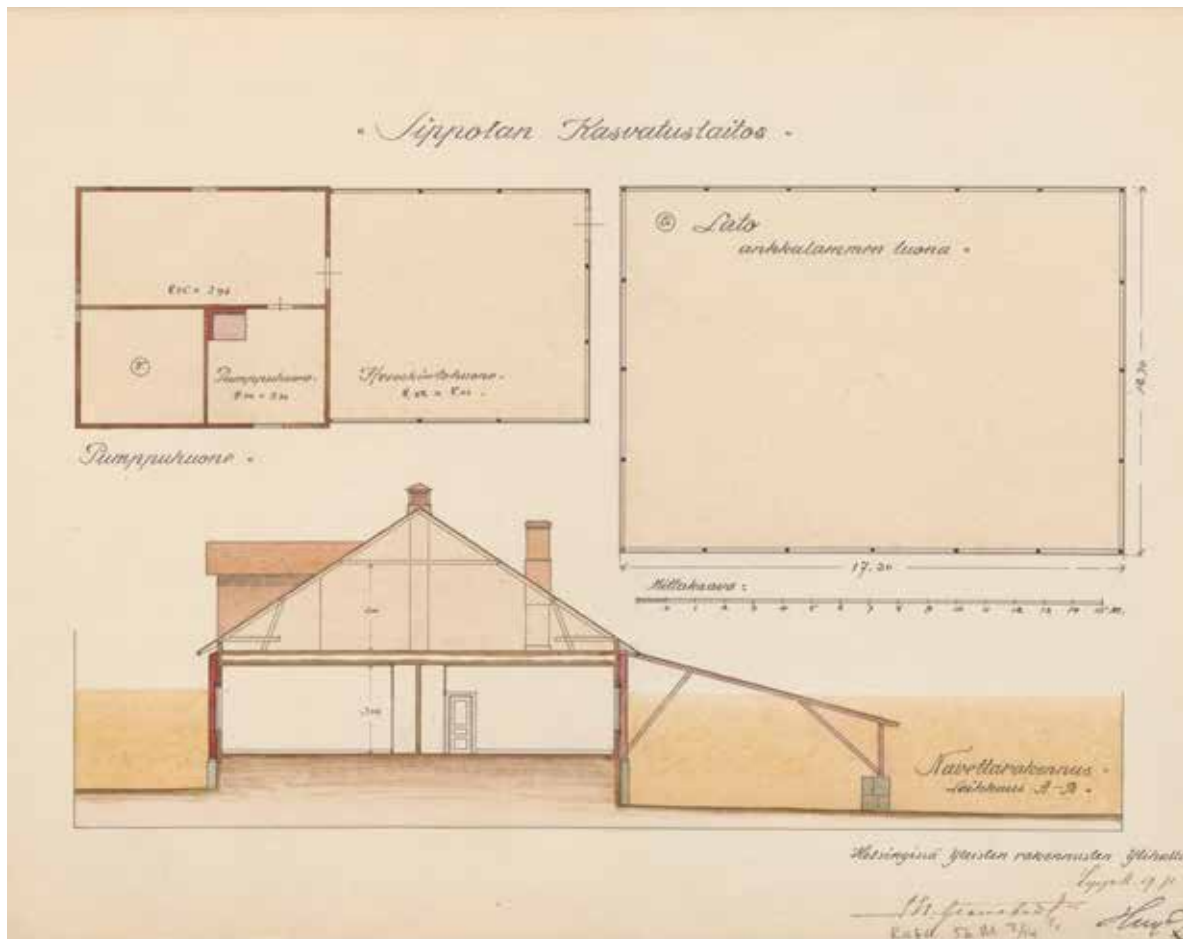
Pumppuhuoneen ja ankkalammen viereisen ladon pohjapiirroksiset sekä navettarakennuksen leikkaus A-B. Yleisten rakennusten ylihallituksen arkkitehdit Th. Granstedt ja Hugo Lindberg, 9.9.1910. Kaikki rakennukset on sittemmin purettu myöhemmin 1900-luvulla. Navettarakennus purettiin uuden navetan alta 1920-luvulla. KA.

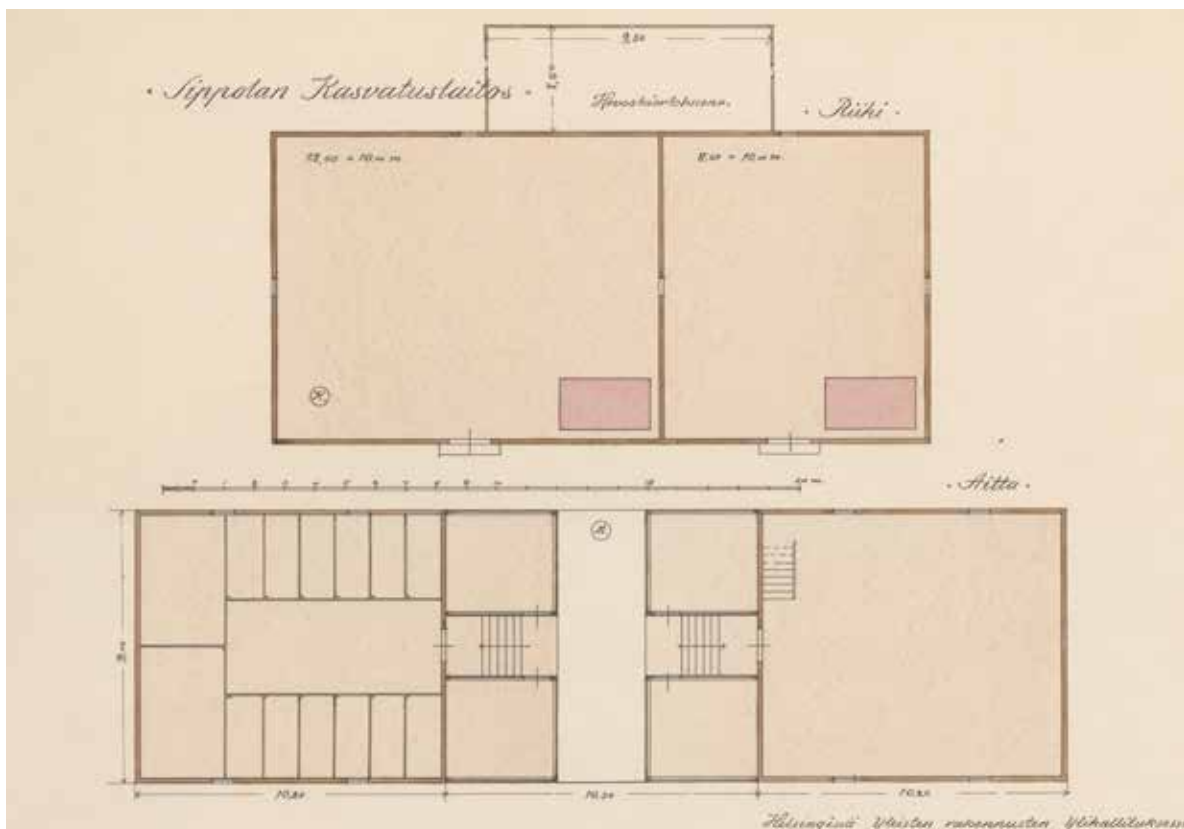
Kartanovaiheen aikaisten riiden ja aitan pohjapiirroksat. Yleisten rakennusten ylihallituksen arkkitehdit Th. Granstedt ja Hugo Lindberg, 9.9.1910. Rakennukset olivat peräisin kartanovaiheesta, mutta niihin tehtiin vuonna 1910 muutoksia. Riiheen rakennettiin hevoskiertohuone, aittarakennuksen toisen osan väliseinät purettiin, kun rakennukset otettiin kasvatustaitoksen käyttöön. Rakennukset on purettu vuonna 1900-luvulla. KA.

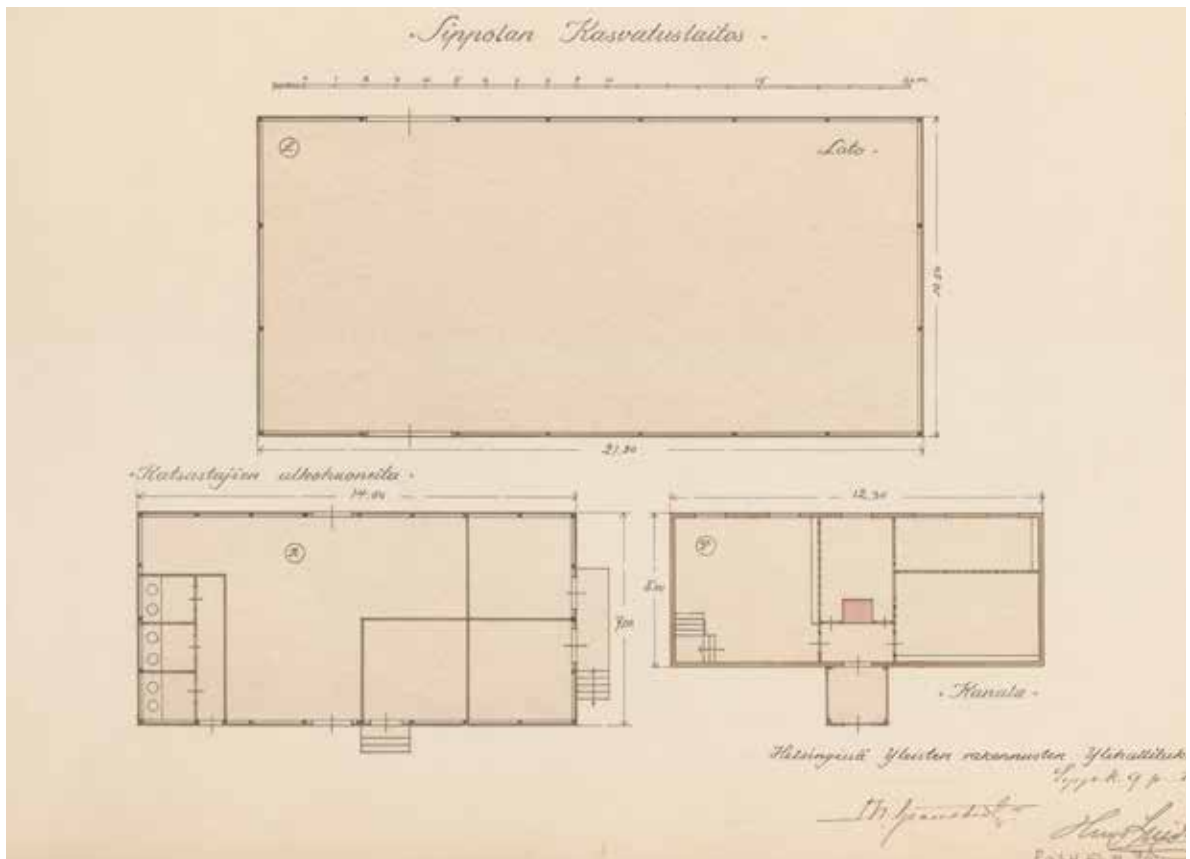
Kartanovaiheen rakennuksia: ladon (L), katsastajien ulkokuoneiden (R) sekä kanalan (P) pohjapiirrokset. Yleisten rakennusten yllähdituksen arkkitehdit Th. Granstedt ja Hugo Lindberg, 9.9.1910. Rakennuksia ei enää ole olemassa. KA.

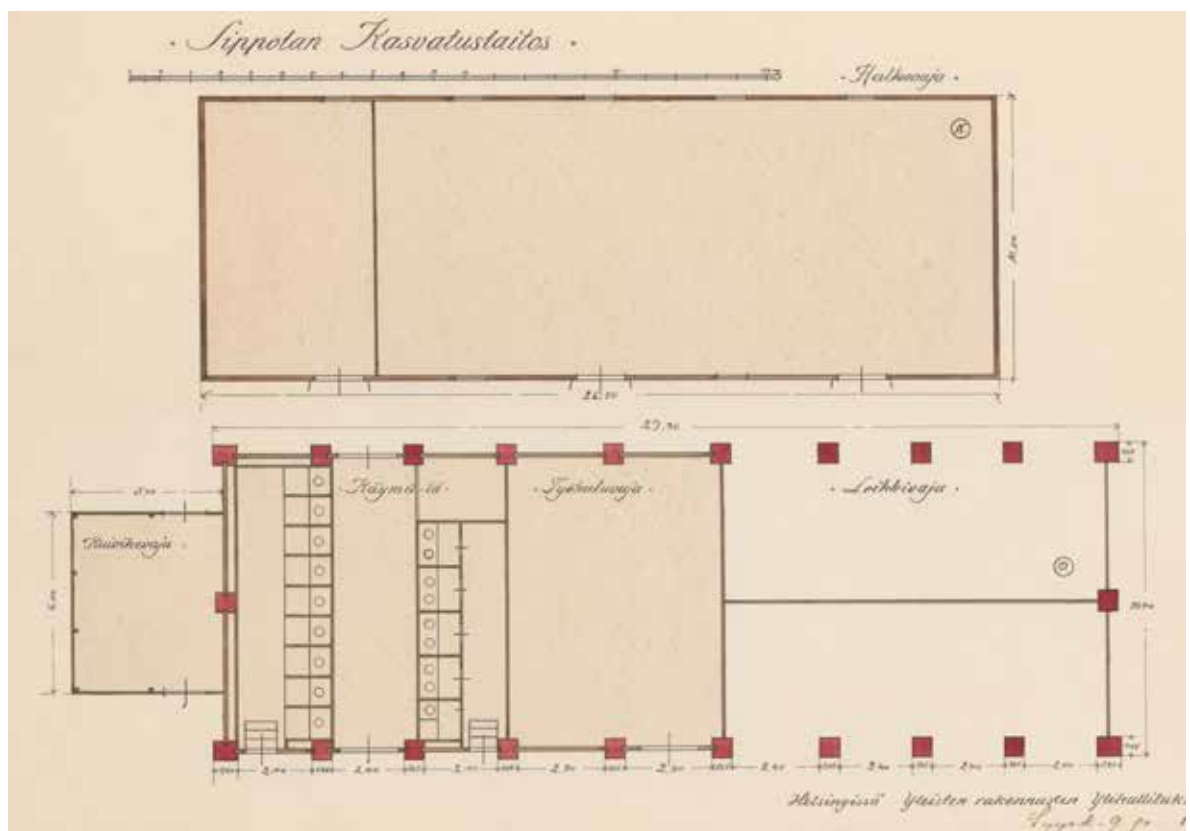
Halkovajan (N, entinen kartanoaikainen talli) sekä käymälä/vajarakennuksen (O) pohjapiirrokset. Yleisten rakennusten yllähdituksen arkkitehdit Th. Granstedt ja Hugo Lindberg, 9.9.1910. Vaja- ja käymälärakennuksen sisätiloja muutettiin 1910. Kumpikin rakennus on purettu 1900-luvulla. KA.

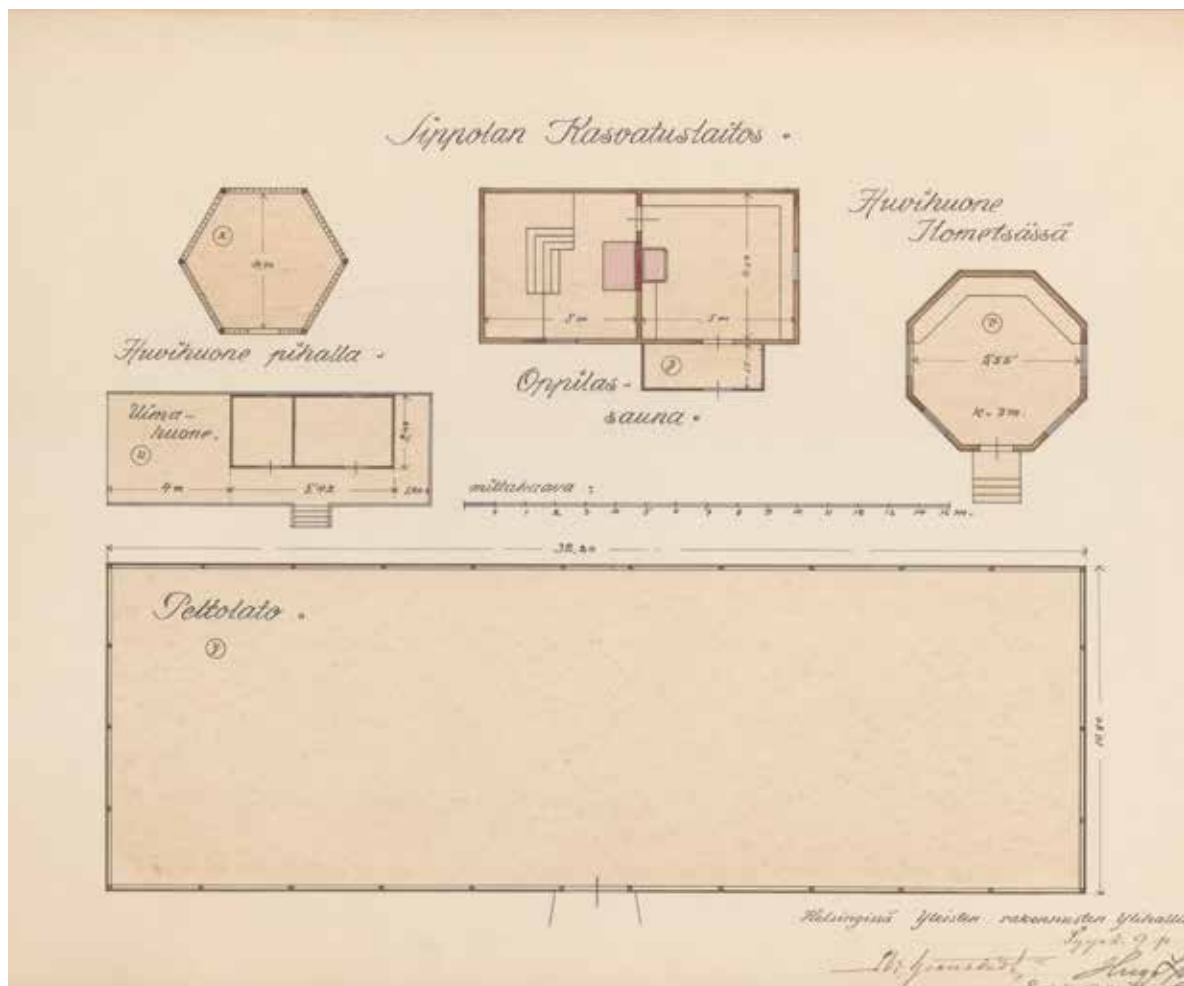
Pihan huvihuoneen (X), oppilassaunan (J), Ilometsän huvihuoneen (V), Kosjärven rannan uimahuoneen (U) ja peltoladon (Y) pohjapiirrokset. Yleisten rakennusten ylihallituksen arkkitehdit Th. Granstedt ja Hugo Lindberg, 9.9.1910. Ilometsän huvihuone siirrettiin myöhemmin vuonna 1926 Korpivaaraan retkimajaksi. KA.

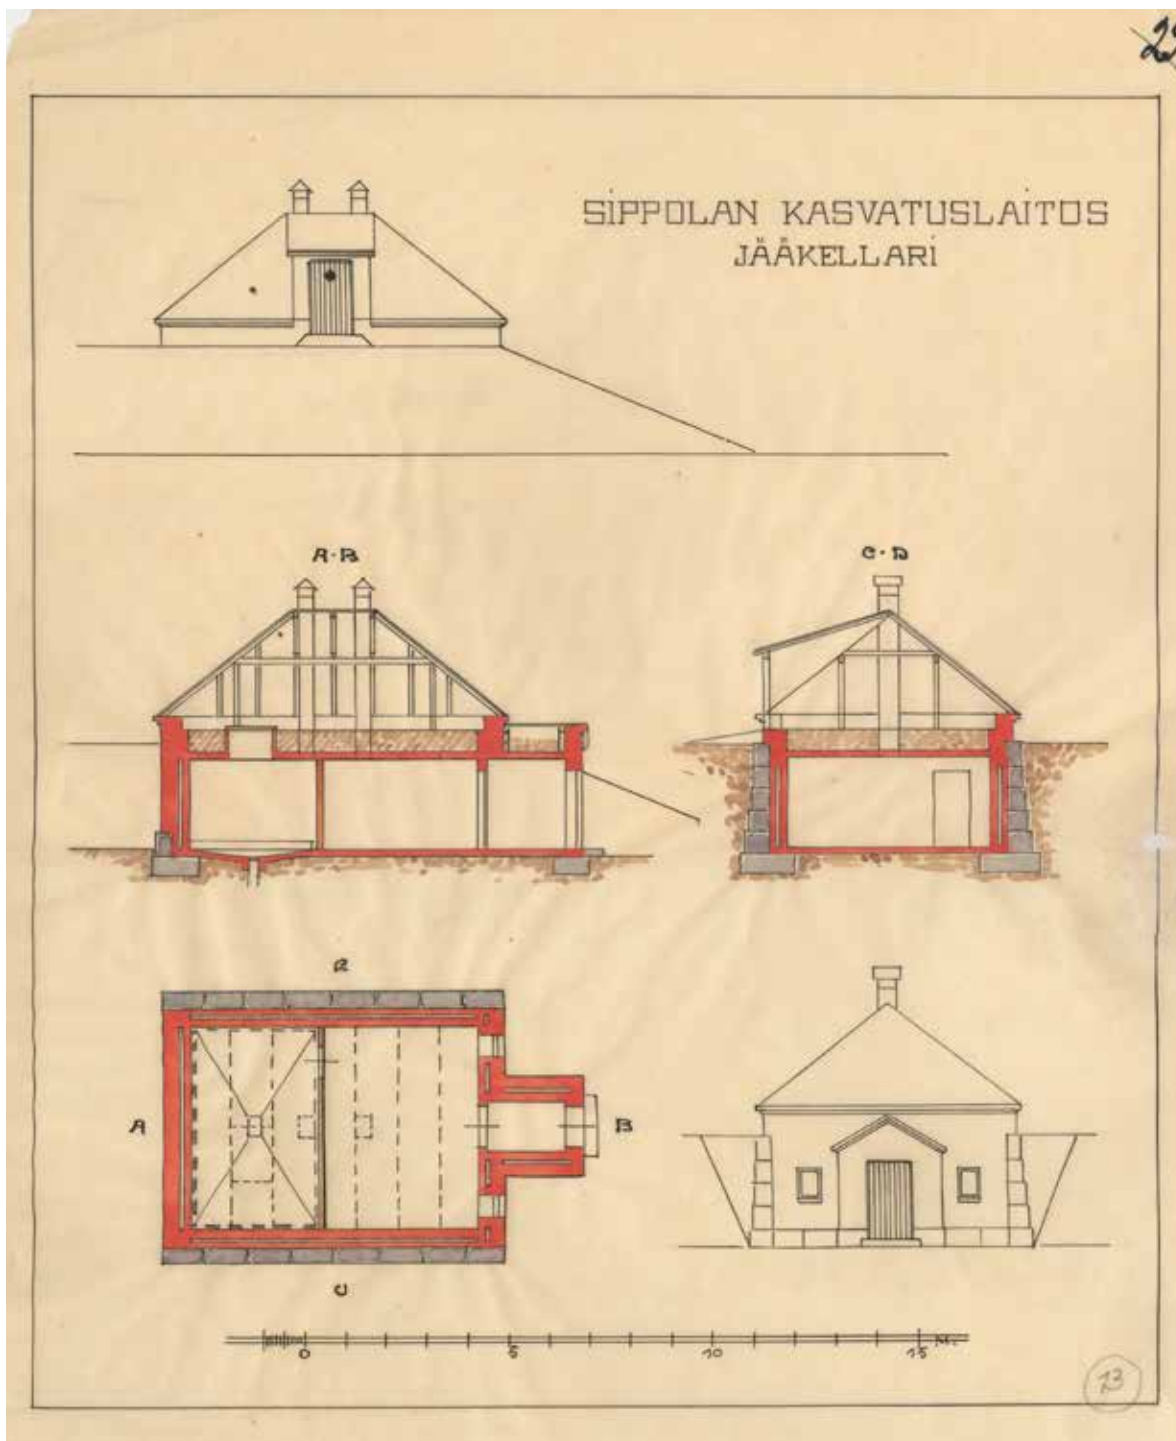
Jääkellarin julkisivut, leikkaukset A-B ja C-D sekä pohjapiirros. Piirrosta ei ole päivätty eikä allekirjoitettu, mutta se on todennäköisesti 1909-1910. Kellari on purettu myöhemmin 1900-luvulla. KA.

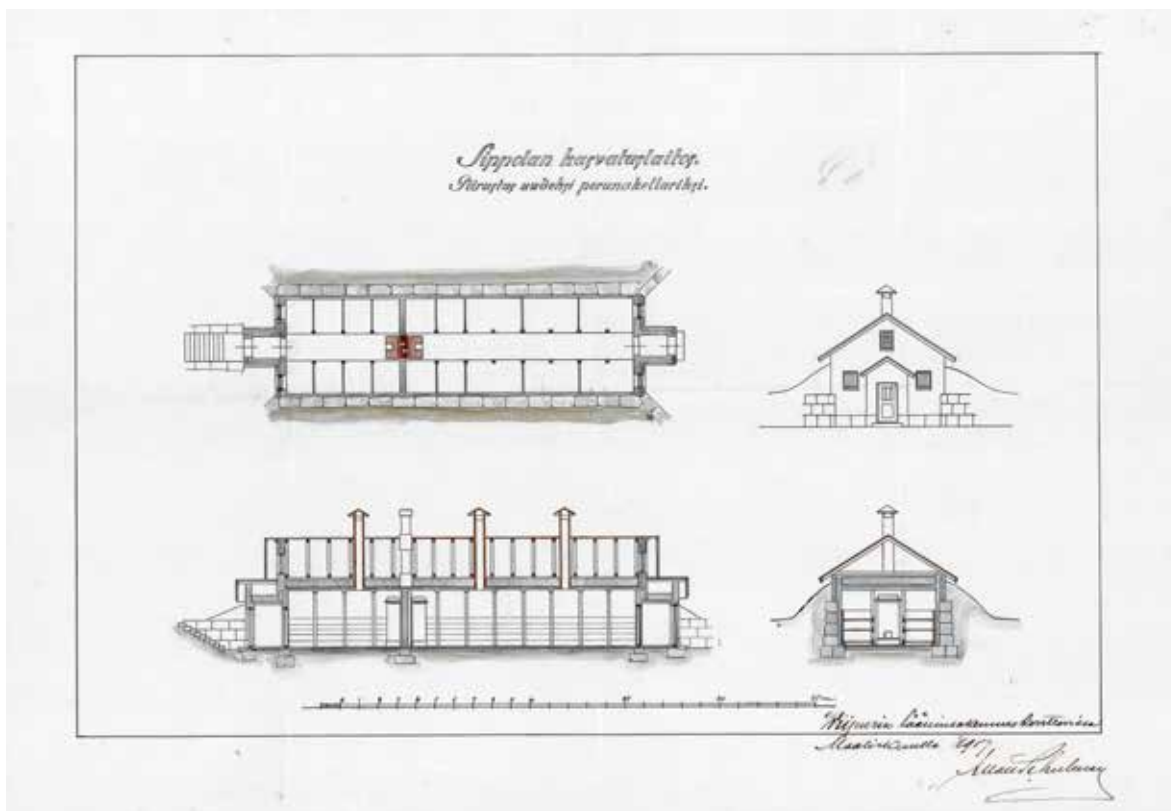
Sippolan kasvatuslaitoksen perunakellarin pohjapiirros, leikkaukset ja päätyjulkisivu. Viipurin lääninrakennuskonttorissa maaliskuussa 1917, suunnittelijana Allan Schulman. Kivirakenteisessa kellarissa sijaitsi kaksi uunia ja puisia väliseiniä. Rakennus on sittemmin purettu. Alkuperäispiirustus on päärakennuksen seinällä. SiA.

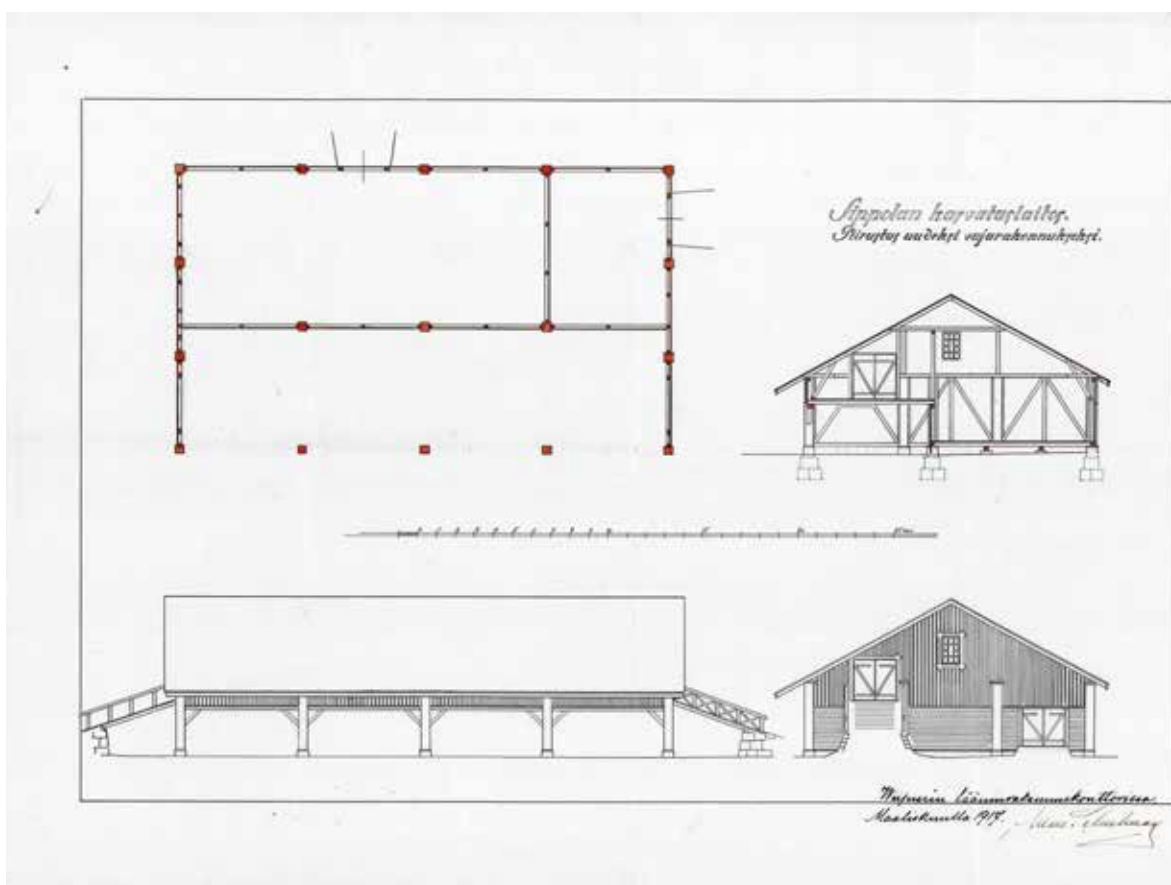
Kasvatuslaitoksen uuden vajakennuksen pohjapiirros, leikkaus ja julkisivut. Viipurin lääninrakennuskonttorissa maaliskuussa 1917 allekirjoittanut Schulman. Alkuperäispiirustus on päärakennuksen seinällä. SiA.
