## KAARTIN KASARMIKORTTELI

### KORTTELIHISTORIASELVITYS

**arkkitehdit mustonen oy 2016**

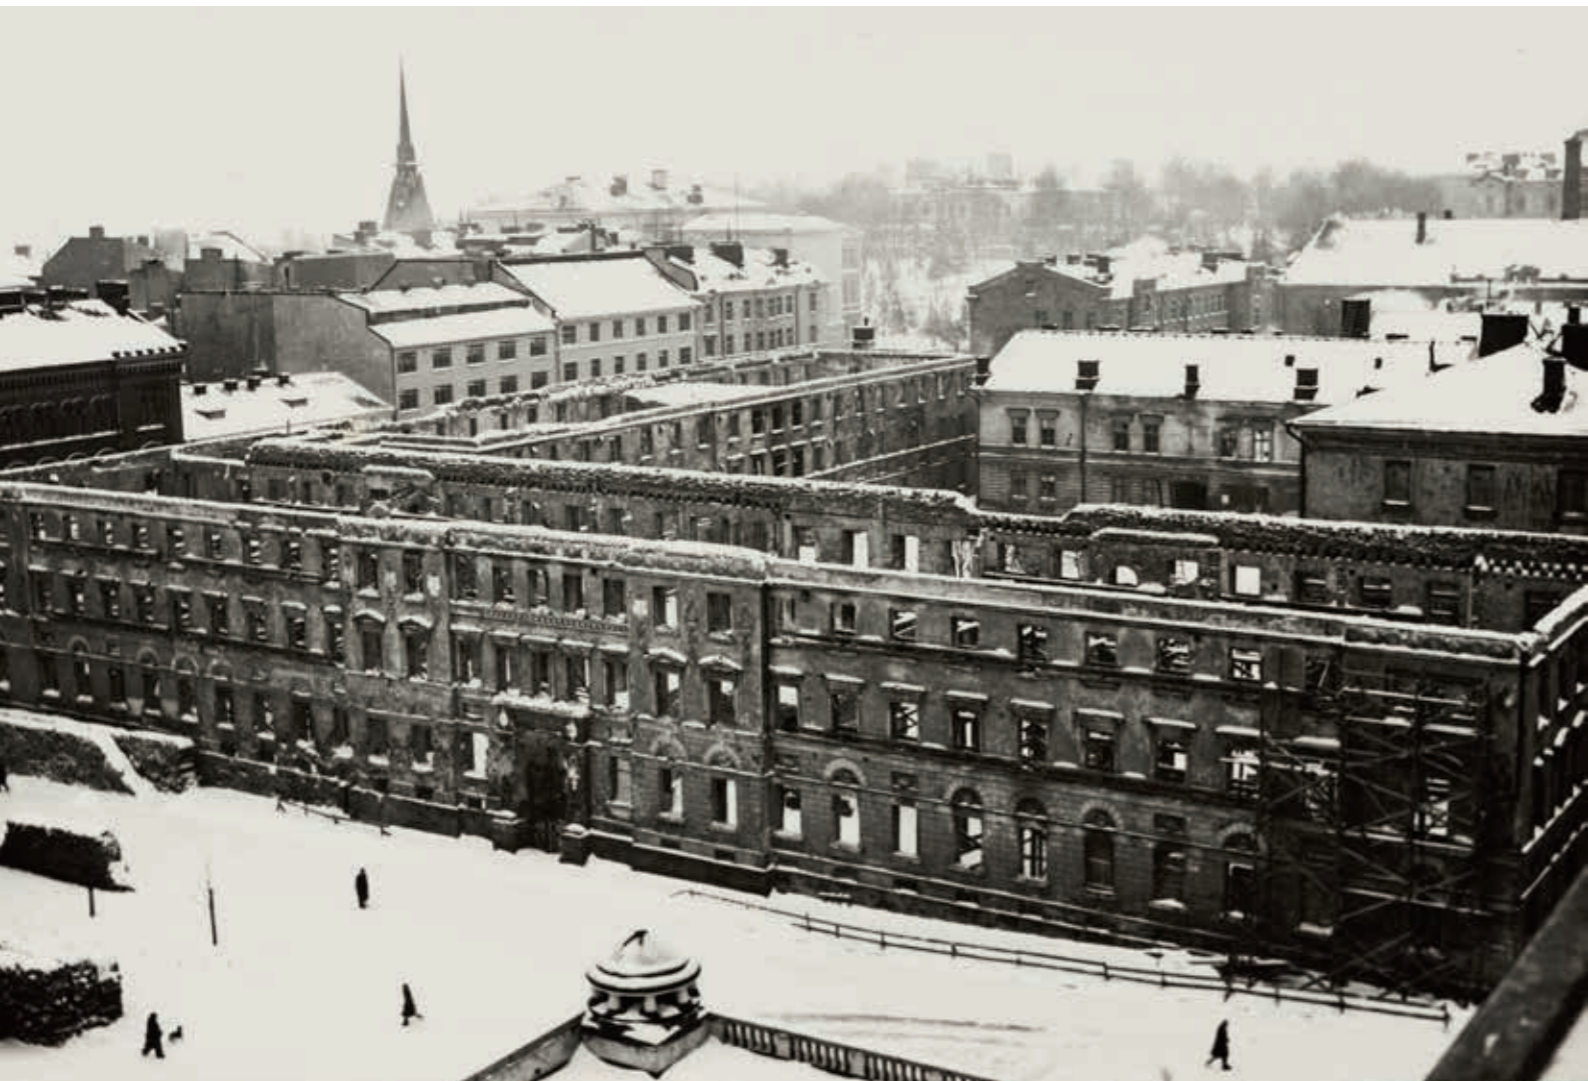
- ↑ Kasarmi raunioina 1949–50, pommitusten jälkeisinä vuosina rakennusten sisäosista on mm. vanhat tiilihormit purettu. MV.
- ↓ Vuonna 1946 laadittu suunnitelma korttelin jatkokehityksestä. Rakennushallituksen suunnitelmaluonnoksessa vanhimmat rakennukset oli kunnostettu, mutta eteläpään 1800-luvun toisella puoliskolla valmistuneet rakennukset oli ehdotettu korvattavaksi raskaalla (kuusi kerrosta, 21000 hym") toimistorakentamisella

Ratkaiseva käänne korttelin ilmeelle oli ilmapommitus helmikuussa 1944, kun tulipalo tuhosi korttelin vanhinta rakennuskantaa. Kaksi keskeistä rakennusta kuudesta vaurioituivat pahoin. Rakennuksien korjaustöihin ei voitu välittömästi ryh-

Lopputulema oli, että korttelin käyttö muuttuisi kasarmista Kaartin virastokortteliksi. Kaartin rakennuksien käyttöä tutkivan komitean mietintöön liitettyssä Rakennushallituksen suunnitelmaluonnoksessa vanhimmat rakennukset oli kunnostettu, mutta eteläpään 1800-luvun toisella puoliskolla valmistuneet rakennukset oli ehdotettu korvattavaksi raskaalla (kuusi kerrosta, 21000 hym") toimistorakentamisella.

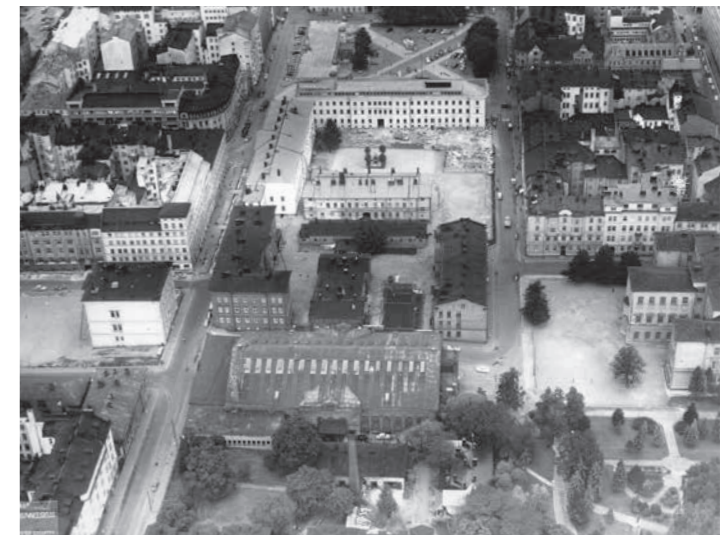
- ↑ 1950-luvun puolivälissä Upseerikasarmia korjataan, itäinen miehistösii- pi on jo purettu. AMA
- ↓ Harjoituspuhan käyttö jatkui Upseerirakennuksen korjauksen ajan. SA.

julkisivujen entisöintiin vuonna 1952. Kaartin kasarmin rakennustoimikunta järjestäytyi, ja vuoden 1953 alussa korttelin suunnittelulle asetettiin suuntaviivat. Niiden mukaan Kasarmin pihanäkymät olisi säilytettävä ja Kasarmitorin ja Fabianinkadun puoleiset rakennukset entisöitävä julkisivuiltaan, mutta Kasarmikadun puoleinen rakennus voitaisiin purkaa ja korvata modernilla rakennuksella. Näistä mietteisistä huolimatta suojaamattomana seissyt, osin jo purettu itäinen miehistökasarmi purettiin kokonaan vuonna 1955.<sup>4</sup>

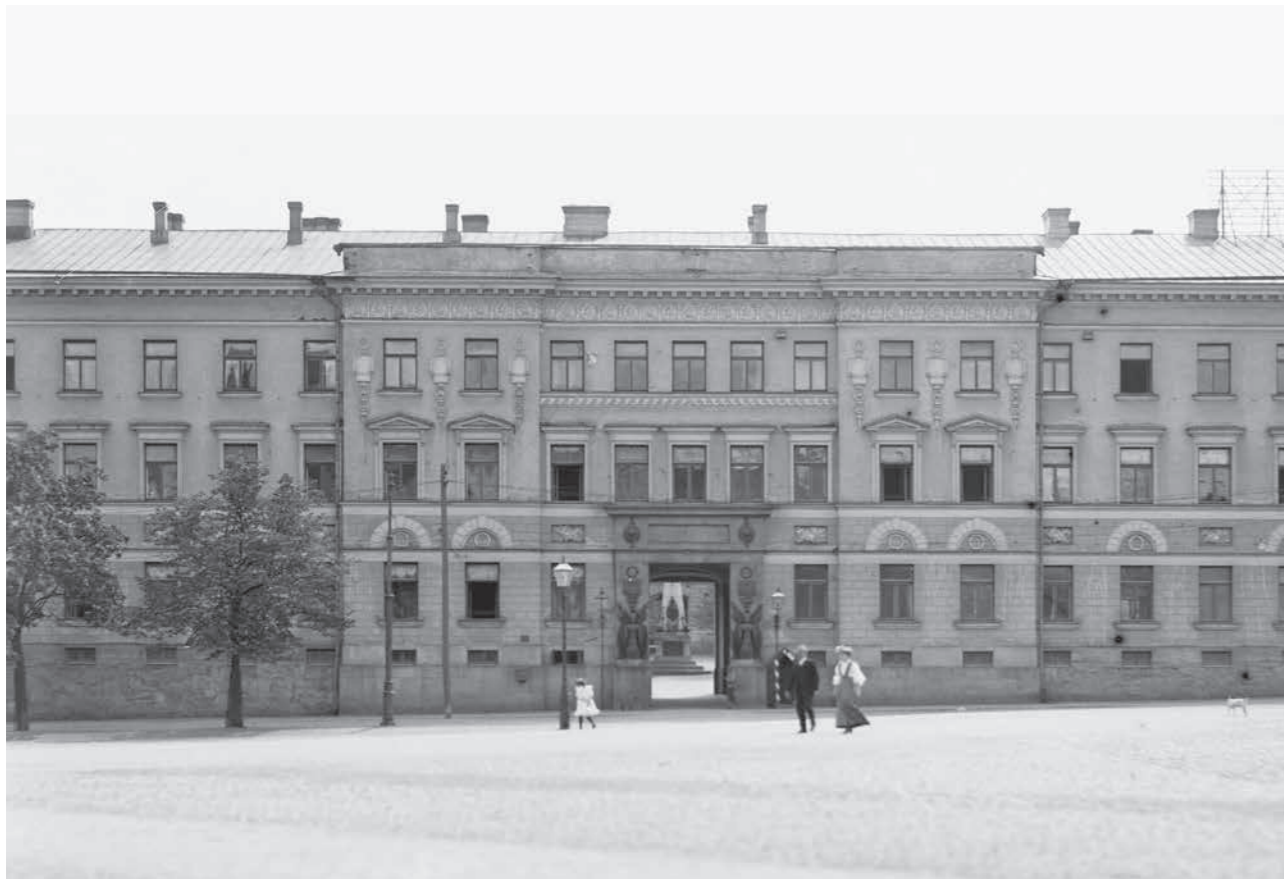
↑ Julkisivu Kasarmitorille, ote kollaasista, joka on koottu I.K.Inhan valokuvista vuodelta 1905. Vartiosotilaat ovat päivystäneet portilla siihen asti, kunnes rakennus on siirtynyt puolustusministeriön virastokäyttöön. I.K.Inha, VM.

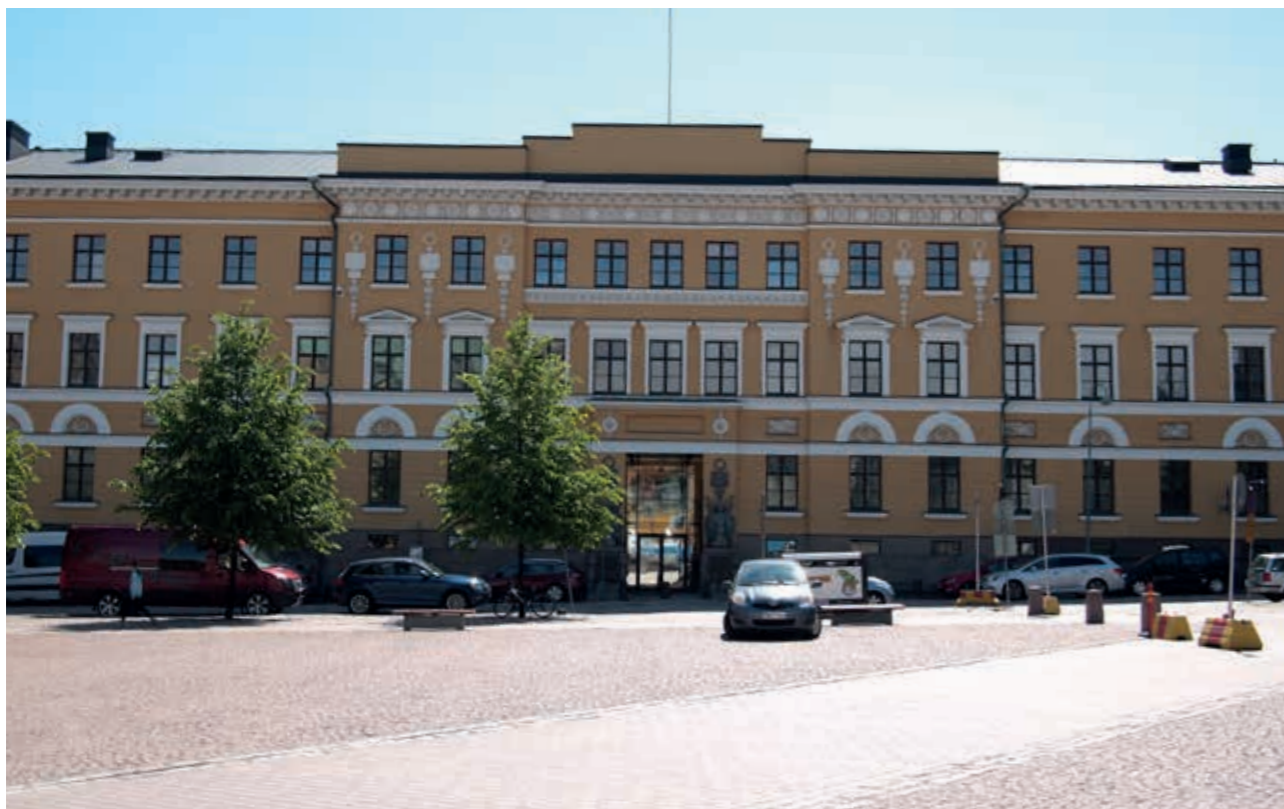
↓ Julkisivu Kasarmitorille kesällä 2016. Porttikäytävä on suljettu tuplalasituksin. Näkymän muistomerkillä sulkevat myös sisäpihan pysäköidyt autot. Eteläisen Makasiinikadun pinta on nykyisin asfaltoitu. Porttikäytävän kohdalla jalkakäytävä on erotettu kadusta kiintein teräslieriöin, ilmeisesti hallitsemattoman autoliikenteen ja pysäköinnin estämiseksi. Kadun itäpäättä reunustavat lehmukset. Kasarmitorin alaisesta parkkihallista huolimatta on myös torin elämä on taistelua elintilasta autoliikenteen lomassa. amoy.

Nykyisin pihan kulku on tiukasti valvottua. Myös visuaalinen yhteys pihalle on 2000-luvulla tuntuvasti heikentynyt, kun porttiaukko on viimeisen korjaus- ja muutostyön yhteydessä kokonaan lasitettu umpeen sekä torin, että pihan puolelta. Tämä muutos on merkittävästi muuttanut porttikäytävän ilmettä torin suuntaan ja näkymäakselin päähän sijoitettu Gornyj Dubnjakin taistelun muistomerkki jää näkymättömiin.

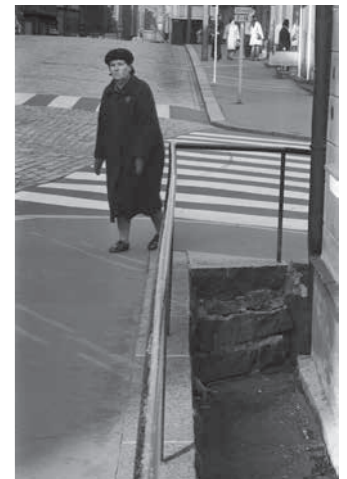
→ Syvennys kadussa Kasarmikadun ja Eteläisen Makasiinikadun kulmassa 1970-luvulla. Rakennuksen on länsipääty on upoksissa ja noin 0,8 metrin kuilu nykykadun tason alapuolella suojattu teräskaitteella, ainakin vuodesta 1956 alkaen. Kuva Simo Rista, HKM.

↓ Eteläisen Makasiinikadun profiili laskee voimakkaasti itään päin ja korkeuseroa Kaartin kasarmijulkisivun länsipäädystä itäpäättyyn on edelleen lähes kellarikerroksen verran. Rakennuksen on länsipääty on upoksissa ja vajaan metrin kuilu nykykadun tason alapuolella suojattu teräskaitteella. Tilanne on ollut samankaltainen ainakin vuodesta 1956, mutta kaide on uusittu.<sup>1</sup> Kulmalla on graniittisen seinämän suojaama kuilu, jossa vanhempaa, mukulakivetä pintaa. amoy 2016.

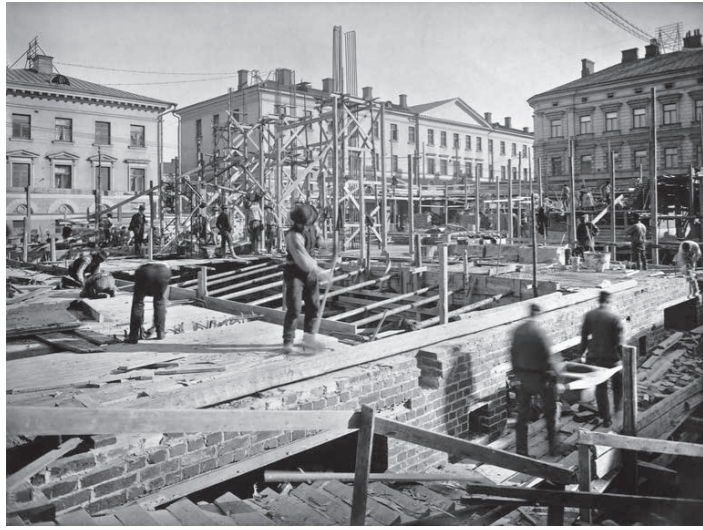
↑ Helsingin kaupungin sähkölaitoksen hallintorakennuksen rakennustyömaa Pikku-Roobertinkadun ja Kasarmikadun kulmassa vuonna 1908, taustalla Kaartin kasarmin läntinen miehistösiipi.

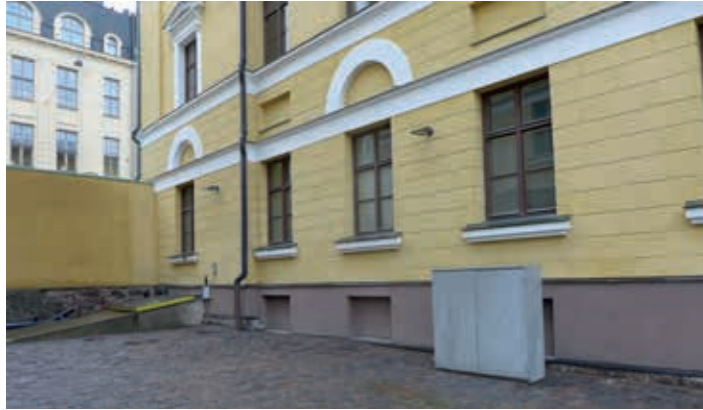
↑ Upseerikasarmien ja läntisen miehistökasarmien välissä on säilynyt kivisokkelille perustettu, rapattu tiilimuri. Kuva on pihan puolelta. Pihapinta on noin metrin muurin takaista katupintaa alempana. amoy 2016.  
↓ Läntisen miehistökasarmien päädyssä oleva kvaaderoitu osa on miehistön pesu- ja käymälätilat sisältänyt laajennus 1880-luvulta. Laajennukseen kytketty 1970-luvun betonielementtimuuri ja teräsportti eivät elävöitä katu-kuvaa. amoy 2016.

Mäkisestä profiilista huolimatta eri aikakausien julkisivut on huolellisesti sidottu toisiinsa mm. julkisivua jäsentävien listojen ja räystäsprofiiloinnin avulla. 1970-luvun raaka betonielementtimuuri pystyjakoineen sekä teräsportti muodostavat aikakaudelle tyypillisen katkoksen tähän harmoniseen periaatteeseen.

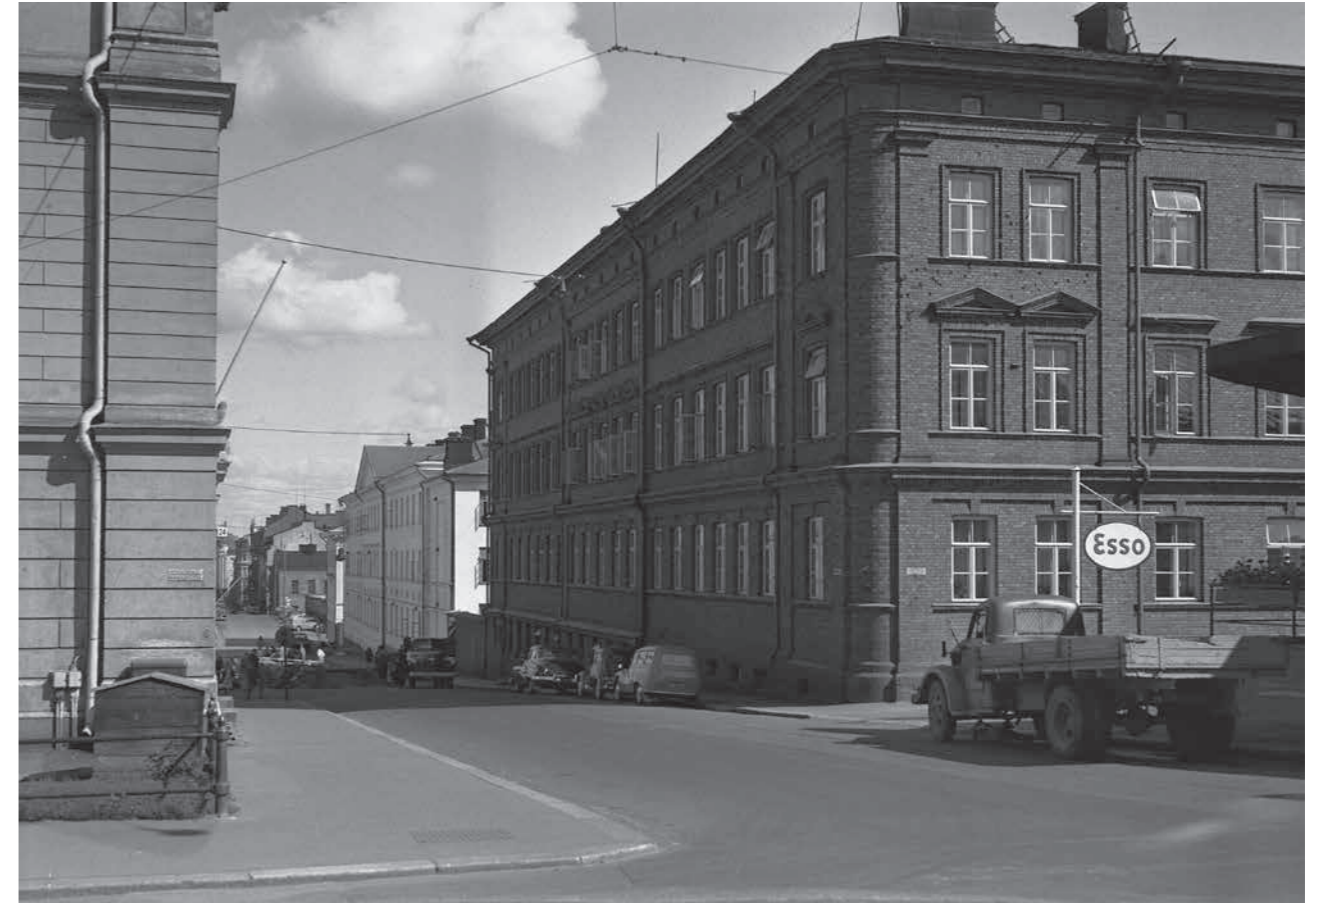
↑ Suomen sotilasrakentamisen 1800-luvun lopun nousuvaiheesta todistaa Kaartin korttelin lounaisnurkan vuonna 1891 vallannut entinen aliupseeriasuntola, joka suunniteltiin Yleisten rakennusten ylihallituksessa. Piirustukset ovat Theodor Granstedtin allekirjoittamat. Kuva on todennäköisesti 1950-luvulta.

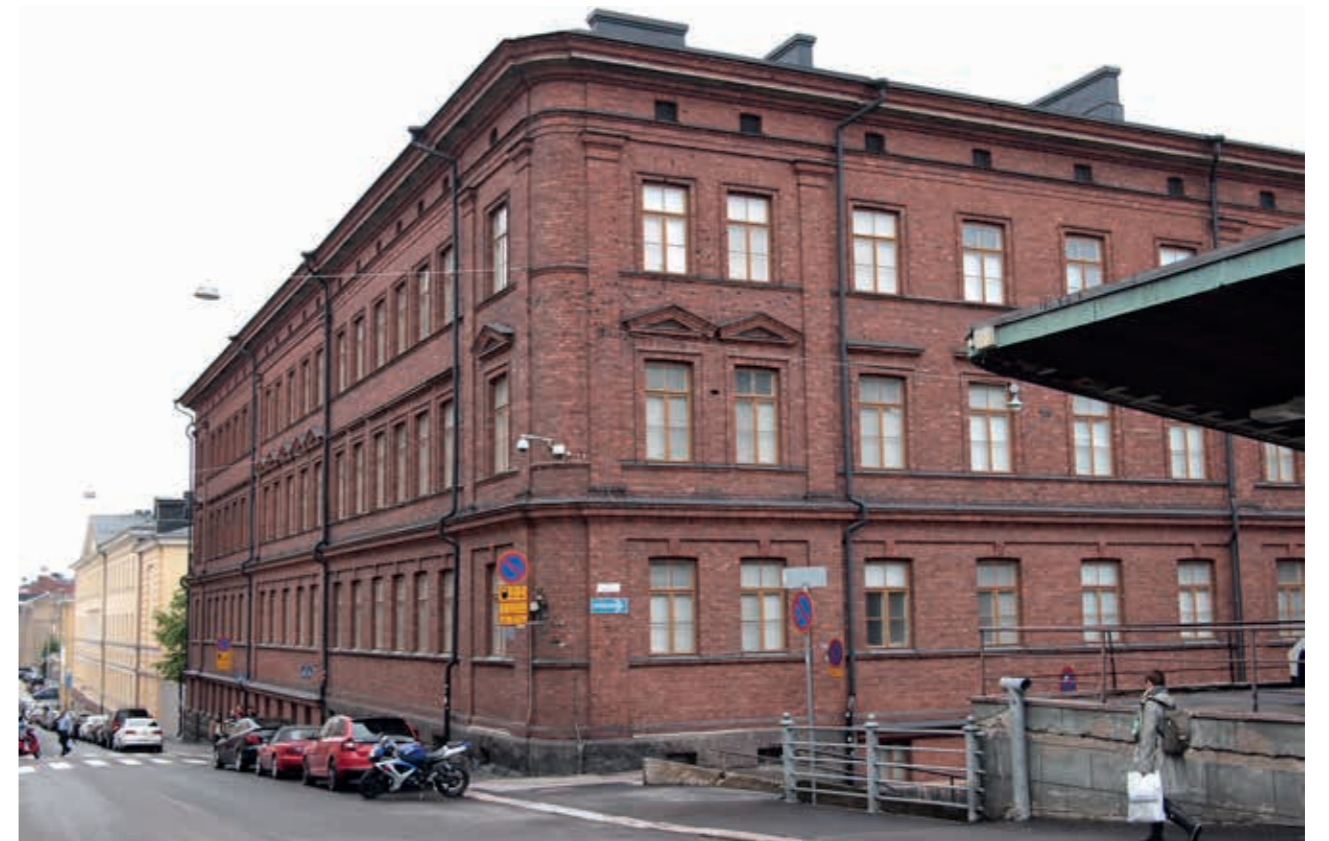
↓ Näkymä Kaartin korttelin lounaisnurkalla Kasarmikadua alas vuonna 2016. Kortteli on Kasarmikadun suuntaan edelleen täysin suljettu. amoy 2016.

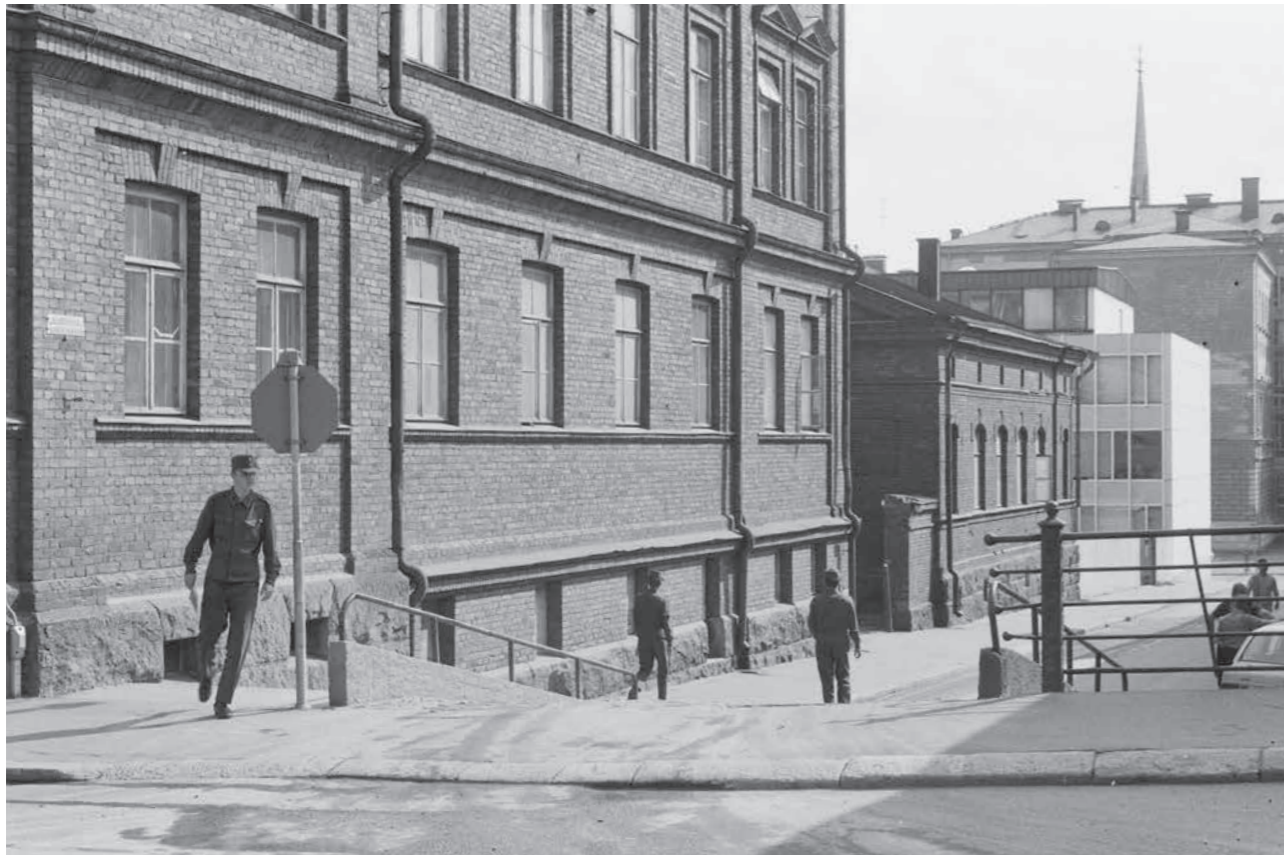
↑ Näkymä Kaartinkujaa alaspäin vuonna 1973. Niin asuinkasarmin pihaa rajaavan tiilimuurin kuin virastosiiven portin kautta on avoin käynti pihoihin. MV

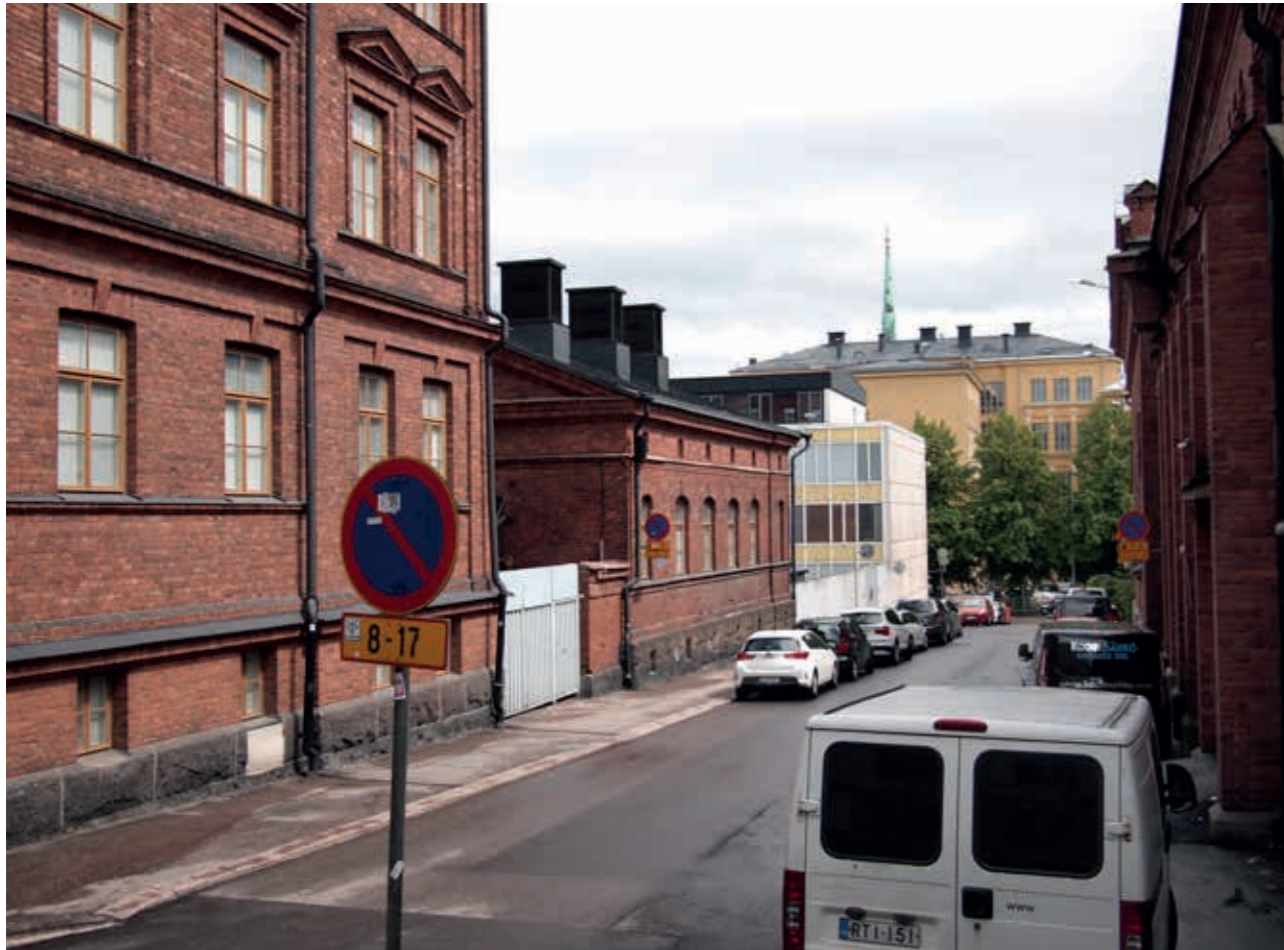
↓ Näkymä vuonna 2016. Asumista ei Kaartin korttelissa enään ole, kaikki portit pidetään suljettuna ja käynti pihaan on vain kulunvalvonnan kautta. amoy.

Saunarakennuksen ja virastosiiven välinen pihan osa on suljettu 1970-luvun betonielementtimuurilla, jossa on leveä teräsportti. Fabianinkadun kulmalle tultaessa aikahypy 1800-luvun lopusta 1960-luvulle hahmottuu katukuvassa jyrkkänä muutoksena. Virastotalon sileä elementtipäätö tarjoaa ohikulkijalle niukasti ihmeteltävää.

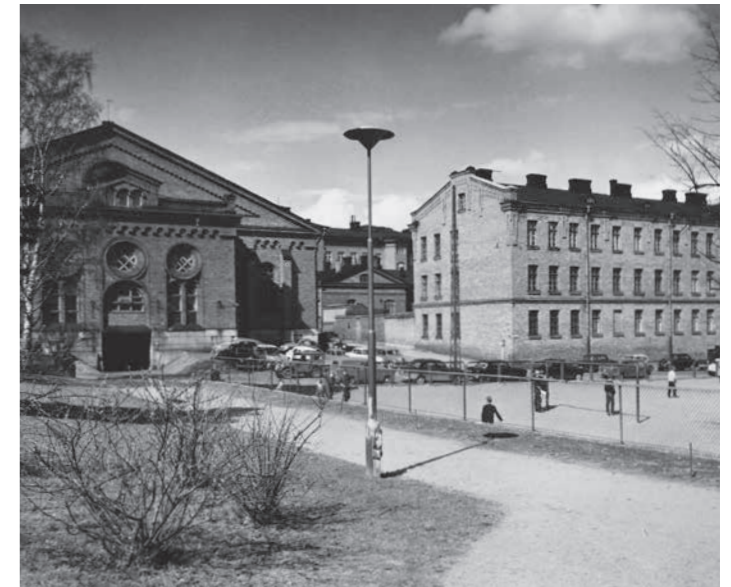
↑ Kaartin maneesi ja Varussivusta kuvattuna vuonna 1961. Tiilimuurit ja -rakennukset muodostavat yhtenäisen 1800-luvun lopun ilmeen. Kuva HKM.

↓ Kaartin maneesi ja eteläinen Virastosiipi etelästä vuonna 2016. Fabianinkadun päätteellä on hiekkasilo ja Tähtitorninvuoren (paikoitus)tunnelin luiskattu sisäänajo tunkeutuu syväälle tähtitorninmäen puistoon. Varussivusta purettiin 1960-luvulla ennen toisen virastosiiven rakentamista. Kaupunkitila on menettänyt arvokkuuttaan. amoy.

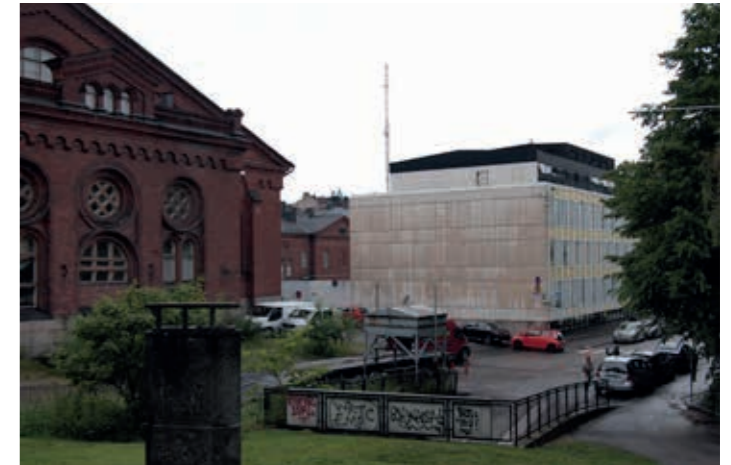
↓ Näkymä Virastosiiven (D-rakennus) päädyistä Kasarmikujaa ylös länteen. Virastosiiven betonisokkelin yläpuolisen pinnan koristuksena on kuorielementtiruudutus. Betonimuurin elementtijakoa ei voi kutsua koristukseksi. amoy.

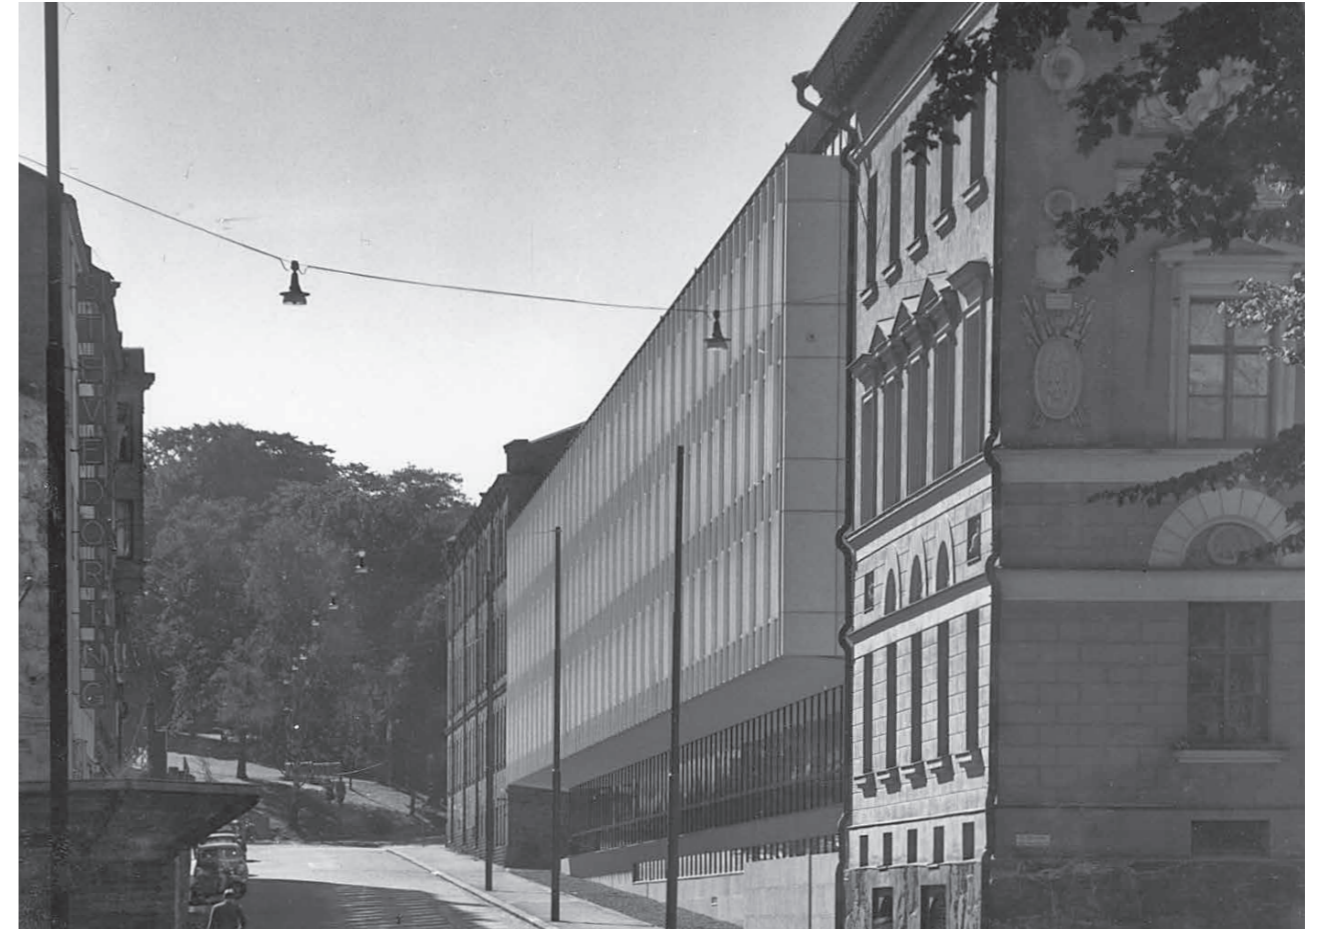
↑ Kuva ensimmäisen Virastosiiven valmistumisen ajalta, kun korttelin kaakkoiskulmaa rajaa vielä Varussivustan nelikerroksinen julkisivu. Empirearkkitehtuurin vaakalistat ja räystäskorko on huomioitu 1960-luvun rakennuksessa. Katulinjassa oleva graniittimuuri on välittävä elementti sisäänvedetyn jalustan ja katulinjaan rajautuvan päärakennuksen välillä. Arkkitehtuurimuseo.

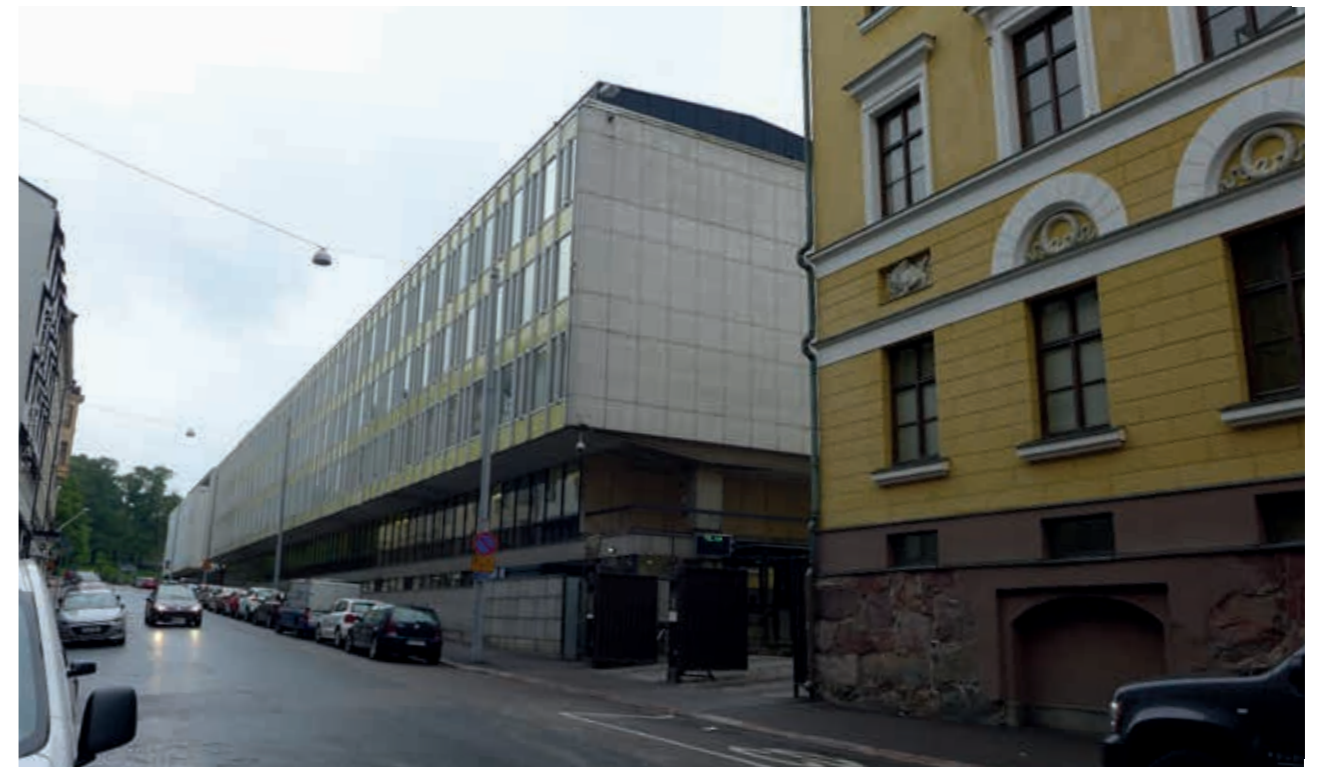
↓ Korttelin katulinja ja Fabianinkadun eteläpäässä kokonaan katkennut laajan porttirakenteen auki ollessa. Nouseva katu tuo sisäänvedetyn jalustilan lopulta hyvin matalaksi. Toinen virastosiipi hahmottuu katutilassa vain muotona, julkisivun jäsentely jää katveeseen. Etualalla päärakennuksen päädyn alkuperäiset oviaukot, jotka on muurattu umpeen 1950-luvulla. amoy.

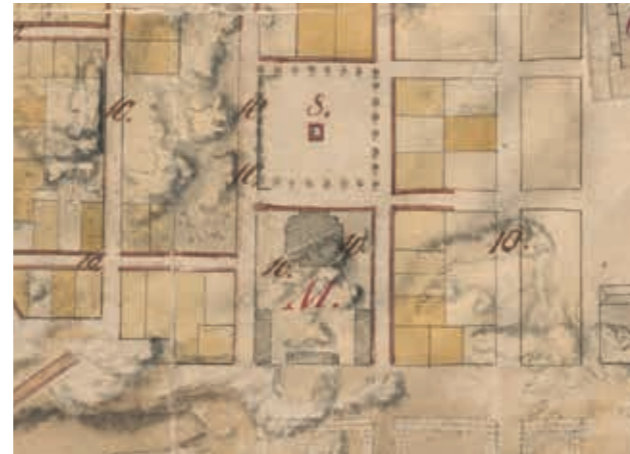
↑ Helsingin asemakaava-suunnitelma vuodelta 1817. Kartassa näkyy Esikaupunkitori, jonka keskelle on merkitty kaivo (nro 8.). Torin laidalla näkyy teatterirakennus nykyisen Kaartin kasarmien korttelissa. Nro 10. tarkoittaa paikkoja, joista joudutaan louhimaan kalliota pois kaupunkirakenteen tieltä. KA

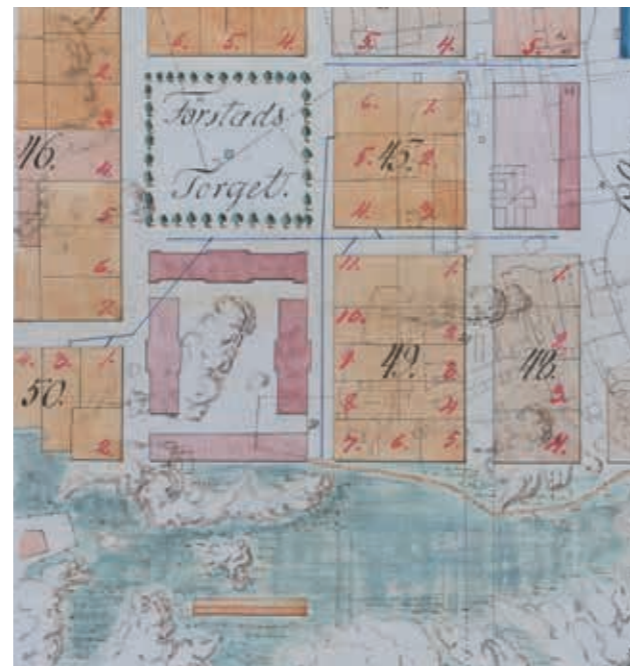
↑ Asemapiirustus vuodelta 1820. Vasta suunnitelmatasolla olleet läntinen miehistökasarmi ja artellikasarmi on esitetty vaaleammalla punaisella. Tähtitorninmäki on lähes kokonaan rakentumaton. HKA

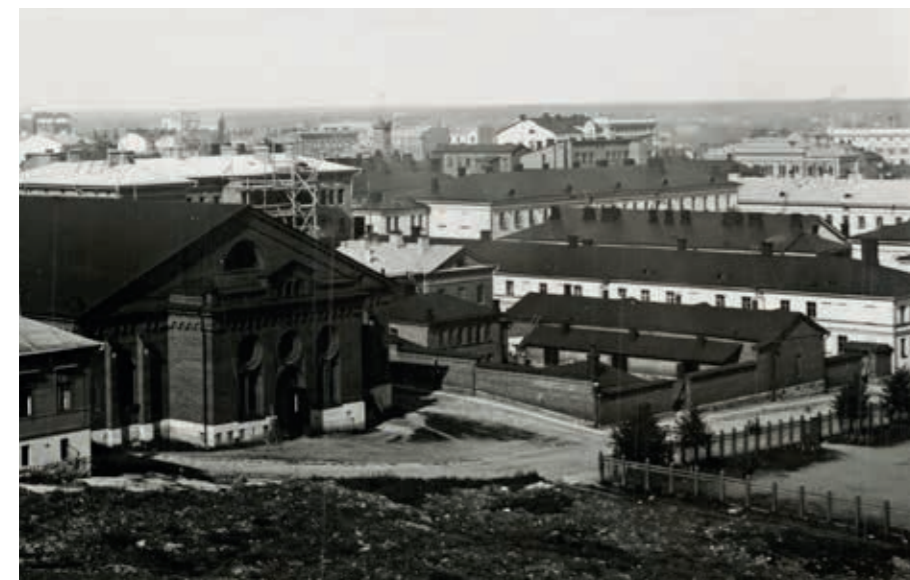
↑ Korttelisuunnitelma vuodelta 1887. Punaisella on merkitty uudet rakennukset, sinisellä purettavat; kortteliä suunniteltiin kokonaisuutena. Engelin piirtämän piharakennuksen tilalle on suunniteltu puistoalue. Sen toteutuminen on epävarmaa, mutta vähintään joiain puuta tontin tuolle osalle on istutettu. KA

Vuonna 1887 laaditussa suunnitelmassa, johon on merkitty sekä uudet että purettavat rakennukset, on Engelin suunnitteleman piharakennuksen paikalle suunniteltu puistoalue. Valokuvia tältä ajalta on niukalti, eikä ole selvää, onko varsinaista viheraluetta koskaan toteutettu. Myöhemmissä vaiheissa tontin tällä alueella on kuitenkin puita, joten jossain mitassa kasvillisuutta on tontin keskialueelle istutettu.

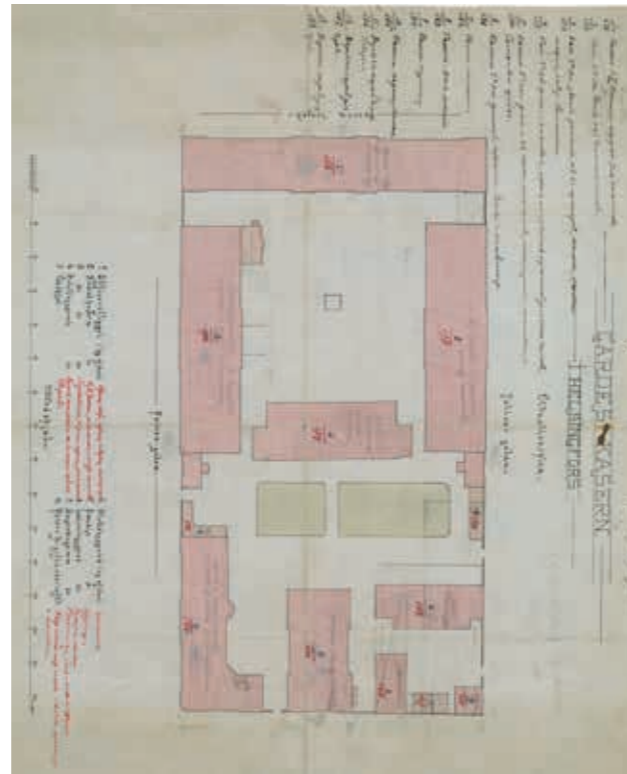
↑ Asemapiirustus Kaartin kasarmien korttelista 1890-luvulta. 1880-luvun lopun rakennukset on piirretty paikoilleen ja Artelletin eteläpuolella on viheralue. Ljyikyknällä on tehty seuraavan vaiheen merkintöjä venäjäksi. KA

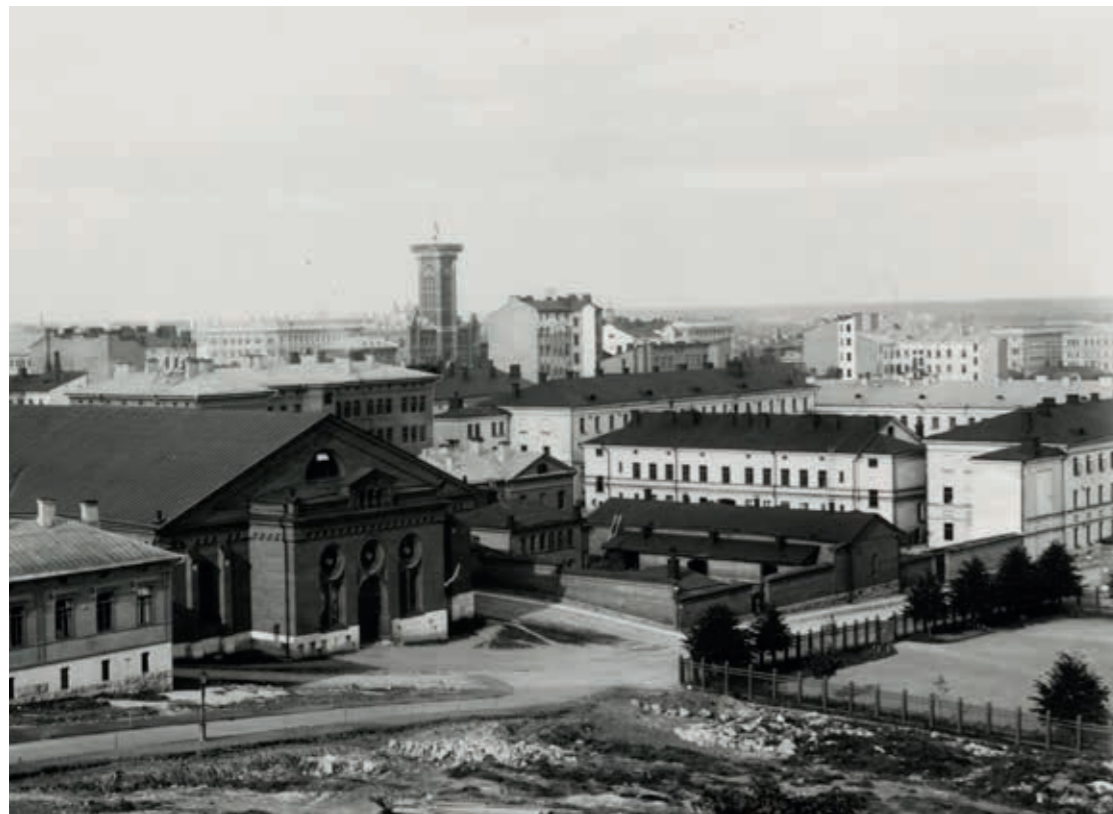
← Näkymä observatoriosta 1890-luvulta (katso edellinen aukeama). Taustalle on rakentunut uutta, mm. Erottajain palloasema (valm. 1891). Engelin piharakennus on purettu ja Artellet-rakennuksen eteläinen julkisivu näkyy tiilirakenteisen tallin taustalla. MV

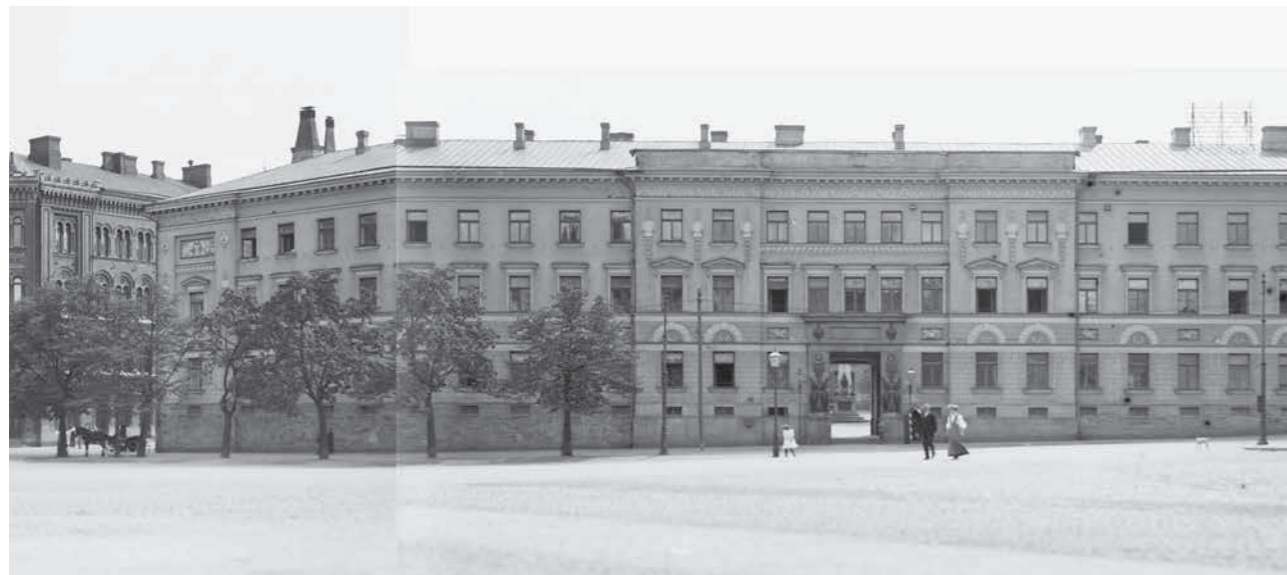
↑ Vuonna 1908 näkymä Kasarmitorilta Kaartin kasarmien upseerikasarmille. Kuvasta näkyy, miten yhteys porttikäytävän kautta kasarmikorttelin sisäpihalle oli tuolloin välittömämpi. Into K. Inha, VM

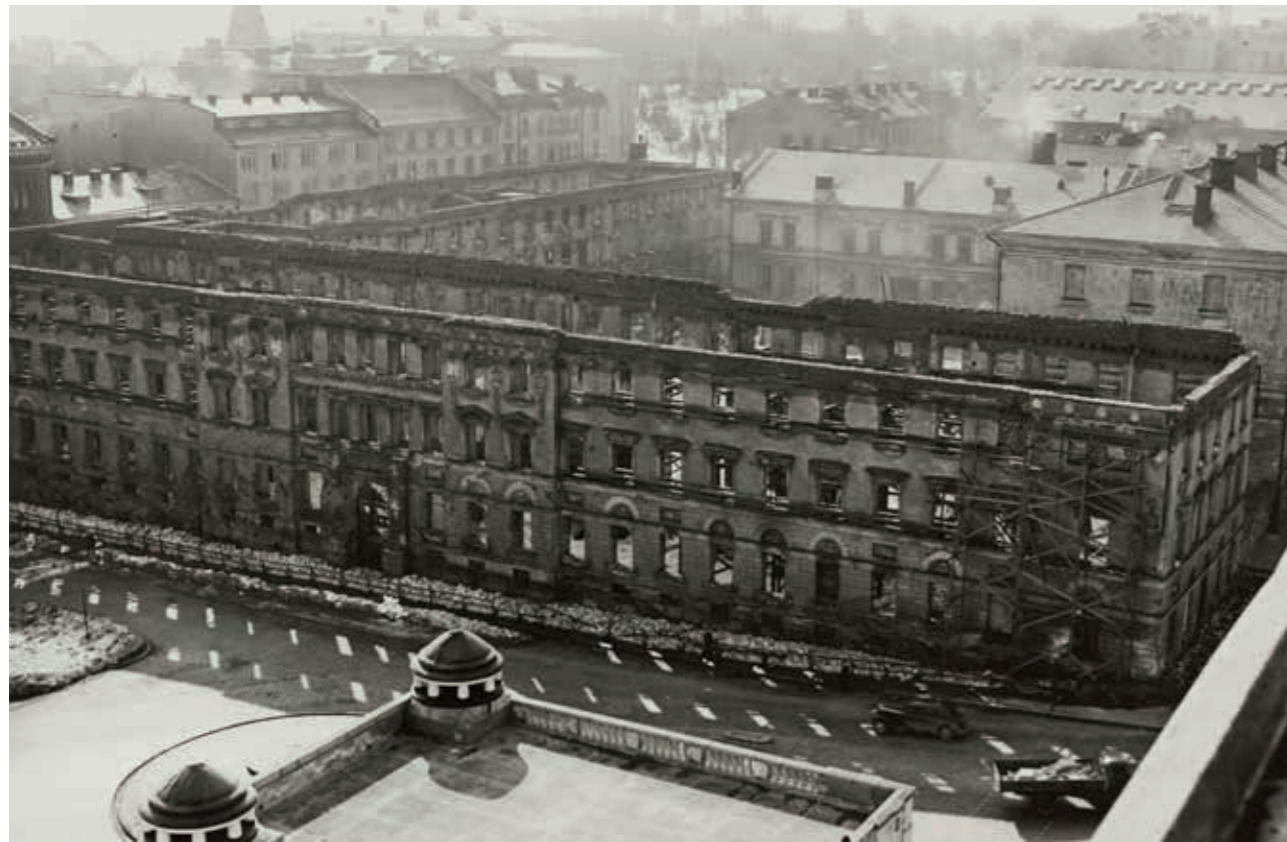
↑ Kaartin kasarmit rauniaina vuonna 1951. Rakenteita oli tuettu vetotangoin ja rakennuksen ulkopuolella kulki suoja-aita, jotta ohikulkijat eivät saisi irtoavia tiiliä kalloonsa. MV

Itäinen miehistökasarmi vaurioitui pahoin vuoden 1944 helmikuussa, kun kaksi miinapommia osui sen pohjoiseen päätyyn. Tästä syntynyt tulipalo teki mittavia tuhoja rakennuksessa ja levisi myös upseerikasarmiin. Rakennusten puiset välipohja- ja väliseinärakenteet tuhoutuivat, mutta kiviaineiset rakenteet jäivät pystyyn.

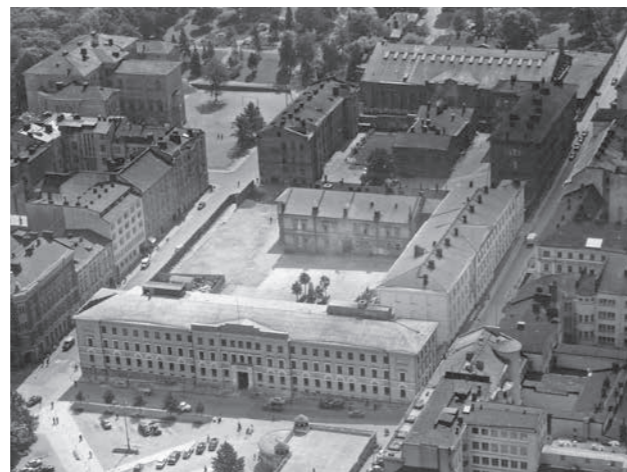
↑ Ilmakuva Kaartin korttelista vuodelta 1956. Kuvassa näkyy korjattu upseerikasarmi ja itäisen miehistökasarmien jättämä aukko. Kuva oli osa vuoden 1958 arkkitehtuurikilpailun lähtöaineistoa. Lähde: Ilmavoimien kuvakokoelma

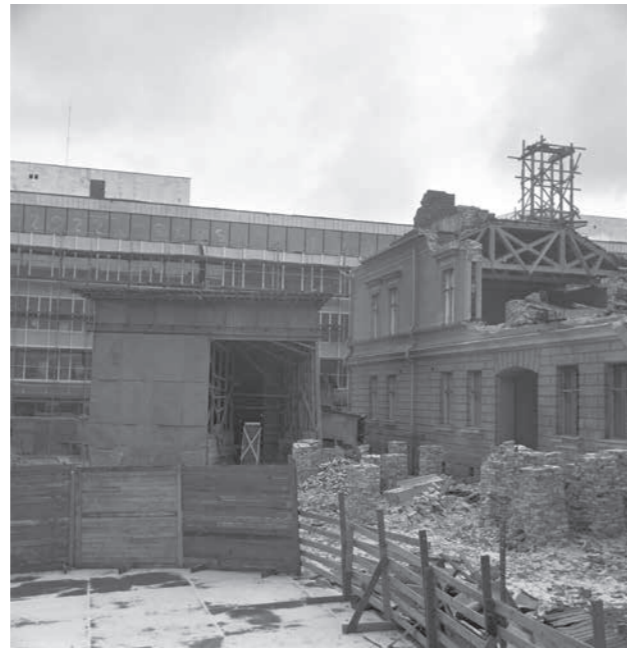
↑ Artellirakennusta puretaan vuonna 1961, taustalla vastavalmistunut C-rakennus. SM

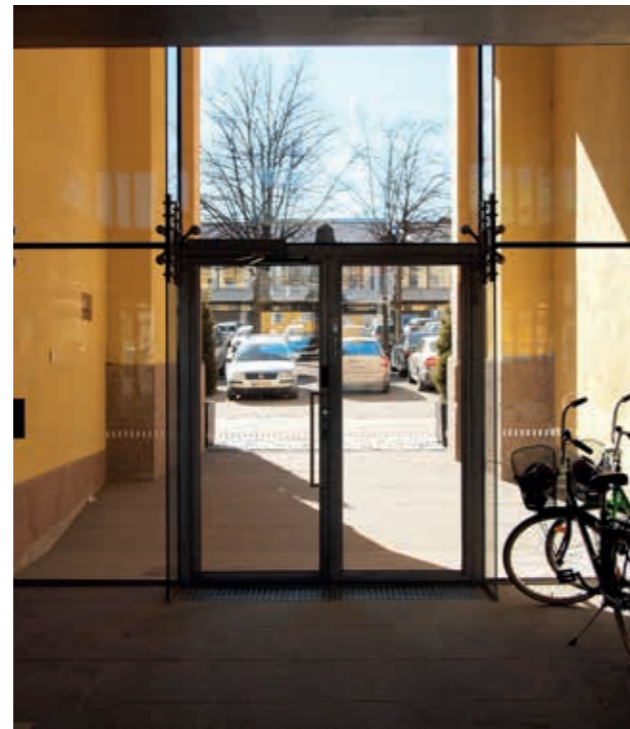
↑ Vuonna 2011 toteutetussa peruskorjauksessa upseerikasarmien porttikäytävä suljettiin lasituksilla. Uusi lasinen eteistila lisää käyttökävyyttä, mutta on merkittävästi muuttanut korttelin avoimuutta Kasarmitorin suuntaan. amoy 2016

Seuraava suuri muutosvaihe rakennuksessa tehtiin 2000-luvun ensikymmenellä Arkkitehtitoimisto Nurmela-Raimoranta-Tasan suunnitelmien mukaan. Vuonna 2011 valmistuneen remontin yhteydessä mm. rakennuksen pääsisäänkäynnin järjestelyjä muutettiin ja rakennuksen läpi johtanut porttikäytävä rajattiin lasiseinillä sisätilaksi. Vesikatolta purettiin 1950-luvulla rakennetut hissitornit.

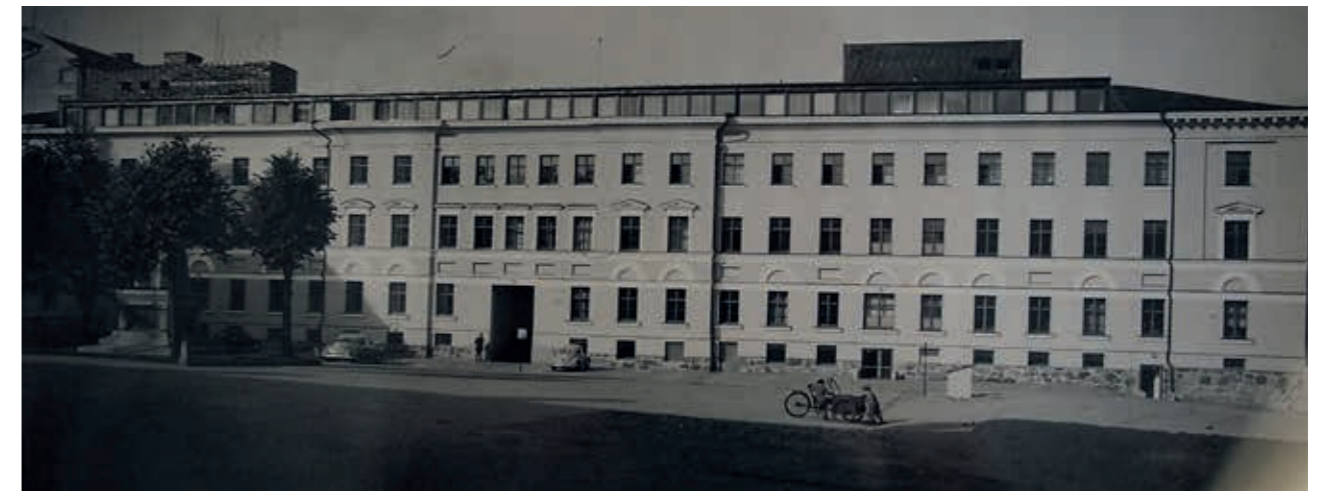
↑ Upseerikasarmi 1950-luvun muutosten jälkeen. Kuvassa näkyvät sisäpihan puoleinen uusi kattokerros ja uudet hissitornit. AMA

sisärakenteet purettiin ja rakennus seiso rauniona kunnes pitkällisten keskustelujen jälkeen vuonna 1952 tehtiin vihdoin päätös Kaartin kasarmien uudelleenrakentamisesta. Arkkitehti Aulis Blomstedtin suunnitelmien mukaan vanhojen julkisivujen sisään suunniteltiin uusi virastotalo. Kattomuoto Kasarmintorille päin pidettiin Engelin asussa, mutta sisäpihan puolelle tehtiin kokonaan uusi kerros harjan yli kohoavine hissitorneineen. Myös sisäänkäyntijärjestelyjä muutettiin ja mm. pihajulkisivun entiset pääovet porrashuoneisiin poistettiin ja niiden alapuolelle avattiin uudet sivuovet vanhan pihatason alapuolelle. Kaartin kasarmien kunnostus valmistui vuonna 1956.

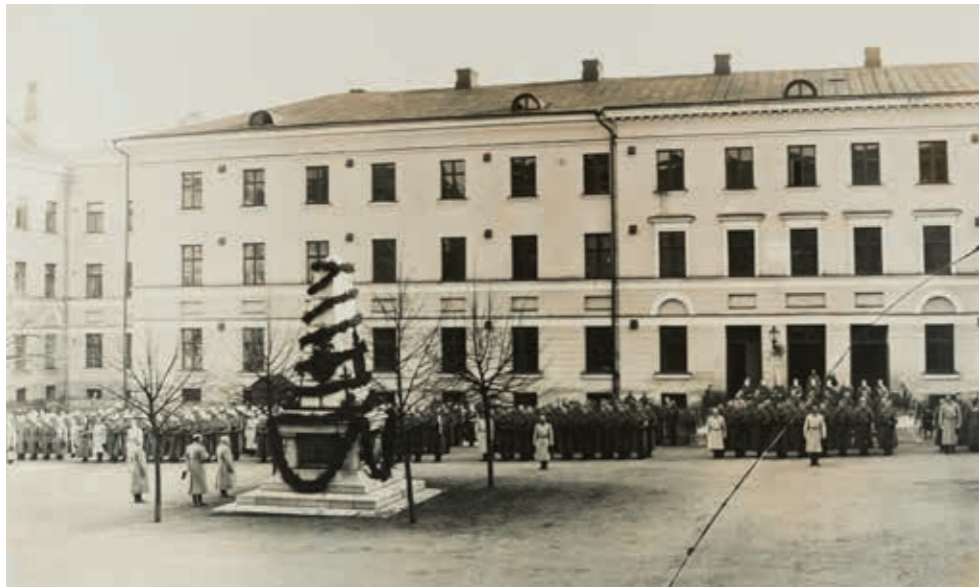
↑ Itäisen miehistökasarmin julkisivua sisäpihan puolelta noin vuonna 1905. MV
