## KAARTIN KASARMIKORTTELI

### KORTTELIHISTORIASELVITYS

**arkkitehdit mustonen oy 2016**

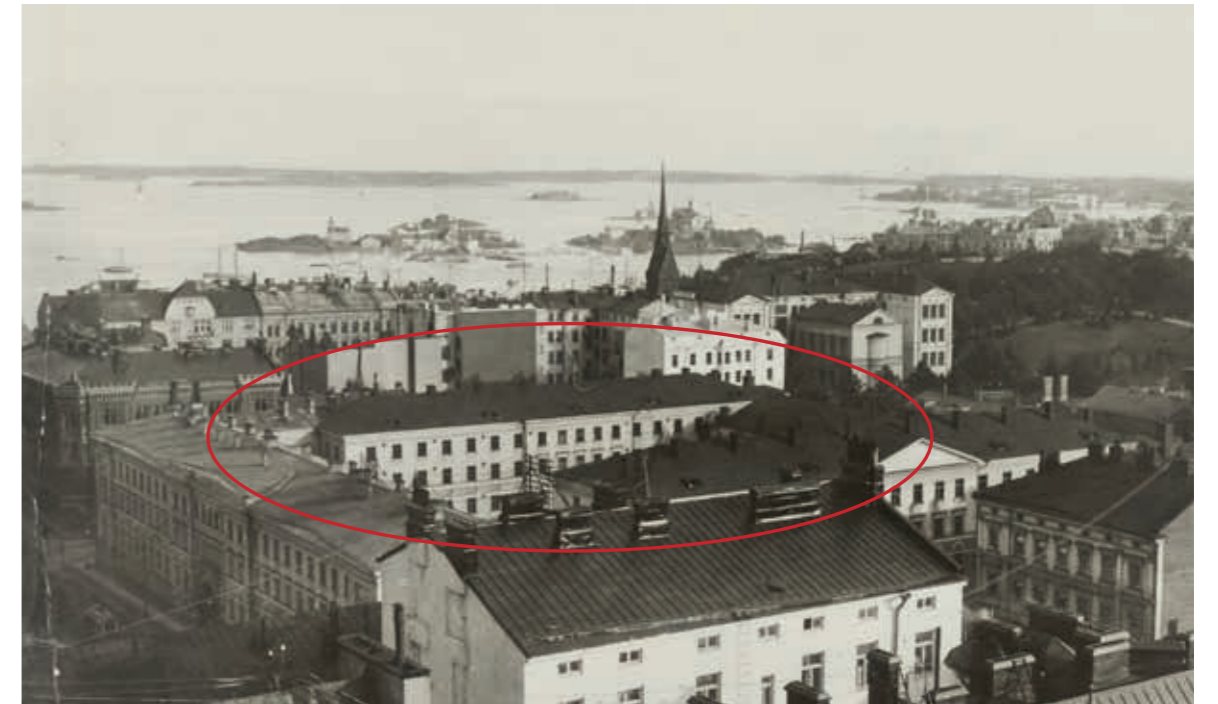
↑ Näkymä Erottajan paloaseman tornista vuonna 1905. Vasemmalla Upseerikasarmi, Itäisen miehistökasarmin sisäpihan julkisivua Upseerikasarmin oikealla puolella. MV

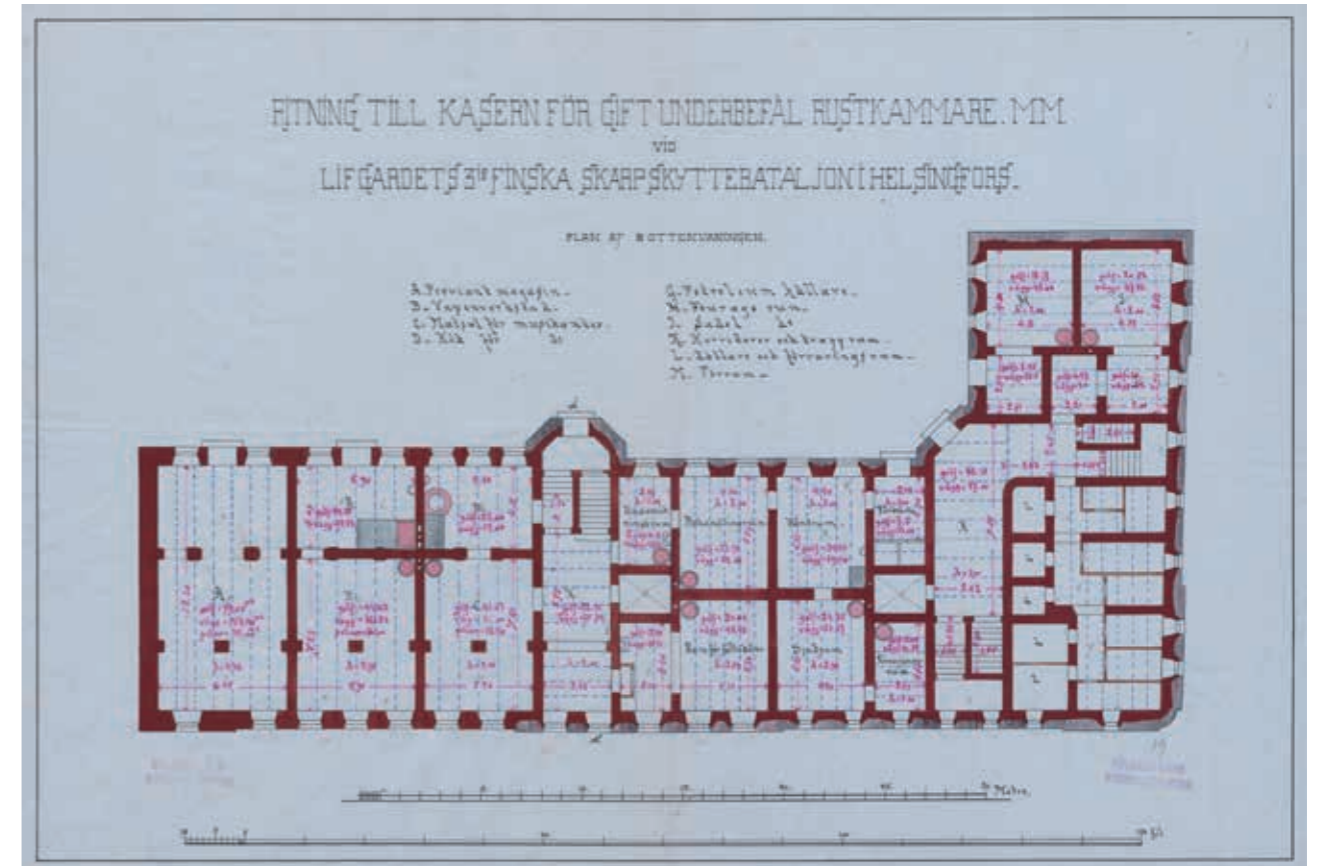
↑ Perheellisten aliupseerien asuinrakennus, pohjakerros.  
Ritning till kasern för gift underbefäl rustkammare mm. vid gardets finska skarpskyttebataljon i Helsingfors, Bottenvåning. KA.

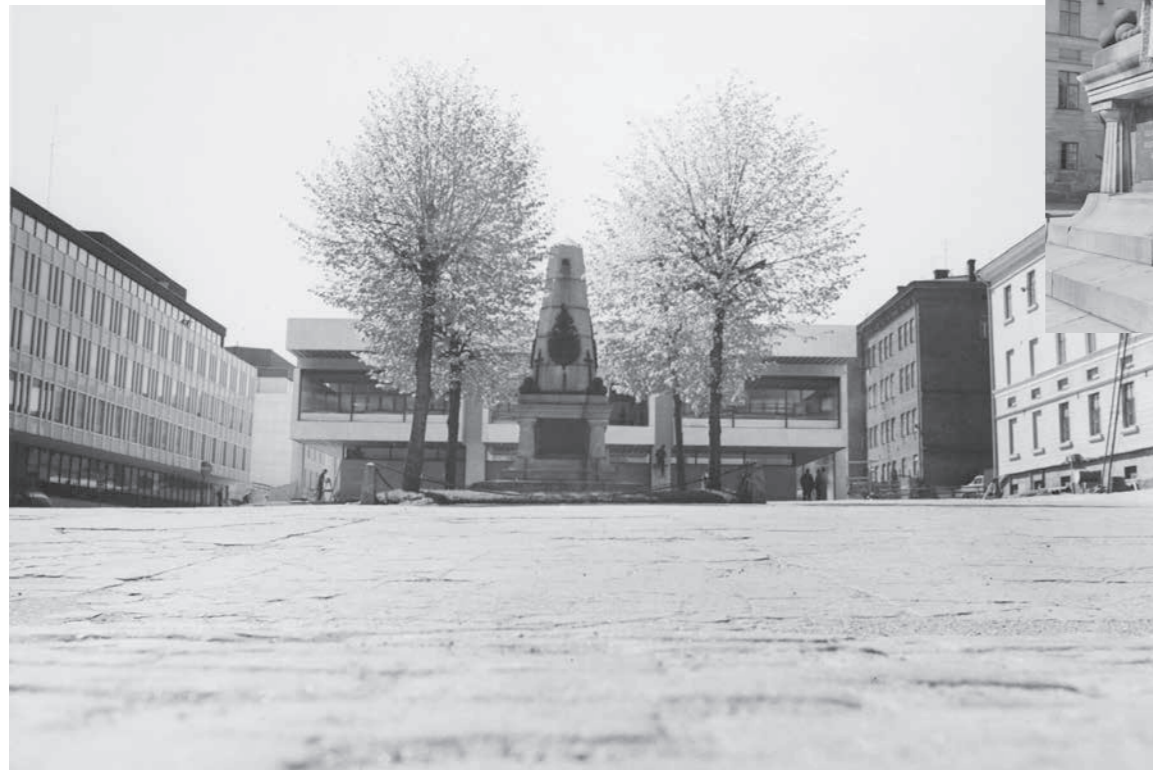
↓ Valokuva Kaartin kasarmin sisäpihalta vuonna 1968. SM

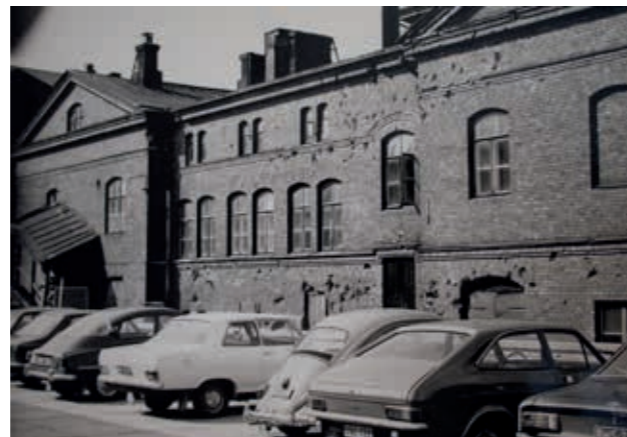
↑↑ Granstedtin alkuperäinen leikkaus, jossa näkyy vasemalla leipomosali ja oikealla saunatilat. 1990-luvulla saunatilojen alapuolisiin kellaritiloihin tehtiin työterveyshuollon vastaanottotilat. KA  
↑ Granstedtin alkuperäisen pohjapiirustukset. KA  
← Saunarakennus vuonna 1973. Vasemmalla näkyy alkuperäinen ulkopuolinen porrashuone leipomotiloihin.

Vuonna 2016 rakennus toimii esitettyssä käytössään, mutta työterveyden vastaanottotiloissa on toimintaa haittaavia kosteusongelmia, jotka johtuvat luultavimmin kellarikerroksen käyttöön otosta 1990-luvun alussa.

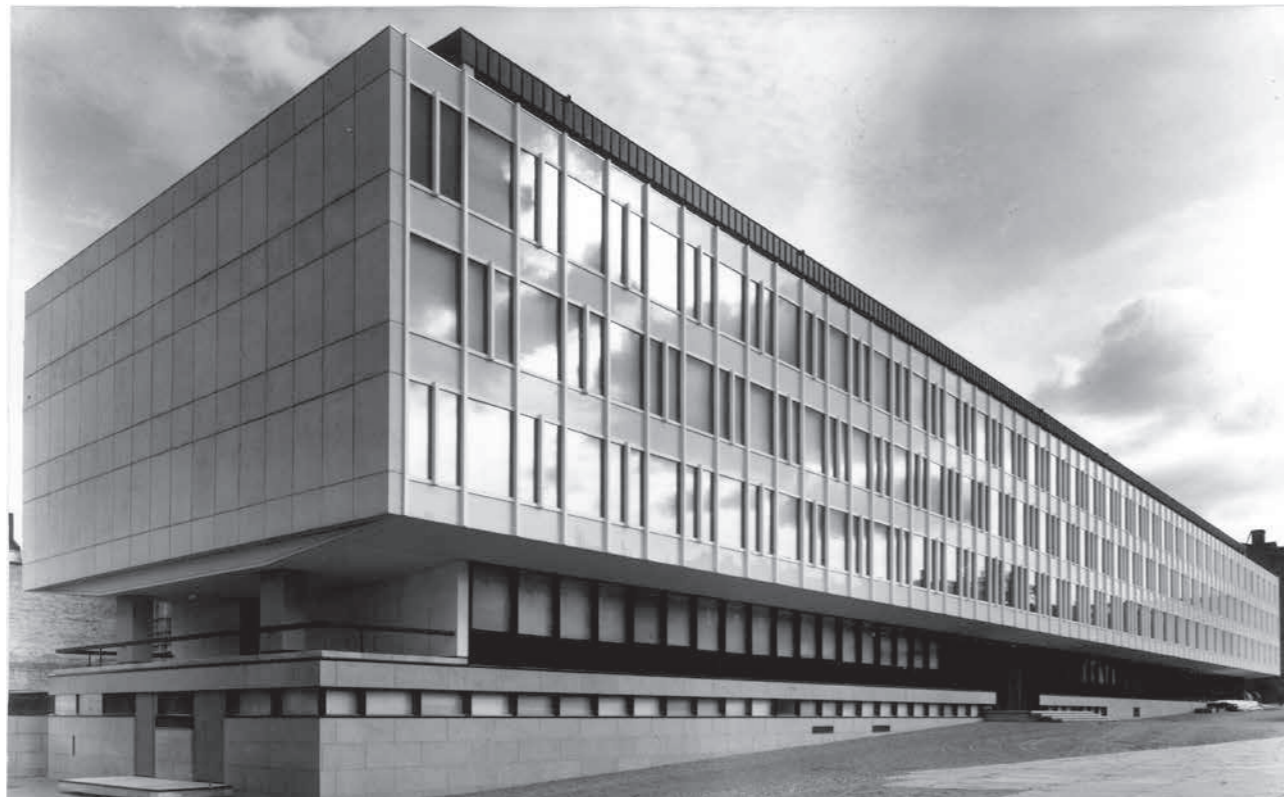
↑ Virastosiiven C-rakennus sisäpihan puolelta 1960-70-luvulla. PHRAKL

Pohjapiirroksella rakennus noudattaa kaksoiskäytäväjärjestelmää, jossa ikkunaseinillä on toimistohuoneiden rivistöt. Näitä palvelee kaksi samansuuntaista käytävää, joiden väliin jää aputilojen vyöhyke. Sisäänkäynnit ovat rakennuksen päädyissä ja korttelin sisäpihalle, kadulle päin rakennus on suljettu.

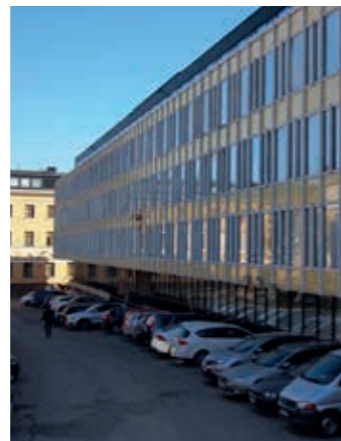
↑ Virastosiiven C-rakennuksen sisäpihan puoleista julkisivua. amoy 2016  
↓ C-rakennus, päätyjulkisivu etelään. PHRAKL

Vuonna 2005 rakennuksen 1. kerroksen eteläpäätyyn tehtiin kirjaamo, mikä aiheutti muutoksia väliseiniin ja päädyn sisäänkäyntiaulaan. Vuonna 2007 rakennuksen upseerikasarmin puoleiseen päätyyn tehtiin uusi valvomo, joka liittyy 1990-luvun porttijärjestelyihin.

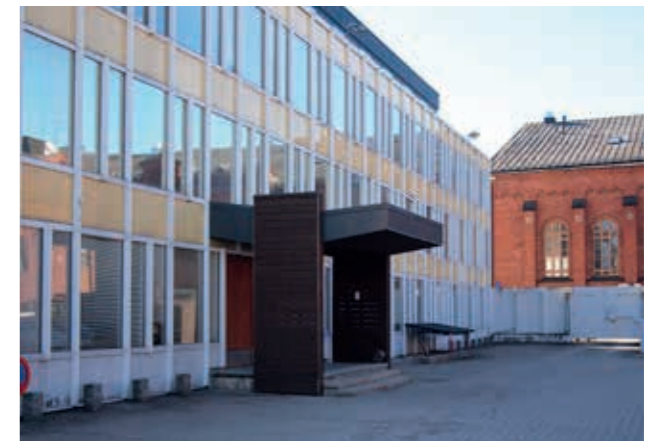
↑ Virastosiiven D-rakennuksen pääsisäänkäynnin uusi katos. amoy 2016  
↓ D-rakennus, päätyjulkisivu pohjoiseen. PHRAKL

2000-luvulla sisäpihan pääsisäänkäynnin eteen on tehty katos ja rakennuksen eduspiha rajattu aidalla.

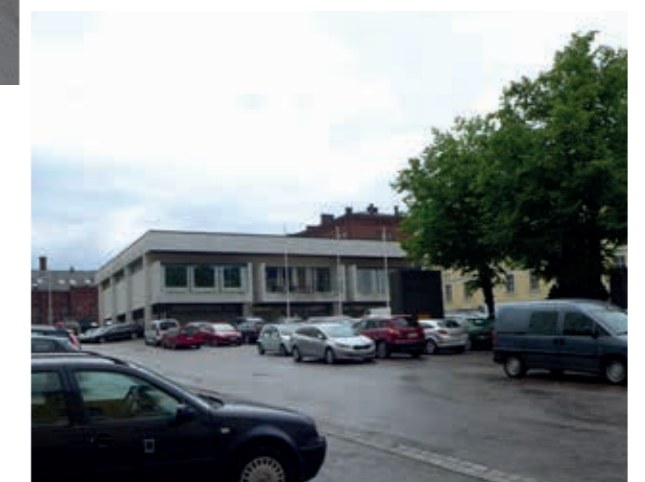
↑ Valokuva vuodelta 1987, jossa Kaartin kasarmin harjoituspihan kaksi käyttöä kohtaavat: asfaltissa näkyvät pysäköintipaikkojen merkinnät ja rakennusten vierustat on vallannut pysäköinti, mutta Taivallahden kasarmille siirtynyt Kaartin soittokunta on vielä tuolloin käynyt Kaartin kasarmilla harjoittelemassa kuviomarsssia. SM  
 ↗ Vuonna 2016 Kaartin sisäpiha on pysäköityjen autojen valtaama, vaikka molemmin puolin kortteliä on maanalaiset pysäköintihallit. amoy

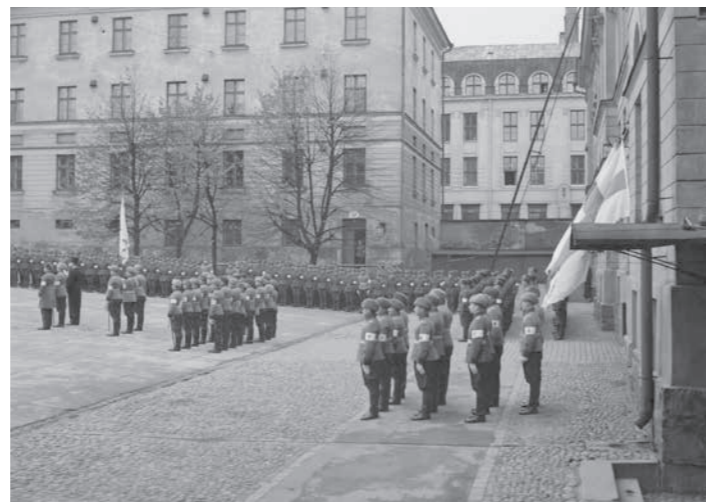
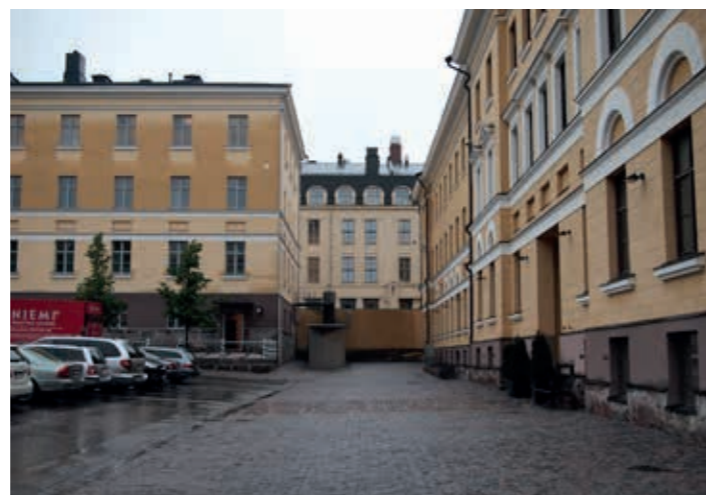
↓ Valkoisen kaartin rykmentti järjestäytyneenä umpipihalle vuonna 1936. Pihan vietto kohti upseerikasarmia näkyy selvästi. Kuvassa näkyy alkuperäinen rakennuksia kiertänyt nupukivivyöhyke kulkuväylälineen sekä harjoituskentän betonilaatoitus. MV  
 ↓↓ Valokuva Kaartin korttelin sisäpihalta vuonna 2016. Pihan pintaa on tasoitettu huomattavasti. amoy

kuramit ja upseerikasarmen edustan kulkualueet on erotettu suorakulmaisella sileämmällä nupukiveyksellä. Harjoituspihan keskialue on alun perin ollut ilmeisesti kivetty hyvin pienijakoisella mukulakiveyksellä ja 1930-luvulta lähtien betonilaatoitettu.

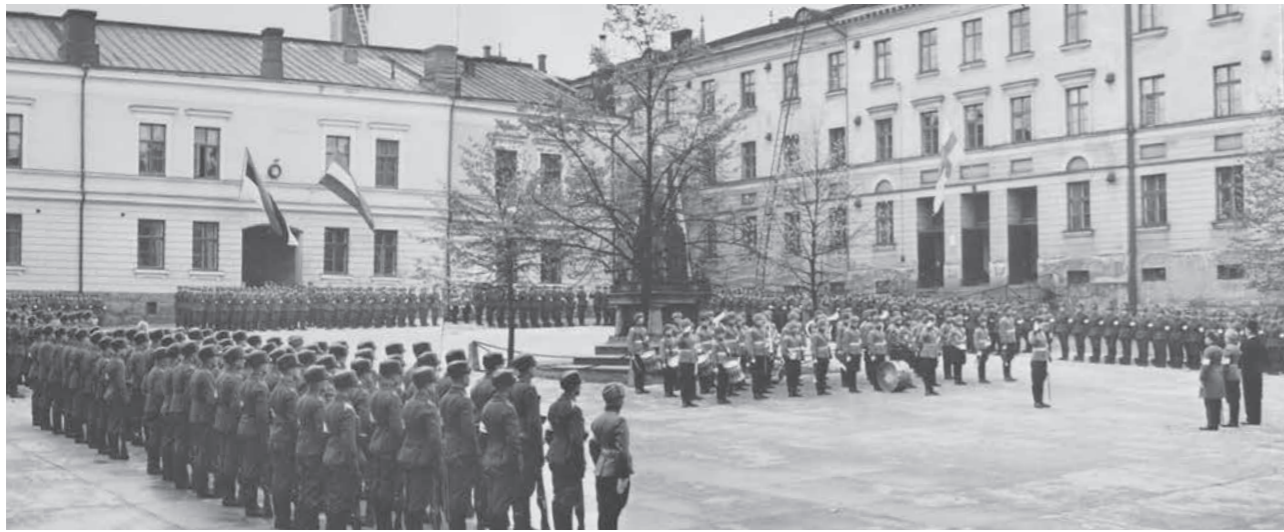
↑ Valkoisen kaartin rykmentti järjestäytyneenä kasarmin pihalle vuonna 1936. Betonilaatoitettua harjoituspihaa on käytetty harjoituksiin ja paraateihin tai rukouksiin järjestäytymiseen. MV

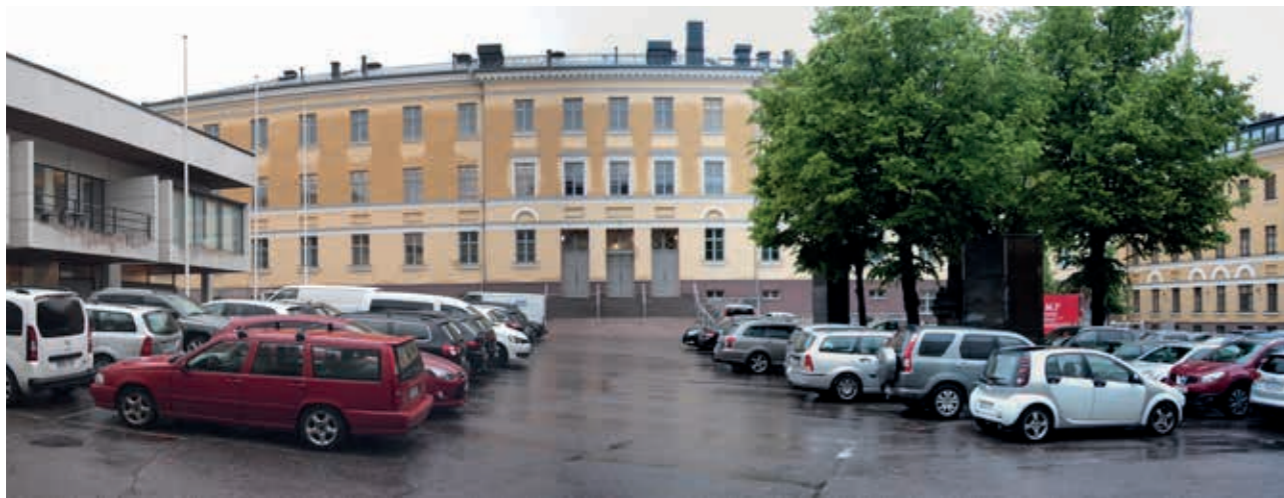
↓ Valokuva Kaartin korttelin sisäpihalta vuonna 2016. 1960-luvulta lähtien harjoituspiha on toiminut paikoitusalueena. Läntisen miehistökasarmen sisäänkäyntiportaat on uusittu ja lisätty kaiteet myös keskikaistoille. amoy

Nykyään upseerikasarmen edessä oleva vyöhyke on kokonaisuudessaan toteutettu suorakulmaisella kulkualueiden kiveyksestä muistuttavalla kiveyksellä, joka on punakirjavaa graniittia. Lohrmannin miehistökasarmen edustalla on mukulakiveystä vyöhykkeenä. Kulkuramppia on lyhennetty ja graniittiportaiden uusimisen yhteydessä lisätty yksi porttas. Vahtituvan kiveys on ruudutettu mustilla ja valkoisilla graniittinoppakivillä ja aidan pilarit maalattu perinteisesti sini-valkoisiksi. Vartiosotilaan koppi näkyy vielä vuonna 1969 otetussa valokuvassa, mutta on jossain vaiheessa poistettu. Vahtituvan edessä on kaksi nuorta, ilmeisesti vasta istutettua lehmusta, vanhoissa valokuvissa on vartiotasanne ollut ajoittain hyvinkin suojaisa suurten puiden varjossa.

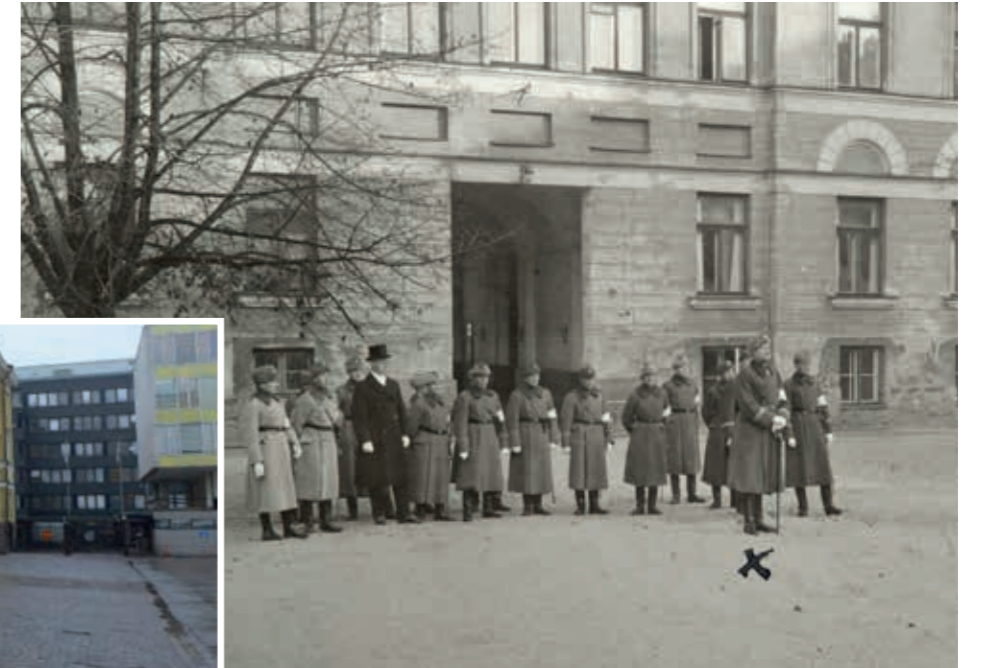
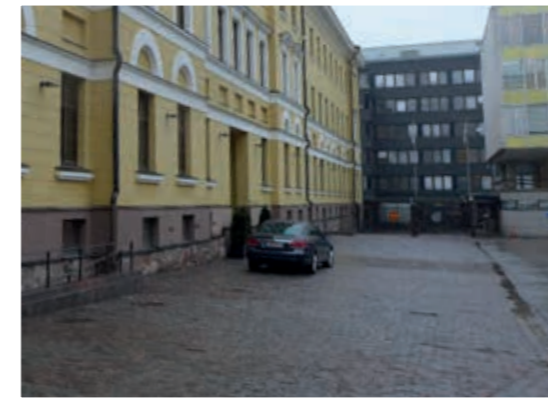
- Vuodelta 1925 peräisin olevassa valokuvassa näkyy pihan pienijakoinen, hiekan lähes peittämä kiveys. taustalla upseerikasarmi, jonka edustalla erottuvat kulkualueet. MV
- ↓ Vuonna 2016 upseerikasarmen edusta on kivetty suorakulmaisella sileämmällä graniittikiveyksellä. amoy

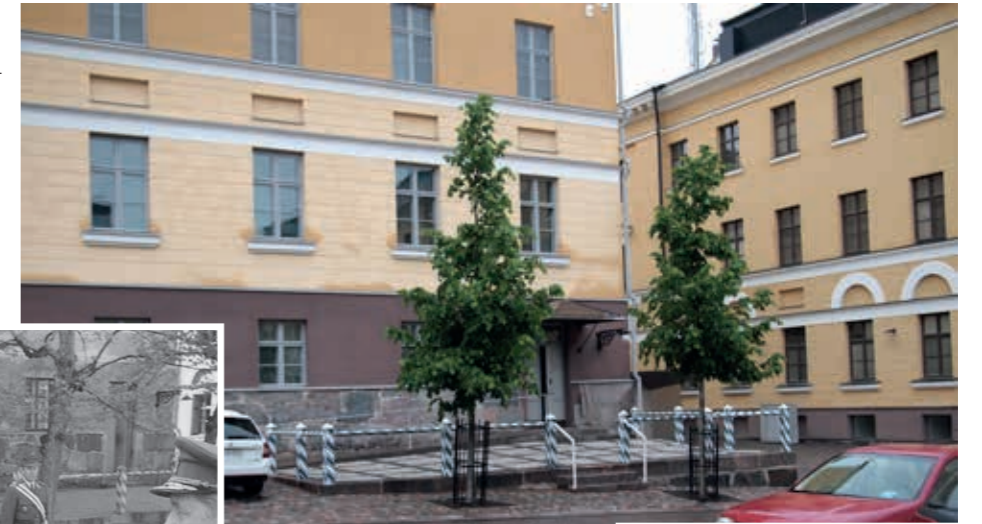
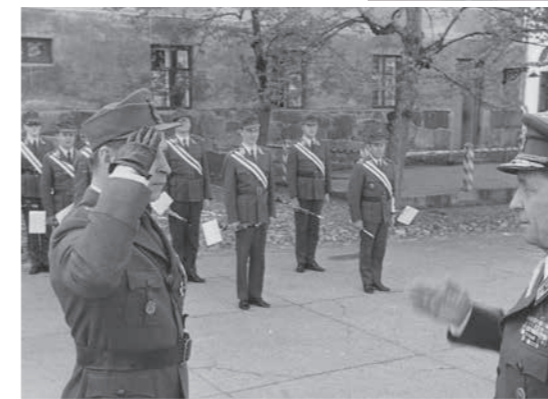
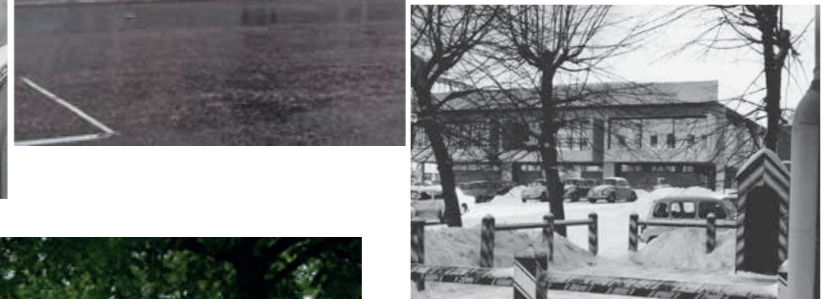
- Vartiotuvan tasanne vuonna 2016. Puita on uusimman korkauksen jälkeen istutettu vain kaksi, sisäänkäynnin päälle on rakennettu katos ja sisäänkäynnille johtaa luiska. amoy
- ↓ Vanhan valokuvan taustalla näkyy vahtitupa 1930-50-luvulla. Aidan maalauskuviot on nykyisen kaltainen, kiveys ei ole ollut kuvioitu. SM
- ↓ Vartijan koppi paikoillaan vuonna 1969. SM

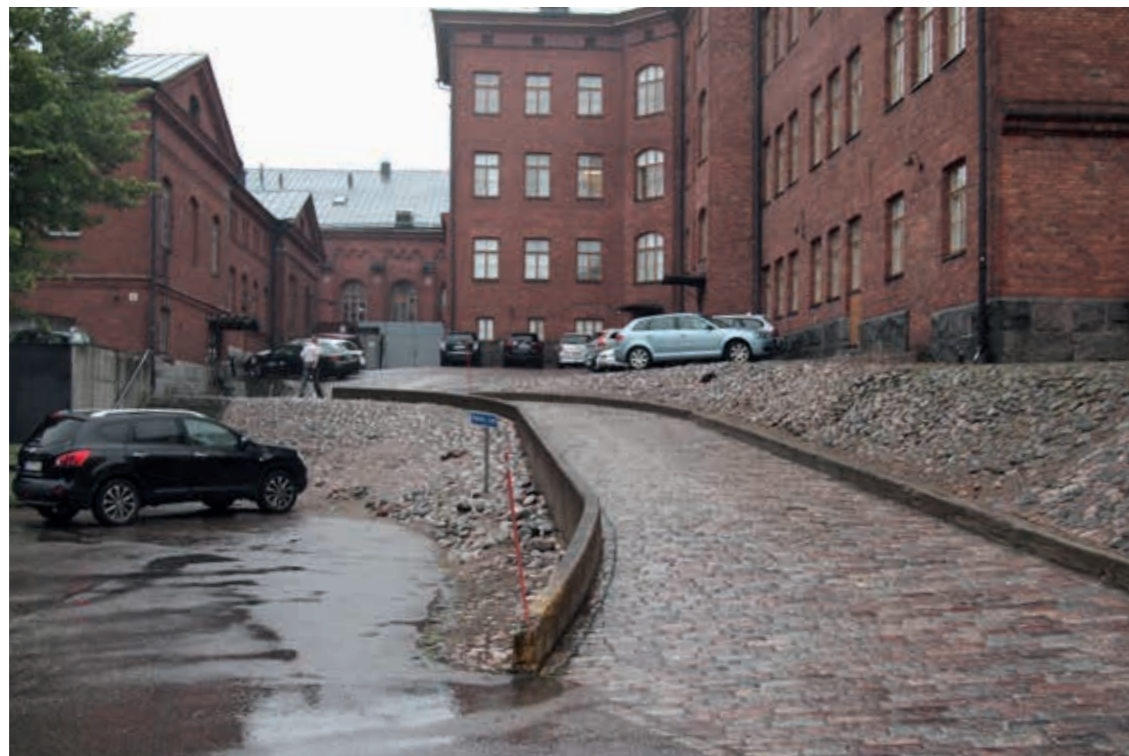
- ↓ 1990-luvulla tehty ajoluiska tiilirakennusten väliselle pihalle. Erilaiset kiveykset ja ratkaisematomat tasoerot aiheuttavat epämääräisyyttä rajapinnoilla. amoy

Vajavaiseksi jääneen pihasommitelman ja alkuperäisen korttelipihan pinnanmuotojen kohtaamisen jälkeensä jätäneet ongelmat korttelin lounaisosassa on ratkaistu vasta 1990-luvulla, kun läntisen siipirakennuksen nurkalta on rakennettu ajoramppi ylös aliupseeriasuntolan pihalle. Ramppi yhtyy siipirakennuksen päätyyn tehtyyn uuteen sisäänkäyntiin.

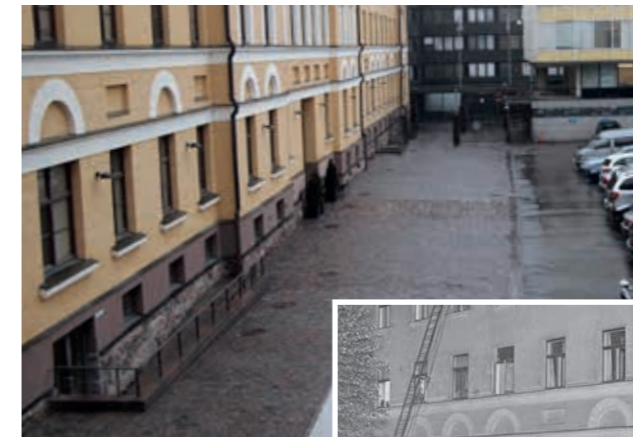
- ↑ Upseerikasarmin pihanpuoleisella julkisivulta on porttikäytävän lisäksi sisäänkäynnit vain kellarikerrokseen. amoy
- Vuoden 1934 valokuvassa leiritä palanneen kaartin rivistöjen takana näkyy toinen upseerikasarmin sisäpihan puoleisista sisäänkäynneistä. MV
- F-rakennuksen upseerikasarmin puoleisessa pohjoispäädyssä on 2000-luvulta peräisin oleva pyöräkatos, jonka pohja on kivetty muuta aluetta sileämmillä suorakaidekivillä. Katoksen päädyssä on miehistösiivettä kierreportainen poistumistie, joka on yhdistetty ilmanvaihdon piippuun. amoy

Upseerikasarmin sisäpihan puoleiset, alkuperäiset sisäänkäynnit poistuivat Aulis Blomstedtin muutoskorjauksen myötä ja tilalle tulivat sisäänkäynnit pihatasaolta kellarikerrokseen. Vuonna 2011 valmistuneessa peruskorjauksessa kellarin si-

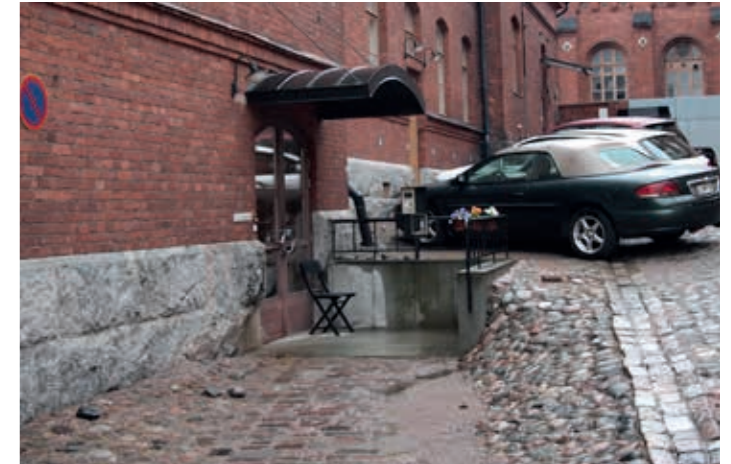
- ↑ Saunarakennukseen 1990-luvulla tehty uusi sisäänkäynti suoraan kellaritiloihin on edellyttänyt maaston muotoilua. Alkuperäinen sisäänkäyntiporras on ollut samalla kohdalla ja johtanut suoraan ensimmäiseen kerrokseen. amoy

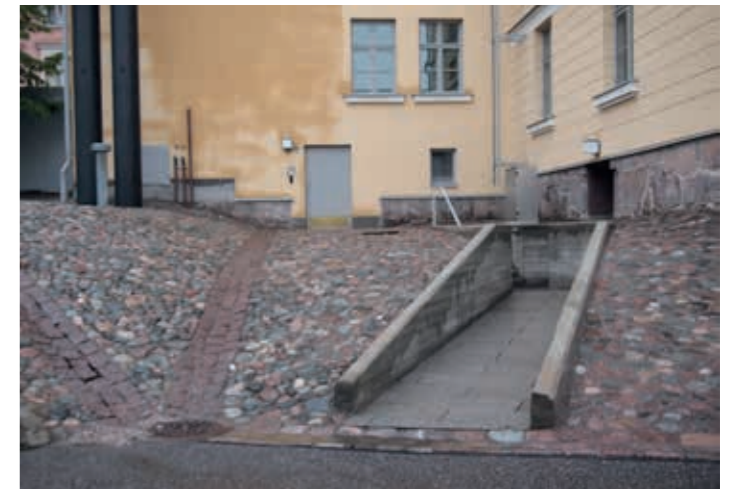
- ↑ F-rakennuksen eteläpääty. Latriinisiiven alkuperäinen eteinen on purettu ja ulko-ovi on julkisivupinnassa. F-rakennuksen kellarisiin on puhkaistu uusi sisäänkäynti, mikä on johtanut kulkureitin leikkaamiseen pihan pinnasta. Kuvan vasemmassa laidassa latriinisiiven edustalle ilmestyneet IV-piiput. amoy

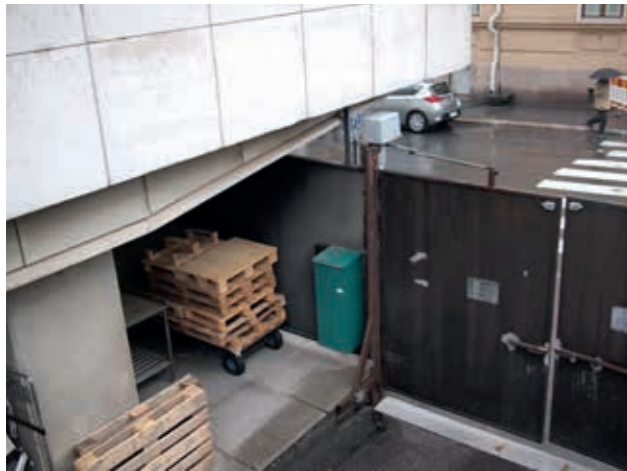
↑ C-rakennuksen pääty, entinen pääsisäänkäynti virastosiipeen on suljettu aidalla ja sisäänkäyntitasanne toimii varastointipaikkana. amoy

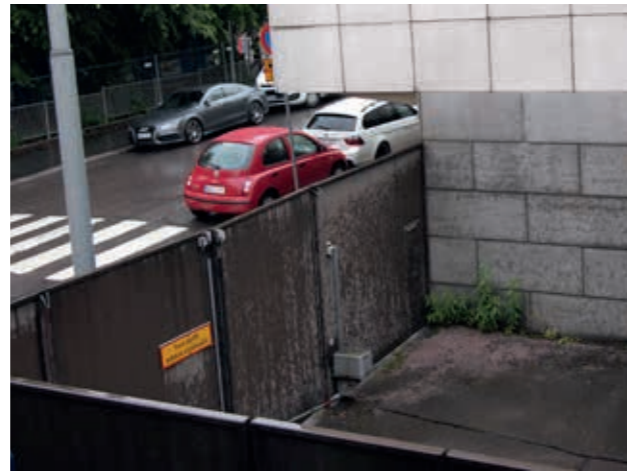
↑ Viereinen D-rakennuksen pääty on myös aidalla suljettu kadulta. amoy

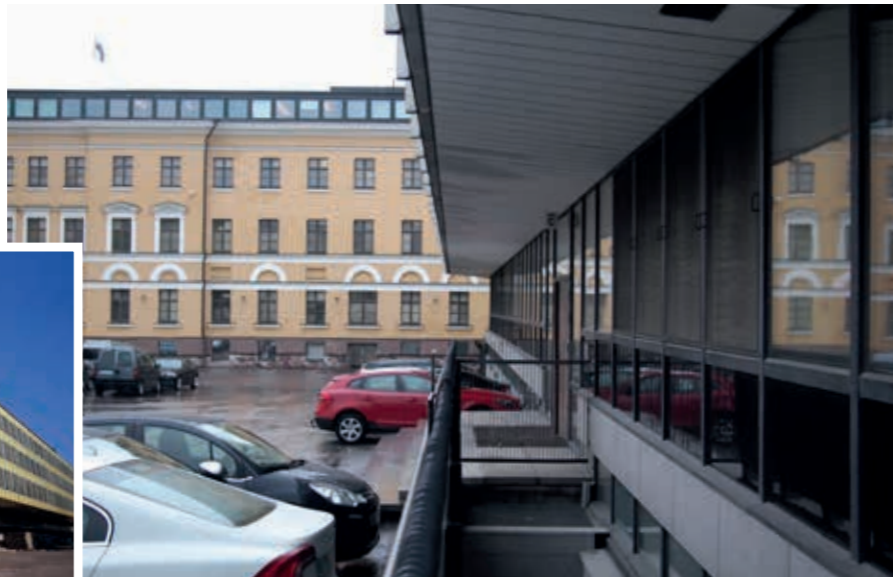
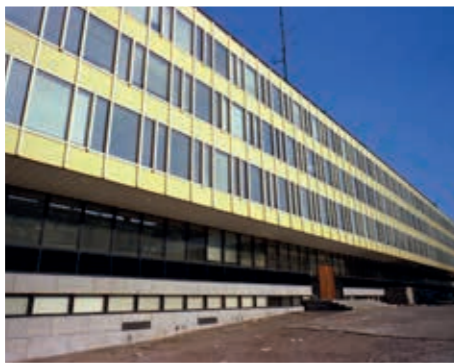
- C-rakennuksen seinustalla lipan alla on pysäköintipaikkoja. Kellariin johdettiin pihalta portaat 2000-luvulla, aikaisemmin pihan puoleinen sisäänkäynti oli julkisivua yksin hallitsevana elementtinä. amoy
- ↓ Valokuva 1960-luvulta C-rakennuksen valmistumisen jälkeen. Piha on vielä päällystämätön. SM

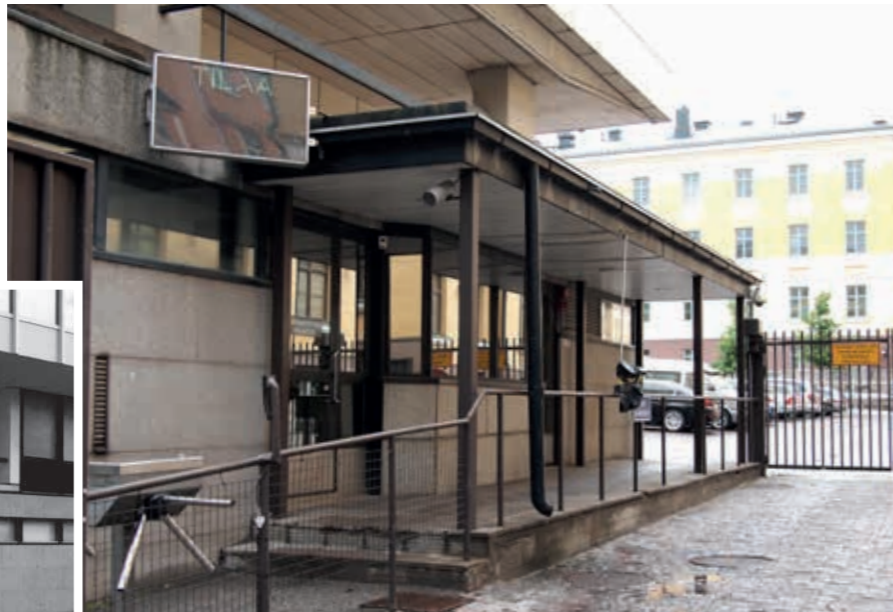
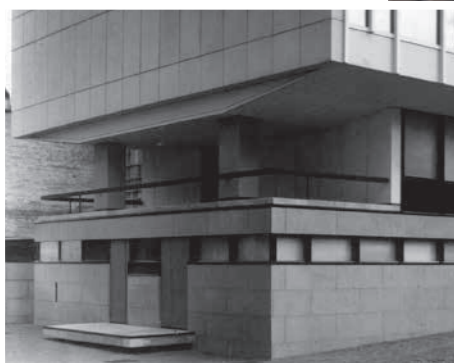
- C-rakennuksen pohjoispäädyn uusi sisäänkäynti ja valvomo 2000-luvulta. amoy
- ↓ Vuonna 1969 C-rakennuksen sisäänkäynti rakennuksen päädyssä oli huomattavasti eleettömämpi. SM
