OULUSSA 10.8.2015 ARKKITEHTITOIMISTO JORMA TEPPÖ OY

**PELSON VANKILAN LÄHIYMPÄRISTÖN  
RAKENNUSKANNAN RAKENNUSHISTORIASELVITYS**

**Pelson vankilan lähiympäristön  
rakennuskannan rakennushistoriaselvitys**

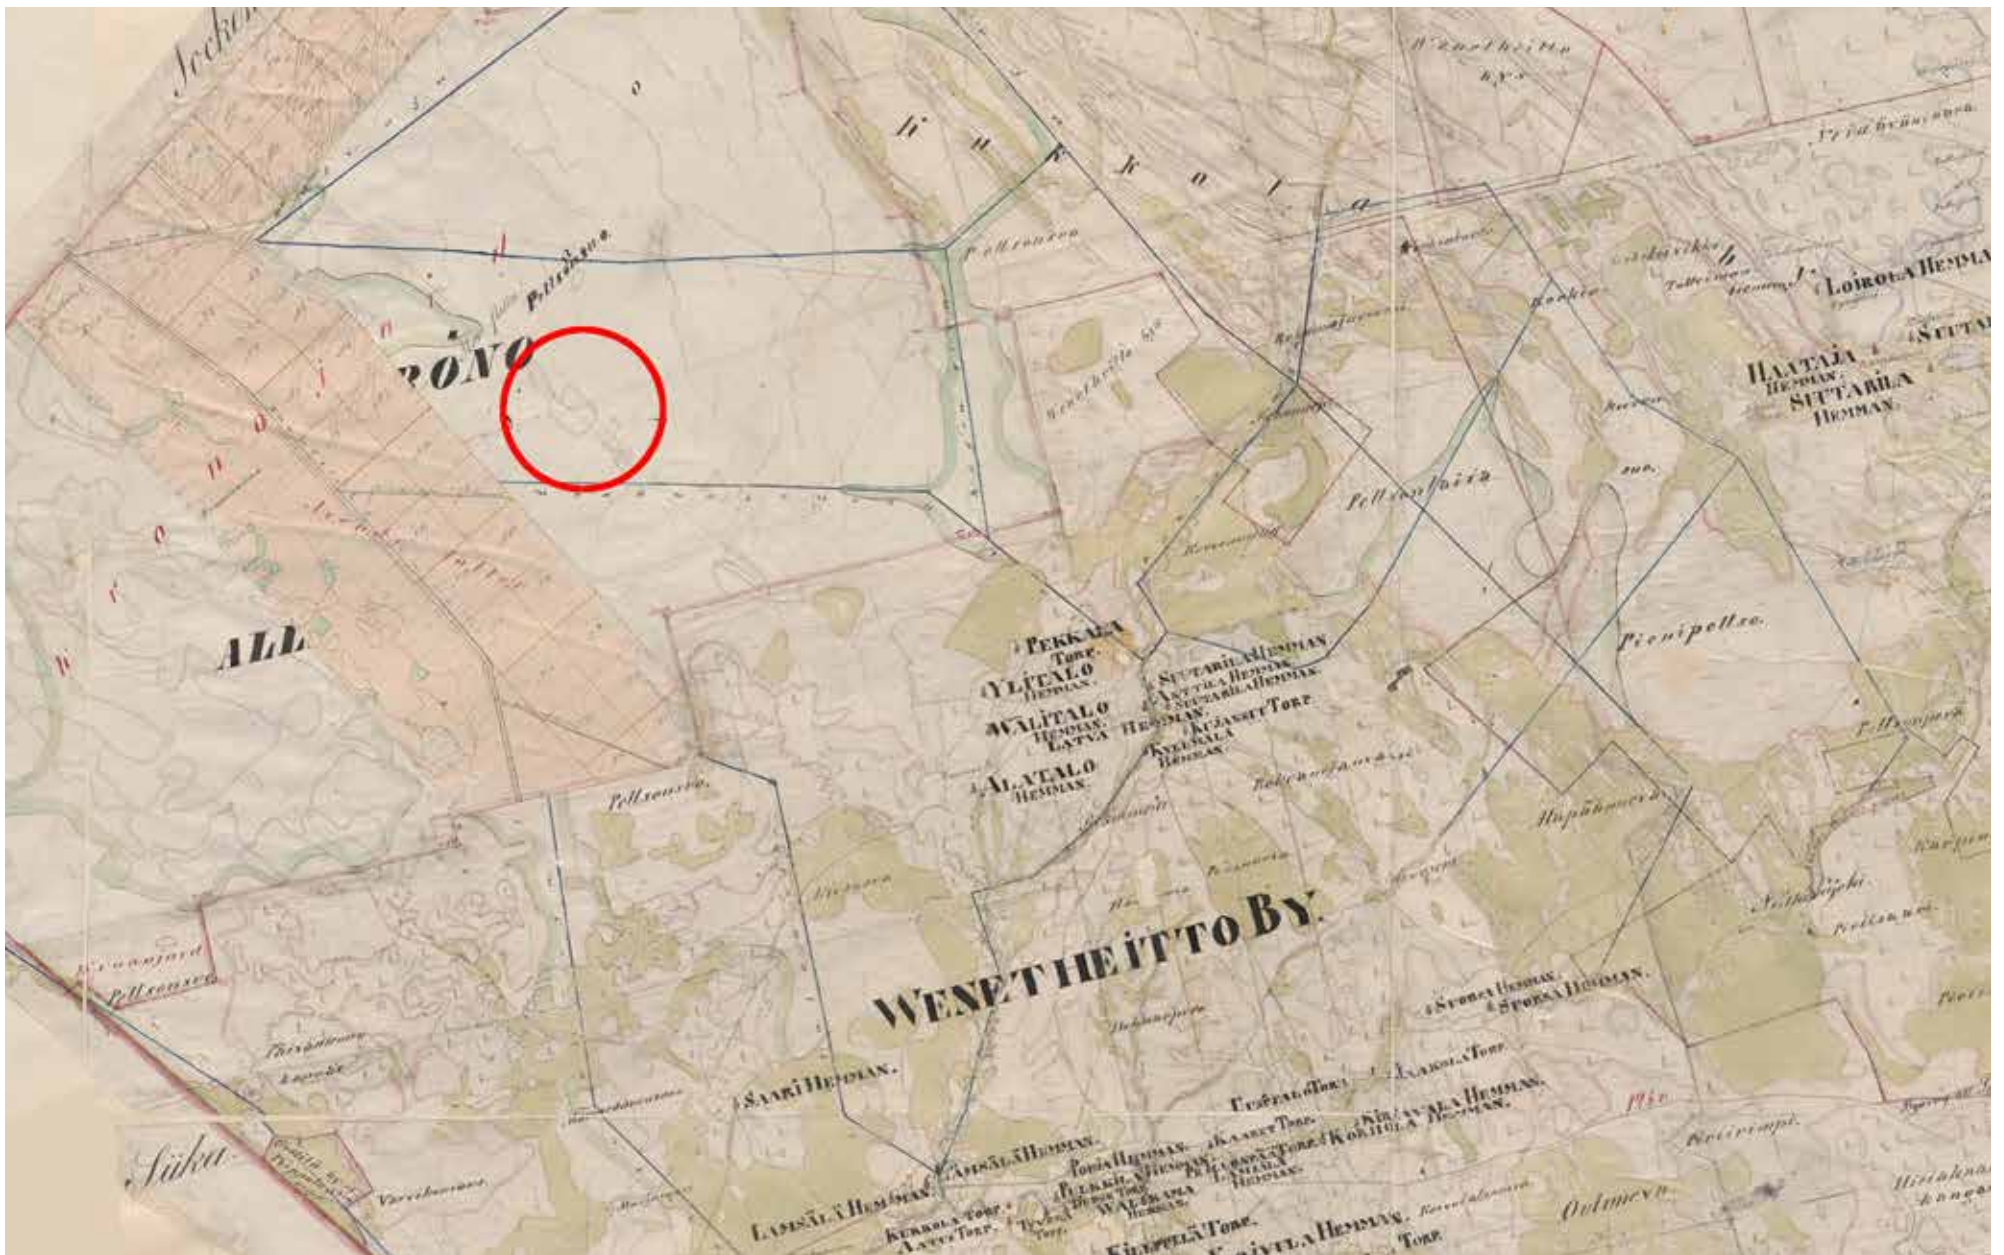
9. Kartta Säräsniemen seurakunnan aluelta vuodelta 1859. Maanmittauslaitos on täydentänyt karttaa viimeisen kerran vuonna 1892. Vertaamalla tätä vanhaa karttaa nykyiseen peruskarttaan voidaan nykyisen Pelson vankilan sijainti määrittää kartalta. Vankilan alueelta kartalla on erotettavissa maastomuotoja, jotka ilmeisesti markkeeraavat Sukevan vankilan tilanhoidajan Georg Duwaldtin kuvailemia kovan maan saarekkeita. Vankila-alueen länsipuolelle on esitetty palstoitettuja vuokratontteja (arrende lotter), jotka oli jo mahdollisesti raivattu uudisraivaajia varten. Palstojen alapuolelle on esitetty tielinjaus, joka vastaa nykyistä Kylmälnkyläntietä.

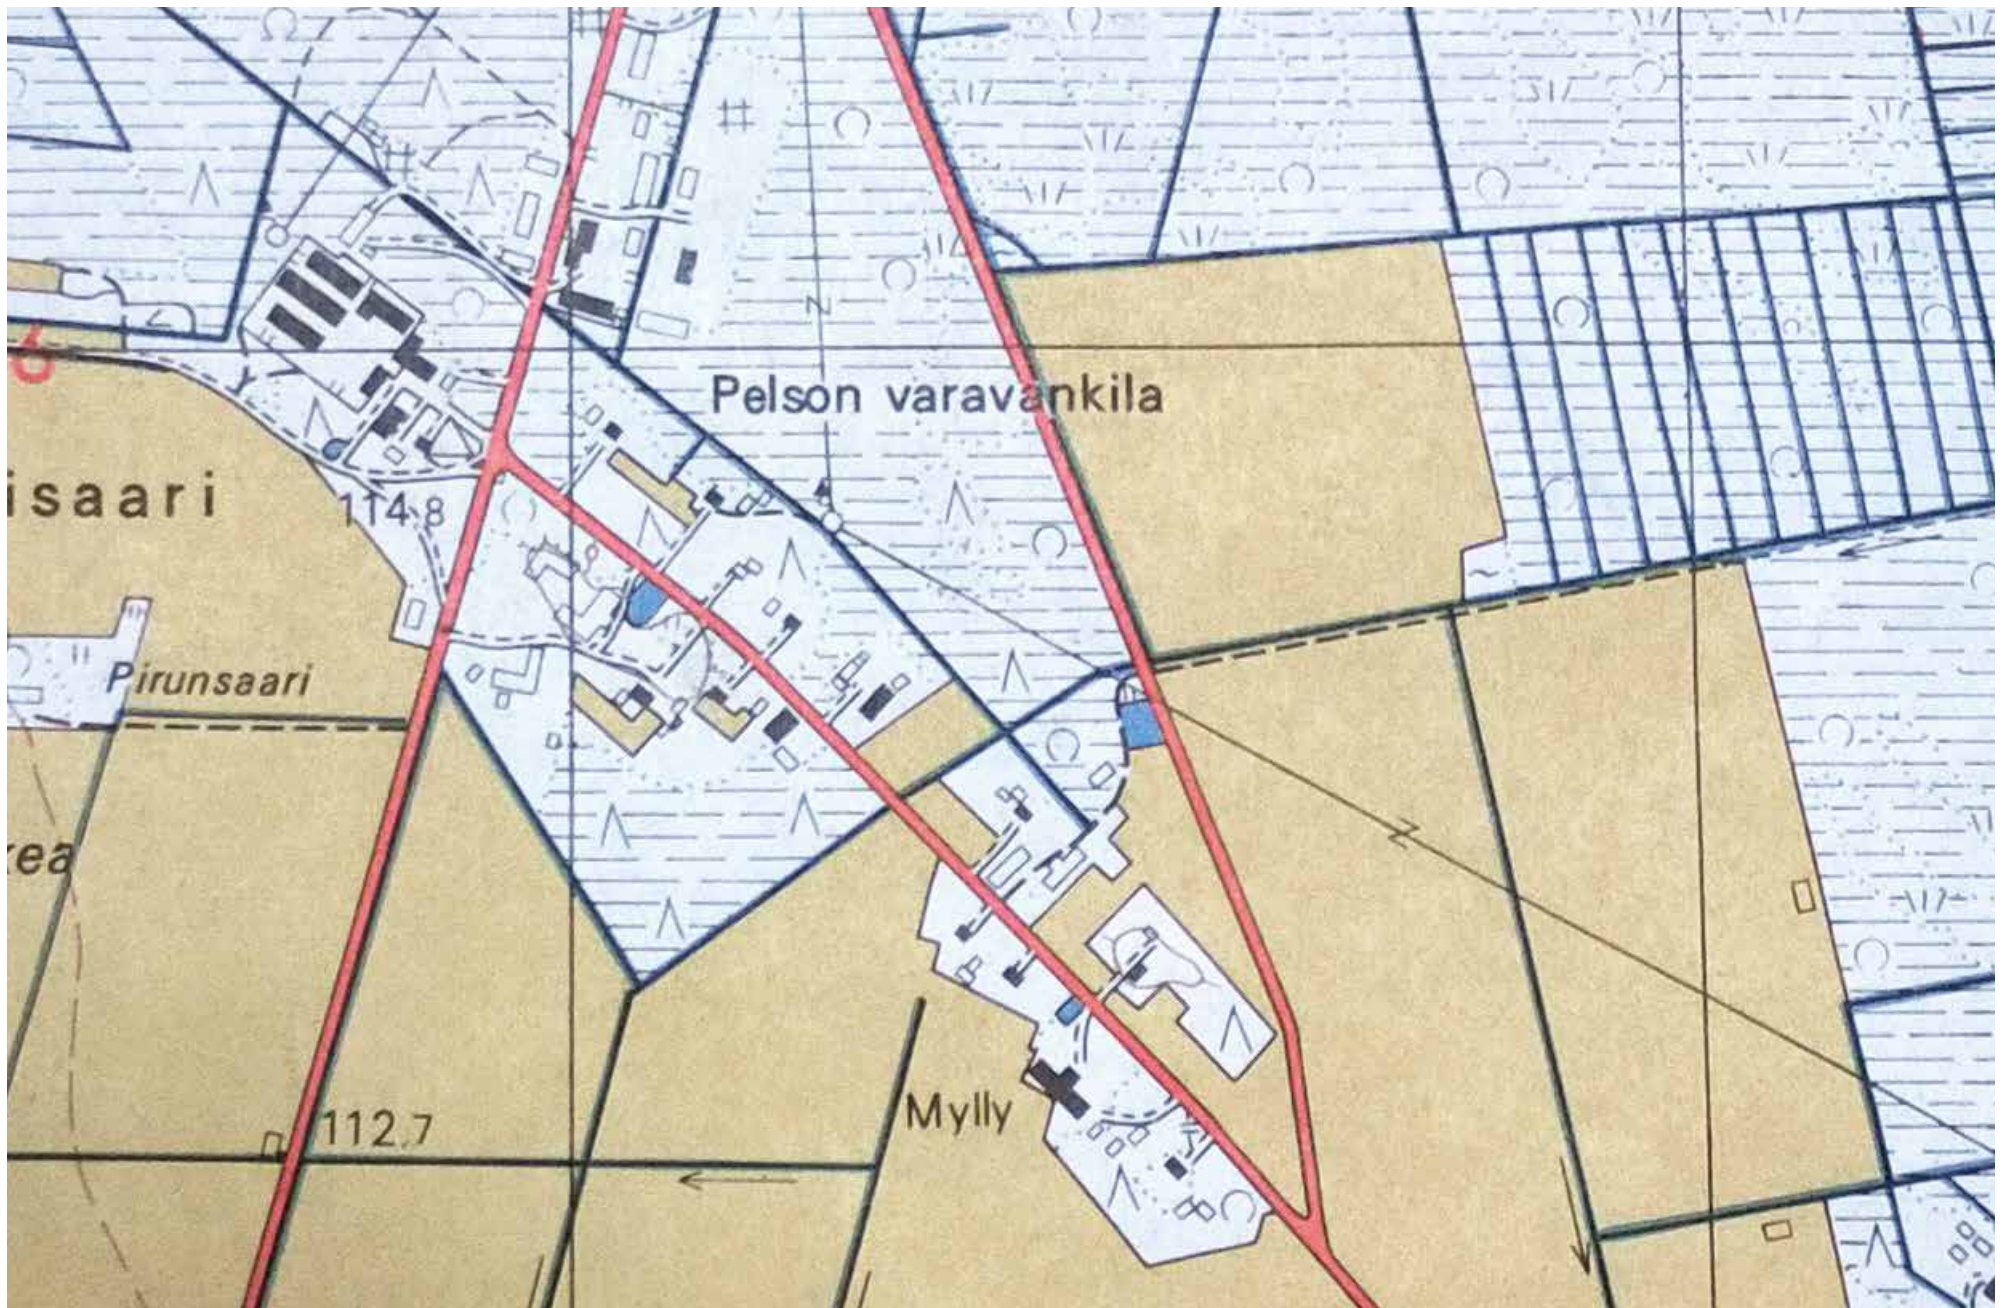
12. Peruskartta 1:20000. Ilmakuvaus, johon kartta perustuu oli suoritettu vuonna 1963.

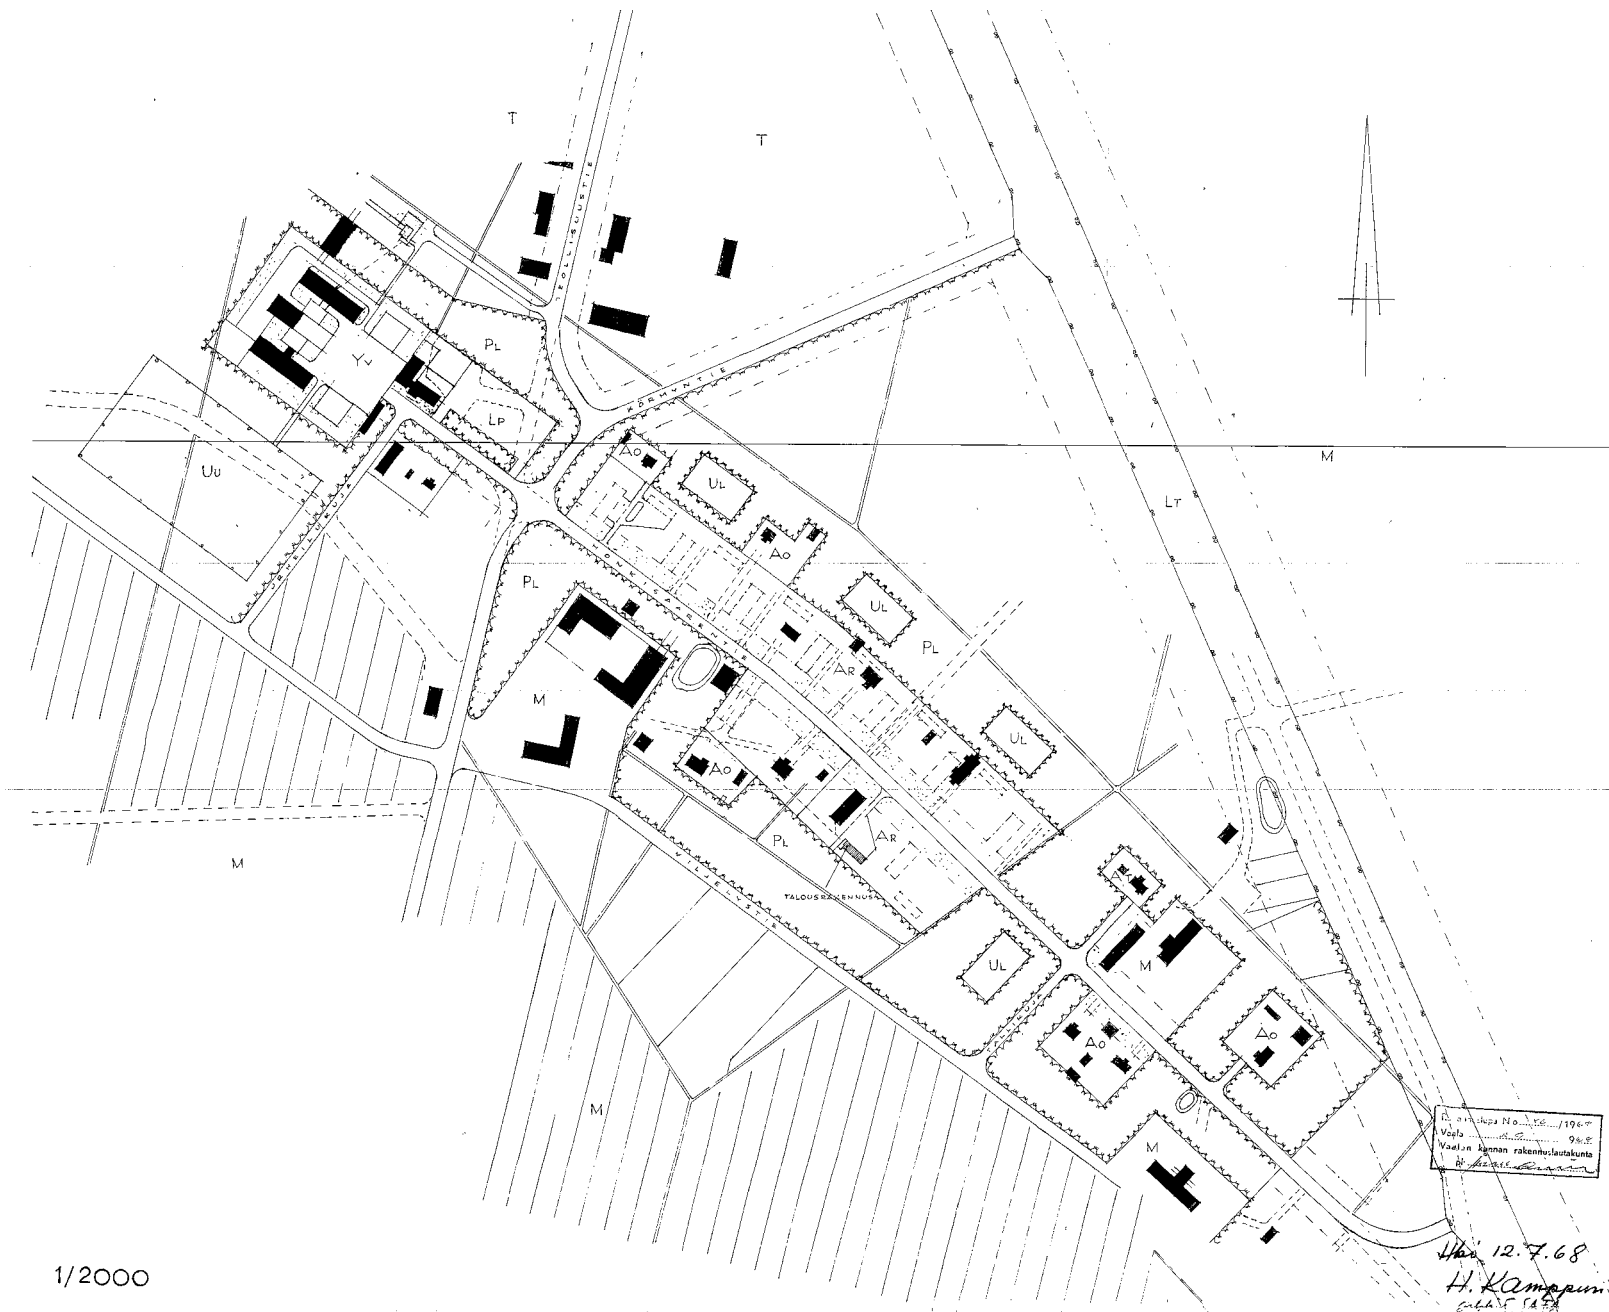
13. Rakennuslupa-asiakirjojen asemapiirros vuodelta 1968 kertoo hyvin rakennetun ympäristön tuolloisen tilan.

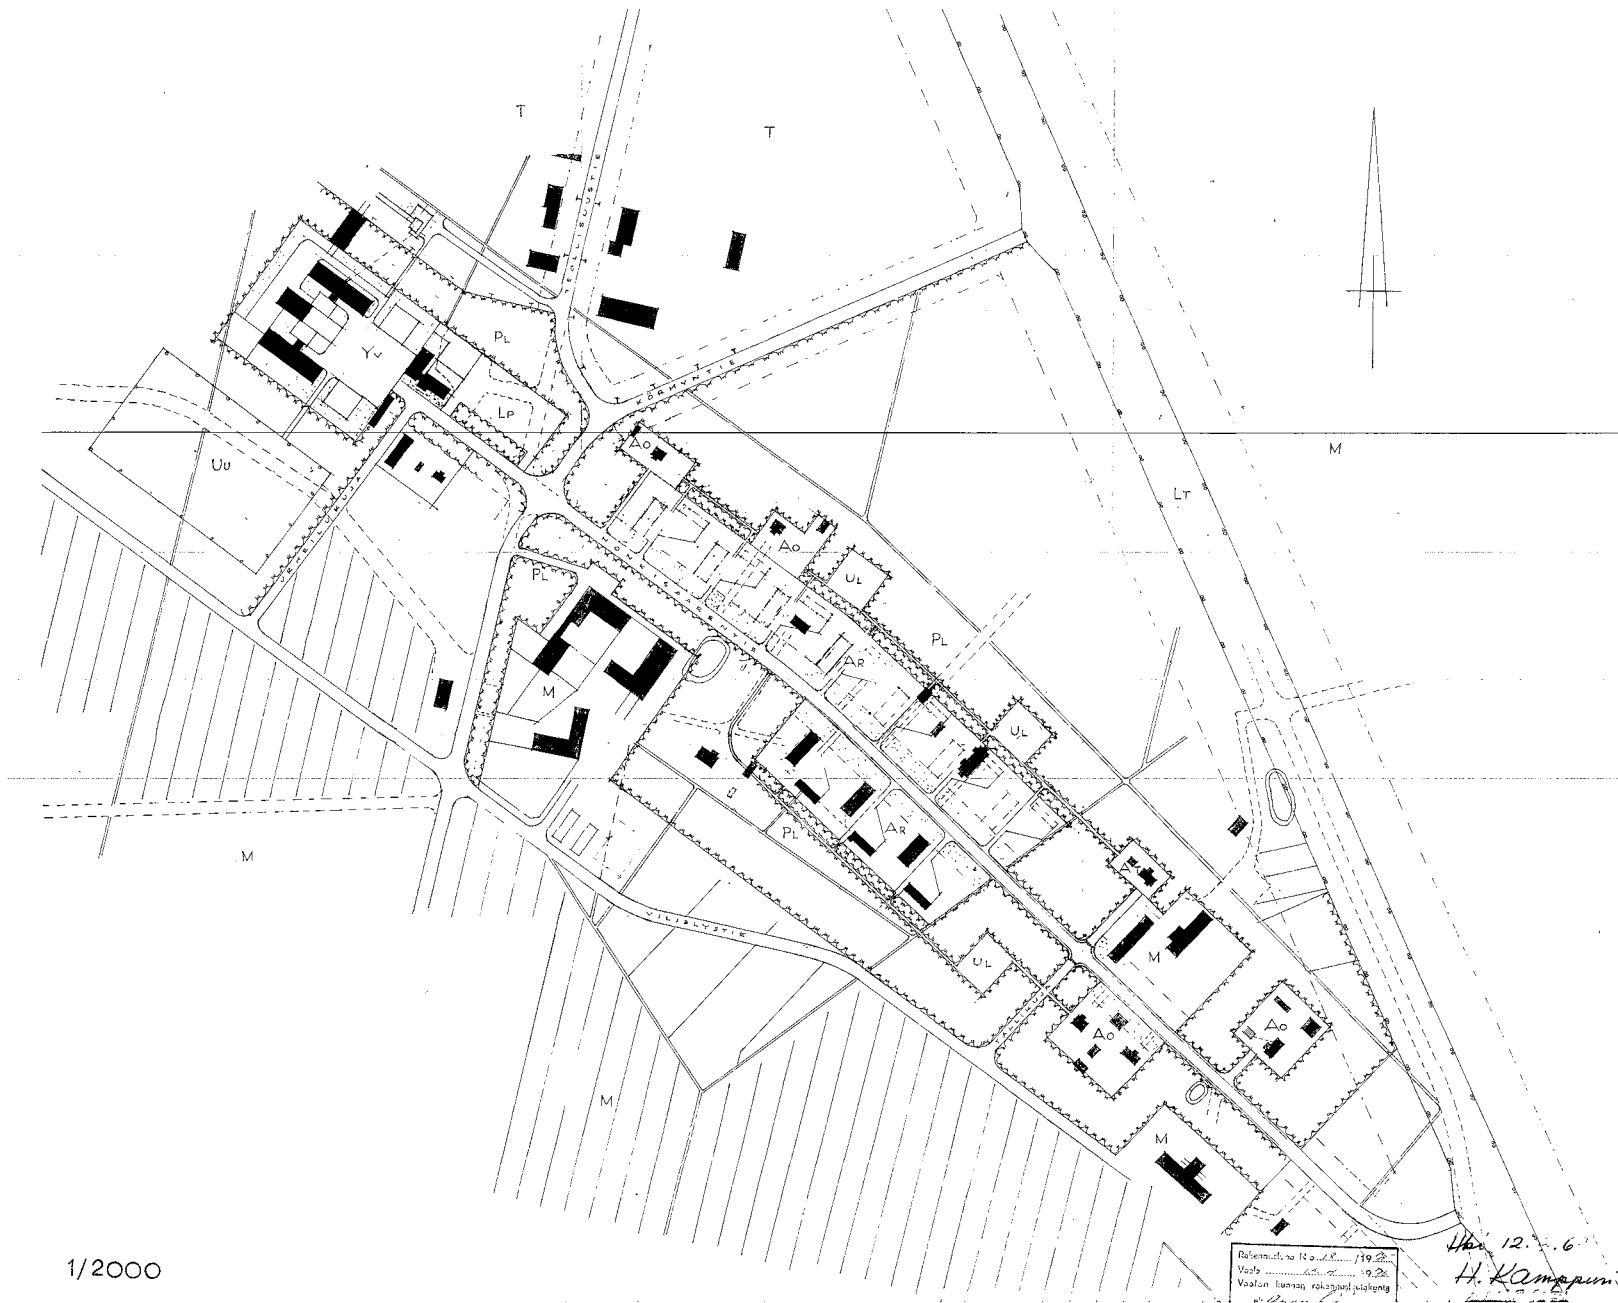
14. Rakennuslupa-asiakirjojen asemapiirros vuodelta 1970 kertoo hyvin rakennetun ympäristön tuolloisen tilan. Parin edellisen vuoden aikana Pelsolla rakennettiin paljon (vrt. kuva 13)

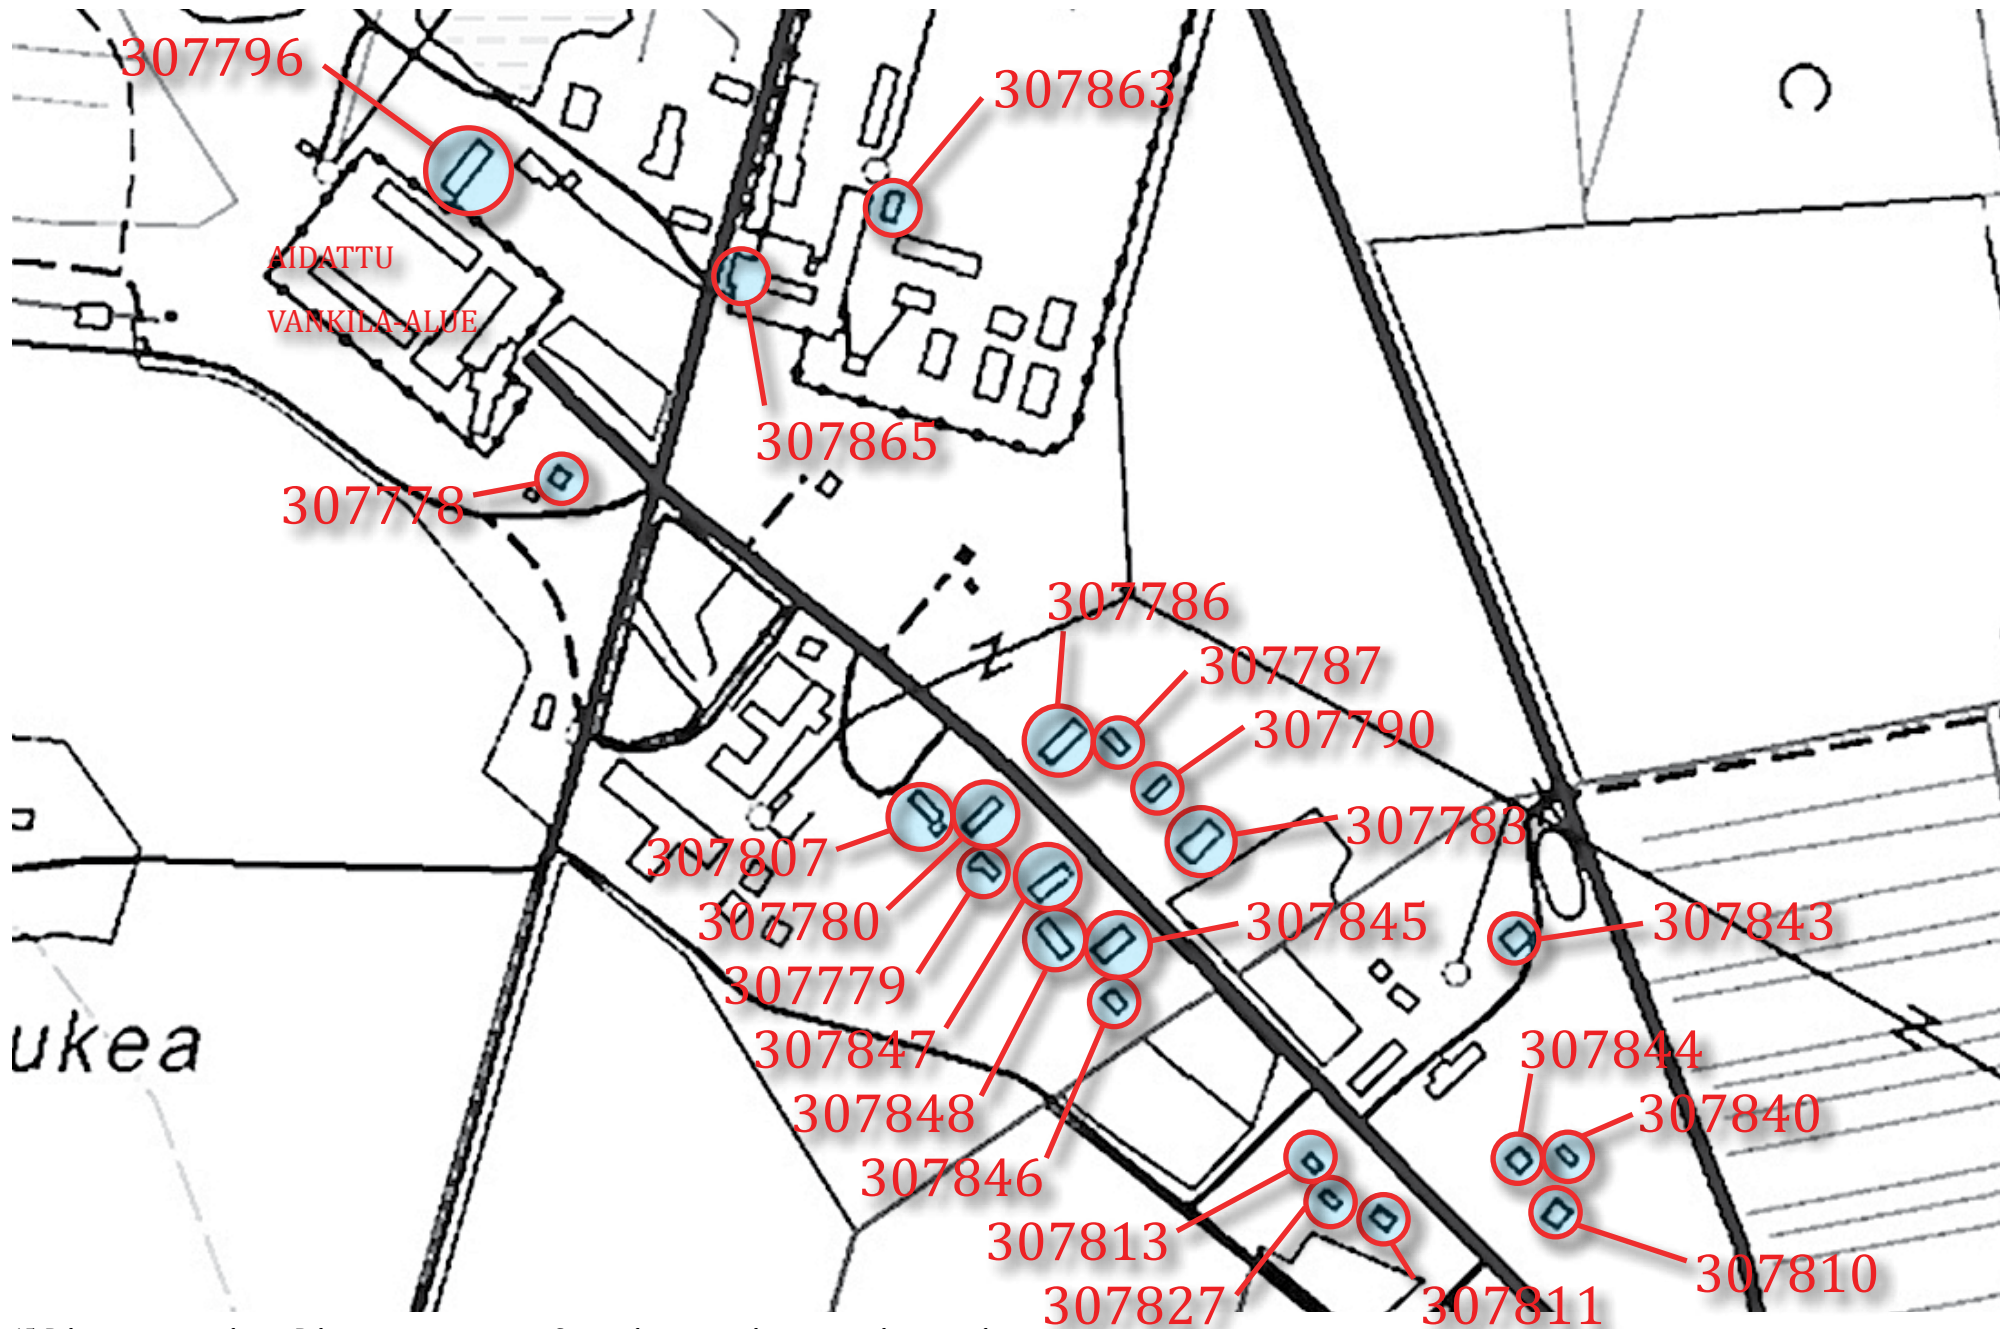
15. Rakennusten sijaintikartta. Rakennusten numerointi on Senaatti-kiinteistöjen kiinteistötietokannan mukainen.

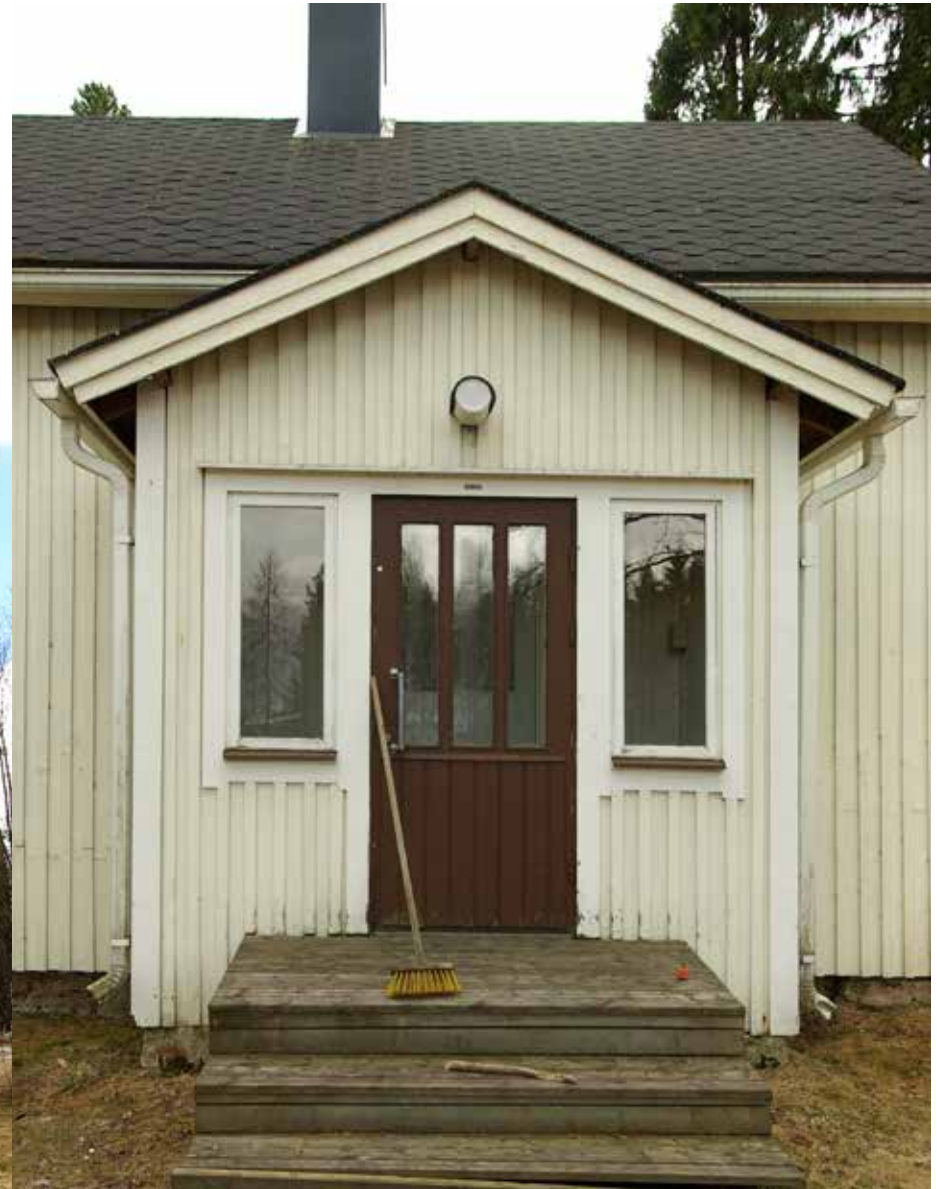
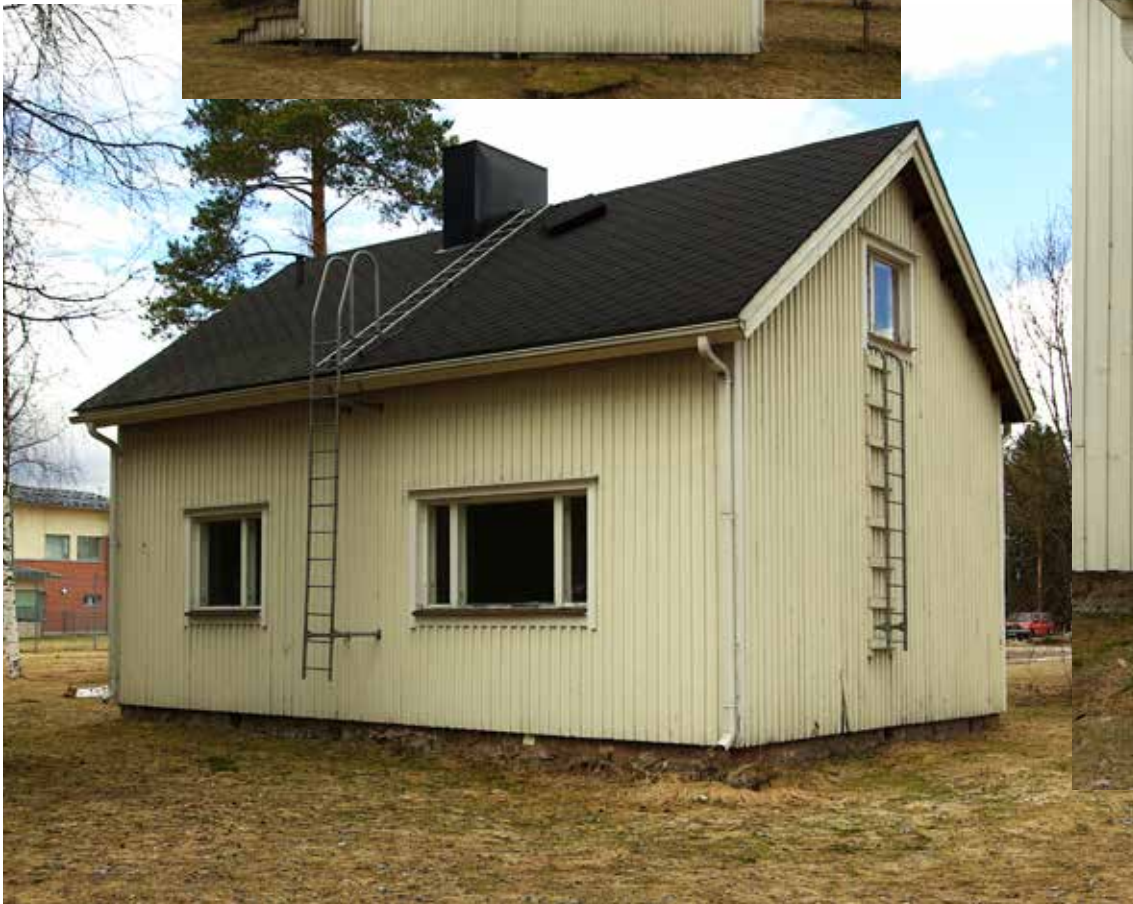
18. Valokuvia kohteesta.

Arkkitehtuuriltaan tavanomainen ja vaatimaton aikakautensa asuinrakennus.

Kunto tyydyttävä/hyvä.

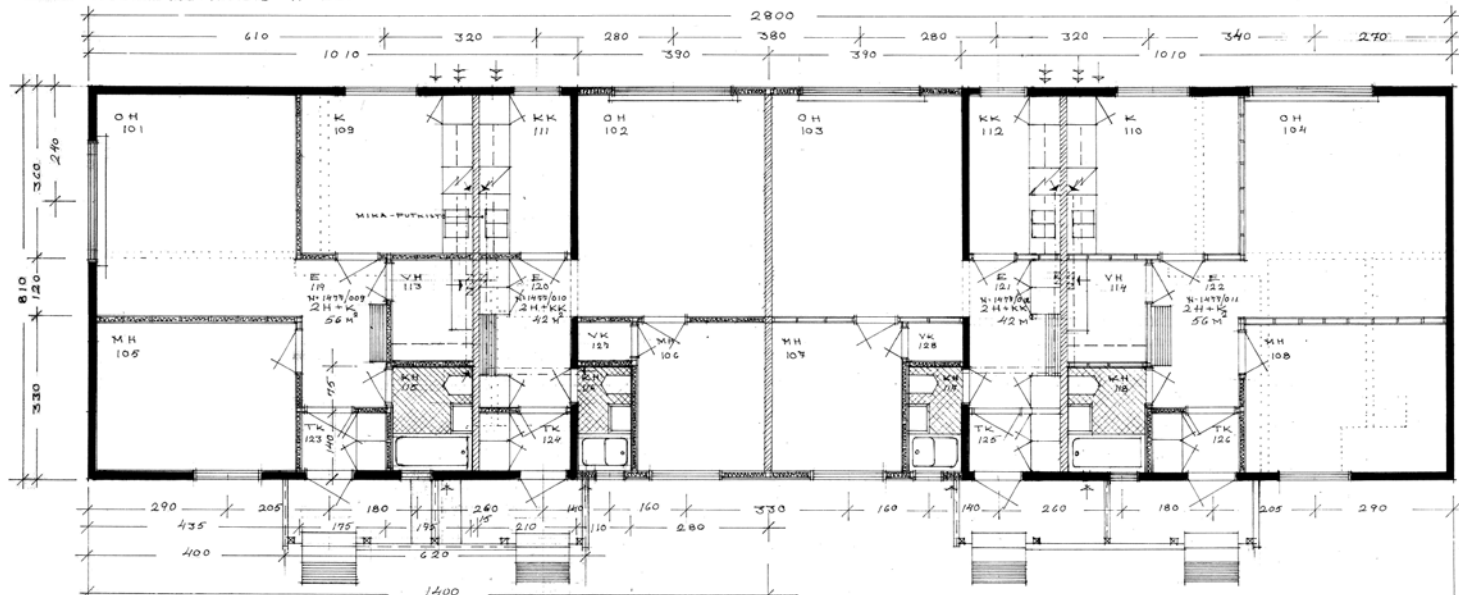
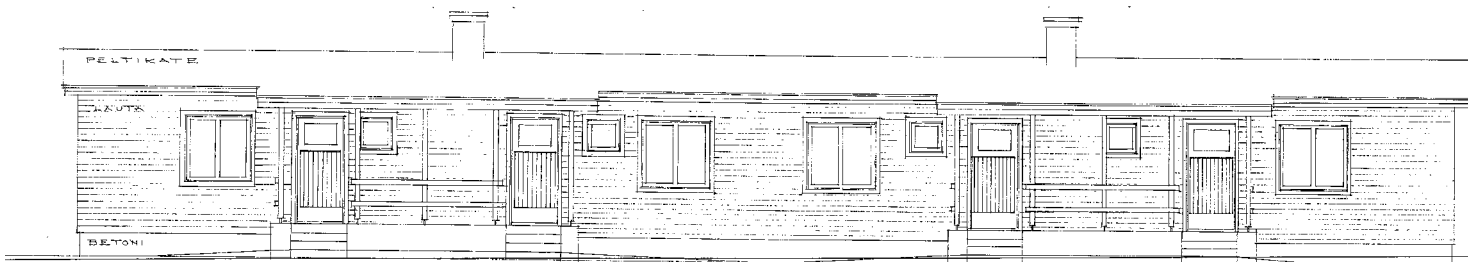
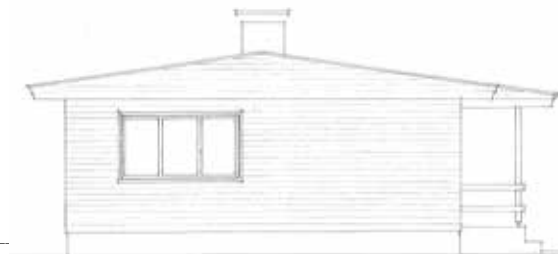
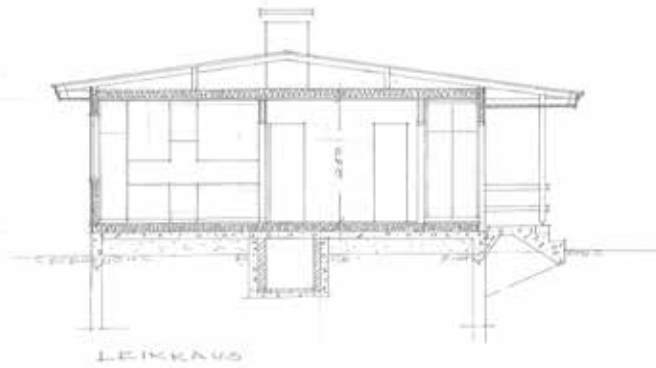
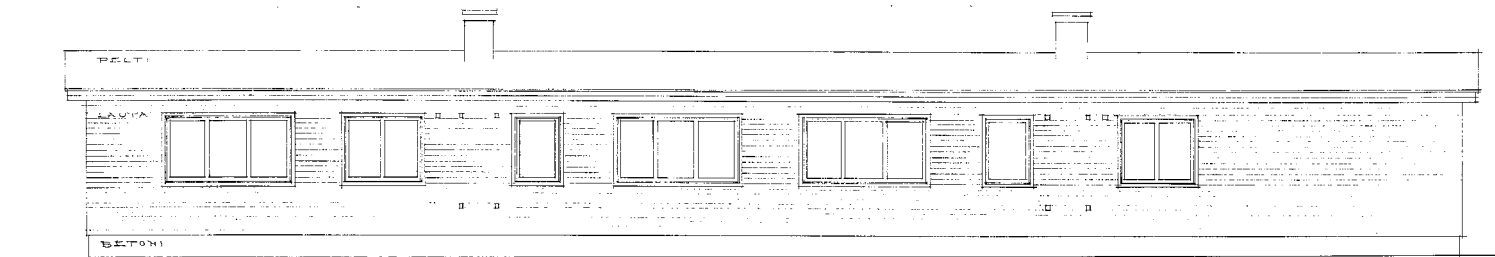
21. Piirustuksia kohteesta.

ASUINRAKENNUS N: 23.

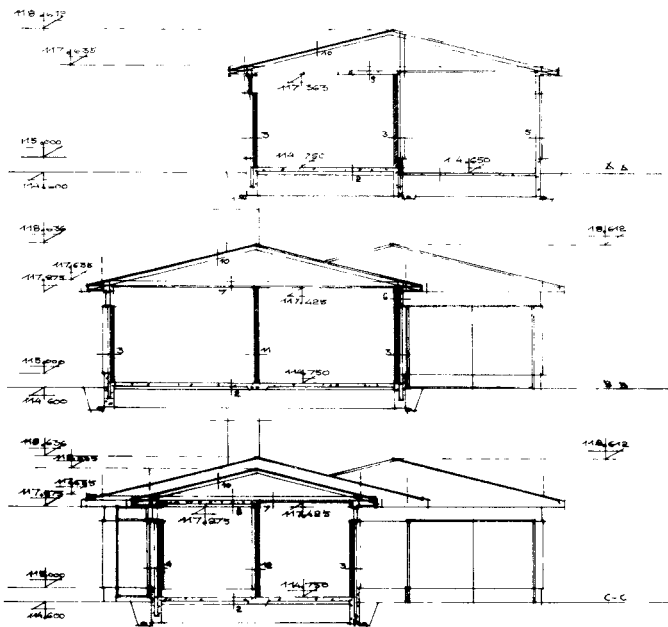
1	Alapohja	Soratäyte Suojapaperi Teräsbetonilaatta
2	Alapohja	Soratäyte Suojapaperi Styrox P-25 100 mm Teräsbetonilaatta
3	Ulkoseinä	Pystylauta 19 mm Ilmaväli 22 Bitulit 12 50x50 K 600 50 + PV-L 50 mm 50x100 K 600 100 + PV-L 100 mm NRT 130 Rappaus Pesulassa ja pesuhuoneissa laatoitus
4	Ulkoseinä (löylyhuone)	Pystylauta 19 mm Ilmaväli 22 Bitulit 12 50x 50 K 600 50 + PV-L 50 mm 50x100 100 + PV-L 100 NRT 130 50x50 50 + PV-L 50 mm
5	Ulkoseinä (varasto)	alumiinipaperi ilmaväli 22 Laudoitus 16 vaakasuora
6	Ulkoseinä (yläosa)	Pystylauta 19 mm Ilmaväli 22 Bitulit 12 50x100 K 600 100 + suojalaudat
7	Yläpohja	Vaakalauta 19 mm Ilmaväli 22 Bitulit 12 50x100 100 + PV-L 100 NRT 130
8	Yläpohja (löylyhuone)	Mineraalivilla 50 mm + katonkannattajat " 150 + katonkannattajat Höyrysulku 22 Laudoitus 16 Alataso + 117.425 Laudoitus 16
9	Yläpohja (Pesula) (Kattilah.)	Min.villa 50 mm + katonkannattajat " 150 + katonkannattajat Teräsbetonilaatta Alataso + 117.363 50x50 50 + PV-L 50

10.	Vesikatto	Rakapontttilaatta 2-kertainen huopa
11	VKT:seinä	NRT 130 mm Rappaus ja maalipöly
12	valiseinä	NRT 130 Min.villa 100 mm + Alumiinipaperi Ilmaväli + vaakalauta

kuop.osa/nyla kortti/tila	tentti/RN:o	viranomaisto
Yvelan kunta	Pelso varavankila	Virasto
puhelinnumero	puhelinnumero	puhelinnumero
tuohirakennus		
rakennusluokitus nimi ja osoite		puhelinnumero
Pelso varavankila		
Henkilökunnan sauna ja lampokeskus nro 45		Leikkaus
Suunnittelija	RNT ut	Suunnittelija
DIKEUSMINISTERIÖ		
puhelinnumero + osoite		
1970-05-16

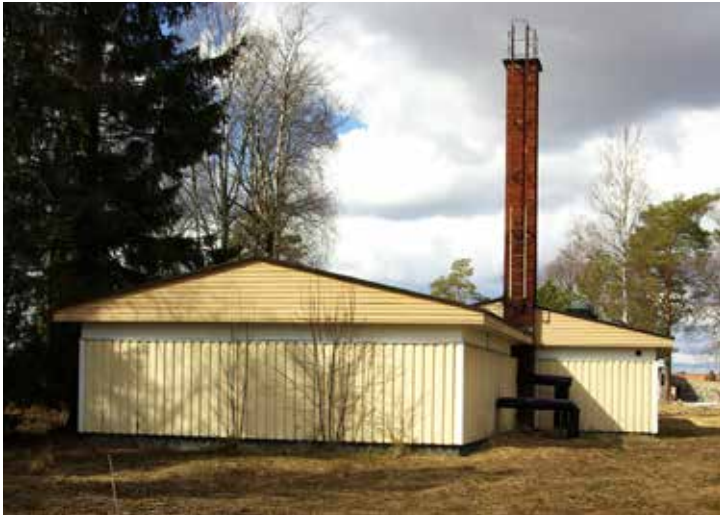
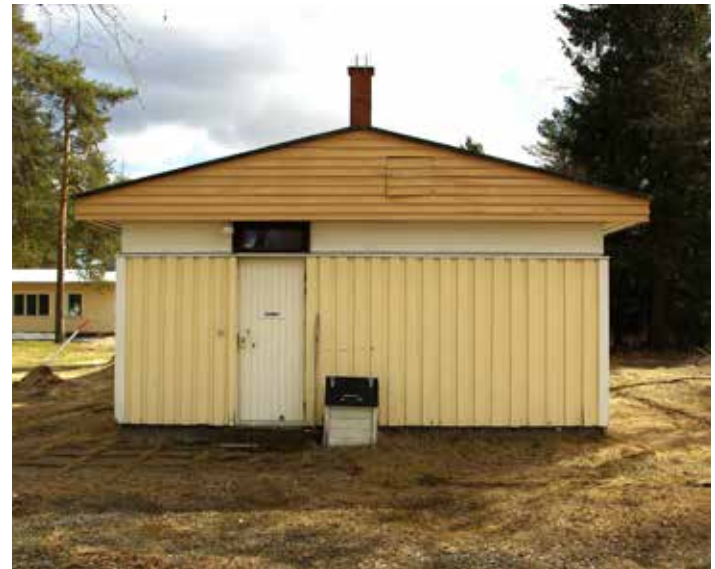
25. Valokuvia kohteesta.

*Arkkitehtuuriltaan tavanomainen aikakautensa rakennus.*

*Ei tietoa peruskorjauksesta, kunto tyydyttävä/hyvä.*

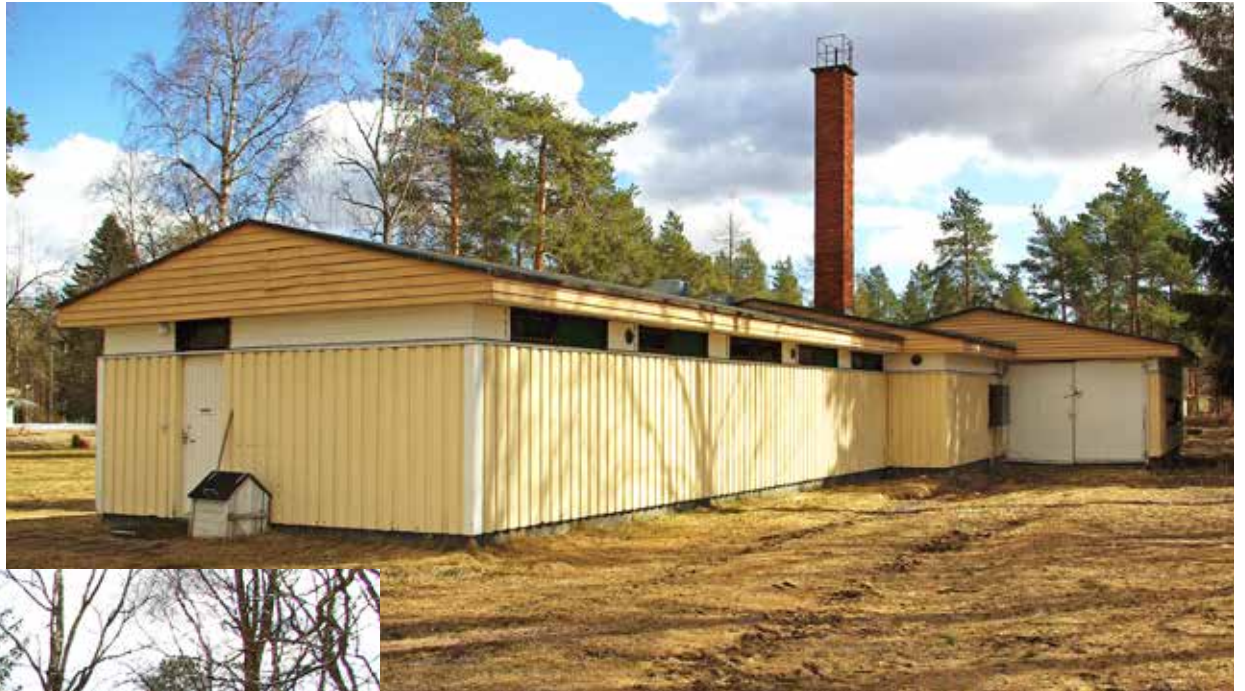
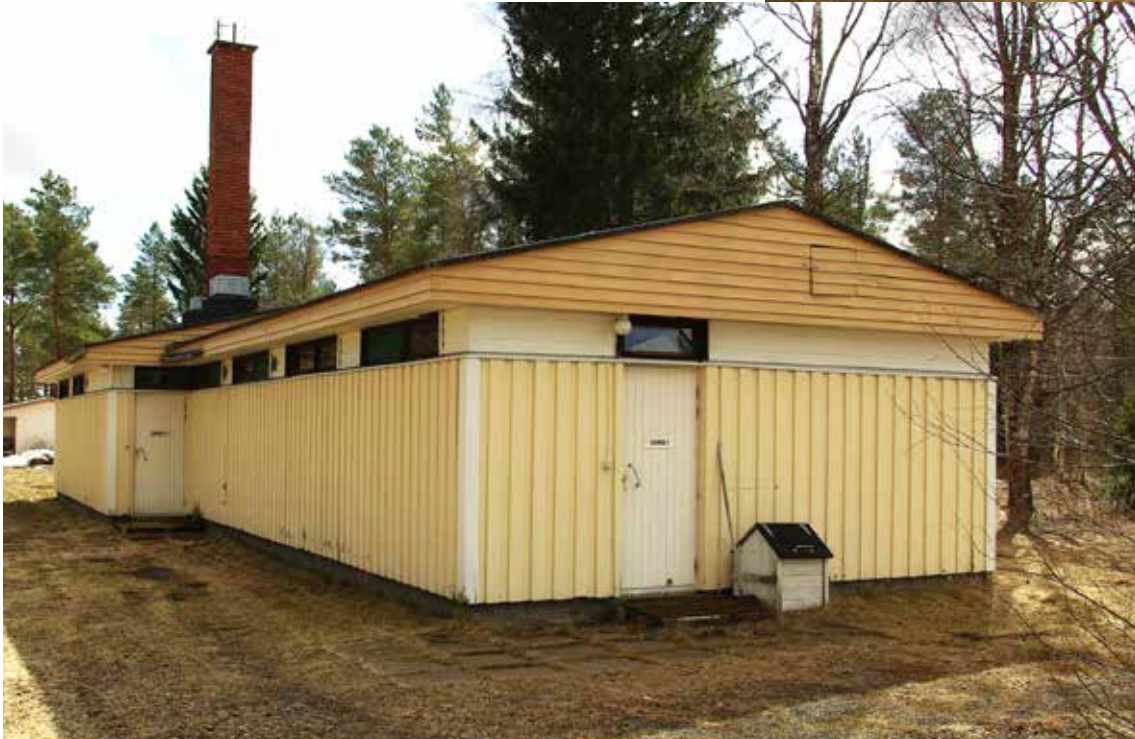
Arkkitehtuuriltaan tavanomainen aikakautensa rakennus.

Ei tietoa peruskorjauksesta, kunto tyydyttävä.

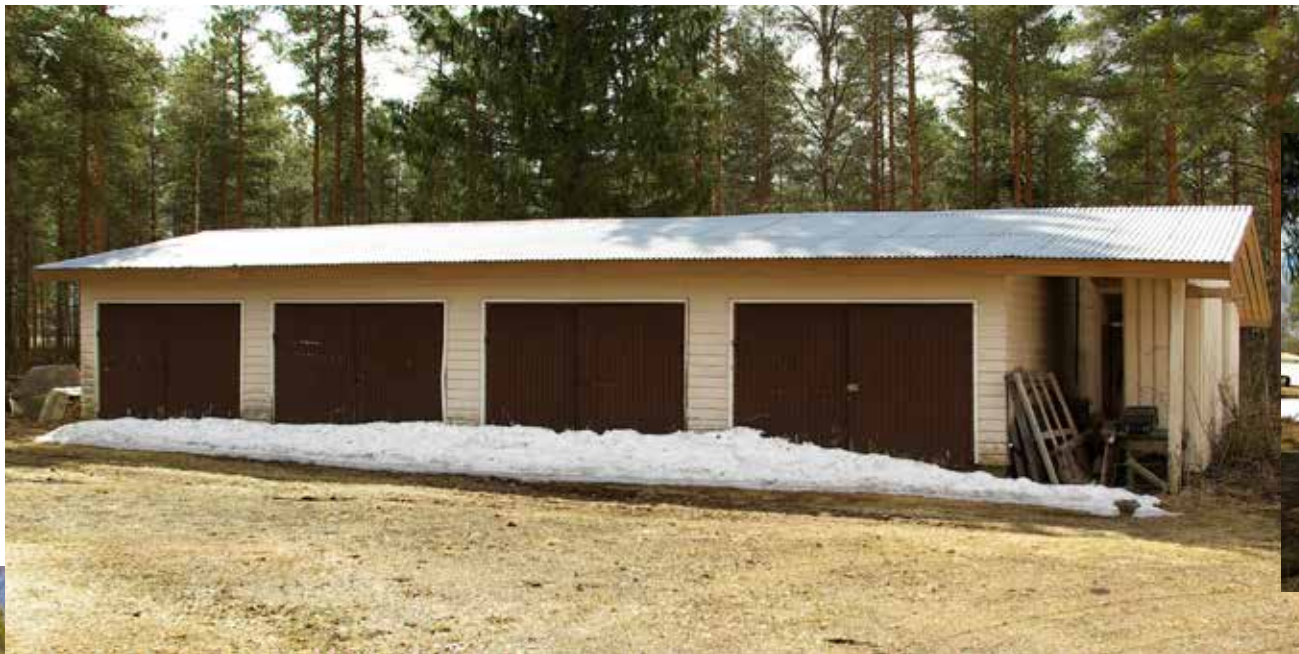
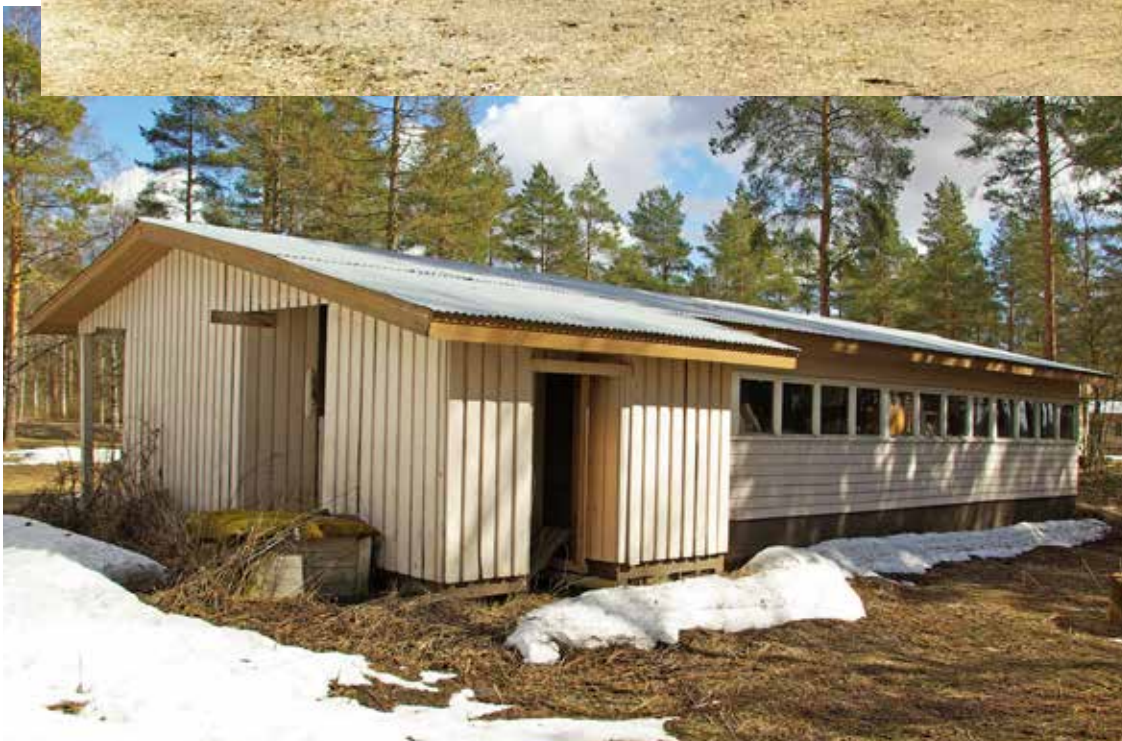
26. Valokuvia kohteesta.

Arkkitehtuuriltaan tavanomainen ja vaatimaton aikakautensa asuinrakennus.

Peruskorjattu, kunto tyydyttävä/hyvä.

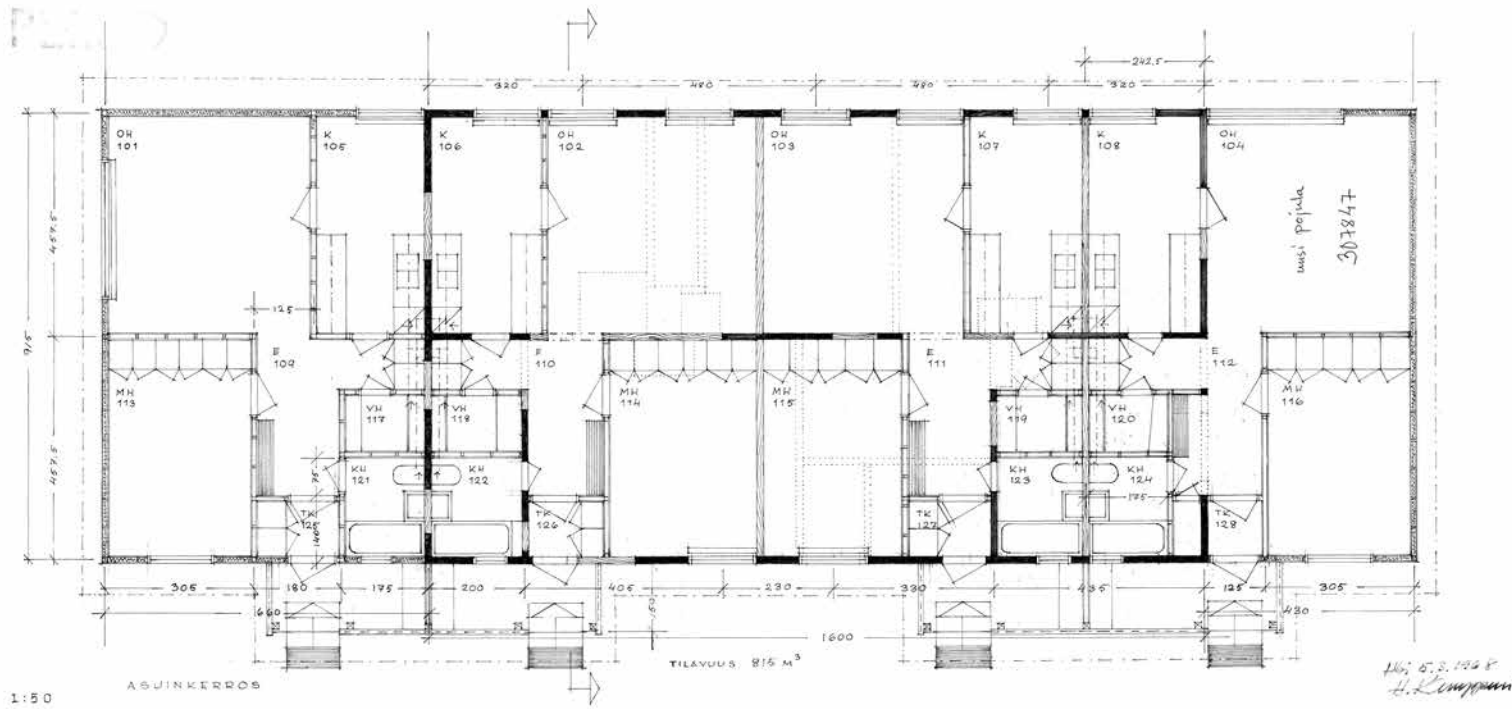
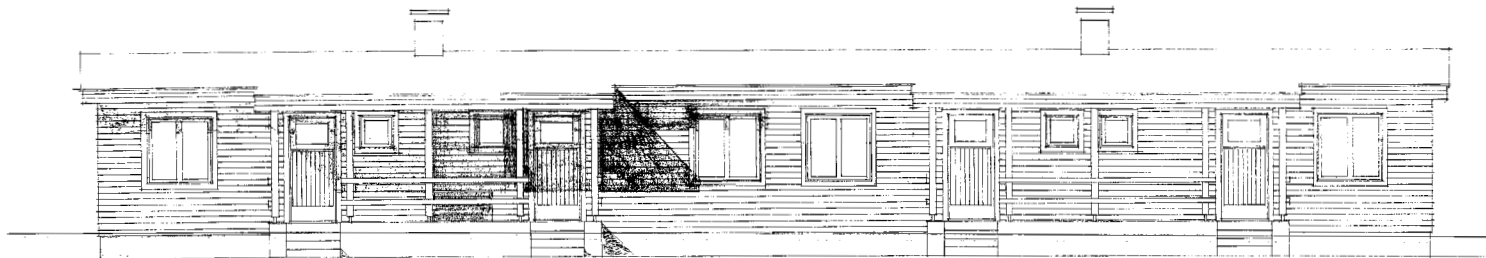
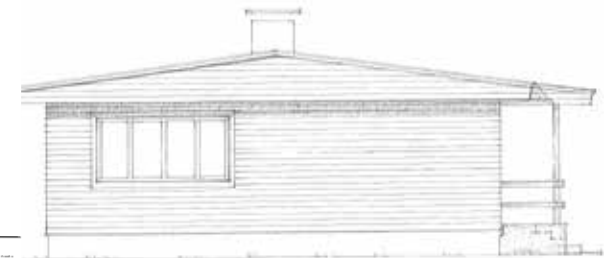
27. Piirustuksia kohteesta.

Rakennus	10.11.1908
Vaale	6.5.9.08
Vaale n kunnan rakennustakunta	
Arkkitehti	H. L. Lempiäinen
