OULUSSA 10.8.2015 ARKKITEHTITOIMISTO JORMA TEPPÖ OY

**PELSON VANKILAN LÄHIYMPÄRISTÖN  
RAKENNUSKANNAN RAKENNUSHISTORIASELVITYS**

**Pelson vankilan lähiympäristön  
rakennuskannan rakennushistoriaselvitys**

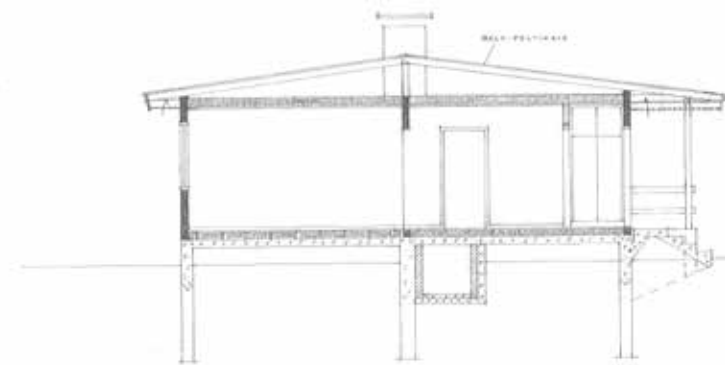
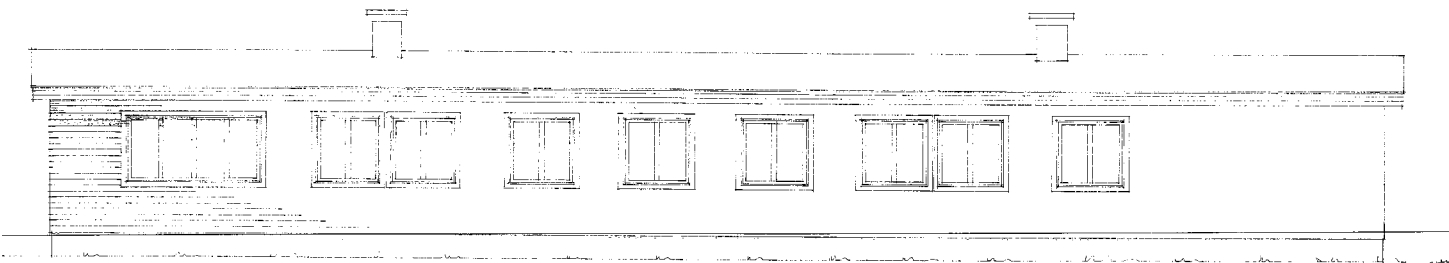
28. Piirustuksia kohteesta.

LEIKKAUS.

LUOTEESTA

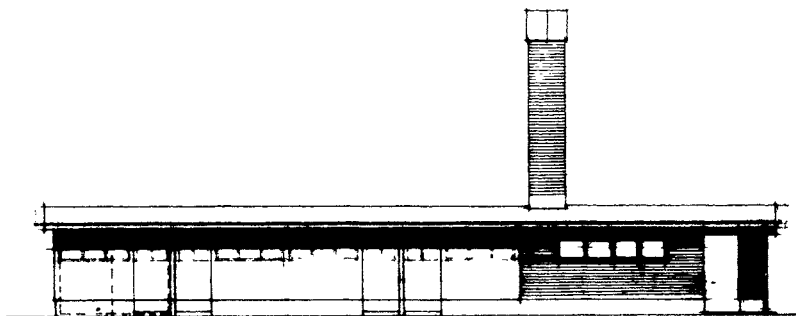
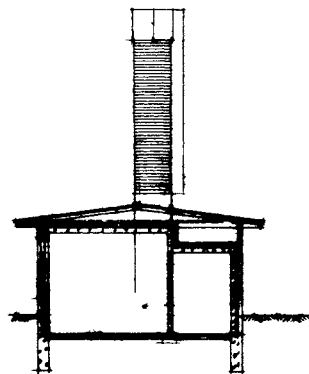
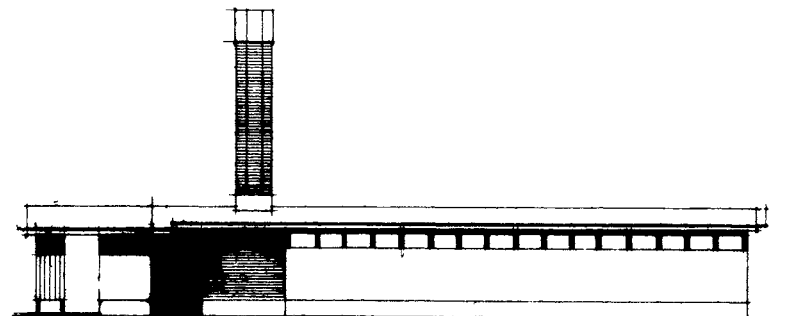
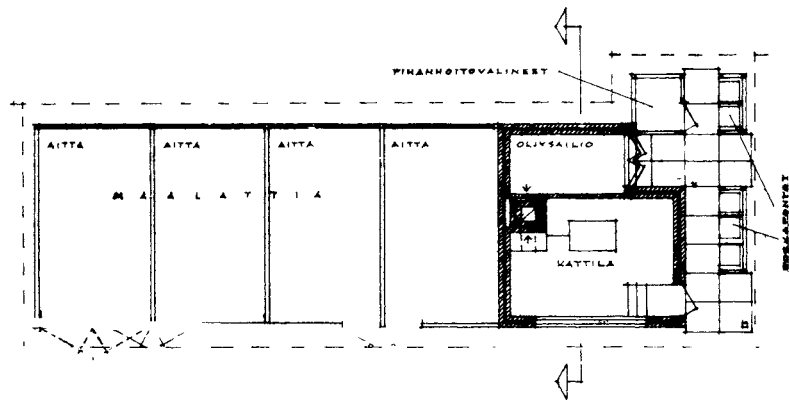
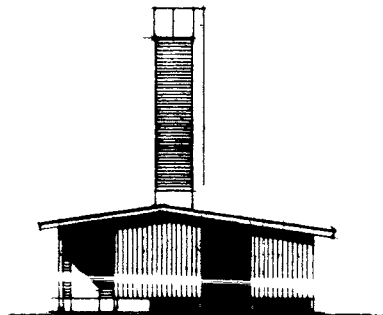
*Harjakatoinen 1968 valmistunut neljän auton autotalli- ja lämpökeskusrakennus.*

*Arkkitehtuuriltaan tavanomainen aikakautensa rakennus.*

*Ei tietoa peruskorjauksesta, kunto tyydyttävä.*

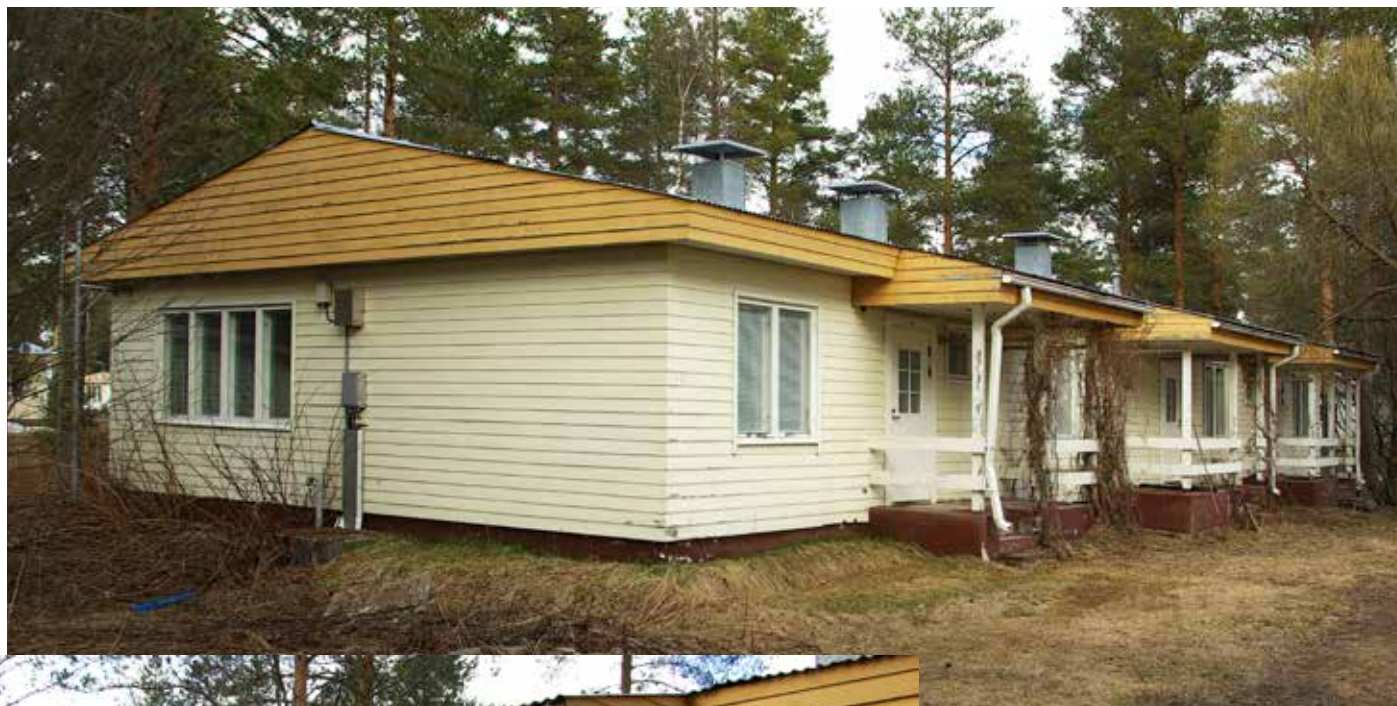
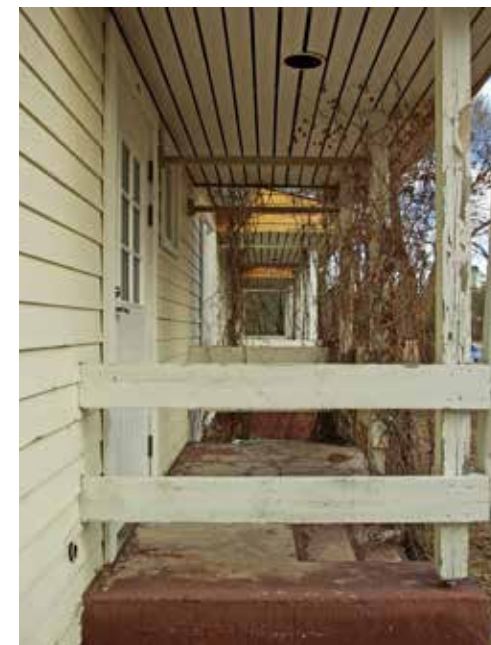
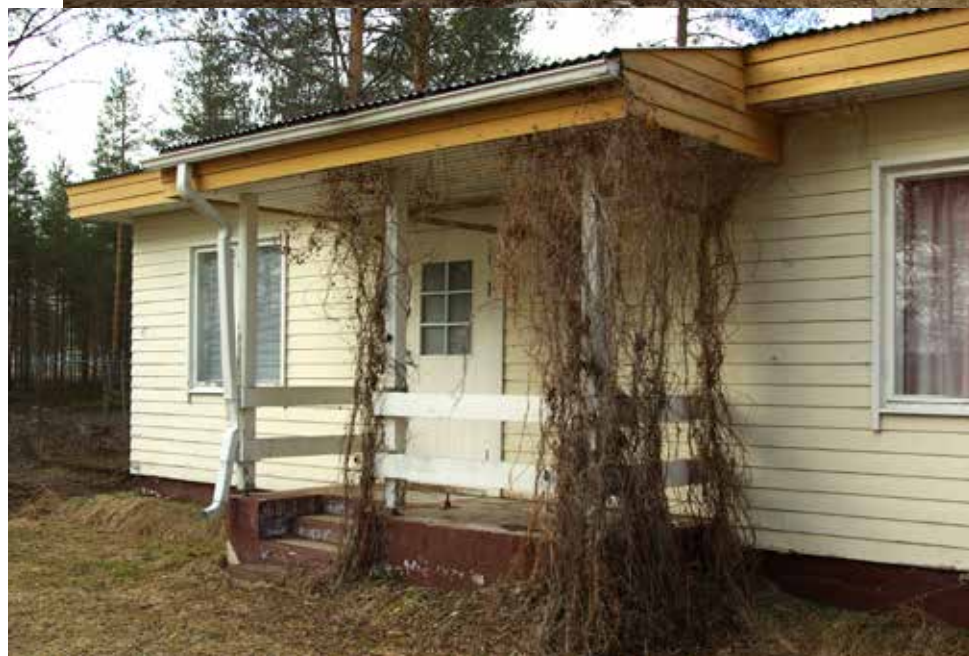
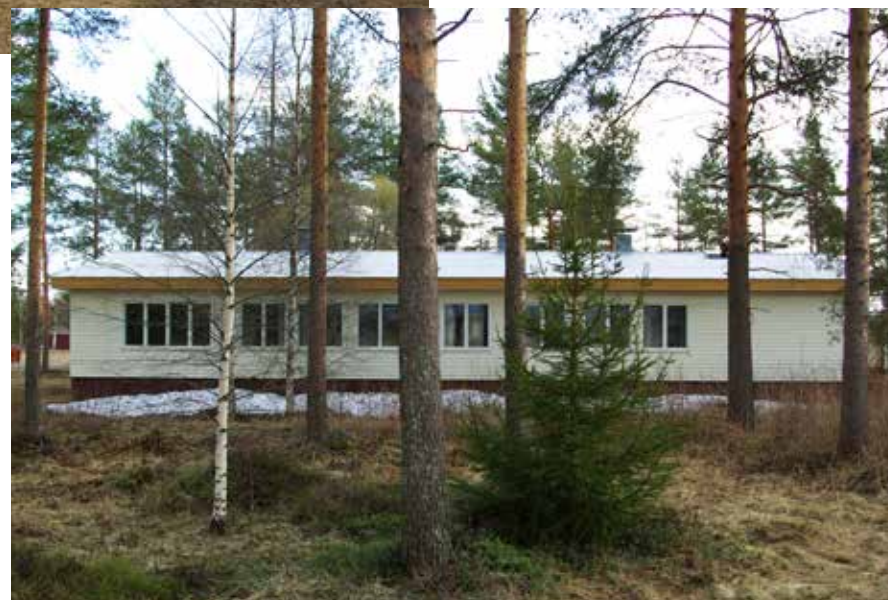
34. Valokuvia kohteesta.

*Harjakatoinen 1969 valmistunut 1 -kerroksinen kolmen huoneiston rivitalorakennus.*

*Peruskorjattu 1990-luvun lopulla, kunto tyydyttävä/hyvä.*

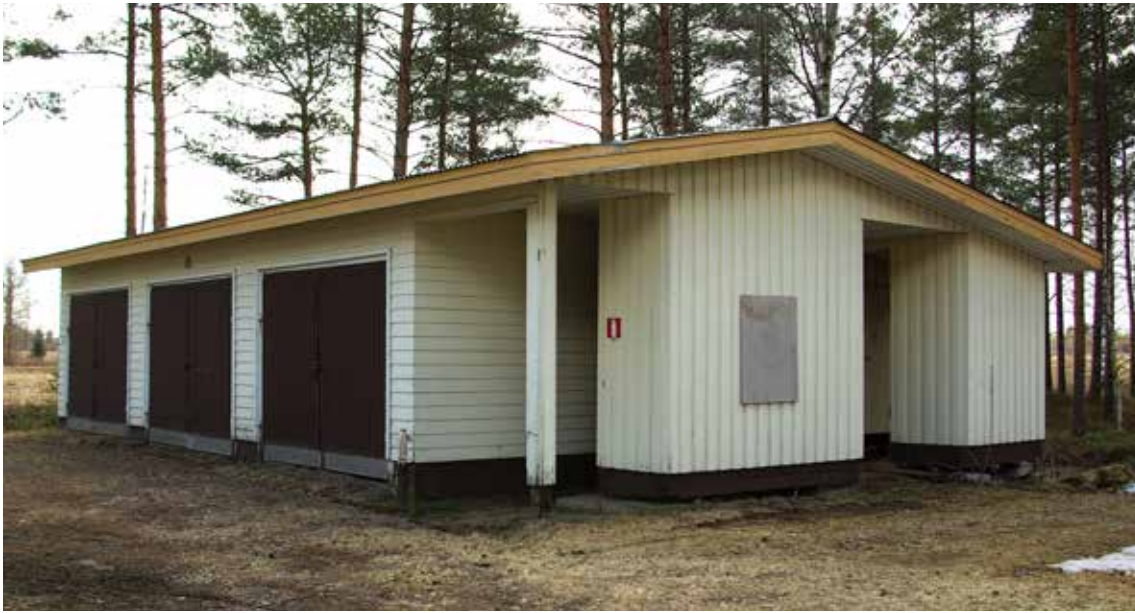
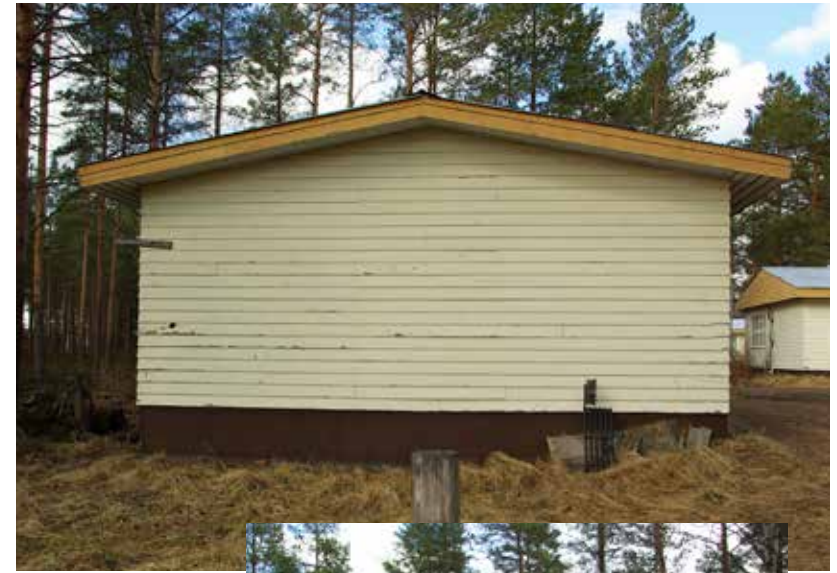
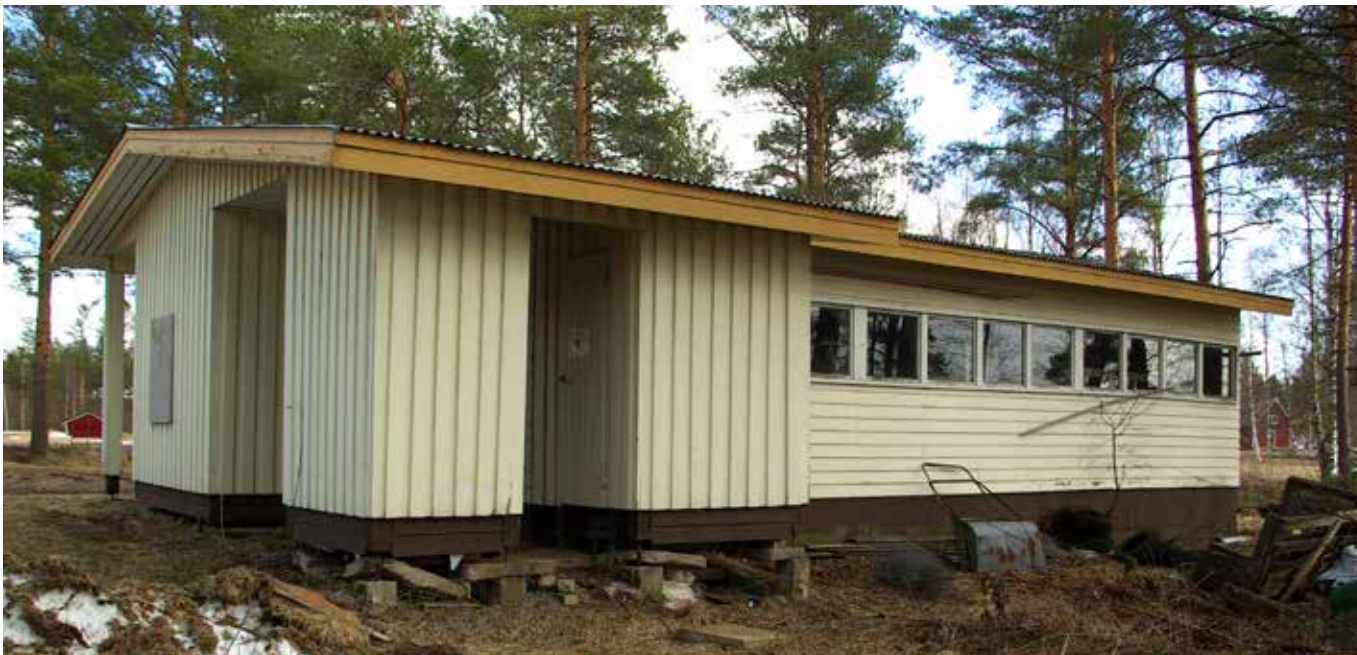
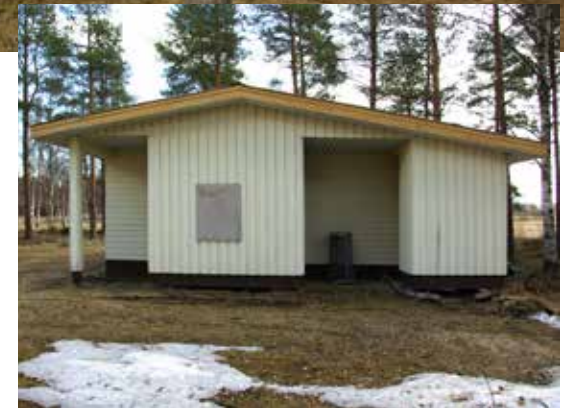
36. Valokuvia kohteesta.

*Harjakatoinen 1969 valmistunut kolmen auton autotalli- ja varastorakennus.*

*Arkkitehtuuriltaan tavanomainen aikakautensa rakennus.*

*Ei tietoa peruskorjauksesta, kunto tyydyttävä.*

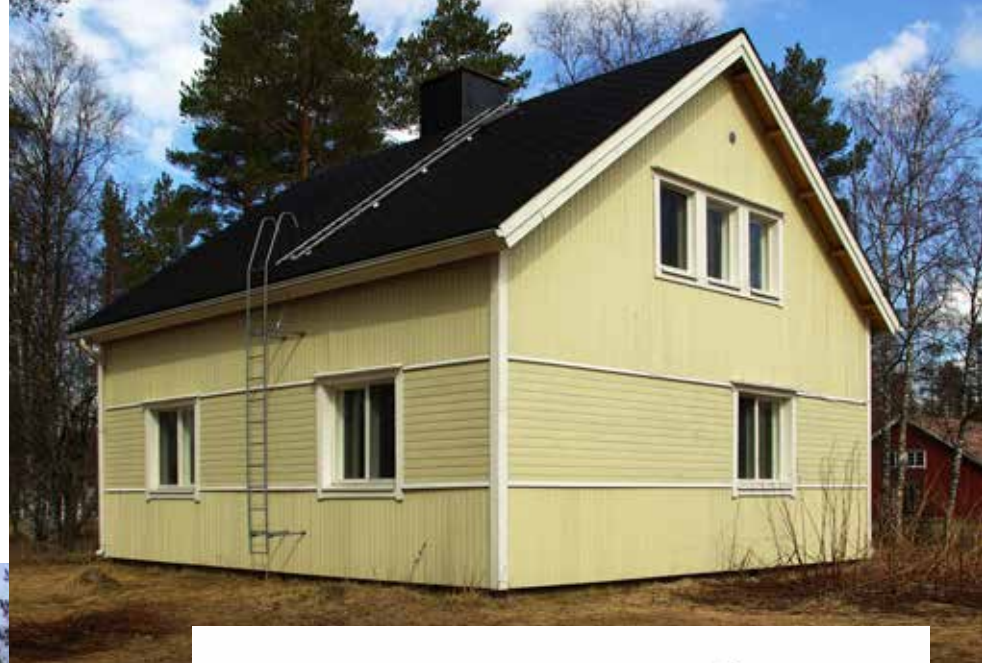
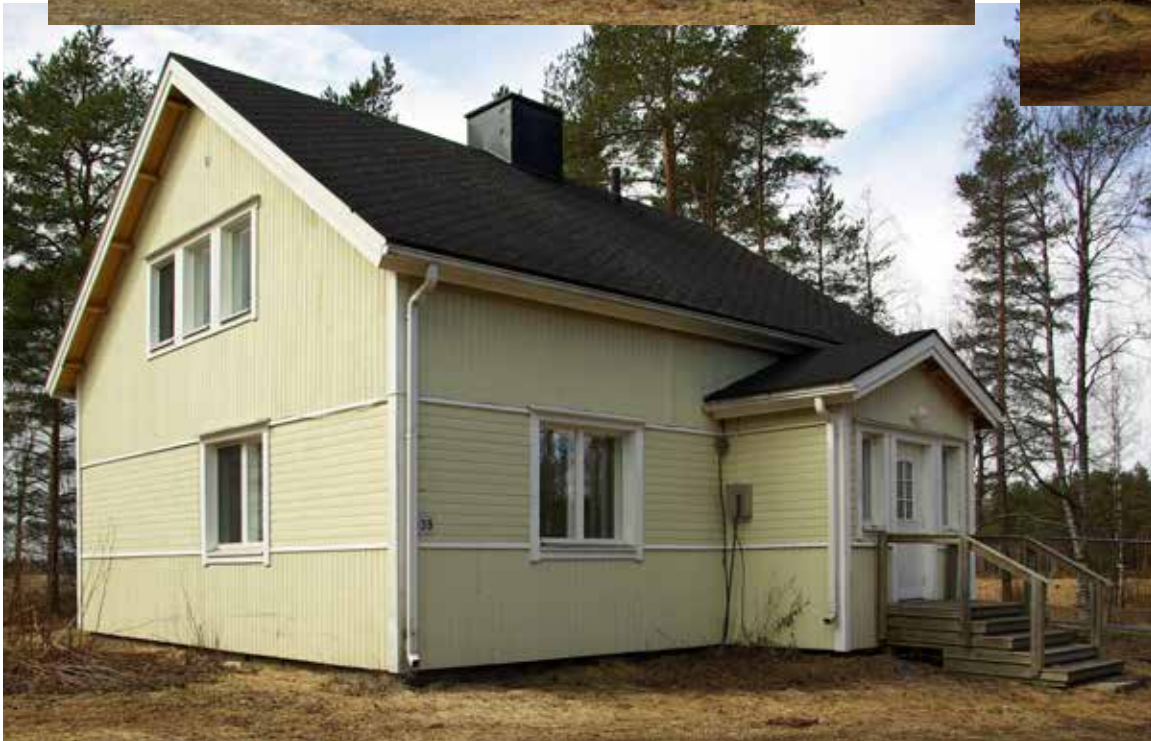
38. Valokuvia kohteesta.

*Arkkitehtuuriltaan tavanomainen aikakautensa rakennus.*

*Ei tietoa peruskorjauksesta, kunto tyydyttävä/heikko.*

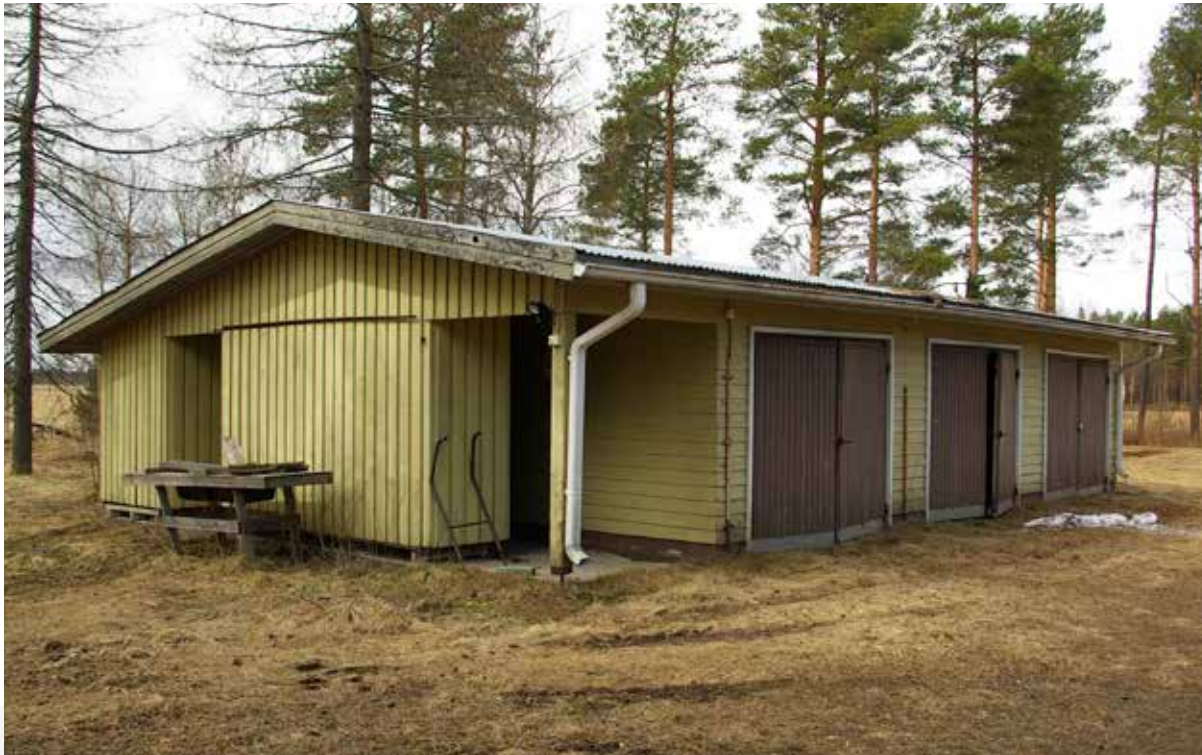
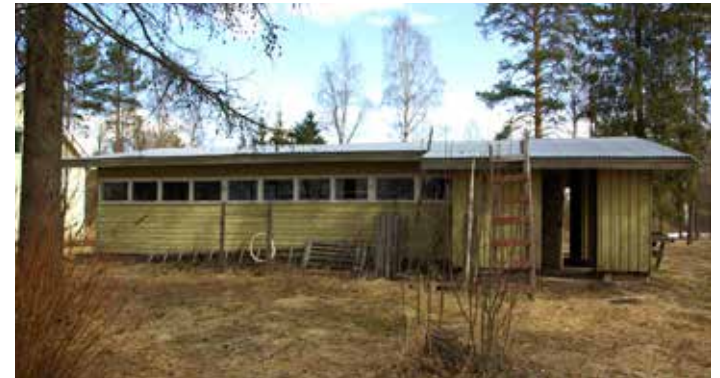
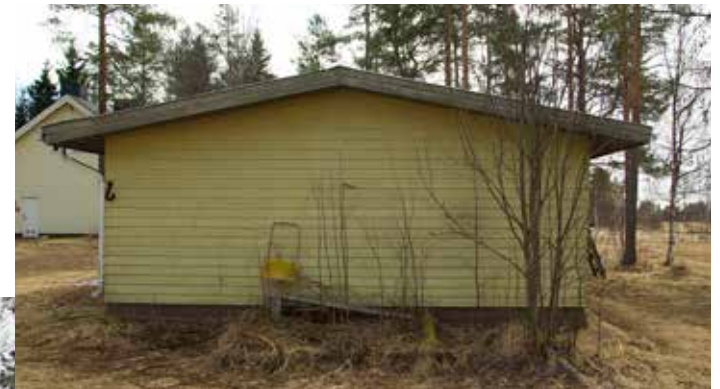
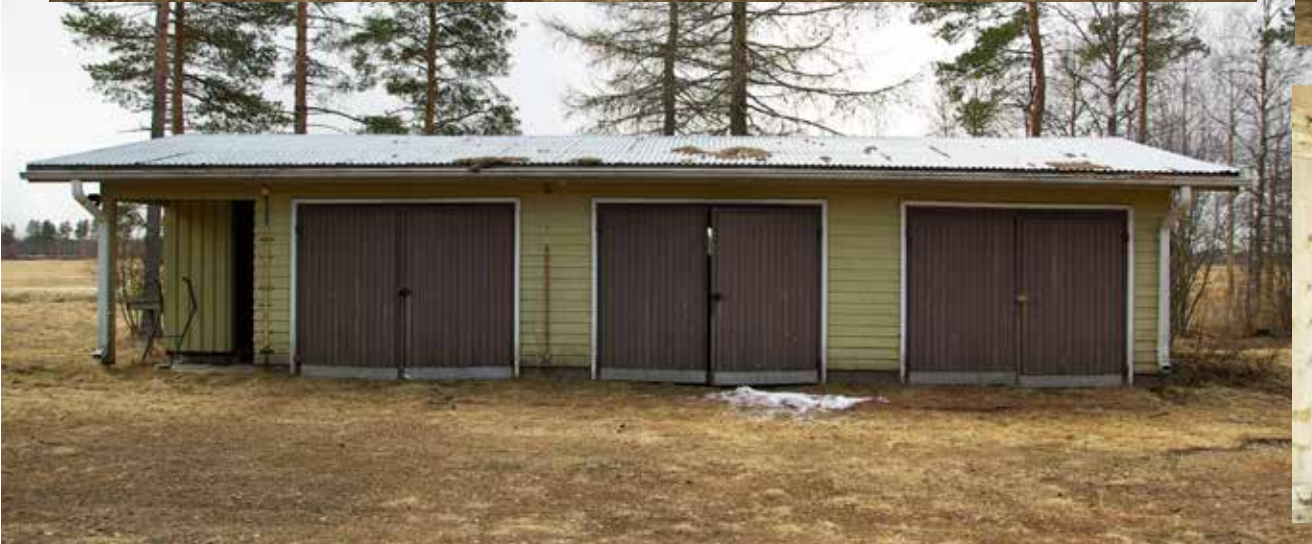
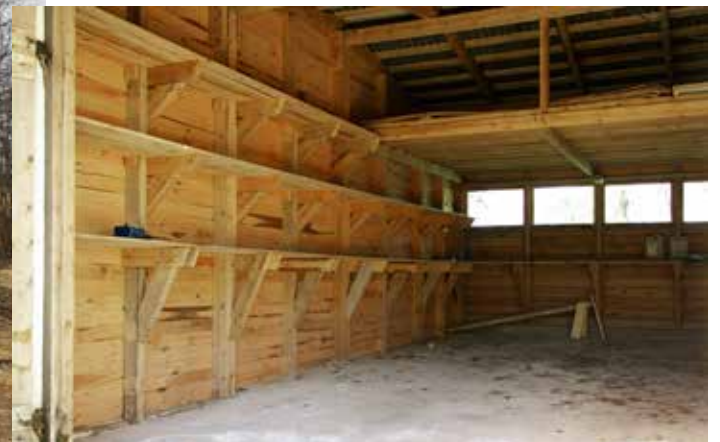
40. Valokuvia kohteesta.

*Harjakatoinen 1975 valmistunut kolmen auton autotalli- ja varastorakennus.*

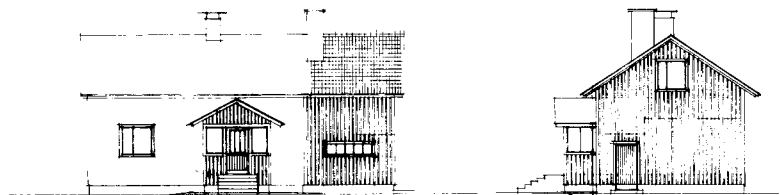
JULKISIVU KOULIESTA

PÄÄTY LUOTEESTA

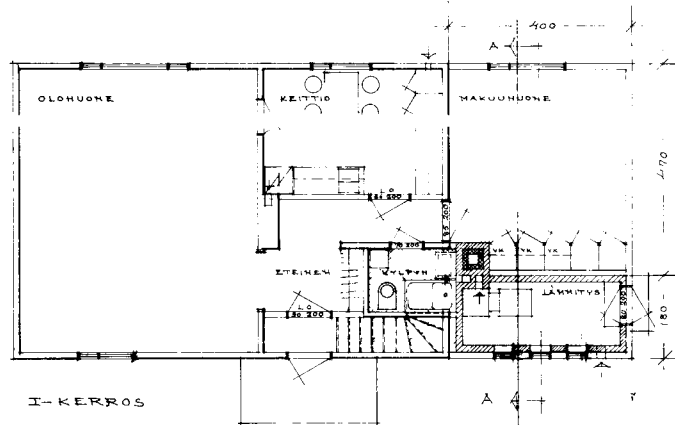
I-KERROS

RAKENNUS N: 49 MUUTOS JA LAAJENNUS

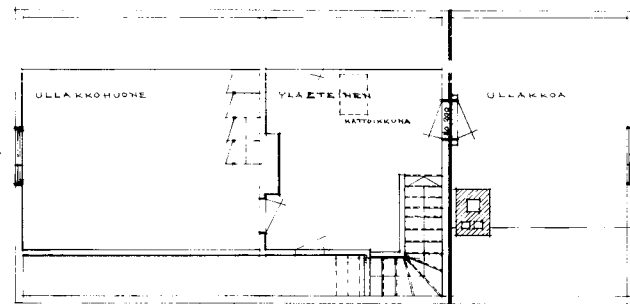
ULLAKKOKERROS

SELITYSTÄ  
 KYLPUHUONELN ERISTYS RT 293 JY SEINÄT ENSO-  
 LAATTA VVA VALKOINEN, LATTIA LAATAT KULTA HARMMA,  
 KATTO LASTULEVYVA MAALAT SINISEKSI  
 ASUINHUONON OVI OLEVA MAALIA (OAH OUSITTOK)  
 KATTILAHUONE SEINÄT VERN ISOMTILIMUURAKK  
 KÄYTI TEKASBESTONIA  
 ASUINHUONEET SEINÄT KIPSOKIT VERHOOK  
 KATOT  
 LATTIAT LINOLEUM  
 KÖNKRITIT RT-MALLIA  
 KEITTIÖN SÄHKÖLISI JA KÖYRKUPU

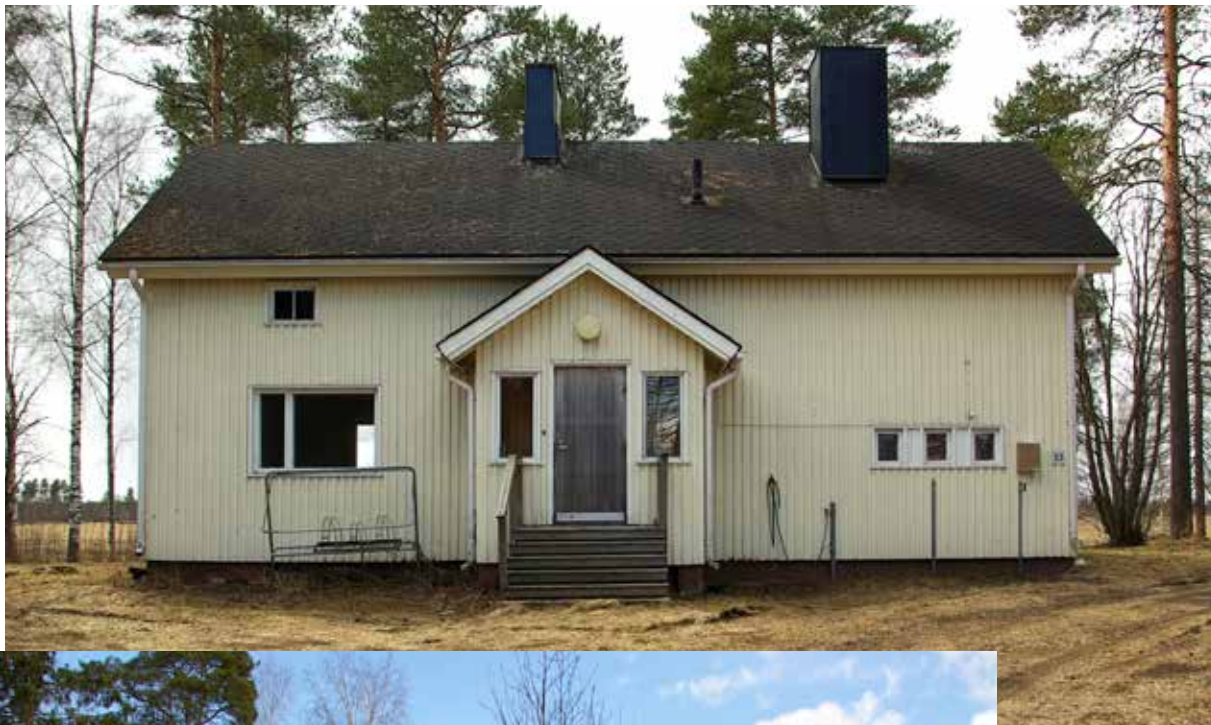
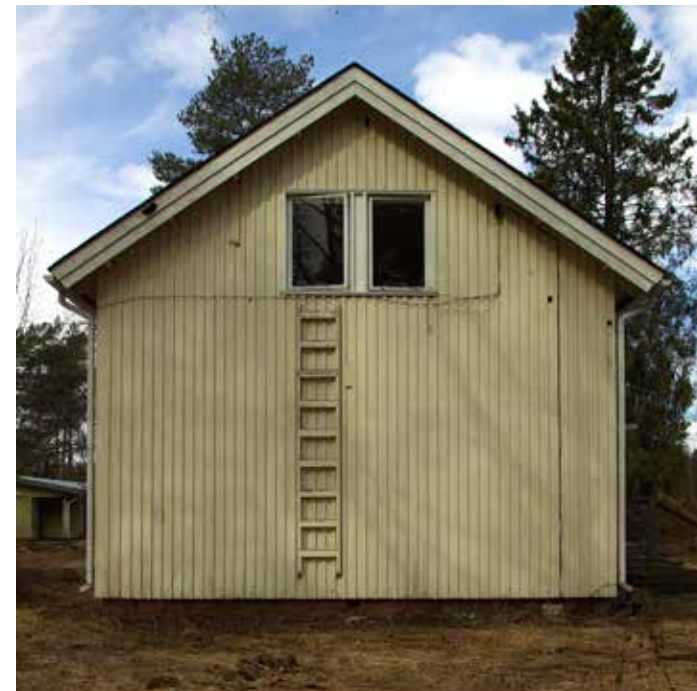
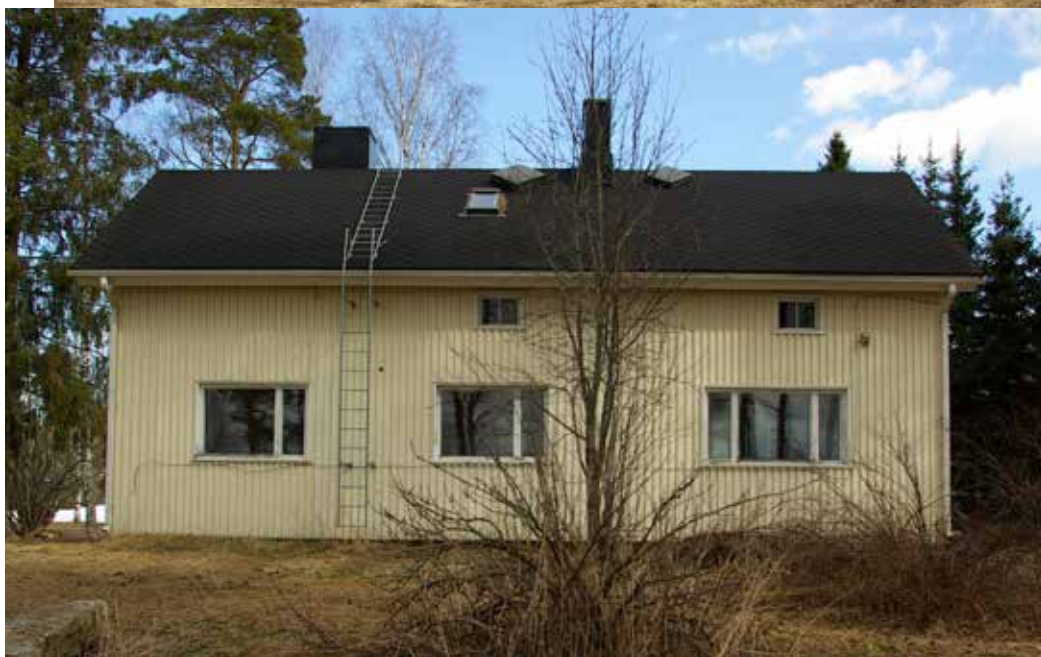
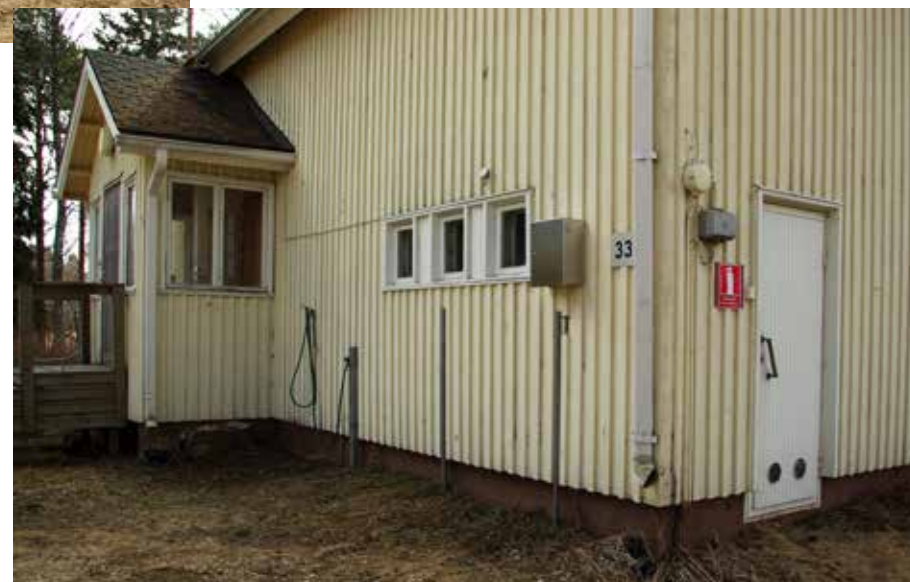
42. Valokuvia kohteesta.

Harjakattoinen 1937 valmistunut 1 ½ -kerroksinen yhden huoneiston asuinrakennus. Rakennusta laajennettiin vuonna 1966 kattilahuoneella ja kahdella huoneella, joista toinen sijaitsi ullakkokerroksessa.

Peruskorjattu, kunto hyvä.

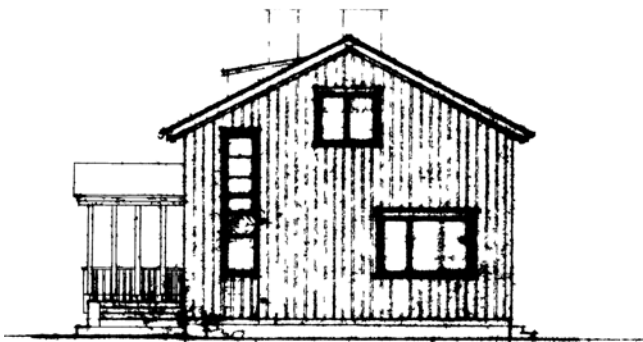
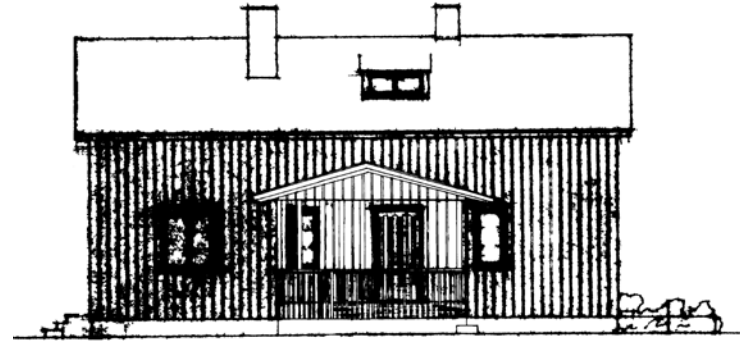
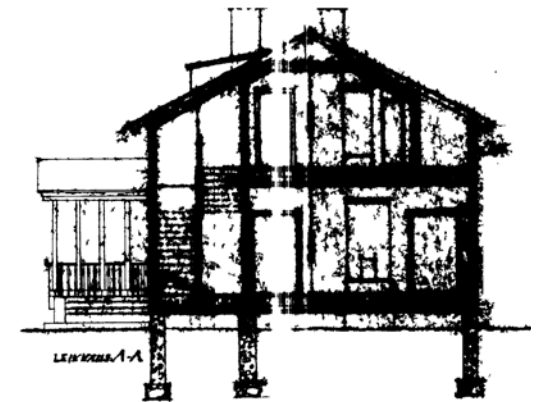
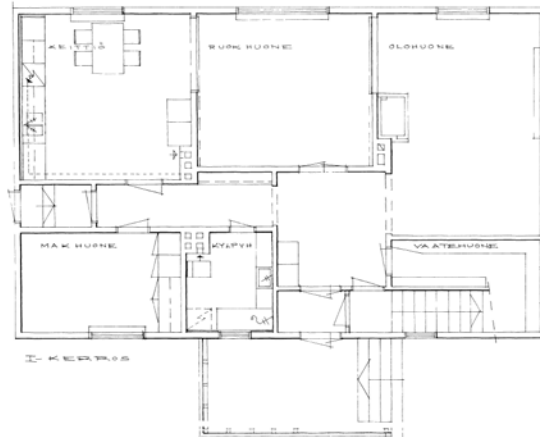
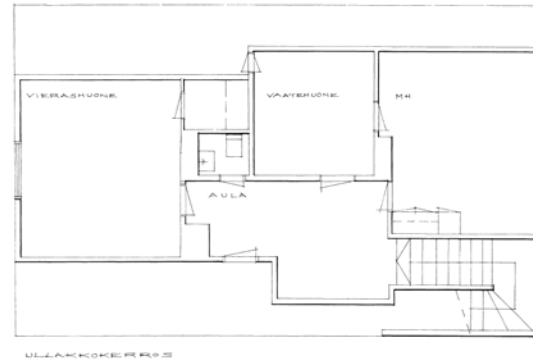
44. Piirustuksia kohteesta.

PELSON  
*johtajan asuintalo*  
 n:o 6.1.100

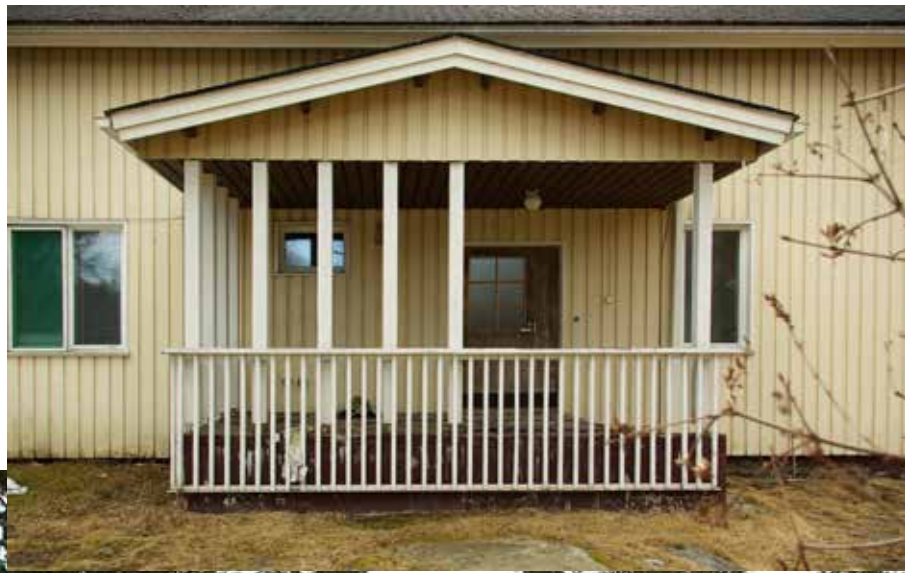
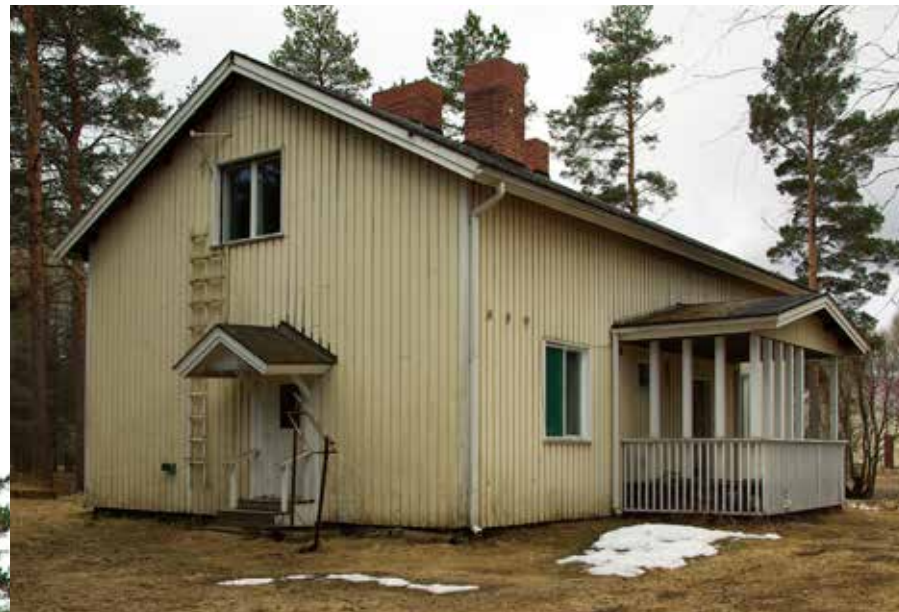
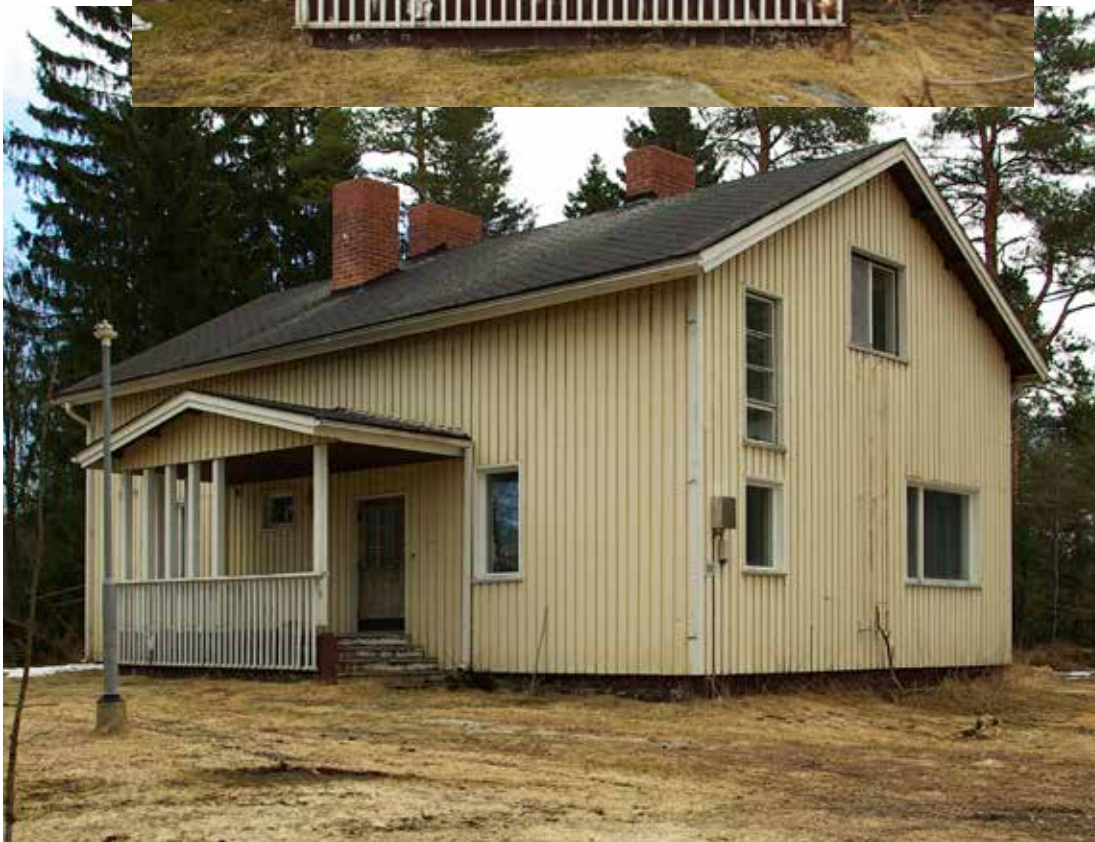
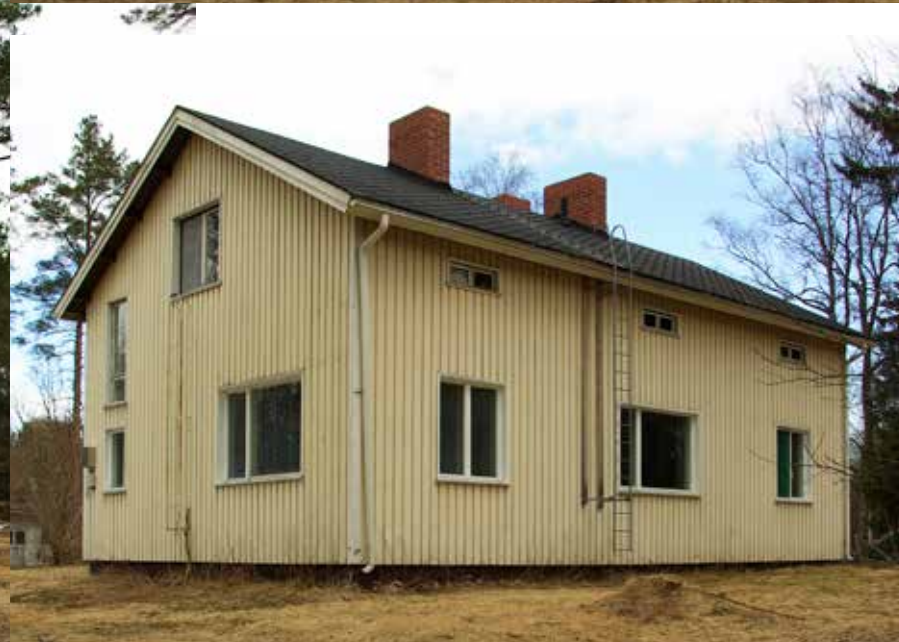
45. Valokuvia kohteesta.

*Harjakattoinen 1937 valmistunut 1 ½ -kerroksinen yhden huoneiston asuinrakennus.*

*Toiminut mm. vankilan johtajan asuntona.*

*Peruskorjattu, kunto hyvä*

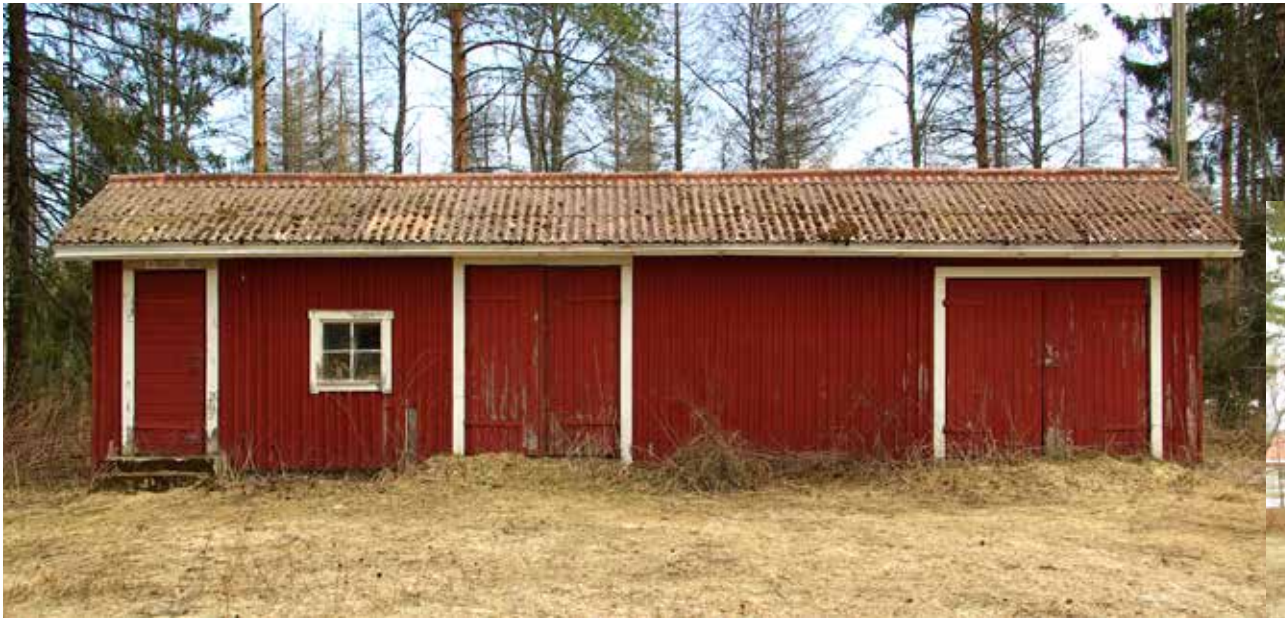
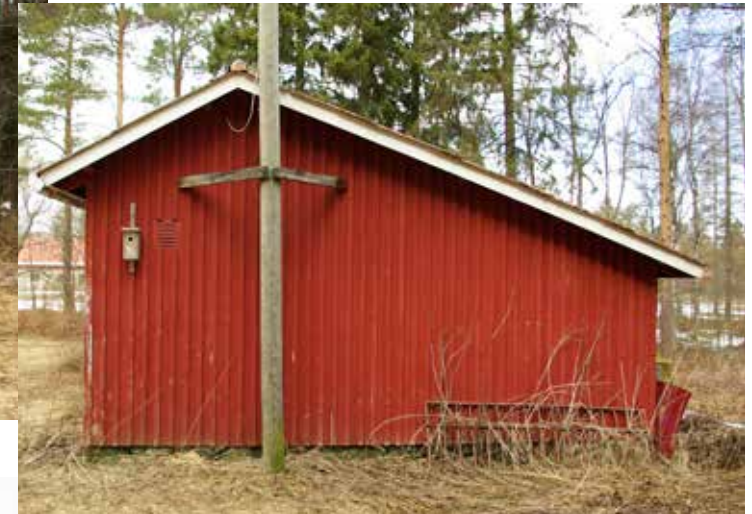
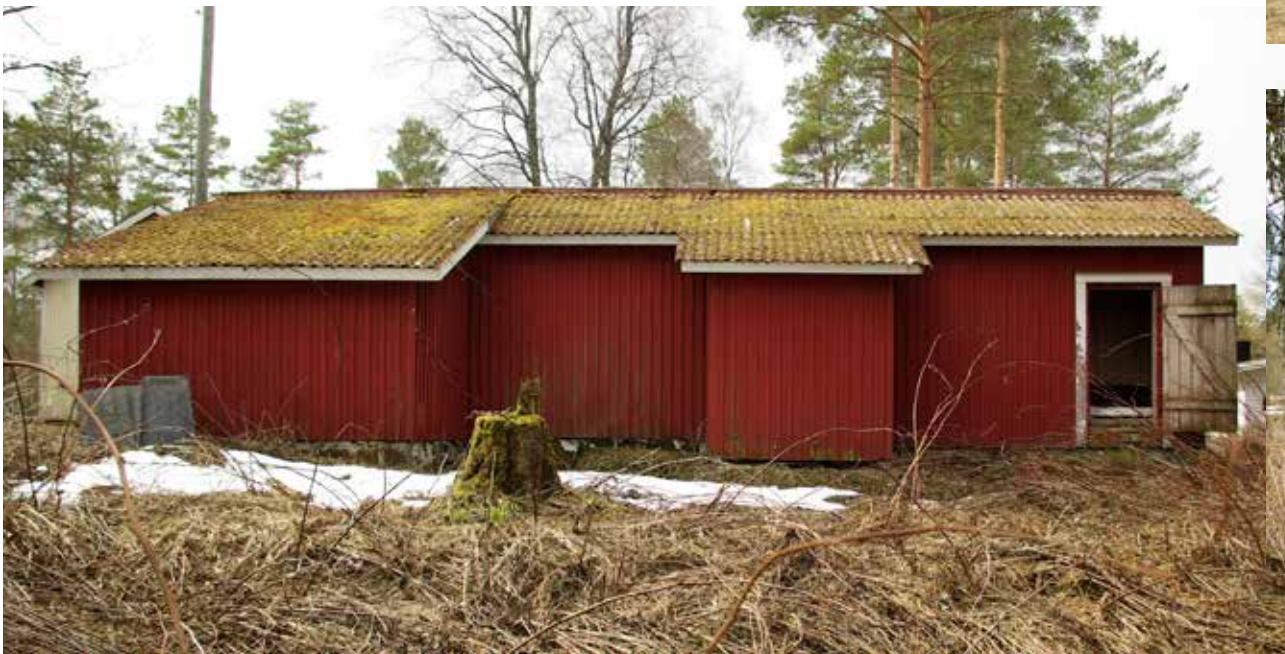
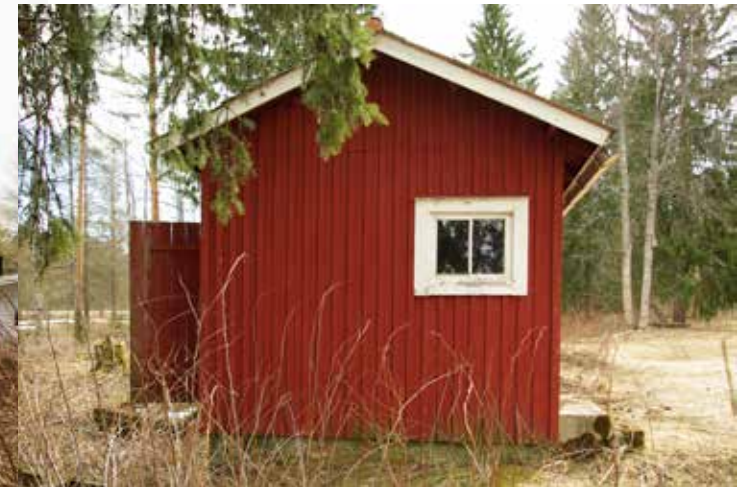
47. Valokuvia kohteesta.

*Arkkitehtuuriltaan tavanomainen aikakautensa rakennus.*

*Ei tietoa peruskorjauksesta, kunto tyydyttävä.*

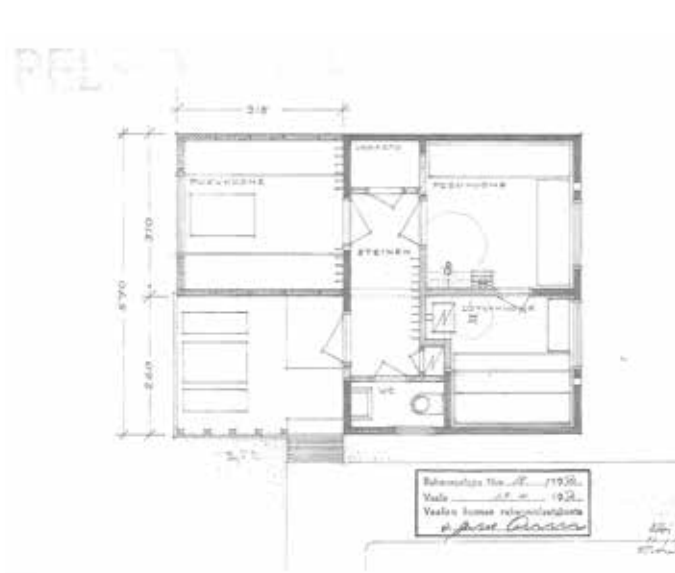
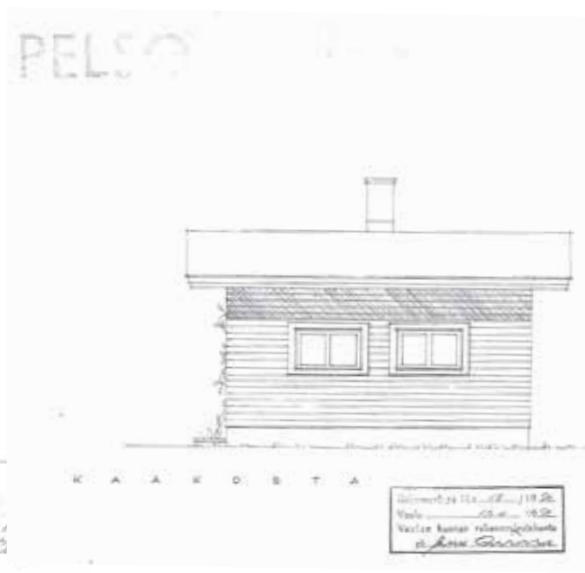
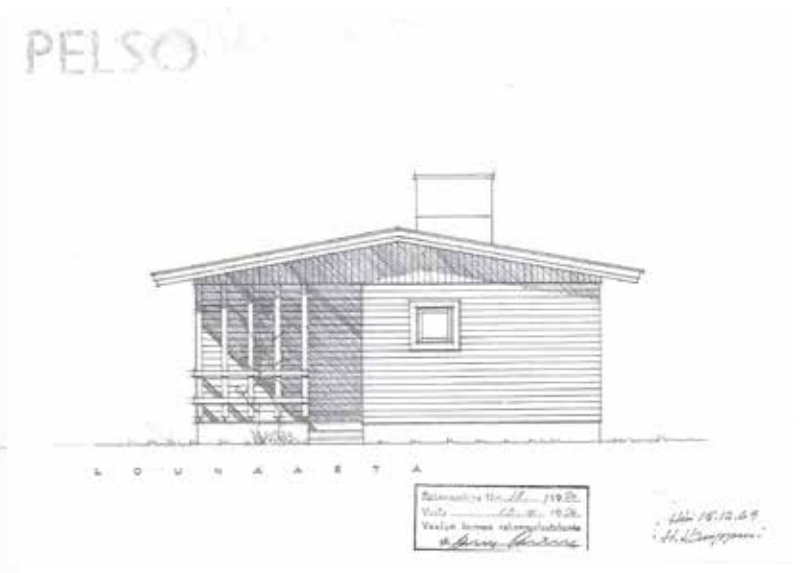
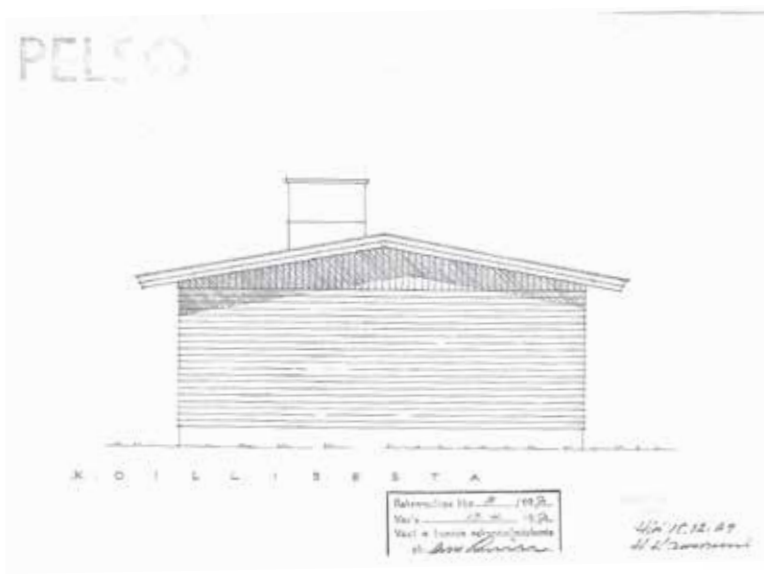
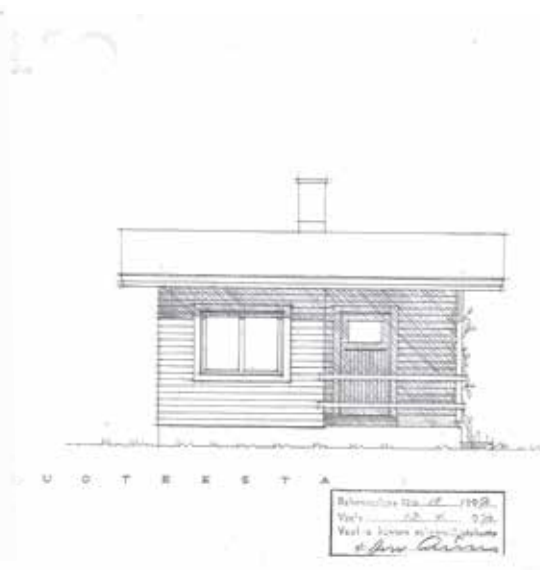
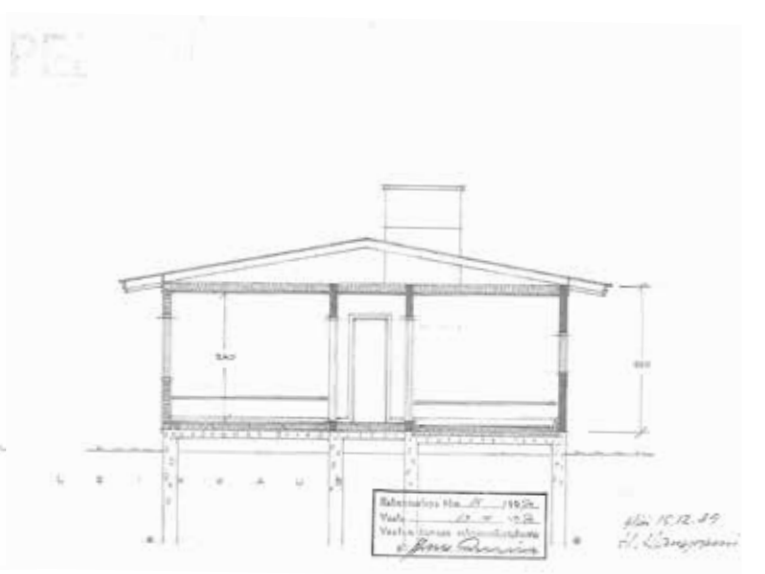
49. Piirustuksia kohteesta.

*Harjakatoinen 1971 valmistunut saunarakennus. Laajennettu vuonna 1981 lämpökeskuksella.*

*Toteutuksessa on käytetty vanhaa rakennusrunkoa vuodelta 1943. Ei tietoa peruskorjauksesta, kunto hyvä.*
