OULUSSA 10.8.2015 ARKKITEHTITOIMISTO JORMA TEPPÖ OY

**PELSON VANKILAN LÄHIYMPÄRISTÖN  
RAKENNUSKANNAN RAKENNUSHISTORIASELVITYS**

**Pelson vankilan lähiympäristön  
rakennuskannan rakennushistoriaselvitys**

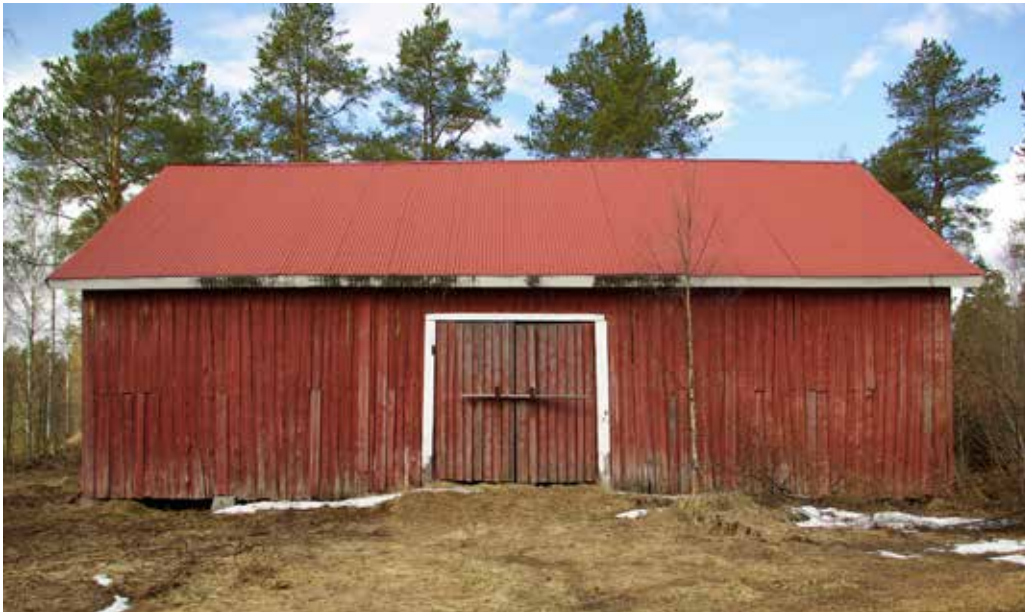
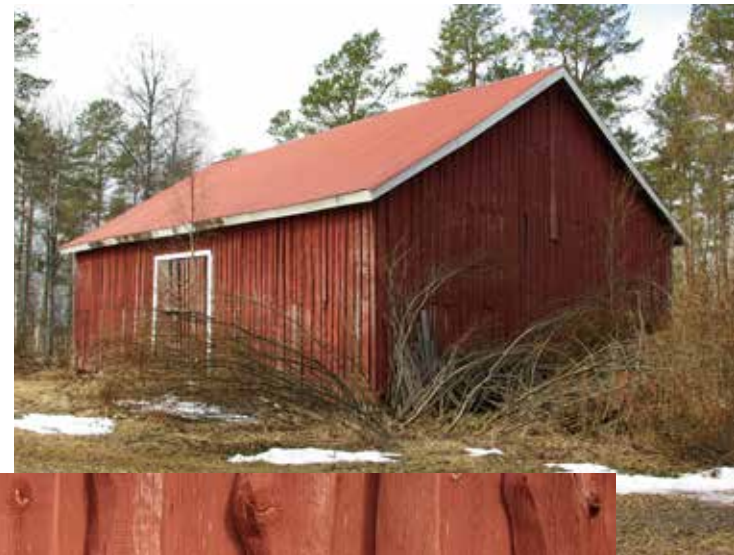
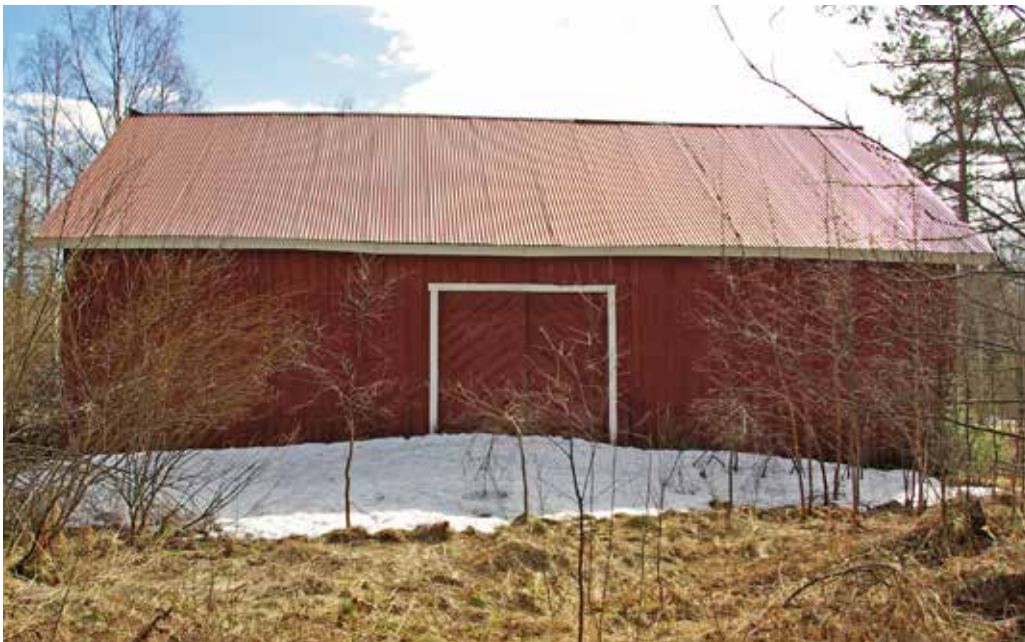
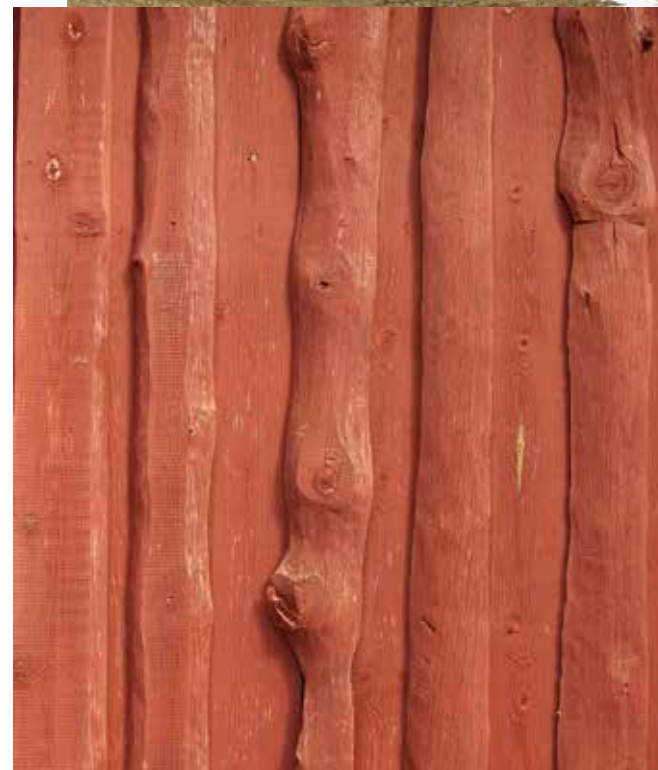
52. Valokuvia kohteesta.

*Harjakatoinen 1938 valmistunut latorakennus.*

*Ei tietoa peruskorjauksesta, kunto tyydyttävä.*

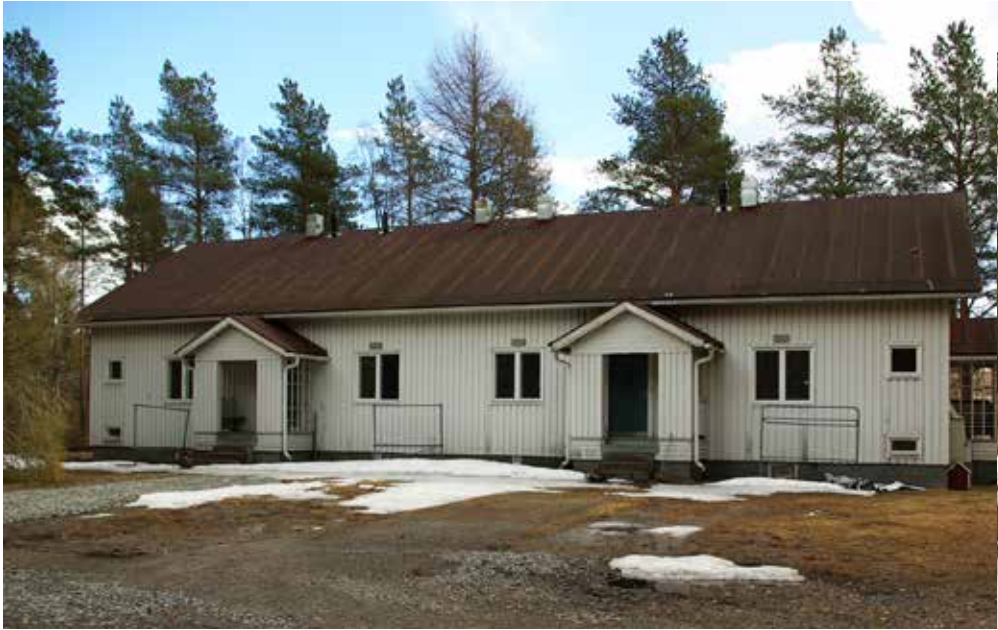
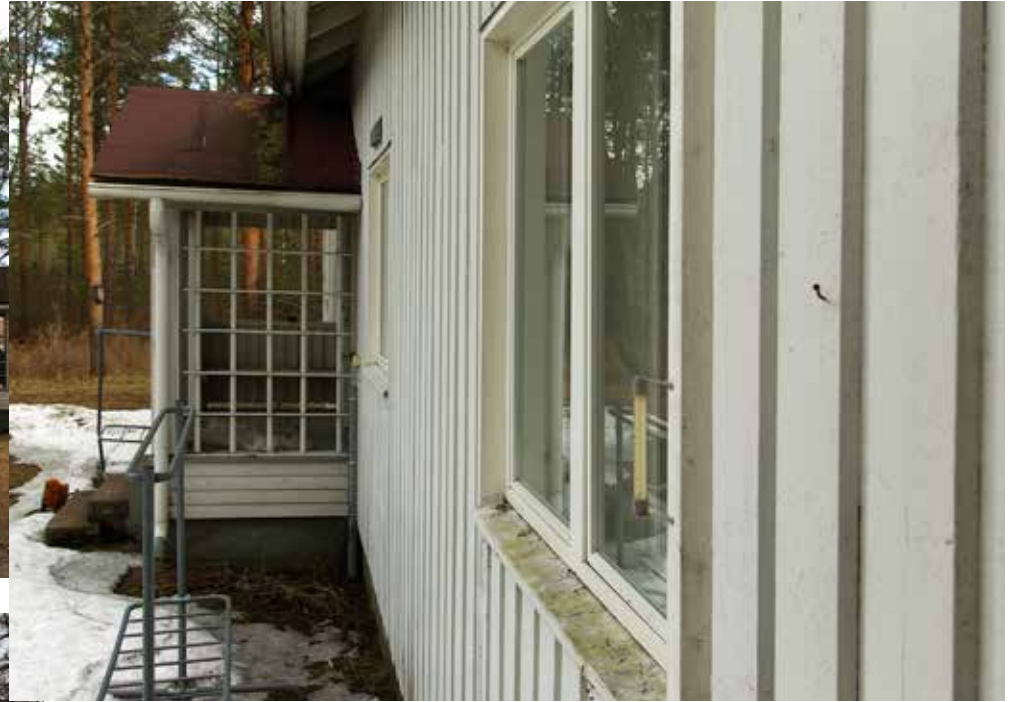
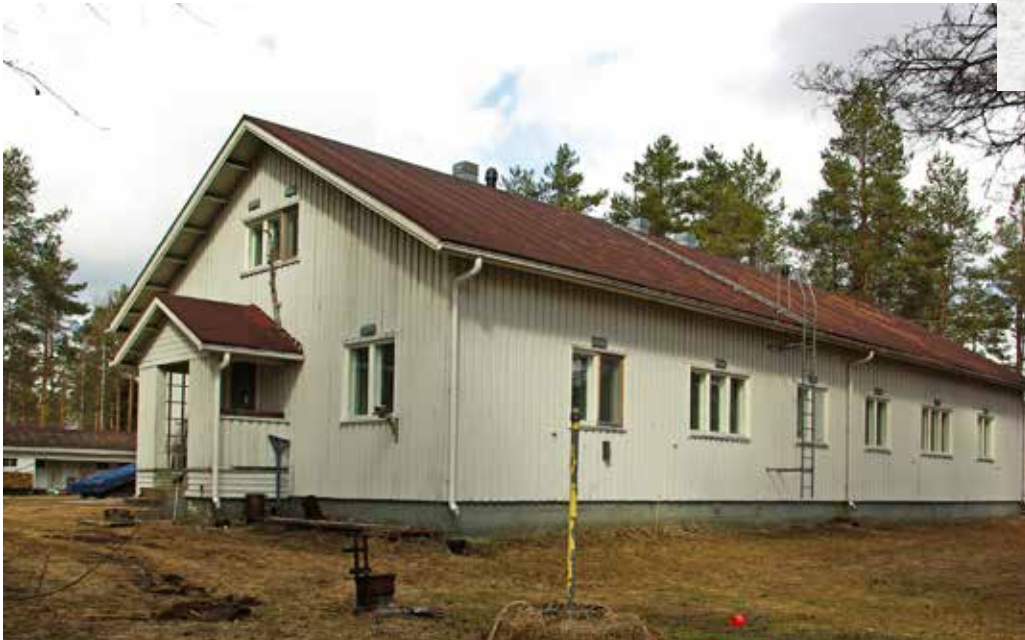
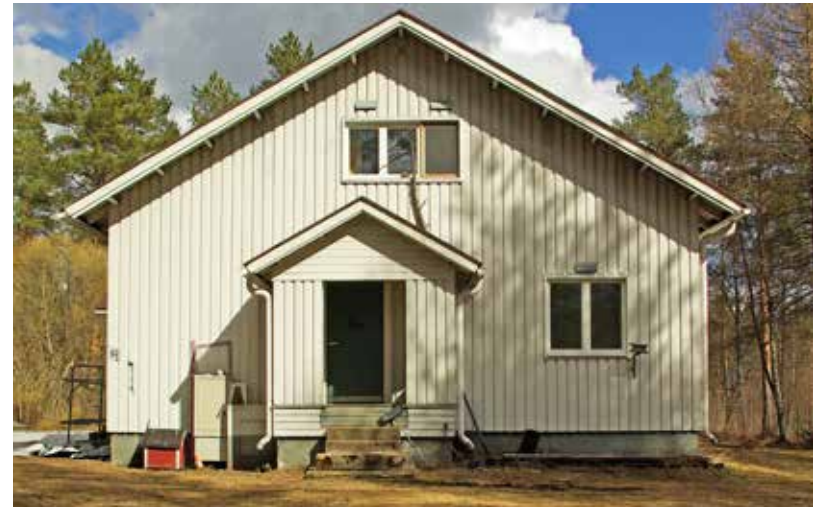
54. Valokuvia kohteesta.

*Harjakattoinen 1956 valmistunut 1 ½ -kerroksinen neljän huoneiston asuinrakennus. Kullakin huoneistolla on oma kellarivarasto. Nk. "Herrala".*

*Peruskorjattu 1996, kunto hyvä*

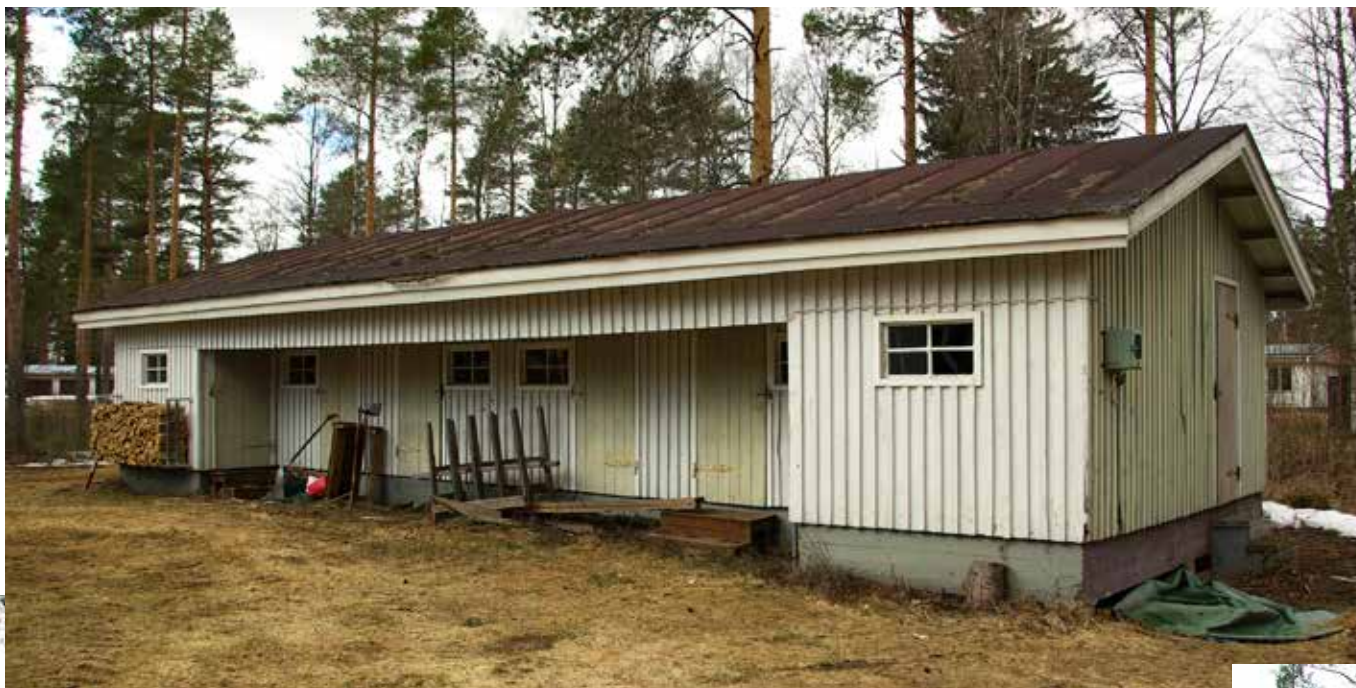
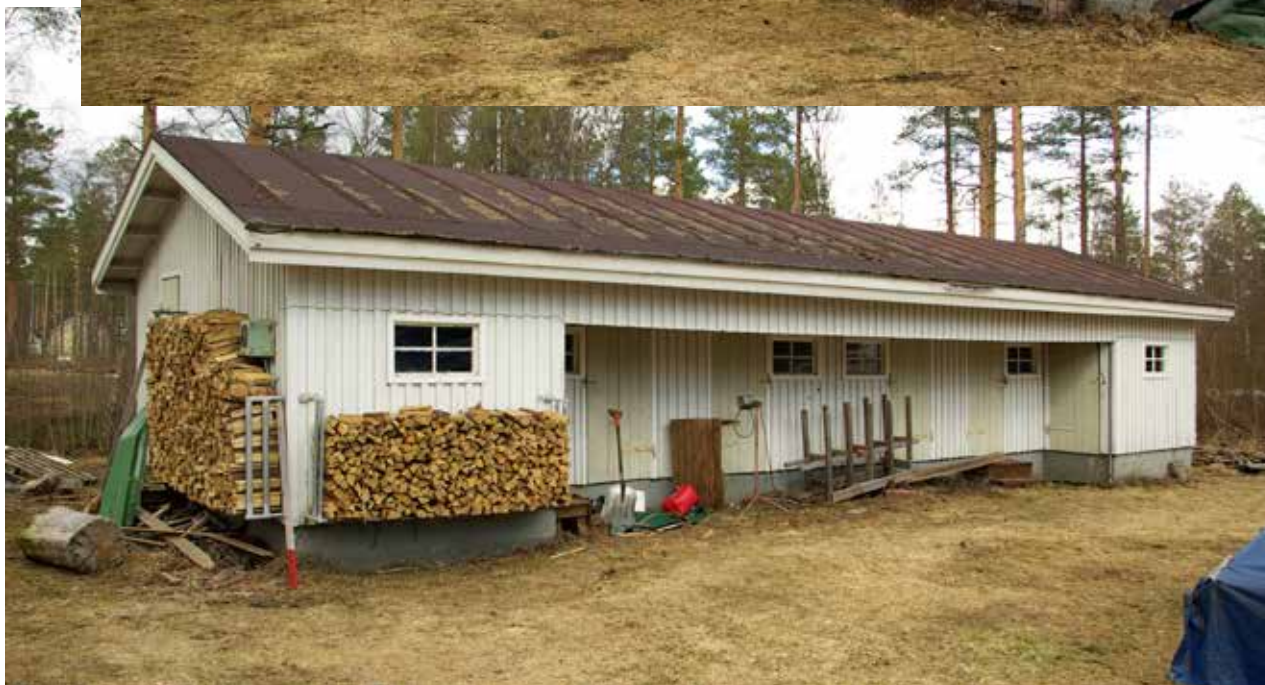
56. Valokuvia kohteesta.

*Arkkitehtuuriltaan tavanomainen aikakautensa rakennus.*

*Ei tietoa peruskorjauksesta, kunto tyydyttävä.*

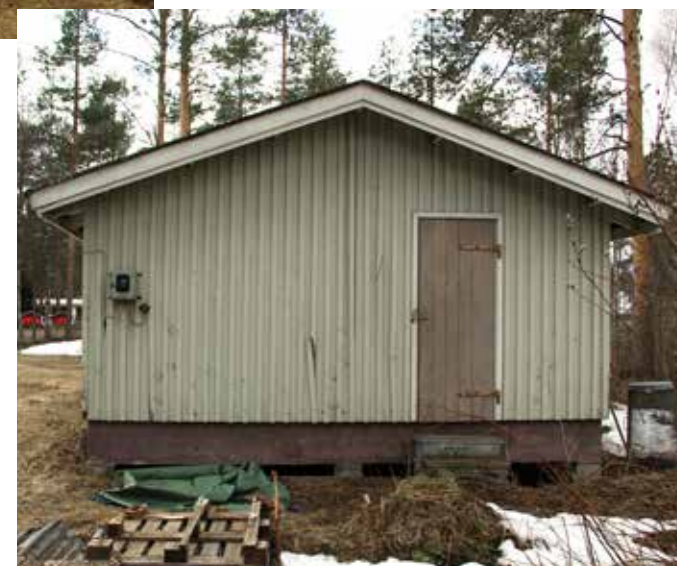
*Harjakatoinen 1956 valmistunut varasto-, talli- ja käymälärakennus.*

*Ei tietoa peruskorjauksesta, kunto tyydyttävä.*

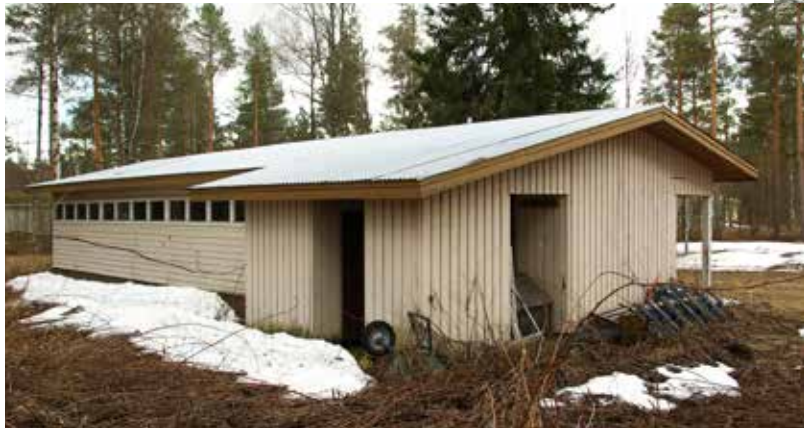
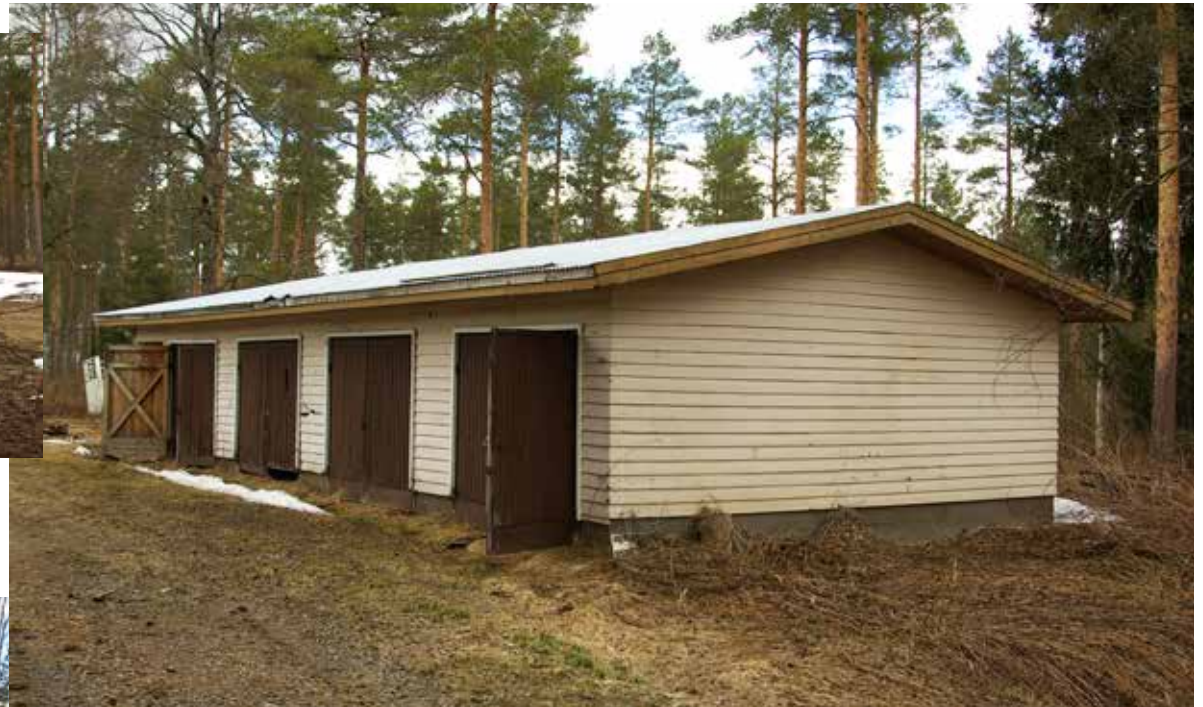
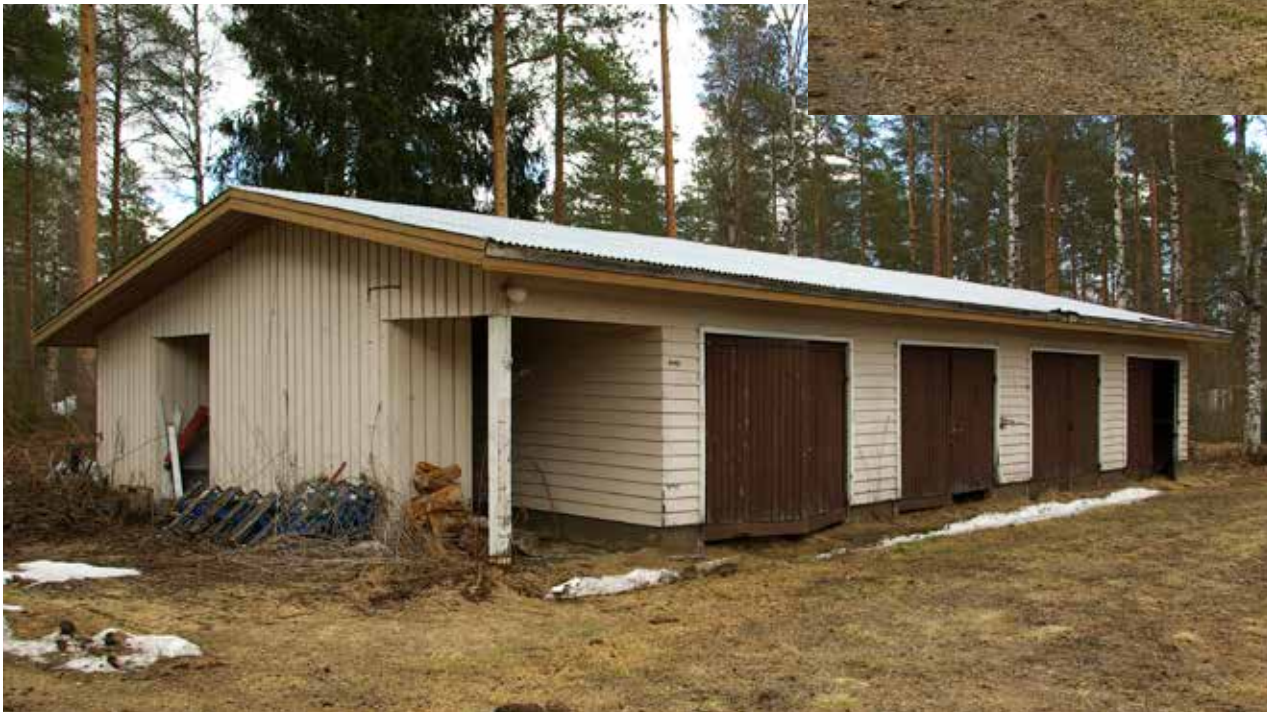
57. Valokuvia kohteesta.

*Harjakatoinen 1977 valmistunut neljän auton autotalli- ja varastorakennus.*

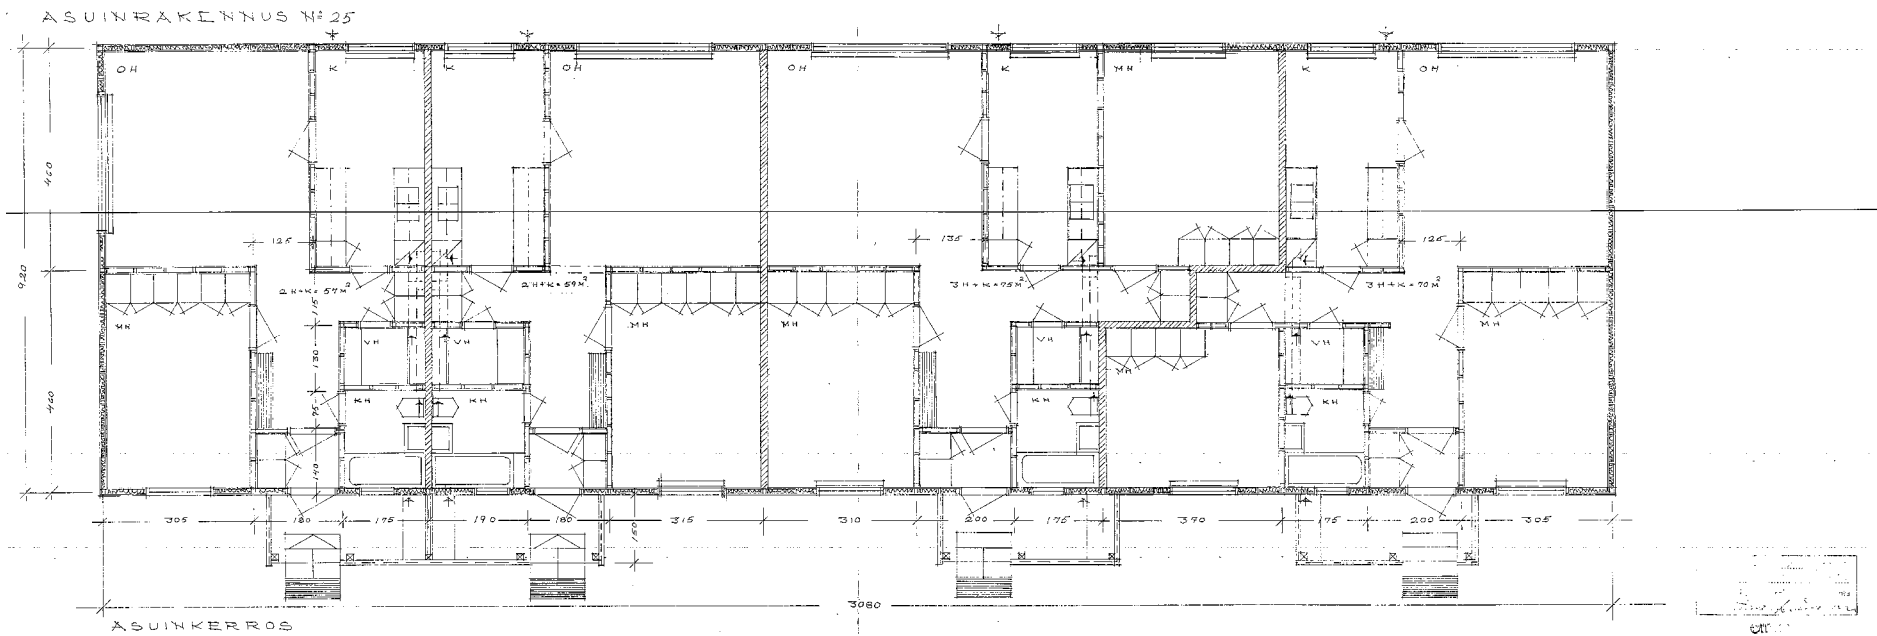
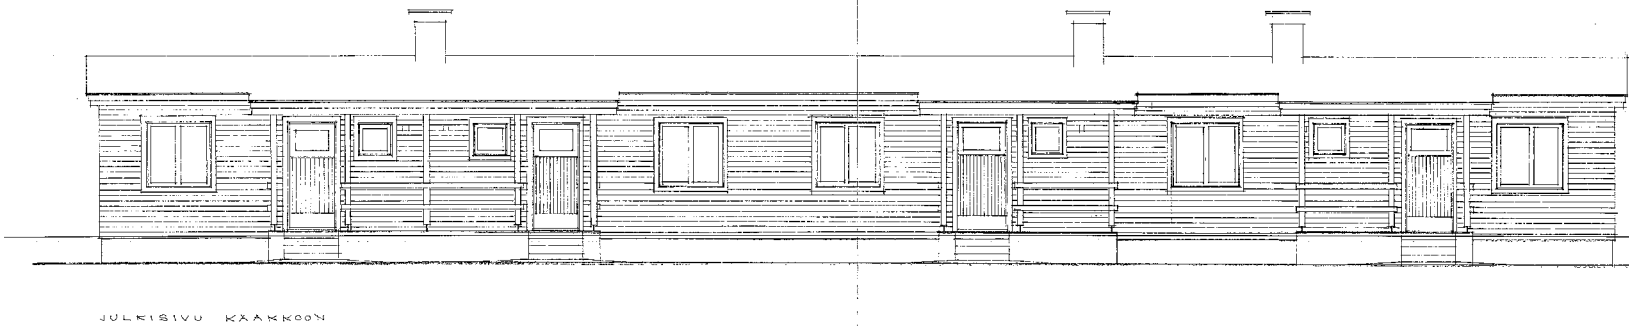
58. Piirustuksia kohteesta.

Harjakatoinen 1972 valmistunut 1 -kerroksinen alkuaan neljän huoneiston rivitalorakennus. Rakennus muutettiin kolmen huoneiston asunnoksi 80- ja 90-lukujen vaihteessa.

Arkkitehtuuriltaan tavanomainen ja vaatimaton aikakautensa asuinrakennus.

Peruskorjattu, kunto tyydyttävä/hyvä.

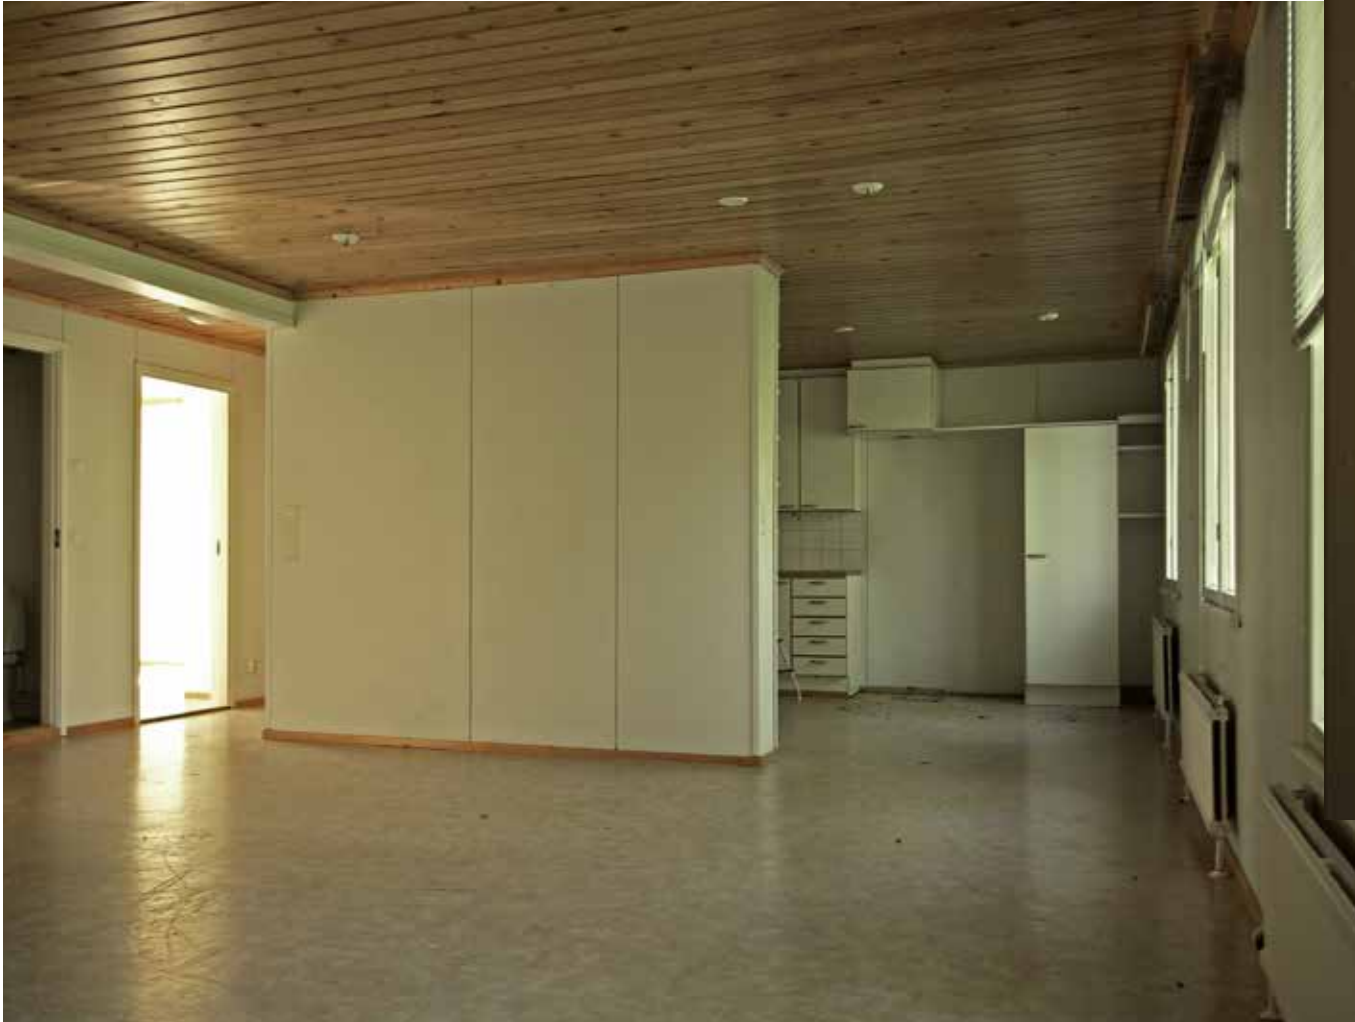
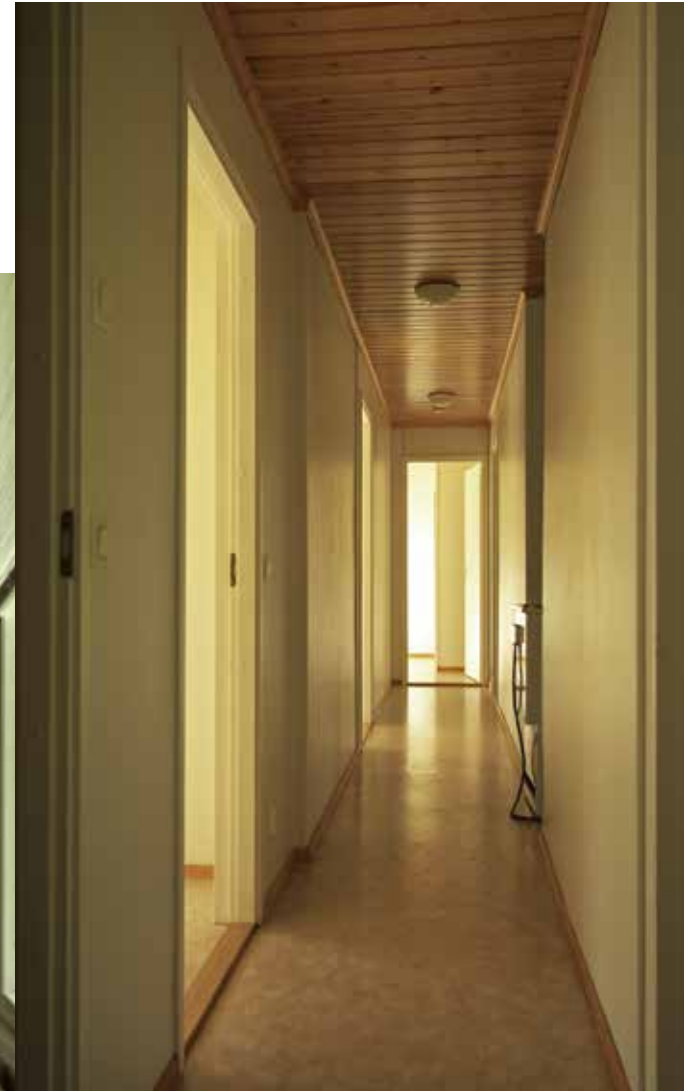
61. Valokuvia kohteesta.

*Arkkitehtuuriltaan tavanomainen aikakautensa rakennus.*

*Ei tietoa peruskorjauksesta, kunto hyvä.*

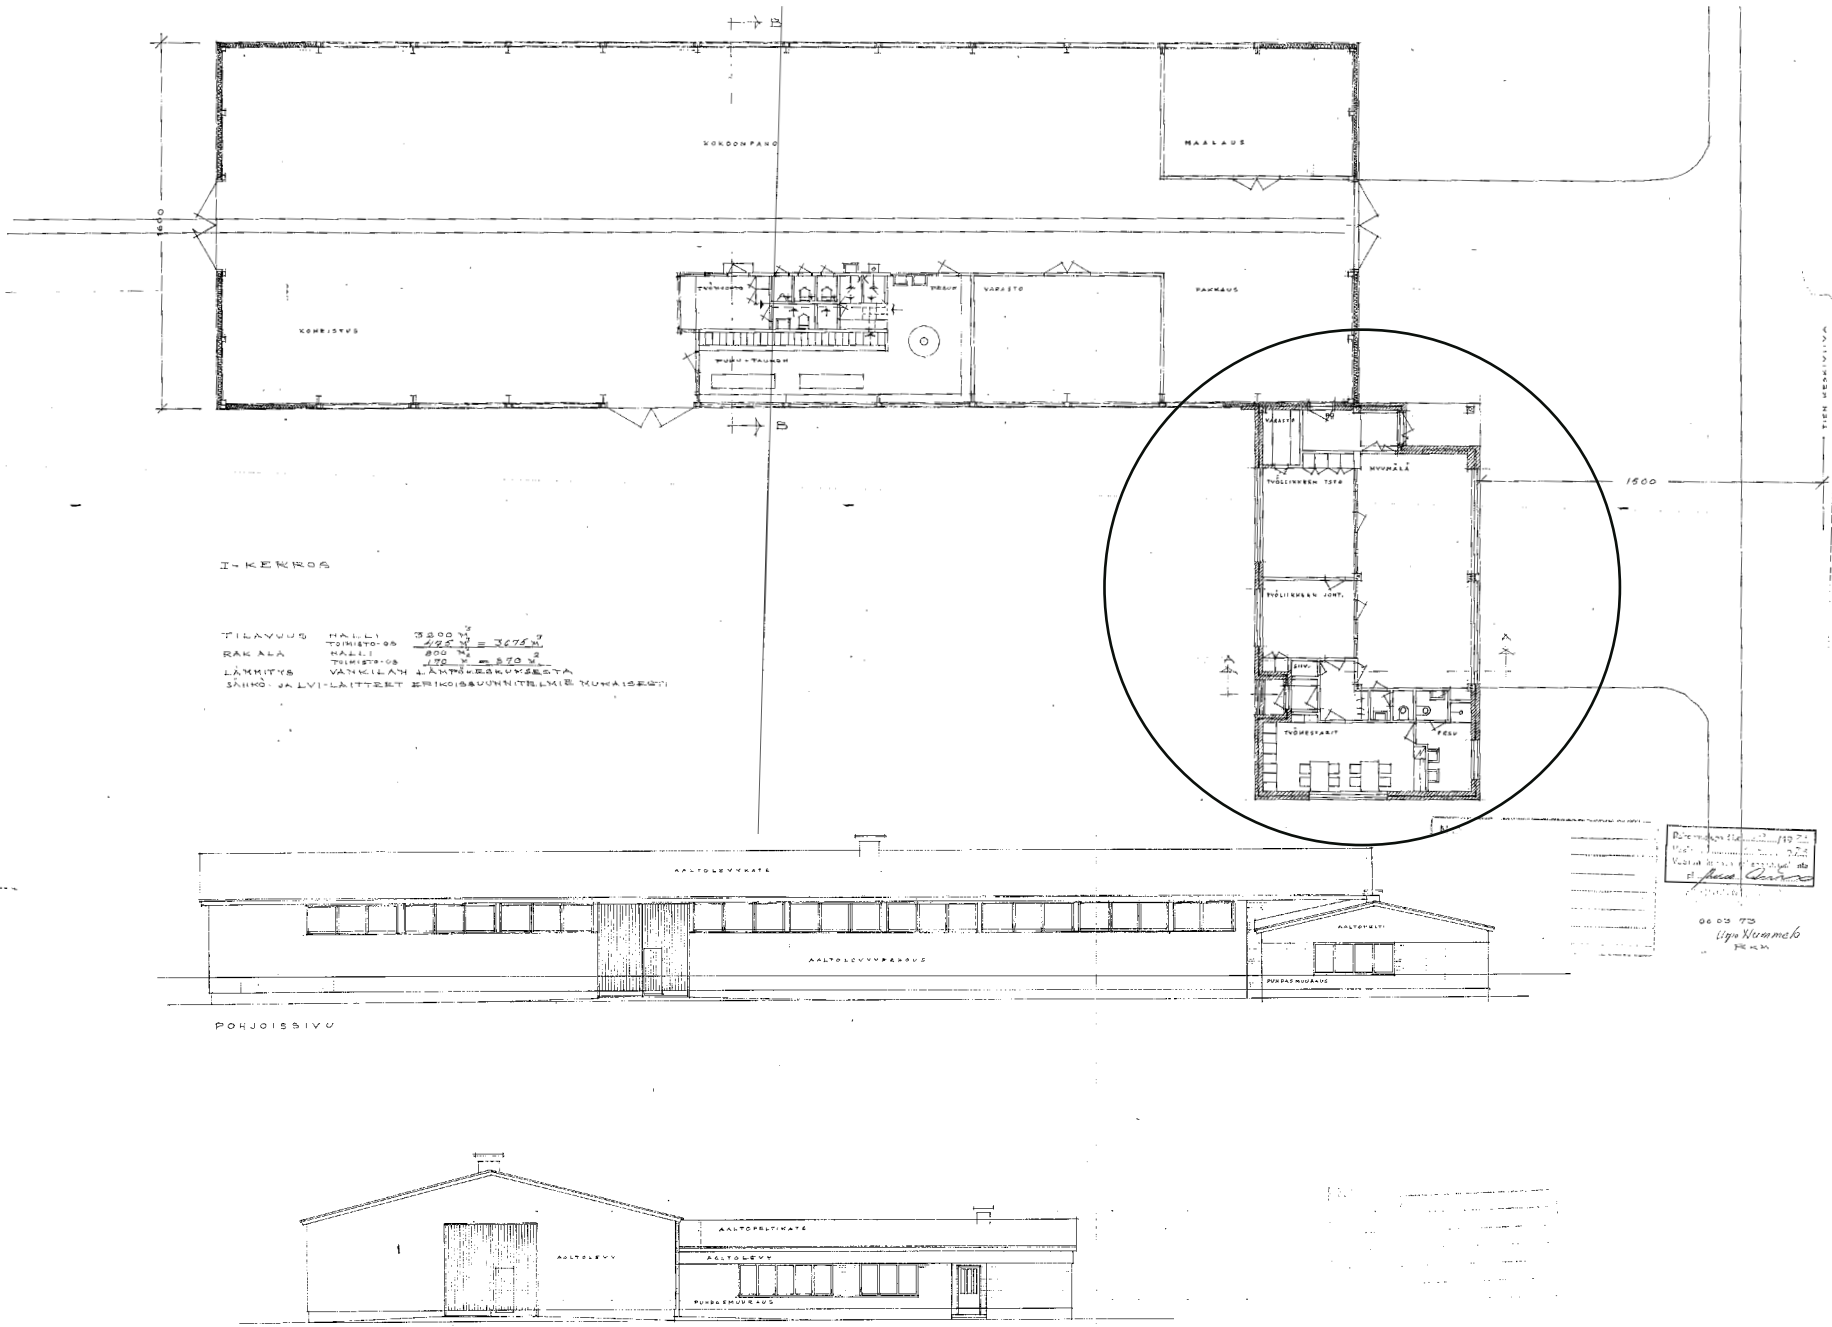
62. Piirustuksia kohteesta.

*Harjakatoinen 1974 valmistunut puutyöhallin myymäläsiipi.  
Kiinteistöä on laajennetty myöhemmin moninkertaiseksi.*

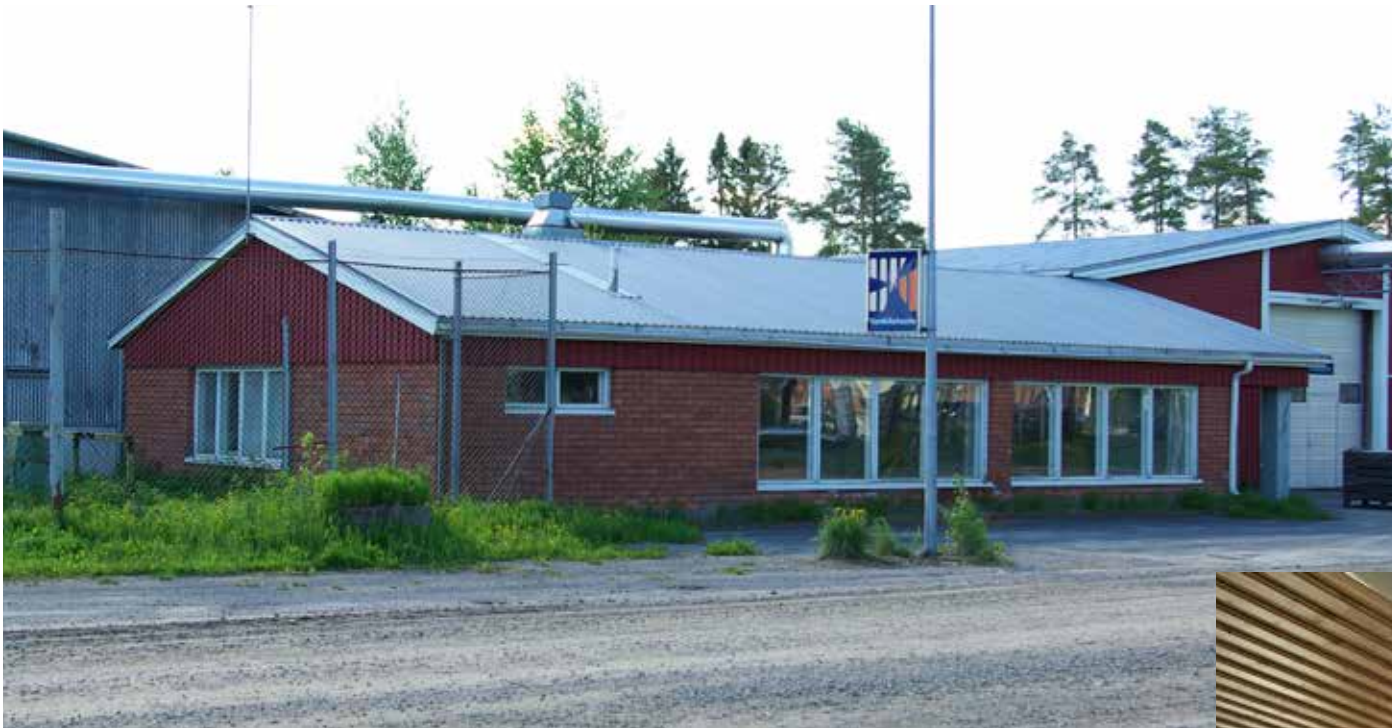
66. Valokuvia kohteesta.

*Arkkitehtuuriltaan tavanomainen aikakautensa rakennus.*

*Ei tietoa peruskorjauksesta, kunto tyydyttävä.*

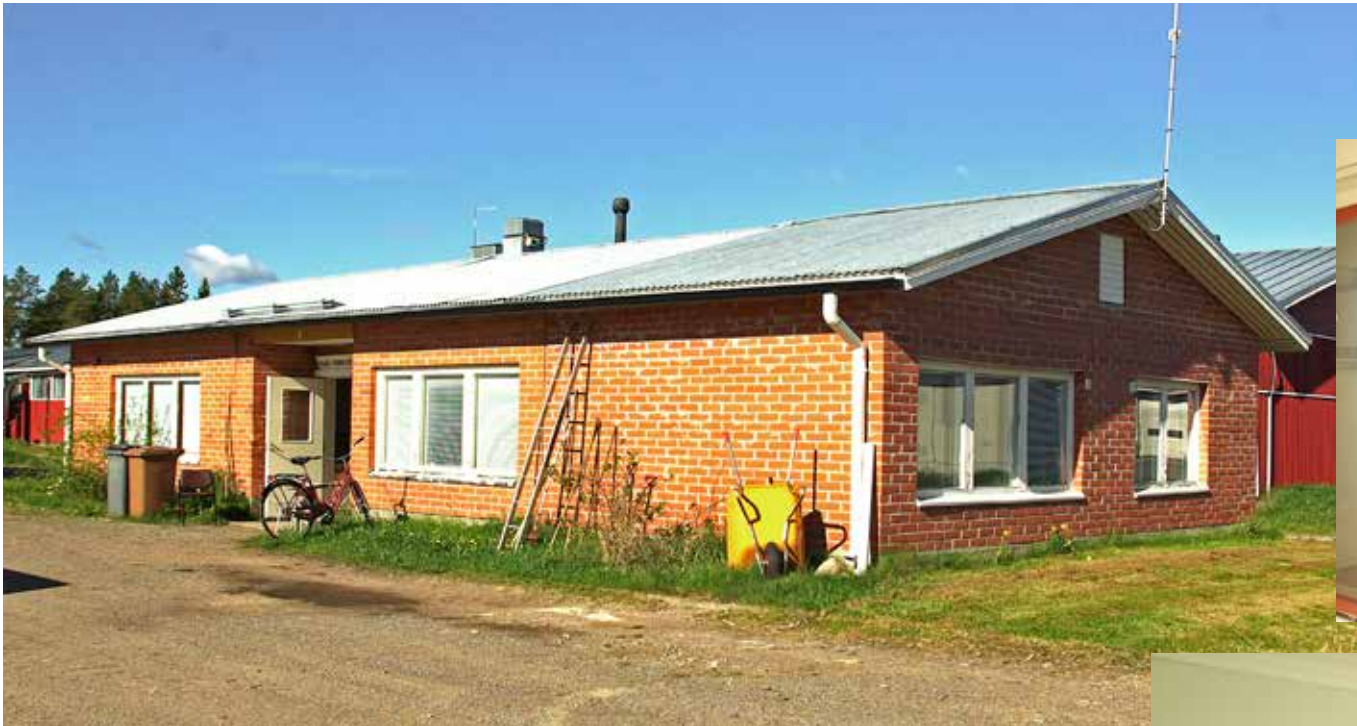
67. Valokuvia kohteesta.

*Arkkitehtuuriltaan tyyppillinen aikakautensa rakennus.*

*Peruskorjattu, kunto hyvä.*

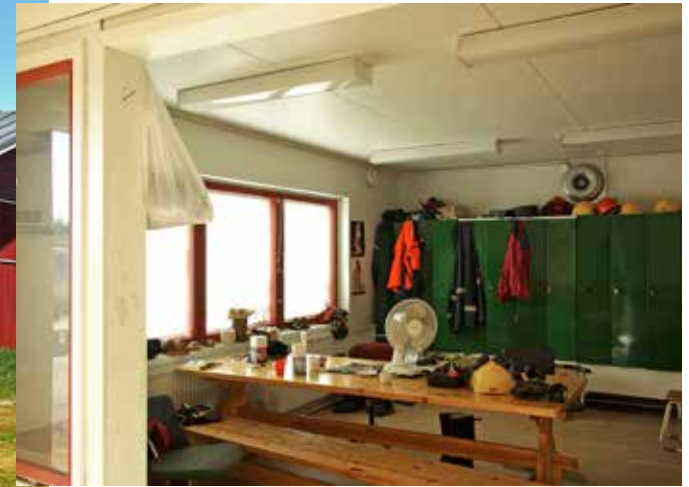
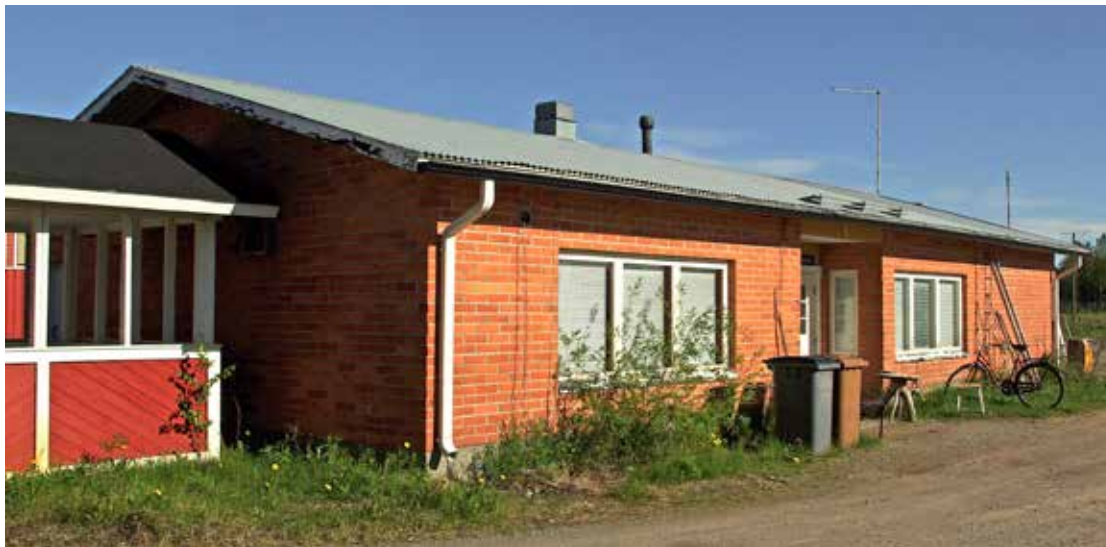
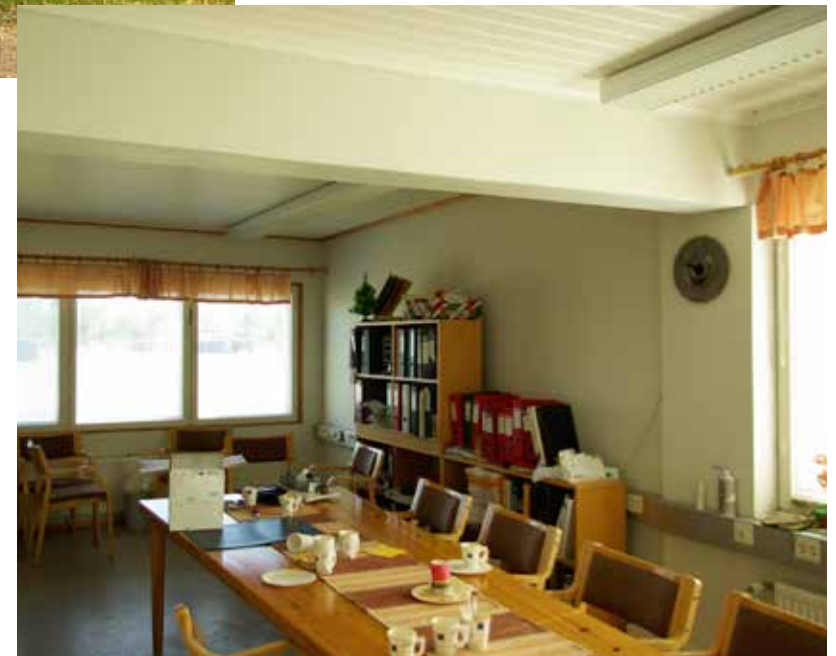
*Harjakatoinen 1981 työmaatoimistorakennus.*

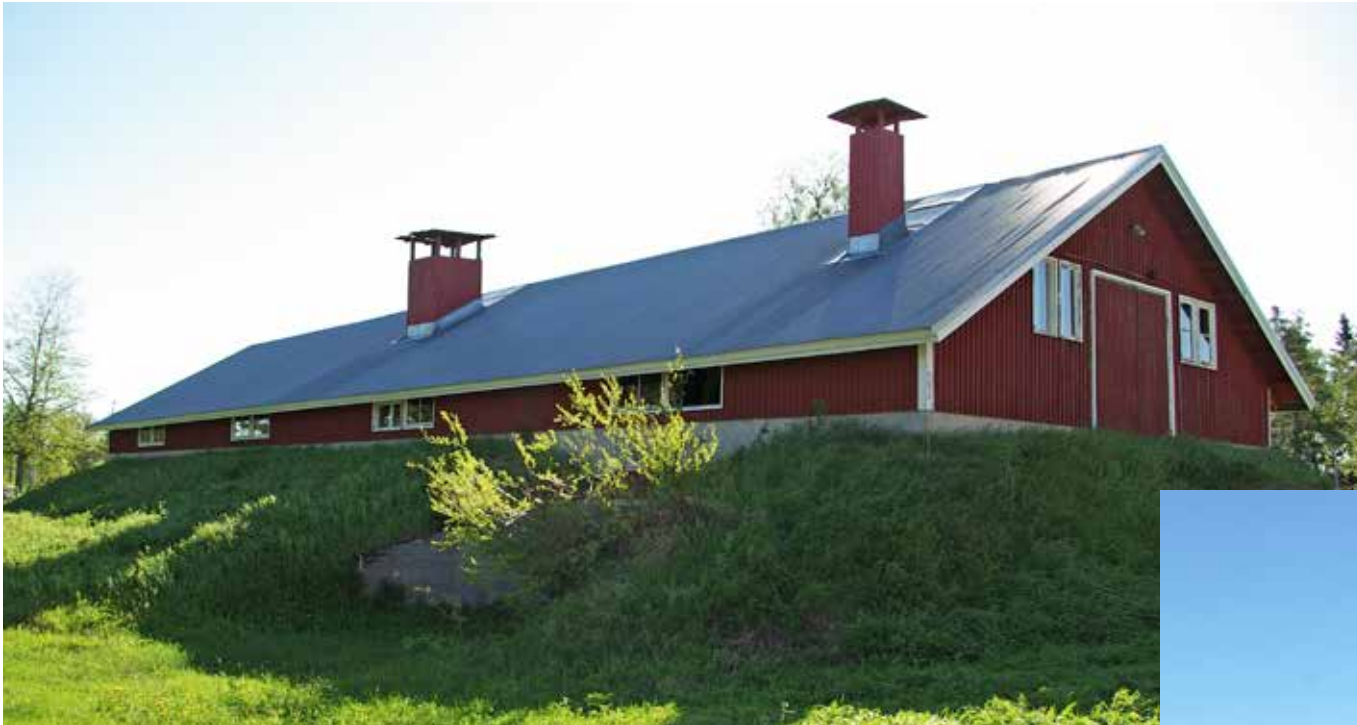
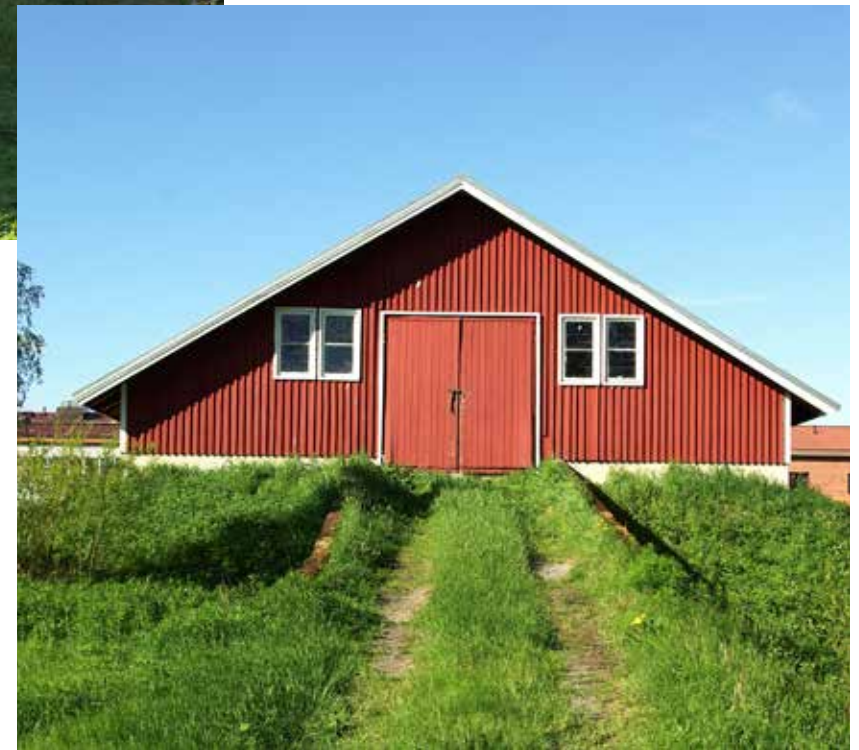
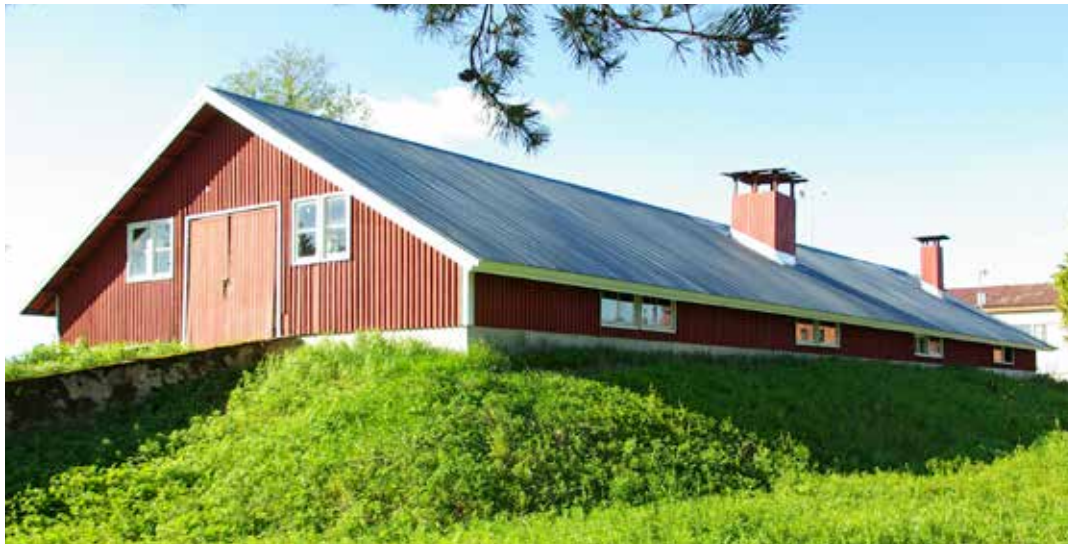
68. Valokuvia kohteesta.

*Harjakatoinen 1954 valmistunut kylmäkellari- ja varastorakennus.*

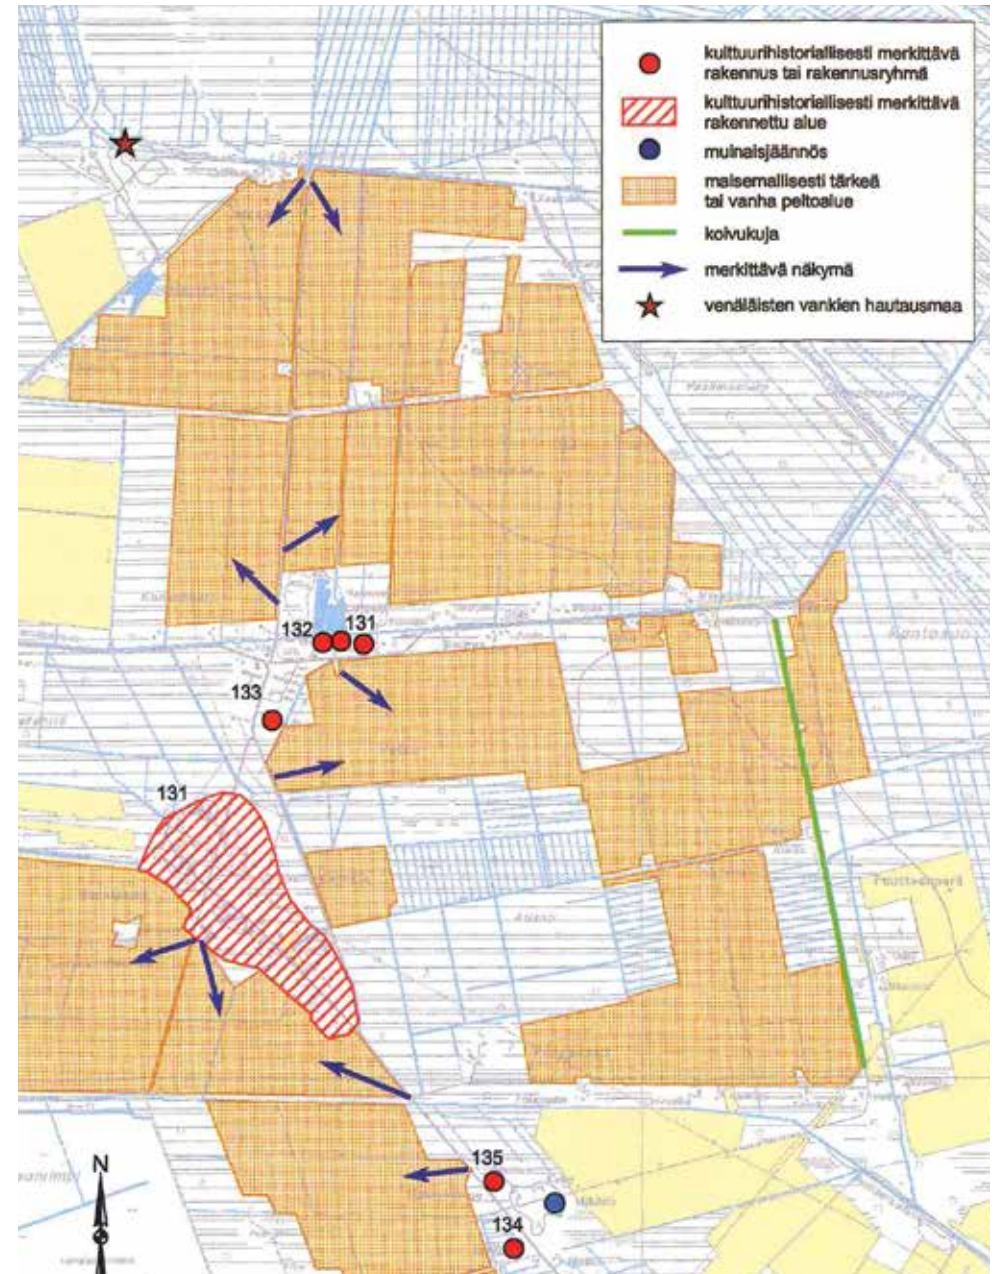
69. Vaalan kulttuuriympäristöohjelmassa vuodelta 2002 esitetään Pelsonsuon kylän suojelun erityiskohteet.

Kainuun ympäristökeskuksen julkaisussa *Vaalan kulttuuriympäristöohjelma* vuodelta 2002 Pelson vankila-alue esitetään kulttuurihistoriallisesti merkittävaksi rakennetuksi alueeksi (kohde nro 131).
