## ARKKITEHTUURIMUSEO – ENT. TIETEELLISTEN SEURAIN TALO

### JULKISIVUJEN JA VESIKATON RAKENNUSHISTORIASELVITYS

arkkitehdit mustonen oy 2018  
Olli Helasvuo, Riikka Koivula

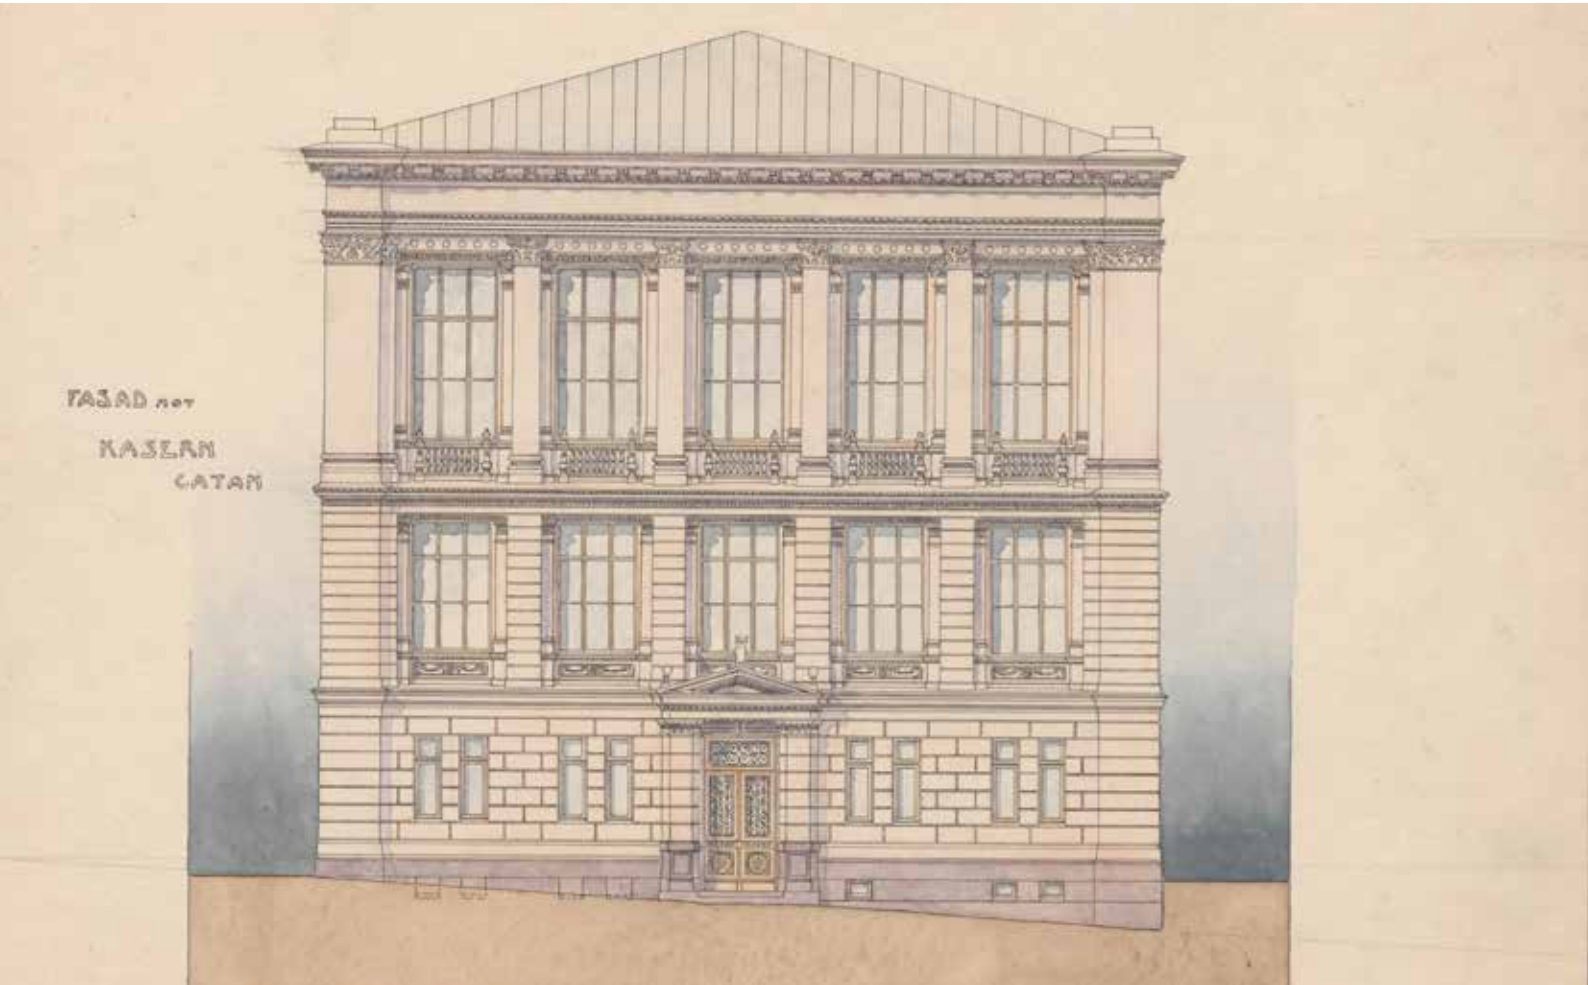
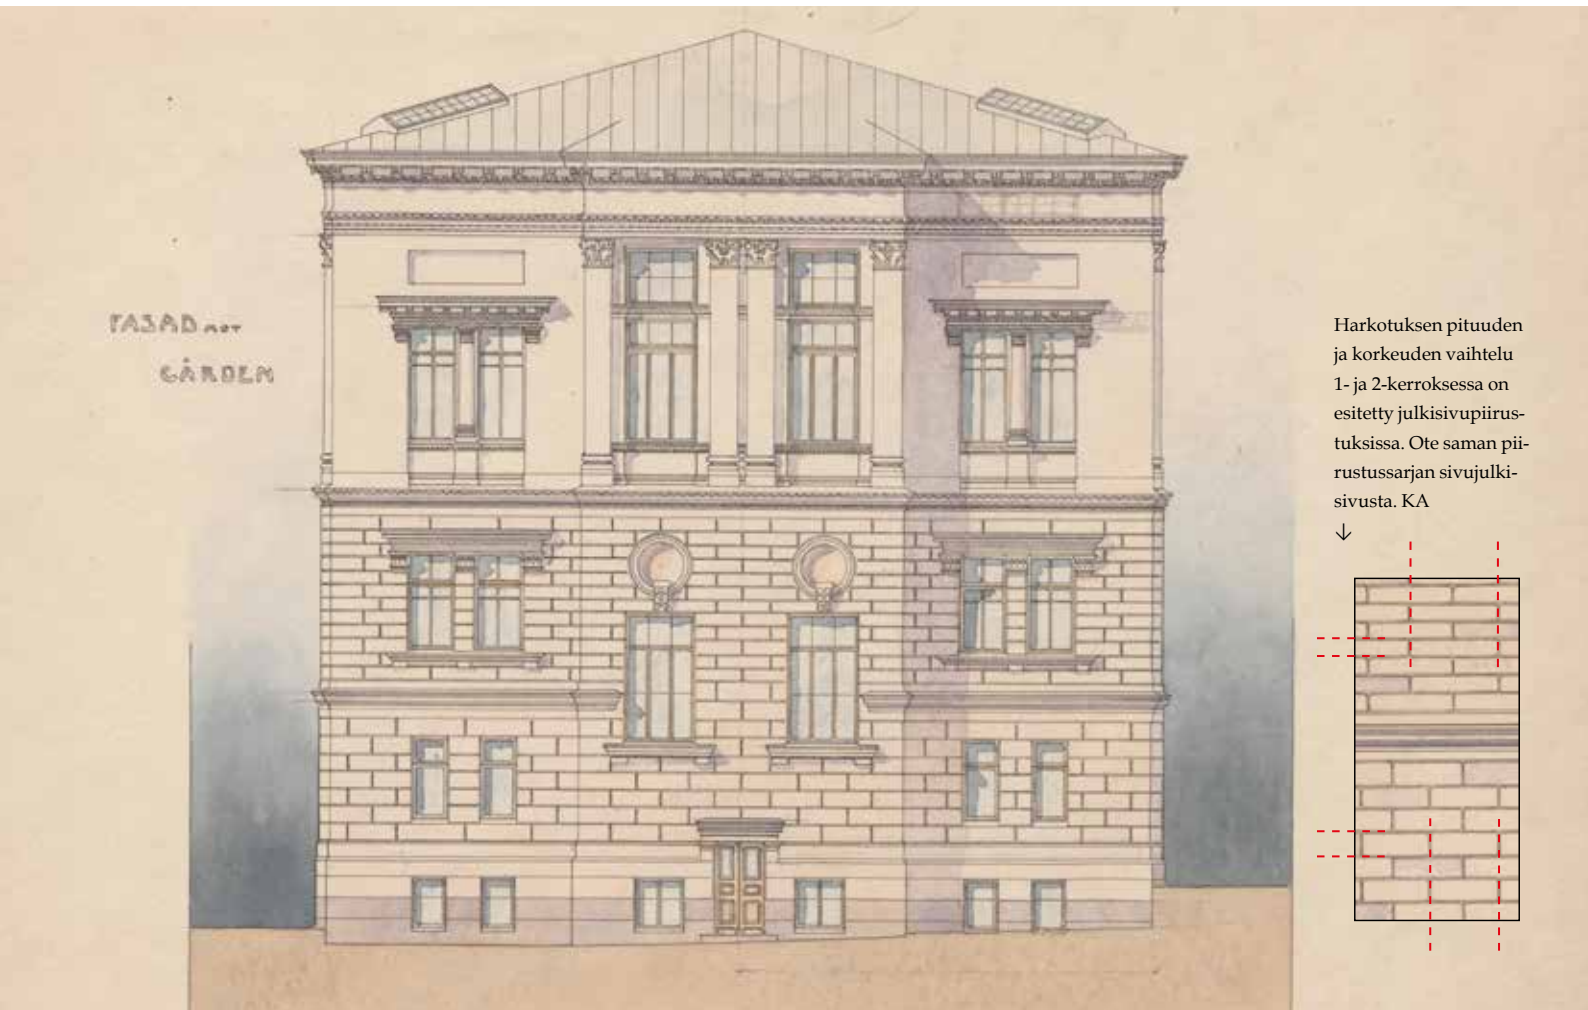
→ Toteutunutta rakennusta kuvaava julkisivupiirustus, oletettavasti noin 1910-1920-luvulta ennen laajennussuunnittelua. Piirustukset eivät eroa alkuperäisistä julkisivupiirustuksista muuten kuin lisäämättä jääneiden Kasarmikadun puoleisten kulmiin alun perin piirrettyjen patsaiden osalta. Piirustus vaikuttaa tosin sanoen olevan enemmänkin puhtaaksi piirustus keskiosan julkisivusta kuin varsinainen mittaus toteutuneesta. Pihan puolen julkisivu ei eroa alkuperäisestä julkisivupiirustuksesta. KA

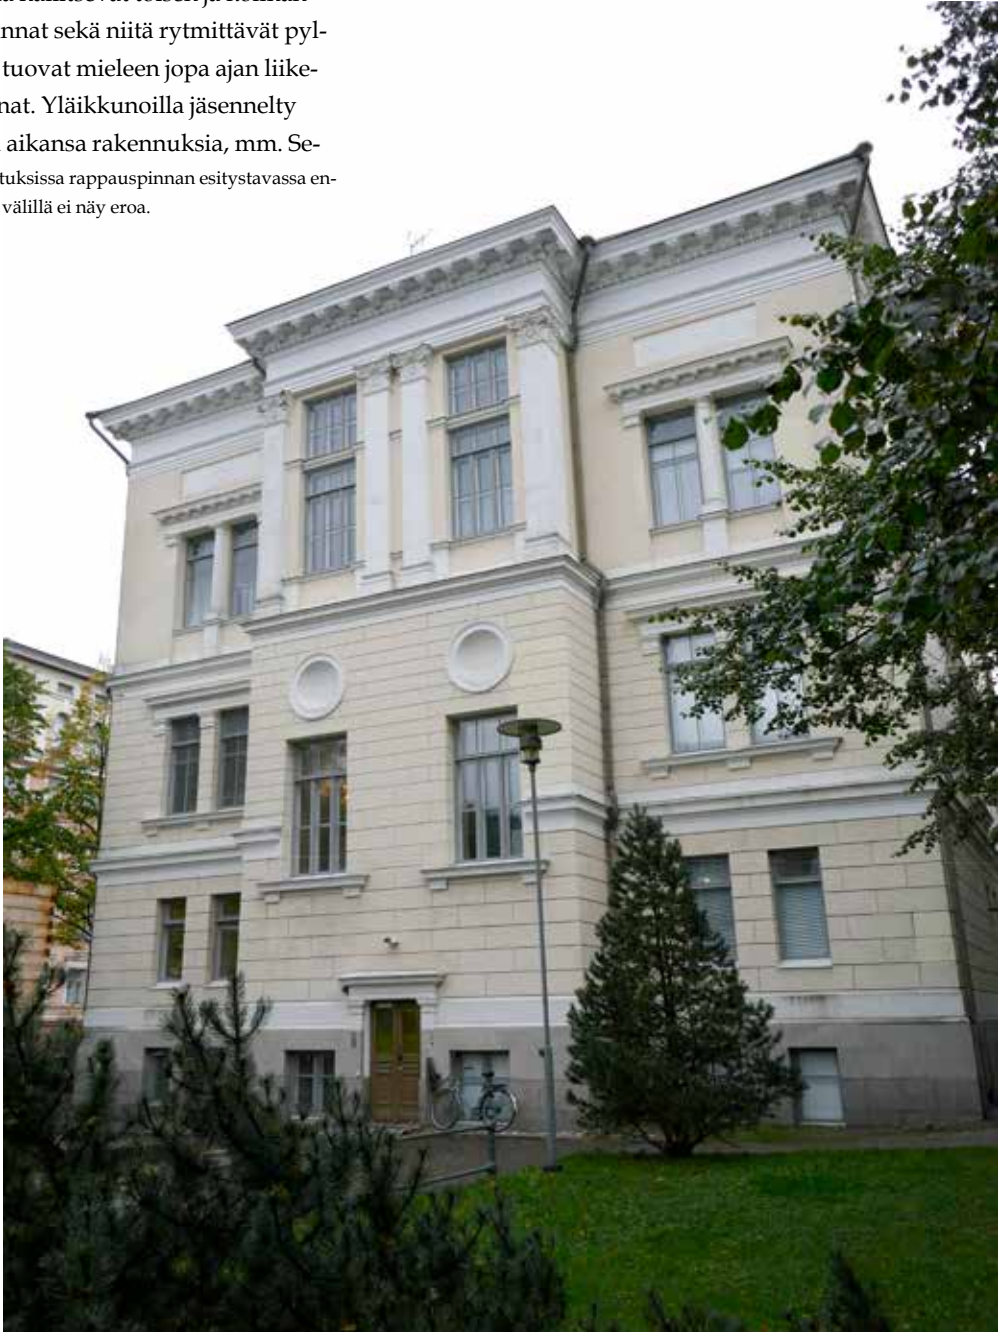
→ Pihajulkisivu kuvattuna loka-kuussa 2017. Porrashuoneen muodostaman keskirisaliitin julkisivun käsittelyssä korostuu kahden alimman kerroksen asema ylimmän kerroksen jalustana. Päätyjulkisivuissa ensimmäisen ja toisen kerroksen välillä selkeästi erilaiset laastiharkoitukset (kvaaderointi) on sovitettu yhtenäisessä seinäpinnassa liittymään toisiinsa saumattomasti. amoy 2017

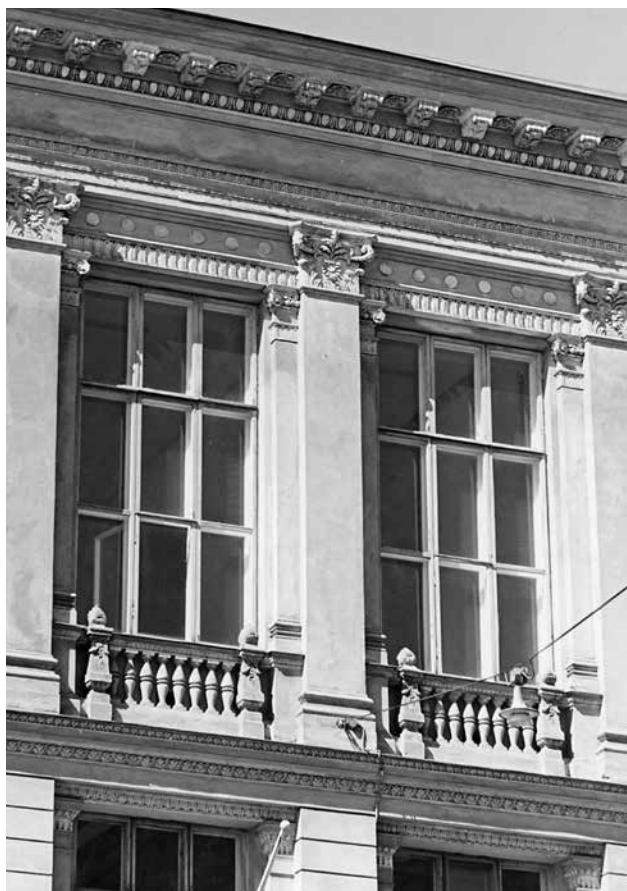
↑ Kasarmikadun puolella kolmannen kerroksen ikkunoiden edessä on balustradit ja ikkunoiden välissä kaksinkertainen pilasteriaihe. AMA

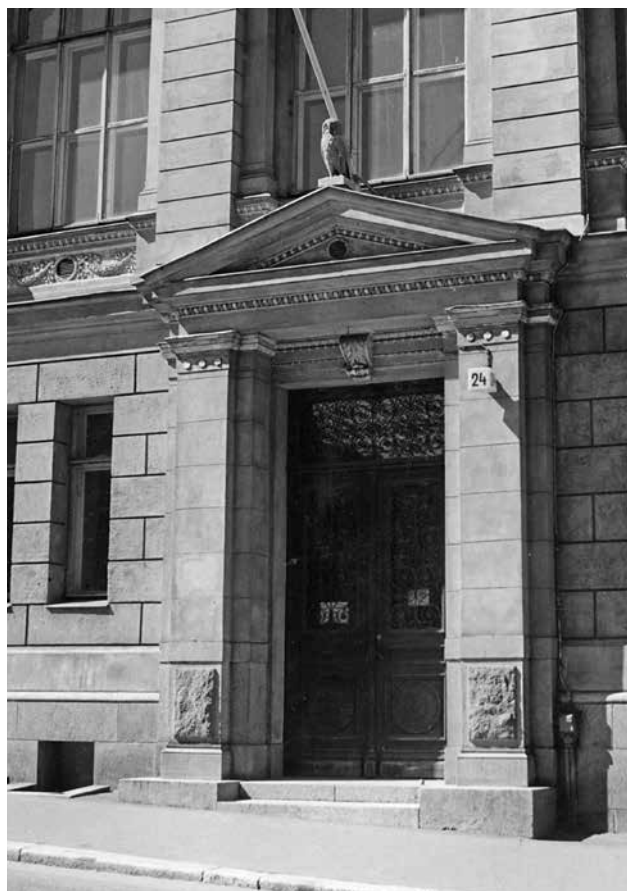
↑ Kasarmikadun puoleisen sisäänkäynnin korostavat julkisivussa pilasterit (joiden kivijalassa on luonnonkiviaiheet) sekä koristeltu päätykolmio. Katoksen kärjessä komeilee Minervan pöllö. AMA

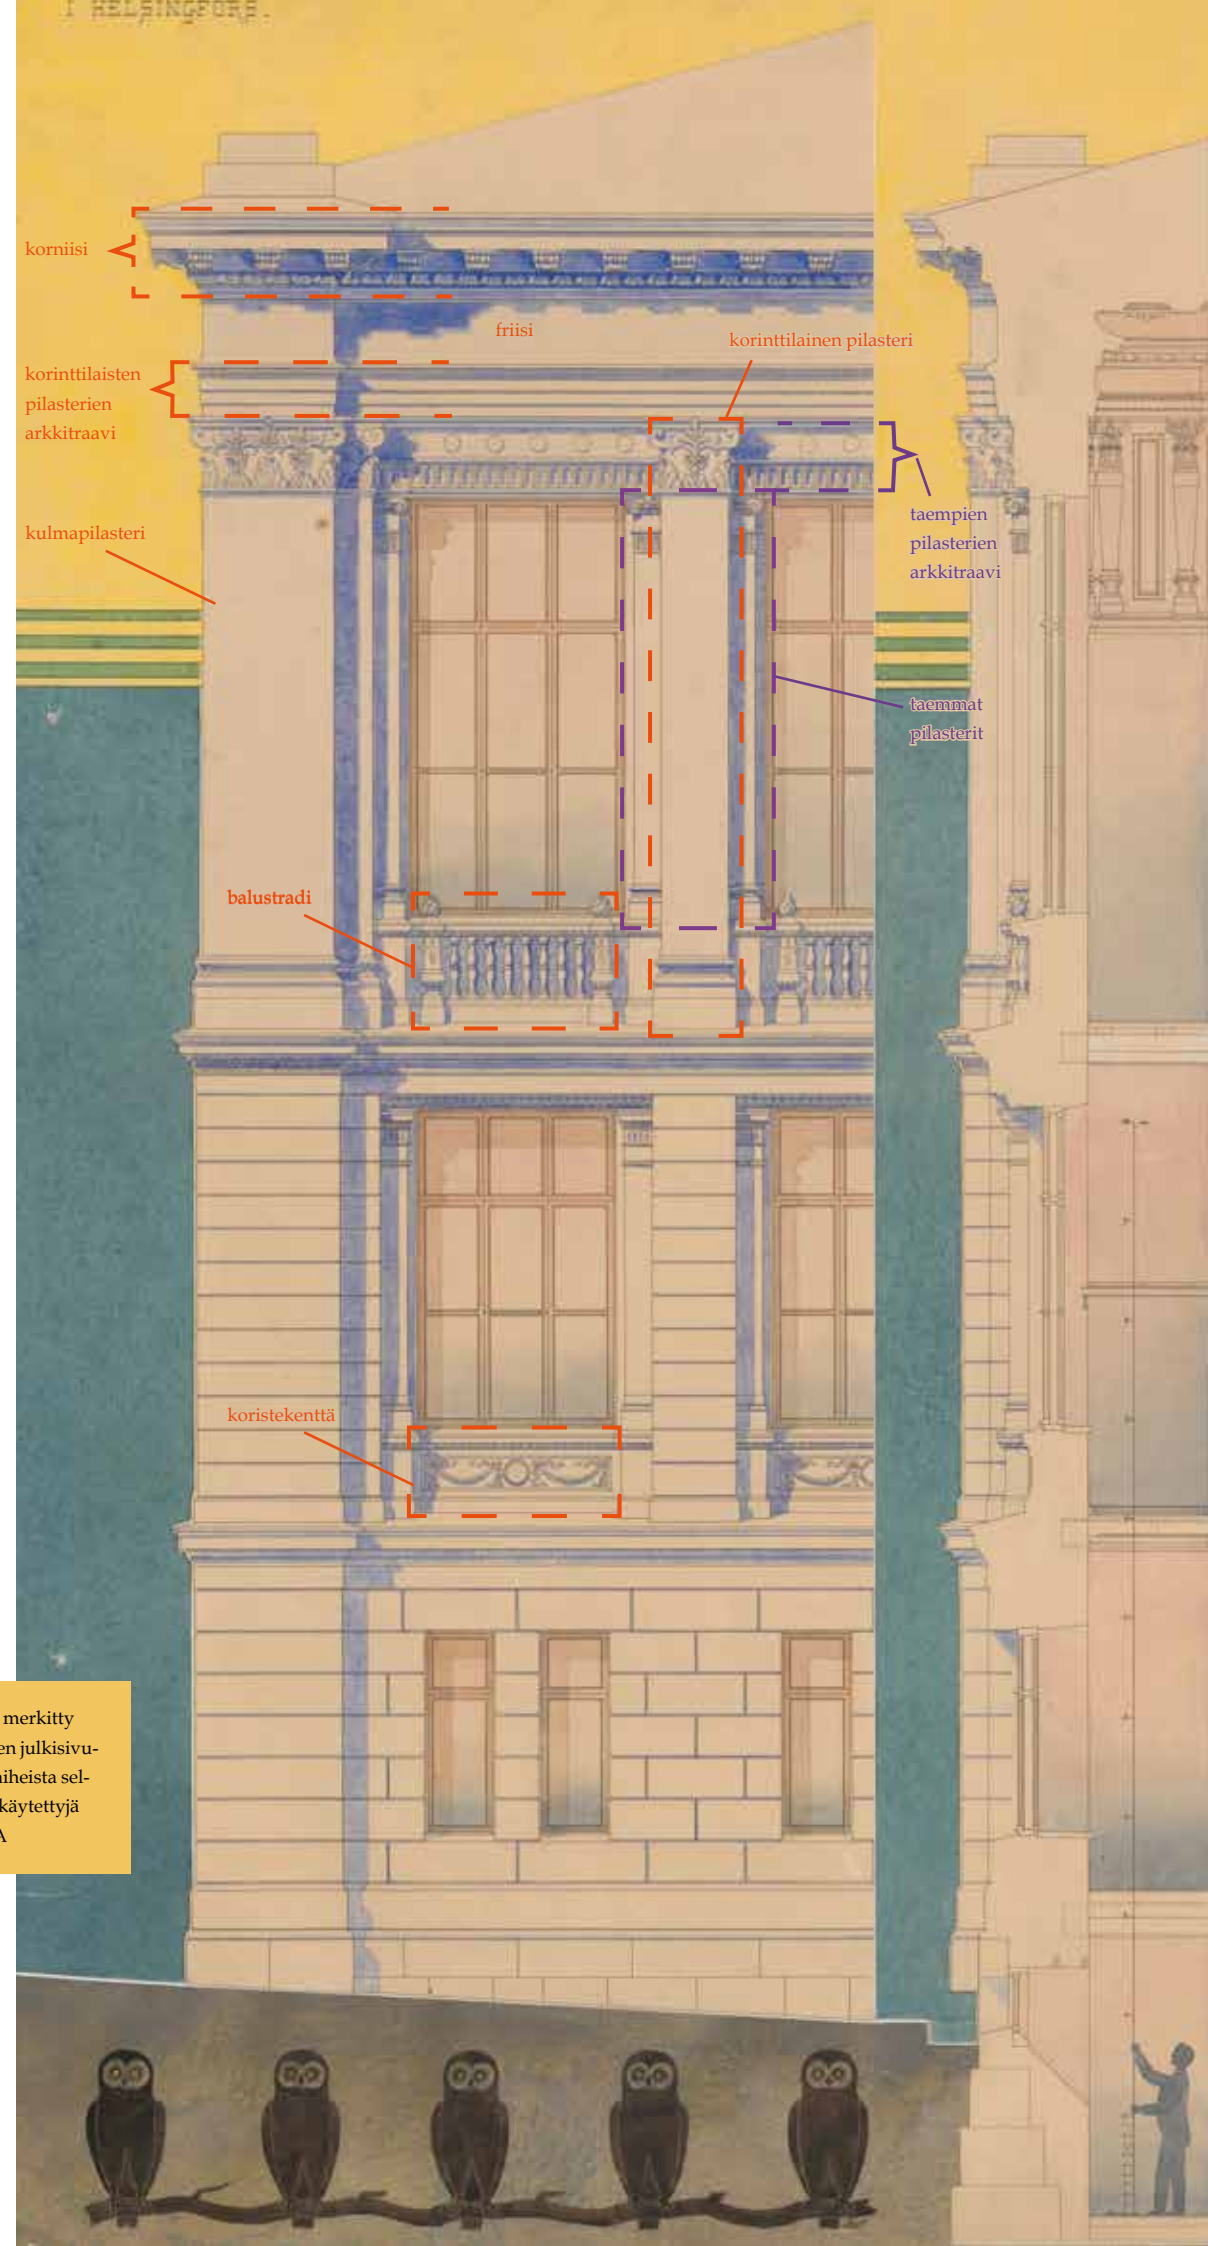
➤ Kuvaan on merkitty rakennuksen julkisivujen koristeaiheista selvityksessä käytettyjä termejä. KA

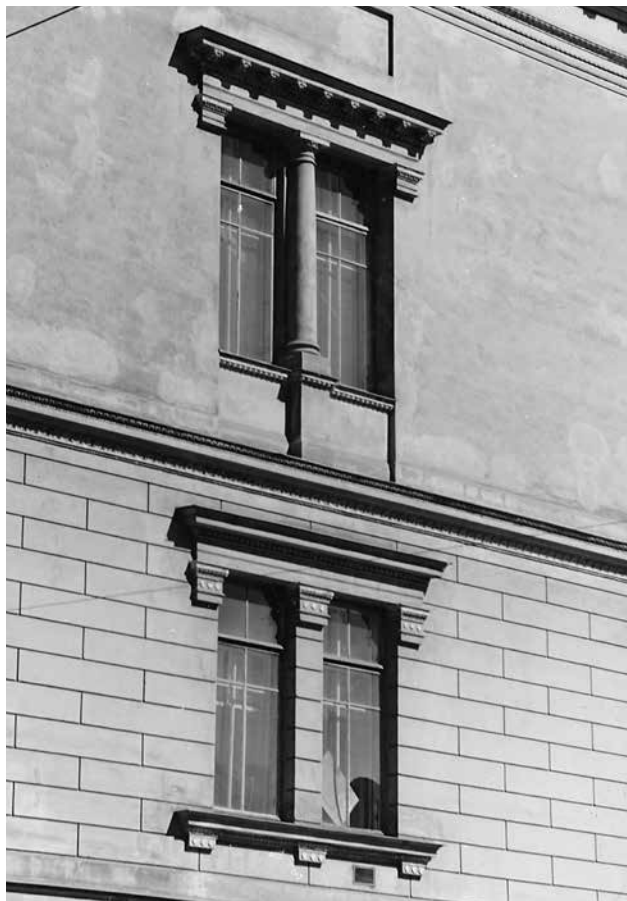
- ← Pihan puolella ja päätyjulkisivuissa ylimpien ikkunaparien välissä on pyöreät pylväsaiehet, mutta sivuilla vain pelkät kapiteelit. AMA
- ↓ Päätyjulkisivun ikkunaparin pyöreä pilariaihe. Ikkunoiden päällisen vaakalistan konsolit ovat pienempiä versioita korniisin konsoleista. amoy 2017

Piha- ja päätyjulkisivujen kolmannen ja toisen kerroksen ikkunaparien päällä on yhtenäinen, voimakas vaakalistoitukset. Yläpuolisen listoituksen massiivisuutta korostaa ikkuna-aukkojen sivujen käsittely, jossa seinäpinta jatkuu yhtenäisenä ikkuna-aukon reunaan saakka. Kolmannessa kerroksessa ikkunoiden välissä on listaa kannatteleva pylväsaiehe, mutta sivuilla pelkkä kapiteeli ilman pylvään vartta tai jalustaa. Toisessa kerroksessa myös ikkunoiden välissä on listoituksen alla pelkkä kapiteeliaihe. Kapiteelin alla ikkunoiden välinen keskipilari on rustikoitu seinämuurin tapaan. Ikkunoiden alapuolisen listan alla ovat "näkyvät pilareiden" jatkeet, joissa toistuu kapiteelien kiekko-lista-aihe.

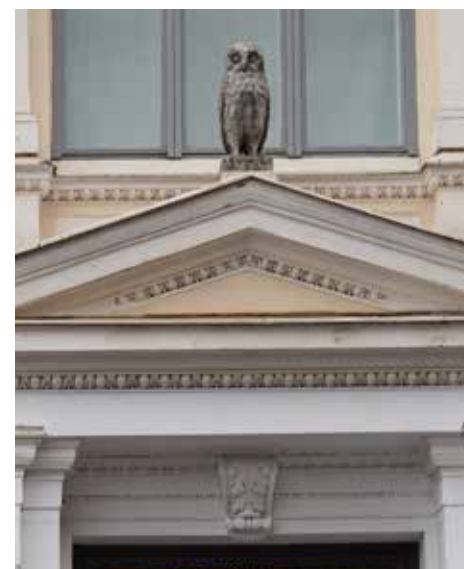
- ↑ Pääsisäänkäynnin yläpuolinen päätykolmio on koristeltu hillitysti. Tulijaa tervehtivät Minervan pöllö ja oven päällä akantusehtikonsoli. amoy 2017

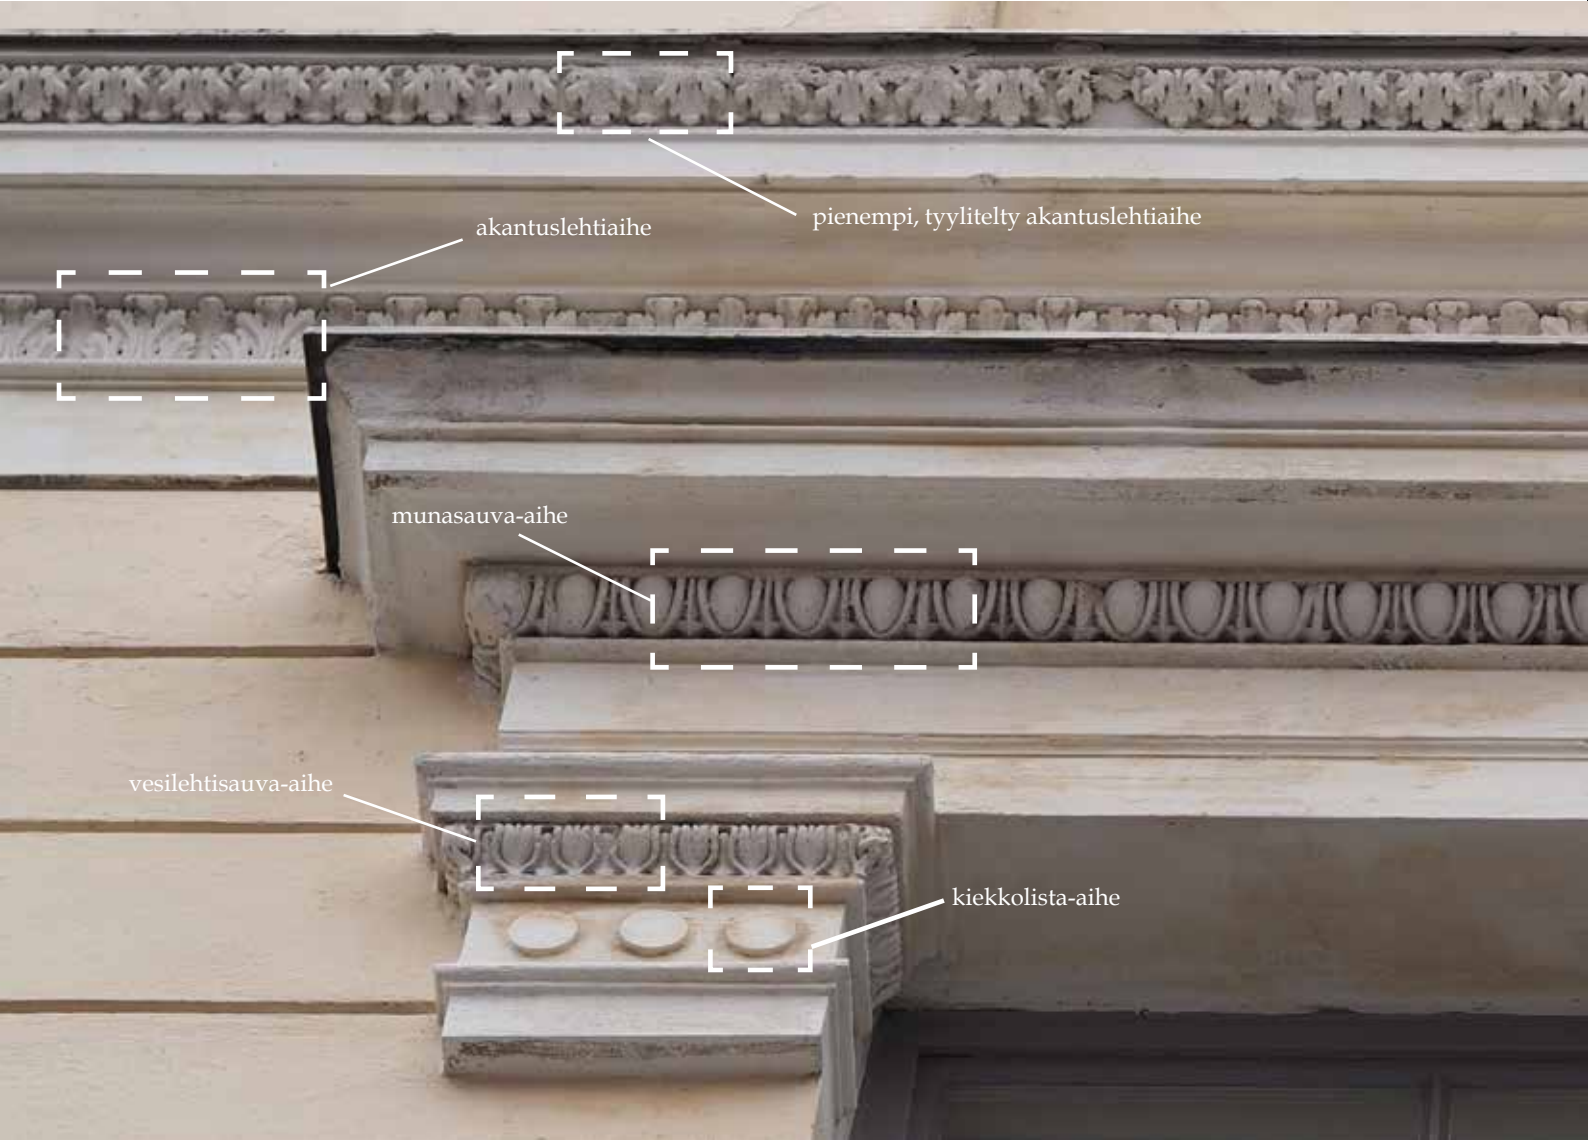
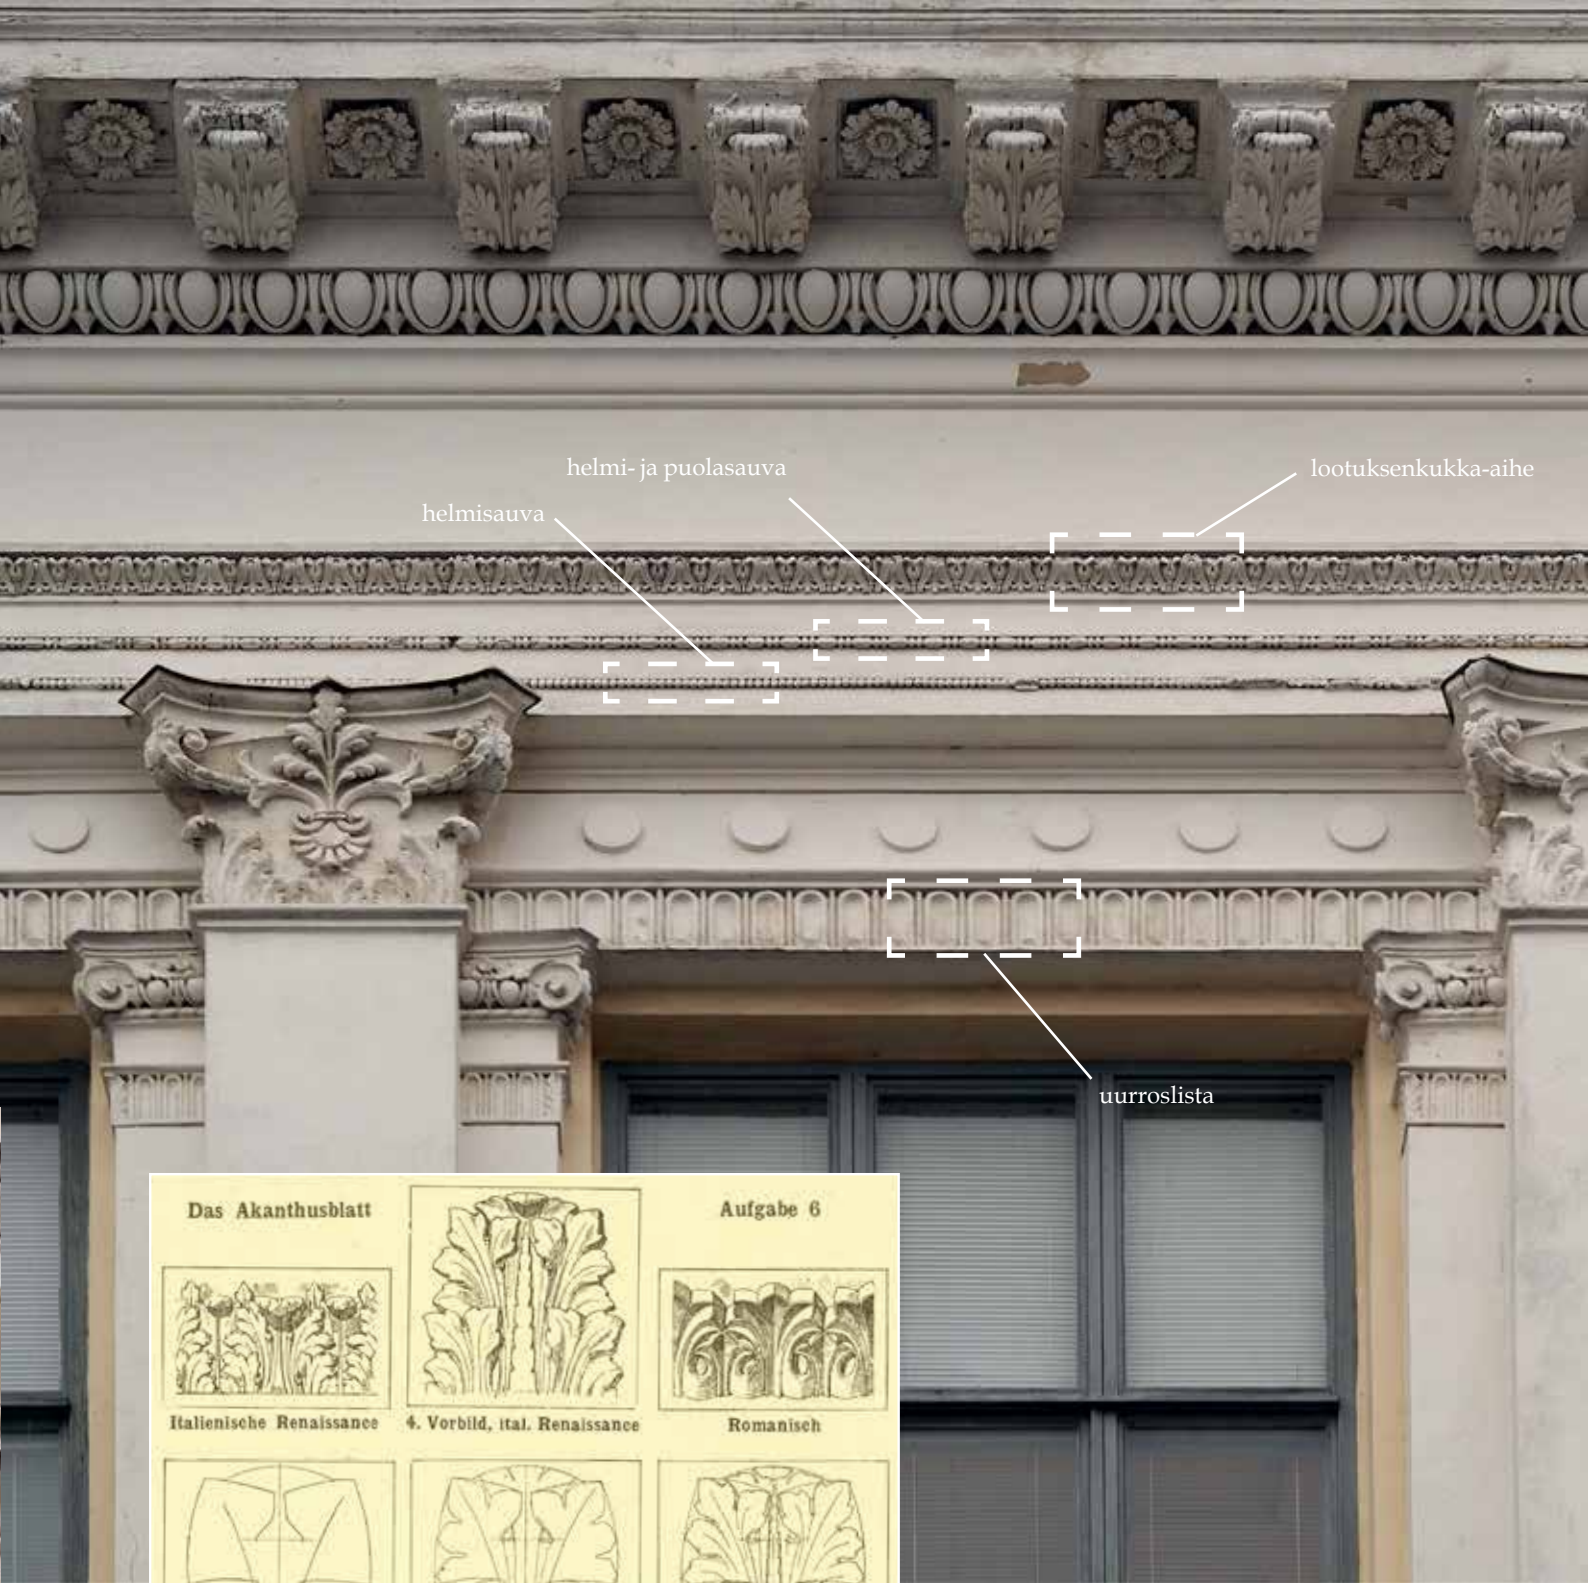
↑ Pääjulkisivun keskirisaliitin koristeaiheita. amoy 2017  
← Akantuslehti-koristeaihe esitettyä kirjassa Warning, L., 1887. Das Ornament Zeichnen - Lehrfach No. 45. Strelitz in Mecklenburg.

Tieteellisen seurain talon koristeliloissa (kyma eli kymati-  
on) on käytetty viittä erilaista kasviornamentiikkalähtöistä  
klassista koristeaihetta: kahta erilaista akantuslehti-aihet-  
ta, munasauvaa sekä vesilehti- ja lootuksen kukka-aihetta.  
Näiden lisäksi julkisivuissa esiintyvät helmisauva, helmi-  
ja puolasauva sekä kiekkolista-aihe. Kiekkolista-aihe esiin-  
tyy mm. keskirisaliitin ikkunoiden yläpuolella. Mielenkiin-  
toisesti hyvin samantyyppinen kiekkolista löytyy myös  
viereisen, vuonna 1894 valmistuneen nykyisen Designmu-

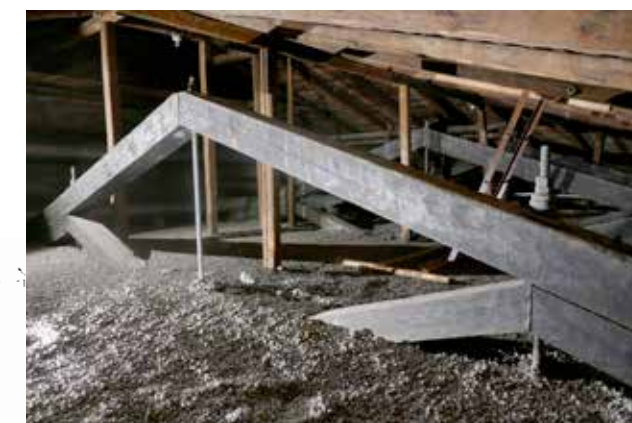
↑ Ullakon ansarakenteita. amoy 2017

Vuonna 1979 laadittujen, alkuperäistä rakennetta kuvaavien piirustusten mukaan rakennuksen yläpohjassa on seinämuureihin tukeutuvat puupalkit 60 cm välein. Poikkeuksena on laajan juhlasalin kasettikatto, jonka kohdalla on kolme huonetilan suhteen pitkittäistä puupalkkia. Näitä palkkeja kannattelevat ullakkotilassa neljä kolminkertaista riippuansasta, jotka sijaitsevat huonetilan suhteen poikittain, 2,6 metrin välein. Ansaissa on rautaiset pystytangot, joiden yläpäissä on kierteytys ja mutterit. Vitaposen liitoskohdassa kohtaavien pintojen välissä sekä liitoksen yläpuolella on takorautaiset tukevat latat.

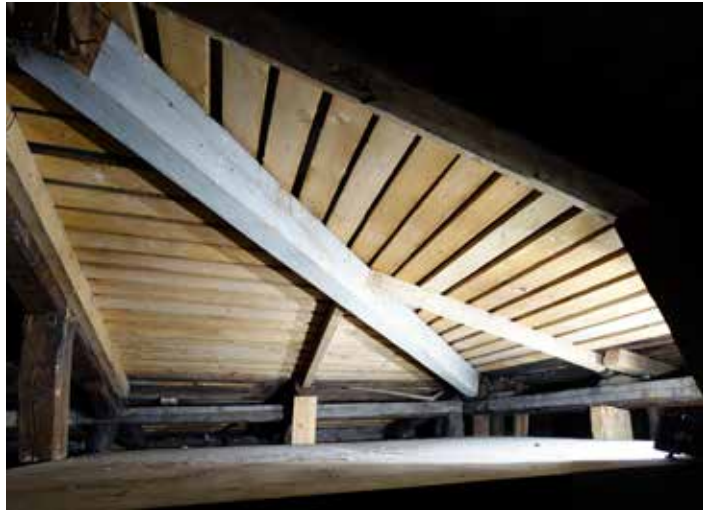
kattoikkunat purettiin 1980-luvun alussa. Kattoikkunoiden ullakkotilan läpi kulkeneiden kuilujen rakenteeksi on 1.5.1979 laaditussa, "alkuperäiset rakenteet" -leikkauspiirustuksessa mainittu purutäytteen puurunko, jonka molemmilla puolin on lautaverhous. Suurempien kattoikkunoiden kulmasta kulmaan on kulkenut vesikattorakenteen jiiripalkki, joka on ikkunan kohdalla ollut maalattu.

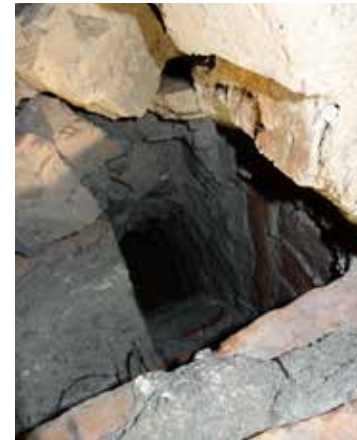
↑ Ulkoseinässä kulkee paikoin pystysuuntaisia hormoneja, joiden merkitys ei täysin selvinnyt. amoy 2017

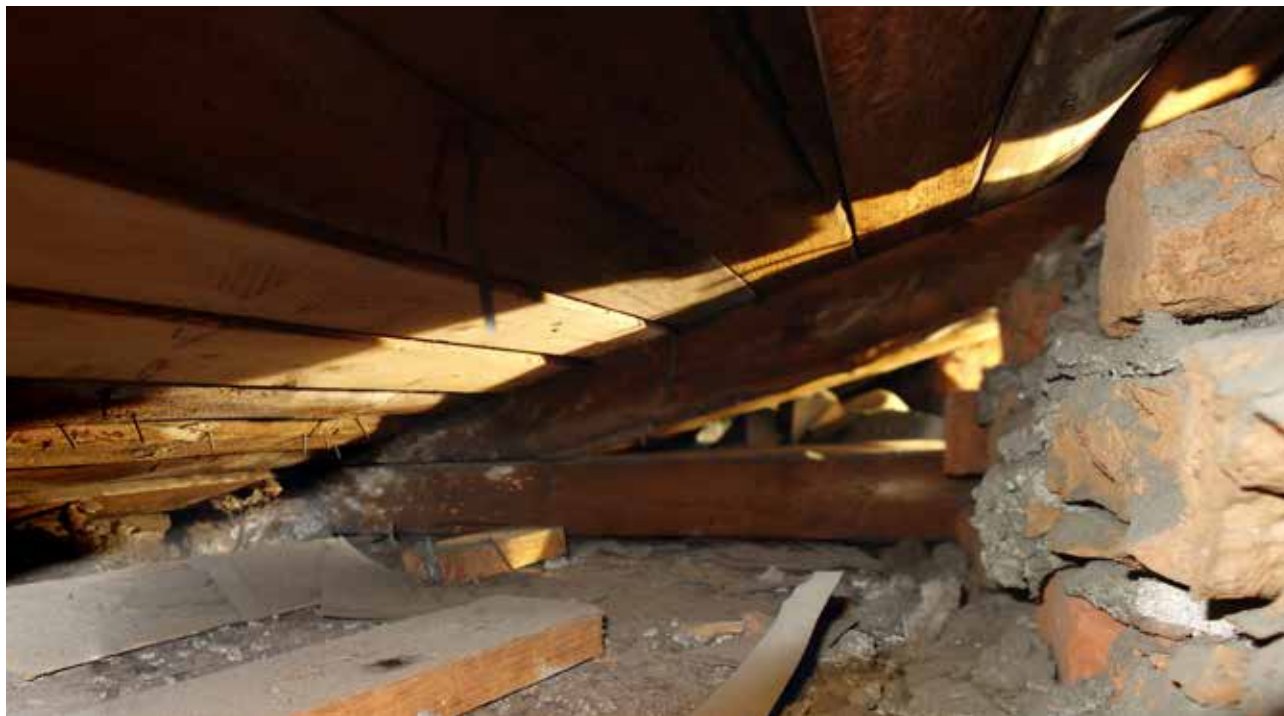
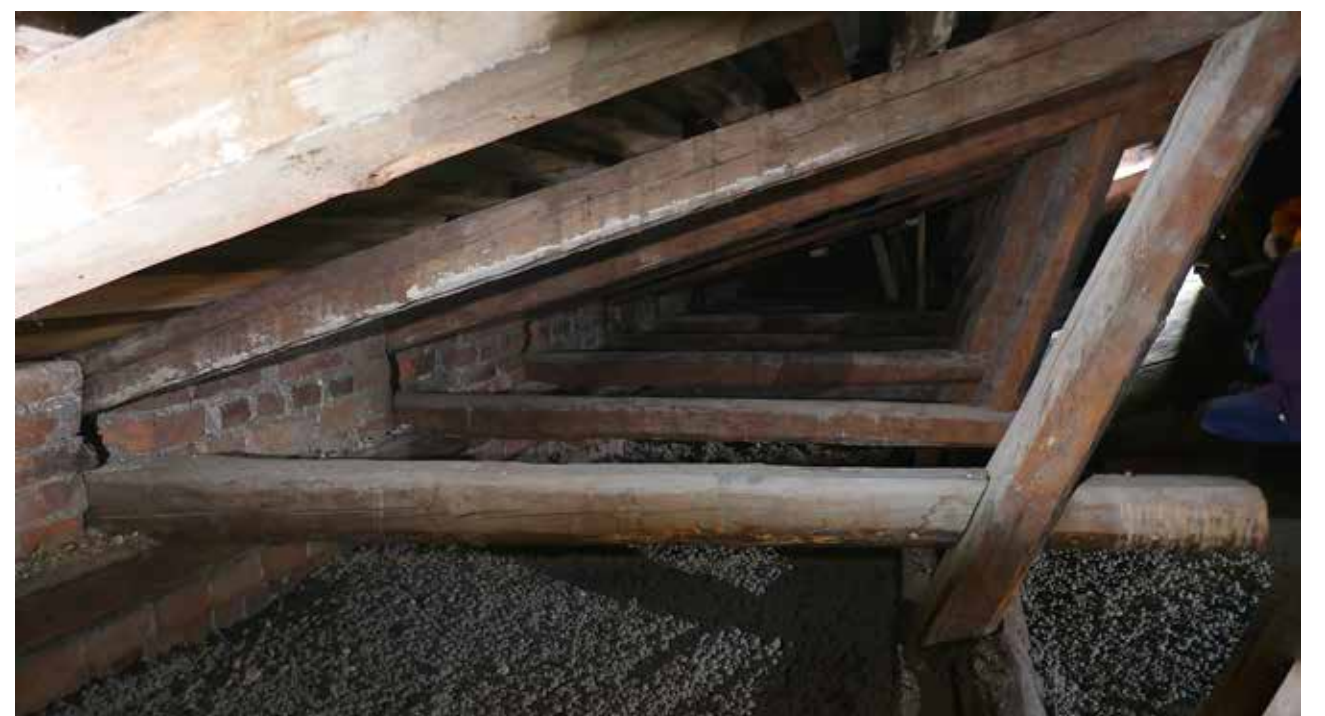
↓ Tieteellisten seuarain talon konttikattotuoleja. Vasemmalla kattotuolit sukeltavat ulkoseinän sisäreunassa kulkevaan pystymuuriin. amoy 2017

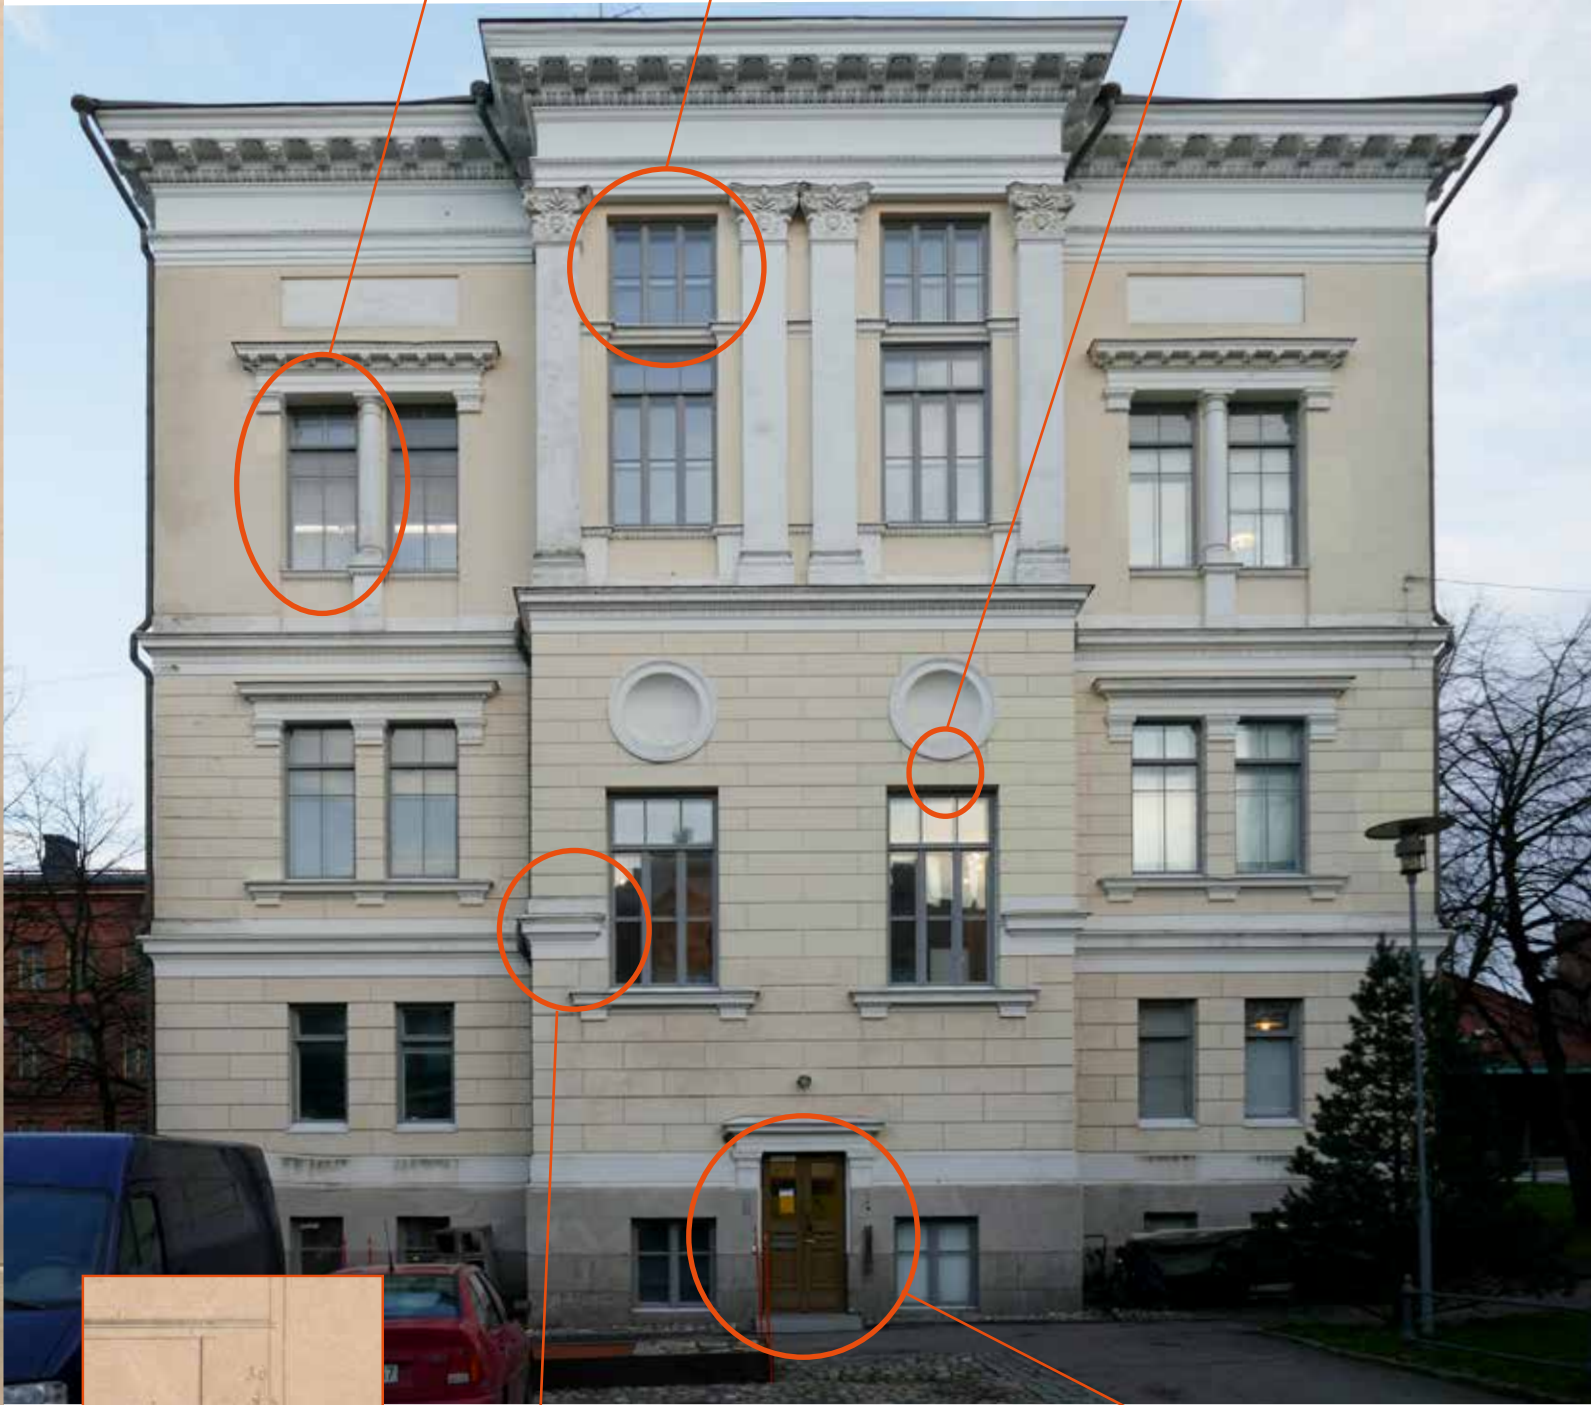
Varsinaisen vaakalistan ala- ja yläpuolisen valkoisen levennyksen kuuluisi alkuperäspiirustuksen mukaan päättyä ennen ikkunaa kuten listakin tekee. Nykyisin valkoinen levennys ulottuu ikkunan karmiin saakka, jolloin ikkuna-aukon sivupieleen muodostuu epäjatkuvuuskohta.

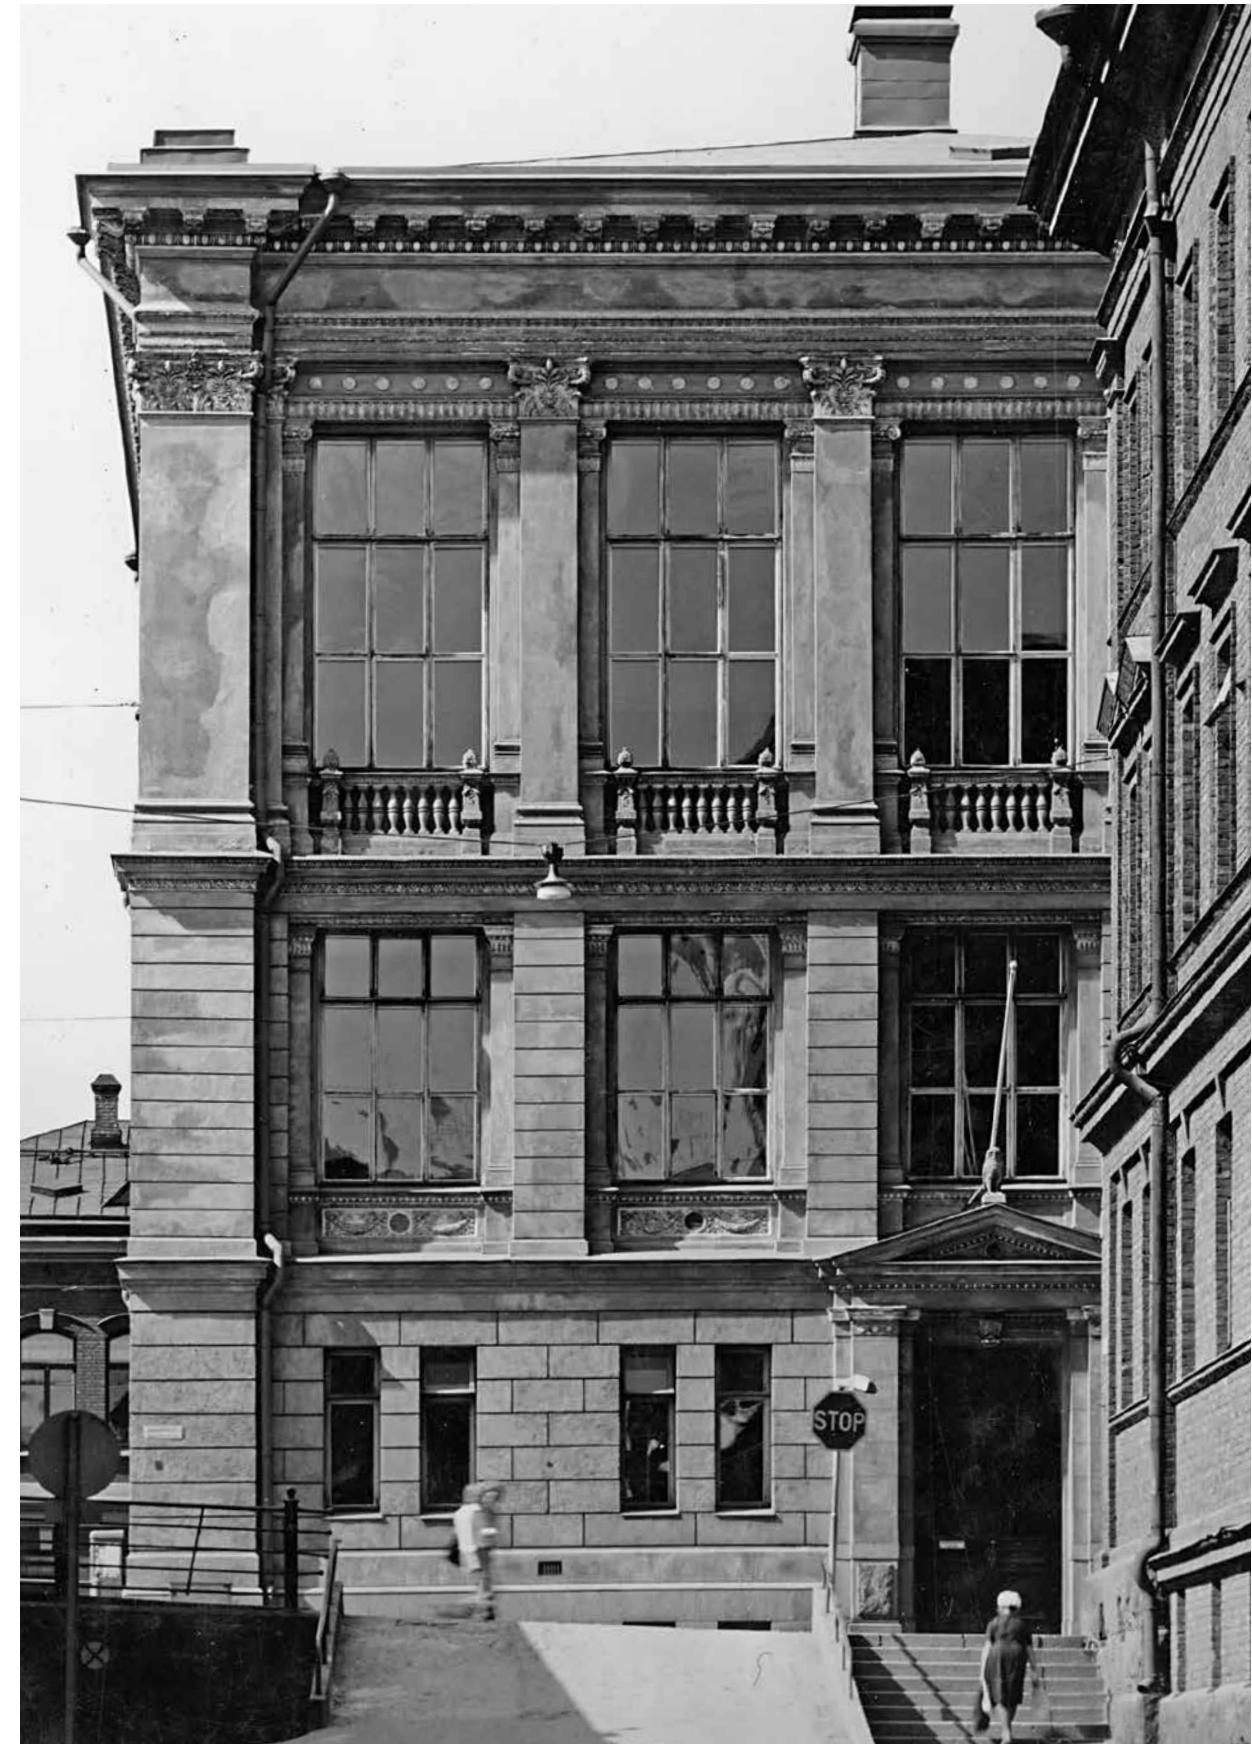
↑ Tieteellisten seurain talon julkisivu ennen muutosta rakennustaitteen museoksi vuonna 1975. Julkisivujen heikko kunto välittyi mustavalkovalokuvastakin. AMA

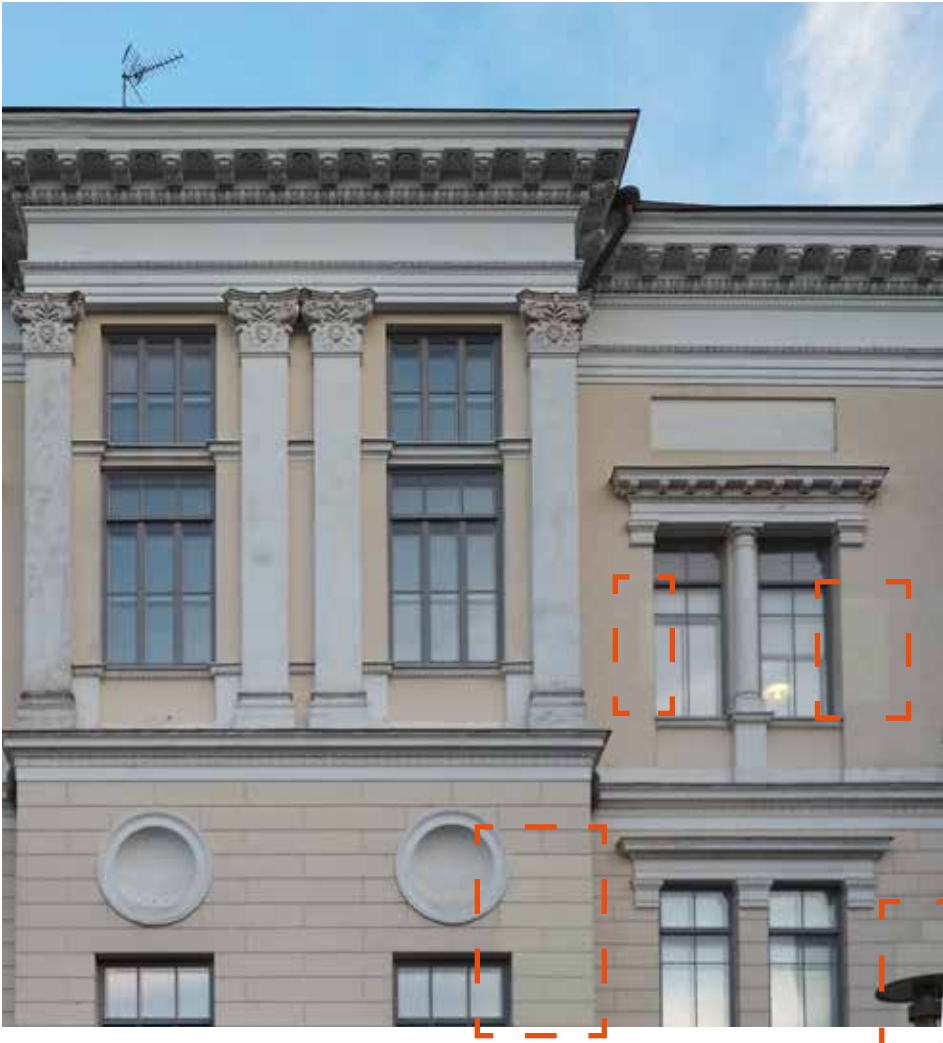
← Pihan puolen julkisivussa myö-  
hemmin tehty julkisivupin-  
nan paikkaukset näkyvät selväs-  
ti värieroina. Selvitystä tehdes-  
sä ei ole tiedossa, millaisia vau-  
rioita näissä kohdissa on ollut tai  
onko niiden syy ollut esimerkiksi  
vuoden 1981 korjauksessa käyte-  
tyissä materiaaleissa, työtaivois-  
sa, yleisesti julkisivun vedenoh-  
jauksessa. amoy 2017
