## ARKKITEHTUURIMUSEO – ENT. TIETEELLISTEN SEURAIN TALO

### JULKISIVUJEN JA VESIKATON RAKENNUSHISTORIASELVITYS

arkkitehdit mustonen oy 2018  
Olli Helasvuo, Riikka Koivula

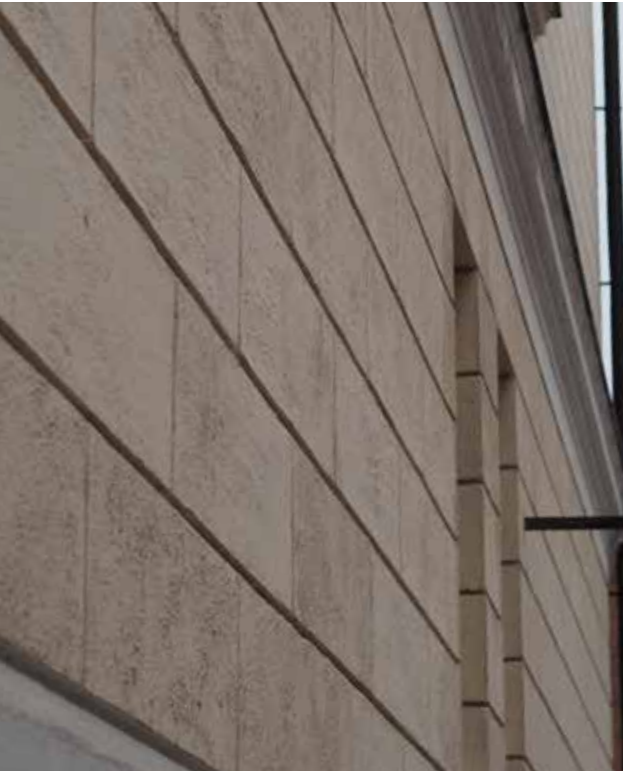
← Pihan puolen julkisivussa myö-  
hemmin tehty julkisivupin-  
nan paikkaukset näkyvät selväs-  
ti värieroina. Selvitystä tehdes-  
sä ei ole tiedossa, millaisia vau-  
rioita näissä kohdissa on ollut tai  
onko niiden syy ollut esimerkiksi  
vuoden 1981 korjauksessa käyte-  
tyissä materiaaleissa, työtaivois-  
sa, yleisesti julkisivun vedenoh-  
jauksessa. amoy 2017

→ Lähikuva rappauskorjauksesta  
päätyjulkisivussa – väriero erot-  
tuu selvästi. amoy 2017

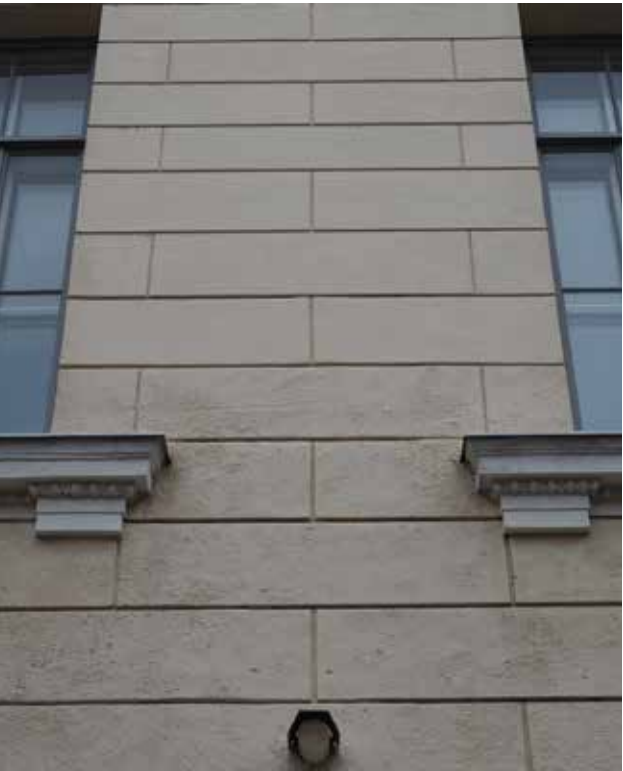
↑ Lähikuva pihajulkisivusta porrashuoneen seinästä, jossa rappauksen  
karkeusasteen eron näkee selvästi listan epäjatkavuuskohdassa. amoy  
2017

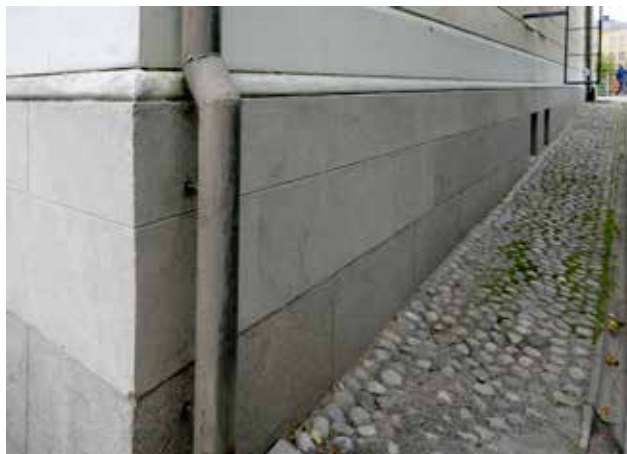
↑ Eteläjulkisivulla aidot graniittikivet ja granitoitu kvaaderointi porrastuvat. Granitoitu laastikvaaderointi erottuu tässä pilvisellä säällä otetussa kuvassa vaaleampana. amoy 2017

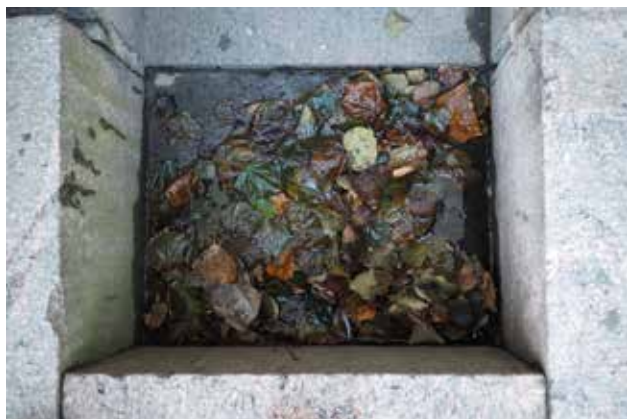
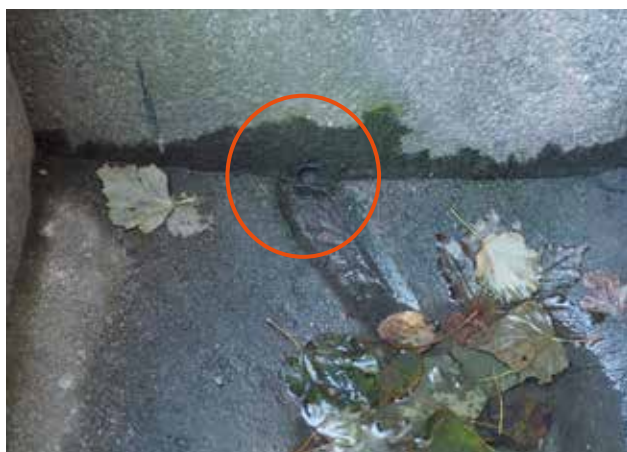
→ Kasarmikadun puolella kellarikerroksen ikkunoiden edessä on graniittikivillä reunustetut syvennykset. amoy 2017

↓ Syvennyksen pohjalle kertyy sadesäällä vettä. amoy 2017

↑ Syvennyksissä on jonkinlaiset poistoputket, mutta ei ole selvää, minne veden on niistä tarkoitus ohjautua. Veden kertymisen perusteella vedenohjaus ei toimi. amoy 2017

Kasarmikadun puolella kellarin ikkunat sijaitsevat maanpinnan alapuolella (kuvat vasemmalla). Alkuperäisessä julkisivusuunnitelmassa ikkunoiden edessä olevien syvennysten päälle on piirretty ritalät, mutta niitä ei näytä oleen koskaan toteutettu. Syvennyksissä ei ole kunnollista vedenohjausta, vaan vesi lätäköityy syvennyksen pohjalle. Ikkunapareista ylärinteessä sijaitsevien syvennysten sivussa pohjalla on jonkinlainen veden poistoputki, mutta se ei vaikuta johtavan muualle kuin viereiseen syvennykseen.

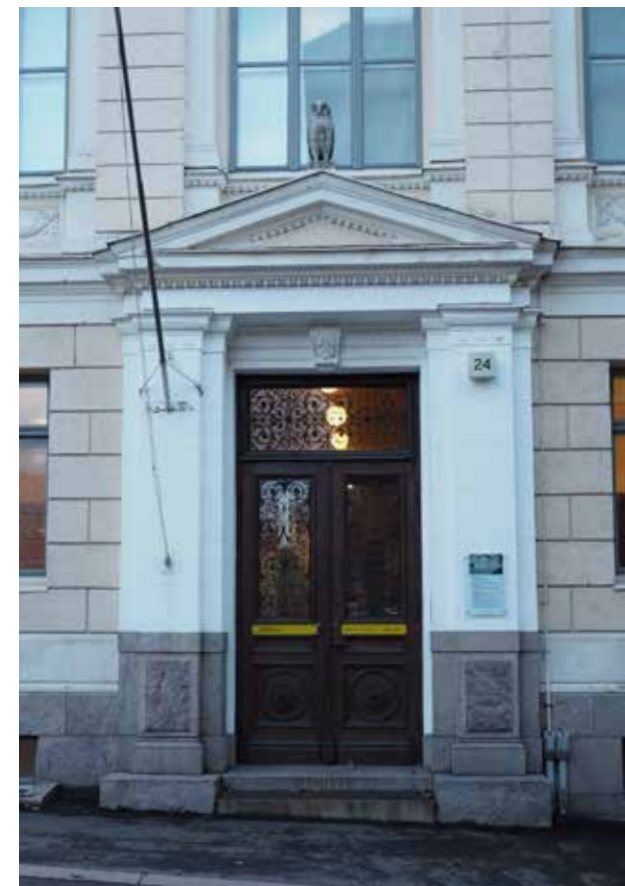
↑ Kasarmikadun puoleinen ulko-ovi on ilmeisesti alkuperäinen. Lasien edessä on valurautakoristeet. amoy 2017

Kasarmikadun puoleinen ulko-ovi vaikuttaa alkuperäiseltä. Ovi on huolellisesti kunnostettu. Pihan puoleinen ulko-ovi vastaa myös 1981 korjausta edeltävässä valokuvassa näkyvää ovea, mutta ei ole tiedossa onko se vanha vai vanhan mallin mukainen. Vuonna 1975 otetussa valokuvassa pihanpuoleinen ulko-ovi näyttää muuten hyvin samanlaiselta, mutta on julkisivuun nähden hyvin vaalea.<sup>13</sup>

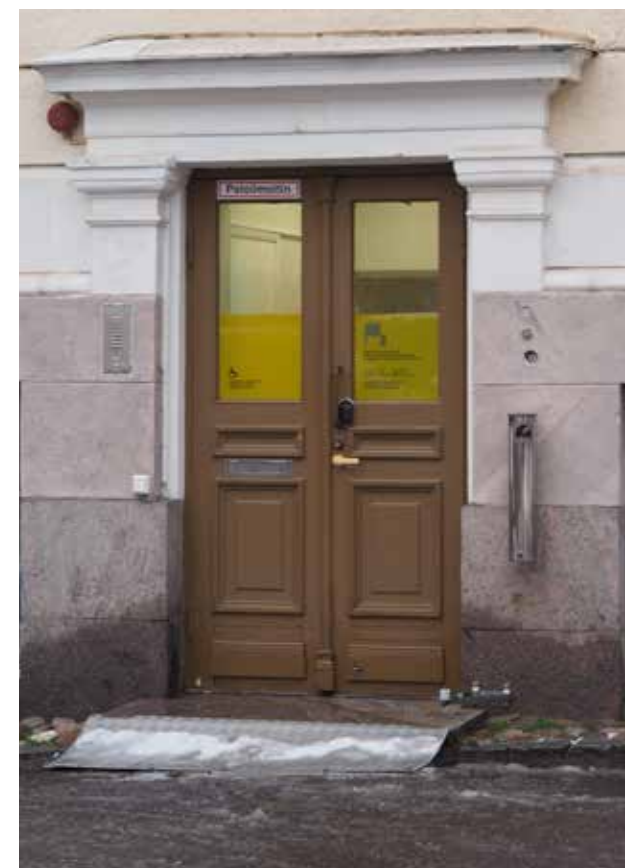
↓ Pihan puoleinen ulko-ovi nykyasussaan. Oven malli vaikuttaa alkuperäisen kaltaiselta, mutta ei ole varmaa tietoa onko se alkuperäinen. Helat ja lukitus on joka tapauksessa uusittu. amoy 2017

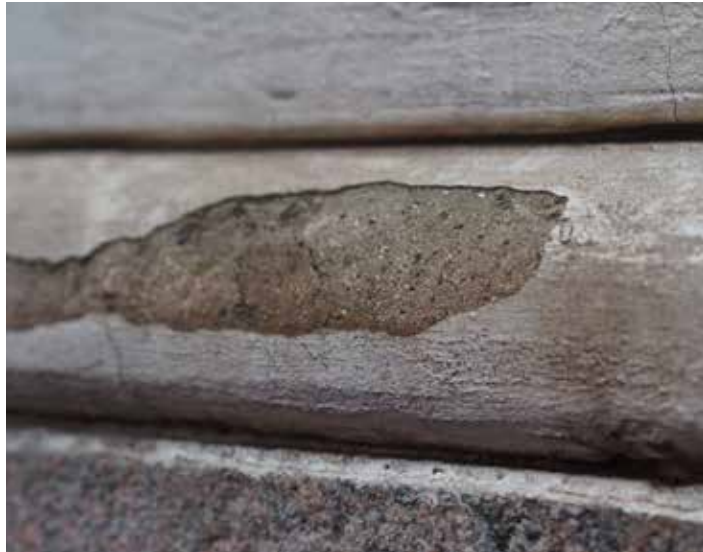
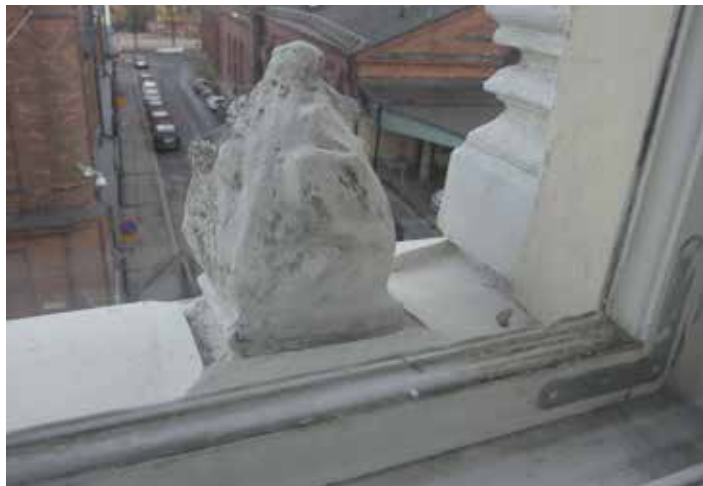
Kipsikoristeissa on havaittavissa kuluneisuutta ja muotojen epätarkkuutta. Jälkimmäinen voi johtua paikkauksista tai siitä, että koristeita uusittaessa muotti on tehty vanhasta koristeesta ilman, että sen muotoa on korjattu. Laastista muotoilluissa listoissa on monin paikoin kulumia ja pieniä lohkeamia.

- ↖ Maalin alta paljastunutta laastia itäjulkisivulla. amoy 2017
- ← Balustradiin kuuluva koristeaihe sisäpuolelta nähtynä. Maalipinta on kulunut eikä koristeiden muoto erotu enää terävästi. amoy 2017
- ↙ Kasarmikadun puoleisella julkisivulla koristekenttien keskellä olleet raitisilma-aukot on täytetty. amoy 2017
- ↓ Ote oletettavasti suunnitteluvaiheesta piirretystä porrashuoneen koriste-profiilipiirustuksesta, johon on mitoitettu myös julkisivun koristelijoita. KA

Ei ole tiedossa, kuinka paljon laasti- ja kipsikoristeita vuoden 1981 muutoksen yhteydessä korjattiin tai uusittiin, mutta joka tapauksessa ne ovat monin paikoin korjauksen tarpeessa.

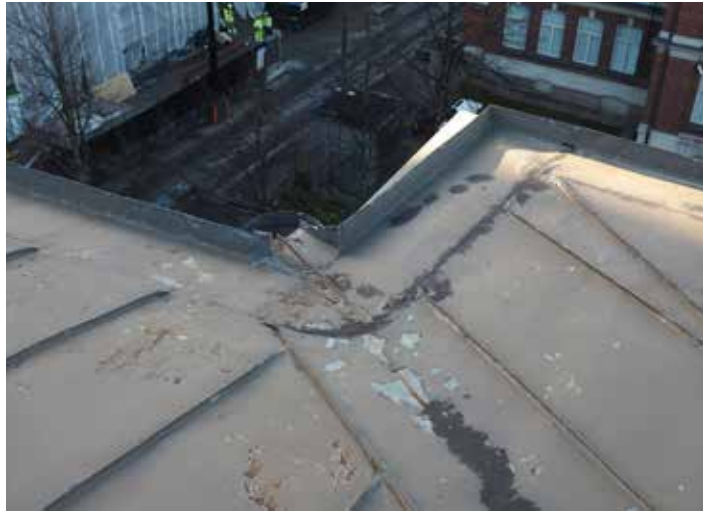
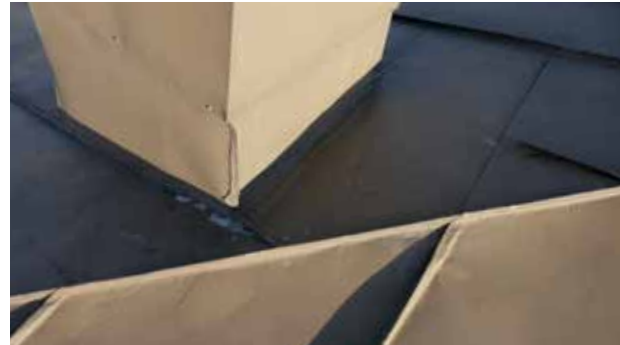
- ↖ Vesikatolla on paikallisia pintaruostevaurioita, jotka vaikuttaisivat tulleen jään poistosta. Etenkin kuvassa näkyvän porrashuoneen katon jiirit ja jalkarännit ovat kärsineet. Kuvassa näkyy myös mustia massapaikkauksia. amoy 2017
- ↑ Piippujen juurilla ei näy vuotoa kohtia vaikka kallistukset puuttuvat. amoy 2017
- ← Lauhdutin on lisätty katolle 1981 korjauksen yhteydessä. Vesikate sen edessä on värjäytynyt. amoy 2017
- ↓ Vesikattoa koilliskulmalta kuvattuna. amoy 2017

Vesikatolla on jonkin verran maalivaurioita, jotka paikoin ovat myös lähteneet ruostumaan. Eniten ruostevaurioita on jiireissä ja jalkaränneissä. Vauriot vaikuttavat pääosin tulleet liian kovakouraisesta jäänpoistosta. Piippujen yläpuolelta puuttuivat vastakallistukset, mutta niiden tai läpivientien kohdalta ei alapuolelta havaittu vesivuotoja. Vesikaton kunnosta ja ongelmista on tehty kartoitus keväällä 2017.<sup>2</sup>

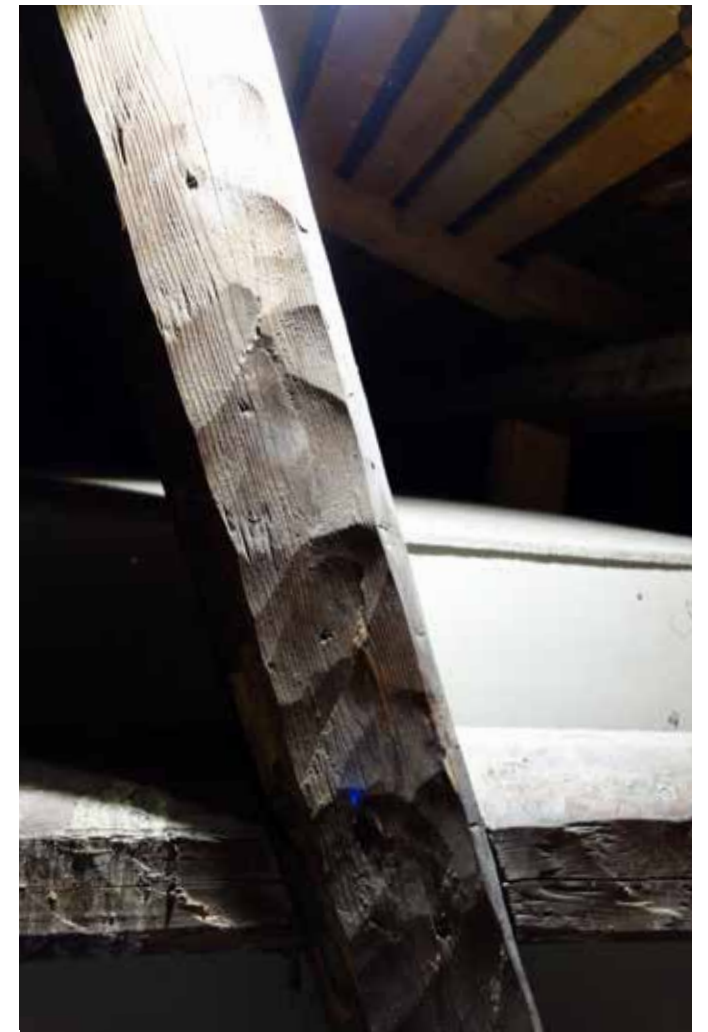
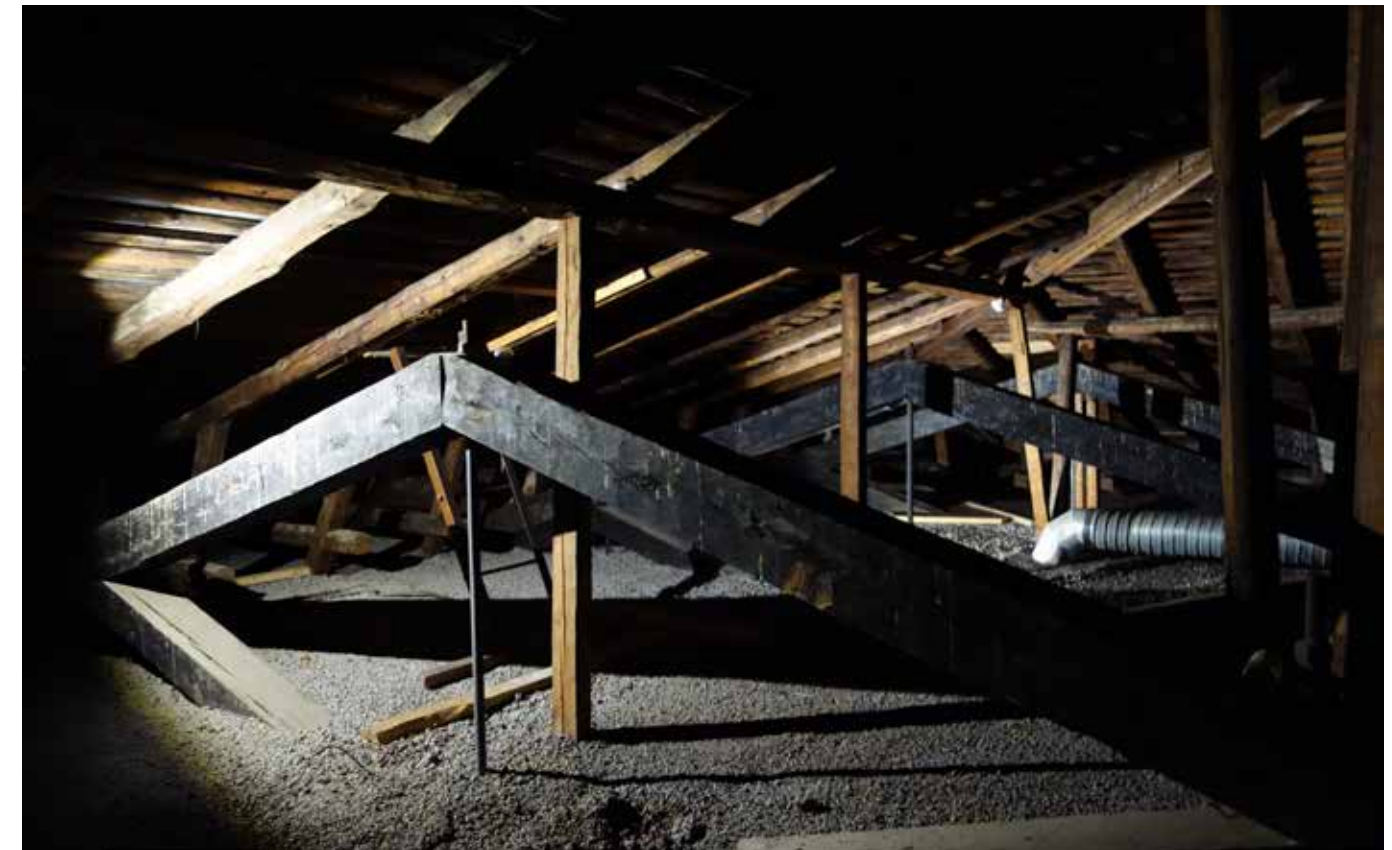
Vesikaton rakenteet ullakolla ovat pääosin alkuperäiset. Puuaines on vanhaa ja parrut, kattotuolit veistetty kirveellä. Alkuperäinen aluslaudoitus on n. 25 mm paksua ja 100 mm leveää (1"x4") sahalaudaa. Kontti- ja käpäläpuut ovat kirveellä veistettyjä noin 100 x 100 mm (4"x4") puutavaraa. Riippuansaat ovat jyrkää parrua, noin 240 x 240 mm (10"x10"). Vanhoissa vesikatto- ja alusrakenteissa on paljon kosteusjälkiä, mutta ne ovat lähes poikkeuksetta vanhoja. Varsinaisia vuotoa kohtia ullakkotiloissa havaittiin tämän kartoituksen yhteydessä vain muutama.

- Taskulampun valo paljastaa vanhojen kattorakenteiden käsin kirveellä veistetyn pintatekstuurin. amoy 2017
- ↓ Ullakkotilassa näkyvät vesikattorakenteet ovat paikallisia korjauksia ja IV-konehuoneen vaatimia muutoksia lukuunottamatta alkuperäisiä. amoy 2017

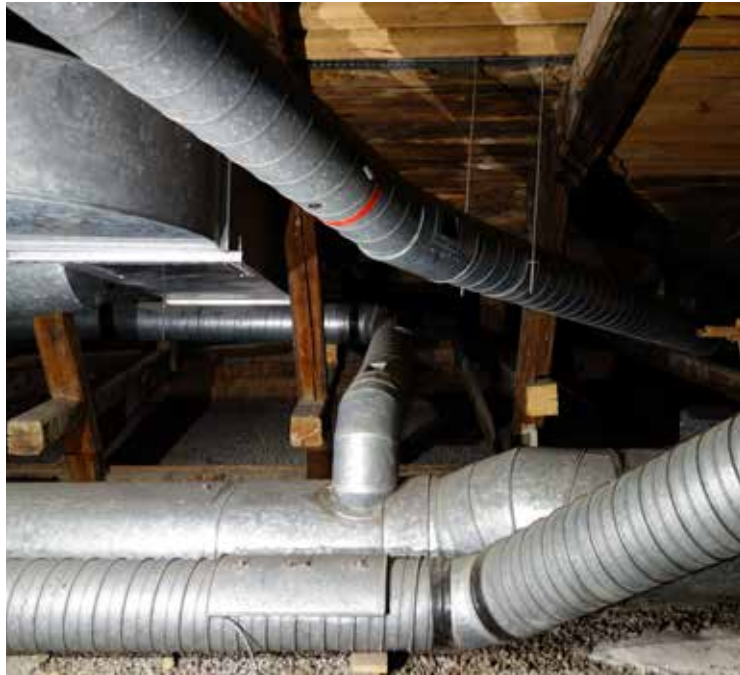
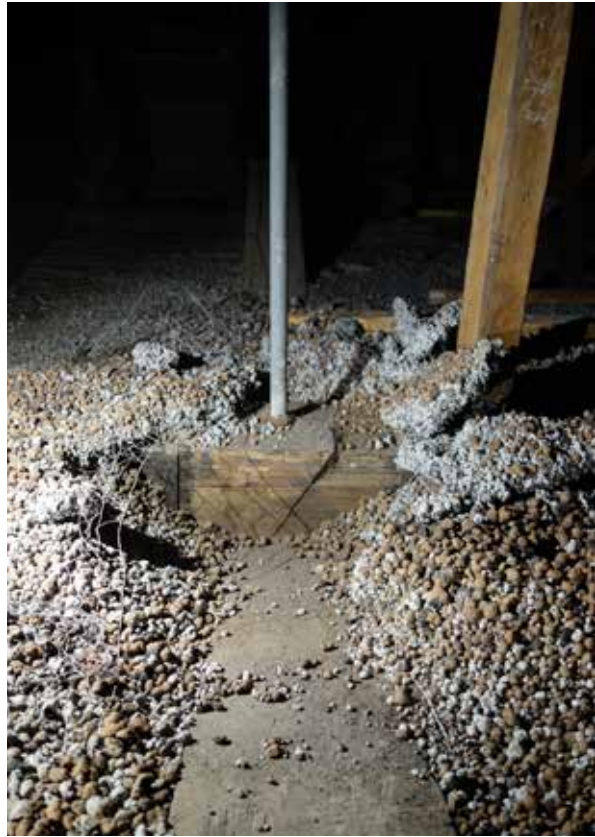
- ↑ IV-asennuksia ullakkotilassa. amoy 2017
- Riippuasarakenteen alaosa on jäänyt uuden leca-sora eristekerroksen sisään. amoy 2017
- ↓ Rakennepiirustus "6718/76 Ullakko" vuodelta 1979. SRT Suunnittelu. HRVA

Ilmanvaihdon konehuone on sijoitettu keskelle ullakko-tilaa ja vanha piippu on purettu. Ilmanvaihdon asennukset risteilevät ullakolla rakenteiden lomassa, mikä vaikeuttaa paikoin ullakolla liikkumista ja vaarantaa paikoitellen myös vesikaton alapuolen tuulettumisen. Ilmanvaihtolaitteiston tekninen kunto on selvitetty vuonna 2017.<sup>2</sup>

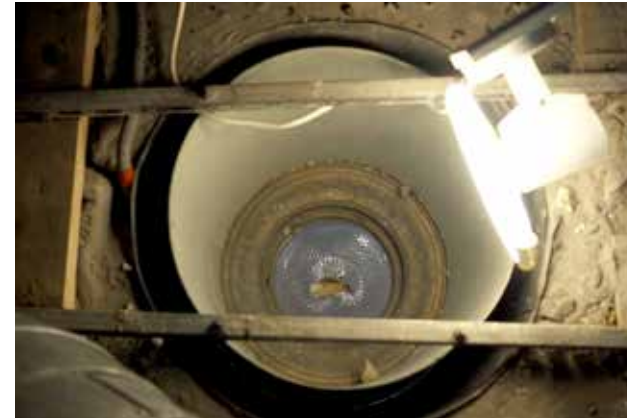
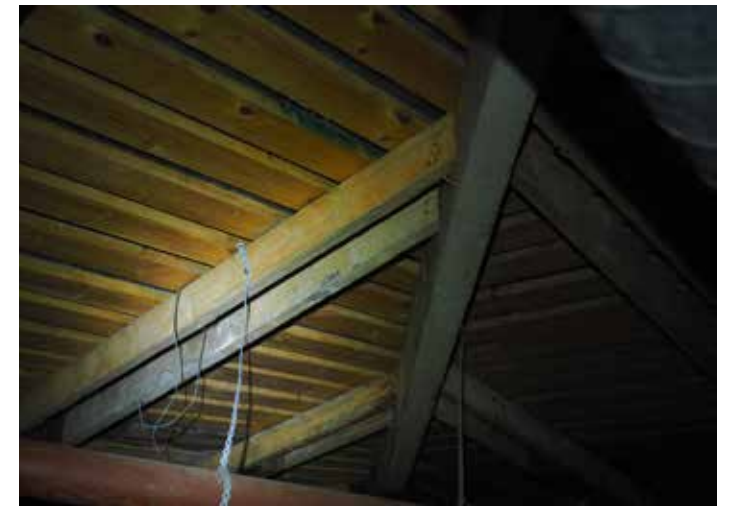
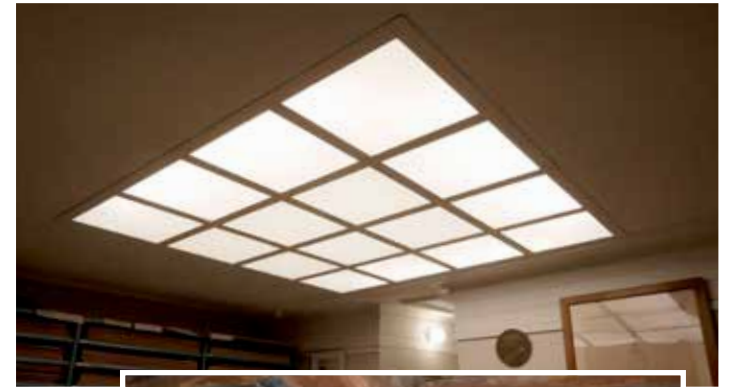
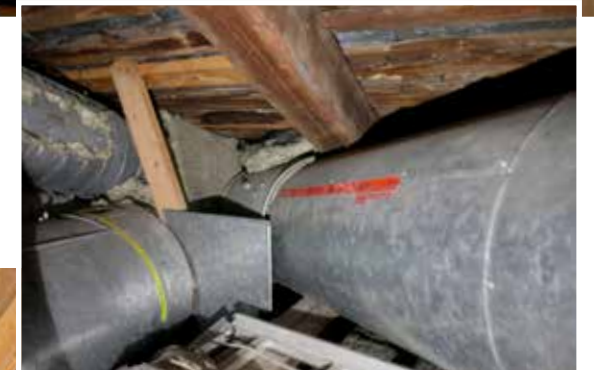
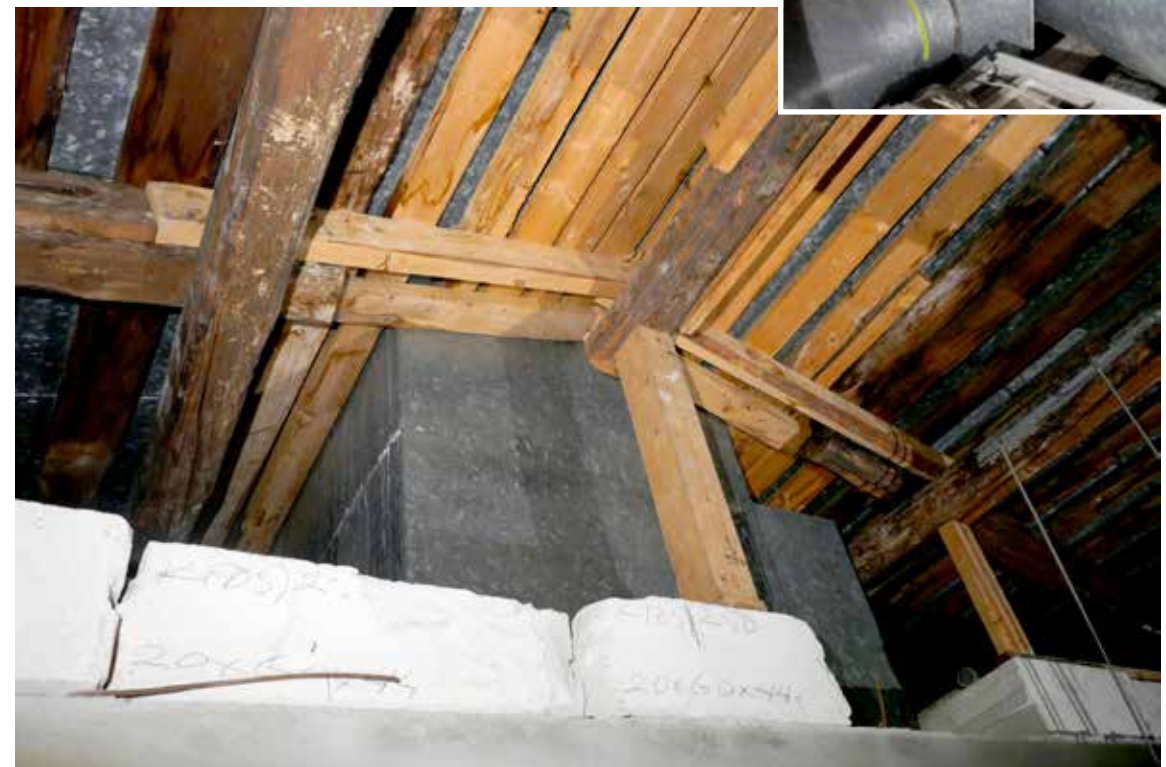
- ↑ Porrashuoneen katossa olevan valaisimen syvennys lävistää yläpohja-rakenteen. Alaspäin näkyvä valaisinkupu on alkuperäinen, mutta valaisinkotelo, sähköjohdotukset ja valonlähde on uusittu. amoy 2017
- ↗ Uutta aluslaudoitusta entisen kattoikkunan kohdalla. amoy 2017
- Parvikerroksen työhuoneissa on kattoikkunoiden kohdalla vanhasta ikkunasta muistuttavat valaisinsyvennykset, jotka työntyvät ullakkotiilaan kipsilevykotileina. amoy 2017
- ↓ IV-konehuoneen yläpohja on tehty siporex-lementeistä (200x500). Vanhoja rakenteita on katkottu ja jatkettu. Vesikaton ale jää konehuoneen kohdalla riittävä tuuletustila. amoy 2017
- Paikoitellen iv-asennukset on tehty lappeen alle niin ahtaaseen tilaan, ettei niitä todennäköisesti ole pystytty tekemään kunnolla. Lisäksi asennukset haittaavat vesikaton tuuletusta ja alapuolista vauriotarkkastusta. amoy 2017

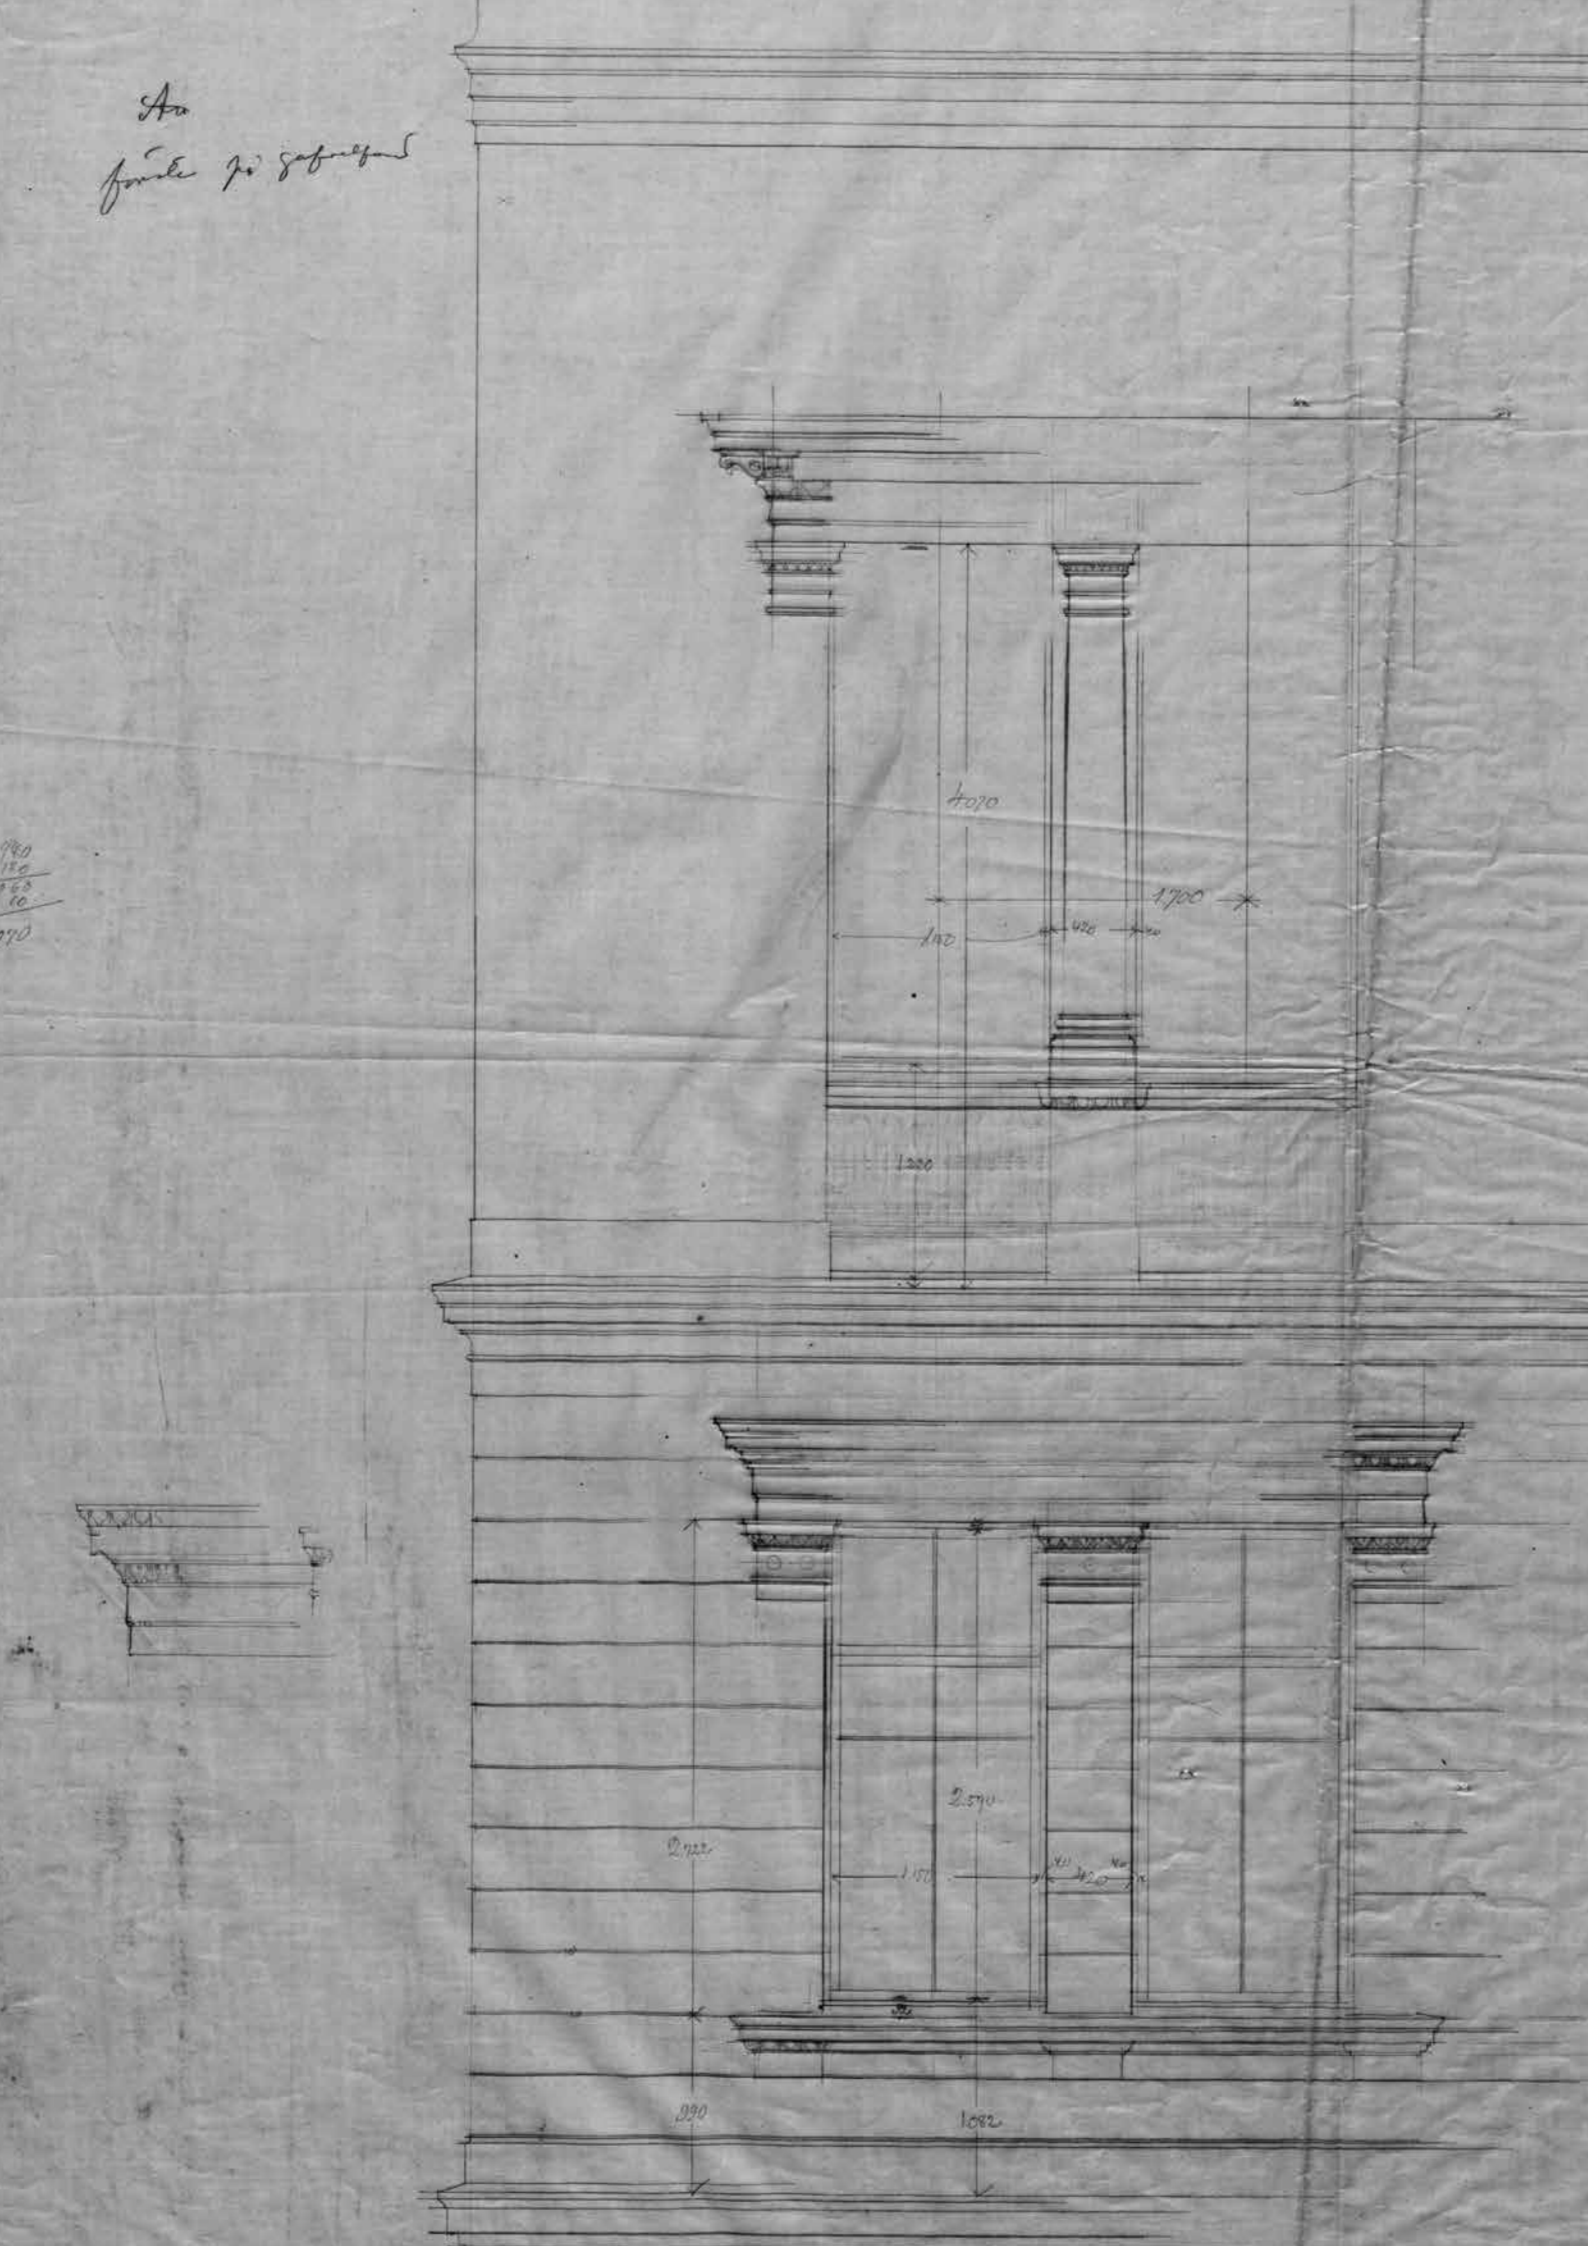
→ Luultavasti Magnus Schjerfbeckin piirtämä luonnos Tieteellisten seurain talon julkisivun mitoituksesta. KA
