# KUOPION KASARMIT PUISTOKATU 29

RAKENNUSHISTORIASELVITYS

ARKKITEHTITOIMISTO HANNU PUURUNEN OY

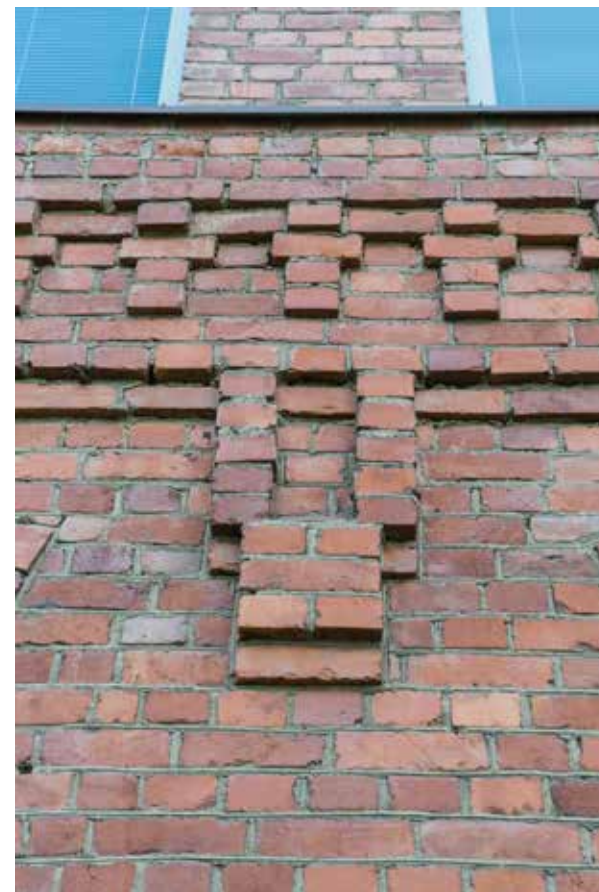
Suorakulmaisella tiilellä toteutettu detaljointi luo rakennukselle geometrisyyttä, jota ladontatavan aiheuttama valo- ja varjoeffekti korostaa.

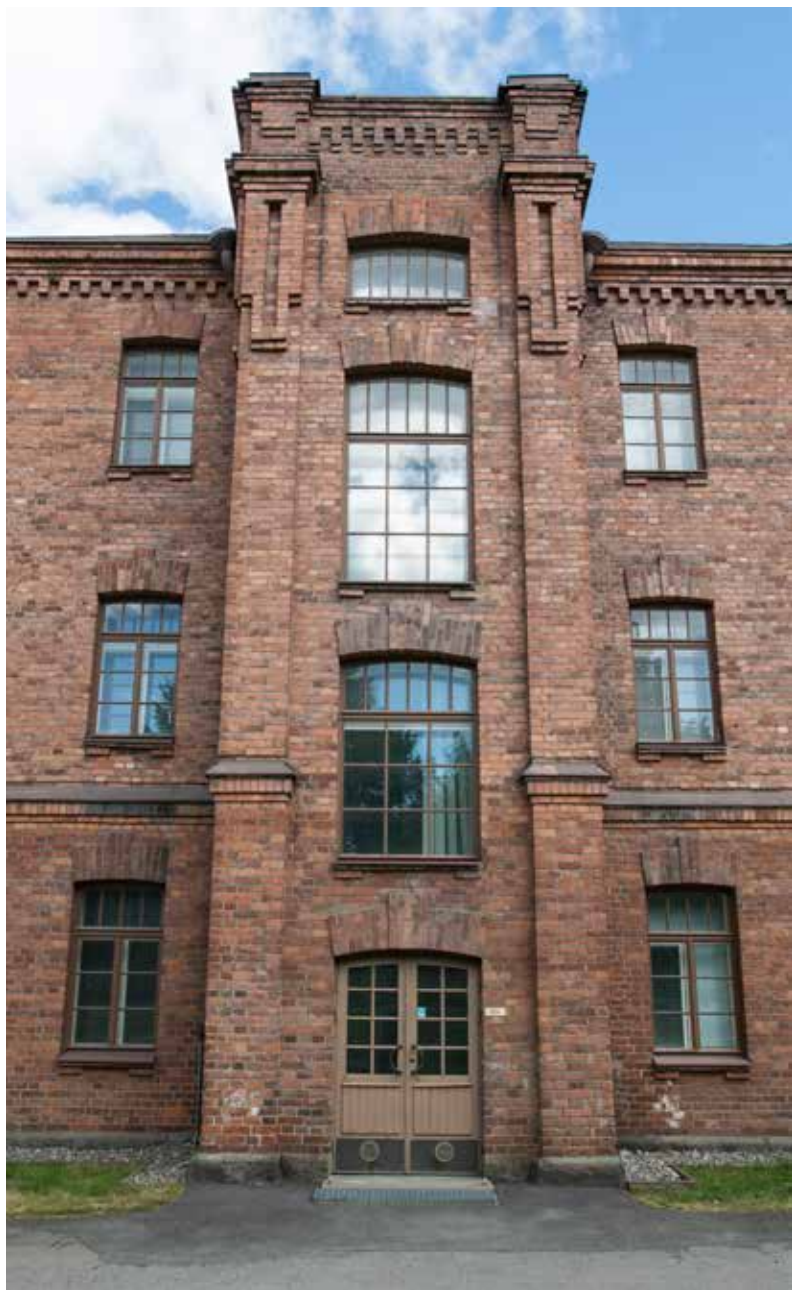
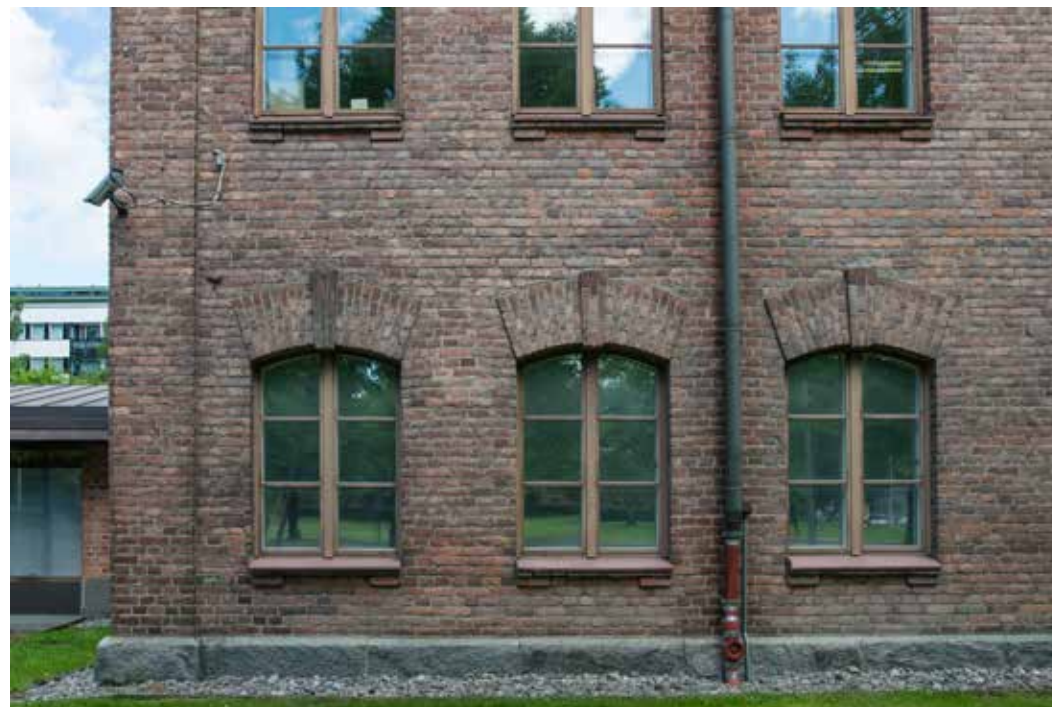
Rakennuksessa 45 on kerroksia jakava lista ensimmäisen ja toisen kerroksen välillä. Rakennuksessa 44 sellaista ei ole.

Pääsääntöisesti kaksikerroksisissa rakennuksissa oli julkisivussa kerroksia jakava lista, mutta listasta saatettiin luopua rahan ja työn säästämiseksi.<sup>27</sup> Tämän selvitystyön kohteena olevissa rakennuksissa julkisivua jakavaa listaa on käytetty kolmekerroksisessa upseerien asuinrakennuksessa ensimmäisen ja toisen kerroksen välillä, mutta kaksikerroksisessa rakennuksessa listaa kerrosten välillä ei ole.

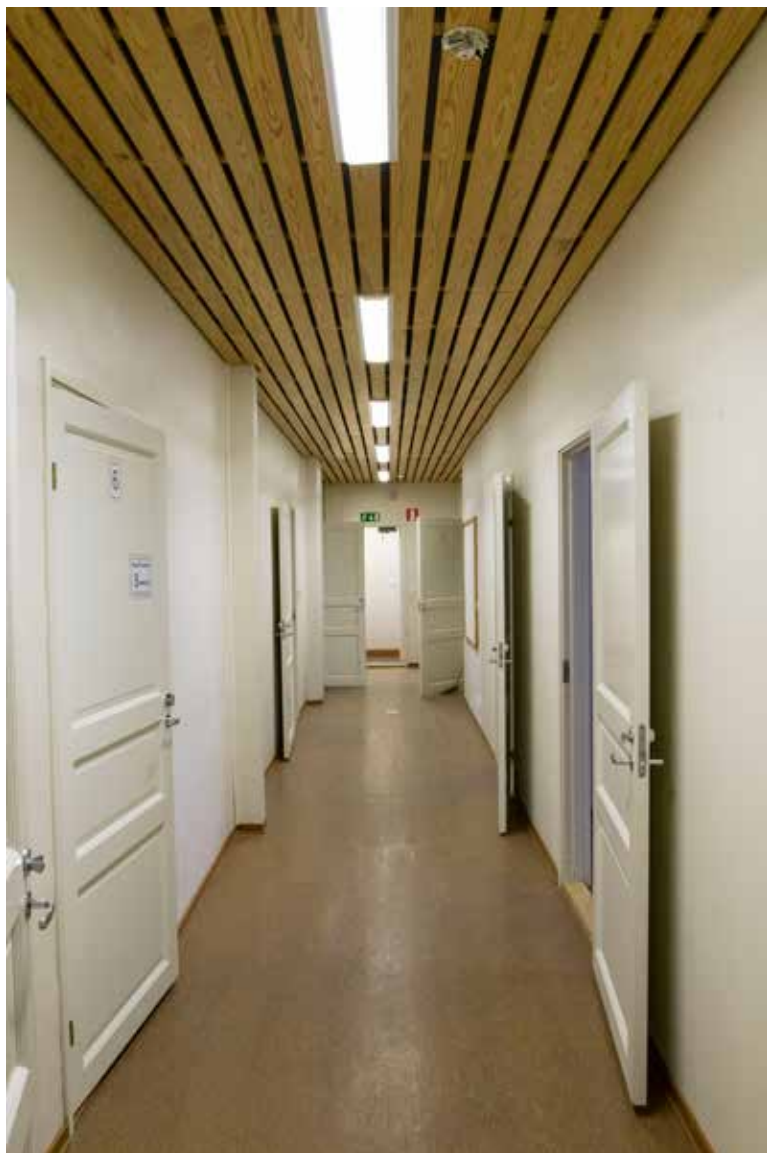
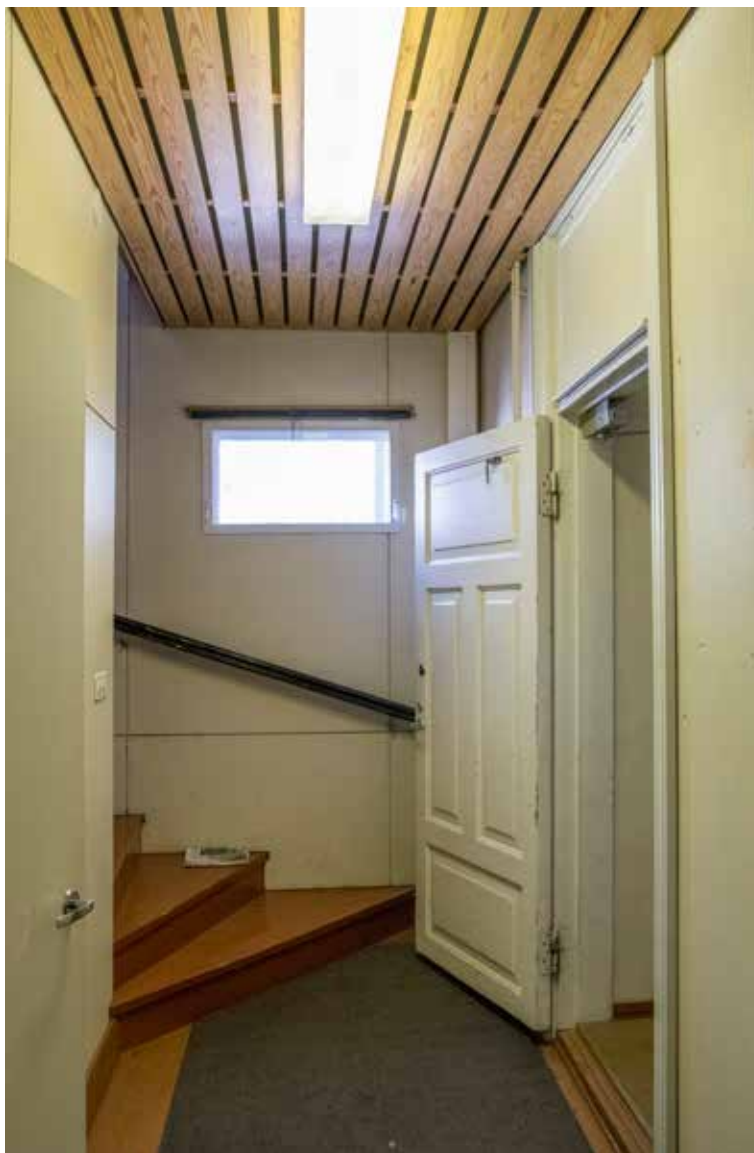
Molempiin kerrokseen on muutosvaiheissa tehty keskikäytävät. Alun perin kuhunkin kahdeksaan asuntoon oli kulku päätyjen porrashuoneiden kautta. Käytävien ja huoneiden pinnat ovat 1970- ja 1990-luvuilta. Pääosin seinät ovat maalattua lastulevyä ja lattioiden pinnassa on muovimatto.

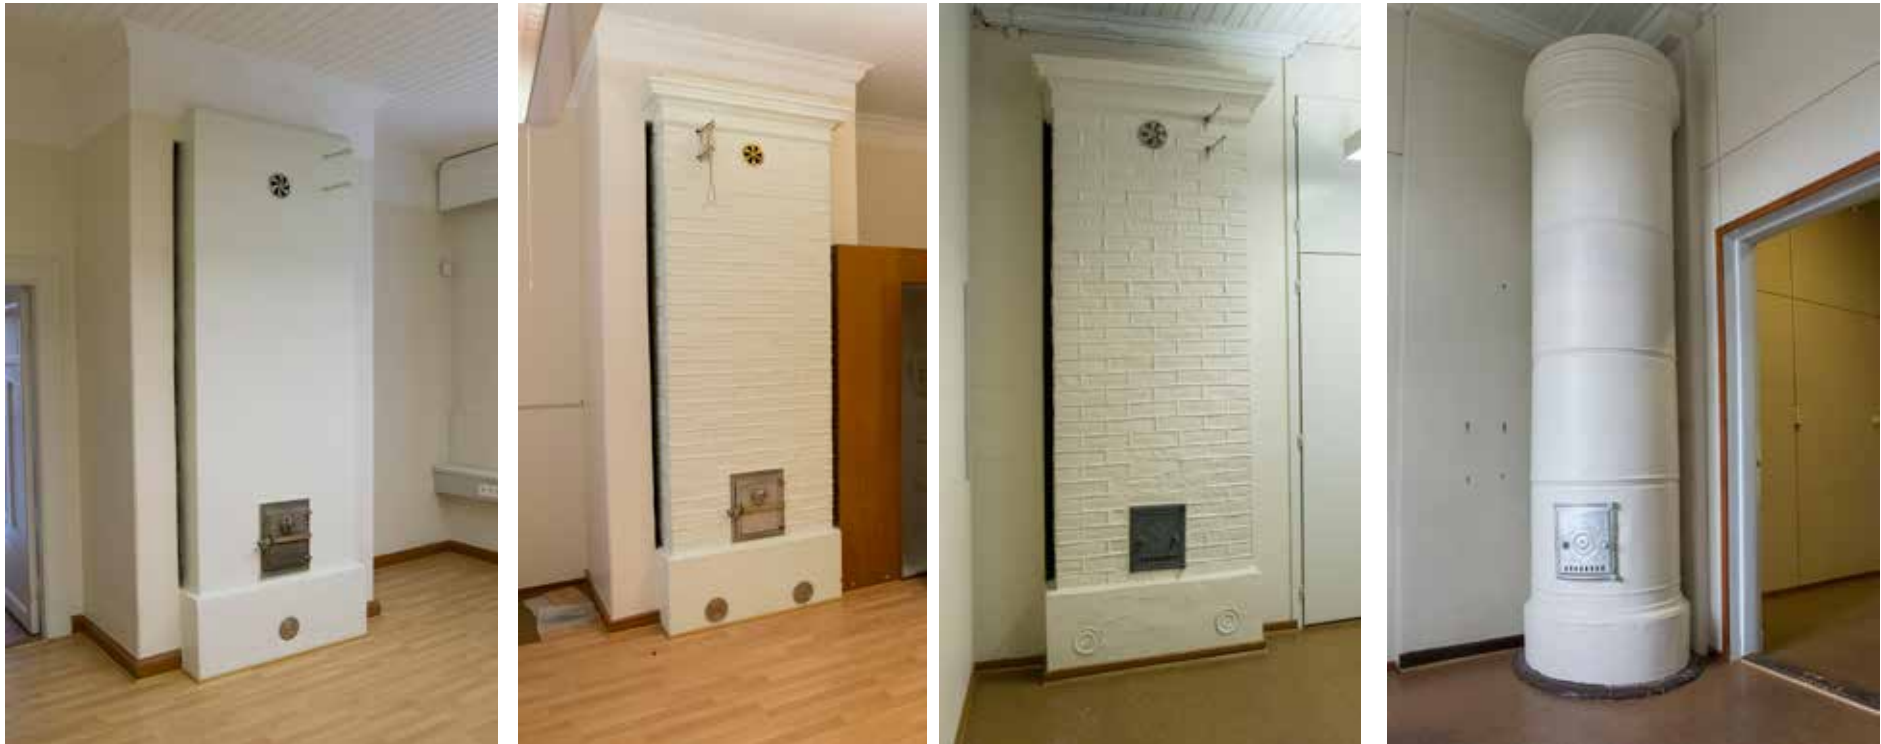
Rakennuksessa on säilytetty useita tulisijoja, vaikka lämmitystapa on muutettu keskuslämmitykseksi. Alun perin jokaisen asunnon suurimmassa huoneessa oli muurattu pystyuuni (yht 8 kappaletta) ja keittiöissä liedet. Muuratuista pystyuuneista on säilynyt kuusi kappaletta. Lisäksi ensimmäisen kerroksessa on säilynyt yksi peltikuorinen pönttöuuni.

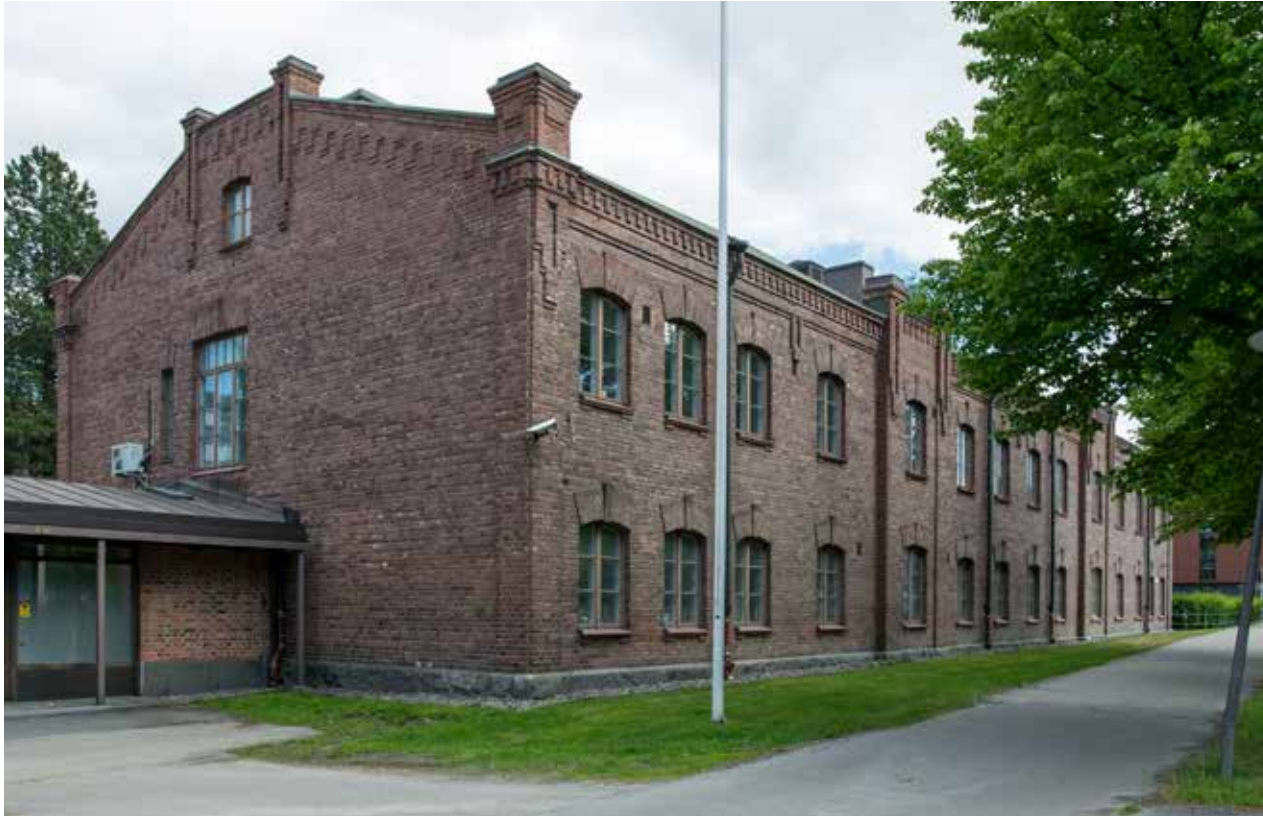
Rakennuksen päädyissä on koristellut huippulevennykset. Alun perin rakennuksen länsiseinällä oli pääsisäänkäynnit, jotka erottuvat julkisivusta liseenein ja attikoin. Nurkkapilasterien yläosat tehtiin koristeellisiksi ja ikkunoiden tiilikaariin muurattiin lakikivenomainen koristeaihe.

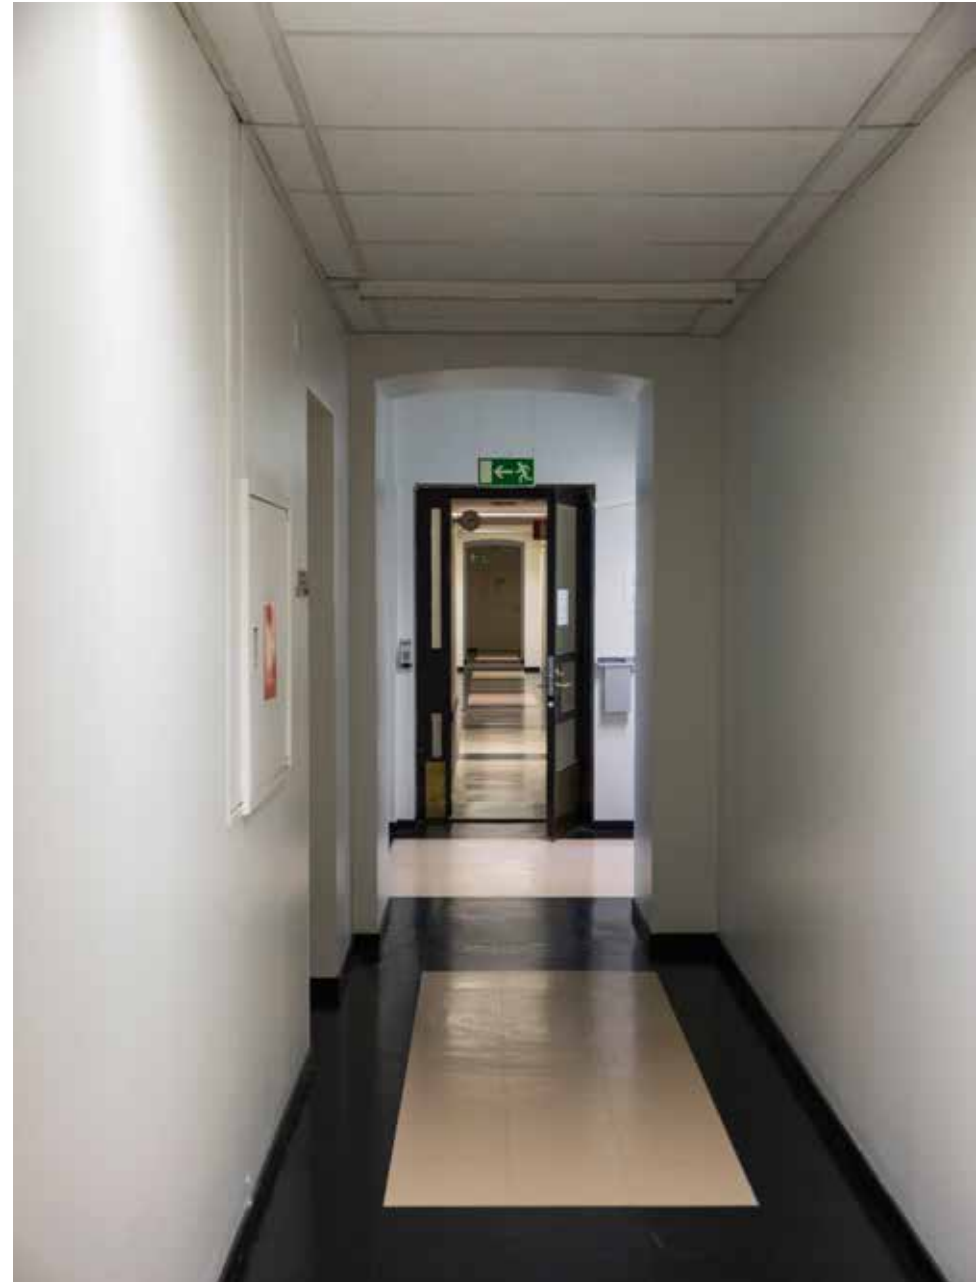
Ensimmäisen kerroksen käytävää nivelosassa. Punatiili erottaa nivelosan tilat vanhoista tiloista.

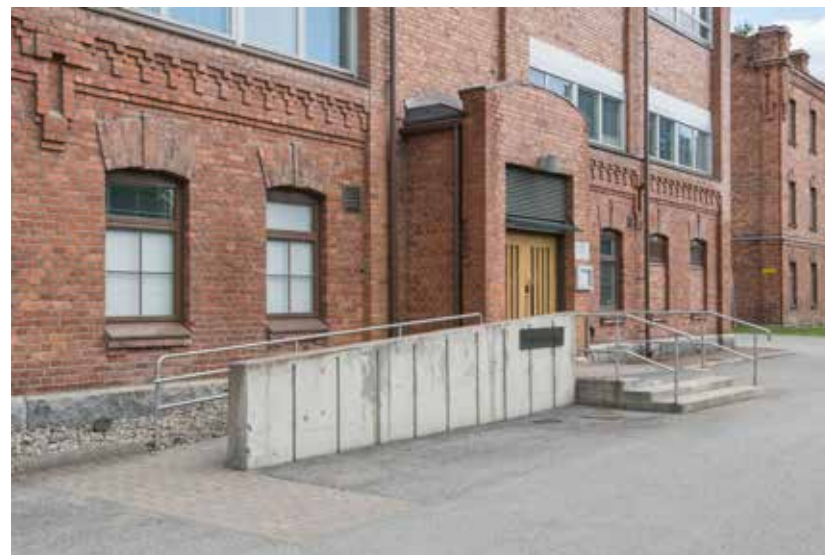
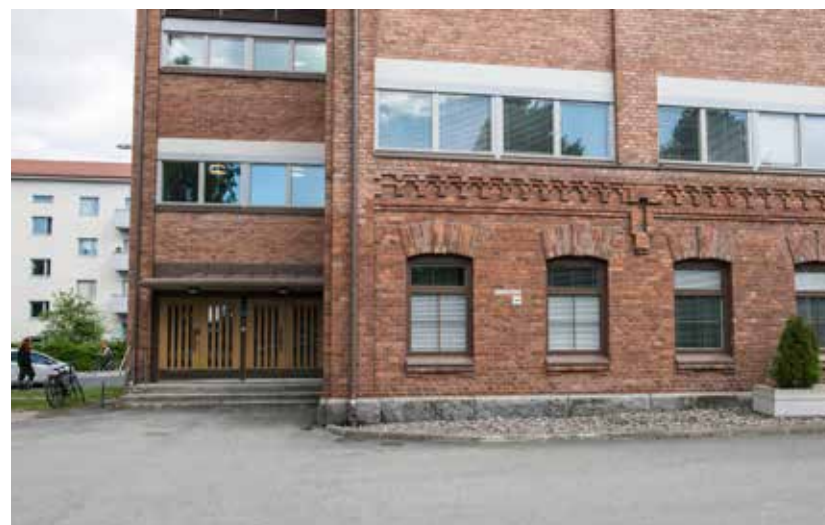
Ensimmäisen kerroksen sisäänkäynnin risaliitti on säilytetty korotusvaiheessa, mutta kaikki koristeaiheet on purettu siitä pois. Rakennuksen pohjoispäätyn tehtiin uusi porrashuone korotusvaiheessa 1950-luvulla.

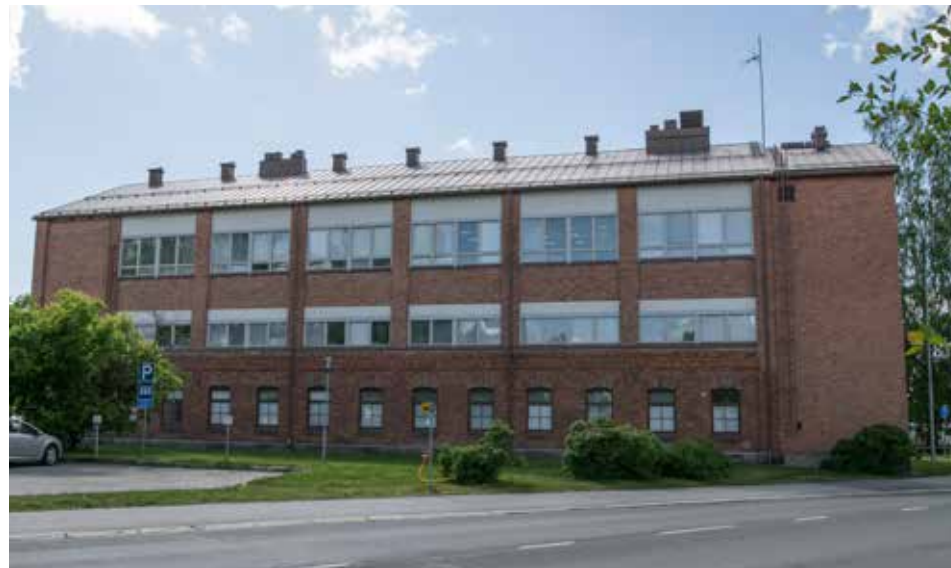
Kerrosten pohjapiirrokset 1950-luvun korotusvaiheesta vasemmalla.  
(PhRakL, Hamina)

Julkisivussa 1950-luvulla tehdyt kaksi ylemmää kerrosta ja pohjoispäädyn porrashuone ovat hallitsevia, rakennusta määritteleviä piirteitä.

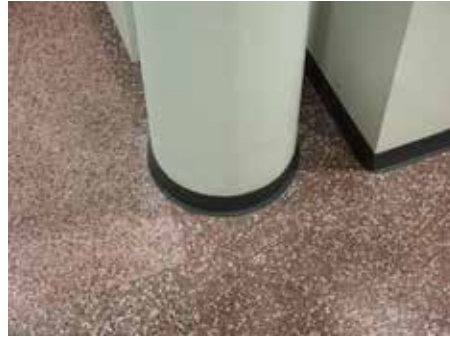
Viimeisimmässä peruskorjauksessa säilytettiin osa 1950-luvun rakennusvaiheen mosaiikkibetonisista lattiapinnoista. Kuvassa näkyy vaaleampana uutta mosaiikkibetonia.

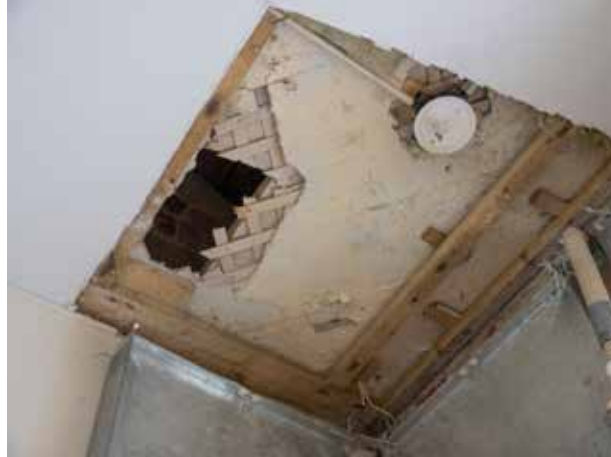
Kosteusongelmien takia avattuja rakenteita rakennuksessa 45. Yllä olevassa kuvassa näkyy alkuperäinen tikutuksen varaan tehty sisäkaton rappaus. Sen alapuolelle on myöhemmin tehty koolaus ja kipsilevytys.

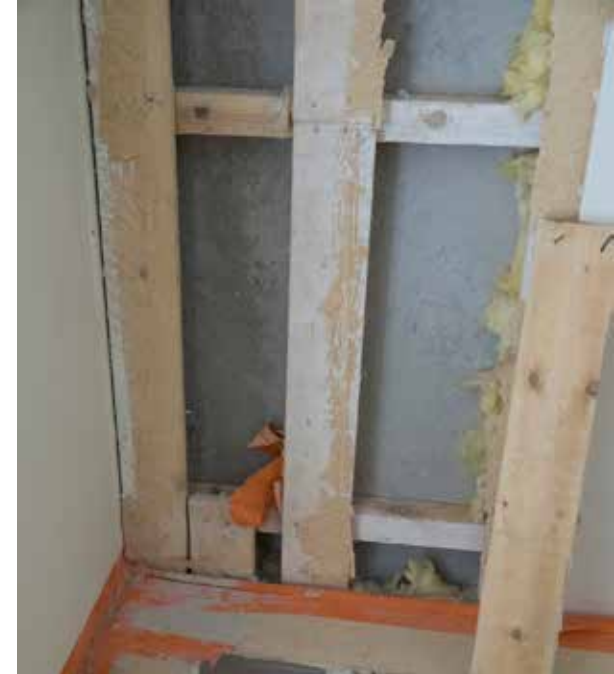
Oikealla kylmään ulkoseinään puukoolauksen varaan 1980-luvulla tai myöhemmin tehtyä levytystä ja mineraalivillaeristystä.

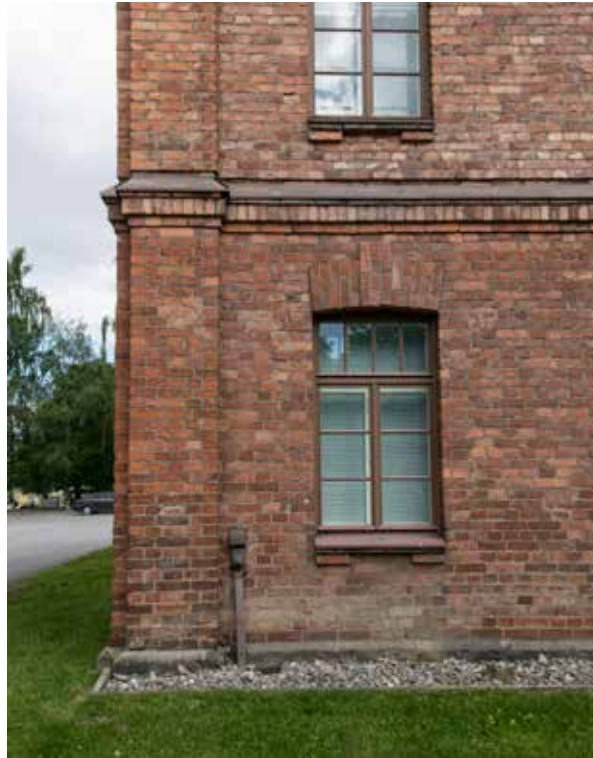
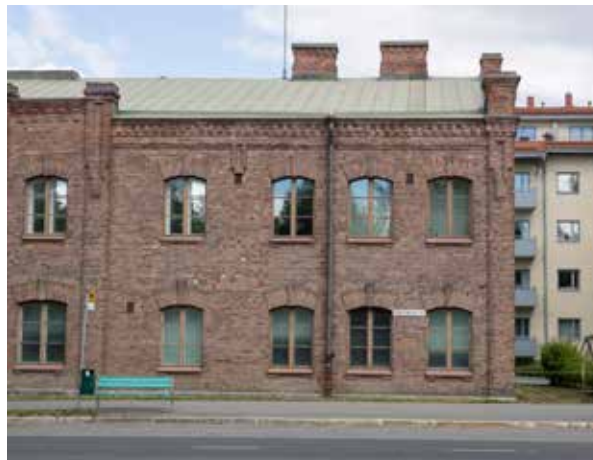
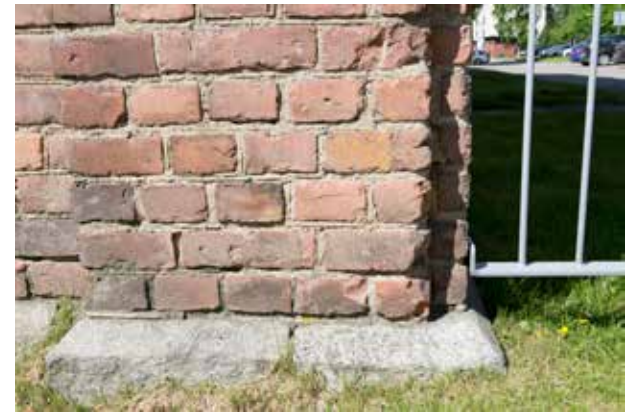
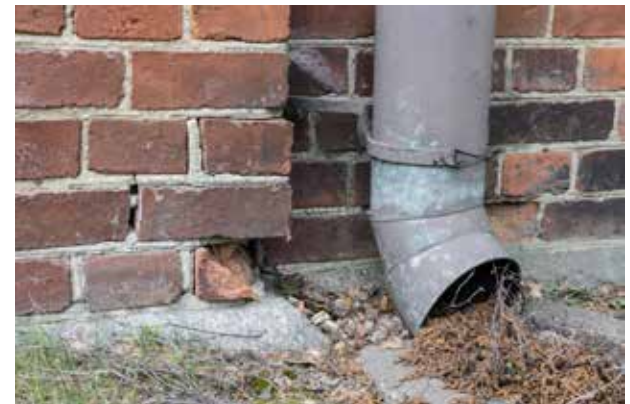
Oikealla alla rakennuksen 44 Puistokadun puoleista sivua. Sokkelia on vain 10-20 cm näkyvillä.

Pihan puolella on tilanne molemmissa rakennuksissa vielä huonompi, kivisokkelit ovat lähes peitossa. Yllä rakennuksen 44 kaakkoisnurkka. Yllä kuva rakennuksen 45 pihasisivulta, jossa kosteus ja jäätyminen on jo rapauttanut tiilimuurauksia.
