RAKENNUSHISTORIASELVITYS

Oulu 30.10.2018 Arkkitehtitoimisto Jorma Teppo Oy

KUOPION LÄÄNINHALLITUS

Hallituskatu 12-14, 70100 Kuopio

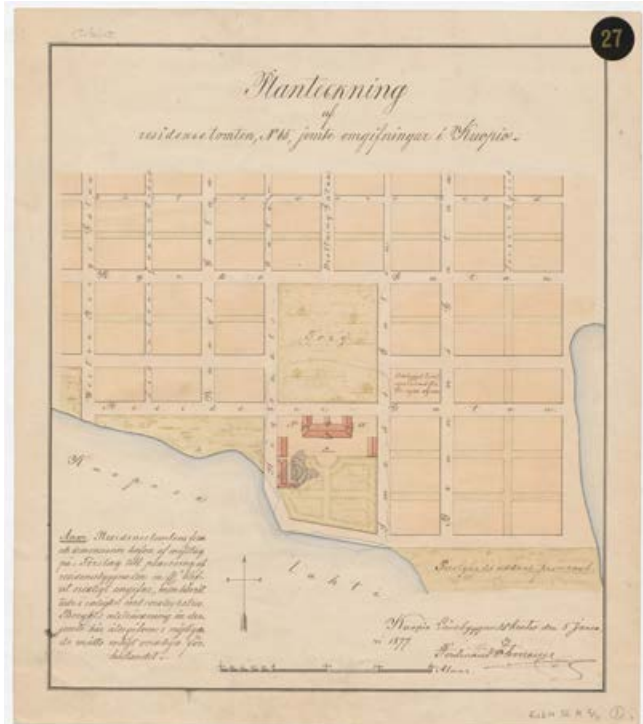
57. Kuopion lääninarkkitehti Ferdinand Öhmann päivitti suunnitelmaa vuonna 1877. Asemapiirustus on tutkielma tontin erityispiirteistä sekä puutarhan ja toimintojen sijoittamisesta sille. Vaikka tämäkään versio ei johtanut toteutukseen, ovat residenssin muoto ja tilaohjelma lähellä toteutunutta suunnitelmaa. KUVA: Kansallisarkisto.

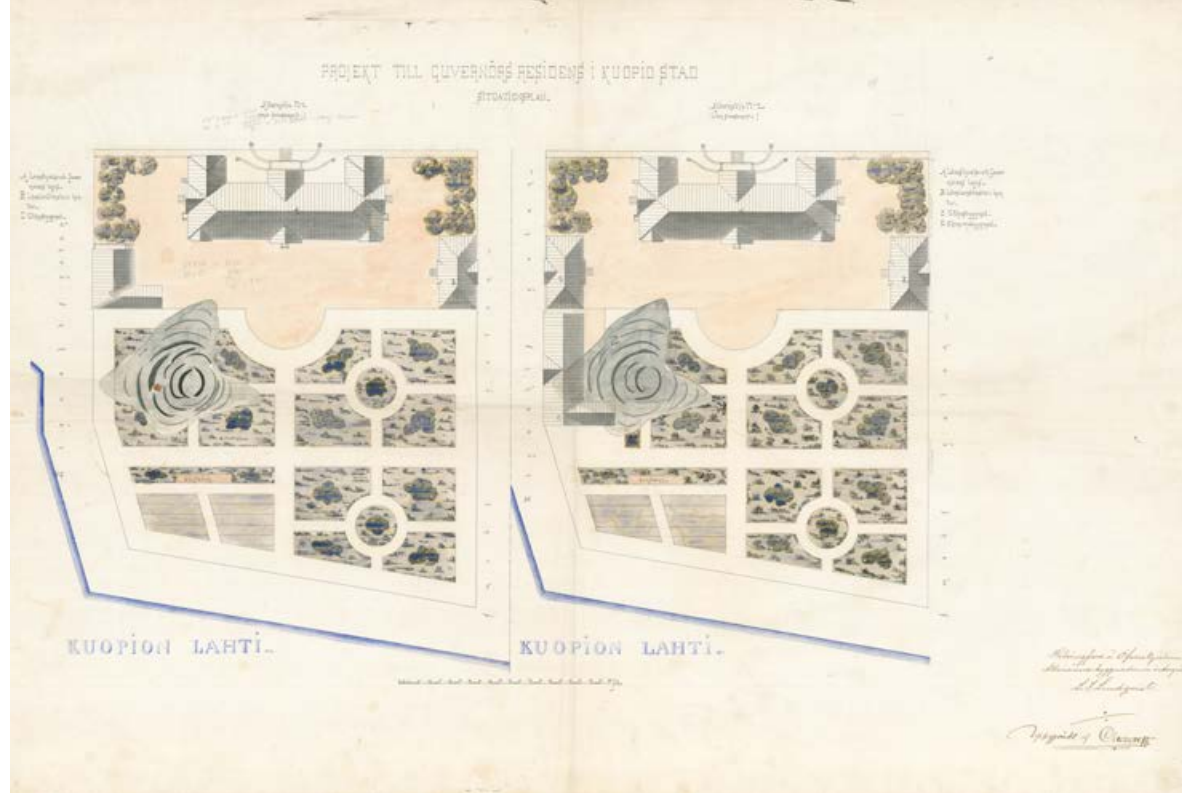
63. Constantin Kiseleffin asemapiirrosvaihtoehtoja vuodelta 1882. Ne pohjautuvat edellä mainitun F. Öhmannin luonnoksiin. Vasemmanpuoleisessa vaihtoehdossa (med subasement) aputiloja sijoitettaisiin päärakennuksen kellariin (ks. kuva 64). Oikeanpuoleinen piirros esittää vaihtoehdon, jossa päärakennuksen kellariin ei rakenneta tiloja (utan subasement). Jälkimmäinen toteutettiin. KUVA: Kansallisarkisto.

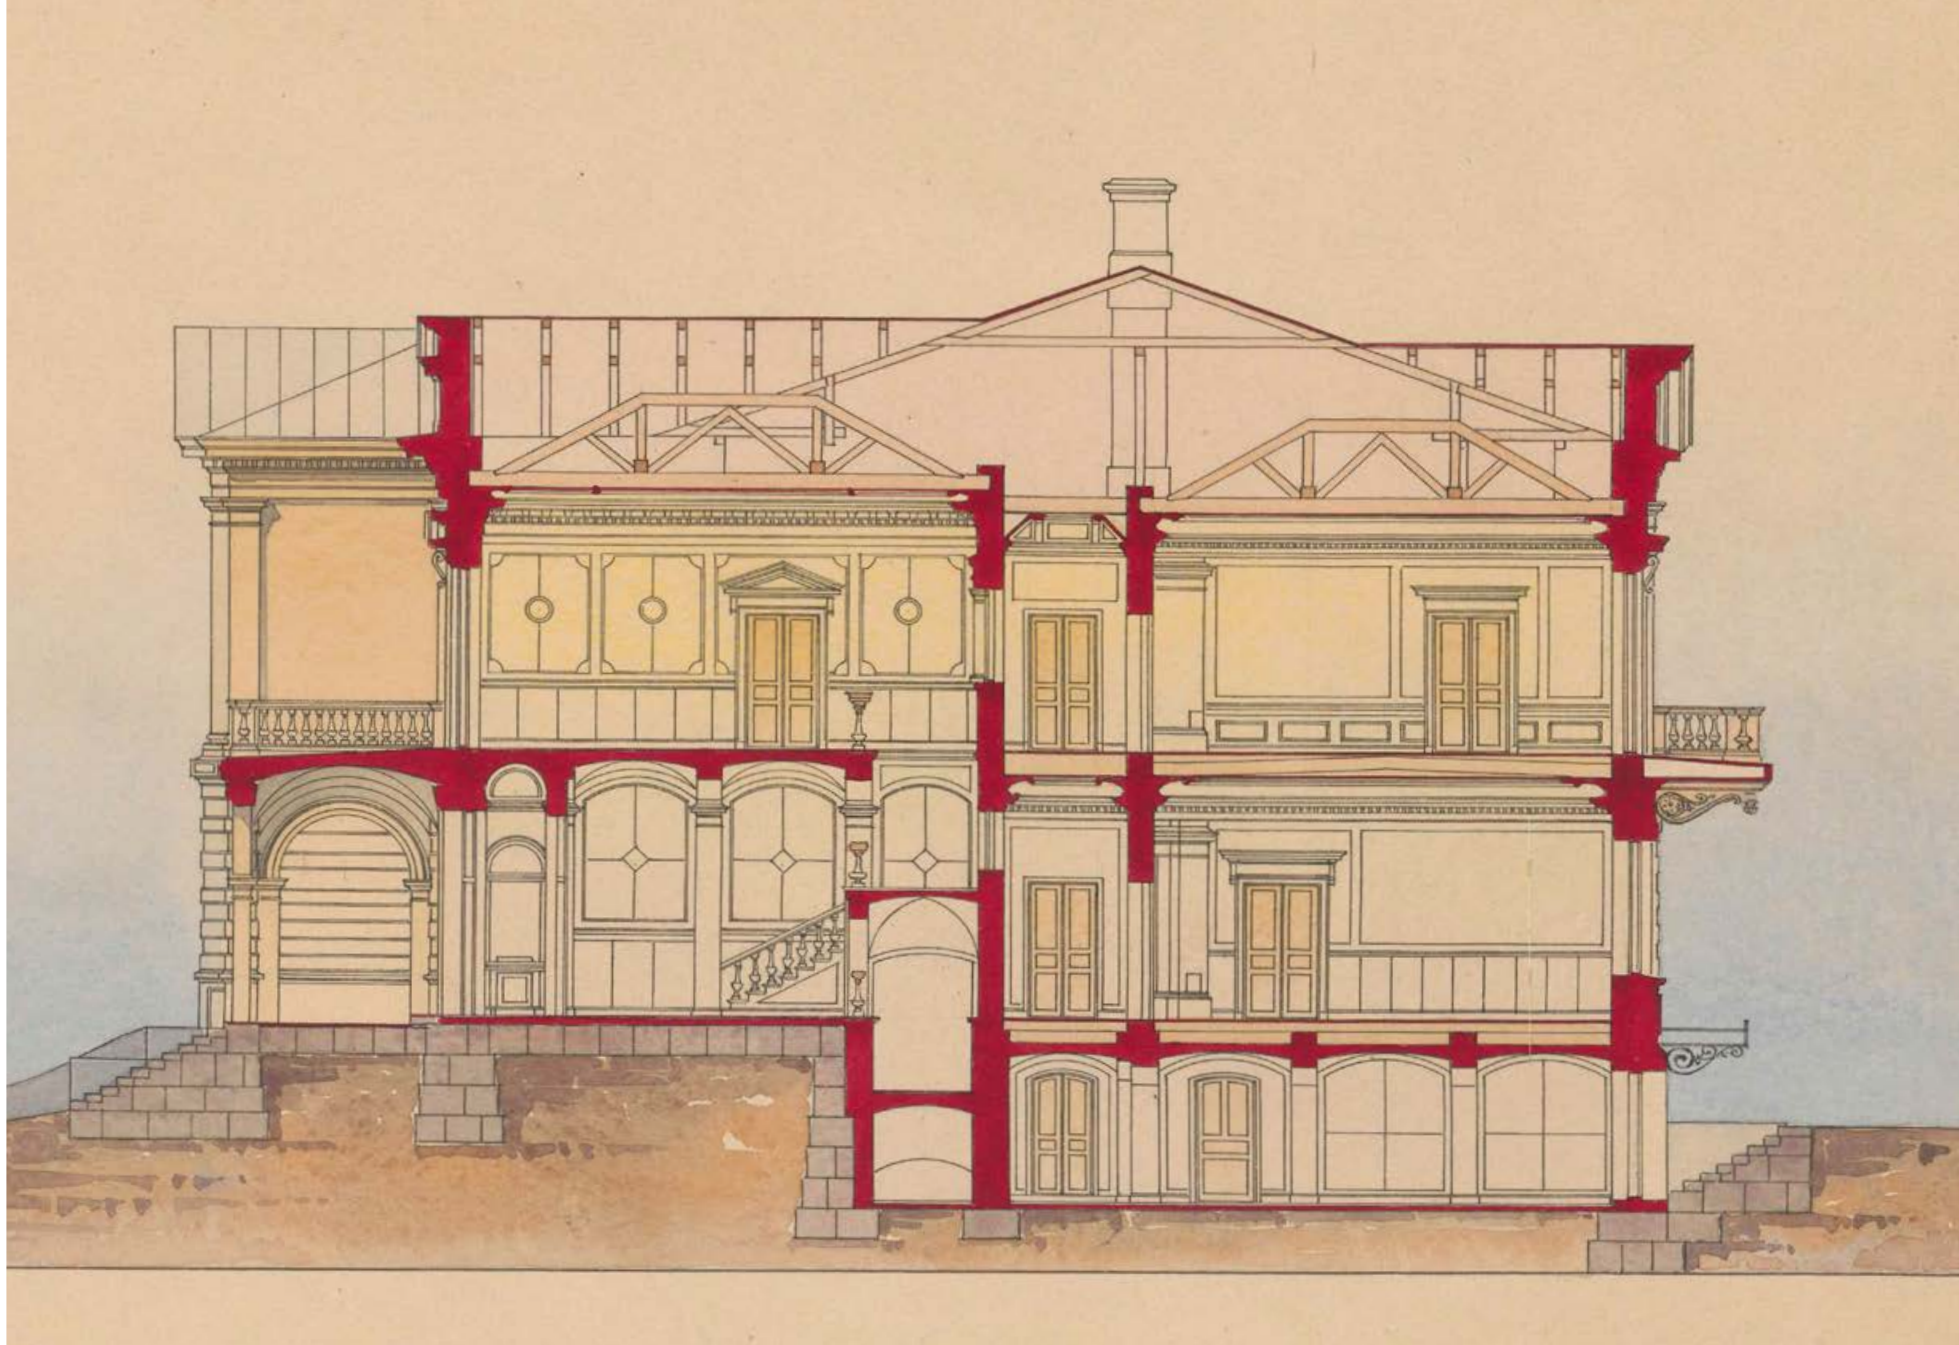
71. Arkkitehti Sigismund von Nandelstadin tekemä leikkauspiirros on tehty vuonna 1912. Rakenteet on piirroksessa esitetty viitteellisesti. Kellaritiloihin piirrettyjen ovien tarkoitus ei ilmene vastaavista pohjapiirroksista. KUVA: Kansallisarkisto

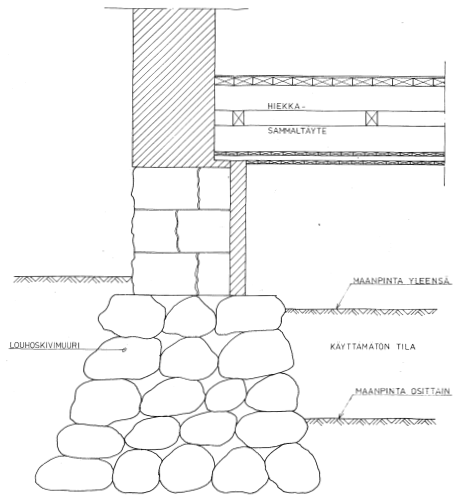
124. Insinööritoimisto Erkki Juva selvitti rakenteiden lähtötilannetta. Etenkin vaihteittain käyttöön-otetuissa kellarissa oli runsaasti kerrostumia. KUVA: Senaatti-kiinteistöt

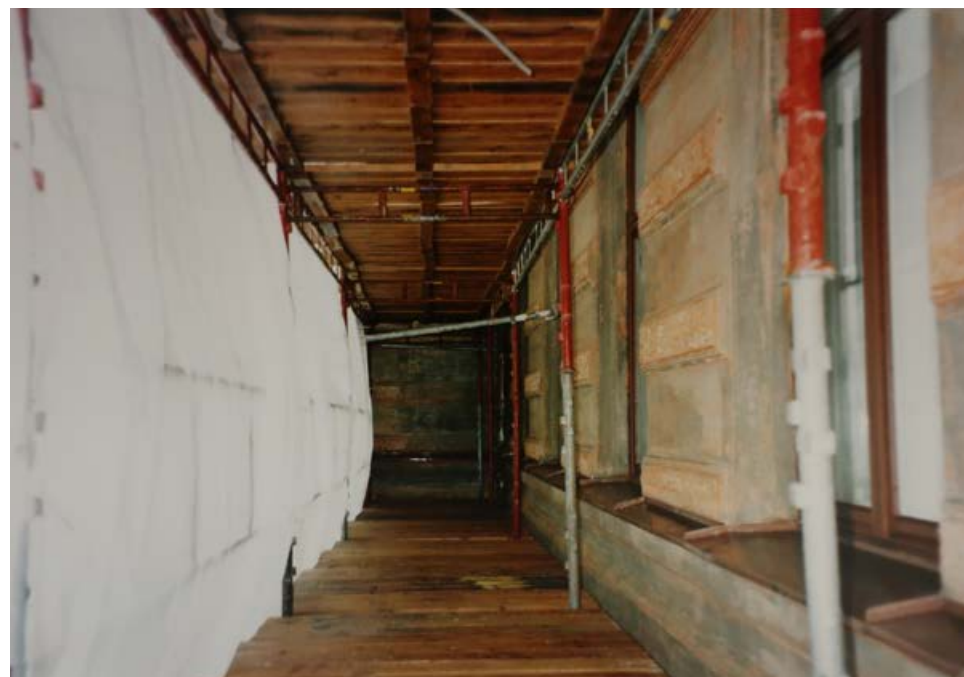
136. Julkisivun rappaus ja pellitys uusittiin. Kuvassa kerrostamista puhdistettua ensimmäisen kerroksen julkisivupintaa. Kuva on otettu rakennustelineeltä suojahupun sisältä kesällä 1997. KUVA: Kuopion lääninhallituksen arkisto, Ulla Hiltunen

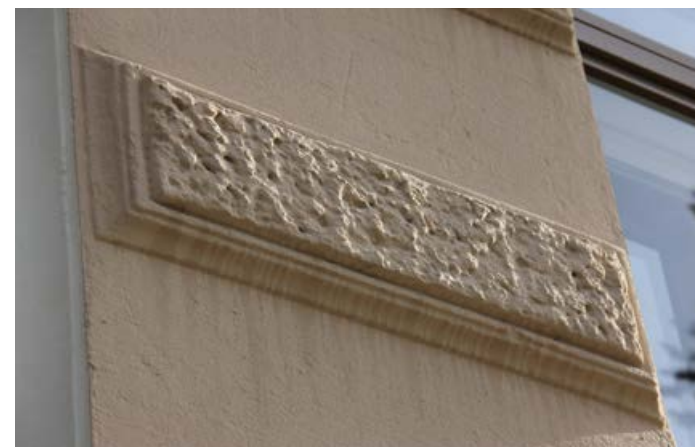
176. Ensimmäisen kerroksen rustiikki jäljittelee luonnonkiven pintamuotoa.

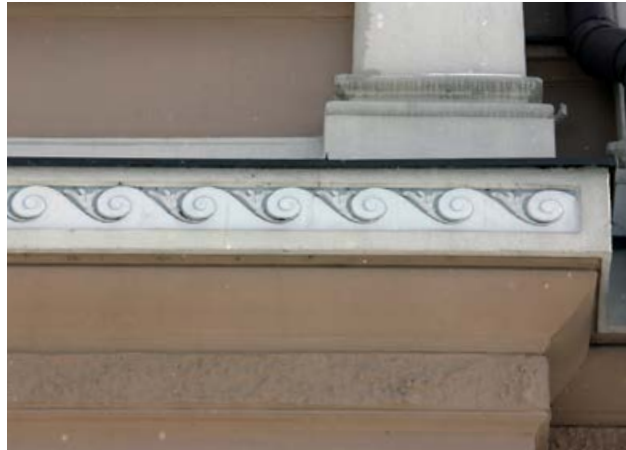
178. Juokseva koira -ornamentti kerrosten välisessä listassa.

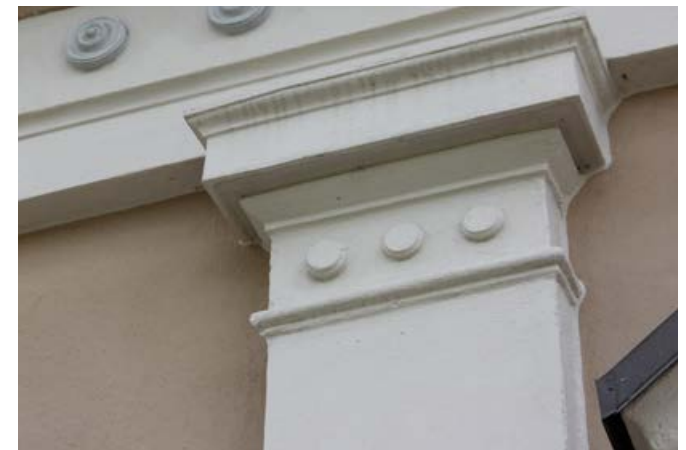
179. Pilasterit kannattelevat ruusukkeilla koristeltua arkkitraavia.

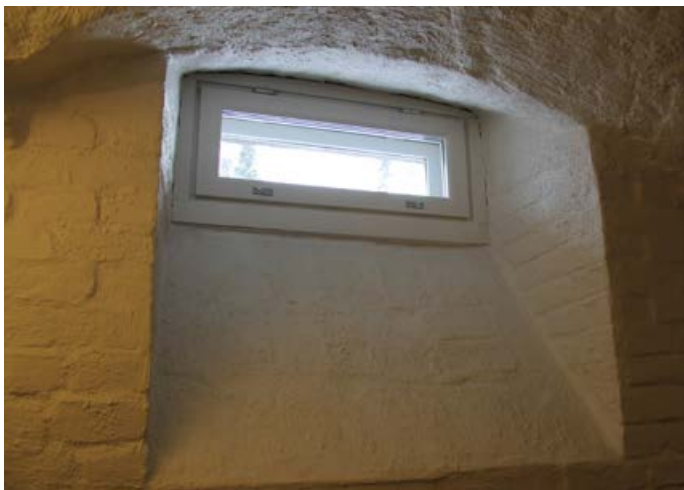
209. Kahvihuoneen ikkuna kellarissa on 1970-luvulta.

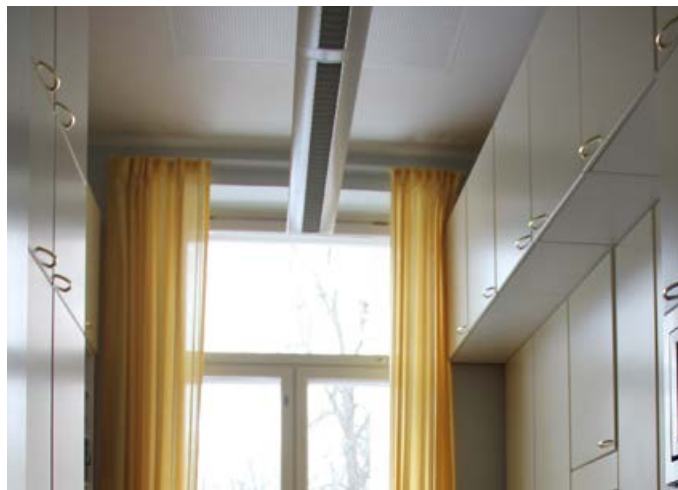
210. Sisätilloissa ikkunan yläreuna ulottuu lähes alaslasketut katon tasalle.

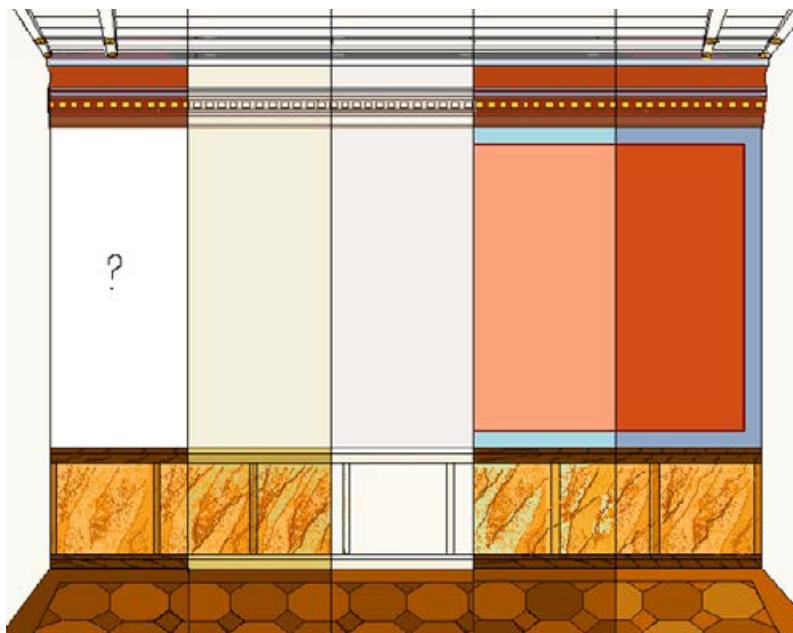
1800-luvun loppu 1900-luvun alku 1900-luvun puoliväli 1977-2000 2001-

231. Yleisöaulan 120 kerrostumat (vas)

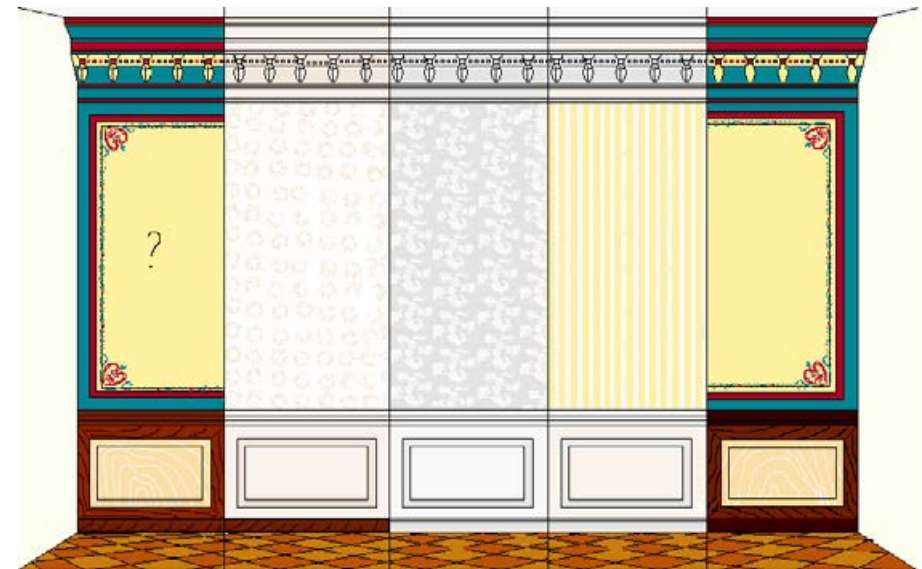
232. Juhlasalin 218 kerrostumat (oik) Piirros: Pia Karhunen

1800-luvun loppu 1900-luvun alku 1950-luvun puoliväli 1960-luvun alku 1979-

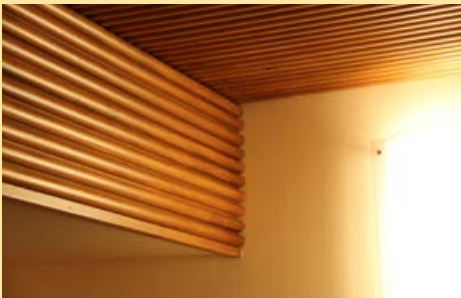
245. 2000-luvun sormipaneloitu puukatto kellarissa 001a

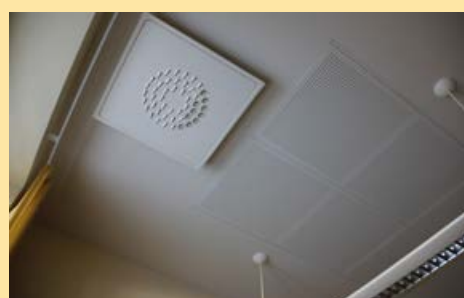
246. 2000-luvun levykatto tilassa 206

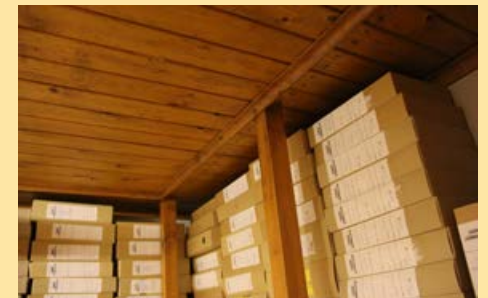
248. 1930-luvun lakattu puukatto kellarissa 006

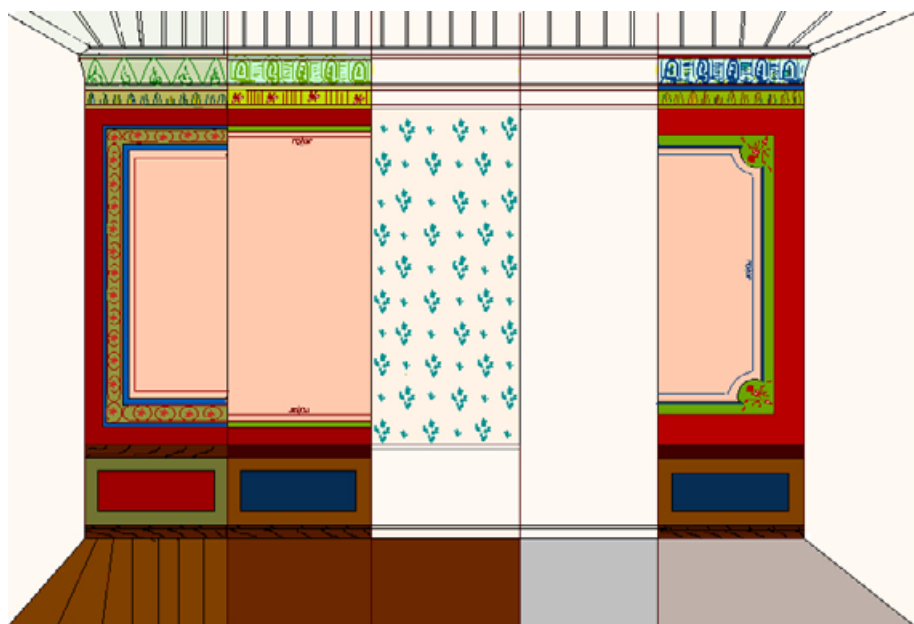
1800-luvun loppu 1800- ja 1900-lukujen vaihde 1900-luvun alkupuoli 1900-luvun loppupuoli 2001-

249. Kuvernöörin työhuoneen 216 kerrostumat (vas)
Piirros: Pia Karhunen

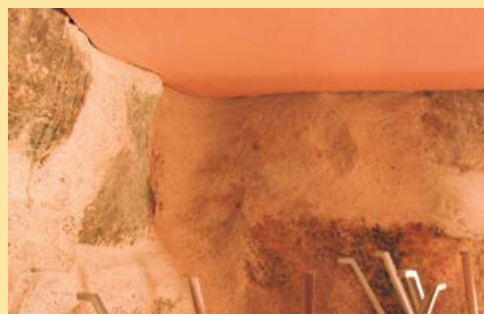
264. Hissin edustan lohkokiviseinää kellarissa.

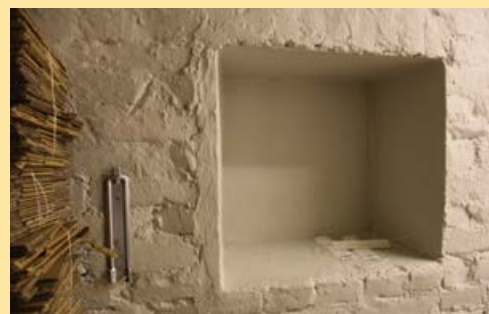
265. Tiilivuorausta kellarin ulkoseinässä.

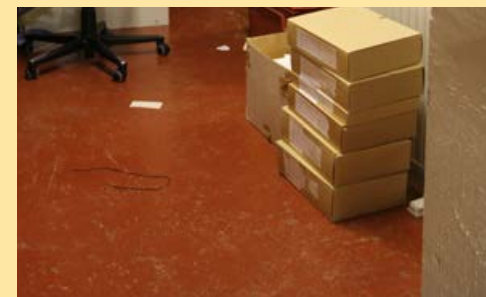
279. 1930-luvun maalattua betonilattiaa kellarissa.

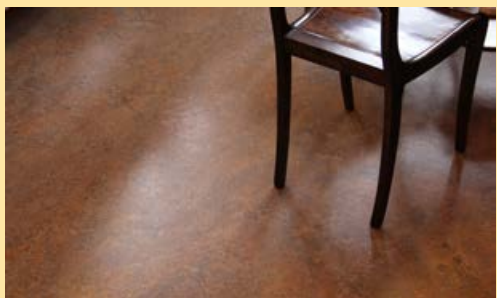
280. Ruskea linoleum-lattia 1970-luvulta.

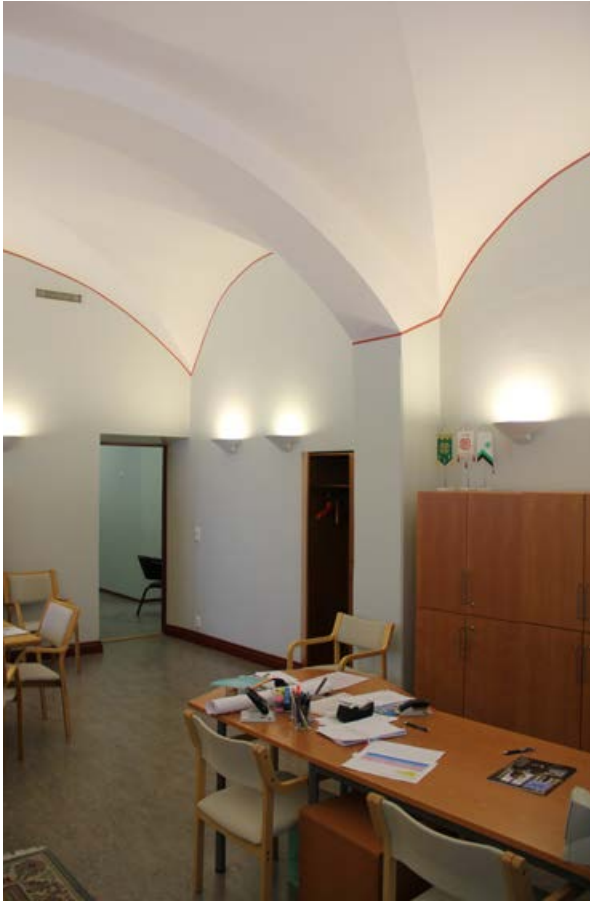
Ensimmäisen kerroksen luoteisnurkkaan sijoittuvan entisen lääninrahaston huoneen erityispiirre on alakaton kaksiosainen ristiholvi. Seinän ja holvin rajapintaa on korostettu punaisella viivamaalauksella. Huoneen ulkonurkat on pyöristetty. Lattiamateriaalina on rakennuksessa yleisesti käytettyä harmaaa linoleum.

310. Huonetta on valaistu epäsuorasti holvin kautta.

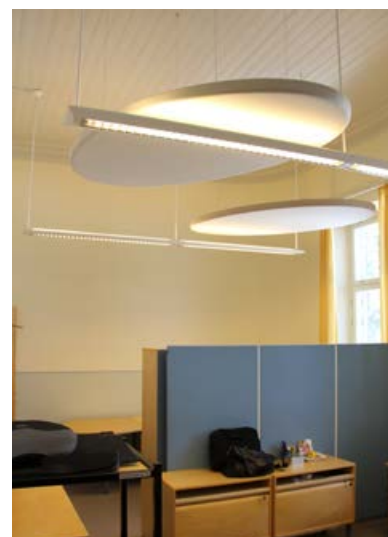
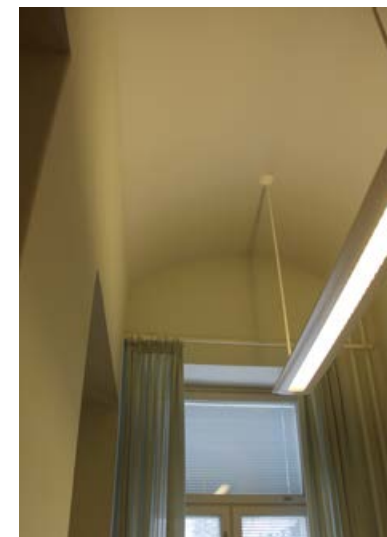
428. Tavanomaisia loisteputkivalaisimia on käytetty luovasti epäsuoraan valaistukseen.

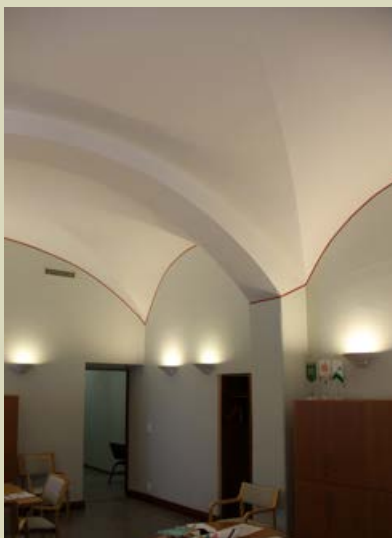
429. Seinävalaisimilla on korostettu holvattuja tiloja sekä seinä- ja kattopintojen struktuuria.

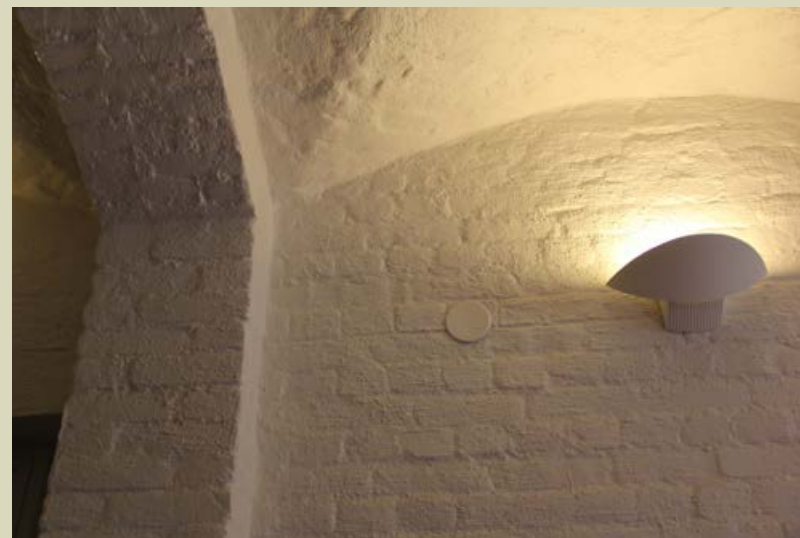
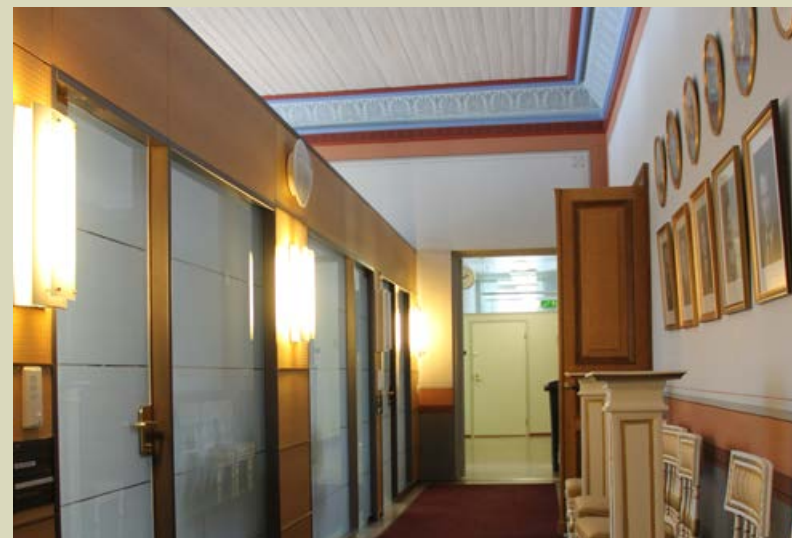
430. Ennallistetun salin seinävalaisimilla on täydennetty ylhäältä tulevaa luonnonvaloa.
