# TULLIHALLITUS

## Rakennushistoriallinen selvitys

16.4.2012

ark-byroo

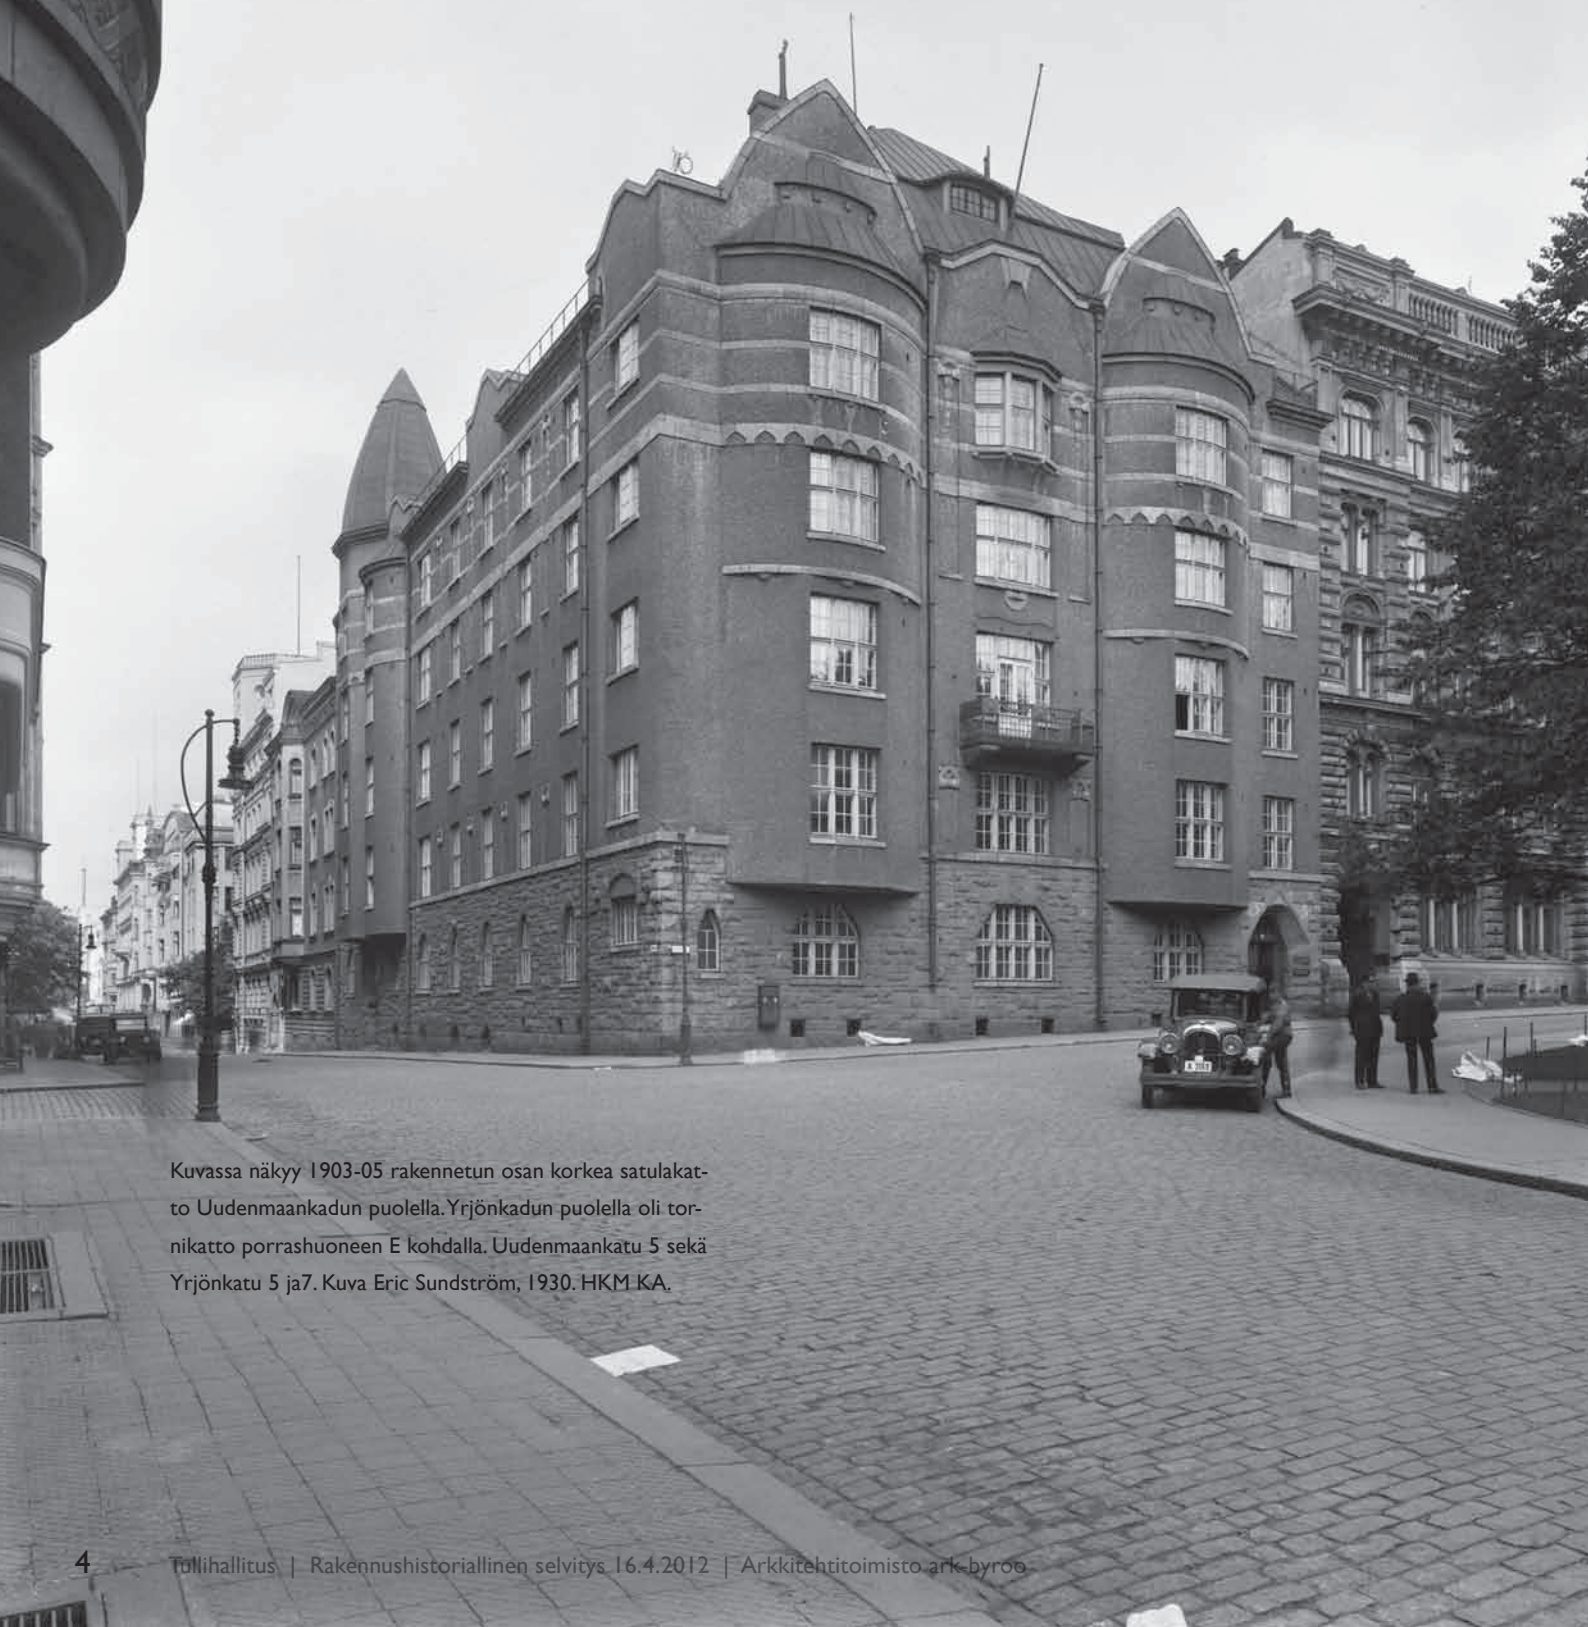
Kuvassa näkyy 1903-05 rakennetun osan korkea satulakatto Uudenmaankadun puolella. Yrjönkadun puolella oli tornikatto porrashuoneen E kohdalla. Uudenmaankatu 5 sekä Yrjönkatu 5 ja 7. Kuva Eric Sundström, 1930. HKM KA.

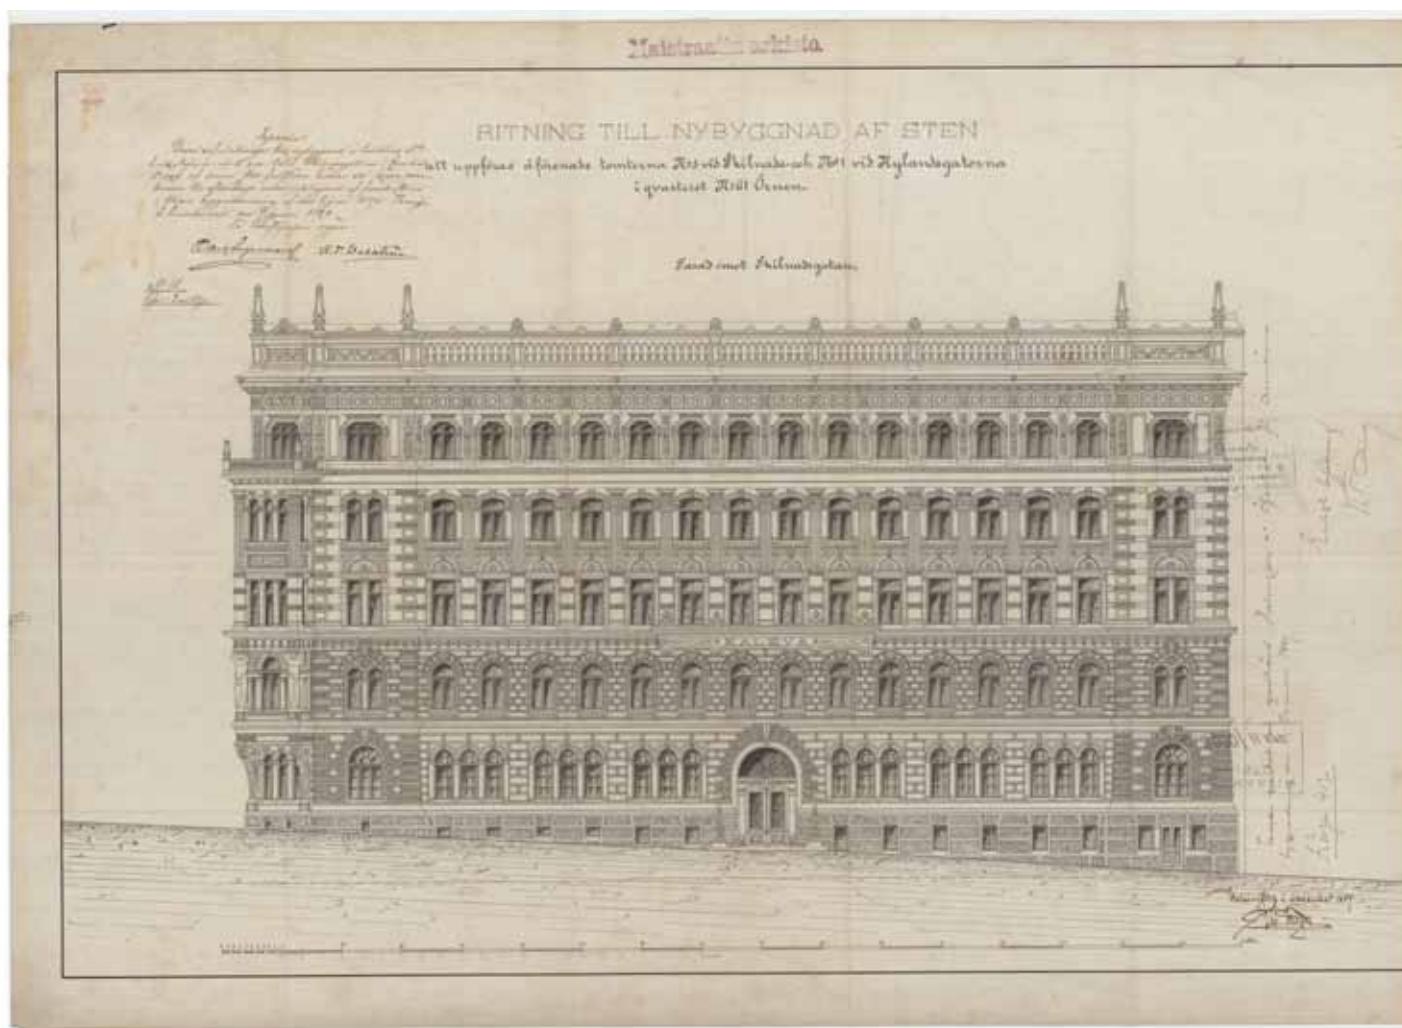
Julkisivu Erottajankadulle, lupasarja 1889. HKA.

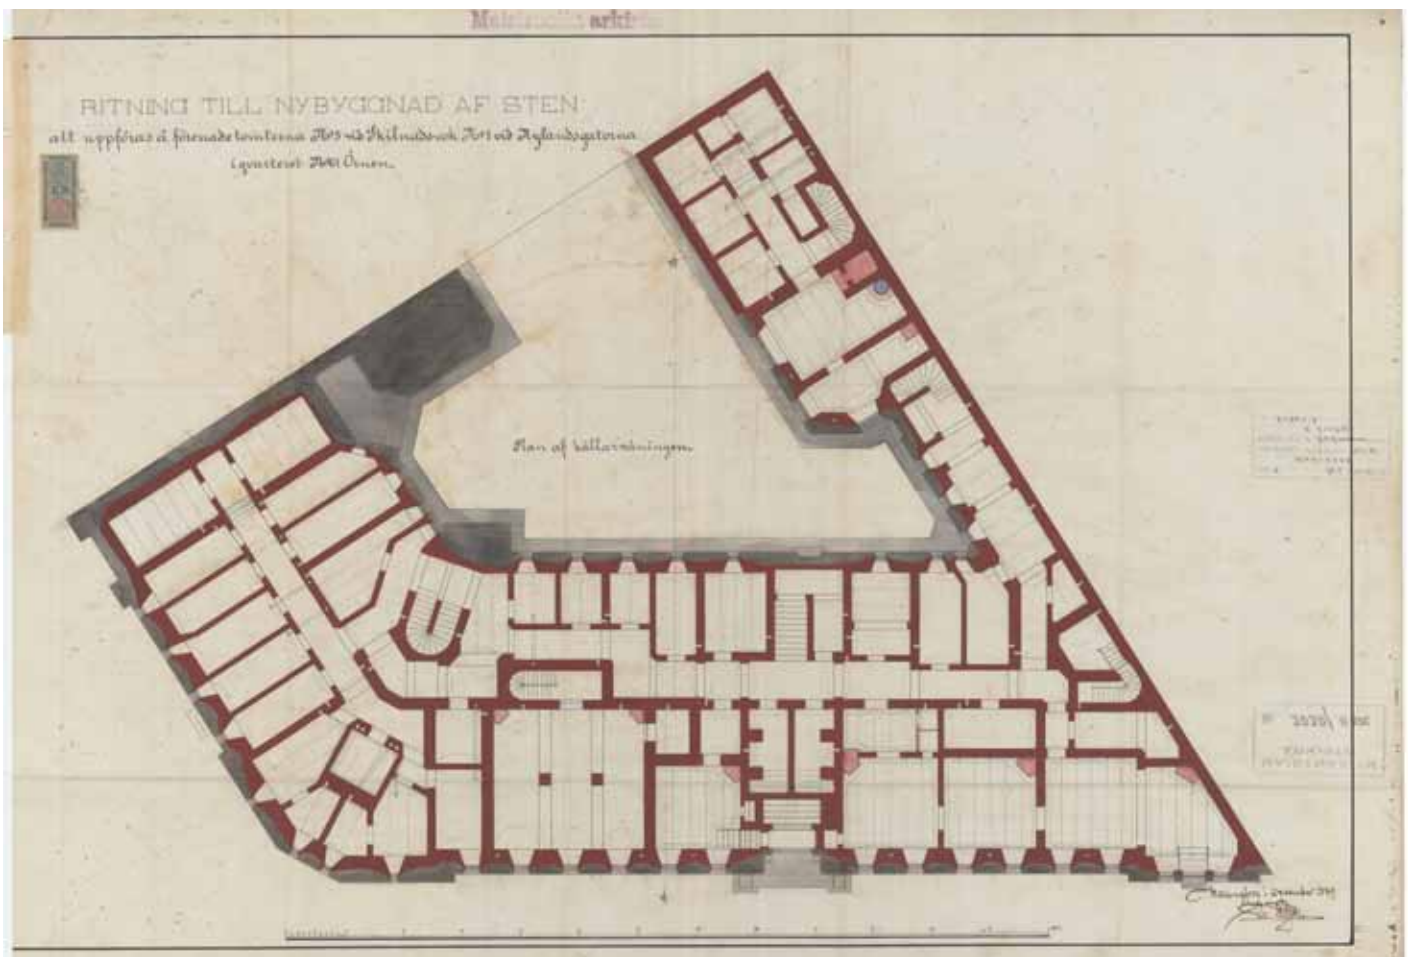
Kellarikerros, lupasarja 1889. HKA.

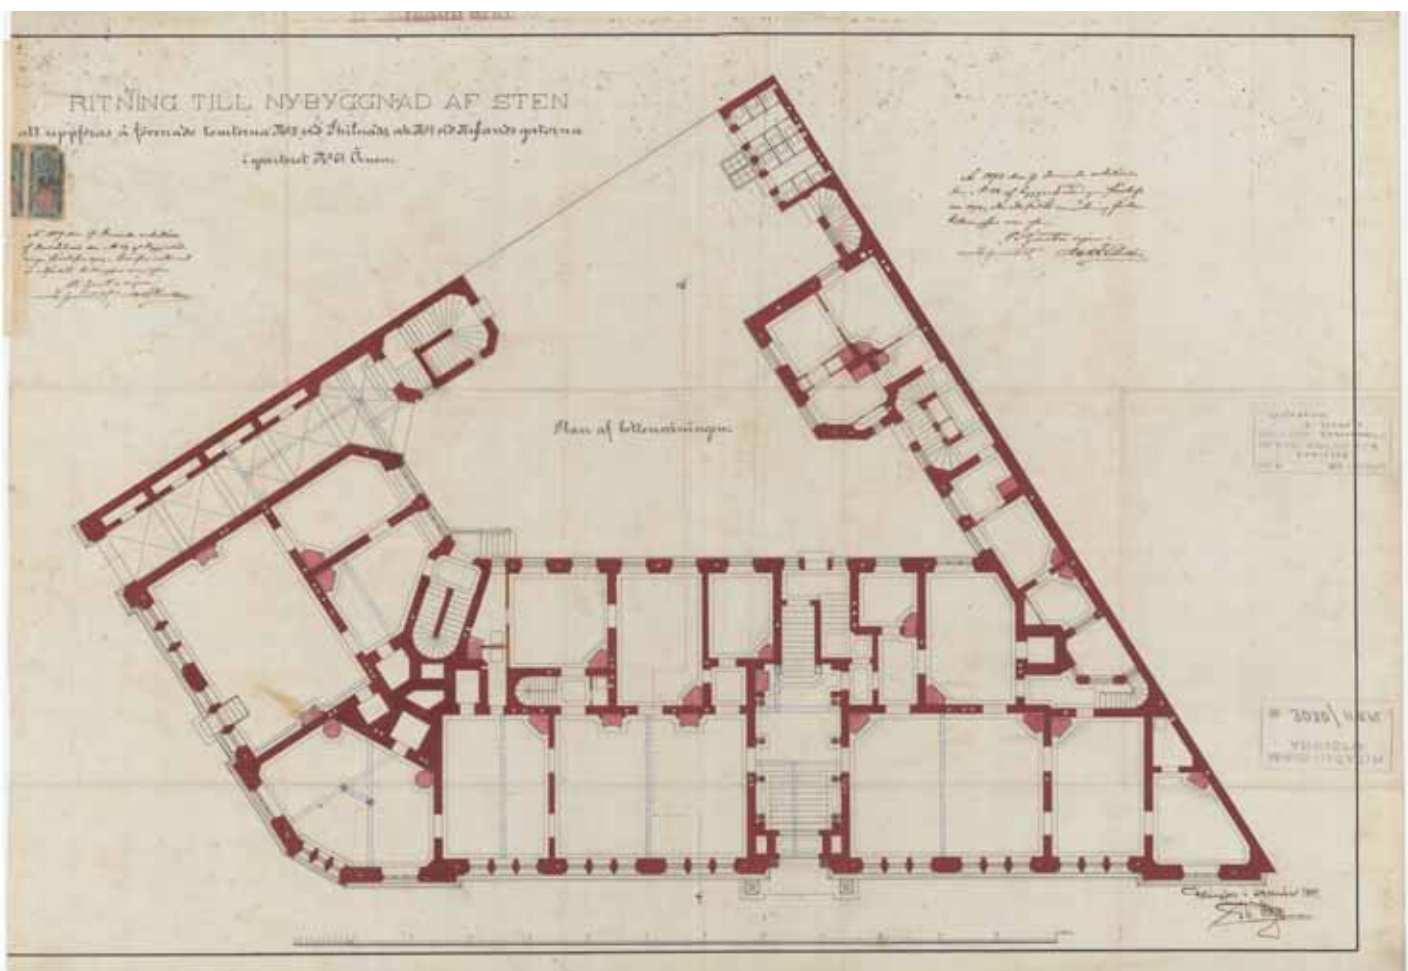
Pohjakerros, lupasarja 1889. HKA.

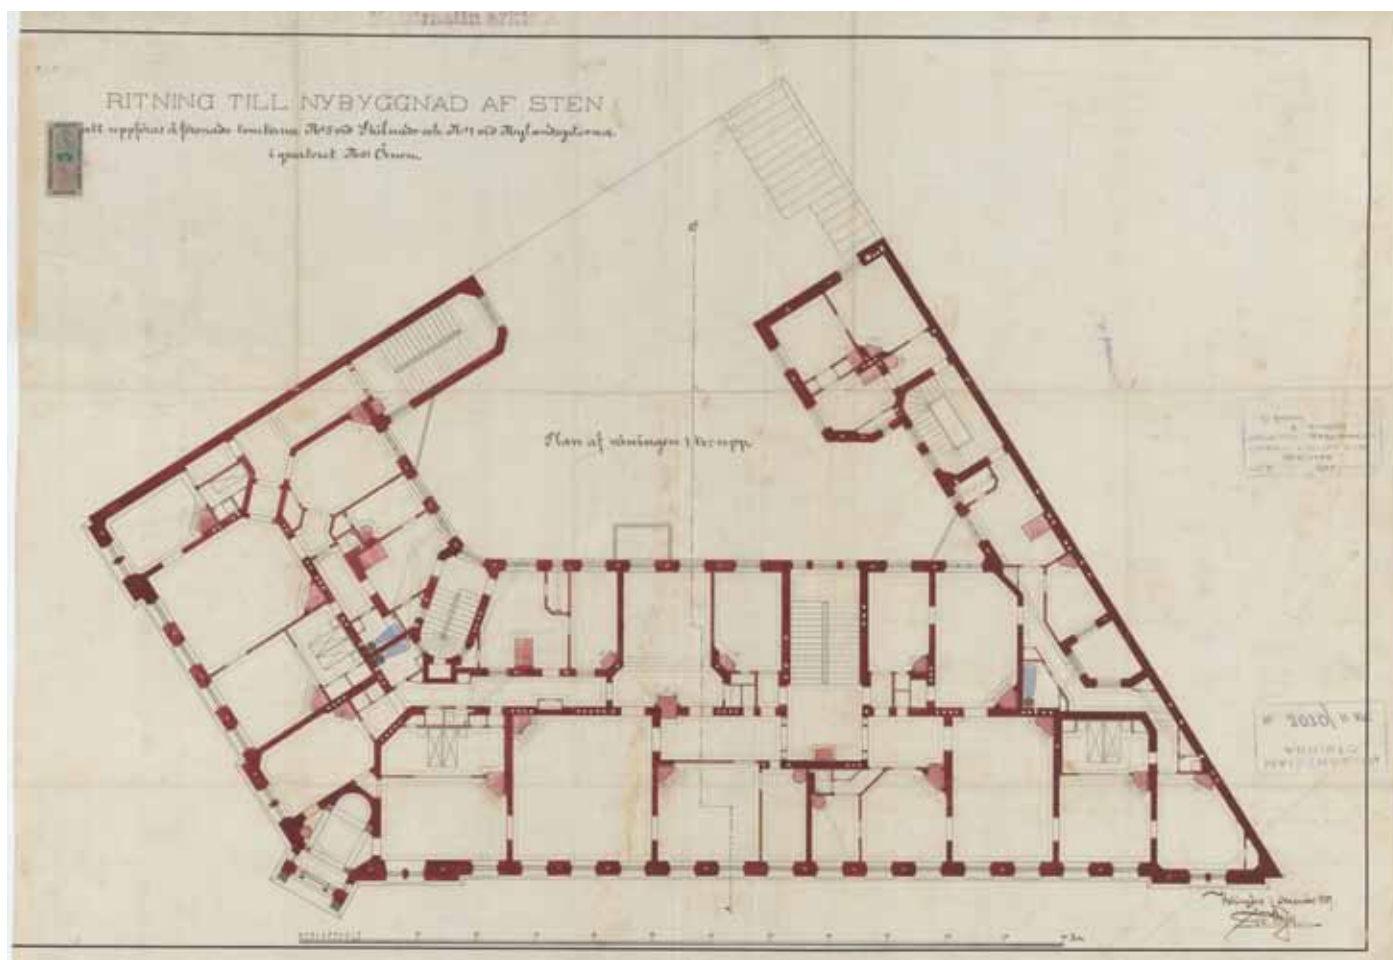
2. kerros, lupasarja 1889. HKA.

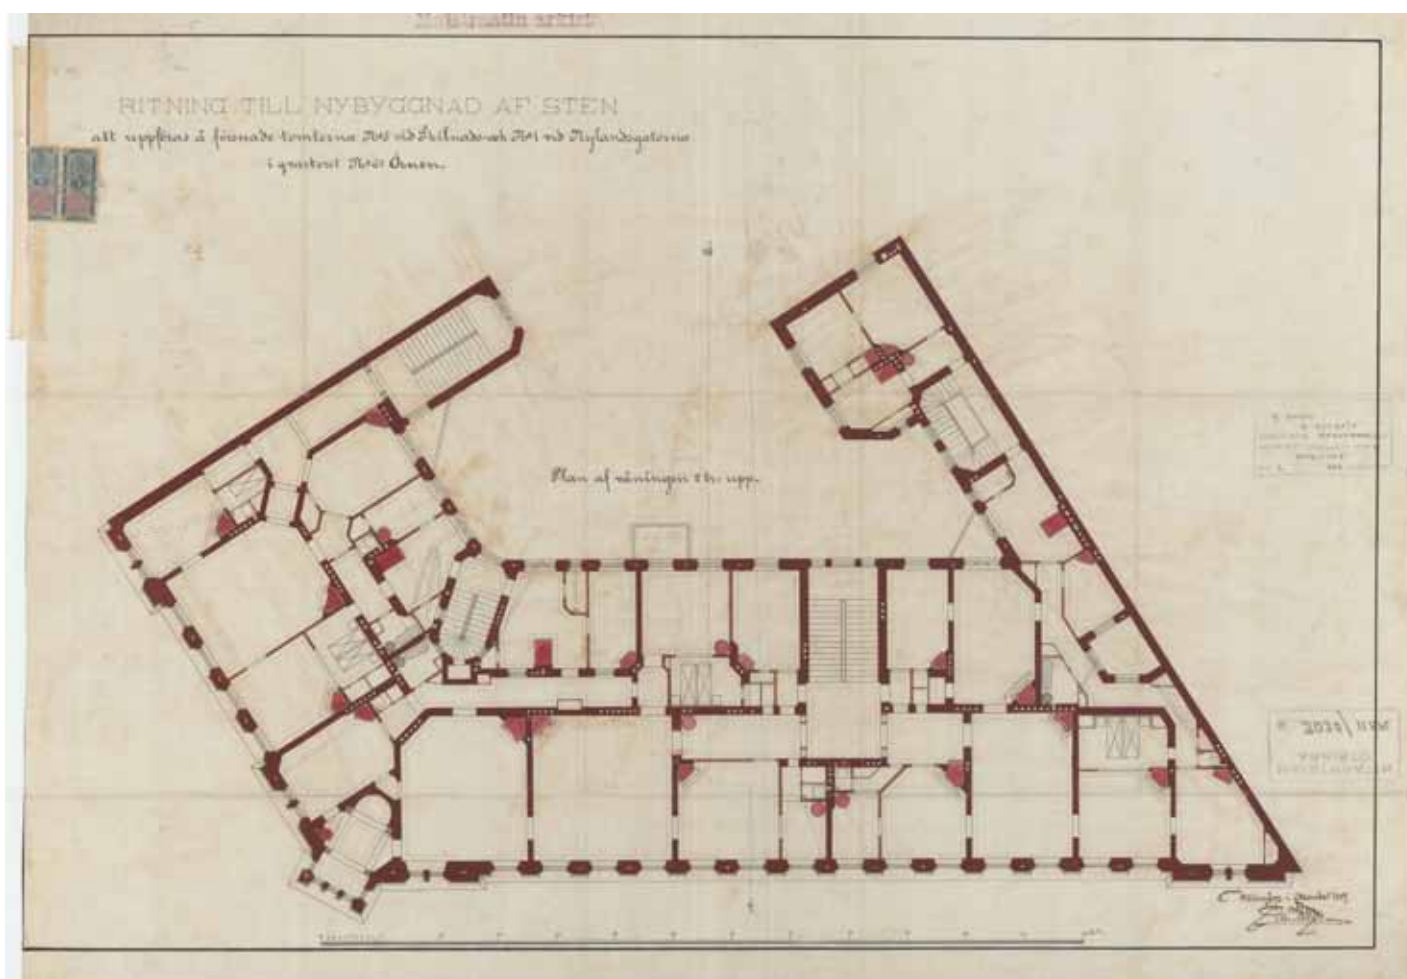
3. kerros, lupasarja 1889. HKA.

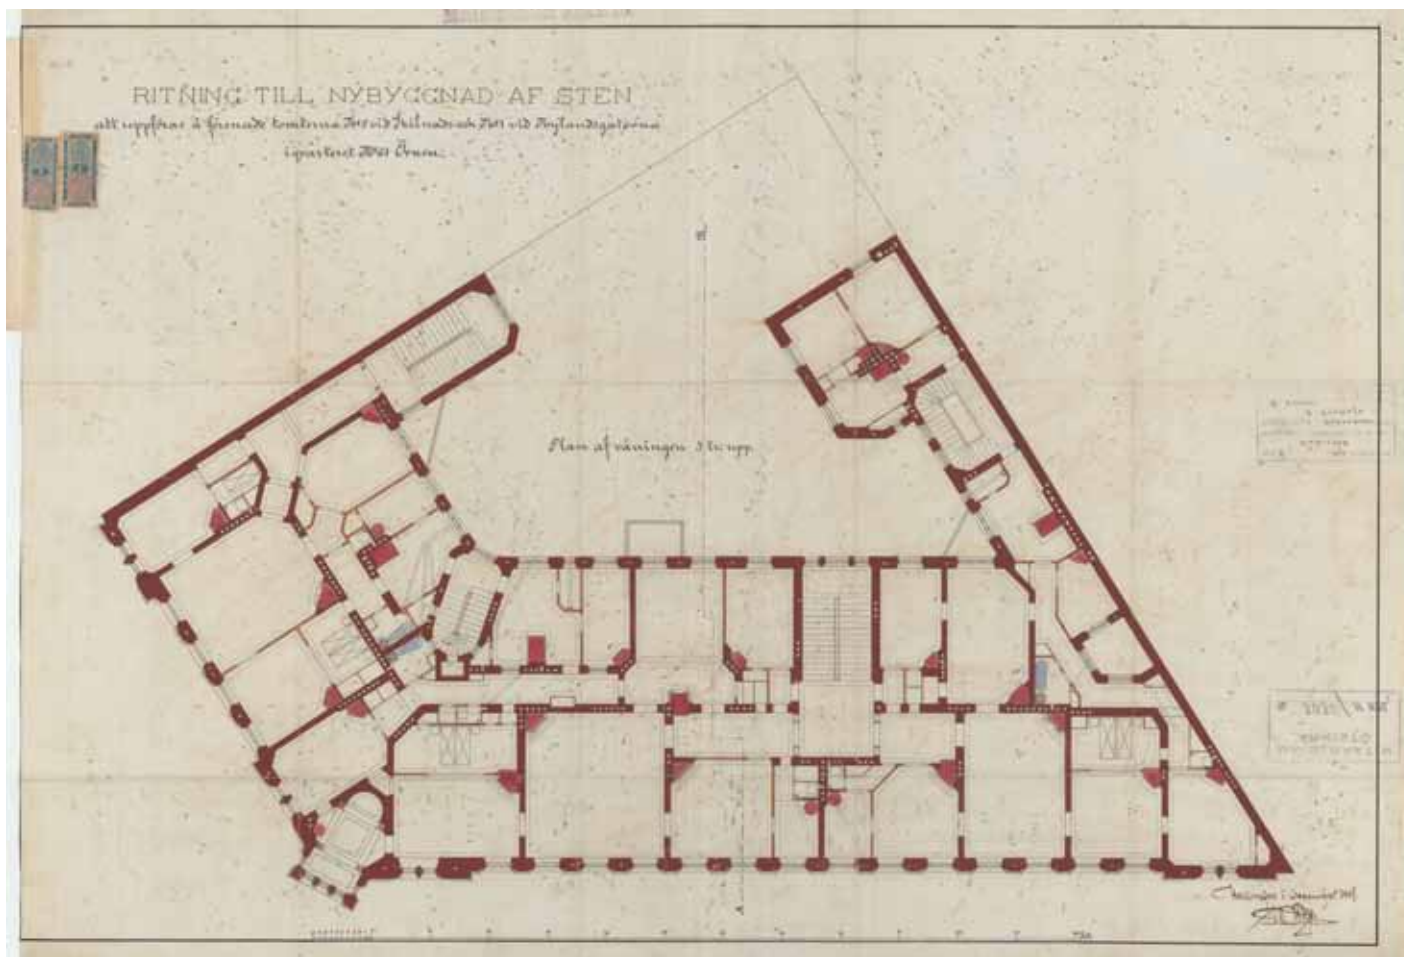
4. kerros, lupasarja 1889. HKA.

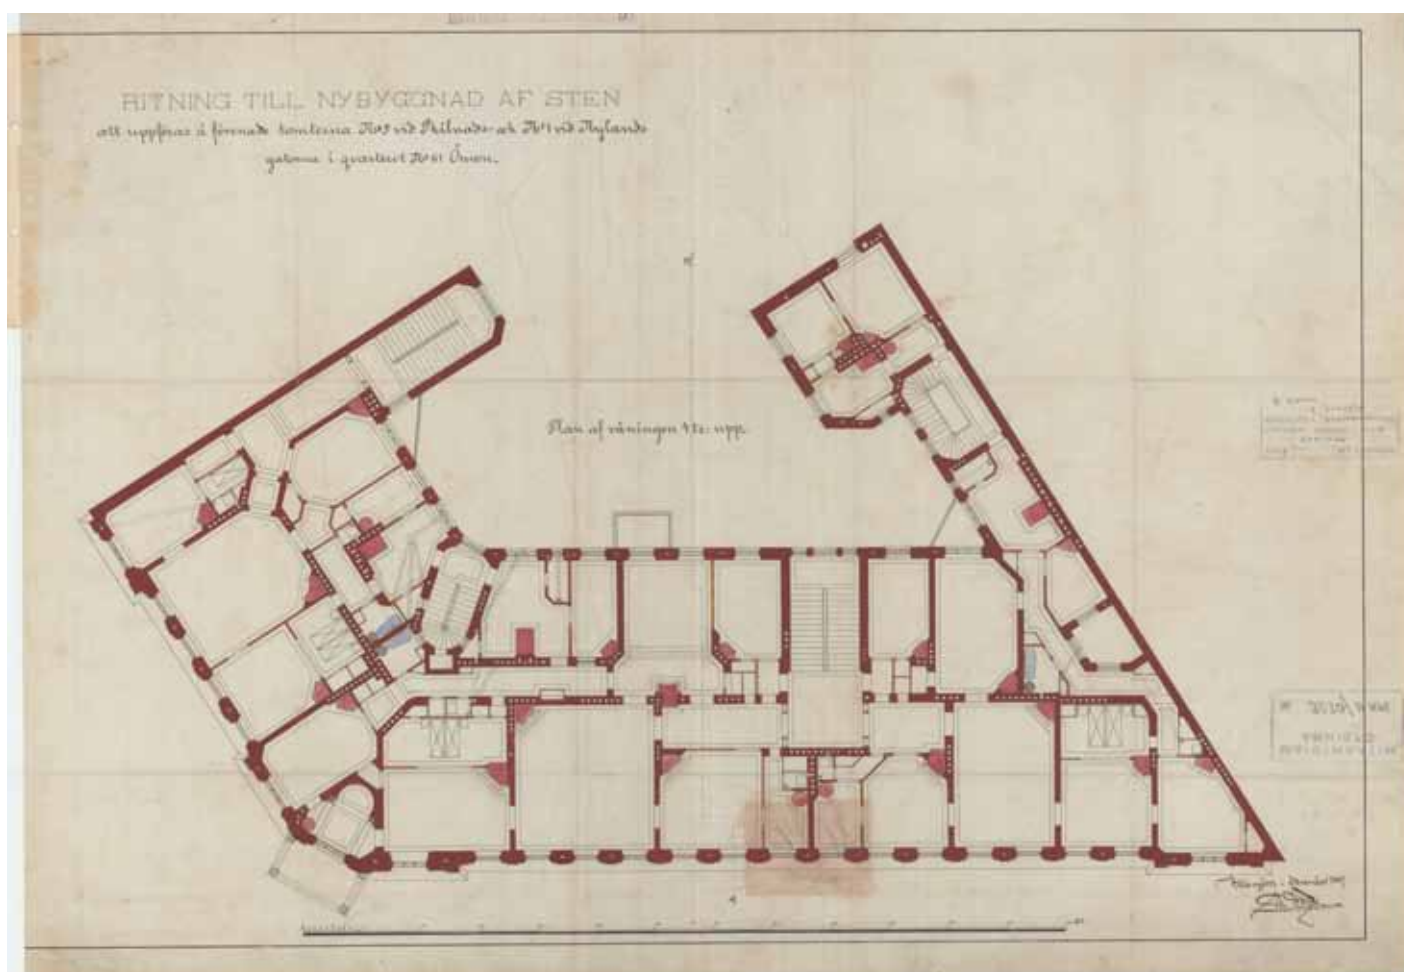
5. kerros, lupasarja 1889. HKA.

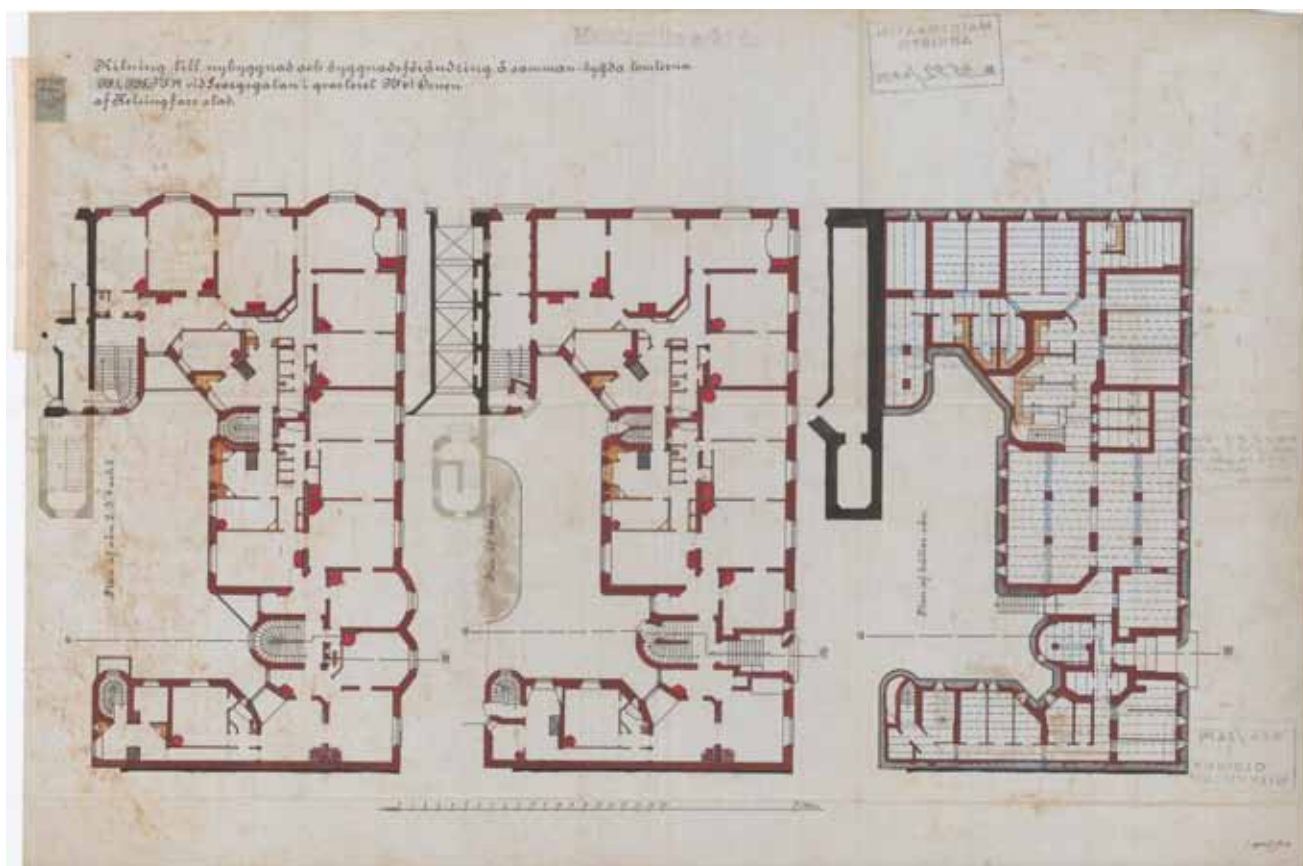
Vasen piirustus esittää kerrosten 2–5, keskimäinen pohjakerroksen ja oikeanpuoleinen kellarin pohjaratkaisua. Lupasarja 1903. HKA.

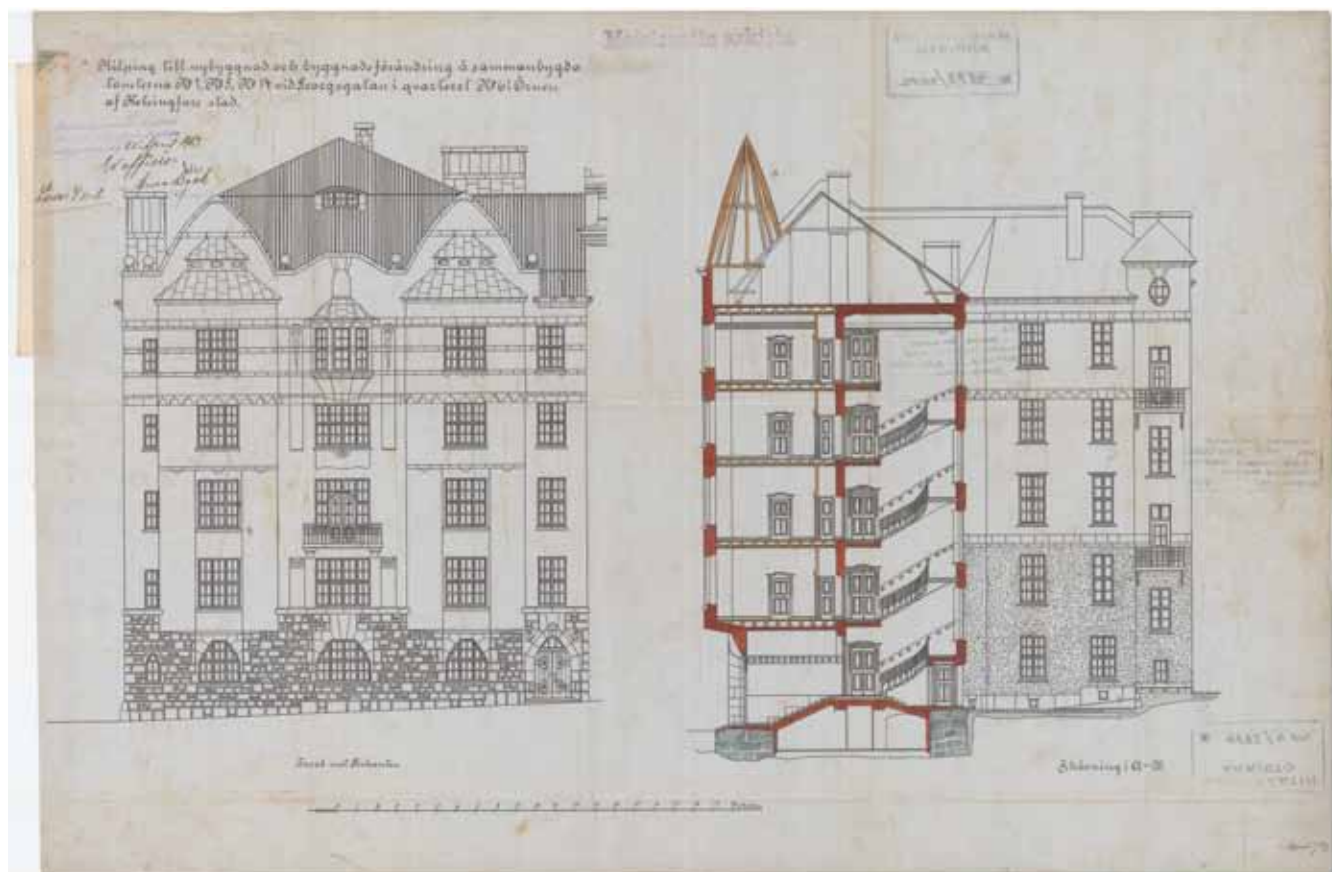
Vasemmalla julkisivu Uudenmaankadulle, joka on rakennuksen pääjulkisivu, ja leikkaus A–B. Lupasarja 1903. HKA.

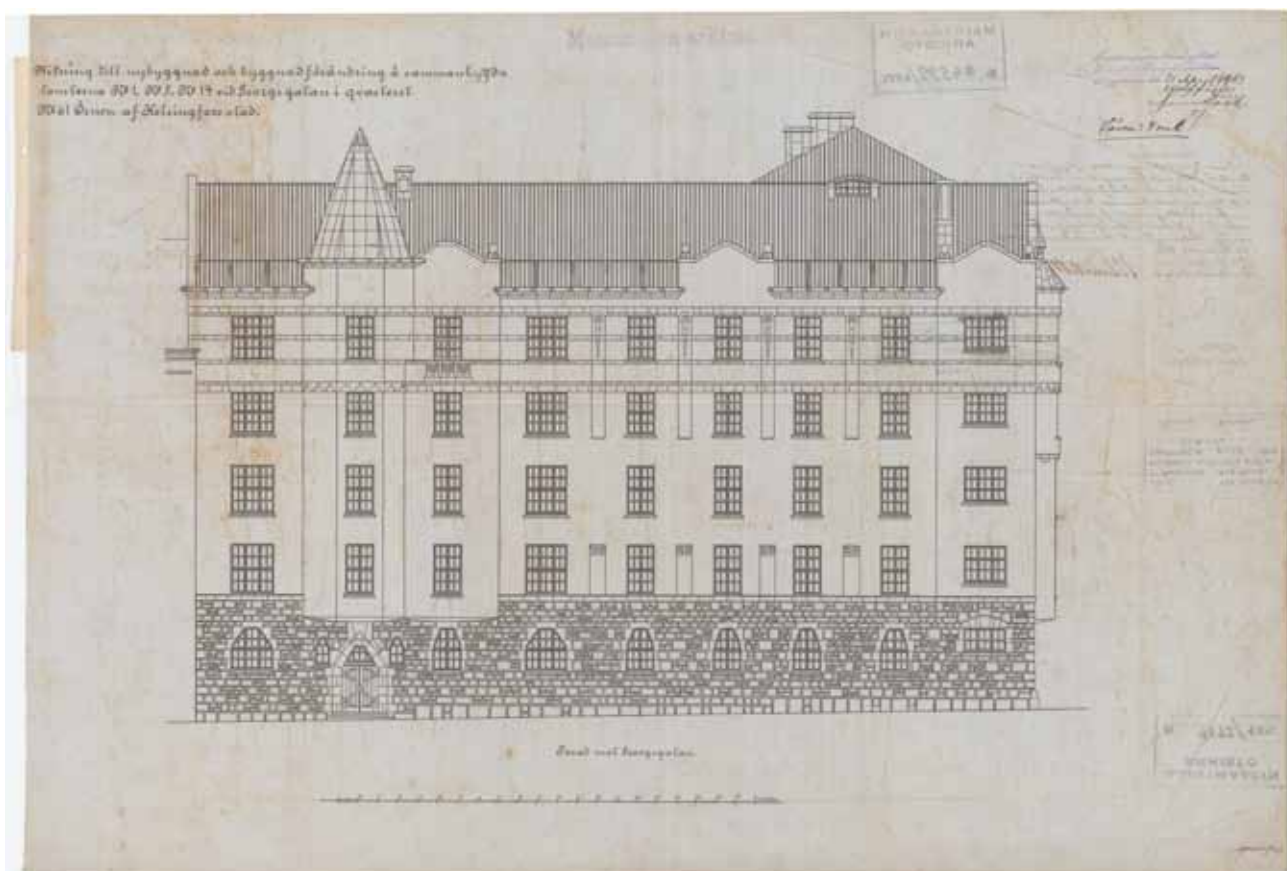
Julkisivu Yrjönkadulle, lupasarja 1903. HKA.

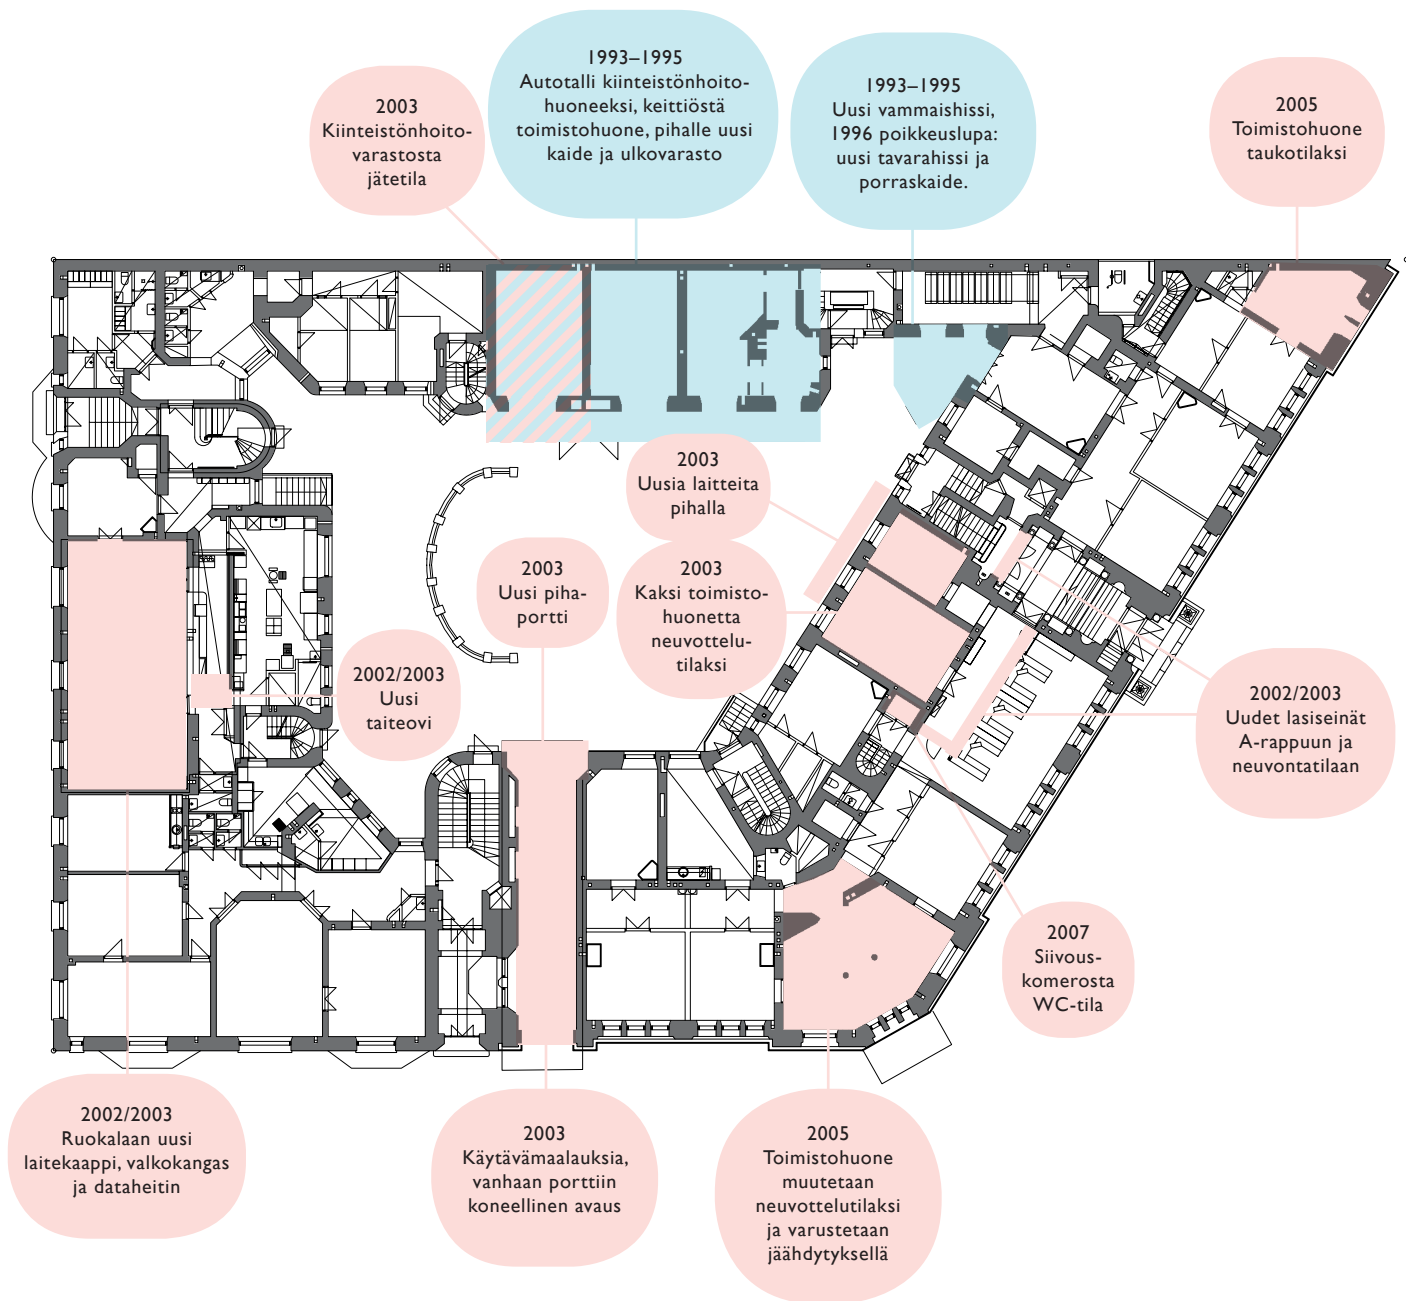
# I. kerros

- 1992–1993 Peruskorjauksen 1. vaihe
- 1993–1995 Peruskorjauksen 2. vaihe
- 1995– Peruskorjauksen jälkeiset muutokset

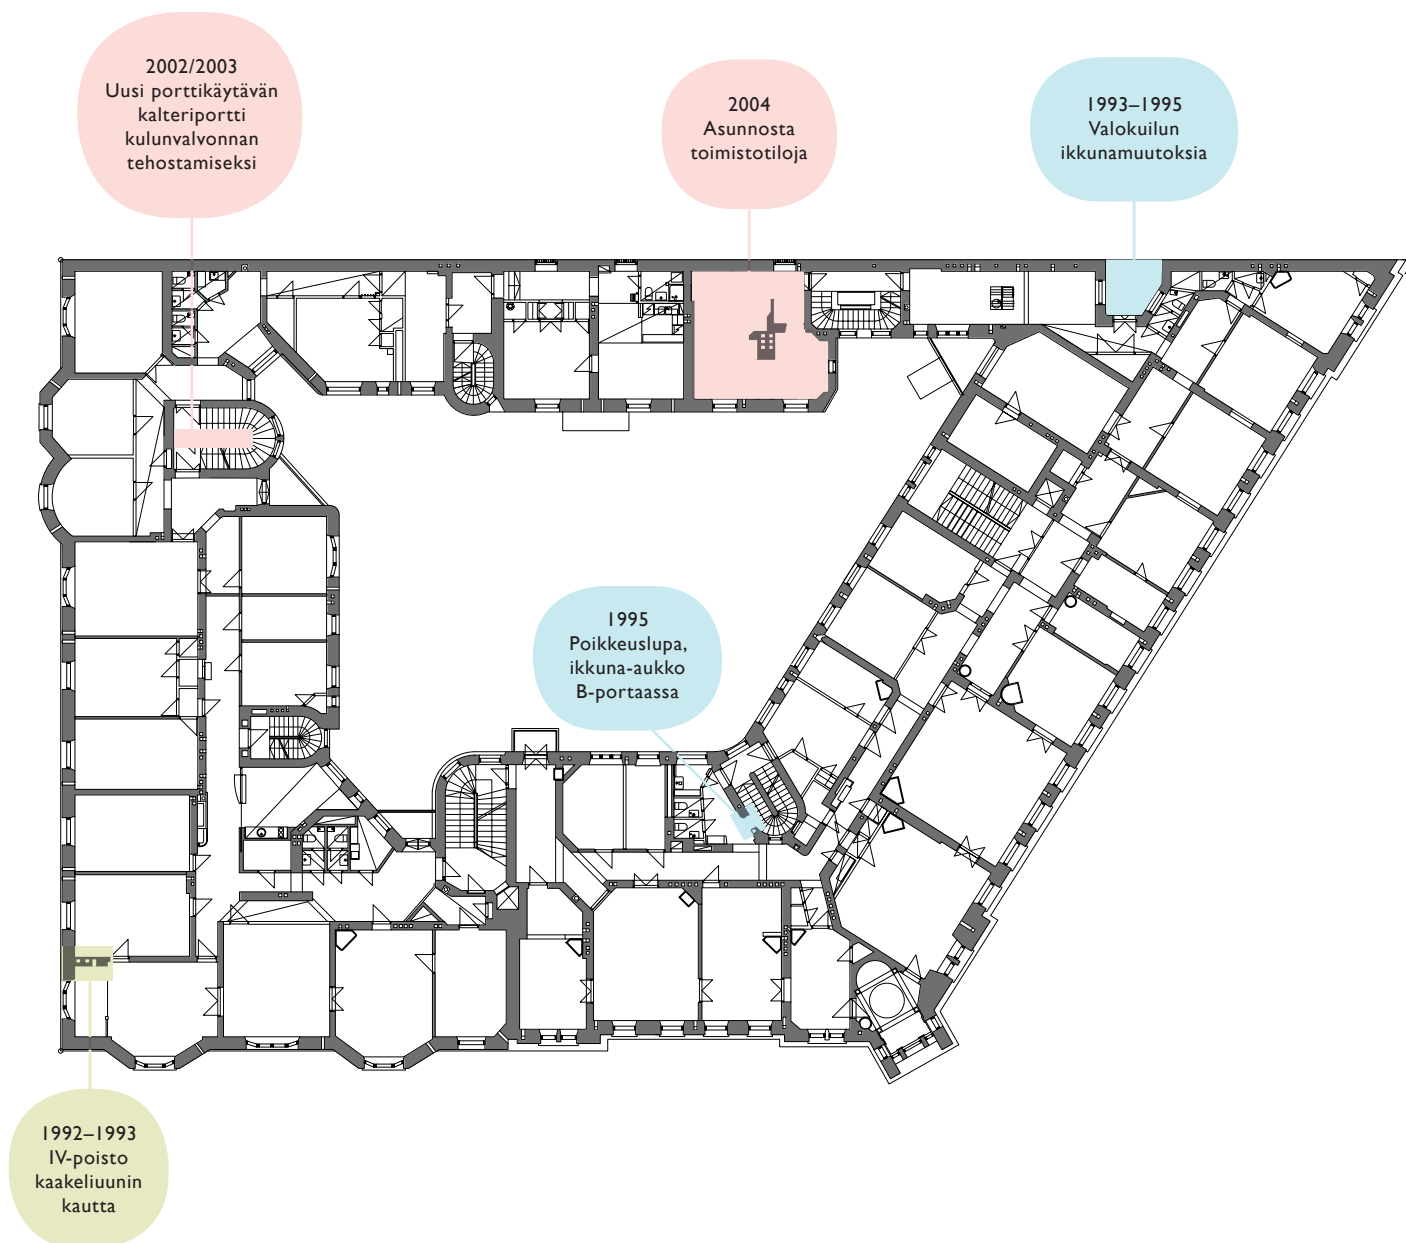
## 2. kerros

- 1992–1993 Peruskorjauksen 1. vaihe
- 1993–1995 Peruskorjauksen 2. vaihe
- 1995– Peruskorjausten jälkeiset muutokset

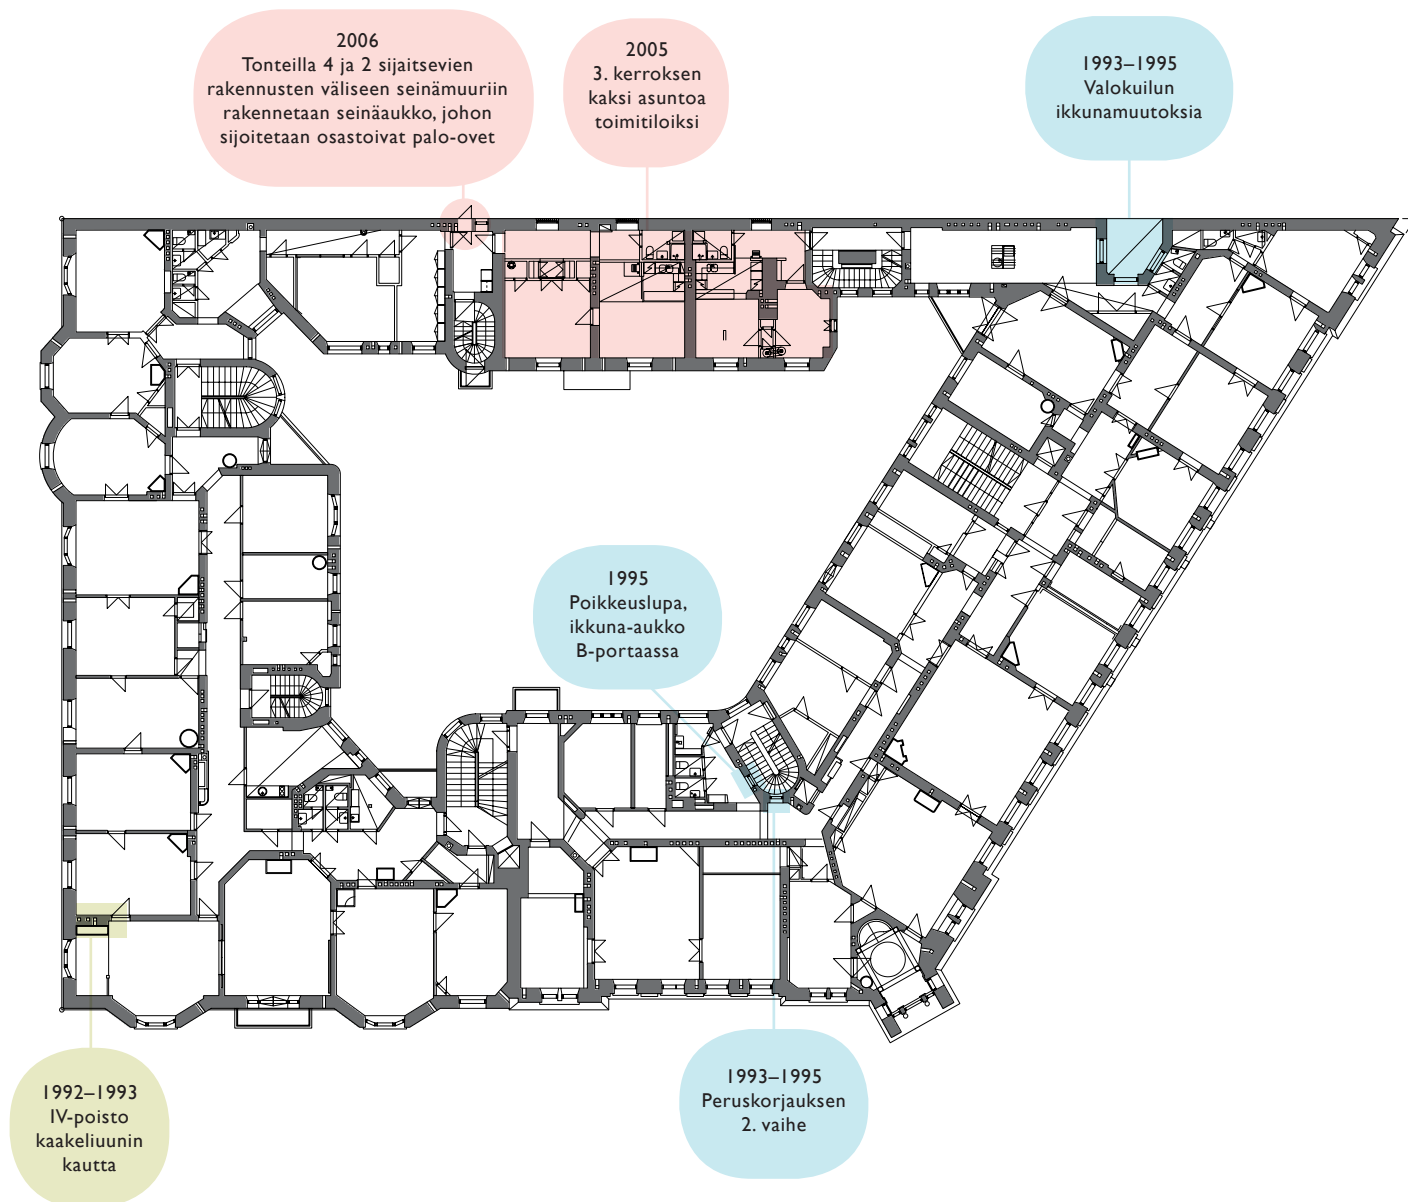
### 3. kerros

- 1992–1993 Peruskorjauksen 1. vaihe
- 1993–1995 Peruskorjauksen 2. vaihe
- 1995– Peruskorjauksen jälkeiset muutokset

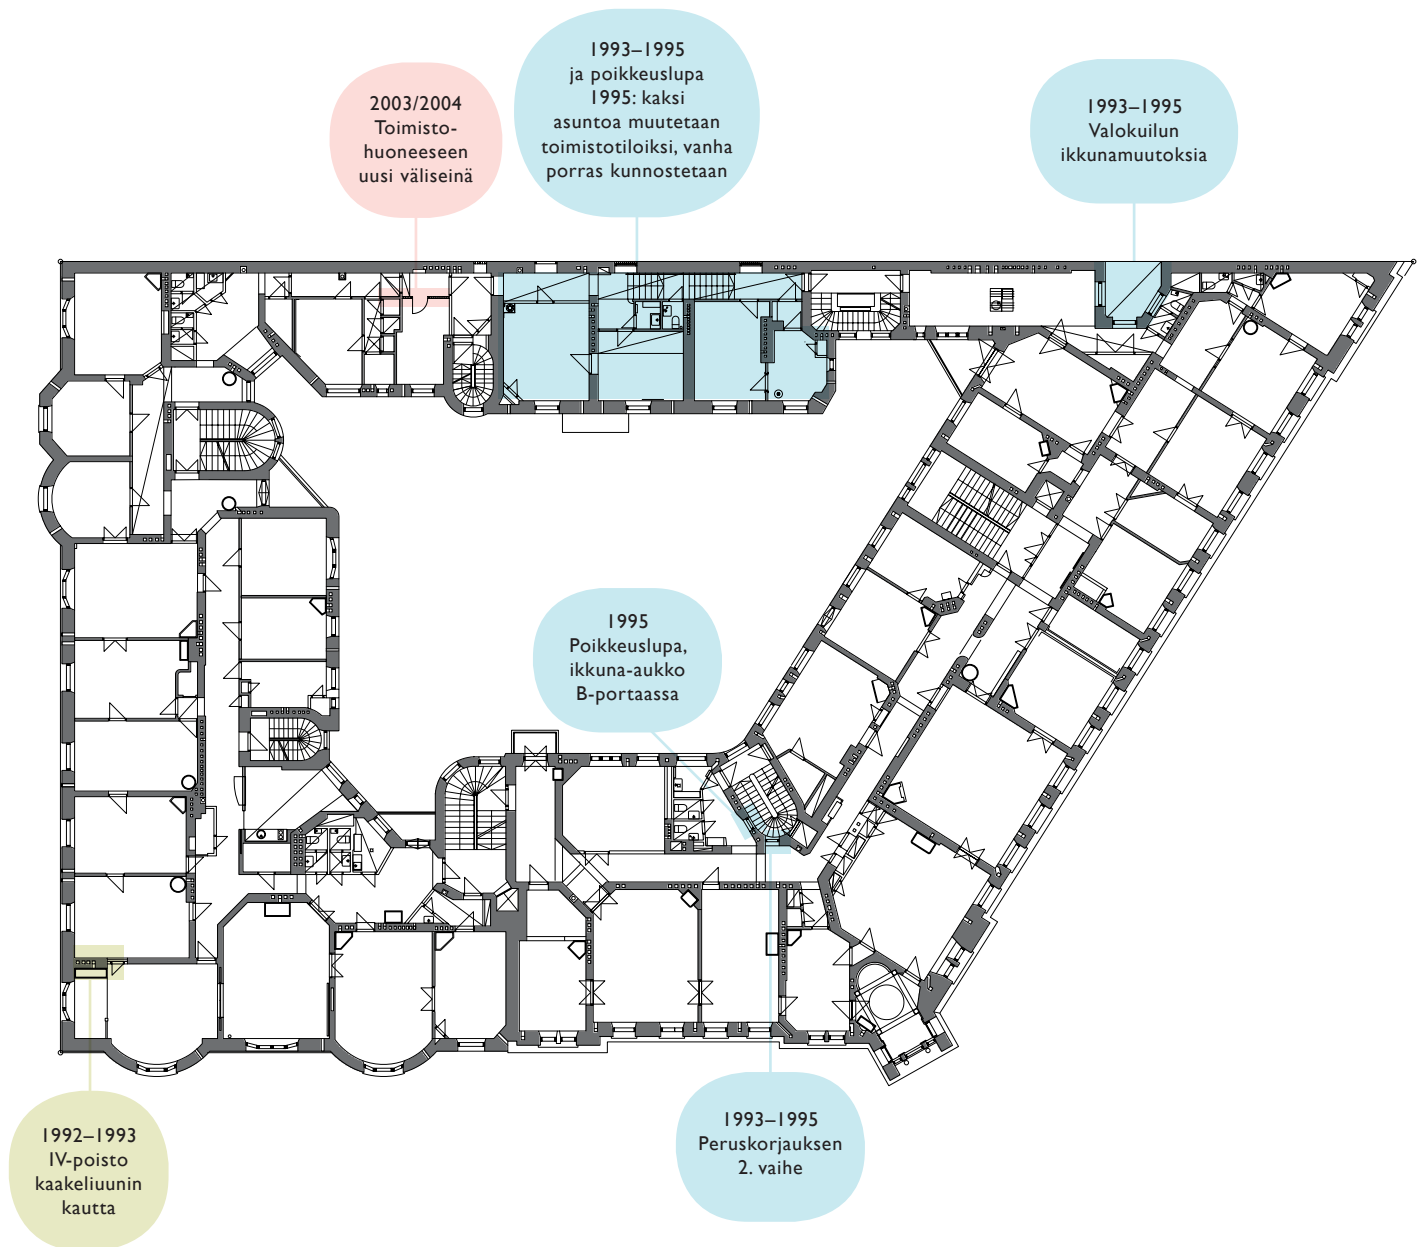
## 4. kerros

- 1992–1993 Peruskorjauksen 1. vaihe
- 1993–1995 Peruskorjauksen 2. vaihe
- 1995– Peruskorjauksen jälkeiset muutokset
