# TULLIHALLITUS

## Rakennushistoriallinen selvitys

16.4.2012

ark-byroo

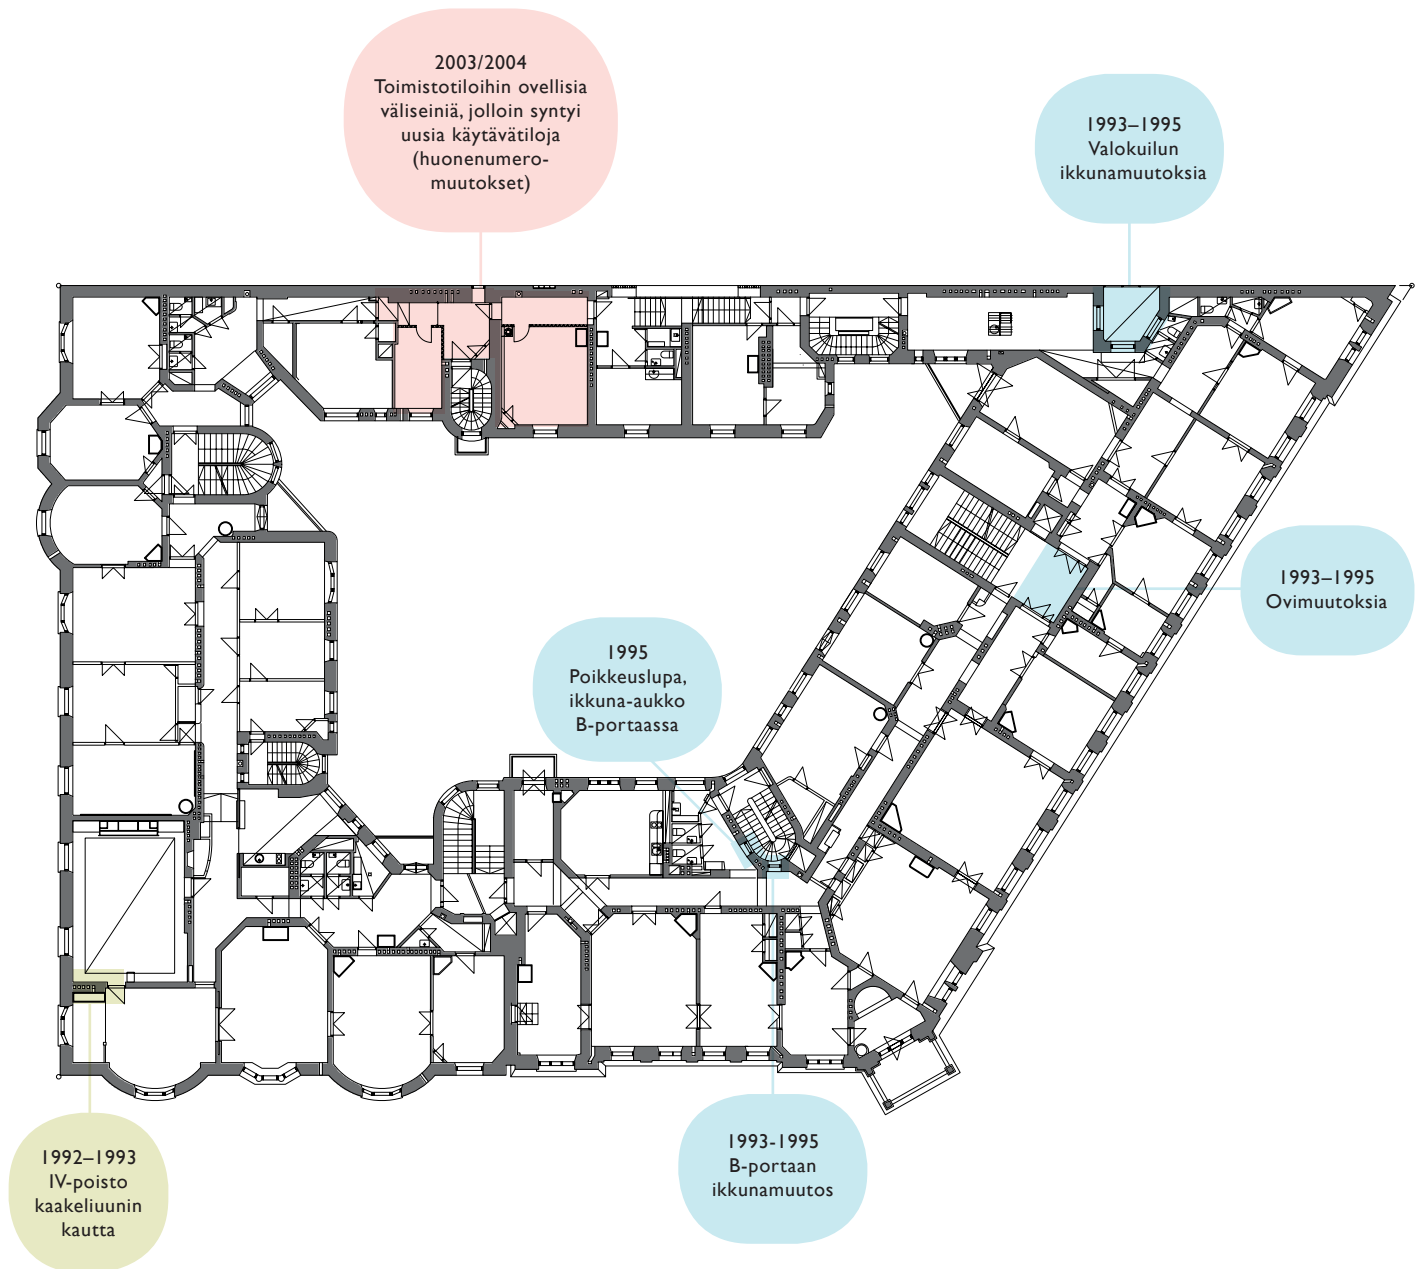
## 5. kerros

- 1992–1993 Peruskorjauksen 1. vaihe
- 1993–1995 Peruskorjauksen 2. vaihe
- 1995– Peruskorjausten jälkeiset muutokset

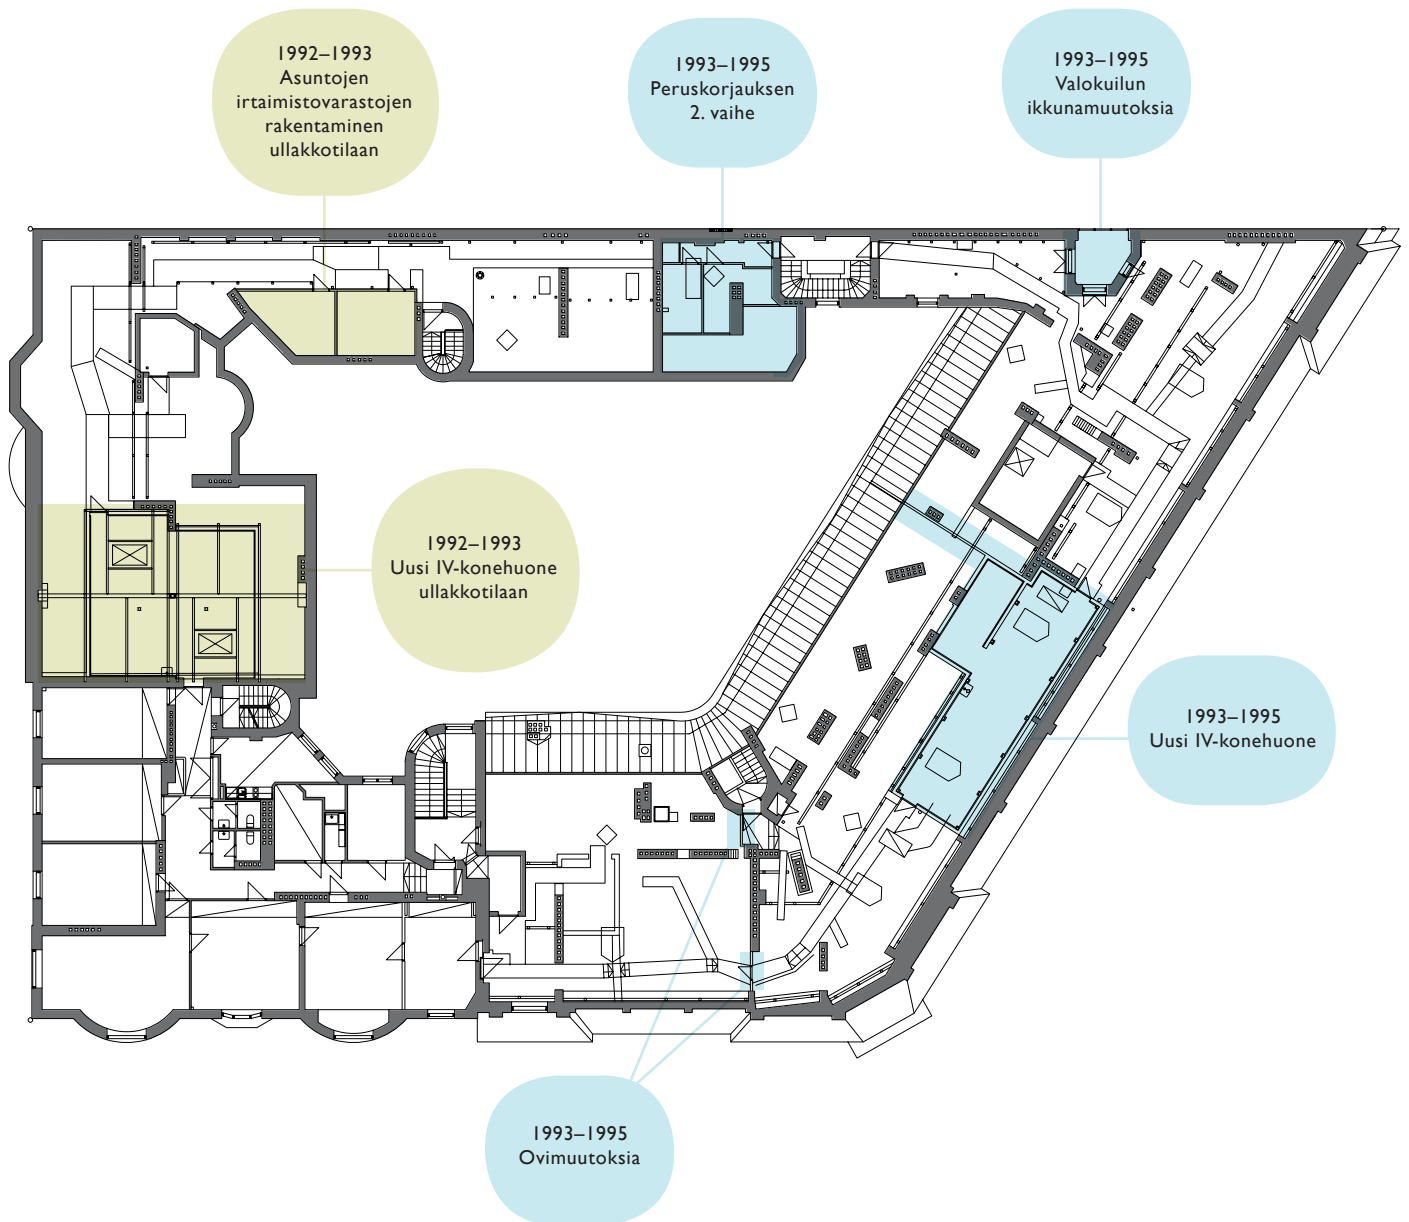
## 6. kerros

- 1992–1993 Peruskorjauksen 1. vaihe
- 1993–1995 Peruskorjauksen 2. vaihe
- 1995– Peruskorjausten jälkeiset muutokset
