# KUOPION LÄÄNINHALLITUS C-TALO

RAKENNUSHISTORIASELVITYS  
Oulu 30.3.2019 Arkkitehtitoimisto Jorma Teppo Oy

Piispankatu 1, 70100 Kuopio

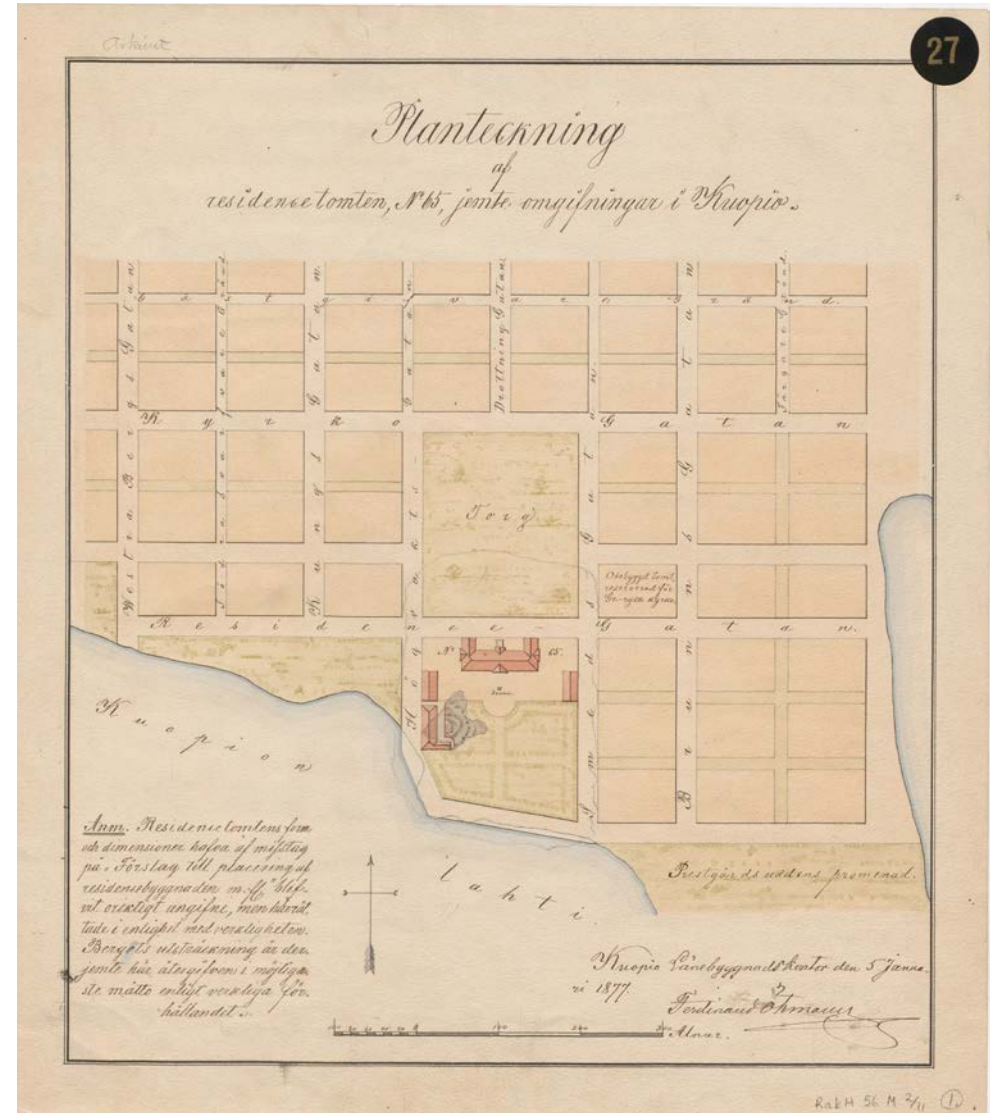
27. Lääninarkkitehti Ferdinand Öhmanin laatima asemapiirros residenssikorttelin liittymisestä kaupunkirakenteeseen vuodelta 1877. Se vastaa monilta osin vuonna 1883-84 toteutettua suunnitelmaa. KUVA: Kansallisarkisto.

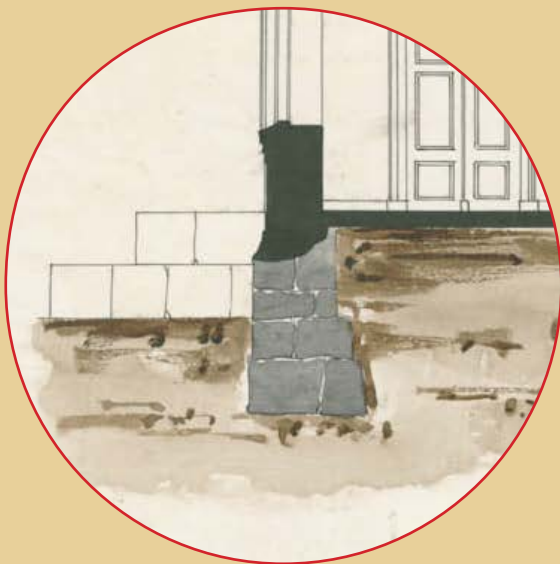
59. Talousrakennuksen leikkauskuvassa lattia on piirretty maanvaraiseksi. Todennäköisesti alapohja tehtiin kuitenkin tuulettuvaksi, mihin viittaavat myös julkisivuihin piirretyt kivijalan tuuletusaukot. KUVA: Kansallisarkisto (osasuurennos)

rustuksille. Sen päälle tehty perusmuuri muurattiin lohkotuista ja ulkoreunoiltaan hio-  
tuista graniittilohkareista. Piirustuksissa lattia on esitetty maanvaraisena. Tämä tuskin  
piti paikkaansa edes väliseinien kohdalla. Tuulettuvaan alapohjaan viittaavat myös jul-  
kisivupiirustukseen piirretty kivijalan tuuletusaukot.

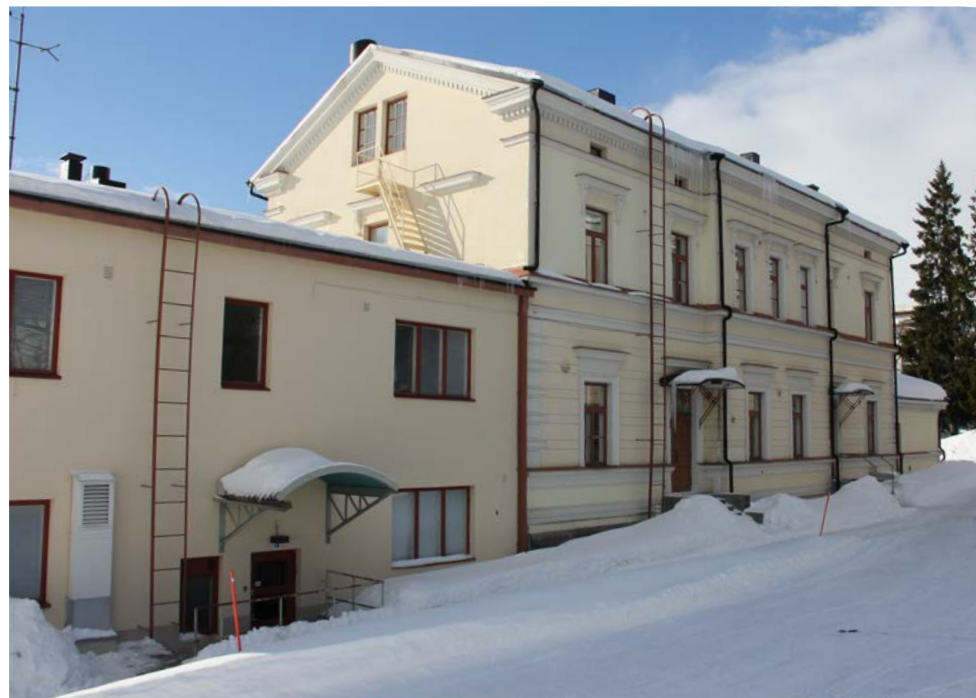
114. Julkisivu sisäpihan puolelta kaakosta. Konttorirakennuksen päädyssä on varatienä toimiva porras. Sen molemmin puolin on fragmentit pii-rustussalin poistetuista ikkunoista.

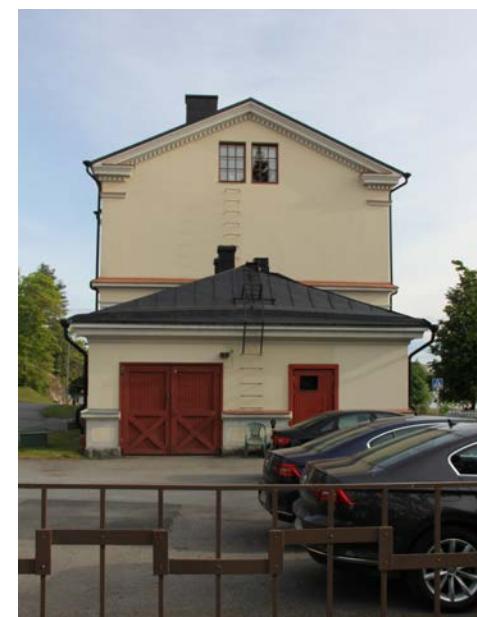
115. Näkymä Hallituskadulta rakennuksen pohjoispäättyyn. Ylin vaakalista on katkaistu kattomuutoksen yhteydessä.

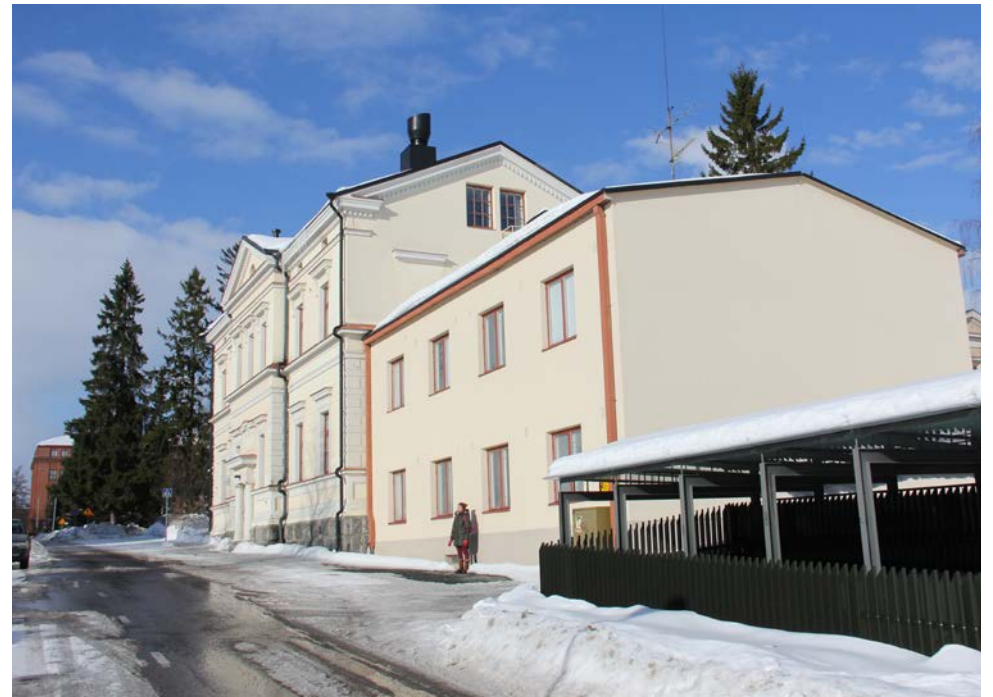
117. Näkymä Piispankatua pitkin etelästä kaupungin suuntaan. Funktionalistisen asunto-osan lattiakorot ovat puoli kerrosta matalammalla kuin viereisessä konttorirakennuksessa.

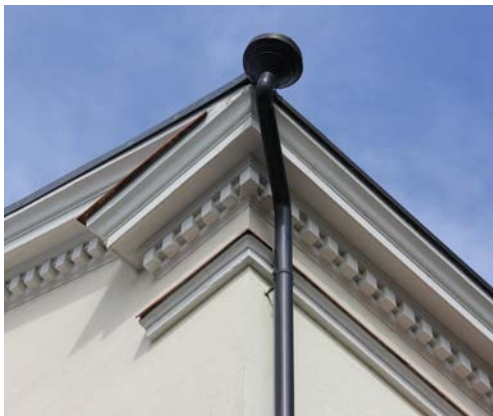
118. Räystäääseen lisättiin hammaslistavuonna 1931, kun aumakatto muutettiin satulakatoksi.

Ensimmäinen kerros on alkuperäinen ja sen julkisivut on rustikoitu. Myöhemmin tehdyissä lisäkerroksissa julkisivut jäljittelevät päärakennuksen piirteitä: rappaus on sileä, ikkunoiden yläpuolella on konsoleiden kannattamat frontonit ja räystäälle on lisätty hammaslista. Julkisivuissa ei ole muita koristeita.

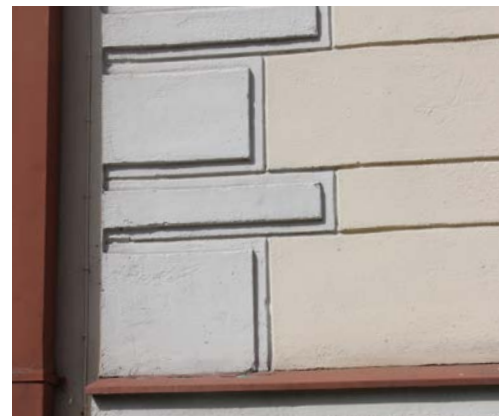
120. Konttoriosan rustikointi on alkuperäinen. Nurkkia on tehostettu vaalealla rappauksella.

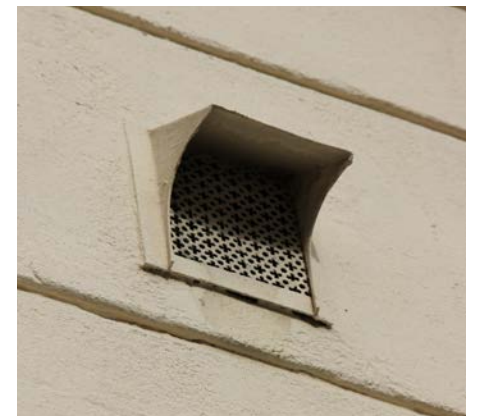
121. Alkuperäisen muotoiset metalliset korvausilmaventtiilit ovat säilyneet ikkunoiden välissä.

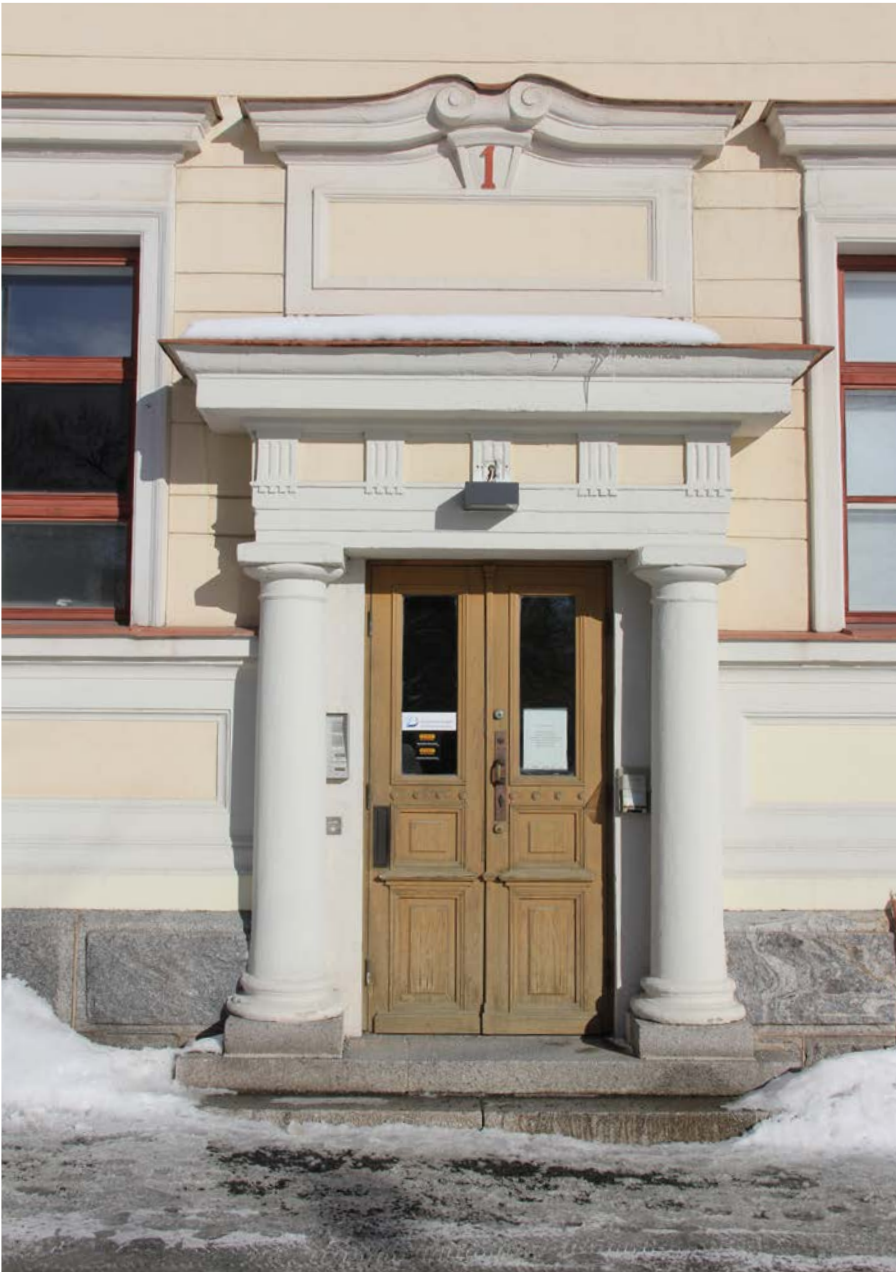
124. Konttoriosan pääsisäänkäynti Piispankadun puolella. Sisäänkäyntiä on korostettu klassisistisilla aiheilla.

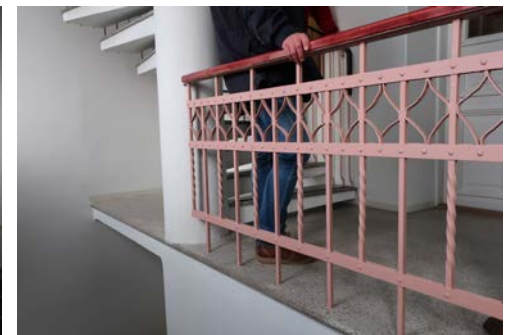
178. Toisen kerroksen vuonna 1964 tehty kerrostaso. Porras jatkuu kolmanteen kerrokseen kierteisenä.

Toisen ja kolmannen kerroksen porras tehtiin alemman portaan jatkeeksi vuonna 1964. Ylempi porrashuone sovitettiin käytössä olevaan tilaan ilman ulkoseinä- tai kattomuutoksia. Porrastyyppiä on käytetty yleisesti aikakauden kerrostaloissa. Mosaiikkibetonilla pinnoitetut betoniaskelmat kiertyvät pyöreän betonipilarin ympäri 360 astetta ilman lepotasoa. Portaassa on metallinen pinnakaide ja muovinen käsijohde.

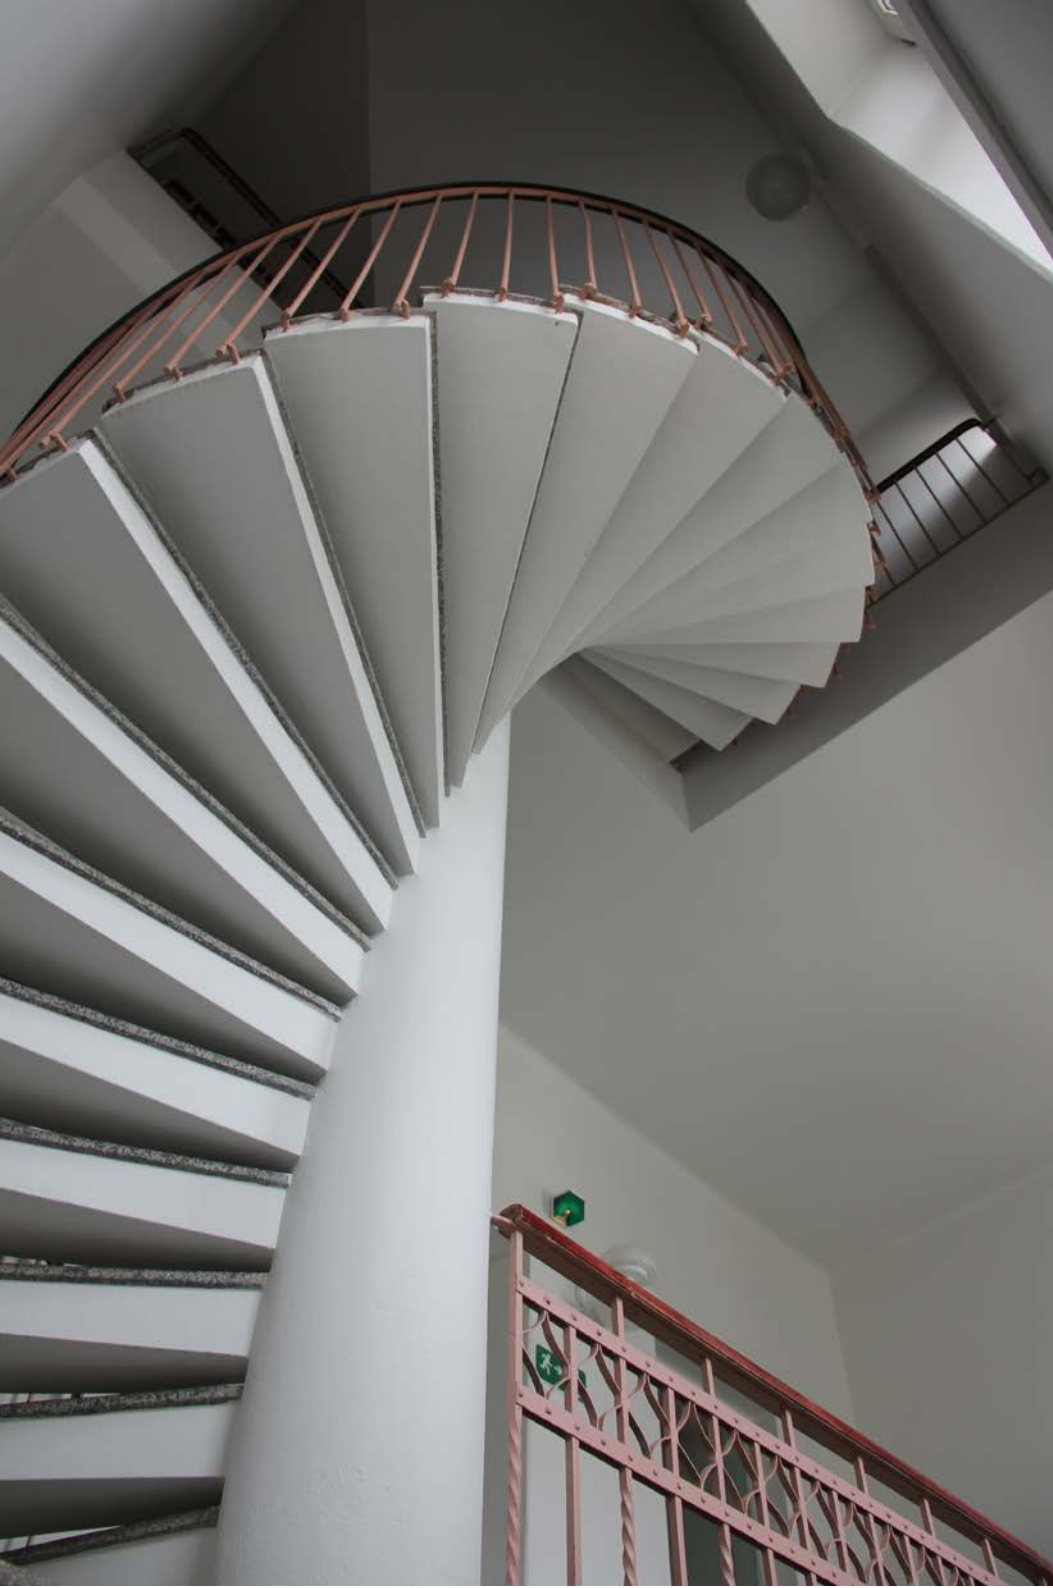
188. Porras kiertyy 360 astetta pyöreän betonipilarin ympäri.

Kierreporras on muodoltaan vuoden 1964 asussa ja maalattu rakennuksen yleisväri-tyksen mukaisesti. Portaan paikalla olleesta huoneesta ei ole säilynyt viitteitä. Kerrostalomainen porras on ja valkoiseksi maalattu porrashuone muodostavat poikkeaman rakennuksen interiööriässä.

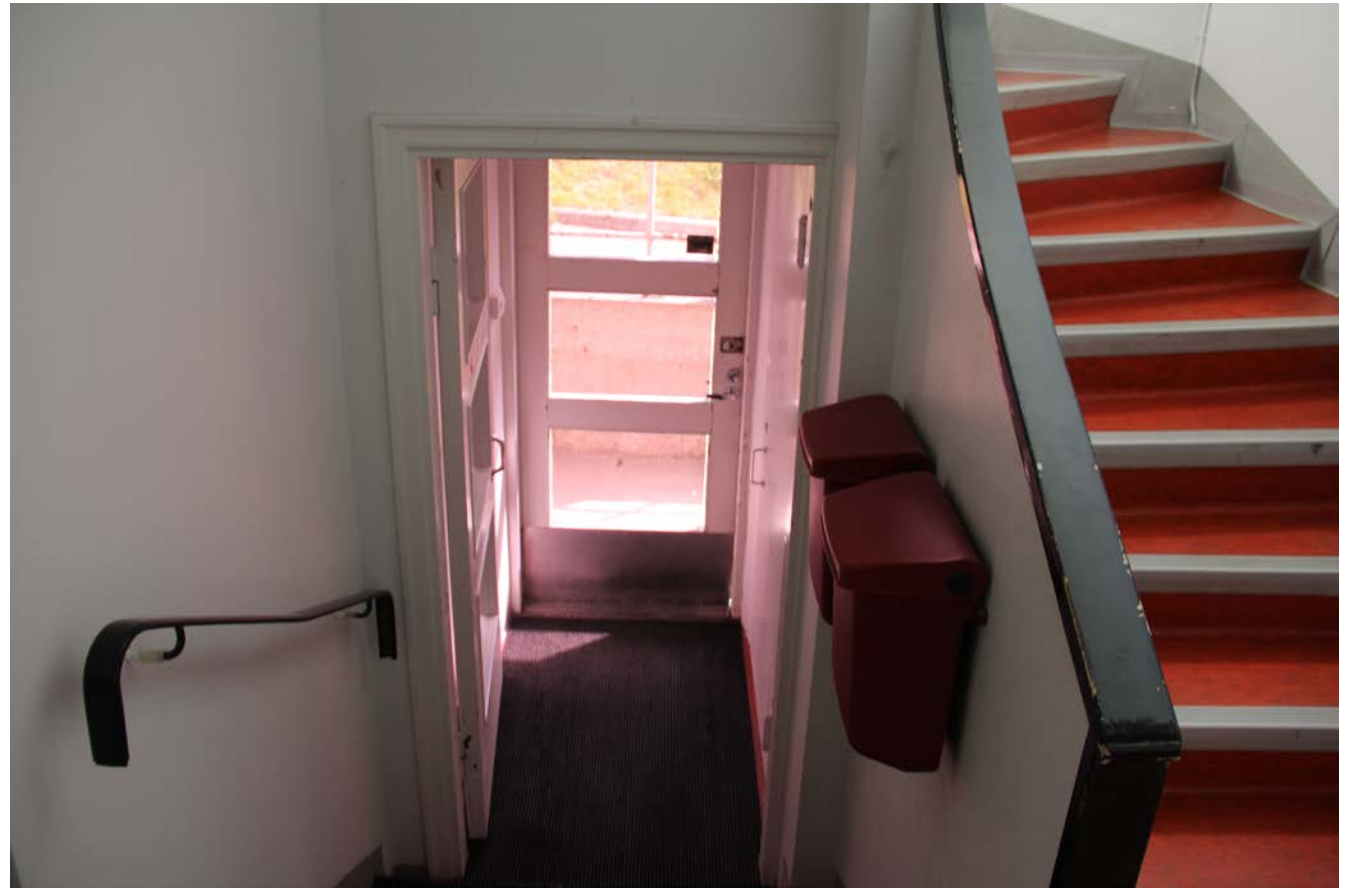
202. Sisäänkäynti on maanpinnan tason alapuolella. Pääoven oikealla puolella on kellariin johtava ovi. Pääoven lasi on punasävyinen.

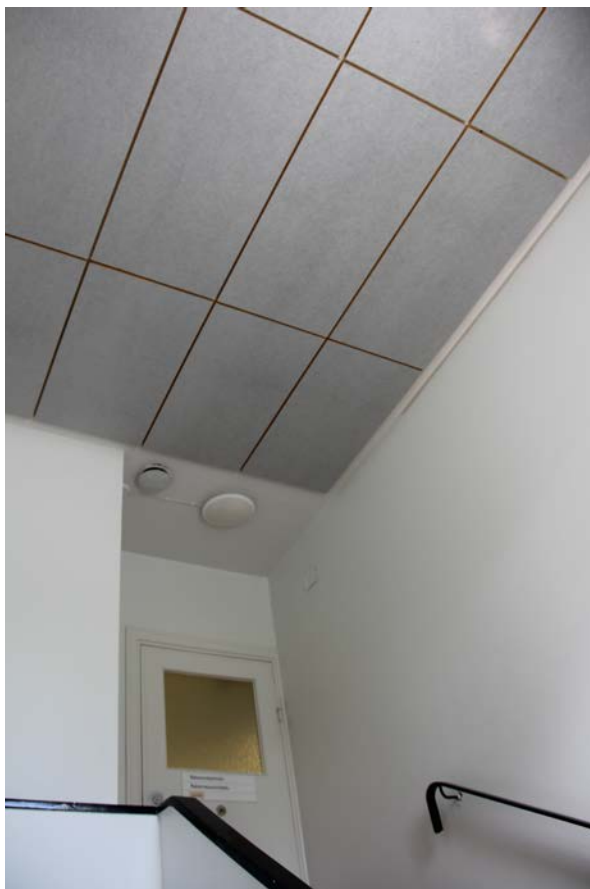
203. Alakattoon on asennettu akustiikkalevyjä. Porrashuone päättyy toisen kerroksen asuntojen ovelle.

Porrashuone on kaksikerroksinen. Portaat kiertyvät kerrosten välillä 180 astetta ilman lepotasoja. Portaat on päällystetty punaisella vinyyllillä ja harmaalla reunalistalla. Sisäkaide on valettu betonista ja päällystetty puisella käsijohteella. Muovipintainen ulkokaide on myöhemmin lisätty metallinen käsijohde.

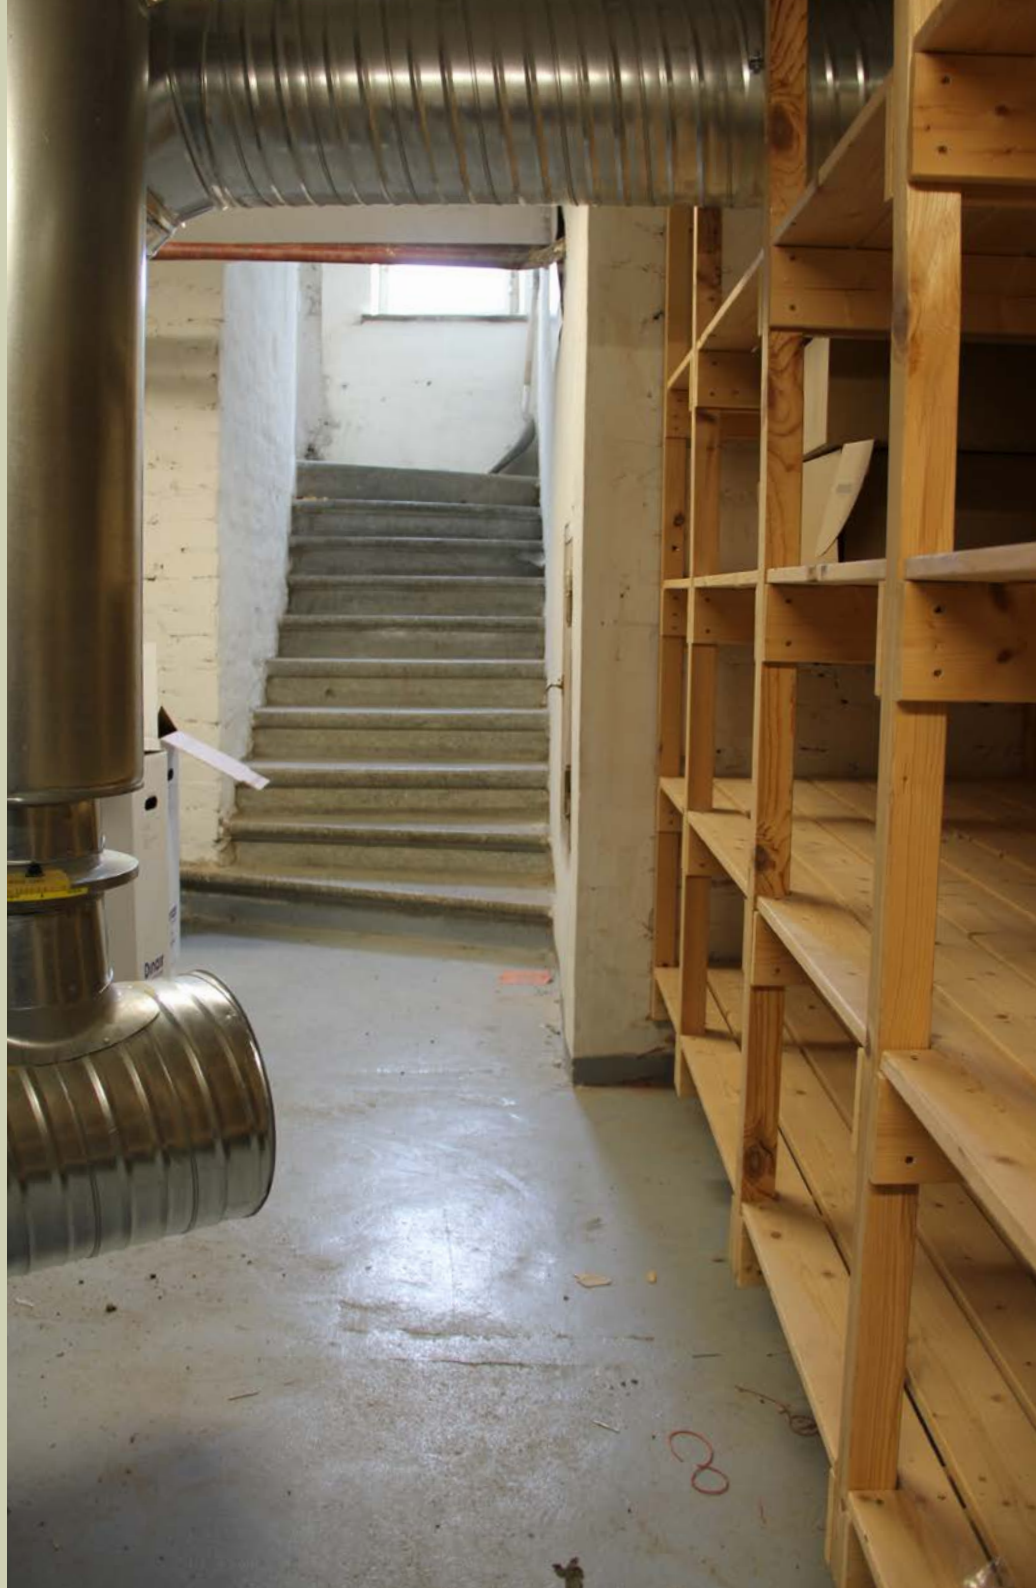
224. Kellarista on tehty ilmanvaihtokonehuone. Alkuperäiset varastokomerot on purettu ja niiden tilalla on puinen varastohylly.
