KUIVASAARI

KULTTUURIYMPÄRISTÖSELVITYS

HELSINKI 2019

LIVADY
OSAKEYHTIÖ

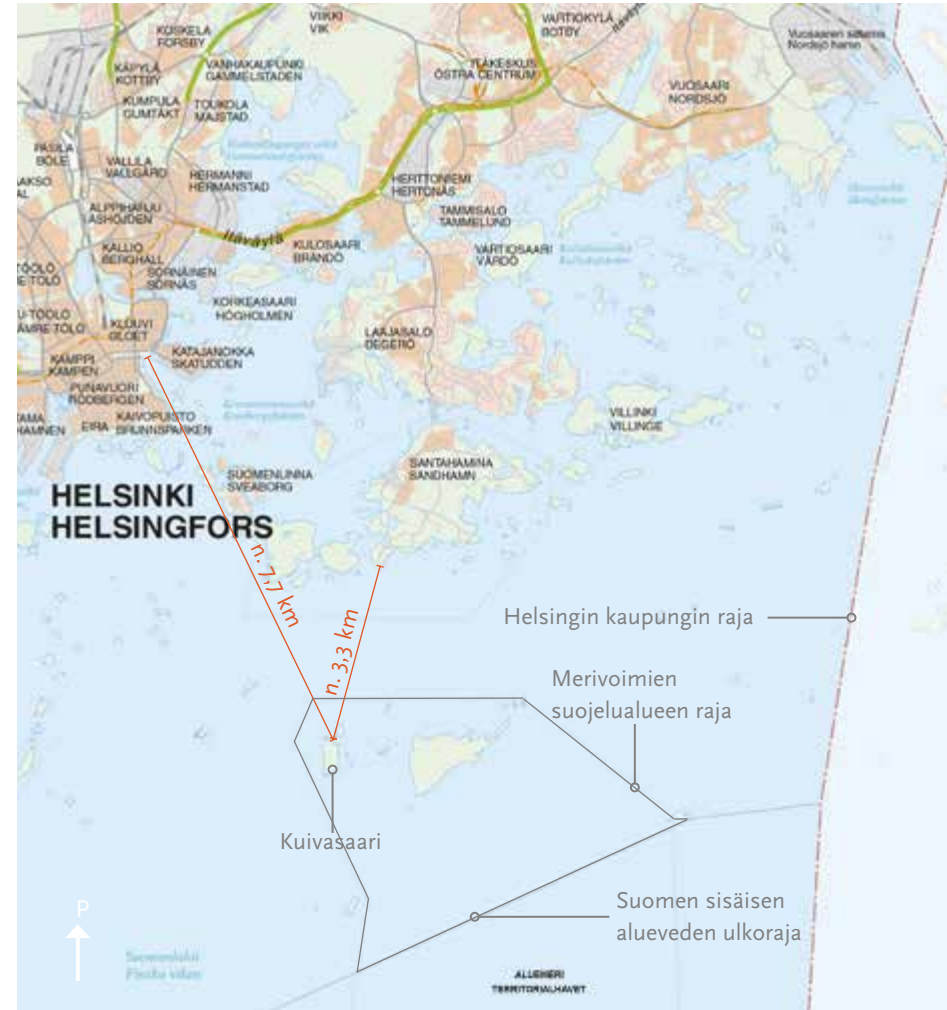
Kuivasaari ja Pikku Kuivasaari ovat Suomenlahden ulkosaaria, jotka kuuluvat merivoimien suoja-alueeseen. Saarten eteläpuolella kulkee Suomen sisäisen alueveden ulkoraja, jonka eteläpuolella on alumeri. Etäisyys Helsingin Kauppatorilta Kuivasaaren laiturille on noin 7,7 kilometriä. Piirustus: kartta.hel.fi, Helsingin kaupunki. Kuvankäsittely: Livady.

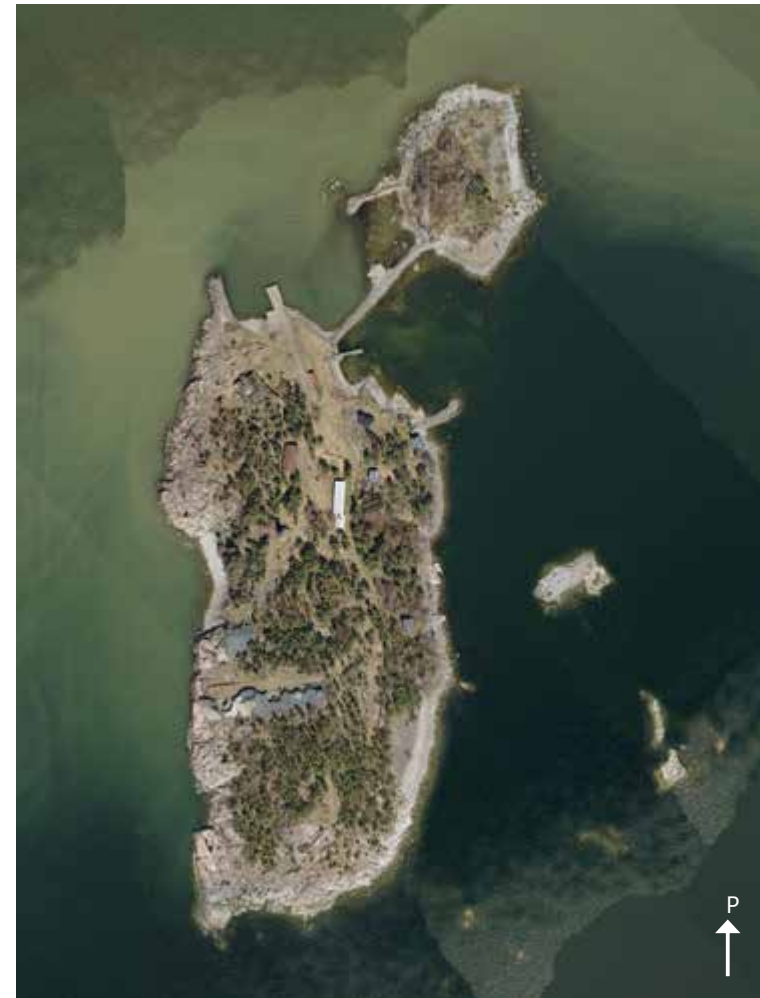
Kuivasaaren ja Pikku Kuivasaaren ortoilmakuva vuodelta 2016.
Kuva: Helsingin kaupunki, kaupunkimittauspalvelut.

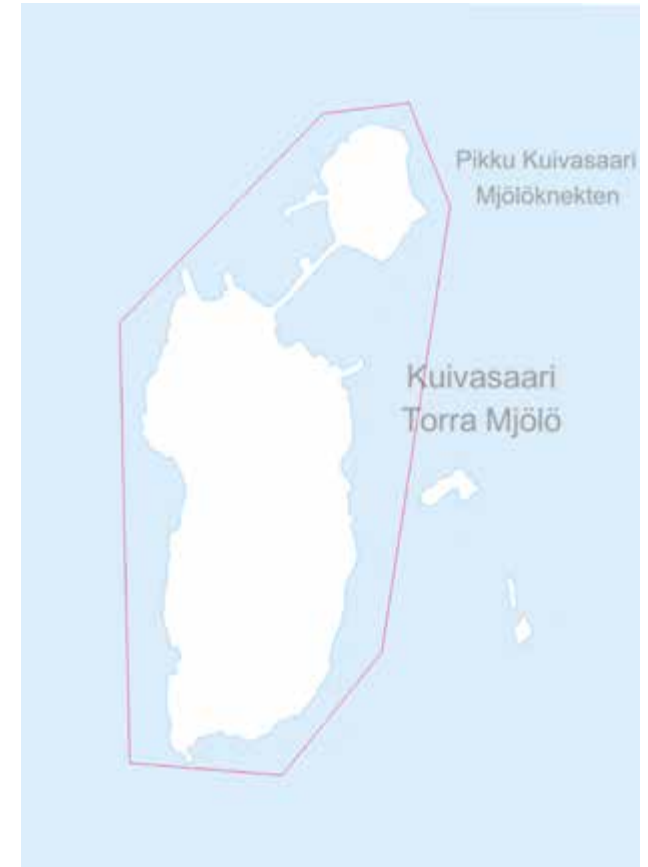
Pääkaupunkiseudun I maailmansodan linnoitteet – Kuivasaari. Kuivasaari ja Pikku Kuivasaari kuuluvat valtakunnallisesti merkittäviin rakennettuihin kulttuuriympäristöihin (RKY 2009). RKY-aluearjaus on merkitty karttaan punaisella. Piirustus: kartta.hel.fi, Helsingin kaupunki.

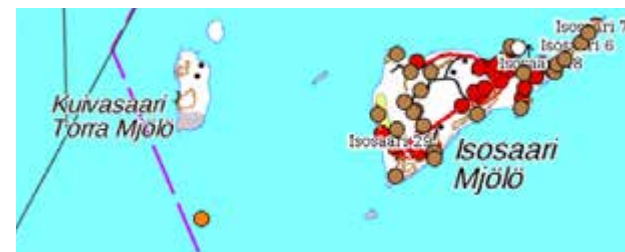
Kuivasaaresta noin 700 metriä etelään Kuivasaaren matalikolla, puolustusvoimien suoja-alueella sijaitsee kiinteä muinaisjäännös, joka on merkitty karttaan oranssilla pallolla. Kuivasaaren muinaisjäännöksiä ei ole vielä viety muinaisjäännösrekisteriin.

Kuivasaaren ja Pikku Kuivasaaren maa-alueiden kohteita ei ole vielä viety muinaisjäännösrekisteriin. Rekisterissä on ainoastaan kohde nimeltä ”Kuivasaaren eteläpuoli” (tunnus 2290). Kuivasaaresta noin 700 metriä etelään Kuivasaaren matalikolla olevalta puolustusvoimien suoja-alueelta, korkeintaan

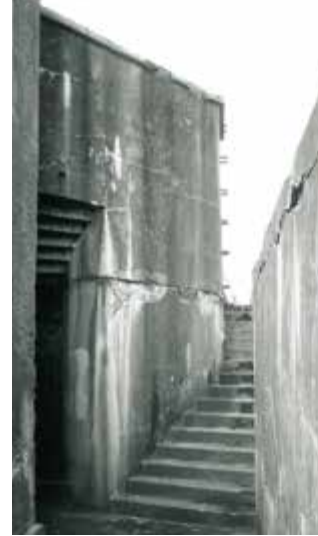
1972

Kuivasaaren kasemattien
(13) ammuskellariin
johtavat ulkoportaat
vuonna 1972.
Kuva: teoksesta Löfgren
1972, 45 / Kaj-Erik
Löfgren.

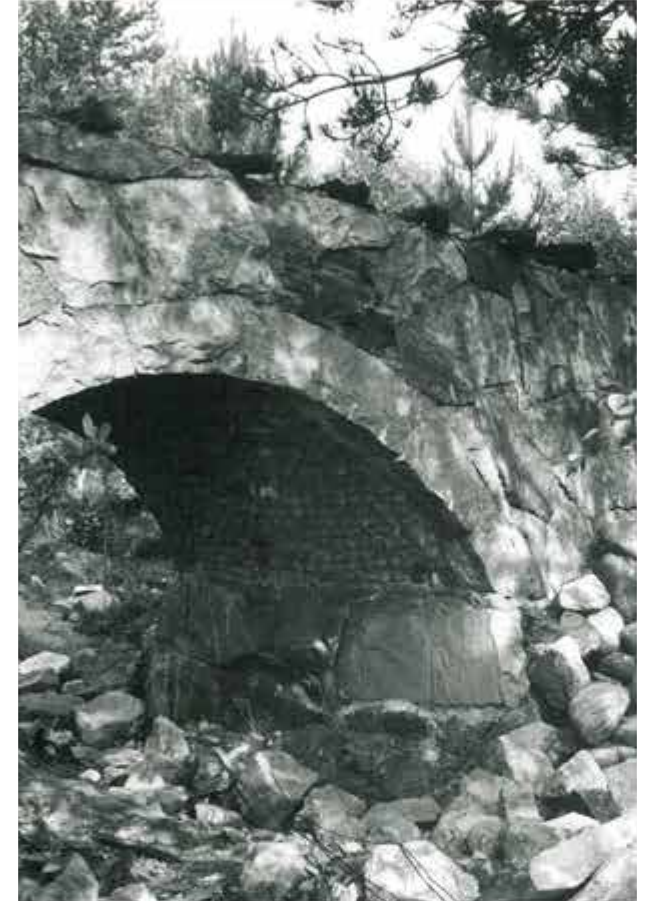
Kuivasaaren valonheittimen siirtorata luonnonkivalleineen
rakennettiin ensimmäisen maailmansodan aikana. Kuvassa
näkyvällä sillalla kuvattuna vuonna 1972. Ratakiskot oli tällöin
jo purettu, mutta ratapölkkyjä oli tällöin vielä tallella.
Kuva: teoksesta Löfgren 1972, 47 / Kaj-Erik Löfgren.

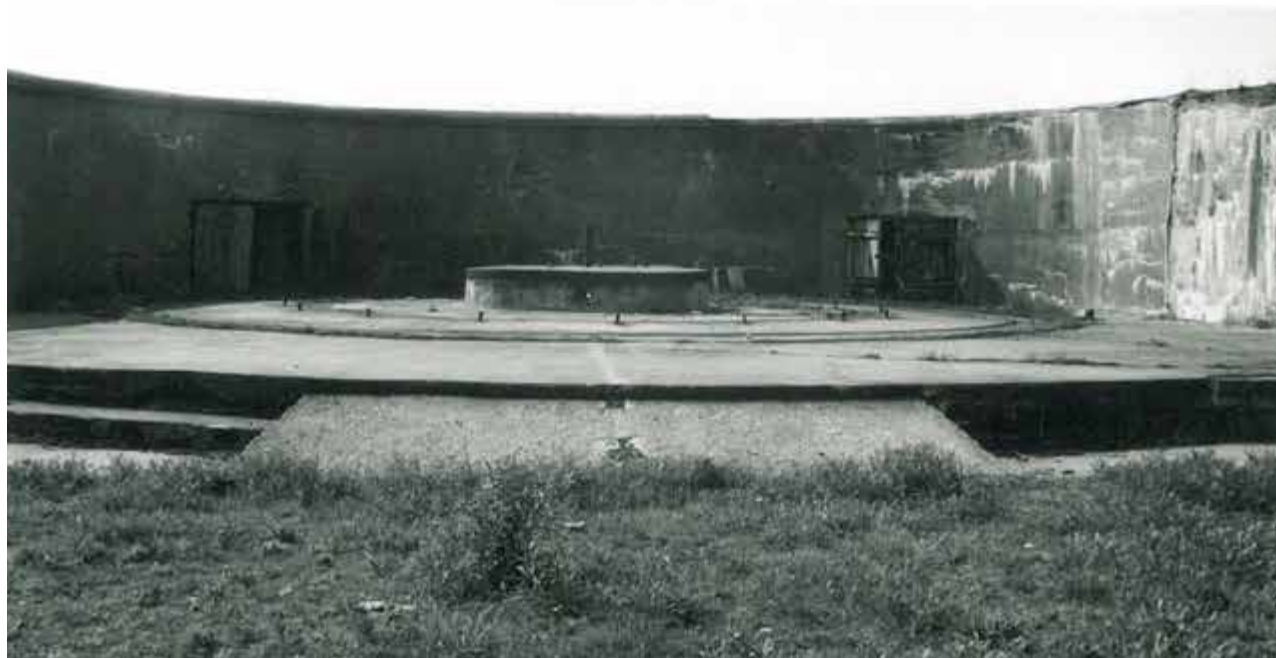
Vuonna 1972 otettu valokuva Kuivasaaren kasemattipatterin
(13) tykin perustasta, jossa ei tällöin ollut tykkiä. Vasemmalla
näkyvillä ammusshissin ovi ja oikealla ampumatarvikekomero.
Kuva: teoksesta Löfgren 1972, 46 / Kaj-Erik Löfgren.

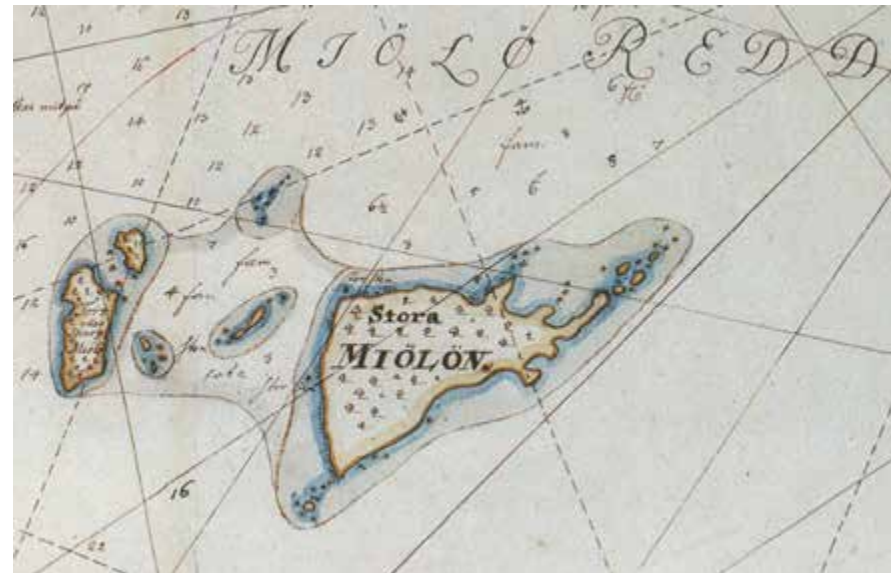
Ote vuonna 1739 laaditusta Helsingin kartasta. Jonas Hahn täydensi karttaa vuonna 1749 uusien linnoitussuunnitelmien osalta, mutta lisäykset eivät koskeneet Kuivasaarta (kartassa Torr eller Skarp Miölö), Pikku Kuivasaarta ja Isosaarta (Stora Miölön). Nämä saaret yhdessä muiden lähiympäristön saarten kanssa muodostavat Miölö Redd:in eli Miölön sataman ulkopuolisen ankkuroimisalueen/satamaselän. Kuivasaari ja Pikku Kuivasaari on piirretty karttaan tarkemmin kuin esimerkiksi myöhemmässä, vuoden 1780 kartassa.

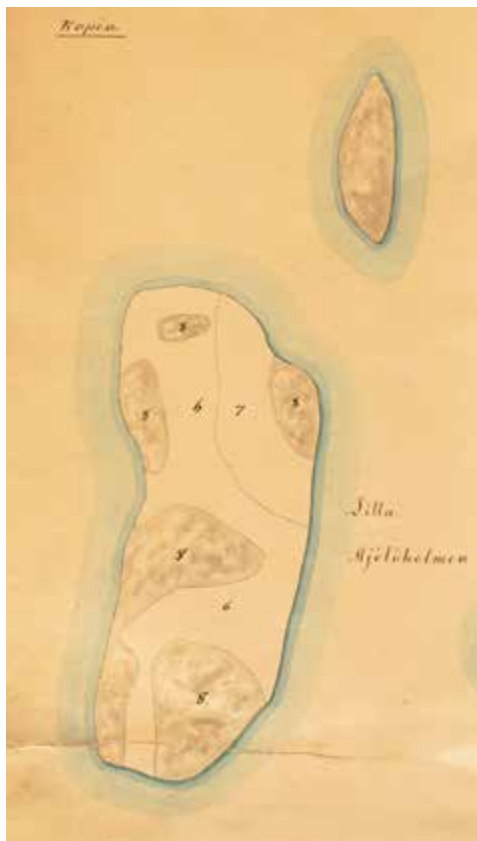
Kartta ja selitys Mjölön kruunun saarista 1780. Osasuurennos kartan toisesta versiosta. Kartta: Kansallisarkiston digitaalinen aineisto, Maanmittaushallituksen uudistusarkisto – Helsingin kaupunki, Liivasaaret. B7 Helsinki: 16/1–2. <http://digi.narc.fi/digi/view.ka?kuid=13664103>

Kummassakin karttaversiossa on esitetty Kuivasaaren perusmuoto jyrkkine kallioisine rantoineen ja louhikkoisine keskiosineen. Toisessa kartassa (s. 27) on myös kuvattu saaren luontotyyppejä sanallisesti. Siinä kallioita on luonnehdittu käyttökeltomiksi (onyttiga berg), nykyiset metsäalueet on määritelty kiviseksi maaksi (stenbundens mark). Saaren koillisosasta ja nykyisten laitureiden alueesta mainitaan lisäksi, että ne ovat erittäin kivikkoisia ja puuttomia (mycket stensbundens skoglös mark). (Kartta ja selitys Mjölön kruunun saarista 1780, Kansallisarkisto.)

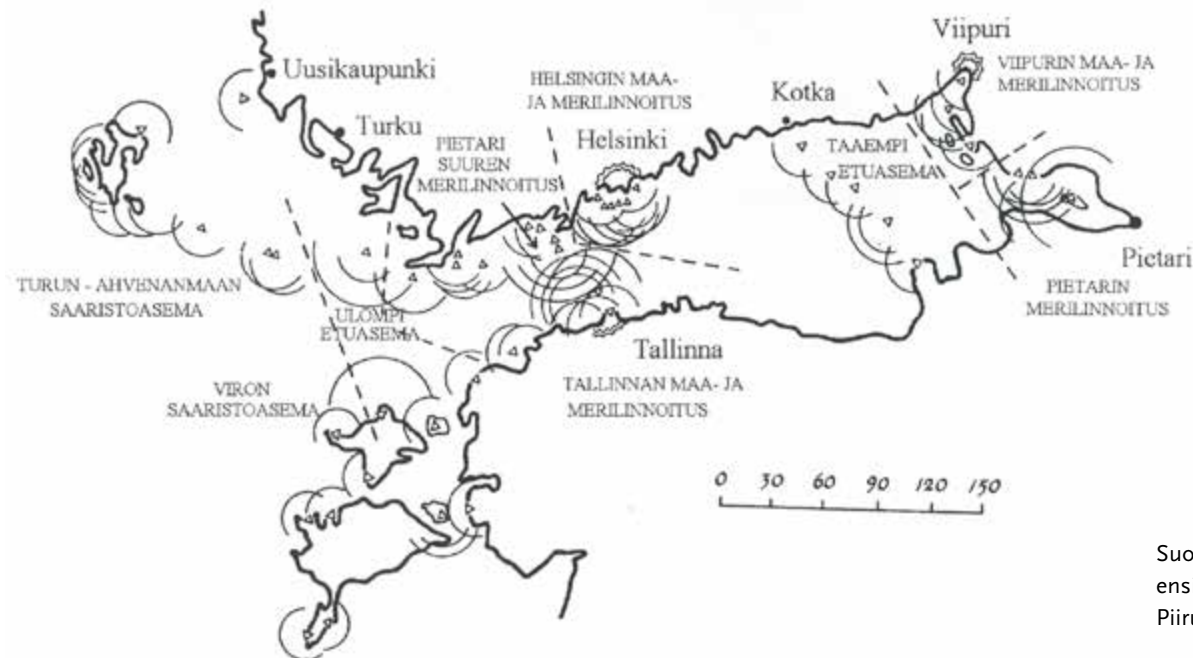
Suomenlahden linnoittaminen ensimmäisen maailmansodan aikana. Piirustus: teoksesta Laine 1996, 8.

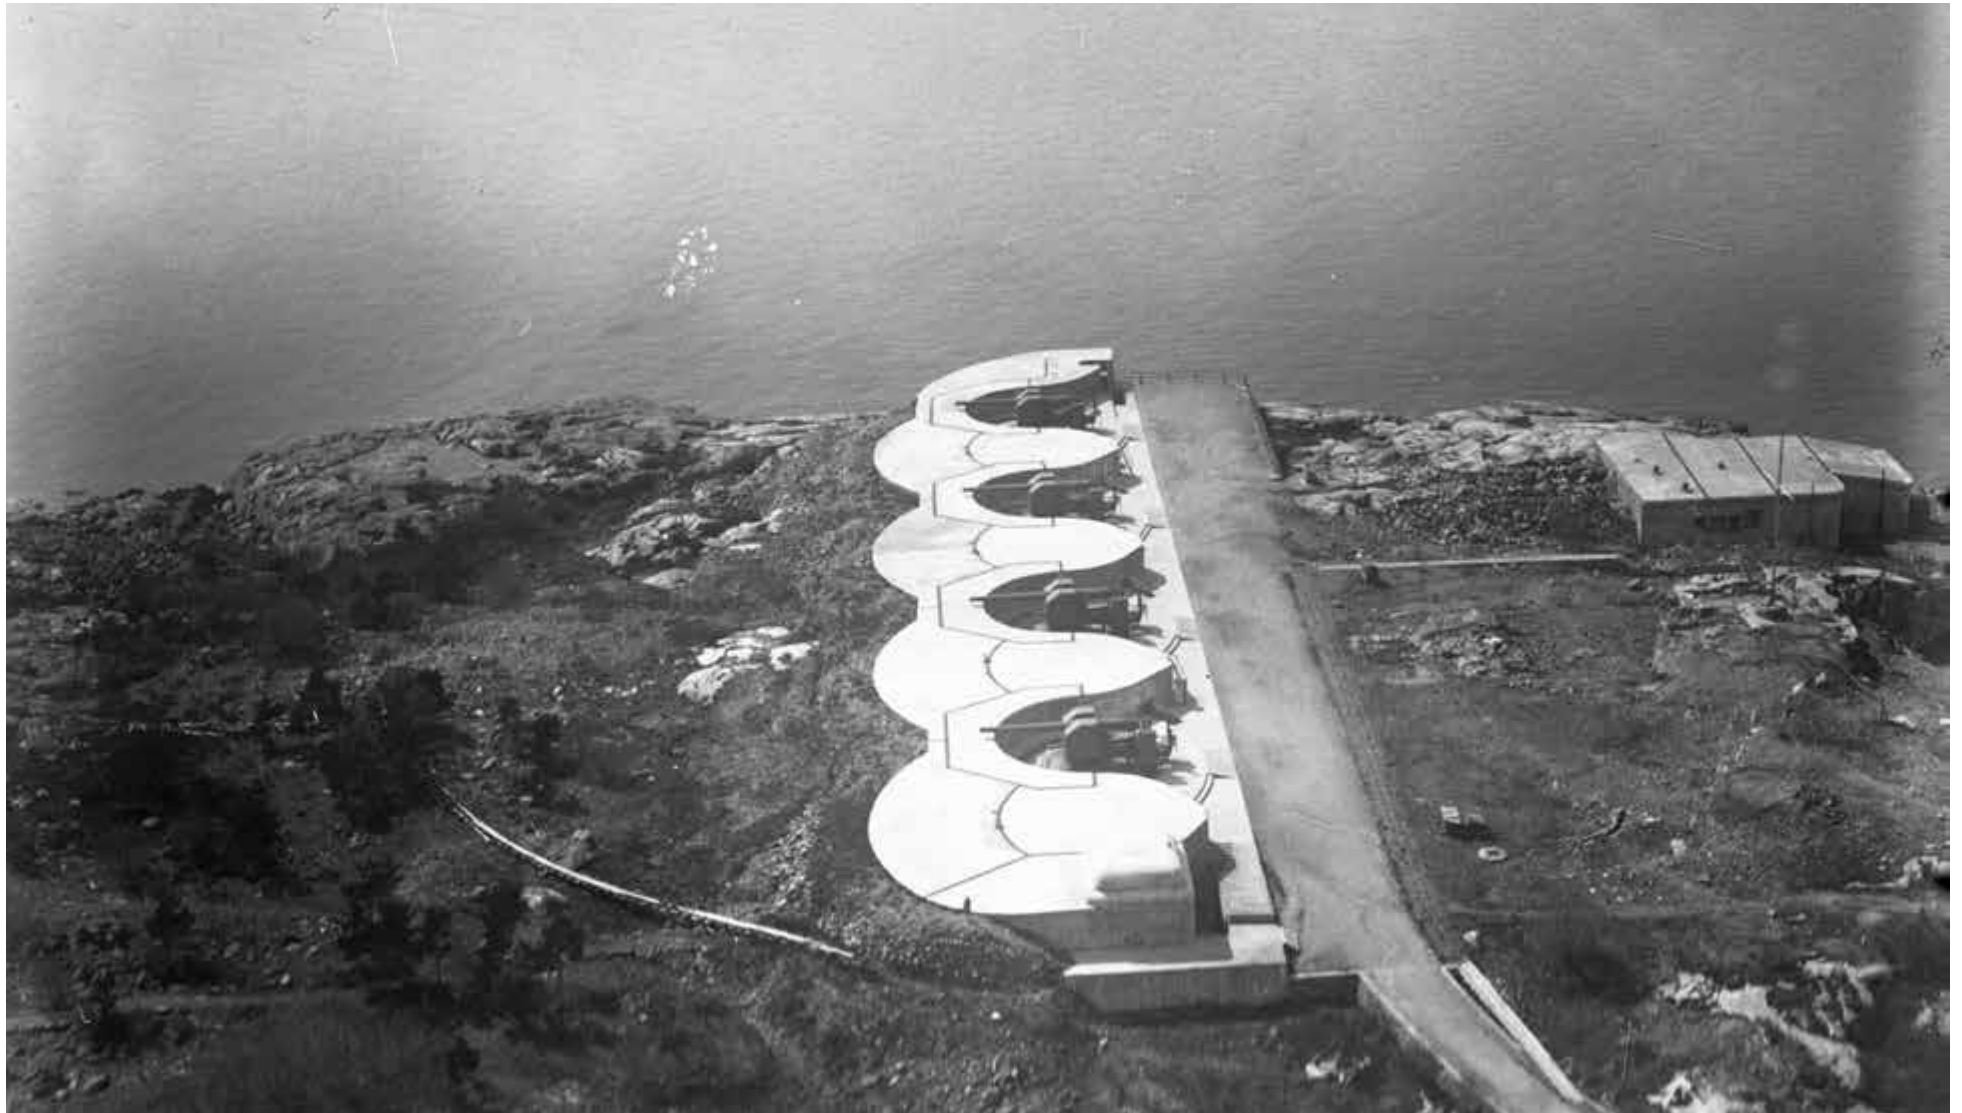
Kuivasaaren kasematti (13) ja 10" patteri vuonna 1926. Kuva: Puolustusvoimat.

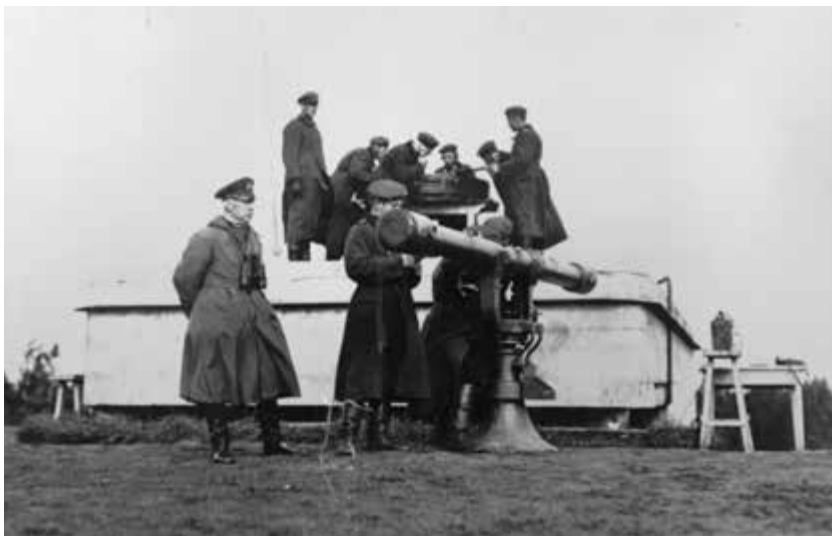
Optinen etäisyysmittari Isosaassa mahdollisesti 1920- tai 1930-luvulla. Kuva: Puolustusvoimat.

Järeiden kymmenen tuuman tykkien pattereiden ammunta perustui tarkkoihin etäisyysmittauksiin. Kohteen etäisyys ja sijainti suhteessa patteriin määriteltiin vertaamalla kahdesta eri mittauspisteestä saatuja tähystyskulmia. Etulinjan linnakkeille rakennettiin tätä tarkoitusta varten erillisiä, betonisia etäisyysmittauspaviljonkeja. Ne oli sijoitettava riittävän kauas toisistaan, jotta etäisyyden mittaamisessa päästäisiin riittävään tarkkuuteen. Eri mittauspisteiltä saatuja tietoja yhdisteltiin ja verrattiin toisiinsa. Mittausten perusteena oli vaakasuora kolmio, jonka kärkinä olivat niin sanotut pää- ja apupiste sekä mittausten kohde. Kolmion kannan eli pää- ja apupisteen välisen etäisyyden piti olla vähintään neljäsosa siitä etäisyydestä, jolla mittausten kohde sijaitsi. Kymmenen tuuman tykkien kantama oli noin 21 km, joten mittausten kannan tuli olla 5,5 km. Helsingin edustalle oli toteutettu taistelunkestävä merikaapeliverkosto, joka mahdollisti mittaustulosten välittämisen saarelta toiselle puhelimen välityksellä. *Kuivasaaren keskuspuhelinasema sijaitsi nykyisen öljyvaraston (1) tiloissa.*

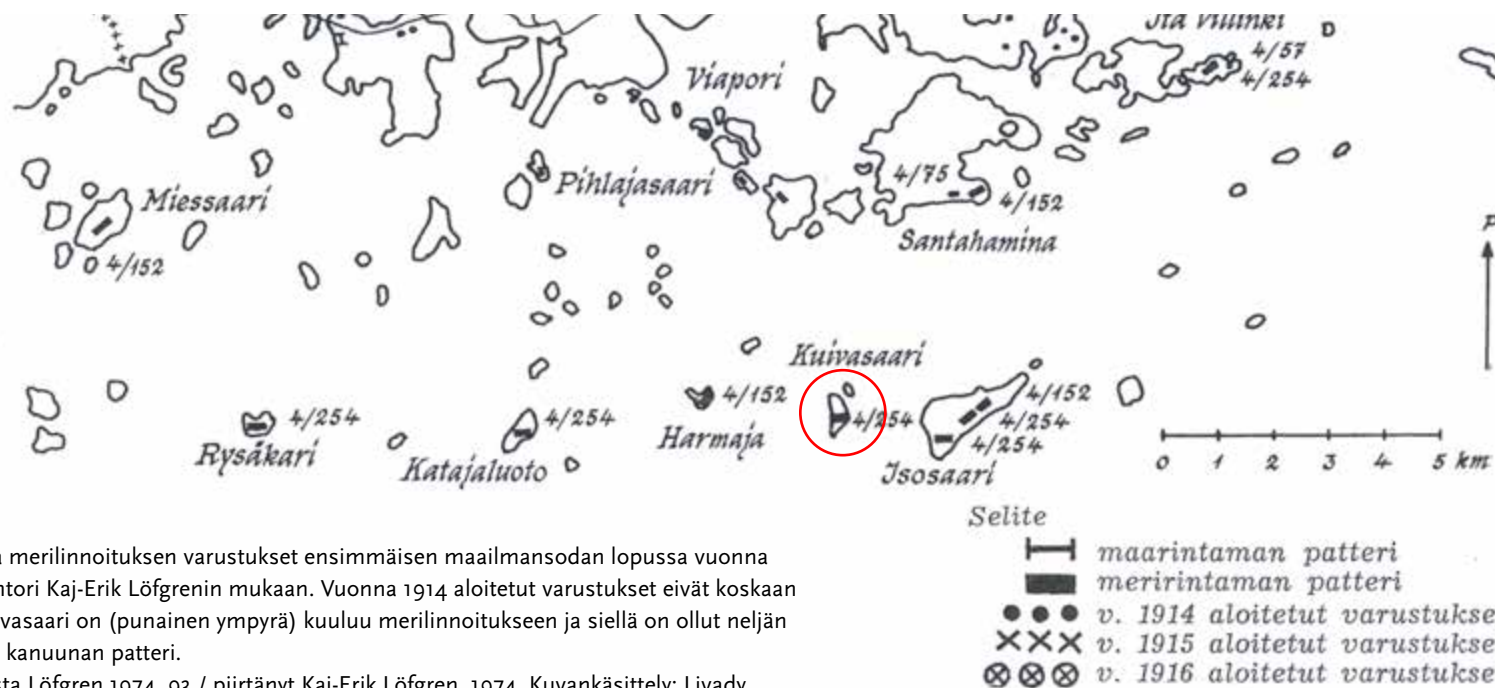
Helsingin maa- ja merilinnoituksen varustukset ensimmäisen maailmansodan lopussa vuonna 1917 filosofian tohtori Kaj-Erik Löfgrenin mukaan. Vuonna 1914 aloitetut varustukset eivät koskaan valmistuneet. Kuivasaari on (punainen ympyrä) kuuluu merilinnoitukseen ja siellä on ollut neljän 254-millimetrinen kanuunan patteri.

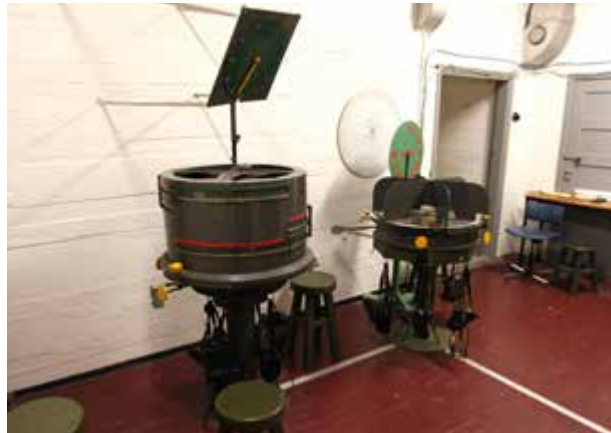
Kuivasaaren keskiön laitteita voima-asemassa (11).

järjestelmänä aina 1990-luvulle saakka. (Enqvist & Tiilikainen 2014, 125, 128–129.) *Kuivasaaren keskiön laitteet on nykyään sijoitettu voima-aseman (11) tiloihin (s. 96–98).*

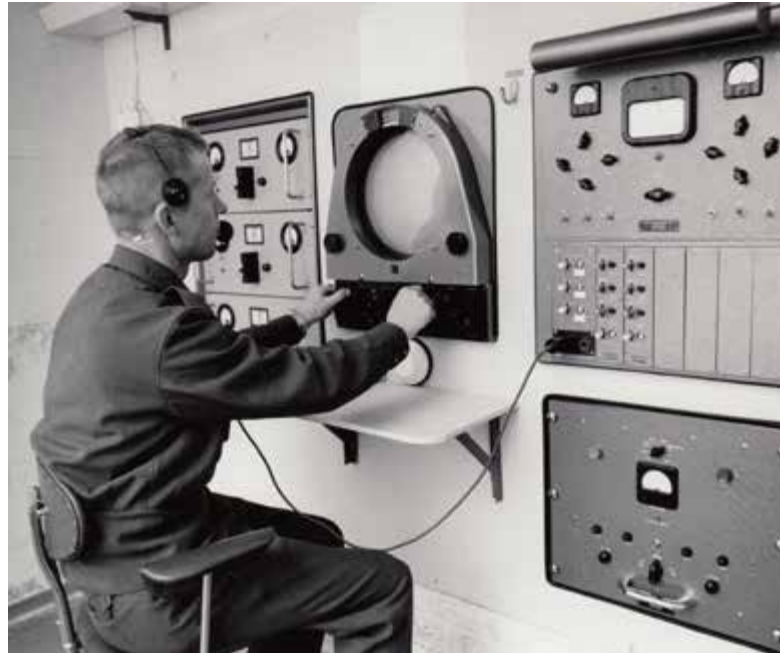
Tutkalaitteistoa Kuivasaaren tulenjohtotornin (10) maanalaisissa tiloissa vuonna 1968.
Kuva: Puolustusvoimat / Partanen.

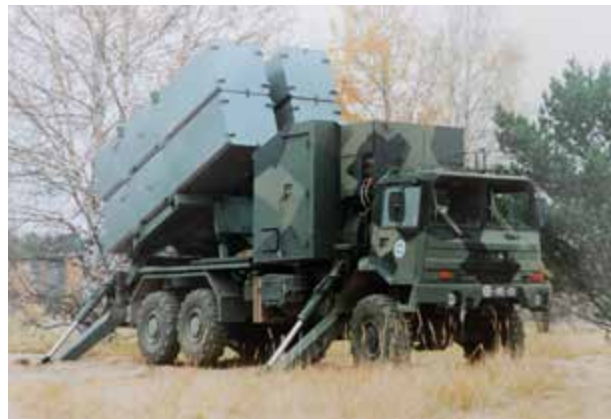
Kuorma-auton lavalle asennettu ohjusjärjestelmä Isosaarella vuonna 1991.
Kuva: Puolustusvoimat.

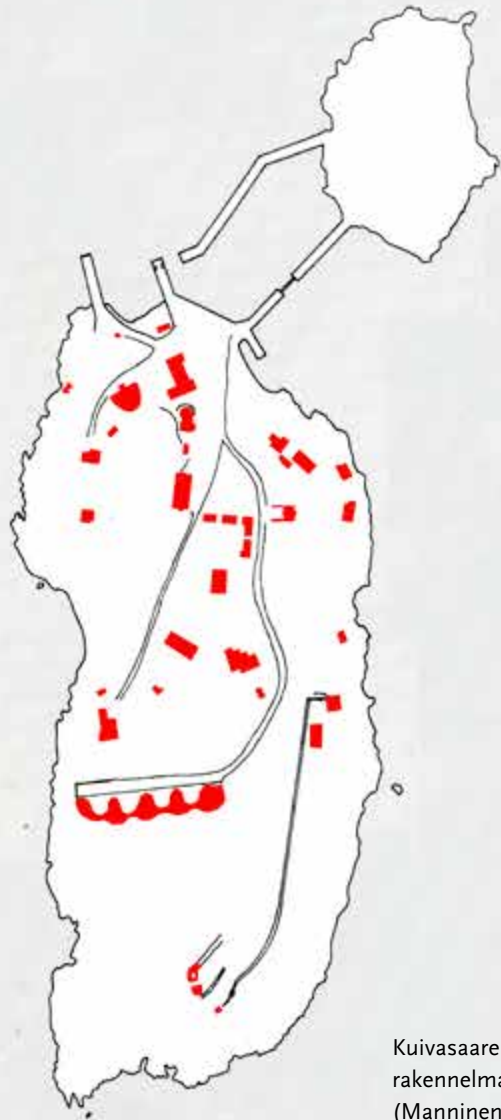
Kuivasaaren rakennukset ja rakennelmat vuonna 1918 (Manninen 2000, 64).
Kuvankäsittely: Livady.

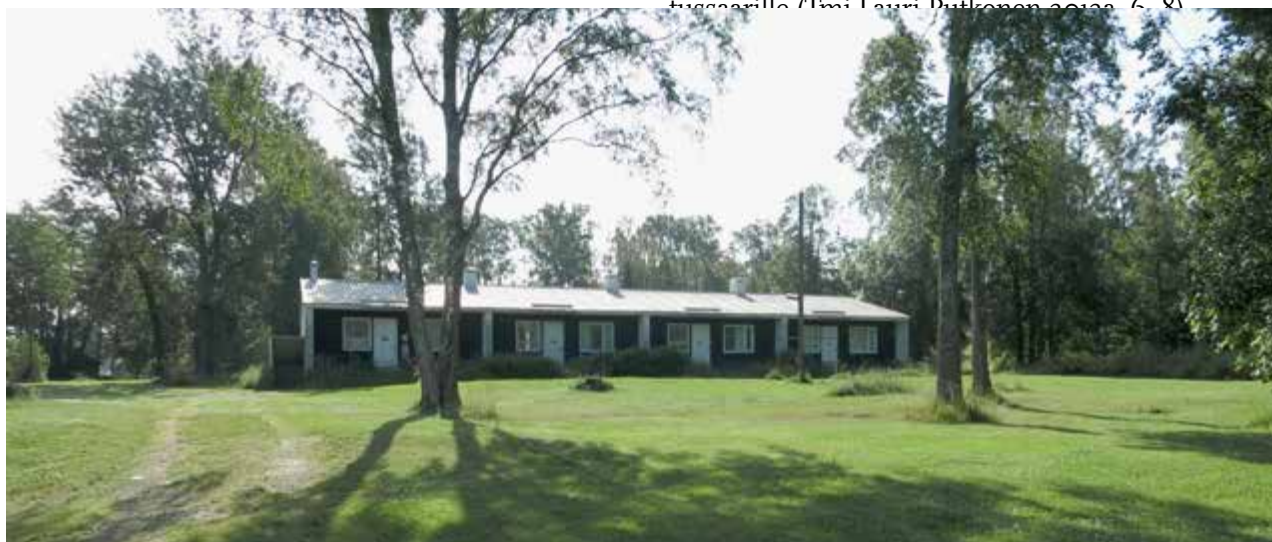
Kuivasaaren uuden kasarmin (8) tyyppinen rivitalo Isosaassa kesällä 2015.

Ainoa varsinainen uudisrakennus tältä ajalta on vuonna 1962 valmistunut rivitalo (8). Samantyyppisiä rivitaloja toteutettiin samoihin aikoihin – mahdollisesti samoilla piirustuksilla – ainakin Isosaaren, Kotkan Kirkonmaan ja Rankin linnoitustaloksille (Timo Louvi-Putkonen 2010, 6, 8).

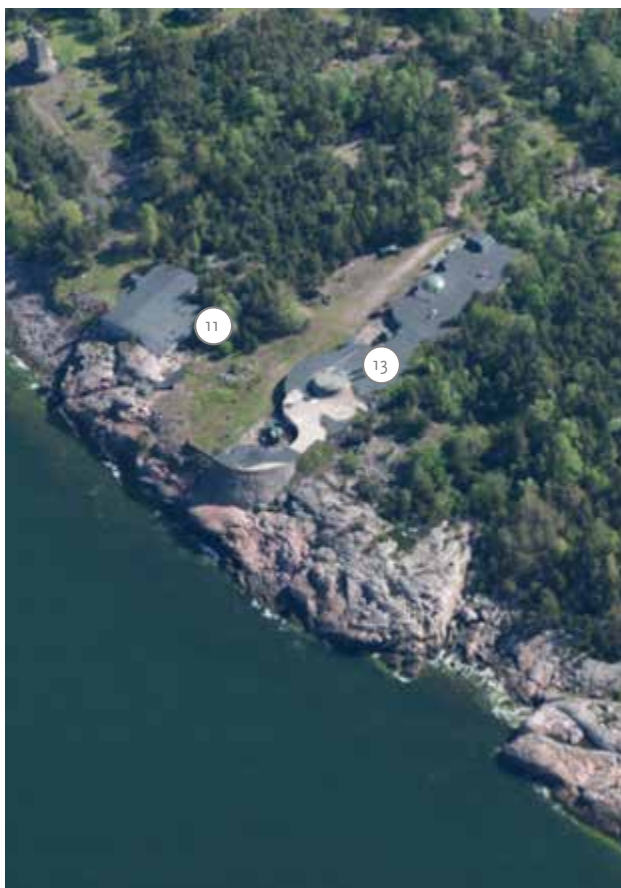
Kasemattipatteri (13) sijaitsee Kuivasaaren länsirannalla. Sen pohjoispuolella on voima-asema (11). Kuva (osa): Helsingin kaupunki, kaupunkimittauspalvelut.

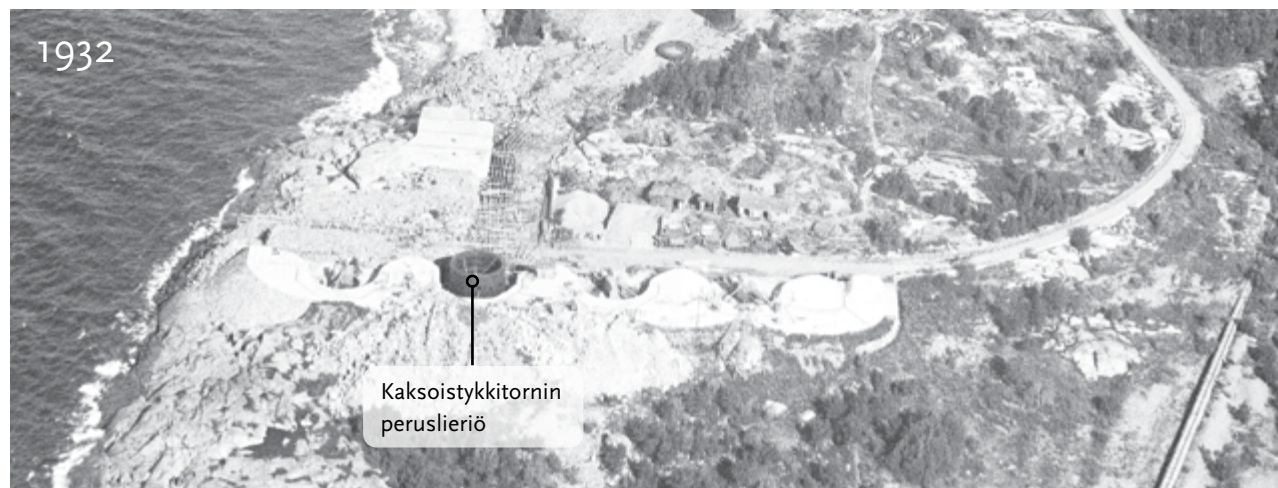
Kuivasaaren kasemattipatteria hallitsee nykyään kahden 12-tuumaisen kanuunan tykkitorni, joka rakennettiin alun perin vuosien 1931–1935 aikana. Samalla kasematteihin tehtiin muutostöitä.

Lieriön asentamisen jälkeen sen päälle rakennettiin betonista ja teräksestä järeä kaksoistykkitorni. Itsenäistymisen jälkeen Suomen haltuun oli vuonna 1918 jäänyt yhdeksän 12-tuumaista Obuhov-terästehtaan valmistamaa tykkiä, jotka oli siirretty Öröstä ja Inosta Helsingin alueelle. Tykit olivat järeimpiä Suomen Puolustusvoimien ja Venäjän tai Neuvostoliiton laivaston käytössä olleita tykkejä. Näistä kaksi siirrettiin 1930-luvulla Kuivasaareen. Vanhempi putkista on valettu Pietarissa 1911 ja uudempi vuonna 1914. Tykit asennettiin samaan torniin. Kahden 12 tuuman (305 mm) 52 pituuskaliiperin tykin yhdistelmästä käytetään lyhennettä 305/52 O2. (Erkkilä 1991, A 11; Novision 2000; Enqvist 1999, 177–178.)

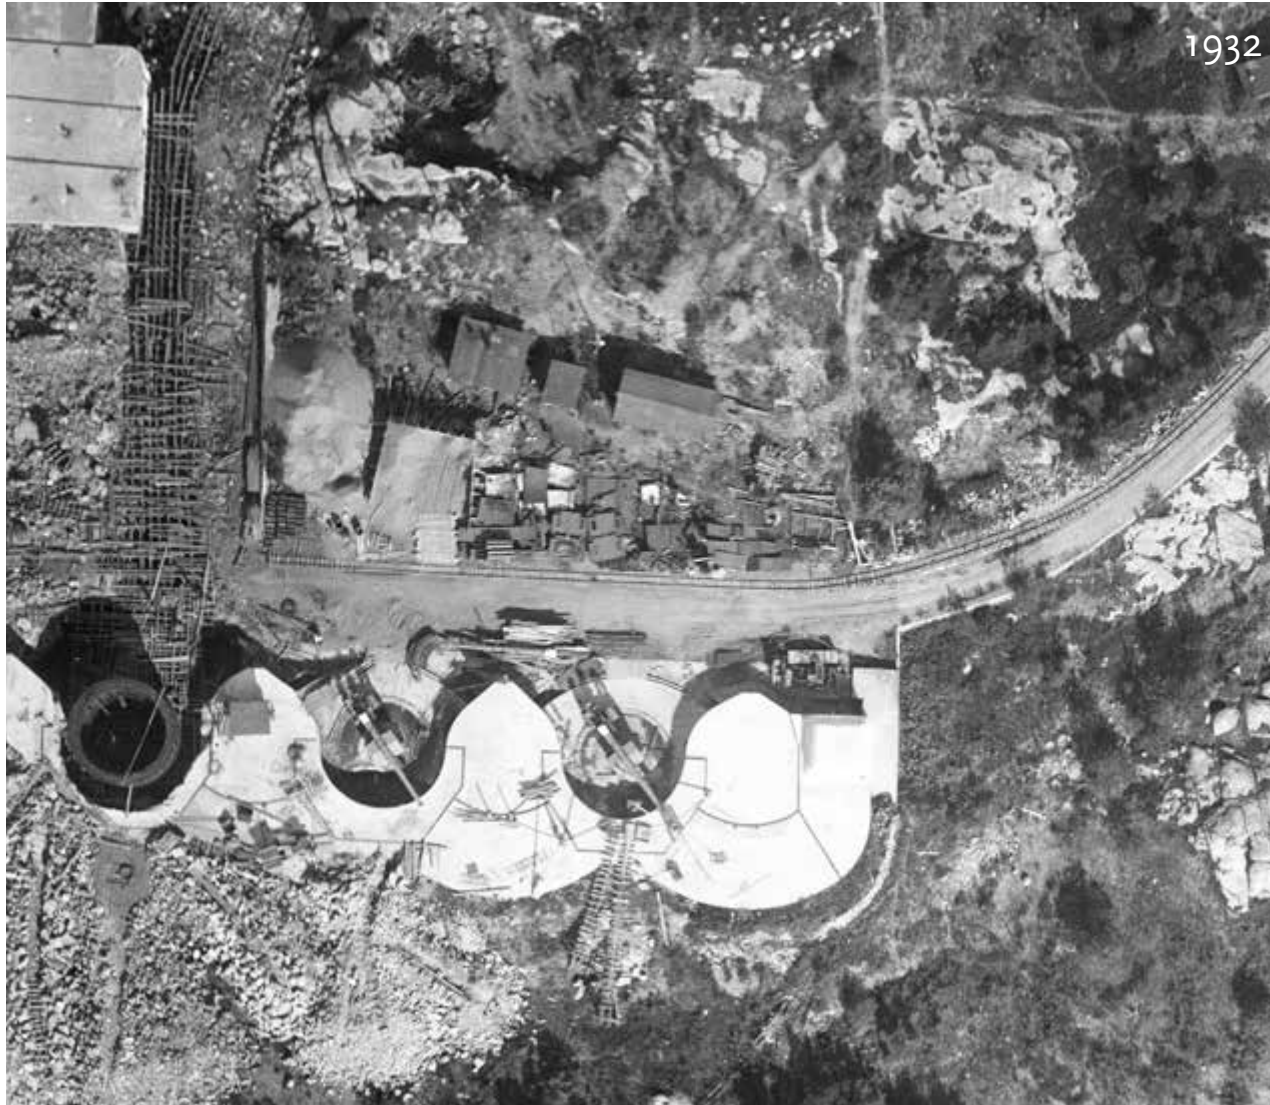
Vuoden 1932 ortoilmakuvassa näkyy kaksi 1910-luvulla asennettua kymmentuhamaista Durlacher-tykkiä. Kuvan ulkopuolelle jää vielä kolmas. Yksi tykki on purettu ja sen paikalle rakennetaan 12-tuumaisen kaksoistykkin tornia, jonka lieriö on jo asennettu. Kuva (osa): Puolustusvoimat.

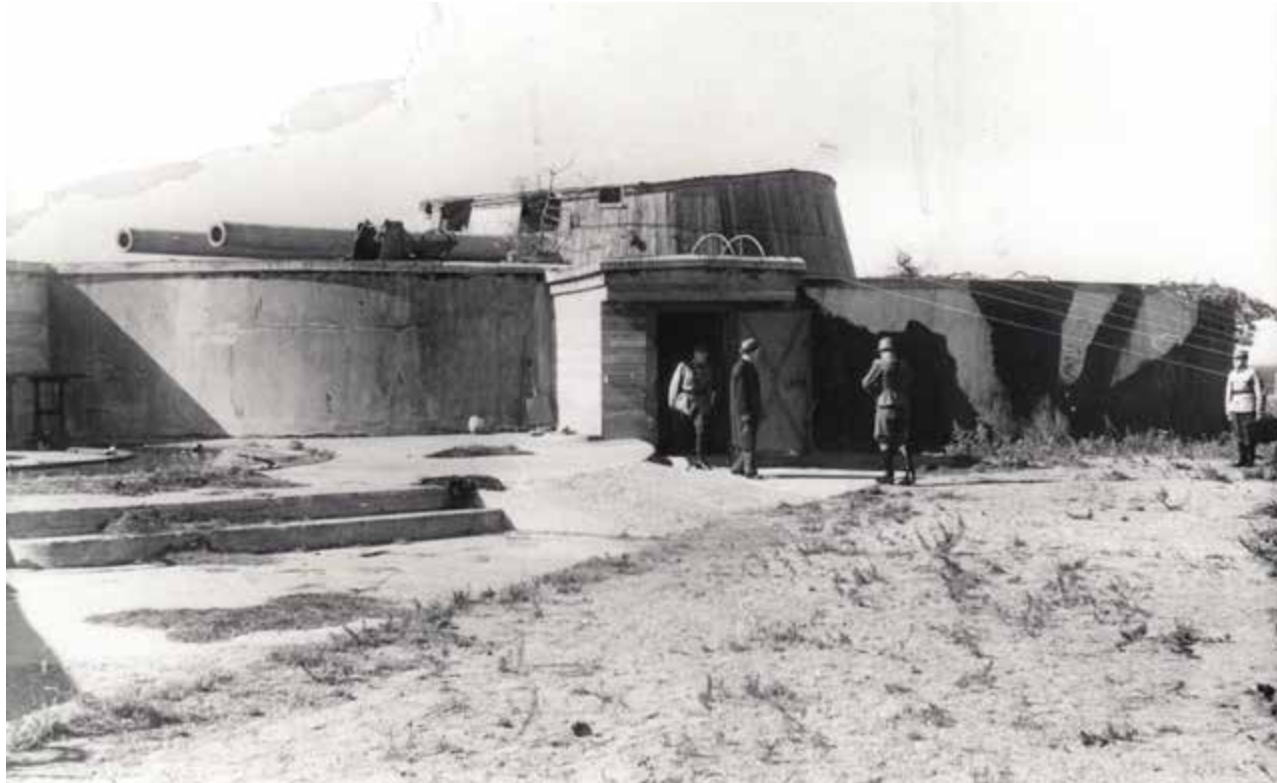
Kasemateissa on ollut naamiomaalauksia. Kuva on mahdollisesti vuodelta 1937.

Vuonna 1993 tehtiin lopulliset kunnostustyöt. Pääkasemattiin tehtiin naamiomaalaus. Myös 12” torni maalattiin uudelleen, kasematin itäpään betoni korjattiin ja varaputken jalusta valettiin. Kasemattien katto sekä räystäät korjattiin vuonna 1992 tapah- tuneiden vaurioiden jälkeen. Syksyllä 1993 saatiin

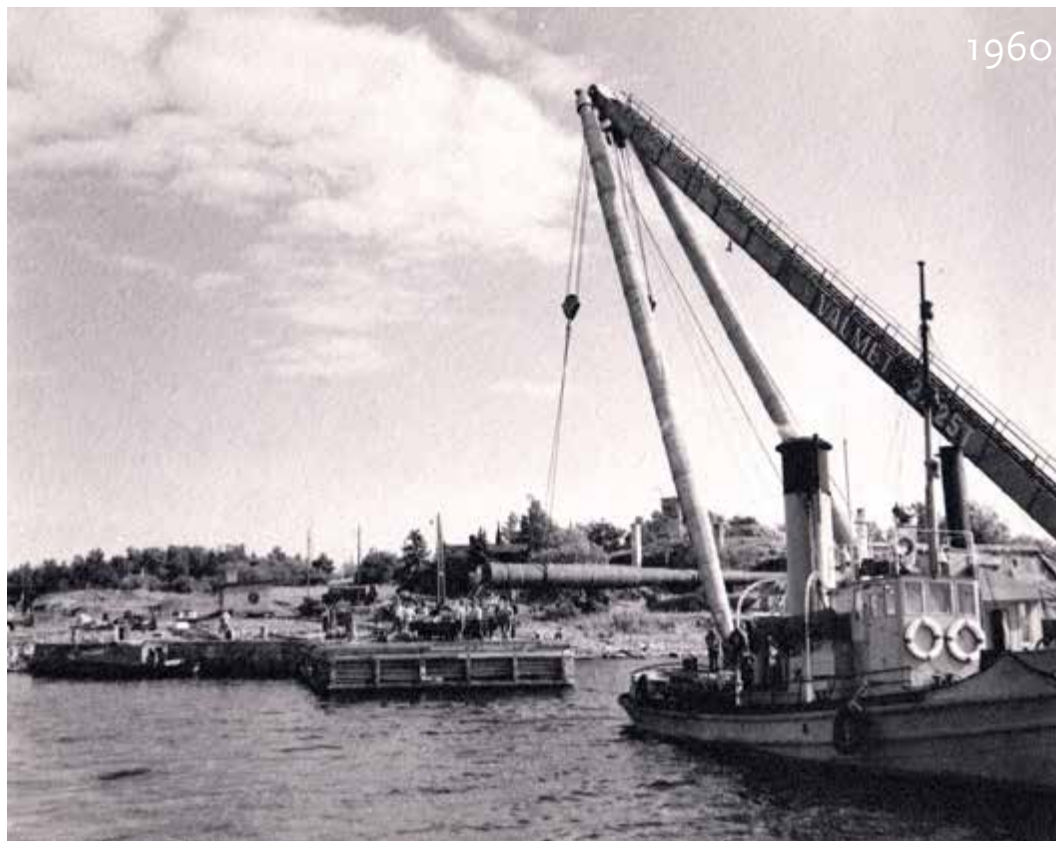
12-tuumaisen Obuhov-tykin putkia siirretään vuonna 1960 Kuivasaaren laiturille.
Kuva: Puolustusvoimat / Rautio.

21. heinäkuuta 1960 otetussa kuvassa puretaan saareen palautettavan Obuhov-tykin putkia vaunuista. Kuivasaaren pohjoisrannan laiturissa on ollut hirsiaarkut. Kuva: Puolustusvoimat / Rautio.

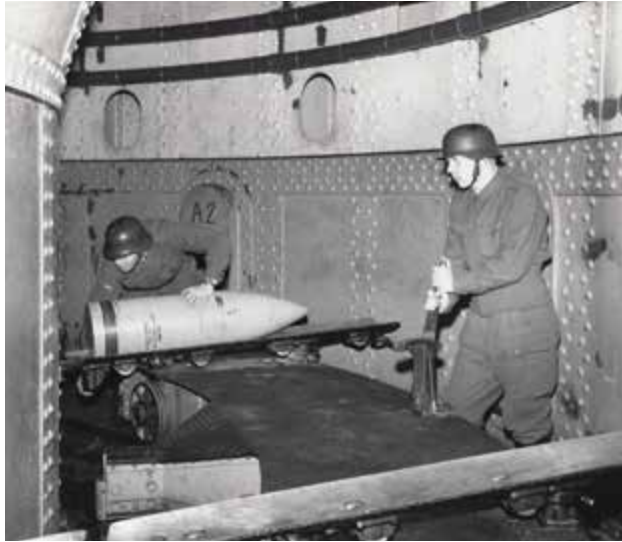
Ammusta työnnetään kunnostetun Obuhov-tykin hissiin.

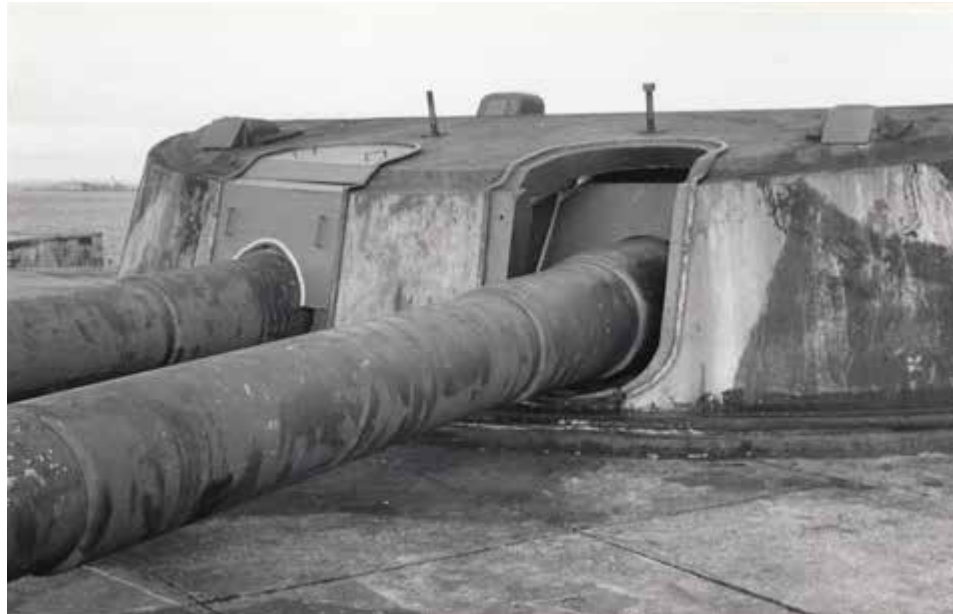
Kaksoistykkin toisen putken suoja-aukko on paikoillaan Kuivasaaren kasemattipatterissa.

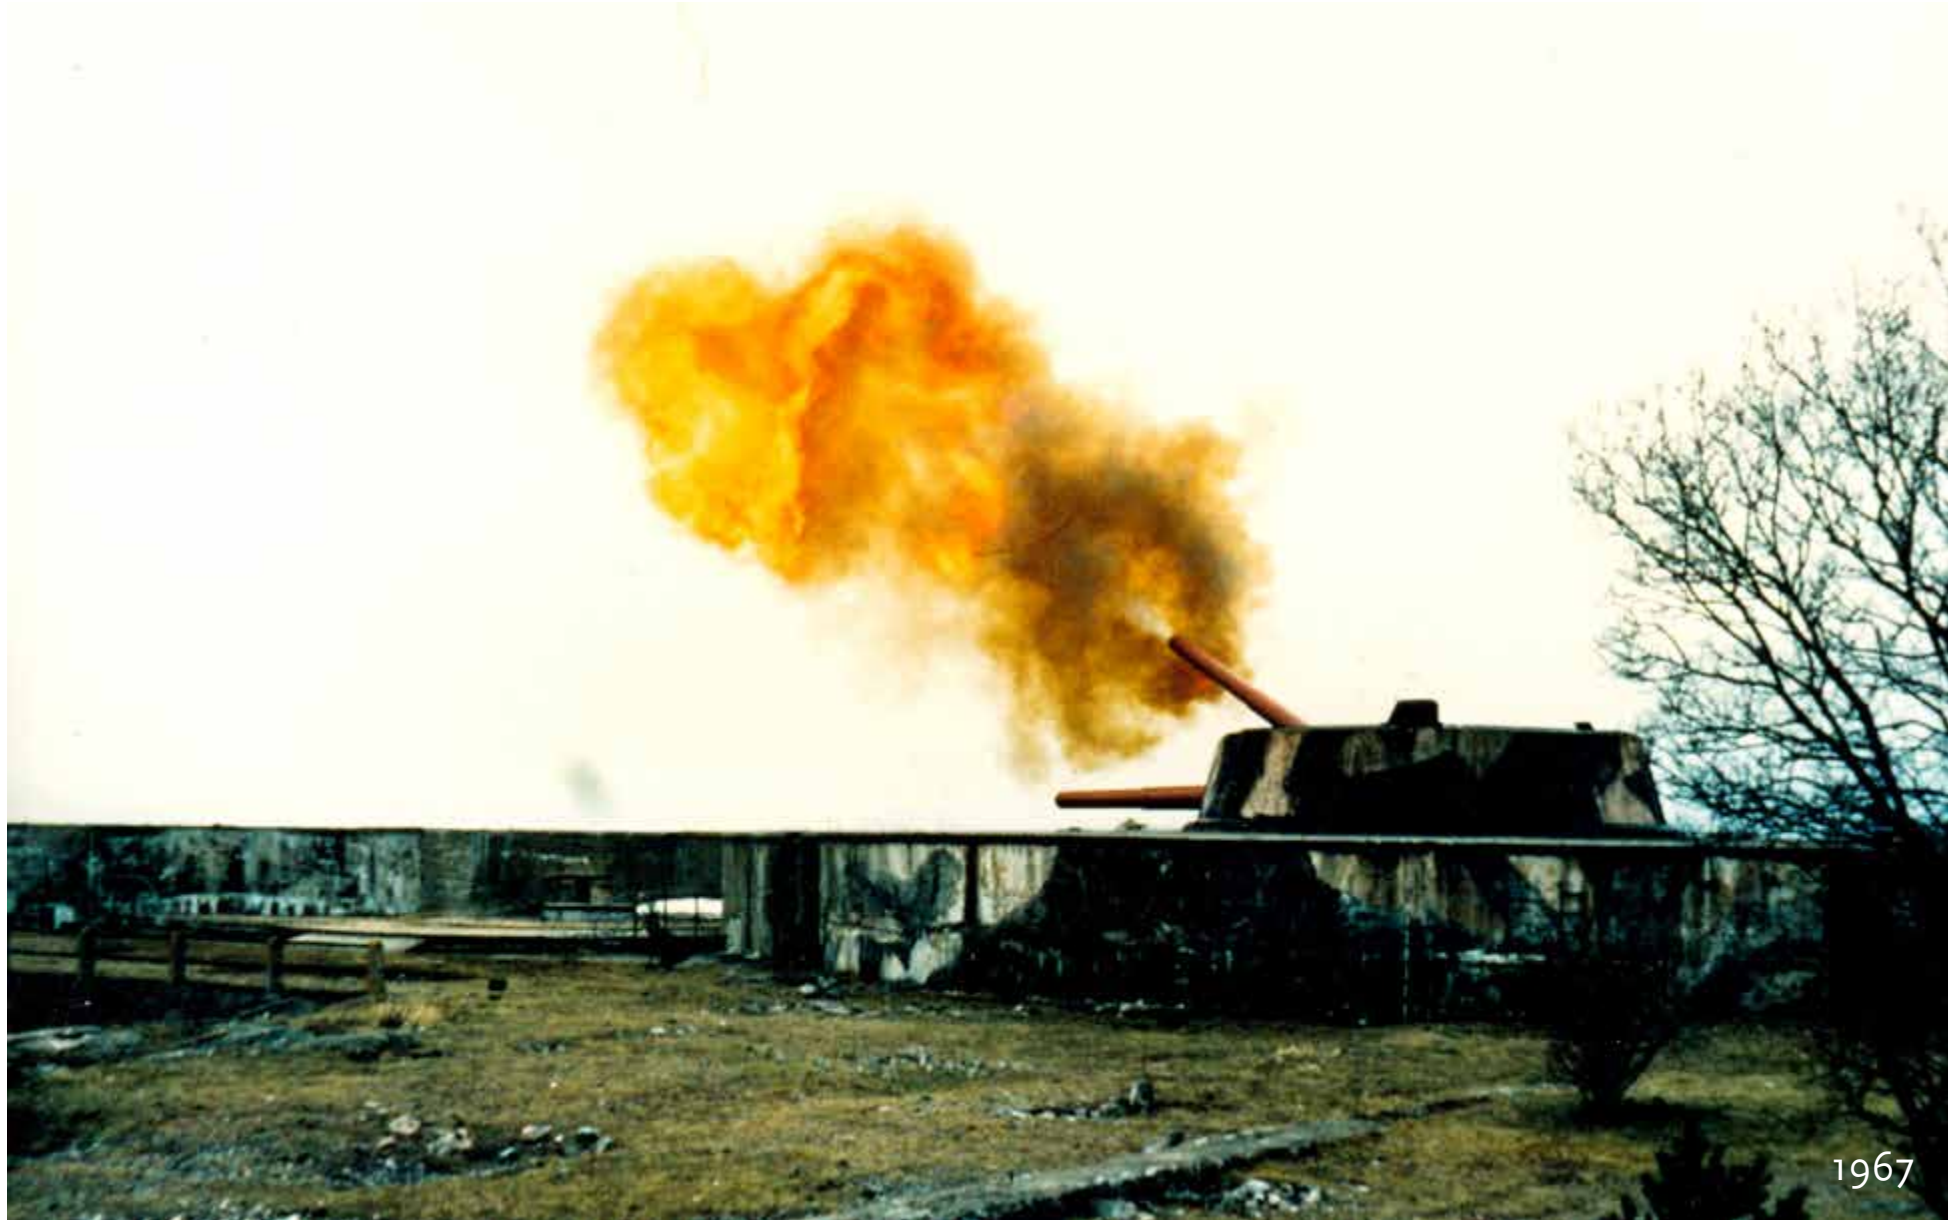
Kuivasaaren kunnostetulla järeällä ammutaan vuonna 1967. Kuva: Puolustusvoimat.

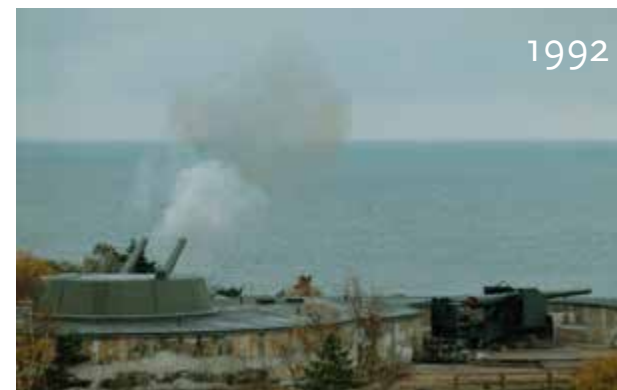
Kunnostustöiden jälkeen Kuivasaaren järeällä tykillä ammuttiin koelaukauksia 22. lokakuuta 1992. Kuva: Puolustusvoimat.
