KUIVASAARI

KULTTUURIYMPÄRISTÖSELVITYS

HELSINKI 2019

LIVADY
OSAKEYHTIÖ

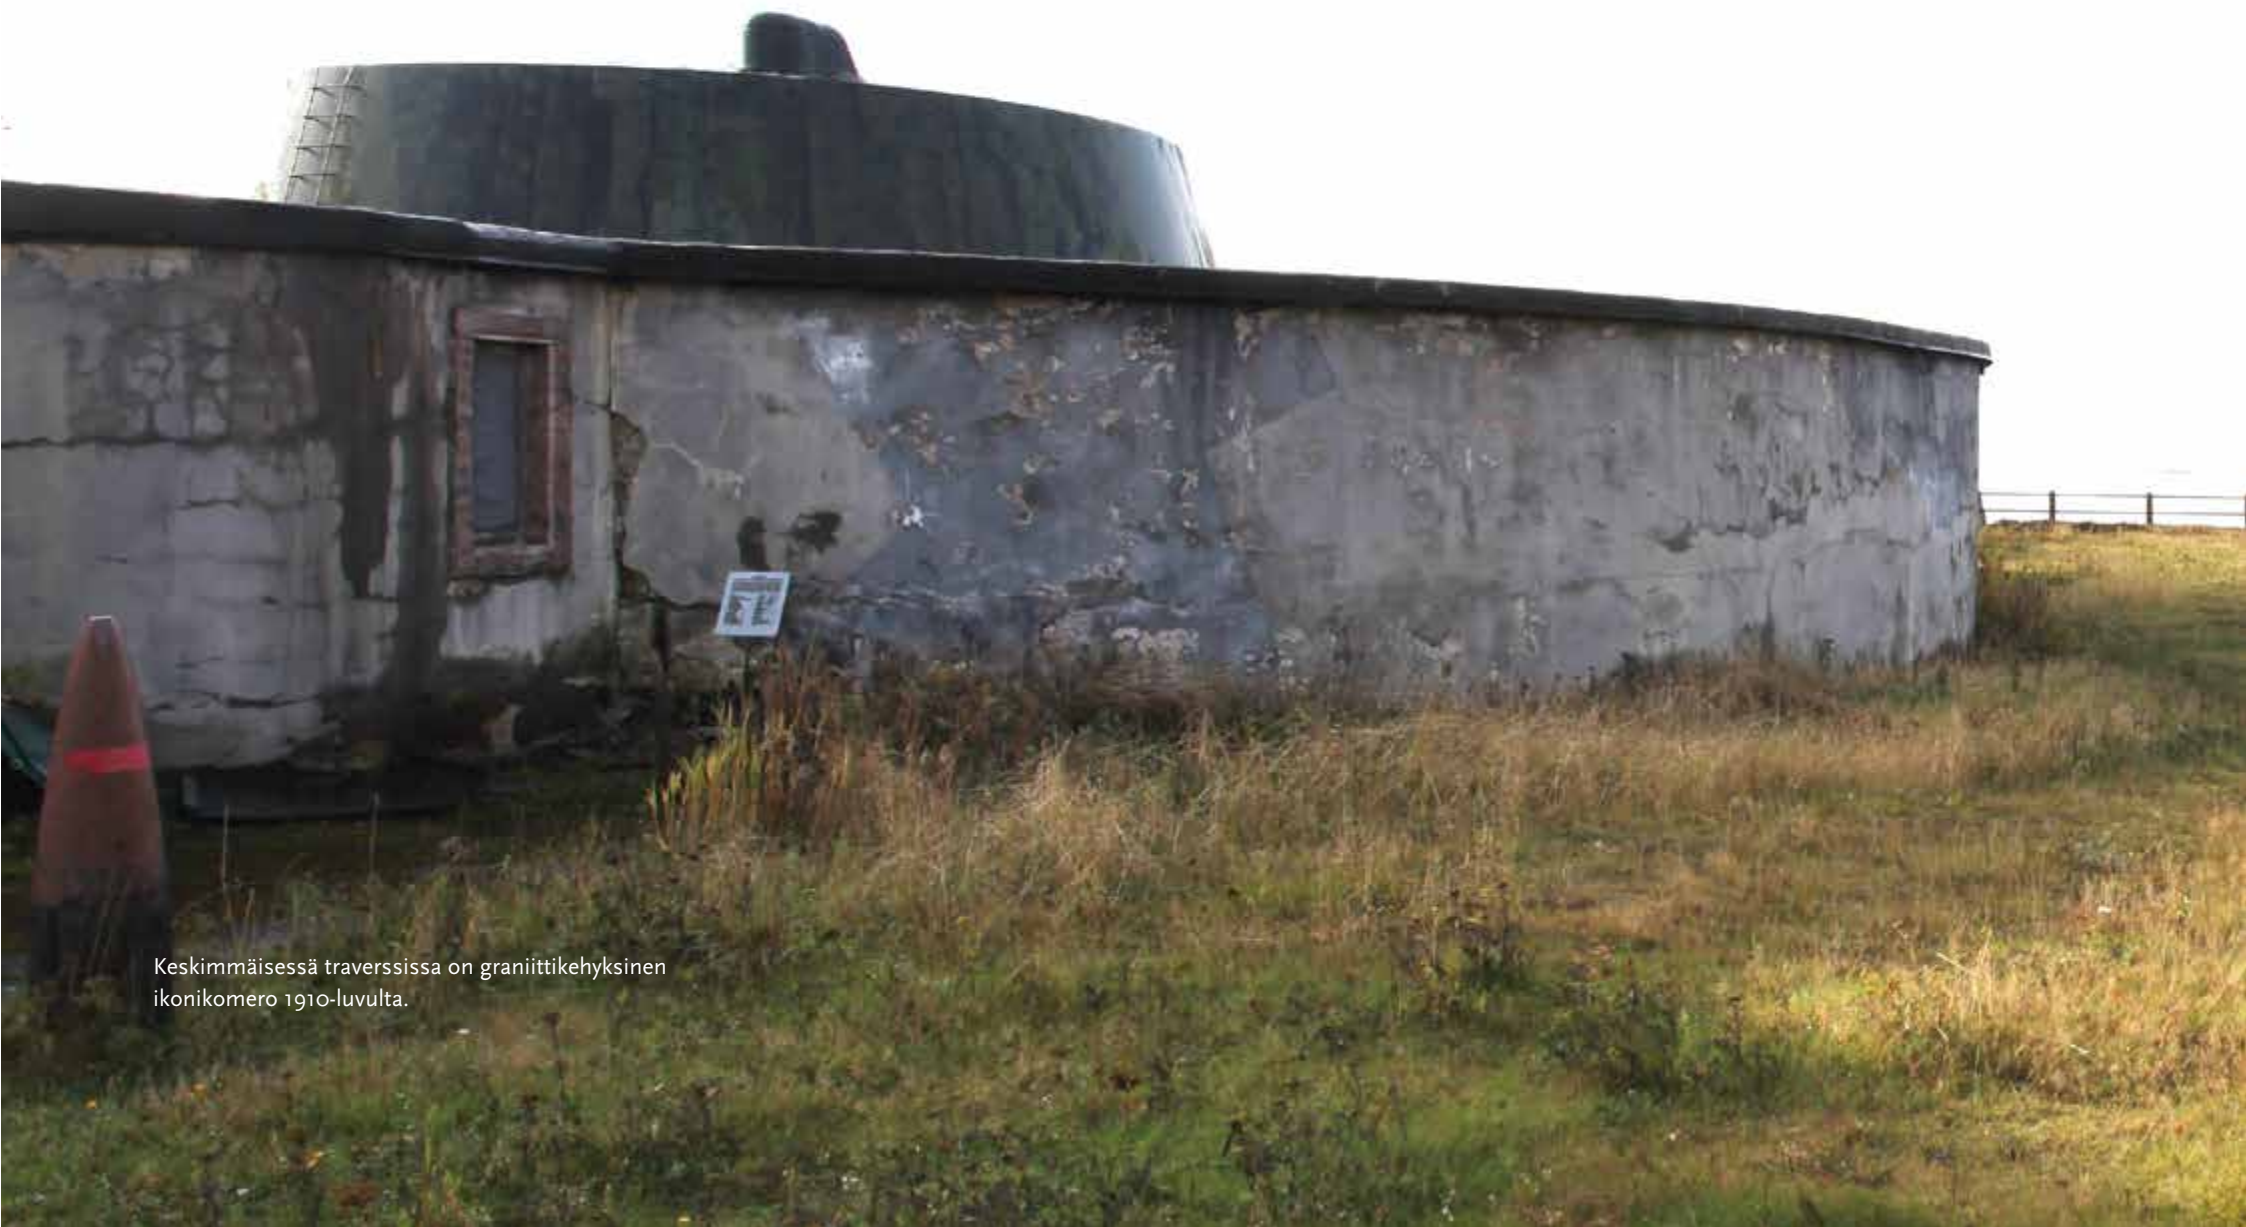
Keskimmäisessä traverssissa on graniittikehyksinen ikonikomero 1910-luvulta.

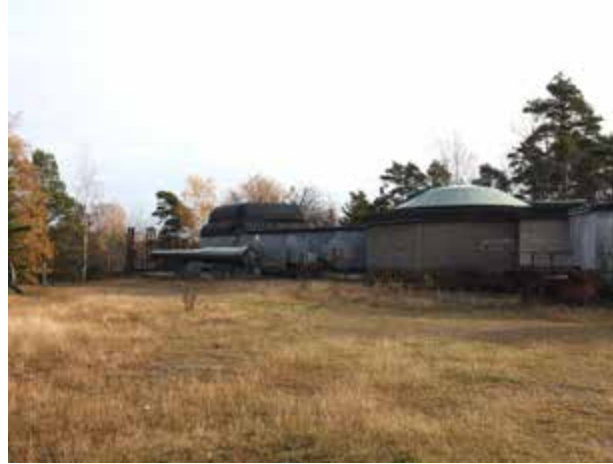
Patterin pohjoispuolinen tykkipiha on nurmettunut. Se on alun perin ollut betonipintainen.

Tykkipiha betonilattia on nurmettunut. Osa pihasta rajautuu jyrkänkeille ja näillä kohdin pihaa kiertää teräksinen putkikaide.

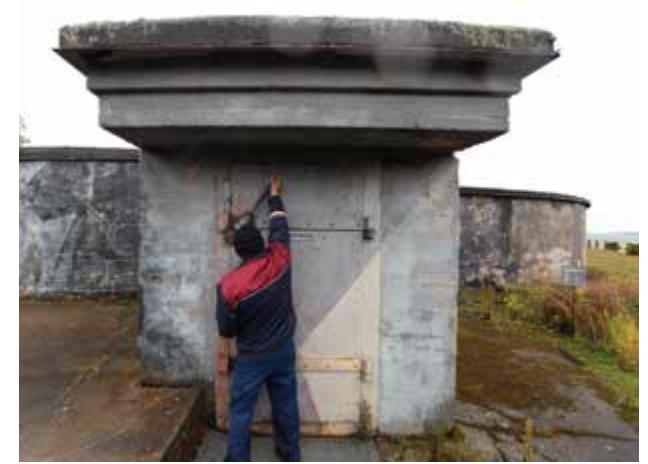
Kasemateissa on paksut teräsövet.

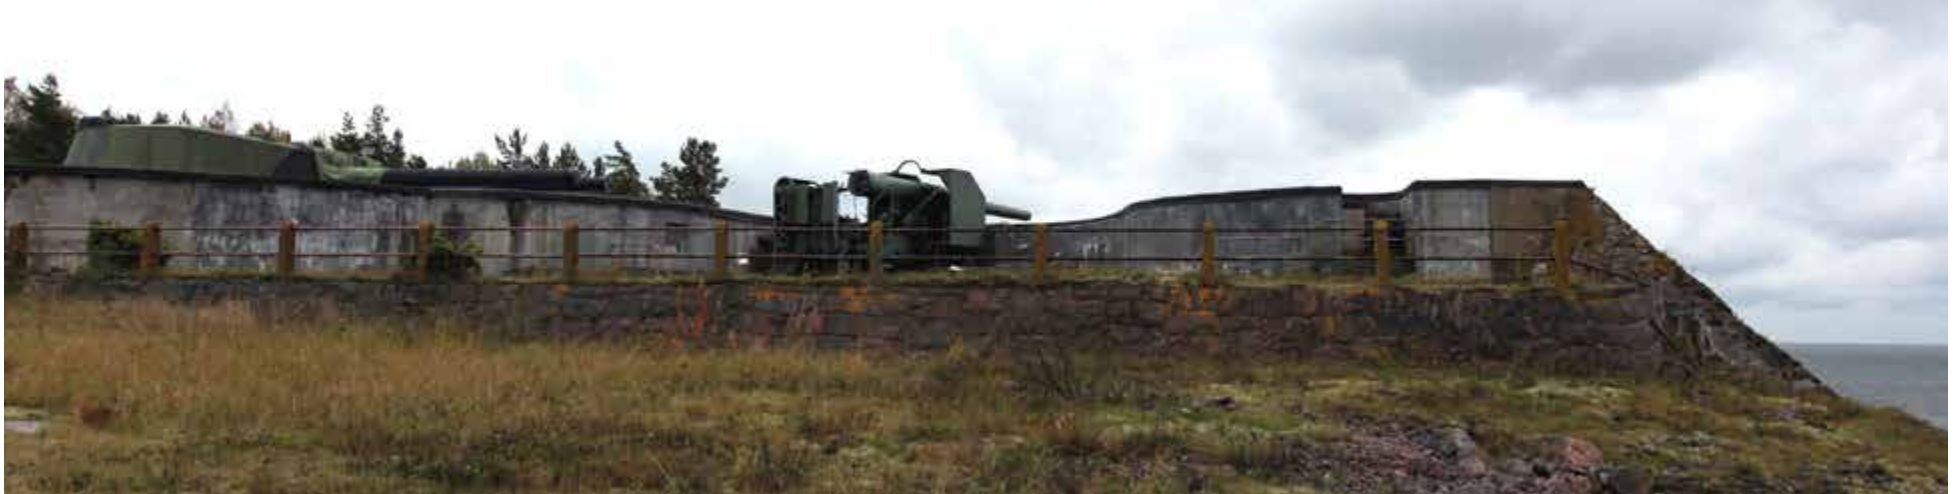
Kasemattipatteri kuvattuna kohti etelää syksyllä 2017. Vasemmalla näkyy Obuhov-kaksoistykkitorni, keskellä 10-tuumainen Durlacher-tykki. Rakennelma päättyy lännessä mereen laskevaan, luonnonkivimuurilla tuettuun jyrkänteeseen.

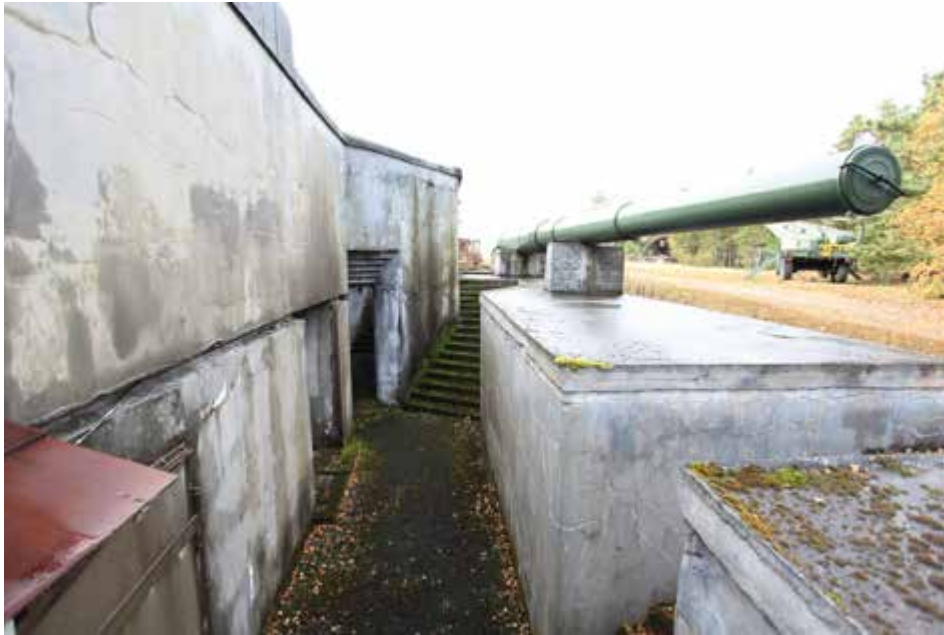
Kasemattien kellaritiloihin laskeudutaan ulkoportaiden ja kapeiden käytävien kautta.

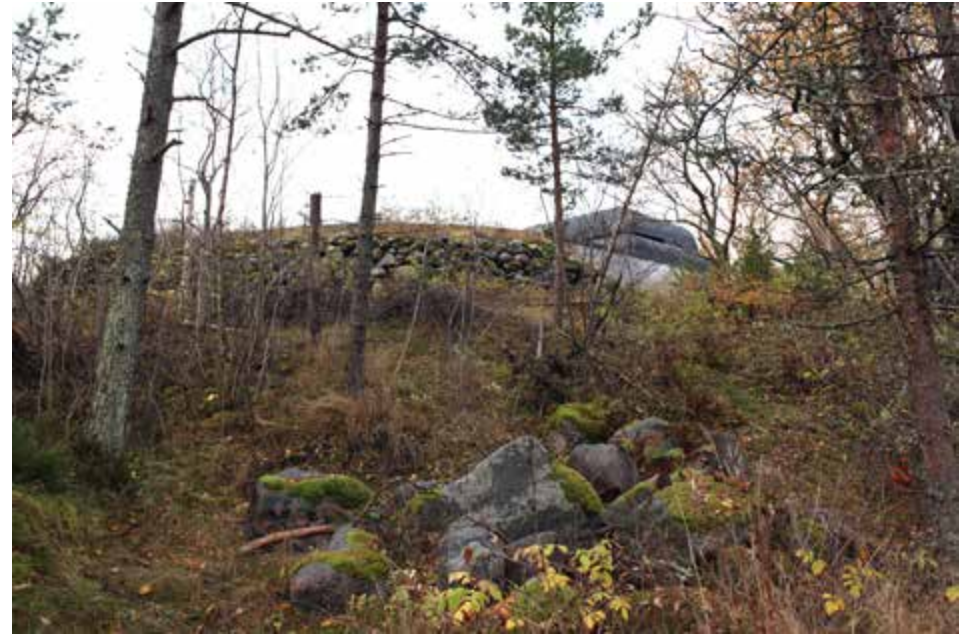
Kasemattien kaakkoiskulman rintavarustuksessa on luonnonkivimuur.

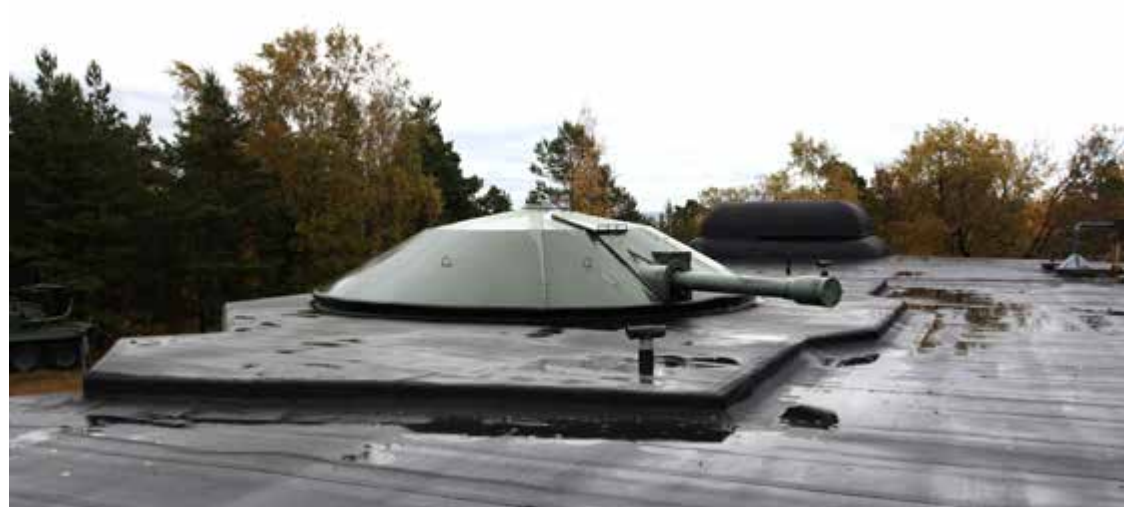
Kasemattipatterin idänpuoleisin tykki on Tampellan tehtaalla 152/45 C -nimisestä Canet-tykistä modernisoitu 152/50 T -tykki, joka on tuotu vuonna 2002 museotykiksi. Tykin takana näkyy vuonna 1916 rakennettu

Kasemattipatterissa on museoituina myös Suomen ainoa jäljellä oleva 10-tuumainen Durlacher-rannikkokanuuna sekä kuusituumainen Canet. Nämä venäläisaikaiset tykit on tuotu Kuivasaaren vuosina 1992–1993. Idänpuoleisin 152/50 T -tykki on tuotu saareen ja asennettu paikoilleen vuonna 2002. Alun perin patteriin kuului neljä 10-tuumaista Durlacheria.

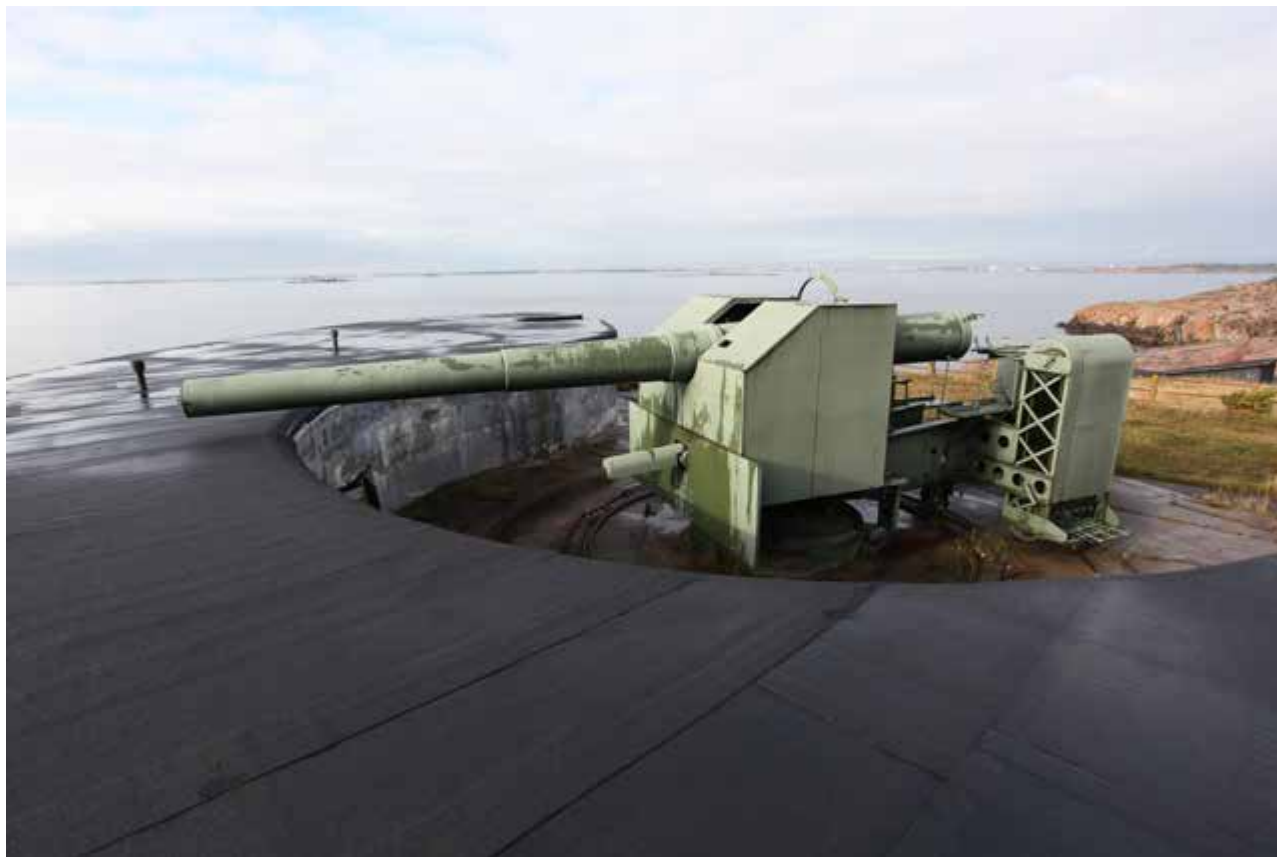
Suomen ainoa jäljellä oleva 10 tuuman Durlacher-rannikkokanuuna on museoitu Kuivasaareen. Kuva on otettu kohti luodetta.

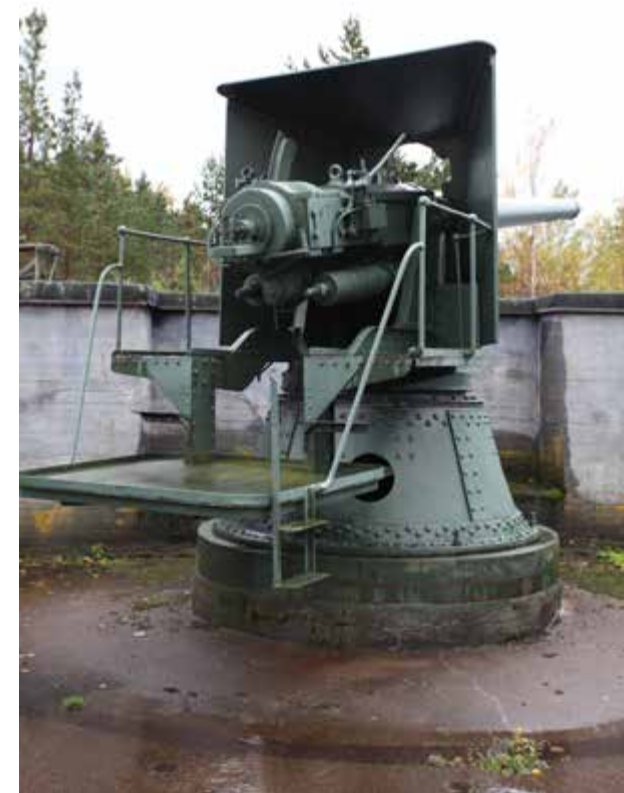
Kuusituumainen Canet-kanuuna (152/45 C) on tuotu Kuivasaareen vuonna 1992. Tykki on alkuperäisessä kokoonpanossaan.

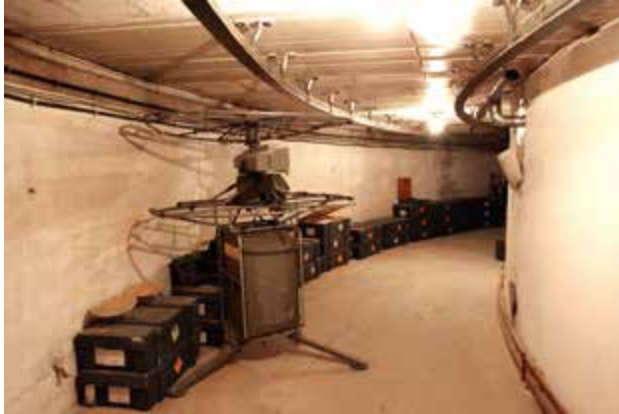
Kellaritilojen yhdyskäytävä.

Sisätiloja on kunnostettu jonkin verran 1990-luvun korjaustöiden yhteydessä, mutta sisätilojen tilajako on pääasiassa peräisin 1930-luvulta, jolloin kellaritiloja yhdistettiin käytävillä kaksoistykkitornin rakentamisen yhteydessä. Sisätiloissa on edelleen ase- ja ammusvarastoja. Osittain maan alle rakennetussa tykkitornissa on viisi kerrosta. Kasemateilta pääsee 1930-luvulla rakennettua tunnelia pitkin viereisen voima-aseman (11) tiloihin. Sisätiloja lämmitetään nykyisin ilmalämpöpumpuilla.

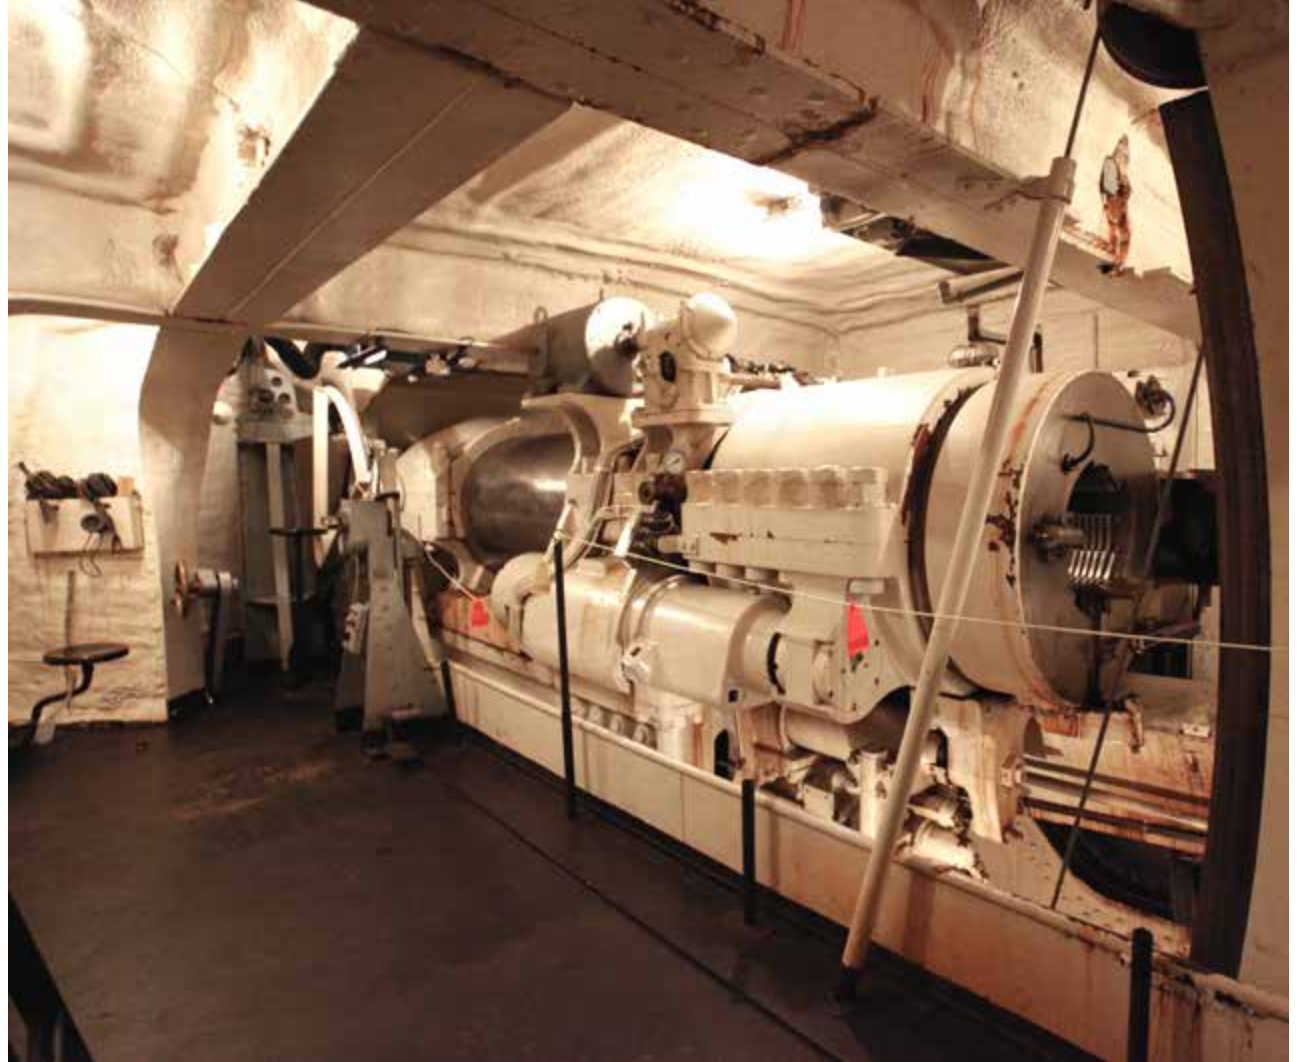
Kaksoistykkitornin ylin taso on niin kutsuttu tykkikerros. Syksyllä 2017 otetussa kuvassa näkyy toinen 12-tuumaisista Obuhovtykeistä.

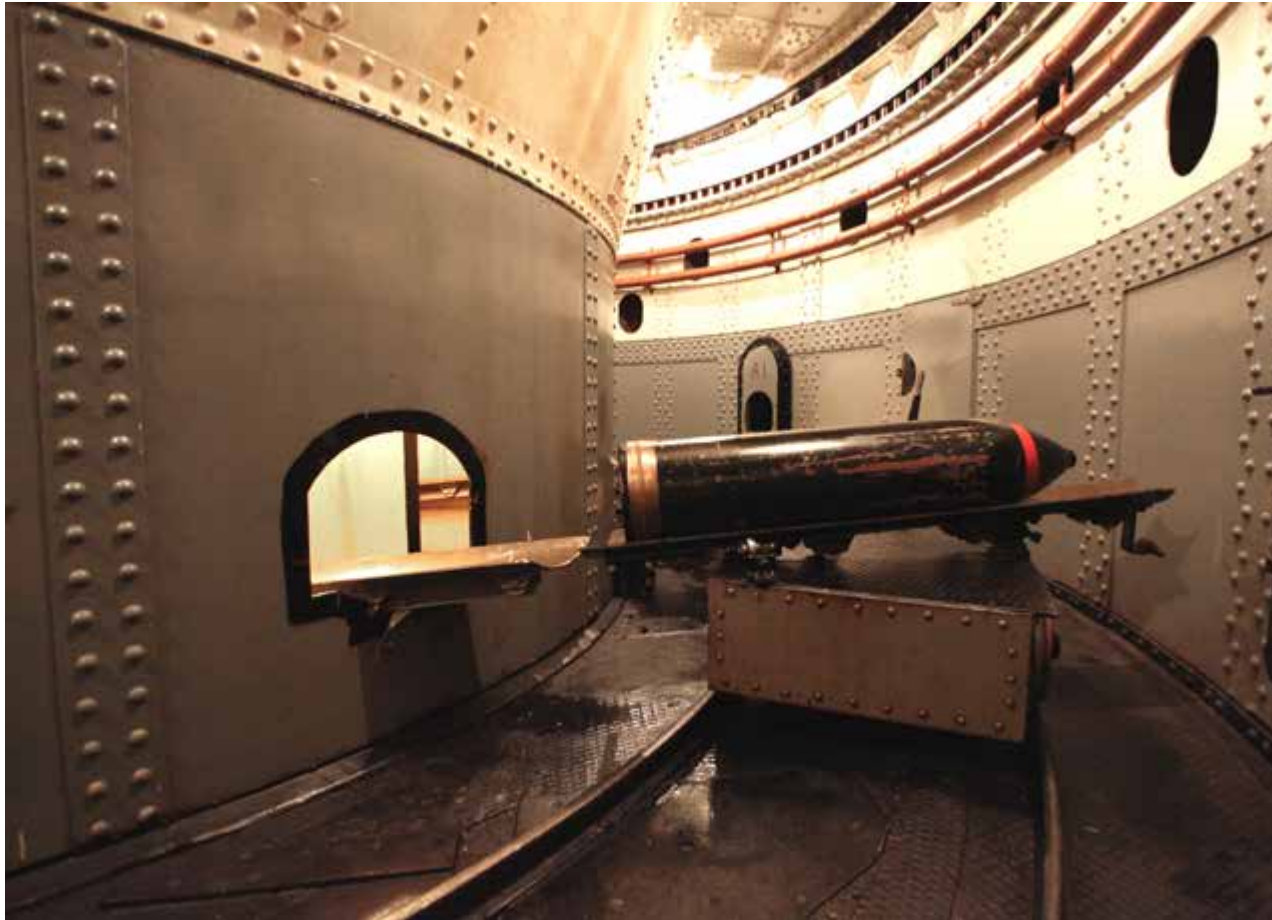
Kaksoistykkitornin sisätily syksyllä 2017. 12-tuumaisen Obuhovin ammuksat nostetaan sähköistetyllä hissillä alimmasta kerroksesta ylimpään tykkikerrokseen.

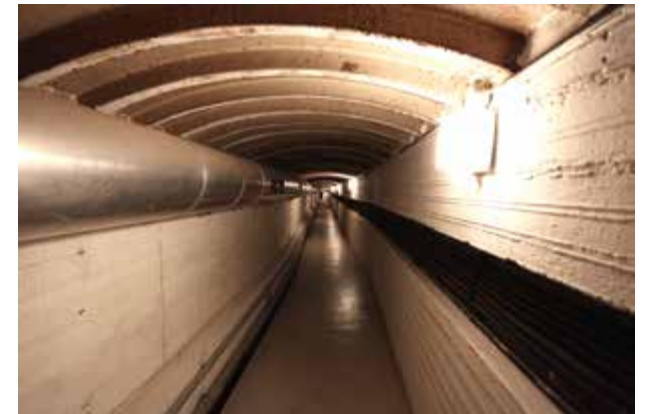
1930-luvulla rakennettu maanalainen yhdyskäytävä johtaa kasemateista (13) voima-aseman (11) tiloihin. Katossa näkyy kaarevia teräspalkkeja.

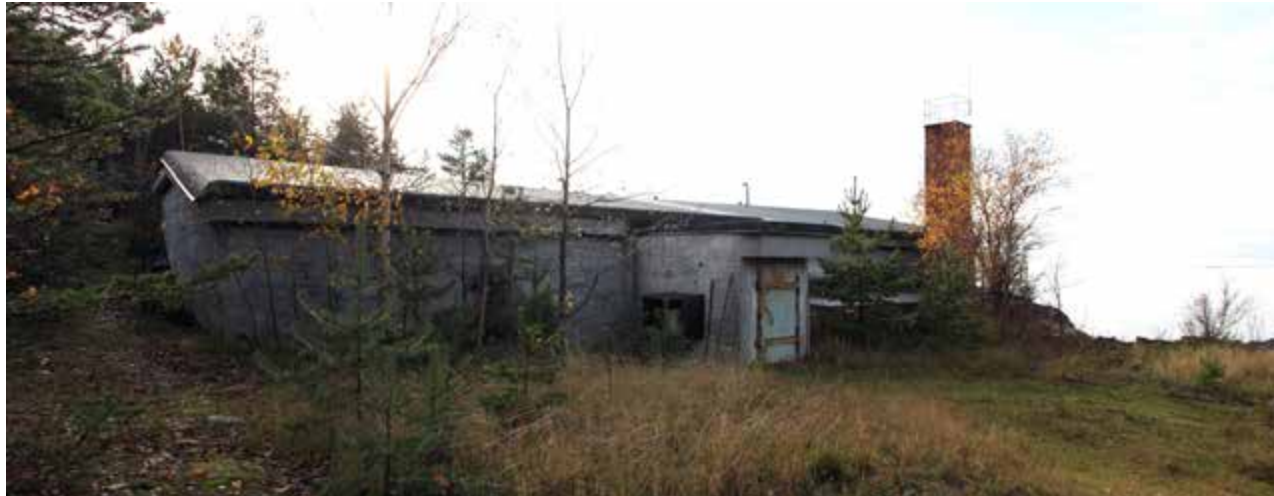
Voima-asema on betoninen, osittain maanalainen rakennus Kuivasaaren länsirannalla.

Vain osa voima-asemasta sijaitsee maan päällä. Rakennuksella on maalatut betoniseinät ja betoninen, loiva harjakatto, joka vuoden 1941 valokuvissa näkyy naamiomaalattuna. Nykyisin katolla on 2010-luvulla asennettu huopakate. Ulko-ovet ovat raskaita ja teräksisiä.

1930-luvun alkupuolella voima-asemaa suunnitettiin. Tällöin rakennettiin myös maanalainen, patteriin johtava yhdyskäytävä. Aseman alkuperäiset tilat muodostavat nykyisen rakennuksen länsiosan, johon kuuluu kaksi holvattua konehallia ja eteinen,

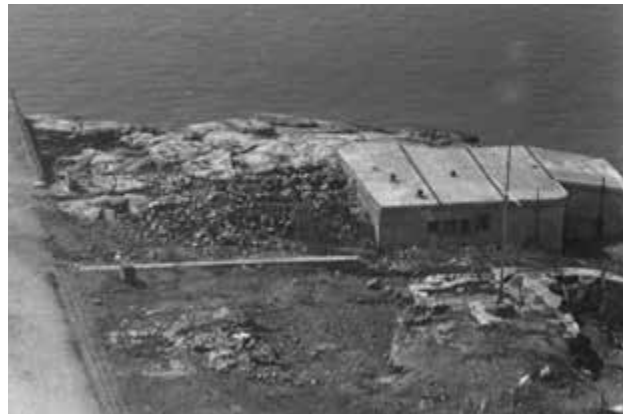
Voima-asema alkuperäisasussaan vuoden 1925 ilmakuvassa kohti länttä. Kuva: Puolustusvoimat.

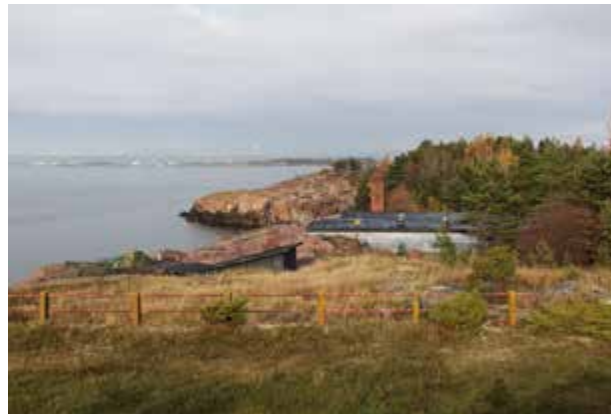
Voima-asema kuvattuna kohti pohjoista syksyllä 2017.

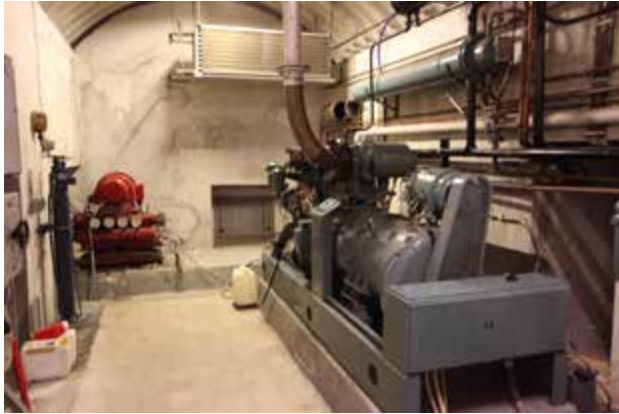
Voima-aseman generaattori.

joiden sisustus on uudistettu. Huoneiden katot on holvattu kaarevilla teräspalkeilla. Lattiat on kaakeloitu. (Manninen 2000, 47, 64.) Konehuoneessa on vielä yksi tykkien toimintaan liittyvä generaattori käytössä (Pakarinen, suullinen tiedonanto 9.10.2017).

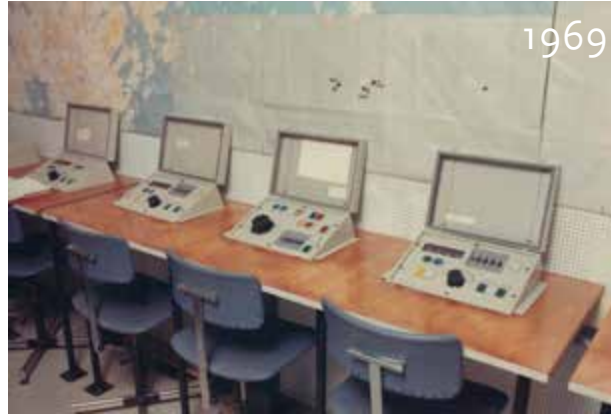
Voima-aseman Radal-laitteisto vuonna 1969.
Kuva: Puolustusvoimat.

Rannikkotykkien tietokonekausi alkoi 1960-luvulla Kuivasaaresta, kun rannikkotykkien digitaalinen ammunnanlaskin eli Radal otettiin käyttöön (s. 55). Laitteiston jäätyä pois käytöstä se siirrettiin vuonna 1987 pääosin Sotamuseon varastoon. Talvel-

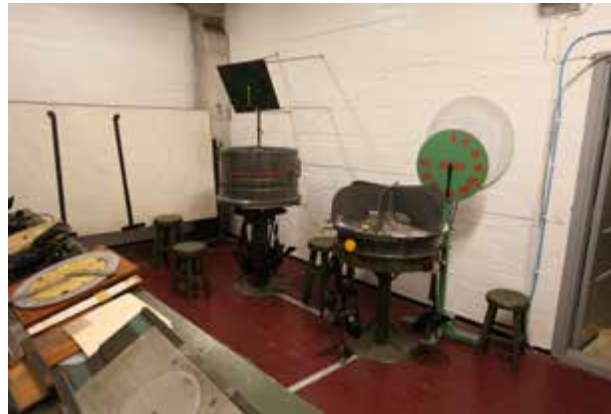
Keskiön laitteistolla on laskettu tykkien ampuma-arvoja eri laitteista ja mittauspisteistä saatujen tietojen perusteella.

Rakennuksessa on myös ammunnan valmisteluun liittyviä tiloja, esimerkiksi niin kutsuttu keskiö, joka on tykkien keskushermo, josta tulitoimintaa johdetaan. Keskiössä on laskettu tykkien ampuma-arvoja yhdessä, keskitetyssä, suojatussa tilassa. Tässä laskukeskuksessa eri laitteista ja mittauspisteistä saadut mittausarvot muutettiin kunkin tykin ampuma-arvoiksi, jotka luettiin keskiöstä tykeille puhelimitse 2–3 sekunnin välein. Keskiössä työskenteli noin 25 miestä (Enqvist & Tiilikainen 2014, 125; kts. s. 49).

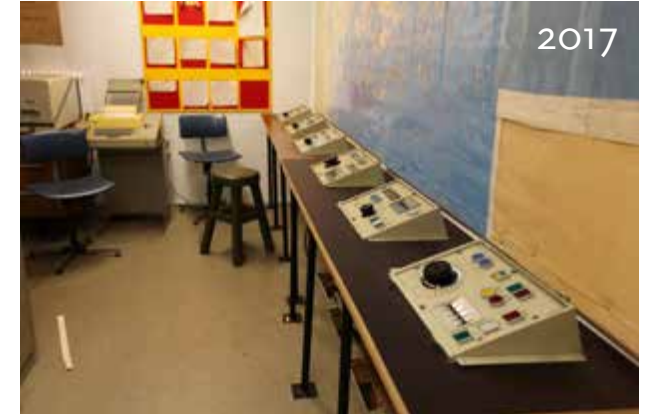
Kunnostettu Radal-laitteisto syksyllä 2017.

la 1993–1994 laitteisto palautettiin kunnostettuna Kuivasaaren Rannikkotykkimuseosta, mutta tietokonetta ei saatu toimimaan. (Enqvist 1995, 31–32, 49).

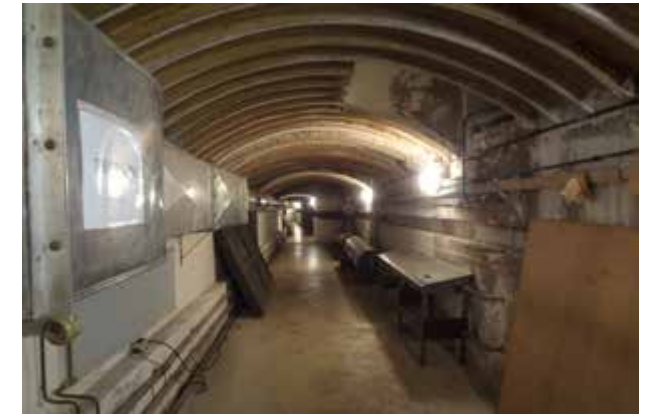
Kasemattien (13) ja voima-aseman välinen maanalainen yhdystunneli on rakennettu 1930-luvulla.

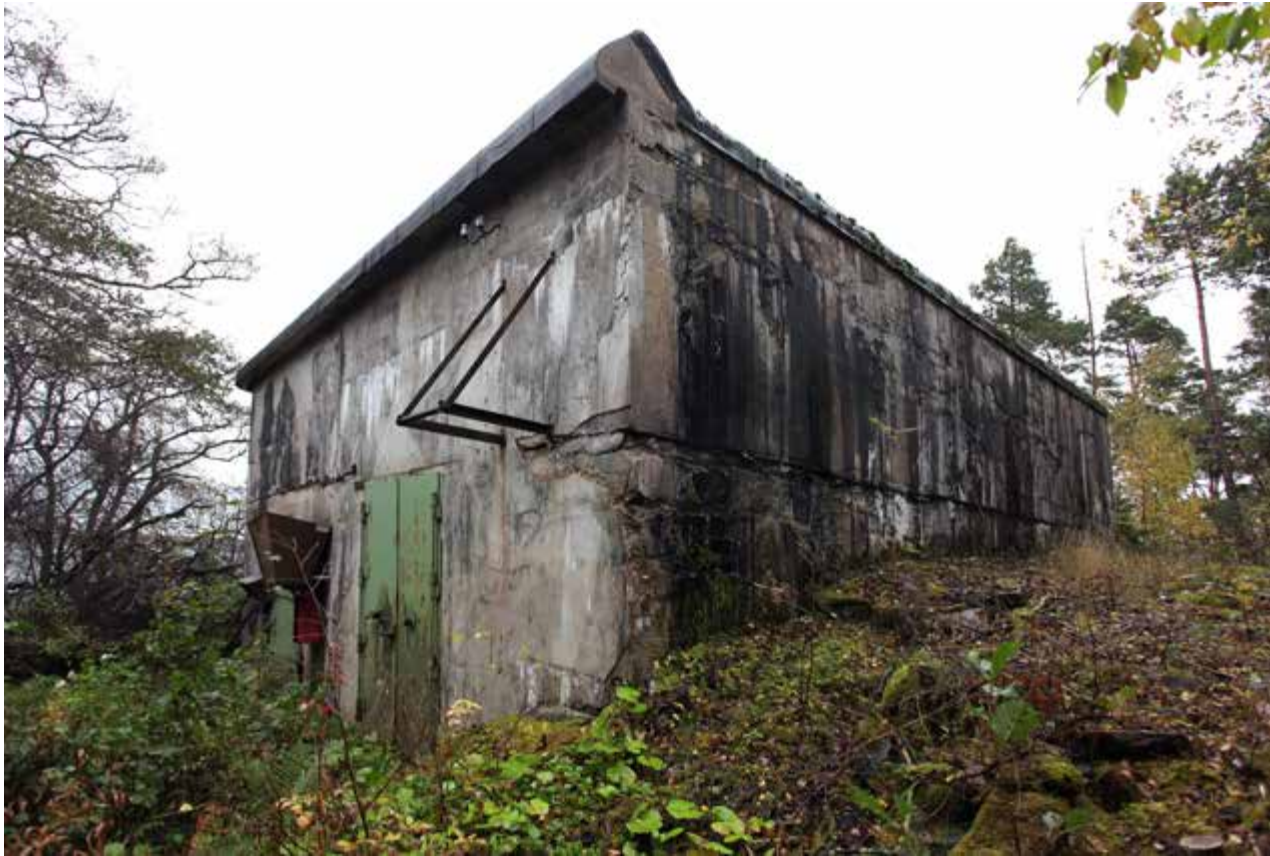
Yösodankäynnissä tärkeä valonheitin linsseineen ja peileineen tuli suojata betonisen kasematin sisään.

Herkkien linssien ja peilien vuoksi valonheittimet tuli suojata hyvin. Yksi tapa oli sijoittaa valonheitin hissimekanismin varaan, jolloin se nostettiin suojasta esiin vain käytön ajaksi. Näin tehtiin esimerkiksi Isosaarella. Toinen tapa suojata valonheittimet oli rakentaa sitä varten tuliaseimalta suoja-asemalle johtava valonheittimen siirtorata. (Enqvist & Tiilikainen 2014, 135.)

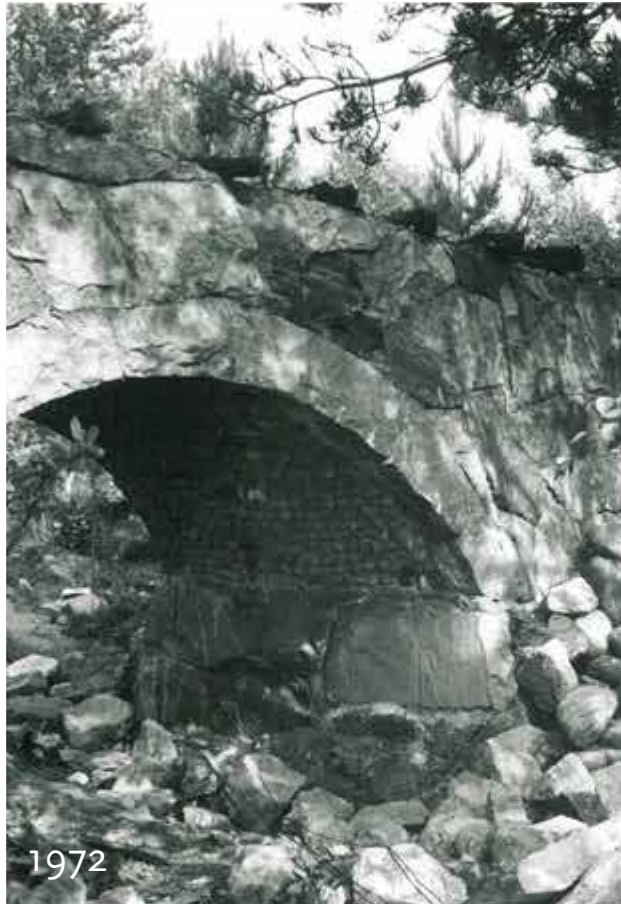
Kuvassa näkyy kivivallin silta vuonna 1972. Ratakiskot oli tällöin jo purettu, mutta ratapölkkyjä oli tällöin vielä tallella.
Kuva: teoksesta Löfgren 1972, 47 / Kaj-Erik Löfgren.

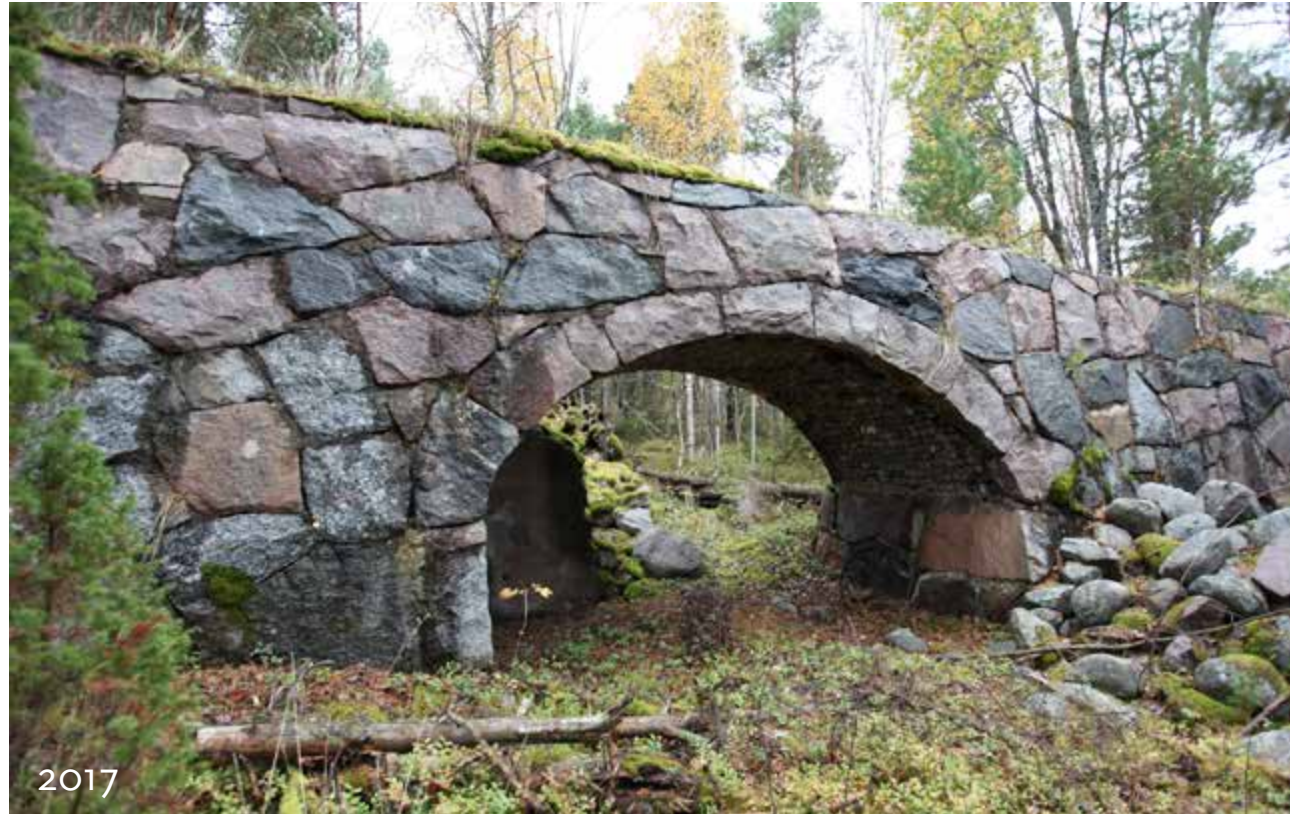
Valonheittimen siirtoradan vallin kivisilta syksyllä 2017.
Ratapölkkyjä ei ole säilynyt.

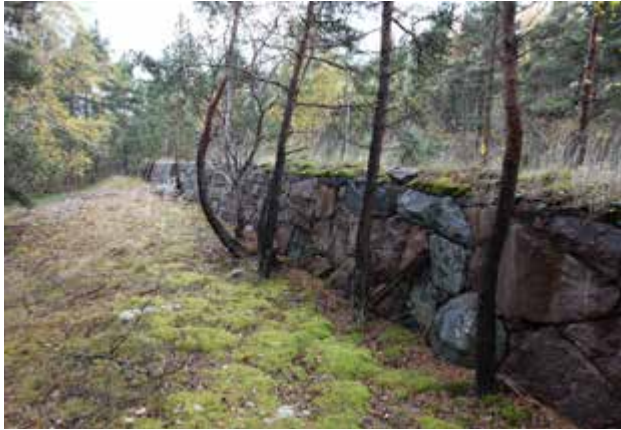
Kuivasaaren etelärannalla sijaitsevasta valaisuasemasta (P31) on jäljellä betonirakenteita, mutta suojakoppi ei ole säilynyt. Taustalla näkyy etäisyymittauspaviljonki (14).

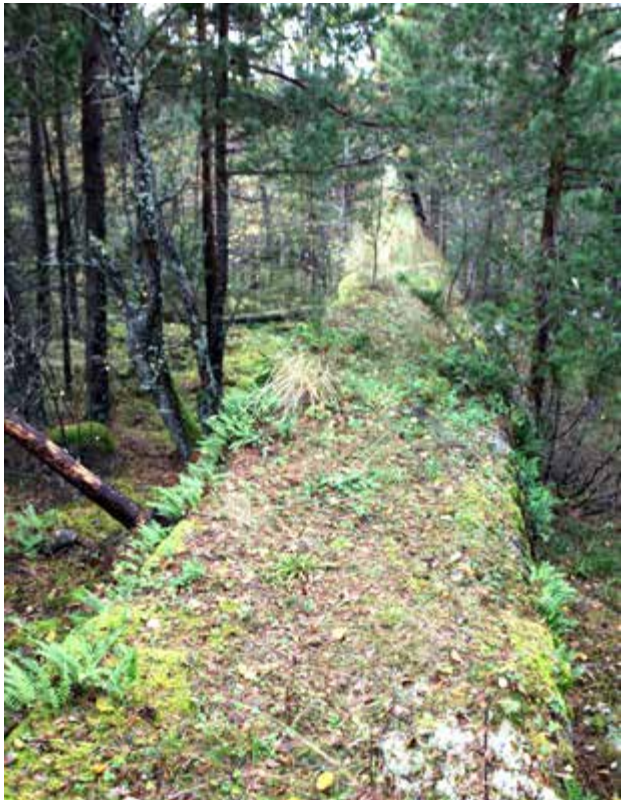
Valonheittimen siirtämistä varten vuosien 1915–1917 aikana rakennettu kivivalli kuvattuna lokakuussa 2017. Ratakiskot on purettu.

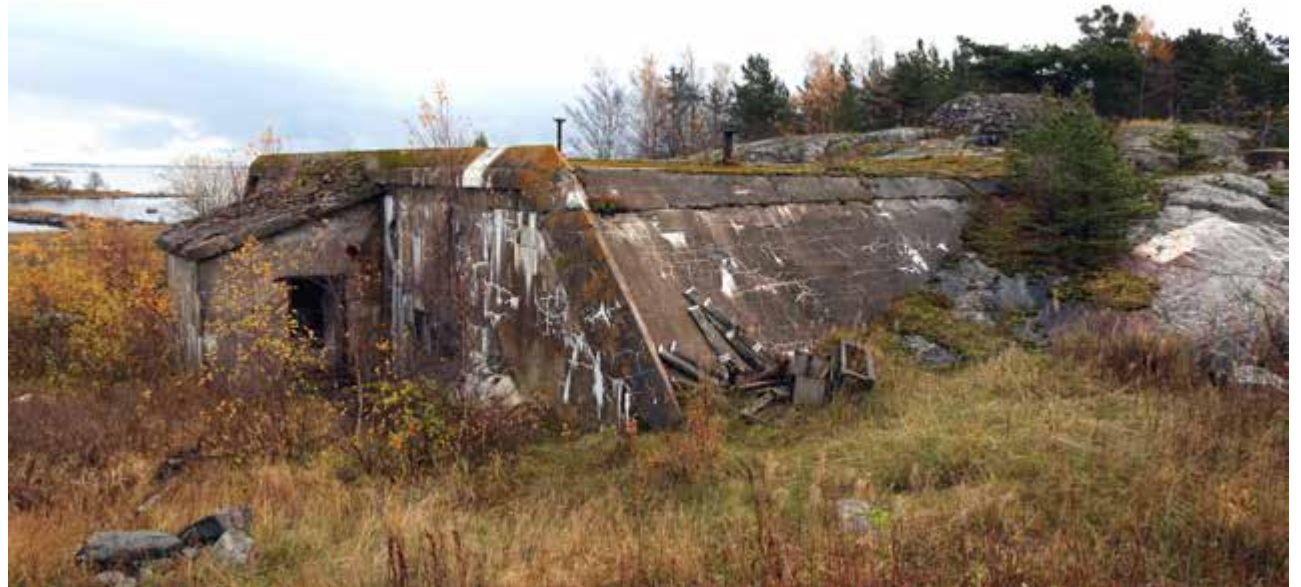
Miina-asema sijaitsee rakennuksen pohjoisosassa. Sen betoniset katto- ja seinärakenteet kytkeytyvät kiinni kalliioon.

Rakennuksen pohjoisosassa sijaitsee **miina-asema**, johon kuuluu kaksi vierekkäistä noin 25 neliömetrin ammusvarastohuonetta omine sisäänkäynteineen sekä miina-aseman jäädytyskoneistolle tarkoitettu parin neliömetrin kokoinen betoninen lisäsiipi. Miina-asema valmistui heinäkuussa 1915 ja jäädytyshuone helmikuussa 1917 (Manninen 2000, 46, 64). Pohjoispäädyn julkisivu on rapattua betonia

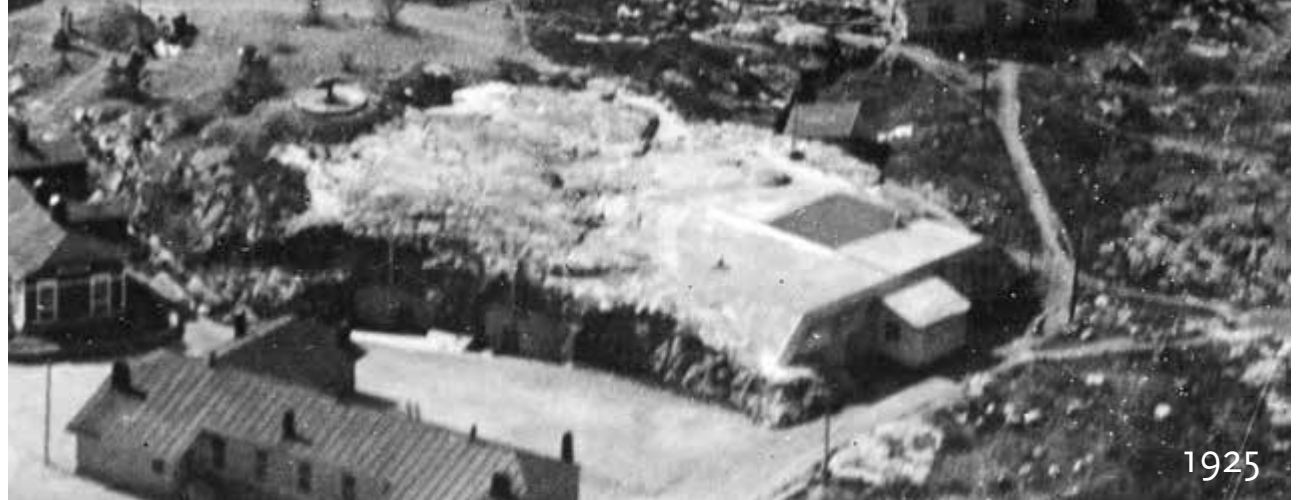
Kallioon louhittu, betoninen öljyvarasto ja miina-asema näkyvät selkeästi vuoden 1925 ilmakuvassa. Kuva (osa): Puolustusvoimat.

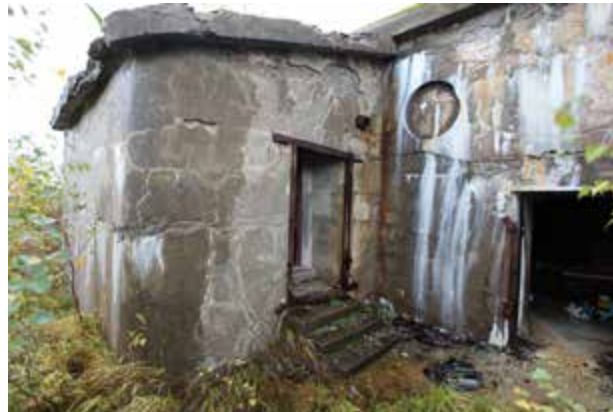
Betoniseinissä on pyöreitä syvennyksiä eli valeikkunoita. Ulko-ovet ovat huonokuntoista, alkuperäistä yksilehtisiä teräsovia. Vuonna 1917 valmistunut lisäsiipi toimi miina-aseman jäädytyshuoneena.

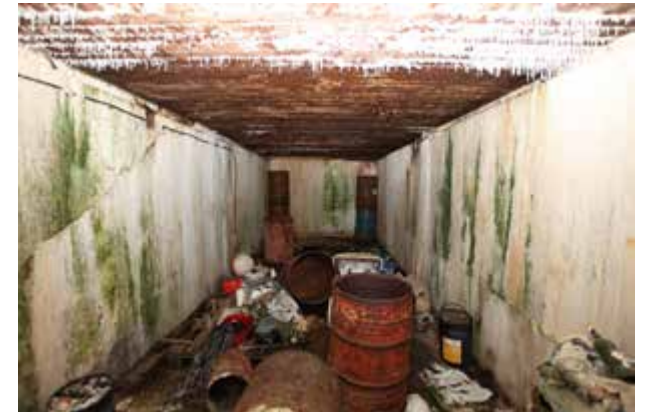
Vuonna 1915 valmistuneen pohjoispäädyn miina-aseman sisätiloissa on rataakiskojen varaan valettu betonikatto.

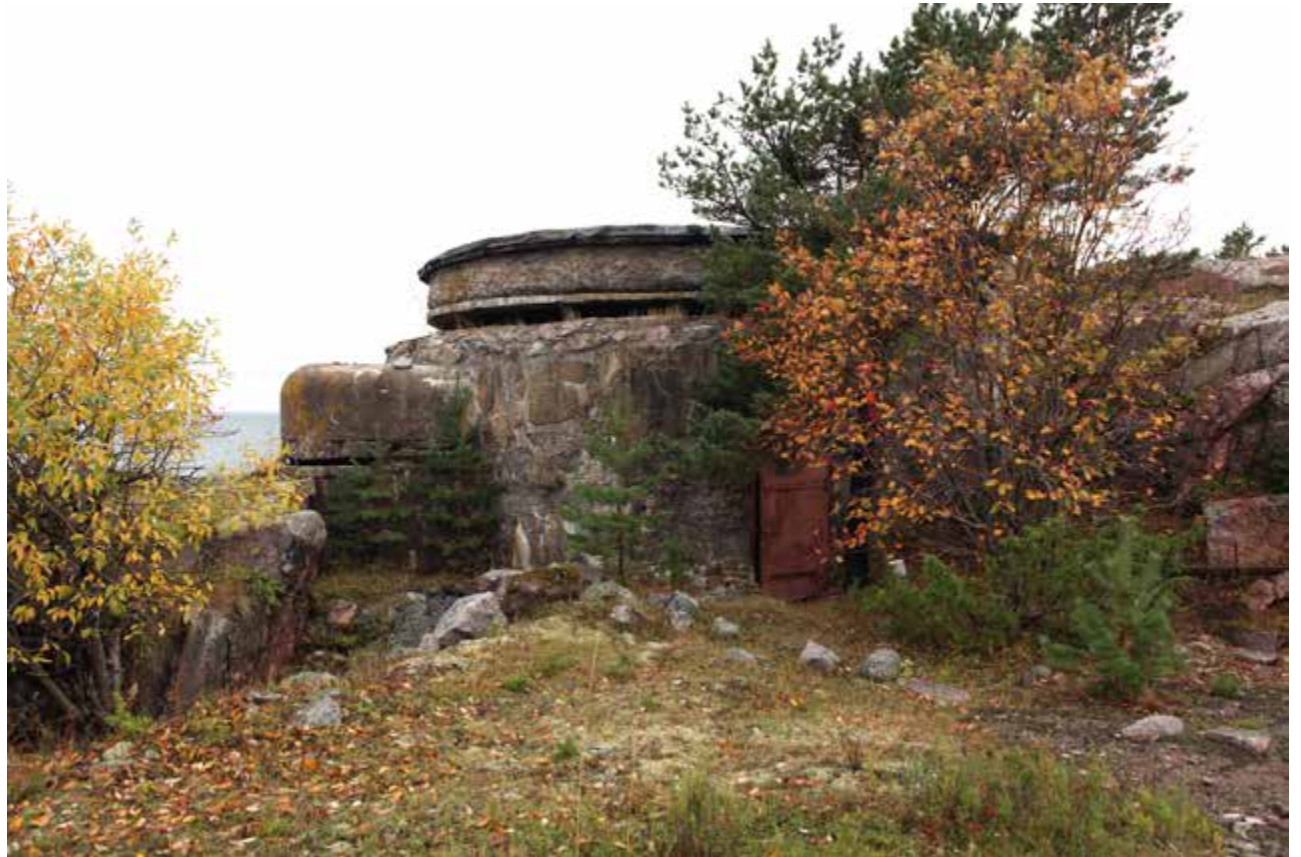
Etäisyysmittaustorni (14)

Rakennelma on osittain louhittu kallioon ja betonirakenteita on vahvistettu ja naamioitu kivimuurauksella. Paviljongin ovelta johtaa pohjoisen suuntaan noin 20 metriä pitkä taisteluhauta, joka on louhittu kallioon (Manninen 2000, 63).

Etäisyysmittauspaviljonki näkyy vasemmalla. Sen päällä on optista Zeiss-mittaria varten rakennettu paviljonki, josta on hyvä näkyvyys merelle. Vahvan betonirakennuksen päällä on luonnonkivimuuras. Ovi on terästä.

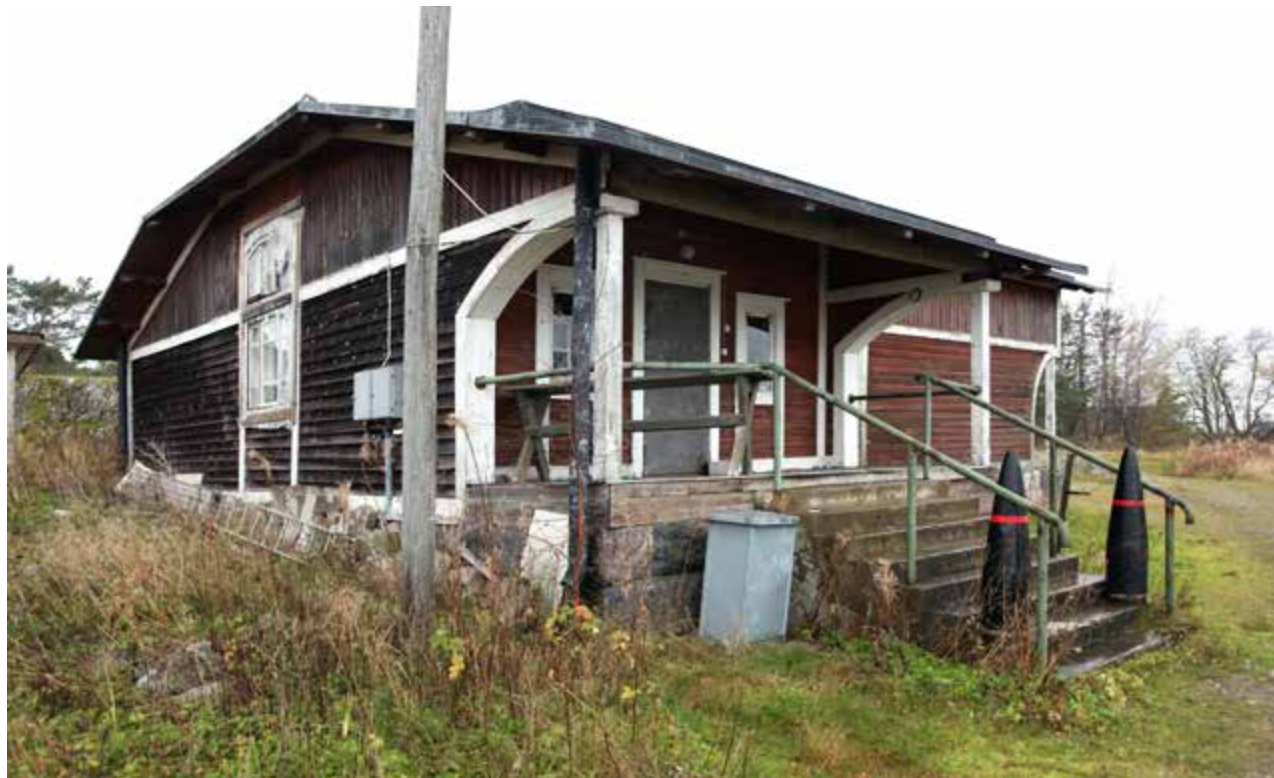
Sisäänkäynnin yhteydessä on avokuisti ja betoniporras, jonka reunoilla on ammuksset.
