KUIVASAARI

KULTTUURIYMPÄRISTÖSELVITYS

HELSINKI 2019

LIVADY
OSAKEYHTIÖ

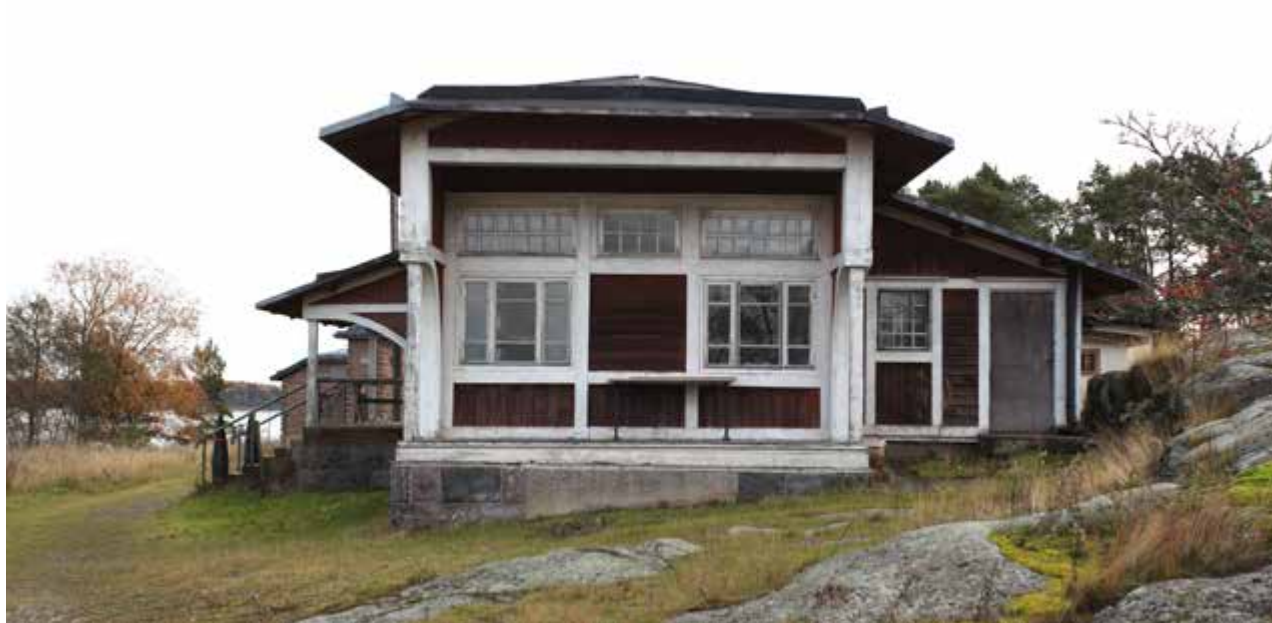
Ruokala (3)

Ikkunat ovat alkuperäisiä, valkoiseksi maalattuja puisia ruutuikkunoita. Lasit on kitattu ja puitteissa on kulmaraudat. Ikkunat ovat pääosin kaksinkertaisia, mutta lounaan puolen ikkunoiden sisäikkunat on poistettu. Ikkunapeltejä ei ole.

Ruokalan julkisivu luoteeseen. Ikkunat ovat alkuperäisiä, puisia ruutuikkunoita. Takana vasemmalla pilkottaa saunarakennus ja oikealla ruokalan vaja.

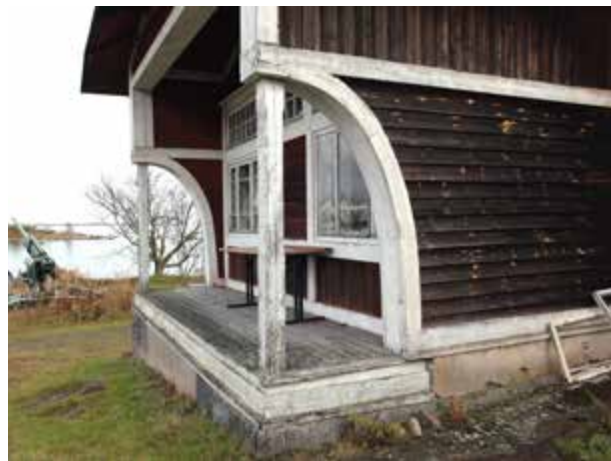
Ruokalan kuisti syksyllä 2017. Kuistin porras on purettu ja sokkelissa on tällä kohtaa betonia.

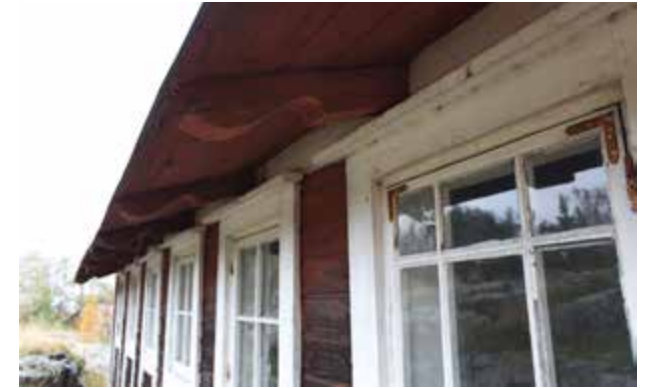
Räystäskonsolit on koristeveistetty.

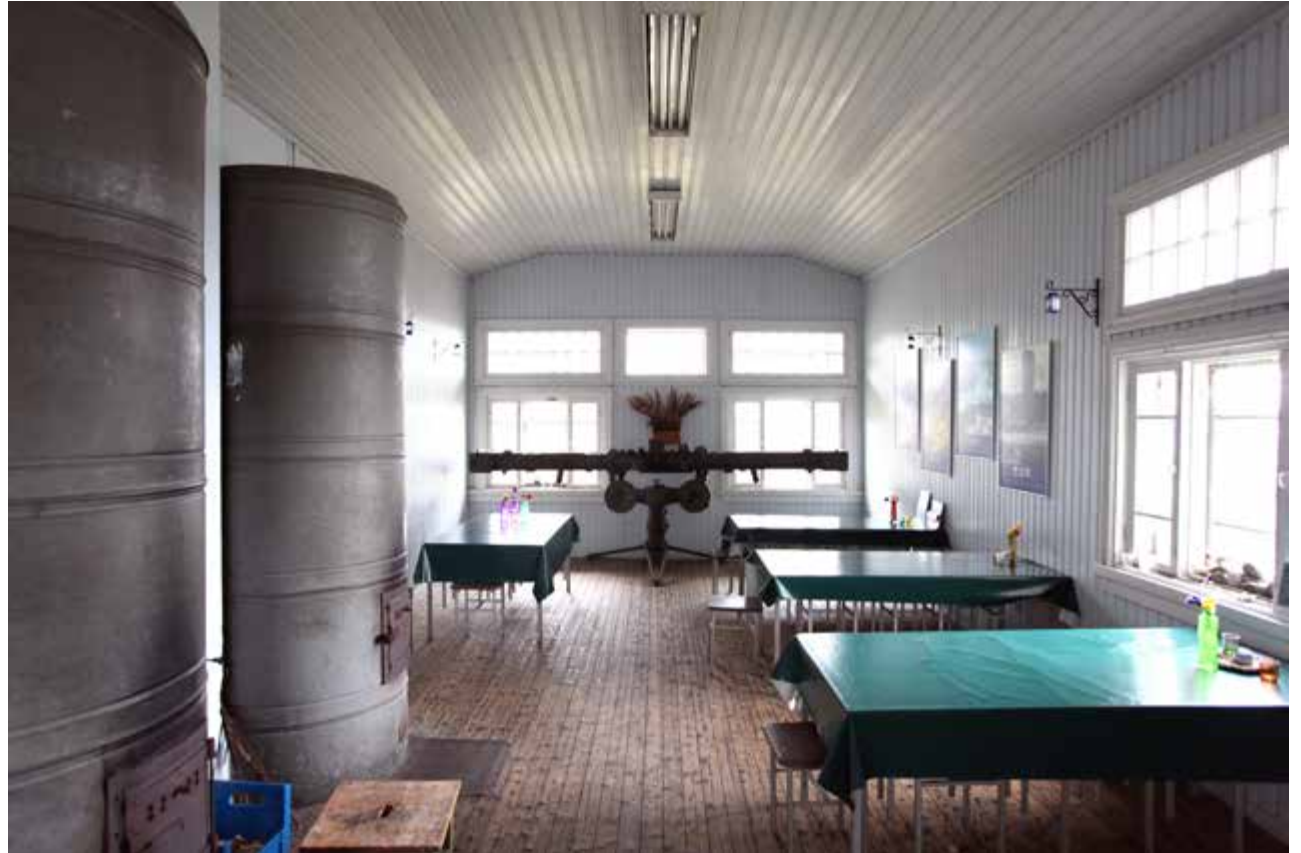
Ruokasali saa luonnonvaloa kolmelta sivulta. Tilaa on lämmitetty pönttöuuneilla. Salin perällä on pohjoiseen suunnattu optinen etäisyydsmittauslaite.

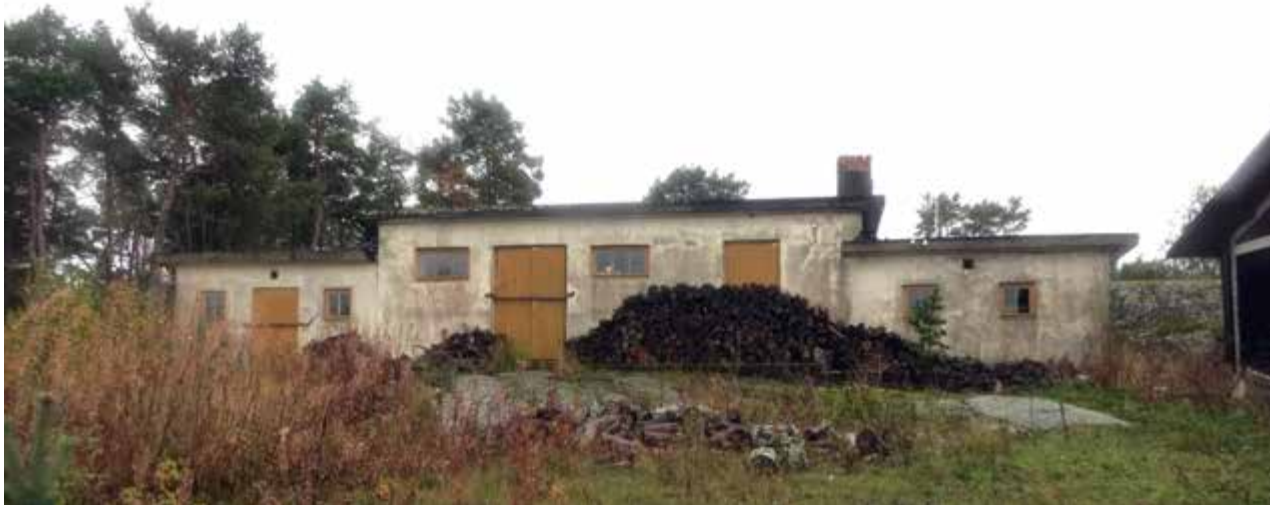
Ruokalan vaja (5)

Ruokalan vaja on pulpettikattoinen, pitkä rakennus, jonka edustalla ja sisällä säilytetään polttopuita.

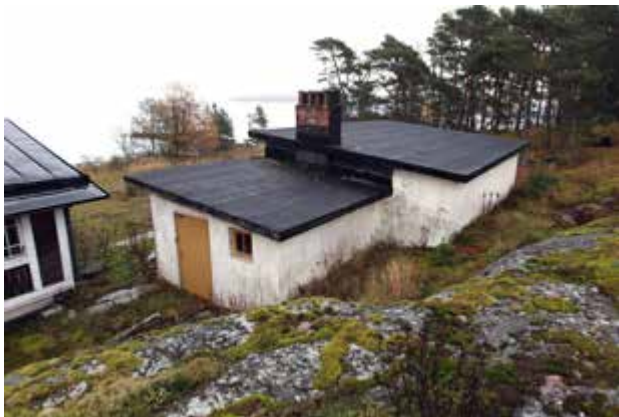
Vaja sijaitsee ruokalan eteläpuolella, saaren pohjoisosassa. Huopakate on uusittu.

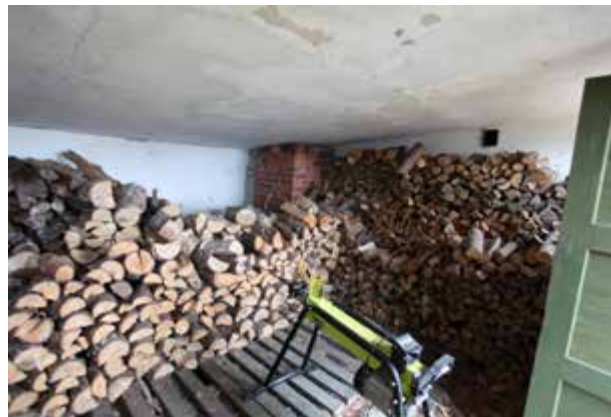
Sisätilojen seinät ja katto on rapattu ja maalattu. Katto on kalteva.

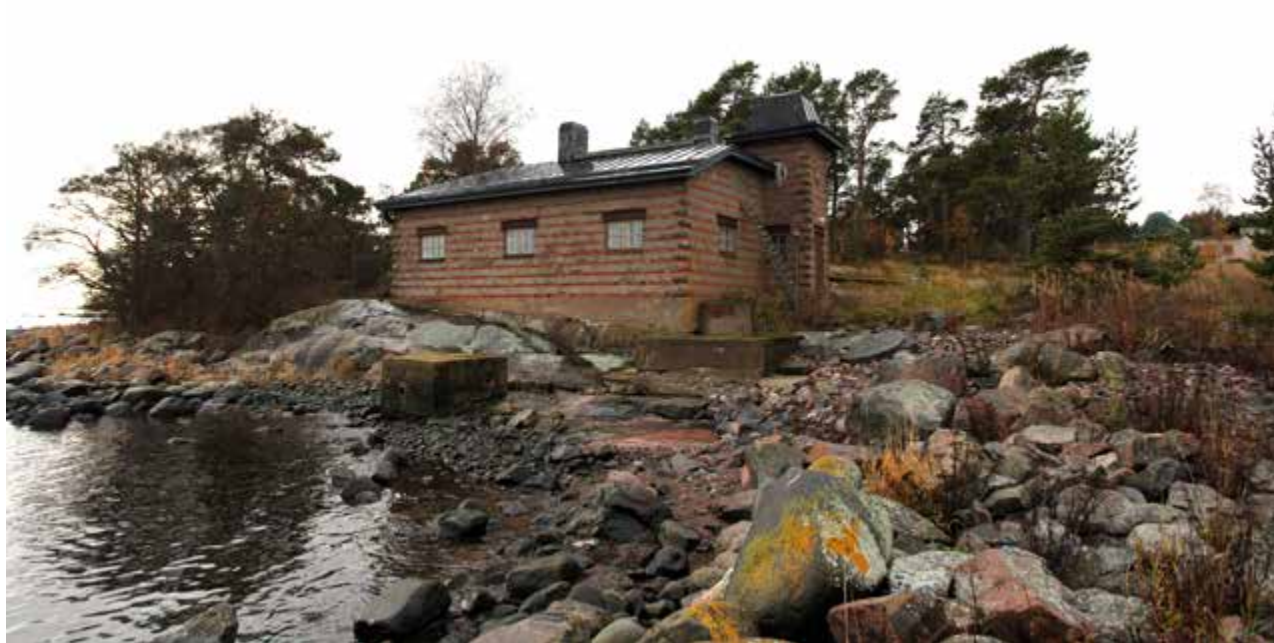
Saunarakennus sijaitsee lähellä rantaviivaa. Rannan betonikuutiot ovat puretun laiturin perustuksia.

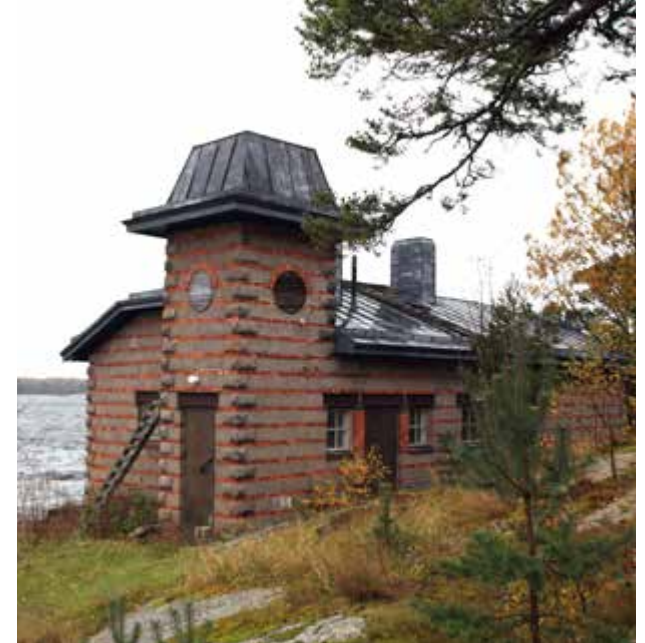
Saunan kulmassa on torni, jonka pyöreät ikkunat on laudoitettu.

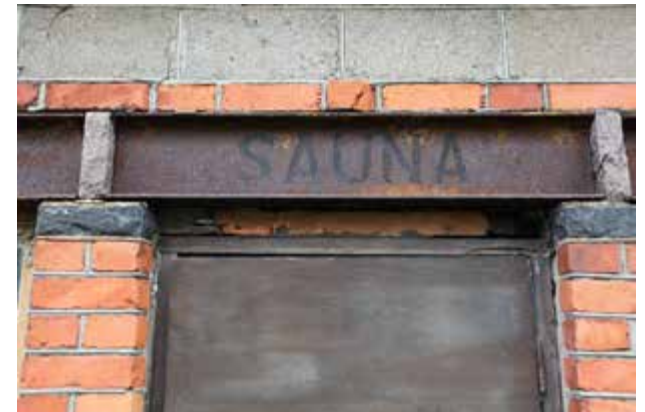
Ovi- ja ikkuna-aukot on vahvistettu teräspalkein.

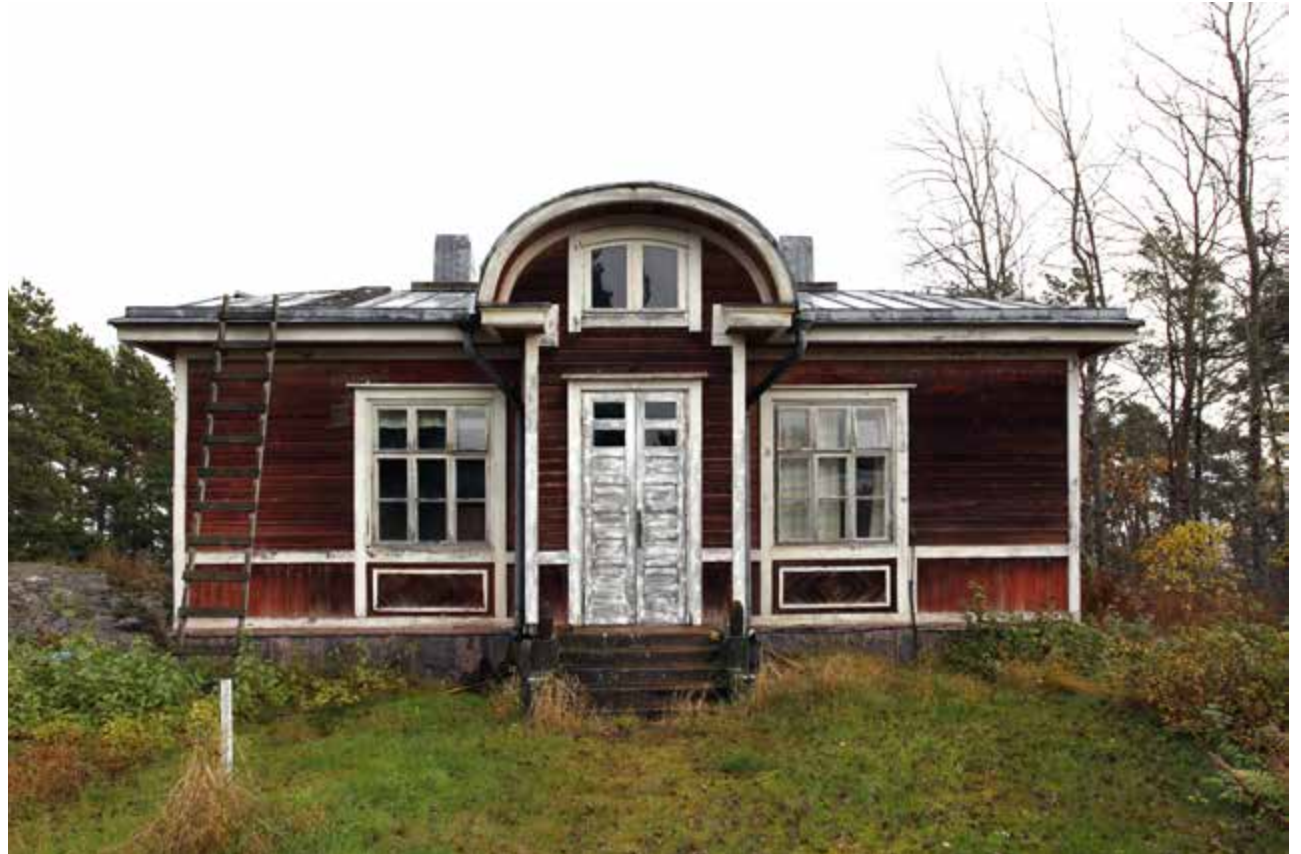
Pääsisäänkäynti sijaitsee lännen puolella. Pariovi ei ole alkuperäinen.

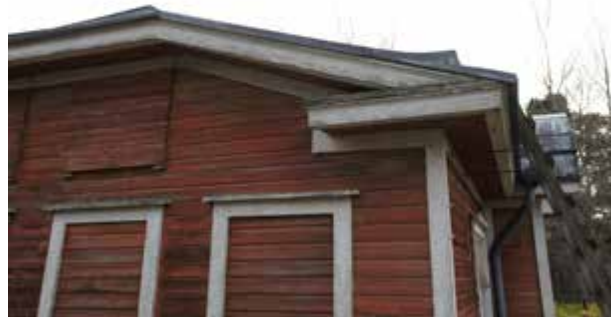
Kissanpenkki eli taitettu räystääs.

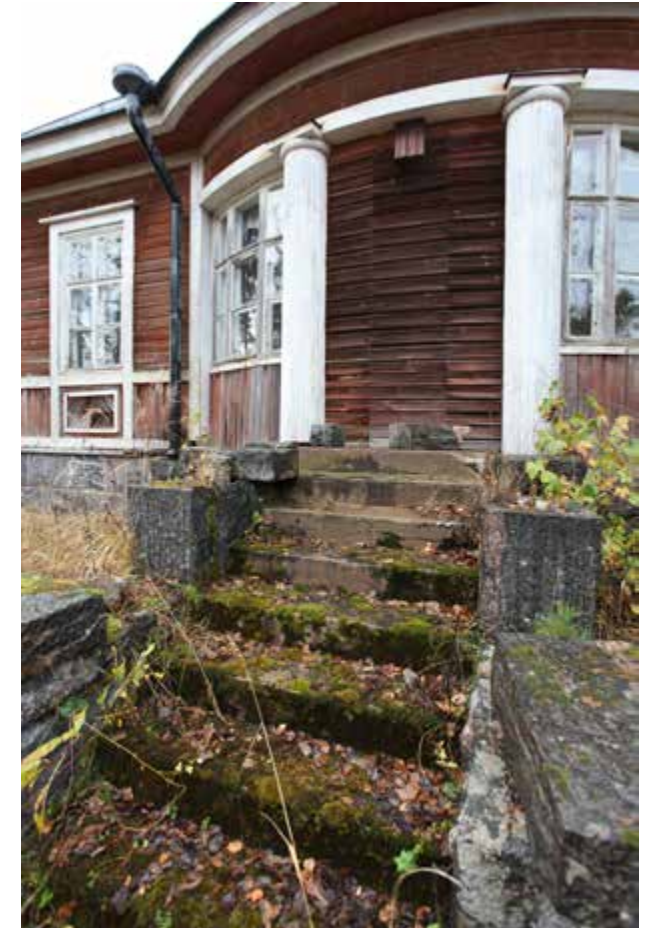
Itäsivun sisäänkäynti on laudoitettu umpeen. Sen reunoilla on puiset pilasterit.

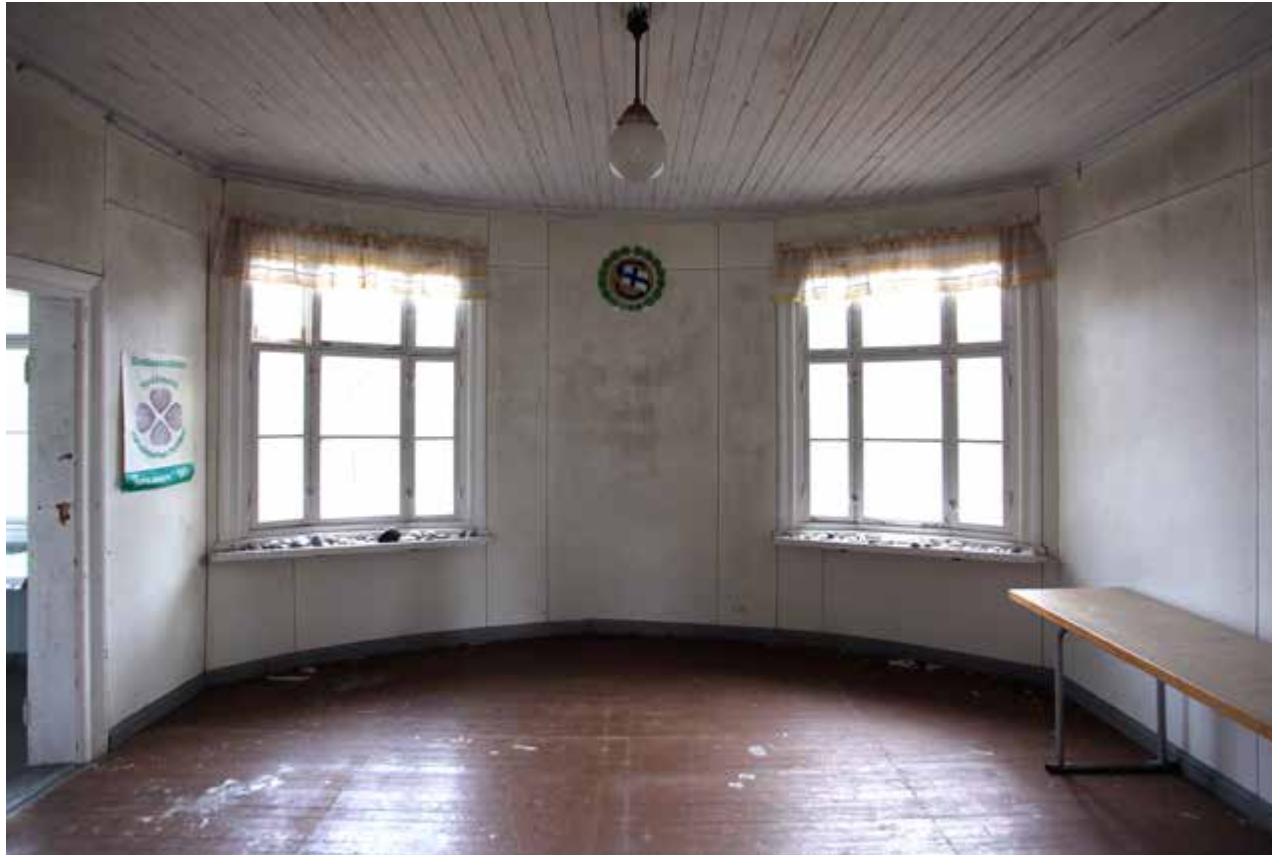
Linnakkeen päällikön talon päätilan seinä on kaareva. Huoneesta avautuvat näymät itään. Ikkunoiden välissä ollut ovi on levytetty umpeen.

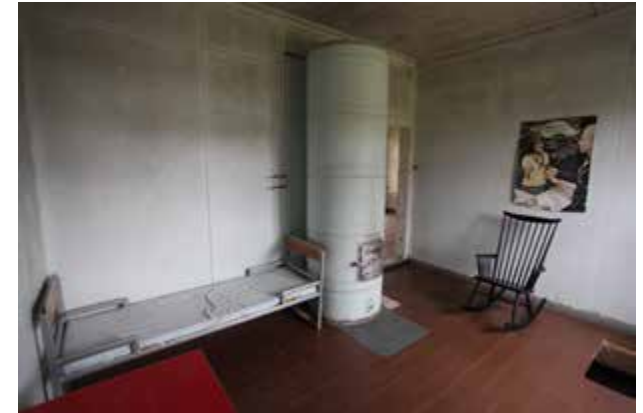
Talossa on säilynyt vanhoja pöytäuuneja.

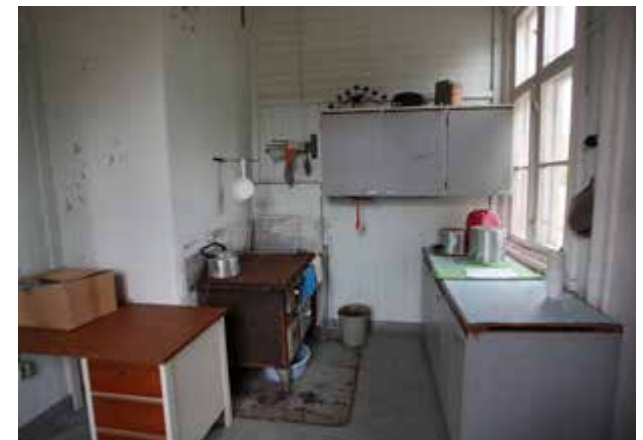
Keittiössä on vanha puuhella.

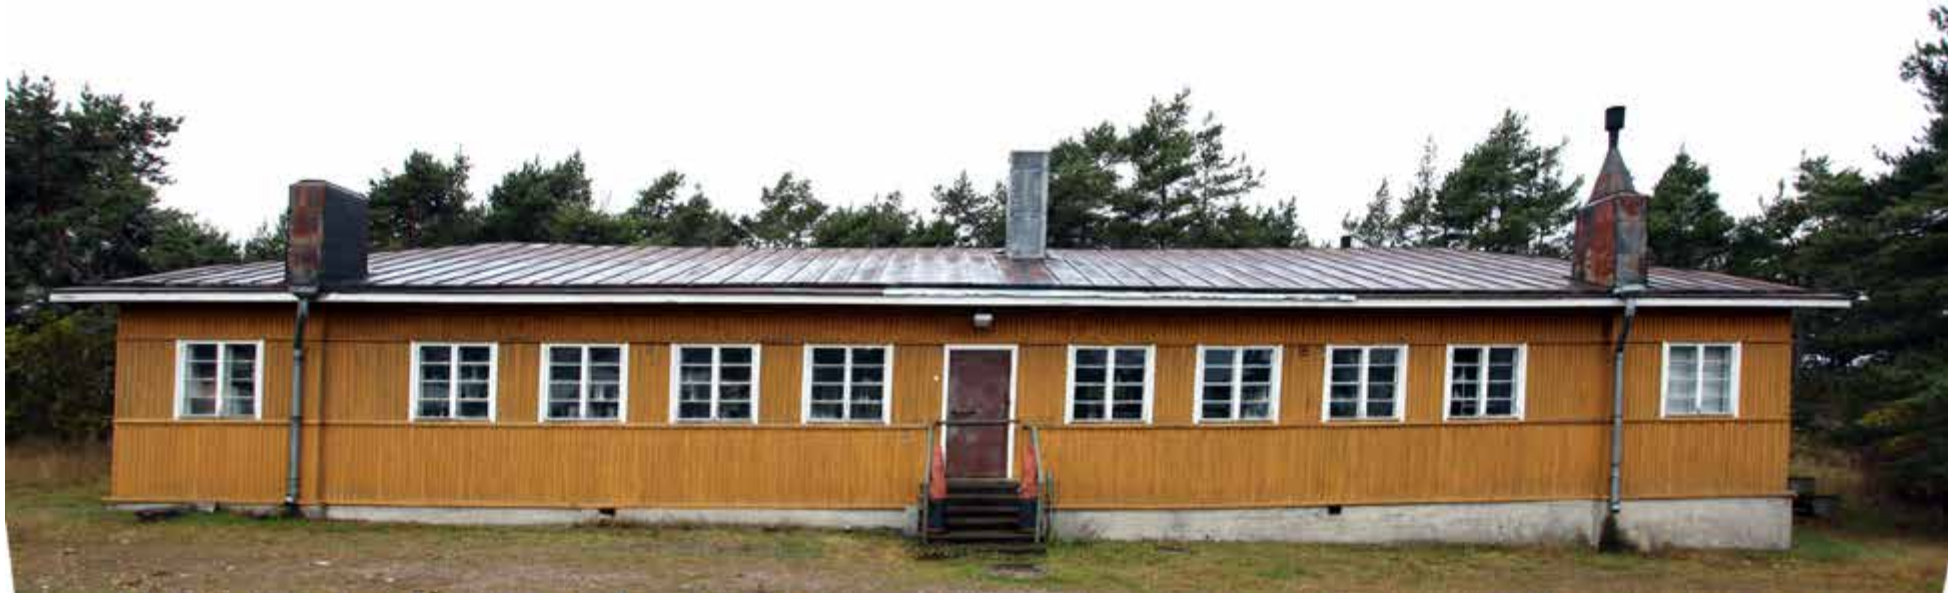
Vanha kasarmi (4)

Kasarmi on symmetrinen puurakennus, joka sijaitsee pohjoiseen laskevassa maastossa, metsän reunalla.

Maasto laskee pohjoiseen, joten pohjoispäädyn sokkeli on muita osia korkeampi. Vaaleanharmaaksi maalatussa betonisokkelissa on alapohjan tuuletusaukkoja. Sokkelin päällä oleva keltaiseksi maalattu vaakalauta on uusittu.

Seinissä on murretun keltaiseksi maalattu peiterimalaudoitus, joka on uusittu vuonna 1994 (Enqvist 1995, 49). Ikkunoiden ylä- ja alareunojen tasolla on keltaiset puiset vaakalistat. Vuonna 1941 otetun valokuvan perusteella listat ovat aiemmin olleet muuta julkisivua vaaleammat. Seinillä on alkuperäisiä ilmanvaihtorilöitä.

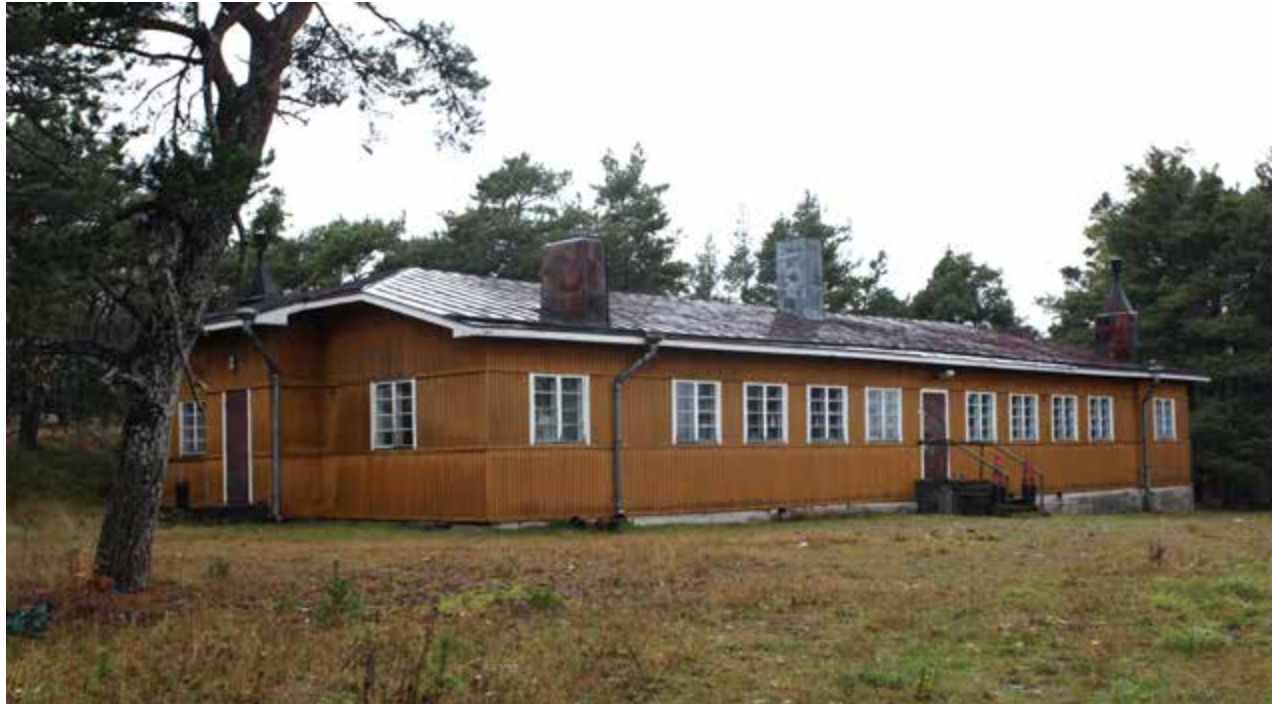
Kasarmin päädyissä on umpikuistit. Päätyjen katot on aumattu.

Rakennuksella on päädyistään aumattu katto, jonka saumattu peltikate on uusittu vuonna 1994. Katon kulmissa on neljä pellitettyä piippua, joiden päällä on peltihatut. Kaakkoiskulman piipusta puuttuu hattu. Lähellä katon harjaa on korkea piippu, joka sekin on pellitetty. Idän puoleisella katon lappeella on kaksi kattoluukkuja ja hormi. Räystäät ovat suljettuja, niiden alapinnassa on keltaiseksi maalattu puupanelointi. Räystäslaudat ovat valkoisia. Syöksytorvet on uusittu.

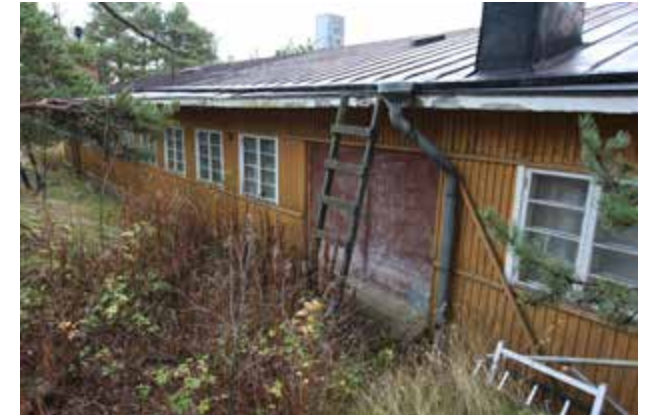
Lännen puolella maasto nousee heti rakennuksen juuresta ja länsisivu sijaitsee ikään kuin kuopassa. Piha on pusikoitunut. Rakennuksen eteläosan saliin johtava länsisivun vanerinen pariovi ei ole alkuperäinen.

Kasarmin länsisivulla on suuri levyovi. Edusta on pusikoitunut.

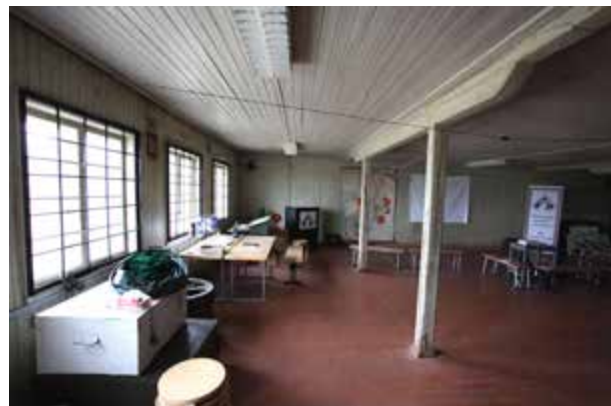
Eteläpuoleinen sali syksyllä 2017. Ikkunoissa on kalterit.

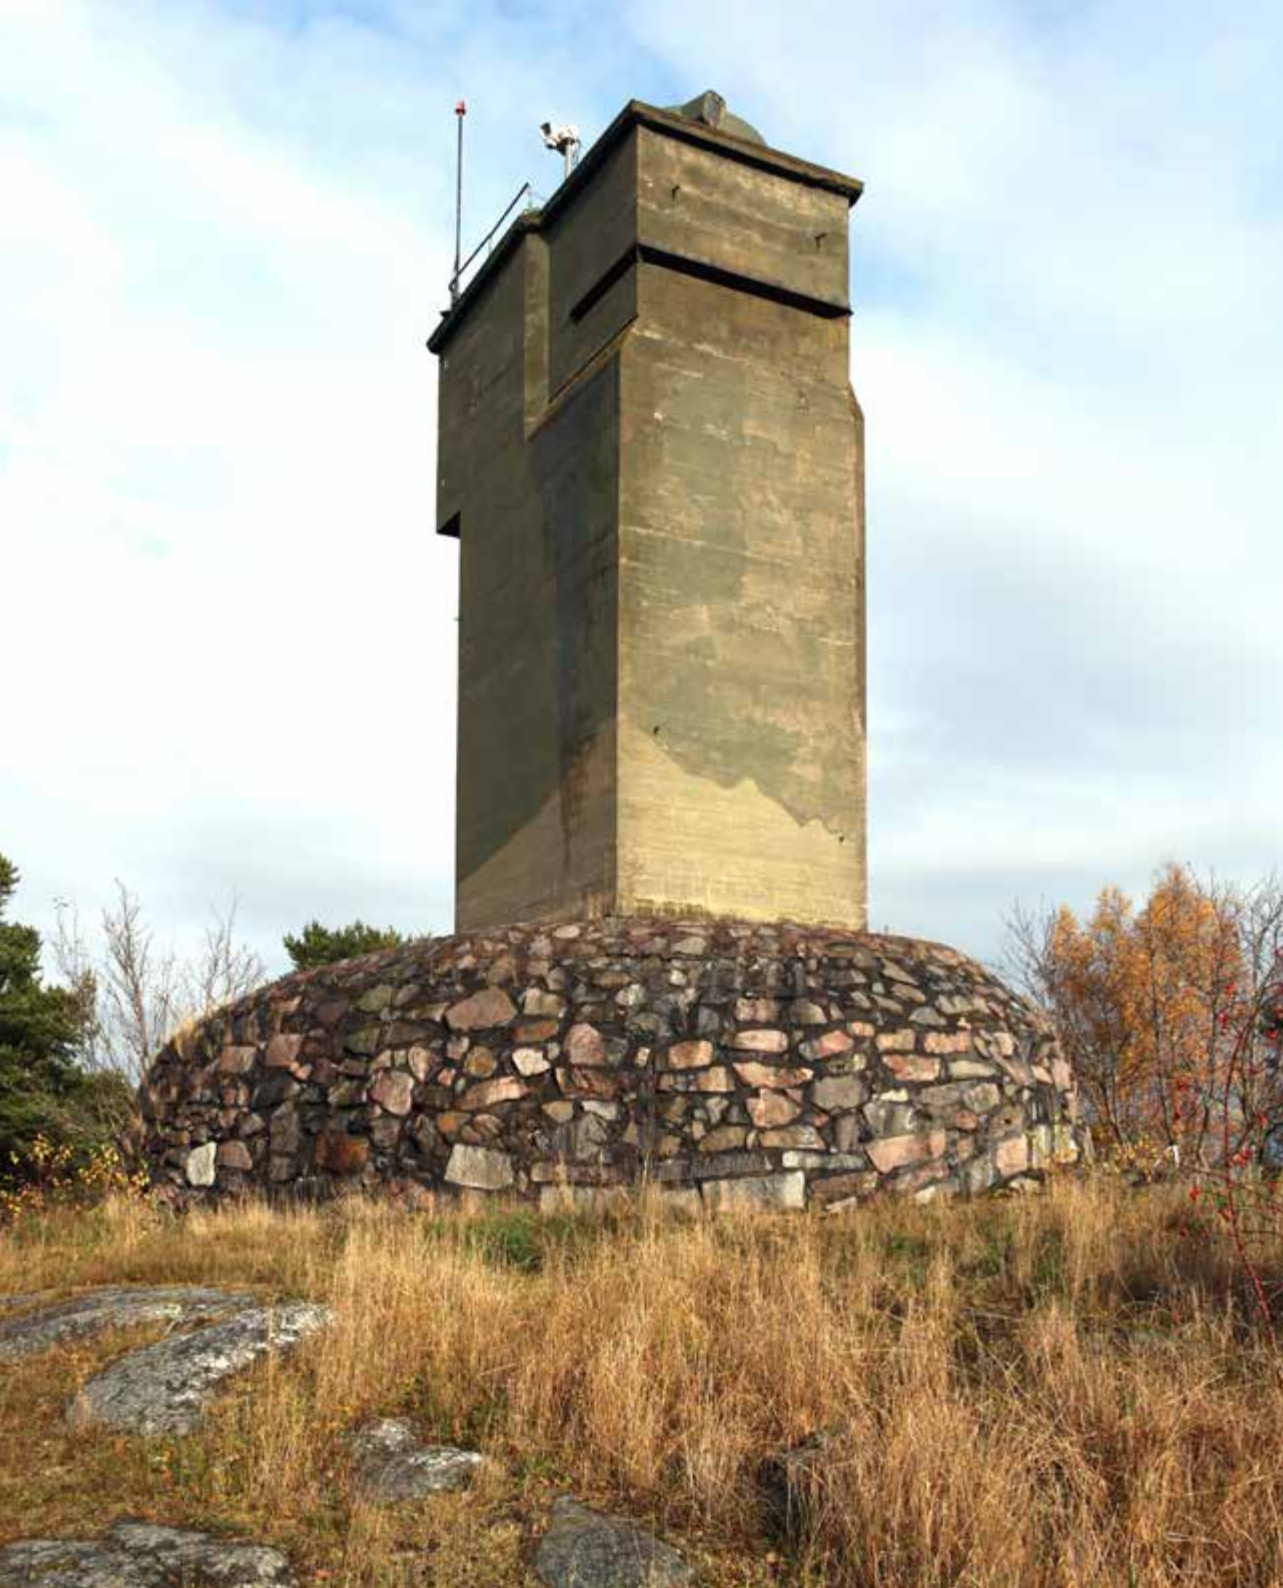
Tulenjohtotorni (10)

Tornia on uudistettu 1960-luvulla. Maanpäällisen osan lisäksi tulenjohtotorniin kuuluu kolme maanalaista kerrosta. Torni on valettu teräsbetonis-

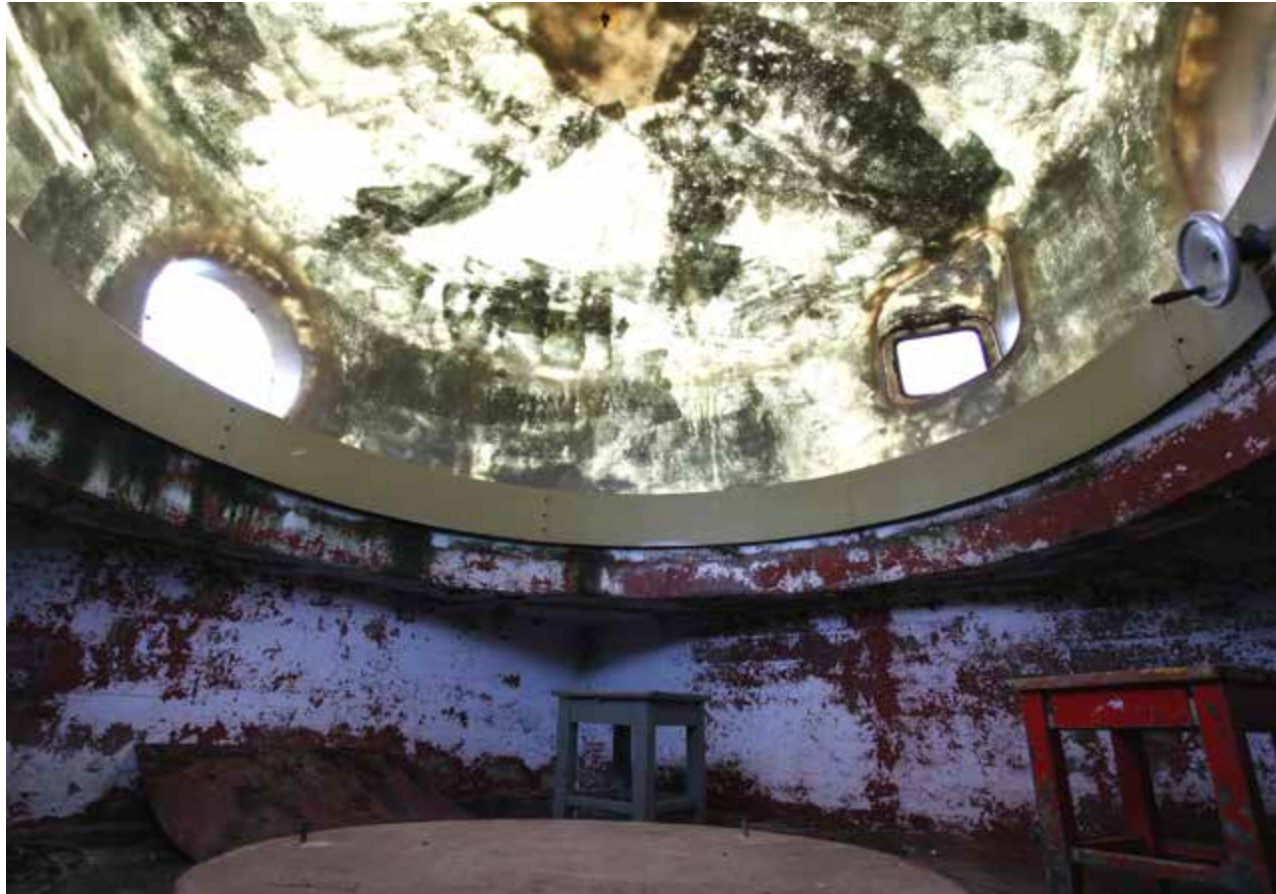
Tornin ylin sisätila on pyöreä potero, jonka läpikuultava lasikuultatto on lisätty mahdollisesti 1960-luvulla.

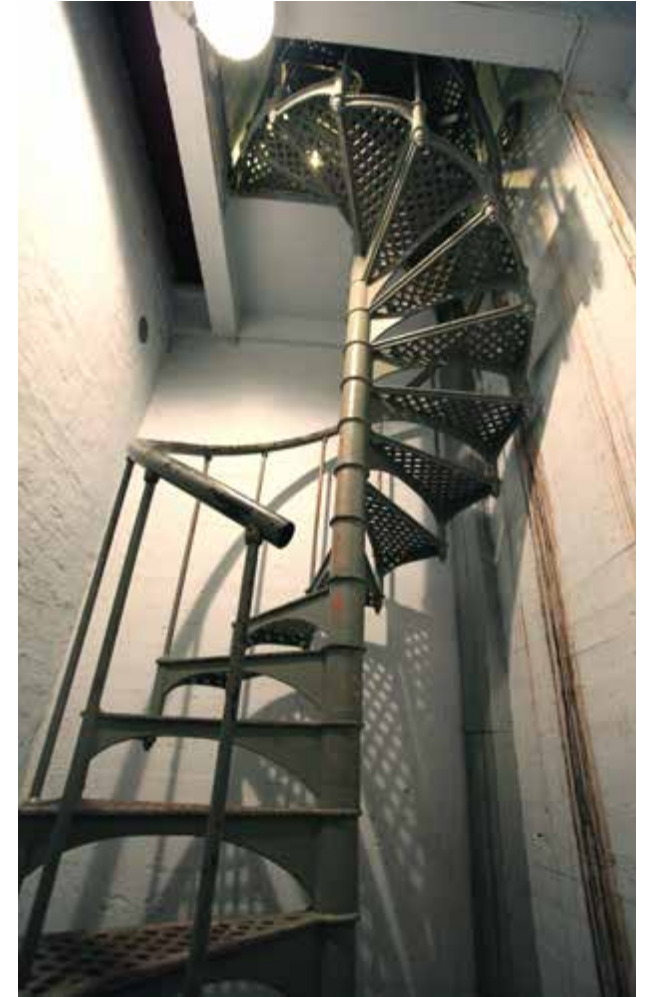
Tulenjohtotornin maanpäällisen osan kierreporras on 1930-luvulta.

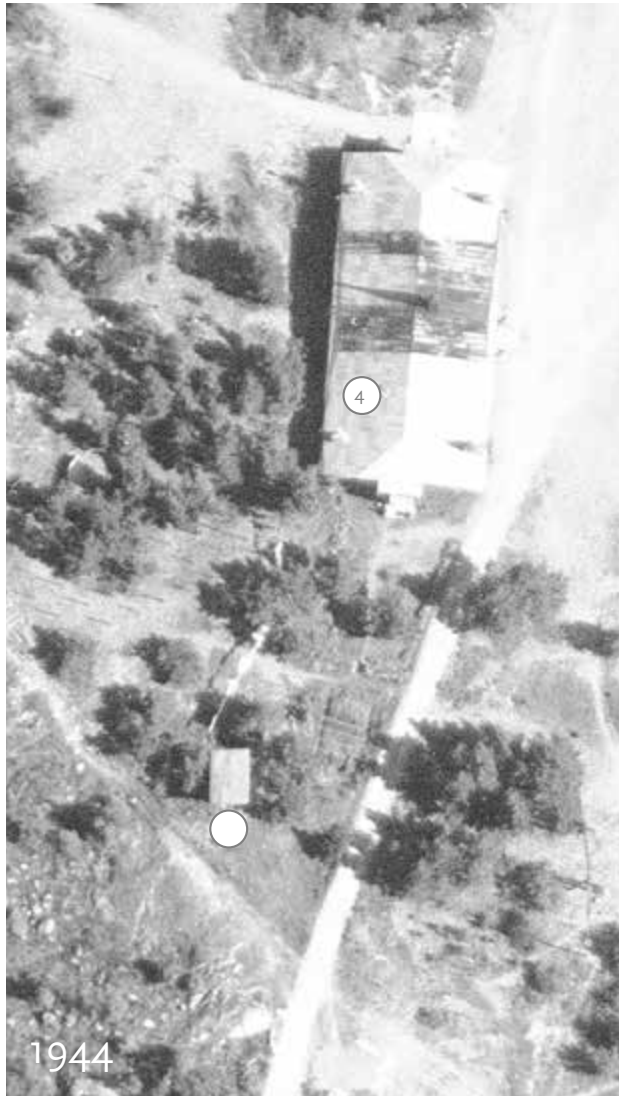
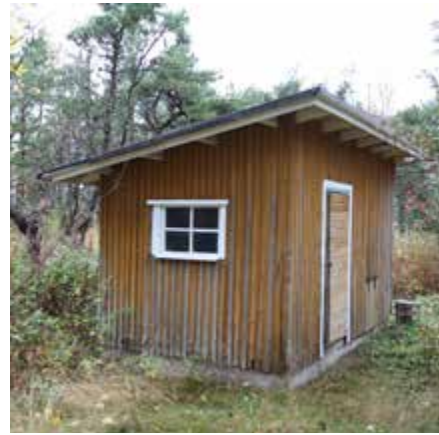
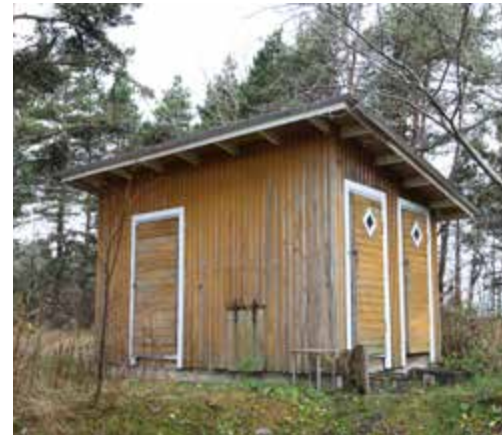
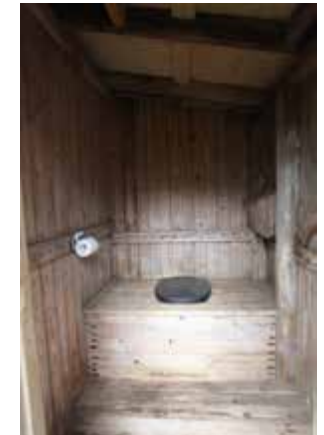
Kasarmin vaja ja käymälä (7)

Vanhan kasarmin (4) lounaispuolella sijaitsee pieni pulpettikattoinen rakennus, jossa on puuvaja ja kuivakäymälä. Rakennus on pohjaltaan suorakaiteen muotoinen ja se sijaitsee pohjois-eteläsuuntaisesti. Vajaa on rakennettu aikavälillä 1932–1944 kasarmin käyttöön.

Runkorakenteisen vajan seinät on verhoiltu keltaiseksi maalatulla pystyrimalautoituksella, joka on uusittu mahdollisesti vuonna 1994 samaan aikaan, kun vanhan kasarmin julkisivuja korjattiin (Enqvist 1995, 49). Seinässä on käymälän säiliön tyhjennus-

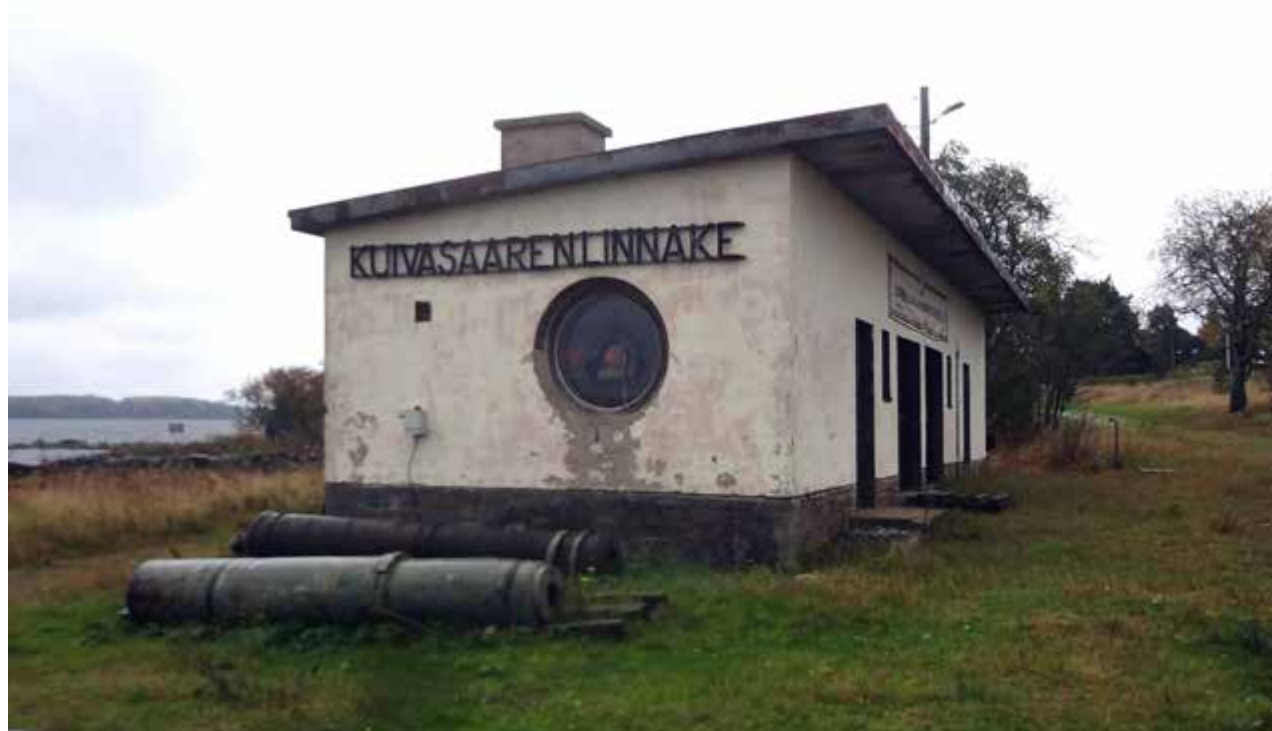
Palokalustovaja (2)

Palokalustovaja tervehtii Kuivasaaren tulijaa ensimmäisenä rakennuksena. Luoteen puoleisen päädyn yläosaan on kiinnitetty kahden vaakapuuiriman varaan yksittäiset puulevystä sahatut, mustaksi maalatut kirjaimet "KUIVASAAREN LINNAKE".

Kuivasaaren pohjoisosassa, laitureiden läheisyydessä on pieni palokalustovaja, jota kutsutaan joskus myös laiturirakennukseksi. Vajaa on käytetty palokaluston säilytystilana sekä muuna varastona. Eteläpäädyn huoneessa sijaitsee kaivo ja vaja tunnetaan leikkisesti myös nimellä "Helsingin toinen kaivuhuone" (Pakarinen, suullinen tiedonanto 24.10.2017). Vaja on rakennettu aikavälillä 1949–1963 ja se edustaa myöhäistä uusasiallisuutta.

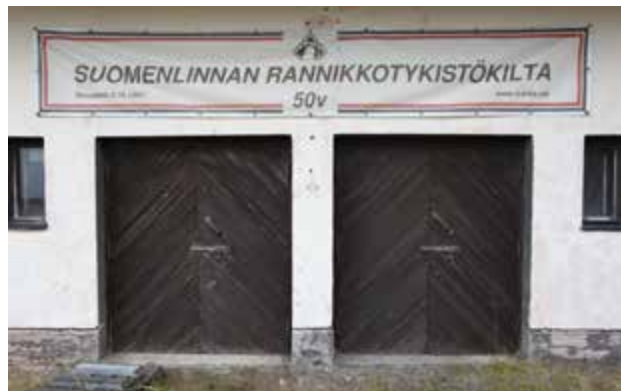
Vajassa on vinopaneloidut pariovet.

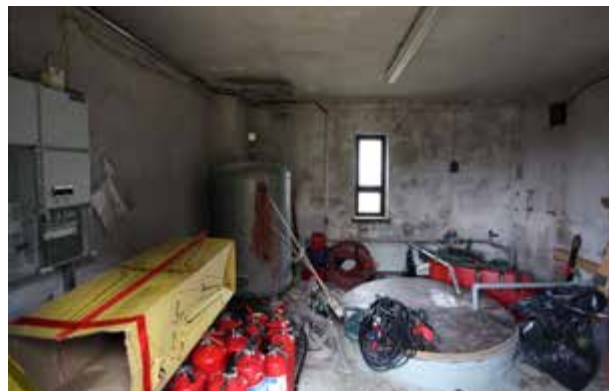
Vajan eteläpäädyn huoneessa sijaitsee kaivo.

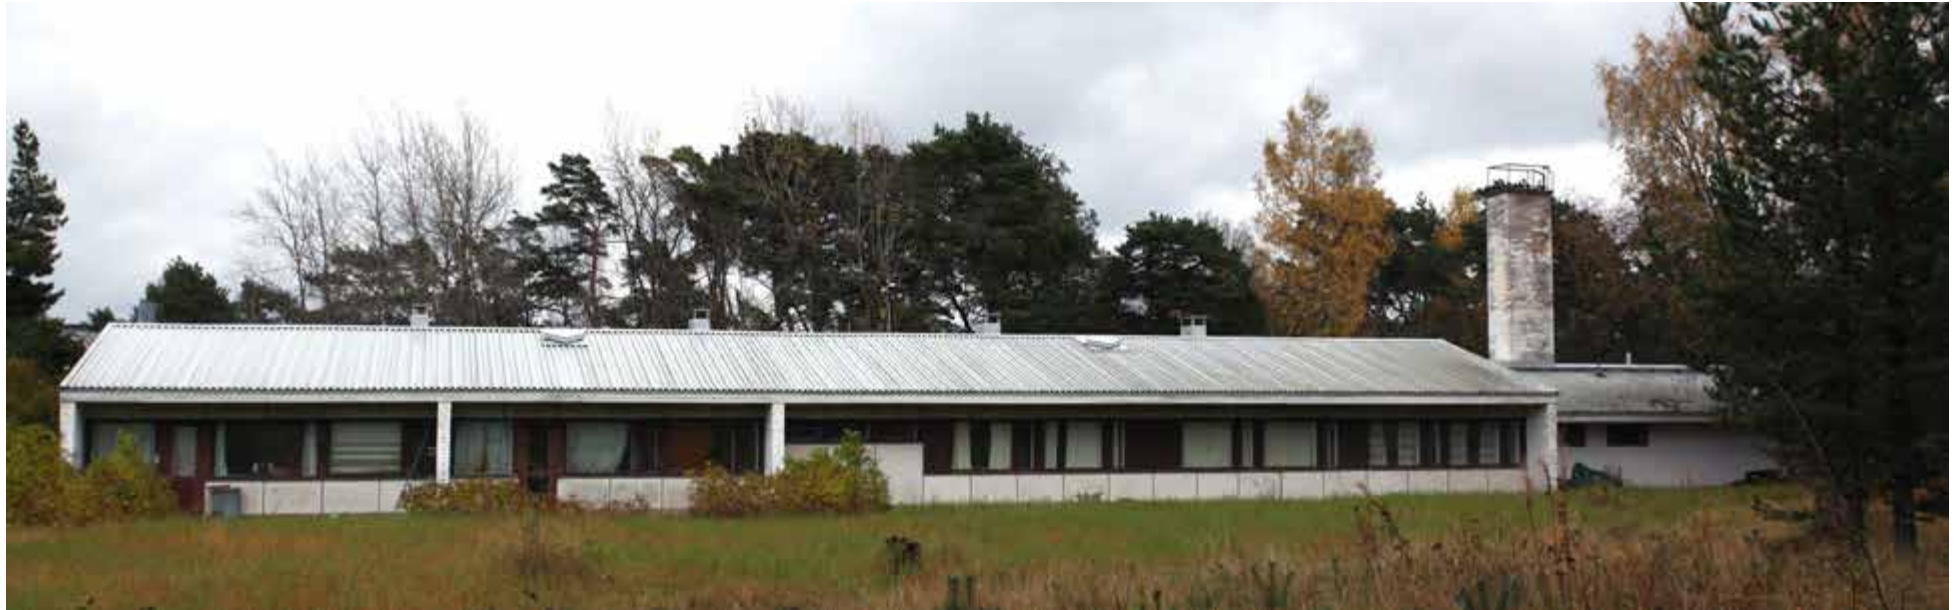
Rivitalon länsisivu. Piha-alueet ovat kasvamassa umpeen.

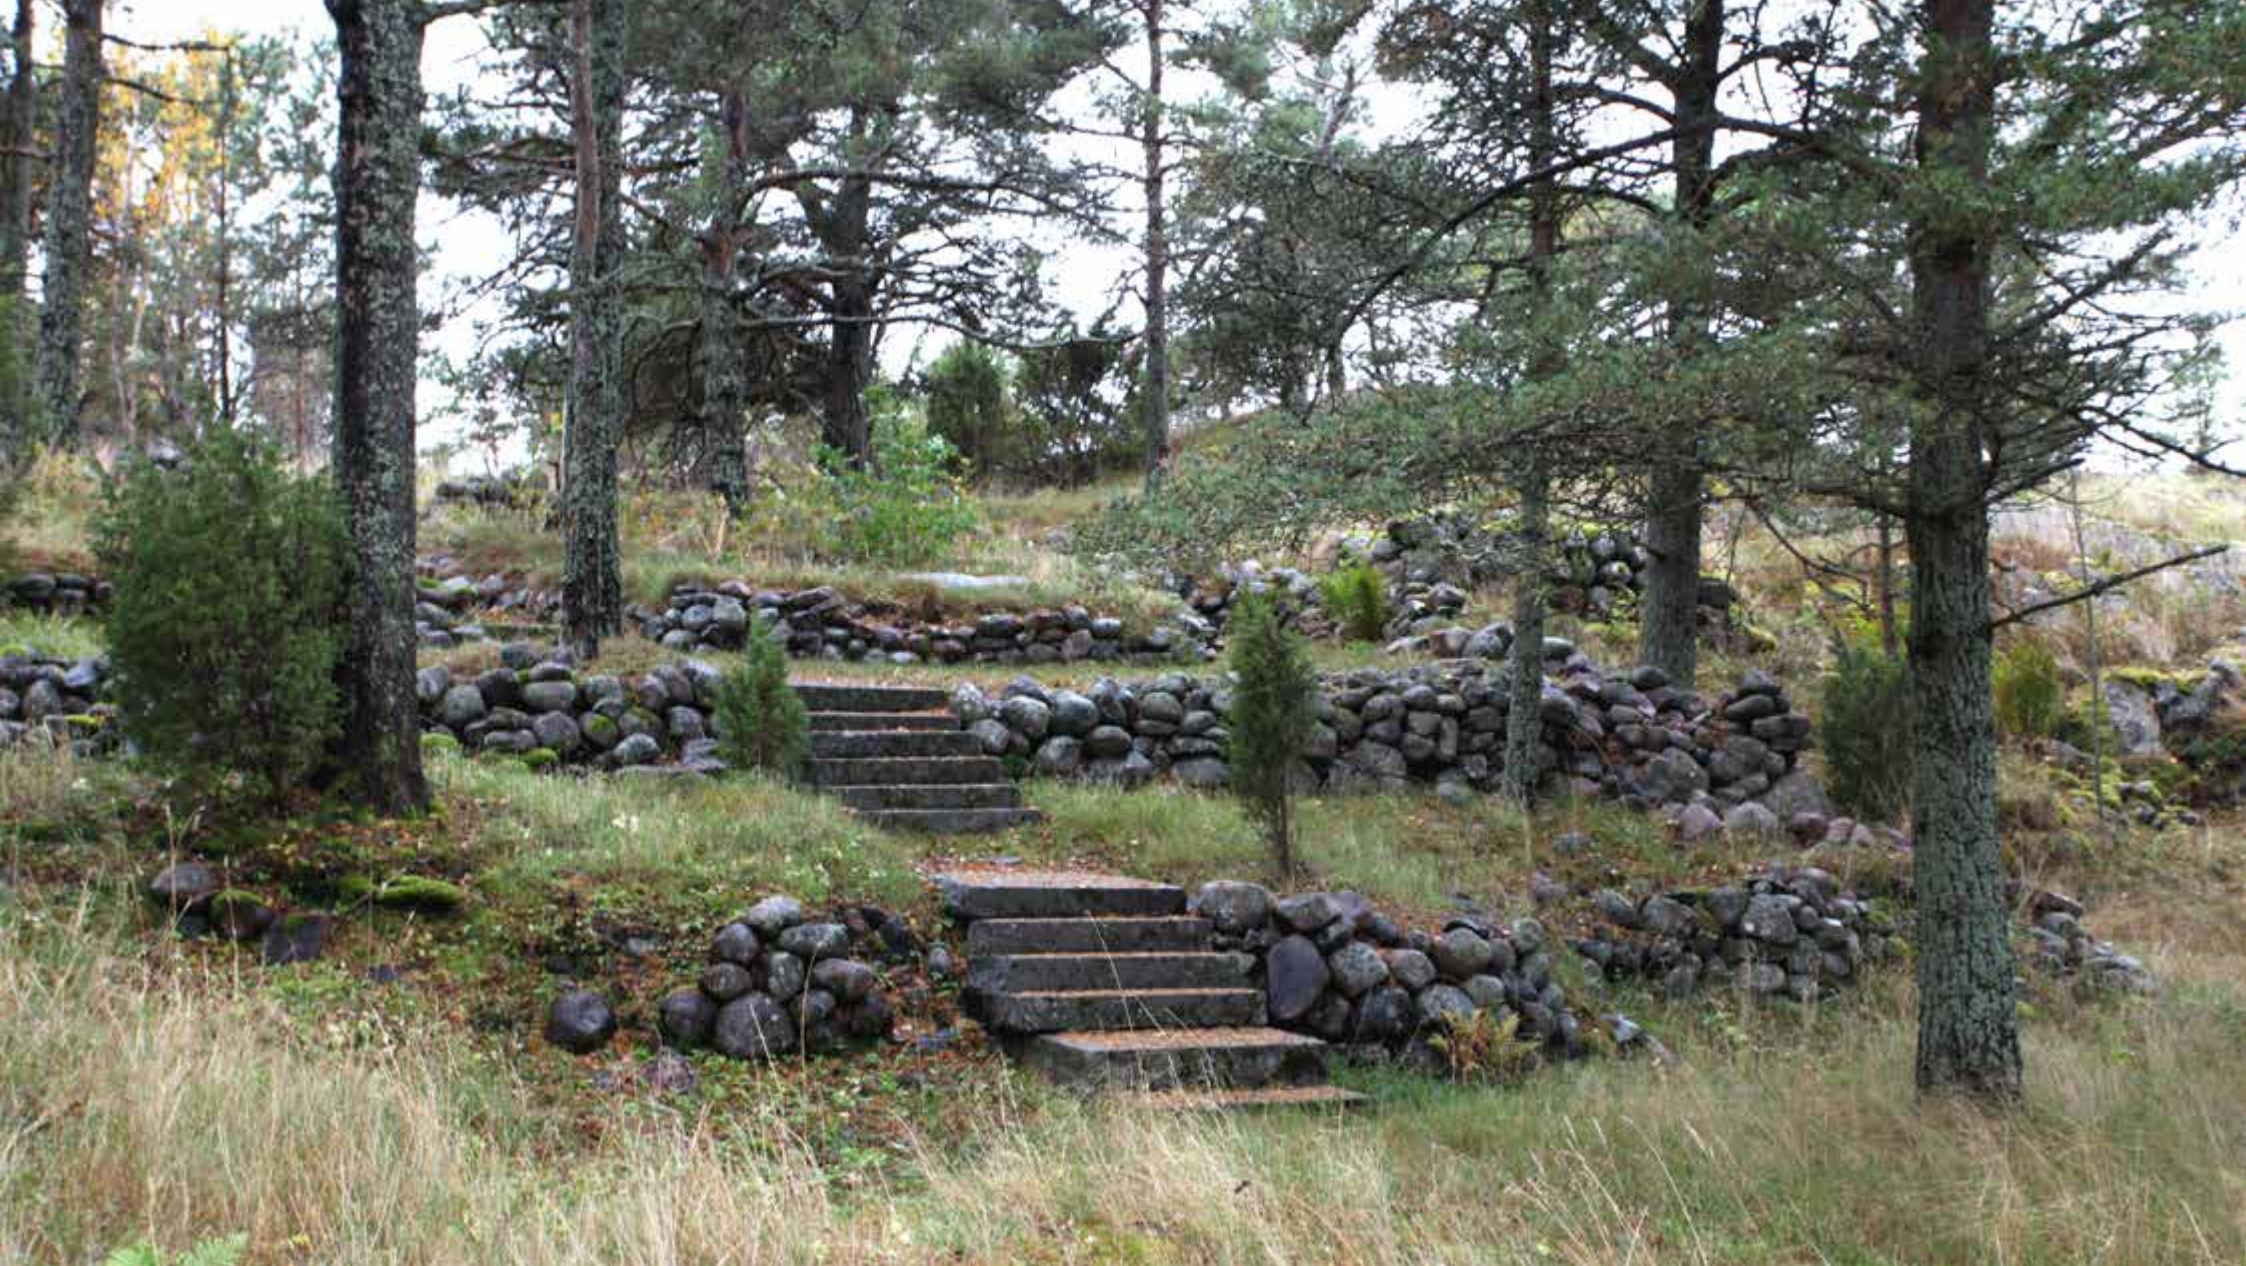
Kuva 1. Kuivasaaren pohjoisosassa, öljyvaraston ja miina-aseman (1) eteläpuolella on kallio, jonka itäsiivu on pengerrytetty luonnonkivillä. Kukkulan laelle johtavat graniittiaskelmista rakennetut portaat. Kyseessä on

venäläistyylinen pengerrytetty kivikkopuutarha. Kallion laella on aiemmin sijainnut neljä ilmamaalien ampumiseen tarkoitettua 75 mm:n tykkiä. Tykit olivat lankkualustoilla eikä niiden paikoille ole jäänyt paljontakaan jälkiä. Patterin

kallioon louhittu betoninen ammuskellari on Mannisen mukaan säilynyt mutta rajusti muutettuna (Manninen 2000, 63). Kallion laella, patterin länsipuolella, on sijainnut myös sairastupa/sotilaskoti (P8), joka on sittemmin purettu.
