KUIVASAARI

KULTTUURIYMPÄRISTÖSELVITYS

HELSINKI 2019

LIVADY
OSAKEYHTIÖ

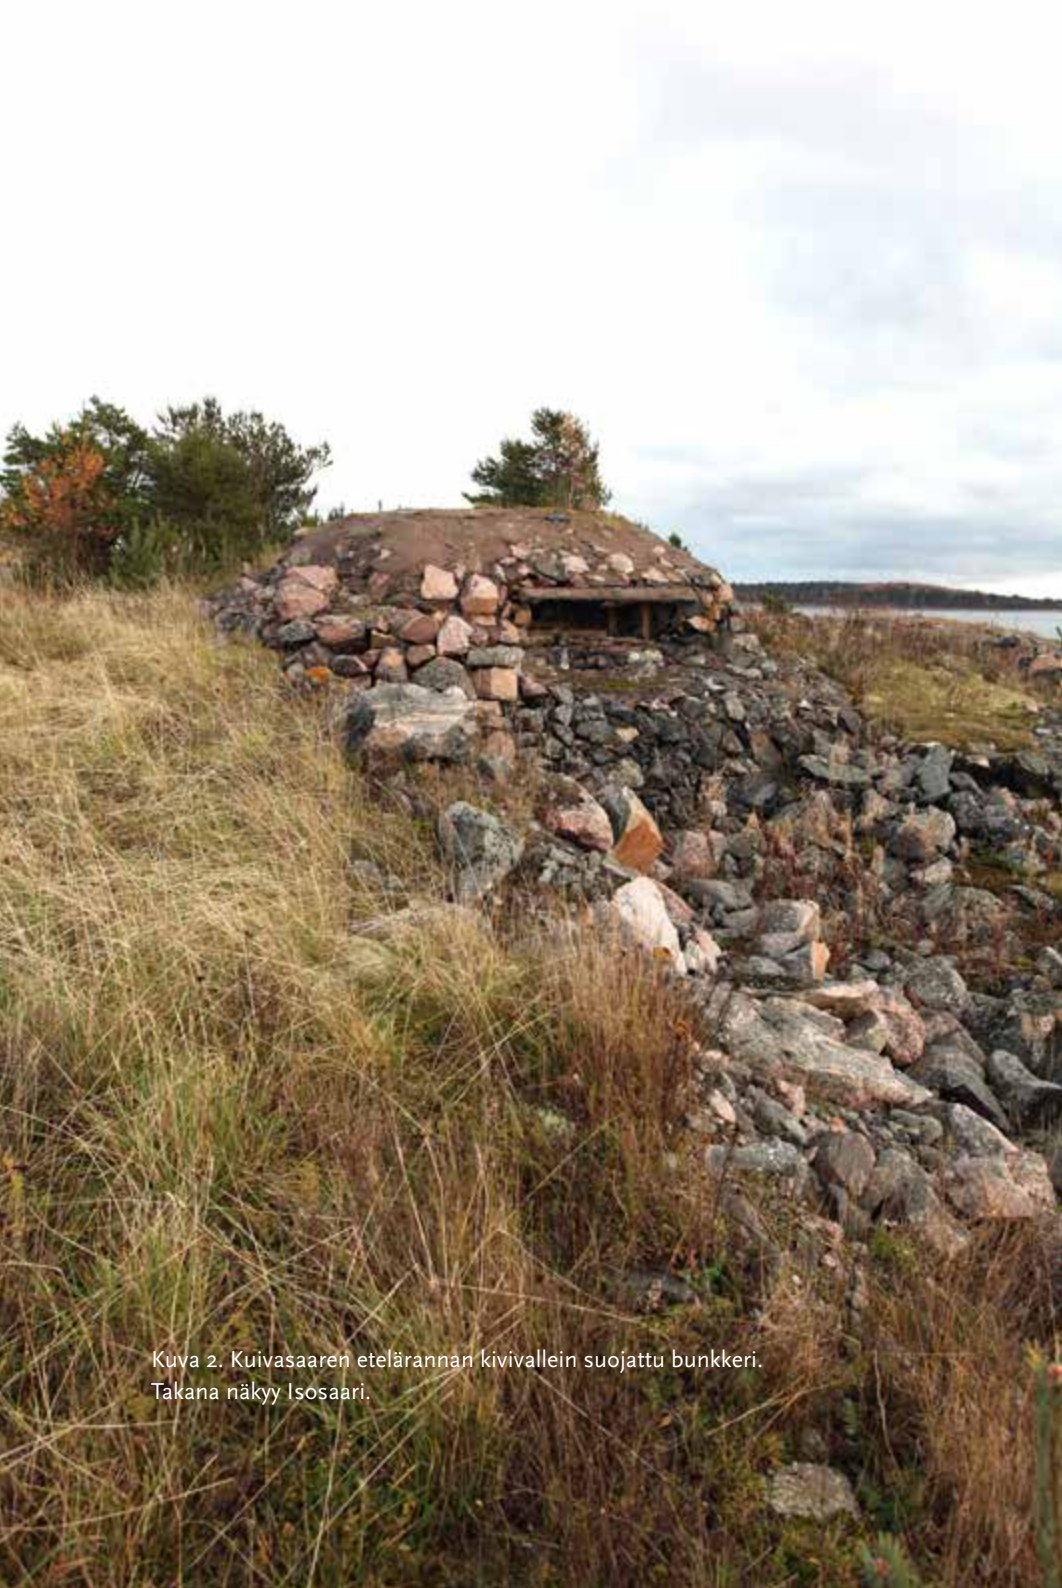
Kuva 2. Kuivasaaren etelärannan kivivallein suojattu bunkkeri. Takana näkyy Isosaari.

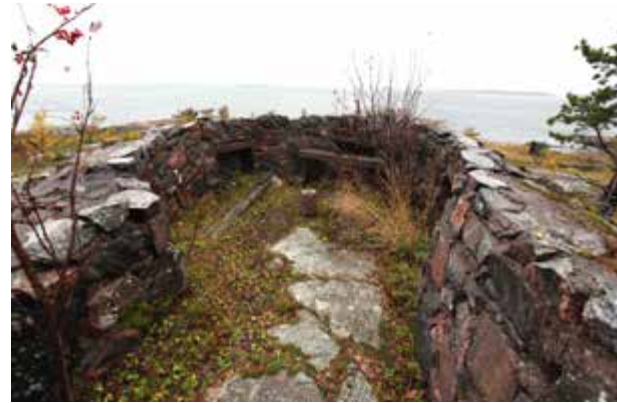
Kuva 3. Saaren luoteisosan kallion laella oleva kivistä muurattu kasematti.

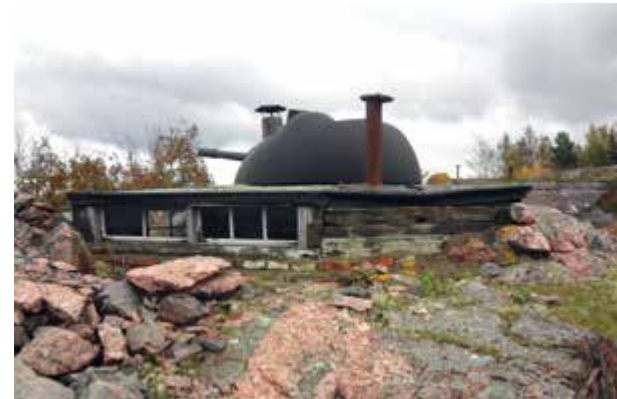
Kuva 4. Bunkkeri saaren luoteisosan kukkulan laella.

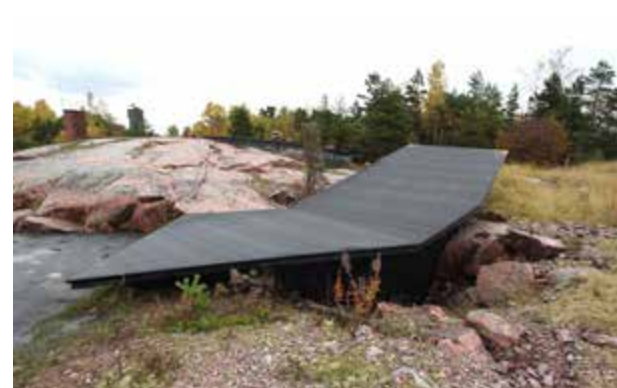
Kuva 5. Voima-aseman (11) lounaispuolella sijaitsee maanalaiseen tilaan johtava sisäänkäynti. Rakennelman huopakate on äskettäin uusittu.

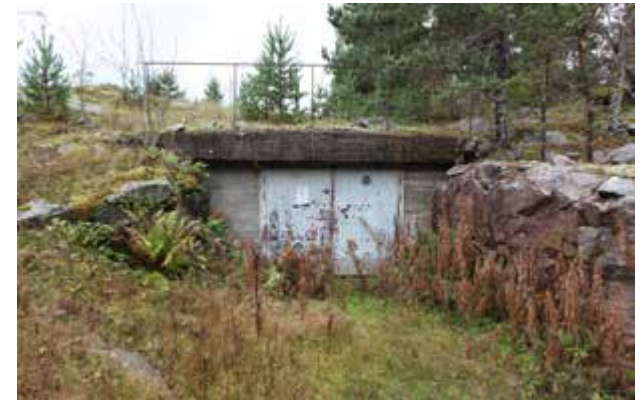
Kuva 7. Maanalaisen tilan betoniseinäinen sisäänkäynti saaren eteläosassa. Ympäristössä on aiemmin sijainnut useita konekivääri-, tykki- ja yhdyshauta-asemia sekä miehistökorsu.

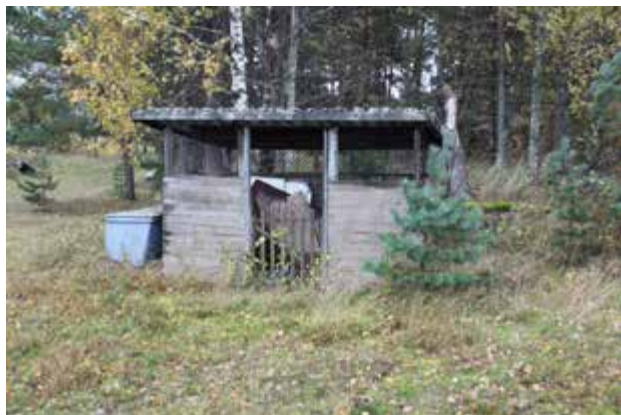
Kuva 8. Kuivasaaren pohjoisosassa, lähellä laitureita sijaitsee vaatimaton pulpettikattoinen puinen roskakatos.

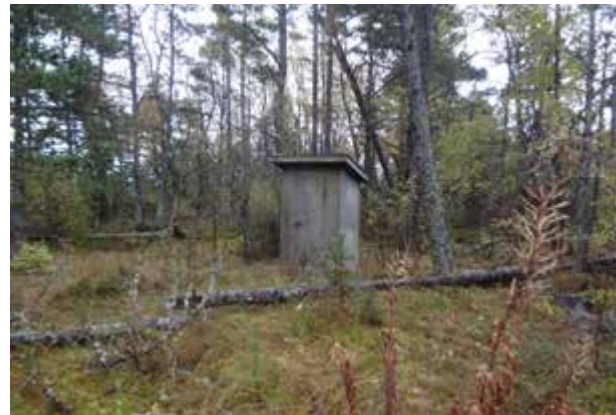
Kuva 9. Vanerilevyseinäinen kuivakäymälä sijaitsee rivitalon (8) itäpuoleisessa metsässä.

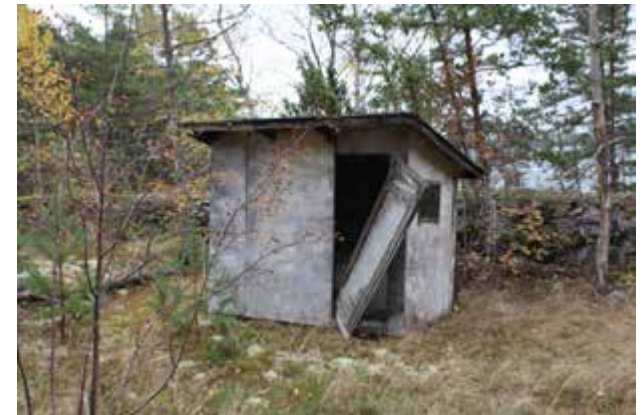
Kuva 10. Vaatimaton vanerilevyseinäinen käytöstä poistettu käymälärakennus sijaitsee kasemattipatterin (13) itäpuolisessa metsässä. Takana näkyy saaren eteläkärkeen johtava valonheittimen siirtokiskojen luonnonkivimuuri.

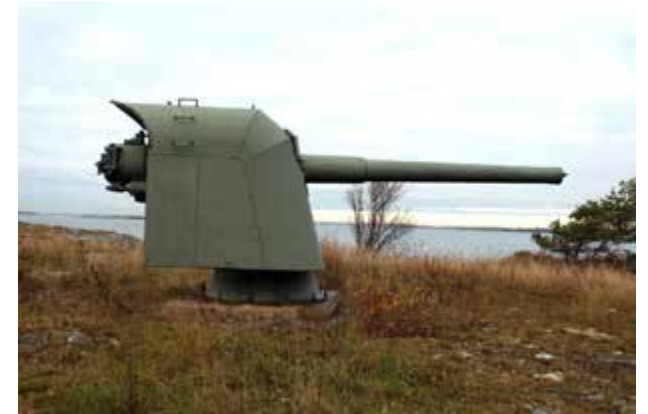
Kuva 12. Saaren pohjoisosan 152 mm:n 46 kaliiperin merikanuuna mallia E.

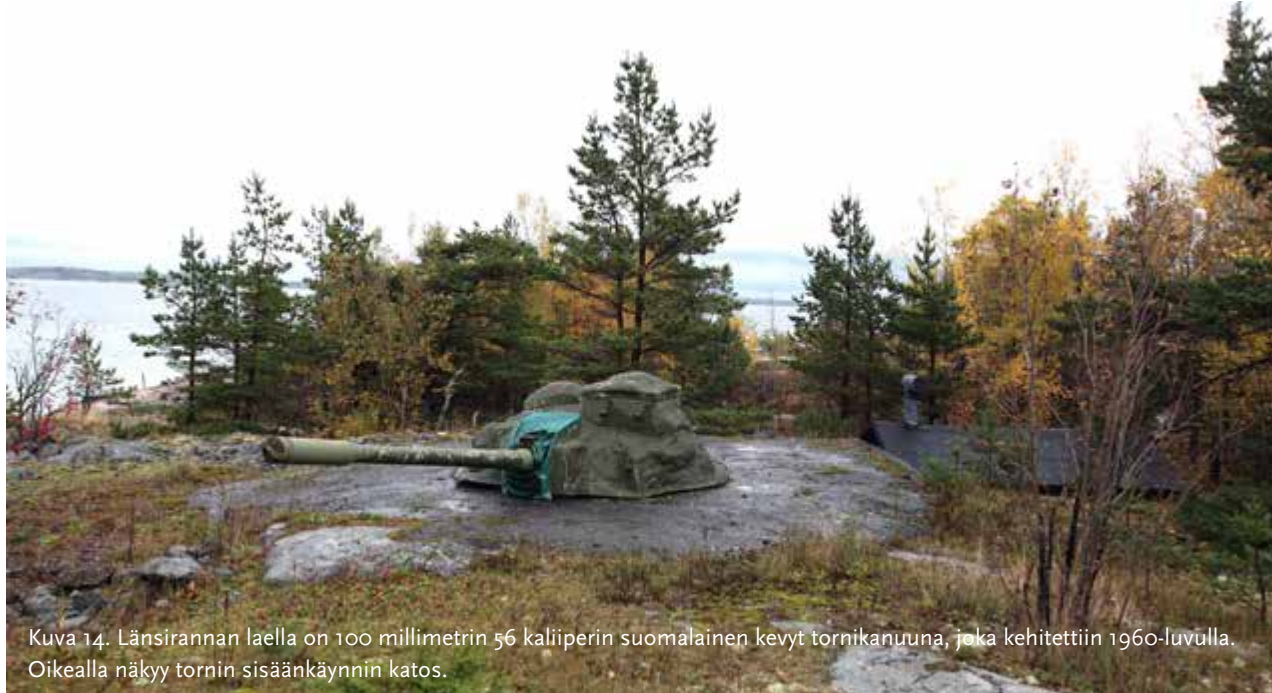
Kuva 14. Länsirannan laella on 100 millimetrin 56 kaliiperin suomalainen kevyt tornikanuuna, joka kehitettiin 1960-luvulla. Oikealla näkyy tornin sisäänkäynnin katos.

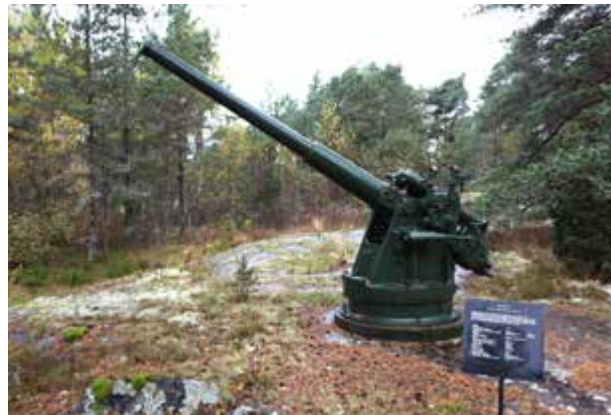
Kuva 16. Canet-mallinen 75 mm:n 50 kaliiperin merikanuuna, jota käytettiin lähipuolustukseen, laivatykinä ja rajoitetusti ilmatorjuntaan.

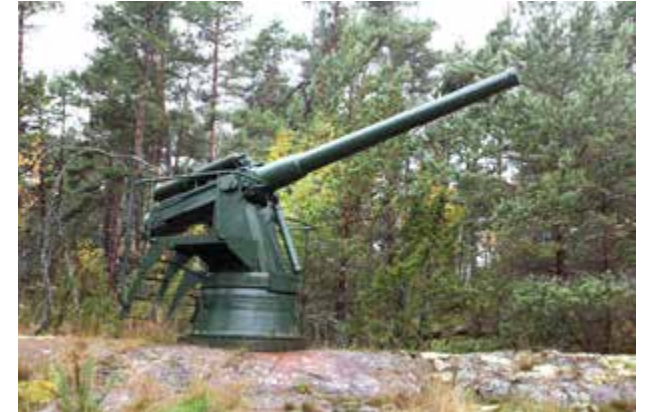
Kuva 15. Ranskalaisen insinöörin Gustav Canet'n tykistöjärjestelmään perustuva venäläisen Obuhov-tehtaan valmistama 120 mm:n 45 kaliiperin merikanuuna mallia Canet. Kuivasaaren 120/45 C on viimeksi ollut Rannikkotykistöskoulun harjoitushallissa harjoitustykinä.

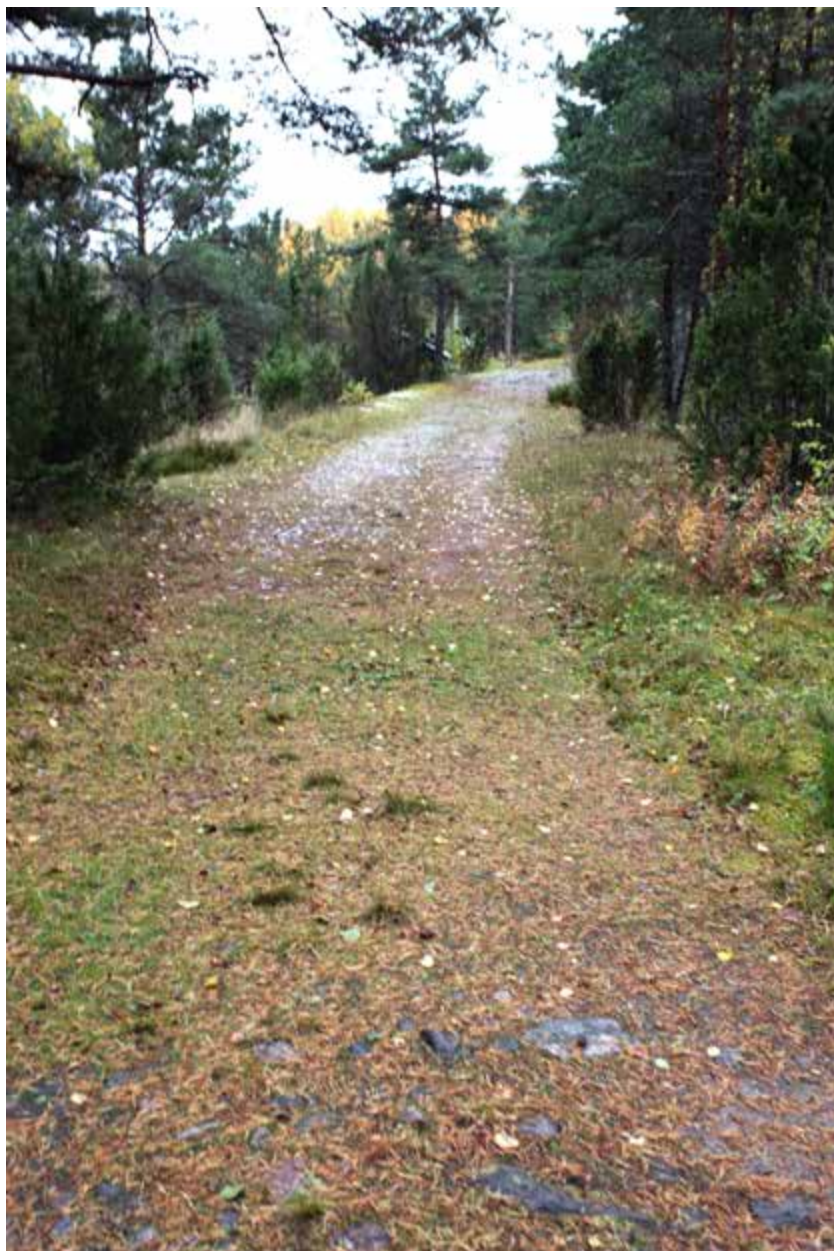
Kuva 18. Laitureilta kasemattipatterille johtava tykkitie kivettiin mukulakivillä vuonna 1911 ja se on suojeltu, kiinteä muinaisjännös. Tie on hyvin säilynyt.

Tykkitie on edelleen hyväkuntoinen ja ensimmäisen maailmansodan aikaisena linnoitusrakenteena se on suojeltu, kiinteä muinaisjännös. Saaren rautatiet on purettu.

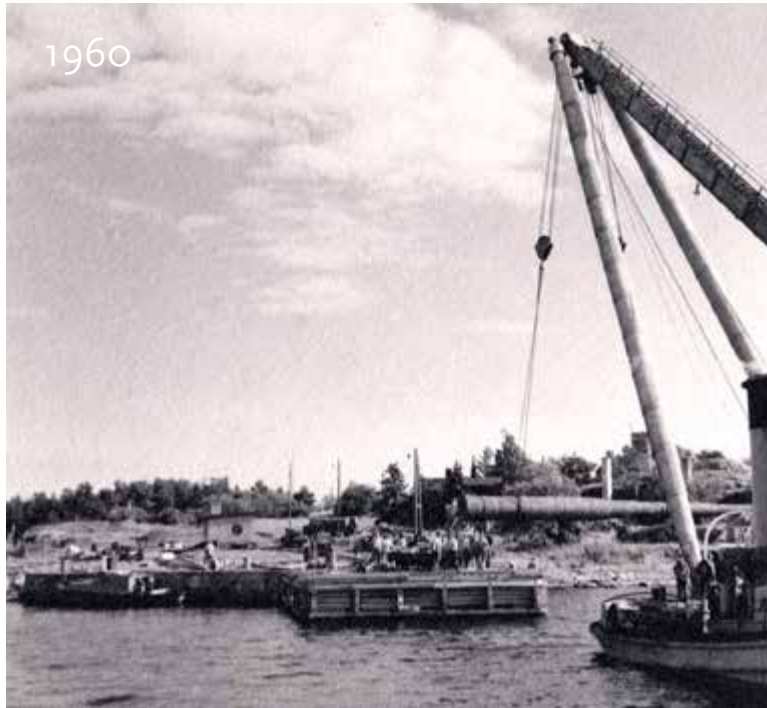
21. heinäkuuta 1960 otetussa kuvassa puretaan saareen palautettavan Obuhov-tykin putkia vaunuista. Kuivasaaren pohjoisrannan laiturissa on ollut hirsiaarkut. Kuva: Puolustusvoimat / Rautio.

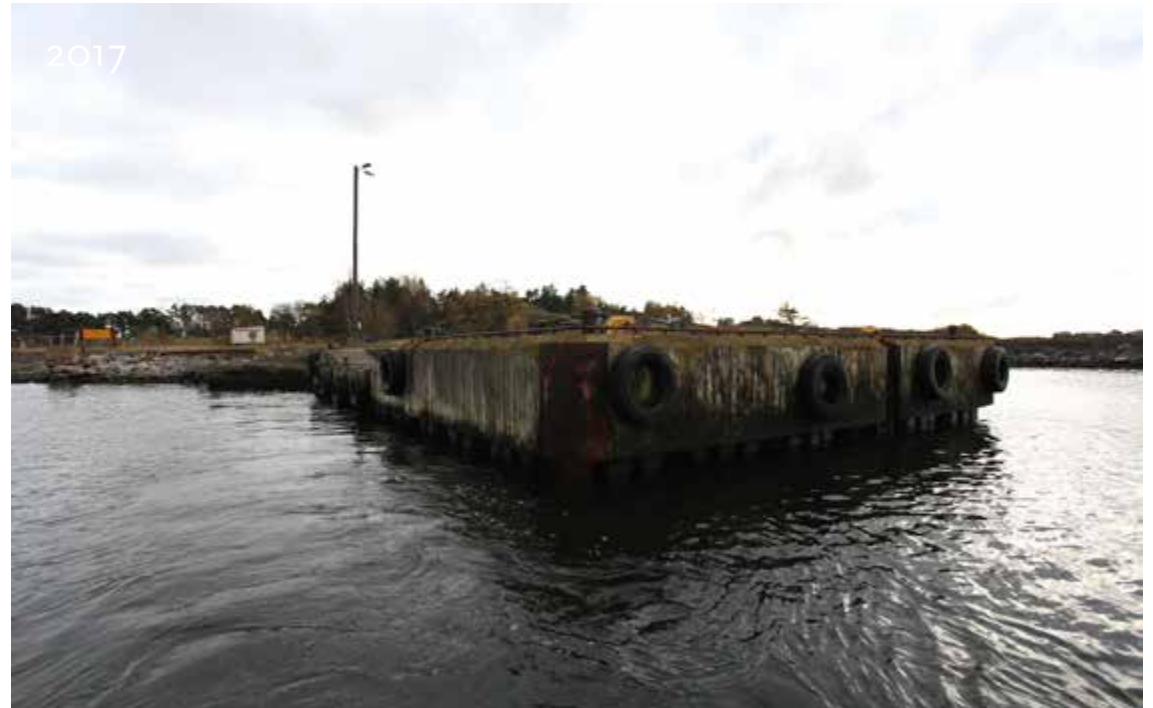
Kuva 23. Kuivasaaren pohjoisrannan laiturin lokakuussa 2017. Laituri on uusittu vuonna 1992 ja se on nykyisin betonirakenteinen.

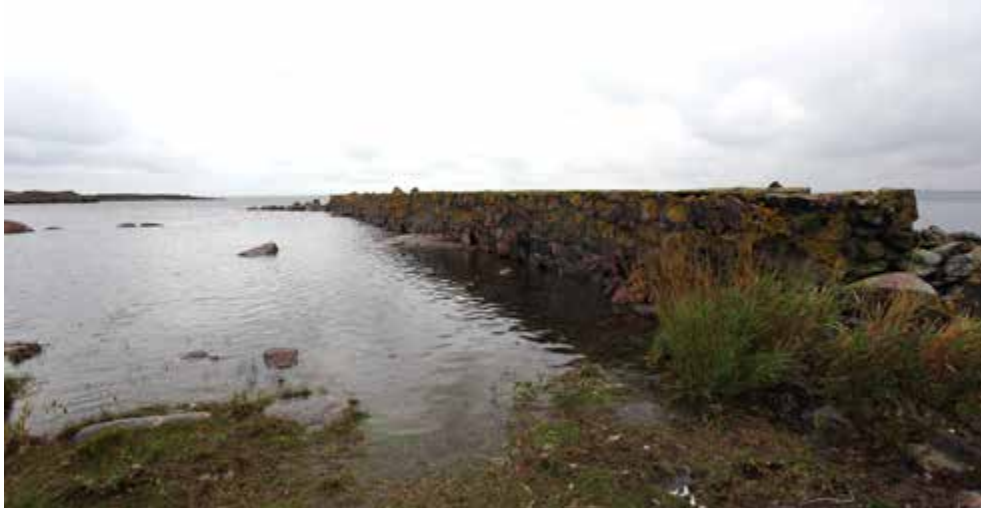
Kuivasaaren laiturin lokakuussa 2017.

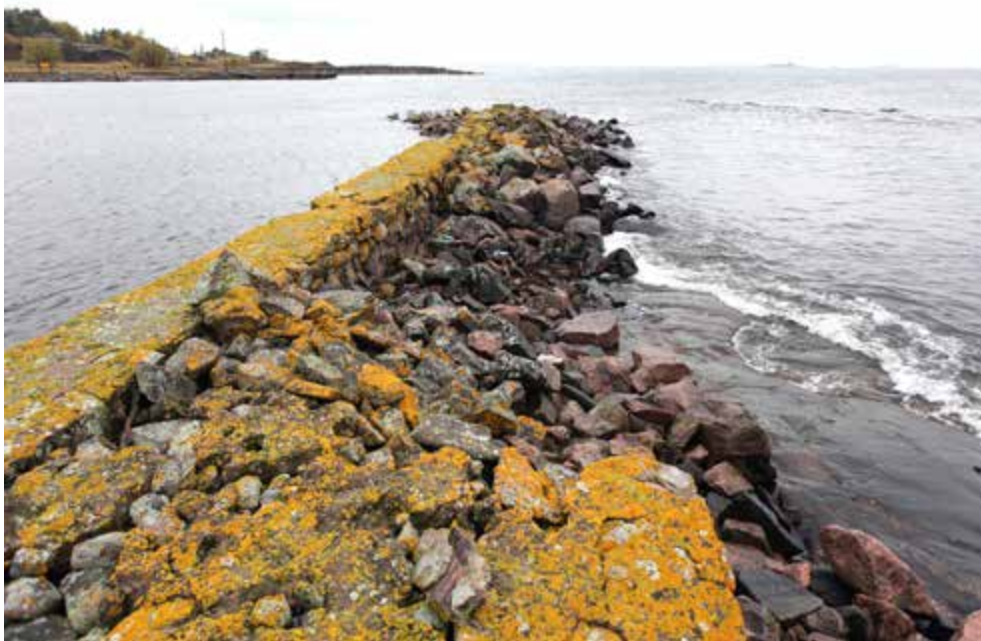
Pikku Kuivasaaren toinen graniittilohkareista koottu aallomurtaja.

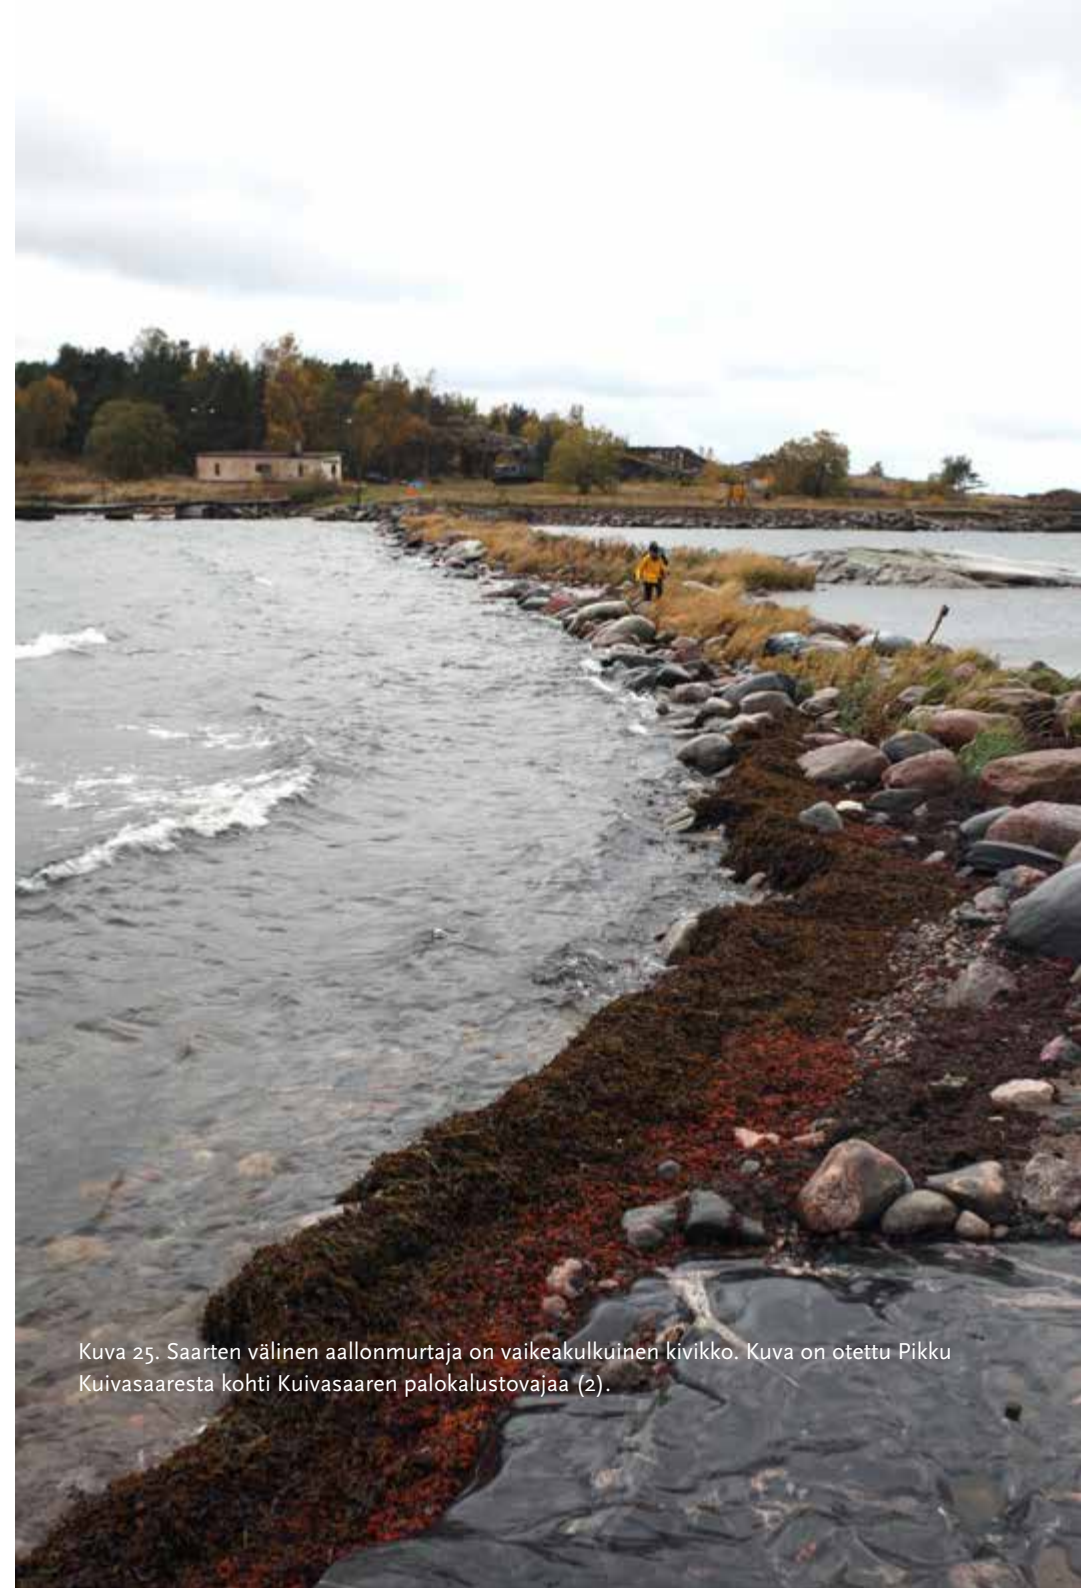
Kuva 24. Pikku Kuivasaaren länsirannan aallomurtaja on osittain sortunut.

Kuivasaari on merenkäynnille altis saari ja sataman höyrylaivoille ja proomuille rakennettiin suojaksi 1910-luvun alussa aallonmurtajia Kuivasaaren ja Pikku Kuivasaaren väliin. Aallonmurtajat ovat sittemmin osittain sortuneet, mutta saarten välillä on edelleen käveltävissä oleva yhteys. (Manninen 2000, 48, 65.) Myös saunan (6) rannassa on pieni kivistä kasattu aallonmurtaja, joka antaa suojan uimareille.

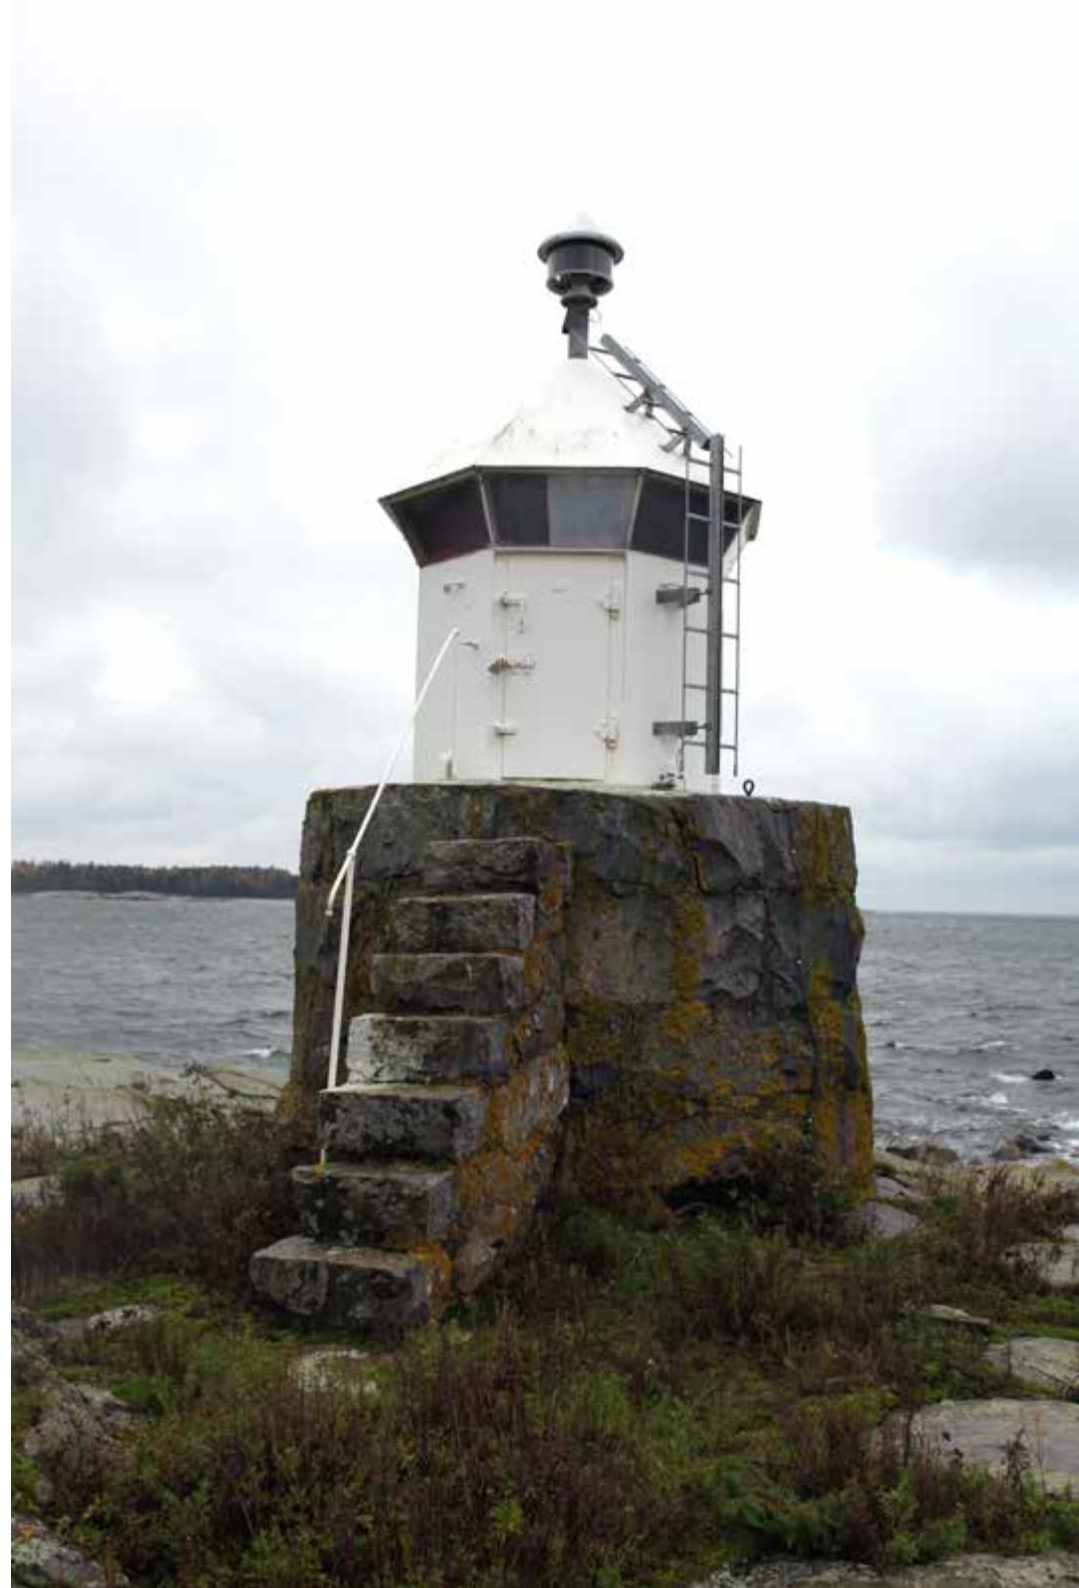
Kuva 26. Vaja on huonokuntoinen ja osa sen katosta on sortunut.

Pikku Kuivasaarella on nykyisin vain kaksi pientä rakennusta, jotka sijaitsevat saaren kaakkoisrannalla. Näistä lähempänä rantaviivaa sijaitsee pienikokoinen loisto eli navigoinnin avuksi tarkoitettu merimerkki, jossa on valolaitte. Loistolla on pohjaltaan pyöreä, graniittiharkoista muurattu sokkeli, jonka päällä on kahdeksankulmainen, teräsrakenteinen valaisinkoppi. Sokkeli on selvästi valaisinkoppia vanhempi. Loiston vieressä on pieni harjakattoinen puinen vajarakennus, jonka punainen maali on lähes kulunut pois ja lautakatto on pahasti sortunut.

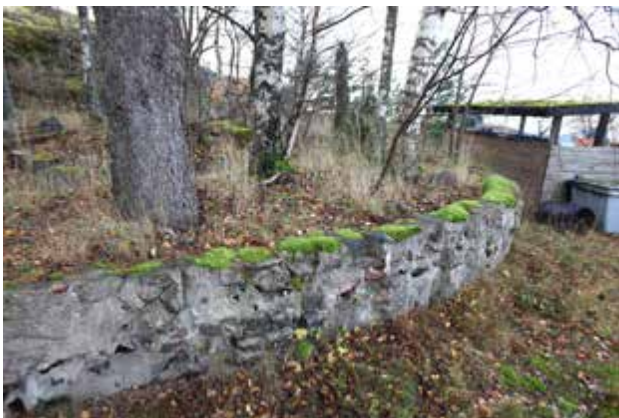
Kansliarakennuksen betonista ja luonnonkivistä tehdyt perustukset ovat säilyneet paikoillaan.

Kanslian (P7) perustukset syksyllä 2017.

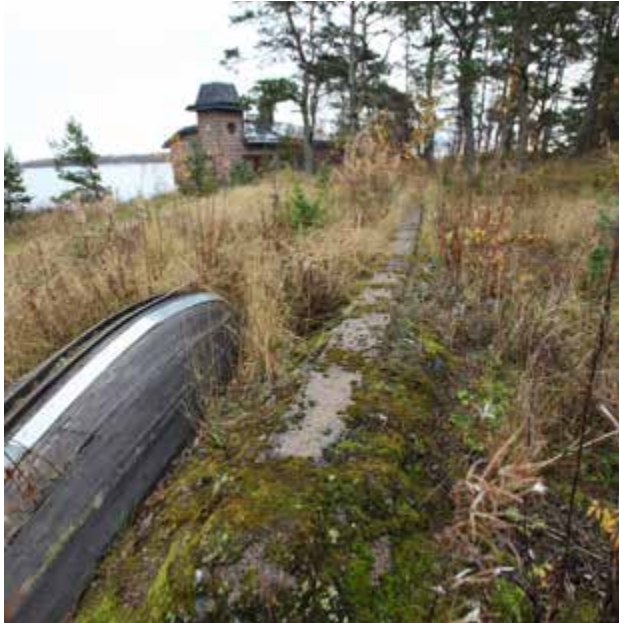
Suorakaiteen muotoiset betoniset perustukset ovat yhä selkeästi nähtävissä maastossa.

Leipomon (P10) perustukset syksyllä 2017.

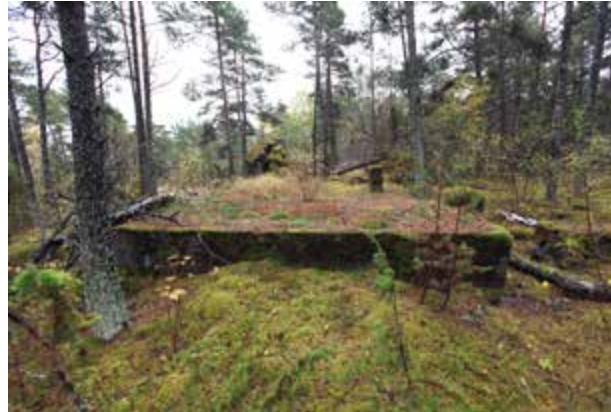
Betoninsekoitusvaja (P22) on esitetty Markus Mannisen kirjan *Viapori 1914–1918* kartassa (2000, 64) Kuivasaaren ensimmäisen maailmansodan aikaisena rakennuksena. Oletettavasti se on ollut väliaikainen rakennus, jota on käytetty kasemattien (13) rakentamisen aputilana ja purettu nopeasti linnoitteiden rakentamisen jälkeen. Käytävissä olevista ilmakuvista rakennusta on ollut mahdotonta tunnistaa, mutta sen oletetulla kohdalla maastossa on kuitenkin säilynyt betoniset perustuksen jäänteet.

Maastosta löytyneet perustukset kuuluvat mahdollisesti betoninsekoitusvajalle (P22).

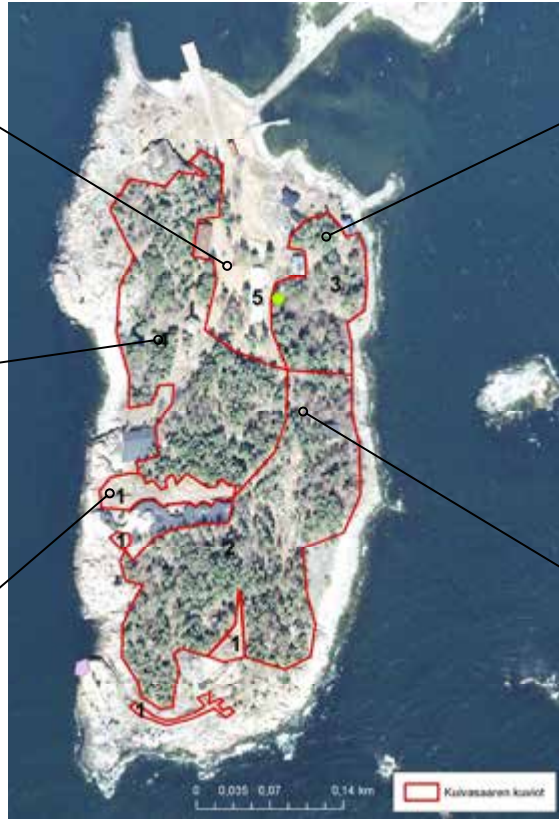
Kuivasaaren yleispiirteiset kasvillisuuskuviot Rambollin vuonna 2015 laatiman luontoselvityksen mukaan. Kaaviokuva: Ramboll 2015, 13. Maastokuvat: Livady.

Selvityksen johtopäätöksissä todetaan näin:
”*Kuivasaari on säilynyt puustoltaan Isosaarta luonnon-tilaisempiana, mutta koko saarelle on ominaista vahva ihmisvaikutus, mikä näkyy aikaisempina hakkuina alueen metsissä sekä kulttuuribiotooppien esiintymisenä ihmisen toiminnan seurauksena syntyneillä paikoilla. Kuivasaari eroaa Isosaaresta myös siinä, että sen jyrkät ja louhikkoiset rannat ovat itärantaa lukuun ottamatta virkistyskäyttöön sopimattomia.*” (Ramboll 2015, 26.)

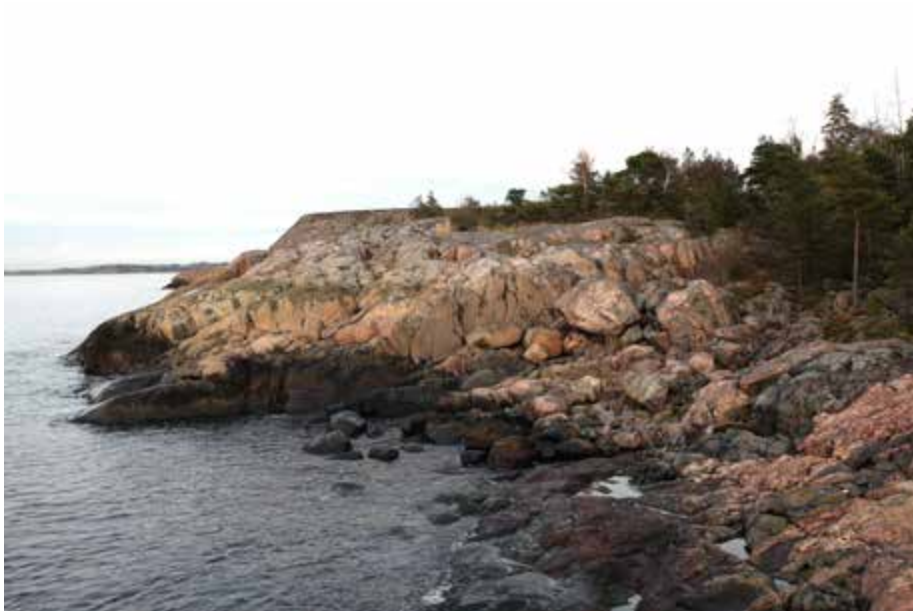
Näkymä Kuivasaaren länsirannalta kohti pohjoista. Kuvassa näkyy kasemattipatterin (13) eteläpuoleinen luonnonkivivalli.

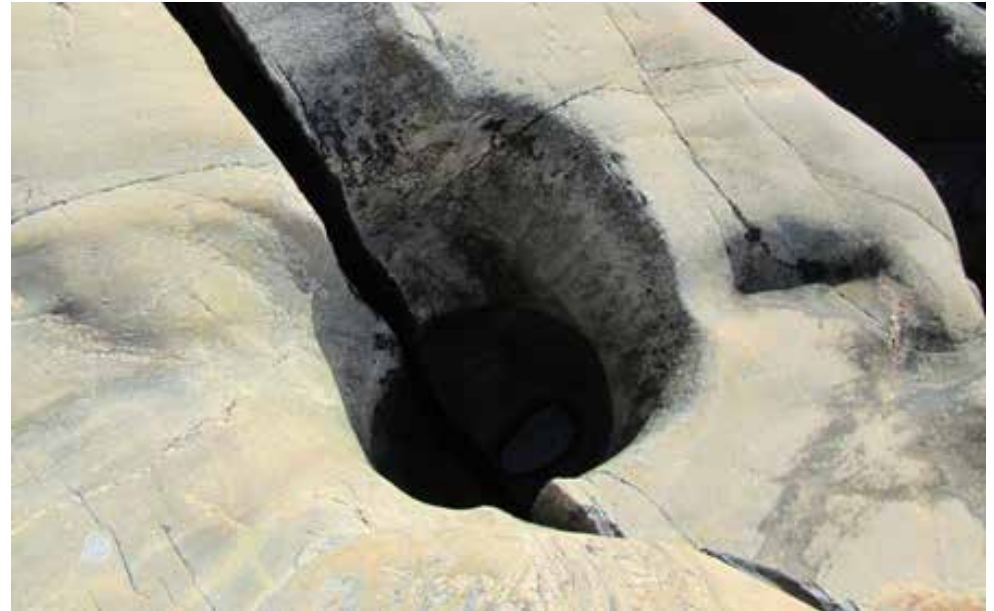
Kuivasaaren länsirannalla on arvokas geologinen kohde, joka on hiidenkirnu rantakalliossa. Kuva: Helsingin kaupunki, Luontotietojärjestelmä / Kajsa Rosqvist 8.9.2010.

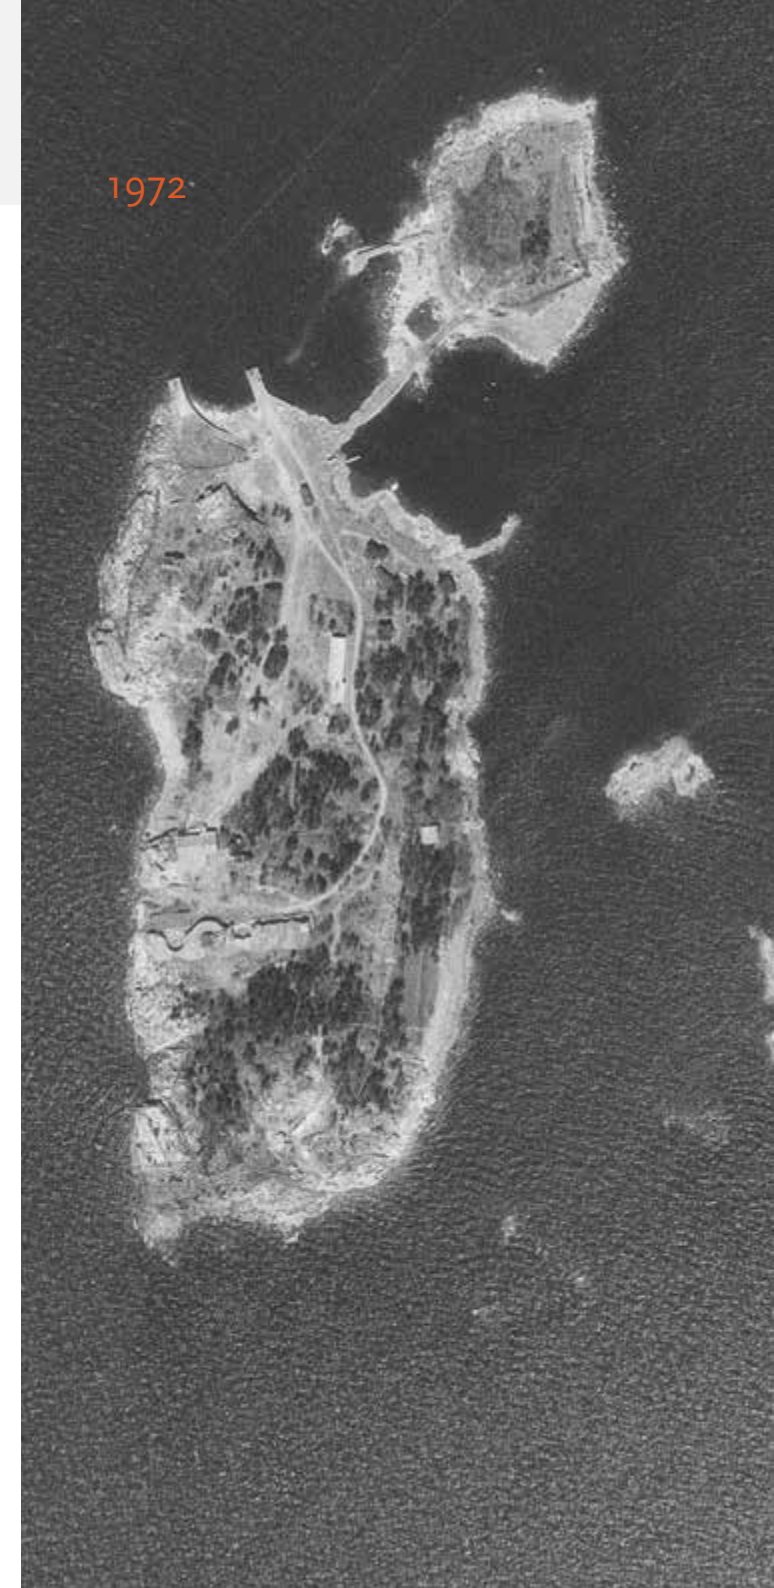
Kaavakuvan pohjana on käytetty Kaj-Erik Löfgrenin laatimaa Kuivasaaren karttaa, joka perustuu hänen 4. ja 17. heinäkuuta 1972 tekemään inventointityöhönsä. Laatikoihin kirjoitetut tekstit ovat otteita Löfgrenin inventointikertomuksesta (Löfgren 1972, 46–48.) Harmaalla kirjoitetut kohteiden nimet ovat tässä kulttuuriympäristöselvityksessä käytettyjä nimiä ja numeroita. Piirustus: teoksesta Löfgren 1972, 44 / Kaj-Erik Löfgren. Kuvankäsittely: Livady.

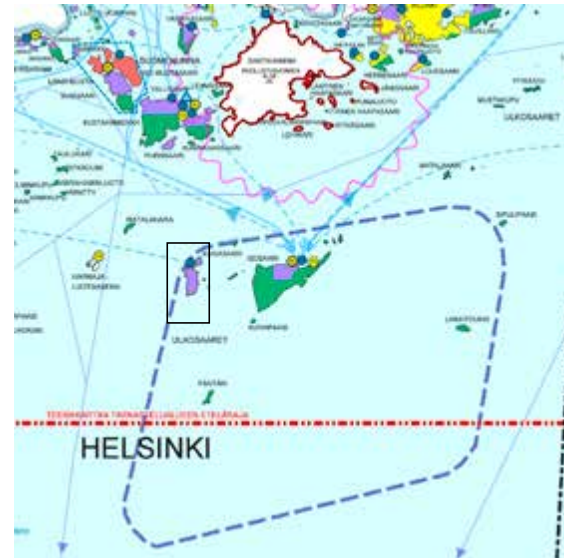
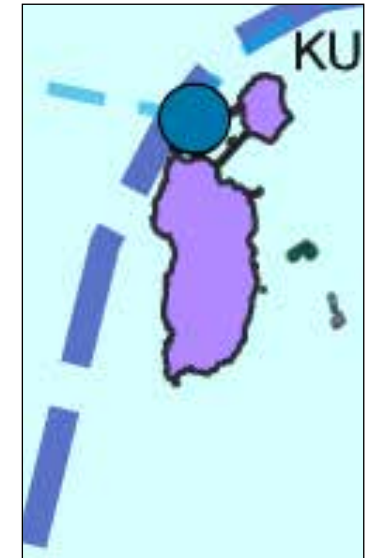
Helsingin uusi yleiskaava, teemakartta: merellinen Helsinki 2050. Kuivasaaren ja Pikku Kuivasaaren alue on merkitty kuvaan suorakaiteella. Piirustukset (osat): Yleiskaava.fi ja hel.fi / Helsingin kaupungin kaupunkisuunnitteluvirasto 14.6.2016.

Visio 2050 on maankäytön pitkän aikavälin tavoitetila vuoteen 2050 asti. Visiossa tarkastellaan Helsinkiä myös osana seutua ja eurooppalaisten suurkaupunkien verkostoa. Merellinen Helsinki 2050 -teemakartassa Kuivasaari ja Pikku Kuivasaari on merkitty virkistys- ja matkailupalveluiden alueeksi, joka kuuluu teollisen kokoluokan tuulivoiman vyöhykkeeseen.

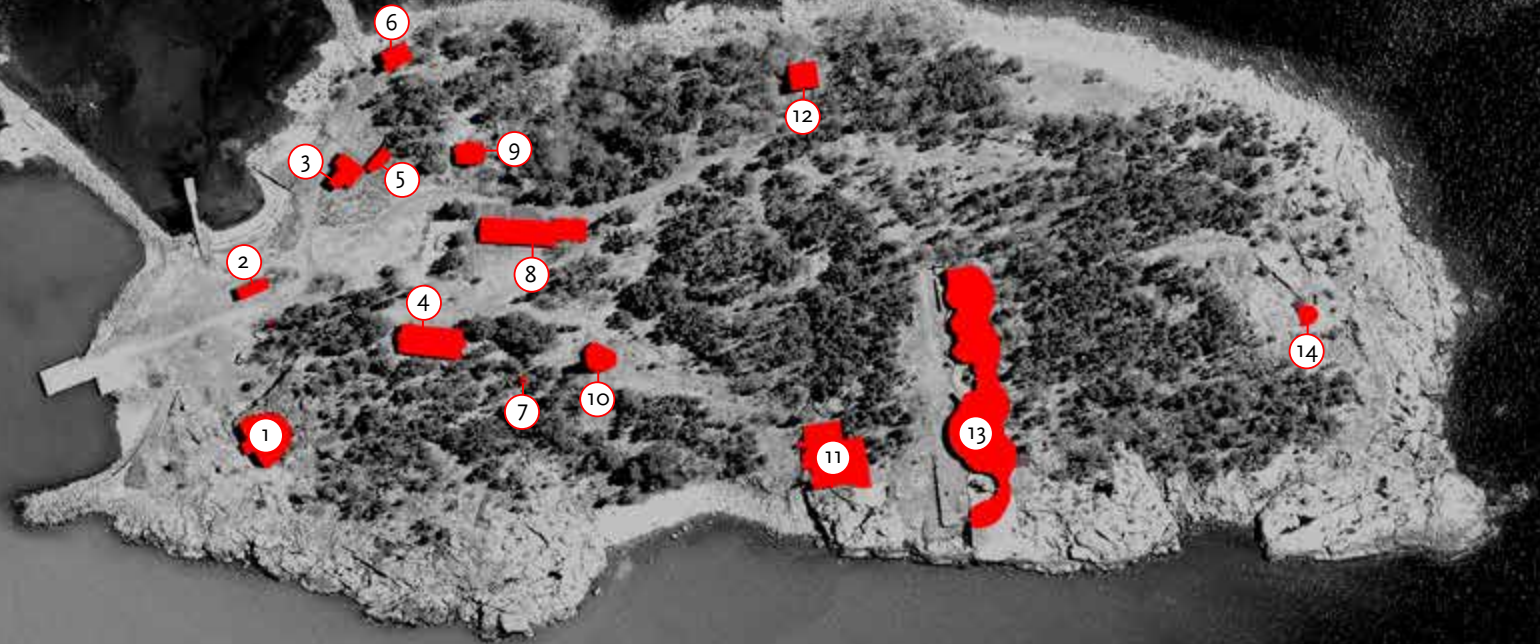
Kuivasaaren puretut ja tuhoutuneet rakennukset

1. öljyvarasto / miina-asema (1915)
2. palokalustovaja (1949–1963)
3. ruokala
4. kasarmi / vanha kasarmi
5. ruokalan vaja
6. sauna
7. kasarmin vaja ja käymälä
8. rivitalo / uusi kasarmi (1962)
9. linnakkeen päällikön talo (varastosiivet purettu 1921–1925)
10. tulenjohtotorni (1930-luku, uudistettu 1960-luvulla)
11. voima-asema (1916–1917, muutoksia 1930-luku)
12. valonheitinsuoja (1915–1917)
13. kasematti (1914, muutoksia 1930-luku)
14. etäisyysmittaustorni (1915)
